Rakennushistoriaselvitys

# Hämeenlinnan vankila

Arkkitehtitoimisto ark-byroo Oy

Huhti-elokuu 2018. Työ on luovutettu 30.8.2018.

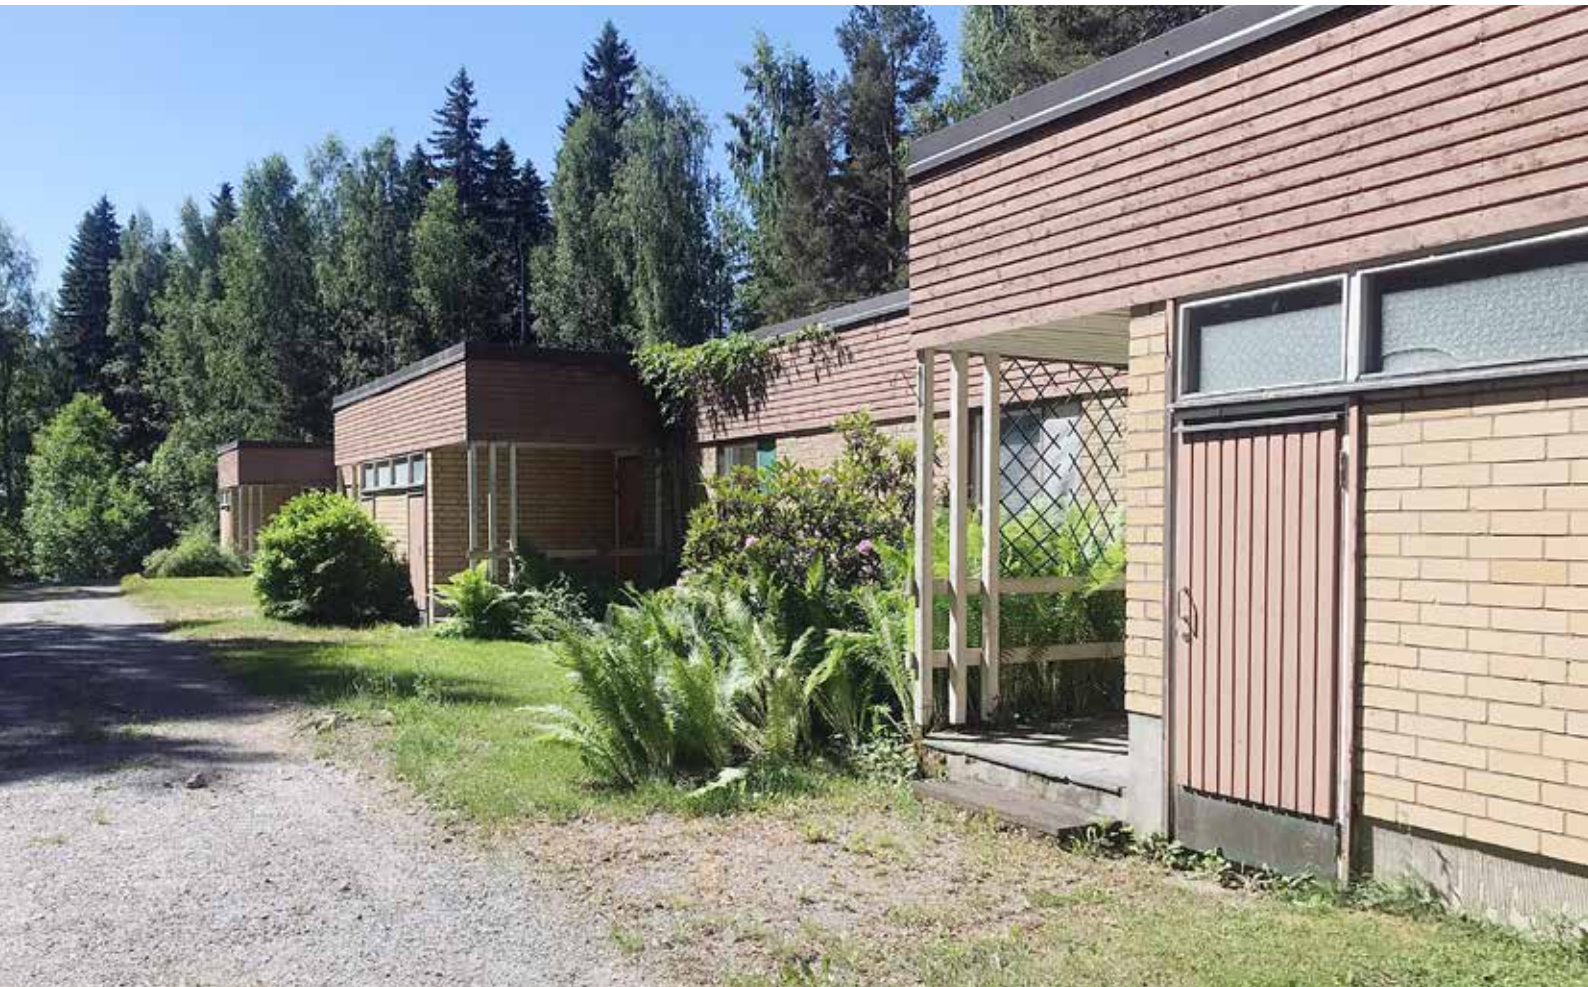
Rivitaloista taaimmaisena sijaitsevaan asuinrakennus 3:een tuli asuinrakennusten suurin, viiden huoneen ja keittiön asunto. Tämä asunto sijoitettiin rakennuksen eteläpäätyyn ja sen olohuone muodostaa ulokkeen takapihan puolelle. Rakennuksen pääjulkisivu vastaa muiden asuinrakennusten julkisivuja.

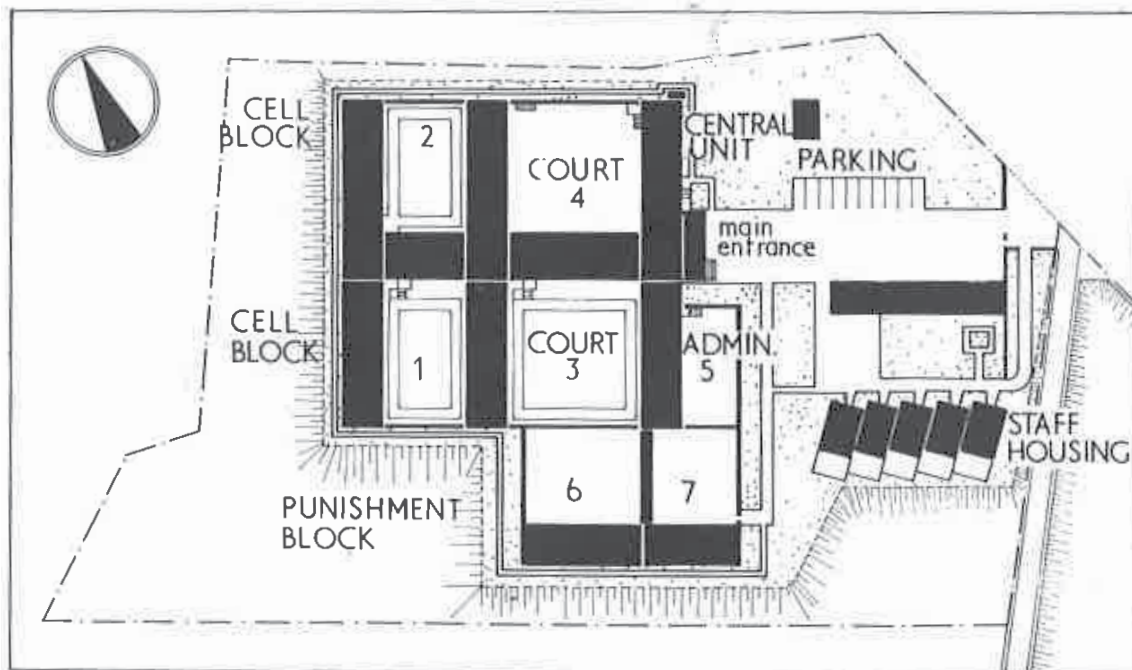
Aschaffenburgin vankilan asemapiirros ja valokuvia teoksessa *Prison Architecture* (Di Gennaro 1975, 121).
