Rakennushistoriaselvitys

# Lääninhallituksen rakennukset

Hämeenlinna

2018

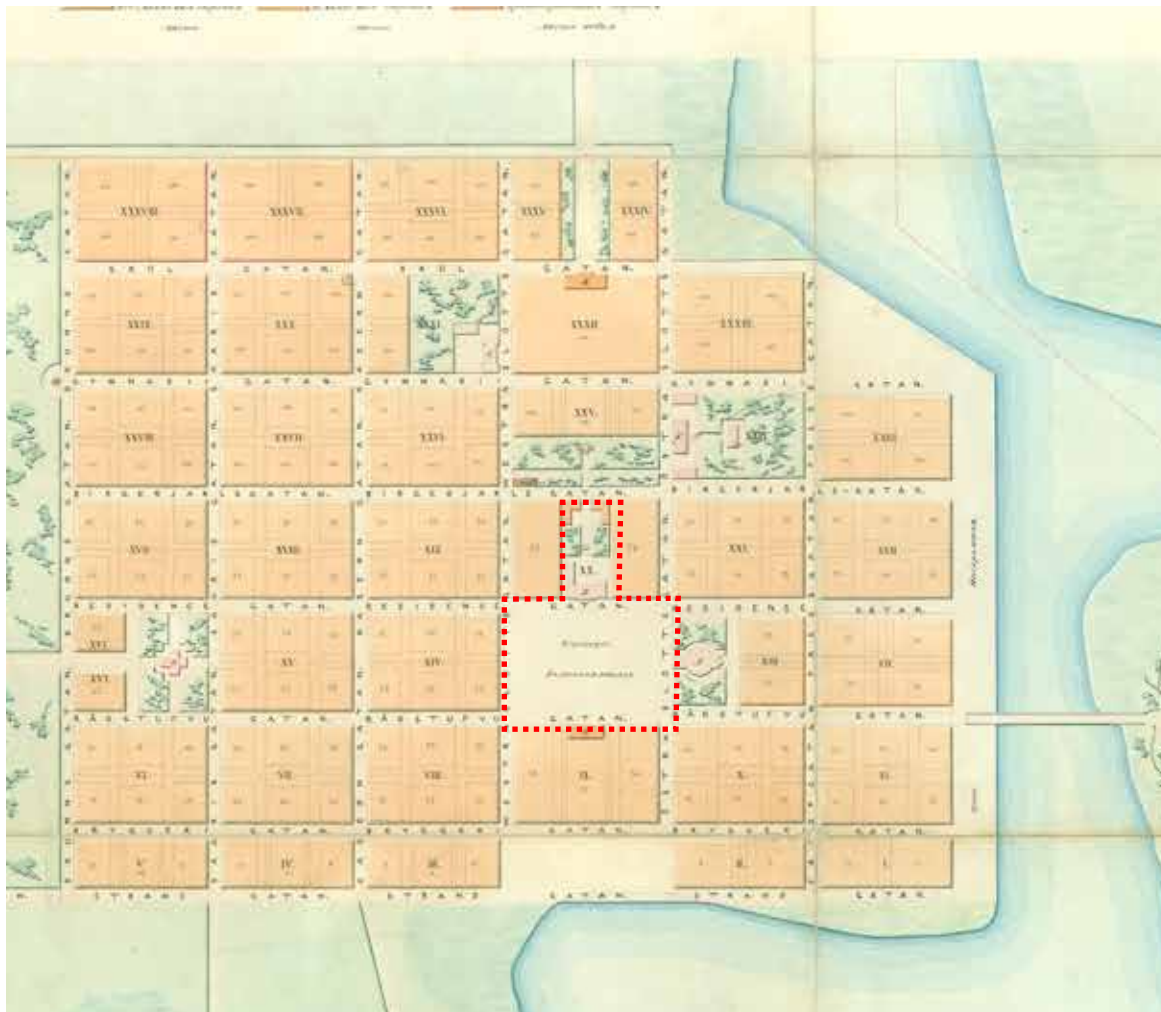
## Wileniuksen asemakaava 1872

Hämeenlinnan asemakaava 1872, laatinut Georg Wilenius. Lydia.

- Pikkutorille on sijoitettu ortodoksinen kirkko. Torin länsipuolisten kortteleiden keskeltä on poistettu itä-länsi -suuntainen katuakseli. Asemakaavoittaja ei ole halunnut muodostaa näkymälinjaa kirkkojen välille.
- Länsilaitaa ei ole korostettu tässä sommitelmassa ja kirkolla ei ole vastinparia torin toisella laidalla.
- Hallintoakseli on ennallaan ja korostuu entistä enemmän, kun pohjoinen-etelä -suuntaiselle pääakselille on avattu tori Vanajaveden rantaan.
- Lääninhallituksen pohjoispuolella sijaitsevassa puistossa on pieniä rakennuksia ja puistokäytäviä, jotka aktivoivat puistoa.

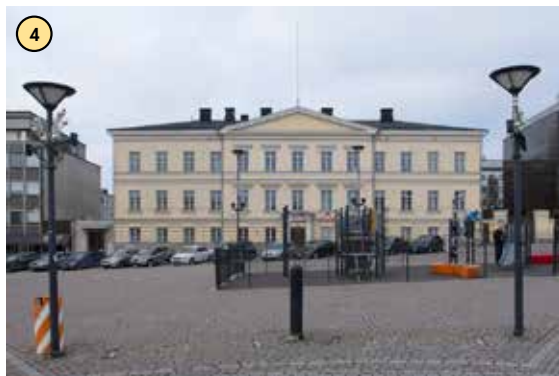
### Hallituskatu 16 Lääninhallituksen talo

Katujulkisivustaan kolmikerroksena näyttäytyvä, 1830-luvun empireä edustava rakennus, johon olennaisesti liittyy sivulle jatkuvat muuri. Keskirisaliitti ja päätyaihe korostavat torin poikki kulkevaa hallintorakennusten akselia.

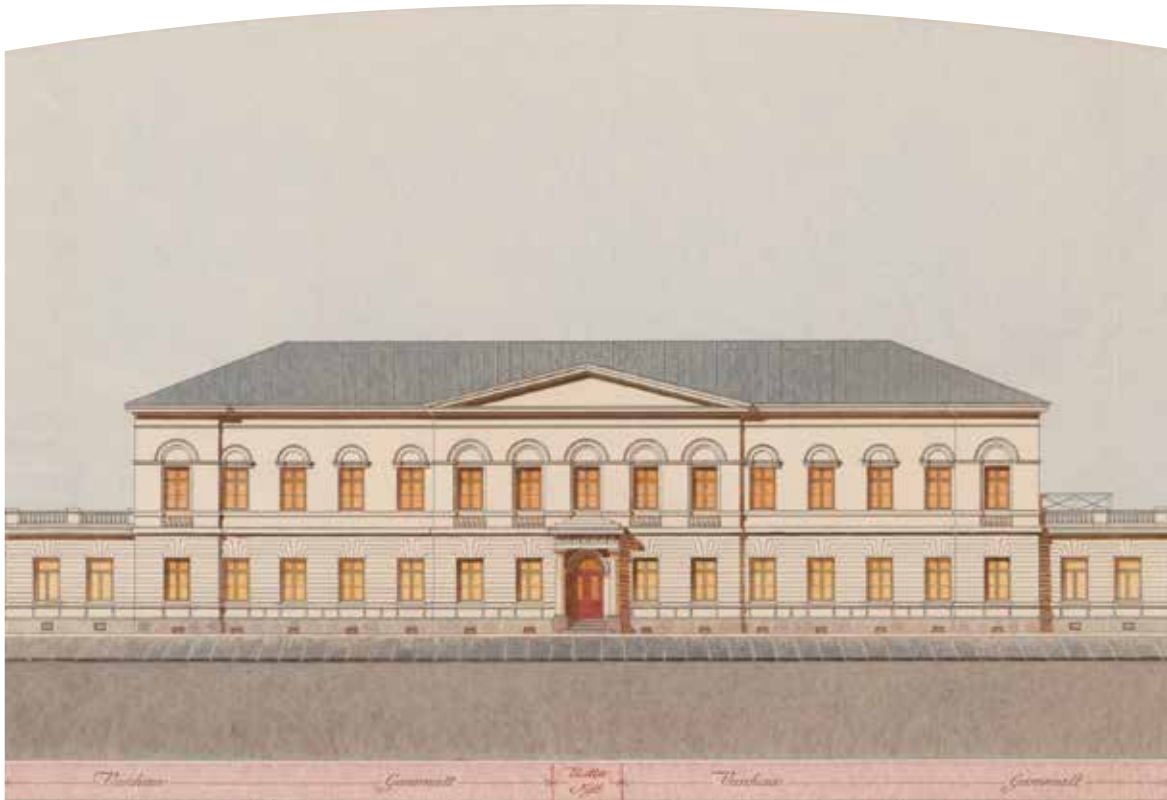
Mikkelin lääninhallituksen talo, J. Ahrenbergin ja O. Kiseleffin muutospiirustus. Suunnitelmassa on rakennuksen keskelle lisätty sisäänkäynti, Engelin alkuperäisessä suunnitelmassa pääsisäänkäynti oli takapihan kautta. Piirustusta on rajattu. Kansallisarkisto.

Kiinnostavaa onkin juuri Hämeenlinnan ja Mikkelin lääninhallitusten vertailu. Rakennukset ovat pohjakaavaltaan saman muotoisia. Tilajäsentely oli pitkälti samankaltainen. Kummankin rakennuksen pääportaikko sijaitsi keskimuurin pihanpuoleisella osalla. Ulkoiselta jäsentelyltään rakennukset poikkeavat toisistaan, vaikka saman tyylin ja muotokielen edustajina niissä on myös paljon yhteistä. Kummankin pohjakerrokset on rustikoitu, kattomuotona on aumakatto ja rakennuksen keskellä on päätykolmiolla varustettu keskirisaliitti. Mikkelin lääninhallituksen rakennuksen julkisivun plastinen sommittelu on rikkaampi, Hämeenlinnan riisutumpi. Mikkelin lääninhallituksen rakennuksen julkisivua voidaan luonnehtia riisutuksi versioksi Helsinkiin valmistuneista senaatin ja yliopiston rakennuksista.<sup>28</sup> Varhaisempi rakennus Hämeenlinnassa muistuttaa ulkoisesti lähinnä Engelin laatimia koulu- ja sairaalarakennuksia.

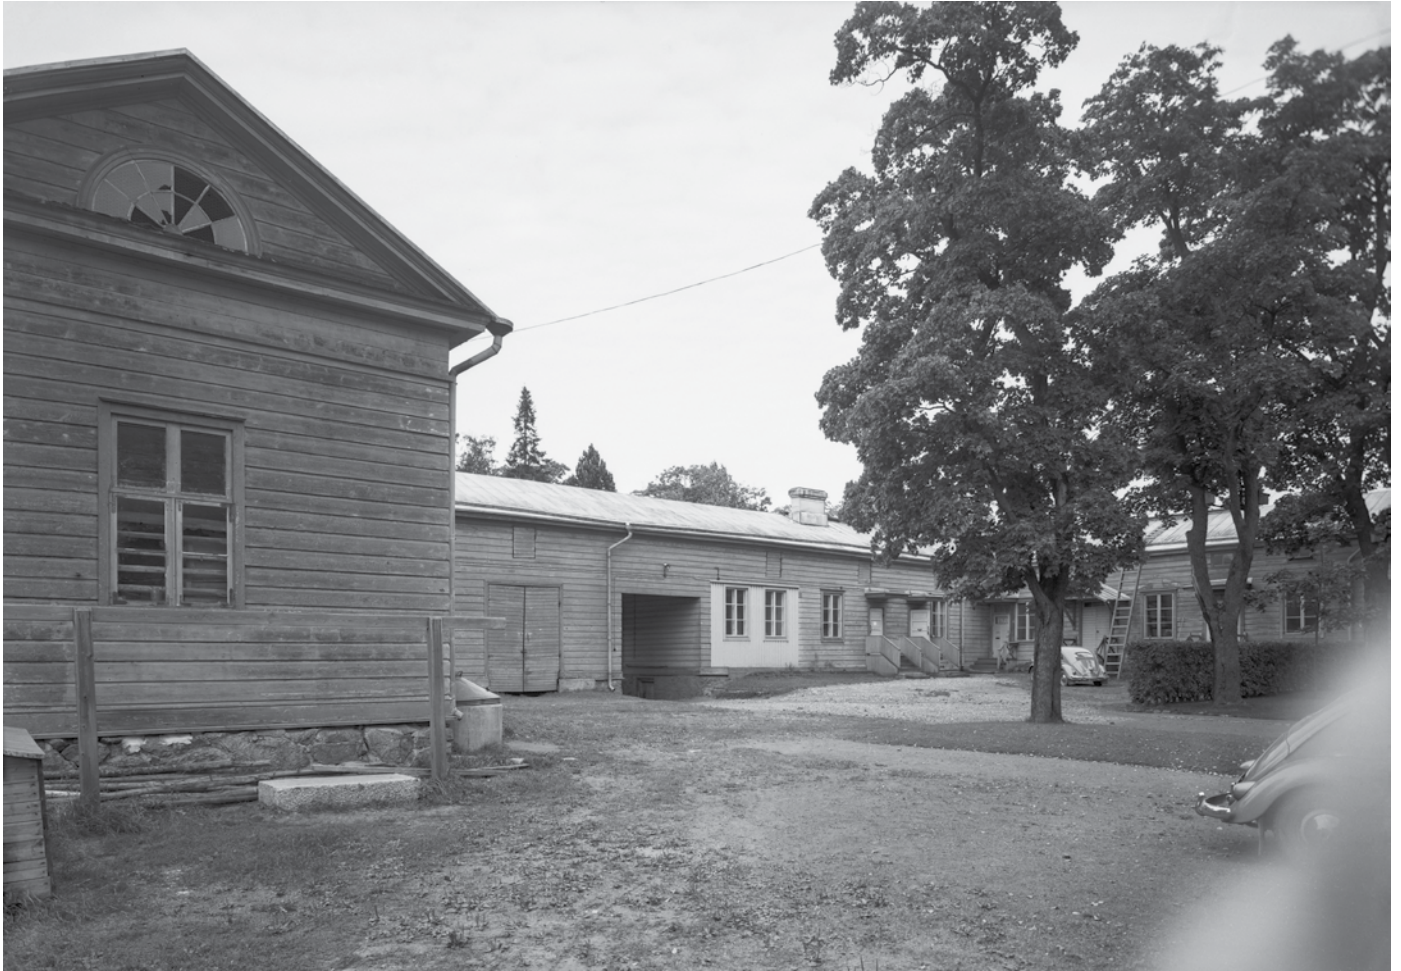
Lääninhallituksen korttelin piharakennuksen sisäpihalta kuvattuna. P. O. Welin 1964, Museovirasto.

Piharakennukseen sijoitettiin ainakin leivin- ja pesutuvat, rengin asuintilat, talli neljälle hevoselle, vaunutalli sekä halkovajoja. Rakennuksessa oli myös sikala, navetta sekä käymälät.

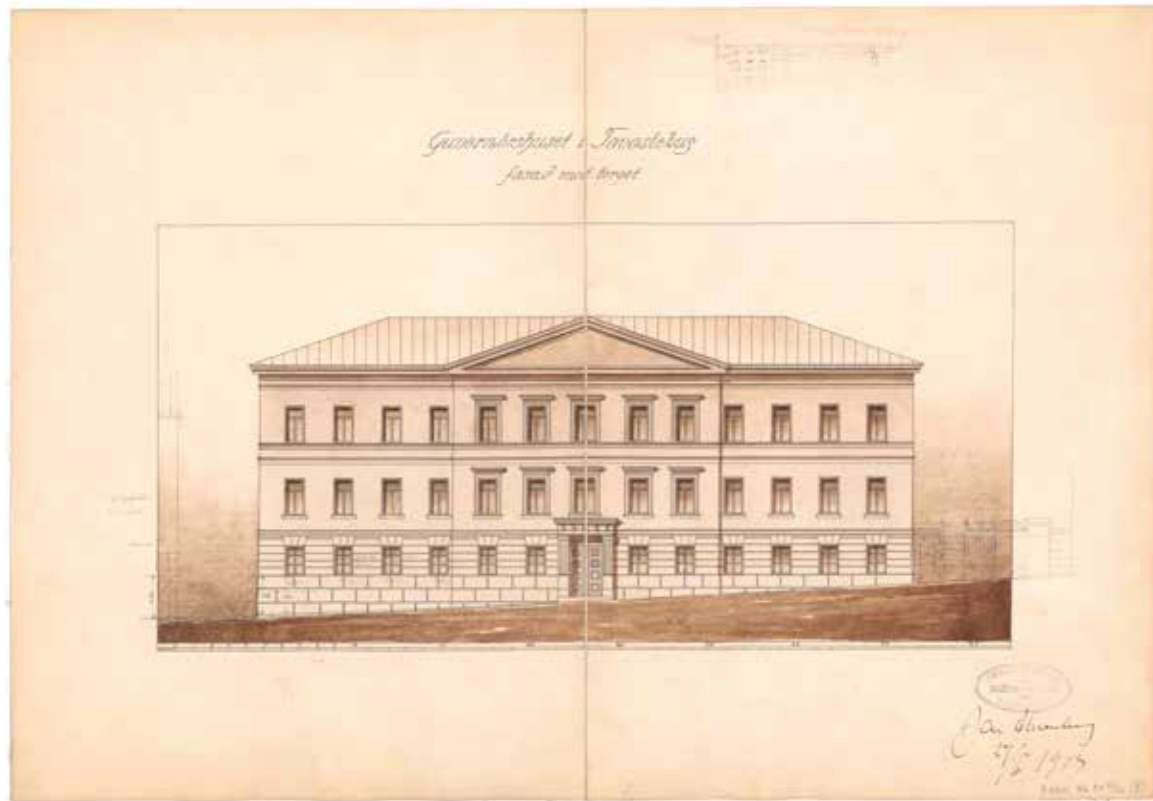
Ahrenbergin 27.6.1913 allekirjoittama torijulkisivun piirustus. Kansallisarkisto.

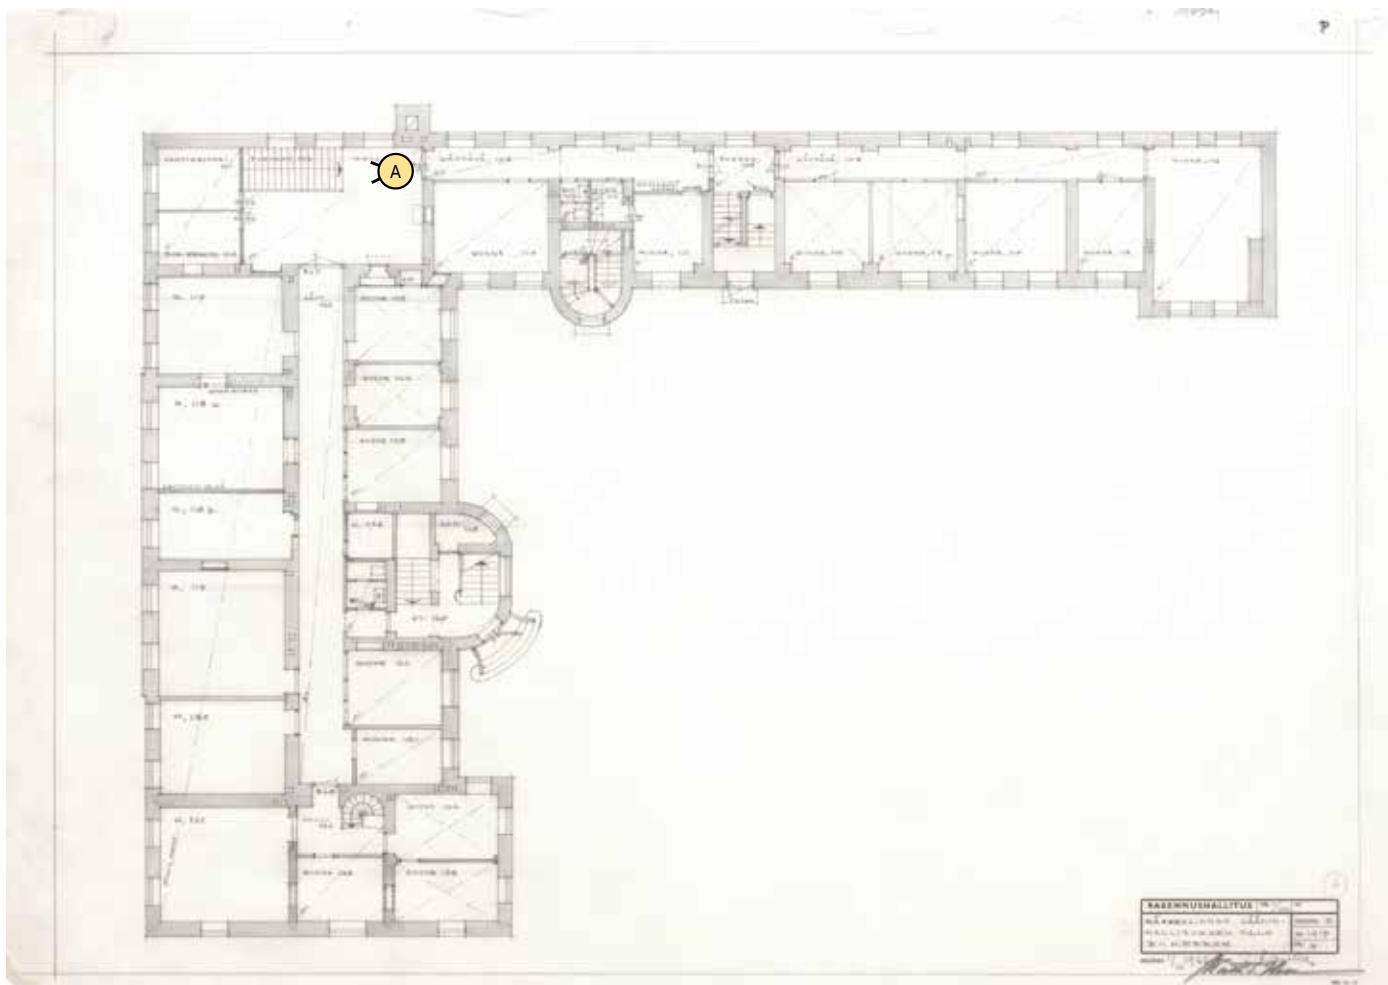
← Vuonna 1988 ennen peruskorjausta otetussa valokuvassa näkyy yhä 1930-luvun lopulla lisätty, läntisen sisäänkäynnin yhteyteen rakennettu porras. Porras purettiin 1990-luvun peruskorjauksessa ja tilat palautettiin vanhoihin hahmoihinsa. Kuvauspaikka on merkattu ensimmäisen kerroksen pohjapiirrokseen A-kirjaimella. Museovirasto.

1990-luvulla valmistuneessa peruskorjauksessa tavoitteeksi asetettiin rakennuksen korjaamisen sekä nykyaikaiseen toimistokäyttöön soveltamisen ohella osittainen entistäminen. Muutamien vuosien varrella lisätyt portaat poistettiin, esimerkiksi 1930-luvun sisäänkäynnin yhteydestä, ja rakennukseen lisättiin hissi, vanhan pääportaan keskeiselle paikalle rakennuksen runkoon. Alkuperäinen pääsisäänkäynti otettiin jälleen ensisijaiseen käyttöön 1930-luvun läntisen sisäänkäynnin jäädessä toisarvoiseksi. Sisätilojen väritys palautettiin alkuperäistä vastaavaksi tapetti- ja lastulevykerrosten alta löytyneiden maalikerrosten perusteella. Tilahahmoja on palautettu Engelin aikaiseen asuun aina missä vaan mahdollista, esimerkiksi pihasiiven maanmittauskonttorin arkistoksi alun perin tehty ristiholvattu salitila on palautettu entiseen asuunsa. Myös lauta- ja parkettilattiat kunnostettiin sekä tarpeen vaatiessa uusittiin. Erityisesti torin puoleiset ensimmäisen ja toisen kerroksen pitkiä näkymäakseleita muodostavat huonesarjat on tuotu lähelle 1800-luvun alkupuolen asuaan. Lääninhallituksen vanha rakennus yhdistettiin uuteen tontin pohjoisosaan 1960-luvulla rakennettuun virastotaloon puoliliämpimällä yhdyskäytävällä.<sup>54</sup>

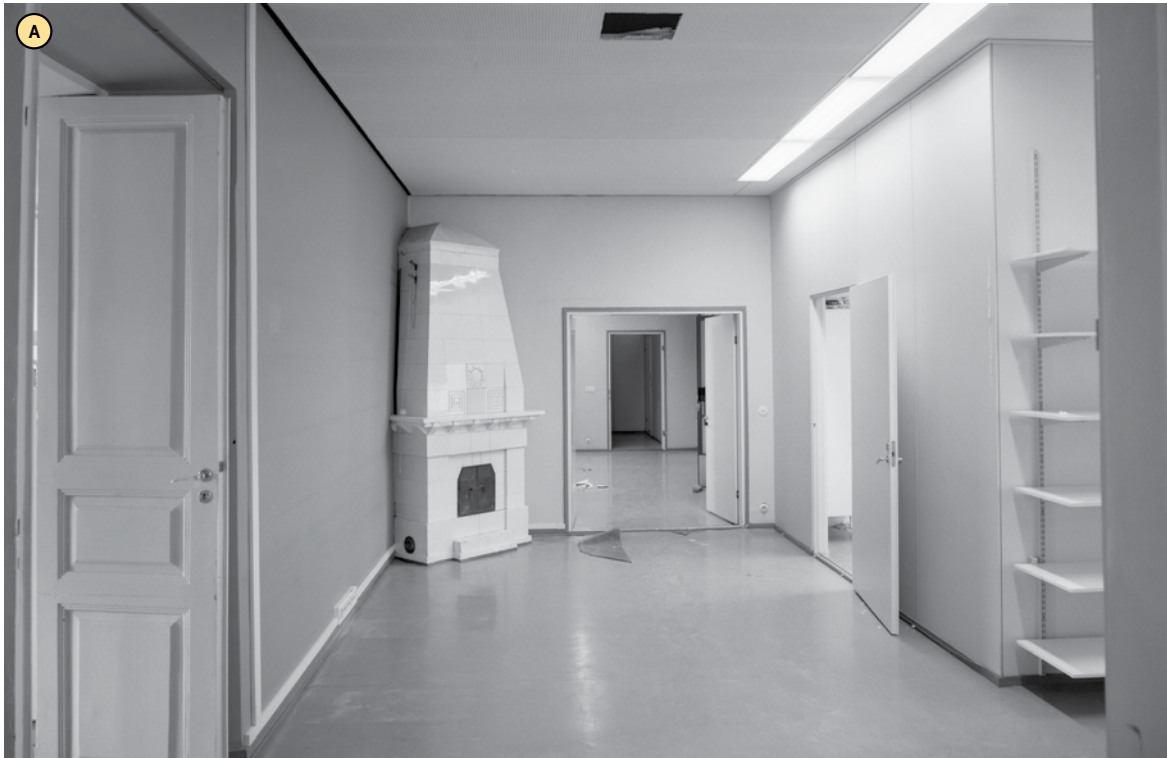
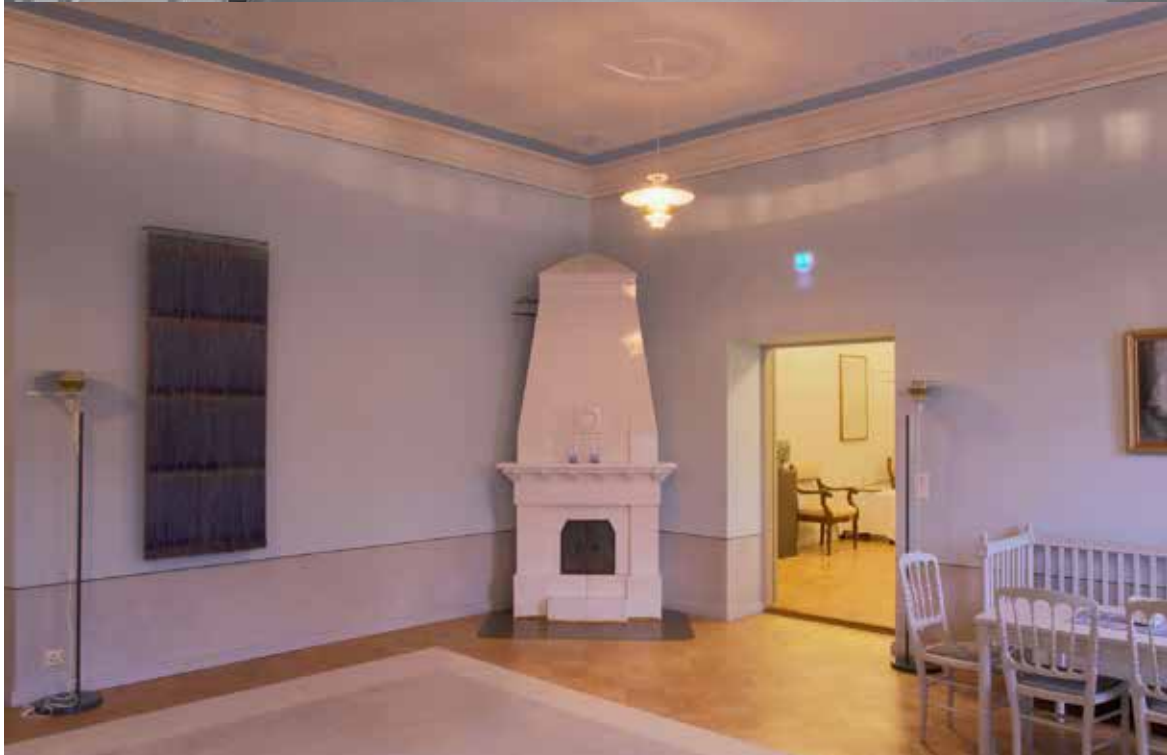
1960-luvun muutostöissä sisäkatot laskettiin ja seiniä peitettiin lastulevyin. Kuvaparissa on selkeästi näkyvillä muutos huonetilojen koossa ja erityisesti luonteessa peruskorjausta ennen ja sen jälkeen. Ylempi kuva on otettu vuonna 1988 juuri ennen peruskorjausta ja alempi vuonna 2018. Kuvauspaikka on merkattu sivun 66 pohjapiirrokseen A-kirjaimella. Ylempi kuva: Museovirasto.

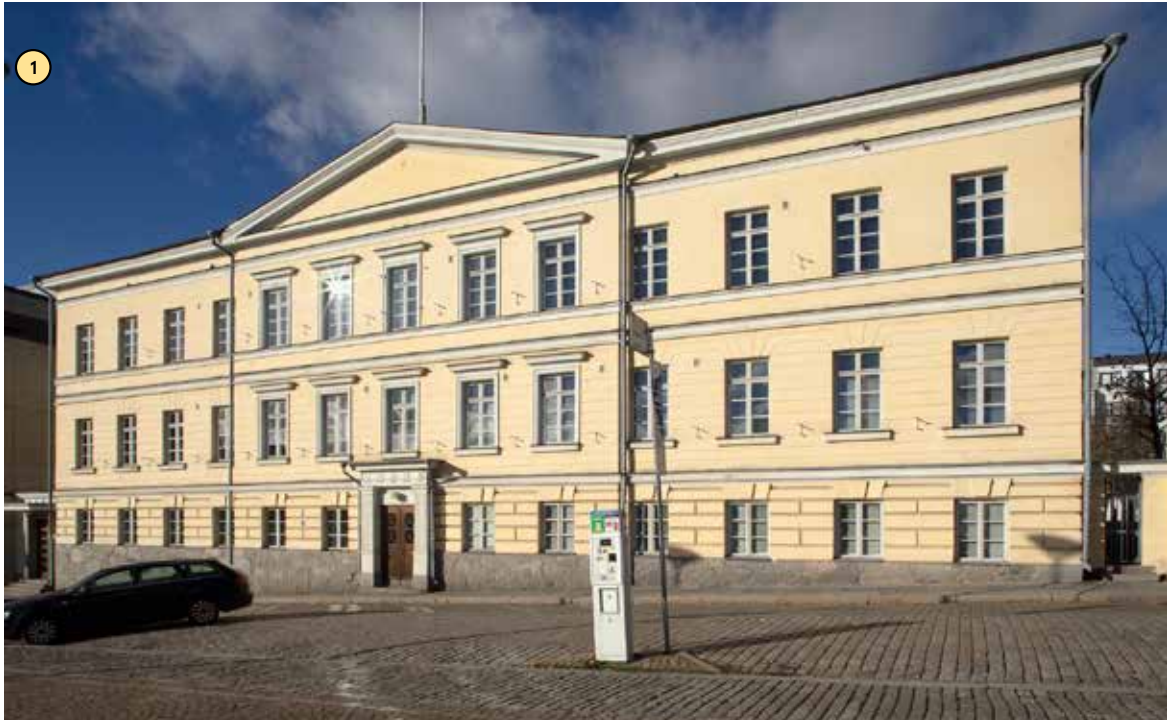
Torijulkisivun koristelistat sekä ylös keventyvä rustikointi ovat yhä yhtenäisiä Engelin alkuperäispiirrosten kanssa.

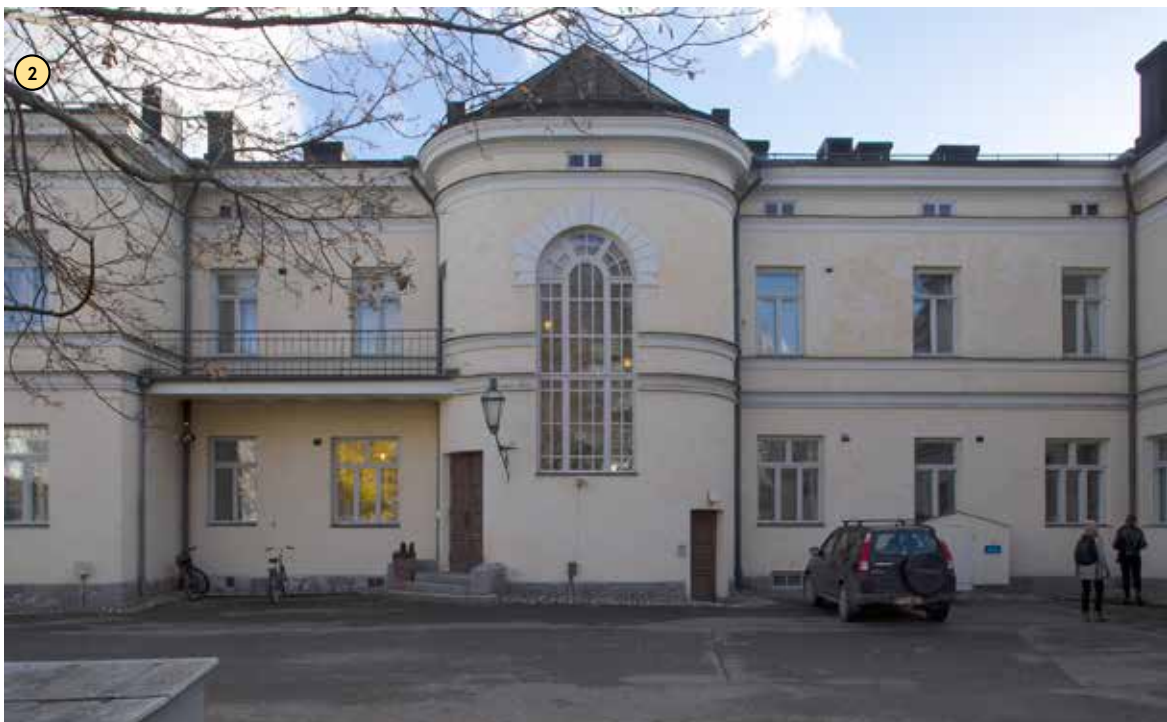
1800-luvun lopussa lisätty iso porrashuone poikkeaa kaareviltä muodoiltaan Engelin empirearkkitehtuurista ja erottuu selkeästi omana ajallisena kerrostumanaan. Myös vasemman puoleinen parveke lisättiin sen yhteydessä.

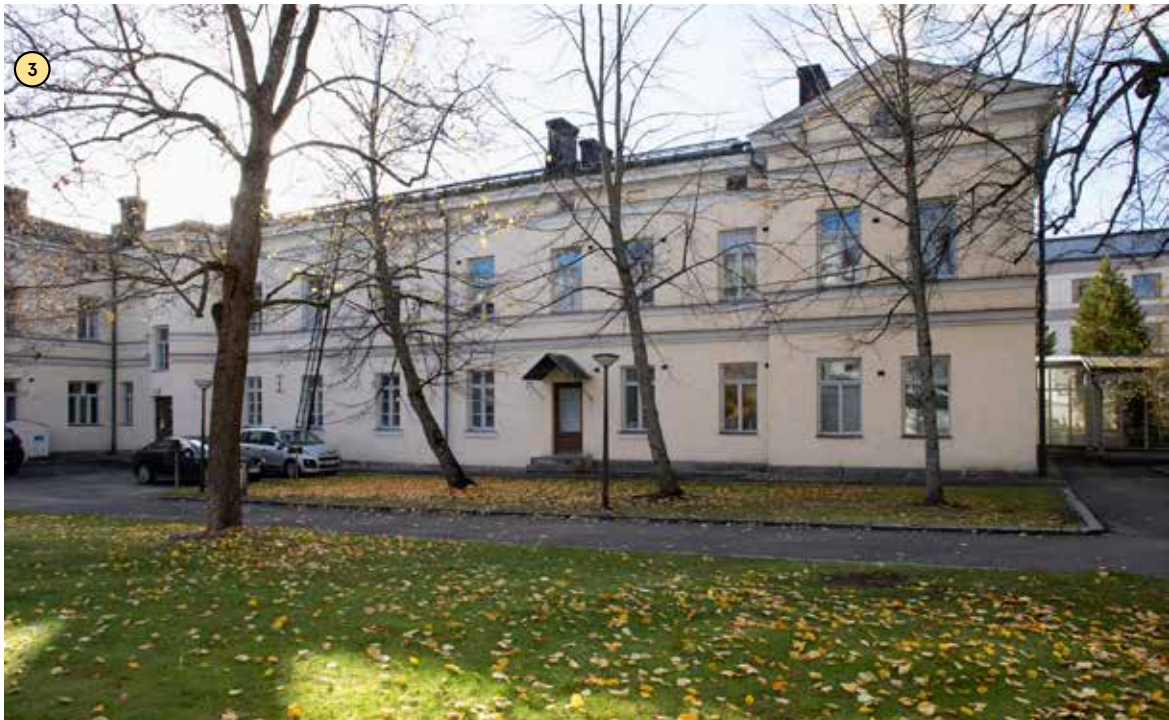
Pihasiipeä on jatkettu useaan otteeseen ja myös siihen lisättiin 1800-luvulla pyöristetty porrashuone. Siiven viimeinen jatke päätukolmioineen on rakennettu samassa 1800-luvun lopun vaiheessa porrashuoneen kanssa.

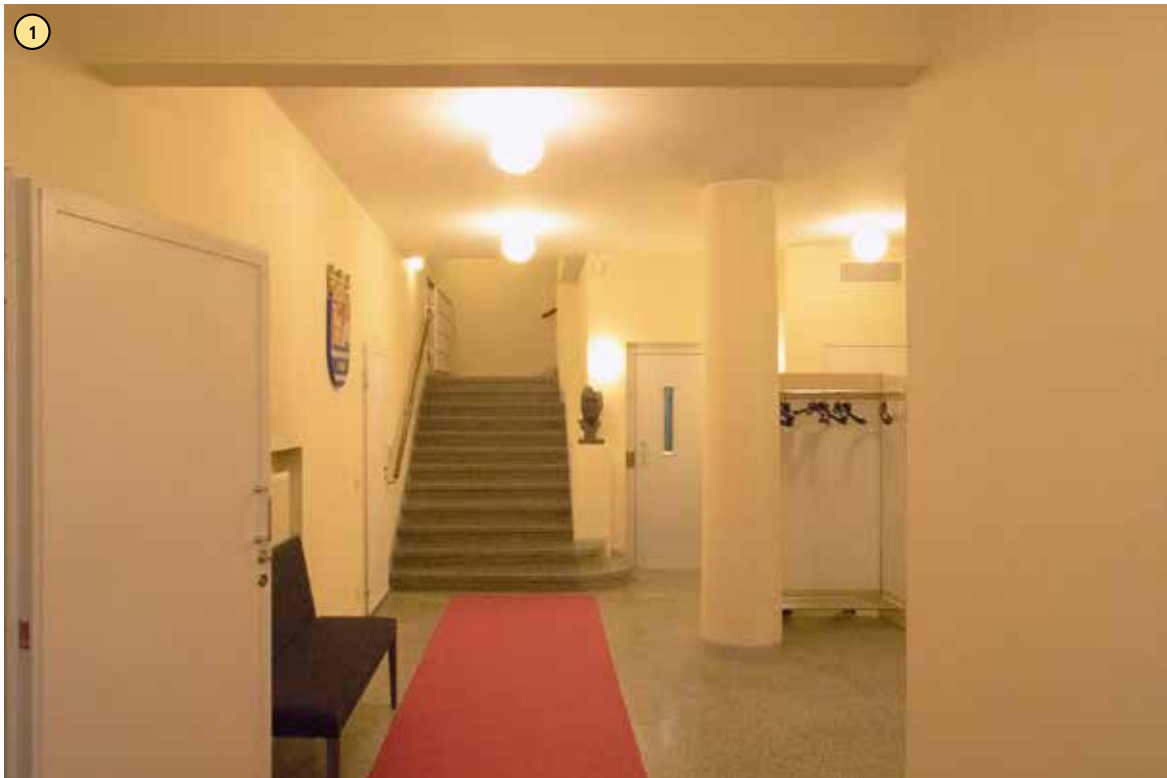
Pääaulassa on nähtävillä 1930-luvun muutosvaiheen elementtejä, näihin lukeutuvat ainakin betoniporras sekä pyöreä pilari.

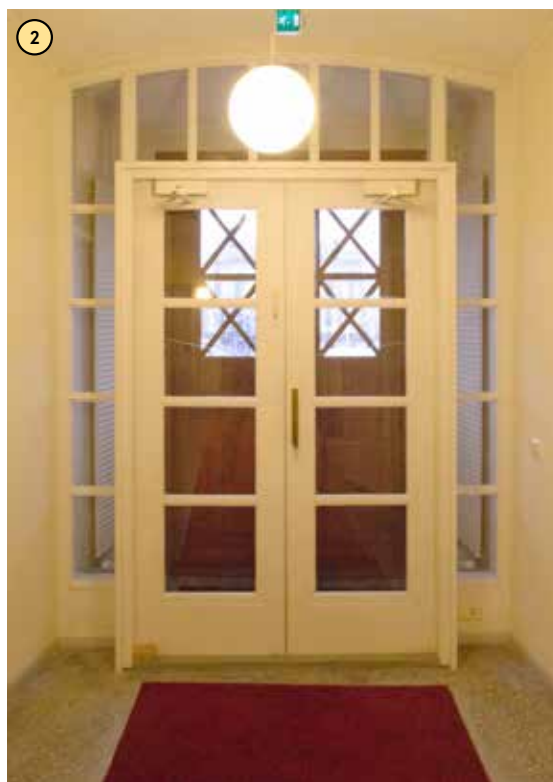
Tuulikaappi on rakennettu 1990-luvun peruskorjauksen yhteydessä. Ennen peruskorjausta tämä sisäänkäynti oli 1930-luvun vaiheesta alkaen toisarvoisessa käytössä.

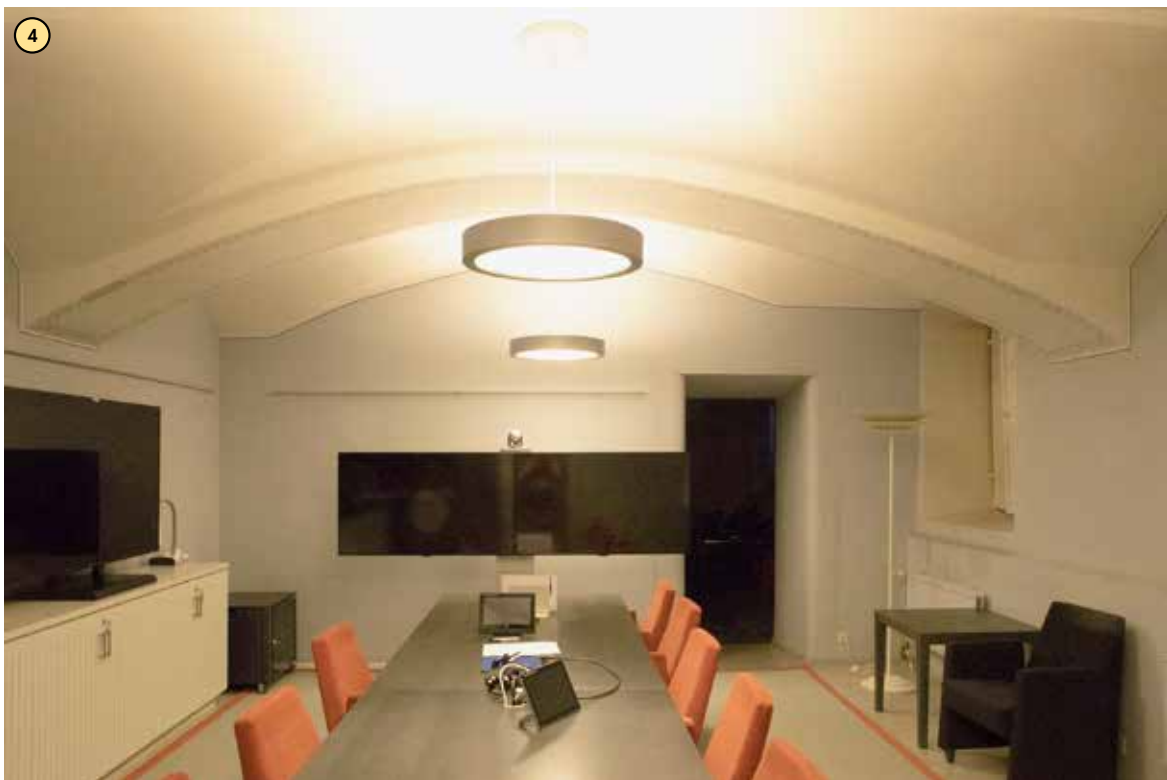
Aulan itäpuolella sijaitsevassa nykyään kokoustilana toimivassa huoneessa on näyttävä ristiholvattu katto. Koristemaalaukset on tehty 1990-luvulla.

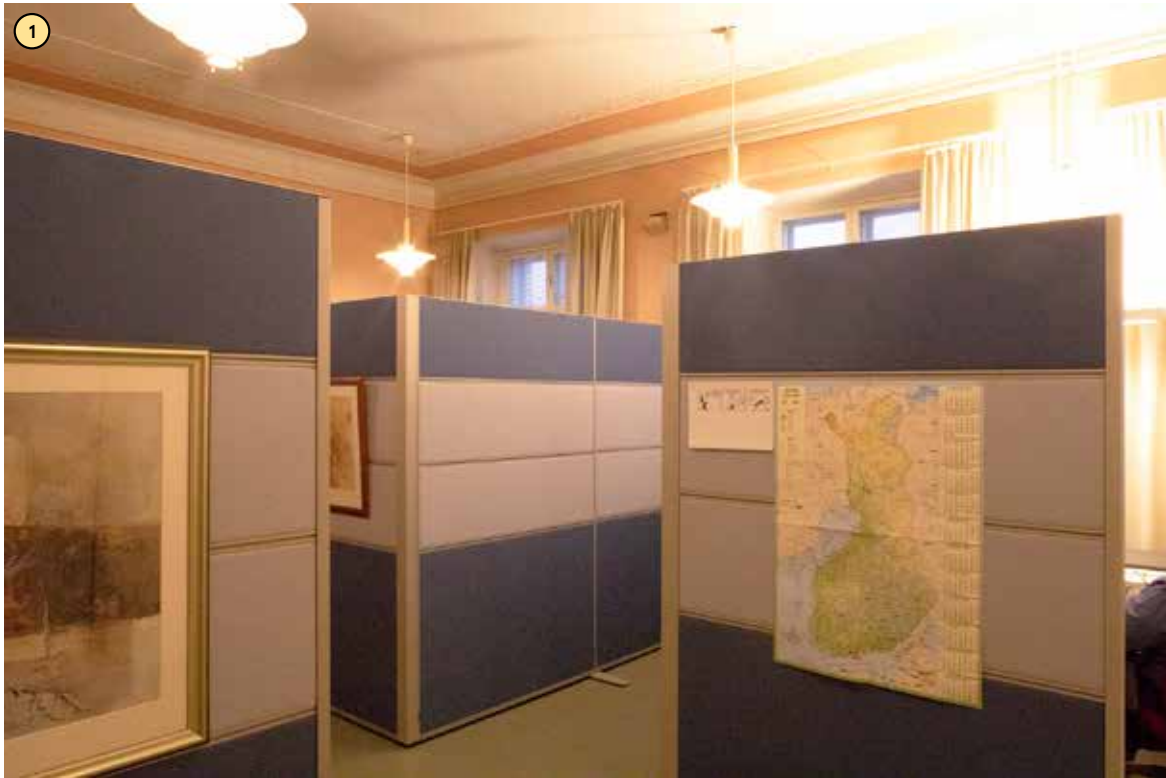
Tilojen restaurointitavoitteet ovat olleet paikoittain ristiriidassa tilojen nykyisen käyttötarkoituksen kanssa. Ongelmaa on pyritty ratkaisemaan esimerkiksi siirrettävin konttoriseinin.

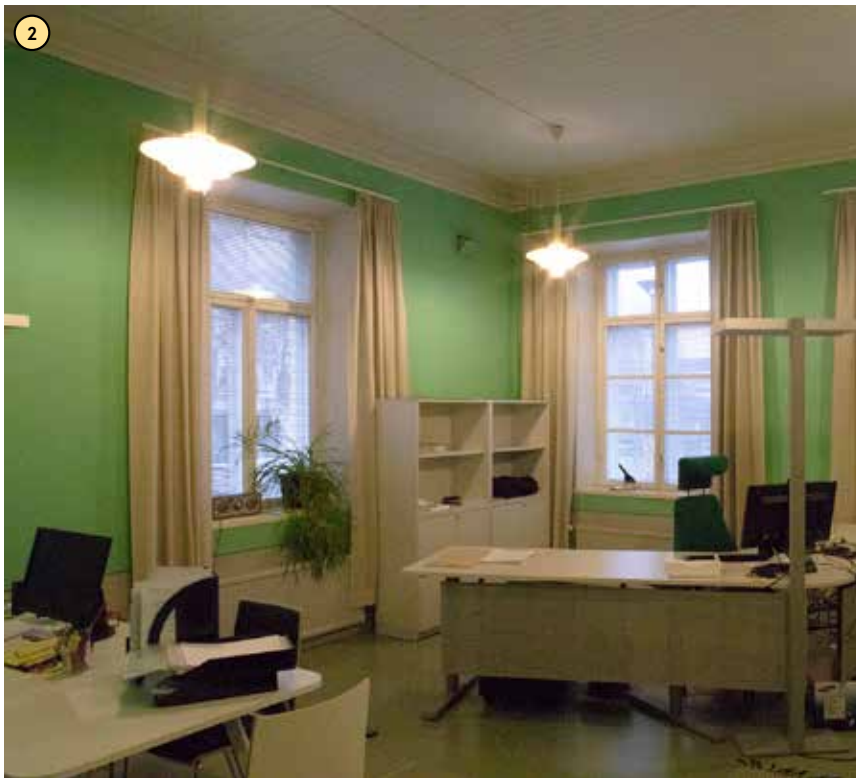
Huonetilojen värityket ovat peräisin 1990-luvun restaurointivaiheesta ja sävyt pohjautuvat väritutkimuksiin. Värisävyt lämpenevät rakennuksen keskiosaa kohden.

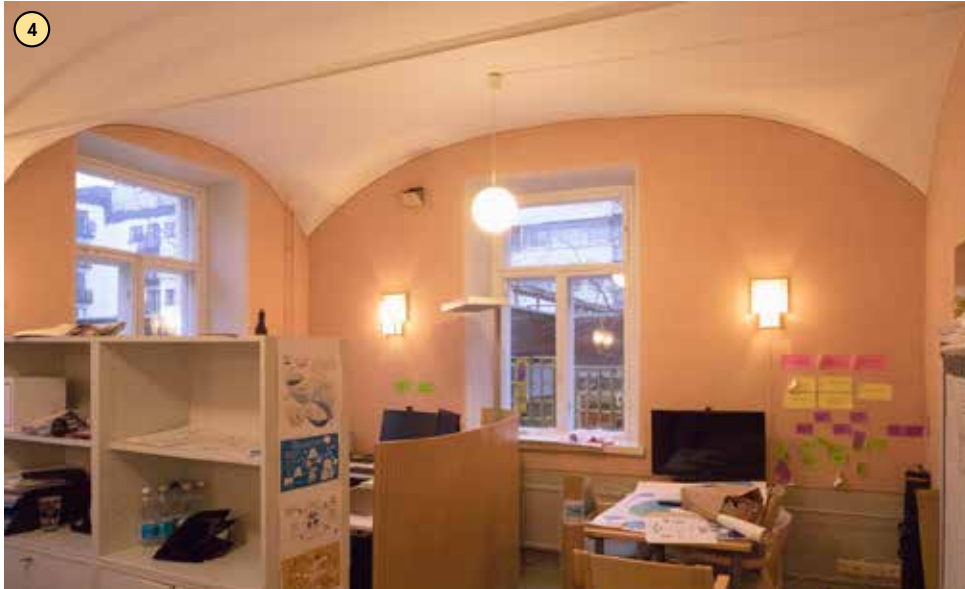
Rakennuksen itäisen pihanpuoleisen ulokkeen päätyhuoneessa on ristiholvattu katto sekä vanha vetotanko.

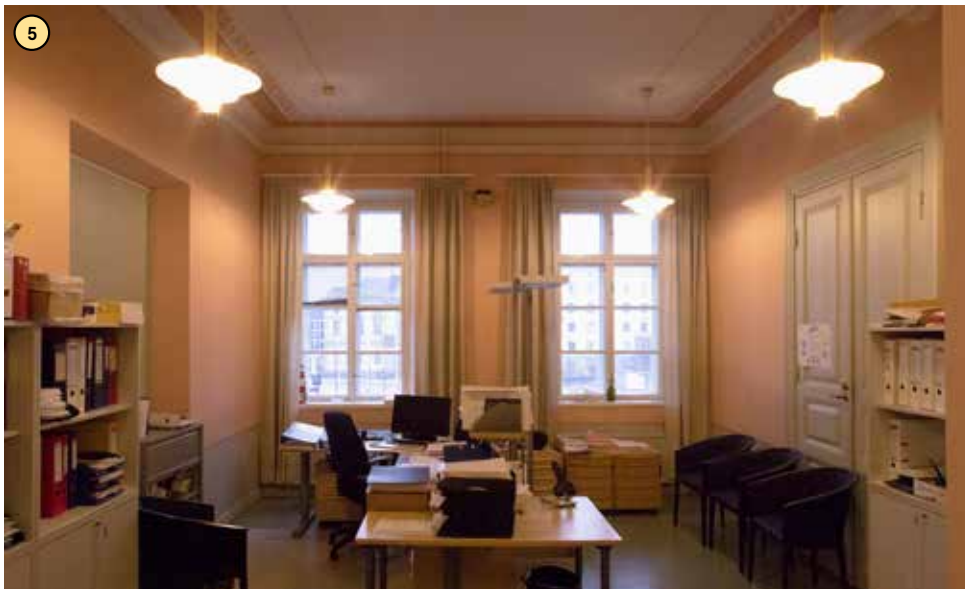
Ensimmäisen kerroksen torin puoleiset huonetilat ovat pitkälti 1800-luvun tilalahmoissaan. Huoneet ovat nykyisin toimistokäytössä.

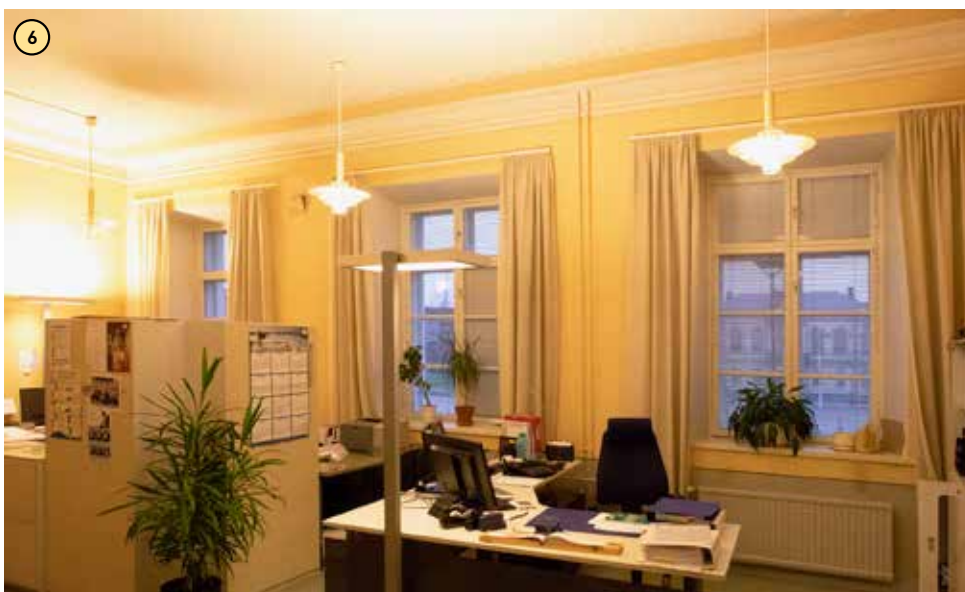
Ensimmäisen kerroksen kahdesta suuresta torin puoleisesta salista itäisempi on keltaiseksi maalattu, se on sisustukseltaan järjestetty avokonttorimaisesti.

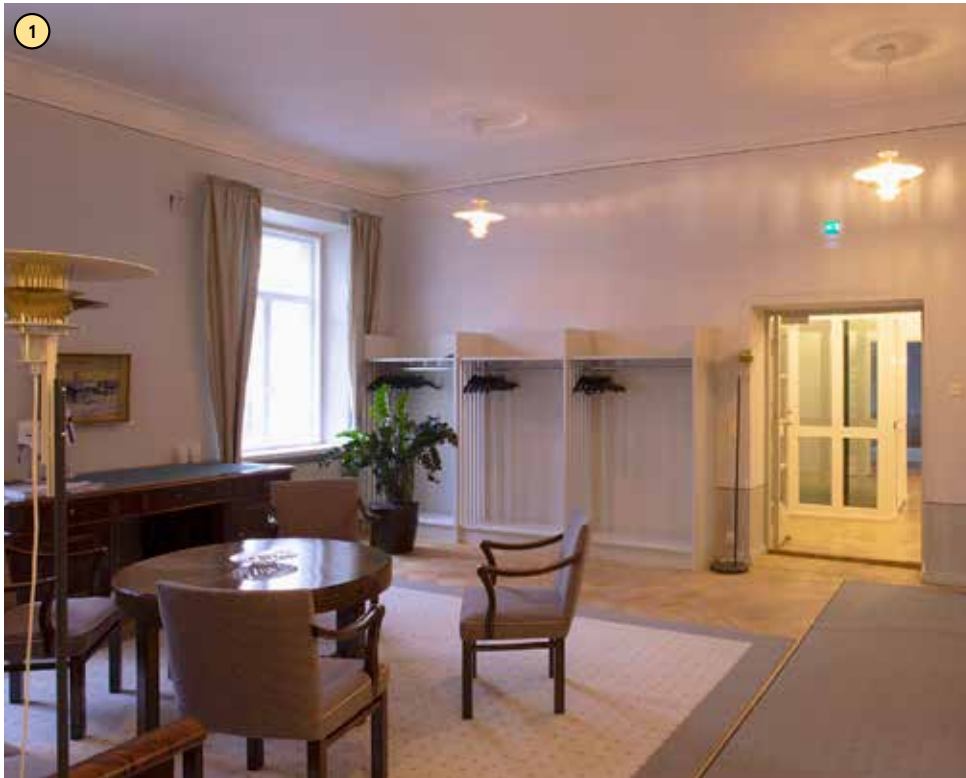
Eteishallin yhteydessä sijaitseva aulatila avautuu pihan puolelle. Se on maalattu hillityin värein ja huoneessa on 1990-luvun paikalle suunniteltuja kiintokalusteita sekä Juha Leiviskän valaisimia.

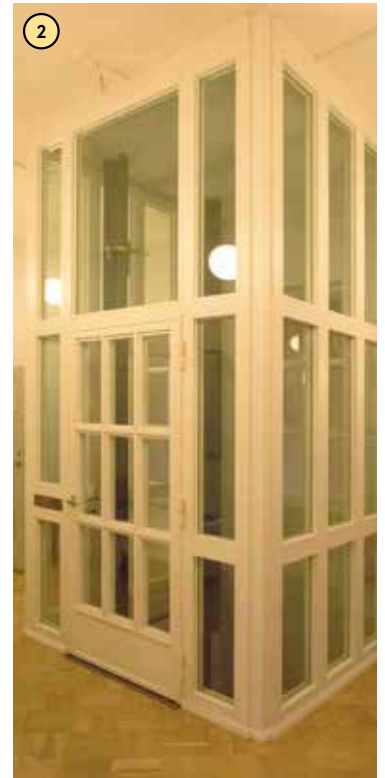
Toisessa kerroksessa hissikuilu on lasitettu ja ulkoasultaan aulatilaan sovitettu.

Joitakin 1990-luvun peruskorjauksen yhteydessä paikalle suunniteltuja kiintokalusteita. Itäpuolen salissa on ainoa säilynyt jugend-uuni. Hissikuilun seinät on tehty lasista ja sen rautapuitteet on tyyllisesti pyritty sovittamaan empire-rakennuksen ilmeeseen. Puitteiden koko on mahdollisesti lainattu ympäröivien rakennusosien mitoista. Hissikori on kylmän vihreäksi kuultovärijätty ja puupane-loitu. Seinillä on koristepeilejä. Valaisimet ovat peräisin 1990-luvun peruskorjausvaiheesta, ja ne ovat tilaa varten suunniteltuja. Valaisinmallit ovat kerroskohtaisia.

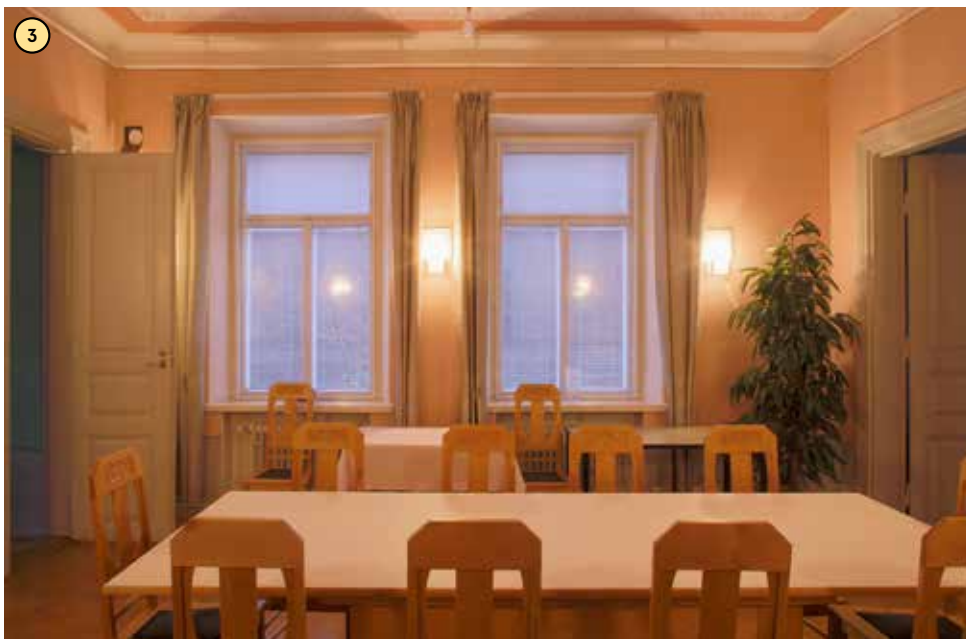
Itään avautuvassa ruokailuhuoneessa on vanha jugend-kalusto.

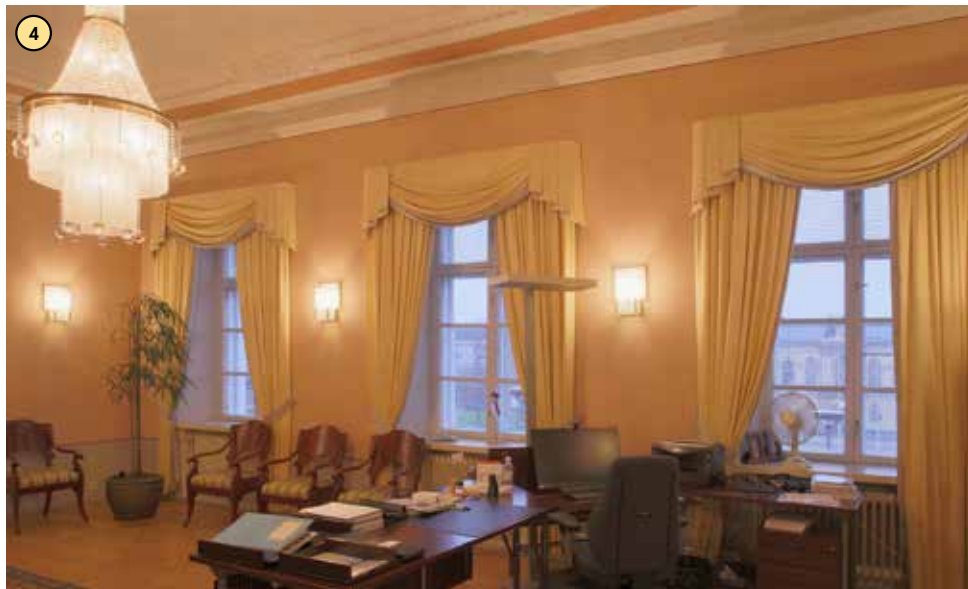
Suuren salin itäpuolelle sijoittuva torille aukeava vastaanottosali on maalattu roosan väriseksi. Se on myös tunnelmaltaan juhlallinen tila.

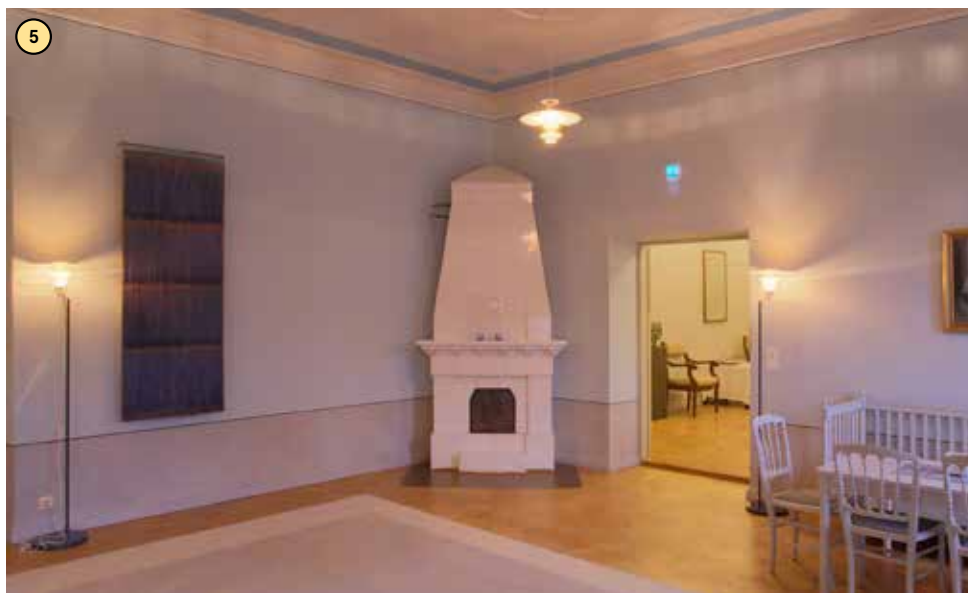
Niin kutsuttu jugend-huone avautuu sisäpihan puolelle. Huoneessa sijaitsee rakennuksen ainoa säilynyt kaakeliuuni, joka on jugend-tyylinen.

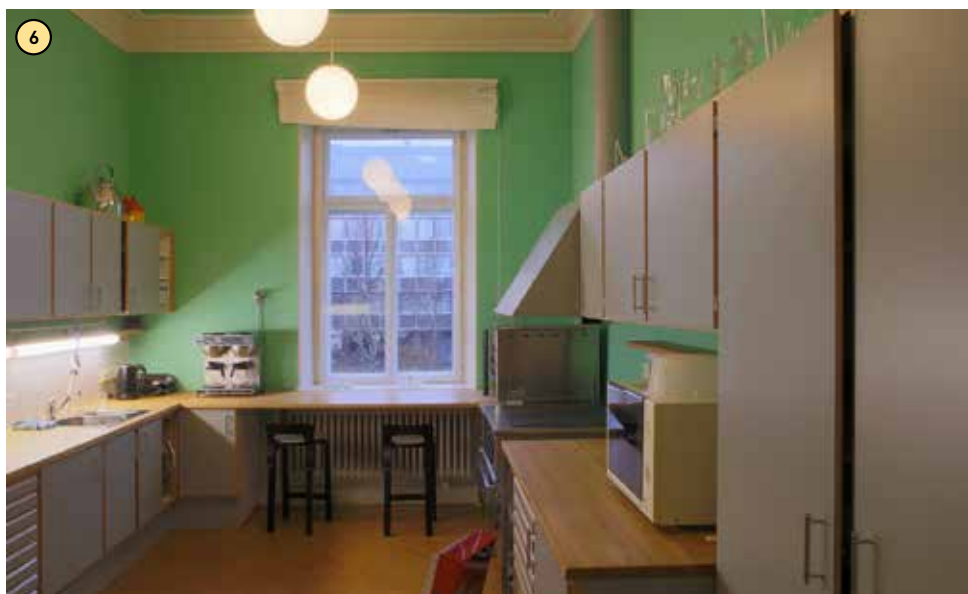
1990-luvulla tehty keittiö sekä tarjoilukeittiö sijaitsevat rakennuksen pihanpuoleisen itäisen ulokeosan päädyssä.

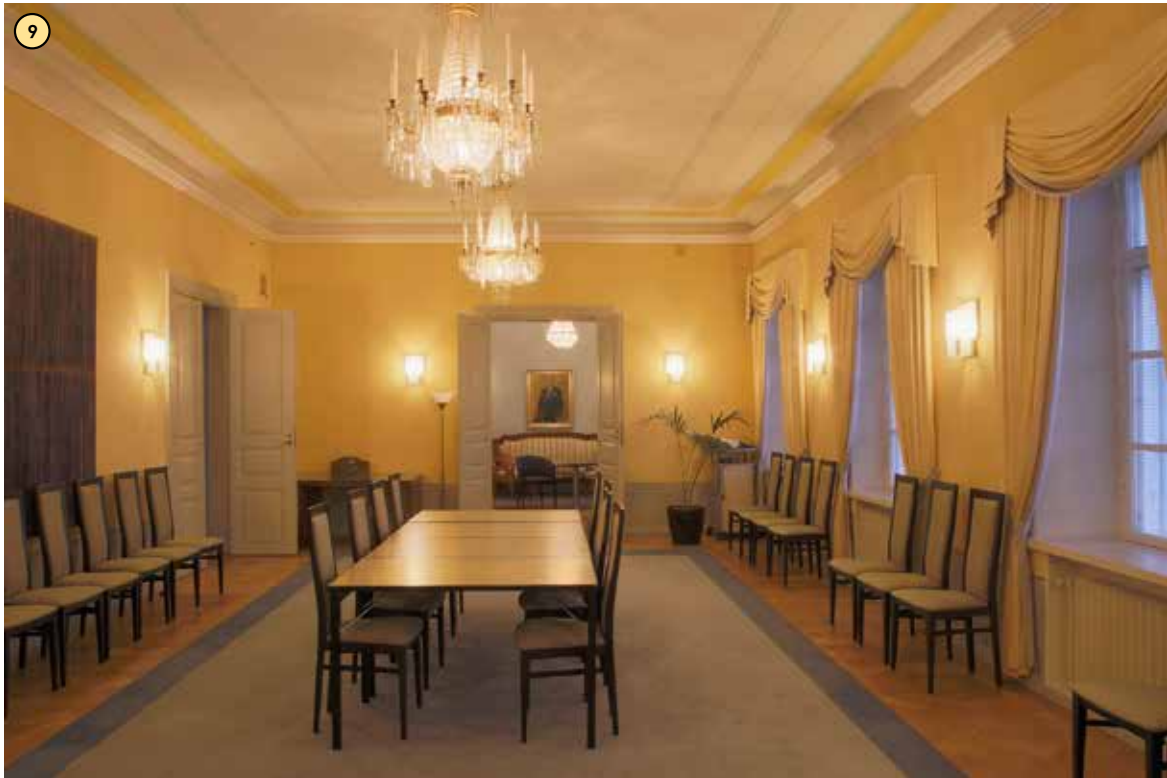
Keltaseinäinen juhlasali on 1830-luvun tilalahamossaan ja sen lattia on parkettia. Tila on lääninhallituksen rakennuksen runko-osan suurin huone.

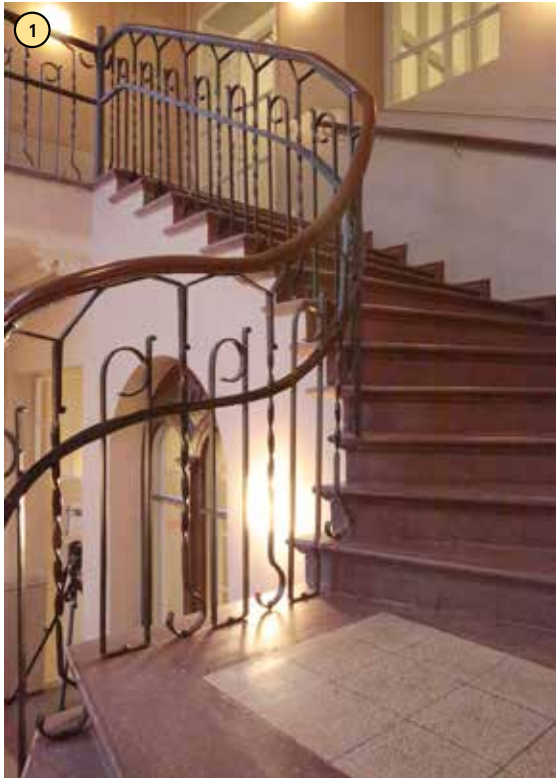
Porraskäytävästä valoa on tuotu rakennuksen sisempiin osiin sisäikkunoin.

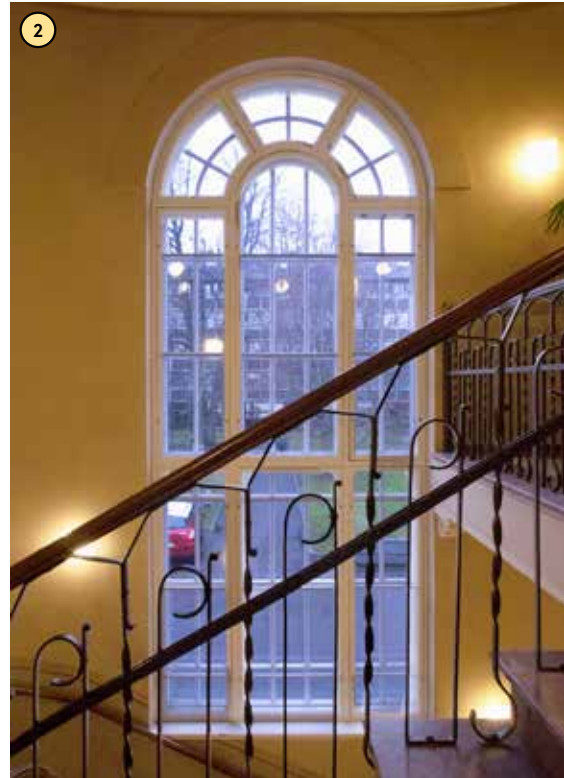
Porrashuoneen kaarimuotoinen ikkuna on rakennuksen suurin. Myös tyyllisesti se poikkeaa ulkoa katsottuna kaikista muista rakennuksen ikkunatyypeistä.
