Rakennushistoriaselvitys

# Lääninhallituksen rakennukset

Hämeenlinna

2018

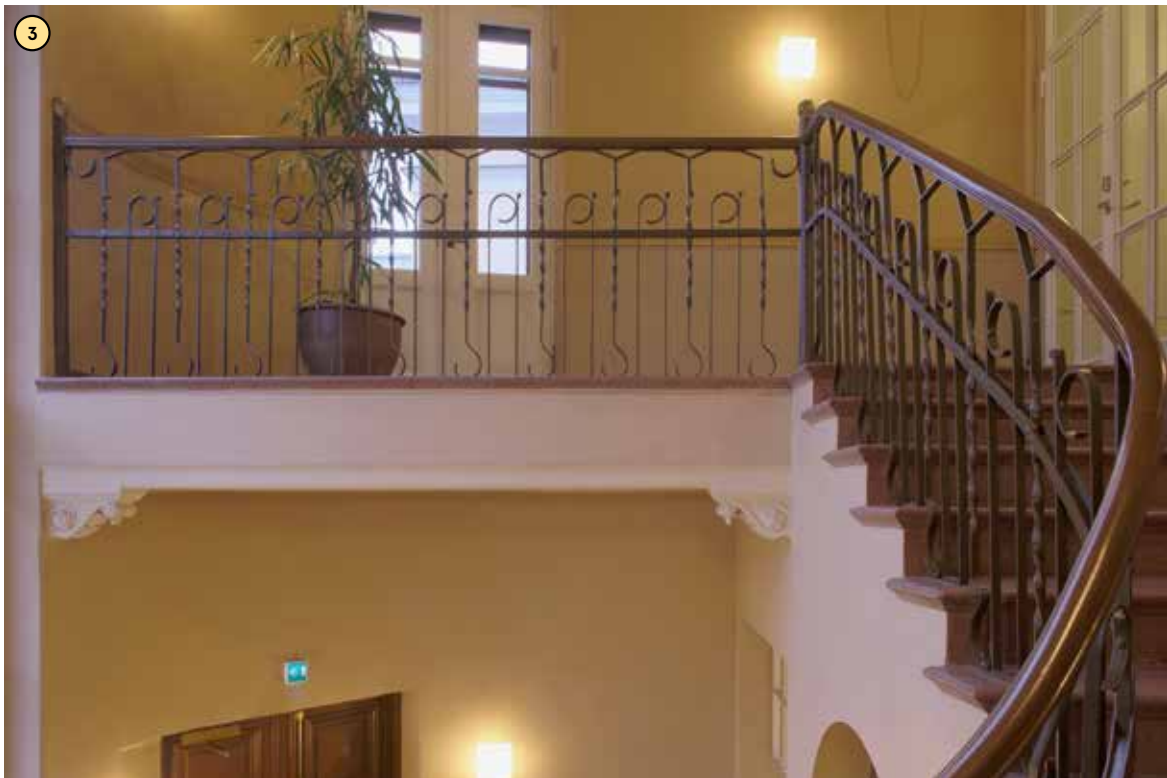
Porraskäytävän koristelu on runsasta ja tyyllisesti empirearkkitehtuurista poikkeavaa.

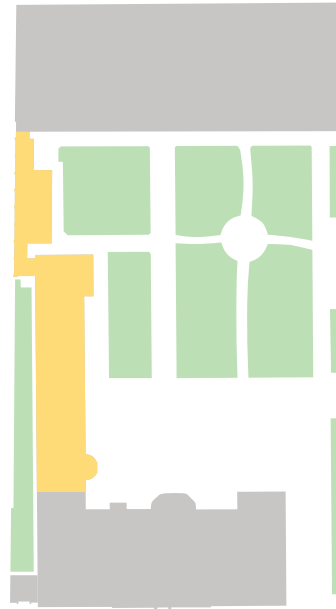
## Ensimmäinen kerros, pihasiipi

Käsiteltävä rakennusosa on korostettu keltaisella.

Sisävalokuvien ottopaikat merkattuna nykytilaiseen pohjapiirrokseen. Pohjapiirros: Senaatti-kiinteistöt.

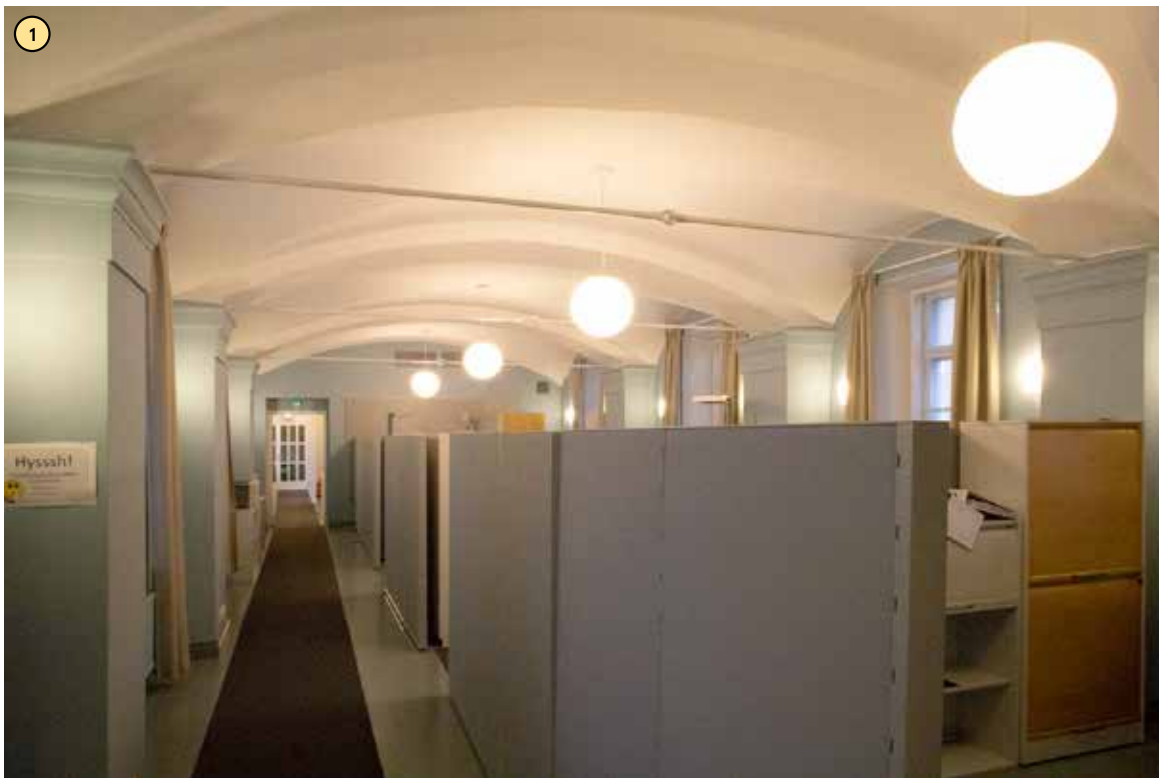
Nykyinen kirjastosali palautettiin alkuperäiseen, yhtenäiseen asuunsa 1990-luvun peruskorjauksessa. Kuvassa lähimpänä näkyvän holvin paikalla oli eräässä vaiheessa porras, joka purettiin ja holvi palautettiin betonirakenteisena alkuperäisen rakenteen kaltaiseksi.

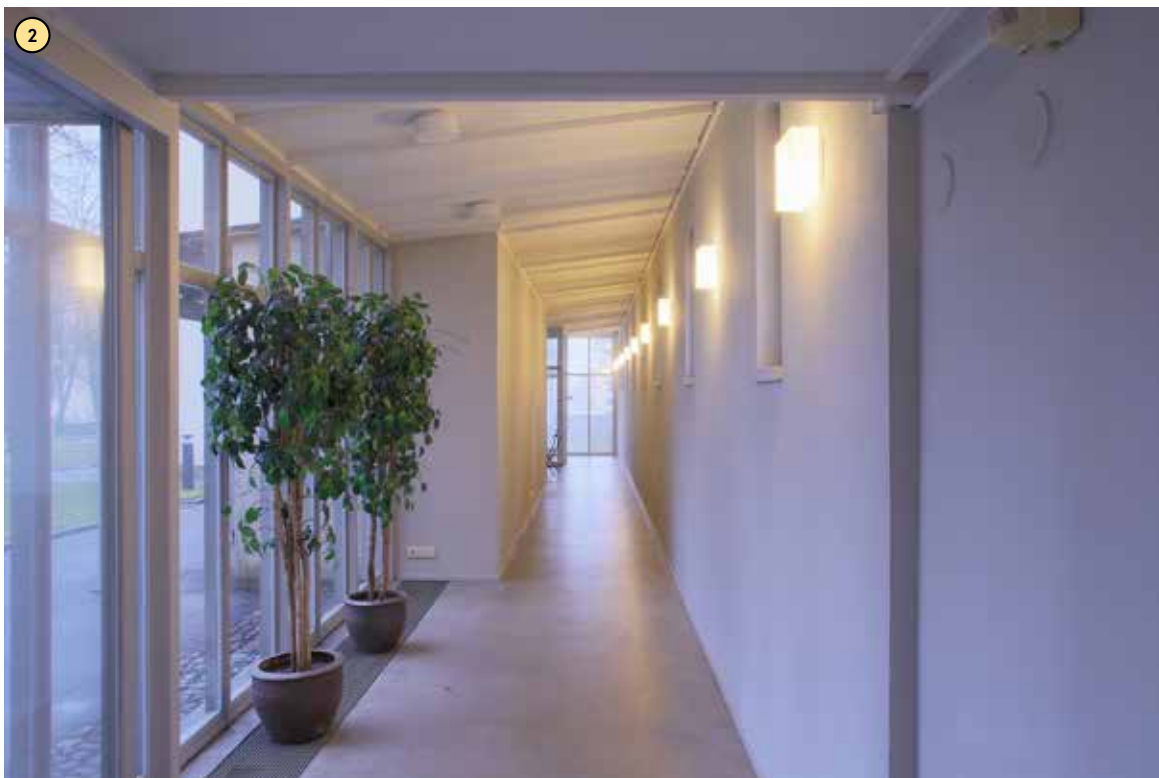
1990-luvun yhdyskäytävän ovat suunnitelleet arkkitehdit Helander ja Leiviskä, ja se avautuu pihan puolelle. Käytävä on valoisa ja sen keskellä on jätekatos.

Yhdyskäytävä on tilahahmoltaan pitkänomainen, osittain ulkoneva tila. Se on itäpuoleltaan pääosin lasi-teräsrakenteinen ja hyvin avonainen. Länsipuoli on betoniseinää ja siinä on tasavälein pieniä yläikkunoita. Lattia on harmaata betonipintaa. Käytävän puolivälissä oleva umpinainen betoniosa lienee aiemmasta rakennusvaiheesta, siinä on yksittäinen vanha ilmastointiluukku. Yhdyskäytävä on katettu pulpettikatolla, joka jatkuu katoksena sisäpihalle. Tilassa on yksinkertainen, ohut lattialista. Ovet ovat muuallakin rakennuksessa tavattua teräs-lasiruudukollista tyyppiä.

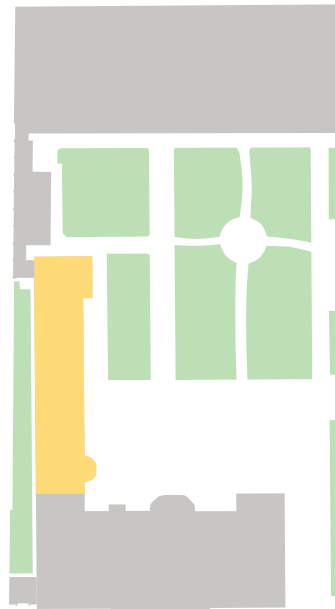
## Toinen kerros, pihasiipi

Käsitteltävä rakennusosa on korostettu keltaisella.

Sisävalokuvien ottopaikat merkattuna nykytilaiseen pohjapiirrokseen. Pohjapiirros: Senaatti-kiinteistöt.

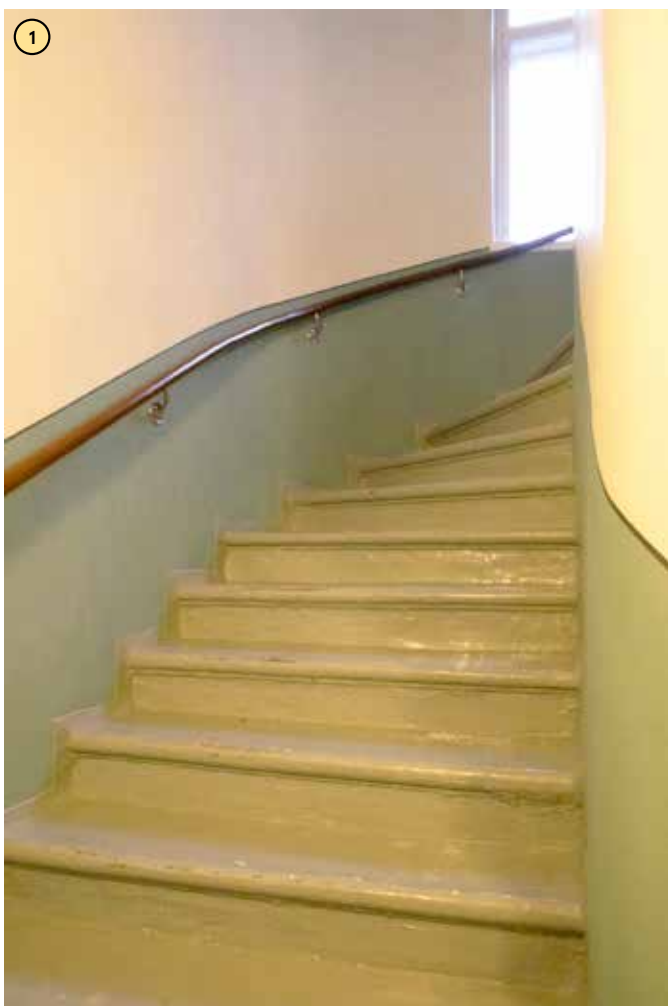
Pihasiiven pienempi, 1800-luvun lopussa lisätty porras on ainoa, joka johtaa ullakolle. Porras on tehty palvelijoiden käyttöön ja sen koristelu on niukkaa.

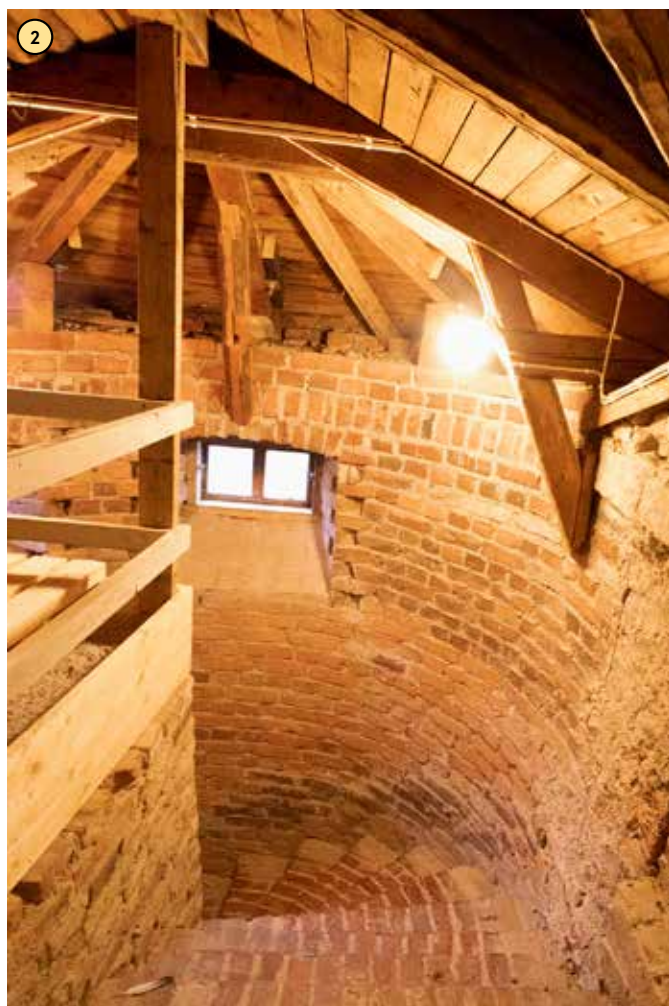
Pihasiiven portaikon ullakolle johtava osa on sisätiloiltaan rappaamaton.

Ullakolle jatkuessaan porras muuttuu tiilipintaiseksi. Pintaa ei ole käsitelty. Kattotuolirakenteet lepäävät tiilien päällä. Ullakolla on yksilasiset, kaksiruutuiset yläikkunat. Uuden teräsoven takana on säilynyt vanha rautaportti, se on ajoitukseltaan luultavasti portaan rakennusajankohdan tienoilta. Ullakko on muuten uudenaikaistettu, mutta vanhat kattorakenteet näkyvät silti hyvin.

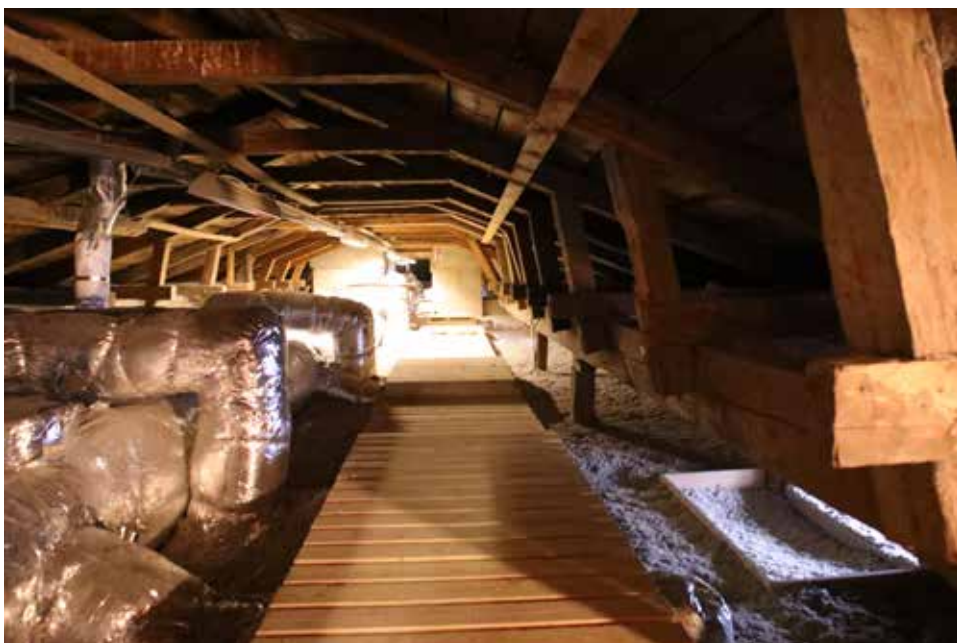
Ullakko on kylmää tilaa ja sen rakenteissa on nähtävillä useita ajallisia kerrostumia.

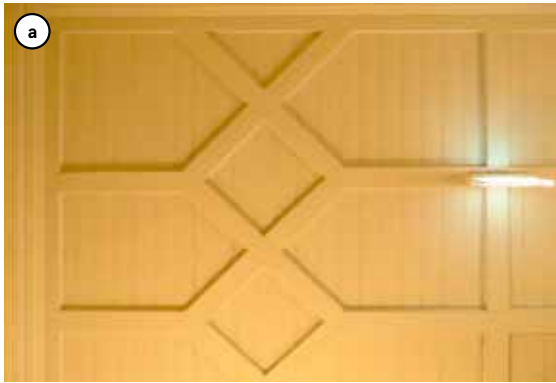
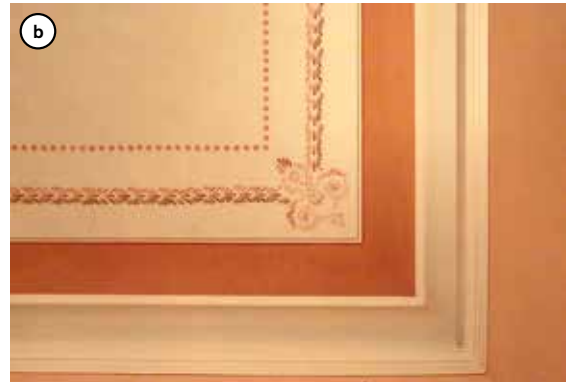
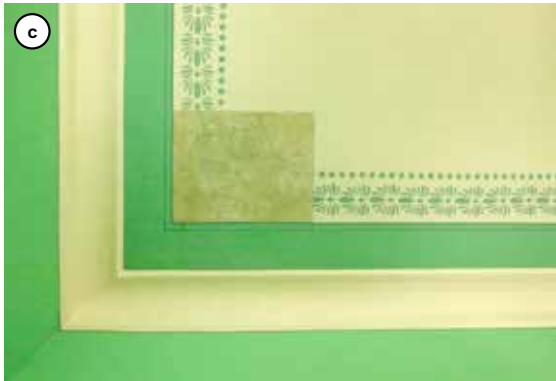
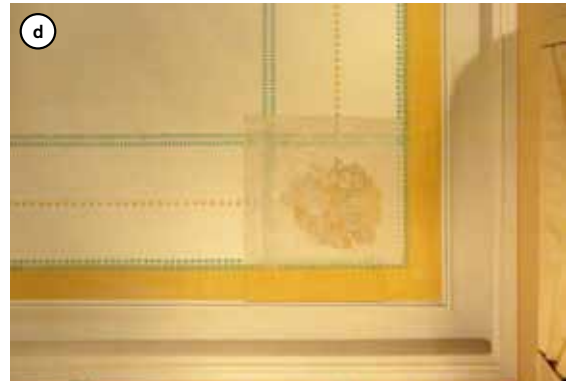
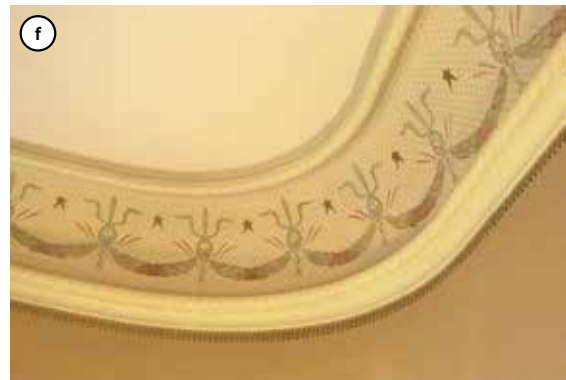
## Katot ja lattiat

Kattojen maalatut friisikoristeet toteutettiin 1990-luvun entistämistöissä osittain lastulevykerrosten ja tapettien alta löytyneiden vanhojen maalausten mallien mukaisesti. Vasemman yläkulman koristeellinen lautakatto ensimmäisen kerroksen aulatilassa on oletettavasti peräisin 1800-luvun lopun muutosvaiheesta. Kattojen sijainnit on merkitty kirjaimin kappaleessa aiemmin esitettyihin pohjapiirroksiin.

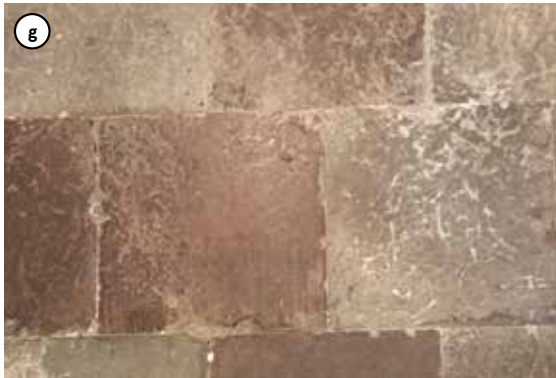
Osassa kellaritiloja on säilynyt alkuperäinen 1800-luvun kalkkivilattia. Lattian sijainti on merkitty aiemmin kappaleessa esitettyyn kellarin pohjapiirrokseen.

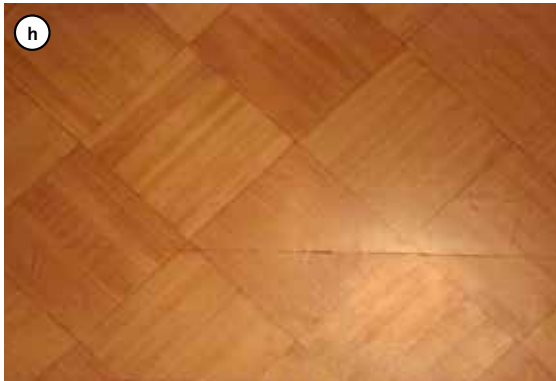
Aitoa parkettia on käytetty ainoastaan toisen kerroksen maaherran edustustilojen keskeisimmissä huoneissa, esimerkiksi suuressa juhlasalissa. Vähemmän julkisluontoisissa toisen kerroksen huoneissa on käytetty ootrausta parkettivaikutelman aikaansaamiseksi. Lattioiden sijainnit on merkitty kirjaimin kappaleessa aiemmin esitettyihin pohjapiirroksiin.

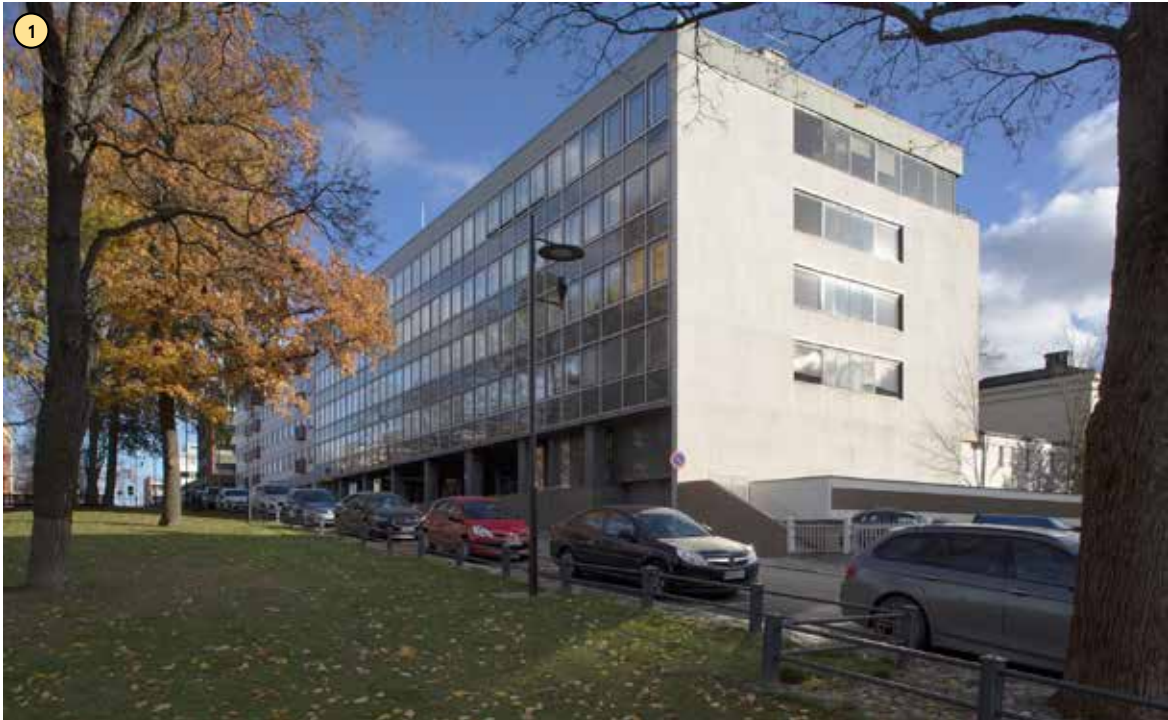
Virastotalo Sibeliuksenpuistolta luoteesta päin nähtynä. Rakennus on kiinni naapuritalossaan ainoastaan itäpuolelta.

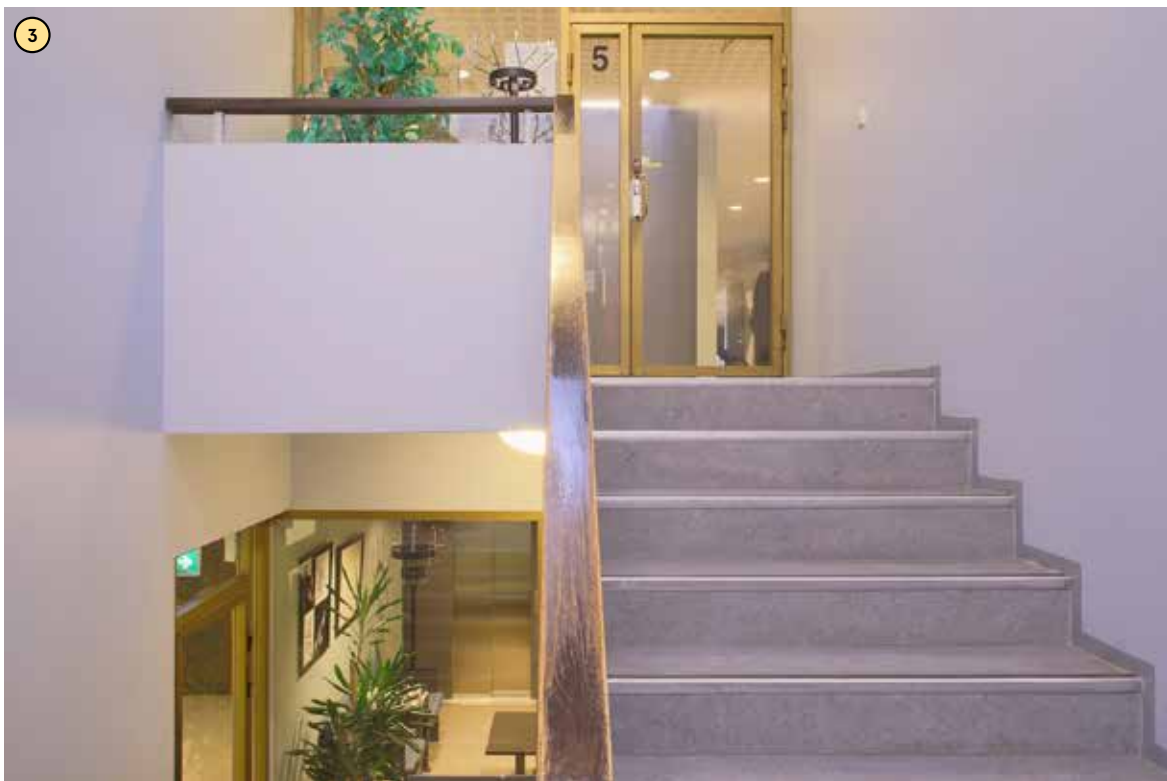
Pääporras on muodoltaan yksinkertainen. Alkuperäinen massiivipuinen käsijohde on yhä paikallaan.

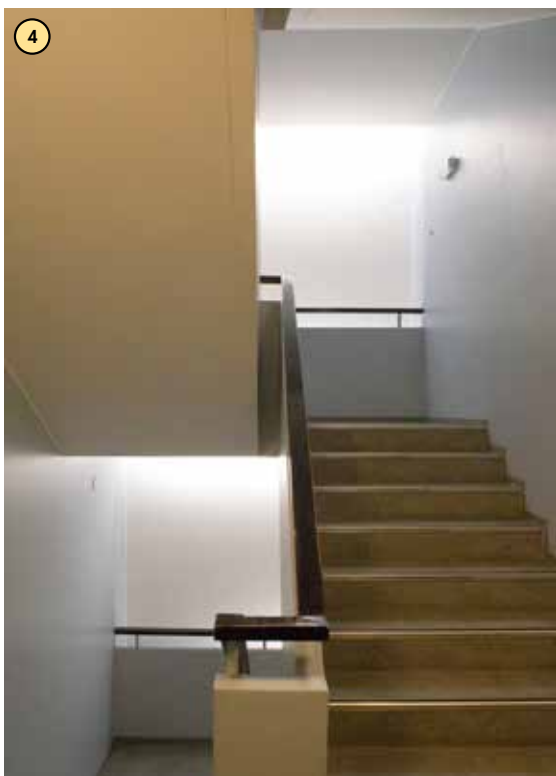
Pääporras on takaa valaistu kattoikkunoiden ja pohjakerrokseen asti ylettyvän valokuilun avulla.

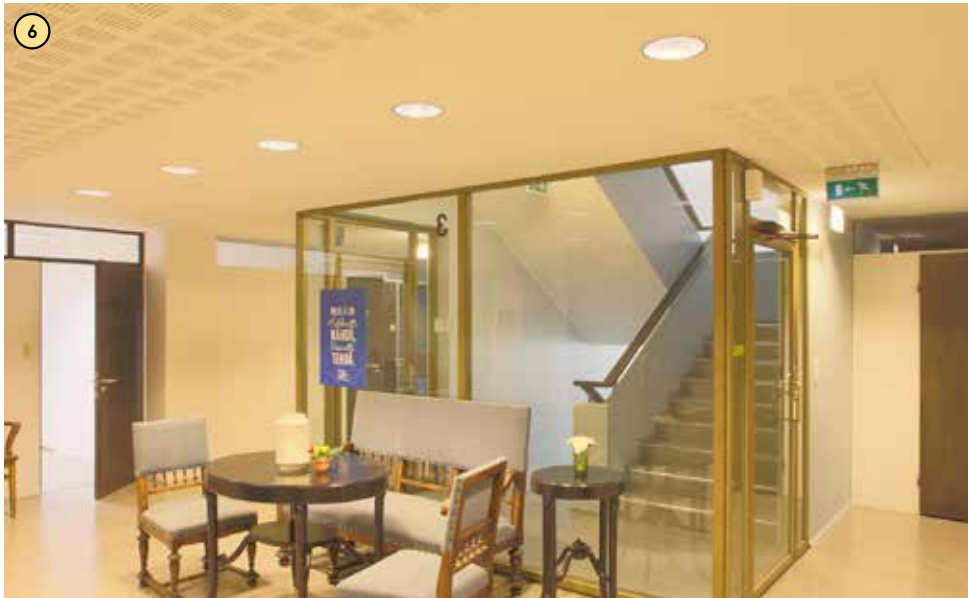
Porraskäytävän metallirunkoiset lasiseinät ovat alkuperäisiä.

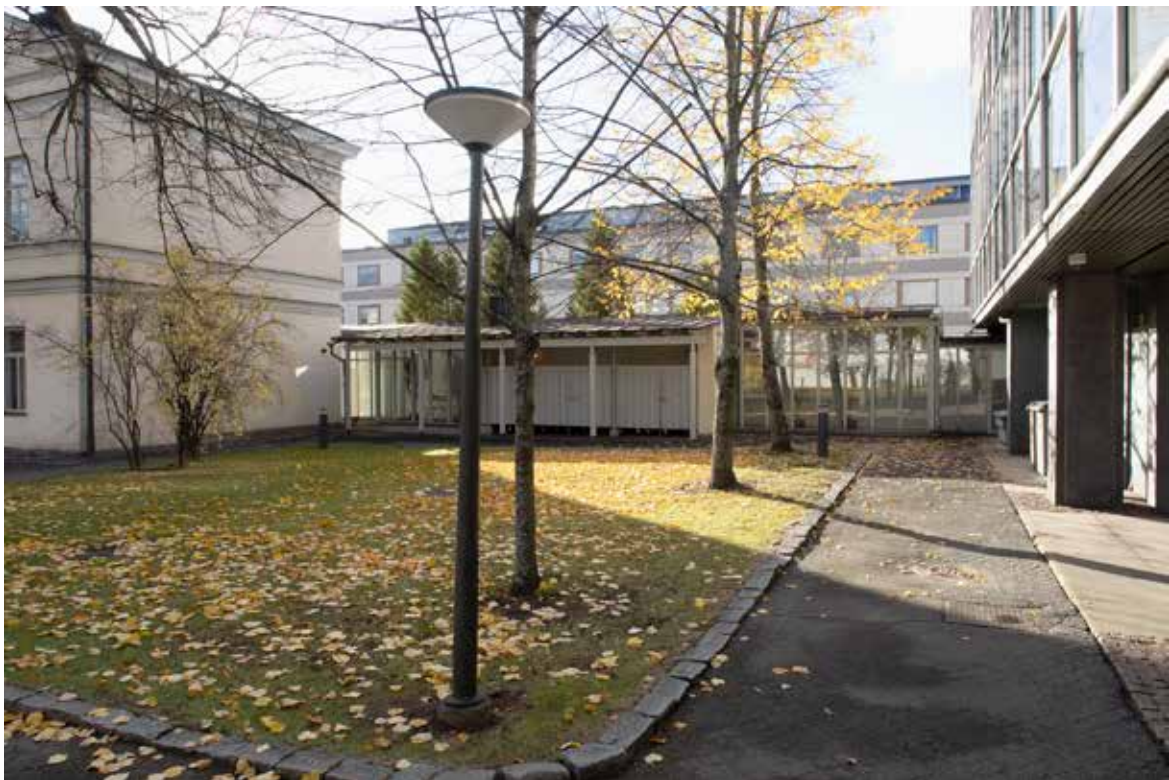
Yhdyskäytävä vanhan ja uuden osan välillä on peräisin 1990-luvun peruskorjauksesta. Käytävä on puolilämmin ja idän puolelta lasiseinäinen. Siihen on upotettu myös roskakatos.

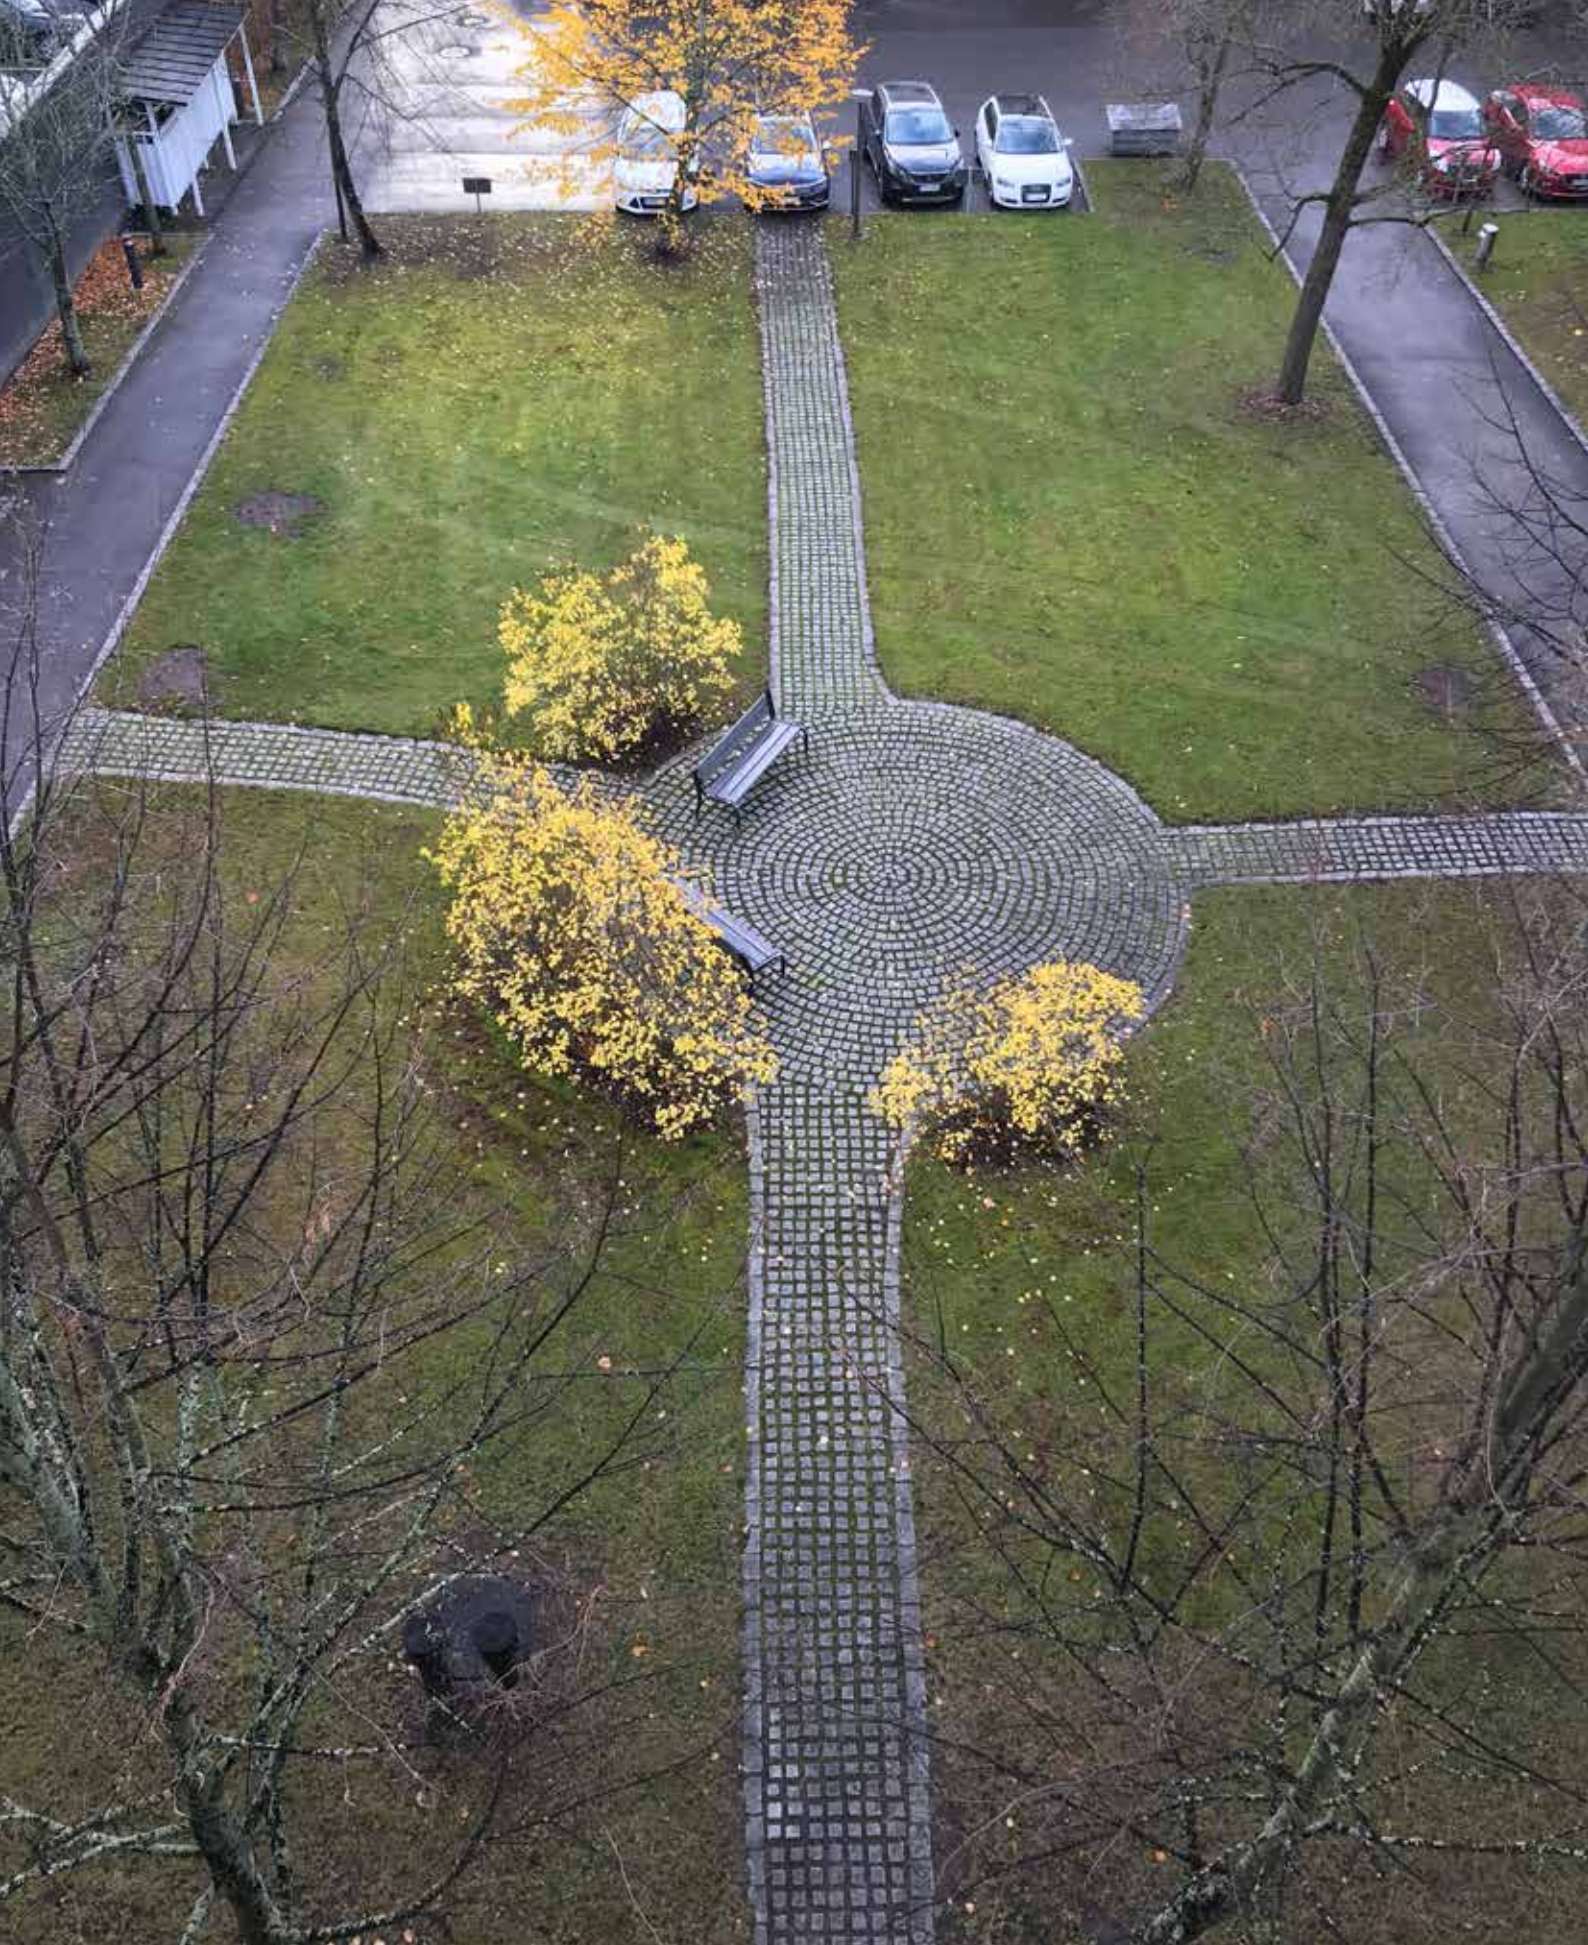
Pihan itäisellä puolella on Engelin pihasuunnitelman mukainen nurmikenttä. Nurmikentän sisälle on kiveyksellä järjestetty kaksi polkua joiden risteyksessä on pieni aukio penkkeineen.
