# Loviisan virastotalo ja sen autotalli

2019

Rakennushistoriaselvitys

Loviisa

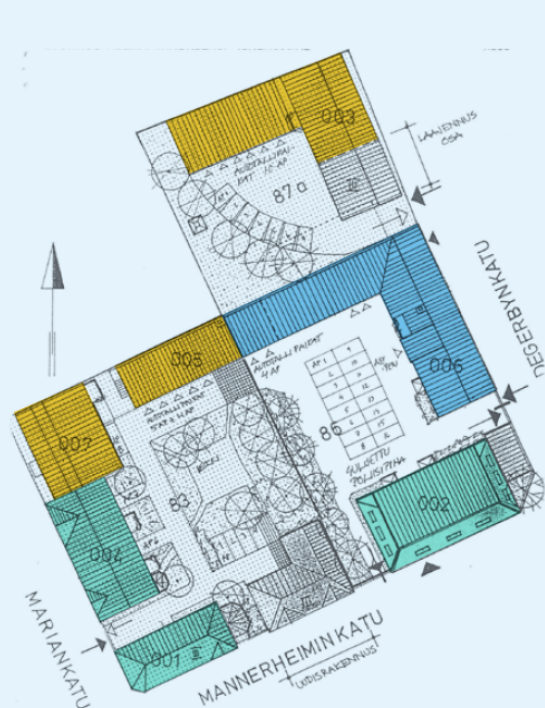
- 1900-luvun rakennus
- 1940-luvun rakennus
- 1960-luvun rakennus

← Luonnos asemapiirroksiksi 16.12.1996. Ritva Lappalaisen laatima Loviisan kihlakunnanviraston hankesuunnitelma. Tuolloin piirroksessa esitetty kokonaisuus muodosti yhden kiinteistön. Kuvalähde: Loviisan kaupunki.

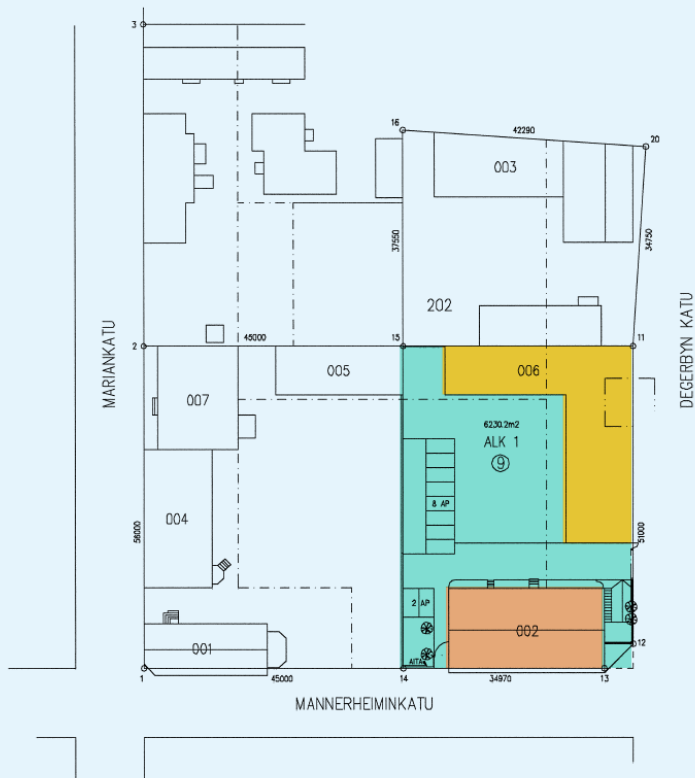
- Nykyinen kiinteistön raja
- Virastotalo
- Autotalli

← Ajantasainen asemapiirros. Senaatti-kiinteistöjen arkisto.

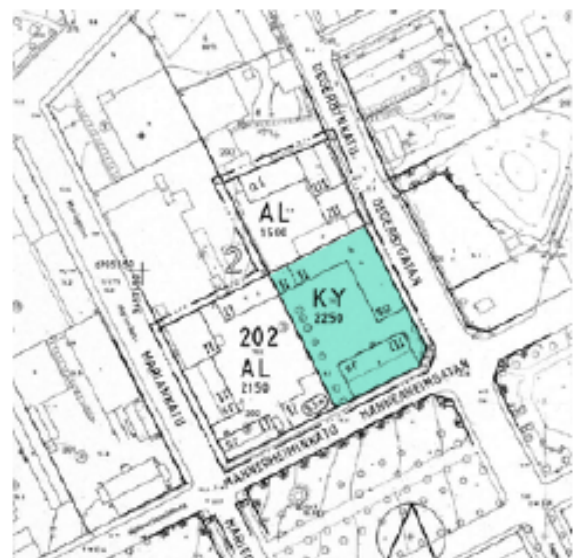
↑ Ote asemakaavasta 434-AM2-16. Loviisan kaupunki.

Kohde kuuluu voimassa olevassa asemakaavassa 434-AM2-16 (vahvistettu 28.5.1998) merkinnällä liike-, toimisto- ja yleisten rakennusten korttelialueeseen (KY). Tontin rakennusoikeus kerrosalaneliömetreinä on 2250. Virastotalon suurin sallittu kerroskorkeus on kolme, autotallirakennuksen kaksi. Tontille on määriteltä osoitettavaksi vähintään 20 autopaikkaa.<sup>2</sup> Tätä aiempi vuoden 1973 asemakaava salli rakennusten korvaamisen uusilla.

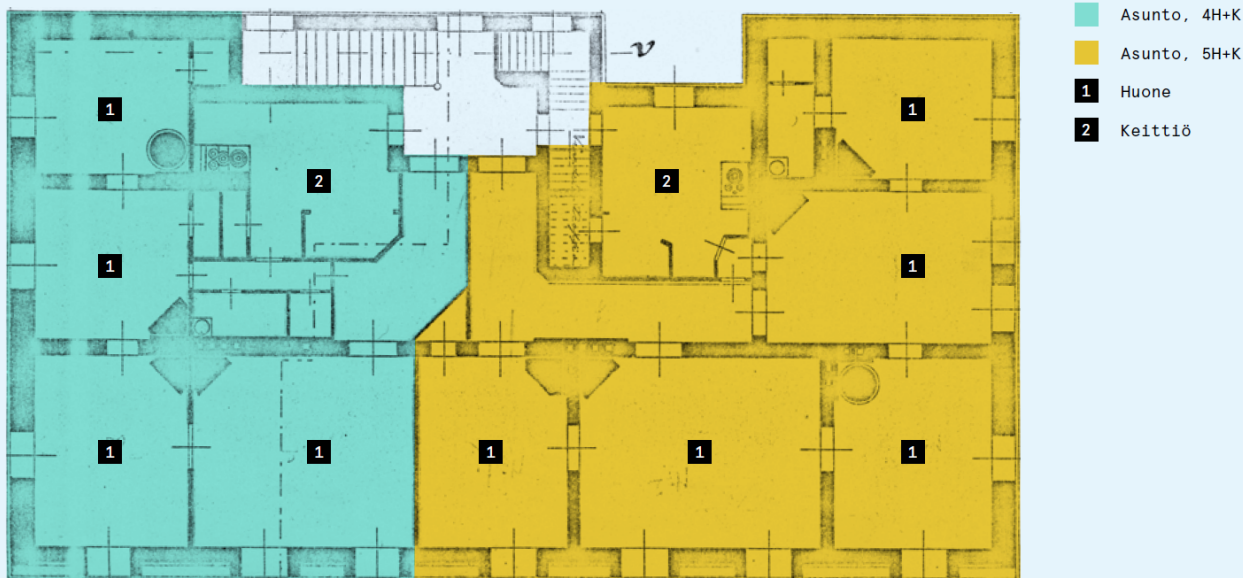
↑ Jäljennös alkuperäisestä virastotalon toisen kerroksen pohjapiirustuksesta. Senaatti-kiinteistöjen arkisto.

Rakennus lämmitettiin tulisijoilla. Keittiöiden puuhellojen ohella rakennuksen pohjapiirustuksiin on merkitty sekä täysipyöreitä, että nurkkamallisia, kulmikkaita tai pyöristettyreunaisia tulipesiä. Suurin osa näistä tulipesistä on kuvattu vielä 1930-luvun puolivälin piirustuksissa. Vesijohdoista tai vesipisteistä ei ole merkintöjä alkuperäispiirustuksissa. Toisessa kerroksessa on kummassakin asunnossa huonetila, joka vaikuttaa wc:ltä, mutta samassa linjassa ei alakerrassa ole vastaavaa huonetta vaan käytävä, joten yläkerran merkintä saattaa lähinnä viitata yöastian säilytyspaikkaan. Ensimmäinen Loviisan sähkölaitos perustettiin vasta muutama vuosi rakennuksen valmistumisen jälkeen, joten sähköjä ei ollut.<sup>25</sup> Rakennusta oli sähköistetty 1930-luvun puoliväliin menssä, jolloin siellä oli sähkövalaistus ja sähkölaitteita.<sup>26</sup>

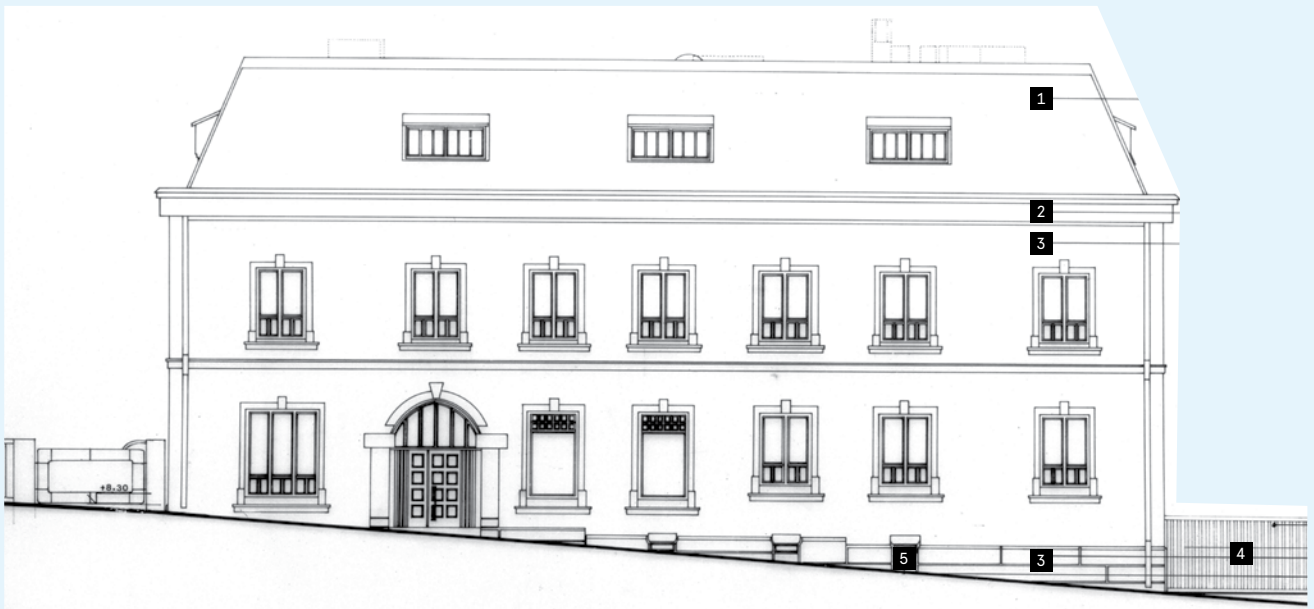
↑ Pääjulkisivu materiaalimerkintöineen vuoden 1975 muutospirustuksessa. Pääsisäänkäynnin itäpuolella sijaitsevat kaksi ikkunaa eivät vastaa puitejaoltaan nykytilaa tai alkuperäistä julkisivupiiirustusta. Kansallisarkisto.

- 1 Ruskea huopapaaanu
- 2 Ruskea maalattu pelti
- 3 Luonnonkivi
- 4 Uusi puuaita
- 5 Uusi ikkuna

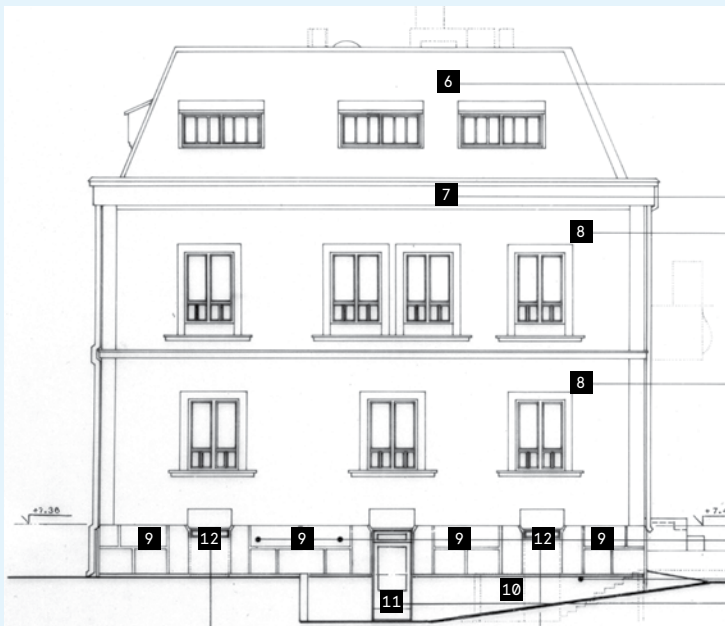
↑ Itäjulkisivu materiaalimerkintöineen vuoden 1975 muutospirustuksessa. Rakennuksen eteen louhittiin tila ajoluiskalle. Kansallisarkisto.

- 6 Ruskea huopapaaanu
- 7 Ruskea maalattu pelti
- 8 Puhtaaksimuurattu punatiili
- 9 Luonnonkivi
- 10 Betoni
- 11 Uusi ovi
- 12 Uusi ikkuna

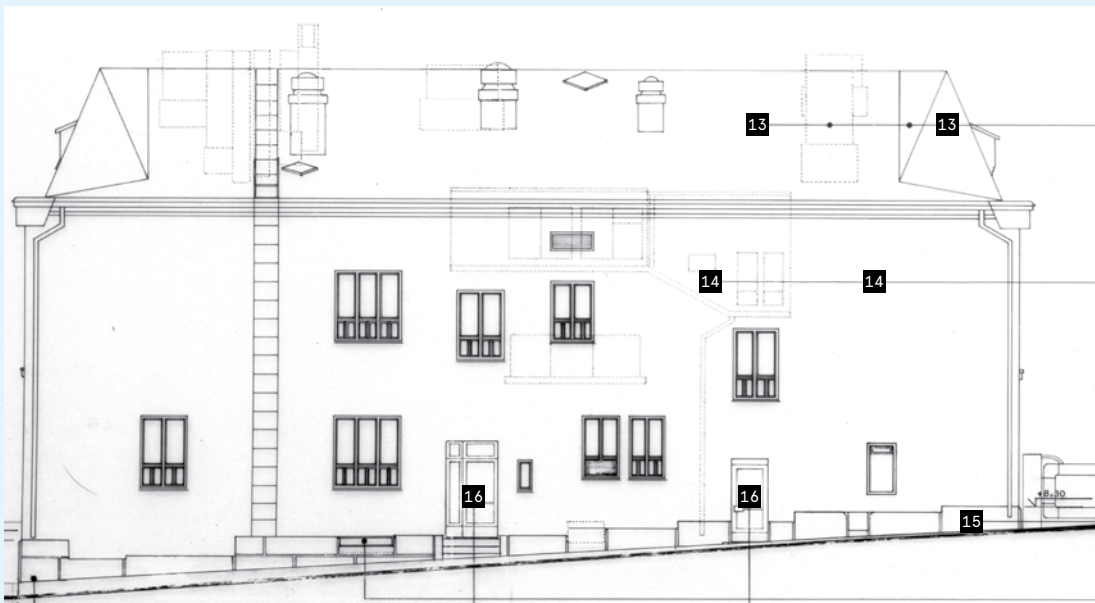
↑ Pihajulkisivu materiaalimerkintöineen vuoden 1975 muutospirustuksessa. Pihajulkisivuun tehtiin useita palauttavia toimia. Kansallisarkisto.

- 13 Ruskea maalattu pelti
- 14 Puhtaaksimuurattu punatiili
- 15 Luonnonkivi
- 16 Uusi ovi

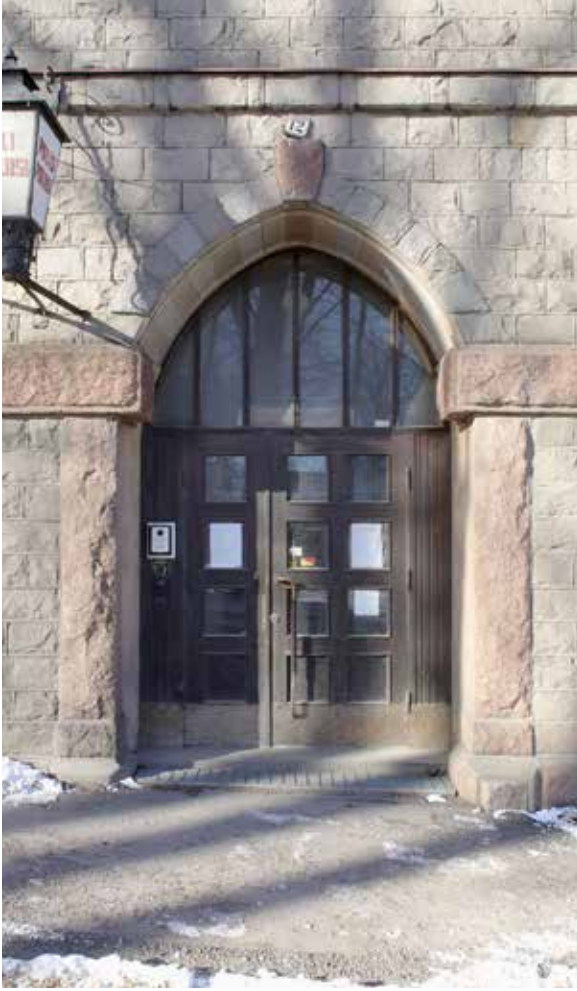
← Pääsisäänkäynnin nykyinen asu on 1950-luvulta. Alun perin pääovi oli sisällä rakennuksen rungossa ja kadulle johti käytävätila, josta oli sisäänkäynnit suoraan rakennuksen liiketiloihin ja kadun varrella rautaportti. Vanhanmallinen poliisin valokyltti on siirretty rakennuksen julkisivuun 1970-luvulla. Se on mahdollisesti sijainnut kaupungitalolla alun perin, sillä siellä oli pitkään poliisin tilat.

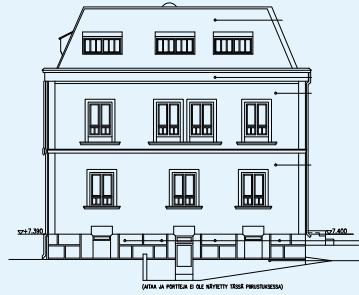
Itäjulkisivu vuoden 1999 muutospäivityksen mukaan. Senaattikiinteistöjen arkisto.

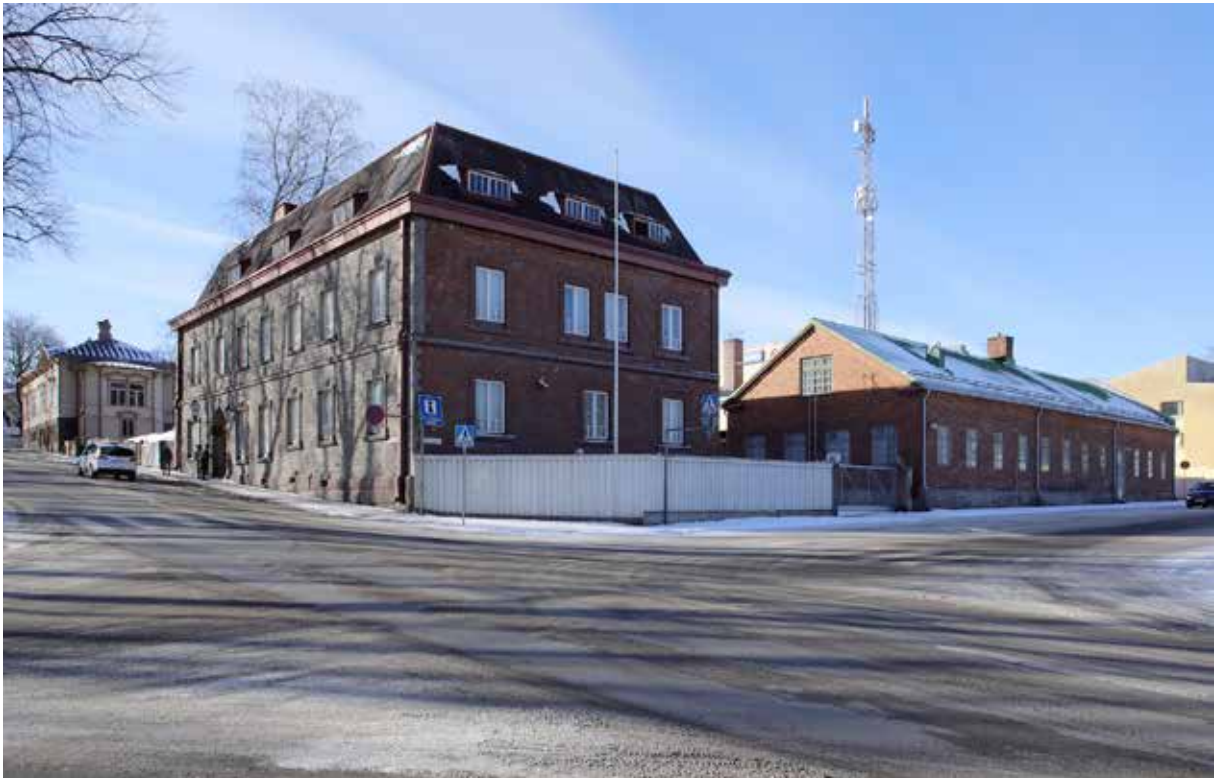
- ↑ Rakennuksen Itäjulkisivu on toinen katu- julkisivuista. Sen jäsentelyssä on tavoiteltu symmetriaa. Mannerheiminkadun ja Degerbynkadun kulmaukseen jää tontille rakentamattomaa tilaa.

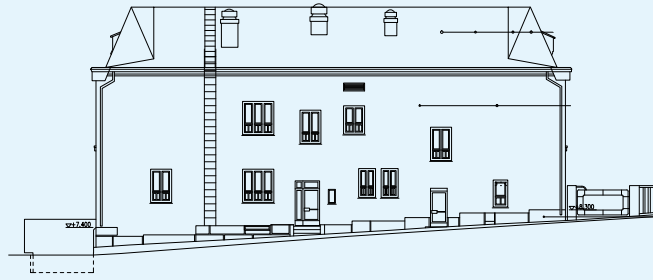
Pihajulkisivu vuoden 1999 muutospirustuksen mukaan. Senaatti-kiinteistöjen arkisto.

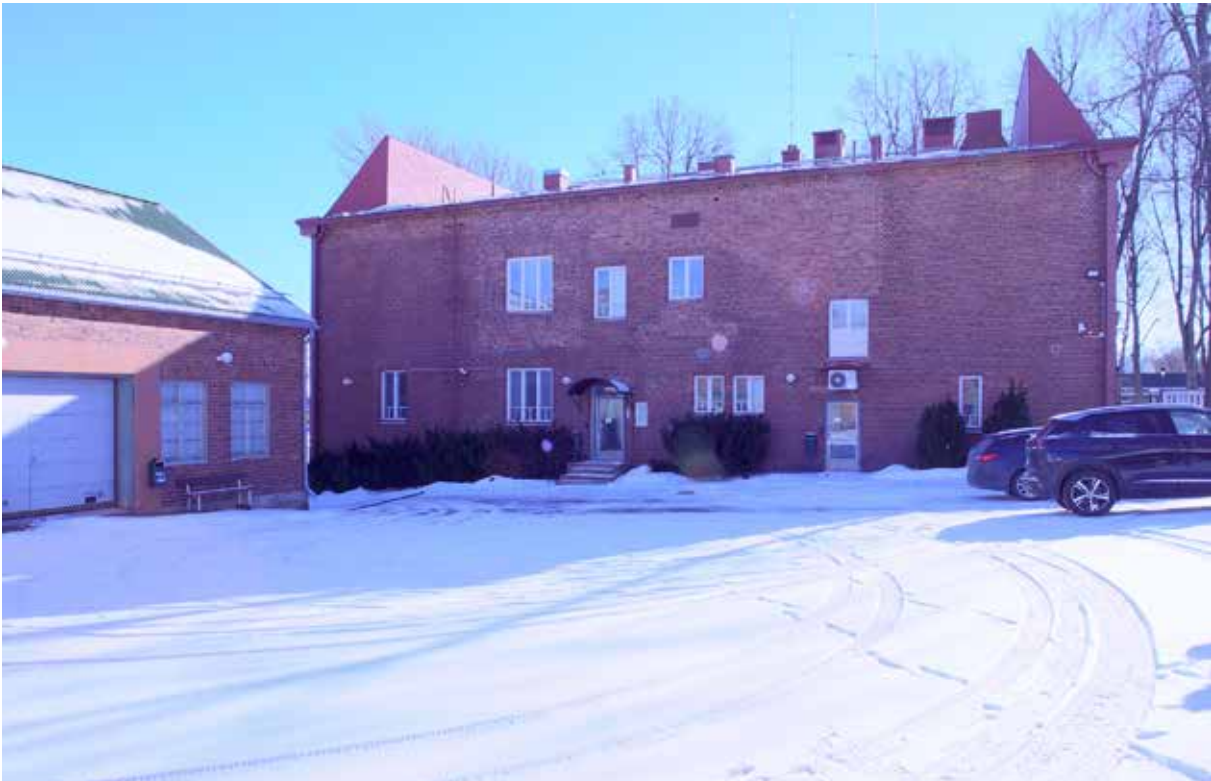
- ↑ Sisäpihan puoleisen julkisivun jäsen-työ poikkeaa muista epäsymmetrisenä. Yksi alkuperäisistä sisäänkäynneistä on suljettu ja julkisivussa alun perin ollut sisennys on poistettu. Katon valejulkisivut näkyvät hyvin sisäpihan puolella.

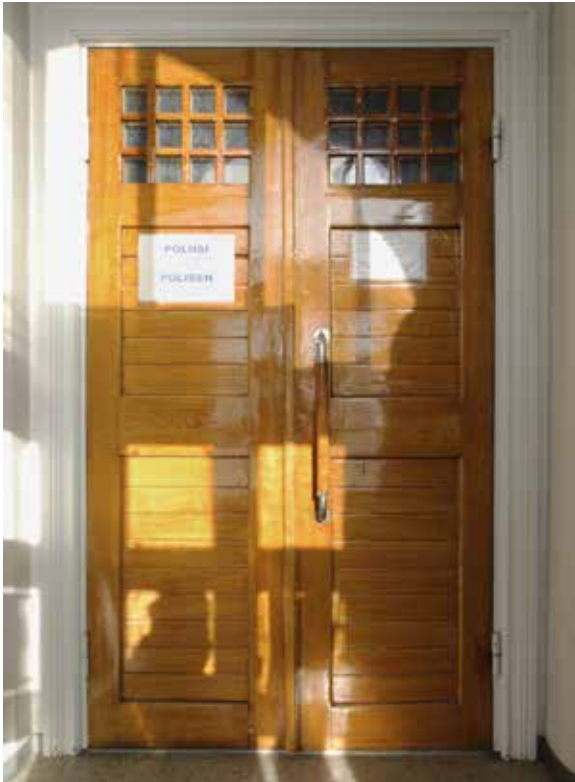
↓ Pääoven sisäpuolella olevassa, tuuli-  
likaapiksi muodos-  
tuneessa tilassa  
on monimuotoinen sisäkatto.

↑ Pääsisäänkäynnin  
sisäpuolella sijait-  
seva kaksilehtinen  
sisäovi on alun-  
perin sijainnut lähempänä pääpor-  
rasta syvemmällä  
rakennuksen run-  
gossa. Se siirrettiin  
nykyiselle paikal-  
leen 1950-luvulla.

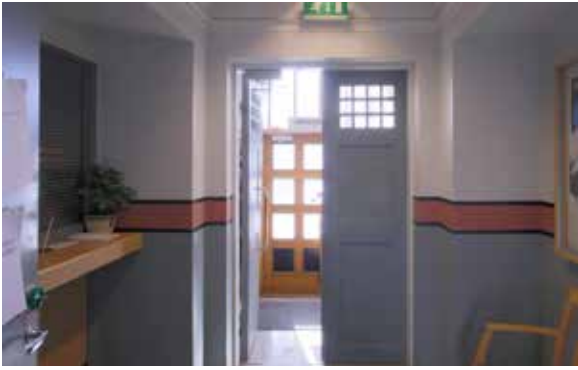
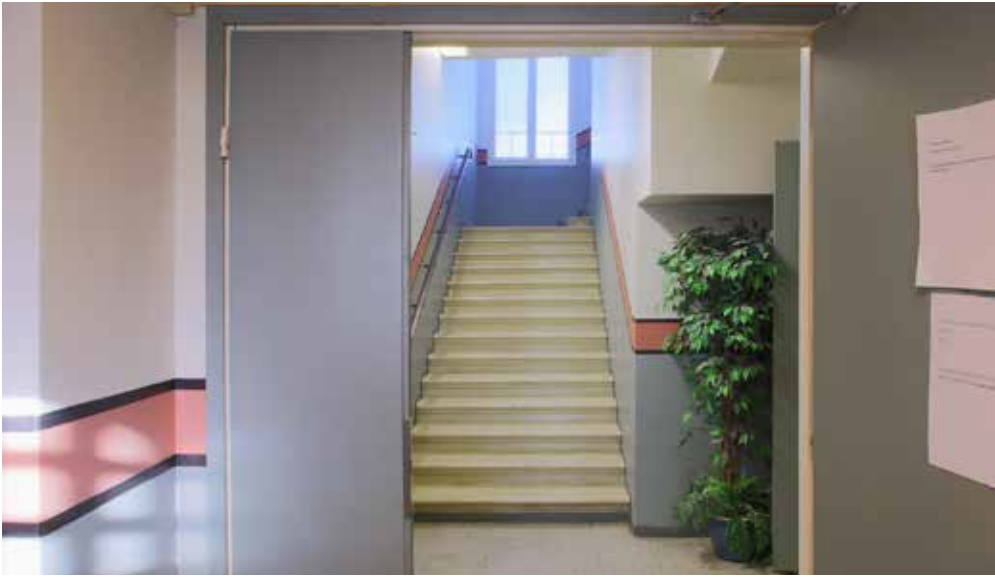
↑↑ Alkuperäiset kaksilehtiset ovet on maalattu toiselta puolelta siniharmaiksi. Tuulikaapin puolella ne on ootrattu. Ovien jälkeen olevassa käytävässä tilassa on asiakaspalvelupisteen lauseinainen luokku ja odotustilaa.

↑ Palvelupiste on erotettu pääportaasta ja ensimmäisen kerroksen keskikäytävästä vuonna 2000 asennetulla laakavalla.

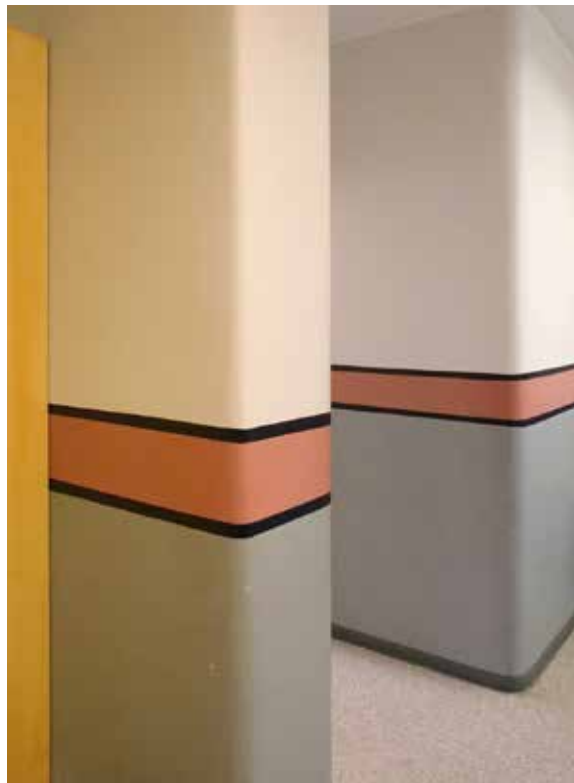
→ Ensimmäisen kerroksen keskikäytävässä on alkuperäisiä, paksuja, pyöristettyreunaisia seiniä. Seinät on maalattu vyöhykkeisiin vuonna 2000.

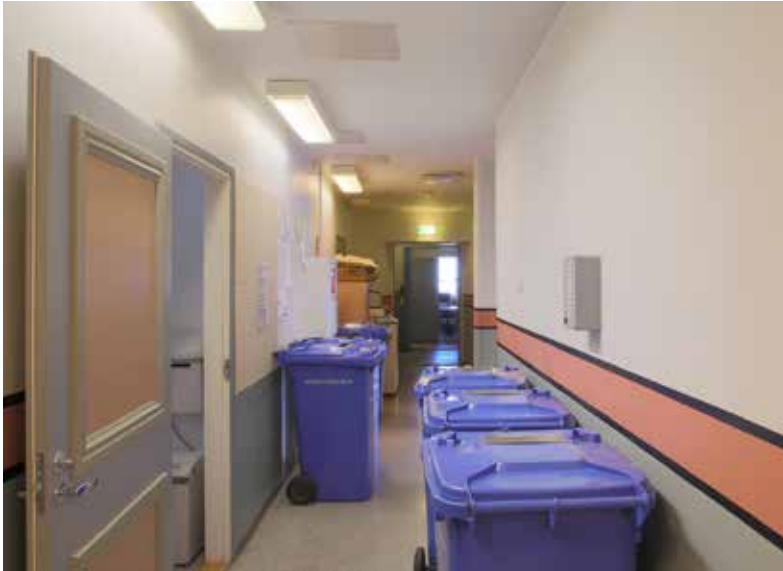
← Ensimmäisen kerroksen käytävään avautuvista ovis-  
ta osa on vuonna  
2000 asennettu,  
vanhan mallisek-  
si tehty desibe-  
li-peiliövi. Katto  
on alas laskettu ja  
siinä on luukkuja  
sekä loisteputki-  
valaisimia.

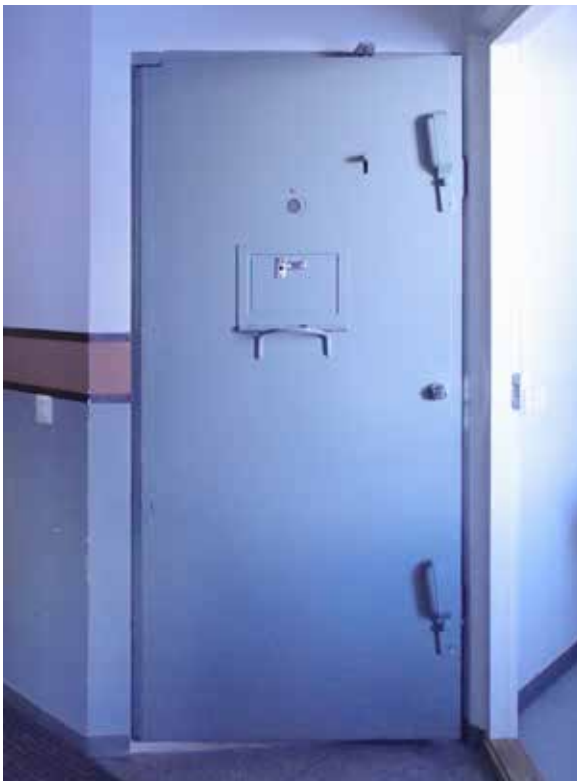
↓ Ensimmäisen ker-  
roksen länsipäässä  
kulkee sivukäytä-  
vä, jonka varrel-  
la on yksi putkan  
metallinen ovi.

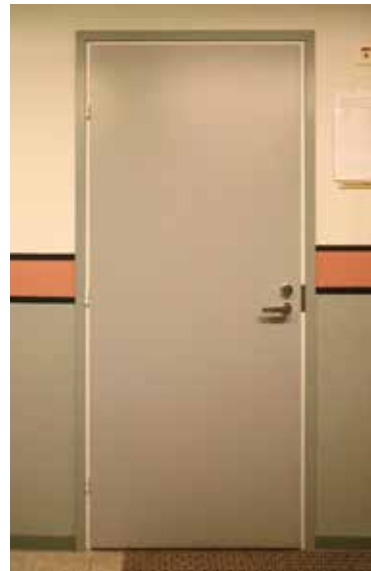
↓ Aputiloihin johta-  
vat ovet ovat har-  
maaksi maalattuja  
laakaovia.

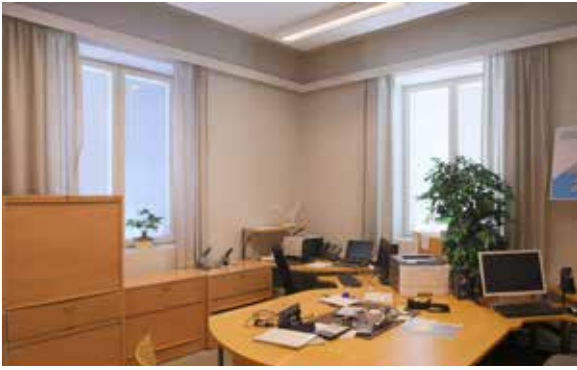
- ← Ensimmäisen kerroksen suurin huonetila on rakennuksen kaakkoiskulmassa. Sen tilalahamo on alkuperäinen.

- Ensimmäisen kerroksen tyypillisessä toimistohuoneessa on yksi ikkuna joko itään, länteen tai etelään.

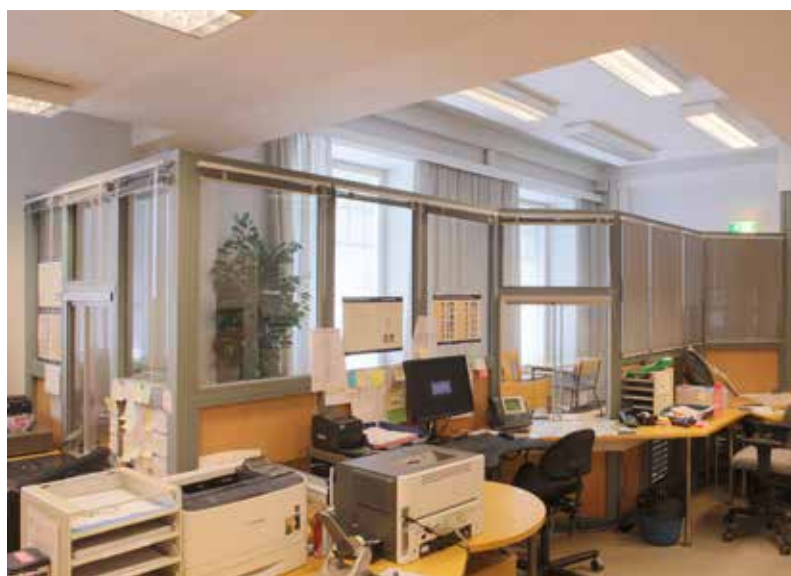
- Rakennuksen eteläjulkisivun keskelle on tehty entisiä huonetiloja yhdistämällä suurehko asiakaspalvelutila, jossa on lasiseinämän takana useita työpisteitä.

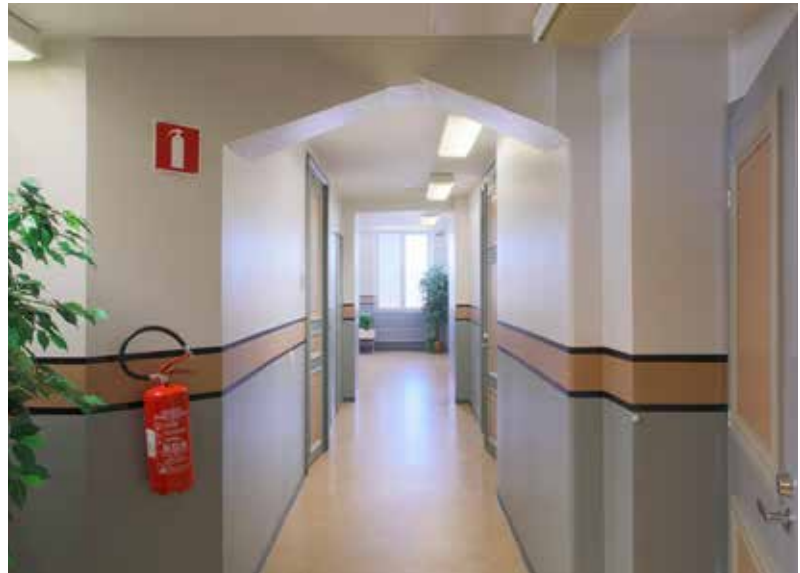
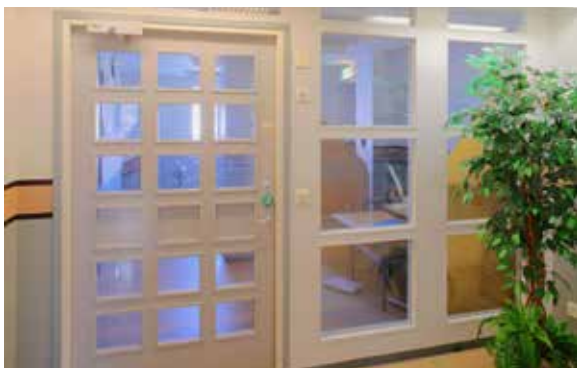
- Toisen kerroksen keskikäytävän seinät on maattu ensimmäisen kerroksen tavoin. Keskikäytävän päässä on itäjulkisivun kaksi vierekkäistä ikkunaa. Käytävän alussa ulla-  
kolle johtavan portaan alla on alakatossa  
leveä suippokaari. Käytävän oikeanpuolei-  
set seinät ovat pääoion alkuperäisiä kan-  
tavia tiiliseiniä, vasemman puolen seinät  
myöhempiä levyseiniä.

- ← Toisessa kerrok-  
sessa portaan  
päässä on aulatila,  
jonka erottaa ker-  
roksen keskikäy-  
tävältä vuonna  
2000 rakennettu  
puu-lasiseinä.

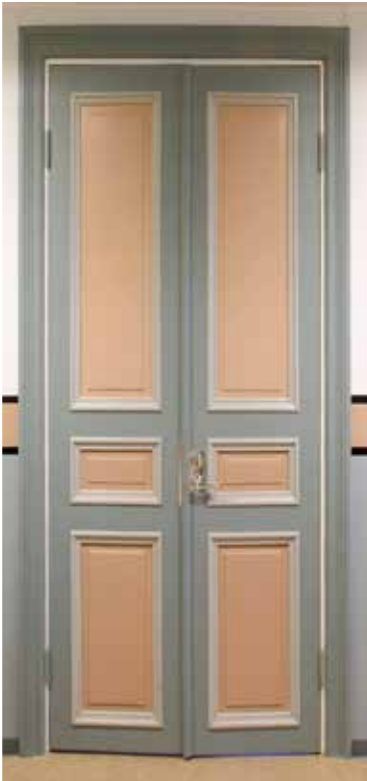
← Keskikäytävän varrella on kolmeen huonetilaan johtavat korkeat kaksolehtiset alkuperäiset peiliovet. Vain eteläjulkisivun keskiosissa olevaan huoneeseen johtavassa oviaukossa ne ovat alkuperäisellä paikallaan.

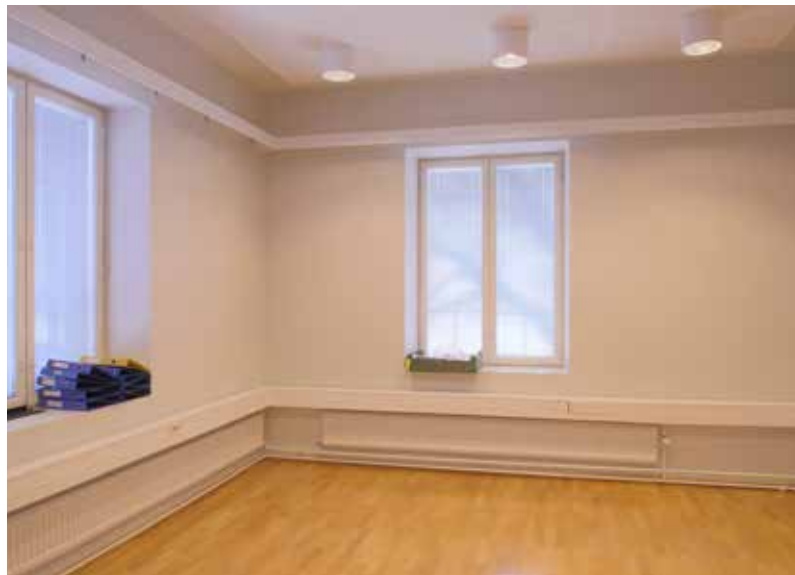
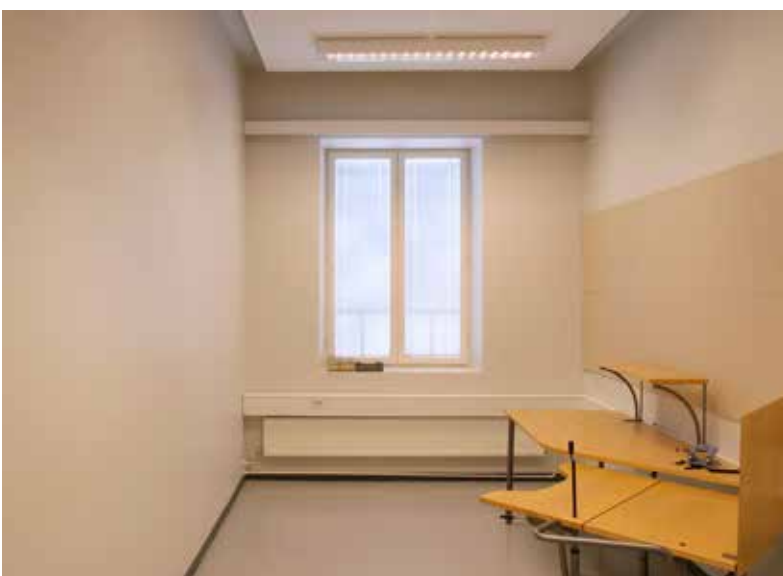
← Toisessa kerroksessa on ensimmäisen kerroksen tapaan tyypillisesti yksi ikkuna per toimistuhuone. Kerroksen lounaiskulmaan on tehty muita pienempiä toimistuhuoneita.

↑ Myös toisessa kerroksessa alkuperäinen tilahahmo on säilynyt rakennuksen kaakkoiskulman kahdella ikkunalla varustetussa huoneessa. Tilassa on muista poiketen parketti.

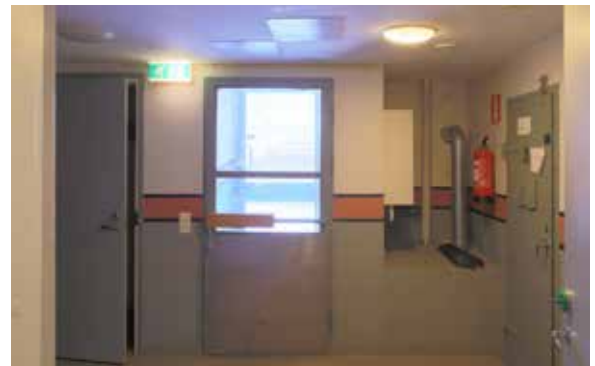
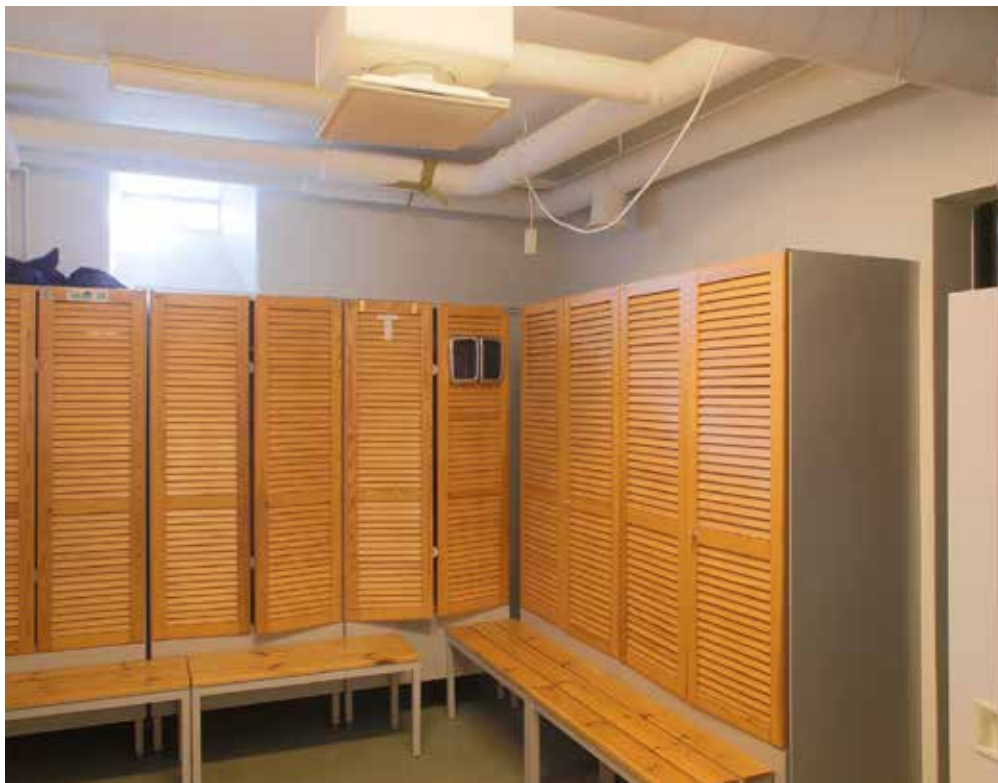
↓ Vuoden 2000 muutostöissä 1970-luvulla putkatiloiksi muutettuja osia kellarissa muokattiin henkilökunnan pukutumis- ja pesutiloiksi.

→ Rakennuksen itäpäähän avattiin nykyinen teräs-lasi-ovella varustettu sisäänkäynti 1970-luvun lopulla pidätettyjen henkilöiden kuljetusta varten.

Kellarissa vuoden 2000 peruskorjaus käsitti lähinnä pintojen uusimista ja käyttötarkoituksen muutoksia, huomattavia rakenteellisia muutoksia ei tehty. Entiset pidätettyjen tilat muutettiin pääosin henkilökunnan pesu- ja pukuhuoneiksi, joita tuli miehille ja naisille omansa. Jäljelle jäi kaksi tilaa kiinni otetuille. Sauna jäi entiselle paikalleen, vaatteiden säilytystilan paikalle tuli lepohuone.

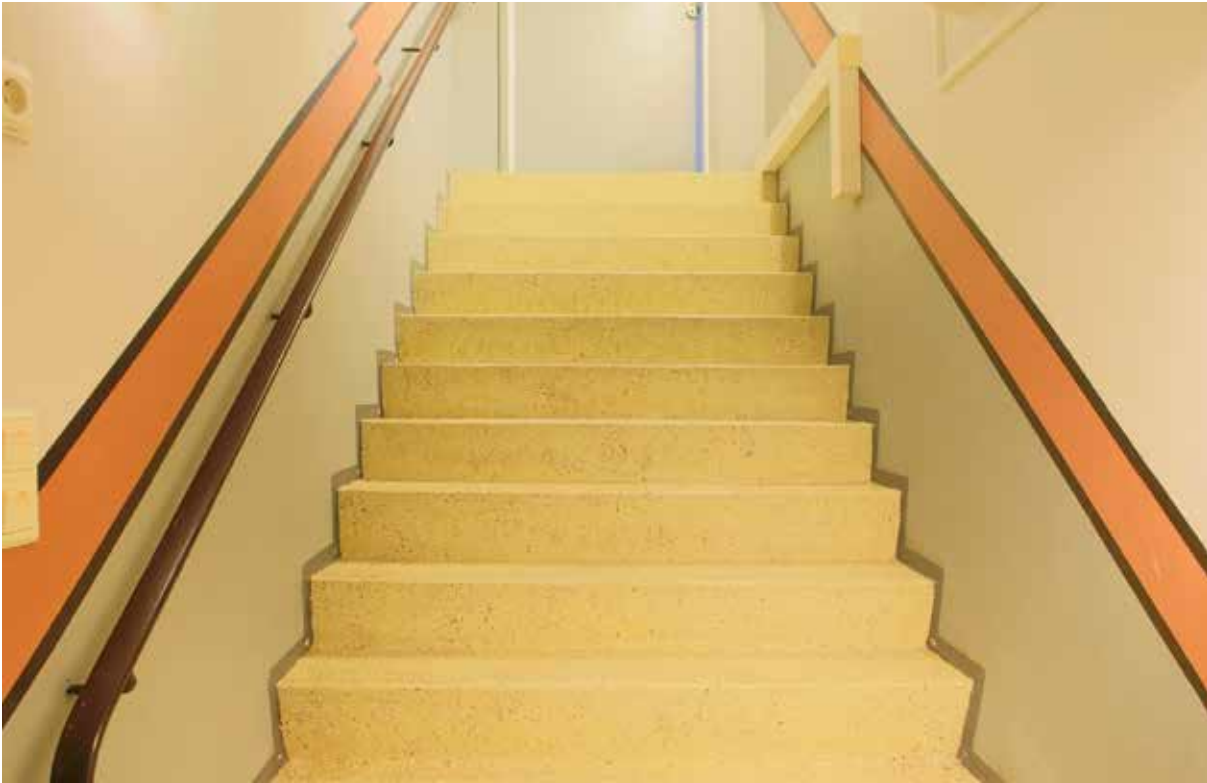
↑ 1970-luvun muu-  
tostöissä kellari-  
kerroksen lattian  
pintaa laskettiin ja  
porras uusittiin.

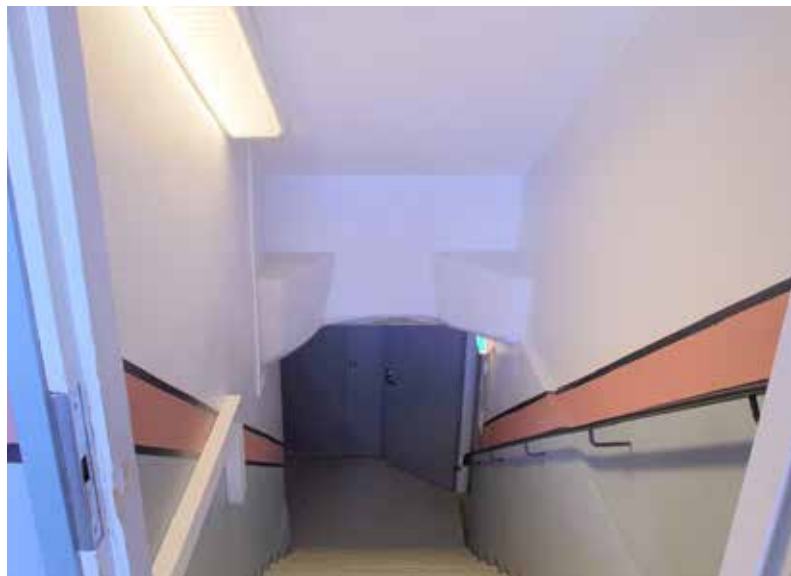
→ Kellariin johtavan  
portaan alapäässä  
näkyvät osia alkupe-  
räisistä kantavista  
rakenteista.

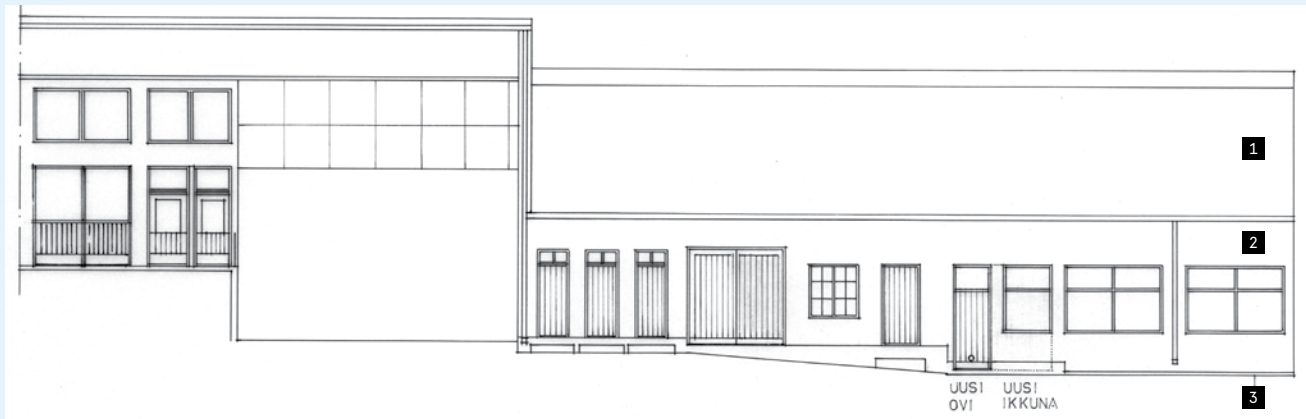
- 1 Uusi muovipinnoitettu profiloitu tummanvihreä teräslevy
- 2 Entinen punatiili
- 3 Entinen betonijalusta
- 4 Rapattu tummanharmaa betonijalusta

- ↗ Autotallirakennuksen eteläjulkisivun muutospiirustus vuodelta 1978 materiaalimerkintöineen. Kansallisarkisto.
- ↗ Autotallirakennuksen länsijulkisivun muutospiirustus vuodelta 1978 materiaalimerkintöineen. Kansallisarkisto.
- Autotallirakennuksen itäjulkisivun muutospiirustus vuodelta 1978 materiaalimerkintöineen. Kansallisarkisto.

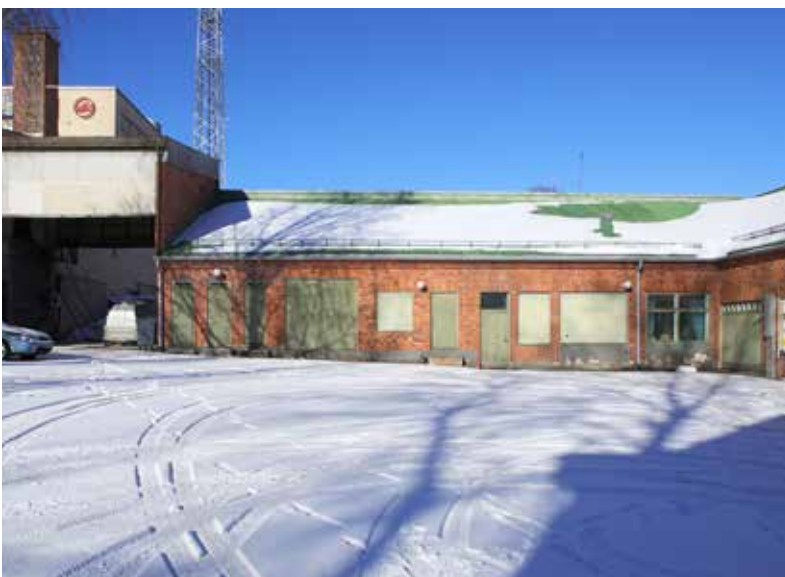
- ← Rakennuksen länsisiiven länsipäässä on nostokui-  
lu, tiilipintaisessa  
osassa eri kokoisia  
ovia ja ikkunoita,  
joista pääosa on  
suljettu. Sokke-  
lia on porrastet-  
tu nousevan maan  
pinnan tason mu-  
kaan.

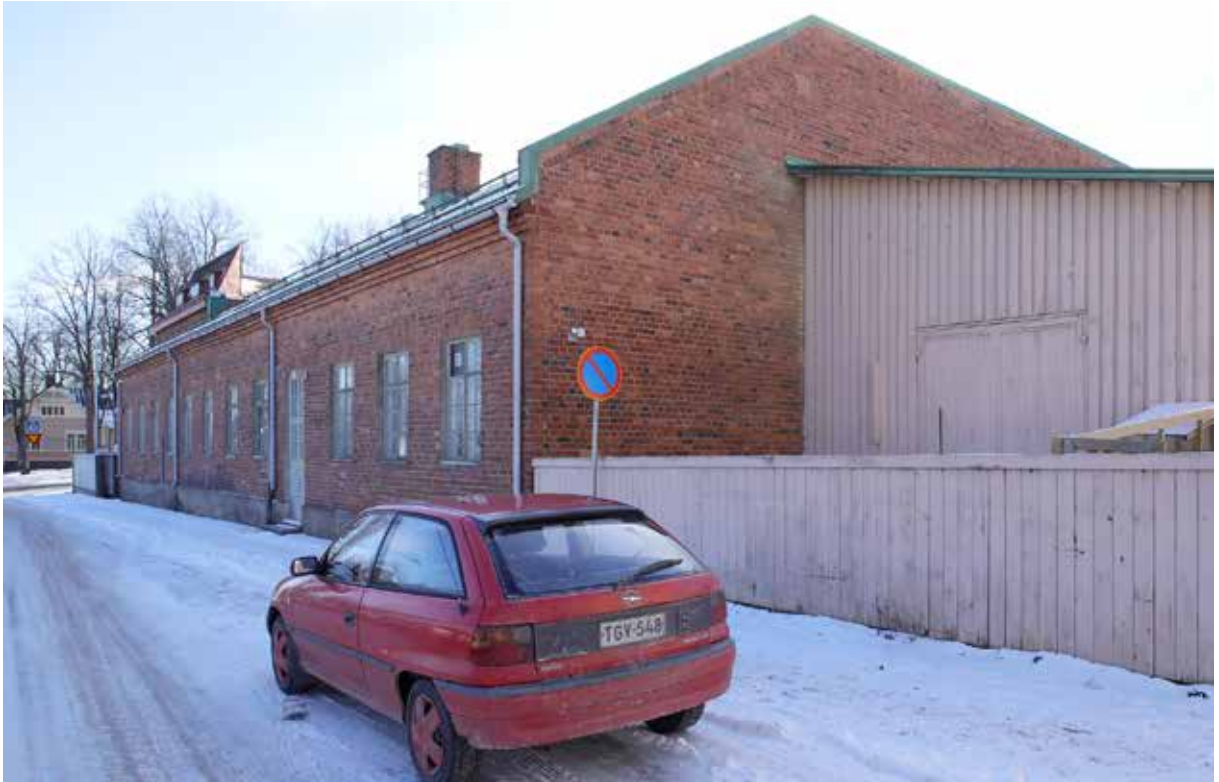
↑↑ Rakennuksen Degerbvnkadun varren julkisivu on pitkä. Se on jäsennelty symmetrisesti. Symmetriaa rikkoo vuonna 2001 asennettu ovi, jonka kautta on erillinen kulku muuntamohuoneisiin. Sokkeli on ulos työntyvä ja käsitelty karkealla roiskerappauksella.

Rakennuksen moniin pieniin ruutuihin jaetut ikkunat katujaulkisivussa korostavat sen teollista luonnetta ja se on hyvin säilynyt huolimatta siitä, että julkisivuun on lisätty ovi kadulle. Pihan puolella suuret autotallin ovet on vaihdettu uusiin nosto-oviin, toisia oviaukkoja suljettu, ja rakennusta jatkettu länteen tiilirakennuksesta tyyllillisesti poikkeavilla osilla.

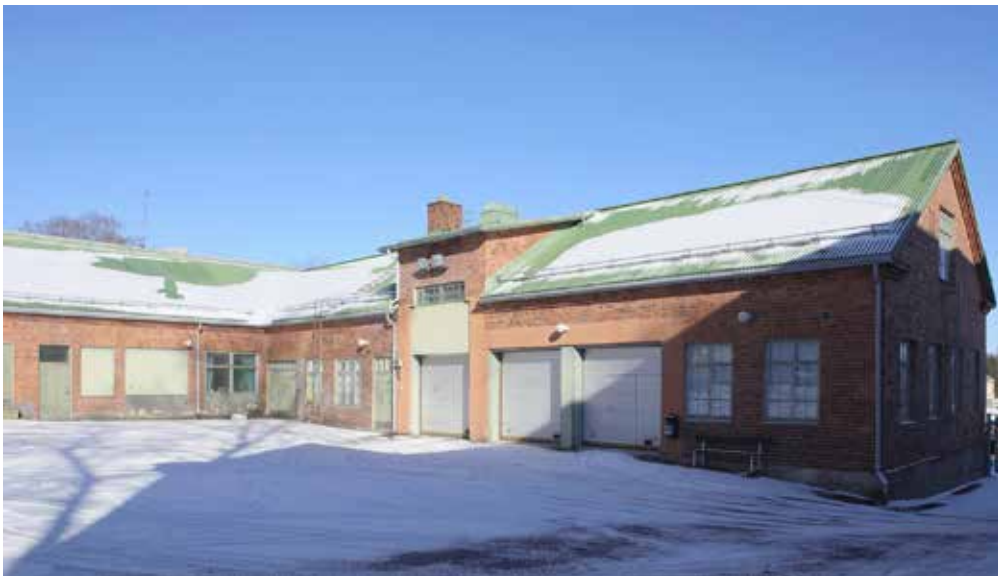
↑ Myös itäisessä osassa on nosturiosa, joka näkyy muun julkisivun yläpuolelle nousevana kattomuotona. Pieniruutuiset ikkunat ovat alkuperäiset, autohallien nosto-ovet ovat vuodelta 2000. Katto uusittiin 1970-luvulla.

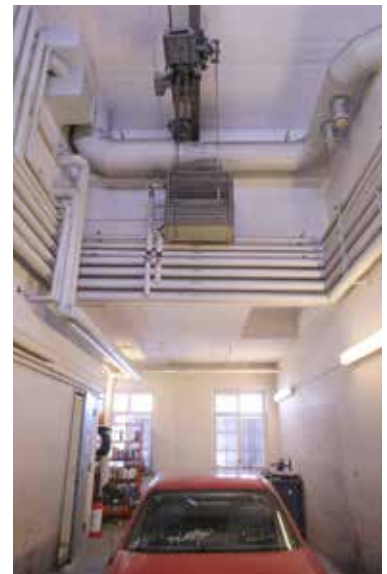
↑ Autojen pesuti-  
lan ylle on jätetty  
ennen 1970-lukua  
sinne asennettu  
nosturi.

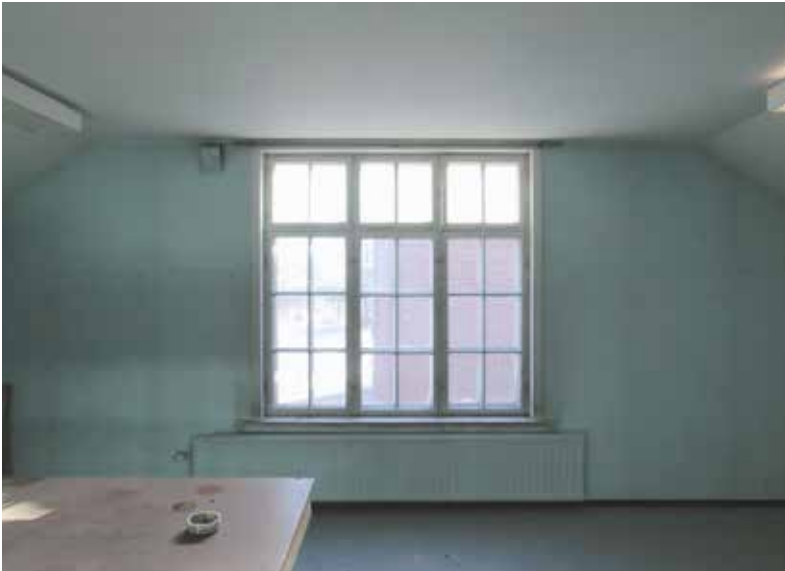
← Rakennuksen itä-  
osan toisen ker-  
roksen eteläpääty.  
Huonetilan levytys  
on 1970-luvun lo-  
pulla.

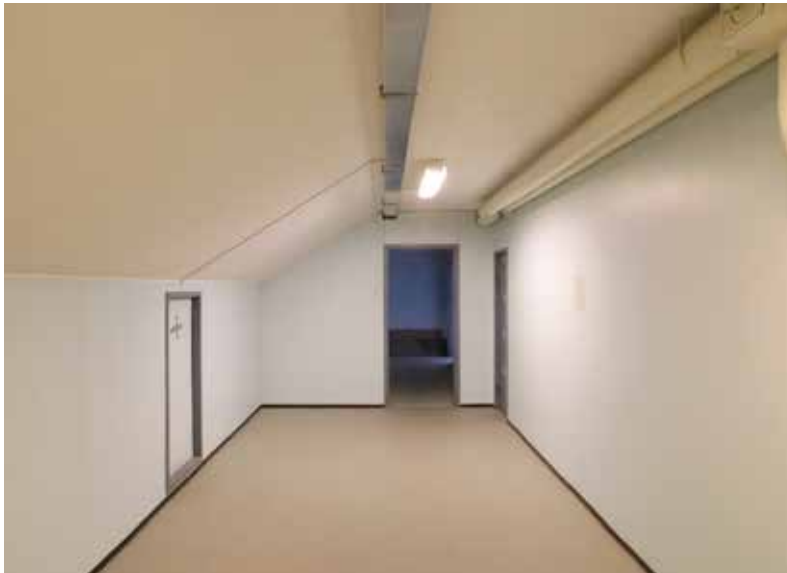
← Rakennuksen itä-  
osan käytäväti-  
laa, josta on kulku  
avoimeksi, kyl-  
mäksi tilaksi jä-  
tettyjen räystääi-  
den alle.

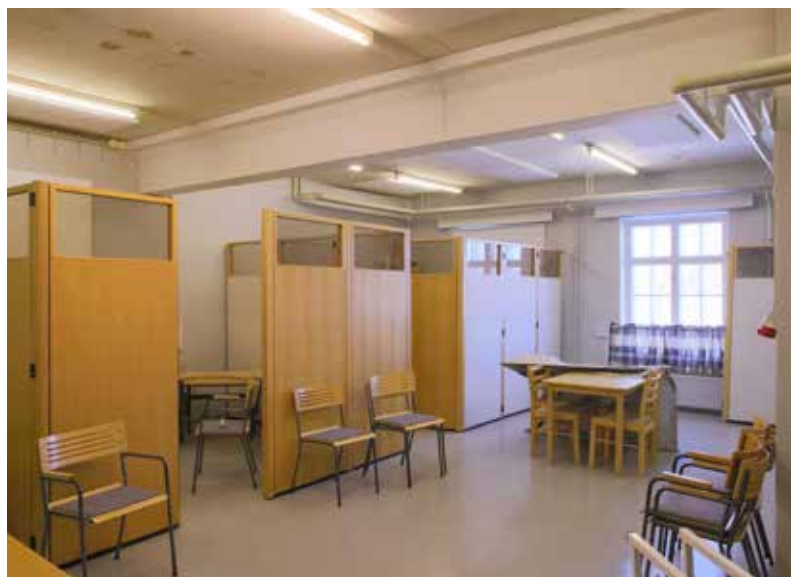
→ Rakennuksen kah-  
den osan taite-  
kohdassa on suu-  
rehko, toimisto-  
käyttöön soveltu-  
va tila, jossa säily-  
tetään ylijääneitä  
kalusteita.
