Loviisan virastotalo ja sen autotalli

2019

Rakennushistoriaselvitys

Loviisa

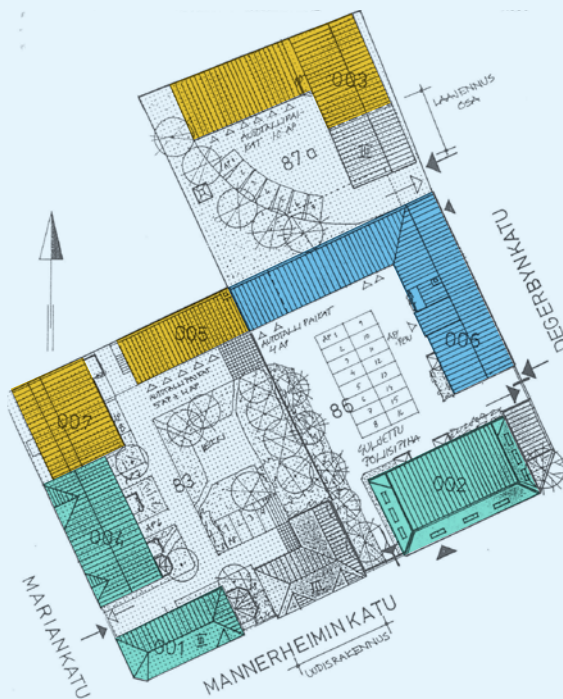
- 1900-luvun rakennus
- 1940-luvun rakennus
- 1960-luvun rakennus

← Luonnos asemapiirroksiksi 16.12.1996. Ritva Lappalaisen laatima Loviisan kihlakunnanviraston hankesuunnitelma. Tuolloin piirroksessa esitetty kokonaisuus muodosti yhden kiinteistön. Kuvälähde: Loviisan kaupunki.

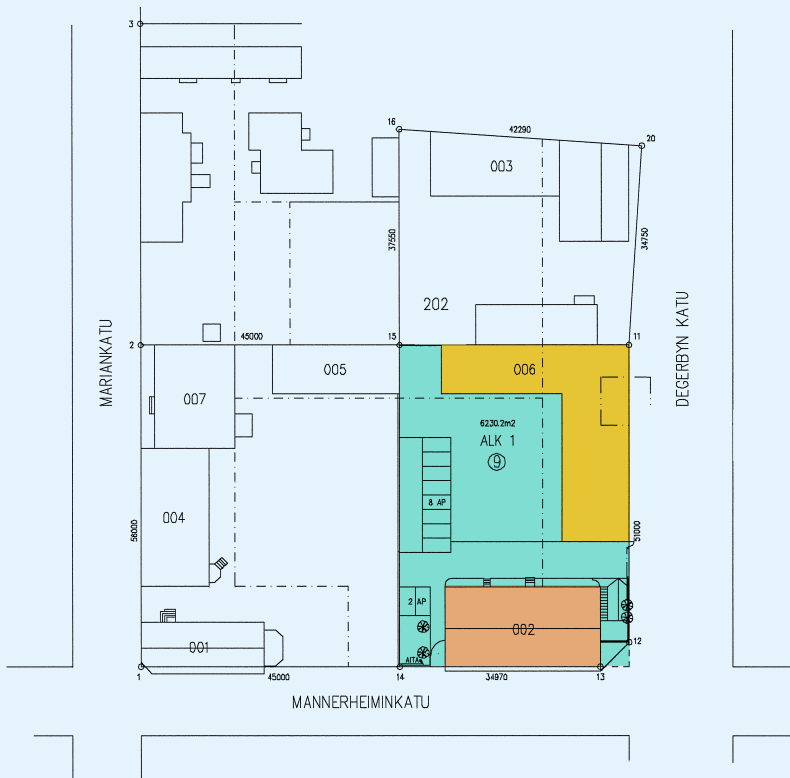
- Nykyinen kiinteistön raja
- Virastotalo
- Autotalli

← Ajantasainen asemapiirros. Senaatti-kiinteistöjen arkisto.

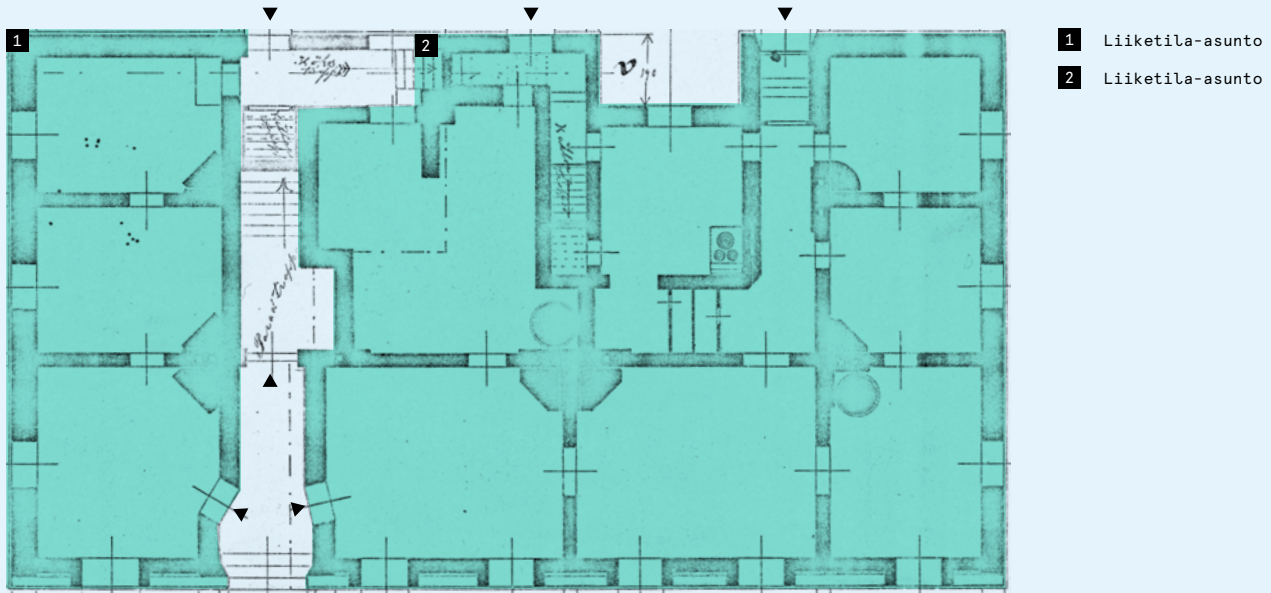
↑ Jäljennös alkuperäisestä virastotalon ensimmäisen kerroksen pohjapiirustuksesta. Senaatti-kiinteistöjen arkisto.

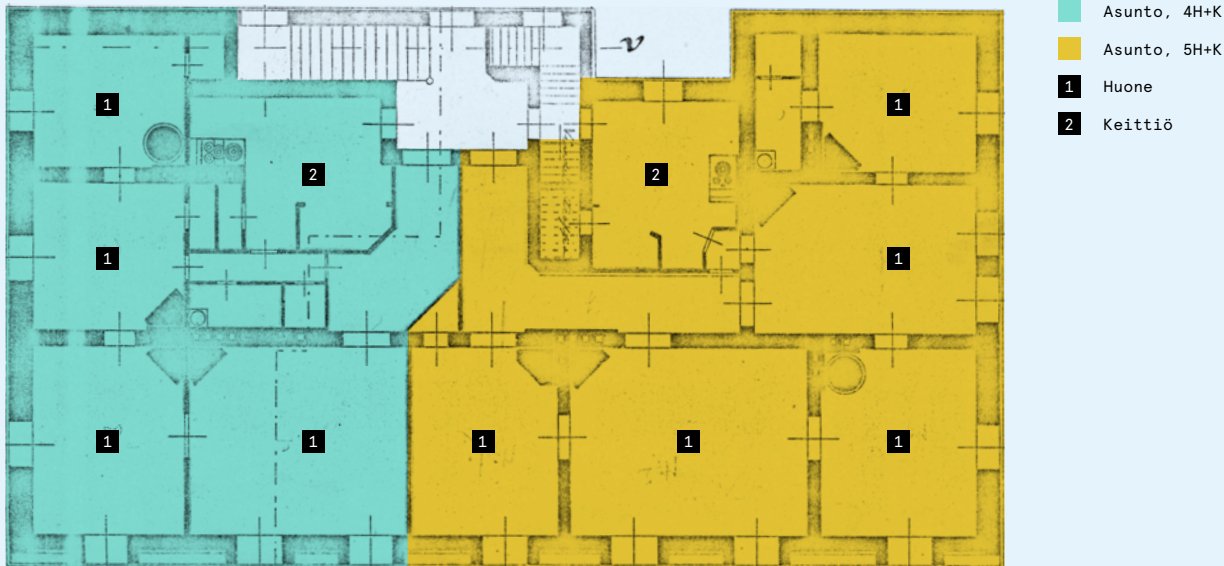
↑ Jäljennös alkuperäisestä virastotalon toisen kerroksen pohjapiirustuksesta. Senaatti-kiinteistöjen arkisto.

Rakennus lämmitettiin tulisijoilla. Keittiöiden puuhellojen ohella rakennuksen pohjapiirustuksiin on merkitty sekä täysipyöreitä, että nurkkamallisia, kulmikkaita tai pyöristettyreunaisia tulipesiä. Suurin osa näistä tulipesistä on kuvattu vielä 1930-luvun puolivälin piirustuksissa. Vesijohdoista tai vesipisteistä ei ole merkintöjä alkuperäispiirustuksissa. Toisessa kerroksessa on kummassakin asunnossa huonetila, joka vaikuttaa wc:ltä, mutta samassa linjassa ei alakerrassa ole vastaavaa huonetta vaan käytävä, joten yläkerran merkintä saattaa lähinnä viitata yöastian säilytyspaikkaan. Ensimmäinen Loviisan sähkölaitos perustettiin vasta muutama vuosi rakennuksen valmistumisen jälkeen, joten sähköjä ei ollut.²⁵ Rakennusta oli sähköistetty 1930-luvun puoliväliin menssä, jolloin siellä oli sähkövalaistus ja sähkölaitteita.²⁶

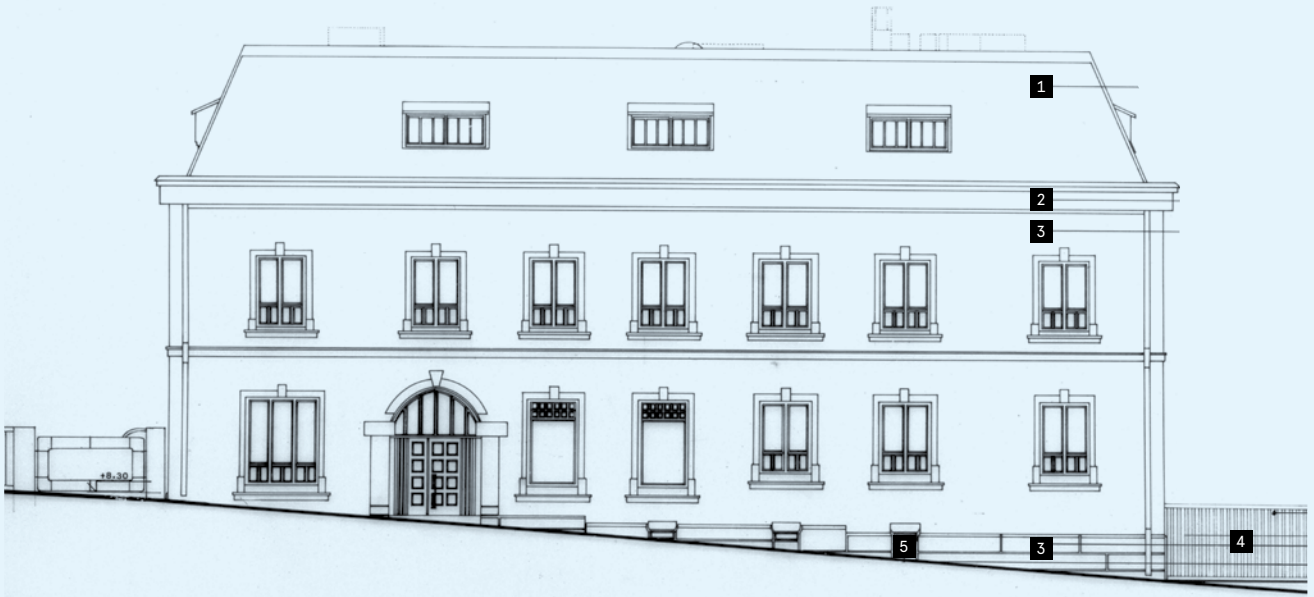
↑ Pääjulkisivu materiaalimerkintöineen vuoden 1975 muutospiirustuksessa. Pääsisäänkäynnin itäpuolella sijaitsevat kaksi ikkuna eivät vastaa puutejaoltaan nykytilaa tai alkuperäistä julkisivupiirustusta. Kansallisarkisto.

- 1 Ruskea huopapaaanu
- 2 Ruskea maalattu pelti
- 3 Luonnonkivi
- 4 Uusi puuaita
- 5 Uusi ikkuna

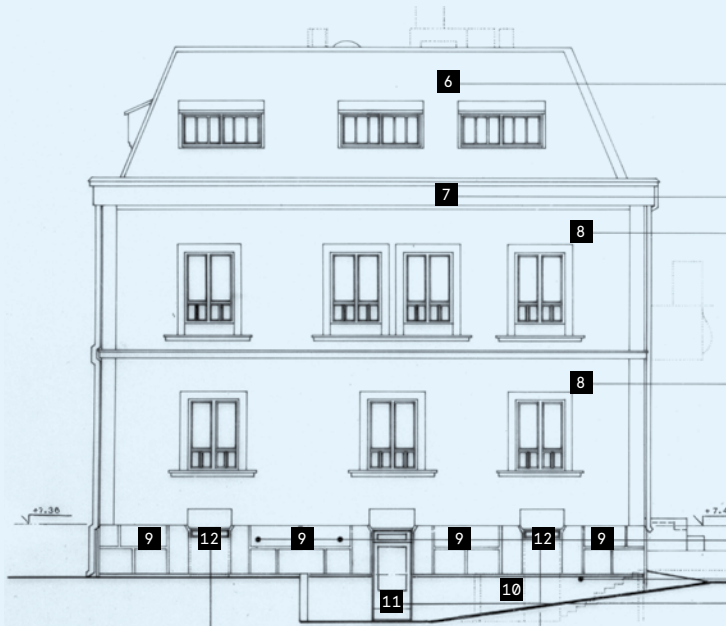
↑ Itäjulkisivu materiaalimerkintöineen vuoden 1975 muutospiirustuksessa. Rakennuksen eteen louhittiin tila ajoluiskalle. Kansallisarkisto.

- 6 Ruskea huopapaaanu
- 7 Ruskea maalattu pelti
- 8 Puhtaaksimuurattu punatiili
- 9 Luonnonkivi
- 10 Betoni
- 11 Uusi ovi
- 12 Uusi ikkuna

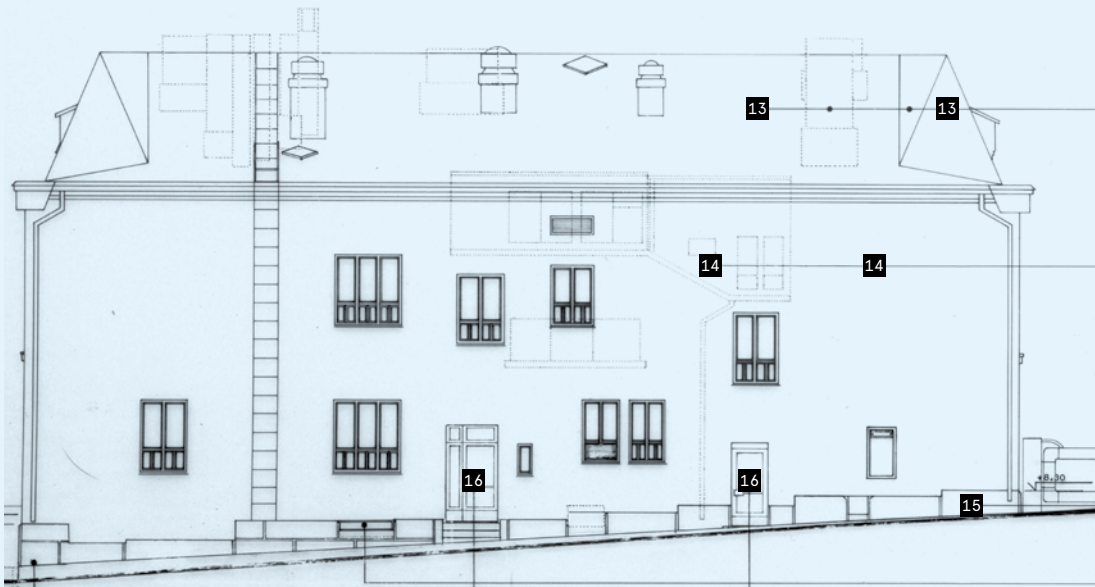
↑ Pihajulkisivu materiaalimerkintöineen vuoden 1975 muutospirustuksessa. Pihajulkisivuun tehtiin useita palauttavia toimia. Kansallisarkisto.

- 13 Ruskea maalattu pelti
- 14 Puhtaaksimuurattu punatiili
- 15 Luonnonkivi
- 16 Uusi ovi

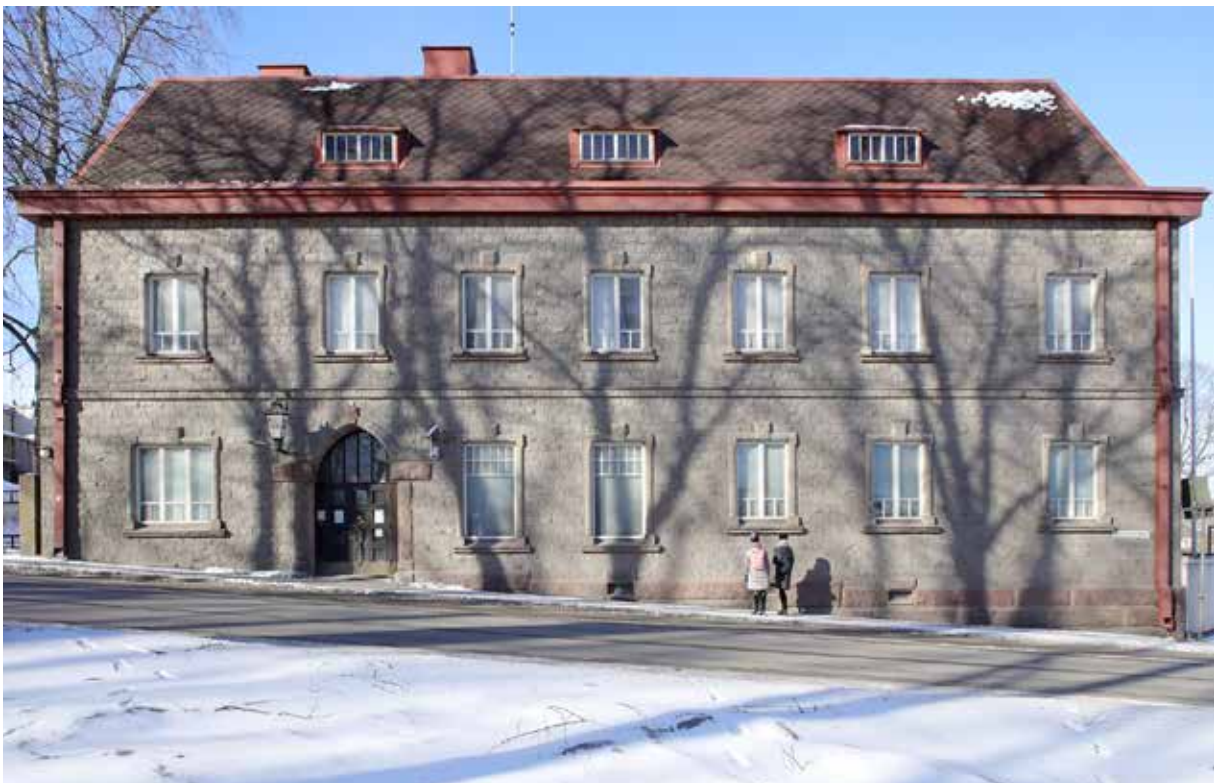
- ↓ Katujulkisivu on säilynyt pitkälti alkuperäisessä asussaan. Ikkunat on vaihdettu, mutta niiden puitejako vastaa alkuperäistä.

Ikkunat	Ikkunat ovat vuonna 2000 uusittuja valkoisia alumiini-ikkunoita. Puitejako kuitenkin tavoittelee alkuperäisen kaltaista muotoa pieniruutuisilla alaosilla. Sisäänkäynnin viereiset kaksi ikkunaa poikkeavat kooltaan muista ikkunoista. Ero on alkuperäinen.	Ikkunat ovat vastaavia kuin muissa julkisivuissa.	Ikkunoita on erikokoisia, mutta tyyppi on samanlainen kuin muissa julkisivuissa.	Yksi ikkuna on pääosin muurattu umpeen, ikkuna-aukon yläosaan on jätetty kapea yläikkuna. Uusi muuraus poikkeaa selkeästi vanhasta tiilipinnasta. Muuten ikkunat ovat samanlaisia kuin muualla.
Lvis	Kaikki julkisivujen ulkonevat osat sekä ikkunalaudat on suojattu pellityksin. Räystäspuutket ja syöksytorvet ovat punaista peltiä. Syöksytorvien kiinnityksissä on koristeelliset metalliruusukkeet.		Julkisivuihin on kiinnitetty ulkovalaisimia ja valvontatekniikkaa. Katolla näkyy ilmanvaihtotiiliä.

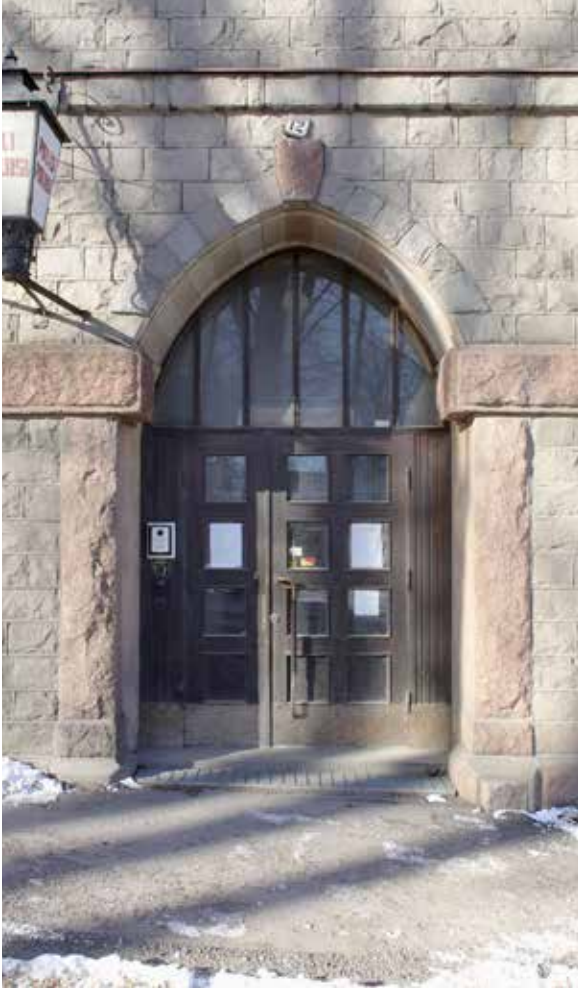
← Pääsisäänkäynnin nykyinen asu on 1950-luvulta. Alun perin pääovi oli sisällä rakennuksen rungossa ja kadulle johti käytävä, josta oli sisäänkäynnit suoraan rakennuksen liiketiloihin ja kadun varrella rautaportti. Vanhanmallinen poliisin valokyltti on siirretty rakennuksen julkisivuun 1970-luvulla. Se on mahdollisesti sijainnut kaupungitalolla alun perin, sillä siellä oli pitkään poliisin tilat.

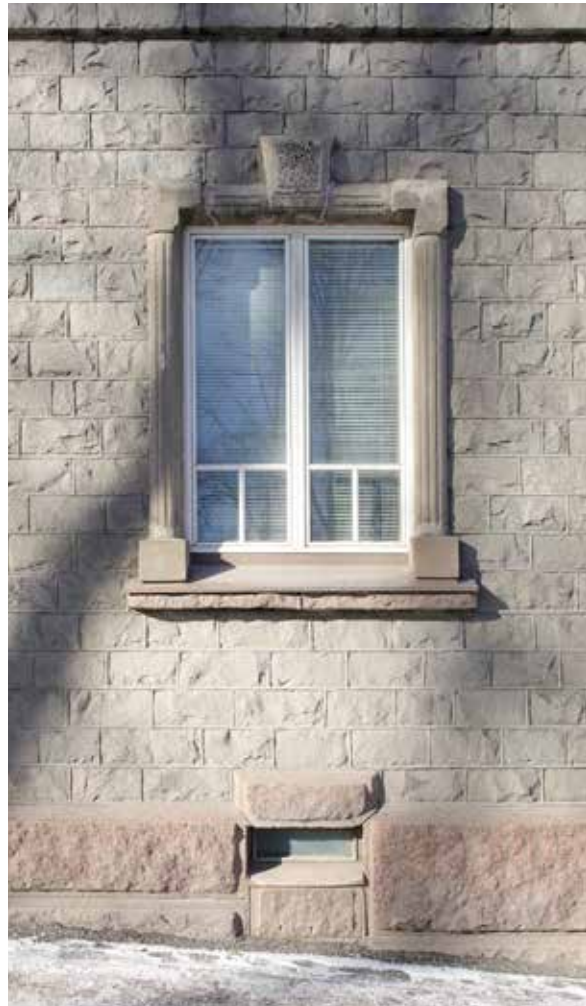
↓ Ikkunoiden kehyksissä on lähinnä kertaustyylien piirteitä, mutta ne on toteutettu betonista valamalla. Puitejako on jugendin mukainen.

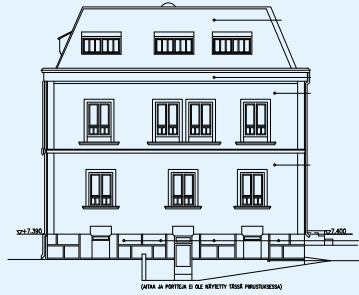
Itäjulkisivu vuoden 1999 muutospäivityksen mukaan. Senaattikiinteistöjen arkisto.

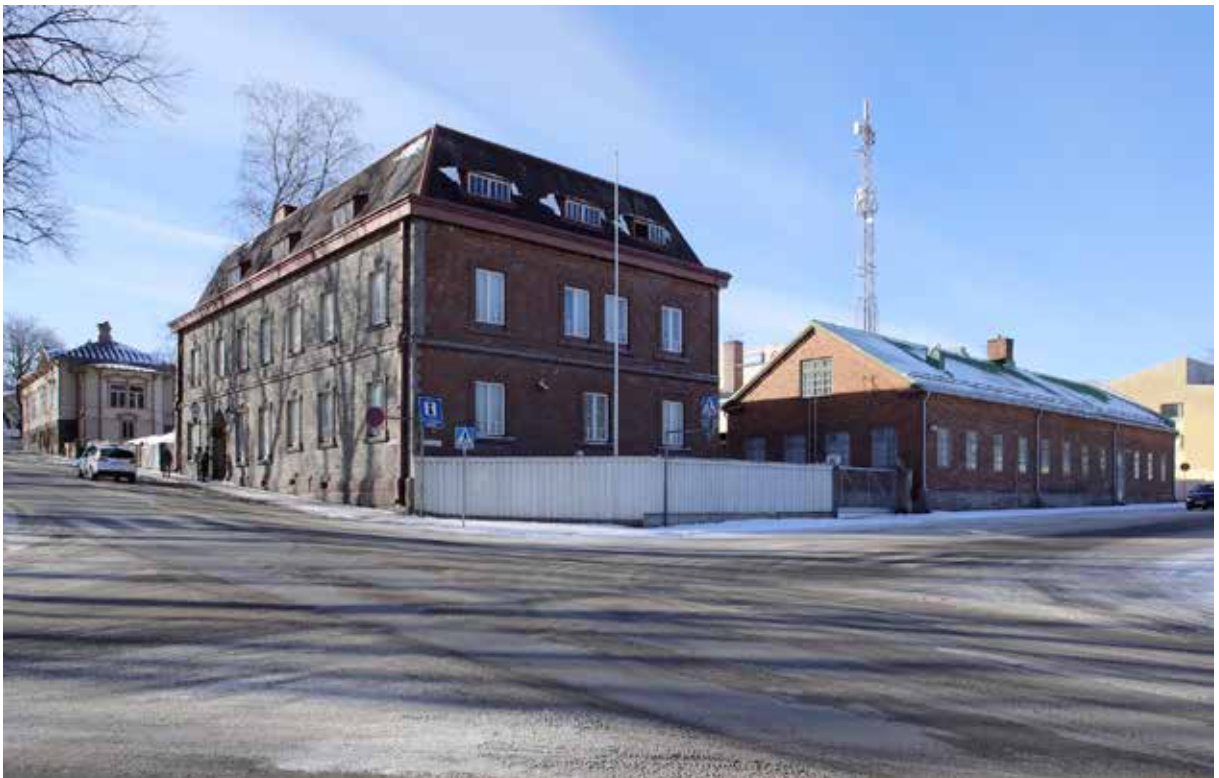
- ↑ Rakennuksen Itäjulkisivu on toinen katu- julkisivuista. Sen jäsentelyssä on tavoiteltu symmetriaa. Mannerheiminkadun ja Degerbynkadun kulmaukseen jää tontille rakentamatonta tilaa.

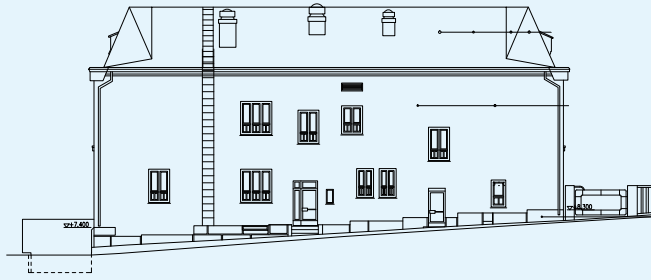
Pihajulkisivu vuoden 1999 muutospöytäkirjan mukaan. Senaatti-kiinteistöjen arkisto.

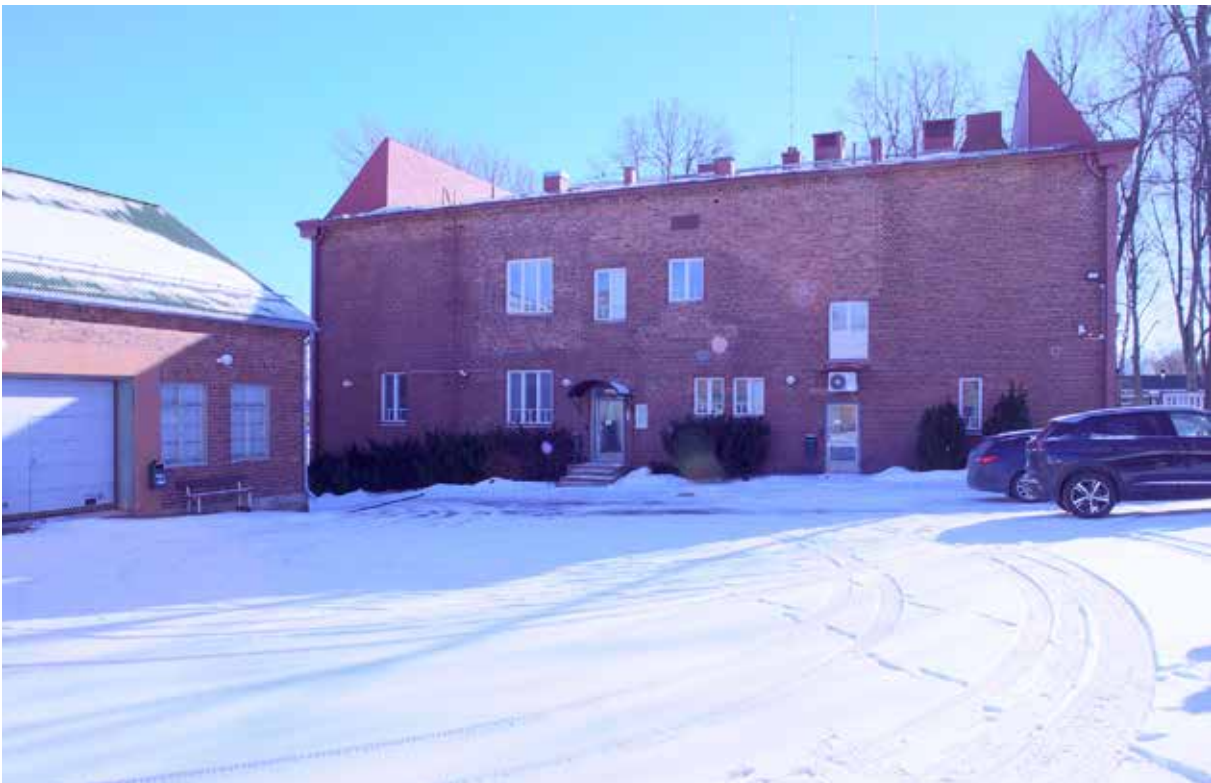
↑ Sisäpihan puoleisen julkisivun jäsen-työ poikkeaa muista epäsymmetrisenä. Yksi alkuperäisistä sisäänkäynneistä on suljettu ja julkisivussa alun perin ollut sisennys on poistettu. Katon valejulkisivut näkyvät hyvin sisäpihan puolella.

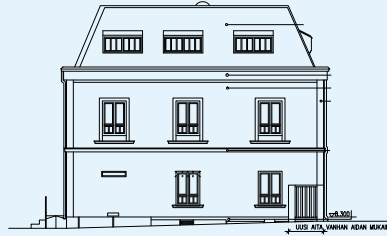
Länsijulkisivu vuoden 1999 muutospirustuksen mukaan. Senaatti-kiinteistöjen arkisto.

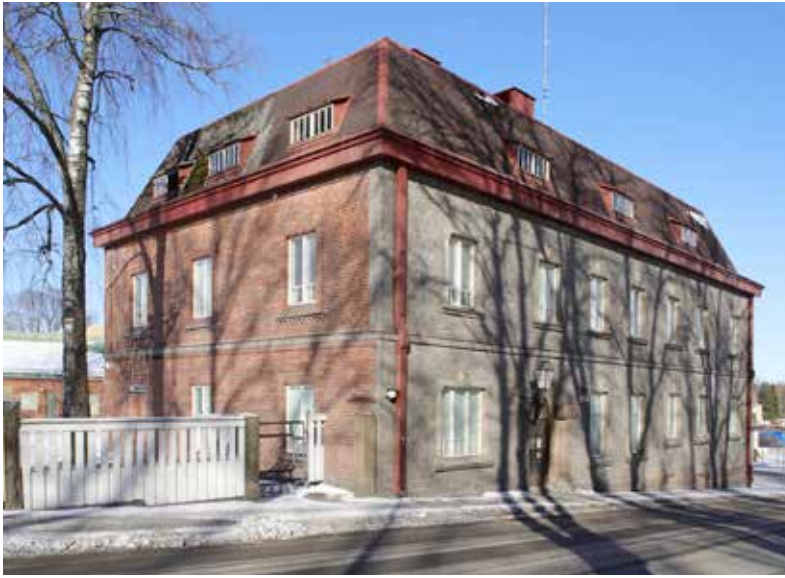
↑ Myös länsijulkisivun jäsentely on symmetri-
nen. Pääjulkisivun luonnonkiviverhous jat-
kuu kulman yli. Tonttia kiertävässä aidassa
on eri ikäisiä osia.

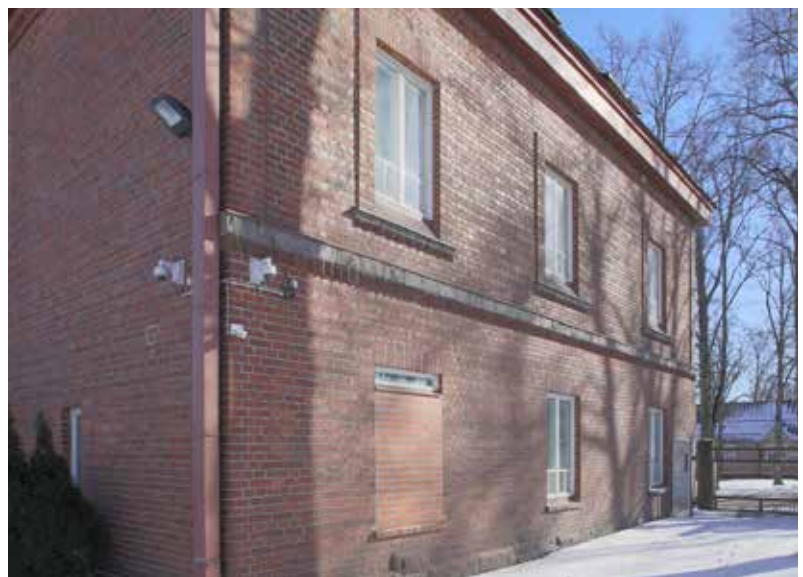
↓ Länsijulkisivus-
sa yksi ikkuna on
muutettu viiruik-
kunaksi vuonna
2000.

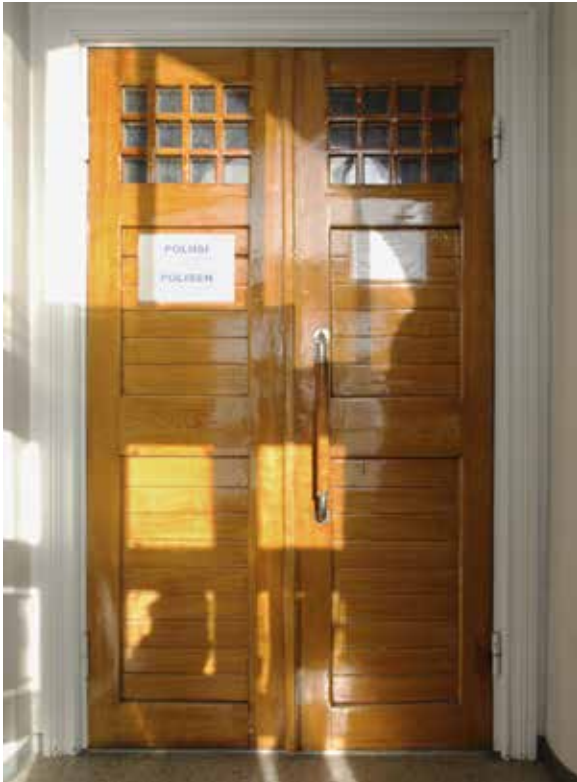
↓ Pääoven sisäpuolella olevassa, tuuli-
likaapiksi muodos-
tuneessa tilassa
on monimuotoinen sisäkatto.

↑ Pääsisäänkäynnin sisäpuolella sijaitseva kaksilehtinen sisäovi on alun perin sijainnut lähempänä pääporasta syvemmällä rakennuksen rungossa. Se siirrettiin nykyiselle paikalleen 1950-luvulla.

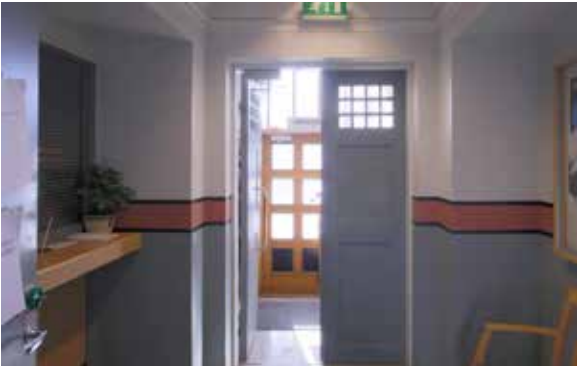
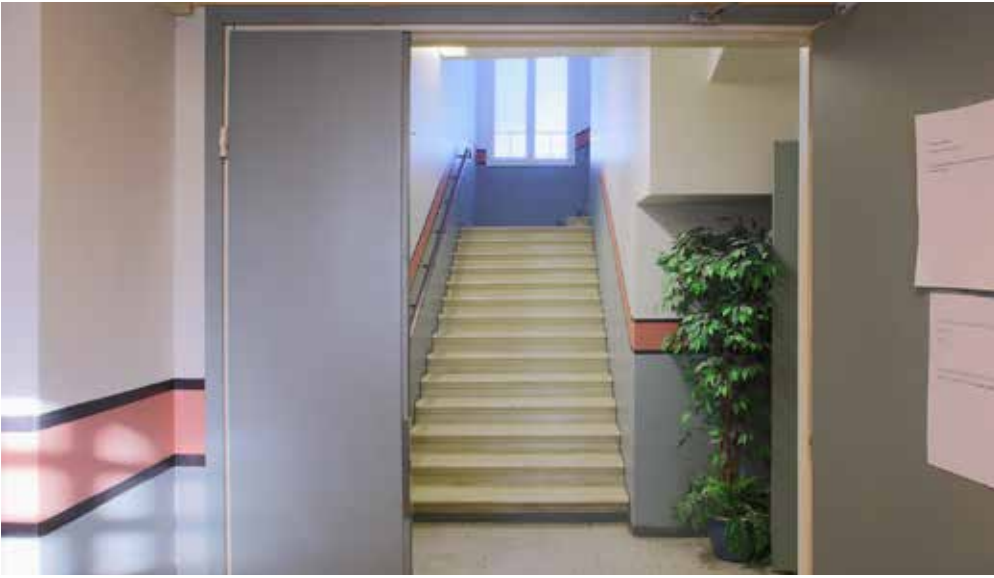
- ↑↑ Alkuperäiset kak-
silehtiset ovet on
maalattu toiselta
puolelta sinihar-
maiksi. Tuulikaai-
pin puolella ne on
ootrattu. Ovien
jälkeen olevassa
käytävässä
tilassa on asiakas-
palvelupisteen la-
siseinäinen luukku
ja odotustilaa.
- ↑ Palvelupiste on
erotettu pääpor-
taasta ja ensim-
mäisen kerroksen
keskikäytävässä
vuonna 2000
asennetulla laaka-
ovella.
- Ensimmäisen ker-
roksen keskikäy-
tävässä on alku-
peräisiä, paksuja,
pyöristettyreunai-
sia seiniä. Seinät
on maalattu vyö-
hykkeisiin vuonna
2000.

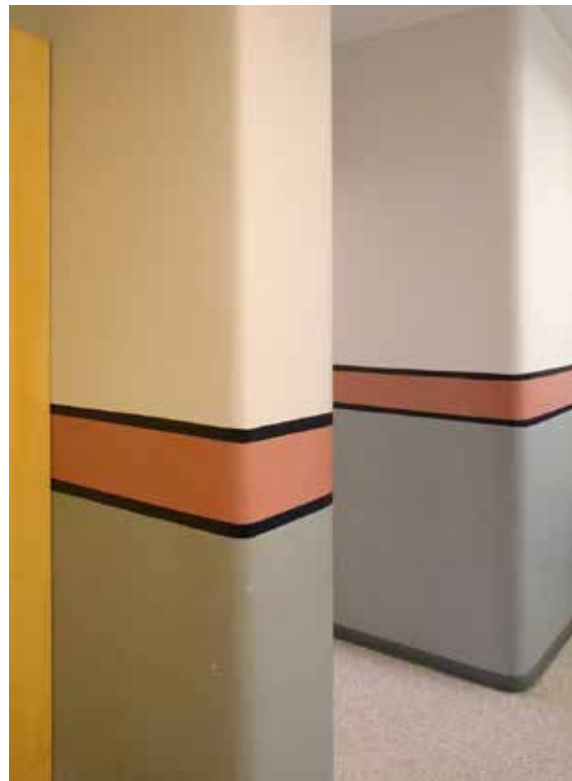
← Ensimmäisen kerroksen käytävään avautuvista oivista osa on vuonna 2000 asennettu, vanhan malliseksi tehty desibeli-peiliovi. Katto on alas laskettu ja siinä on luukkuja sekä loisteputkivalaisimia.

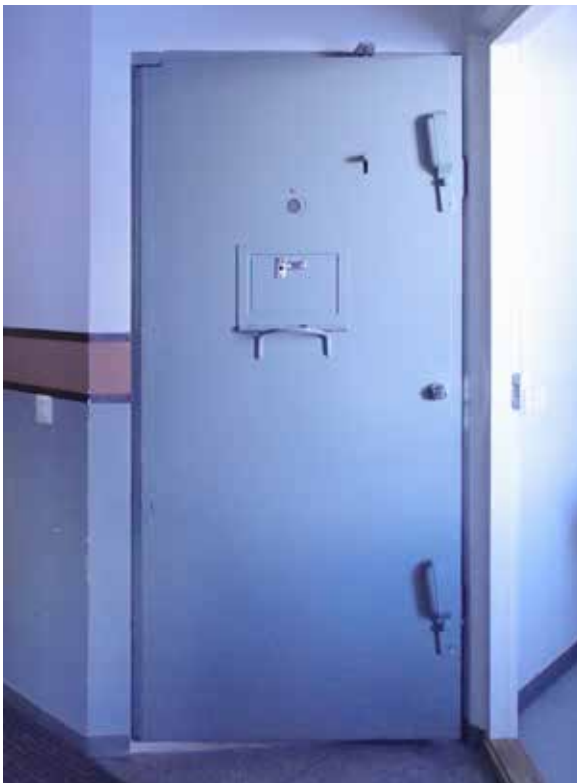
↓ Ensimmäisen kerroksen länsipäässä kulkee sivukäytävä, jonka varrella on yksi putkan metallinen ovi.

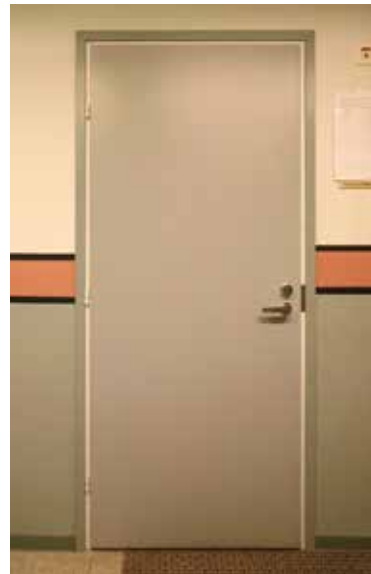
↓ Aputiloihin johtavat ovet ovat harmaaksi maalattuja laakaovia.

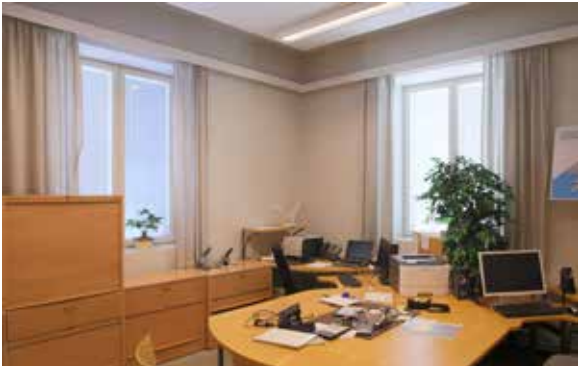
← Ensimmäisen kerroksen suurin huonetila on rakennuksen kaakkoiskulmassa. Sen tilalahamo on alkuperäinen.

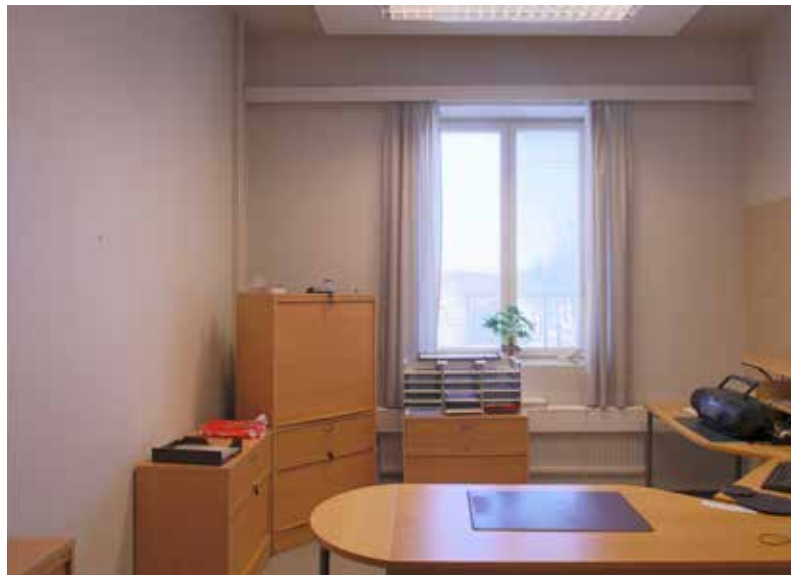
→ Ensimmäisen kerroksen tyyppillisessä toimistohuoneessa on yksi ikkuna joko itään, länteen tai etelään.

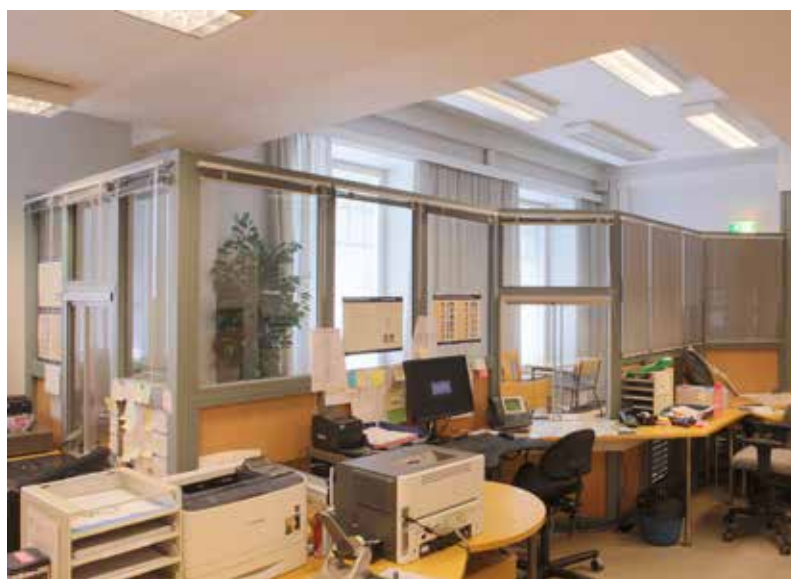
→ Rakennuksen eteläjulkisivun keskelle on tehty entisiä huonetiloja yhdistämällä suurehko asiakaspalvelutila, jossa on lasiseinämän takana useita työpisteitä.

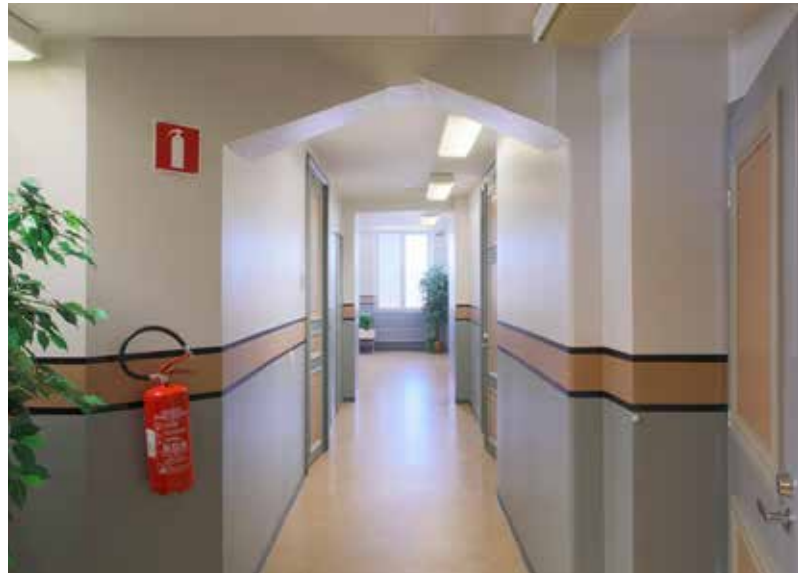
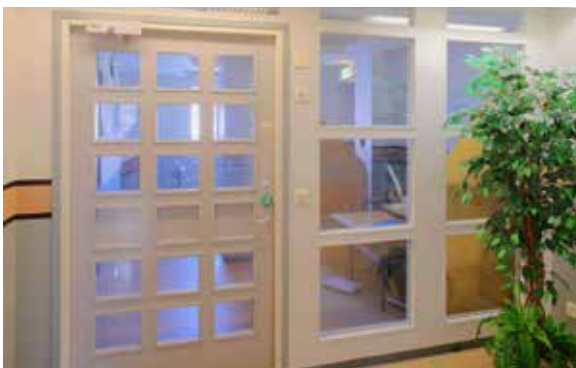
- Toisen kerroksen keskikäytävän seinät on maattu ensimmäisen kerroksen tavoin. Keskikäytävän päässä on itäjulkisivun kaksi vierekkäistä ikkunaa. Käytävän alussa ulla-kolle johtavan portaan alla on alakatossa leveä suippokaari. Käytävän oikeanpuoleiset seinät ovat pääoion alkuperäisiä kantavia tiiliseiniä, vasemman puolen seinät myöhempiä levyseiniä.

- ← Toisessa kerroksessa portaan päässä on aulatila, jonka erottaa kerroksen keskikäytävästä vuonna 2000 rakennettu puu-lasiseinä.

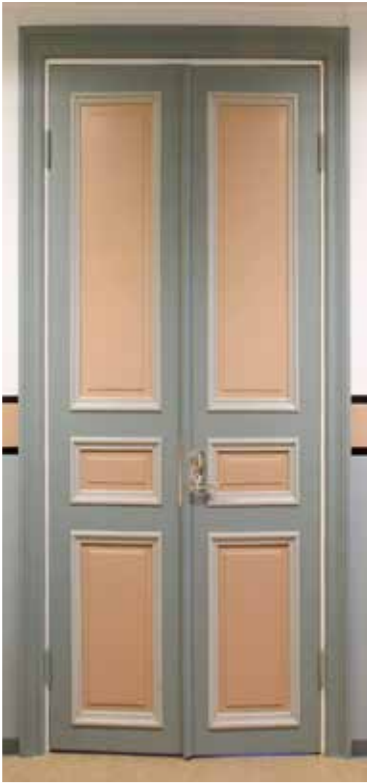
← Keskikäytävän varrella on kolmeen huonetilaan johtavat korkeat kaksolehtiset alkuperäiset peiliövet. Vain eteläjulkisivun keskiosissa olevaan huoneeseen johtavassa ovi-aukossa ne ovat alkuperäisellä paikallaan.

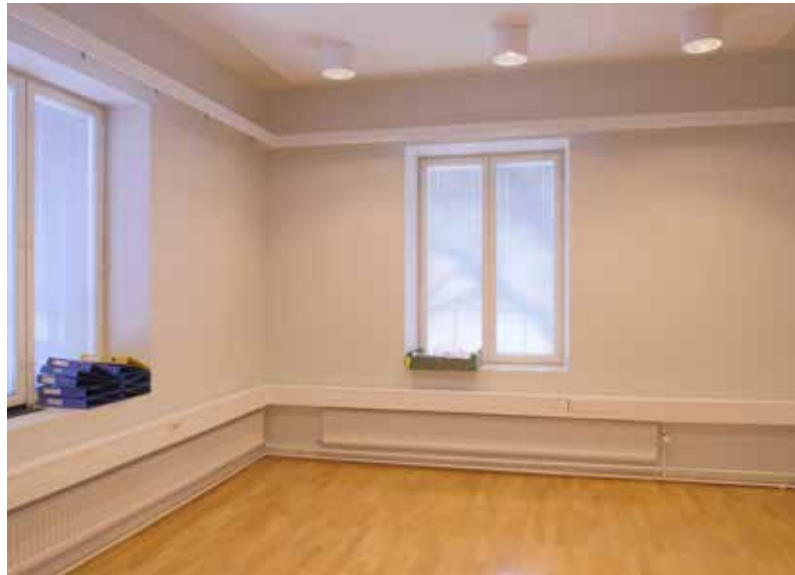
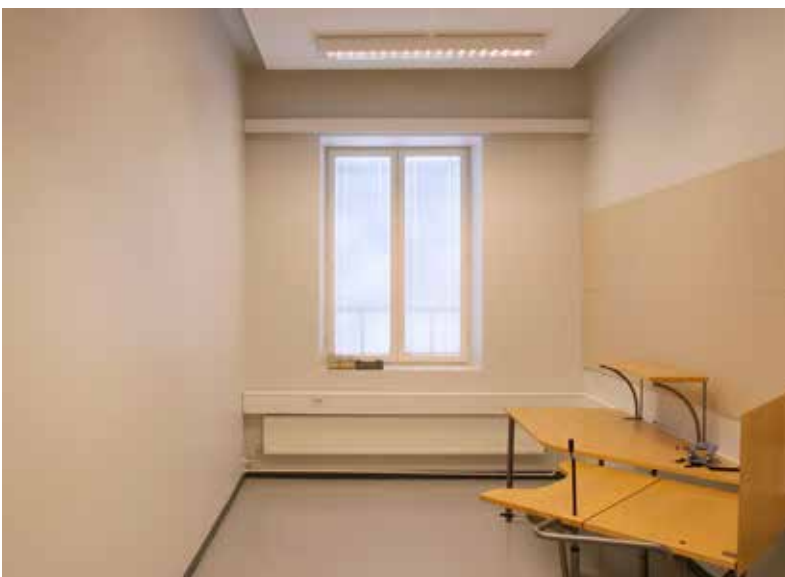
← Toisessa kerroksessa on ensimmäisen kerroksen tapaan tyypillisesti yksi ikkuna per toimistohuone. Kerroksen lounaiskulmaan on tehty muita pienempiä toimistohuoneita.

↑ Myös toisessa kerroksessa alkuperäinen tilahahmo on säilynyt rakennuksen kaakkoiskulman kahdella ikkunalla varustetussa huoneessa. Tilassa on muista poiketen parketti.

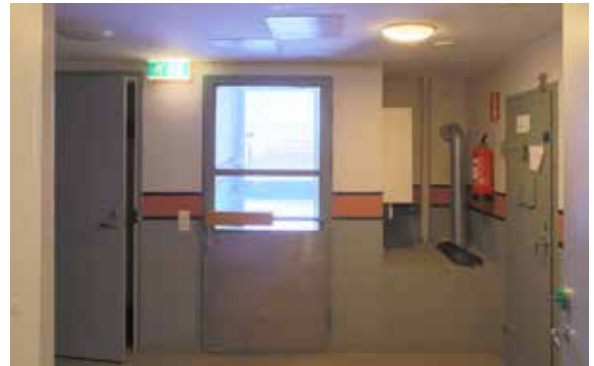
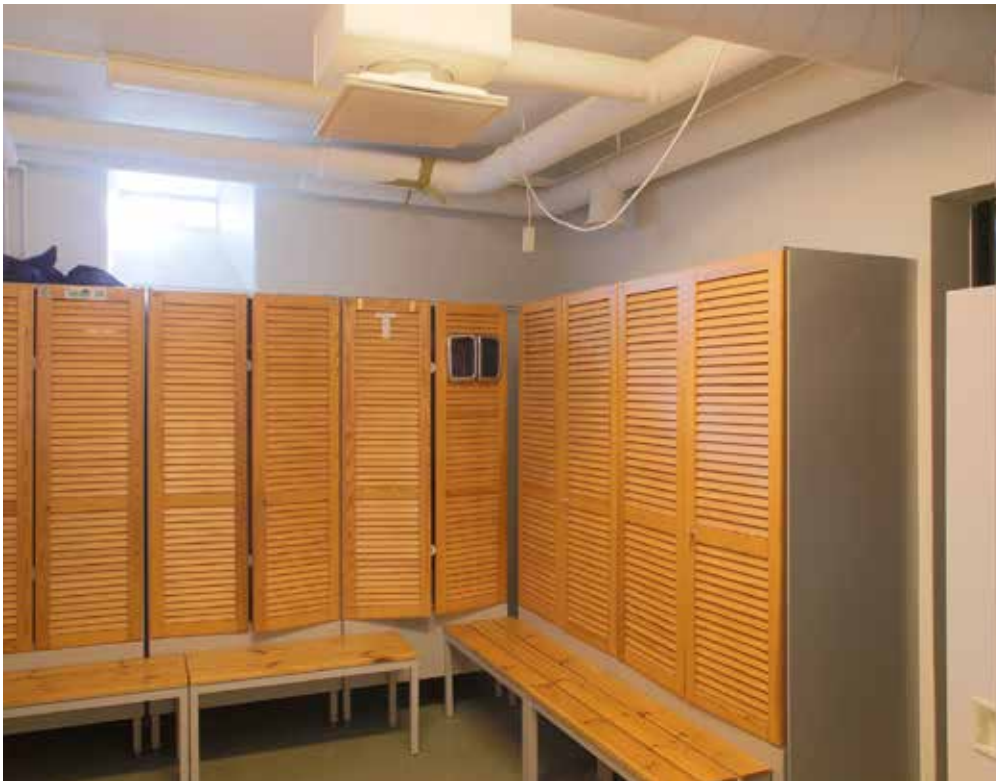
↓ Vuoden 2000 muutostöissä 1970-luvulla putkiloiksi muutettuja osia kellarissa muokattiin henkilökunnan pukeutumis- ja pesutiloiksi.

→ Rakennuksen itäpäähen avattiin nykyinen teräs-lasi-ovella varustettu sisäänkäynti 1970-luvun lopulla pidätettyjen henkilöiden kuljetusta varten.

Kellarissa vuoden 2000 peruskorjaus käsitti lähinnä pintojen uusimista ja käyttötarkoituksen muutoksia, huomattavia rakenteellisia muutoksia ei tehty. Entiset pidätettyjen tilat muutettiin pääosin henkilökunnan pesu- ja pukuhuoneiksi, joita tuli miehille ja naisille omansa. Jäljelle jäi kaksi tilaa kiinni otetuille. Sauna jäi entiselle paikalleen, vaatteiden säilytystilan paikalle tuli lepohuone.

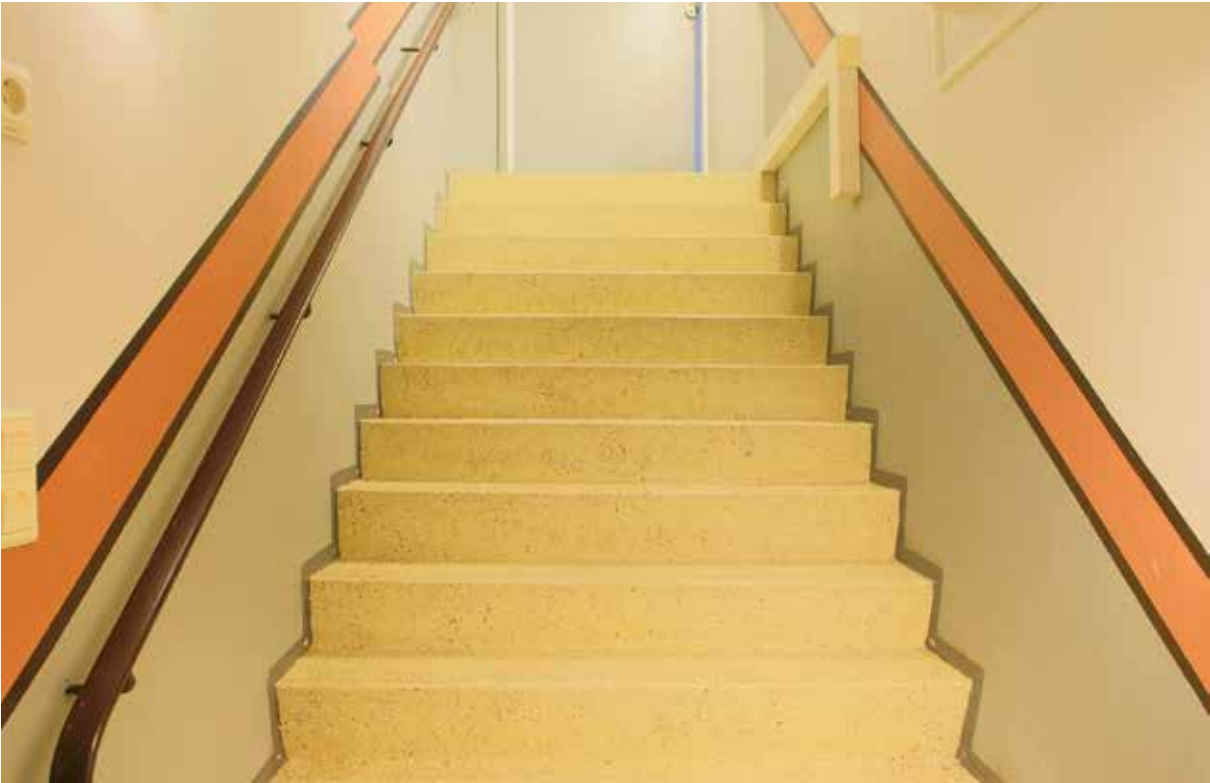
↑ 1970-luvun muutostöissä kellarikerroksen lattian pintaa laskettiin ja porras uusittiin.

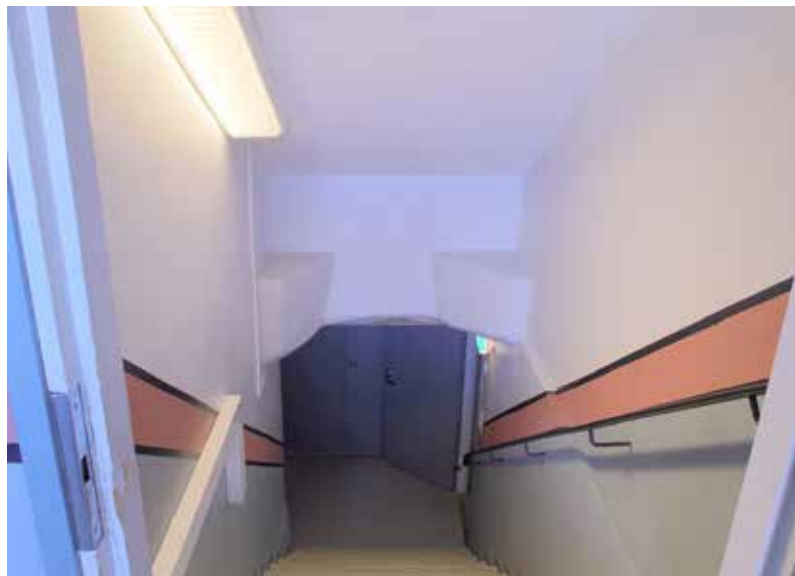
→ Kellariin johtavan portaan alapäässä näkyy osia alkuperäisistä kantavista rakenteista.

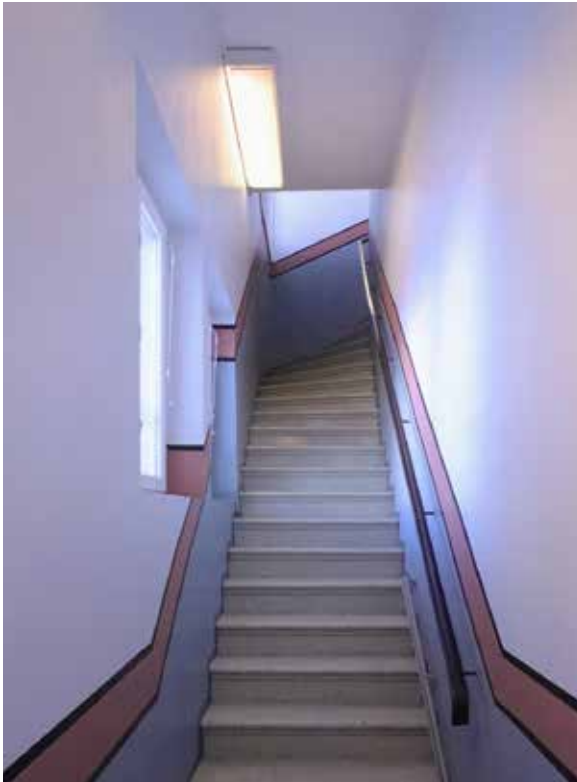
↑ Sivuporras ullakkerrokseen on kapea. Askelmat ovat muotoiltua, valettua betonia kuten pääportaassa.

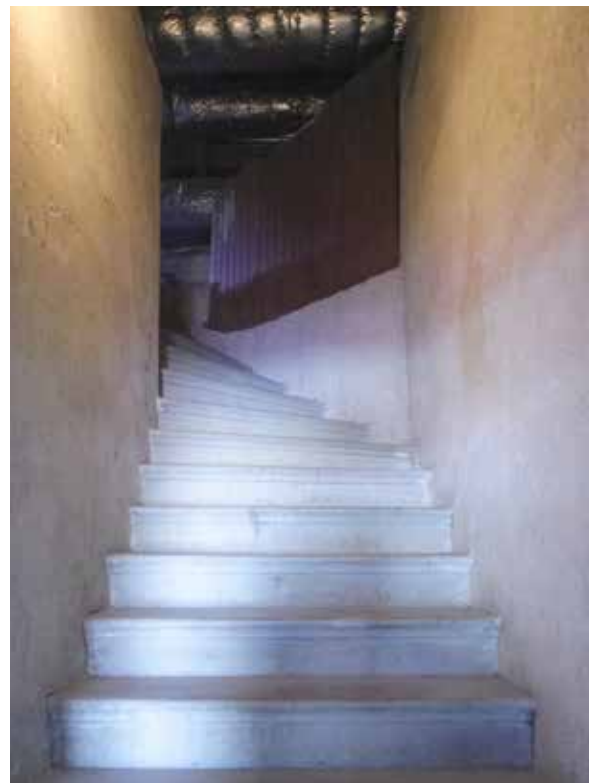
→ Ullakon puolella portaat jatkuvat. Niiden pinta on käsittelemätön raakabetonipinta.

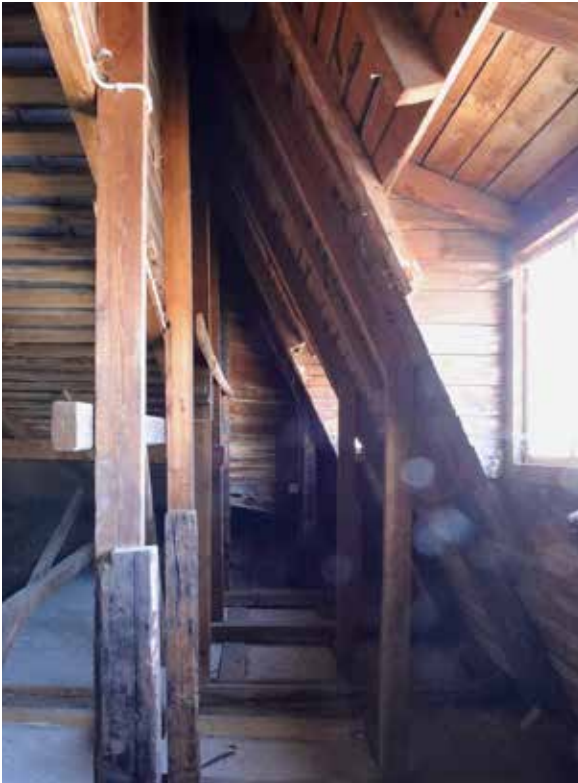
← Ullakko on yhtä avointa kylmää tilaa. Rakennuksen lyhyillä sivuilla on valejulkisivun katotomuoto havaittavissa muusta lapokatosta erillisenä rakenteena.

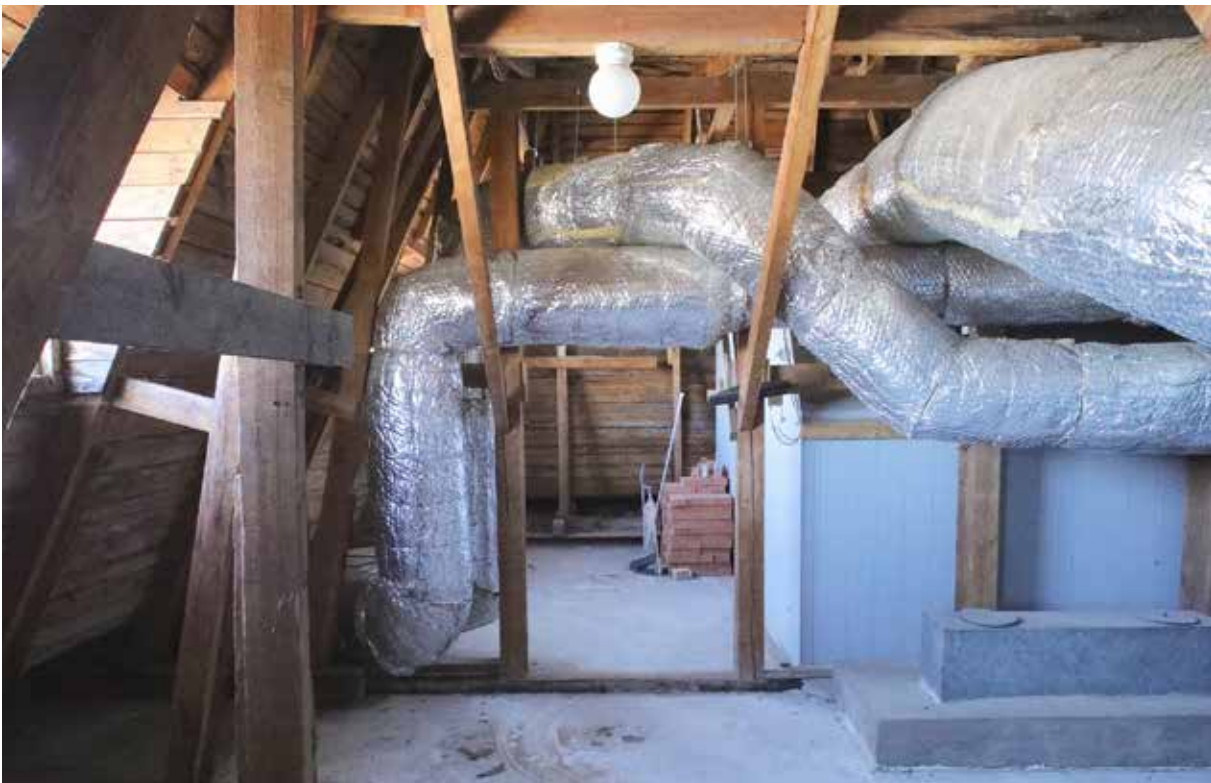
↑ Ullakolle on sijoitettu ilmastointiputkia ja -konehuoneita.
