Loviisan virastotalo ja sen autotalli

2019

Rakennushistoriaselvitys

Loviisa

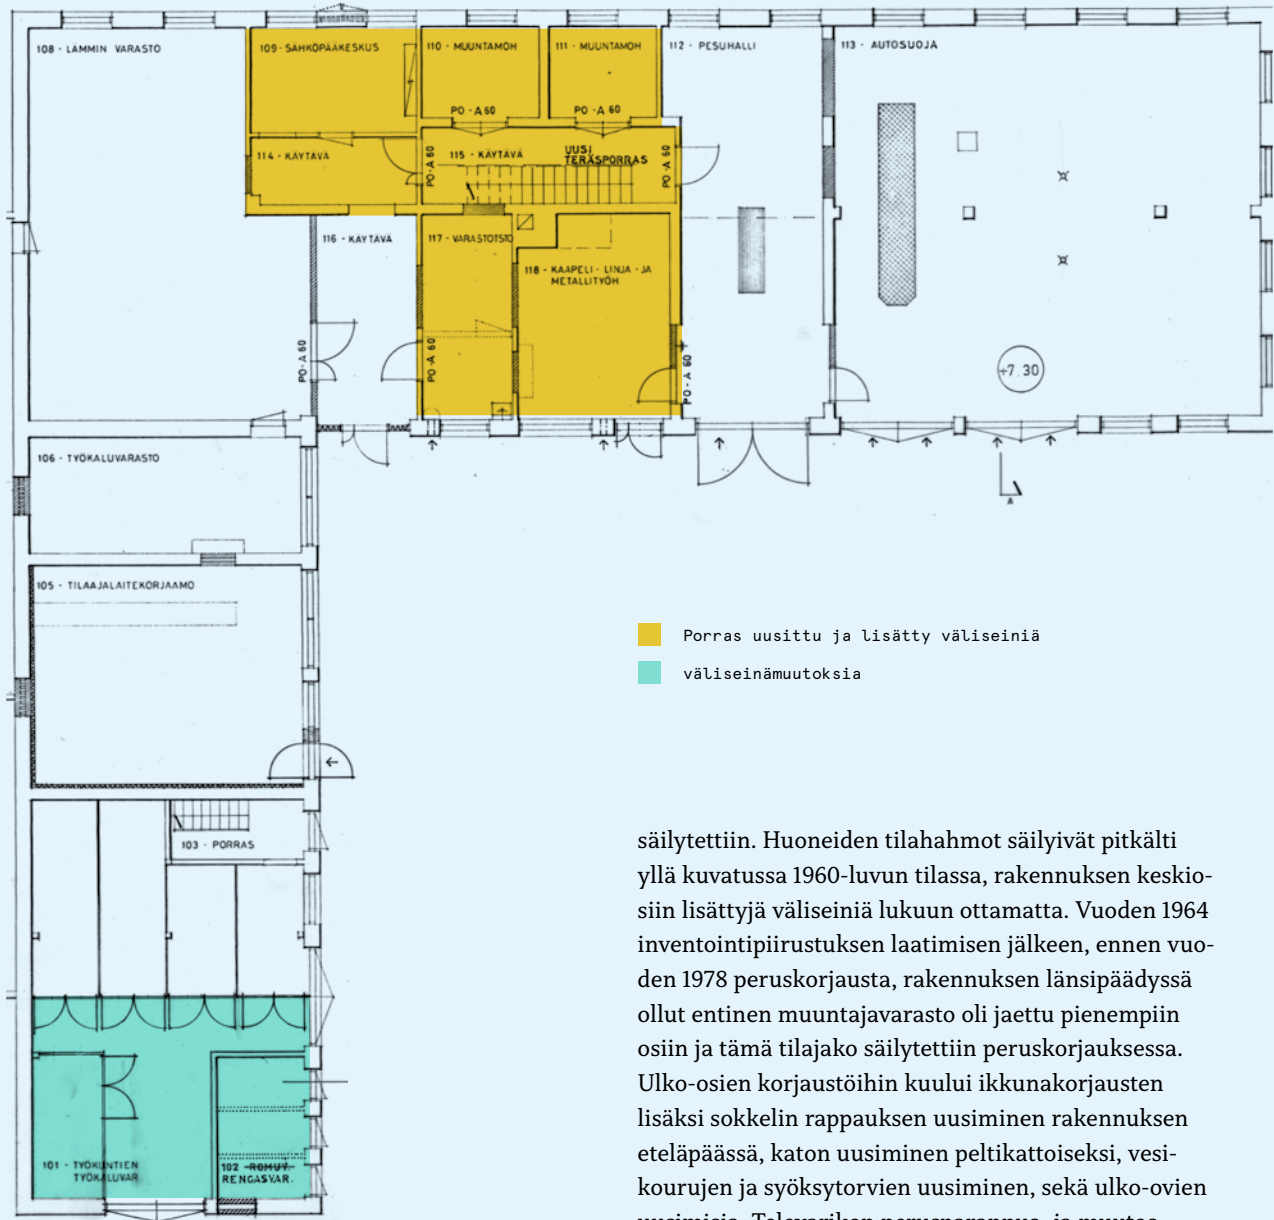
- Porras uusittu ja lisätty väliseiniä
- väliseinämuitoksia

Rakennuksessa tehtiin uuden omistajan myötä muutostöitä. Muun muassa vanha puinen porras toiseen kerrokseen uusitiin teräsrakenteisena. Toisen kerroksen märkätilat purettiin, seinät levytettiin uudelleen, vanhat seinien eristeenä olleet sahanpurut korvattiin villalla ja muovikelmulla ja kerroksen päätyikkuna uusittiin.⁵² Suuri osa rakennuksen ensimmäisen kerroksen ovista uusittiin, toisessa kerroksessa ne

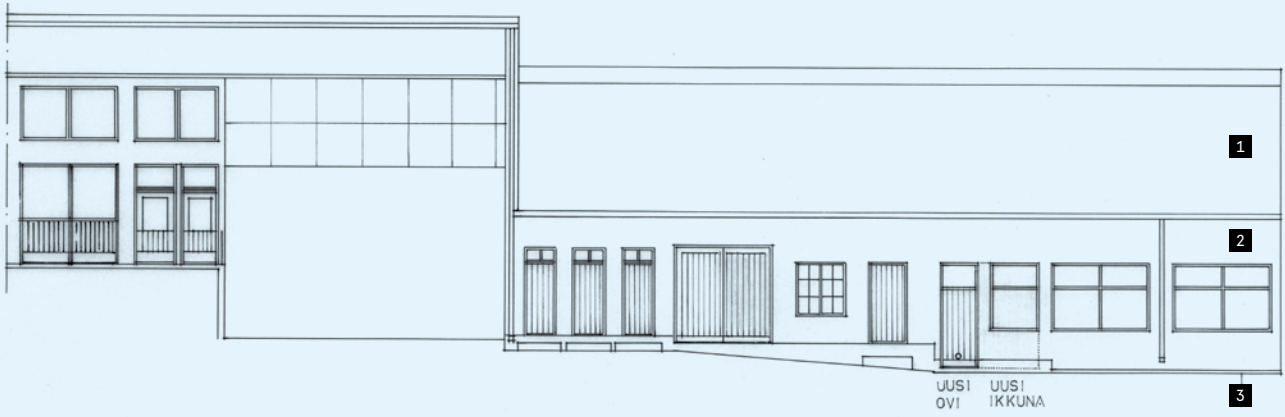
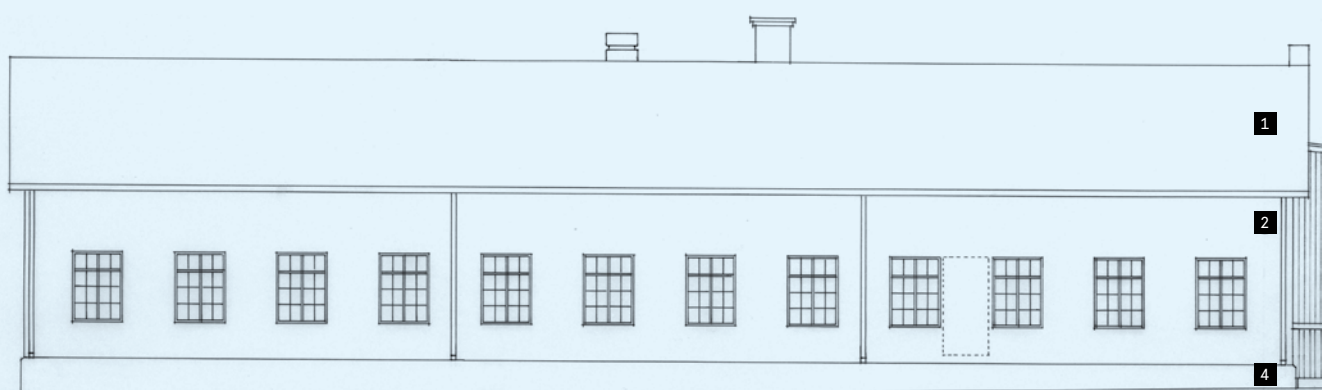
- 1 Uusi muovipinnoitettu profiloitu tummanvihreä teräslevy
- 2 Entinen punatiili
- 3 Entinen betonijalusta
- 4 Rapattu tummanharmaa betonijalusta

- ↔ Autotallirakennuksen eteläjulkisivun muutospiirustus vuodelta 1978 materiaalimerkintöineen. Kansallisarkisto.
- ↔ Autotallirakennuksen länsijulkisivun muutospiirustus vuodelta 1978 materiaalimerkintöineen. Kansallisarkisto.
- Autotallirakennuksen itäjulkisivun muutospiirustus vuodelta 1978 materiaalimerkintöineen. Kansallisarkisto.

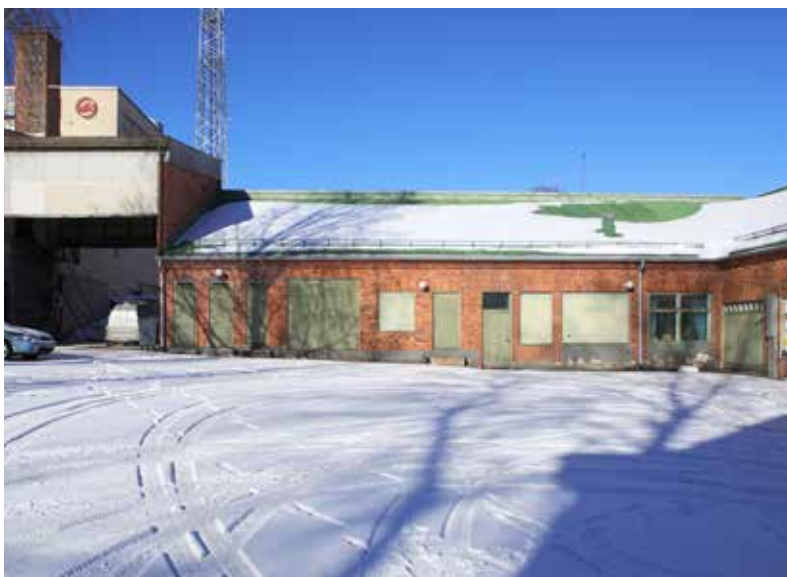
- ← Rakennuksen länsisiiven länsipäässä on nostokuilu, tiilipintaisessa osassa eri kokoisia ovia ja ikkunoita, joista pääosa on suljettu. Sokkelia on porrastettu nousevan maan pinnan tason mukaan.

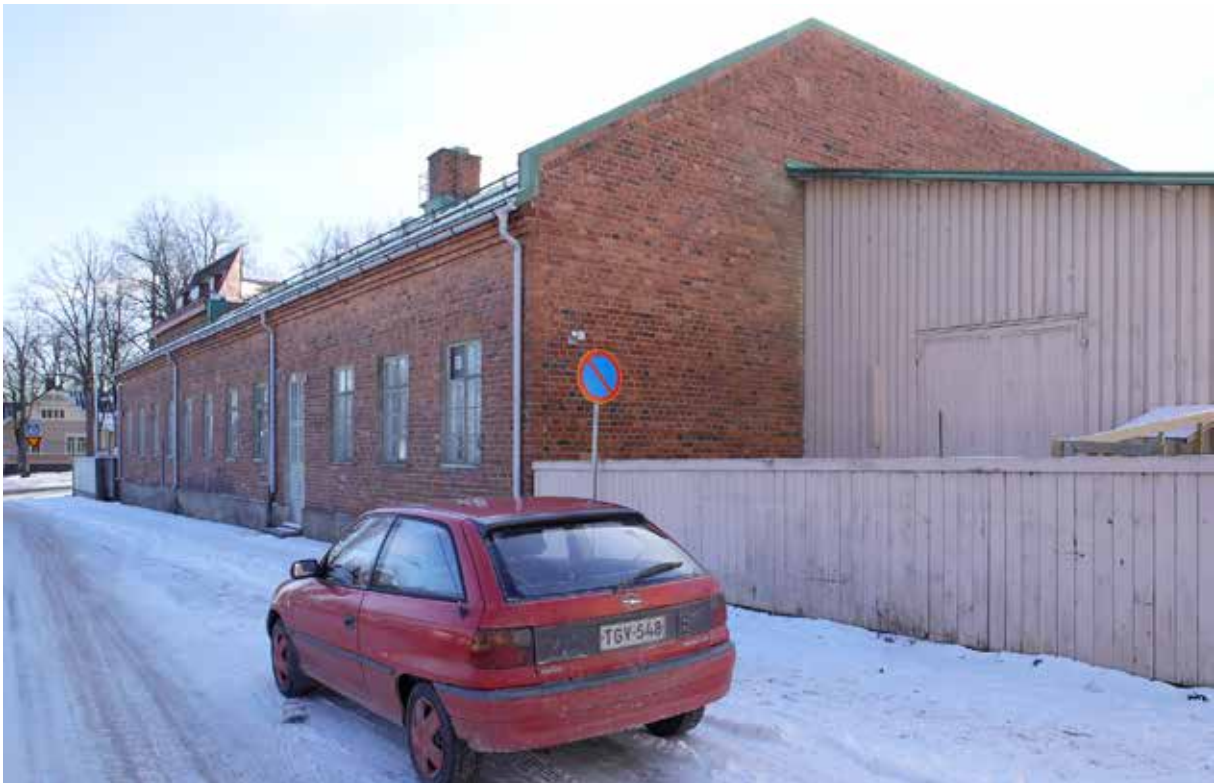
↑↑ Rakennuksen Degerbvnkadun varren julkisivu on pitkä. Se on jäsennelty symmetrisesti. Symmetriaa rikkoo vuonna 2001 asennettu ovi, jonka kautta on erillinen kulku muuntamohuoneisiin. Sokkeli on ulos työntyvä ja käsitelty karkealla roiskerappauksella.

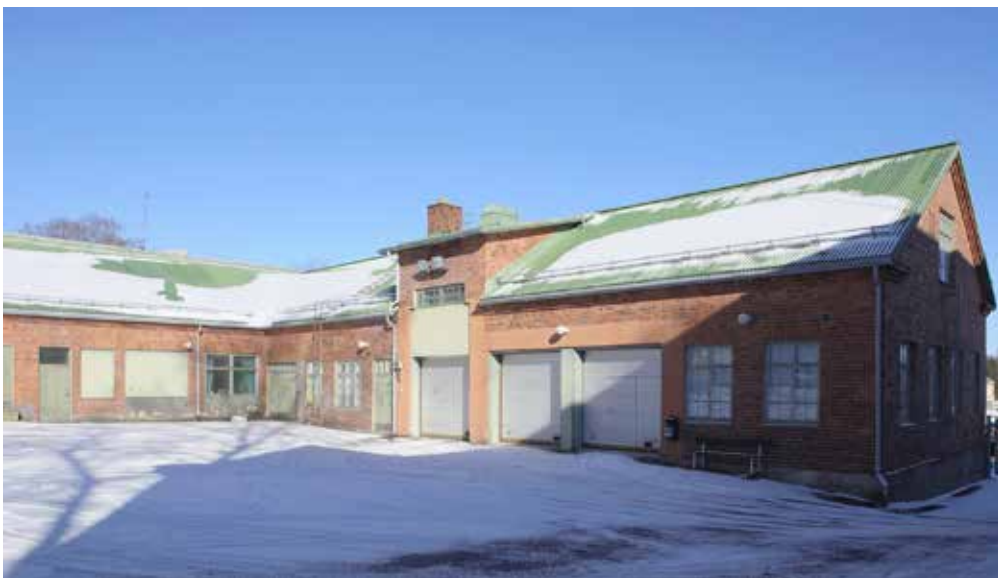
↑ Myös itäisessä osassa on nosturiosa, joka näkyy muun julkisivun yläpuolelle nousevana kattomuotona. Pieniruutuiset ikkunat ovat alkuperäiset, autohallien nosto-ovet ovat vuodelta 2000. Katto uusittiin 1970-luvulla.

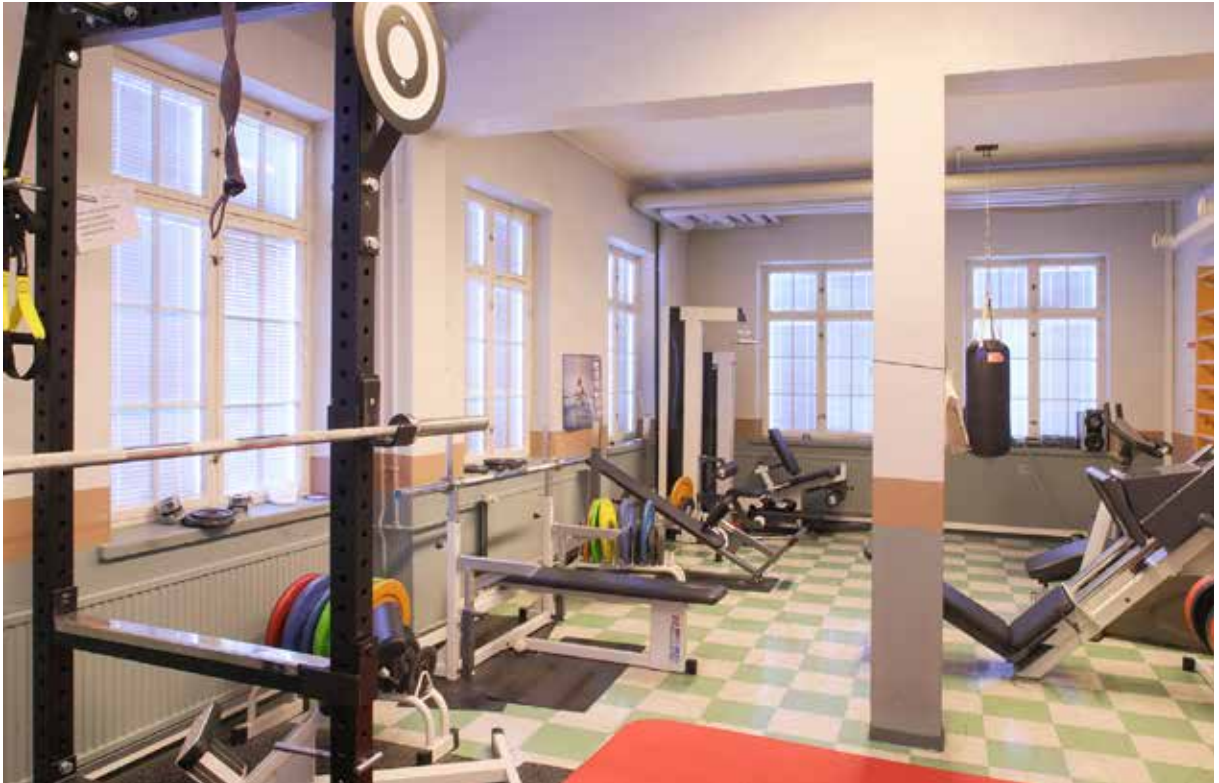
↑↑ Rakennuksen itäosan eteläpäätyyn rakennettiin vuonna 2000 kuntosali.

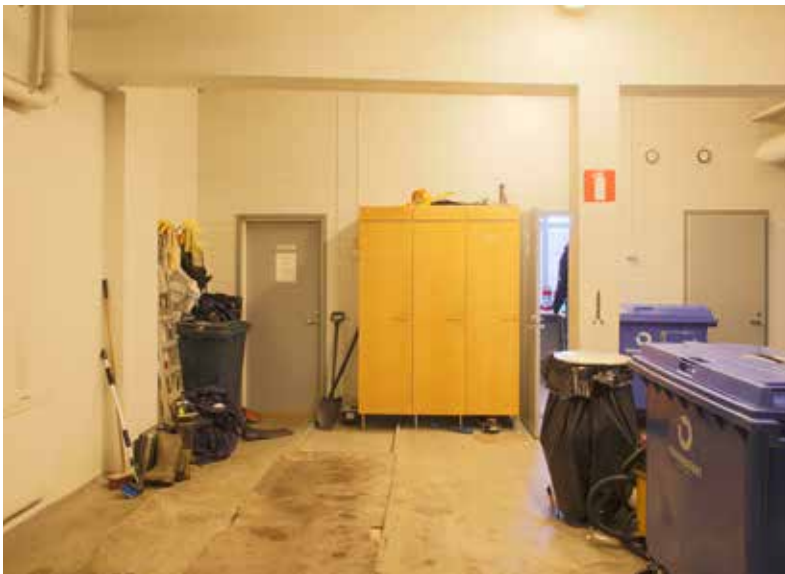
↑ Kuntosalin rakentamisen myötä pienentyneen autohalliosian itäpuolelle tehtiin vuonna 2000 erilisiä varastotiloja. Uudet seinät rakennettiin tiilistä ja maalattiin.

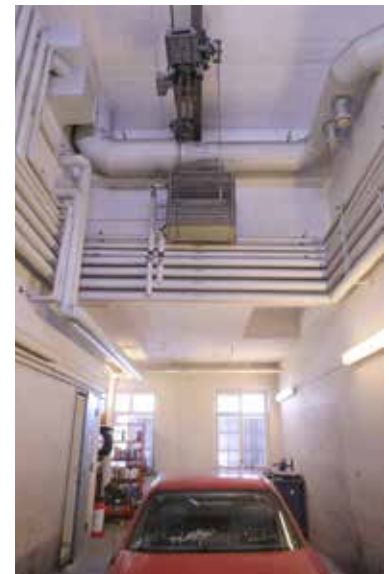
↑ Autojen pesutilan ylle on jätetty ennen 1970-lukua sinne asennettu nosturi.

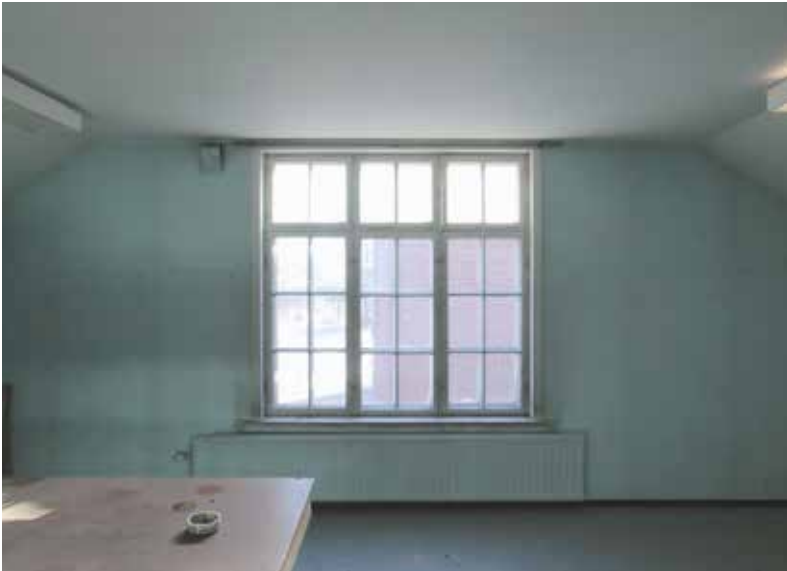
← Rakennuksen itäosan toisen kerroksen eteläpääty. Huonetilan levytys on 1970-luvun lo-pulla.

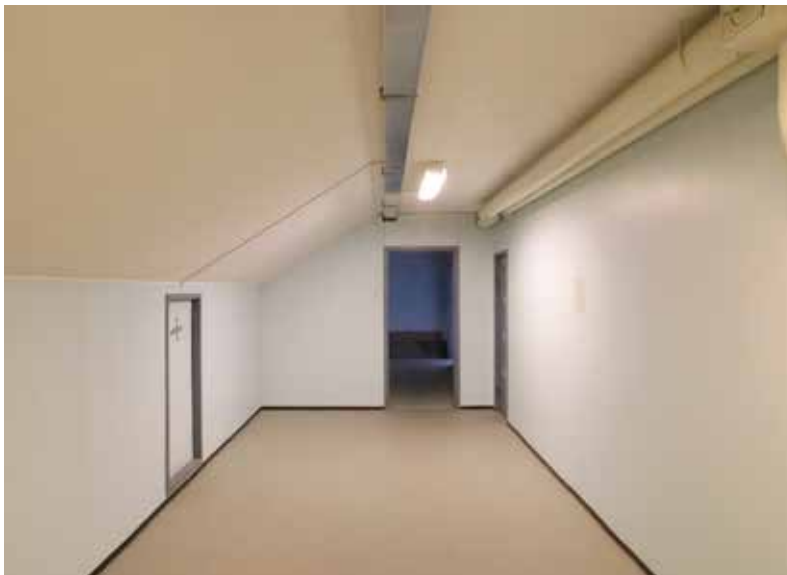
← Rakennuksen itäosan käytävätilaa, josta on kulku avoimeksi, kylmäksi tilaksi jätettyjen räystäiden alle.

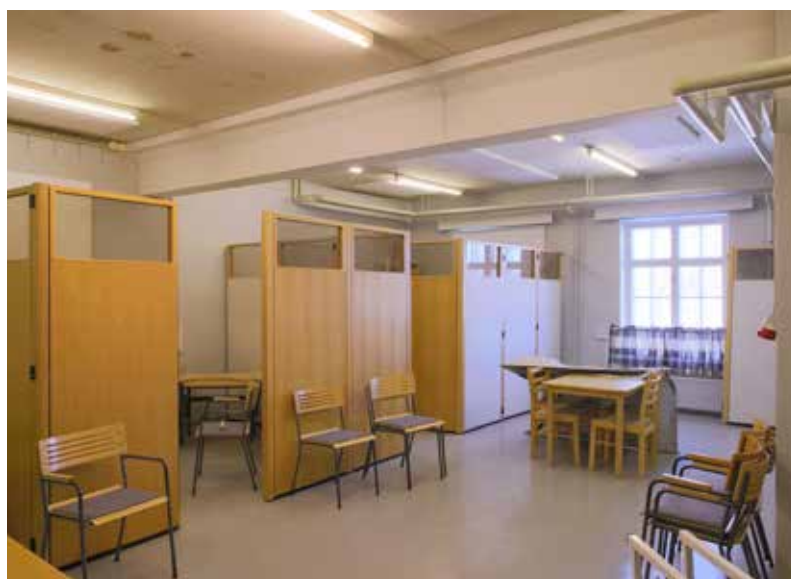
→ Rakennuksen kahden osan taitekohdassa on suu-rehko, toimisto-käyttöön soveltuva tila, jossa säilytetään ylijääneitä kalusteita.
