Turun Vähä-Heikkilän  
**RUOKALA**

dokumentointi

MANARK

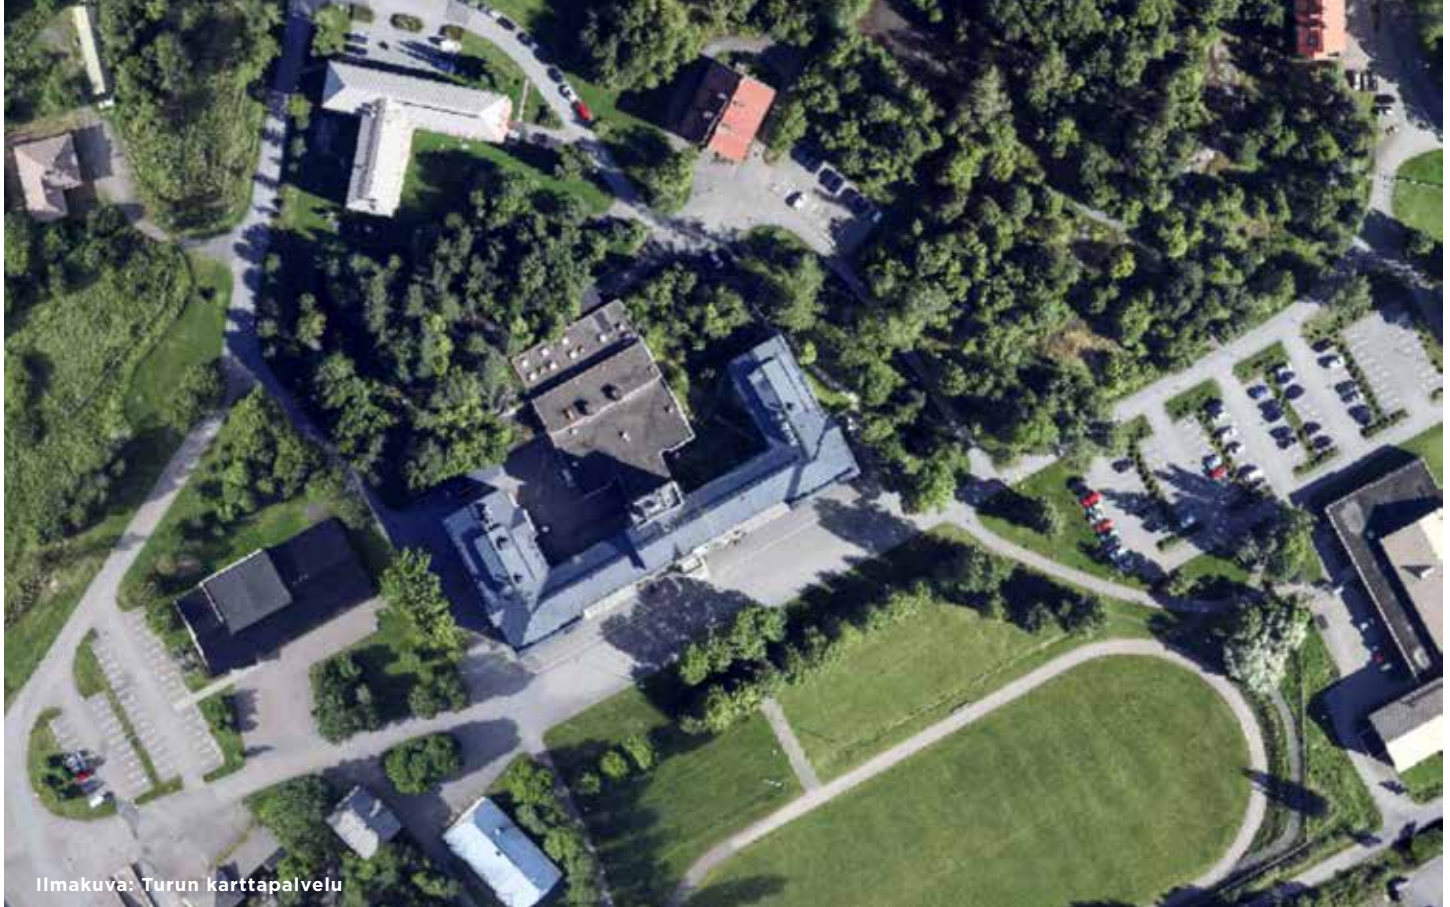
Kasarmi ja sen ruokalalaajennus vuonna 1973 otetussa ilmakuvassa (vas.) ja 2016 otetussa kuvassa (oik.). Turun karttapalvelu

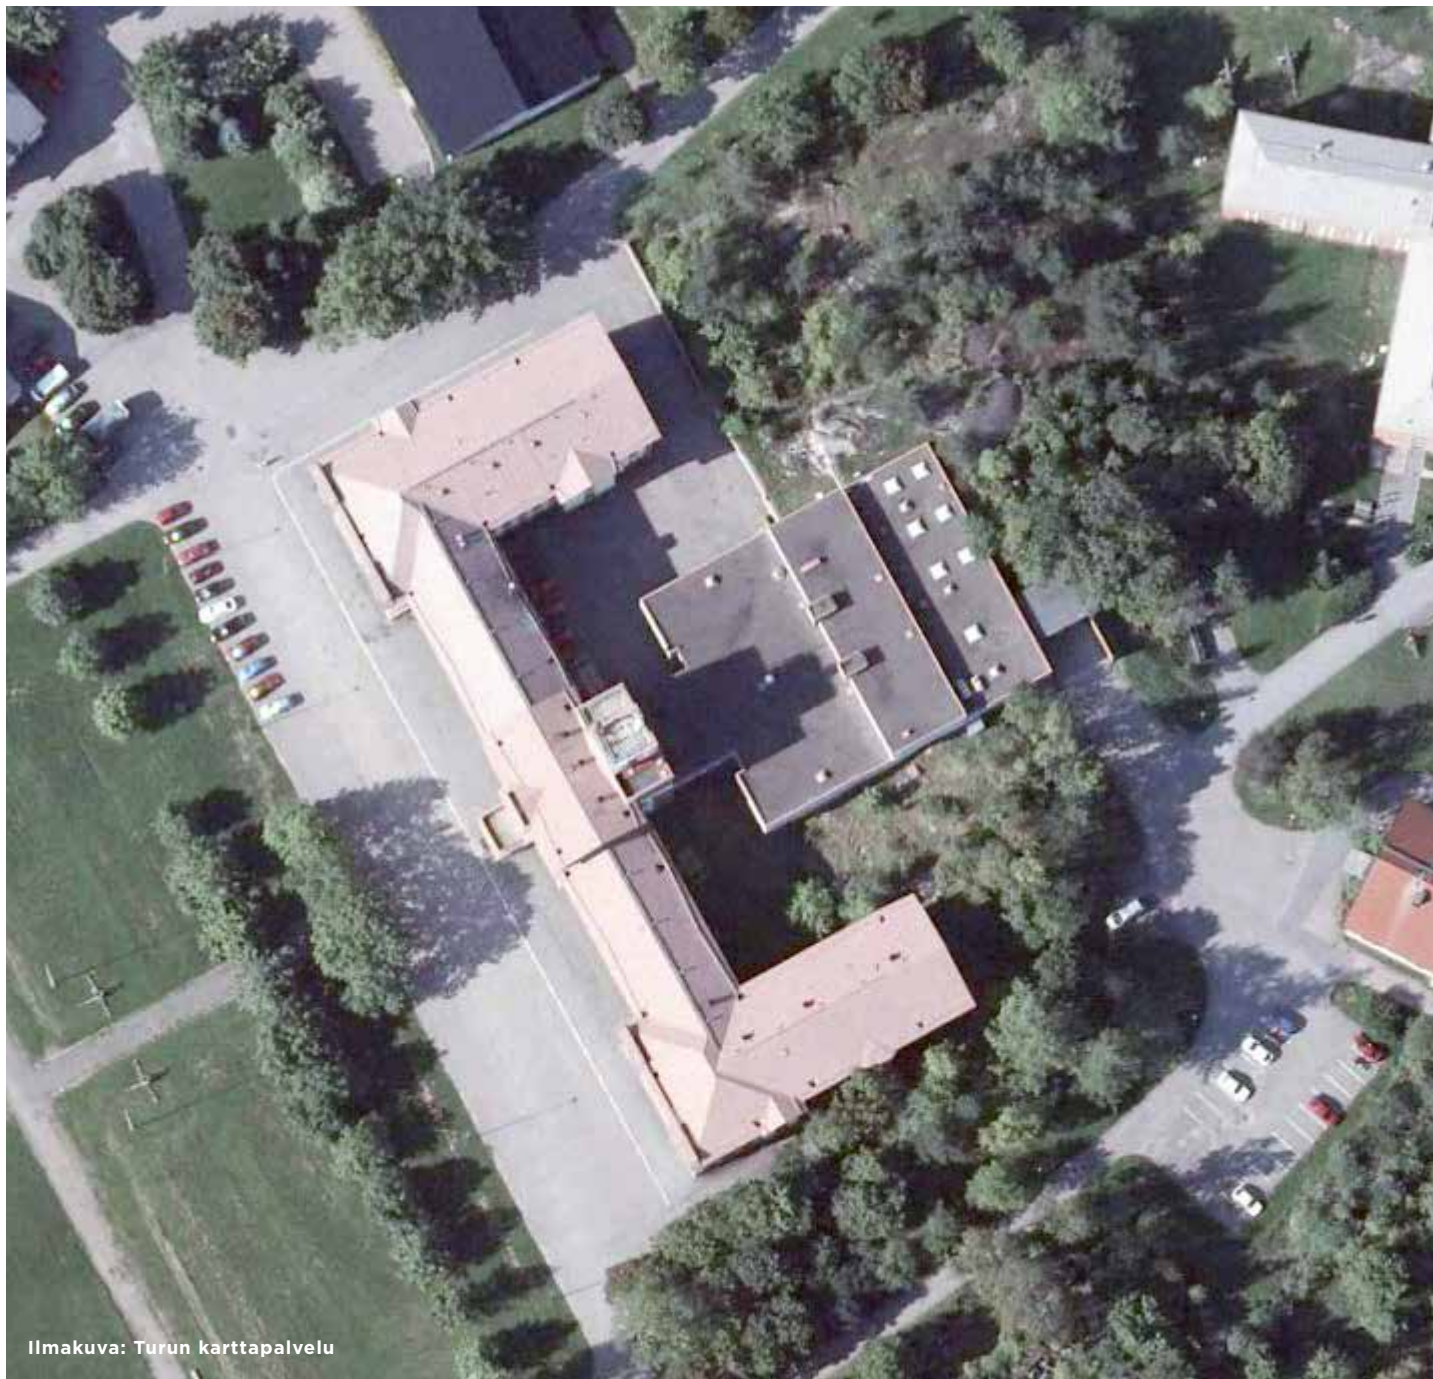
Oik.: Ilmakuvassa vuodelta 2005 ruokalan räystääs- ja muut peltitykset ovat kauttaaltaan punasävyisiä. Nykyistä jätehuonetta ei ole vielä rakennettu. Pohjoinen on kuvassa oikealla. Turun karttapaalvelu

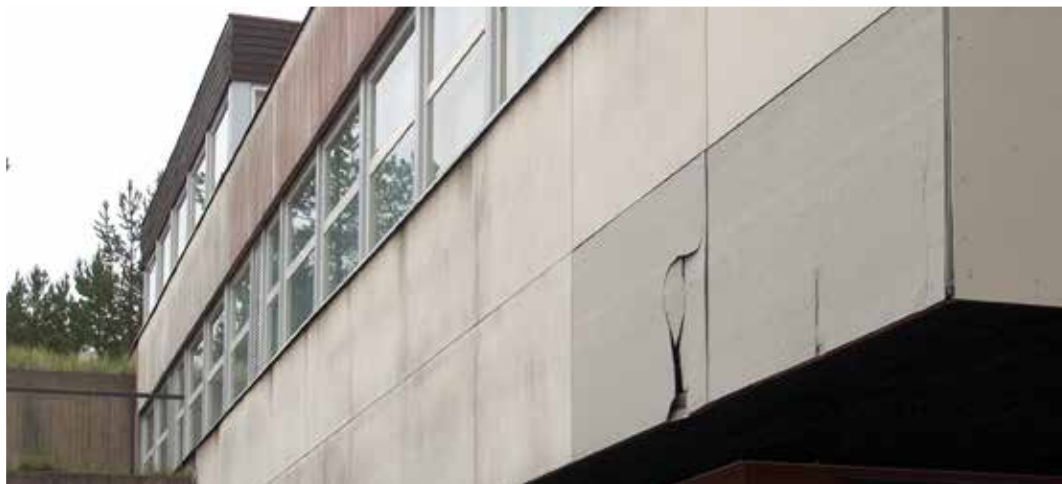
Vas.: Itäjulkisivun mineriittilevytyks on punertunut. Alakerran ikkunat ovat alkuperäisiä ja yläkerroksen uusittuja.

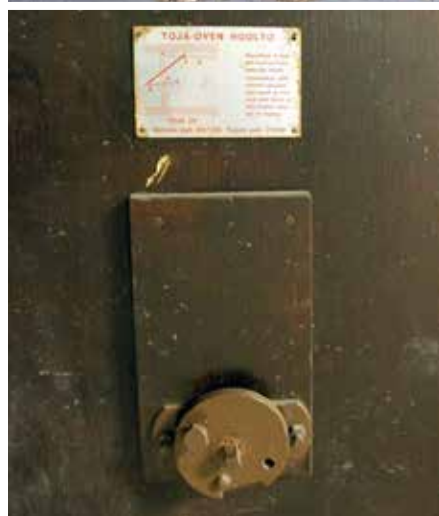
Kippioven vaakadetalji 210-41 lokakuulta 1967. PhRakL

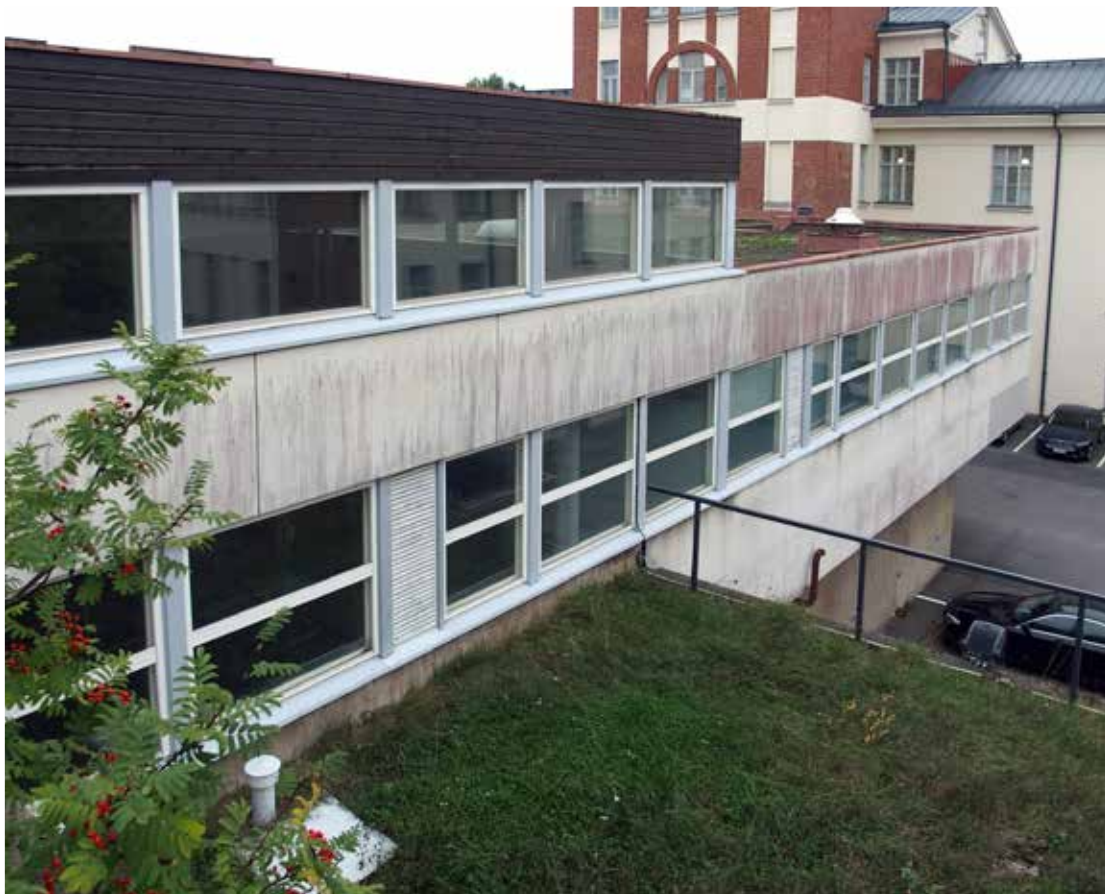
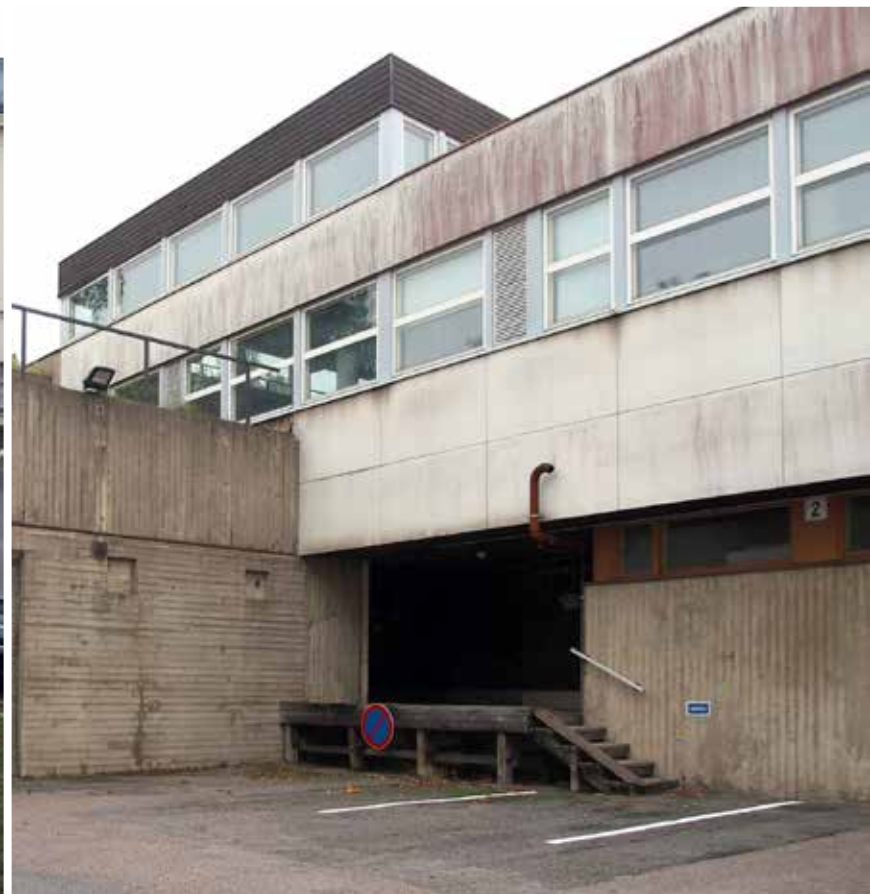
Alla oik.: Piirustuksissa näkyvä lastauslaiturin edessä ollut teräsrakenteinen katos on poistettu, mutta sen kiinnityskohdat ovat näkyvissä betonisessa tukimuurissa. Muurissa näkyvät syvennykset oli ilmeisesti tarkoitettu ulkovalaisimille.

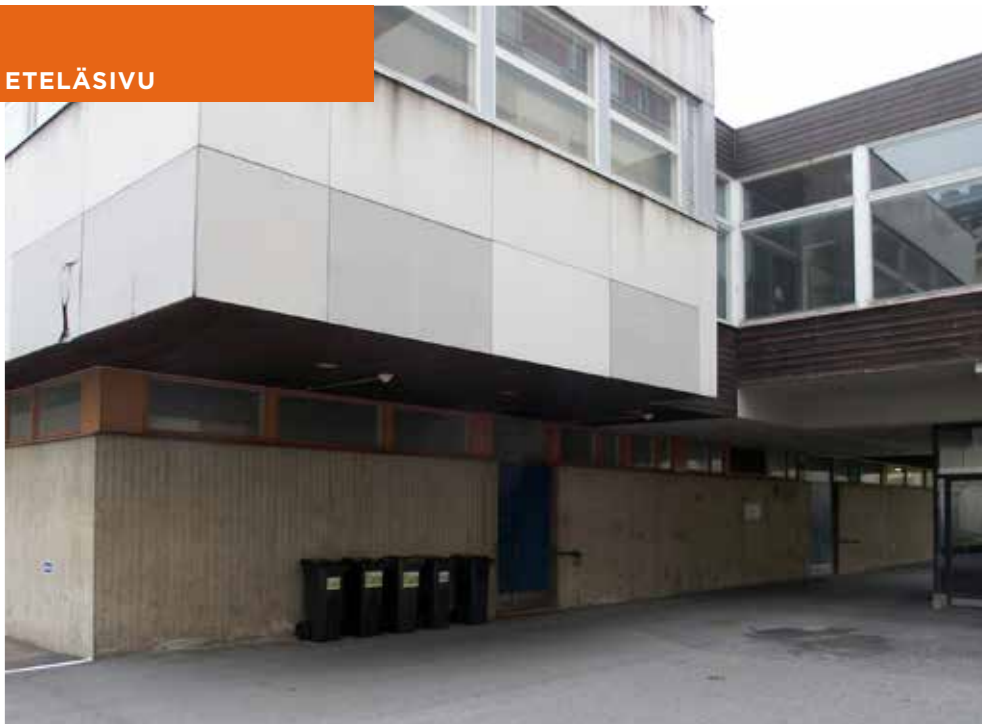
Yllä: Lounaiskulmassa on jouduttu uusimaan useita mineriitilevyjä.

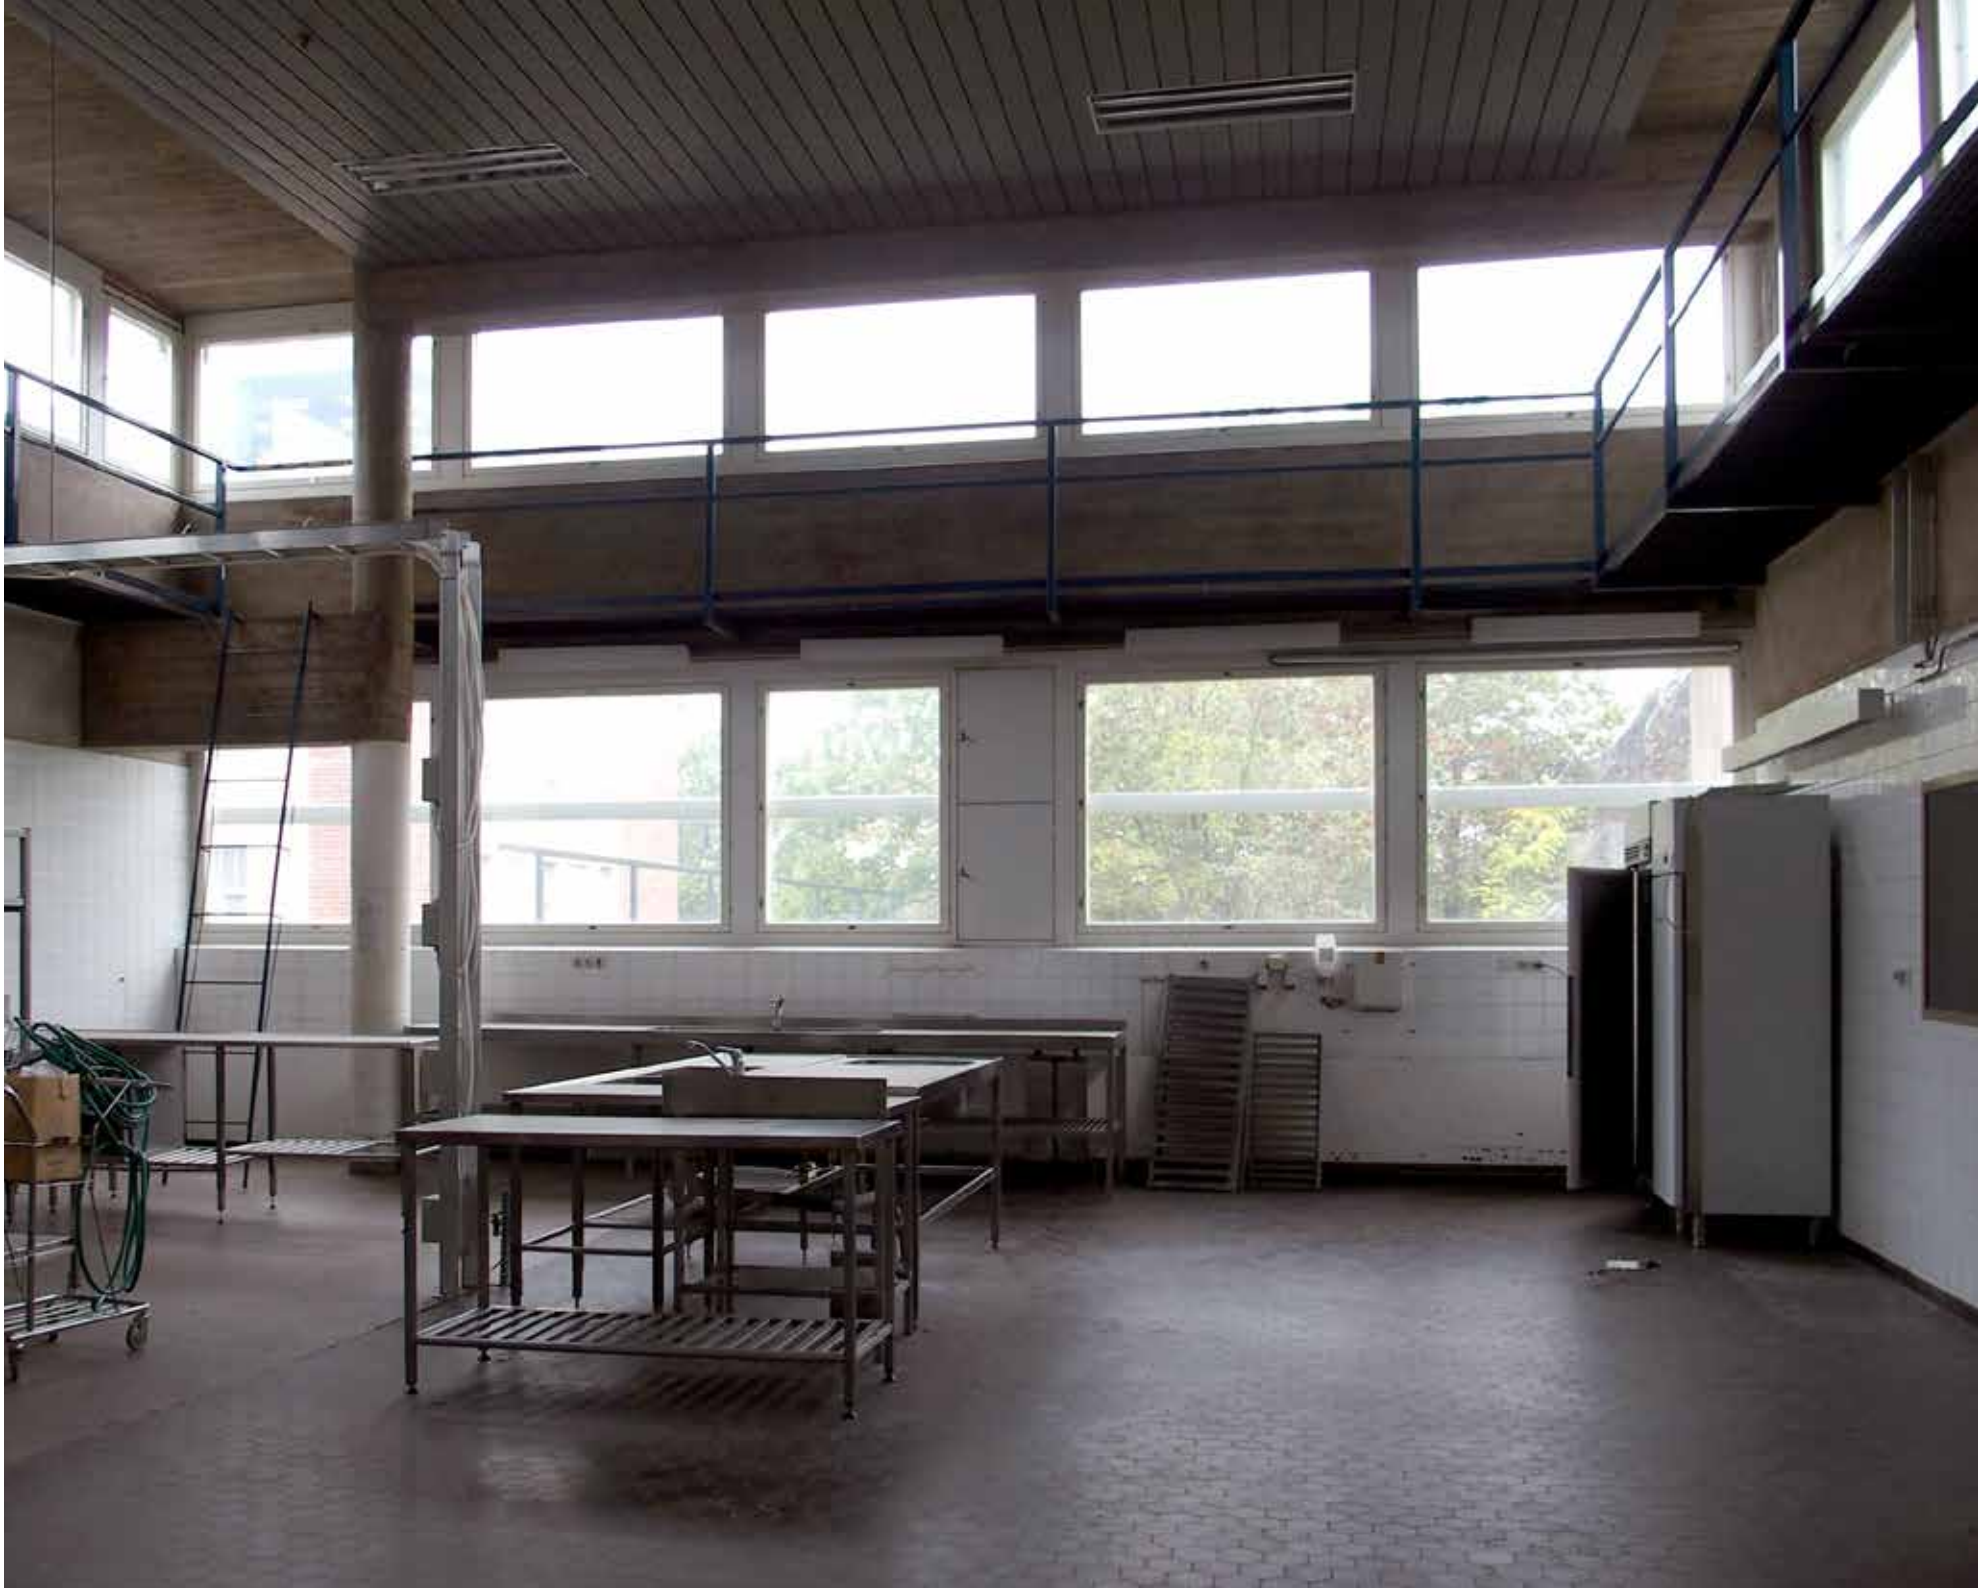
Ruokalan vesikattokuvat ja keittiön hoitotason pohja 210-30, Terttu ja Heikki Suvela, arkkitehdit SAFA, 21.4.1967 / 2.2.1968. PHR

Yläpohja on katettu puurunkoisella kermieristeisellä vesikatolla.  
 Vesikatkon kallistukset on ohjattu sisäänpäin niin, että syöksytorvet  
 jäävät rakennuksen sisäpuolelle.

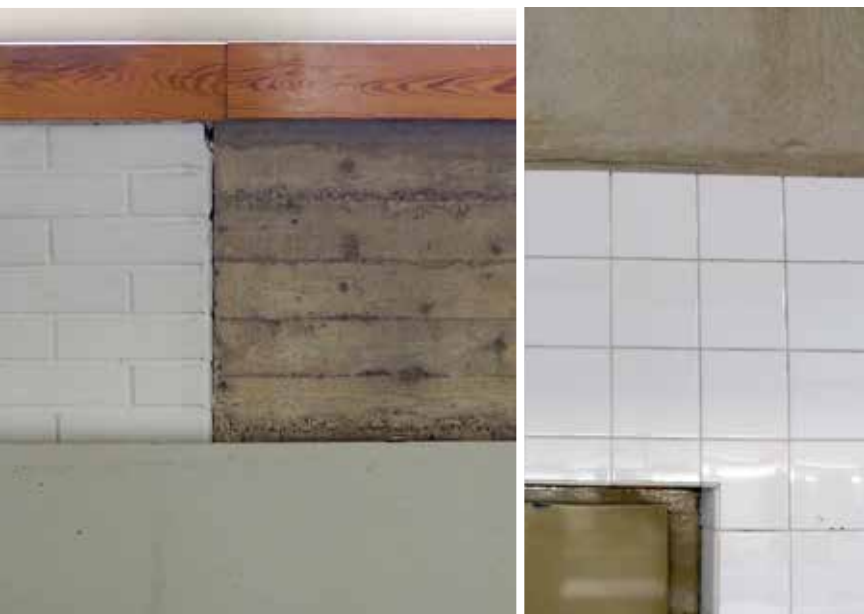
Yllä: Kattomateriaaleja.

Rakennuksen ala-, väli- ja yläpohjat ovat betonia. Kattopinnoissa betoni on jätetty valtaosin käsittelemättömänä näkyviin. Keittiössä ja yläkerran porrashuoneessa kattopintaa on akustoitettu tummanharmaalla Lautex-alumiinisäleverhouksella. Ruokasalissa ja yhdysportaassa on luonnonväriäinen harva lauta-alakatto. Pohjakerroksen käytävillä ja eräissä muissa tiloissa on vaaleaksi maalattu levyalakatto.

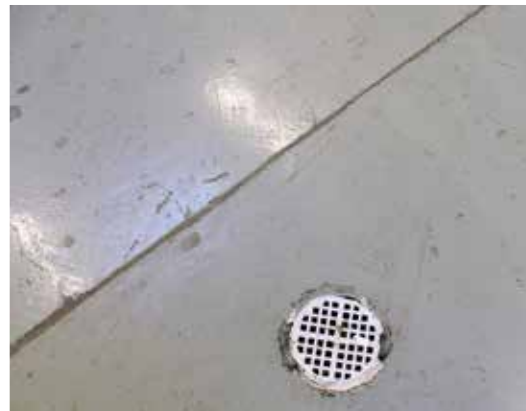
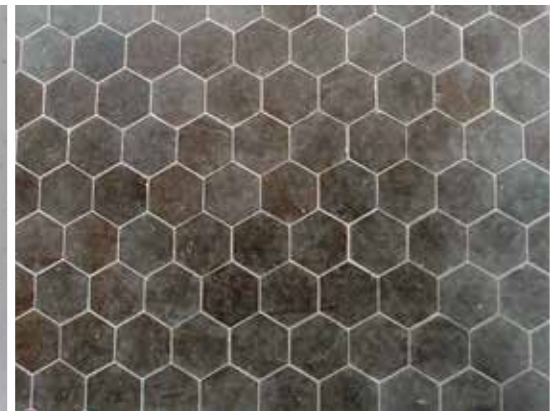
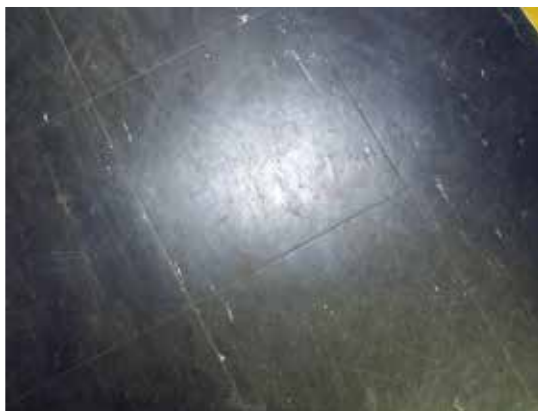
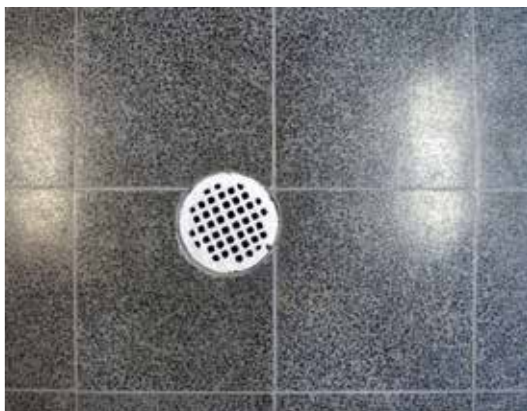
Vas.: Lattiamateriaaleja.

Useimmissa tiloissa on vaaleanharmaaksi maalatut betonilattiat. Keittiössä, kylmiöissä, pukuhuoneissa sekä suihku- ja wc-tiloissa on alkuperäiset kuusikulmaiset, tummanruskeat keraamiset laatat. Lihanleikkuuhuoneessa 129 on poikkeavasti neliölaatoitus. Tummemmilla neliölaatoilla on myös myöhemmin paikattu keittiön lattia. Ruokalan

”edustavammissa” tiloissa, ruokasalissa ja yhdysportaassa on lattia-  
 materiaalina harmaasävyinen mosaiikkibetonilaatta. Pohjakerroksen  
 käytävillä ja porrashuoneessa on käytetty tummasävyisiä, marmoroituja  
 vinylilaattoja.

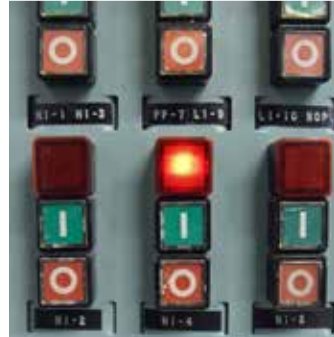
### Sähkö

Suuri osa näkyvistä sähköasennuksista, kattovalaisimista, valokytkimistä, pistorasioista yms. on säilynyt alkuperäisinä. Tilojen valaistus on hoidettu pääasiassa kattoon kiinnitetyin tai alakattoon upotetuin yksinkertaisin loisteputkivalaisimin, joissa ei yleensä ole kehyksiä tai suojakupuja. Ruokasalin ja yhdysportaan valaisimet sekä osa keittiön kattovalaisimista on varustettu yksinkertaisin akryylikuvuin. Muutostöiden seurauksena tiloihin on asennettu runsaasti uudempiä loisteputkivalaisimia.

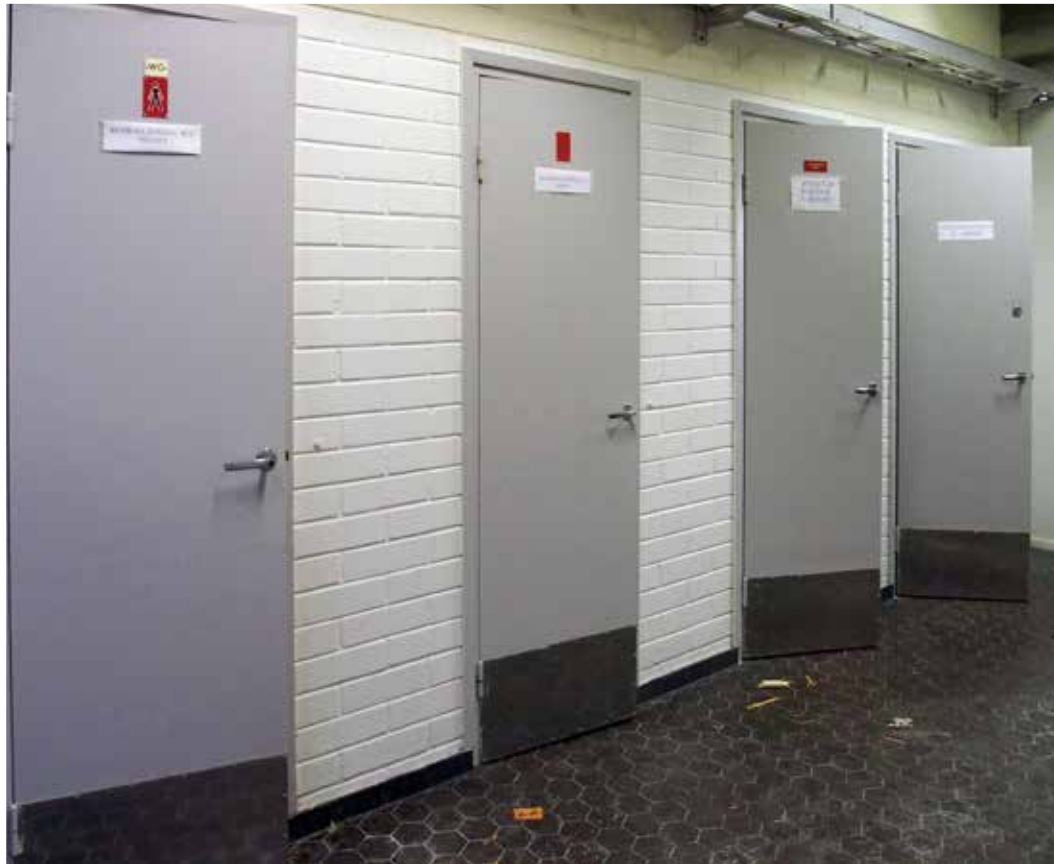
Rakennuksessa on pääasiassa neljänlaisia alkuperäisiä sisäovia. Suurimassa osassa sekä pohja- että yläkerroksen huoneista on huultamattomat laakaovet, joiden alaosassa on yleensä rst-potkupelti. Suuremmissa ovissa on lankavetimet ja pienemmissä, mm. pukuhuoneiden ja wc-tilojen ovissa kromatut Primo Prime -painikkeet. Paloalueiden rajoilla on huullettuja teräspalo-ovia, joissa on lankavetimet. Kylmiöiden ovet ovat Huurre-merkkisiä teräsovia. Keittiön kulkuväylillä on teräsrunkoisia, uurretulla kumipehmusteella verhoiltuja ovia. Ruokasaliin johtavissa heiluriovissa on lisäksi lasitus.

Tällä sivulla: Alkuperäisiä huultamattomia laakaovia.

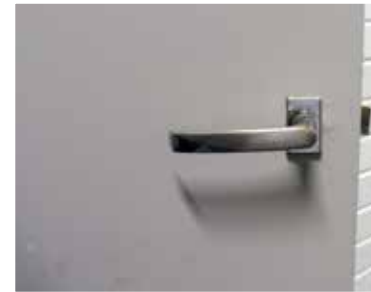
Vas.: Primo Prime -painike.

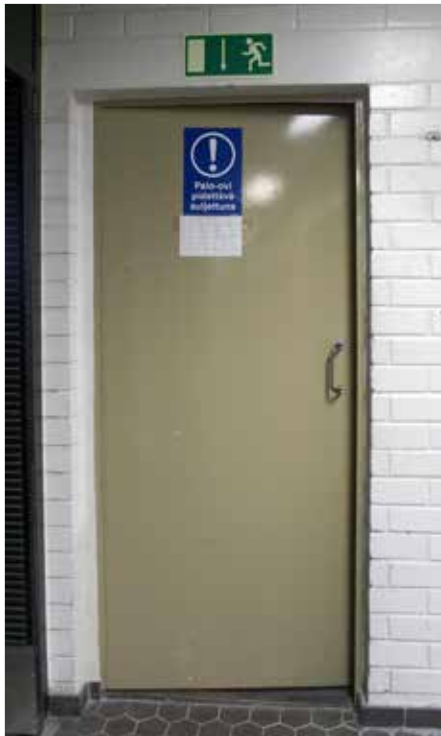
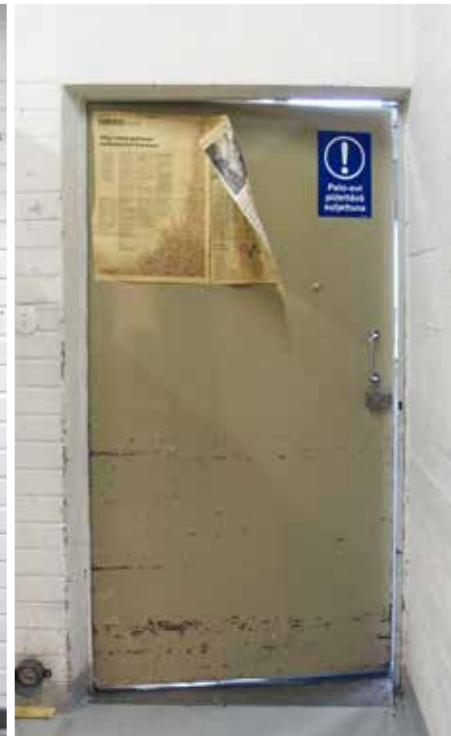
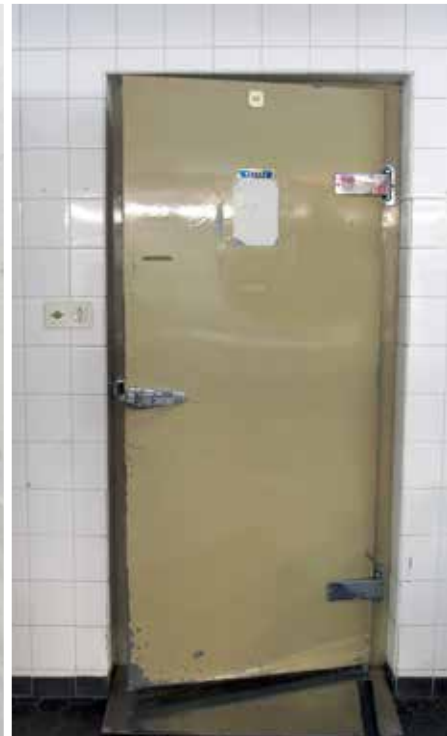
Oik.: Alkuperäisiä valkopohjaisia ovikylttejä.

Vas. ja alla vas.: Teräspalo-ovia.

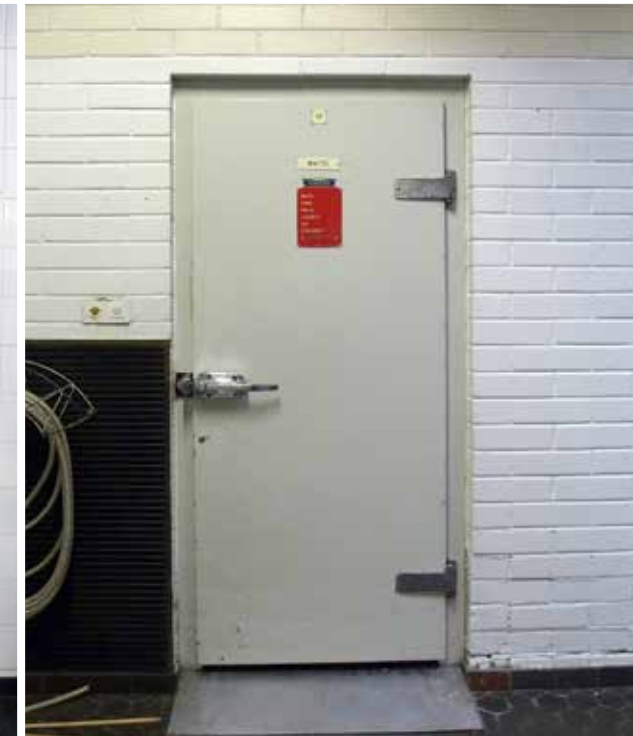
Alla oik.: Huurre-kylmiönovia.

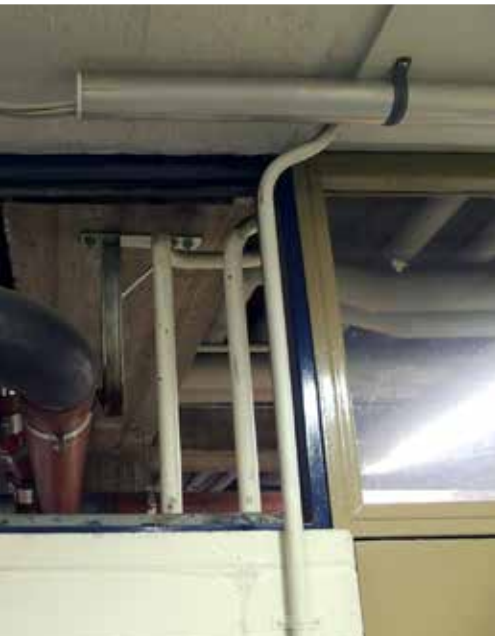
Keittiöesimiehen huoneessa 103, emännän huoneessa 112 ja porashuoneen alatasanteella 027 on teräsrakenteiset sisäikkunat, joissa on kirkas lasi. Yläkerran sisäikkunoissa on tummanruskeilla keraamisilla laatoilla päällystetyt ikkunanapenkit. Entisen varusvaraston toimistossa 018 on seinien yläosaan sijoittuvat puurunkoiset sisäikkunat.

Vas.: Alkuperäisiä teräskehysisiä Oik.: Toimiston 018 puiset sisä-  
sisäikkunoita alatasanteella 027. ikkunat.

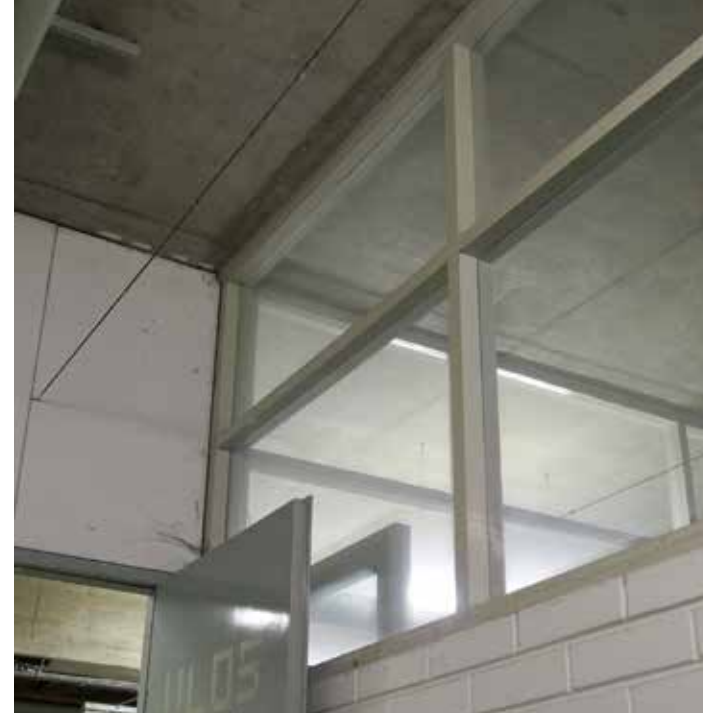
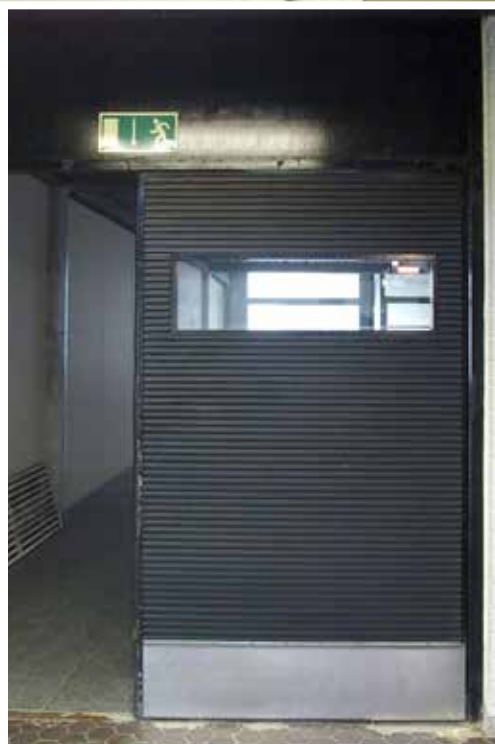
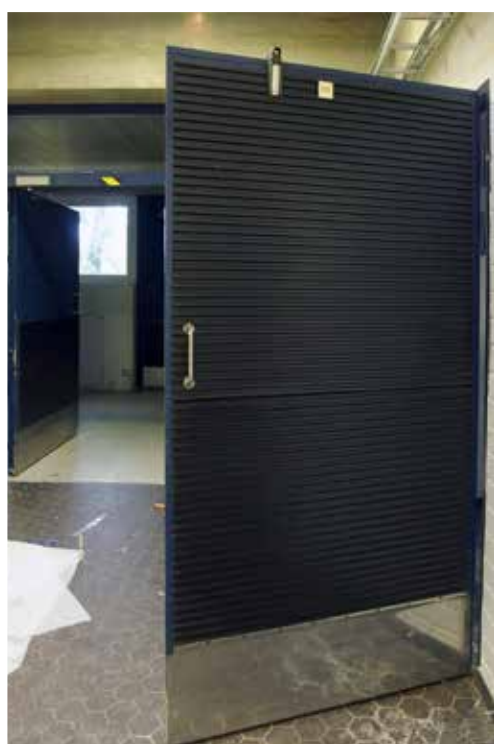
Alla: Keittiön kumilla verhoiltu-  
ja teräsovia.

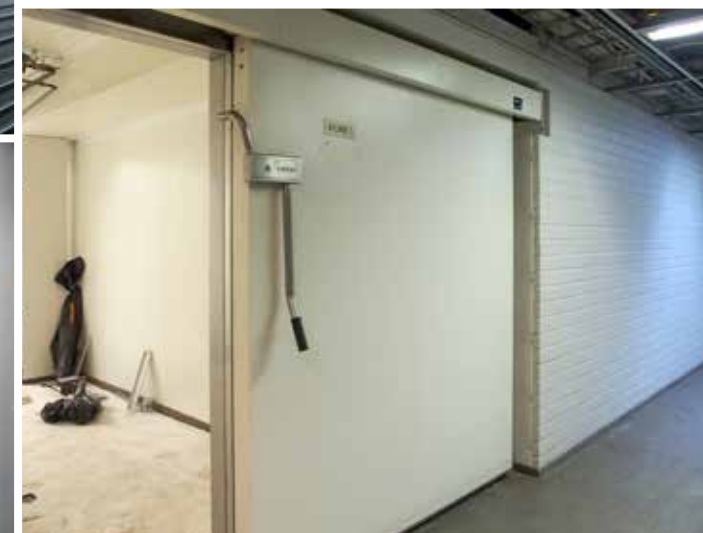
Alla: Kellarin varastotilojen  
1990-luvun liukuovi.

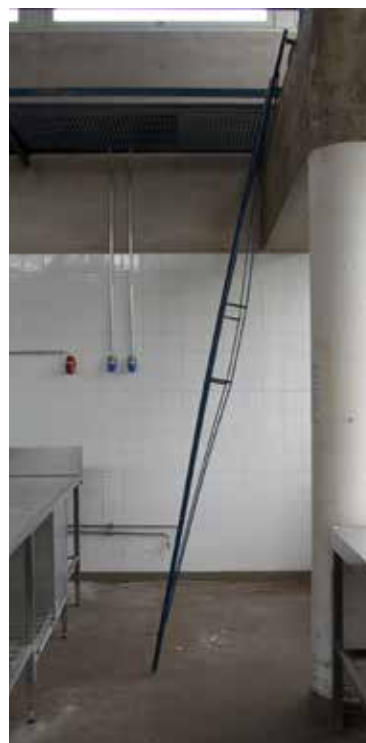
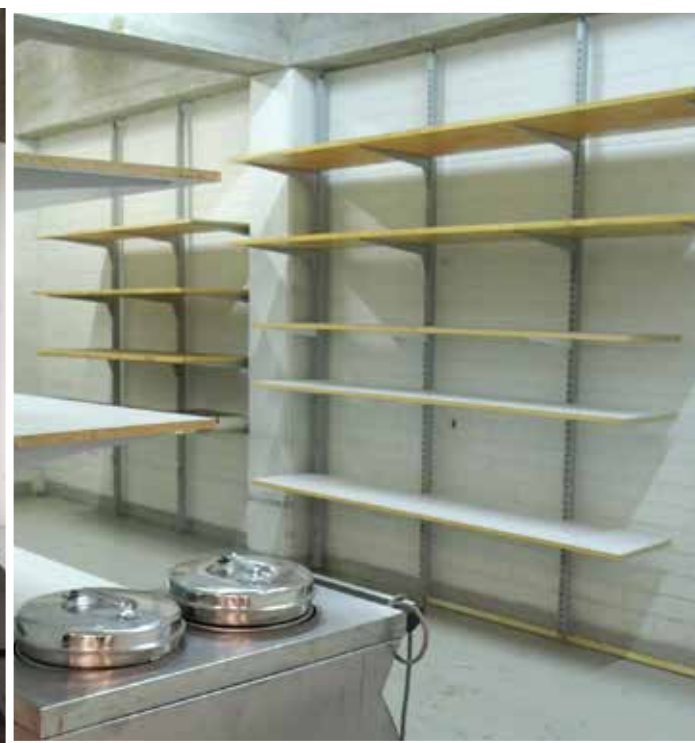
Ruokalarakennuksessa on säilynyt paljon alkuperäisiä kalusteita ja varusteita, jotka liittyvät keittiön toimintaan ja sen lukuisiin varastotiloihin. Ruokasalin tai varusvaraston kalusteet eivät sen sijaan ole säilyneet. Keittiön alkuperäiset rst-pöydät ja allastasot on tehty erikoispiirustusten mukaan. Ne eroavat uudemmista pöydistä paksumpien rst-tasojensa ansiosta sekä osassa pöydistä olevista teak-puisista alata-soista. Keittiössä ovat jäljellä myös katosta ripustetut ja tummanharmaiksi maalatut, neliöputkesta valmistetut astiahyllyköt.

Oik. yllä: Keittiön alkuperäiset astiahyllyt.

Oik.: Keittiön hoitosillan terästikas.

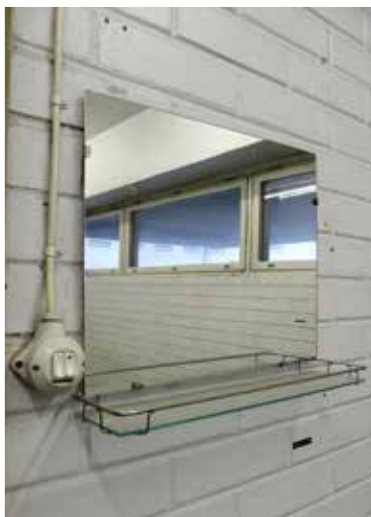
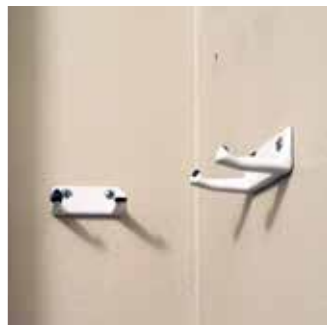
Keittiön varastoissa, siivouskomoissa yms. on seinälle kiinnitettäviä sovelia-hyllyjä, joista ainakin osa on alkuperäisiä, sekä seinäkiinnitteisiä rst-hyllytasoja. Ainakin keittiömännän työhuoneessa 112 on jäljellä myös vanerirakenteisia, valkoisella melamiinilla päällystettyjä kaappeja, joissa on lankavetimet. Varastoissa, siivouskomoissa, pukuhuoneissa ja wc-tiloissa on säilynyt alkuperäisiä emaloituja pyyhkäulakkoja ja kehyksettömiä peilejä.

Äärimmäisenä oik.: Sovellahyllyjä keittiön varastossa.

Vas. ja yllä: Pukuhuoneen peili ja keittiön emaloituja vaatekoukkuja.

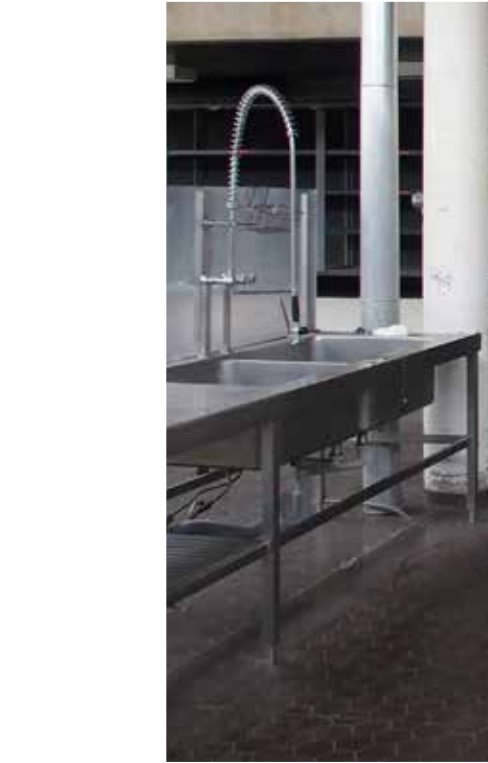
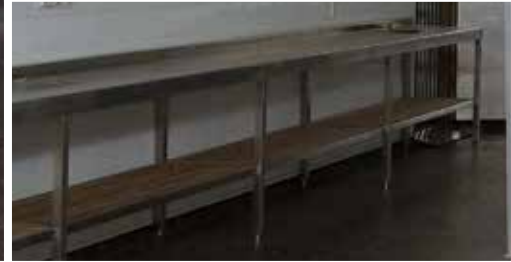
Vas. ja yllä vas.: Säilyneitä alkuperäisiä rst-pöytiä keittiössä.

Keittiön työpöytien kaaviokuva 210-80, Terttu ja Heikki Suvitie arkkitehdit SAFA, 27.2.1968 / 4.1.1969. PhRakL

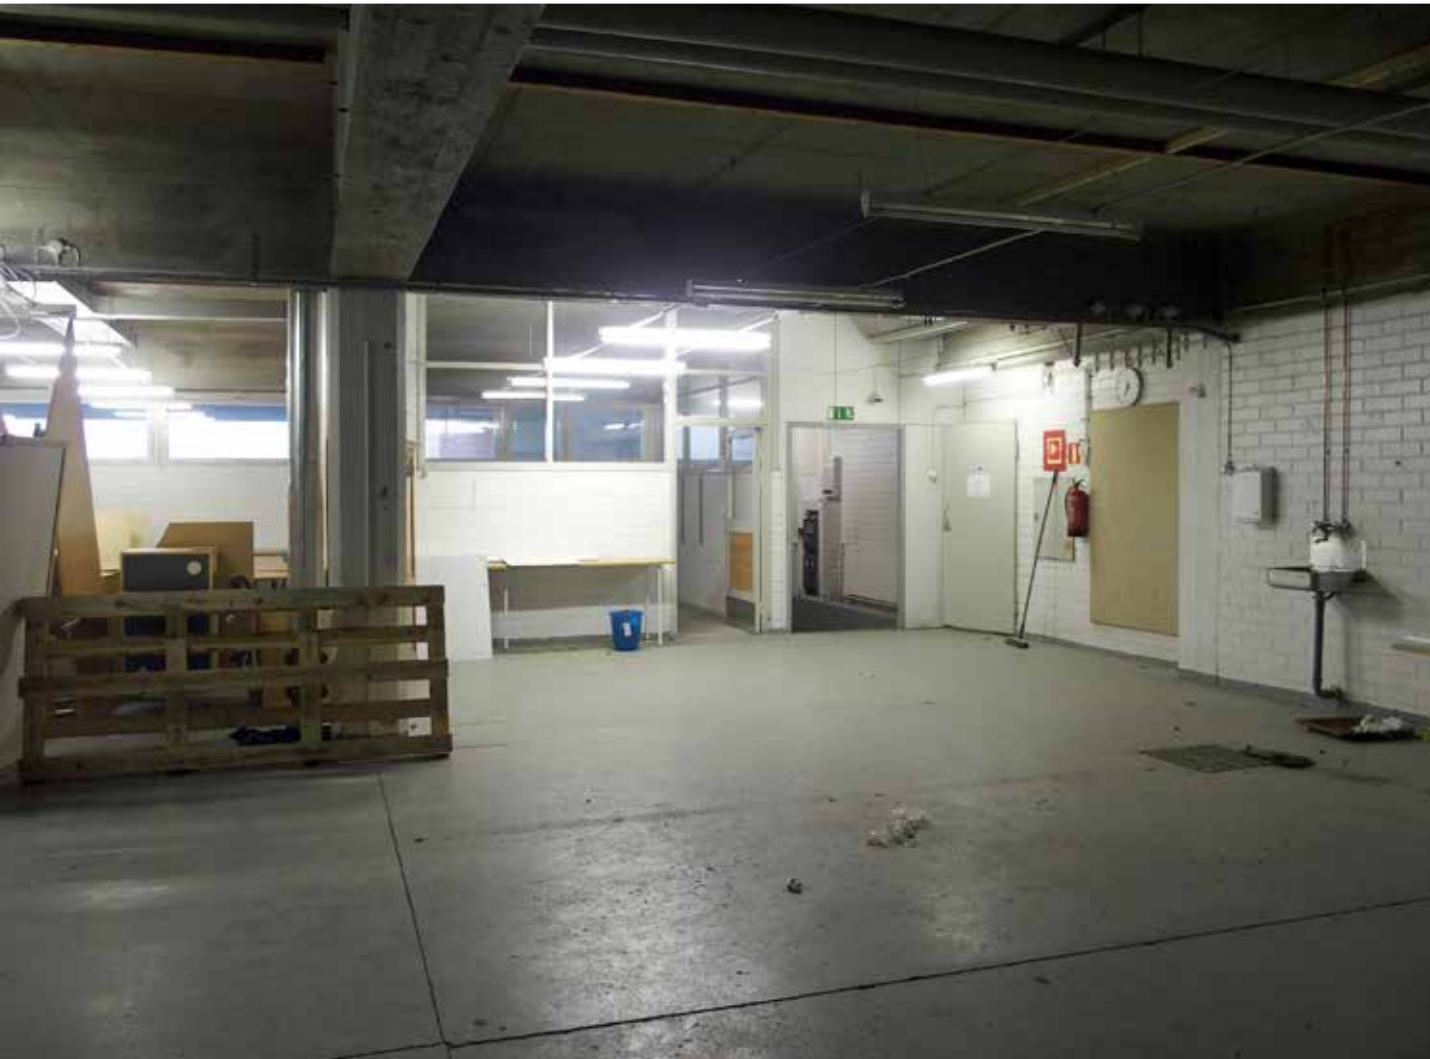
Yllä: Kuva entisestä jakeluvarastosta 019 kohti varusvaraston vaihtotilaa 017 ja lasiseinäistä toimistoa 018 sekä sisäänkäyntiä. Katossa näkyvä lankku on entisen verkkoseinän kohdalla.

Suuri jakeluvarasto 019 oli alun perin erotettu edellisistä tiloista puurunkoisella metalliverkkoseinällä. Väliseinä on poistettu, mutta betonikatossa on jäljellä sen puiset kiinnityslankut. Varusvarastotoiminnan siirryttyä 1980-luvun lopulla omaan uudisrakennukseensa,

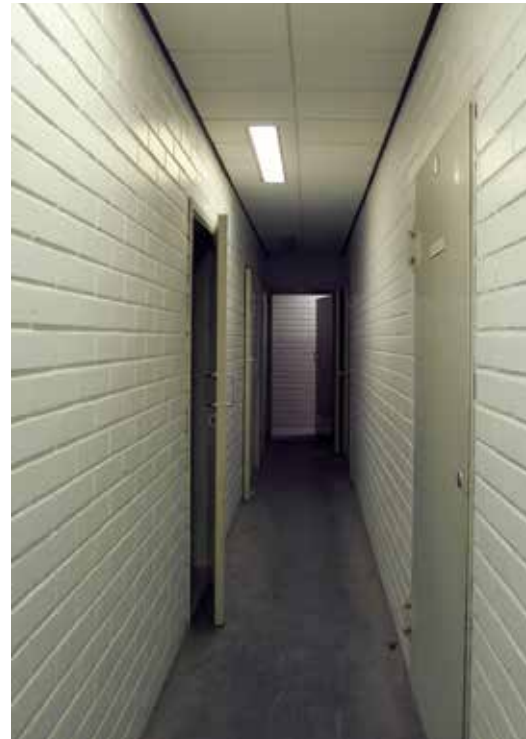
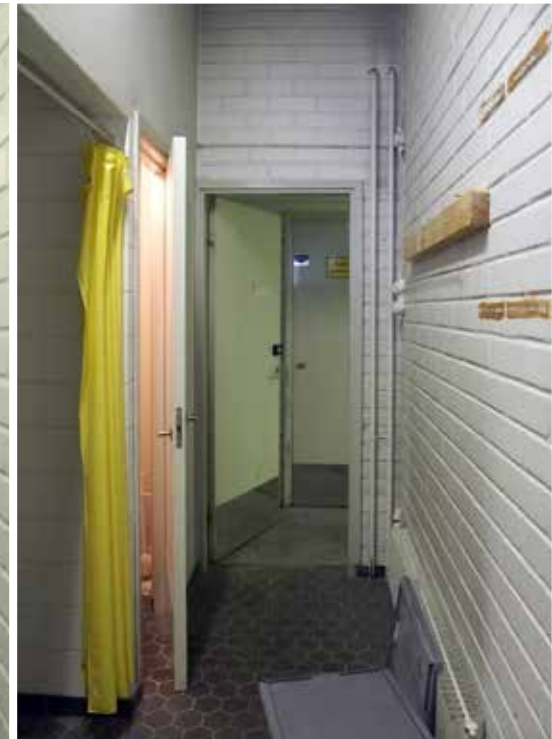
Yllä: Pukuhuone 009.

Yllä vas.: Käytävä 016.

Oik.: Varasto 012.

Varusvaraston 017 ja pohjakerroksen pääsisäänkäyntikäytävän 008 välillä on kapeampi käytävä 016. Käytävän seinät ovat kahitiiltä, katto kovalevyä ja lattiassa mustakuviainen vinyylilaatoitus. Eteläjulkisivun puolella on pieni pukuhuone 009 suihkuyvennyksineen ja wc-tiloineen 010-011. Pukuhuoneen vieressä on kaksi kapeaa varastotilaa 012-013, jotka ovat liittyneet varusvaraston toimintaan mm. hylätyn materiaalin varastona. Suuremmissa varastoissa 014 säilytettiin rasvoja ja öljyjä. Varaston julkisivun puoleisesta sivusta osan vie muurattu ilmanvaihtokanava 015.

Pukuhuoneen lattia on päällystetty alkuperäisin kuusikulmalaatoin ja muissa huonetiloiissa on harmaaksi maalatut betonilattiat. Väliseinät ovat valkoisiksi maalattuja tiiliseiniä ja kattopinnat on jätetty betonivalupinnalle. Kaikki puu- ja teräsotet ovat alkuperäisiä ja maalattu harmaiksi.
