Turun Vähä-Heikkilän  
**RUOKALA**

dokumentointi

MANARK

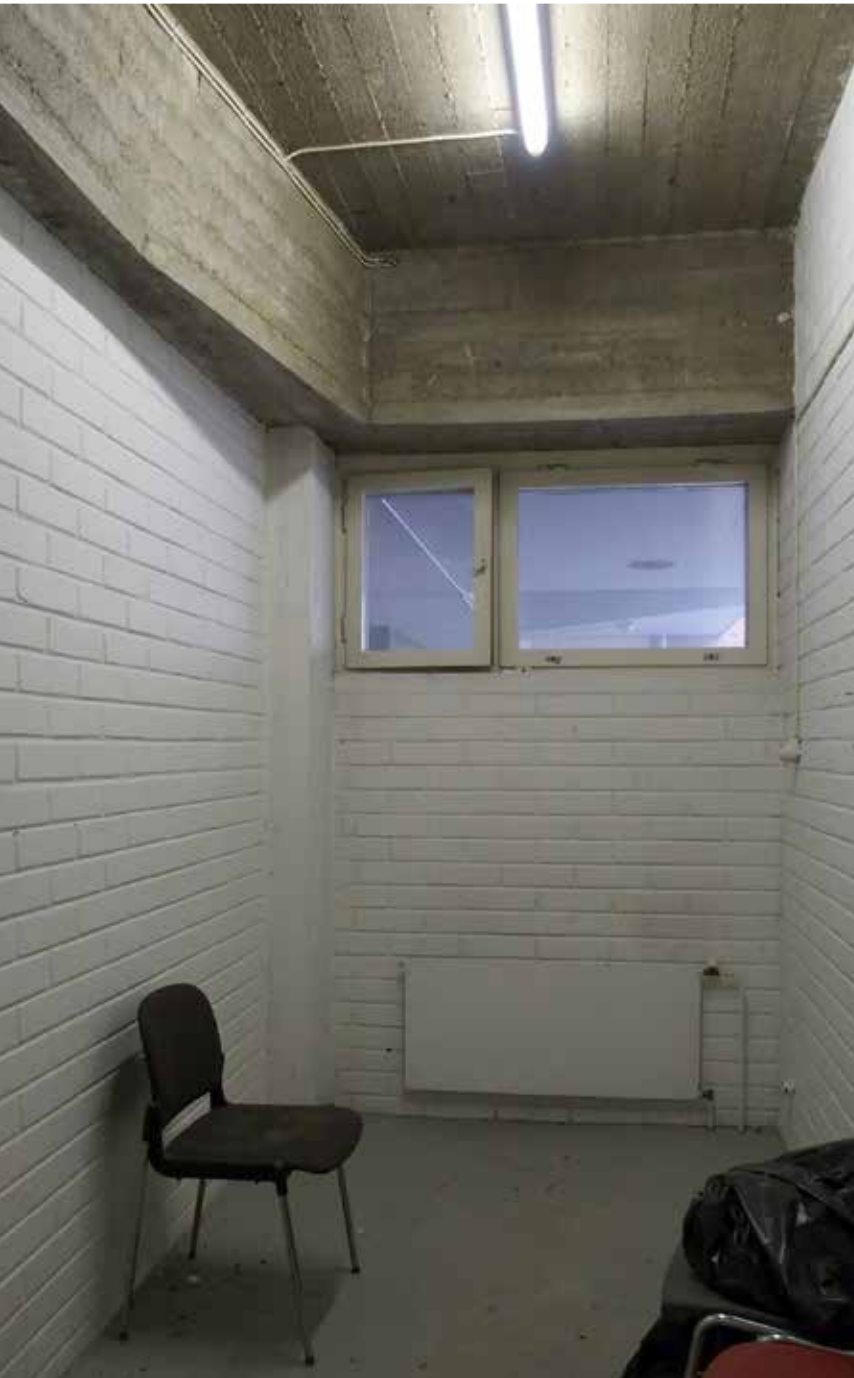
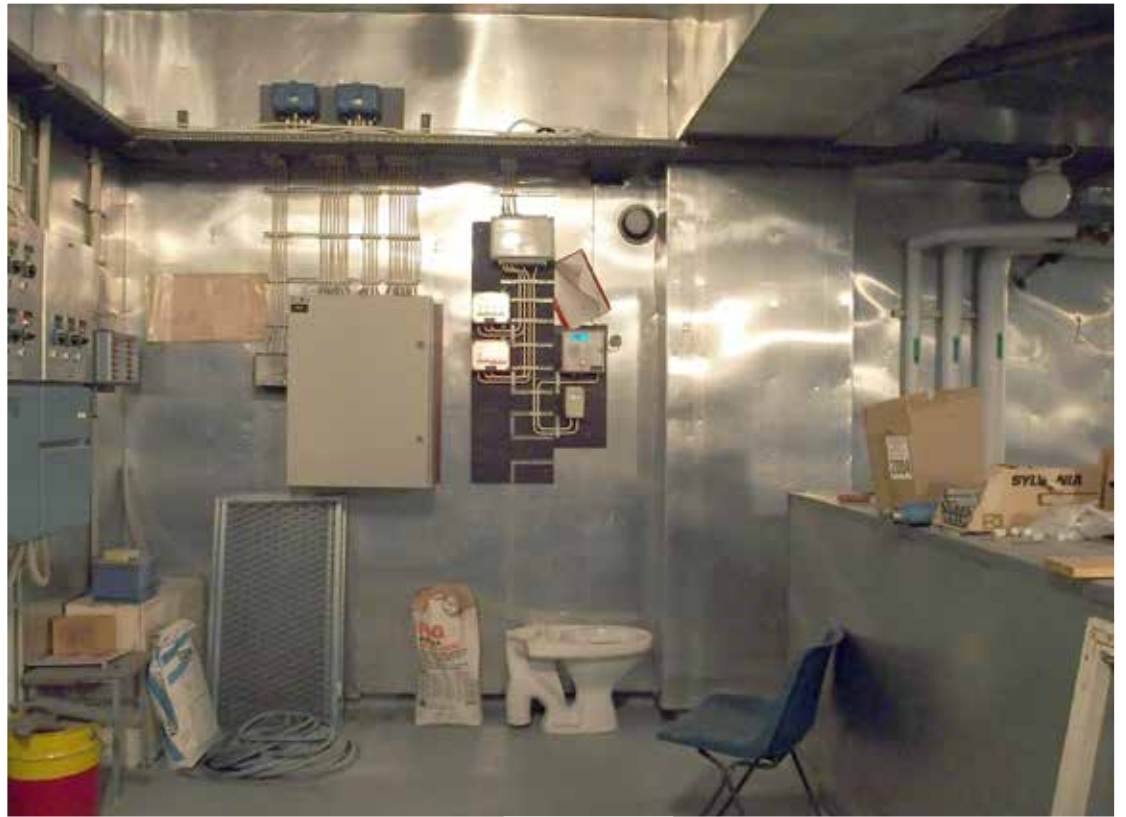
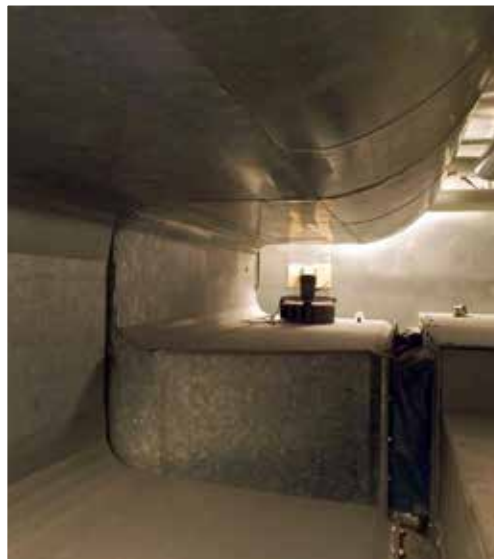
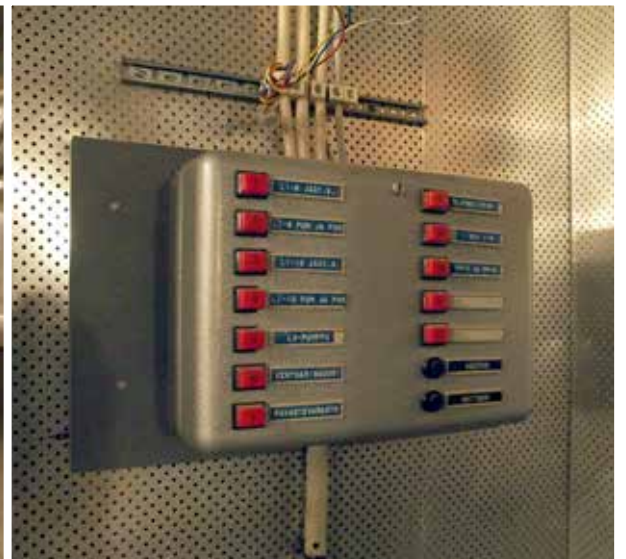
Äärimmäisenä oik.: Kuvia ilmanvaihtokonehuoneesta 026.

Käytävän pohjoissivulla on pieni puhelinkeskuskomero 020, sähkökeskushuone 021 ja lämmönjako- ja ilmanvaihtokonehuone 026. Konehuoneen seinät ja katto on verhoiltu ääntäeristävällä mineraalivillalla ja reijitetyllä alumiinilevyllä.

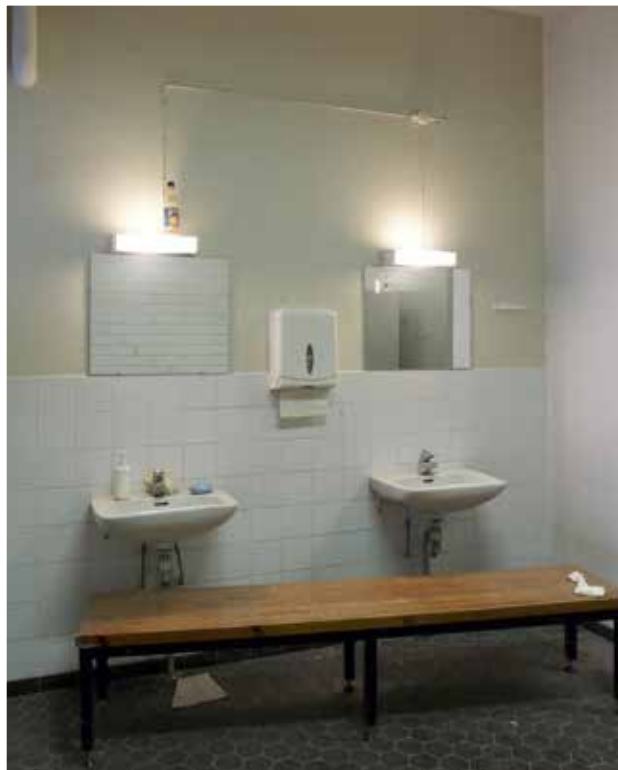
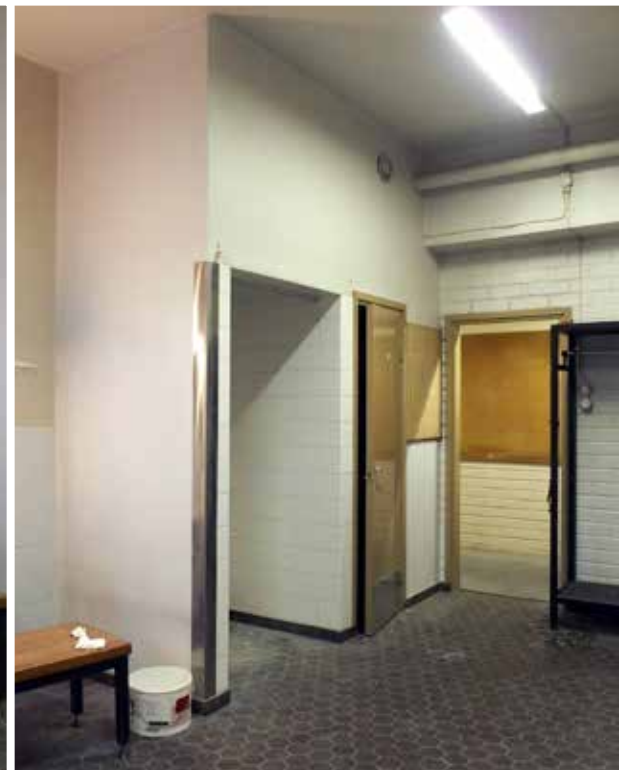
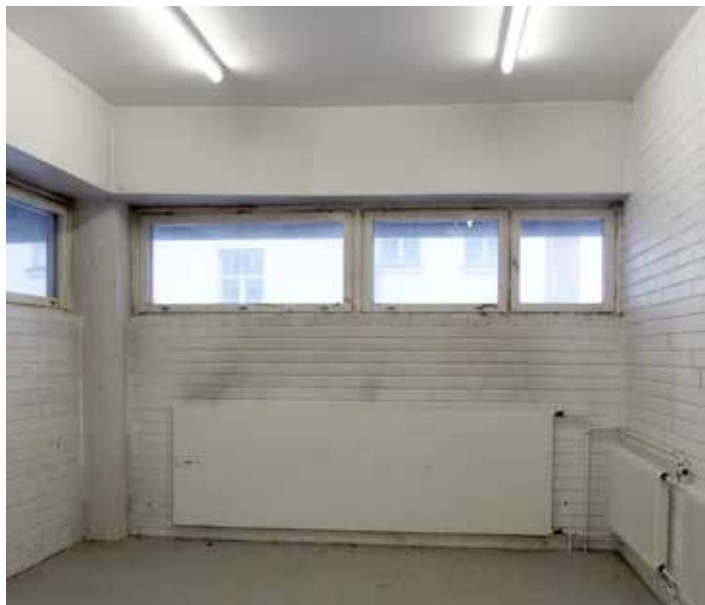
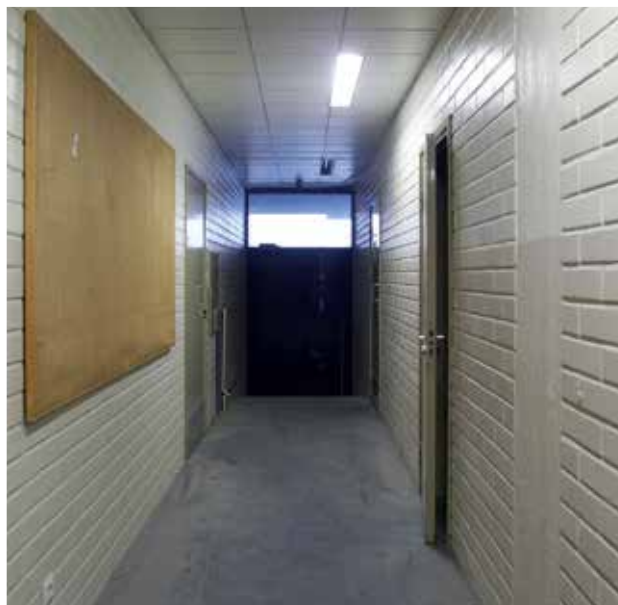
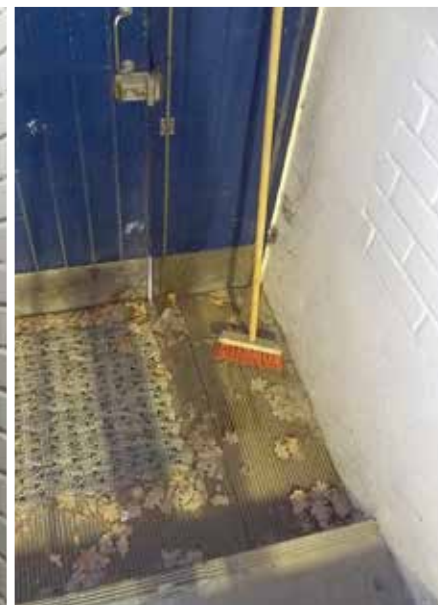
Oik. yllä: Pukuhuone 002.

Alla: Varastohuone 001.

Oik. alla: Käytävä 008.

Kaikkien tilojen pintamateriaalit ja ovet ovat alkuperäisiä. Käytävällä on tumma vinyylilaatoitus ja pukuhuoneissa ruskeat kuuksikulmalaatat. Sisääntulossa on jäljellä uritettu kumimatto uudemman jalanpyyhkimismaton alla. Pukuhuoneiden käsienspesualtaiden taustaseinät ja suihkutilat on laatoitettu valkoisin keraamisilla laatoilla. Kehyksettömät peilit, pyyhkekoukut sekä todennäköisesti myös altaat ovat alkuperäisiä, vaikka hanat onkin uusittu. Ainakin wc-tilassa 007 on alkuperäinen mustakantinen pönttö.

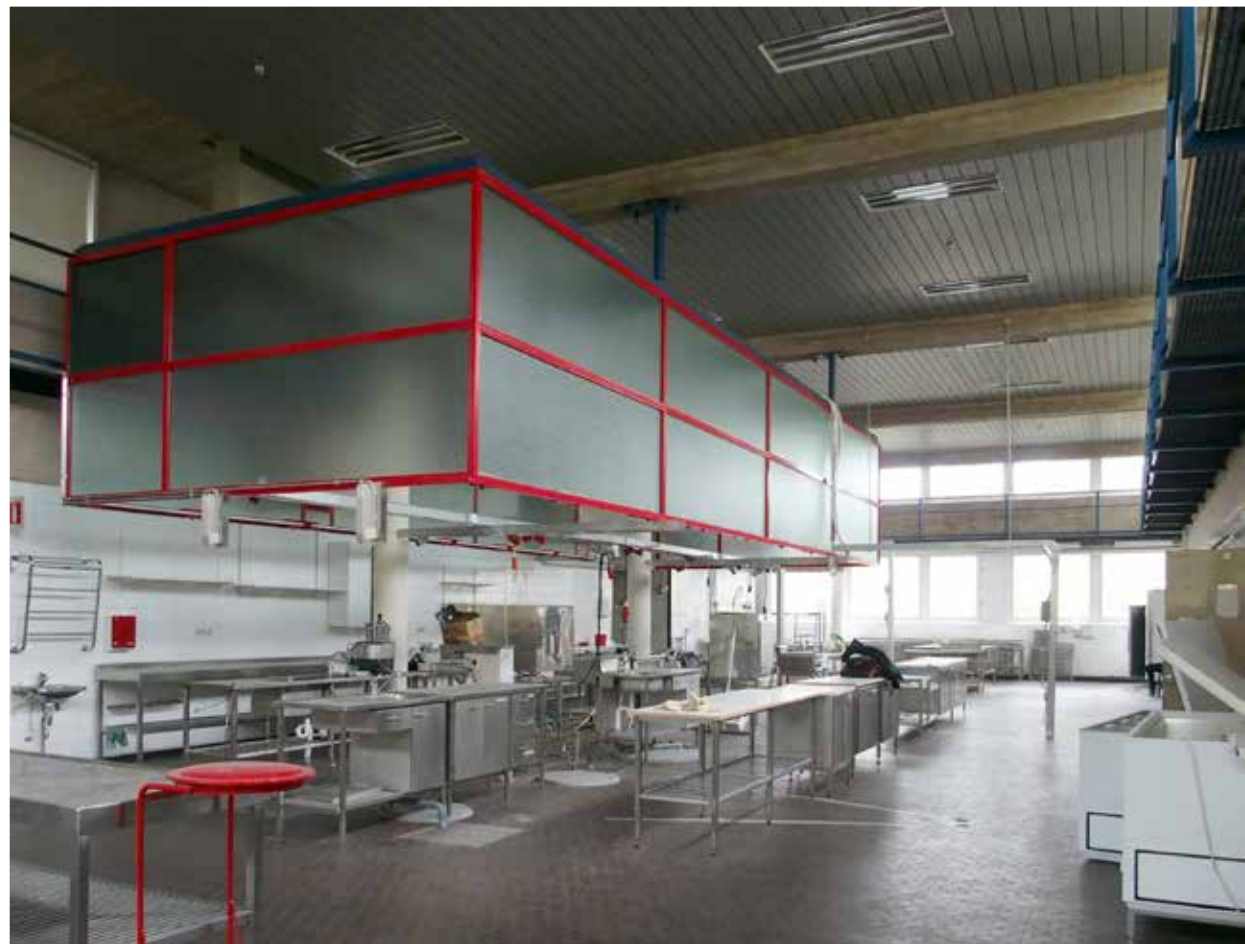
Oik.: Alkuperäinen huuva.

Keittiösalin keskiosaa hallitsee suuri punaisella teräskehyksellä ja rautalankalaseilla varustettu huuva, jonka alle kaikki liedet, keittokattilat, paistinpannut ja painekeittokaapit oli koottu. Alkuperäisten keittiölaitteiden pyöreitä betoniperustoja on vielä näkyvissä, mutta suurin osa perustoista on poistettu ja lattia paikattu tummanruskeilla neliölaatoilla. Keittiön alkuperäinen laatoitus on tummanruskea kuu-

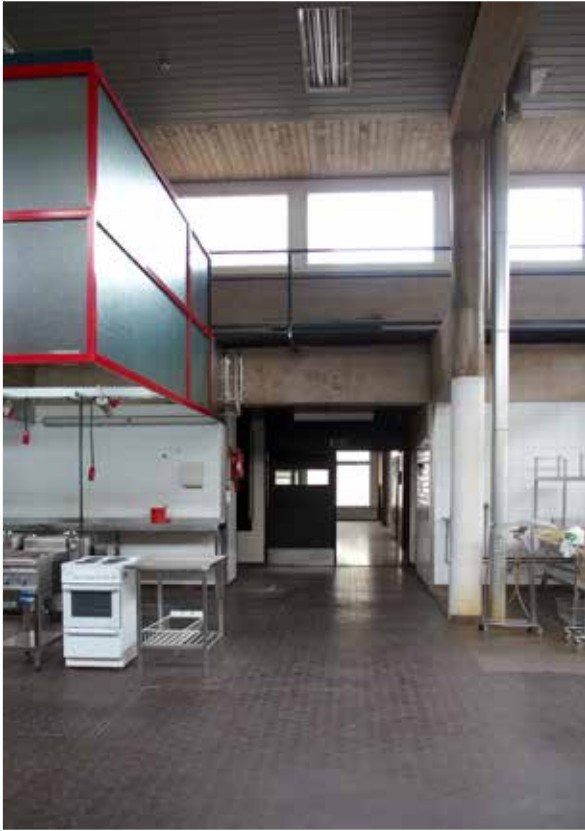
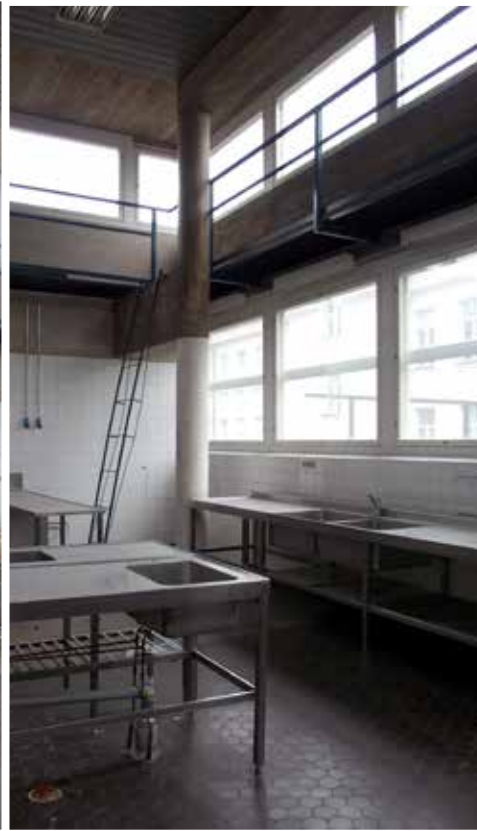
Sivun osapohja ja valokuvat keittiön länsipäädystä.

Keittiösalin länsipääty oli varattu leipomiseen ja sinne oli sijoitettu kookas arinauuni. Uninin paikka erottuu edelleen betonipintaisena lattianosana. Leivontatilan pohjoissivulla on lasiseinäinen emännänhuone 112. Sen takaseinällä on säilynyt, 2000-luvulla asennetun uuden ilmastointikanavan puristuksissa, alkuperäinen puurakenteinen ja melamiinipintainen kaapisto ja sivuseinällä hylly ja ilmoitustaulu. Huoneen vastakkaisella seinällä on keittiön ilmastointilaitteiden alkuperäinen kojetaulu. Lattiassa on tumma vinyylilaatoitus.

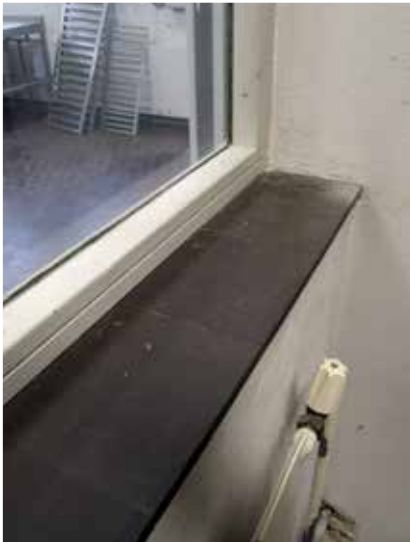
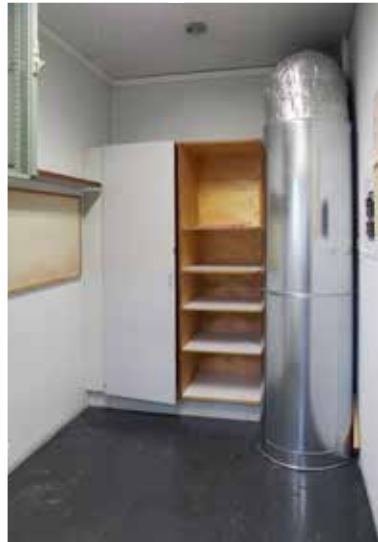
Vas.: Emännänhuoneen 112 alkuperäiskaapisto.

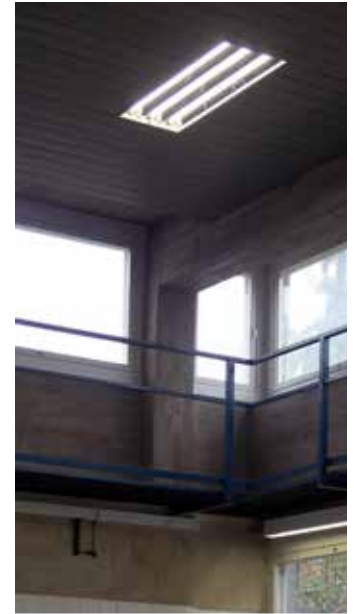
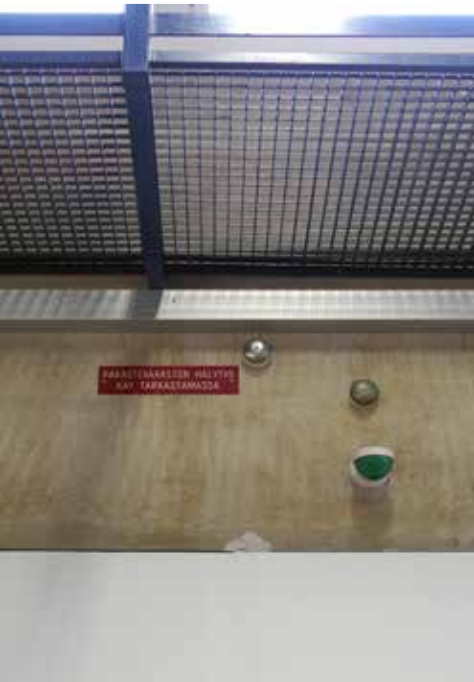
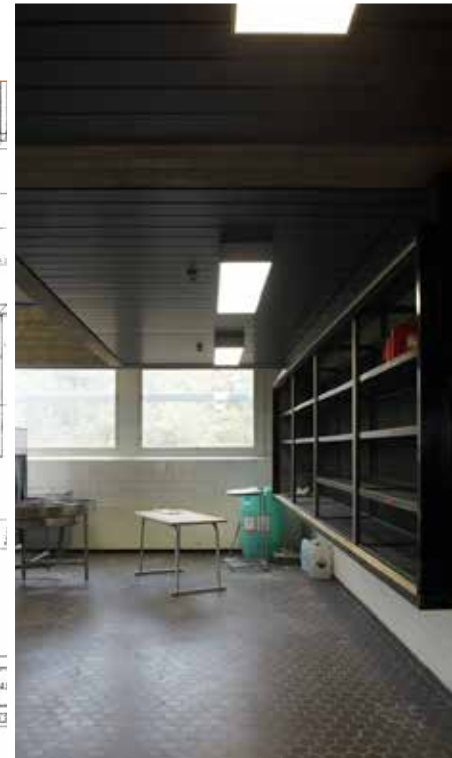
Sivun osapohja ja valokuvat keittiön itäpäädyistä.

Astianpesutila on sijoitettu keittiön itäpäätyyn, mutta sen alkuperäiset kalusteet eivät ole säilyneet. Ainakin osa keittiön vanhoista rst-pöydistä ja allaskalusteista on kuitenkin vielä jäljellä, mm. salin pitkillä seinillä olevat teak-ritilöillä varustetut työpöydät. Keittiön pohjoissivun keskiosassa on kaksi pientä kylmähuonetta 115 ja 116, joissa on säilytetty mm. ruuantähteitä. Koilliskulmasta on pääsy alun perin maastoastioiden varastona käytettyyn huoneeseen 128. Se on

Keittiön seinät on pääosin päällystetty valkoisin keraamisilla laatoilla. Betonipalkit ja pilarit on jätetty ylhäältä puhdasvalupinnalle, mutta maalattu alaosistaan valkoisiksi, kuten kahitiiliset väliseinätkin. Betonikatto on verhoiltu tummanharmaalla, rei'itettyä lautex-alumiinisälekatolla, johon on upotettu alkuperäiset loisteputkivalaisimet. Lisävaloa antavat keittiön sivuseinille sijoitetut, valkoisilla kehyksillä varustetut loisteputkivalaisimet ja huuvan sisäreunaan kiinnitetyt loisteputket.

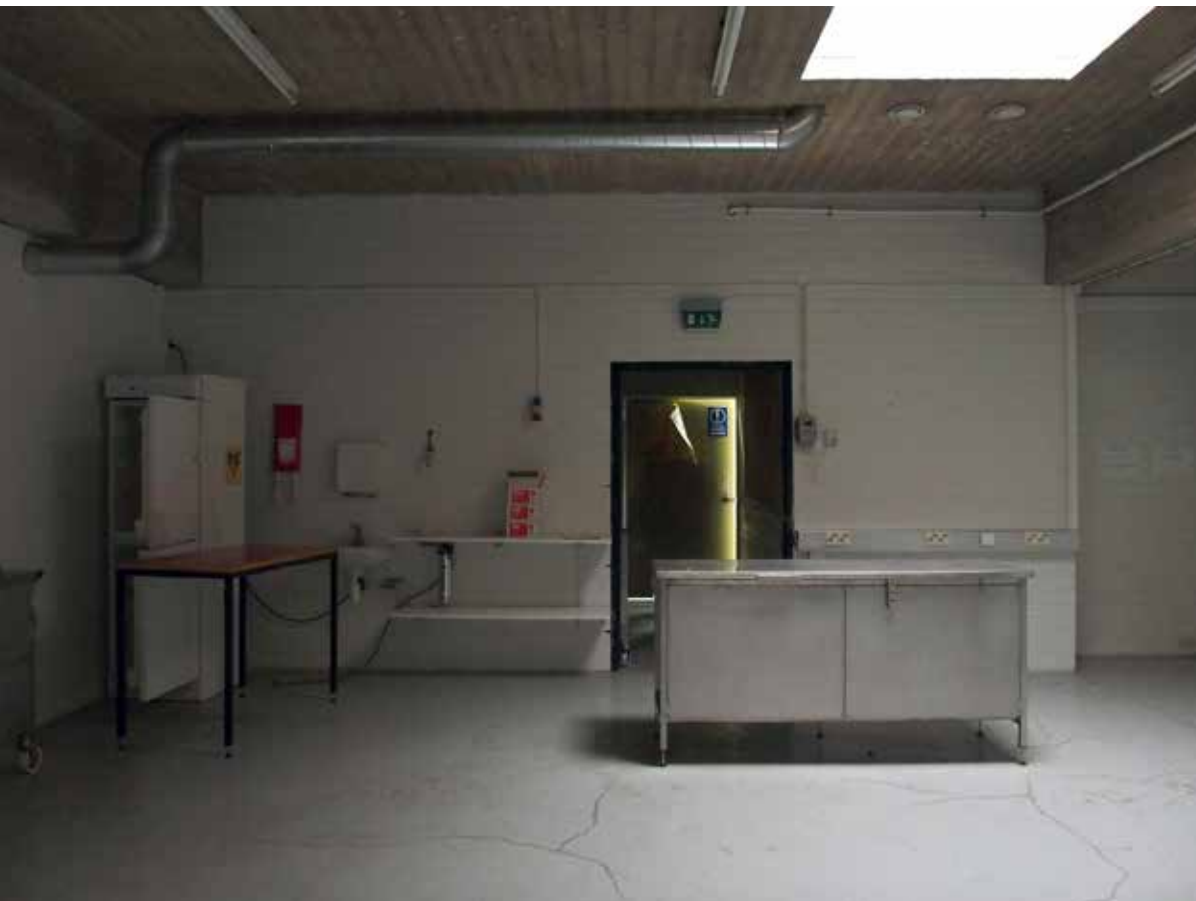
Alla: Muonavarasto 111.

Rakennuksen kallioon rajautuvassa luoteiskulmassa on umpiseinäinen muonavarasto 111. Tila saa päivänvaloa suurista, 1250 x 1250 mm:n kokoisista kattoikkunoista. Ne luovat tilaan jopa hieman sakraalin tunnelman. Muonavaraston itäisivusta on myöhemmin erotettu kevyin väliseinän toimistokäytössä ollut tila. Lastaustilaan 120 johtaa leveä siniseksi maalattu teräspariovi, jossa on kumiset suojaverhoilut.

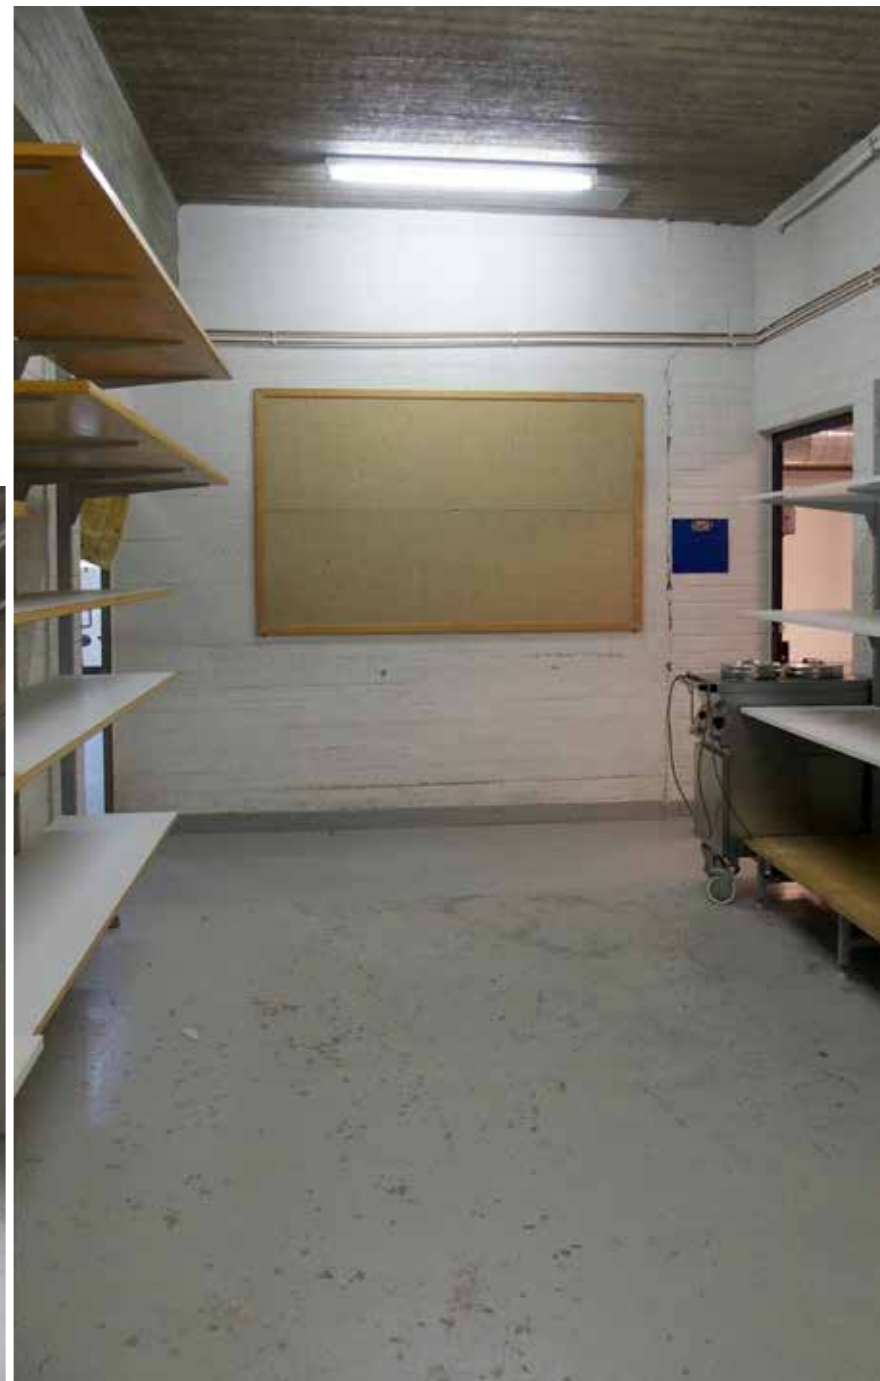
Oik.: Keittiötarvikevarasto 114.

Muonavaraston ja keittiön välissä on pienempi keittiötarvikevarasto 114. Muonavarastosta poiketen sen alkuperäiskalustukseen kuuluneista Sovella-seinähylyistä pääosa on yhä jäljellä. Molemmat

varastohuoneet saavat keinovaloa yksinkertaisista valkoisista loisteputkikattovalaisimista. Kummassakin huoneessa on harmaaksi maalatut betonilattiat, valkoisiksi maalatut kahitiili- ja betoniseinät sekä paljaat betonikatot.

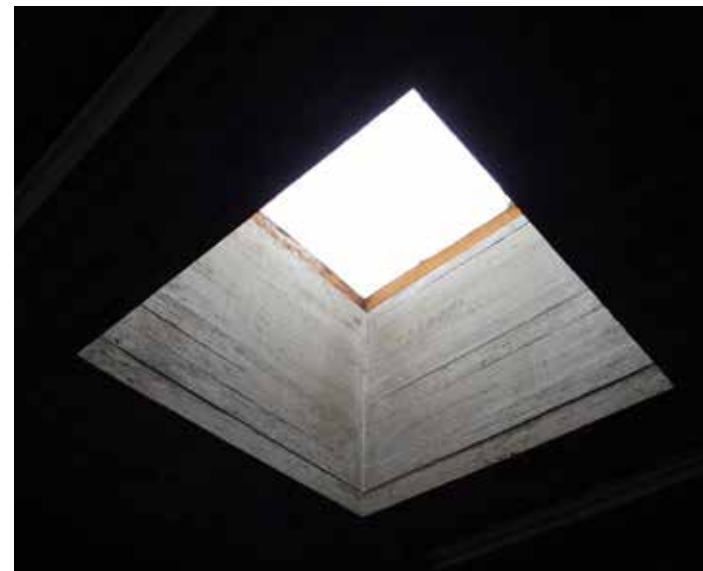
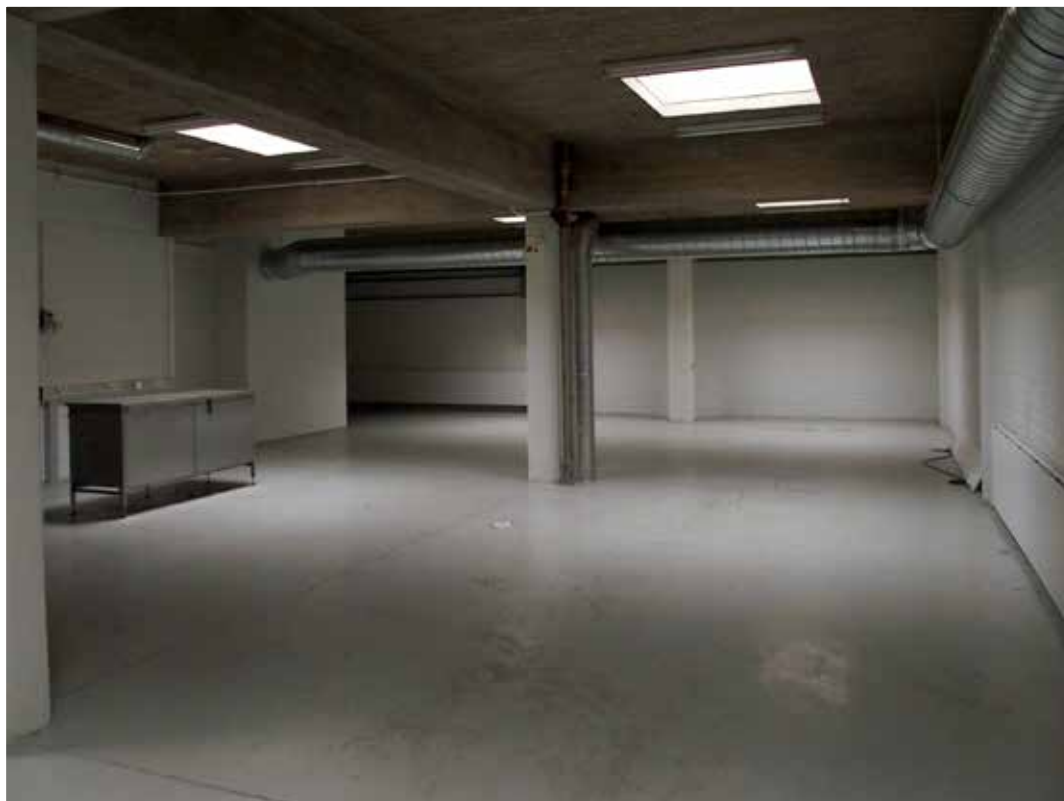
Oik.: 2000-luvun ilmanvaihtoputkia muonavarastossa.

Muonavarastoon on vedetty vuonna 2006 laadittujen suunnitelmien mukaisesti kookkaita ilmanvaihtokanavia, koska se toimi tuolloin Aura-instituutin väliaikaisena 100 hengen ruokalana.

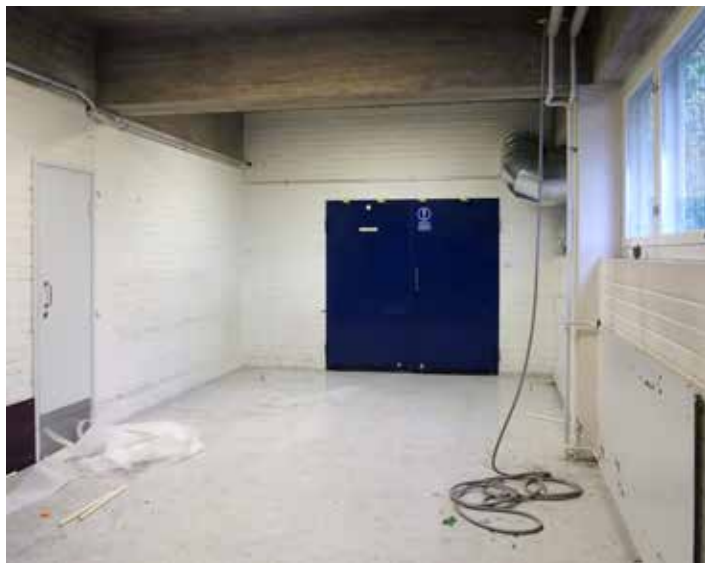
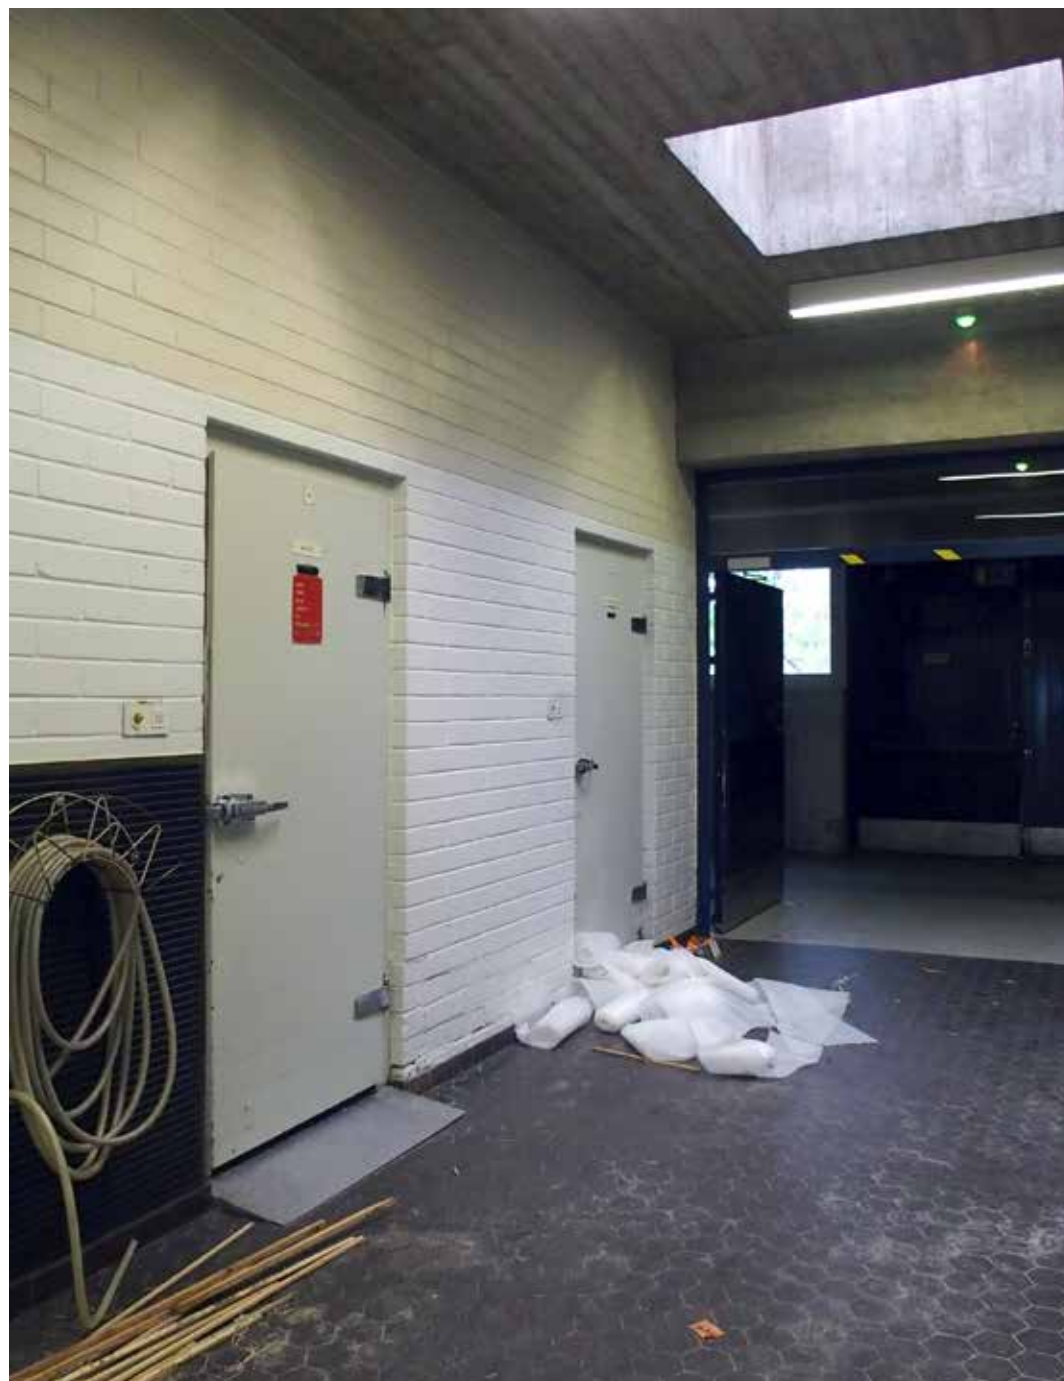
Alla: Vastaanottotila 120.

Rakennuksen pohjoispuoleiselta lastauslaiturilta on pääsy leveiden pariovien kautta tavaran vastaanottotilaan 120 ja edelleen keittiöön johtavaan käytävään 121. Toisin kuin luoteiskulman muonavarasto, koillisosan huoneet ovat kallionpinnan yläpuolella ja saavat päivänvalo normaalisti ikkunoista. Vastaanottotilasta on yhteys muonavarastoon 111 ja päällysteverastoon 130. Päällysteverasto muutettiin 2006 laadittujen suunnitelmien mukaisesti Aura-instituutin toimistohuoneeksi, jolloin sinne on asennettu uudet kattovalaisimet ja sähkövedot. Sekä tavaran vastaanottotilassa että päällysteverastossa on harmaaksi maalatut betonilattiat ja vaaleiksi maalatut tai rapatut kahi-tiiliseinät sekä paljas betonikatto.

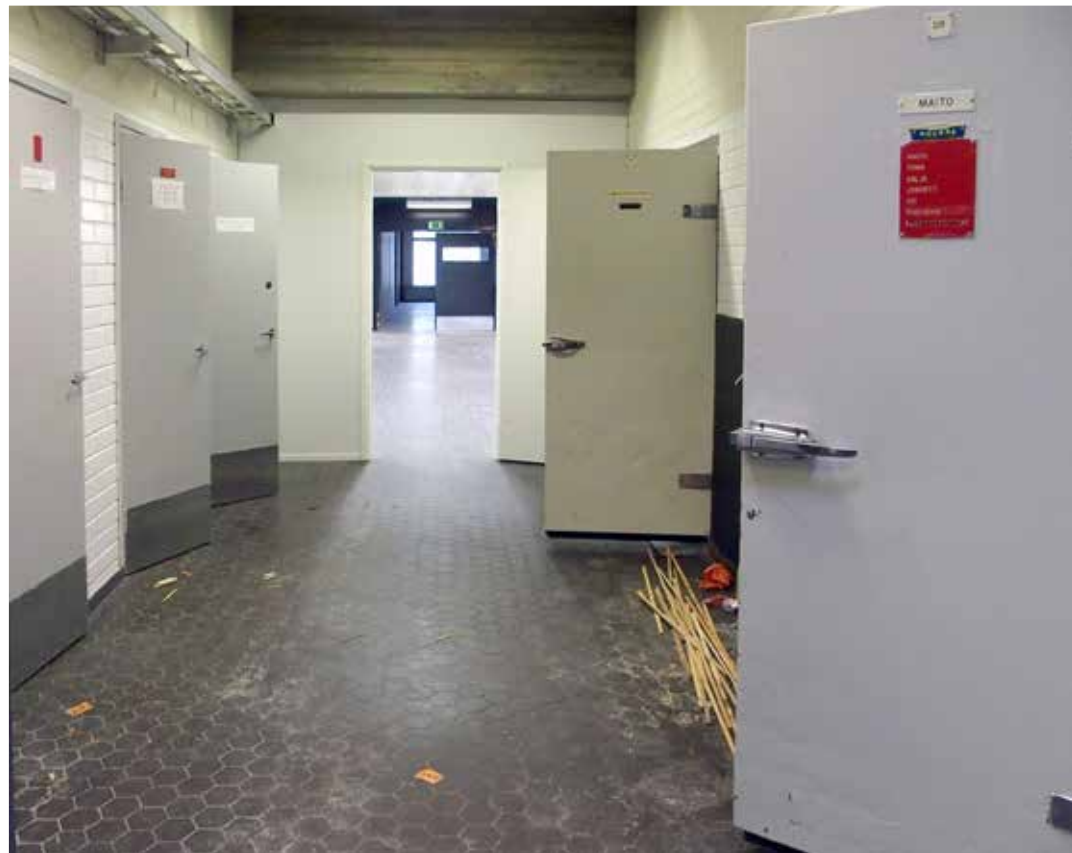
Yllä: Käytävä 121.  
Oik. Päällystevarasto 130.

Keittiöön johtava käytävä 121 oli aikoinaan tilallisesti osa keittiösalia, ilman myöhemmin lisättyä väliovea. Niinpä käytävän pintamateriaalit vastaavat keittiössä käytettyjä: lattiat ovat tummanruskeaa kuusikulmiolaattaa ja seinät päällystetty osassa tiloista valkoisin keraamisin laatoin. Käytävä saa päivänvaloa kookkaan kattoikkunan kautta ja sen valaisimina on samanlaiset valkokehyksiset loisteputket kuin keittiössäkin.

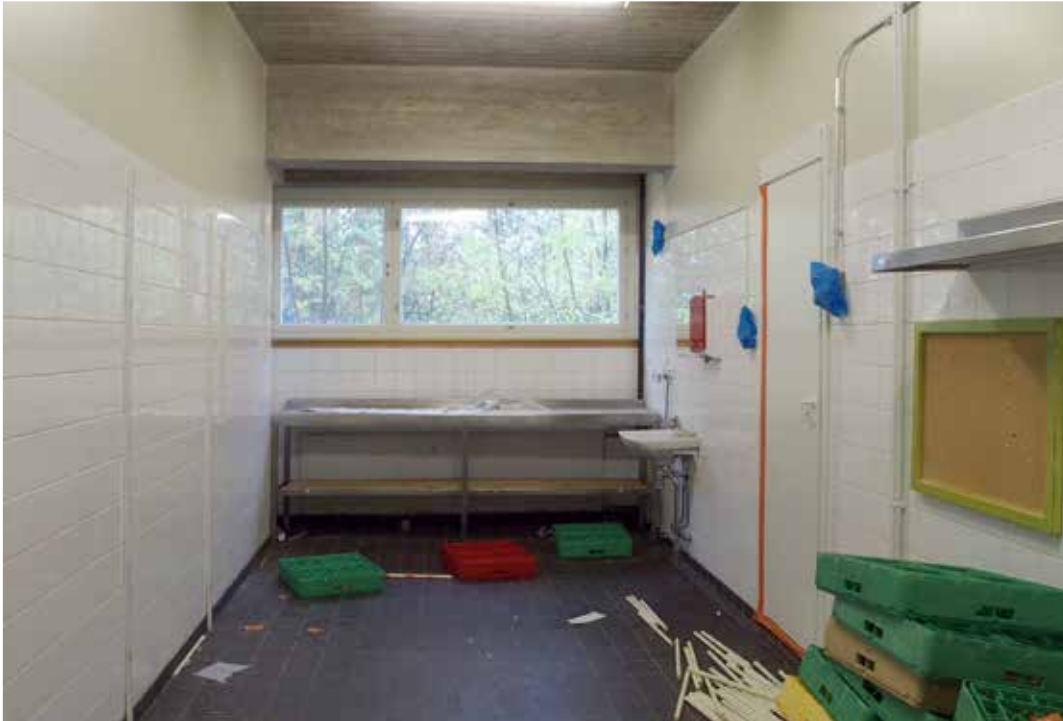
Yllä: Lihanleikkuhuone 129.

Käytävän itäisivulla on neljä pientä huonetilaa, joissa on kaksi siivouskomerota 122–123 sekä kaksi käsienspesu- ja wc-tilaa 124–127. Huoneissa on alkuperäisiä kuivauspattereita, pyyhkekoukkuja ja kehyksettömiä peilejä. Huone 129 toimi alun perin lihanleikkaustilana. Tältä ajalta ovat jäljellä tiikkitasolla varustettu rst-pöytä sekä eteläseinän rst-hylly. Lattia on laatoitettu poikkeuksellisesti tummanruskeilla neliölaatoilla kuusikulmiolaattojen sijaan. Entiseltä lihasahan kohdalta on vedetty, nyttemmin peitetty, lattiakouru viemäriin. Huone muutettiin vuoden 2006 suunnitelmien mukaisesti Aura-instituutin opiskelijoiden pukuhuoneeksi, jolloin sen eteläseinään avattiin oviaukko uuteen wc-tilaan huoneen 128 puolella. Oven vieressä oleva puinen seinänaulakko on todennäköisesti tuotu tilaan tällöin.

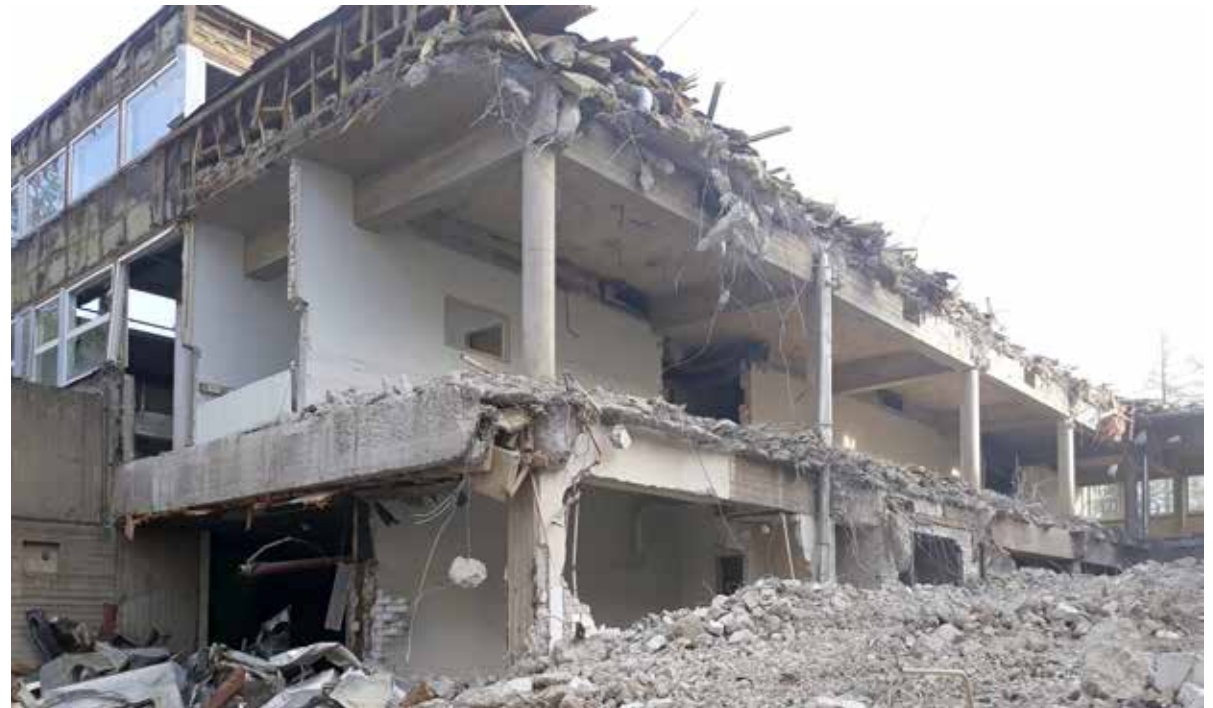
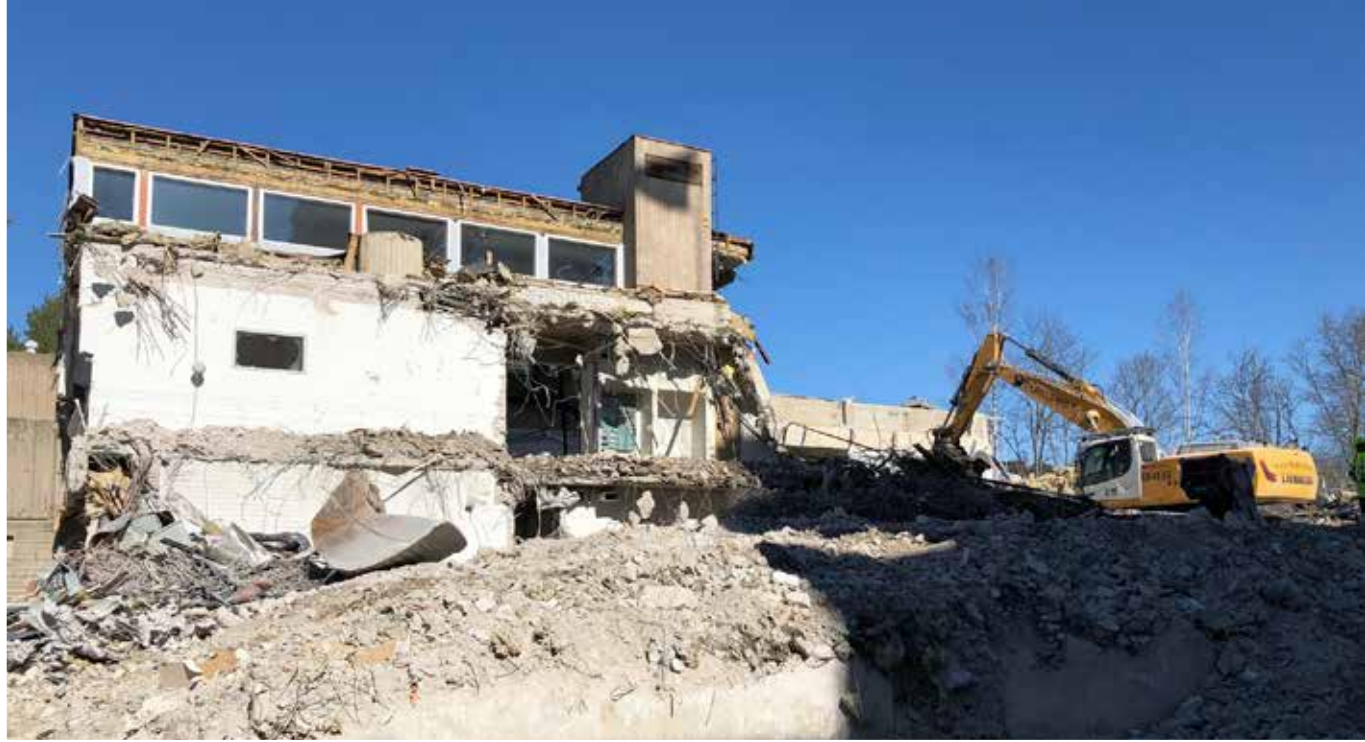
Sivun kuvat otettiin huhtikuun lopussa 2019. Ruokasali oli jo purettu kokonaan. Alla olevassa kuvassa näkyy keittiösalin "poikileikkaus" sekä sen alaisia kellaritiloja. SK

Ruokasali oli pääosin purettu maaliskuun lopussa 2019. Ruokasalin alakattojen purun jälkeen tuli esiin maalaamattomia betonipalkkeja, joissa näkyi mm. ilmanvaihtokanaville varattuja kulureittejä. Myös vesikaton puiset rakenteet ja mineraalivillaeristeet olivat näkyvissä. SK
