# TURUN LINNA / PIHAT JA ULKOALUEET

RAKENNUSHISTORIASELVITYS 2019

TURUN LINNA, RAKENNUSHISTORIASELVITYS 2019  
PIHAT JA ULKOALUEET

Turun linnan pihaja ja ulkoalueita koskeva rakennushistoriaselvitys on osa koko Turun linnasta tekeillä olevaa rakennushistoriaselvitystä. Rakennushistoriaselvitys tehdään linnan tulevien korjausten taustatiedoksi, viranomaisvalvonnan, rakennuttajan ja suunnittelijoiden työvälineeksi.

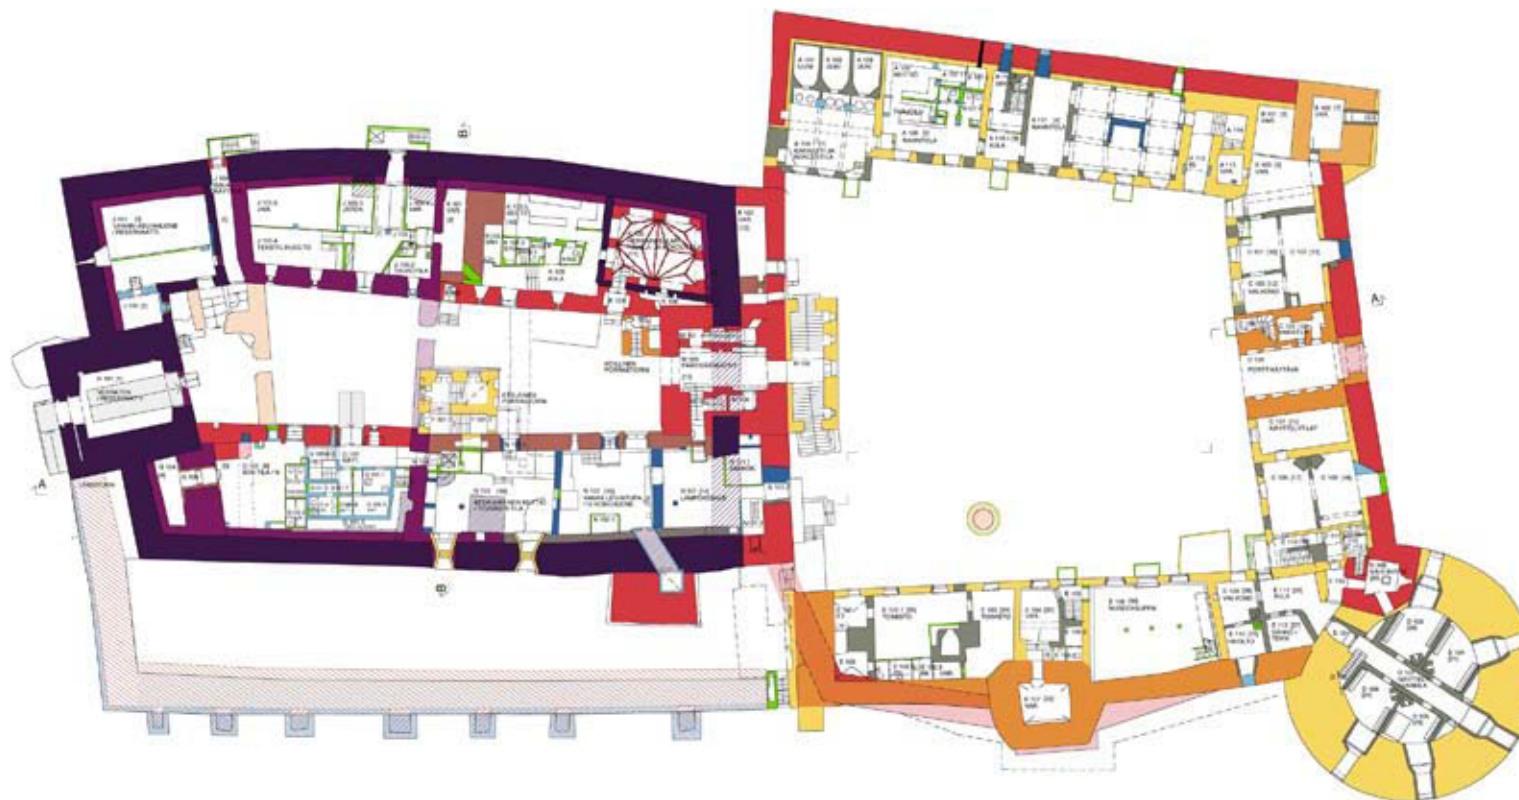
TURUN LINNA, RAKENNUSVAIHEET

- 1280 - 1310-LUKU, LEIRIKASTEELLI
- 1300-L. ALKU - 1380-L., SULJETTU LINNOITUS
- 1380-LUKU - 1400-L. ALKUPUOLI, KESKIAIKA
- 1473-1499 STEN STURE VANH. AIKA, MYÖHÄISKESKIAIKA
- 1505-1555 KUSTAA VAASAN AIKA
- 1556-1588 JUHANA HERTTUAN AIKA
- 1700 -1800-L. VARASTO / VANKILA-AIKA
- 1880-L - 1939 ENSIMMÄISET ENTISTÄMISVAIHEET
- 1946-1961 PÄÄLINNAN RESTAUROINTI
- 1956-1976 ESILINNAN PERUSTUSTEN VAHVISTUS
- 1977-1987 ESILINNAN PERUSKORJAUS
- 1987-1993 PÄÄLINNAN PERUSKORJAUS
- 2000-LUKU KORJAUKSET JA MUUTOKSET
- AJANKOHTA EPÄSELVÄ

Päälinna ja esilinna, maantasokerrokset 1/700  
Kari Järvinen ja Merja Nieminen, arkkitehdit SAFA

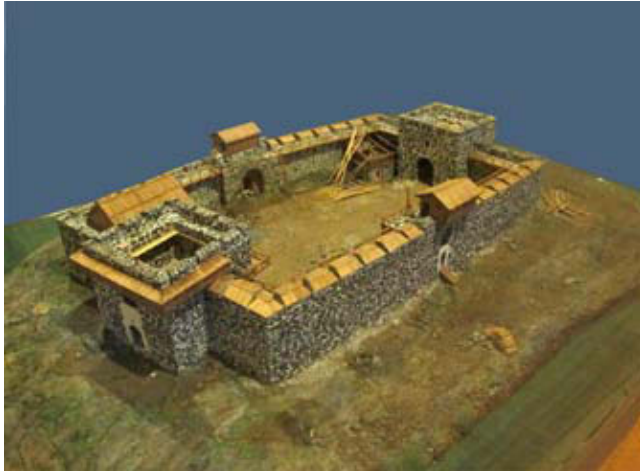
1280–1310

Turun linnan rakentumisvaiheet likka Kronqvistin ja C.J. Gardbergin tutkimusten mukaan tehdyissä Turun linnan rakennushistorian näyttelyssä esiteltävissä pienoismalleissa. Knut Draken 1980- ja 1990-luvuilla esittämät tulkinnot linnan varhaisimmista rakentamisvaiheista ja niiden ajoituksesta poikkeavat osittain huomattavasti - etenkin itätornin, Herrainkellarin ja päälinnan itäosan - malleihin ikuistetuista ajoituksista. Pienoismallit, Reino Mattila ja Juha Stenberg 1979. Valokuvat Merja Nieminen 2013.

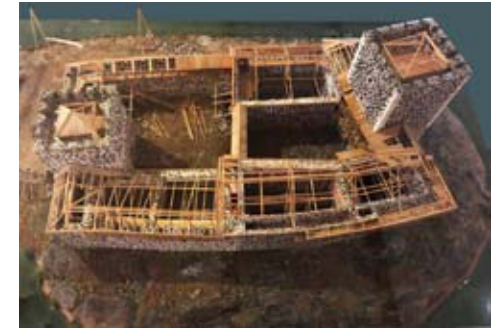
Päälinna 1300-luvun puolivälissä Kronqvistin ja Gardbergin tulkinnan mukaan. Uudempien tutkimusten mukaan malli pääosiltaan kuvaa 1300-luvun loppua - 1400-luvun alkua. Turun linnan rakennushistorian näyttely, pienoismalli ajanjaksosta 1310–1364, Reino Mattila ja Juha Stenberg 1979. Valokuva MN 2013.

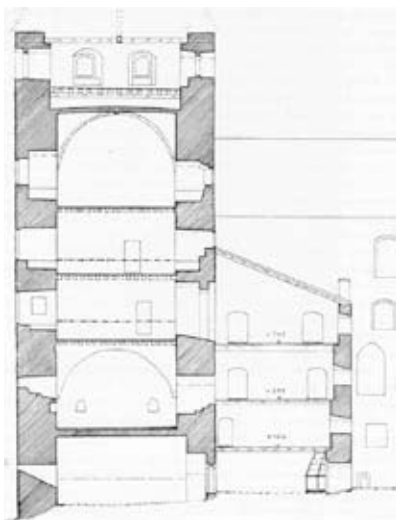
Ns etuhuonerakennus rakennettiin vuonna 1543 länsitornin kylkeen välittämään yhteyksiä linnan länsipään eri osien välillä. Rekonstruktiopiirustus Frans Valtare C.J. Gardbergin ohjeiden mukaan. Gardberg 1959, 107.

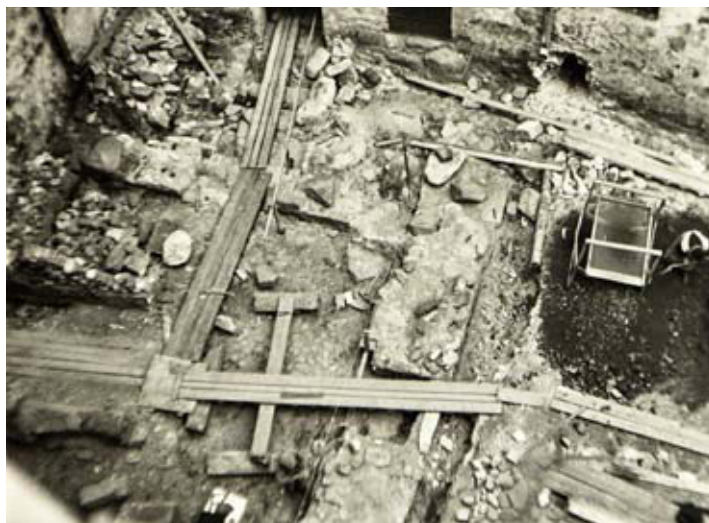
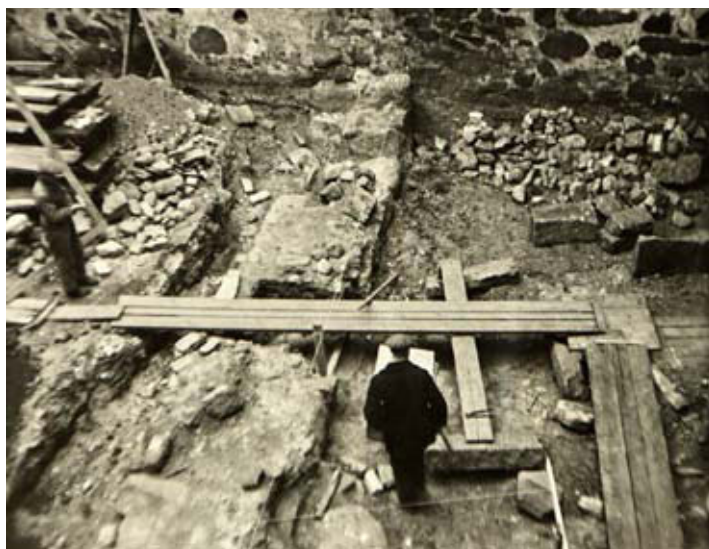
Tutkimuskaivaukset päälinnan pihan länsipäässä vuonna 1930. RHOTL23 Turun linnan sisäpihan kaivauksia luoteiskulmasta etelästä päin katsoen. RHOTL24 Turun linnan sisäpihan kaivauksia länsiosassa pohjoisesta päin katsoen. MV.

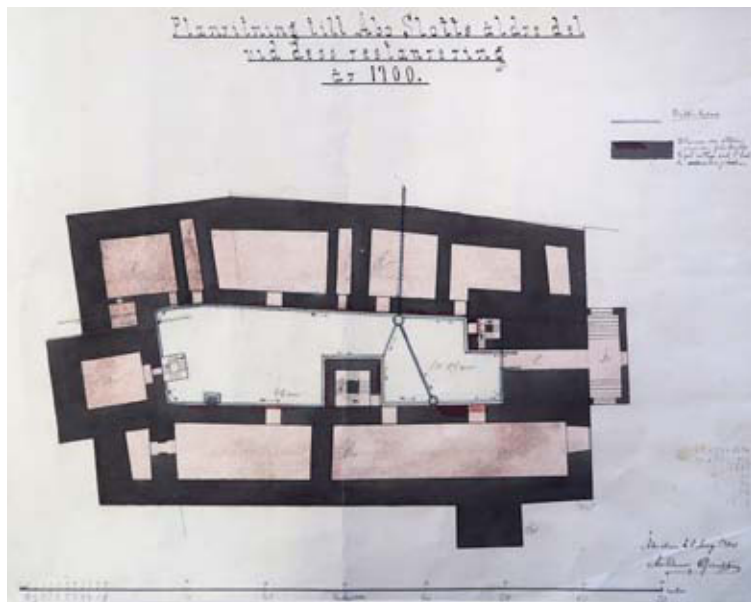
Vasemmalla  
Pihaan rakennettiin sadevedenpoistotut-  
kisto 1900-luvun alussa. Gauffin 1900. KA,  
TMA.

Vuosina 1901-1904 päälinnan kulttuurikerrosta seulottiin Juhani Rinteen johdolla, ja pihaan tehtiin sadevesien poisto.<sup>21</sup>

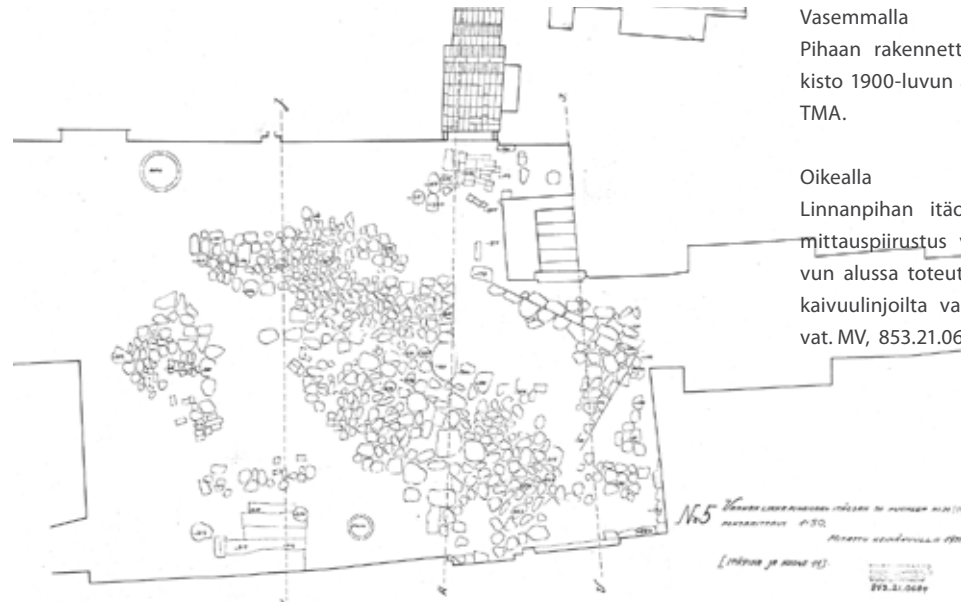
Oikealla  
Linnanpihan itäosan vanhan kiveyksen  
mittauspiirustus vuodelta 1931. 1900-lu-  
vun alussa toteutettujen sadevesiputkien  
kaivuulinjoilta vanhat kiveykset puuttui-  
vat. MV, 853.21.0684.

Pihan itäosan kaivauksissa vuonna 1931 havaittiin hiekkakerroksen alla kaksi kulttuurimaakerrosta, joista tehtiin runsaasti löytöjä. Jäänteitä löytyi tällöin myös kahdesta varhaisemmasta kivitasosta, joista ylempi oli hyvin säilynyt.<sup>23</sup>

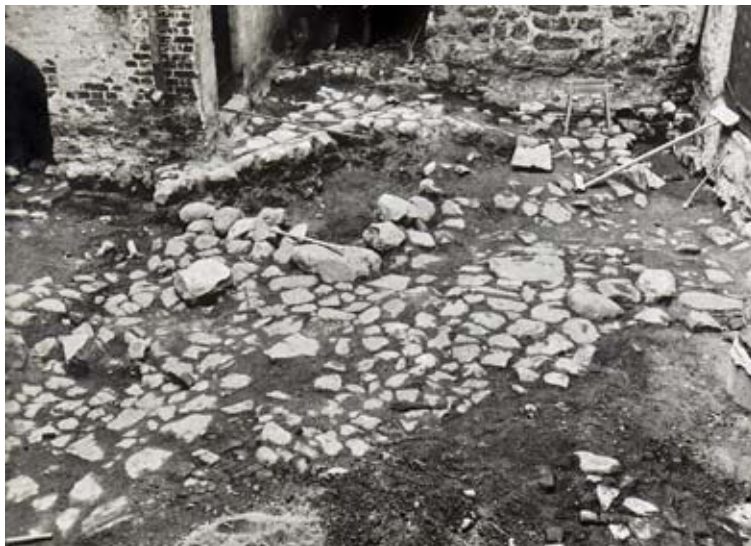
Vasemmalla  
Pihaan itäosan itäisen kulmauksen vanha ki-  
veys sekä vesikouru, joka johtaa oven alle  
(eteläsiiven pohjoisseinän alle, kuvassa oi-  
kealla), kesäkuu 1931. MV, RHOTL163.

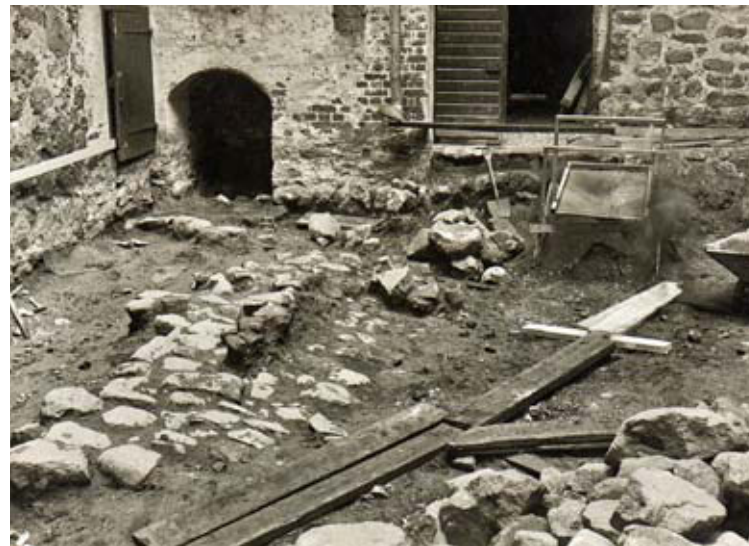
Oikealla  
Pihamaan itäosassa esiin kaivettua van-  
haa pihakiveystä kesäkuussa 1931. MV,  
RHOTL62.

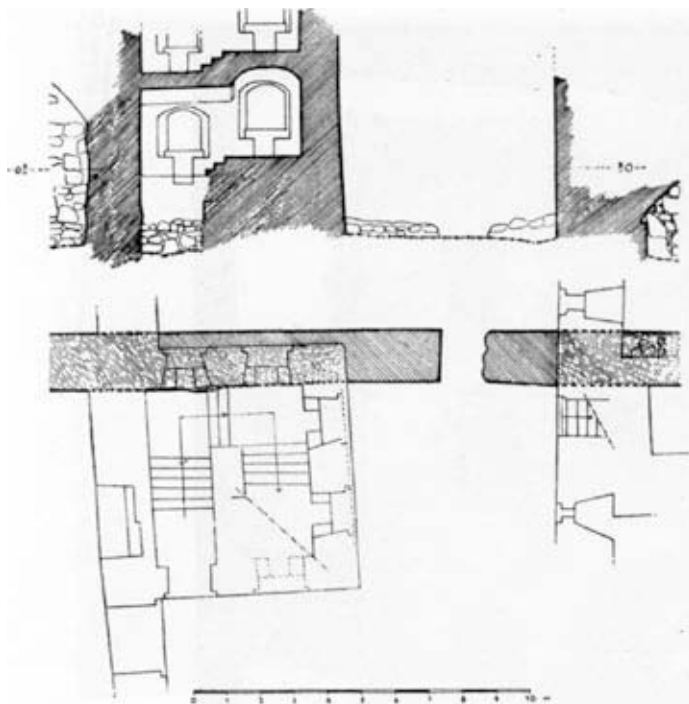
Pohjapiirros ja leikkaus säilyneistä keskiaikaisen poikkimuurin osista. Eteläinen porrashuone rakennettiin vuonna 1556 osittain puretun poikkimuurin varaan. Mittauspiirustus F. Valtare. Gardberg 1959, 238.

Poikkimuurin perustus kaivettiin esiin vuosien 1930-1931 kaivauksissa, ja todettiin, että muurin paksuus oli 160-170 cm ja muurissa oli ollut 120 cm leveä portti. Huomattiin myös, että eteläistä porrasta 1550-luvulla rakennettaessa muureja ei perustettu kallion varaan.<sup>24</sup> Poikkimuurin perustus ja liittyminen pohjois- ja eteläsiipien muurirakenteisiin tutkittiin uudelleen Knut Draken johtamassa kaivauksessa 1991-1992.<sup>25</sup> (Kuvat sivulla 15)

Vuonna 1948 eteläisen porrastornin muurien alle valettiin uusi betoniperustus, jonka koilliskulma on kallion päällä. Eteläistä porrasta rakennettaessa muureja ei ollut perustettu kalliolle, vaan osittain maakerroksen ja osittain vanhan poikkimuurin varaan, ja siksi rakenteisiin tuli myöhemmin pahoja painumavaurioita.<sup>27</sup>

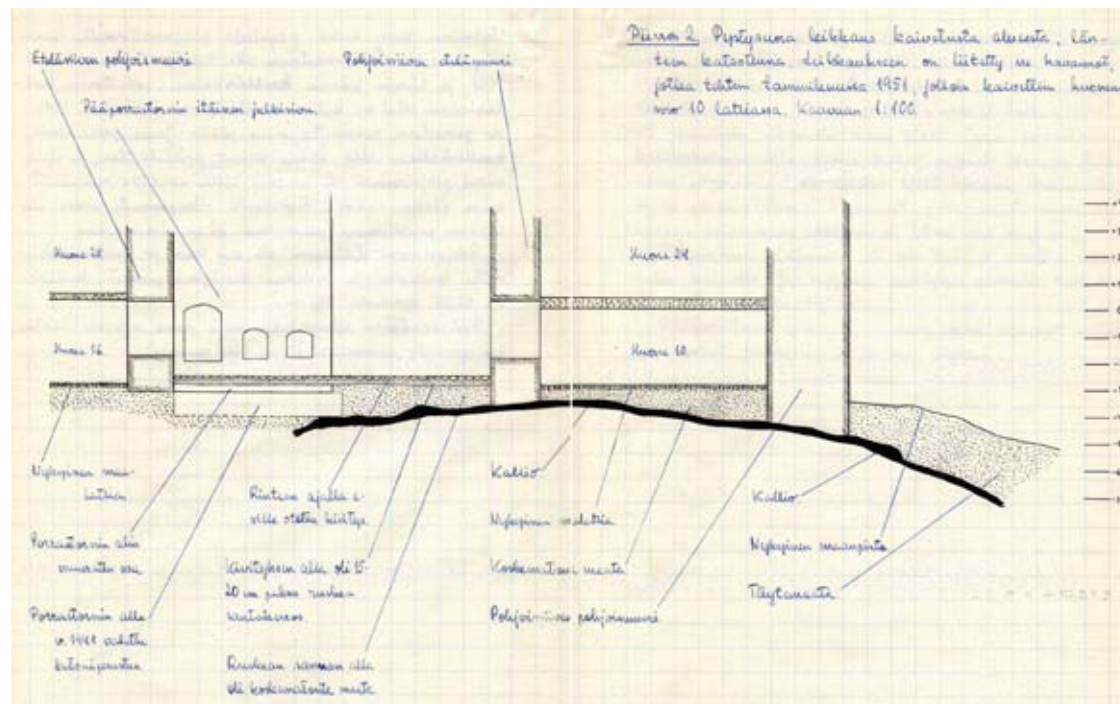
Vanhan linnan pihalla vuonna 1952 tehty kaivaus. Leikkauspiirros eteläsiivestä pohjoissiiveen välittömästi pääporrastornin itäpuolella, Gardberg 1952. 9449 MV.

1952 Gardbergin johdolla tutkittiin suunniteltua tekniikkakanaalia varten vanhan linnan perustuksia ja pihan kalliopinnan korkeuksia tekemällä pohjois-eteläsuuntainen kaivanto linnanpihan poikki eteläisen porrastornin itäseinän vieressä. Silloin havaittiin, että Rinteen aikana esiin otetun pihakiveyksen alla oli hiekkaa 15 cm, jonka alla koskematon savensekaista

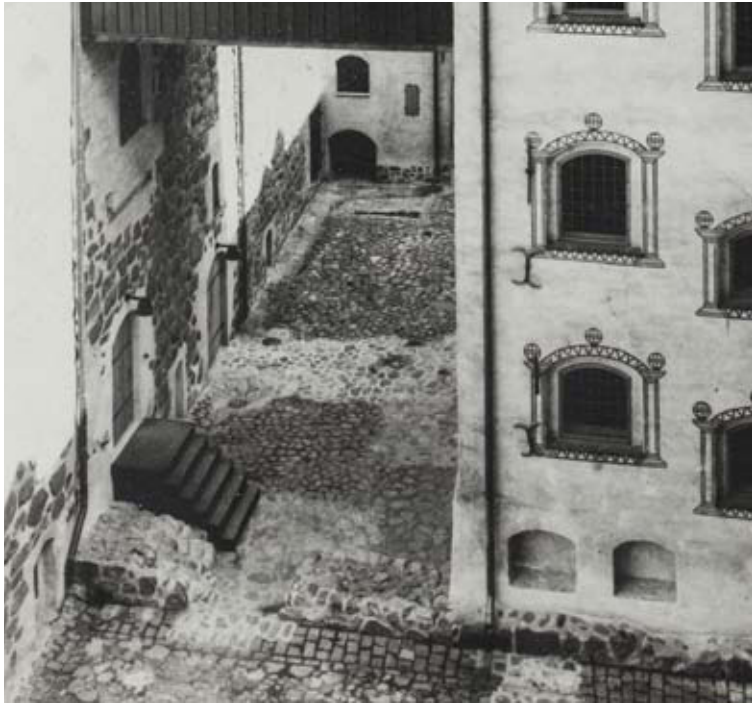
Vasemmalla  
Linnan piha restauroinnin valmistumisen jälkeen 1961. Korjauksen aikana kaivettujen alueiden kiveysten vaaleat saumat erottuvat kuvassa selvästi. Atelier Welin, Suomen television kuva, TMK.

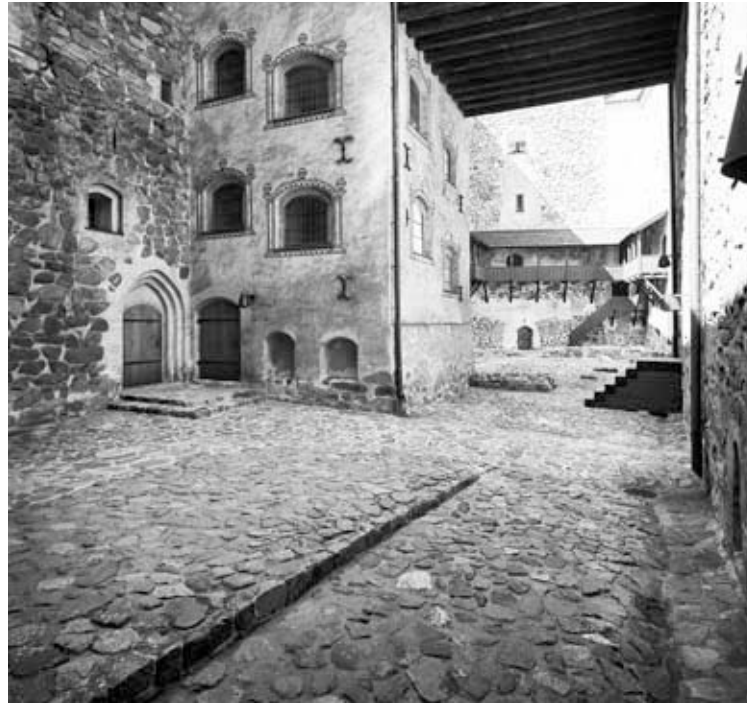
Oikealla  
Päälinnan piha restauroinnin jälkeen 1964. MV, KK5596:10.KP.155, Pekka Kyytinen 1964.

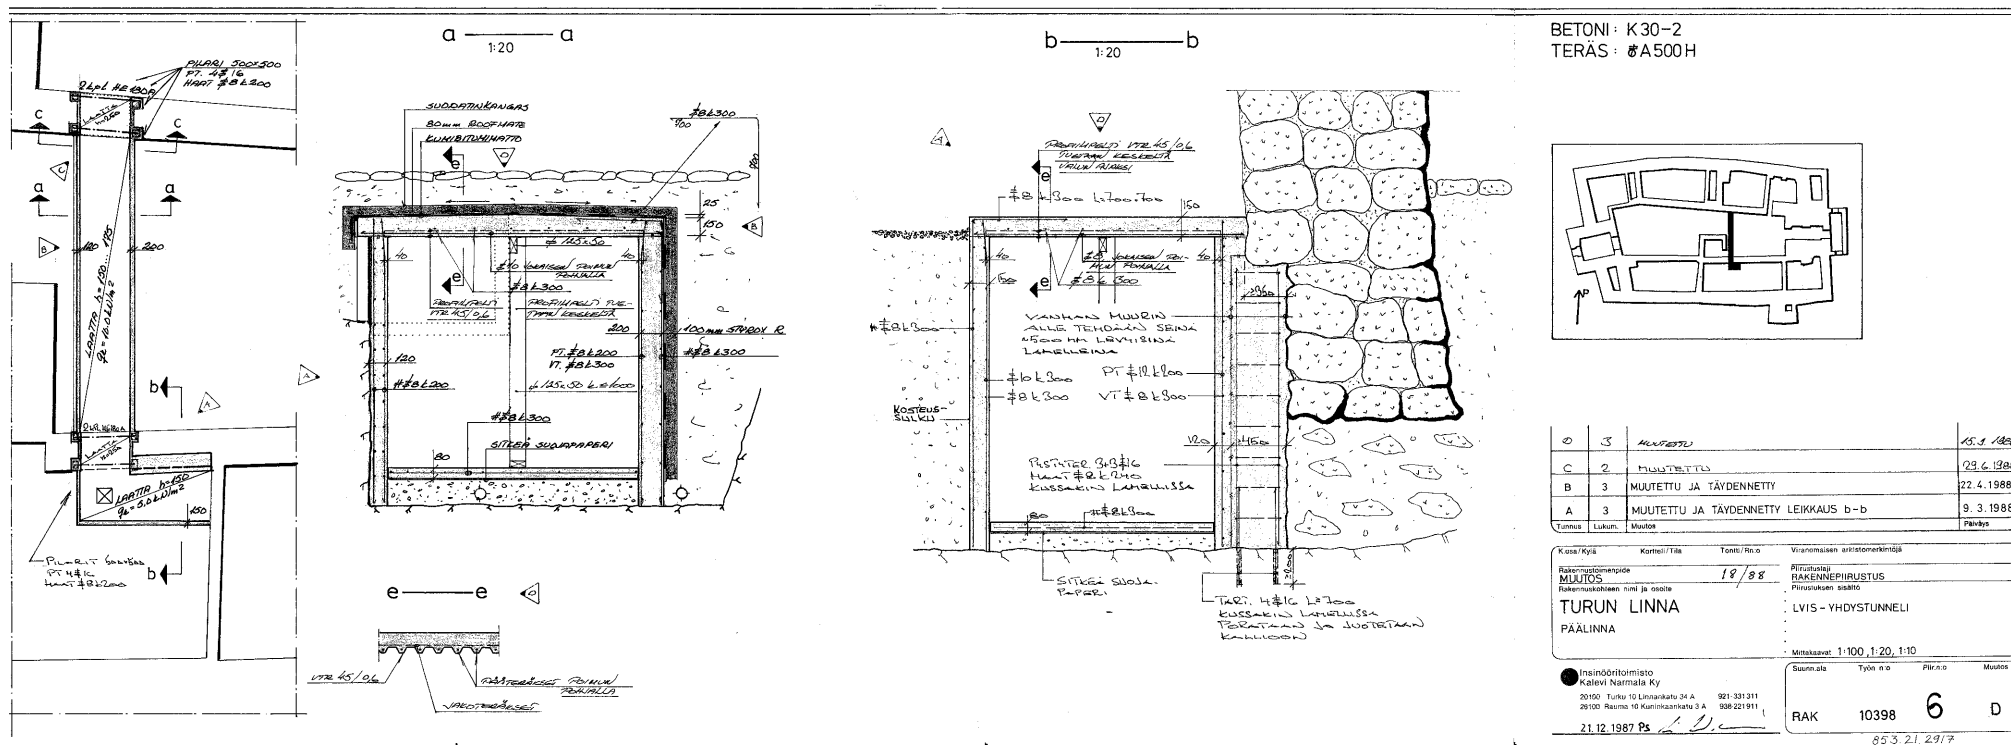
Pihan ali vuosina 1988–1990 rakennettu LVIS-kanaali. Insinööritoimisto Kalevi Narmala Ky, 1988. Mittakaava n. 1/60. MV, 853.21.2917.

Pihan ali kulkeva LVIS-kanaali ja huoltotunneli. Päälinnan kellarikerros, pohjapiirros 27.09.2017, Kari Järvinen ja Merja Nieminen, arkkitehdit SAFA.

Vuonna 1989 päälinnan itäisen sisäpihan poikki kaivettiin kapea sähkökaapelioja. Kaivuutyö tehtiin arkeologin valvonnassa. Sähkökaapelit yhdistettiin länsipäästään suuren porrastornin vieressä olevaan putkitunneliin. Länsipäässä uudet muoviputket (2 kpl, Ø 100 mm) vedettiin porttikäytävän alla olevaan tilaan. Kaivannossa oli kivien alla 10-15 cm puhdasta tasaushiekkaa, jonka alla tumma kulttuurimaa.<sup>35</sup> Samana vuonna pohjois-siiven huoneen J105 eteläosaan kaivettiin salaoja.<sup>36</sup>

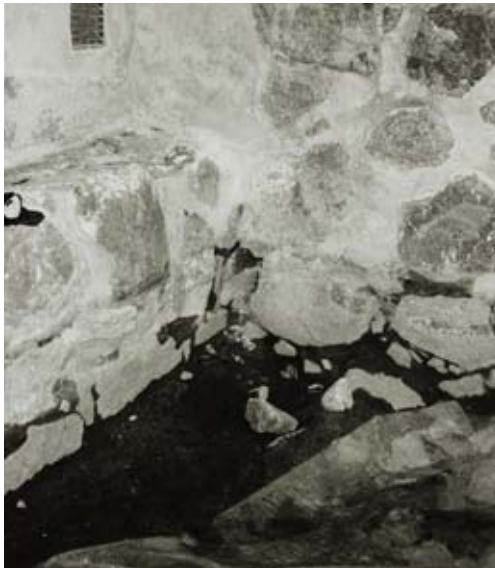
+9.00  
Vasemmalla  
Välimuurin ja eteläsiiven pohjoisseinän  
nurkka Eteläisen porrastornin länsipuolel-  
la. Knut Drake 1992, TMK.

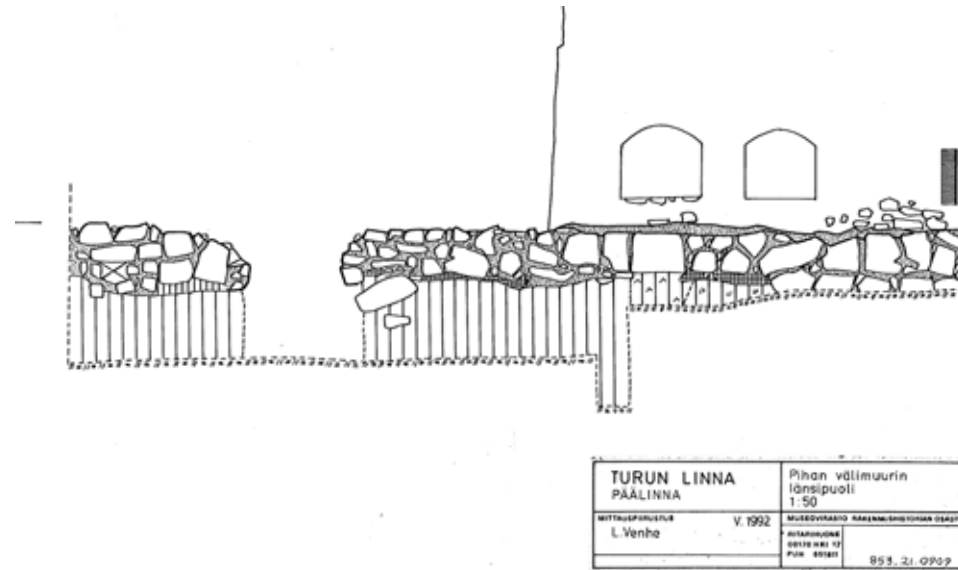
Pihan välimuurin tutkimuspiirustukses-  
sa näkyy muurin liittyminen pohjois- ja  
eteläsiiven muureihin sekä perustus mo-  
reenin päällä. Pihan välimuurin länsipuoli,  
mittauspiirustus, Leena Venhe 1992. MV,  
853.21.0909. Mittakaava 1/100.

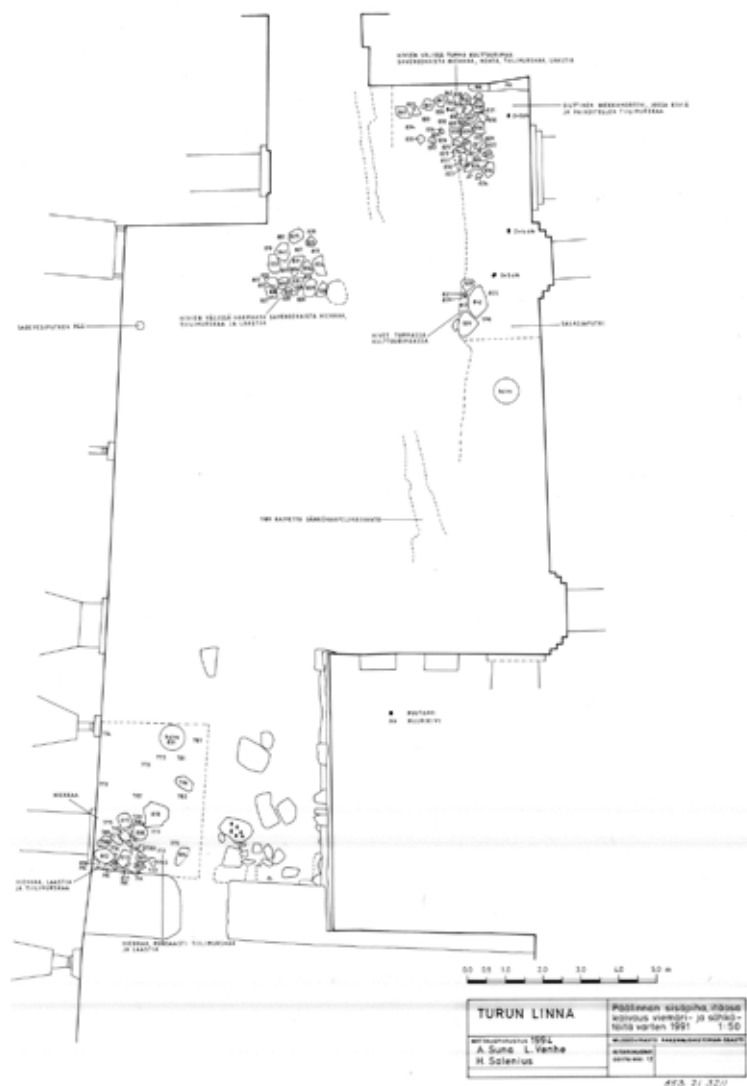
Kulttuurimaa ja vanha kiveys pihan itäosassa vuonna 1991. Suuri osa vuonna 1931 dokumentoidusta vanhasta kiveyksestä ja vanhoista maakerroksista muokattiin 1930-luvun alussa, kun maanpinnan korkeus laskettiin vanhalle tasolle. Päälinnan sisäpihan itäosan kaivaus viemäri- ja sähkötöitä varten 1991. Mittauspiirustus Suna, Venhe, Salenius 1994. MV, 853.21.3211. Mitakaava n. 1/200.

Kaivantojen pohjalle asennettiin valkoinen, halkaisijaltaan 11 cm paksuinen salaojaputki ja paikoitellen salaojaputken alle asennettiin vielä harmaa, halkaisijaltaan 16 cm paksuinen sadevesiputki. Pihalle laitettiin myös

uudet, muoviset sadevesikaivot ja tarkastuskaivot. Putkien päälle asennettiin hiekkaa ja n. puoli metriä pihakiveyksen alapuolelle sähkölämmityskaa-peli. Itätornin porttikäytävän eteläpuolella itäseinän viereiselle alueelle, jossa on säilynyt vanhaa kiveystä, ei kiveyksen takia asennettu salaojaput-kea, koska sitä ei saatu tarpeeksi syvälle. Pihan länsipuolella sadevesikai-voille oli hyvin vaikea löytää tarpeeksi syviä paikkoja kallioisessa maassa.<sup>37</sup>

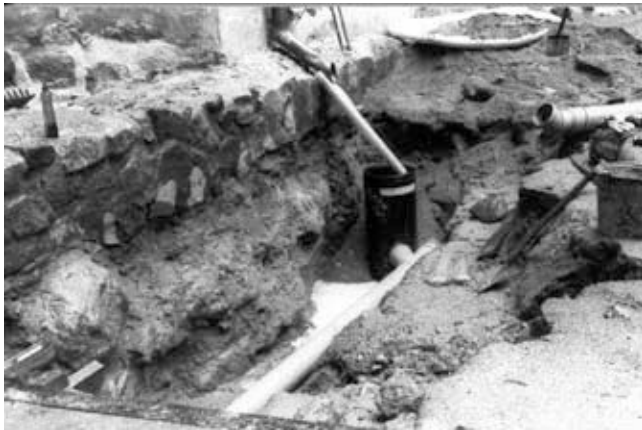
Päälinnan pihan poikkimuurin perustus moreenin päällä ja uusi sadevesikaivo 1992. Kuva no 10, Leena Venhe, MV.

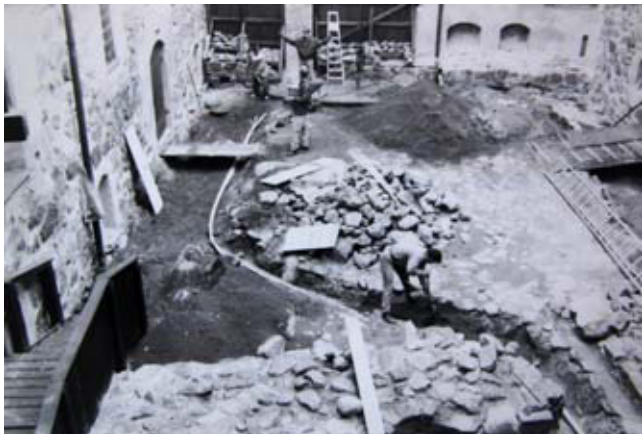
Pihan länsiosaa länsitornin itäpuolella. Sähköputket asennettuina kairavantoon 13.10.1992. Ilmo Kajala, MV, K132/37.

Vuonna 1992 kaivettiin päälinnan pihan länsipuolella kaivanto va-laistus- ja valvontalaitteiden kaapeleita varten pohjoissiiven eteläreunalta läntisen poikkimuurin aukon kautta Verrattoman pihanpuoleiselle ovelle. Kaivettu oja oli noin 50 cm syvä pihan kiveyksestä mitattuna sekä 0,5-1 metriä leveä. Maa oli tasaushiekkakerroksen alapuolella harvaa kivikkoa ja savenharmaata hiekkaa tai soraa ilman että siinä olisi havaittavissa kerrok-sellisuutta tai muuta vaihtelua.<sup>38</sup>

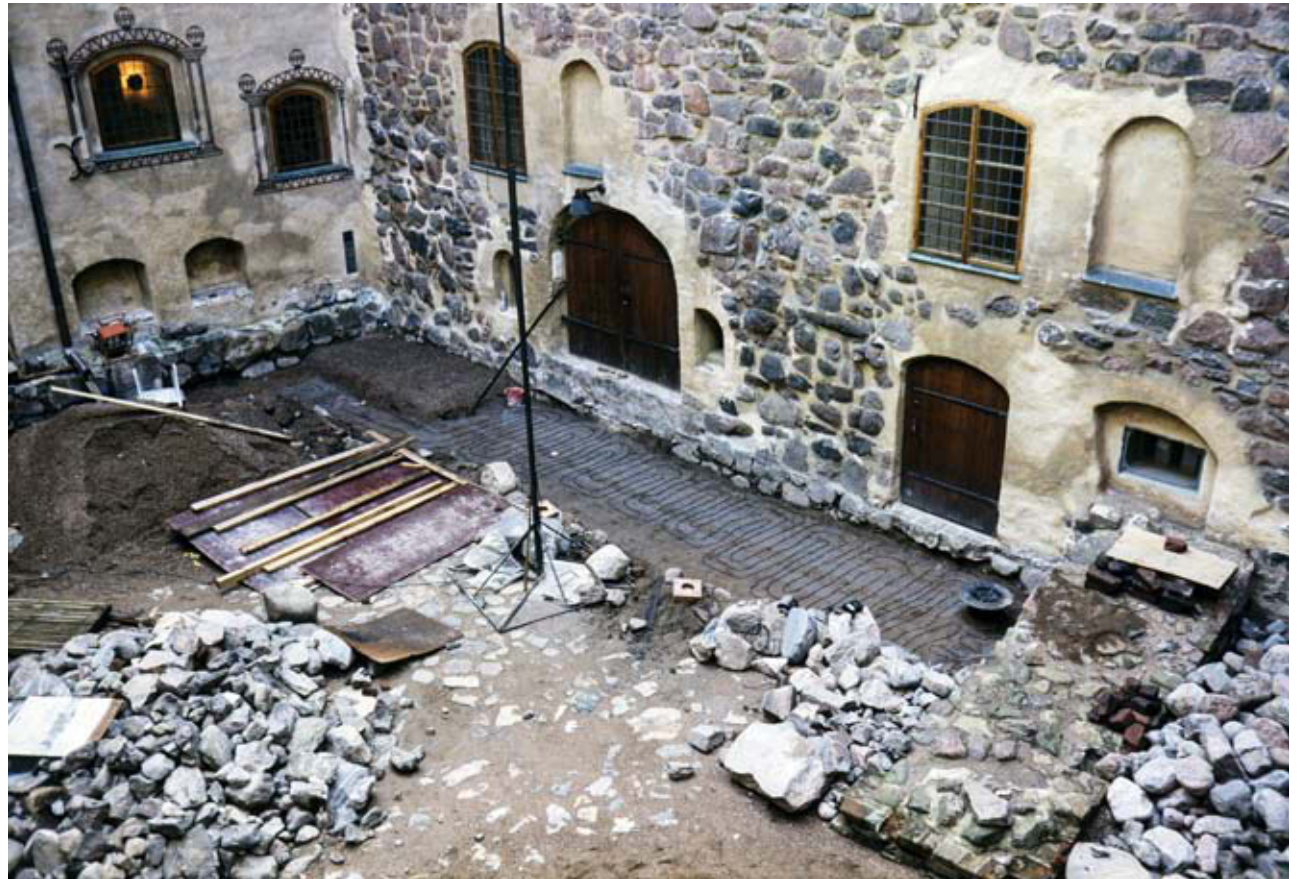
Päälinnan pihan länsiosan lämmityskaapeliä asennus. Ilmo Kajala 1992. MV, väridia 2262.

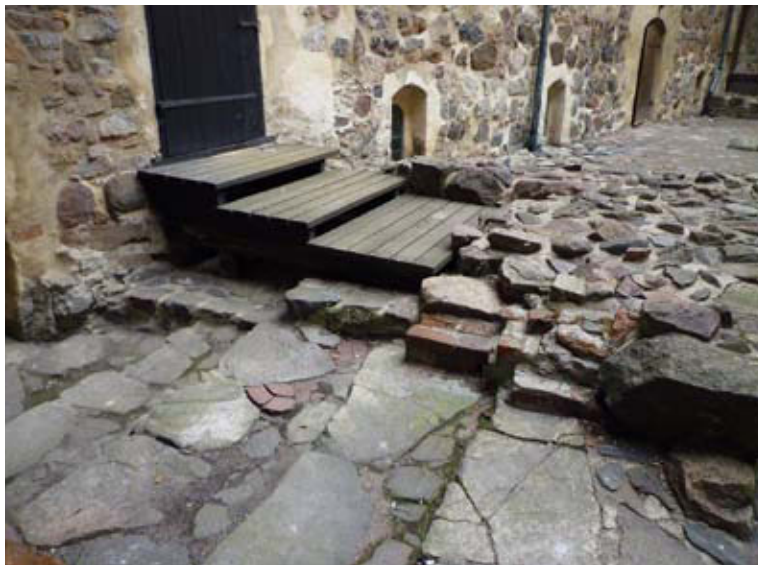
Kivetty porras ja Salakäytävän vuonna 1993 uusittu puuporras ovat 1542 rakennetun etuhuonerakennuksen porrashuoneen kohdalla. Merja Nieminen 2010.

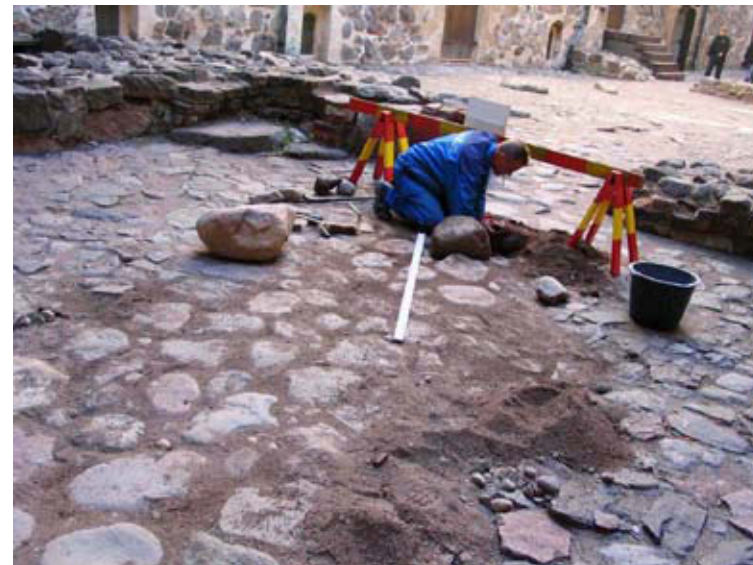
Markku Nykänen kunnostaa pihakiveystä tasaisemmaksi päälinnan pihan länsipäässä ns. etuhuonerakennuksen muurin kohdalla. Valokuva IMG 7298, Antti Suna 2010.

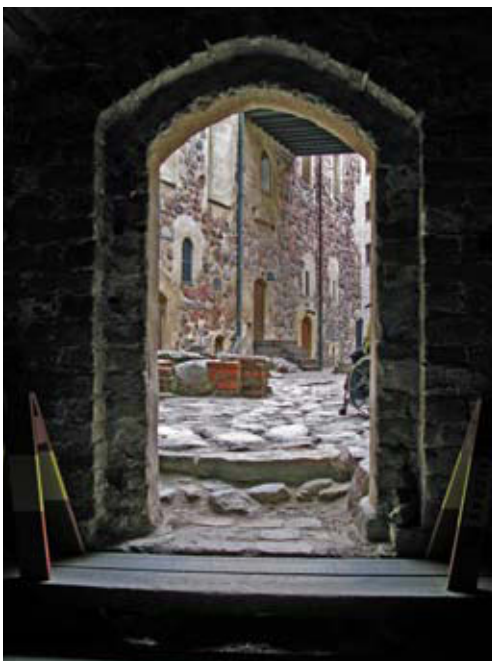
Vasemmalla  
Verrattoman oviaukko päälinnan pihalle ennen esteettömyysmuutoksia. Merja Nieminen 2009.

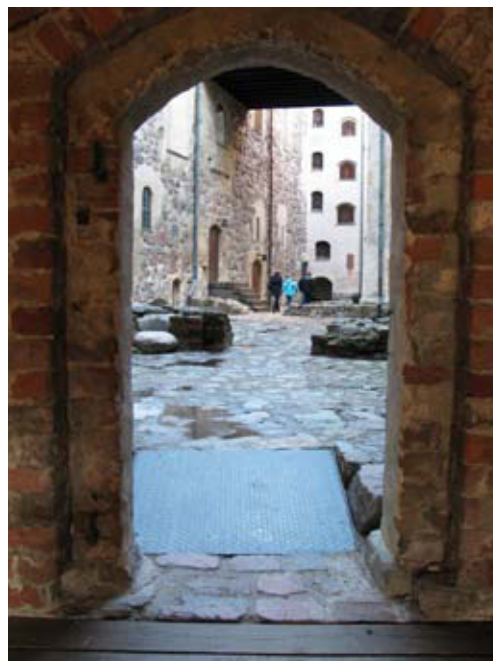
Keskellä  
Teräksinen rihlalevyluiska porrassyvennyksessä esteettömän kulkureitin osana länsitornin edustalla päälinnan pihalla. Merja Nieminen 2011.

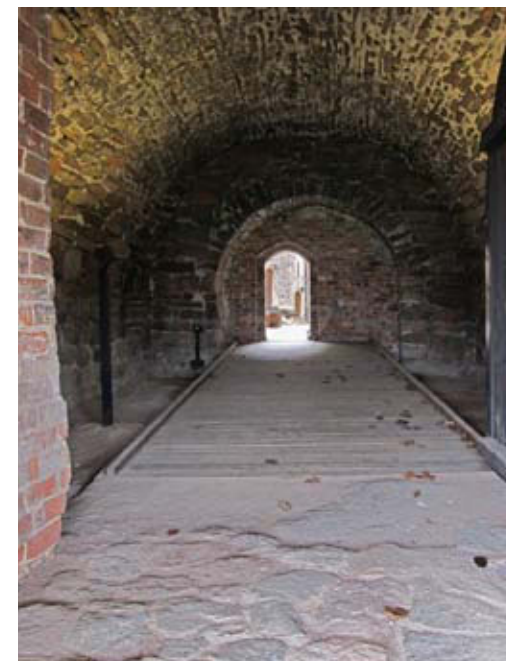
Oikealla  
Vanhimpaan porttiholviin, Verrattomaan (H101) rakennettiin vuonna 2010 puuluiska välittämään länsiportin oviaukon ja päälinnan pihan tasoeroa. Merja Nieminen 2016.

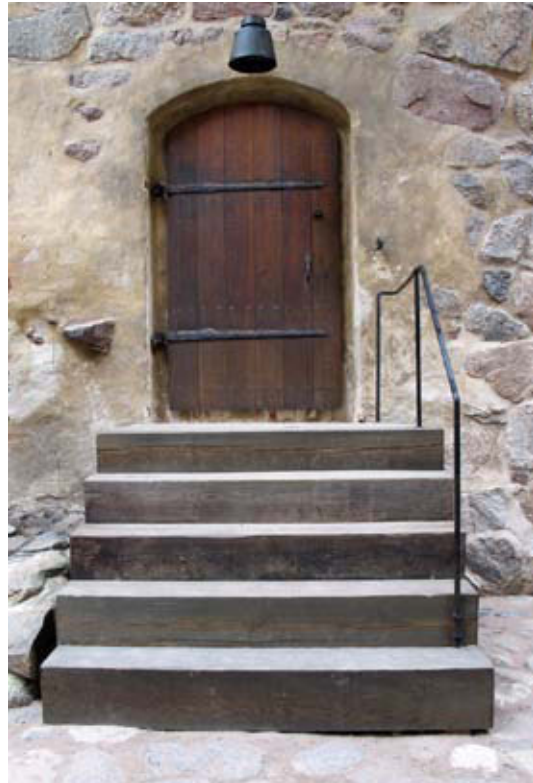
Nunnakäytävän uudelleen rakennettu porras ja uusi rautakaide. Merja Nieminen 2016.

Vuonna 2016 Nunnakäytävän hirsirakenteinen ulkoporras rakennet-tiin uudelleen ja portaaseen tehtiin takorautakaide.<sup>41</sup>

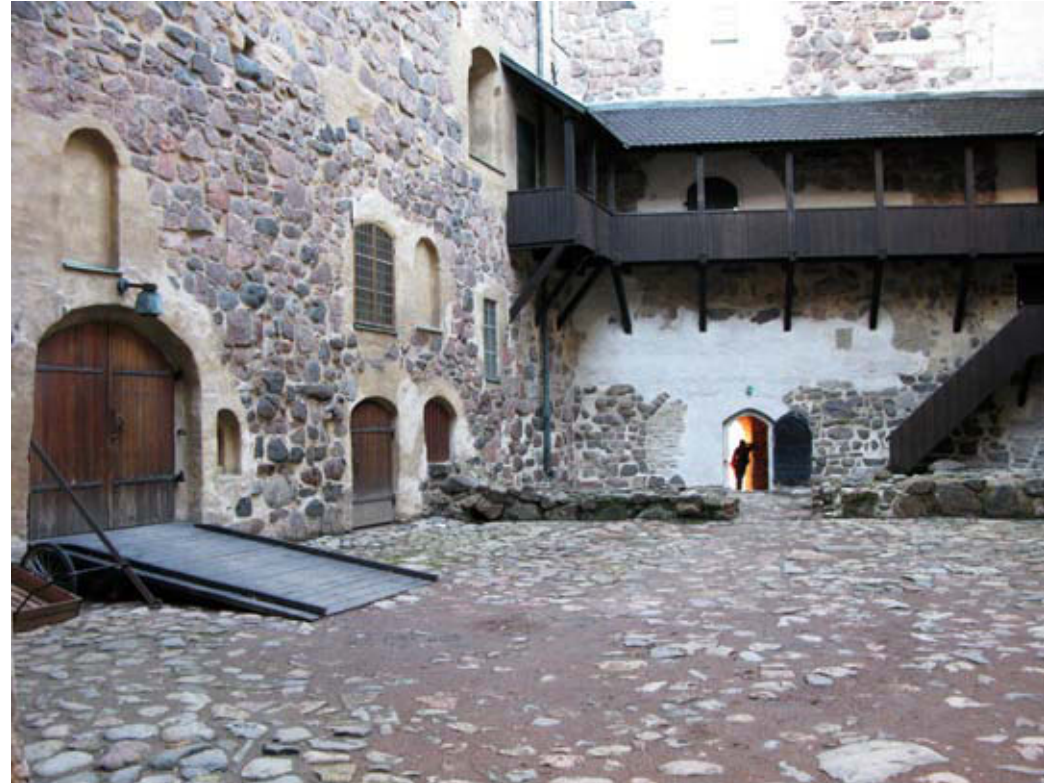
Länsitornin esteettömäksi muutettu sisäänkäynti ja eteläsiiven hissille johtava puuluiska. Merja Nieminen 2011.

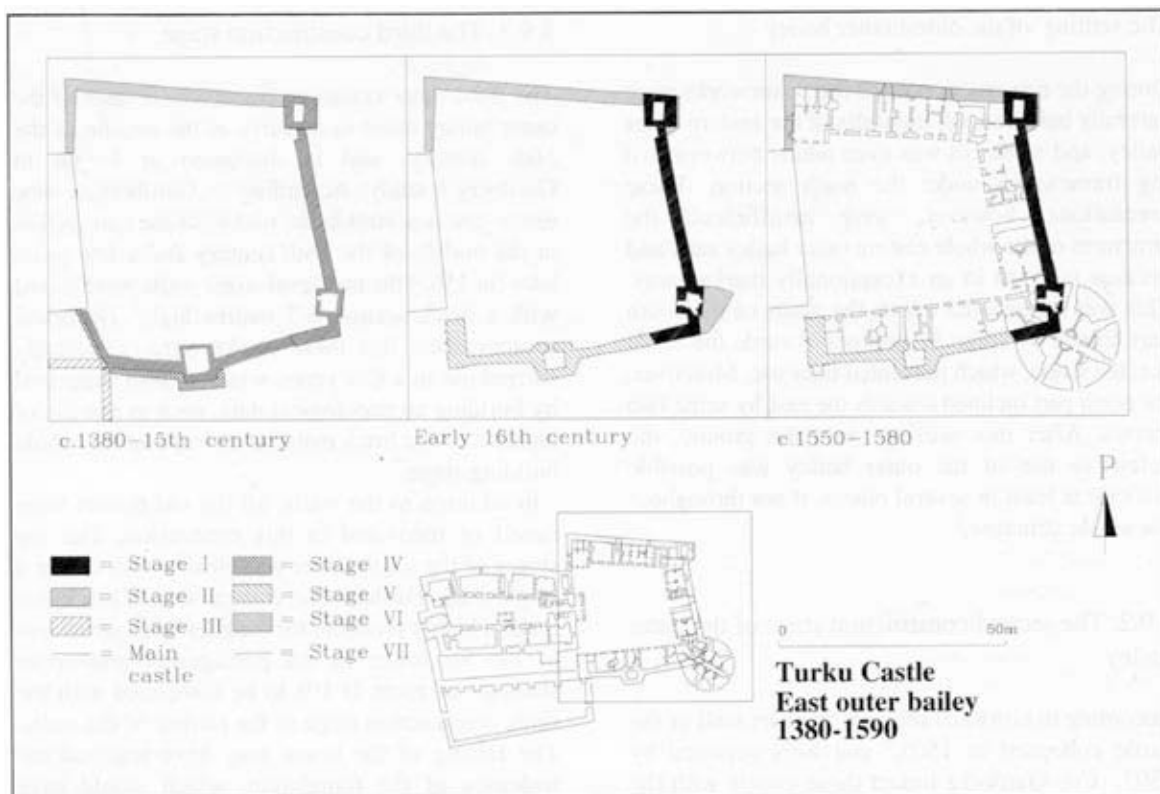
**Fig. 40. History of construction of the east bailey of Turku Castle**  
*In the first stage, the south and east walls with three four-sided flanking towers were built. This plan probably included the construction of the north and northeast wall, but for some reason the works were interrupted. In the second stage, repairs to the badly sunken outer bailey were attempted by building at first support structure, at least in the south wing, and then by renewing the whole wall. Repairs were also carried out in the southeast and northeast towers. In the third stage, a brick extension was built on top of the old walls of unworked stone and the towers. This component was of large bricks in Polish bond. Three-storey buildings were later built within the higher walls. (Illustration by K. Uotila)*

Esilinnan rakentamisvaiheet Kari Uotilan tulokinnan mukaan, joka perustuu 1990-luvun tutkimuksiin. Piirros Kari Uotila 1998, s. 61.

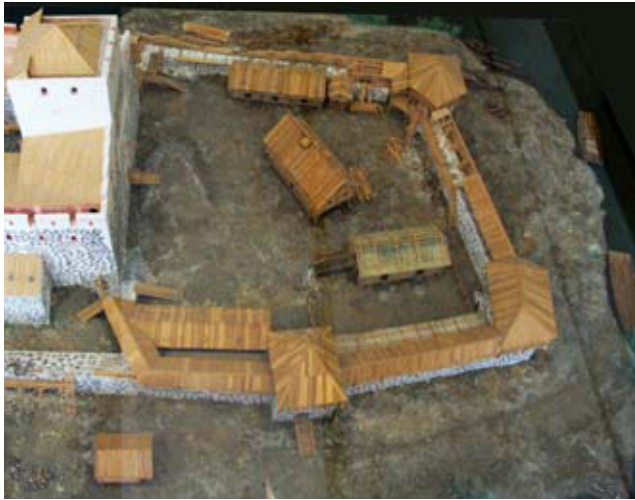
1486–1505

Esilinna 1400-luvun lopulla. Kehämuurin rajaamalla pihalla oli erillisiä puisia talousrakennuksia.

Pienoismallit, Reino Mattila ja Juha Stenberg 1979, Turun linnan rakennushistorian näyttely. Valokuvat M. Nieminen 2013.

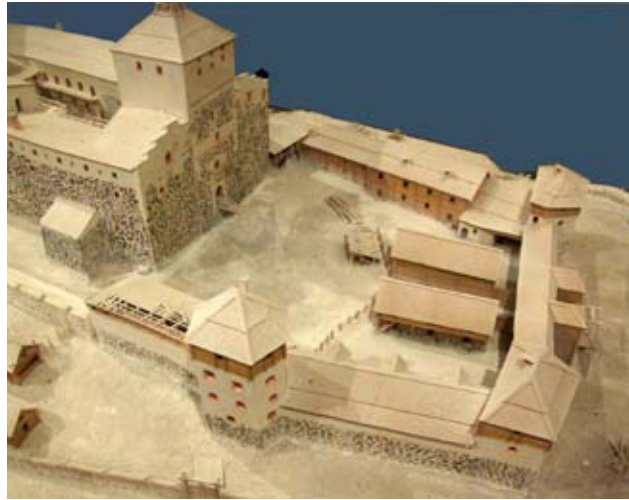
1507–1555

Esilinna 1550-luvun alussa. Itäisivulle oli avattu uusi porttiauikko. Pihalla oli useita puisia talousrakennuksia, mm. fatabuuri ja voutin tupa ja kamari (Gardberg 1959, 151).

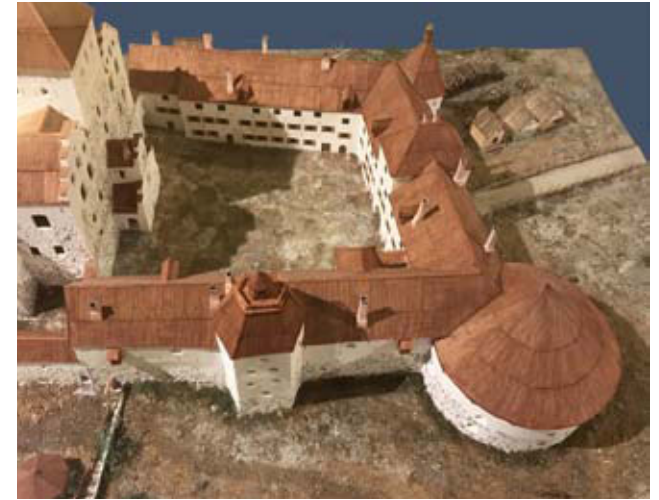
1556–1589

Esilinna valmiiksi rakennettuna 1580-luvun lopulla. Korotetun kehämuurin vierustoilte on rakennettu tiilestä muuratut rakennukset ja kaksoisporras päälinnaan pihan tasolle. Mallissa näkyy myös portti pohjoissiiven länsipäässä sekä porrashuone eteläsiiven vieressä.

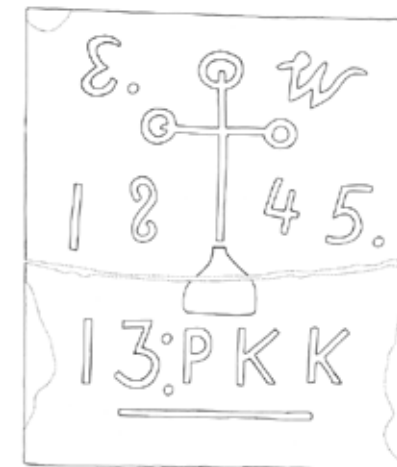
Vankien ulos ikkunasta vuonna 1845 heittämän vartijan muistoksi tehty muistokivi pihan kiveyksessä. Alkuperäinen kivi on korvattu kopiolla. Muistokivi esilinnan pihalta, mittauspiirustus SR 1985. MV, 853.21.1318.

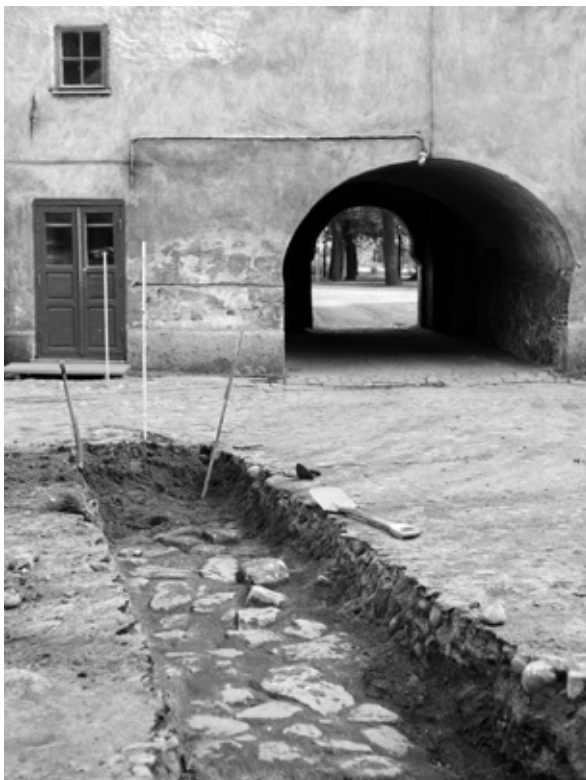
Vanhempaa pihakiveystä paljastui putki-  
kaivuun alkaessa kesällä 1958. C.J. Gard-  
berg 1958. TMK, N17354.

Vuonna 1958 tehtiin lämpökanavakaivanto vinottain pihan poikki päälinnan eteläsiiven itäpäästä esilinnan portille. Kaivettaessa löydettiin kaksi pihan poikki kulkevaa paaluväruvustusta. Kaivannossa havaittiin myös vanhempaa kiveystä n. 30 cm silloisen pihapinnan alapuolella.<sup>39</sup>

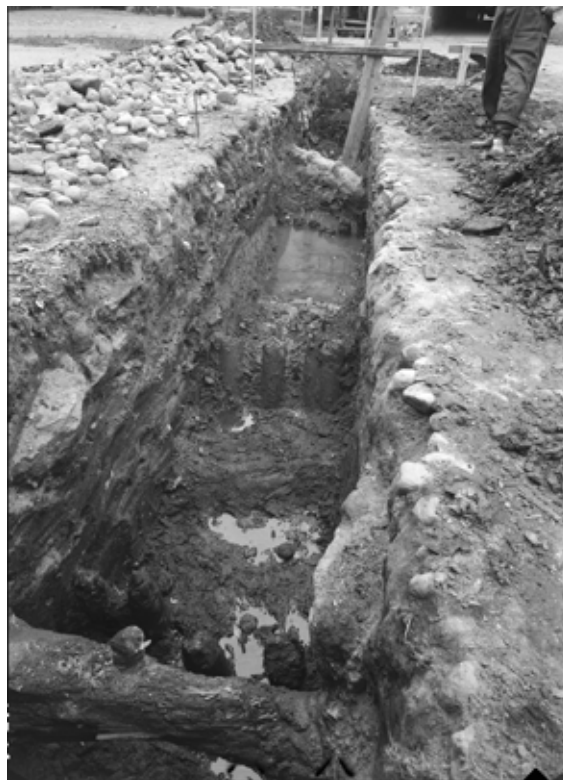
Kaivauksessa löytyi osia kahdesta vallista. Edessä ylempään  
valliin kuuluvaa paaluväruvustusta. Welin 1958, TMK, 19327.  
Gardberg 1967, s. 11.

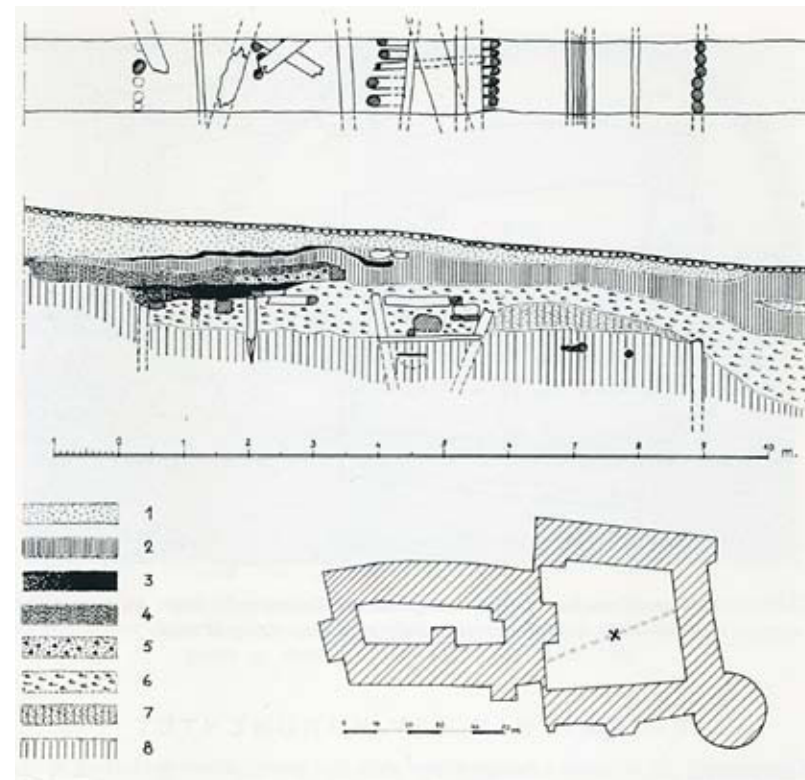
Vallien jäänteet löytyivät kohdasta, jossa rannan oletettiin  
olleen 1200-luvun lopulla. Mittauspiirustus T. Heininen 1958.  
Gardberg 1967, s. 10.
