# TURUN LINNA / PIHAT JA ULKOALUEET

RAKENNUSHISTORIASELVITYS 2019

TURUN LINNA, RAKENNUSHISTORIASELVITYS 2019  
PIHAT JA ULKOALUEET

Turun linnan pihaja ja ulkoalueita koskeva rakennushistoriaselvitys on osa koko Turun linnasta tekeillä olevaa rakennushistoriaselvitystä. Rakennushistoriaselvitys tehdään linnan tulevien korjausten taustatiedoksi, viranomaisvalvonnan, rakennuttajan ja suunnittelijoiden työvälineeksi.

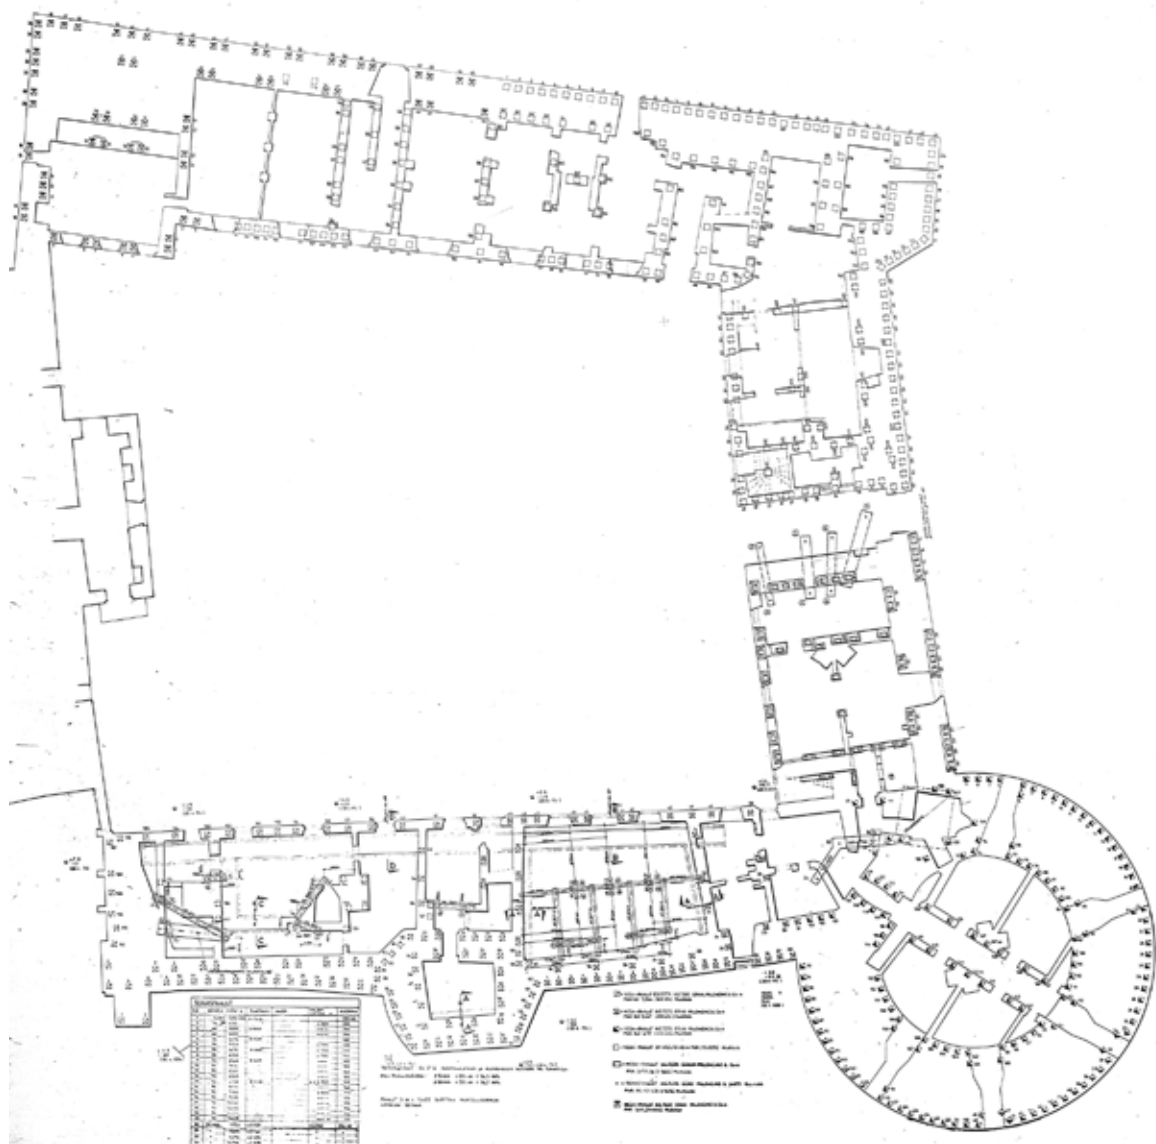
Eri vaiheissa vuosien 1955-1977 aikana tehty esilinnan paalutukset. Esilinnan perustukset, mittakaava 1/250. Insinööritoimisto Eero Paloheimo & Matti Ollila 1978. MV, 853.21.2557A.

Perustusten vahvistusta tehtiin neljänä eri urakkana vuodesta 1955 lähtien, ja viimeinen osuus valmistui 1977. Työn toteuttamiseksi seinien vierustat kaivettiin auki. Aluksi vahvistukset tehtiin mega-paaluja käyttäen ”tanskalaisista menetelmästä” noudattaen rakennusinsinööri Eerikki Paloheimo & Co suunnitelmien mukaan. Myöhemmin tehtiin täydennysvahvistuksia jatkettuja teräspaaluja käyttäen.<sup>42</sup>

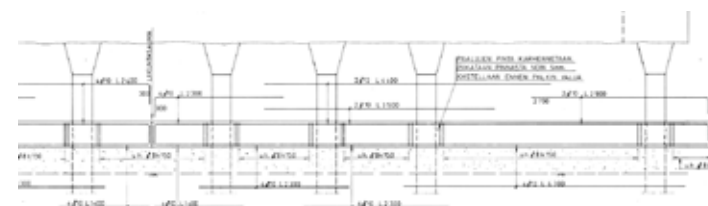
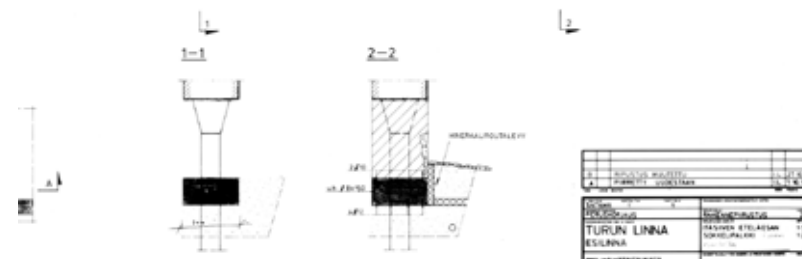
Itäsiiven eteläosan sokkelipalkki ja paalut. Insinööritoimisto Eero Paloheimo & Matti Ollila 1979. MV, 853.21.2424. Mittakaava n. 1/100.

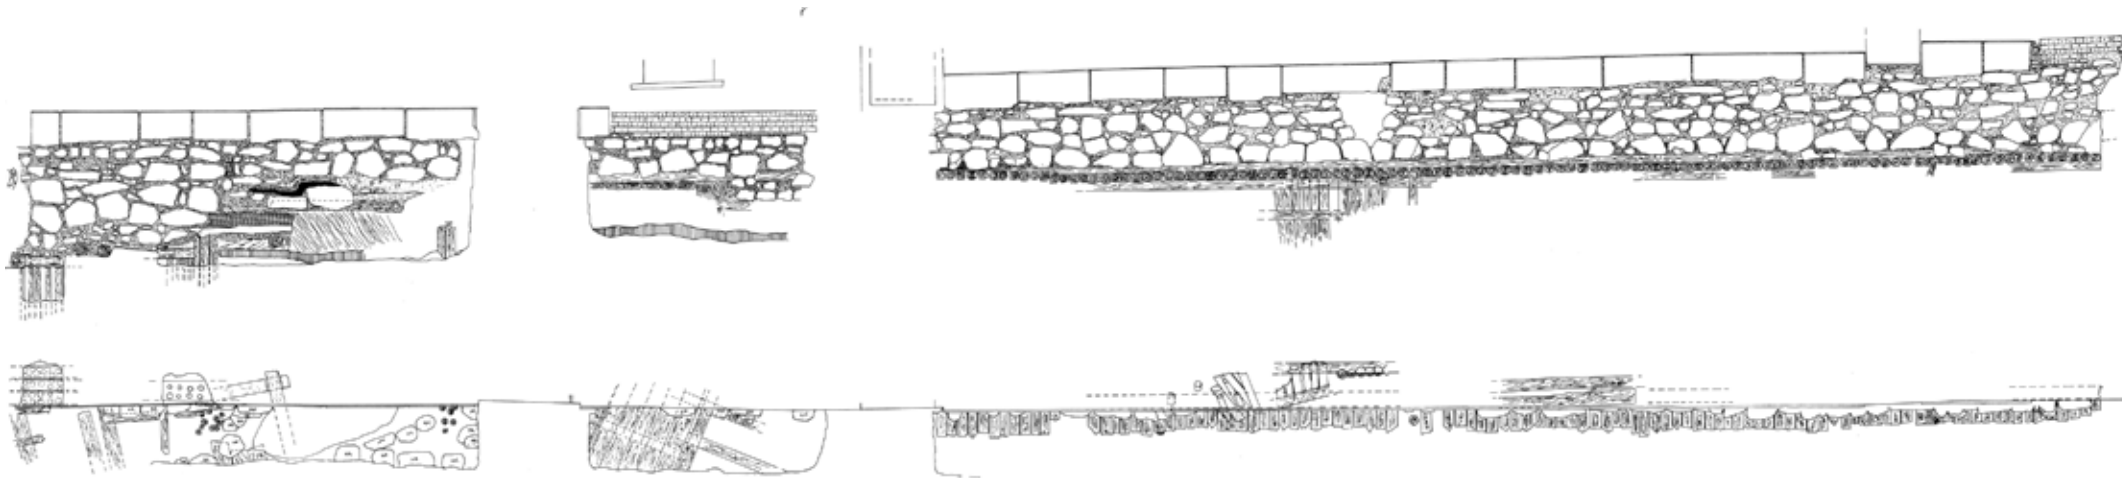
Esilinnan eteläsiipi, pohjoisseinä. Kaivaus perustusten vahvistusta varten, mittauspiirustus 1974. MV, 853.21.1321. Mittakaava 1/150. MV.

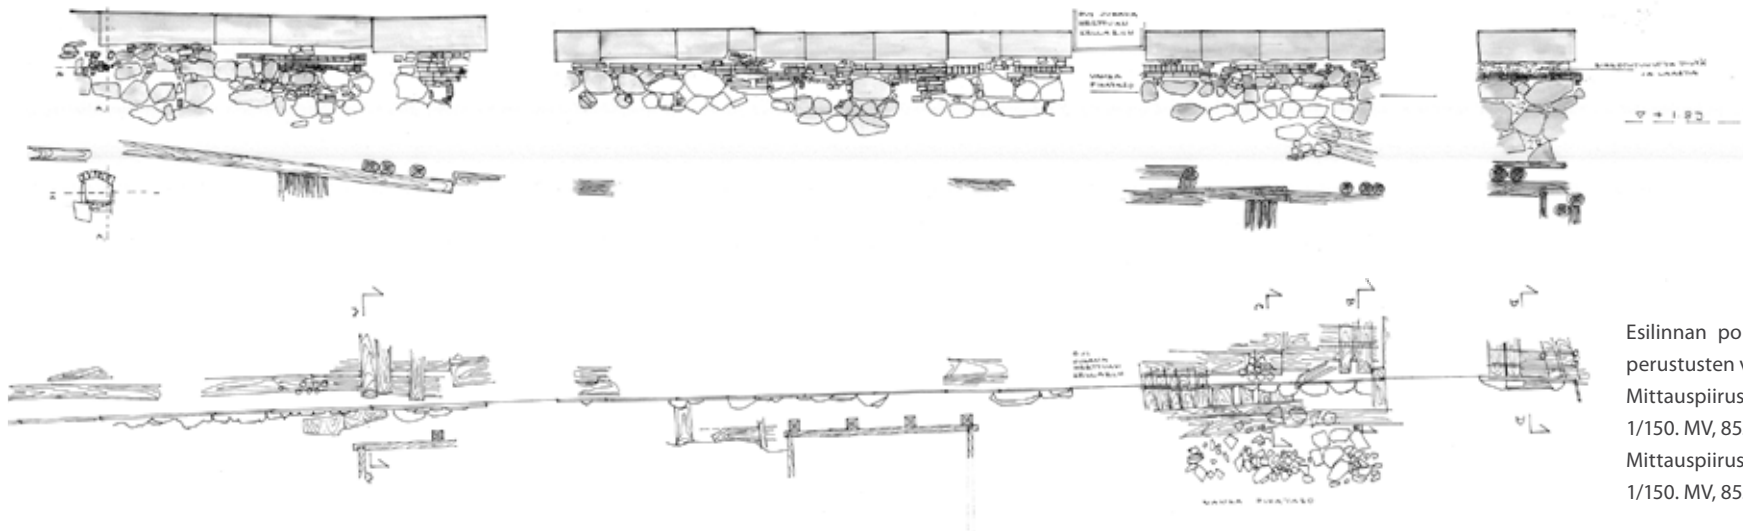
Esilinnan pohjoissiipi, eteläseinä. Kaivaus perustusten vahvistusta varten 1975–1976. Mittauspiirustus pystyleikkaus, mittakaava 1/150. MV, 853.21.1279. Mittauspiirustus vaakaleikkaus, mittakaava 1/150. MV, 853.21.1278.

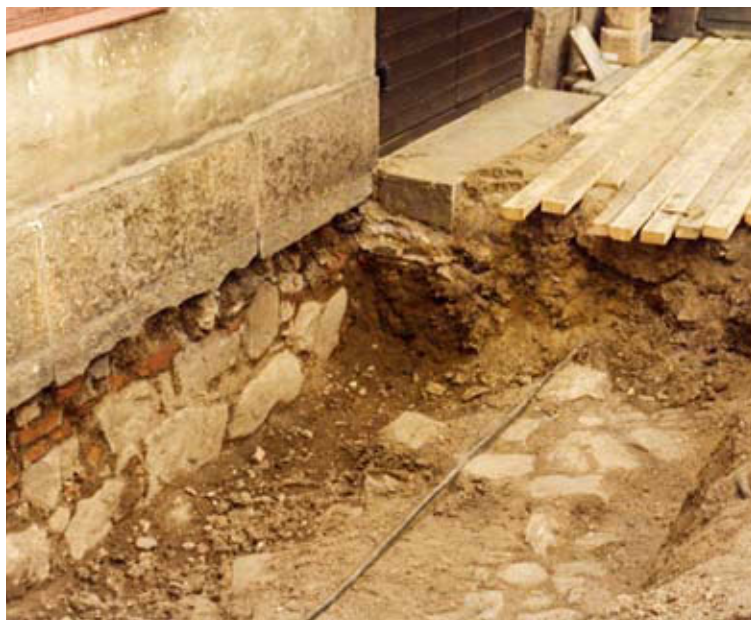
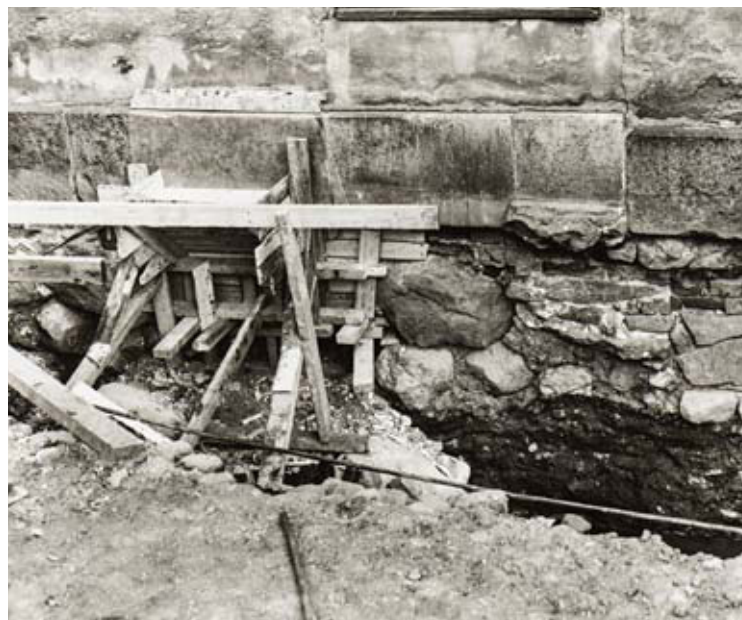
Vasemmalla  
Vanhaa pihatasoa kaivauksen alkaessa pohjoissiiven porrashuoneen (A112) oven vieressä. Ilmo Kajala 1975. MV, RHOTL10000:5.8.69.

Oikealla  
Pohjoissiiven eteläseinän perustusten vahvistustyö käynnissä Juhana herttuan kellarin ovien välillä. Kuvissa näkyvä hakattuista kivistä todennäköisesti 1700-luvulla tehty sokkeli korvattiin betoniin kiinnityillä luonnonkivillä. Ilmo Kajala 1975. MV, RHOTL10000:5.7.22.

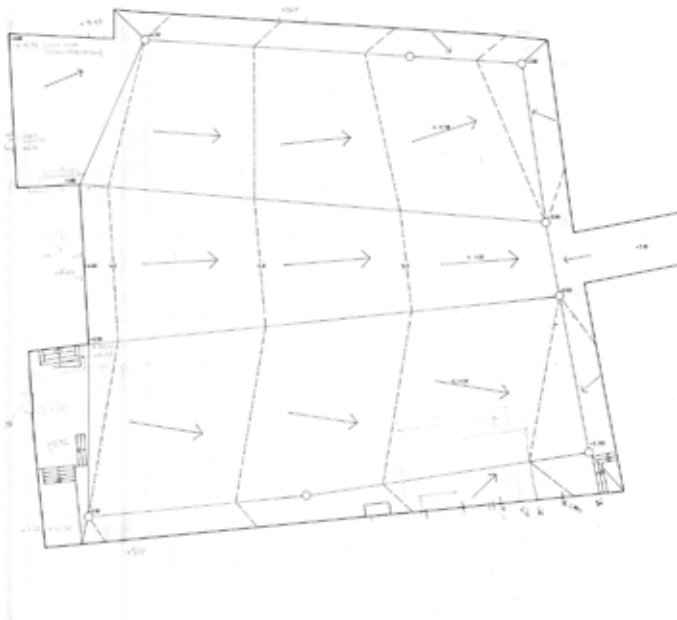
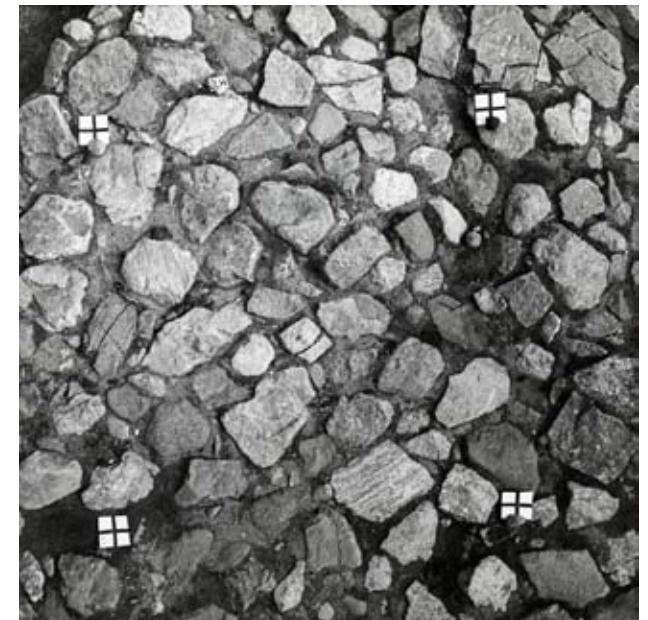
Suunnitelma esilinnan pihatason palauttamisesta seinien vierustoilla aikaisemmalle tasolle. Eero Raatikainen, arkkitehti SAFA, 1980. Mittakaava 1/600. MV, 853.21.2375.

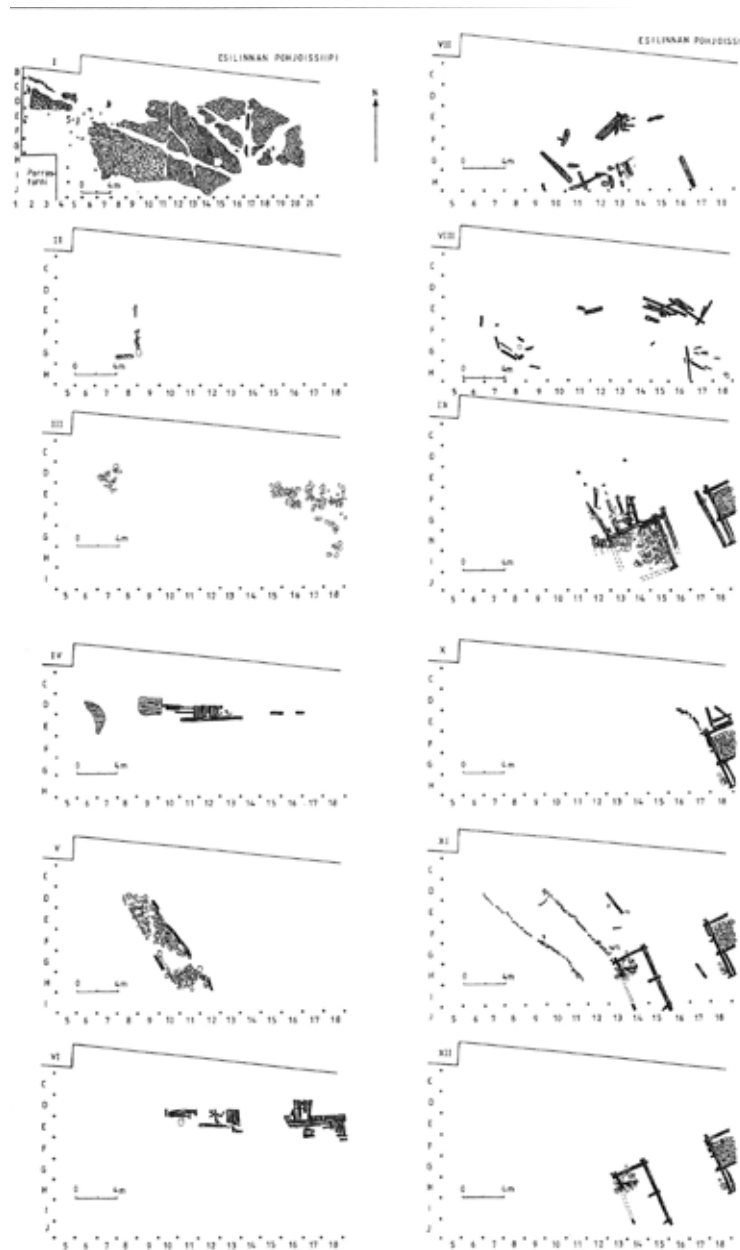
Arkeologisten kaivausten tuloksena esilinnan pihan 12 toisistaan erotettavaa päävaihetta nuorimmasta (vaihe I) vanhimpiin säilyneisiin rakenteisiin (vaihe XII). Kykyri 1994, 83–87.

Kaivauksissa löytyi eriaikaisia pihakiveyksiä. Vanhempaa pahoin rikkoutunutta ja sekoittunutta pihakiveystä löydettiin noin 50–60 cm 1970-luvun kiveyksen alapuolelta (korkeudelta 4.60–2.70 m.m.p.y). Suurehkoista lohkotuista kivistä tehty kiveys ajoitettiin 1700-luvun alkupuoliskolle. Kiveyksen alta paljastui kaivauksen ainut rakennuksen jäännös, kapeista kivistä ladottu perustuksen nurkka. Vanhempaa kiveystä löytyi n. 30–40 cm ensimmäisen kiveyksen alapuolella, sekä käytäväkiveys korkeudelta 3.20–3.30 mmpy. Puujäännösten alta löytyi koko pohjoisen pihan kattava n. 5–40 cm paksu laastikerros, joka Kykyrin mukaan viittaa todennäköisesti esilinnan tai päälinnan itäpäädyn rakennustöihin.<sup>54</sup>

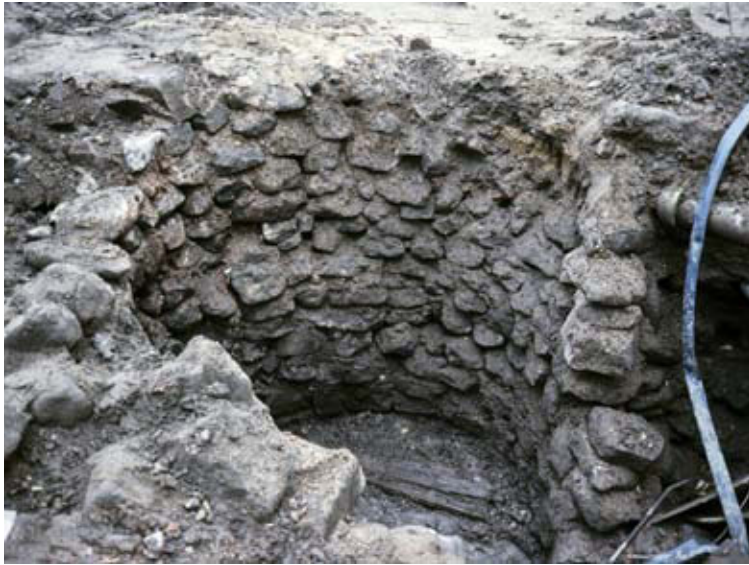
Kaivo osittain esiin kaivettuna esilinnan pihan eteläosassa.  
Dia 2309, Antti Suna 1986, MV.

Vuonna 1986 Pihalla oleva kaivo tyhjennettiin, ja sen reunat nostettiin muurauksella pihan tason yläpuolelle ja kaivo katettiin puukannella. Kansi on tervattu venetervalla.<sup>66</sup> Rakennesuunnittelijan esityksen mukaan eristyksenä ei käytetty routalevyjä, vaan pelkästään tiivistä kantta.<sup>67</sup>

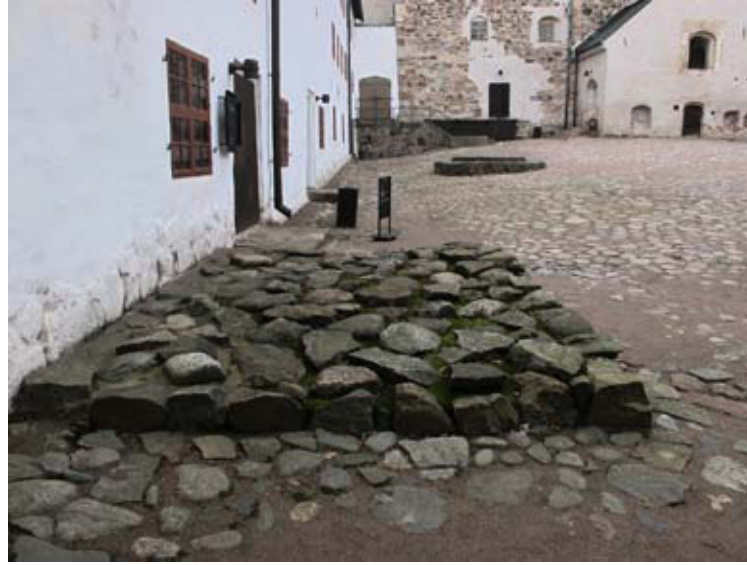
Pihalla olleen portaan perustusta suojakivikerroksella korotettuna.  
Taustalla puukannella katettu kaivo. MN 2015.

Eteläsiiven vieressä olleen porrastornin perustuksena oleva kiviladella otettiin esiin. Itäsiiven asuintiloihin johtanut porras rakennettiin vuon-

na 1581, ja porras on esitetty vielä Moraensonin mittauspiirustuksissa 1770 sekä Leinbergin kertomuksessa 1760. Porras purettiin 1700-luvun lopulla.<sup>68</sup> Piirros portaasta *"En af uppgångarna till Pehr Brahes våning"* on julkaistu Ahrenbergin kirjassa *Ur Åbo slotts byggnadshistoria* 1901.<sup>69</sup> Porrastornin perustusta korotettiin kiviladella, ja kiveys saumattiin Parmu-laastilla. Hoito-ohjeessa todetaan että *"päälimmäiset kivet ovat alkuperäisten päällä suojaavana kerroksena."*<sup>70</sup>

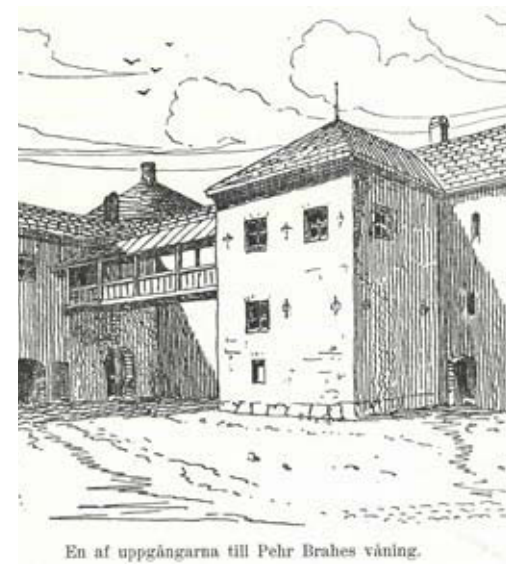
Jac. Ahrenbergin tulkinta Pietari Brahen huoneistoon johtaneesta portaasta. Piirros Ahrenberg 1901, s. 185.

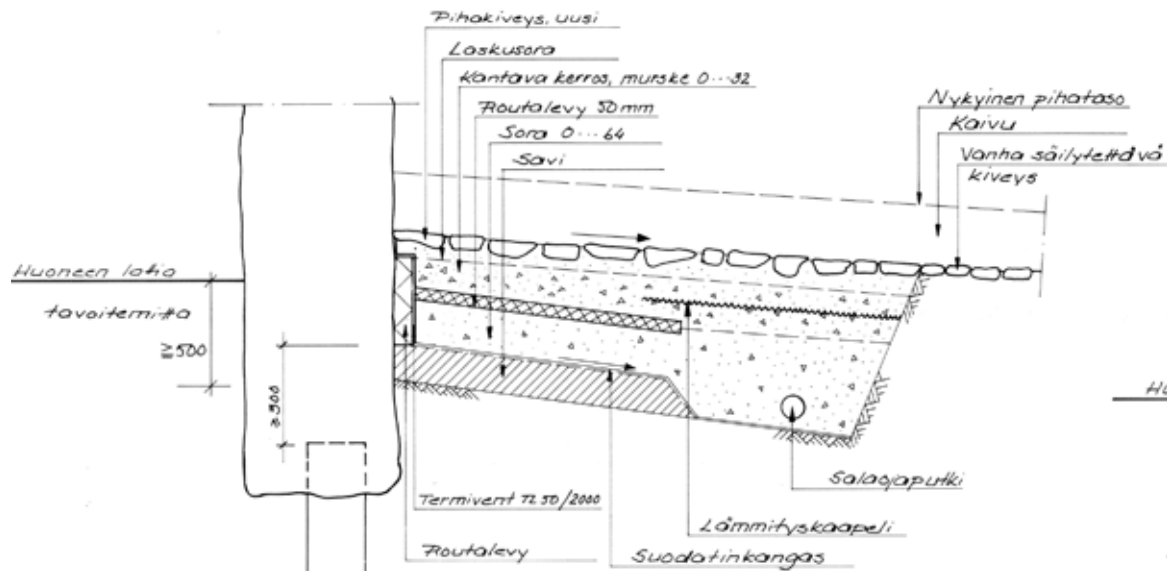
Esilinnan sokkelin vierusta. Insinööritoimisto Eero Paloheimo & Matti Ollila 1986. MV, 853.21.2541. Mittakaava 1/40.

Vuosina 1986–1987 esilinnan pihaan rakennettiin seinien vierille perustusrakenteiden suojaus routamatolla, salaojitus ja sähkölämmitys putkistojen sulana pitoa varten. Ratkaisuun päädyttiin, koska kulttuurikerrokseen haluttiin puuttua mahdollisimman vähän.<sup>63</sup>

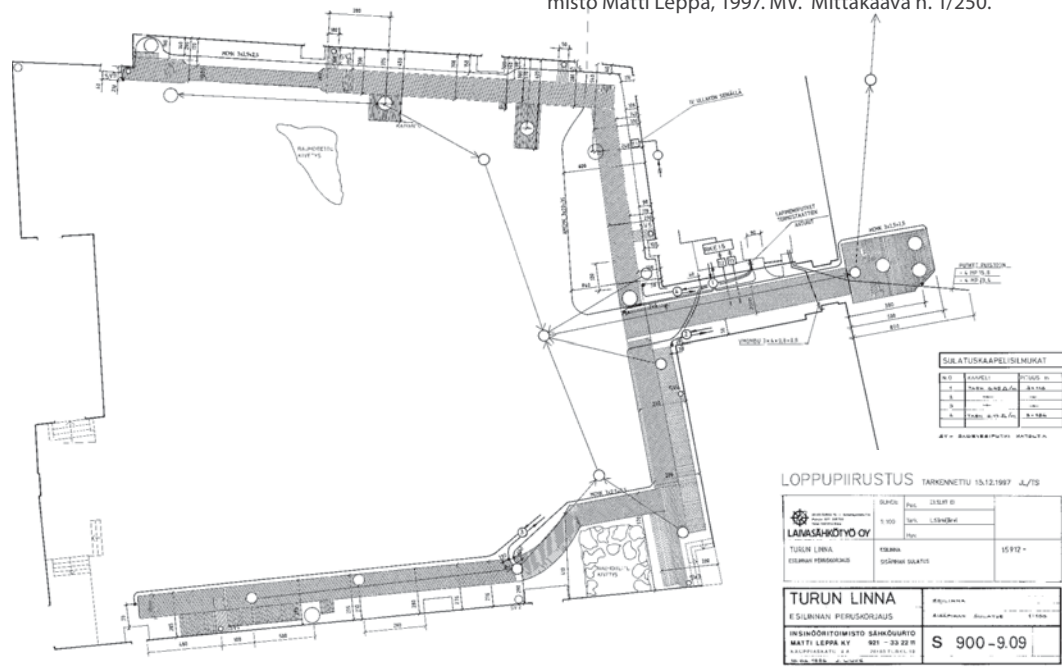
Alhaalla / Sisäpihan sulatus. Piirustuksessa näkyy myös sadevesiviemäri- ja salaojakaivot. S900-9.09 Insinööritoimisto Matti Leppä, 1997. MV. Mittakaava n. 1/250.

Esilinnan pihan pohjoispuolen kenttäkiveyksen poisto aloitettiin 5.6.1978. Maata poistettiin n. 10 cm kerroksina ja maa seuloitiin.<sup>57</sup> Poistettavan pihakiveyksen alla oleva 30–40 cm, paikoin 50 cm paksu hiekkakerros poistettiin samalla traktorivoimin. Esilinnan sisäpihan pohjoispuolen maa-kerrosten alla ollut vanha linnanpihan lohkekiveys poistettiin ja varastoitettiin ulkoalueelle.<sup>58</sup> Rauhoitettu kiveys on merkitty piirustuksiin 853.21.1276, S900-9.09 Esilinnassa sisäpihan sulatus, MV.

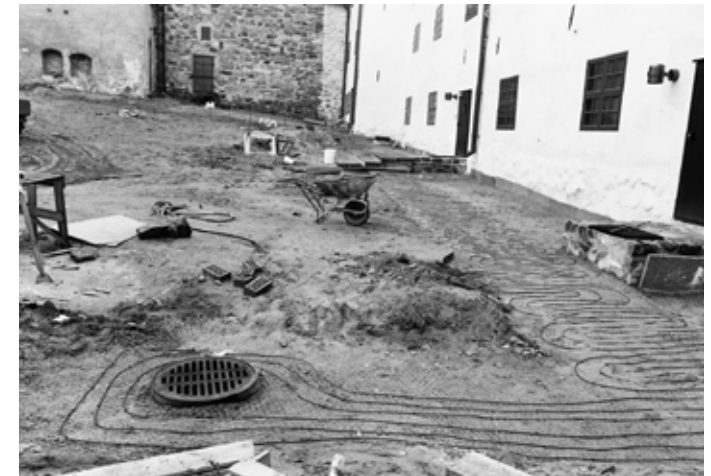
Lämmityskaapelointi asennettuna pihan pohjoispuolella. Kaapelointi ei tietävästi ollut käytössä, ja osa kaapeloinnista purettiin vuonna 2016 tehtyjen sadevesiputkien korjausten yhteydessä. P. Kujanpää 1987. TMK, KF912793.

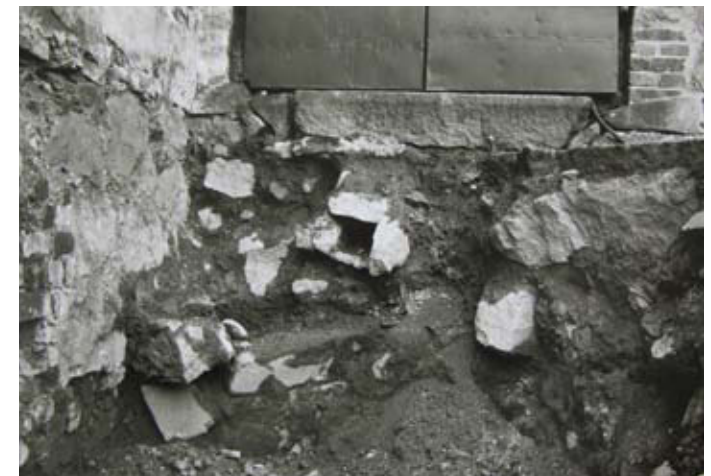
Lounaisnurkasta puretun portaalan alla olevaa vanhaa vinoa kehämuuria ja vanha nelikulmainen sadevedenpoistokanaali. Welin 1974. MV, F2551.

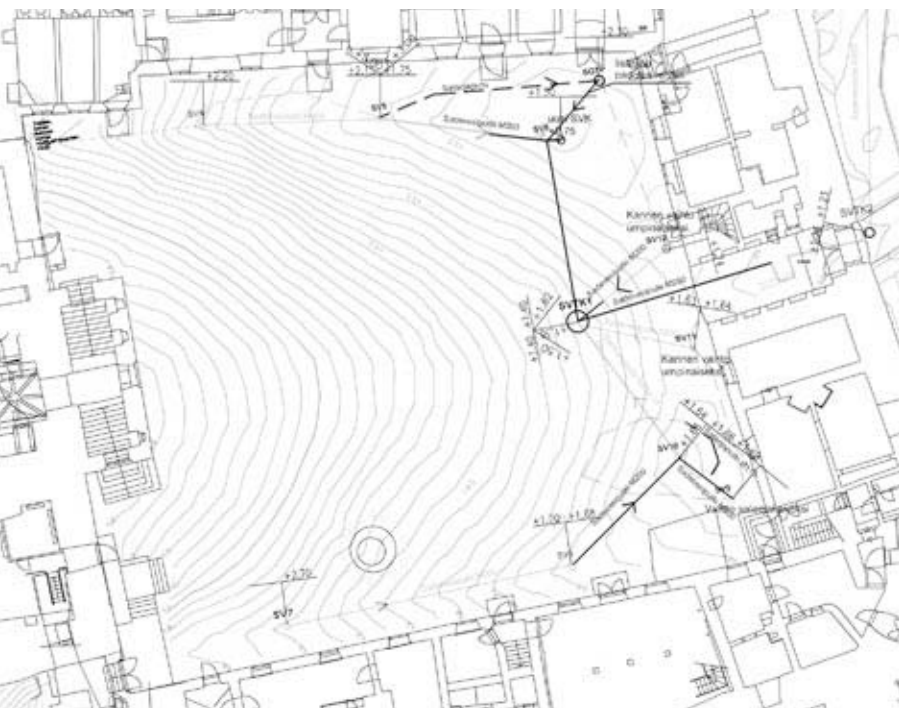
Uusittavat sadevesiviemäri- ja salaojakaivot esilinnan pihalla  
2016. A-Insinöörit, 10.03.2016. G201. Mittakaava n. 1/250.

Vuonna 2016 osa esilinnan pihan sadevesi- ja salaojaputkista uusittiin. Putkikaivannot tehtiin koneellisesti arkeologin valvonnassa. Aiemmin kaivamattomat alueet ja vanhojen kaivantojen syvennys tehtiin arkeologisena tutkimuskaivauksena arkeologi Kari Uotilan johdolla (Muuritutkimus ky).<sup>73</sup> Kaivetut alueet kivettiin uudelleen pääosin vanhoilla puretuilla kivillä. Työn yhteydessä tehtiin myös useita koeladontoja eri tyyppisistä kiveyksistä tulevan uuden pihakiveyksen suunnittelun pohjaksi.

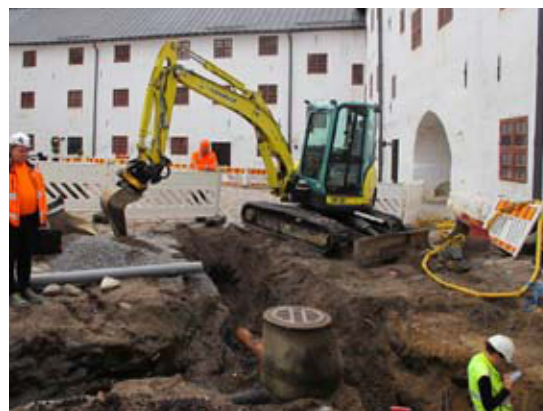
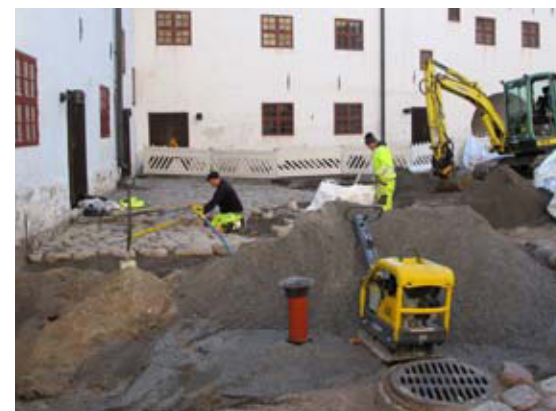
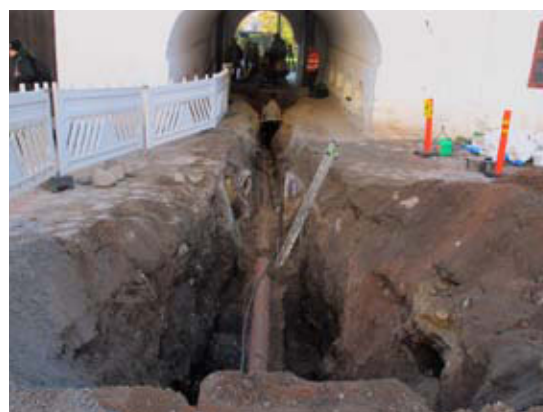
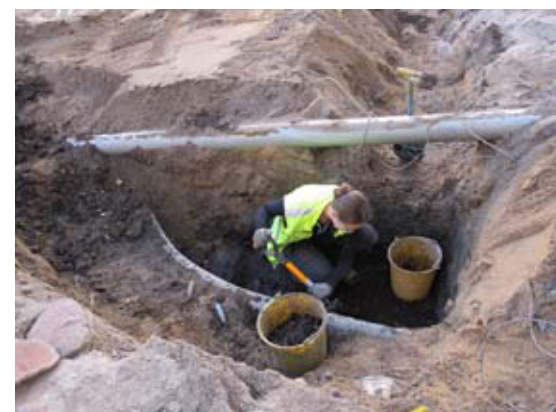
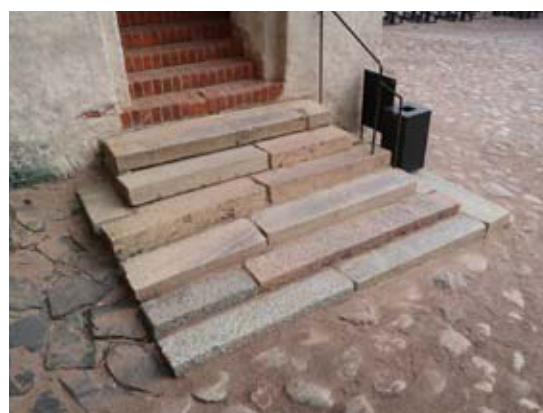
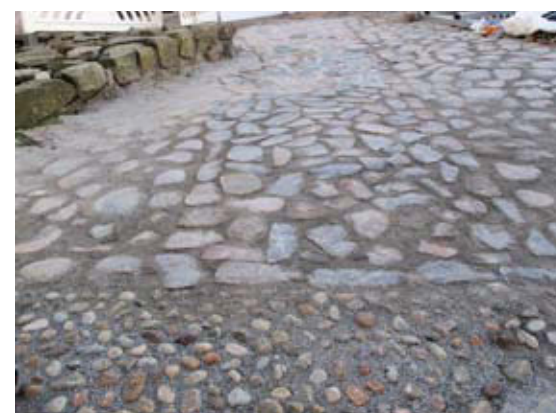
Sadevesiviemäri- ja salaojakaivojen uusiminen käynnissä esilinnan pihalla 2016. Keskellä oikealla / Arkeologi Maija Helamaa. Alhaalla / Pääsisäänkäynnin graniittiporras odottaa korjausta. Koelaitteita kiveyksen uusimisesta. Valokuvat Merja Nieminen 2016.

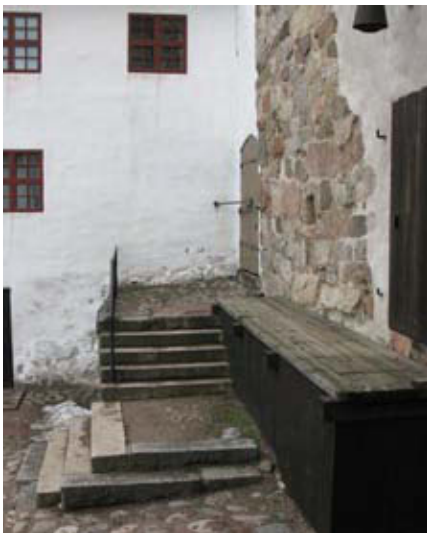
Lämmönvaihdinhuoneeseen ja Pajapihalle johtava porras ja kulkutaso pihan lounaisnurkassa. Merja Nieminen 2011.

Puinen, mustaksi petsattu kulkutaso lämmönvaihdinhuoneeseen rakennettiin vuonna 1986.<sup>71</sup> Pihan kaakkoisnurkkaan rakennettiin uudet luonnonkiviportaat ja muiden ulko-ovien eteen porrastasanteet alemmalle tasolle palautettujen pihan pintojen mukaisesti. Luonnonkiviset porrastasot muurattiin Parmu-laastilla.<sup>72</sup> Kaksoisportaan alaosat tehtiin graniitista.

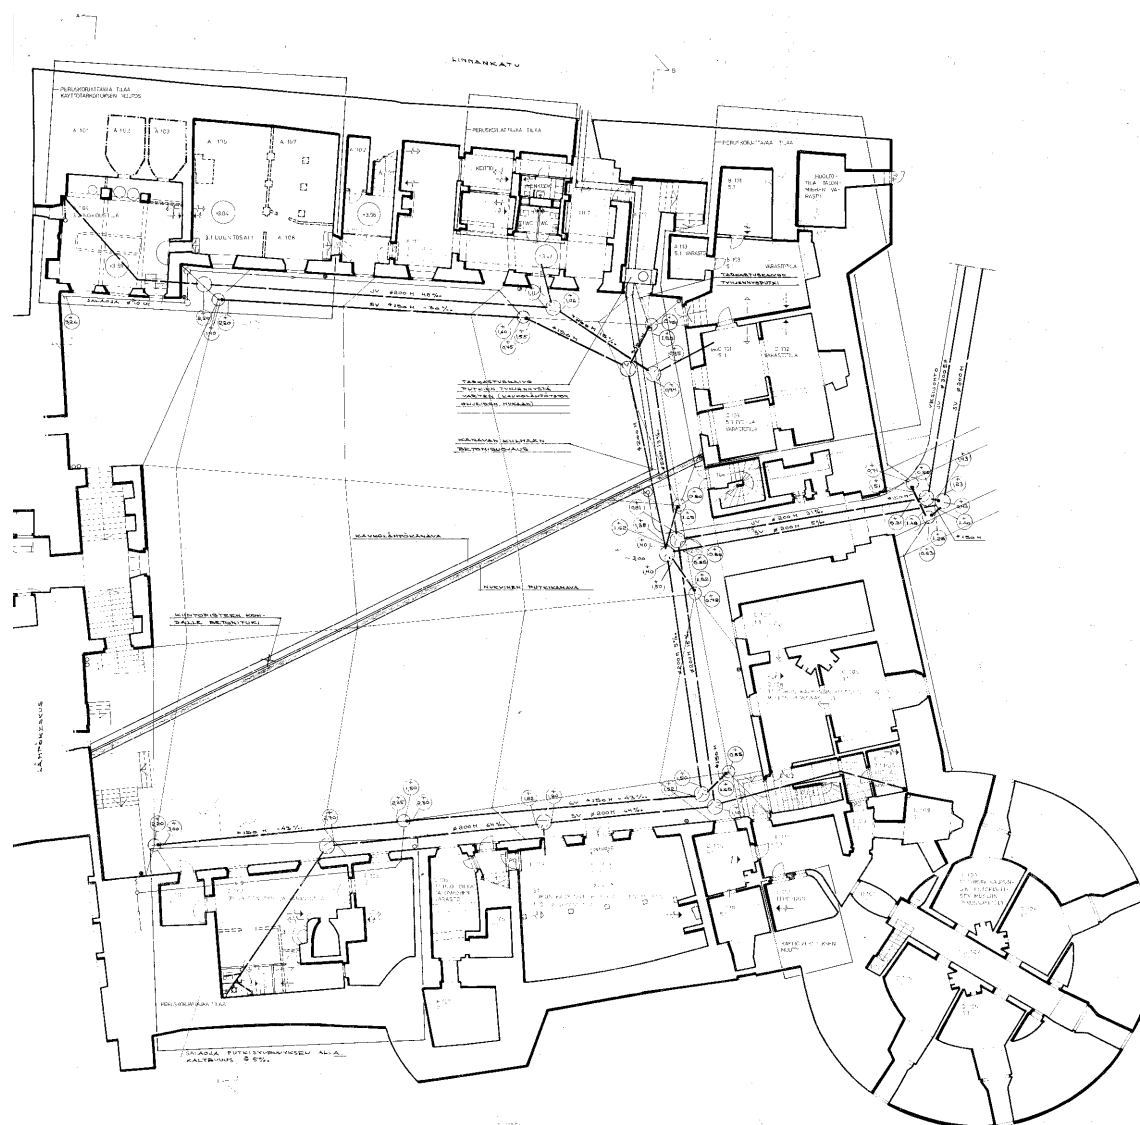
Lämpöjohdot ja tarkastuskaivot esilinnan pihalla. Insinööritoimisto Åke Jokela, 1981. MV, 853.21.3048. Mittakaava n. 1/250.

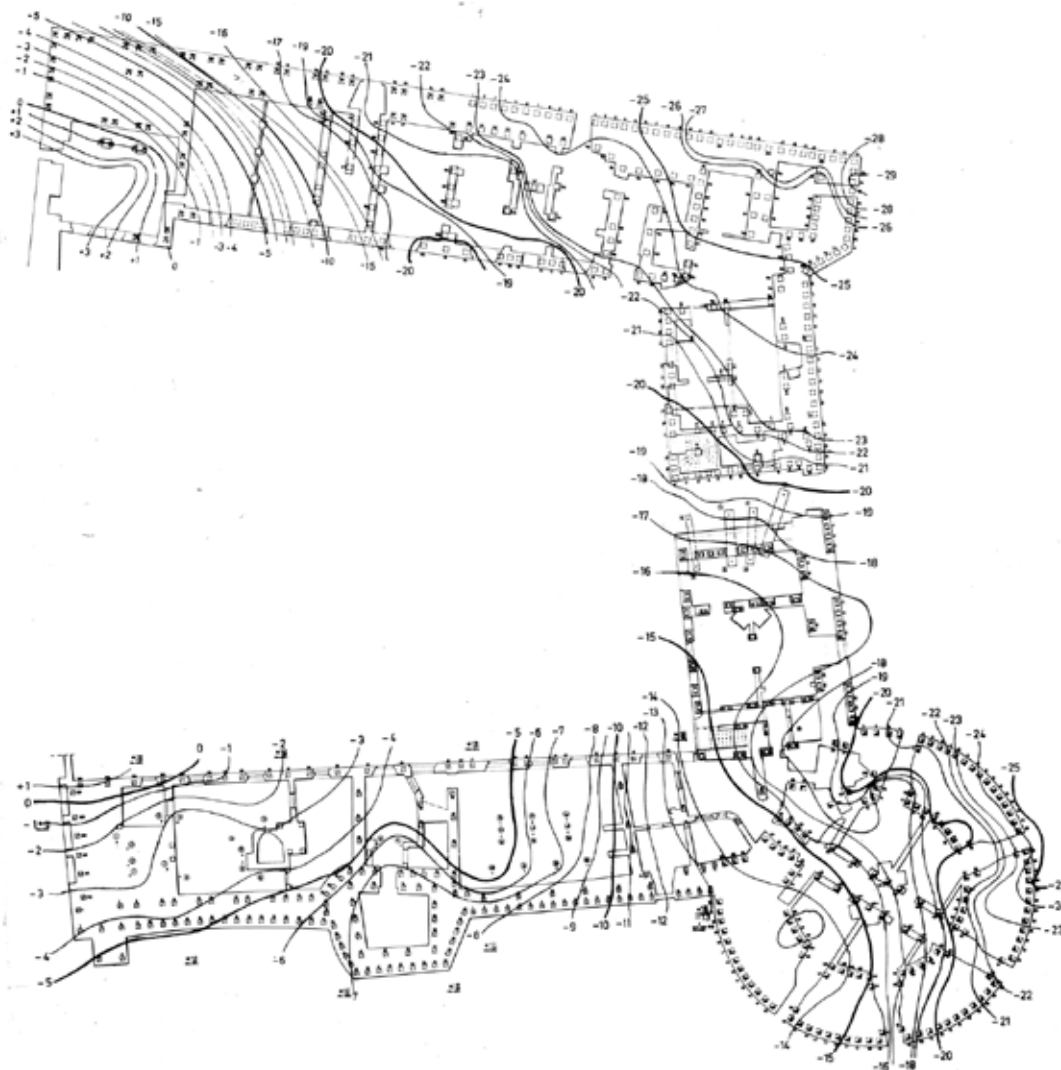
853.21.2556 Kalliopinnan korkeuskäyrät. Kalliopinnan korkeusasema arvioitu paalujen tunkeuman perusteella. Insinööritoimisto Paloheimo & Ollila 1982.

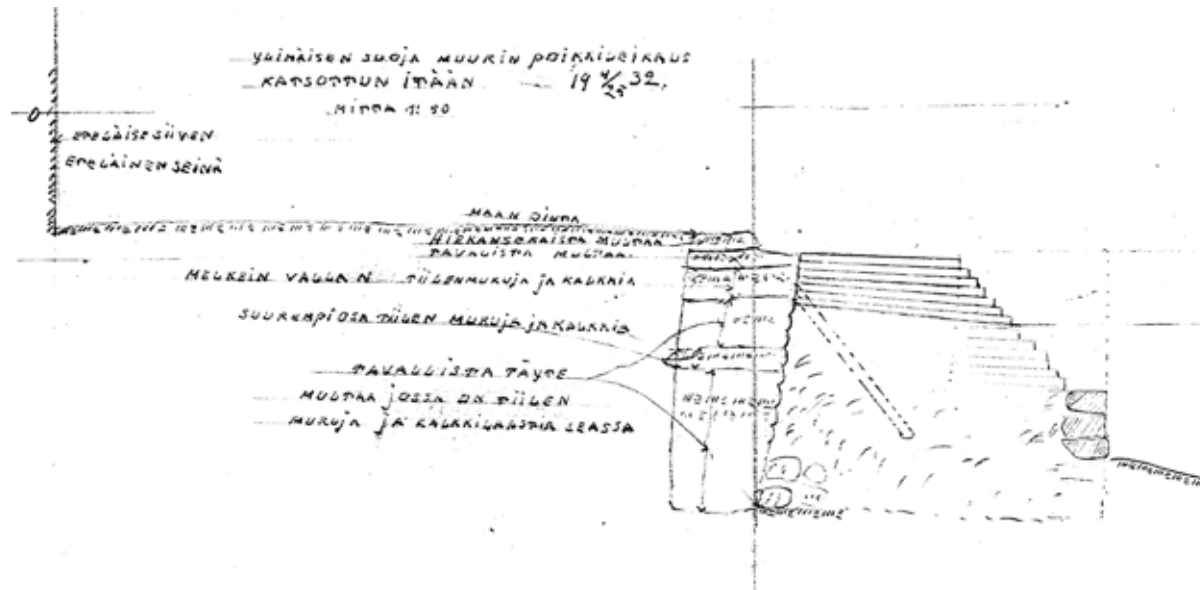
Eteläiset ulkovarustukset, sisävallin leikkaus, koekuoppa katsottuna itään. Mittauspiirustus 1932. MV, 853.21.0633. Mittakaava 1/100.

Pajapihalla tehtiin kaivauksia 1930-luvun alussa Juhani Rinteen johdolla. Pajapihan muurin /sisävallin peittänyt maavalli poistettiin. Tutkimusten mukaan alkuperäinen, lähes neljän metrin paksuinen muuri oli raken-

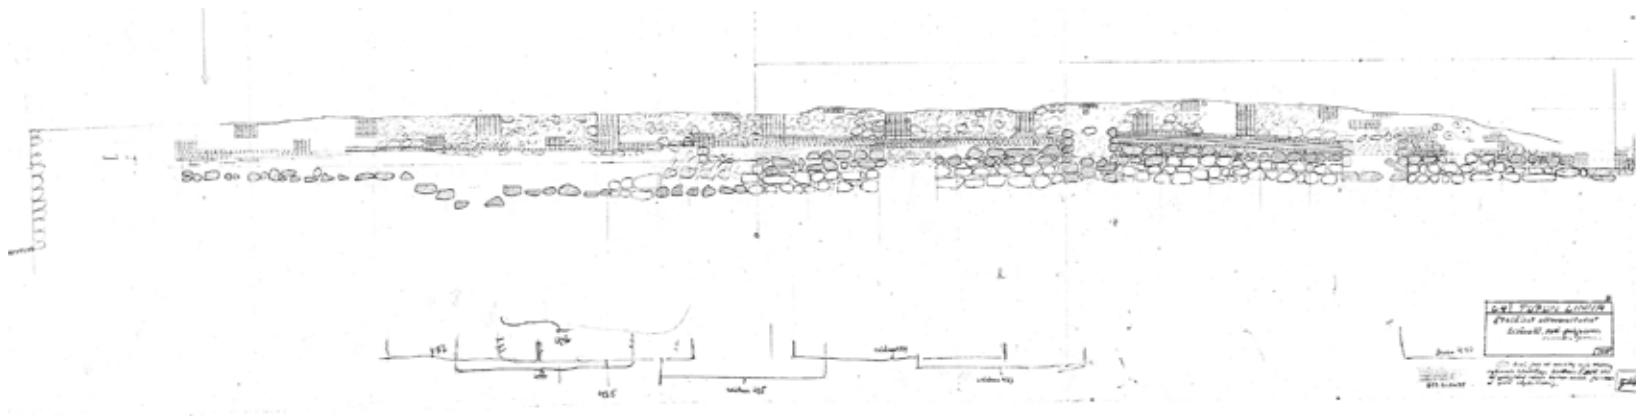
Sisävalti, Pajapihan muuri katsottuna pohjoiseen kaivauksen jälkeen. Piirustuksessa näkyvät muurin läpi menevät tiilirivit. Mittauspiirustus 1932. MV, 853.21.0635. Mittakaava n. 1/300.

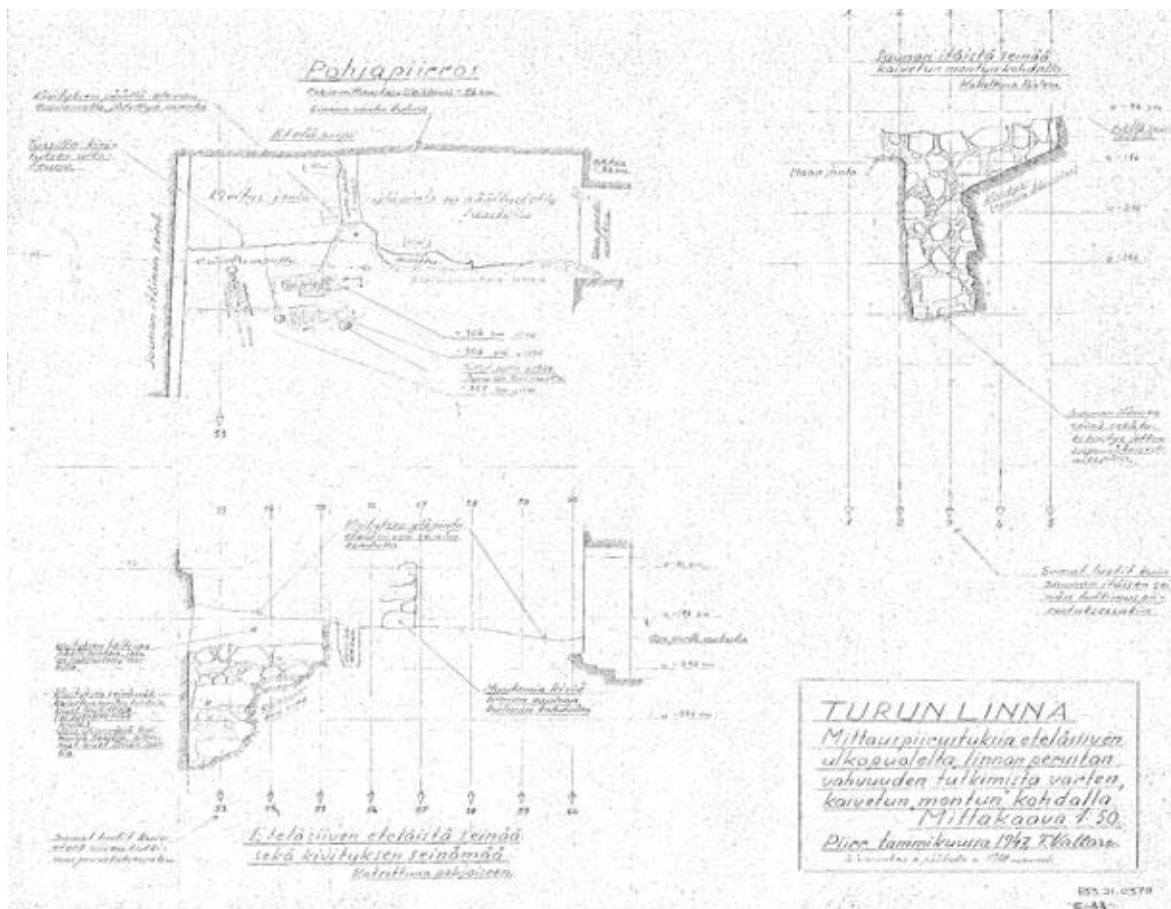
Eteläsiiven eteläseinän itäosan perustuksen tutkimuskaivaus pajapihan itäpäässä. Mittauspiirustus F. Valtare 1947. MV, 853.21.0378. Mittakaava n. 1/150.

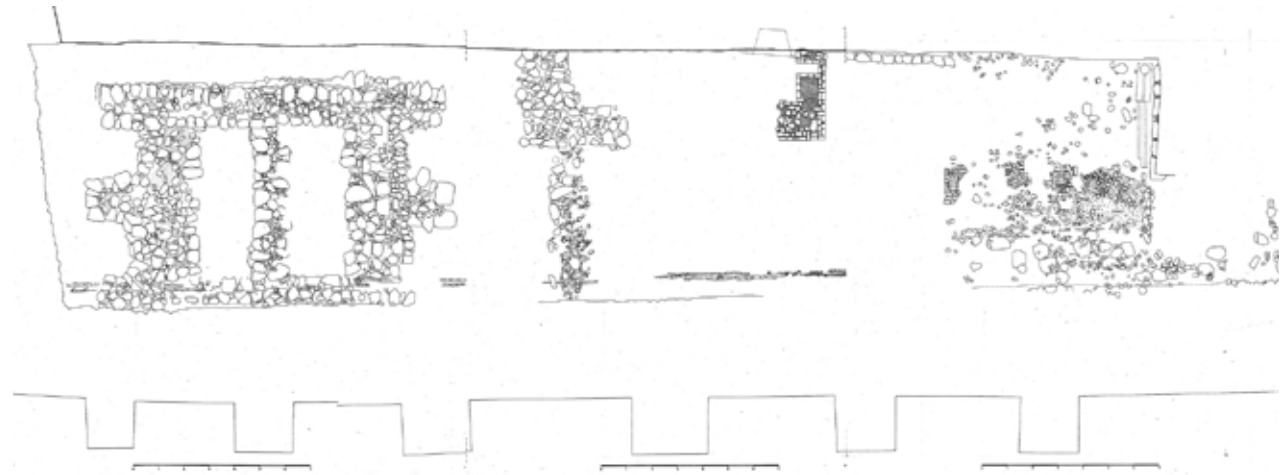
Pajapihan arkeologinen kaivaus 1957-1958. Mittauspiirustukset T. Heininen 1958. Piirustukset 853.21.0877, 853.21.0878 ja 853.21.0879 yhdistettynä. Mittakaava n. 1/300.

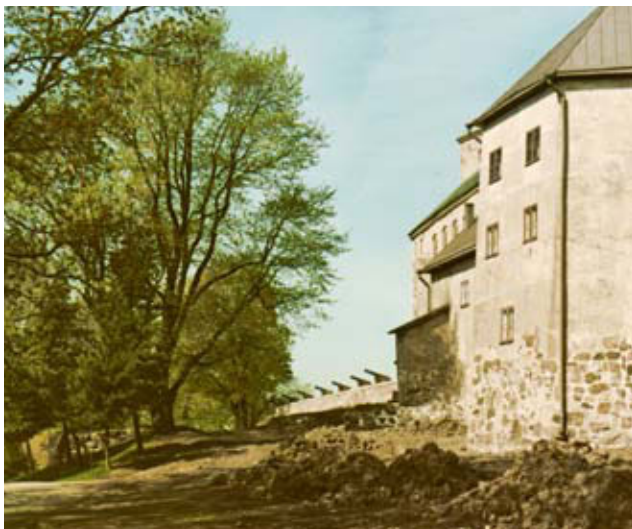
Pajapihan muuri tykkeineen vuonna 1975. Ilmo Kajala, toukokuu 1975. MV, RHOTL10000:5.14.1, (vanha numero 74/1).

Pajapihan muurin entistämistyö tehtiin vuosina 1968–1969. 86 metriä pitkän muurin harja kunnostettiin. Muurin päälle valettiin tykkien alustaksi betonilaatta, joka katettiin turvekerroksella.<sup>32</sup> Muurin tausta itäisintä osaa lukuun ottamatta eristettiin pystysuuntaisella aaltomineriittilevyllä.<sup>33</sup> Vuonna 1969 harjalle sijoitettiin historiallisen museon tykkikokoelma.<sup>34</sup> Tykit poistettiin 1979 alkaneen peruskorjauksen yhteydessä, eikä niitä enää palautettu, koska ne eivät ajallisesti sopineet linnan varustuksiin.<sup>35</sup>

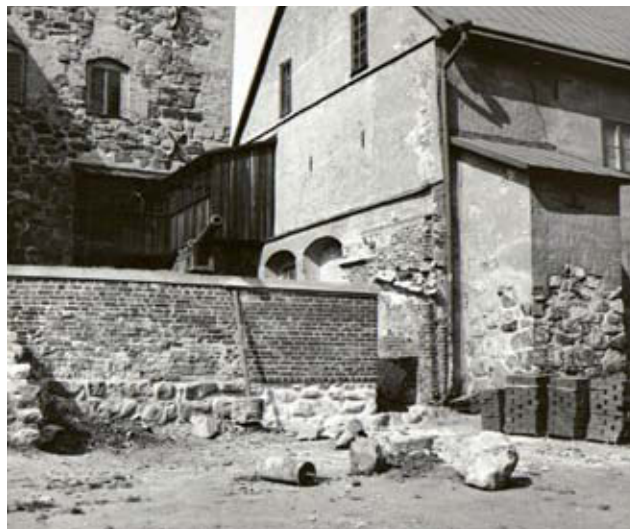
Pajapihan muurin itäpäähän tehty väliaikainen muurin osa. Ilmo Kajala, kesäkuu 1975. MV, RHOTL10000:5.14.12, (vanha numero 5/12).

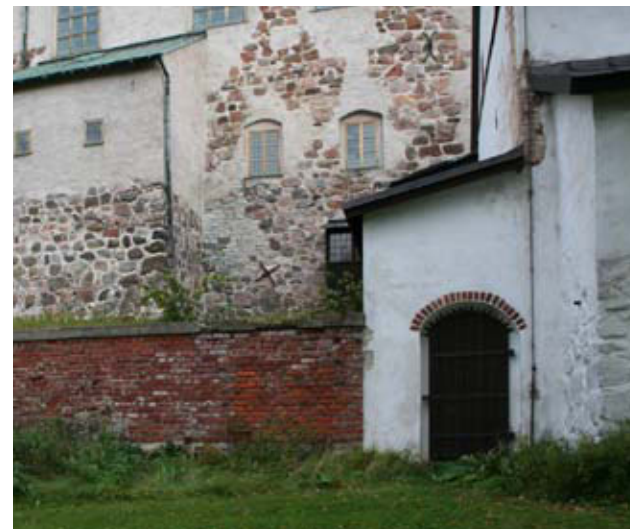
Pajapihan muurin itäpäähän 1981–1982 rakennettu katettu porras ja generaat-  
torin puhallintila portaan kyljessä. Merja Nieminen 2007.

Pajapihan läntisintä päätymuuria sekä esilinnan eteläsiiven vankipihan puoleista päätymuuria korjattiin vuosina 1970–1971.<sup>36</sup> Katetun itäpäädyn portaan sivuseinä ja kate purettiin 1974. Muurin itäpäähän (nykyisen portaan ja oviaukon viereen) tehtiin vuonna 1975 uusilla tiilillä väliaikainen muuri, joka purettiin muutostöiden aikana 1980-luvun alussa.<sup>37</sup>

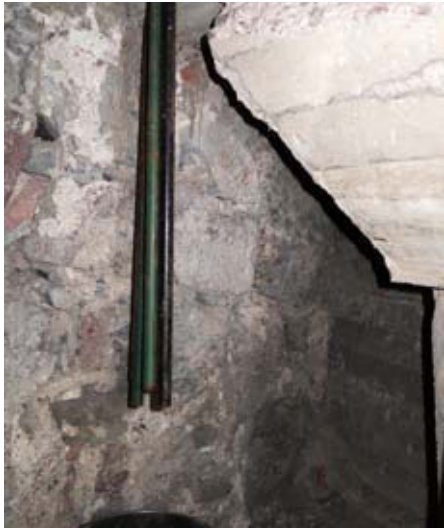
Vasemmalla ylhäällä / Esilinnan vanhaa vinoa muuria näkyvissä vuosina 1979–1982 rakennetun varavoimakonetilan takaseinässä uusien kantavien betonirakenteiden takana. Merja Nieminen 2018.

nykyisen länsipäädyn muurin sisällä olevaa vanhinta vinoa kehämuuria.<sup>39</sup> Pihan alle, päälinnan eteläsiiven ja esilinnan länsipäädyn kulmaukseen, rakennettiin 1979–1982 varavoimakonetila ja varasto.<sup>40</sup> Tilan bitumikermein katettu yläpohja on välittömästi ohuen sorakerroksen alapuolella. Hoito-ohjeessa todetaan alueen sadevesien kulun olevan hallitsematonta.<sup>41</sup>

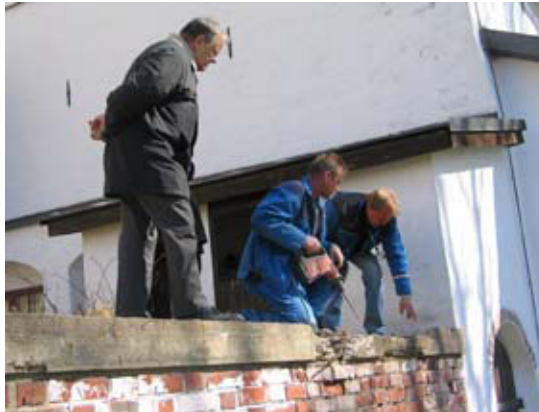
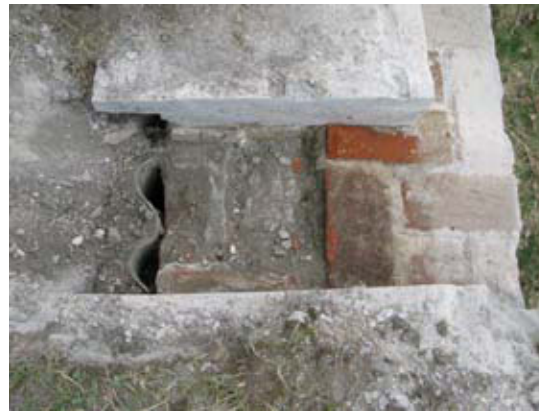
Muuri ennen kunnostusta. Betonirakenteen vaurioita tarkastavat rakennesuunnittelija Eero Kotkas sekä Markku Nykänen ja Tommi Vilkanen / Lainio & Laivoranta. Antti Suna 14.4.2009

Betonilaatan liitos alla olevaan tuuletusrakenteeseen. Merja Nieminen 29.4.2009

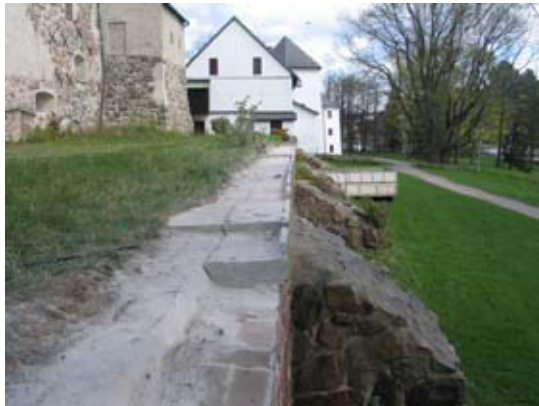
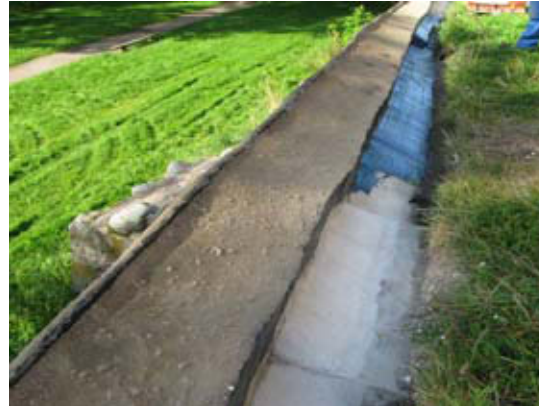
Yläosan betonilaatasta osa poistettu. Antti Suna 13.5.2009

Uuden tiilikorotuksen bitumikate. Merja Nieminen 11.9.2009

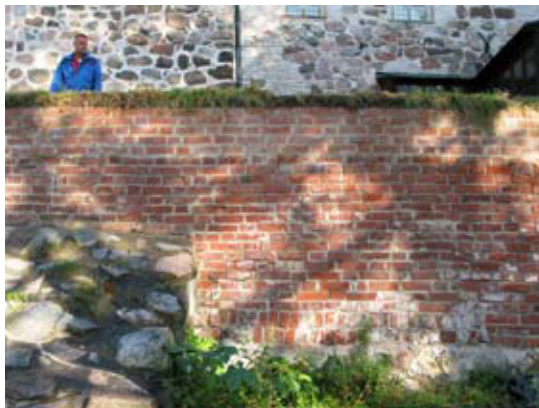
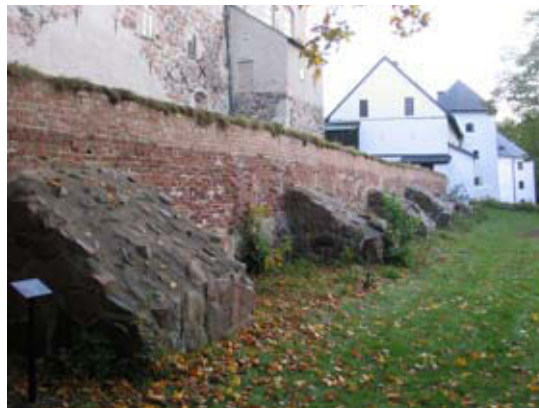
Korotettu tiilimuuri maalla ja heinäkasveilla katettuna. Merja Nieminen 6.10.2009.

Muuri kunnostuksen jälkeen. Antti Suna 13.10.2009
