# TURUN LINNA / PIHAT JA ULKOALUEET

RAKENNUSHISTORIASELVITYS 2019

TURUN LINNA, RAKENNUSHISTORIASELVITYS 2019  
PIHAT JA ULKOALUEET

Turun linnan pihaja ja ulkoalueita koskeva rakennushistoriaselvitys on osa koko Turun linnasta tekeillä olevaa rakennushistoriaselvitystä. Rakennushistoriaselvitys tehdään linnan tulevien korjausten taustatiedoksi, viranomaisvalvonnan, rakennuttajan ja suunnittelijoiden työvälineeksi.

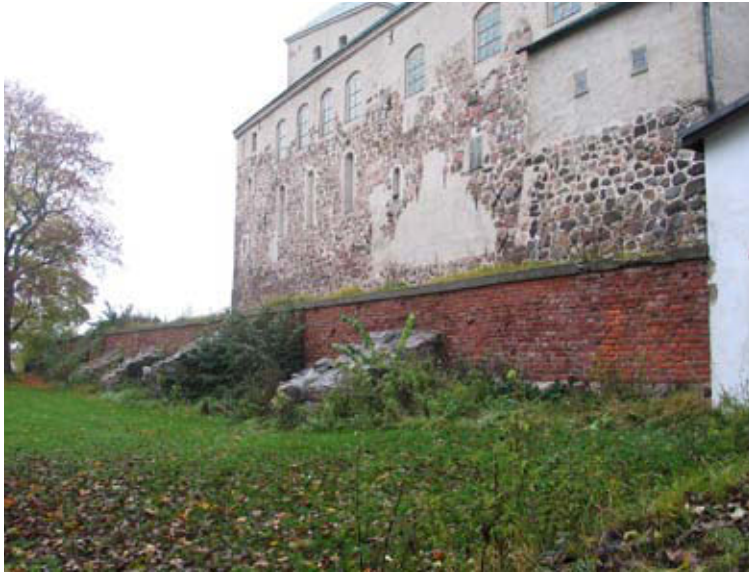
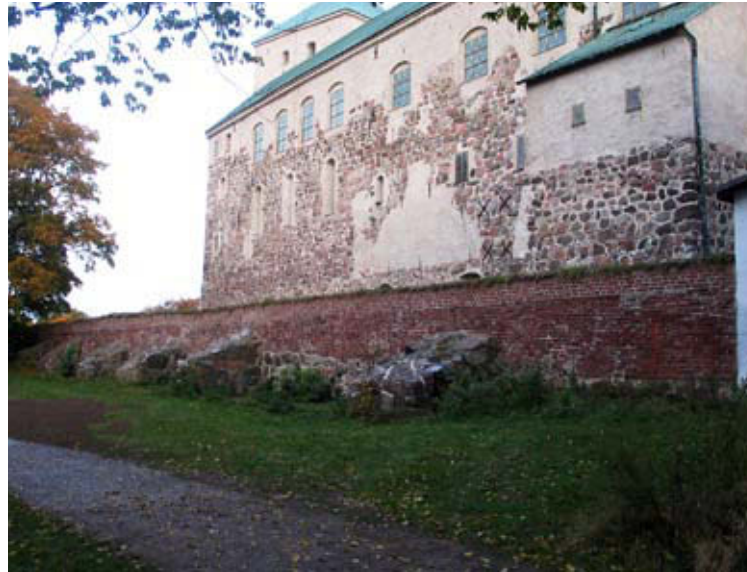
Pajapihan muuri ennen korjausta ja korotusta, Antti Suna 2007.

Pajapihan muuri korjauksen ja korotuksen jälkeen, Antti Suna 2010.

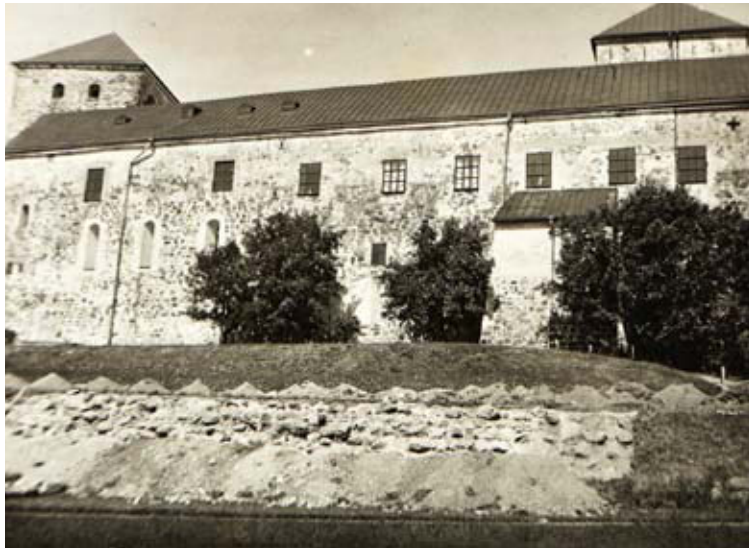
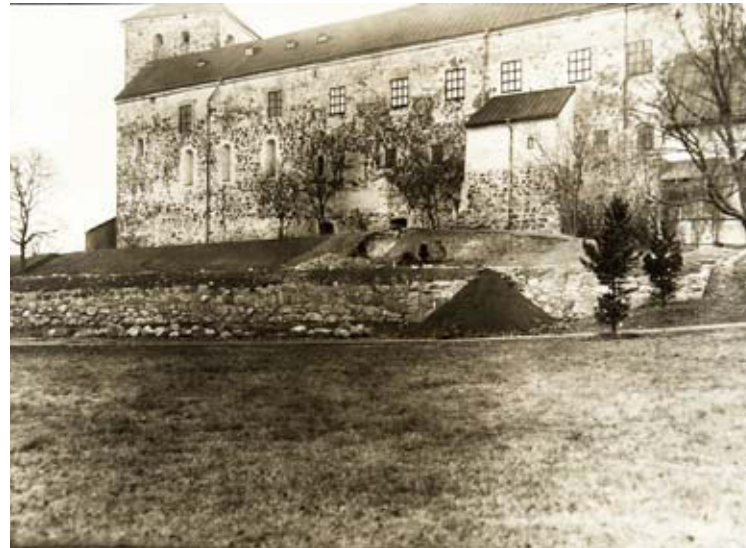
Ulkovalli, ryytipihan muuri paljastettuna 1931. MV, RHOTL129.

Ryytipihan muuri kunnostettuna ja Pajapihan muuri osittain esiin kaivettuna 1931. MV, RHOTL261.

Ryytipihan muuria eli ulkovallia peittänyt maakerros poistettiin ja luonnonkivimuuri kunnostettiin ja muurattiin suurelta osin uudelleen Rinteen johdolla 1931-1932.<sup>24</sup> Tutkimuksissa todettiin, että muuri oli perustettu hirsipalkkien ja paalujen varaan. Ryytipihan poikki pohjois-eteläsuunnassa kulki kaksi puista vesikourua, jotka menivät kaakkoiskulmalla luonnonkivimuurin läpi.<sup>25</sup>

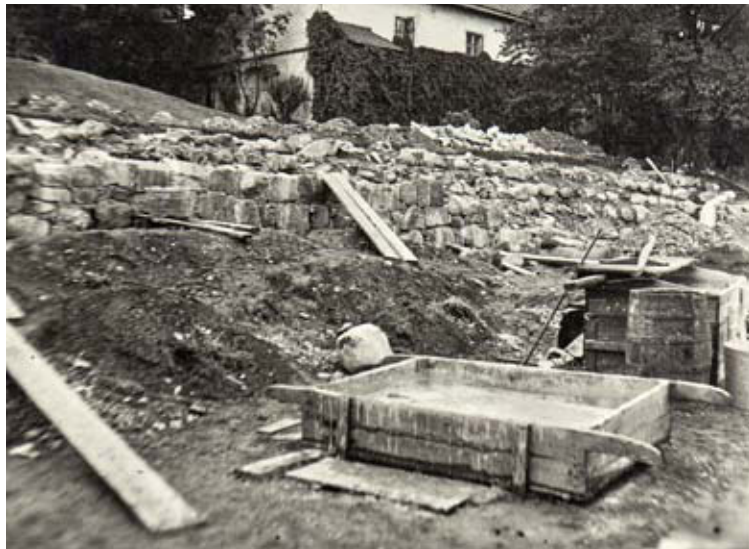
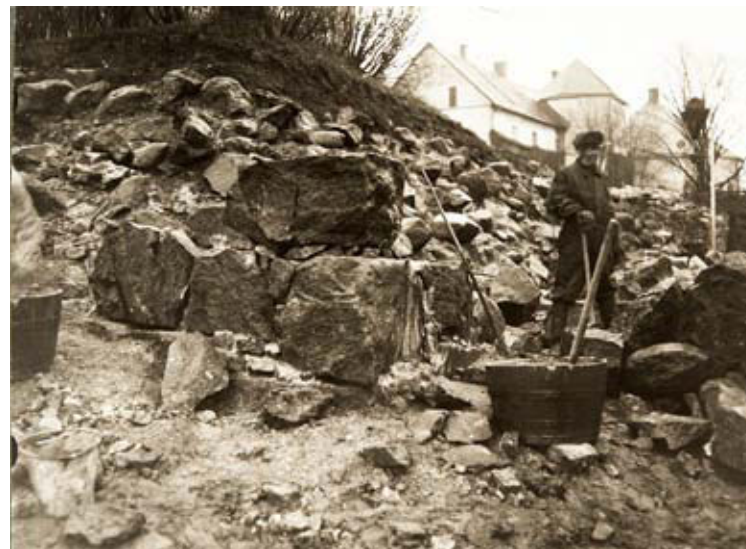
Luonnonkivimuurin kunnostus käynnissä 1931. MV, RHOTL161.

Muurin pintakiveyksen uudelleen rakentaminen työn alla ryytipihan lounaiskulmalta. A. Rahola 1931. MV, RHOTL267.

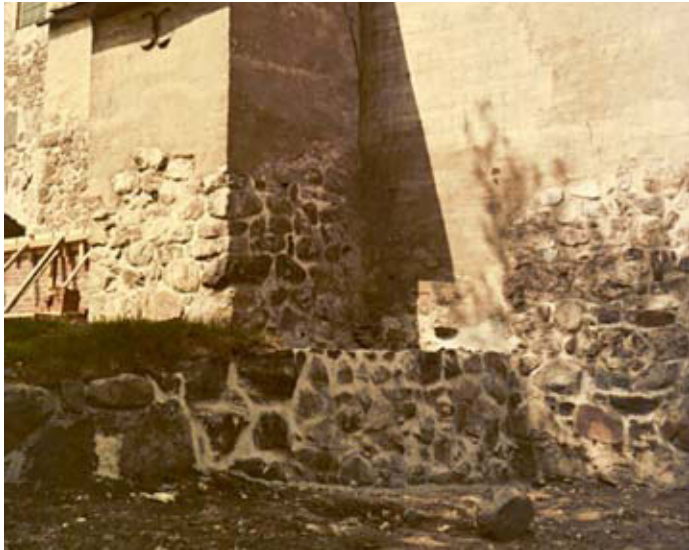
Vasemmalla

Ryytipihan itämuurin pohjoispää tutkimuskaivausten ja perustusten vahvistamisen jälkeen korjattuna ja osittain uudelleen muurattuna. Ilmo Kajala 1975. MV, RHOTL10000:5.14.7 (vanha numero 74/8).

Esilinnan eteläpuolella tehtiin vuonna 1950 tutkimuskaivaukset C.J. Gardbergin johdolla. Kaivauksessa todettiin, että esilinnan nykyisen etelämuurin (rakennettu 1505–1507) alla on jäännös vanhemmasta harmaakivimuurista, ja itämuuri on liitoksessa esilinnan eteläseinän vanhimpaan muurirakenteeseen. Tämän muurin päällä on Vaasa-aikainen, 260 cm levyinen harmaakivimuuri, joka on osa ryytipihan ympäri kulkevaa muuria. Esilinnan muuria vasten rakennettu tukipilari on rakennettu todennäköisesti 1600-luvulla osaksi ryytipihan itämuurin päälle. Ryytipihan muurin itäpäädyssä on

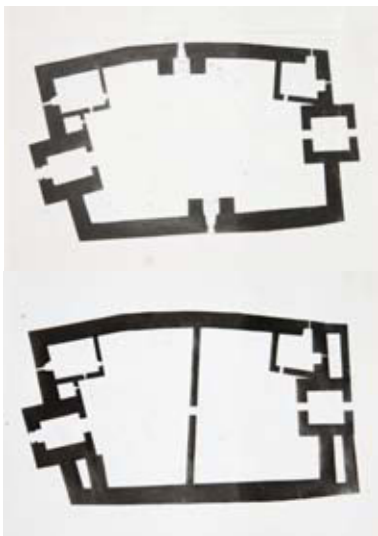
Linnan ensimmäinen ja toinen rakennusvaihe likka Kronqvistin mukaan. Kuvat Kronqvist 1947, s. 25 ja 34.

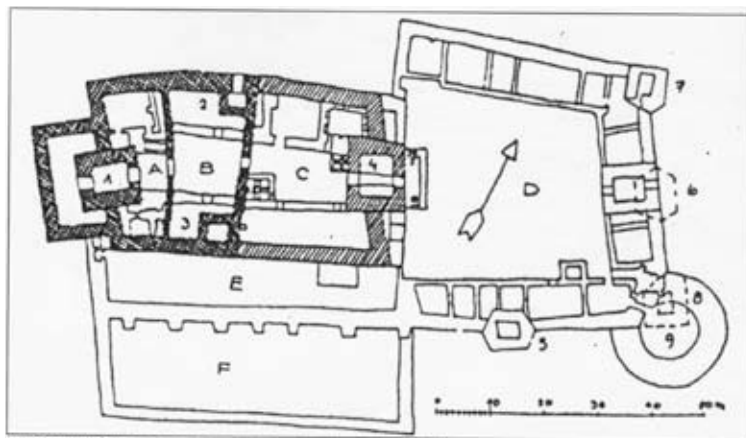
Fig. 5. Juhani Rinne's suggested order of construction of Turku Castle. The outer bailey structures are numbered as follows: 5=the hexagonal tower of the south wing; 6=the masonry-built polygonal gate tower of the east wing; 7=the northeast tower; 8=the older southeast tower; 9=the round tower; E=the south wing, F=the herb ward. To the west of the west tower (1) of the main castle is the rectangular west outer ward. (Rinne 1938, p. 324).

Juhani Rinteen esittämä teoria länsitornista kahden linnoituspihan ympäröimänä keskustornina. Kronqvistin tutkimukset eivät tukeneet Rinteen teoriaa. Kuva Uotila 1998, s. 22.

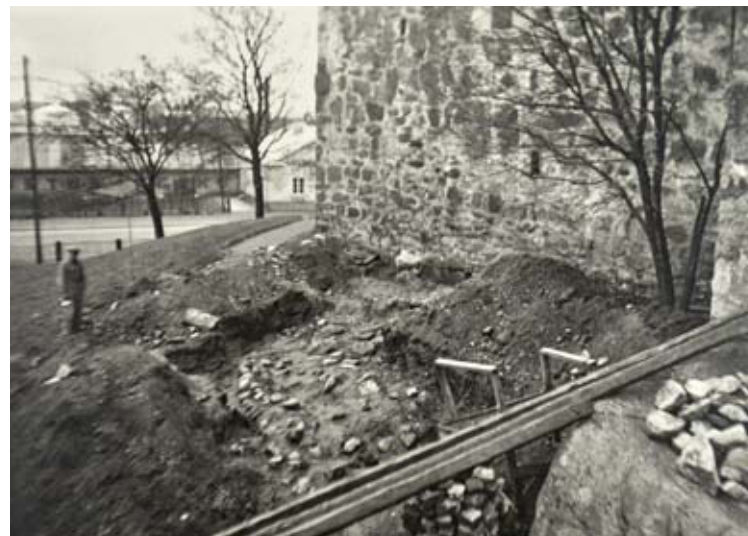
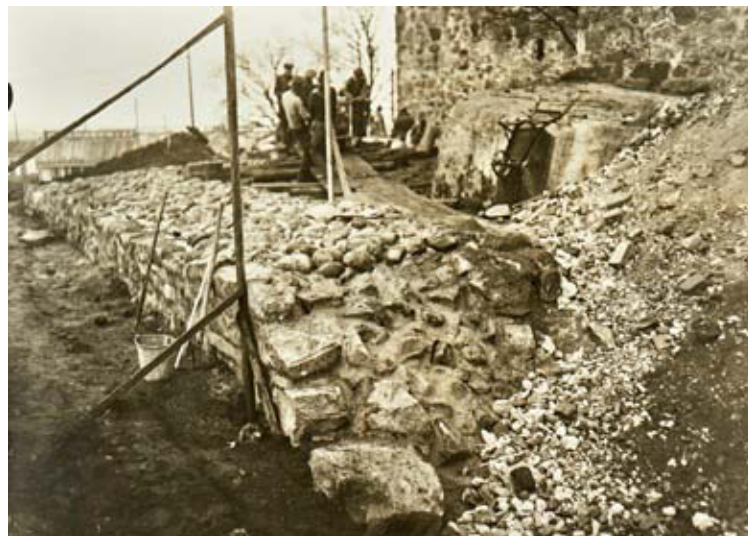
Oikealla ylhäällä  
Kaivaus Länsitornin edustalla vuonna 1930. MV, RHOTL21.

Oikealla alhaalla  
Läntinen ulkomuuri rakenteilla marraskuussa 1932. Rinteen teksti kuvan takana "Ringmuren väster om slottet, västra delen under restaurering. Sedd från sydväst." Marraskuu 1932, MV, RHOTL467.

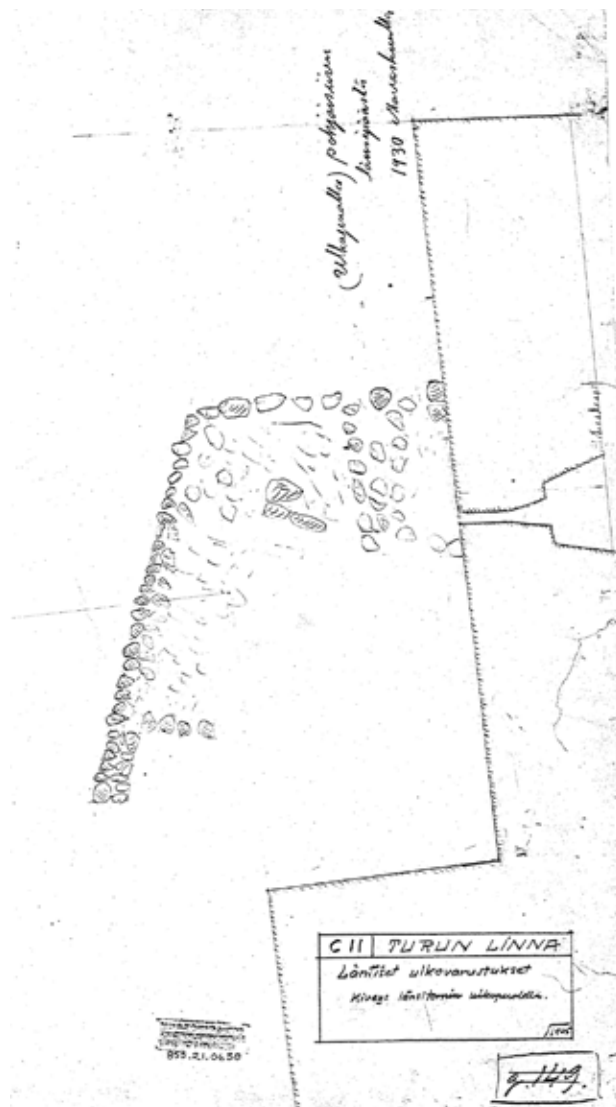
Vasemmalla  
Mittauspiirustus kaivauksesta pohjoissien  
länkipuolella, marraskuu 1930. MV,  
853.21.0638.

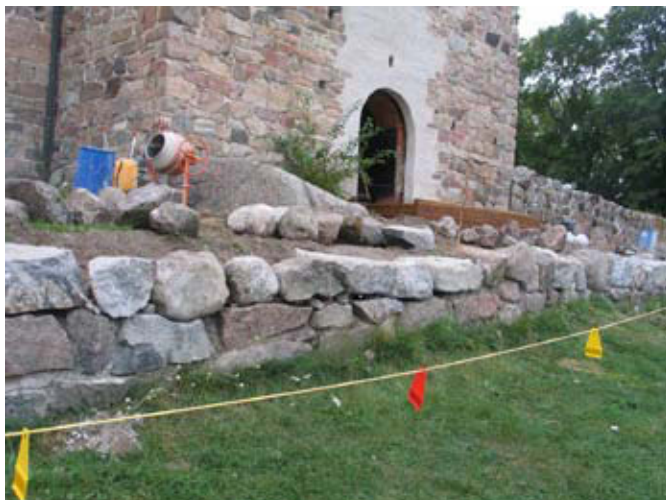
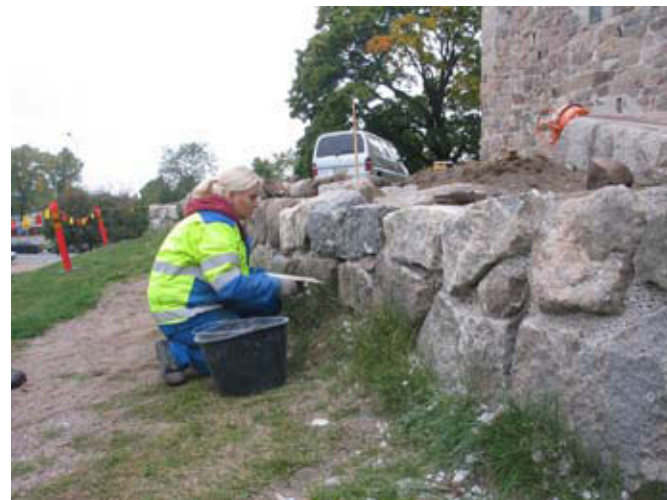
Läntisen ulkovarustuksen muurin korjaus  
käynnissä keväällä 1993. Valokuvat Lee-  
na Venhe, MV, k338/14 (ylempi kuva) ja  
k338/16 (alempi kuva).

Esteettömän reitin rakentaminen, muurin korotus ja kulkutien kallistusten muokkaus, käynnissä Länsitornin edessä syksyllä 2010. Kuvat Antti Suna

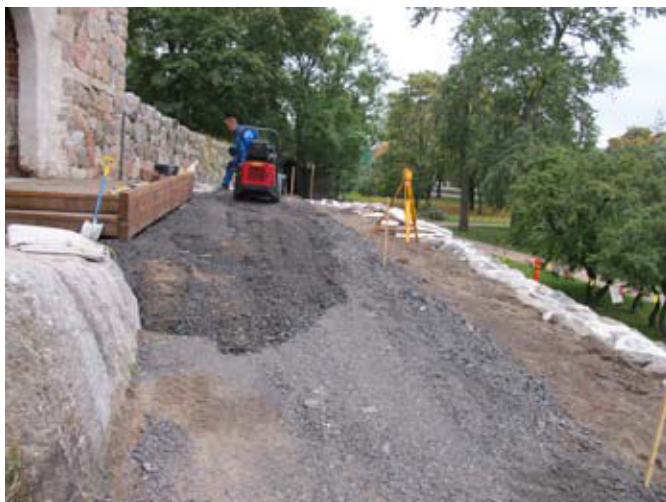
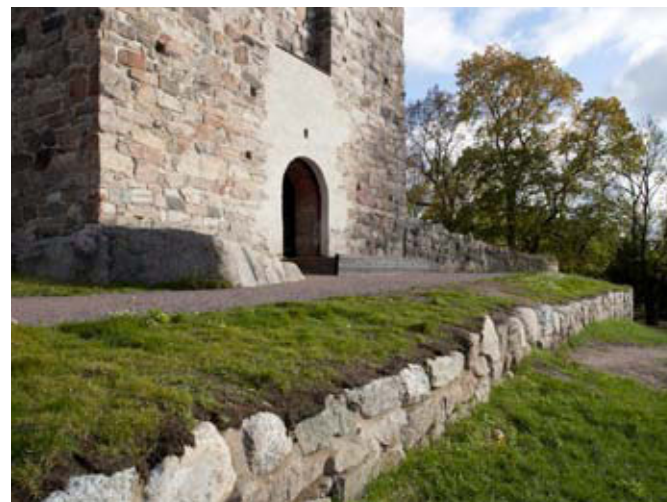
Alhaalla oikealla  
Verrattoman esteetön sisäänkäynti valmiina 2010. Kuva FBK0641, MV

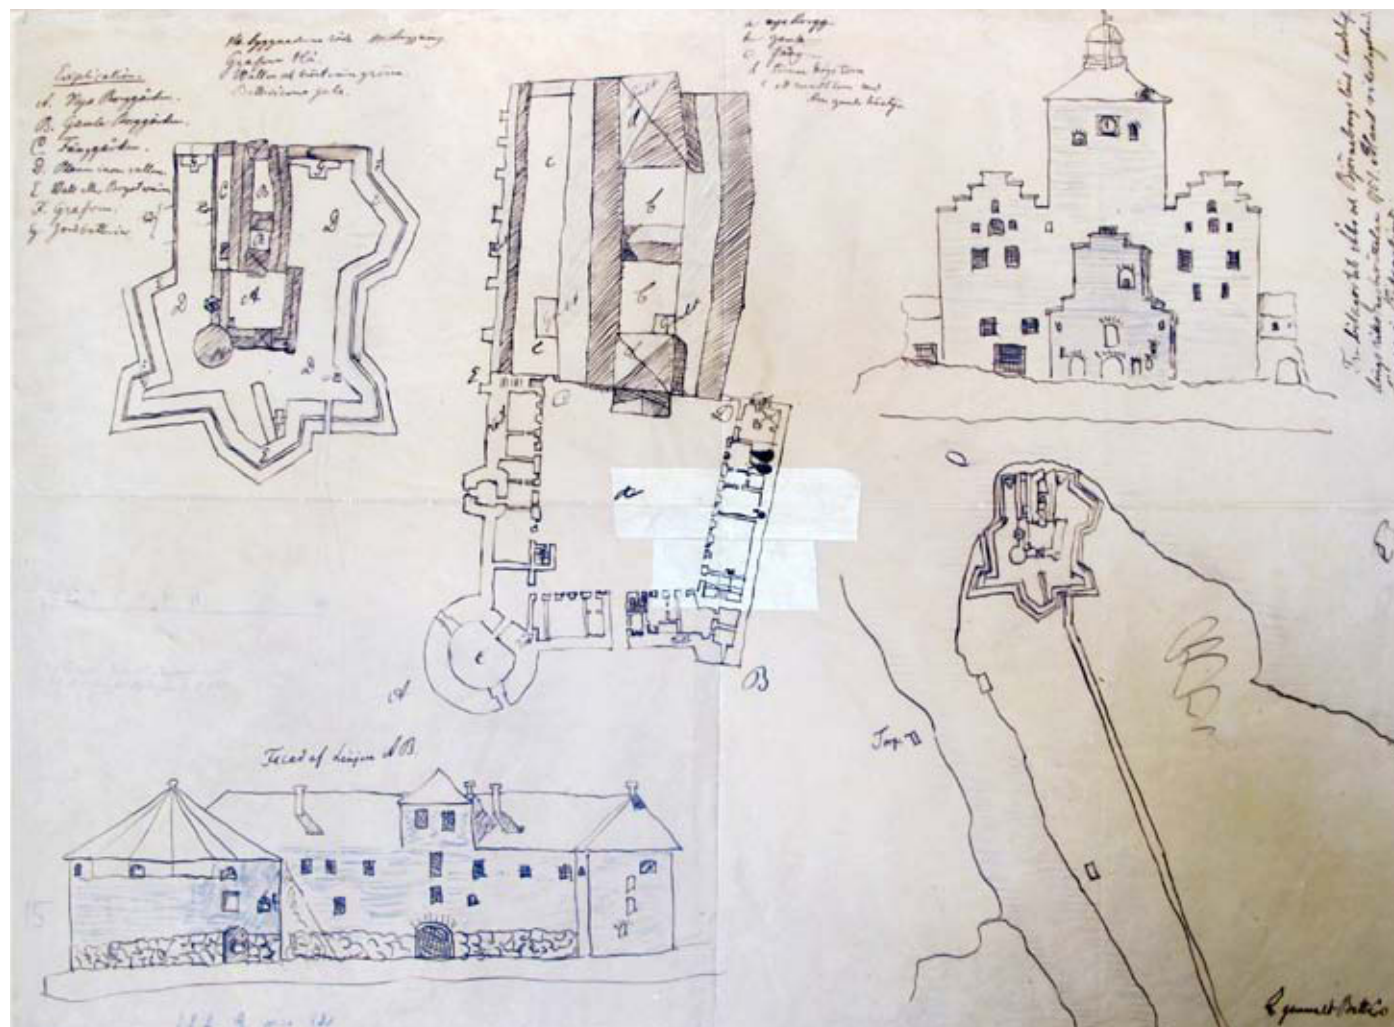
Jacob Nordencreutzin mittauspiirustus Turun linnasta vuodelta 1751. Luonnos samana vuonna puhtaaksi piirrettyjä piirustuksia varten. Sotilaskartta la\*64/ - Turun linnasta tehtyjä luonnoksia valtiopäiväasiakirjojen liitteenä, KA.

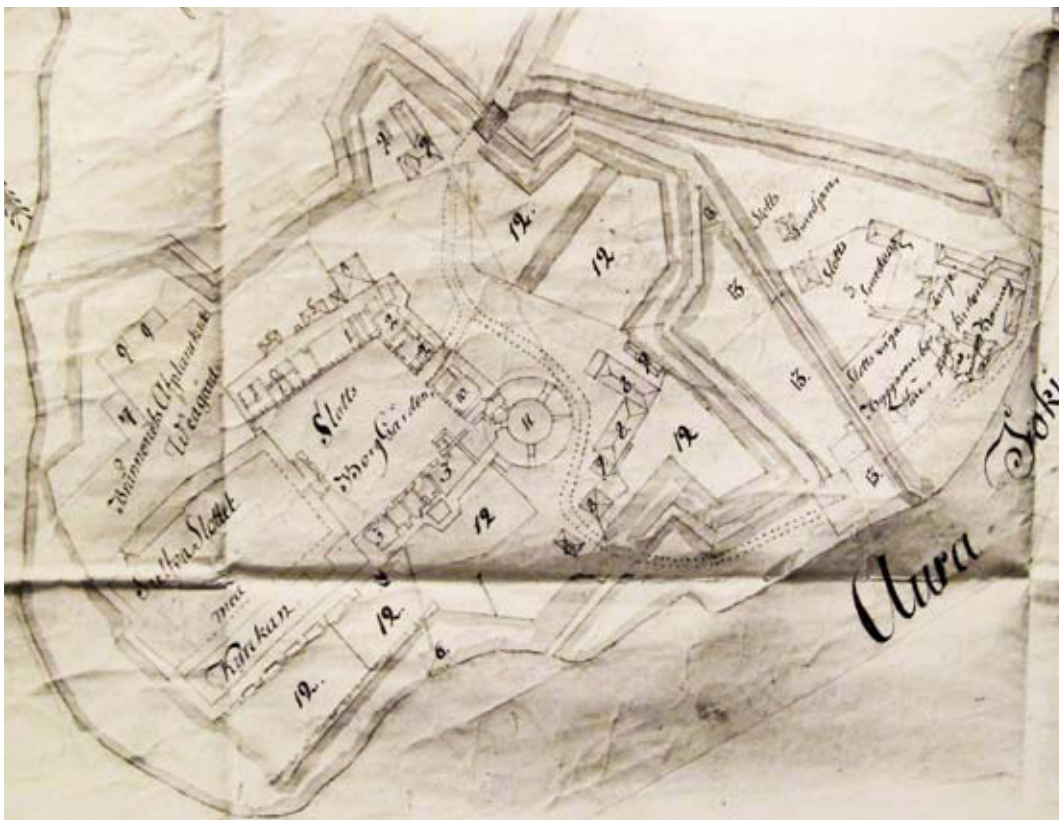
1756 Gadolin, Charta öfver Stapel Staden Åbo (osa), KA.

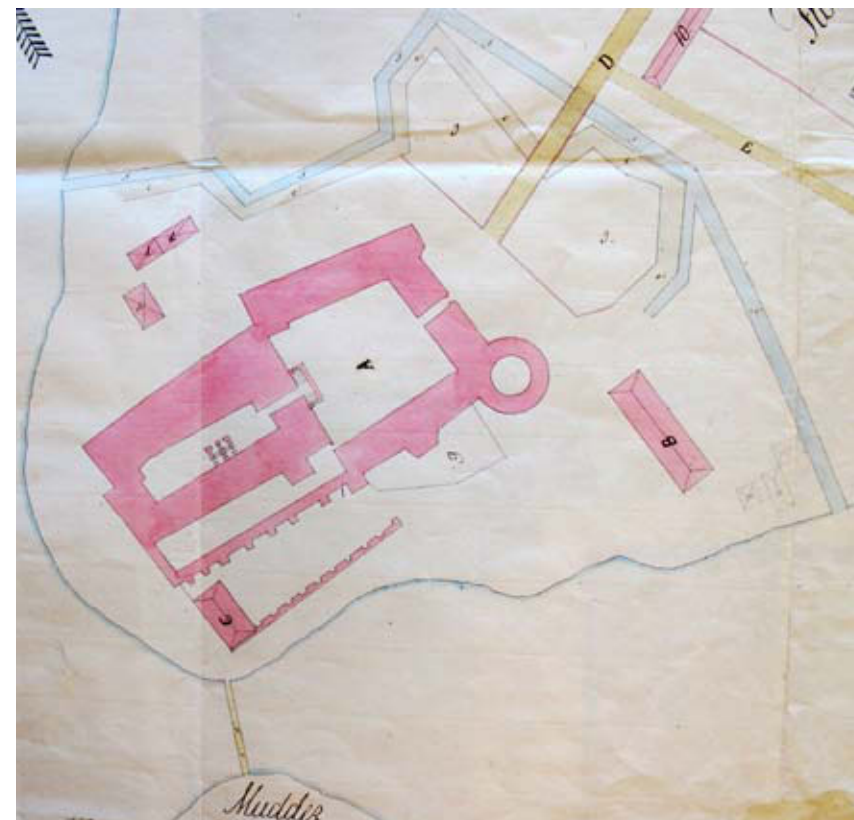
Turun linna 1770–1780-luvulla. Kartassa näkyvät linnan lukuisat talousrakennukset, kruunupolttimon varastot sekä bastionilinnitus vallihautoineen. Karttakopion takana teksti: Turun Maanmittauskonttorin arkisto. Arkistovalokuva 7482, TMK.

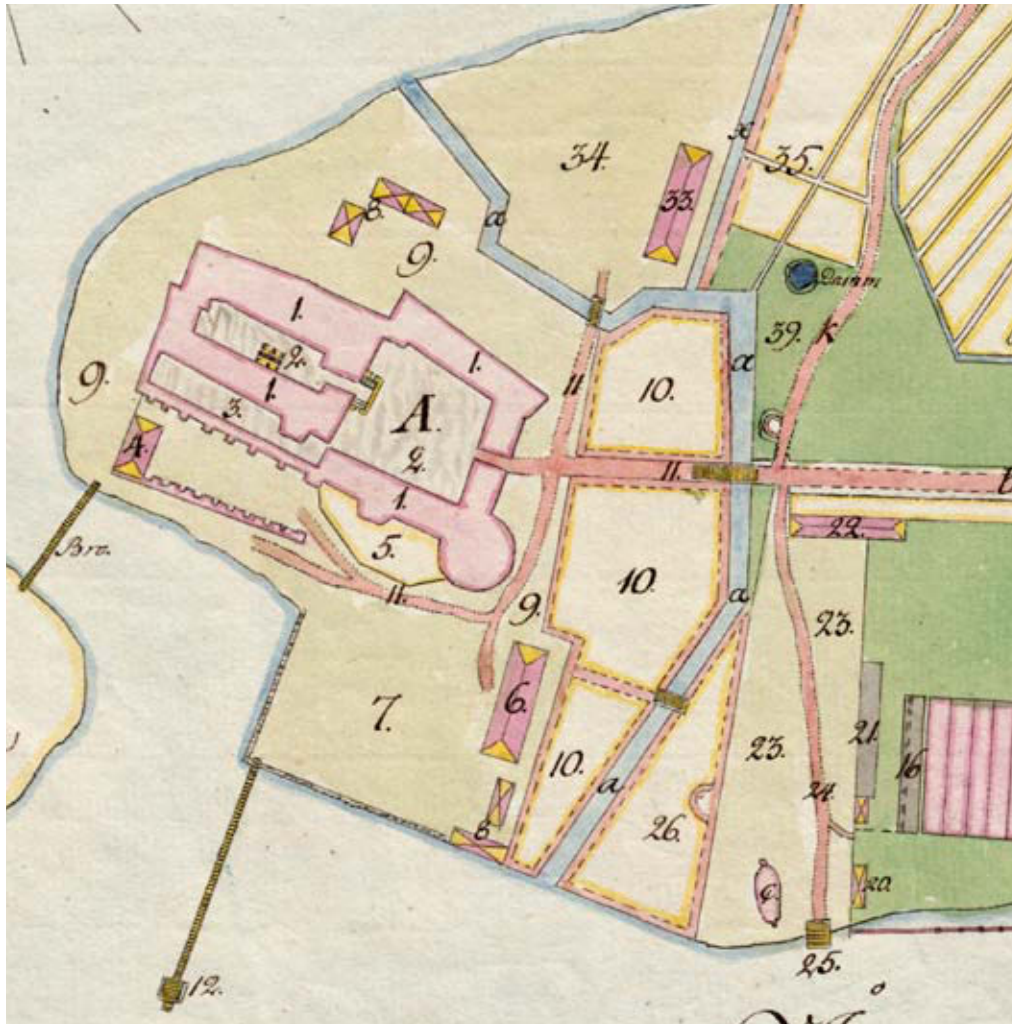
Johan Tillberg 1800. Maanmittaushallituksen kartat, A105:69/16-23, KA.

Karttaan on merkitty komentajan vasta valmistunut suuri asuinrakennus B, ja selitysosassa venevajojen sanotaan olevan rakenteilla. Osa maalinnoituksesta ja vallihautoista oli jäljellä vielä 1790-luvun loppupuolella. Kartan merkinnät / A Sjelfva Slottet, B Nya eller Björnebogska Böningshuset, C Sjukhuset, D Stora vägen till staden, d stall och fahus m.m., e hvad som är kvar af gamla fästningsvärken, f Canalens nu warande lage, g trädgårdar el kryddtäppar. Kartta n. vuodelta 1797. Krigsarkivet SE/KrA/0492/A22a/04:00.

Linnaa ympäröivät rakennukset ja linnoituslaitteet vuonna 1800. Kartan merkinnät / 4 Sjukhuset, 5 En kryddgård täppa utmed Slottsmuren, 6 Chefens boställe, för den här förlagde Eskadren af Armeéns Flotte, 8 Uthus byggnader, af Stall och Fäähus m.m, 10 Trä och Kryddgårdar utmed Canalen.

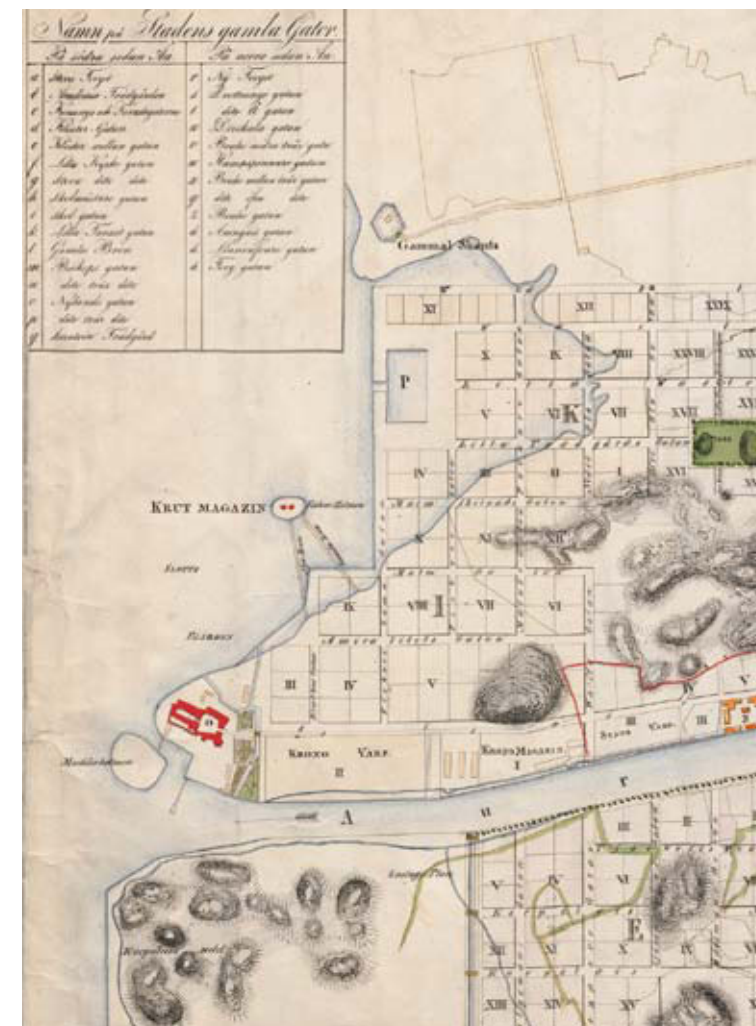
Engelin uusi asemakaava 1828. Karta öfver Åbo stad enligt gamla Plan och nya Regleringen 1828, KA.

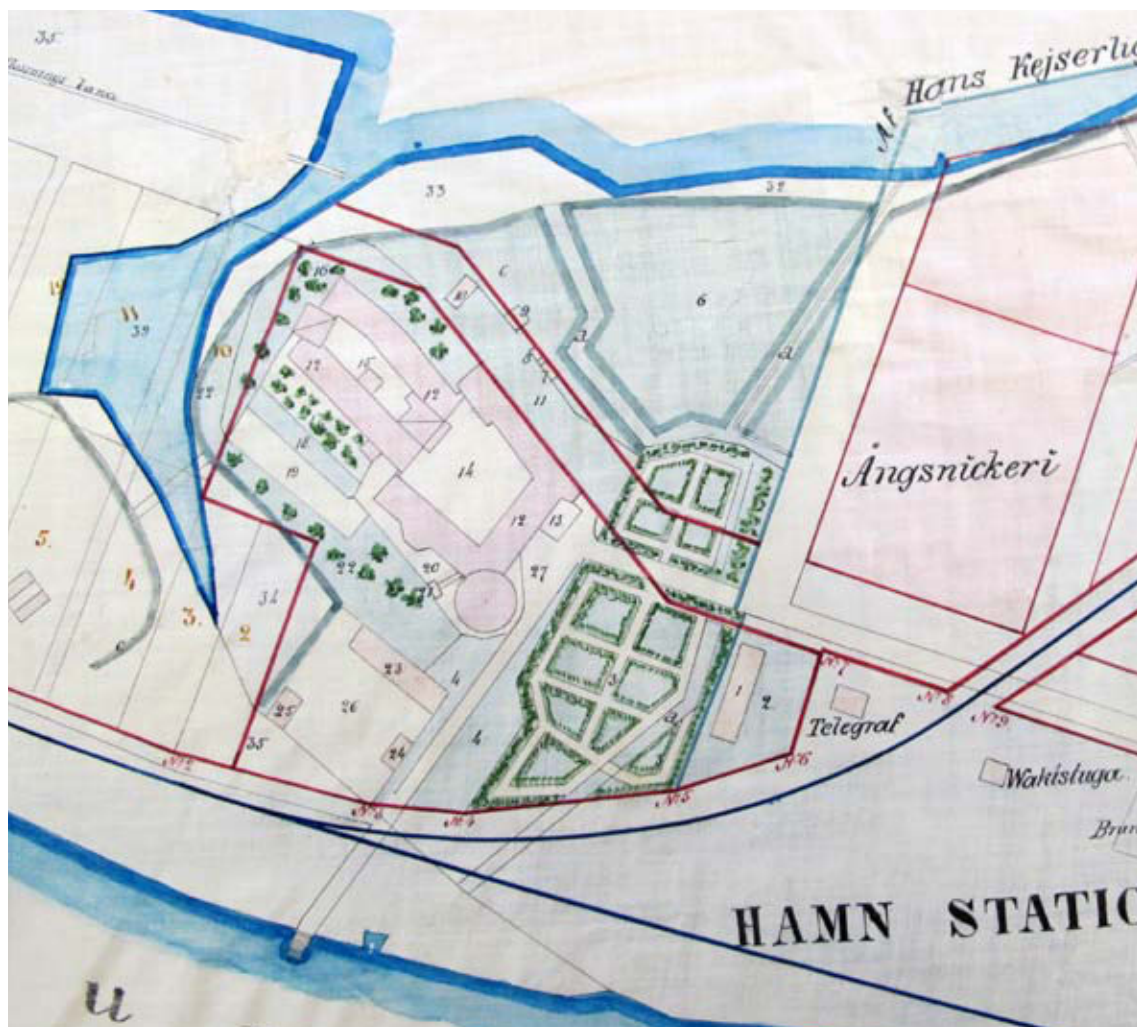
Rautatien ja Linnankadun linjaus linnan ympäristössä vuonna 1876. Kartassa on esitetty kruunun alueen ja satamaradalle luovutetun alueen raja. Täytetyt vallihaudat ja vanha rantaviiva on esitetty harmaalla. KA, STO 65/84 kd 1876/38M.

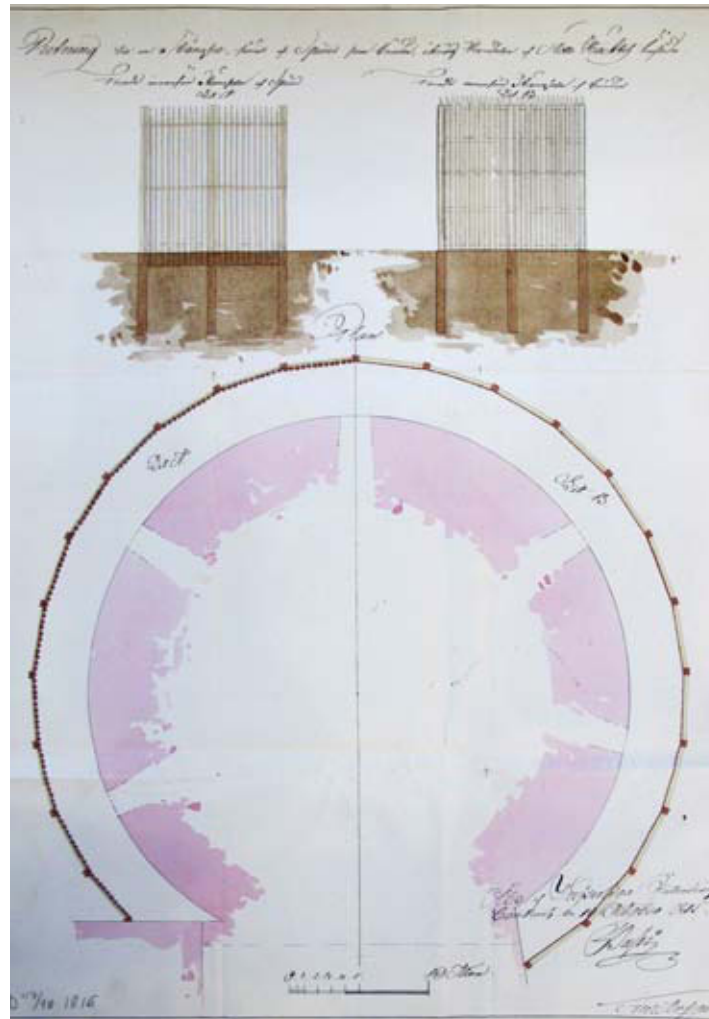
Charles Bassin suunnitelma vankilan aidaksi pyöreään tornin ympärille 1815. Aita rakennettiin seuraavana vuonna. KA, STO 117/98 kd 1816/2D/21/10.

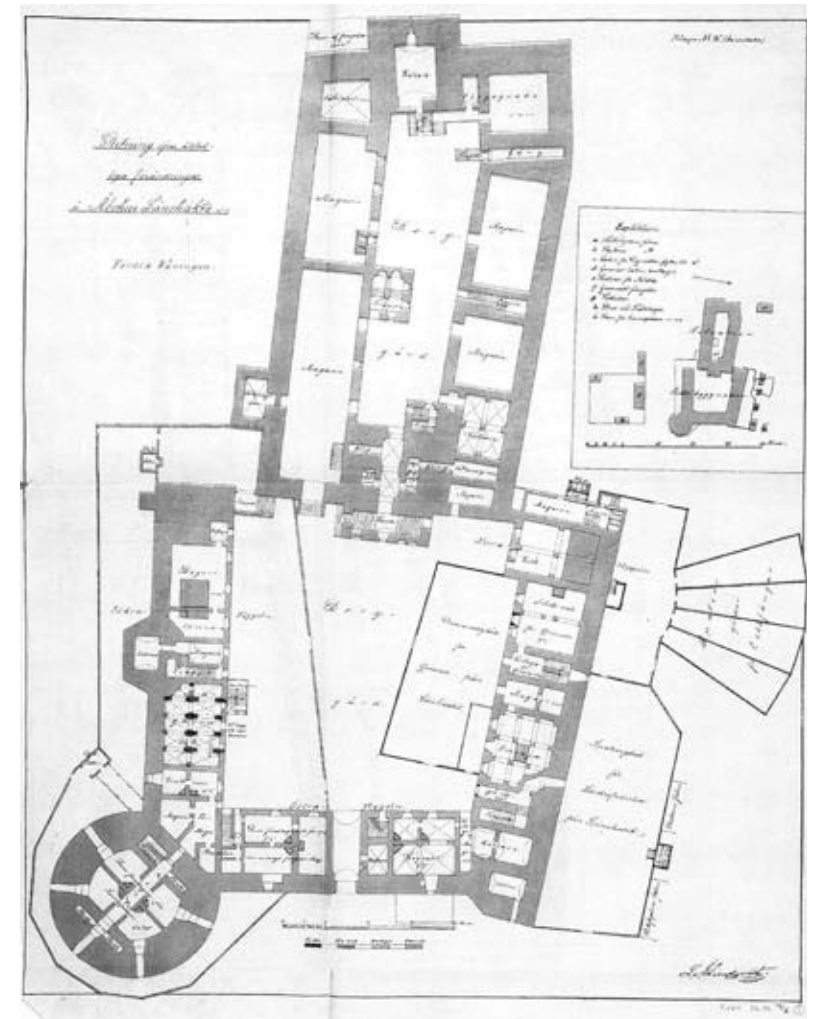
Oikealla Linnan vankilan mittauspiirustus ulkopuolisine aitauksineen ja pohjakerroksen muutossuunnitelma. Ludvig Lindqvist 1867. KA, RakH 56M 7/3.

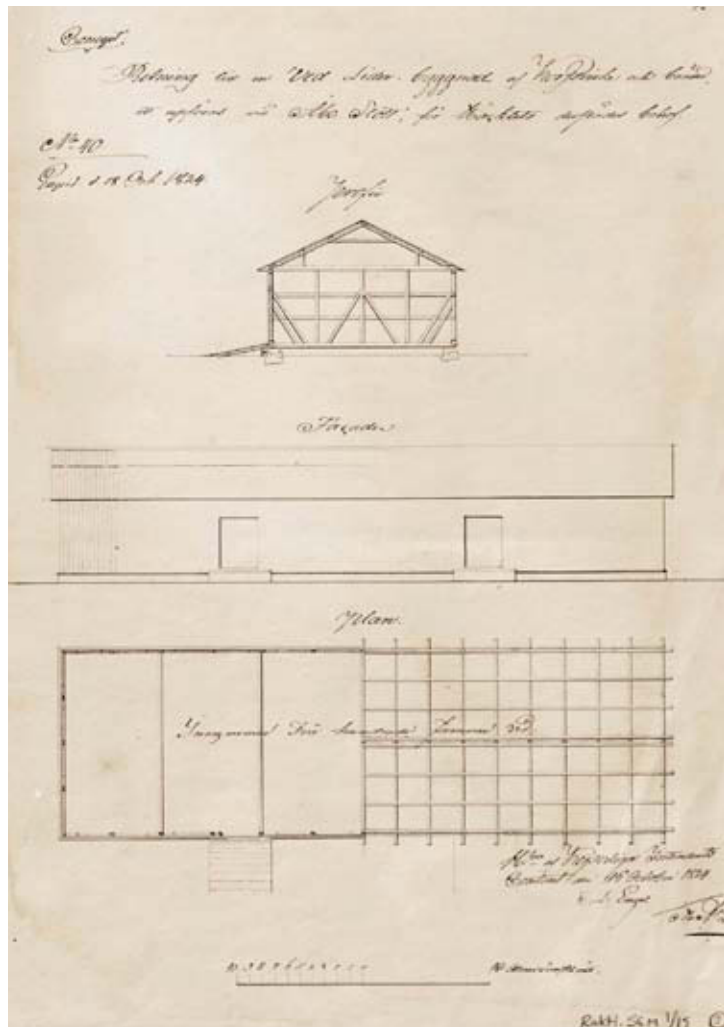
C.L. Engelin suunnitelma vankilan puuliiteri  
1824. Liiteri rakennettiin seuraavana vuonna  
linnan eteläpuolella olleelle nelikulmaiselle  
aidatulle pihalle. KA, RakH 56M 1/15/3.

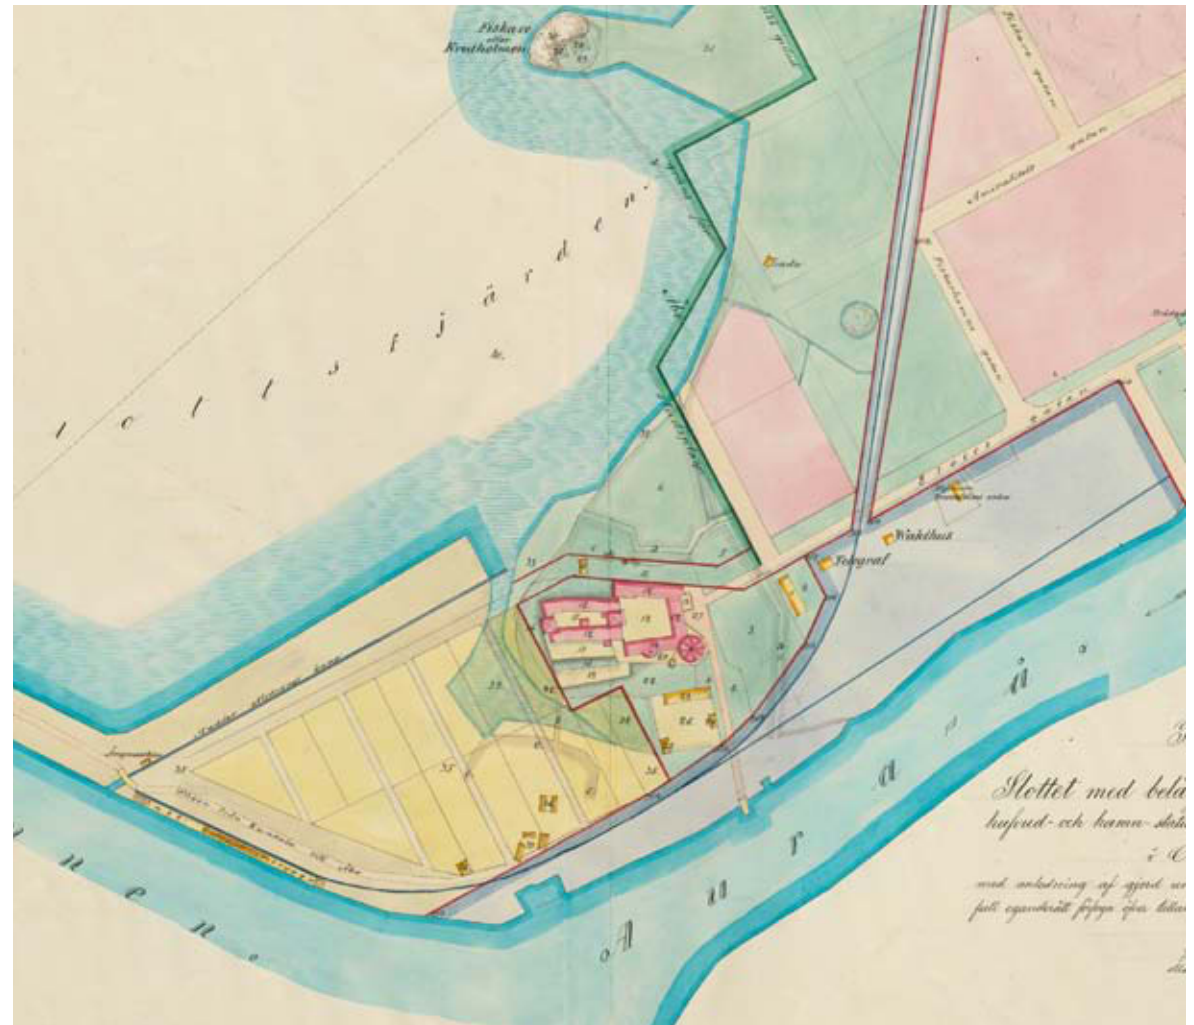
Rautatielinjauksen suunnitelma Linnankentälle. Kartassa näkyy van-  
kilan nelikulmainen huoltopiha rakennuksineen. Kartta Turun lin-  
nasta ympäristöineen ja satamaradasta asemineen. Henr. Wahlroos  
1877. KA, Maanmittaushallituksen arkisto, A105 69/ 45-52.

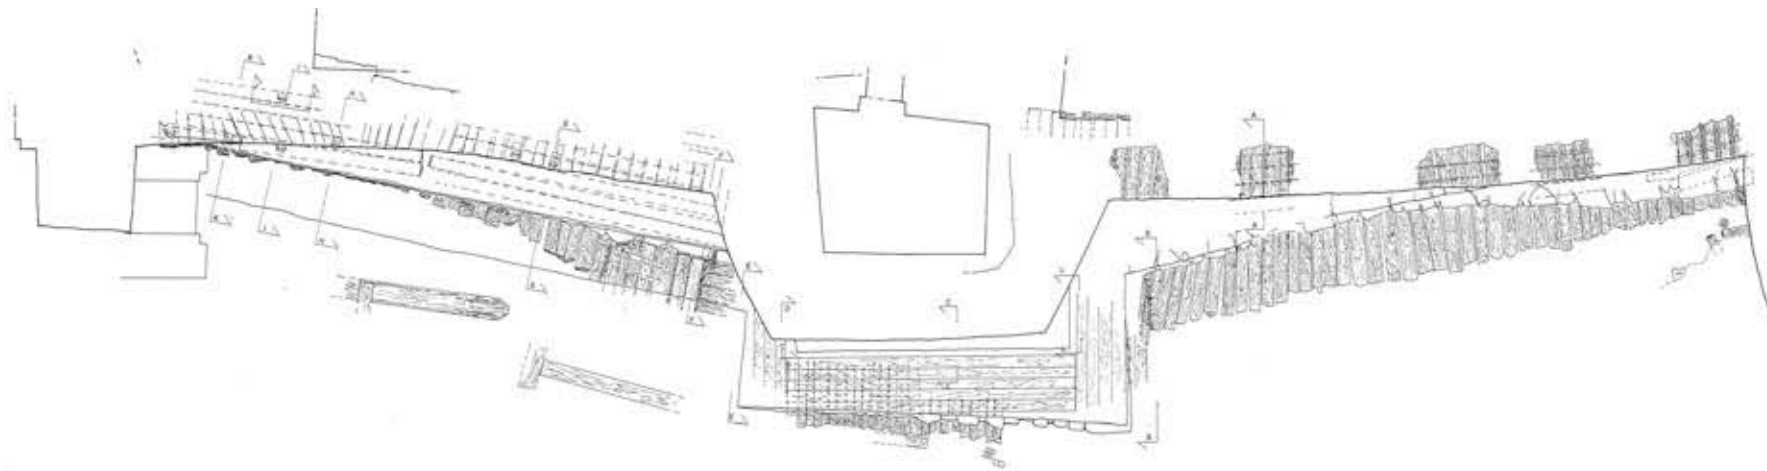
Vuonna 1505 sortuneen vanhemman kehämuurin ja nelikulmisen tornin perustus- ja tukirakenteita esiin kaivettuna Esilinnan eteläsiiven eteläseinustalla vuonna 1974. Eteläsiipi, eteläseinä, pohja. Kaivaus perustusten vahvistusta varten, mittauspiirustus 1974, H Standertskiöld, T. Heininen. MV, 853.21.1319. Mittakaava n. 1/200.

Tämä on aiheuttanut koko esilinnan historian ajan jatkuvaa painumista ja halkeilua.<sup>4</sup> Eteläisen kehämuurin länsipuoli ja nelikulmainen torni kallistui niin pahoin, että ne sortuivat vuonna 1505, kun todennäköisesti merivedenpinnan korkeuden vaihteluiden seurauksena rakentamisaikana kova merenpohjan paksu savikerros kastui ja pehmeni. Uusi muuri rakennettiin aiemmasta hieman poikkeavaan suuntaan, ja vanhemman nelikulmaisen tornin perustalle uusi kuusikulmainen torni vuosina 1505-1507.<sup>5</sup>

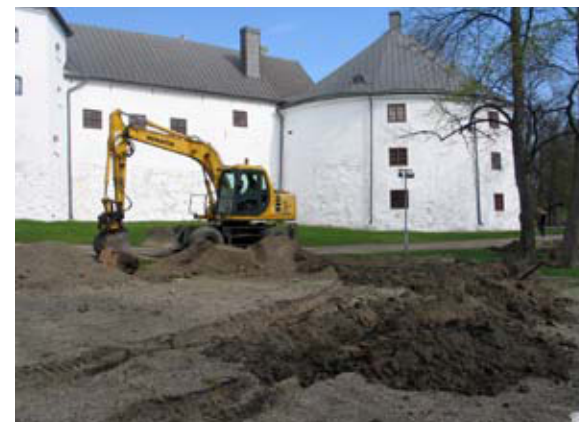
Oikealla ylhäällä Kaivanto vesi- ja sähköputkia varten ryyti- pihan muurin nurkalla vuonna 2010. Antti Suna 2010.

Alhaalla oikealla Matalia putkikaivantoja tehtiin Linnanpuistossa sekä hiekkakäytävien kohdille että istutusalueille. Antti Suna 2010.

Vuonna 2010 tehtiin kaivannot sähkökaapeleita ja vesijohtoa varten  
linnan etelä- ja pohjoispuolella sekä portin edustalla.<sup>134</sup>

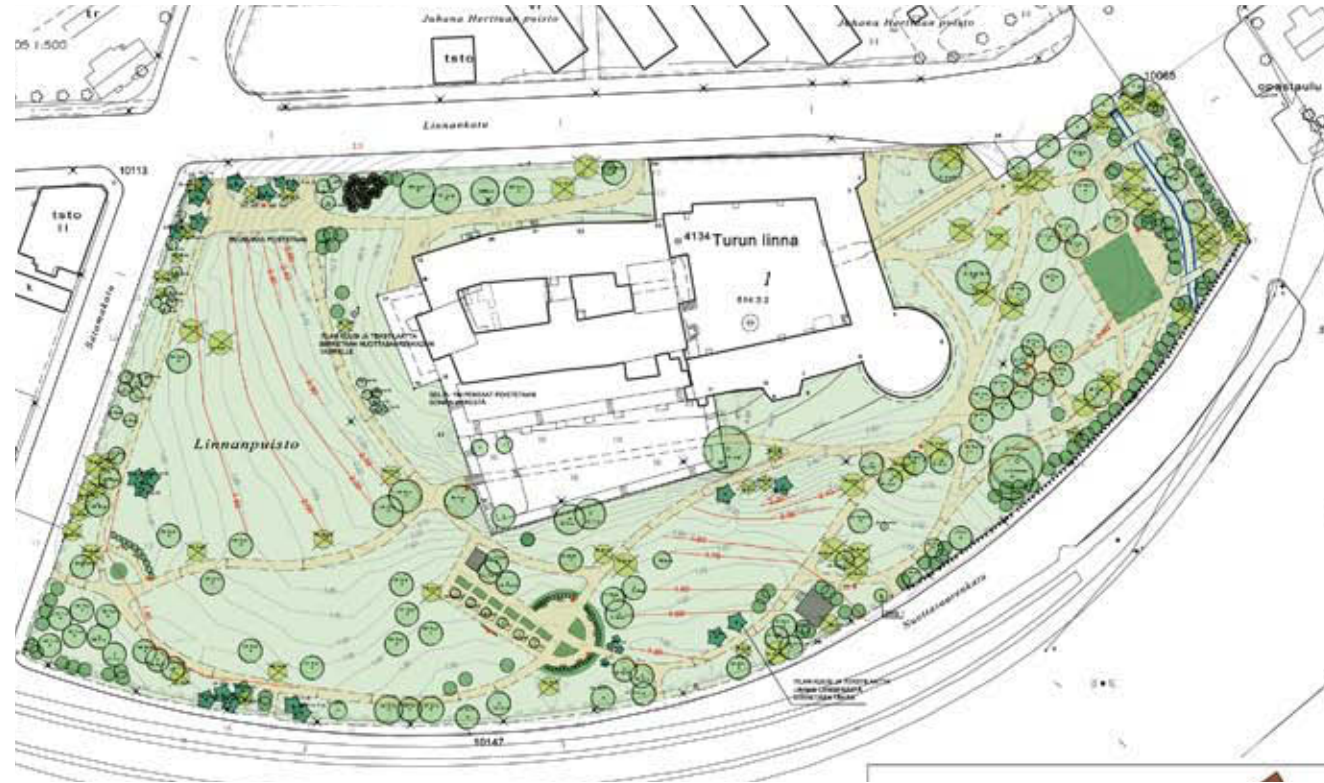
Ylhäällä / Linnanpuiston peruskorjaussuunnitelma, istutukset. Turun kaupungin ympäristö- ja kaavoitusvirasto, suunnittelutoimisto, piirustus W 6340 005, 2009, hyväksytty 2010.

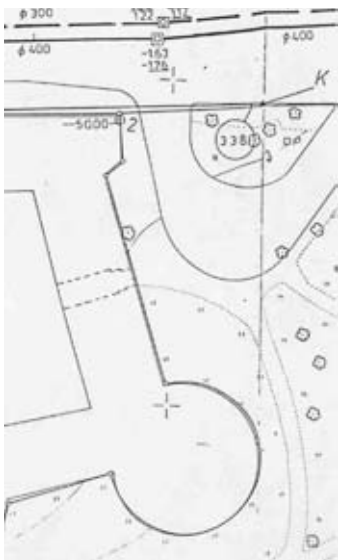
Ajotie linnan portille vuonna 1957 vahvistetun asemakaavan pohjakartassa.

Linnan pohjoispuolisen Satahan kaupunginosan asemakaava no 71/57 vuodelta 1957. Karttaan on merkitty portille kaartuva kiertotie..

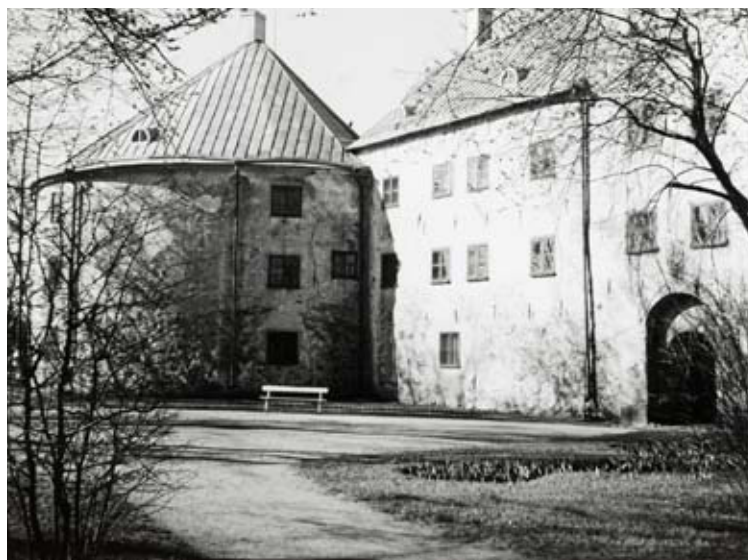
Kaartuva ajotie linnan portin edessä. C.J. Gardberg 1952. TMK, Val 349-357.

Vuonna 1988 esilinnan peruskorjauksen yhteydessä Linnankadun ja sen puuistutusten muodostamaa akselisommitelmaa, jonka päätteenä on linnan portti, korostettiin linjaamalla sisääntuloväylä ja saattoliikenne uudelleen. Portin eteen kaartaneesta ajoväylästä luovuttiin, ja tehtiin portille suorana johtava, nupukivin kivetty ajoväylä ja jalkakäytävät.<sup>129</sup> Ajoliikennettä rajaamaan pystytettiin kivipilarit jalkakäytävien kohdalle.<sup>130</sup>

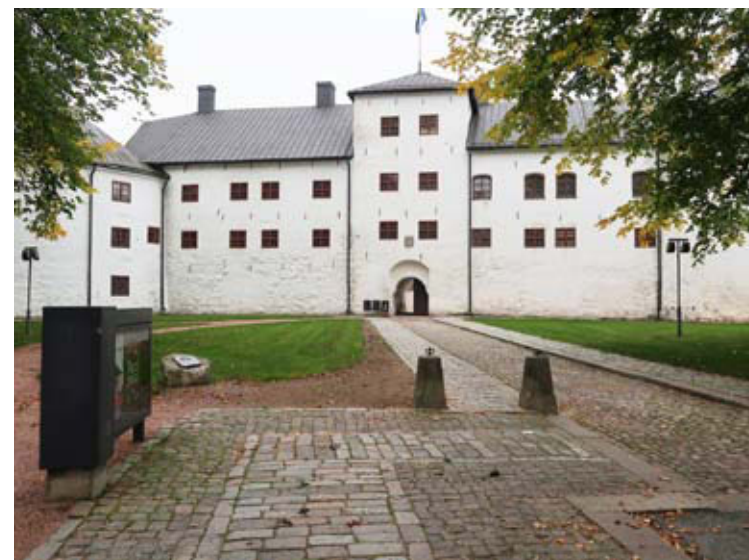
Eero Raatikaisen suunnitelman mukaan 1988 uusittu sisääntuloväylä. MN 2017.

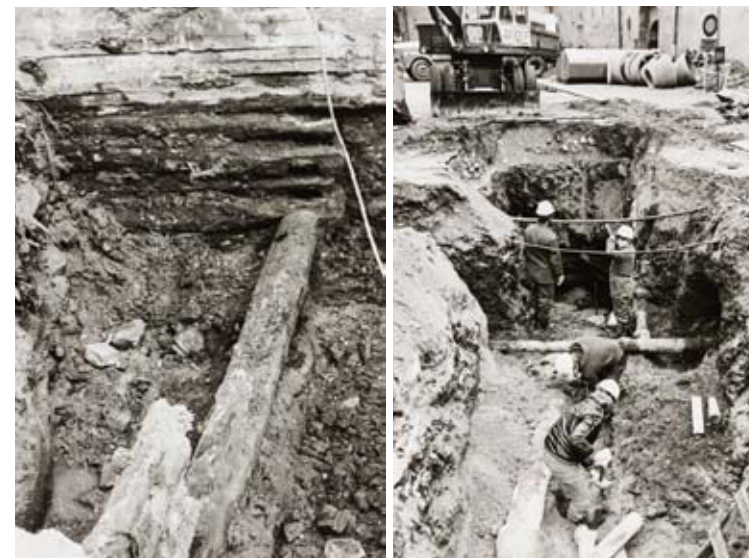
Putkikaivanto linnan edustalla syksyllä 1977. Ilmo Kajala 1977. MV, RHOTL10000:5.2.31.

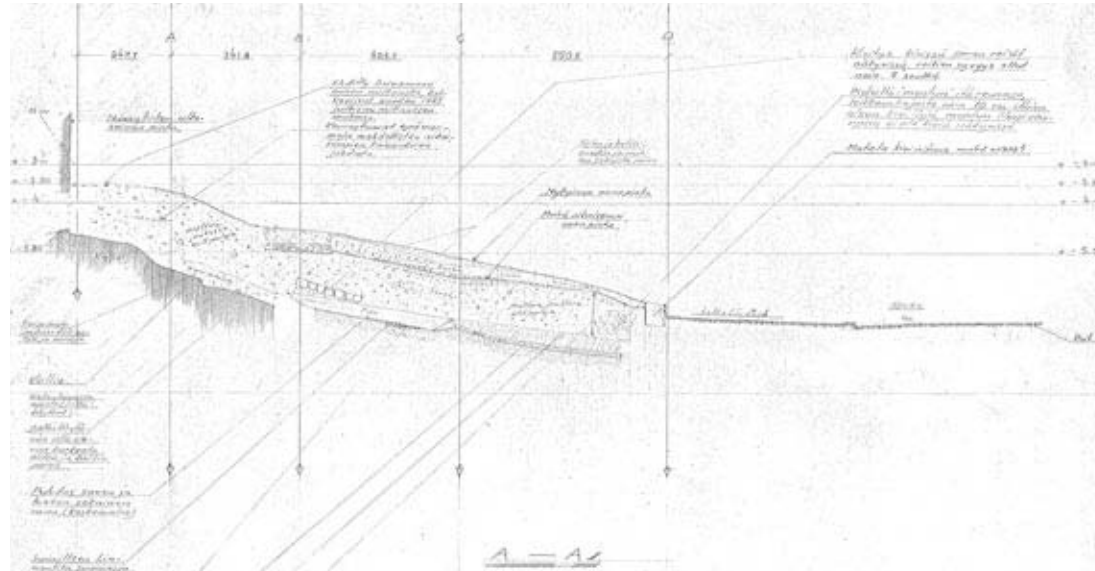
Maaleikkaus linnan pohjoispuolella ,  
nunnakirkon kohdalla. Mitattu 1952  
viemäri"monttua" kaivettaessa. MV,  
853.21.0414. Mittakaava n. 1/200.

1952 tehtiin tutkimuskaivaus päälinnan pohjoispuolella viemäriä rakennettaessa. Havaittiin linnan kalliolla lepäävän perustuksen alaosan levenevän muurista noin 80 cm. Sama havainto oli tehty kaivauksissa pohjoissiiven länsipäässä ennen sotia.<sup>139</sup> Kaivaus liittyi päälinnan pihalla tehtyihin tutkimuskaivauksiin, joissa C.J. Gardbergin johdolla tutkittiin linnan perustuksia ja kalliopinnan syvyyksiä. Ks luku päälinnan piha. Esilinnan pohjoissiiven pohjoismuurin länsipään perustukset vahvistettiin vuonna 1959.<sup>140</sup>

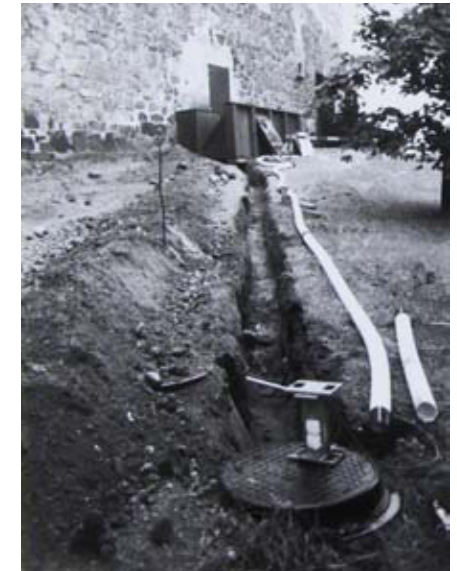
Ylhäällä oikealla  
Lastaussillan salaojakaivanto ja -putki.  
Antti Suna 1990. MV, K125/27.

1990-1991 päälinnan peruskorjauksen yhteydessä päälinnan pohjoisseinän ulkopuolelle, alkuperäisen porttiaukon kohdalla olevan oven eteen rakennettiin linnan huoltoa varten uusi puurakenteinen lastauslaituri ja koneellinen nostin.<sup>147</sup> Tätä varten jouduttiin poistamaan maata sekä laituri-

rin kohdalta että siihen liittyvien sähkökaapelien ja viemäreiden kohdalla. Kaivuu-ura tehtiin pääosin aiemman sähkökaapeliojan kohdalle.<sup>148</sup> Myös salakäytävän oven edessä ollut porras uusittiin. Porras rakennettiin samantyyppisenä uudelleen 2014.<sup>149</sup> Lastauslaituriin lisättiin kaide vuonna 2018.
