# TURUN LINNA / PIHAT JA ULKOALUEET

RAKENNUSHISTORIASELVITYS 2019

TURUN LINNA, RAKENNUSHISTORIASELVITYS 2019  
PIHAT JA ULKOALUEET

Turun linnan pihaja ja ulkoalueita koskeva rakennushistoriaselvitys on osa koko Turun linnasta tekeillä olevaa rakennushistoriaselvitystä. Rakennushistoriaselvitys tehdään linnan tulevien korjausten taustatiedoksi, viranomaisvalvonnan, rakennuttajan ja suunnittelijoiden työvälineeksi.

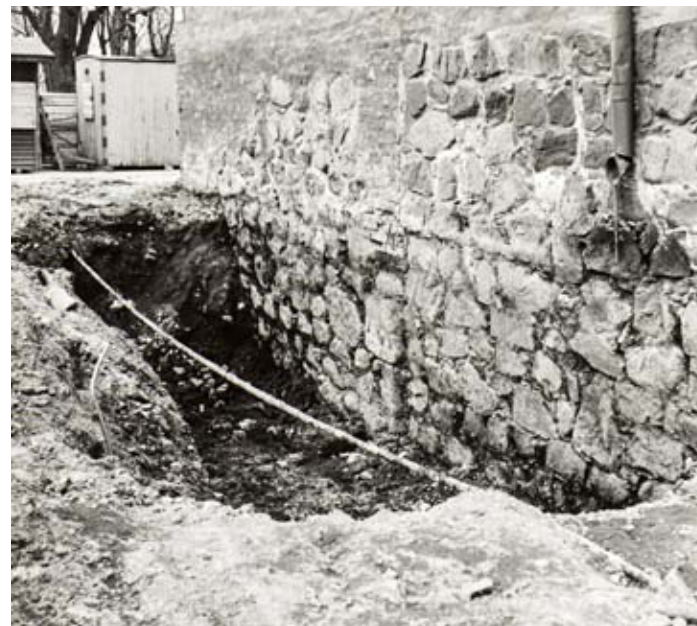
Vasemmalla  
Esilinnan pohjoissiiven muurien maan-  
alaista osaa. Keskellä koillistornin ja poh-  
joismuurin liitoskohta. P.O. Welin 1975. MV,  
RHOTL10000:5.9.27.

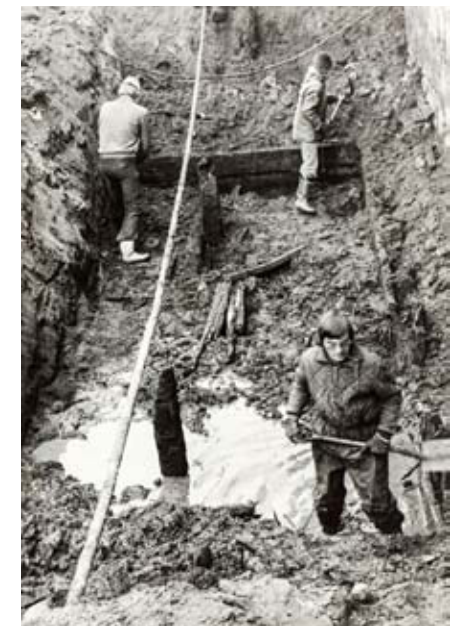
Oikealla  
Puisen rakennelman jäänteet paljastumas-  
sa kaivauksessa Linnankadulla pohjoissi-  
ven pohjoispuolella. Ilmo Kajala 1975. MV,  
RHOTL10000:5.9.35.

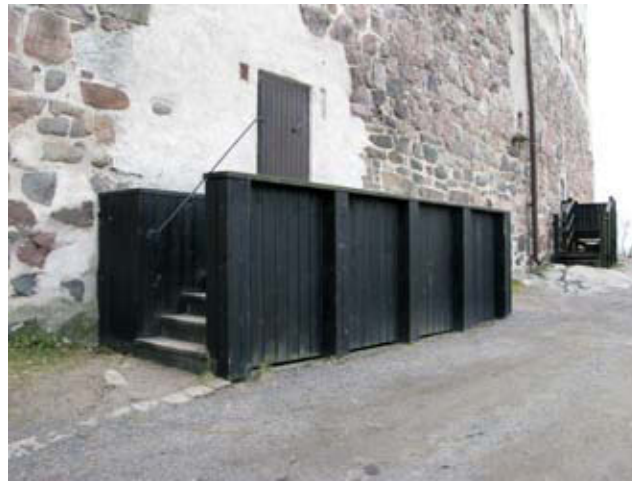
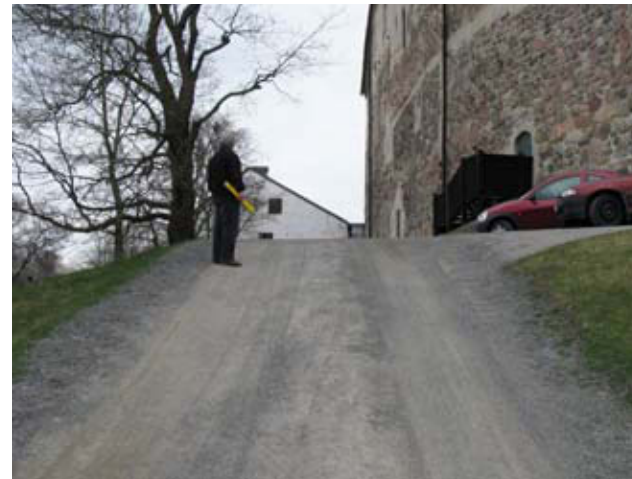
Ylhäällä / Lastaussilta uusittiin ja siihen sijoitettiin hydraulinen nostin vuonna 1990. Merja Nieminen 2009.  
Alhaalla / Länteen johtava ajotie ja jyrkkä mäki linnan pohjoispuolella. Merja Nieminen 2009.

1990-1991 päälinnan peruskorjauksen yhteydessä päälinnan pohjoisseinän ulkopuolelle, alkuperäisen porttiaukon kohdalla olevan oven eteen rakennettiin linnan huoltoa varten uusi puurakenteinen lastauslaituri ja koneellinen nostin.<sup>147</sup> Tätä varten jouduttiin poistamaan maata sekä laituri-

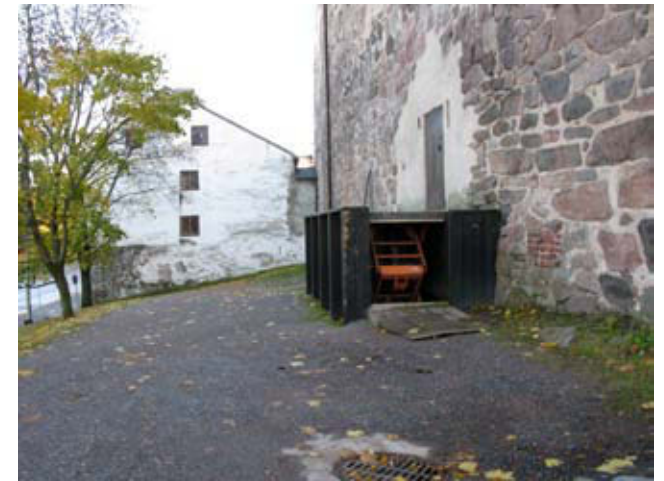
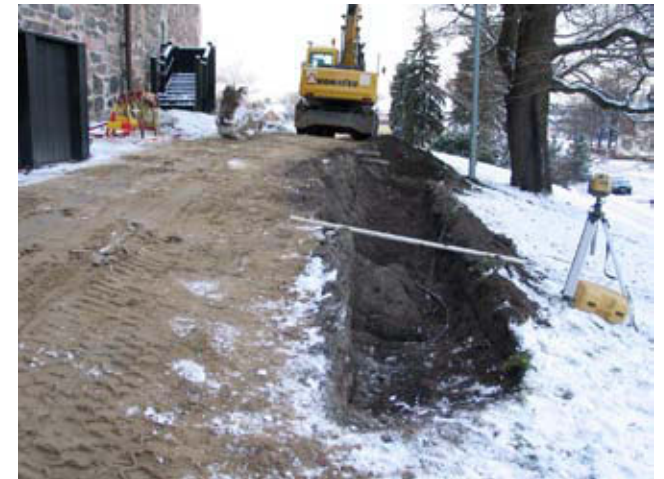
Ylhäällä / Hydraulinen nostin huoltosillan osana. Tasoon lisättiin metallikaide vuonna 2018. Merja Nieminen 2011.  
Alhaalla / Sadevesiviemärin kaivuu pohjoispuolen ajoväylällä 2004. Antti Suna 2004.

rin kohdalta että siihen liittyvien sähkökaapelien ja viemäreiden kohdalla. Kaivuu-ura tehtiin pääosin aiemman sähkökaapeliojan kohdalle.<sup>148</sup> Myös salakäytävän oven edessä ollut porras uusittiin. Porras rakennettiin samantyyppisenä uudelleen 2014.<sup>149</sup> Lastauslaituriin lisättiin kaide vuonna 2018.

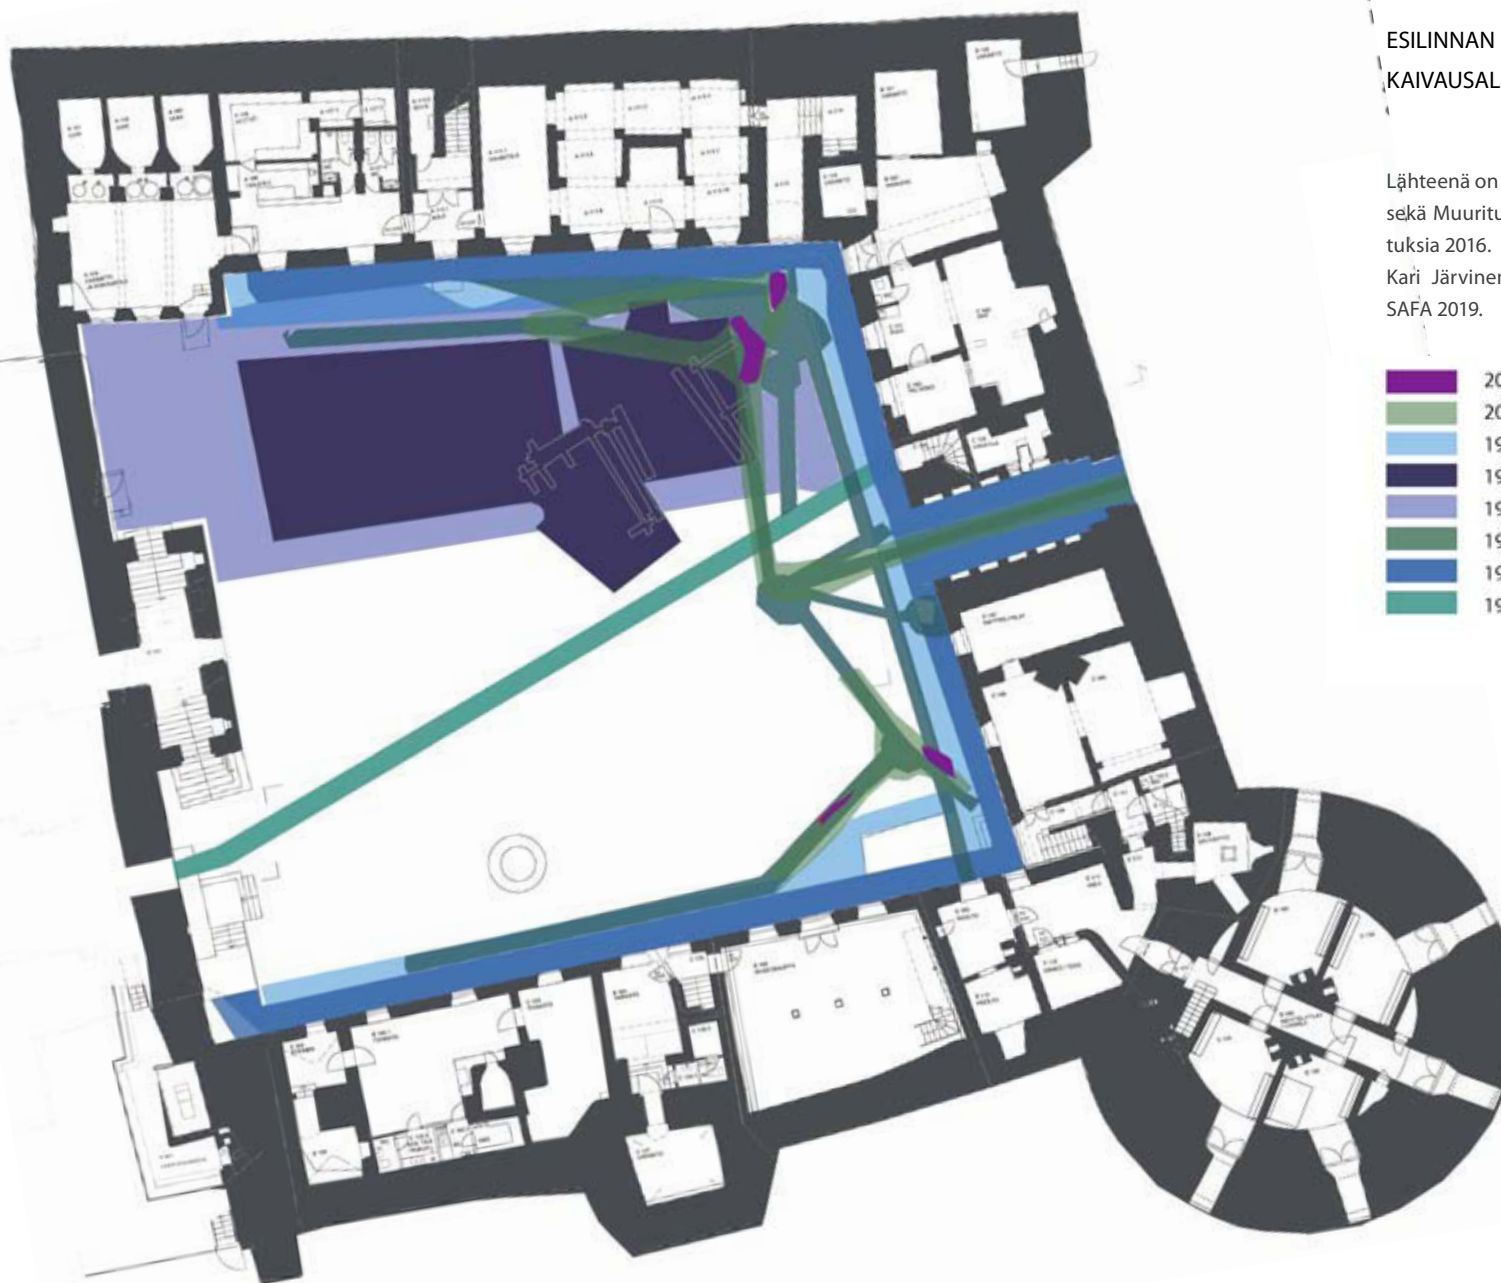
- 2016 arkeologinen kaivaus
- 2016 viemärikaivuu
- 1980–1990 salaoja- ym kaivuu
- 1978–1983 arkeologinen kaivaus
- 1978–1983 pintakerrosten kaivaus
- 1970–1980-luku viemäri- ym kaivuu
- 1974–1977 perustusten vahvistus
- 1958 lämpöputki- ym kaivuu

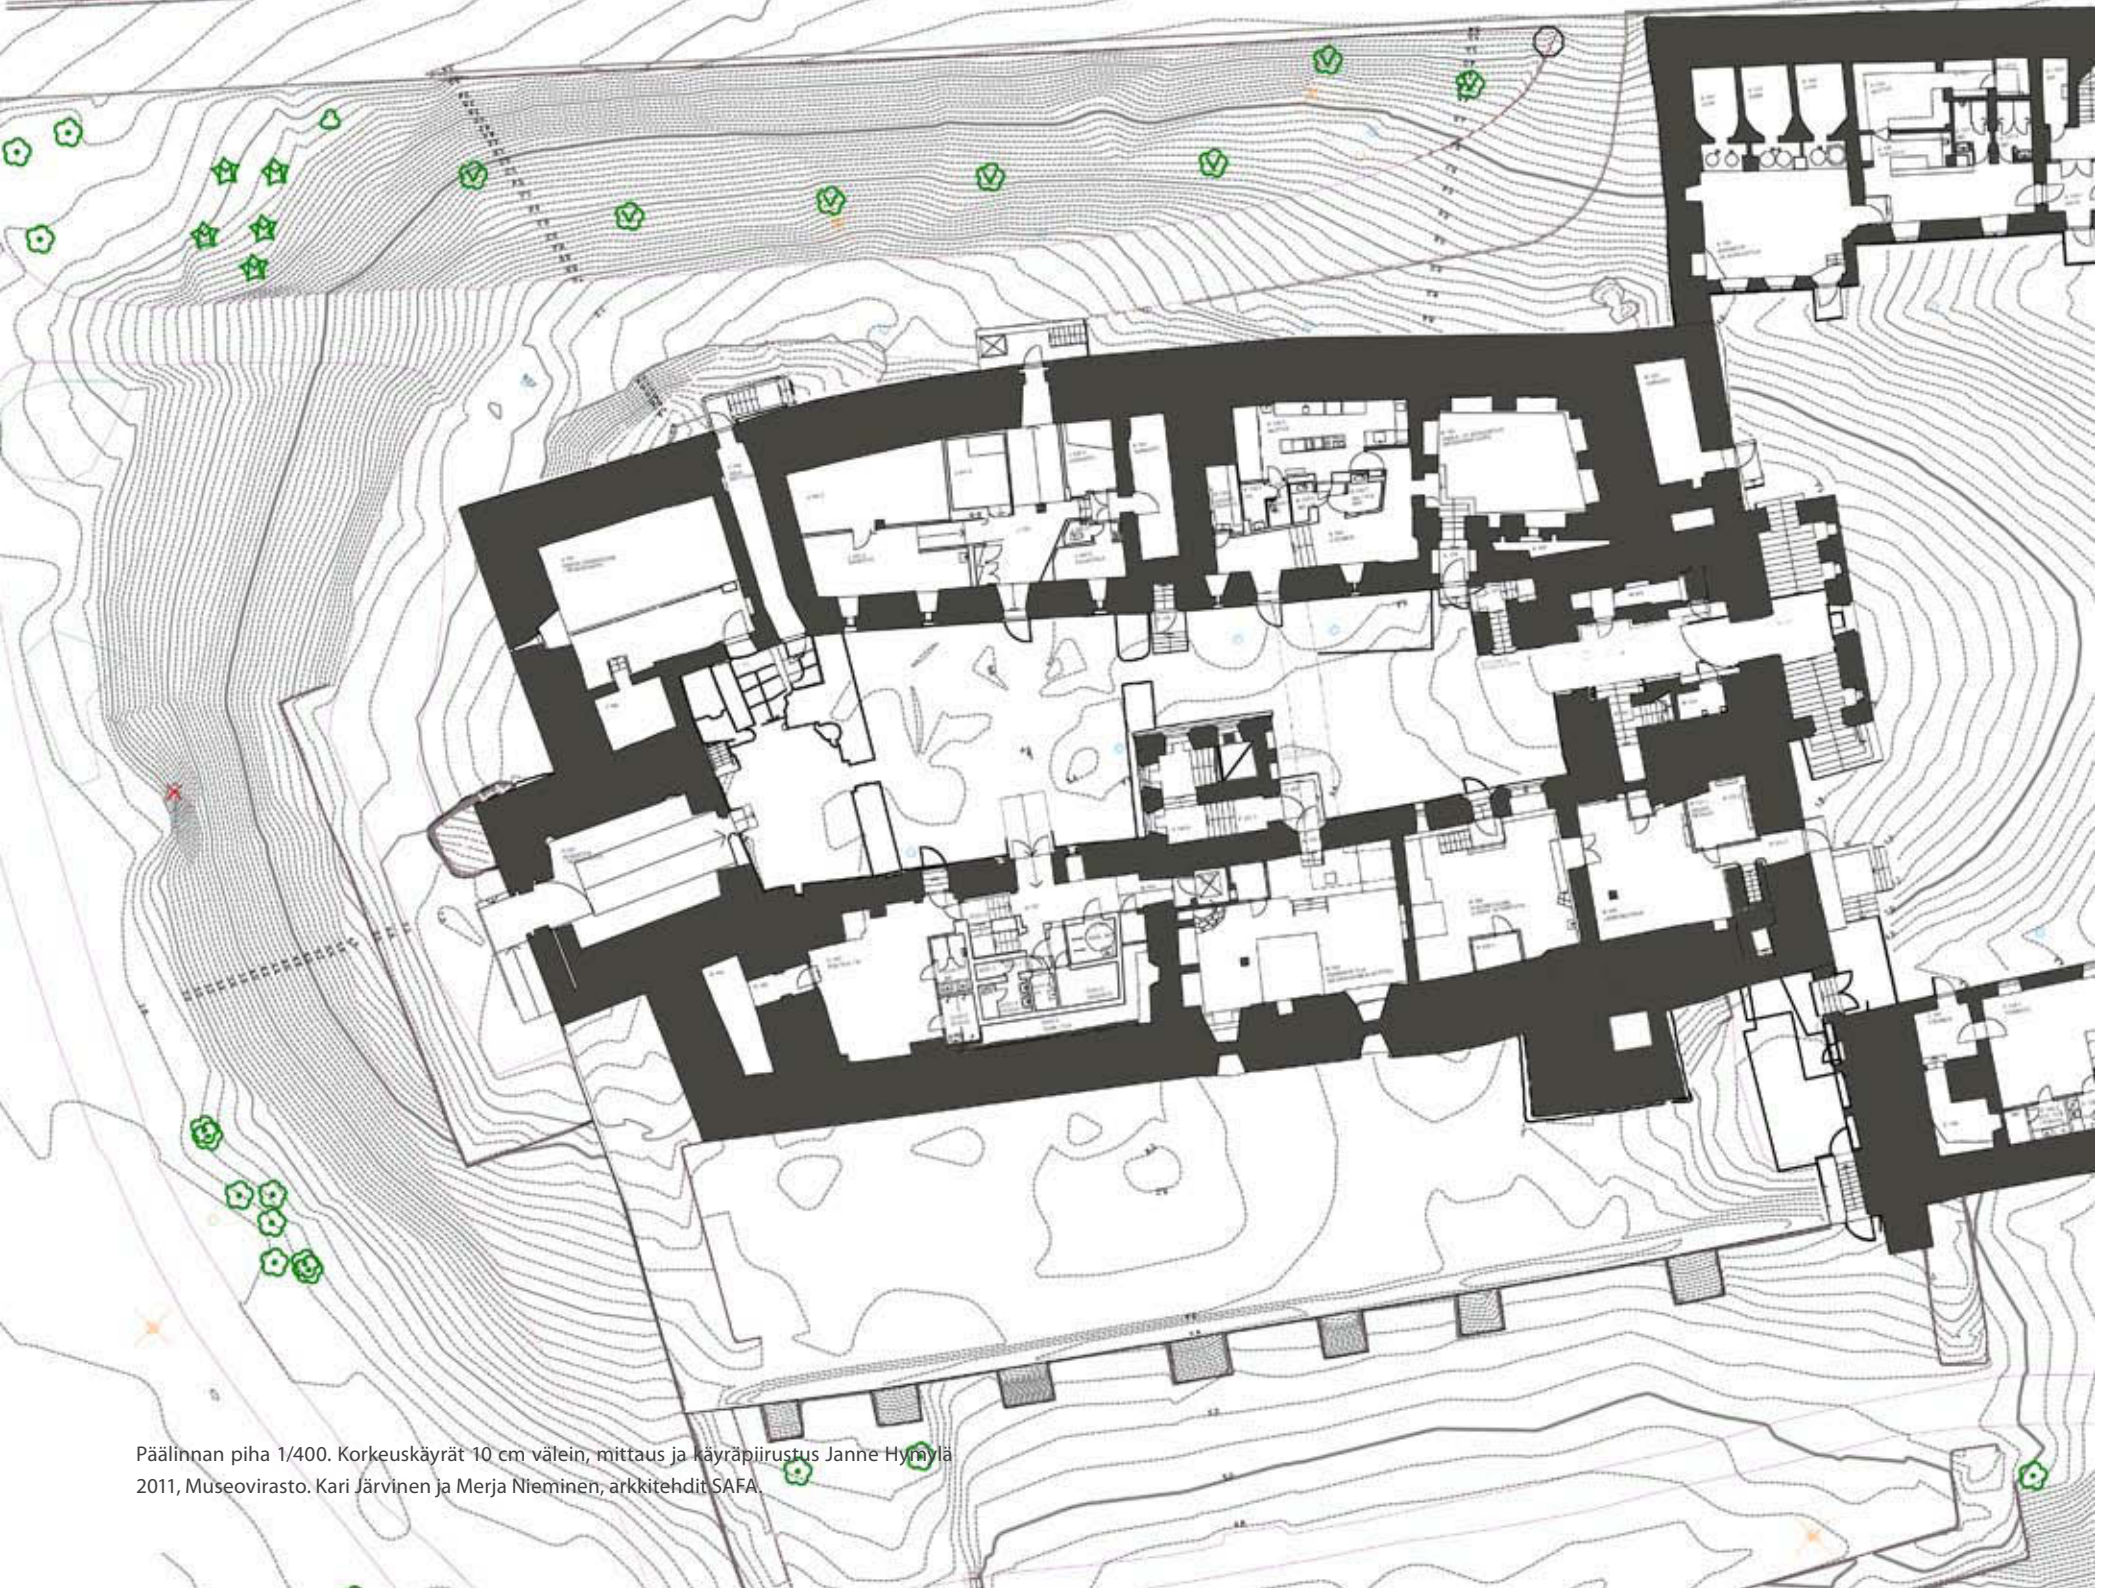
Päälinnan piha 1/400. Korkeuskäyrät 10 cm välein, mittaus ja käyräpiirustus Janne Hymälä  
2011, Museovirasto. Kari Järvinen ja Merja Nieminen, arkkitehdit SAFA

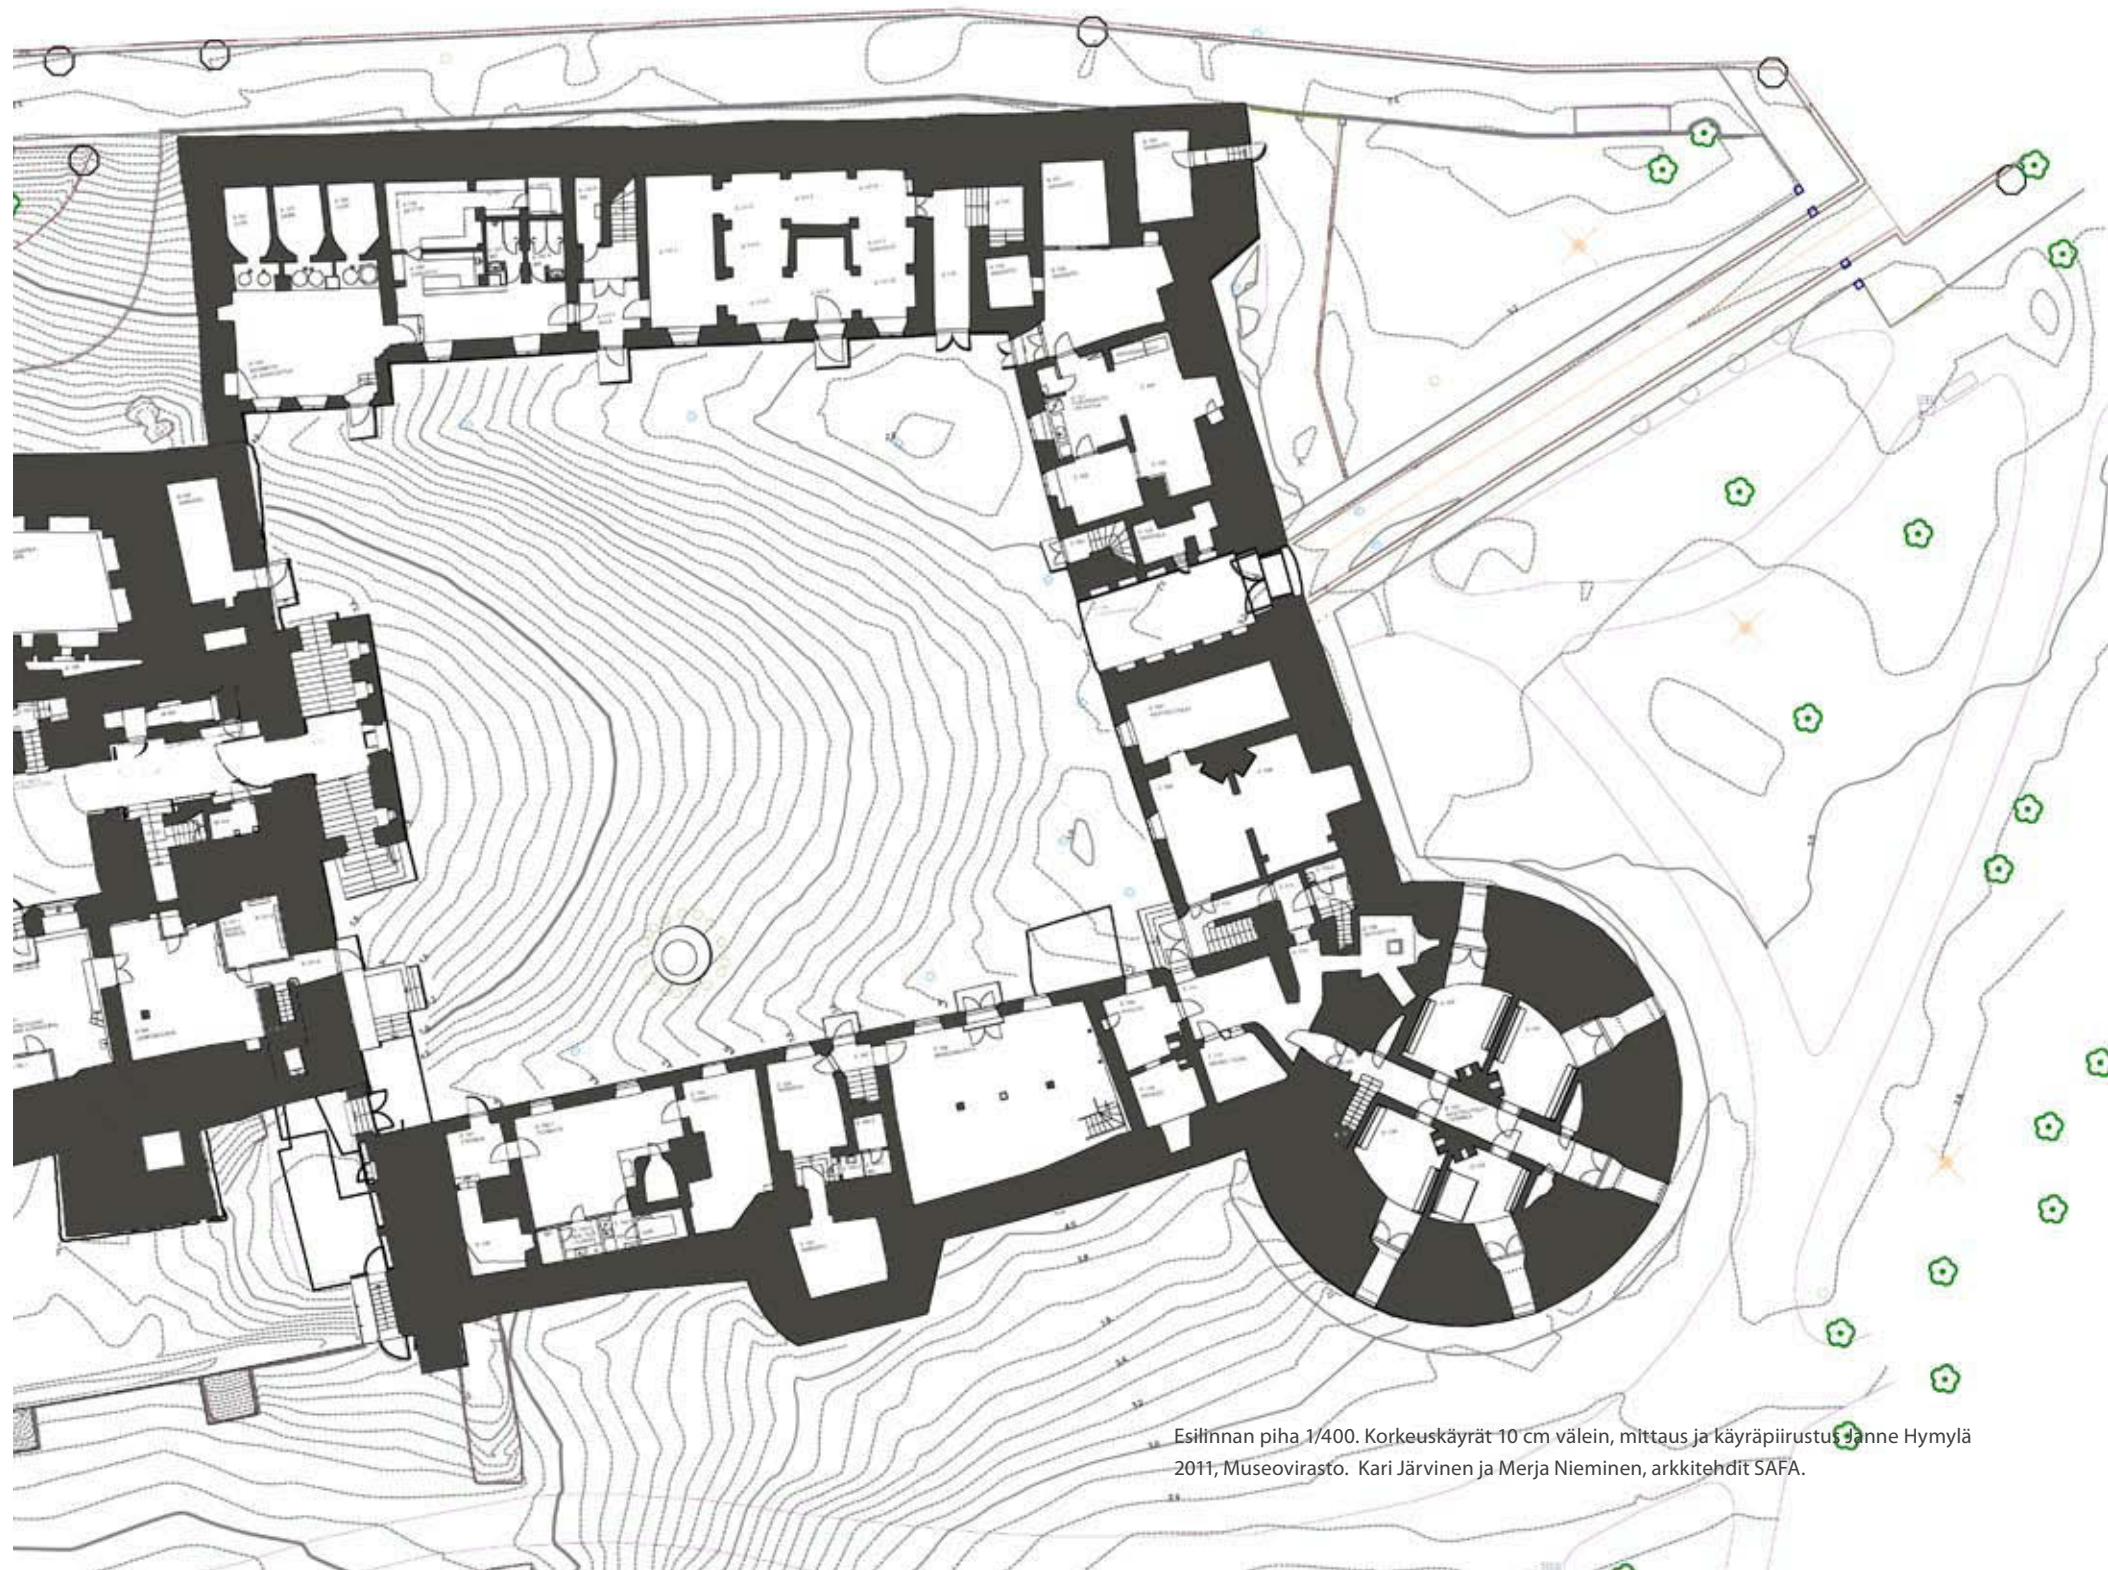
Esilinnan piha 1/400. Korkeuskäyrät 10 cm välein, mittaus ja käyräpiirustus Janne Hymylä  
2011, Museovirasto. Kari Järvinen ja Merja Nieminen, arkkitehdit SAFA.
