# Yli-Laurosela

RAKENNUSHISTORIASELVITYS

Arkkitehtitoimisto Hanna Lyytinen Oy | Ilmajoki | 2020

kohde Ilmajoki, Yli-Lauroselan talomuseo, Rakennusnumero 104247

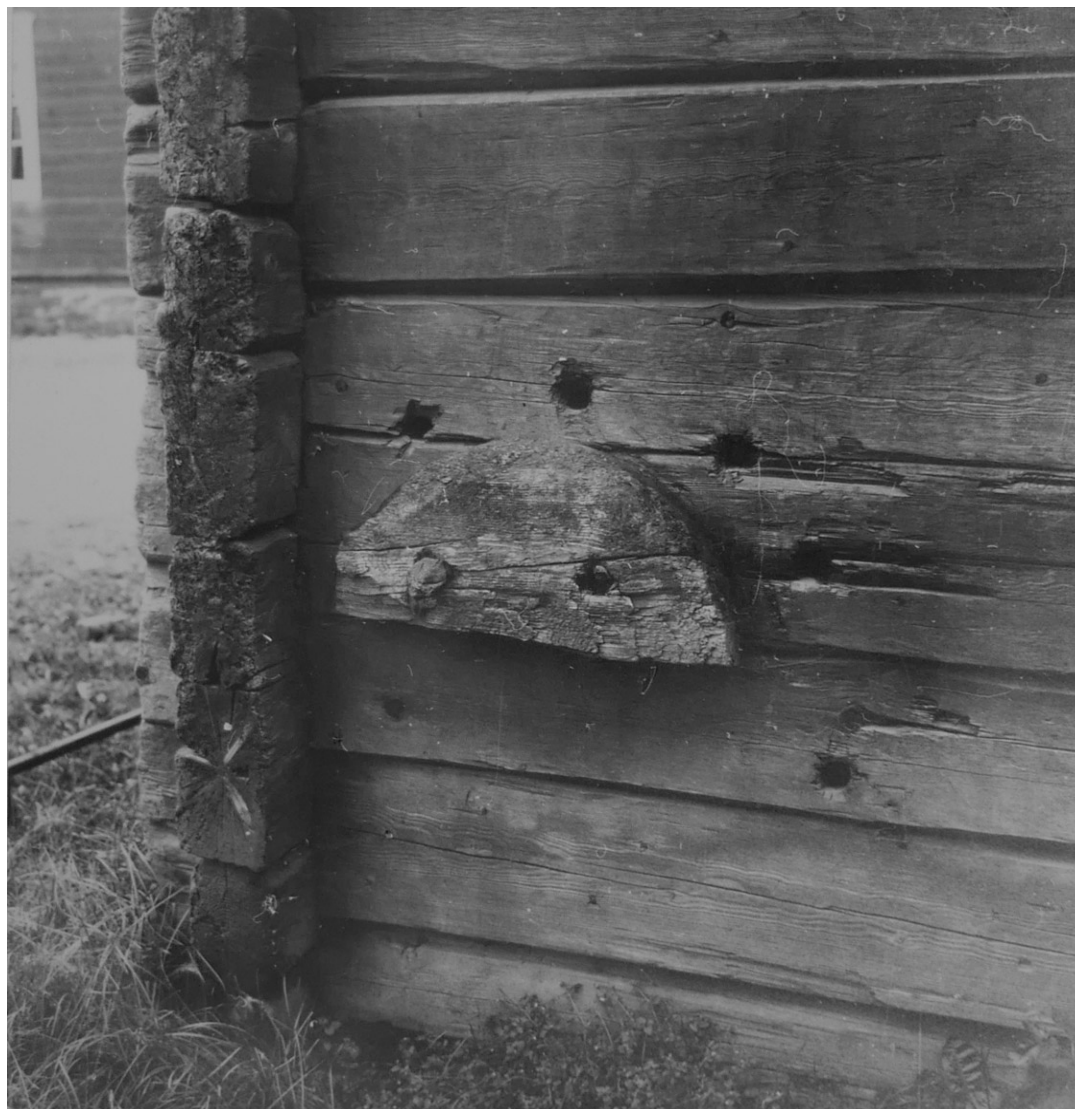
Tallin seinällä luokinpainin- eli länkien taivutuspuu.  
1965, Alfred Kolehmainen, MVA KK3632:84.

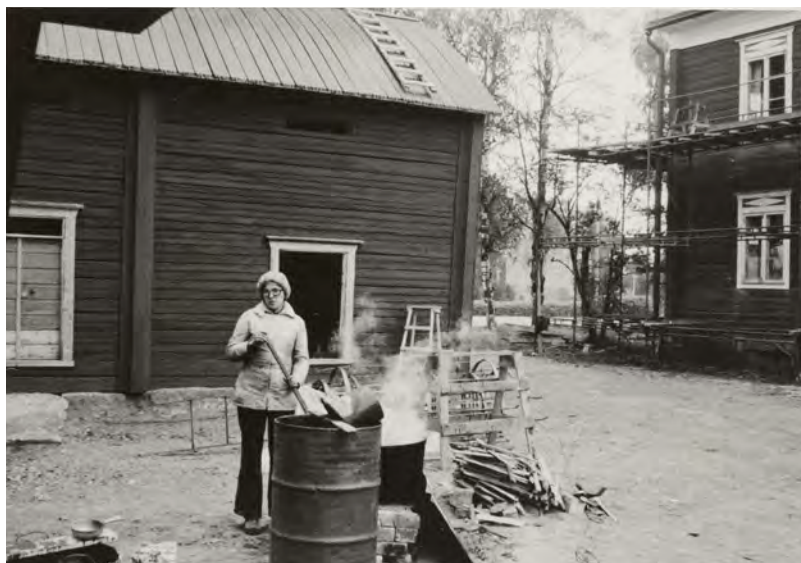
Punamultamaalia keitetään vuonna 1975. Saara Palomäki. MVA RH021135.

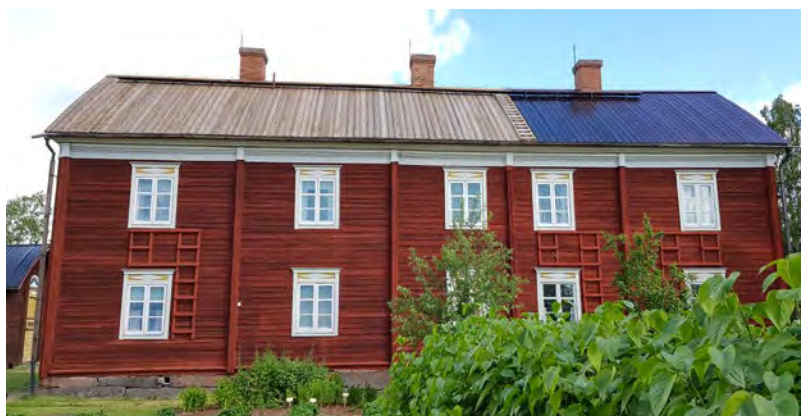
Pääratin lautakatto uusittiin vuonna 2018. Kuvassa etelälape on osittain tervattu helletervauksena. Arkkitehtitoimisto Hanna Lyytinen 2018.

Museokiinteistö siirtyi vuonna 2014 Senaatti-kiinteistöjen hallintaan. Senaatin toimesta kärryliiverin betonitiilikatto korjattiin ja sen julkisivut maalattiin. Pääratin lautakatto uusittiin, julkisivut kunnostettiin ja maalattiin. Vuonna 2018 alue liitettiin kaukolämpöön ja navetan lämpökeskus sekä yleisön wc-tilat uusittiin.

Vuosina 1972–1976 rakennusten vesikatteet uusittiin lukuun ottamatta kärryliiverin silloin hyväkuntoista sementtitiilikatetta ja harmaan ladon pärekattoa. Pääratin savitiilikatto korvattiin lautakatteella. Puuliiverin olkikattoa on korjattu viimeksi vuonna 2008. Tallin lautakatto uusittiin vuonna 2011. Kärryliiverin pärealuskate uusittiin ja sementtitiilikate ladottiin puhdistuksen ja maalauksen jälkeen paikoilleen vuonna 2016. Pääratin lautakaton kaksi ylintä lautakerrosta vaihdettiin vuonna 2017.

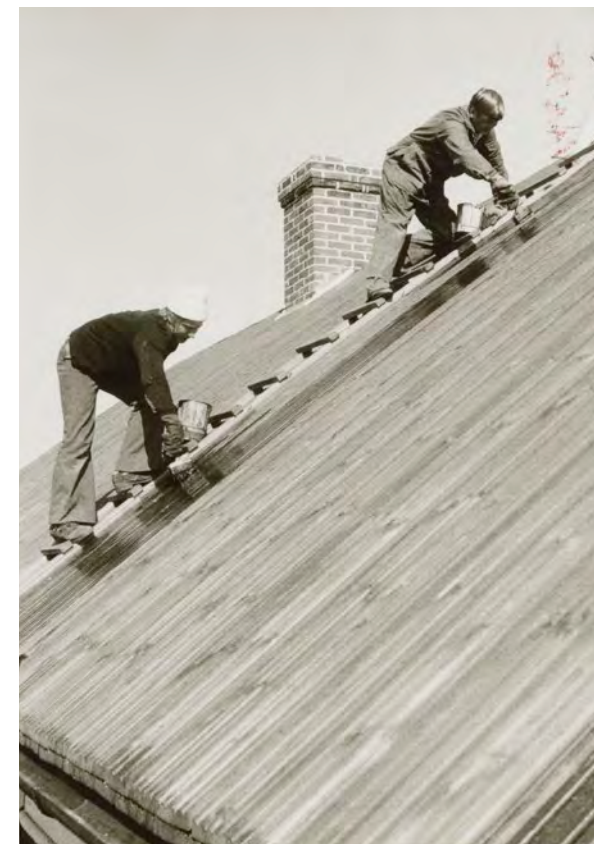
Pääratin lautakattoa tervataan 1975. Panu Kaila. MVA RH019817.

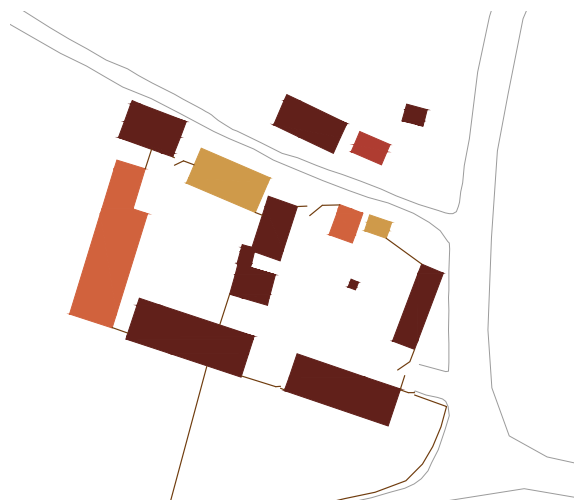
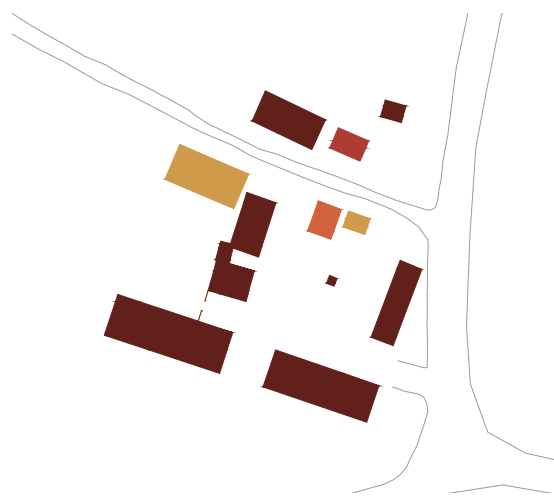
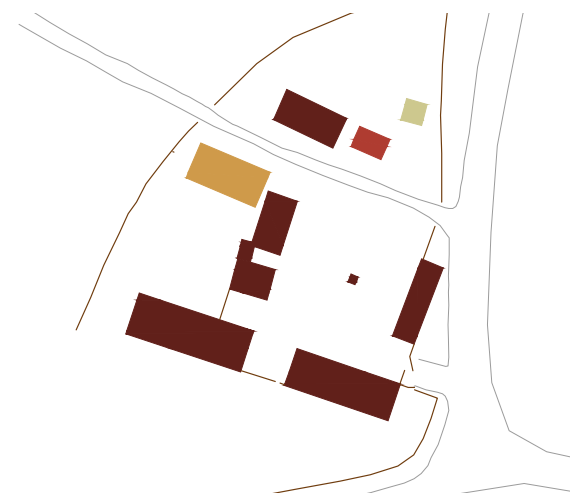
Kaaviot Arkkitehtitoimisto Hanna Lyytinen 2018.

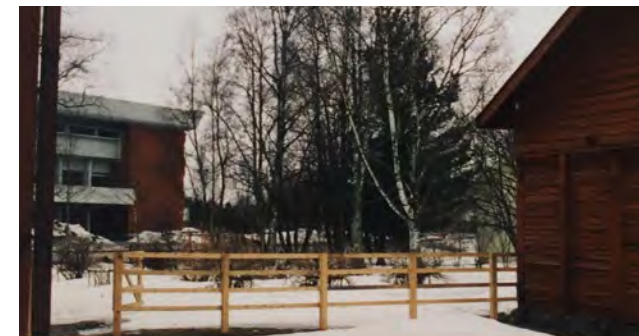
Pääratin ja navetan välinen aita rakennettiin 1990-luvun alussa ja purettiin salaojituksen yhteydessä 2000-luvun alussa. MV REST.

moitteita aikalaishaastatteluissa, jolloin sen oli sanottu muistuttavan karjaporttia.<sup>10</sup> Portti muutettiin kaksiosaiseksi vuonna 1994. Pääratin ja navetan väliin lisättiin kartanoaita vuosien 1993–94 aikana. Aita kuitenkin purettiin vuosien 2000–2004 aikana ilmeisesti salaojituksen tieltä, eikä sitä ole palautettu myöhemmin.

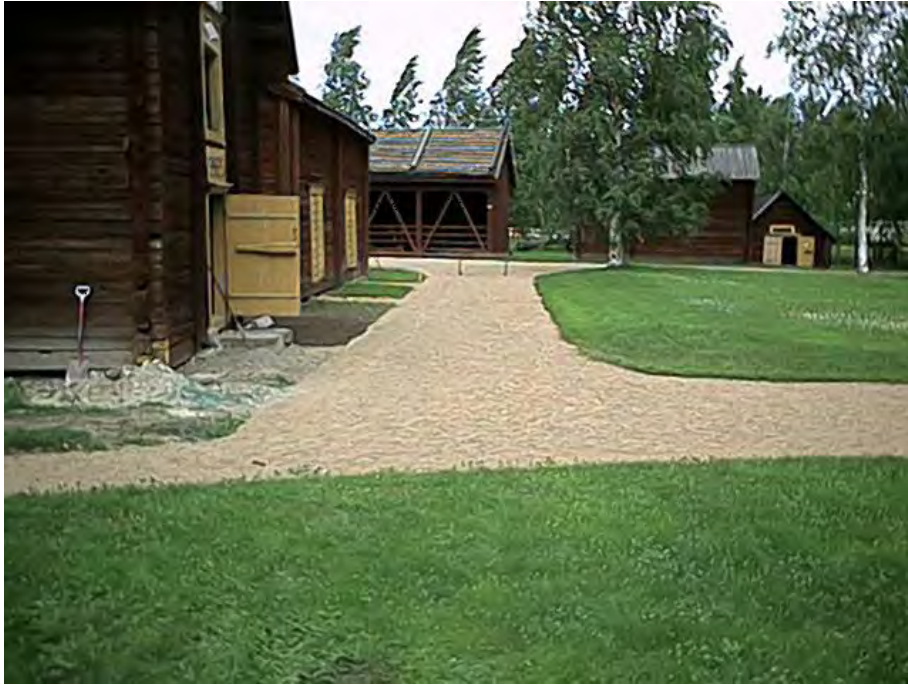
Pihakäytävät salaojituksen jälkeen 2001. MV REST.

Piha salaojitettiin vuonna 2000. Salaojitus asennettiin rakennusten ympärille ja päärakennuksen sadevesikourujen alle asennettiin kattovesien keruukaivot marras-joulukuussa vuonna 2000. Salaojituksen jälkeen miespihalle tuotiin kasvualustaa, kylvettiin nurmi ja käytäville levitettiin hiekkaa. Lisäksi rakennettiin hiekoitetut polut miespihalta navetalle ja puutarhaan. Kulkuväylät ja nurmikko rajattiin tarkemmin kuin aikaisemmin. Muutosten seurauksena pihan ilme muuttui edustuspihamaiseen suuntaan. Pääratin puutarhan puolella salaojan kohdalla on vanha painanne.

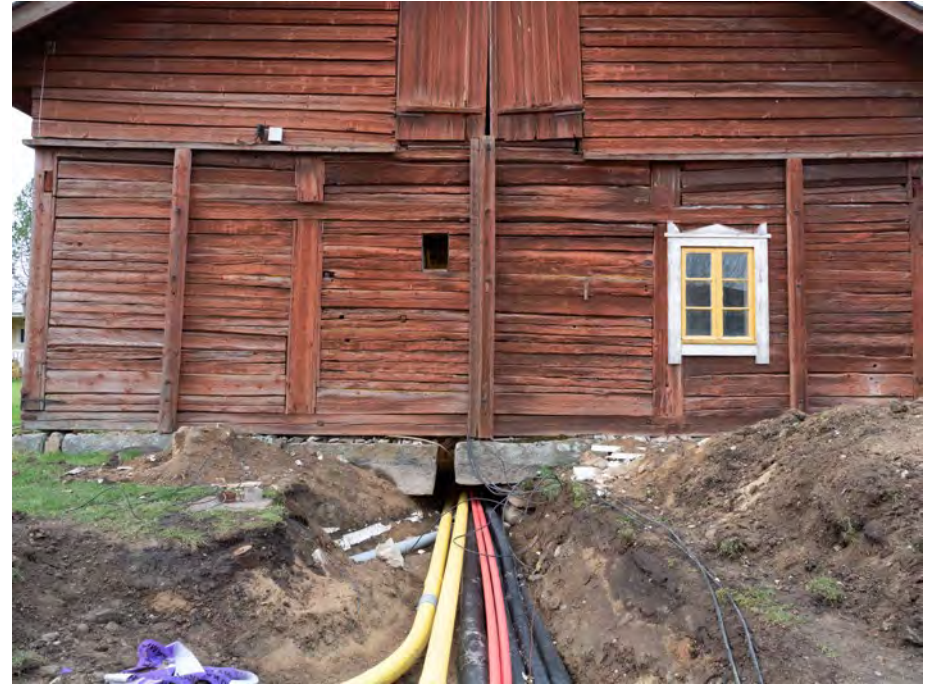
Kaukolämpöputkien kaivanto 2018. Arkkitehtitoimisto Hanna Lyytinen.

Vuonna 2018 päätettiin ja navetan yleisökäymälätilojen öljylämmitysjärjestelmä korvattiin kaukolämmöllä. Kaukolämpöputket tuotiin tontille Museotien ali päätettiin itäpuolelta. Ne kaivettiin pääratin eteläpuolelle puutarhan hiekkakäytävän alle ja edelleen navetan itäpäädyssä teknisen tilan lämmönvaihtimelle. Kaivut toteutettiin hirsiarinoiden yläpuolella.

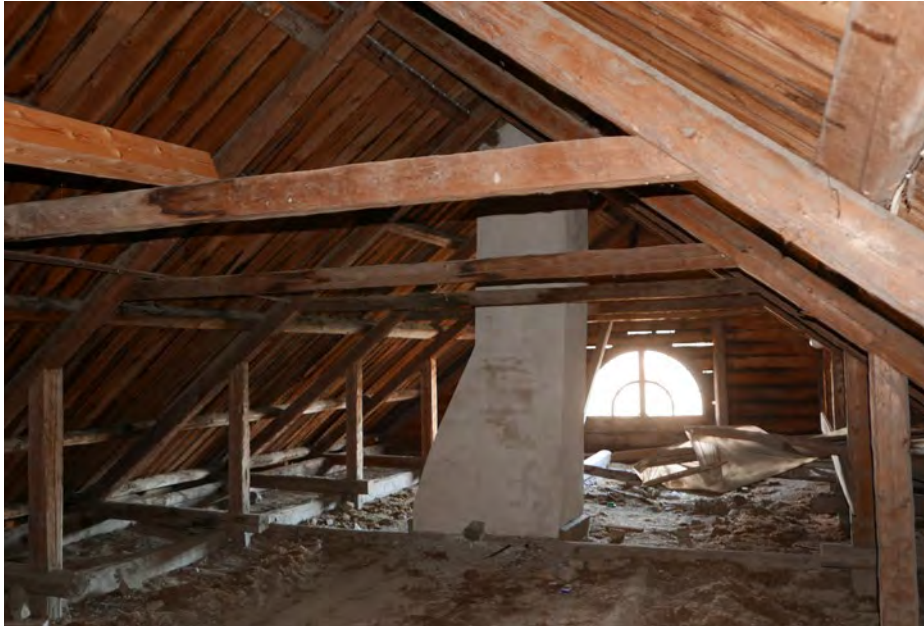
Pääratin kokki eli ullakko. Arkkitehtitoimisto Hanna Lyytinen 2018.

Ullakon lattian pinnassa on savella tiivistetty palopermanto. Lämmöneristeenä on 5 cm paksu turvekerros, joka lepää pääkannattajien päälle ladotulla täytepohjalaudoituksella. Kattovasat ovat 7"x 9" tuuman vahvuisia ja ne on asennettu noin 120 cm välein. Ullakolla on hirsinen kannatuskehikko, joka tukee keskimmäistä piippua.

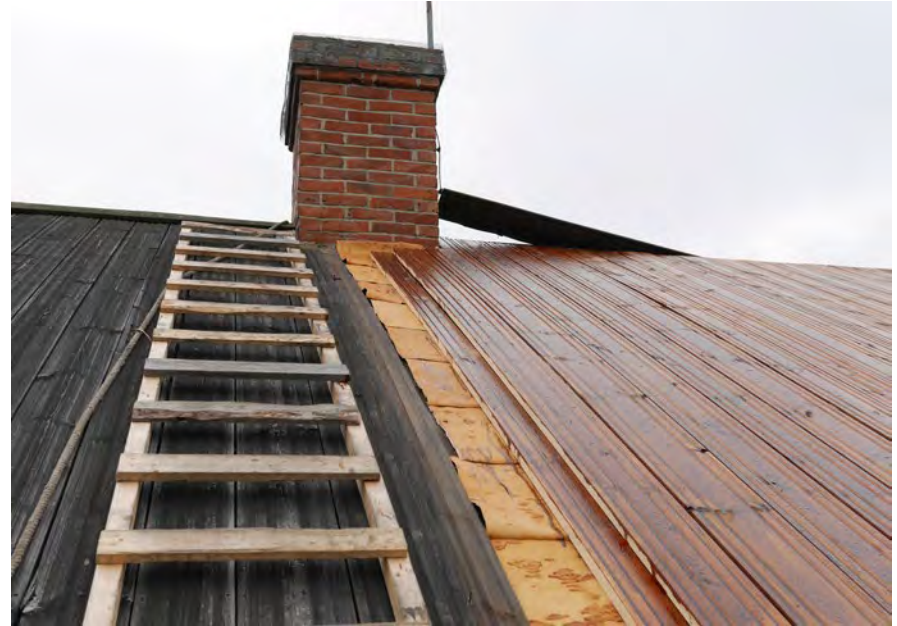
Oikealla pääratin uutta kattolautaa, vasemmalla vanhaa 1970-luvun kreosoottikyllästettyä kattolautaa, välissä uudet alustuohet. Uudet kattolaudat höylättiin ähtäriläisistä lankuista, ladottiin kolmella eri leveydellä ja tervattiin ensimmäisen kerran helletervauksena asentamisen yhteydessä kuumalla tervalla lämpimällä ilmalla.

Kattolautoja varten kaadettiin mäntytukkeja Ähtärissä. Ne sahattiin Pohjanmaalla kolmeen eri leveyteen: 190 mm, 220 mm ja 250 mm ja laudan paksuus oli 25 mm. Kattolautoihin höylättiin kaksinkertaiset reunaurat. Laudat naulattiin sinkityillä konenauiloilla. Eri levyiset laudat ladottiin

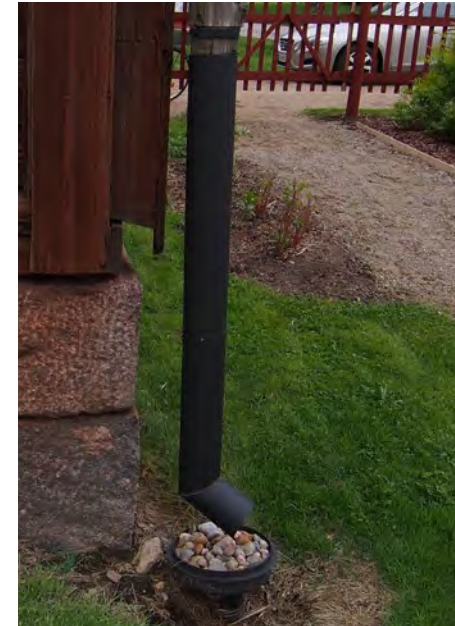
Syöksytornit vaihdettiin pintojen salaojituksen yhteydessä vuonna 2000. Arkkitehtitoimisto Hanna Lyytinen 2016.

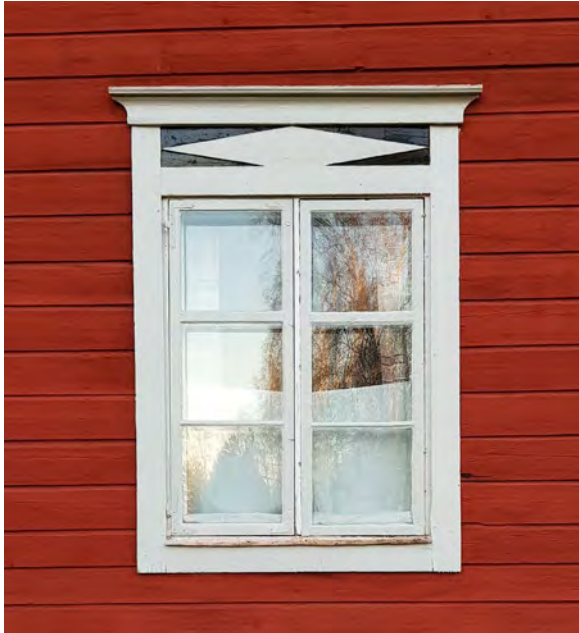
Pääratin ikkunoiden sekä niiden vuorilautojen ja yläpuolisen vinoneliöpeilin pohjan väri palautettiin vuonna 2018 vanhimpaan väritutkimuksessa löydettyyn värivaiheeseen, jossa peilin pohja on ollut musta ja vuorilaudoitukset sekä puitteet vaalean umbranharmaat. Arkkitehtitoimisto Hanna Lyytinen 2018.

Ikkunat kunnostettiin vuosina 2018-2019 pääratin julkisivukorjauksen yhteydessä. Ulkopuitteiden maalikerrokset poistettiin osittain ja kittaukset uusittiin tai paikattiin. Kulmasaranat ja helat irrotettiin ja puhdistettiin ennen maalausta. Ikkunakarmien ulkopinnat ja ulkopuitteet maalattiin pellavaöljymaalilla umbran harmaiksi (Ottosson färgmaleri AB, sävy umbragrå + titanzink vit 1:1, -NCS S1502-Y). Ikkunapuitteiden ja helojen värikerrokset tutkittiin korjauksen yhteydessä. Sisäpuolelta löydettiin 5 värikerrosta. Alin kerros oli hieman sinertävän harmaa, toinen vihertävä, kolmas kerman valkoinen, neljäs vaalean harmaa ja päällimmäinen kerros valkoinen.<sup>68</sup>

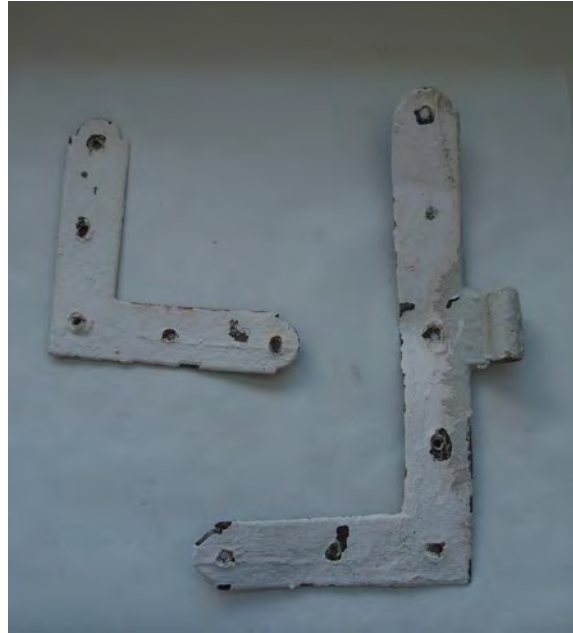
Ikkunan kulmarauta ja kulmasarana. Arkkitehtitoimisto Hanna Lyytinen 2018.

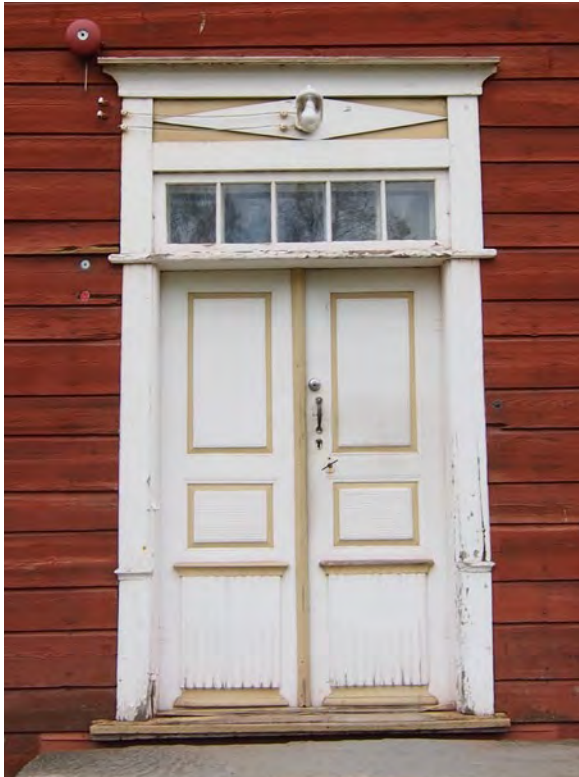
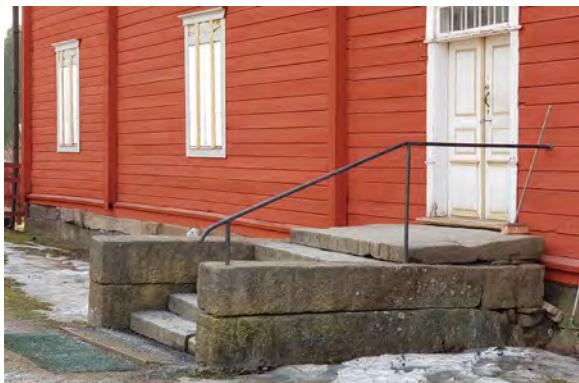
Pääratin pääovi ja kiviportaati.  
Arkkitehtitoimisto Hanna Lyytinen 2018.

Ulko-ovi on sisäpuolelta laudoitettu paripeiliovi. Ylimmän peilin pinta on koristeltu pystyrihlauksin ja keskimmäisen vaakarihlauksin. Alin peili on pintapeili ja se on koristeltu rihlausten lisäksi pintaan asennetuilla pyöreillä puulistoilla. Pääoven kerrotaan olleen alun perin susiovi eli päällekkäisovi, jossa ylä- ja alaosa pystytettiin avaamaan erikseen.<sup>69</sup> Kaksiosaisesta ovesta ei kuitenkaan ole jälkiä. Nykyisen ulko-oven värierottelu on ollut aina nykyisenkaltainen. Pääväri on ollut murrettu, vaalea umbranharmaa, korosteosissa on käytetty tummaa sinistä.

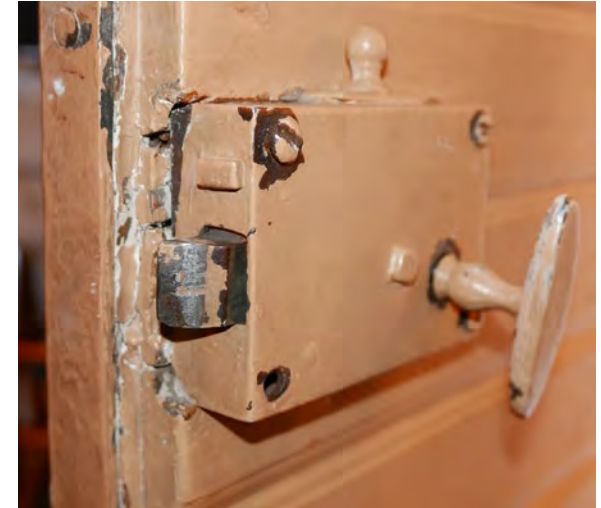
Kuva oikealla ylhäällä  
Erstuvan H12 välioven pintalukko

pinnoista uusittiin. Samalla lukko korjattiin ja saranat uusittiin nuppipäisiksi ranskalaisiksi sisäsaranoiksi.<sup>74</sup> Erstuvan ovea on paikattu puulla saranan kiinnityskohdasta.<sup>75</sup>

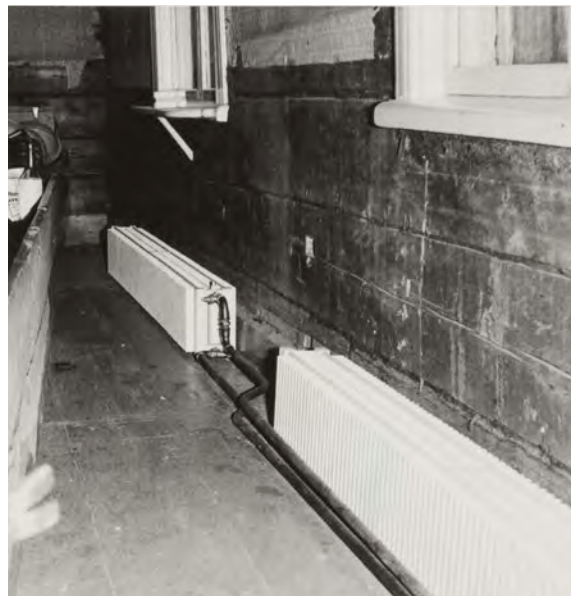
Tuvan radiaattorit. 29.10.1975 Panu Kaila, MVA RHO19337.

Rakennusta lämmitetään vuoden ympäri vesikiertoisella patterilämmityksellä. Lämmittimet asennettiin 1970-luvun restauroinnissa. Öljylämmityksen kattilahuone oli navetassa. Lämmitysjärjestelmä vaihtui syksyllä 2018, kun museo liitettiin kaukolämpöön. Kaukolämpöputket sijoitettiin pääratin eteläpuolelle puutarhaan ja lämmönvaihdin edelleen navettaan. Lämmitysputket ovat pinta-asennettuina seinillä. Porstuan kohdalla vesijohdot kulkevat alapohjassa, jota lisäeristettiin alakautta 1970-luvulla.

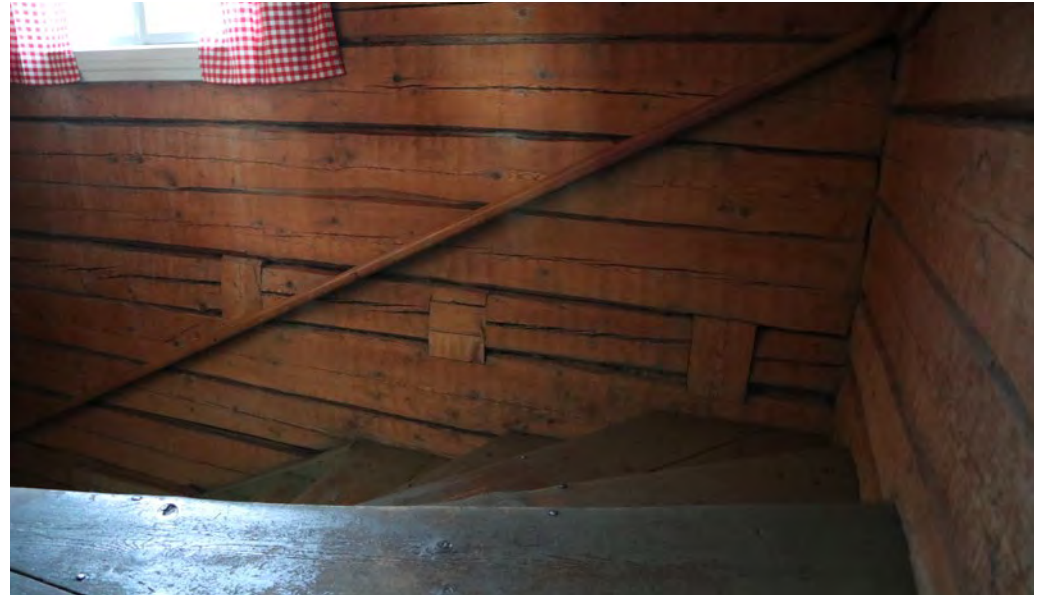
Portaiden ulkoseinää. Välipohjakannakkeiden kohdassa näkyy hirsipaikat.

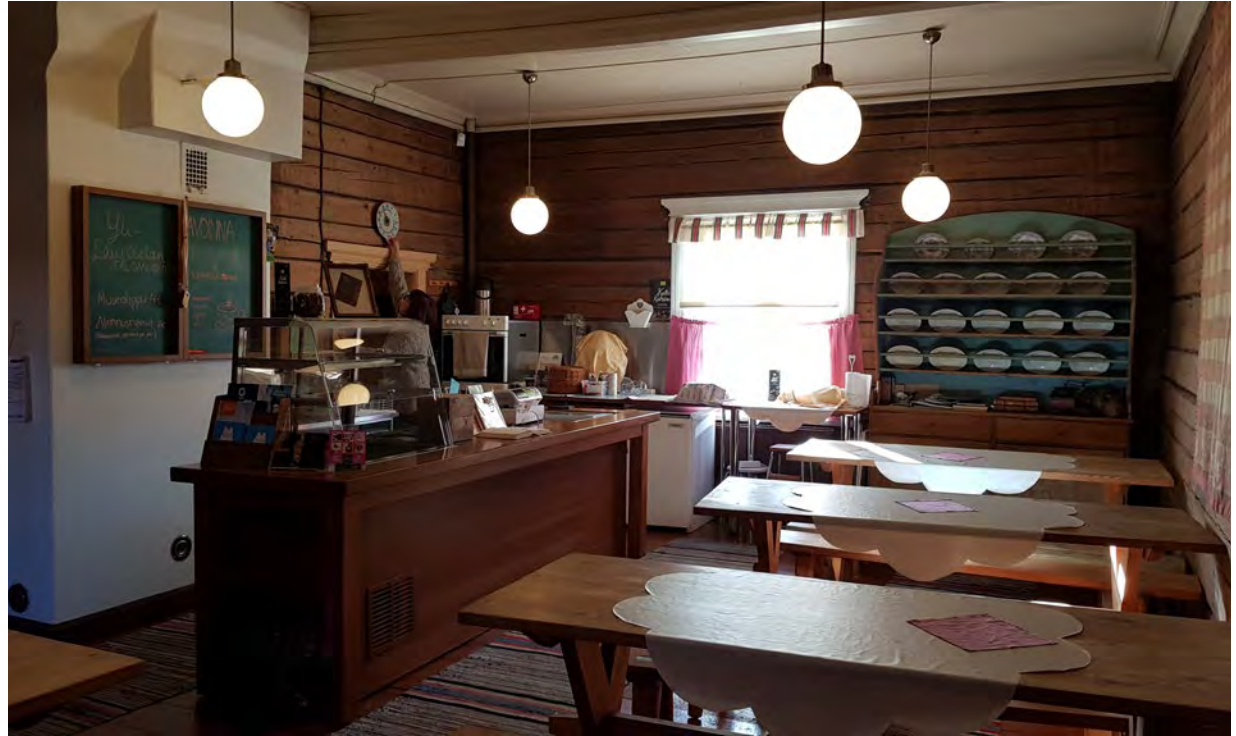
Erstupaan rakennettiin museon kahvila 1970-luvun restauroinnissa. Kuvassa vuonna 2005 valmistunut uusi tiski.

1976.<sup>94</sup> Tiskit uusittiin 2005 Studio Bergrothin suunnitelman mukaan. Kirveiden säilytysorret eli kirvesvinkka on kiinnitetty porstuan puoleiseen välipohjapalkkiin sekä ulkoseinään. Orret on maalattu okrankeltaiseksi.

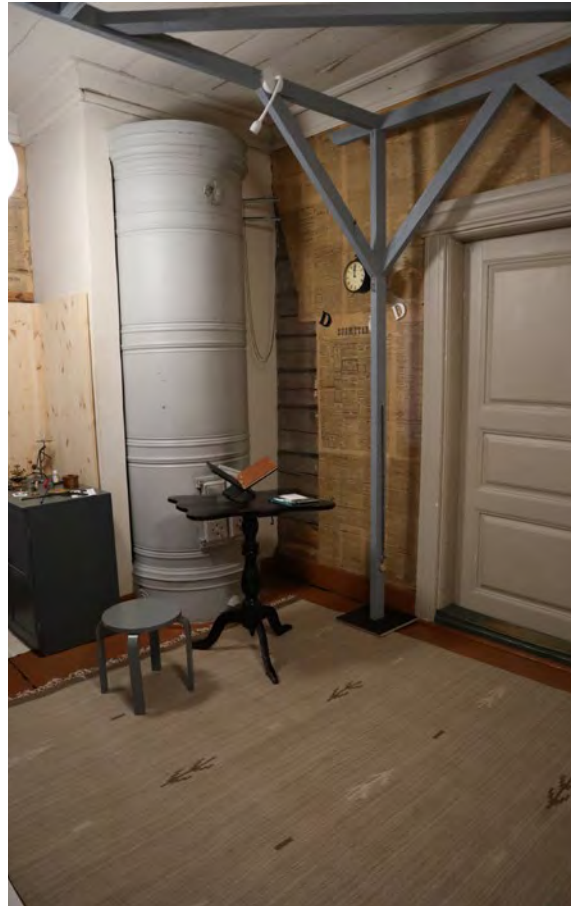
Porstuakamarin pönttöuuni

1910-luvun lopulla Yli-Lauroselassa majoitettiin venäläistä sotaväkeä. Porstuakamarissa asui upseerien kokki perheineen. Kamari kunnostettiin 1930-luvulla Anna-tyttären huoneeksi, jolloin tulisija on mahdollisesti muutettu nykyiseksi peltikuoriseksi pönttöuuniksi.<sup>99</sup>

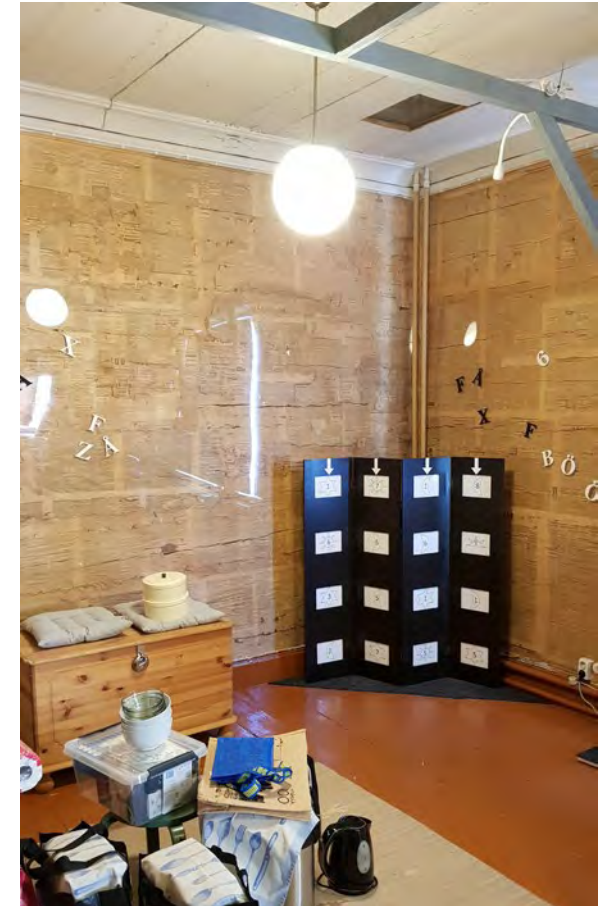
Kamarin seinät paperoitiin sanomalehdillä 1800-luvun lopulla.

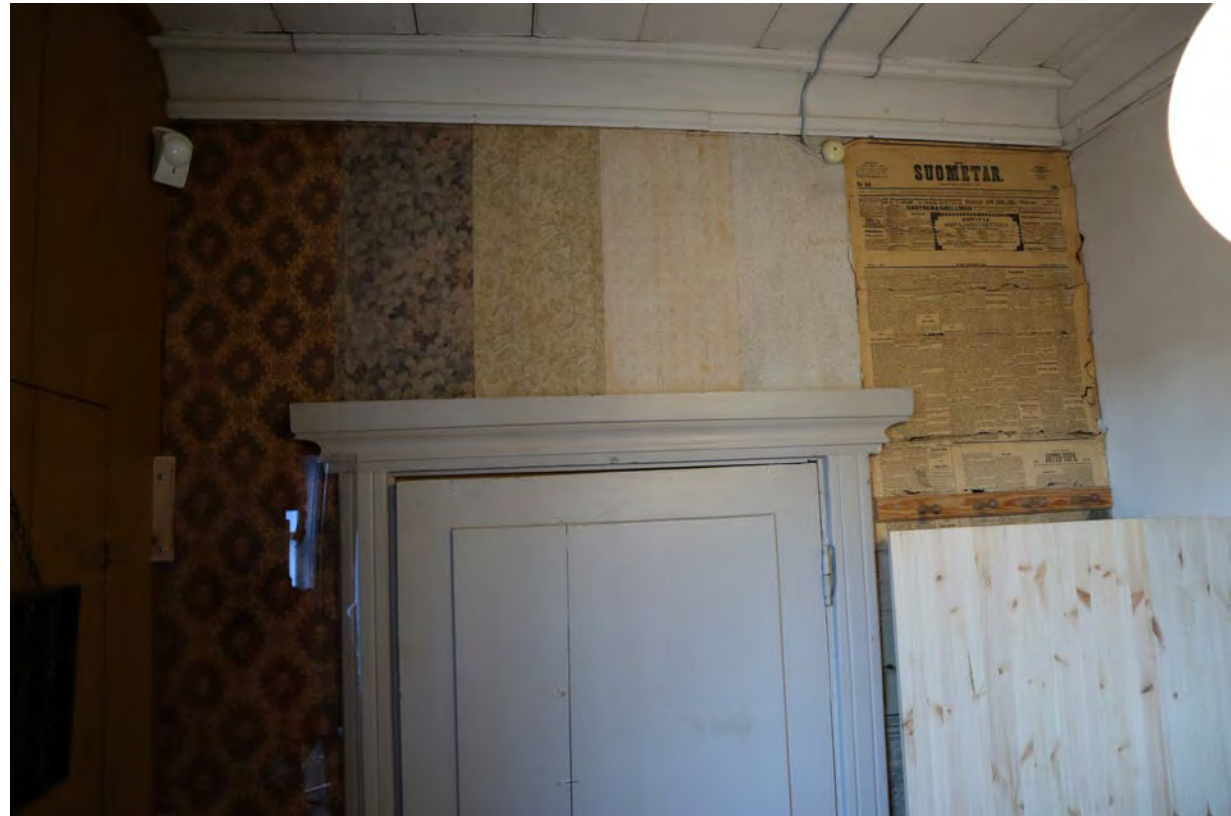
1970-luvun restauroinnissa poistettujen tapettikerrosten fragmentteja Erstuvan vastaisella seinällä

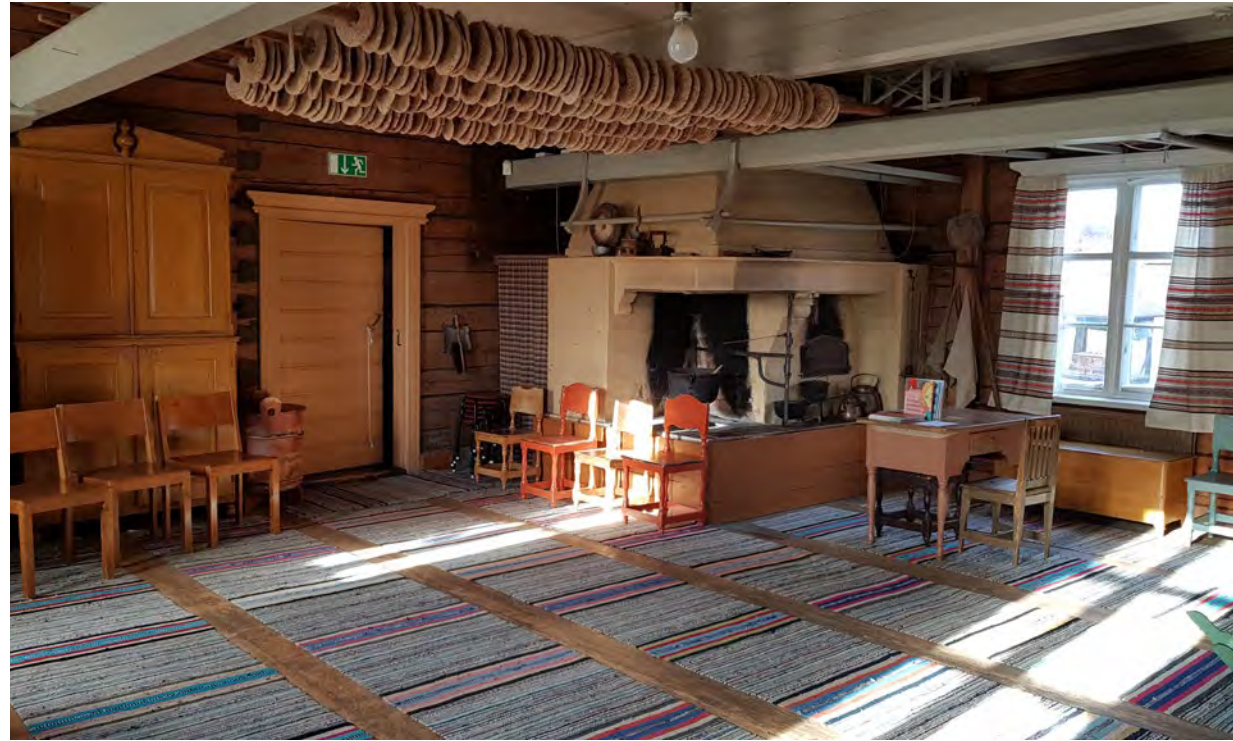
Tuvan takkauuni, leipävartaat ja porstuan ovi. Arkkitehtitoimisto Hanna Lyytinen, 2018.

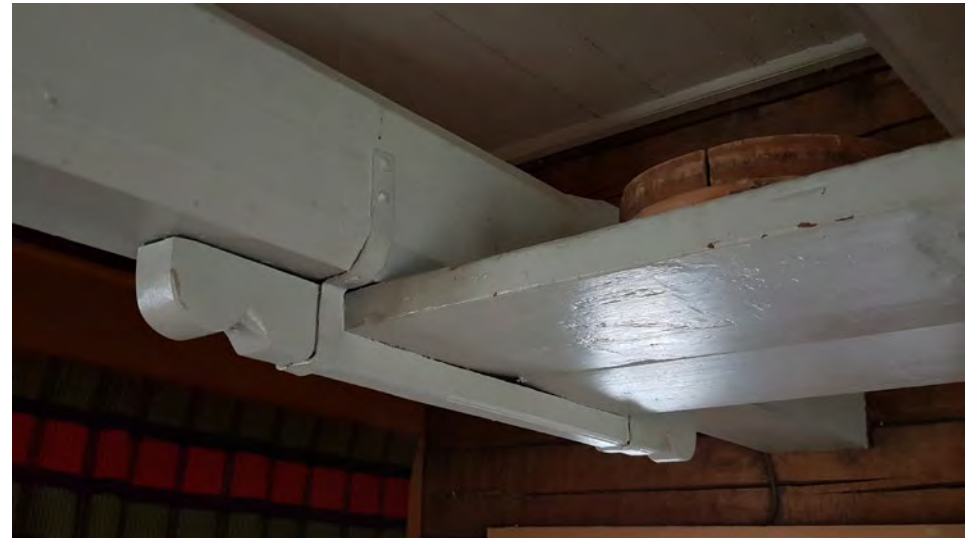
Viilihyllä. Arkkitehtitoimisto Hanna Lyytinen, 2018.

Leipävartaat, säilytysorret ja viilihyllä on kiinnitetty pitkitäisorsiin puutapeilla. Vesikiertoiset patterit kiertävät tuvan ulkoseinillä penkkien alla.

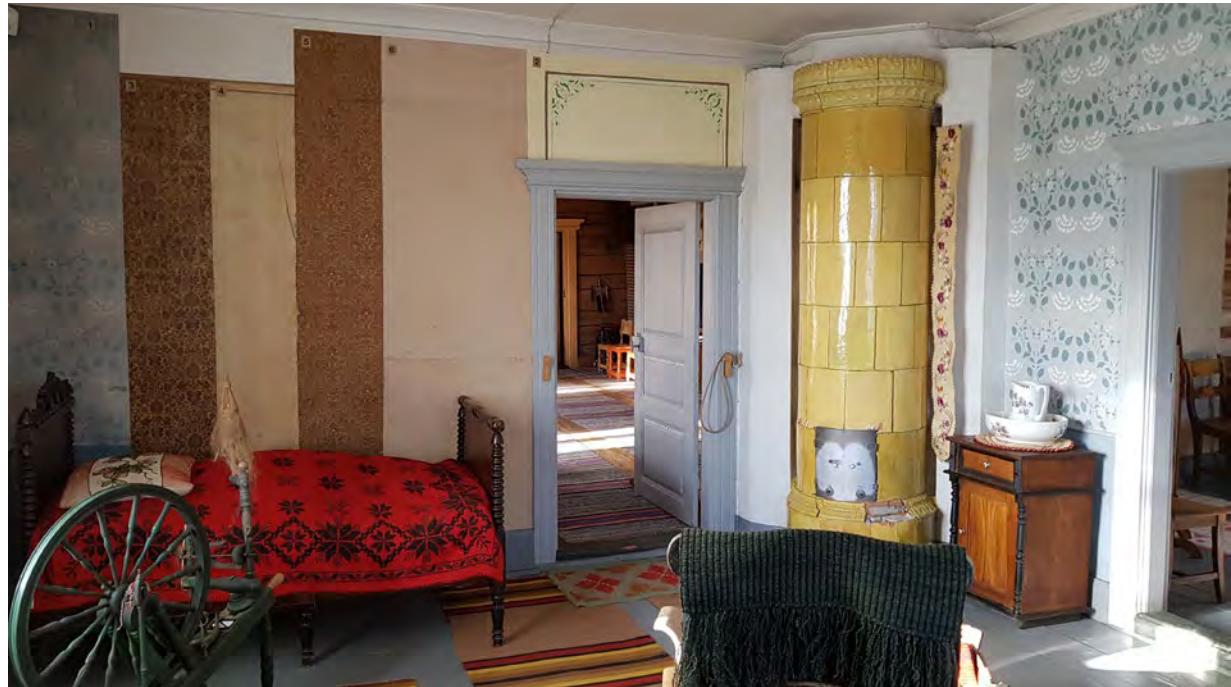
Iso kamari eli Emännän kamari tuvan suuntaan kuvattuna. Seinällä näkyy 1970-luvun restauroinnissa poistettujen huoneen vanhojen tapettien fragmentteja. Tapettikaistat asetettiin korjauksessa uuteen järjestykseen.

on alun perin täytetty savilaastilla. Vuonna 1975 ulkoseiniltä poistettiin puukuitulevy, jonka alla ei ollut vanhoja pintakerroksia.<sup>111</sup> Päätyseinältä löydetty Matti Mikonpoika Laurosella puumerkki jätettiin esiin seinien verhouksen yhteydessä.<sup>112</sup> Tuvan puoleisella seinällä on esillä huoneen tapettifragmentit.

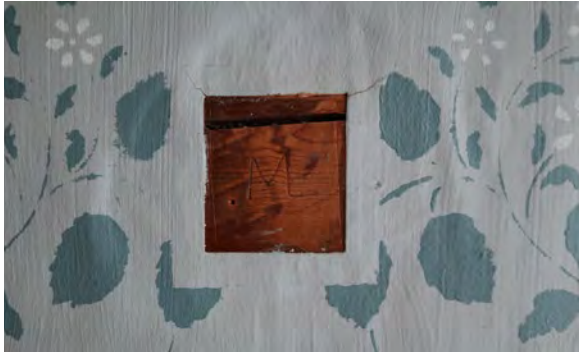
Päätyseinän Matti Mikonpoika Lauroselan puumerkki.

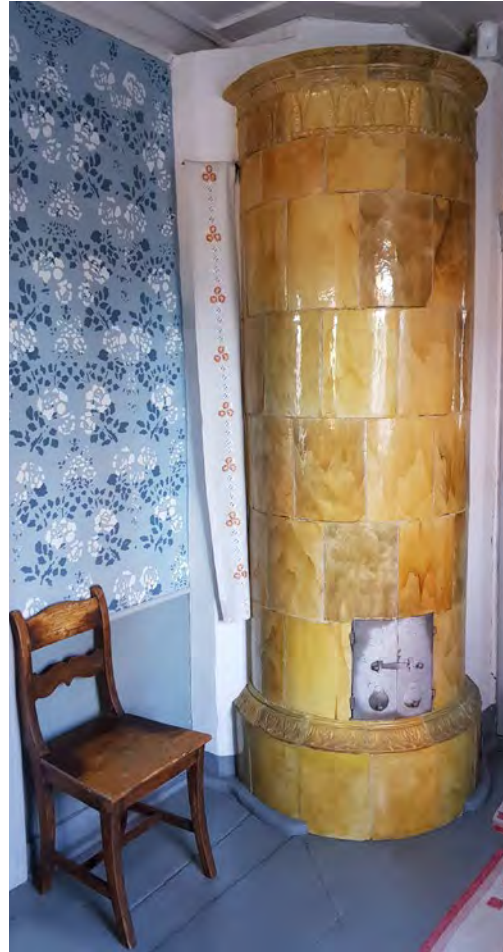
Pikku kamarin kaakeliuuni.

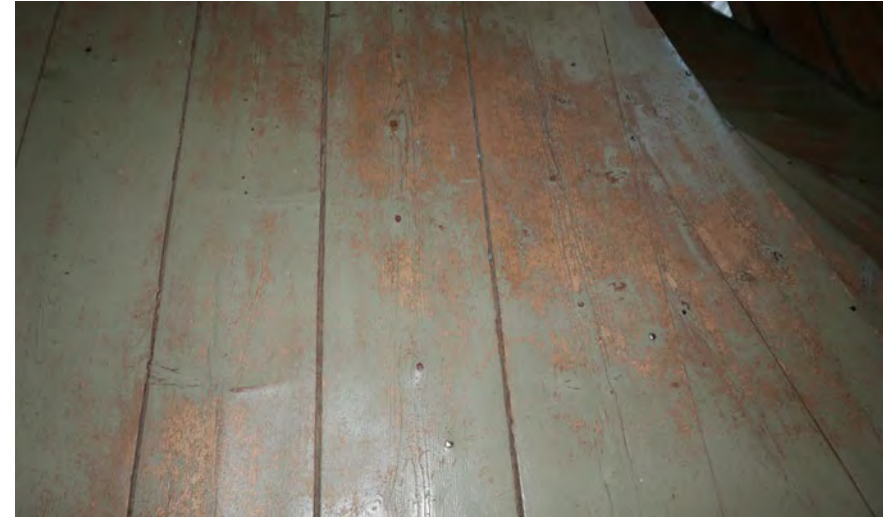
Yläporstuan lankkulattia.

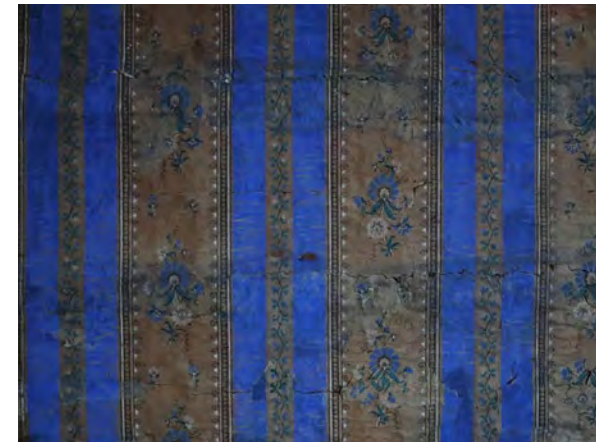
Kamarin 22 tapetti.

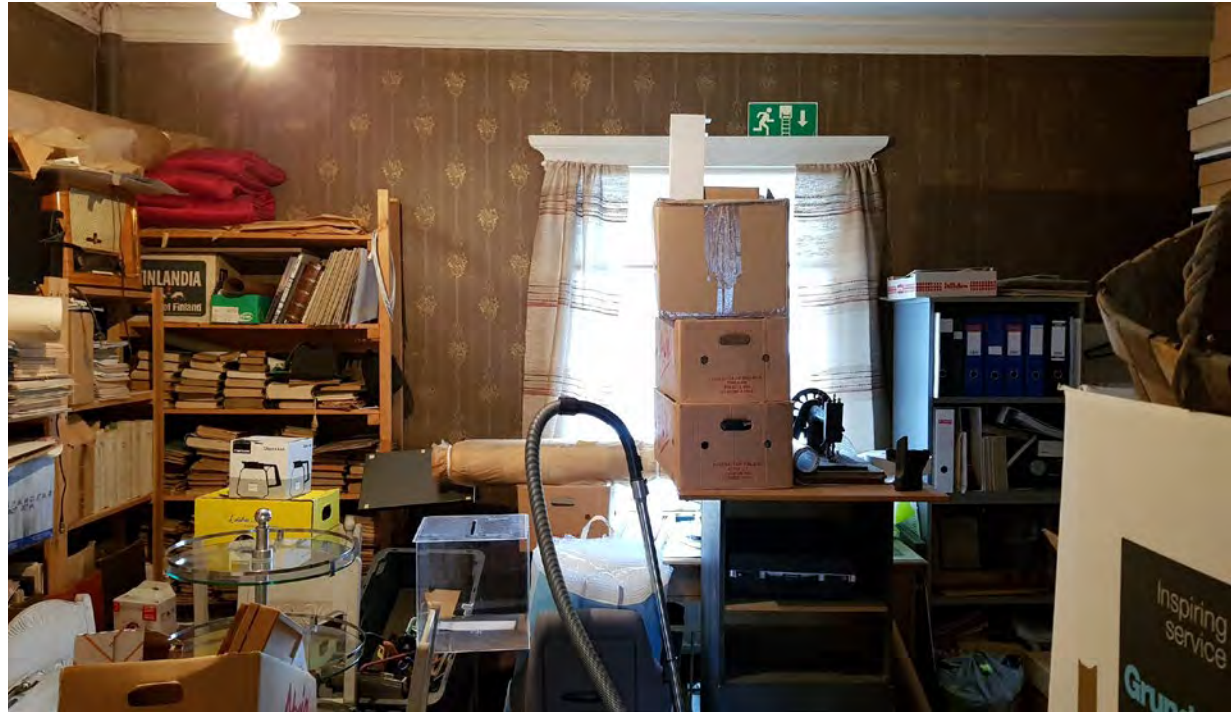
Kamari 23 etelään päin kuvattuna.

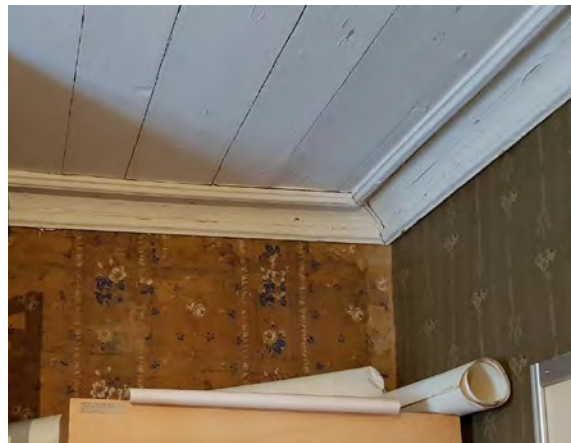
Kamarin 23 tapetteja, kattolista ja katto.

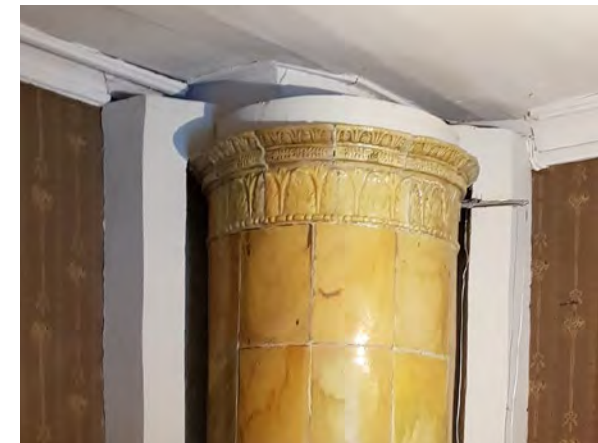
Kamarin 23 kaakeliuunin yläosa.

Kamarissa on alkuperäinen, keltainen, empiretyylinen pyöreä kaakeliuuni.<sup>127</sup>

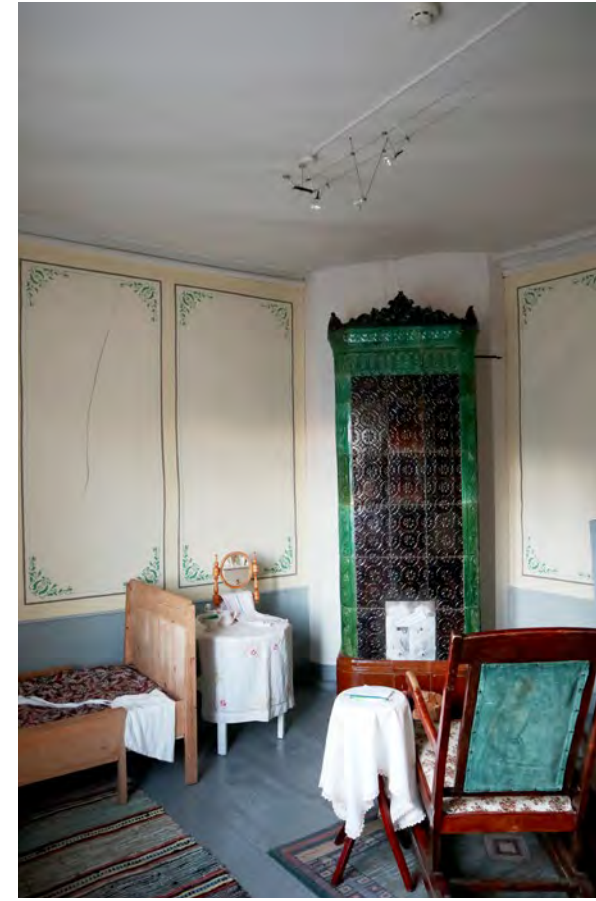
Kamarin 24 nykyinen kaakeliuuni.

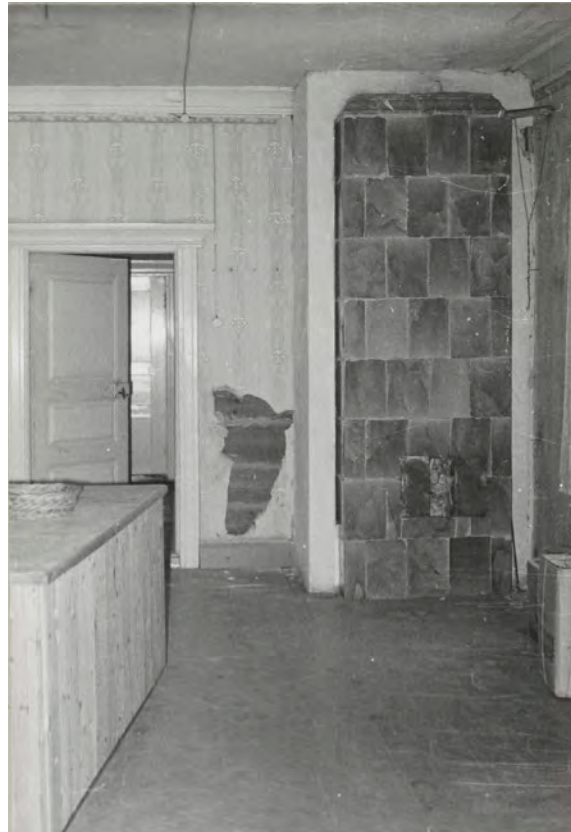
Salin empiretyylinen kaakeliuuni purettiin 1975. E. Härö 1972, MVA RHO 403464.

Huonokuntoinen empiretyylinen kaakeliuuni purettiin vuonna 1975. Uuni ei ollut alkuperäinen.<sup>142</sup> Uuden korvaavan uunin rakentamista suunniteltiin, mutta sitä ei toteutettu.<sup>143</sup> Purkukaakeleita käytettiin kamariin H26 siirretyn uunin korjaukseen.<sup>144</sup> Muurin tulisijasyvennys muurattiin umpeen vuonna 1975.<sup>145</sup>

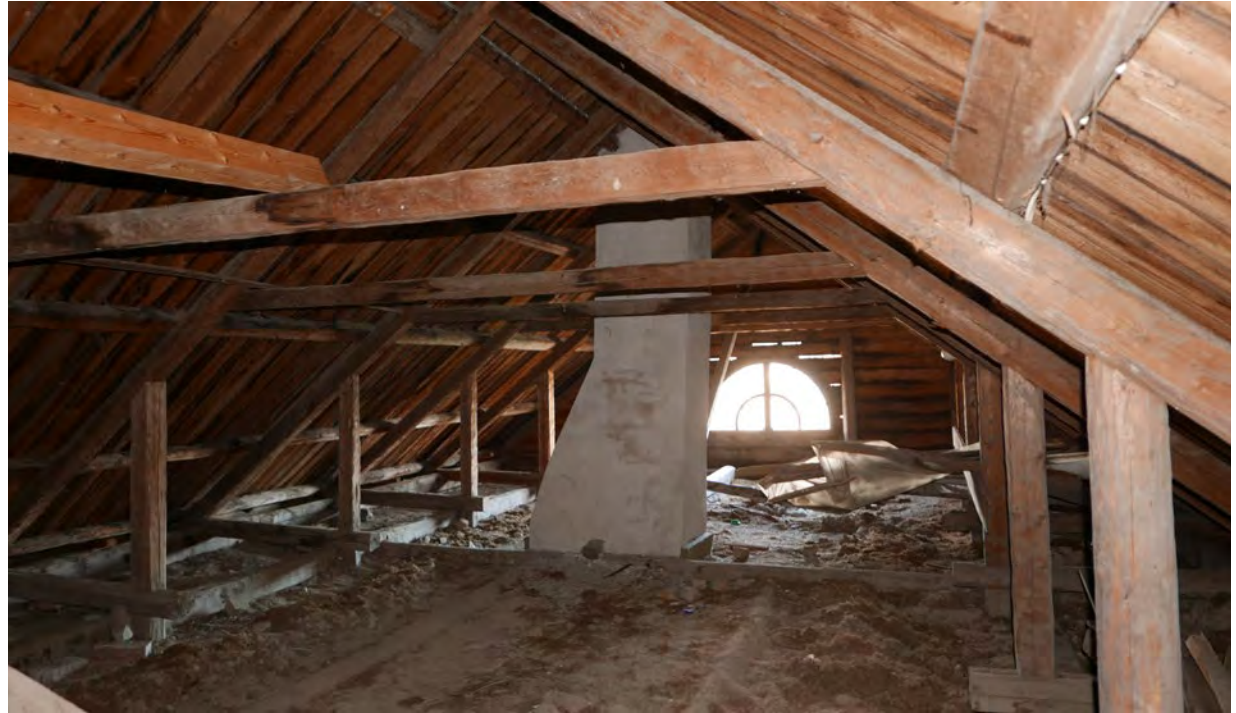
Kokki on avonaista kylmää ullakotilaa.

Kokin eli ullakon pintoja ei ole verhoiltu, vaan yläpohjan eristeet ja kattotuolirakenteet ovat näkyvillä. Piiput on rapattu vuonna 1975 palomääräysten mukaan. Aiemmin niissä oli ollut kevyt kalkkaus. Korjauksen yhteydessä muuria vasten olleet sammaltäytteet korvattiin palamattomalla eristeellä.<sup>148</sup>

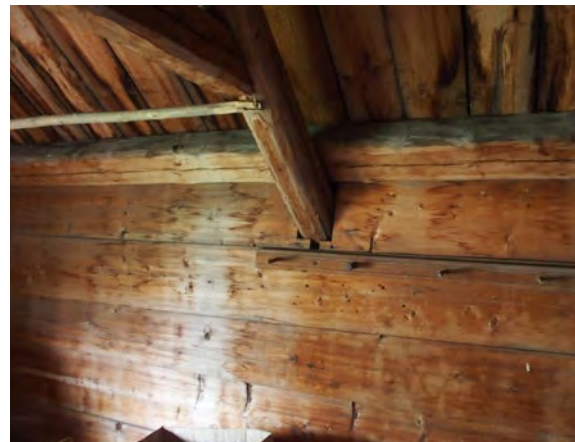
Ylälütün yläpohja.

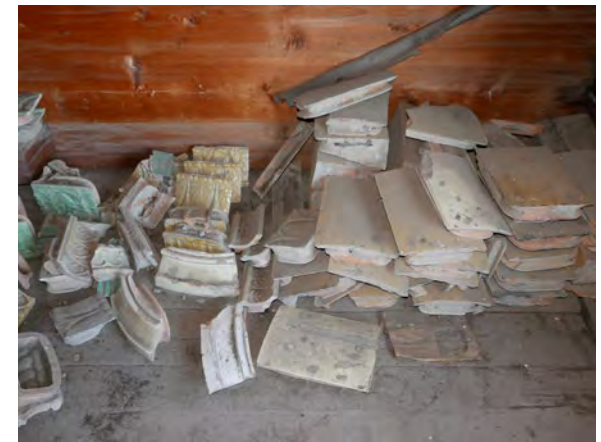
Purettujen uunien kaakeleita on varastoitu ylälutissa.

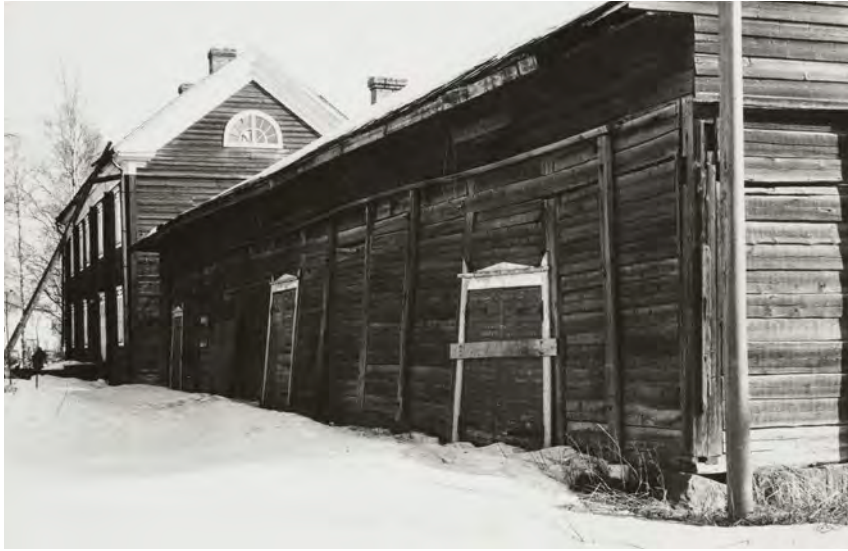
Pohjoisjulkisivu ennen oikomista 1974. E. Härö. MVA RHO10867.

Navetta korjattiin vuoden 1975 laajan korjaustyön yhteydessä. Tällöin otetussa valokuvassa näkyy hirsjarinan tuoreita hirsjiä. Ennen korjausten aloittamista navetan runko oli vääntynyt ja runkopatsaiden alapäitä lahonnut ilmeisesti perustusten liikkumisen ja maanpinnan kohoamisen seurauksena. Navetan runko oikaistiin suoristamalla hirsjarakenteet, lisäämällä följareiden eli pystytukipuiden väliin puiset vinotuet ja oikomalla kivijalka muun muassa lattian
