# Yli-Laurosela

RAKENNUSHISTORIASELVITYS

Arkkitehtitoimisto Hanna Lyytinen Oy | Ilmajoki | 2020

kohde Ilmajoki, Yli-Lauroselan talomuseo, Rakennusnumero 104247

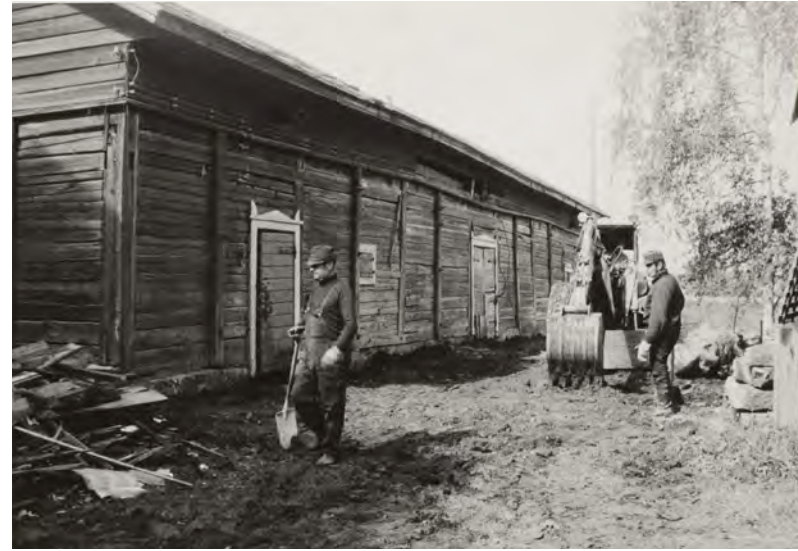
Pohjoisjulkisivu oi'ottuna, toukokuu 1975. Saara Palomäki. MVA RH021127.

Navetta korjattiin vuoden 1975 laajan korjaustyön yhteydessä. Tällöin otetussa valokuvassa näkyy hirsjarinan tuoreita hirsjiä. Ennen korjausten aloittamista navetan runko oli vääntynyt ja runkopatsaiden alapäitä lahonnut ilmeisesti perustusten liikkumisen ja maanpinnan kohoamisen seurauksena. Navetan runko oikaistiin suoristamalla hirsjarakenteet, lisäämällä följareiden eli pystytukipuiden väliin puiset vinotuet ja oikomalla kivijalka muun muassa lattian

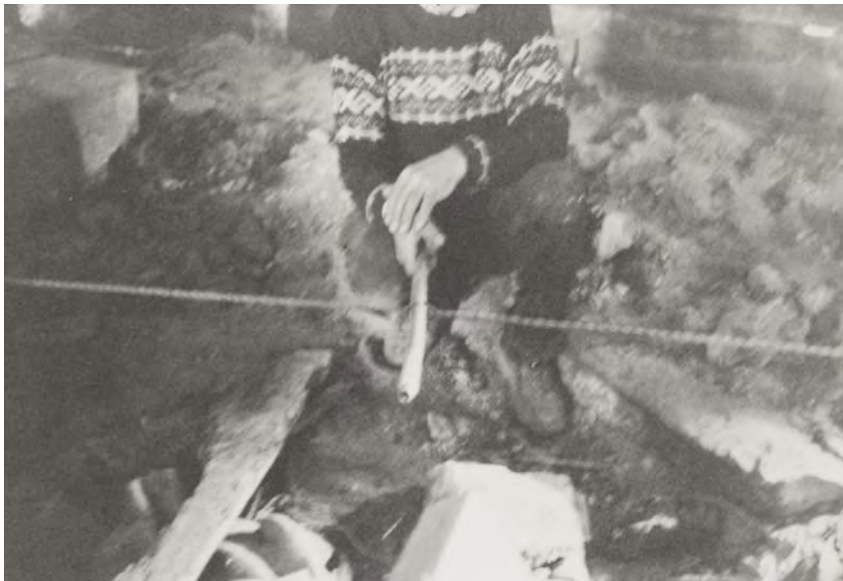
Vetotankoa kiristetään kesäkuussa 1975. MVA RH021284.

sisään jäävän vetotangon avulla. Vetotankojen päät näkyvät edelleen kivijalan saumoissa. Ulkopuolelle asennettiin routalevyt. Navetan vaurioitunut betonilaatta purettiin.<sup>150</sup>

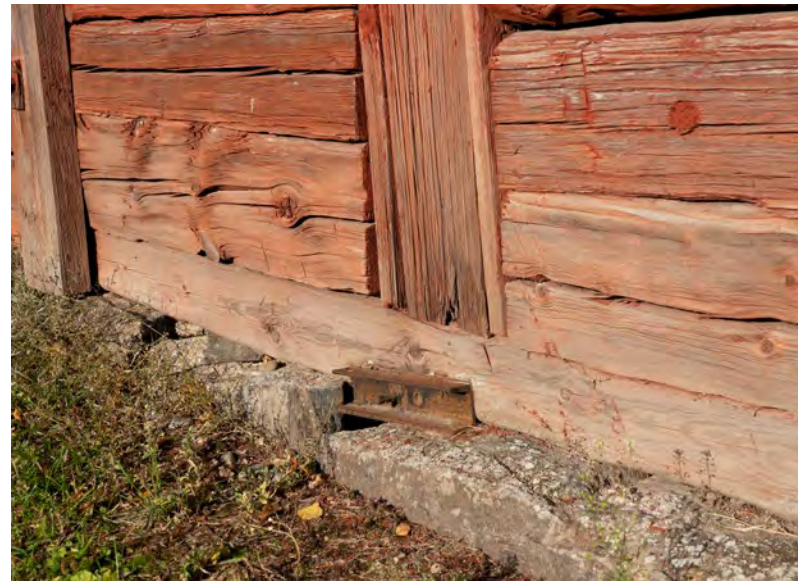
Vetotangon pää kivijalan ulkopuolella. Marko Koivuporras 2018, Studio Street Oy.

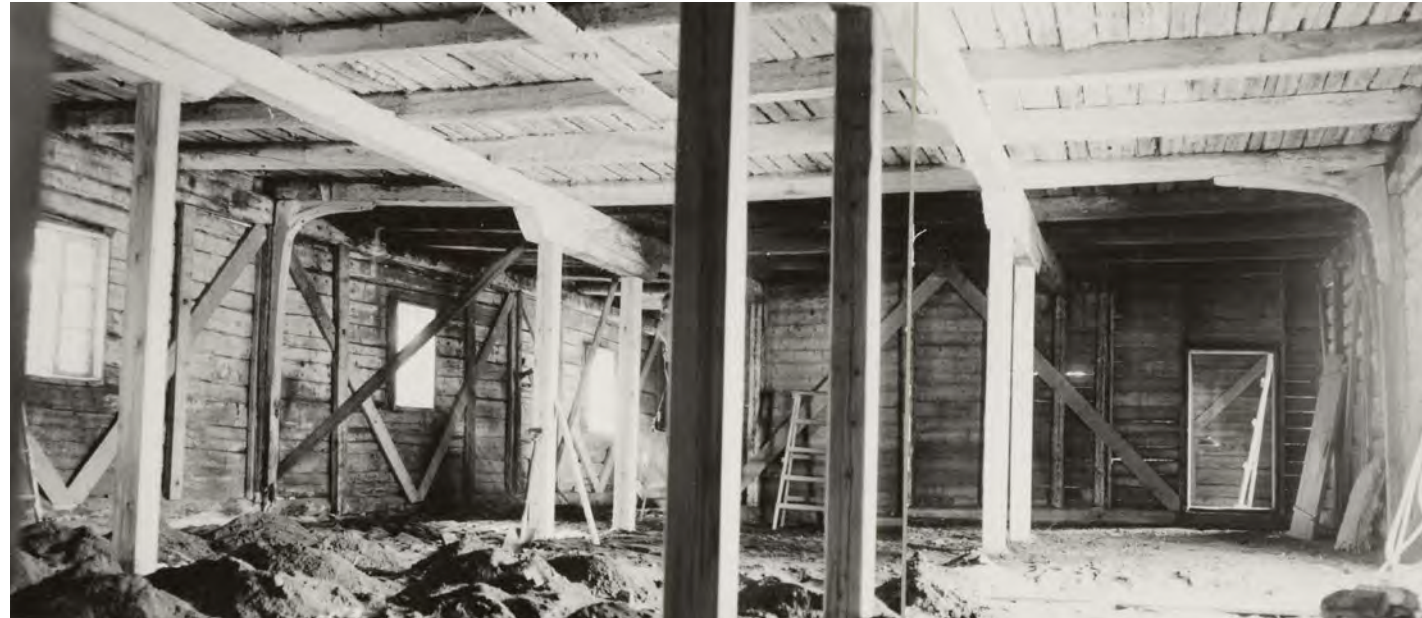
Sisäkuva länteen elokuussa 1975. Runko on tuettu ja katonkannattajapilarit siirretty alkuperäisille paikoilleen. S. Suoniemi. MVA RH016704.

pystypaneelin koolauslaudoille. Osaa pystytolppia jouduttiin lyhentämään suoristamisen takia<sup>155</sup> ja osa veistetyistä kattokannattajista jouduttiin uusimaan. Lattian korjauksen yhteydessä yläpohjan kattokannattajat siirrettiin alkuperäisille paikoilleen. Kannattajien väliä oli kavennettu betonilattian rakentamisen yhteydessä.<sup>156</sup> Seinärakenne sidottiin lisäksi kivijalasta vetotangoilla.

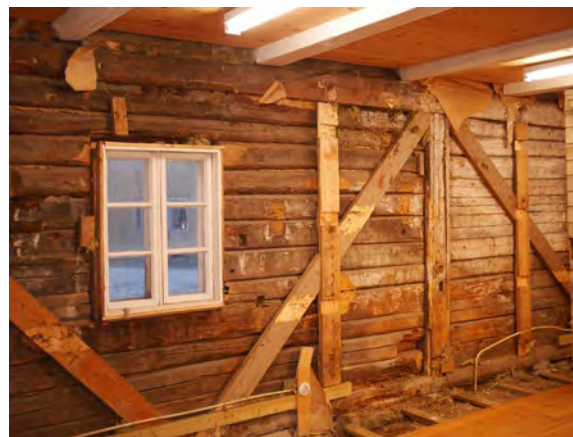
Marraskuussa 2017 navetan seinän sisäpinnan lautaverhous purettiin. Alta paljastuivat vuonna 1975 asennetut vinotuet, jotka oli kiilattu följareiden väliin. Vinotukien ja följareiden pinta oli veistetty tasaiseksi uutta lautapintaa varten. Arkkitehtitoimisto Hanna Lyytinen Oy 2017.

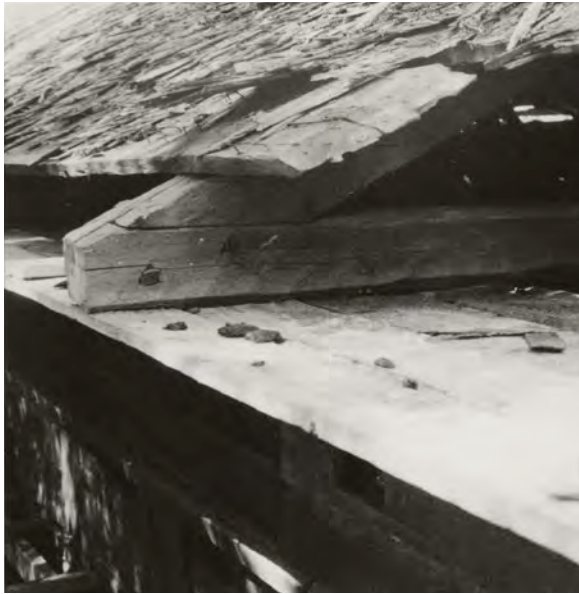
Purettua pärekattoa heinäkuussa 1975. Panu Kaila. MVA RHO19606.

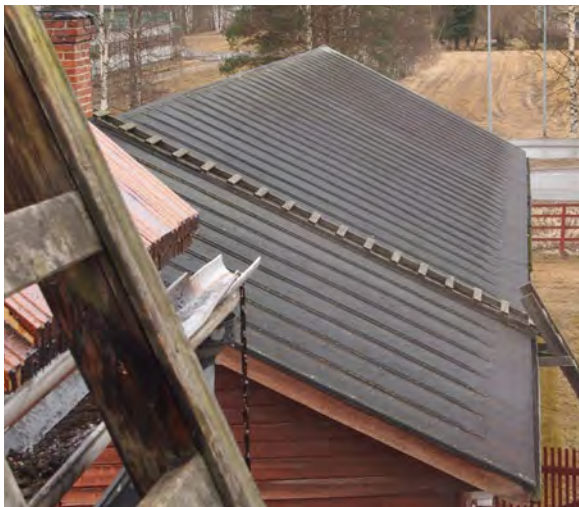
Navetan kolmiorimahuopakate uusittiin vuonna 2015.

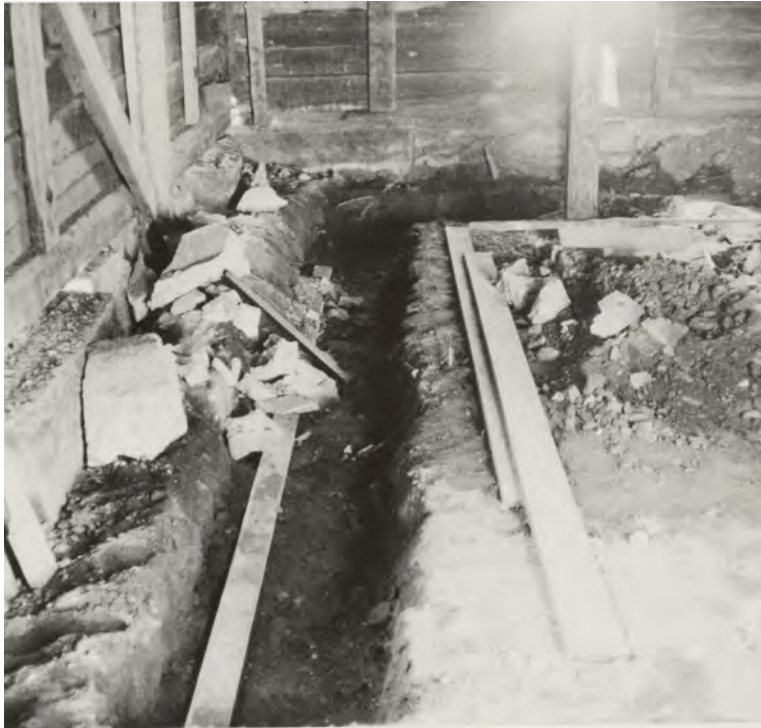
Lämpökeskuksen ja wc-tilojen kohdalta reunavahvistetun laatan pohja, toukokuu 1975. Saara Palomäki. MVA RHO21155.

Vaurioitunut betonilattia purettiin ja perustuksia routaeristettiin ulkopuolelta ja karjakeittiön kohdalla myös sisäpuolelta solumuovilevyillä. Vapaasti seisovat kattokannattajat perustettiin betonianturoille niiden siirron yhteydessä. Vanhaan karjakeittiöön sijoitetun eteisen, lämpökeskuksen ja wc-tilojen seinärakenteet perustettiin kivijalan sisäpuolelle valetulle reunavahvistetulle teräsbetonilaatalle.

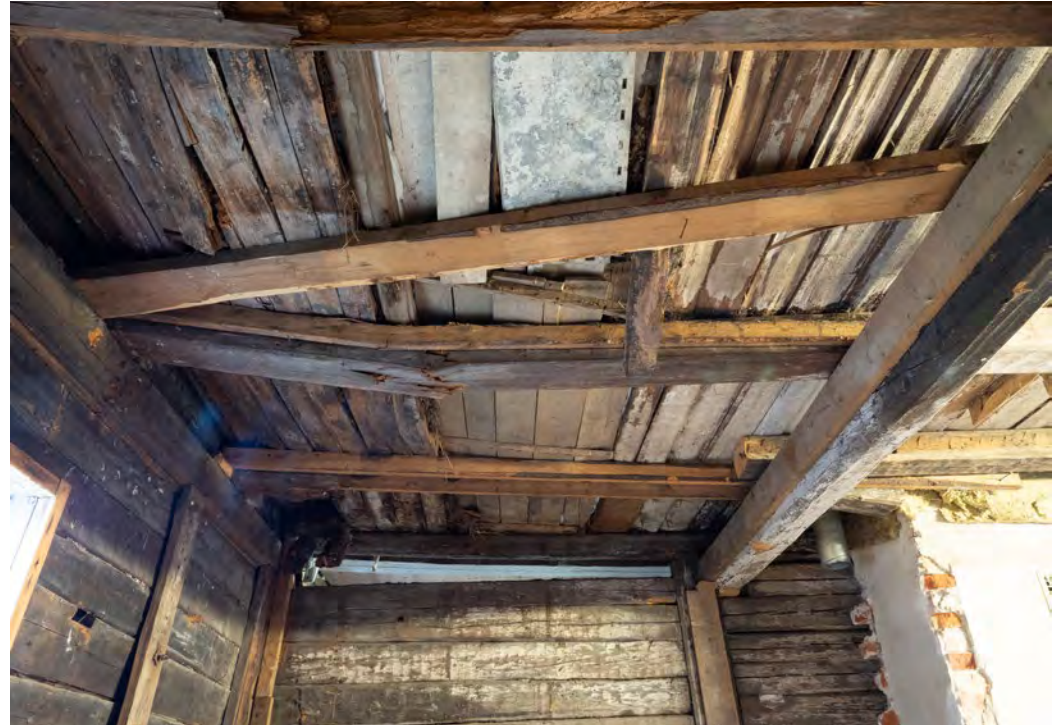
Variköökkin eli karjakeittiön välipohja ja seinä yleisö-wc-tilojen ja kattilahuoneen purkamisen jälkeen marraskuussa 2018. Marko Koivuporras 2018, Studio Street Oy.

Karjakeittiön peruskorjauksessa 2018 seinä- ja sisäkatto-rakenne uusittiin puurakenteisena ja vuorattiin mäntyponttilaudalla. Paneeli naulattiin vaakaan ja sen pinta vahattiin.

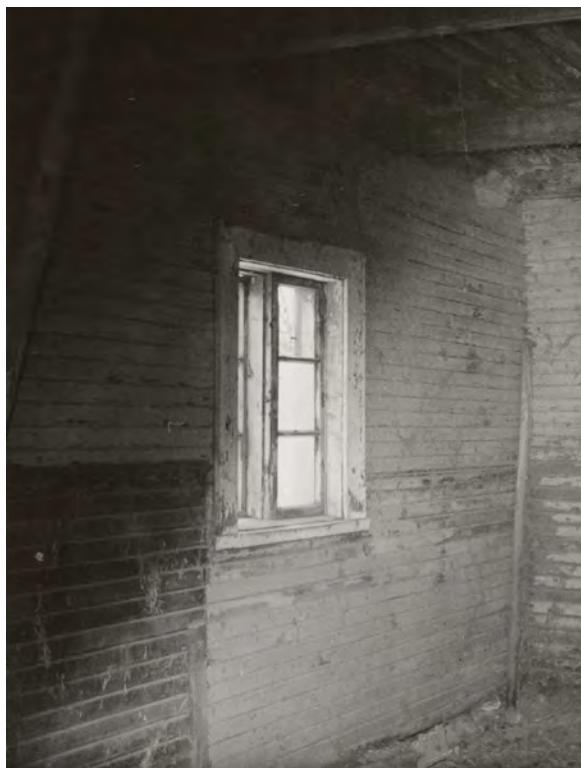
Navetan sisäseinä ennen purkua tammikuussa 1975. Panu Kaila. MVA RH013326.

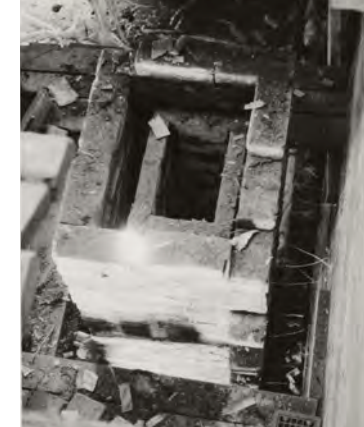
Uutta piippua muurataan heinäkuussa 1975. Panu Kaila. MVA RHO19615.

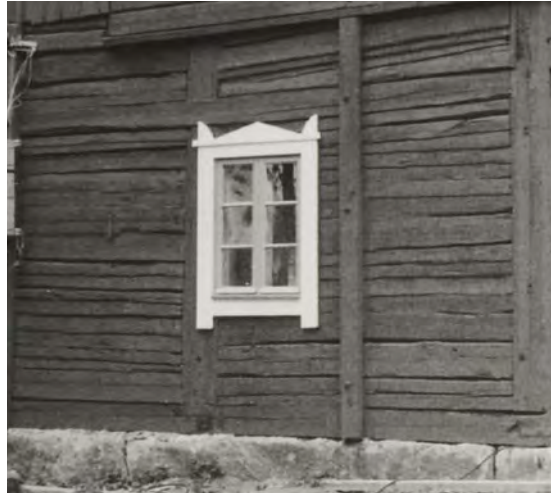
Uusitut vuorilaudoitukset syyskuussa 1975. Panu Kaila. MVA RH021050.

Navetan ikkunat ovat puuta ja peittomaalatut ulkopuolelta okrankeltaisella, sisältä valkoisella öljymaalilla. Pystyjakokarmilliset ikkunat ovat sisään- ja ulosaukeavat. Ikkunaruudut on kiinnitetty puukitillä. Puitteen alasarjassa on ulkoneva tippalauta. Ikkunoiden karmin sisäpintaan on lyöty korokekoolaus sisäseinän eristystä varten. Itäseinän ikkunaukon vuorilaudat on uusittu vuonna 1975 eteläseinällä säilyneiden vuorilautojen mukaiseksi. Ikkunoiden rakennusaika ei ole tiedossa.

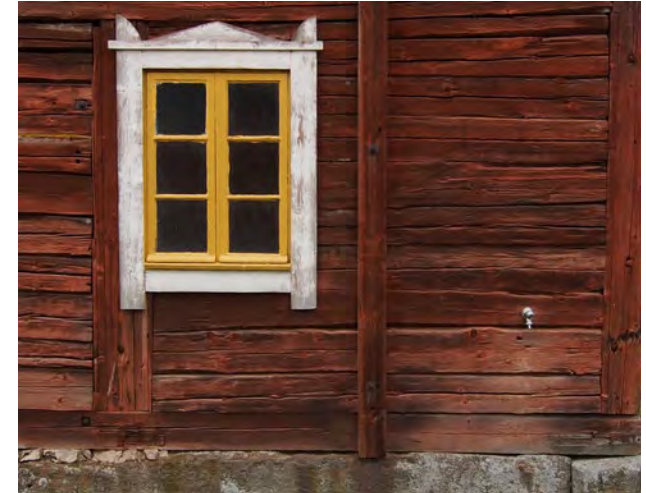
Ikkuna 2018.

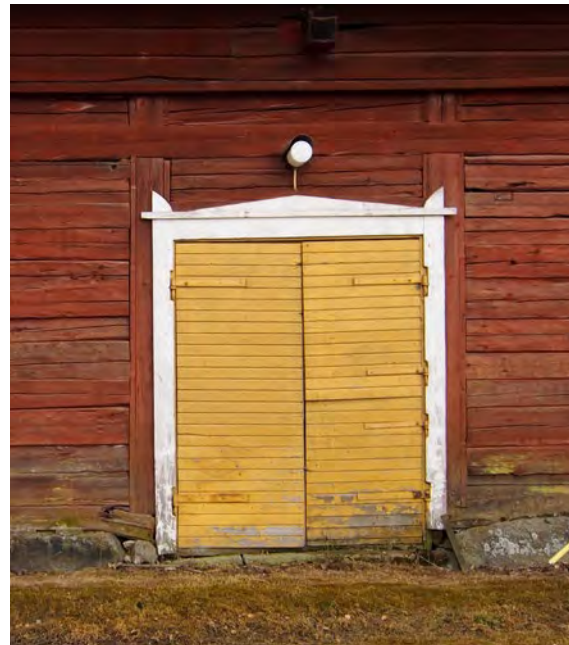
1975 uusittu parilautaovi navettaan huhtikuussa 2017.

Navetan ovet uusittiin vanhan mallin mukaan vuonna 1975. Karjakeittiöön johtava ovi on kaksipienainen, ulkopuolelta laudoitettu lautaovi. Puuseppä höyläsi ovilaudan reunojen koristeprofilit eli kruusaukset työmaalla. O vessa on vanha sepän takoma lukko, joka on avaimineen edelleen käytössä. Taottujen saranoiden kiskojen päät ovat laudan alla piilossa.

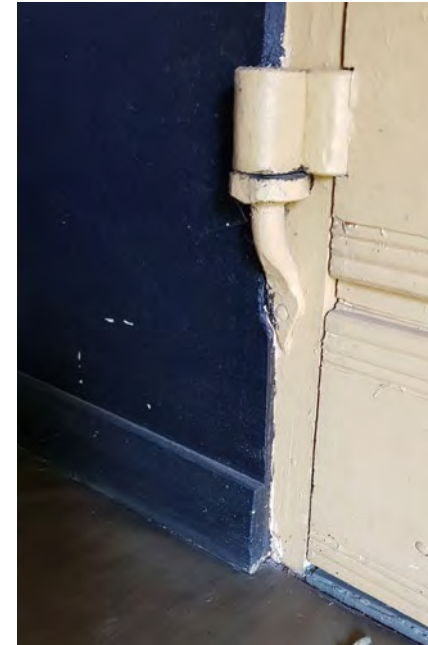
Eteisen jalkalista ja navettaan johtavan oven sarana toukokuussa 2018.

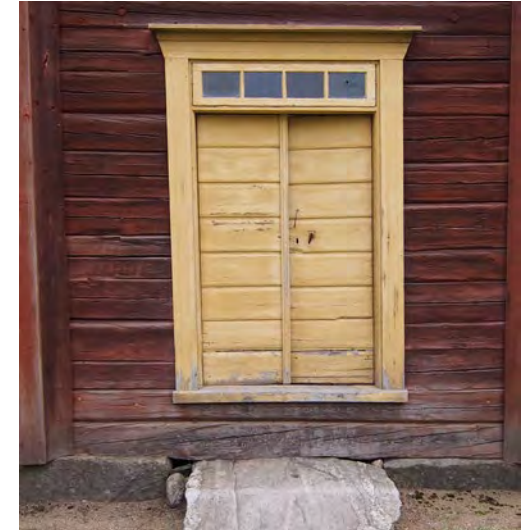
Lutin solaan johtavan pariulko-oven yläpuolella on neliruutuinen ikkuna.

Ulko-ovet ovat paneloituja sisäänaukeavia pienaovia. Lutin solan ovi on kaksilehtinen ja muut yksilehtisiä. Sisäovet ovat maalamattomia, yksilehtisiä pienaovia. Pyöräpuurin ovi on vanhan kirkon viinikellarin ovi.<sup>176</sup> Ulko-ovien edessä on suuret kaltevat kivet. Toisessa kerroksessa on pienet ikkunat nk. haukkaikkunat, jotka sijoittuvat lautaovien yläpuolelle.

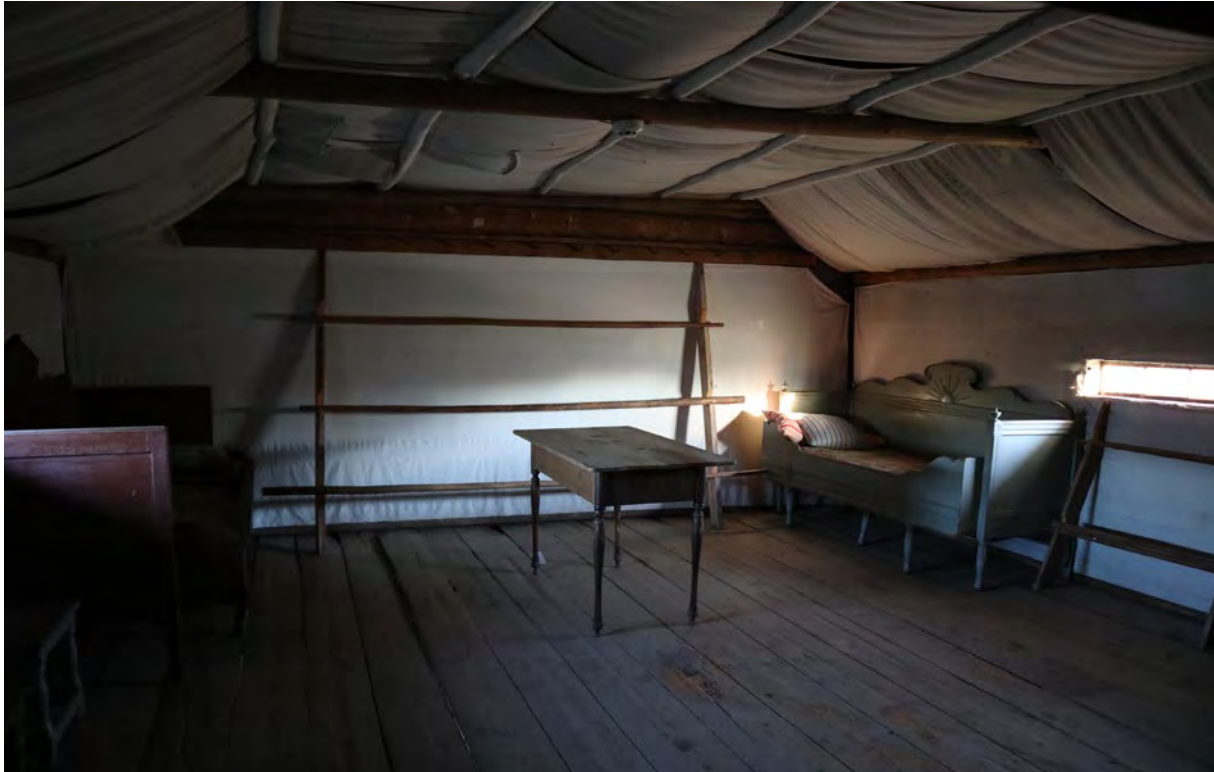
Yläkerran fliikkaan lutti keskipuorin yläpuolella (pohja 7)

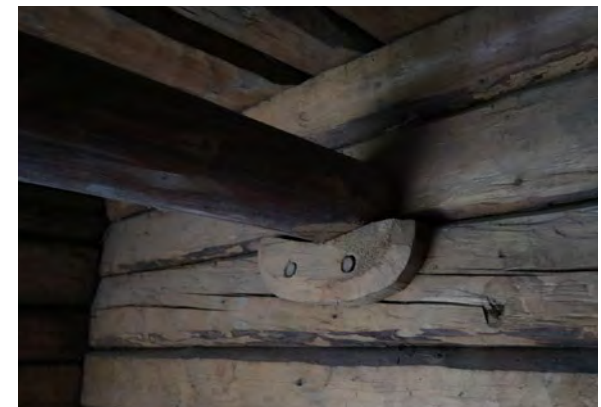
Lutin kannattajissa on lisätukena puutapeilla seinään kiinnitetty puukannake.

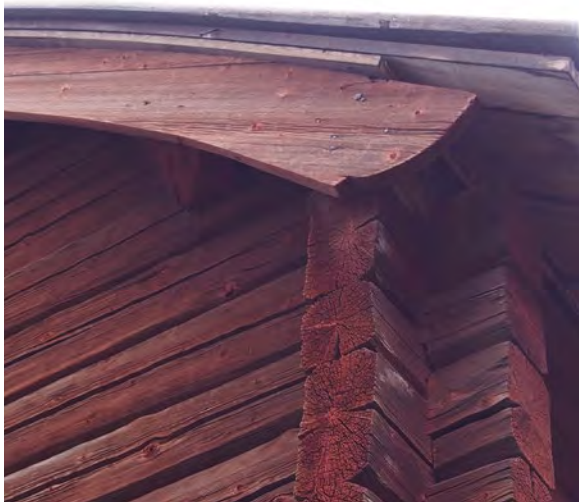
Räystäään tuulilauta 2018

Rakennuksen runko on pitkänurkkainen pelkattu hirsikehikko. Kehikkoa on tuettu aukkojen viereen asennetuilla tukipuilla, följäreilla. Sivuseinät ulkonevat yläosasta rakennuksen itäpäädyssä miespihan puolelta ja kannattelevat ulkonevaa räystästä. Seiniä ei ole vuorattu sisä- tai ulkopuolelta. Vuoliaiskattorakenne tukeutuu hirsikehikön ja vuoliaisten päihin on naulattu otsalauta, joka on katon tapaan muotoiltu kaarevaksi. Lisäksi se levenee alaspäin ja on alapäästään muotoiltu. Uritettu kaksikerroksinen lautakate on kaareva.

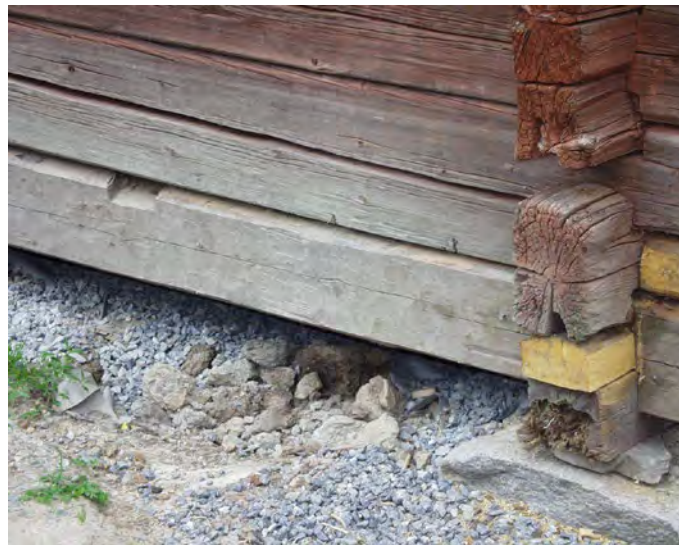
Tallin korjattu hirsinurkka 2001, MV REST.

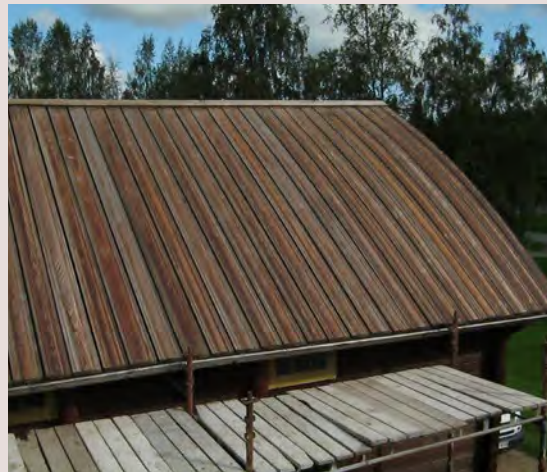
Tallin kunnostettu lautakate ennen toista tervausta 2011. MV REST.

Museovirasto uusi tallin lautakatteen vuonna 2011. Suunnitelman mukaan laudat sahattiin tiheäsyisestä sydänpuumännystä 225 ja 250 mm leveiksi ja 28 mm paksuiksi (syytiheys n. 1,5 mm). Sahauksessa jätettiin höyläysvaraa 4 mm. Pinnat höylättiin sileäksi. Lautojen molempiin reunoihin sydänpuolelle jyrättiin kaksi vesiuraa, joiden syvyys oli 6 mm.<sup>1</sup>

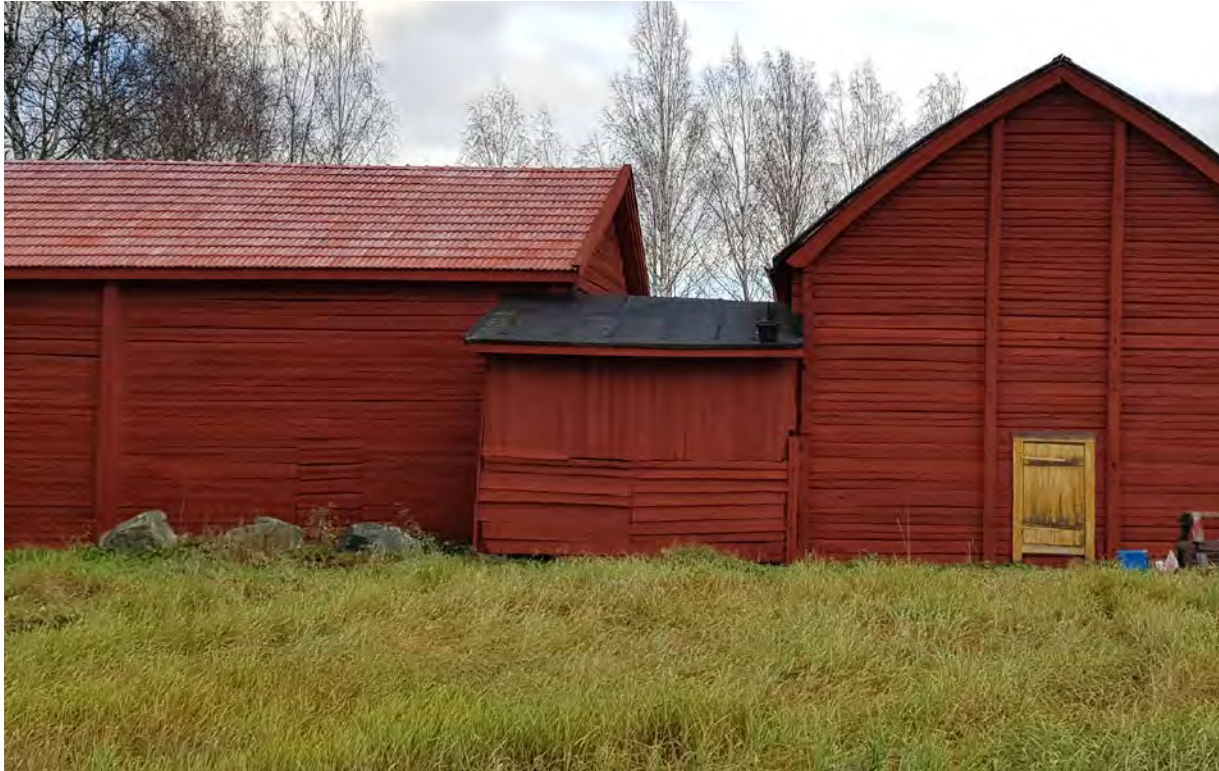
Hyysi entisen karjapihan puolella 2018. Kuvassa vasemmalla Kärryliiveri ja oikealla Talli.

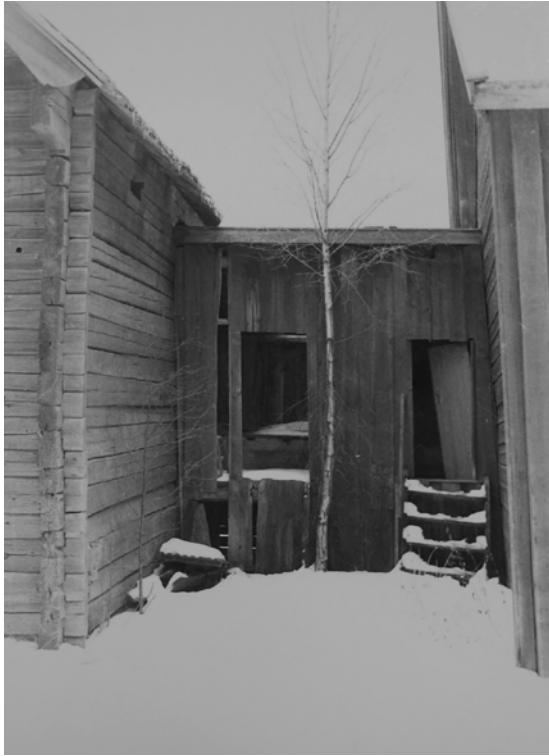
Hyysi talvella 1972. Elias Härö, MVA KK3994:20.

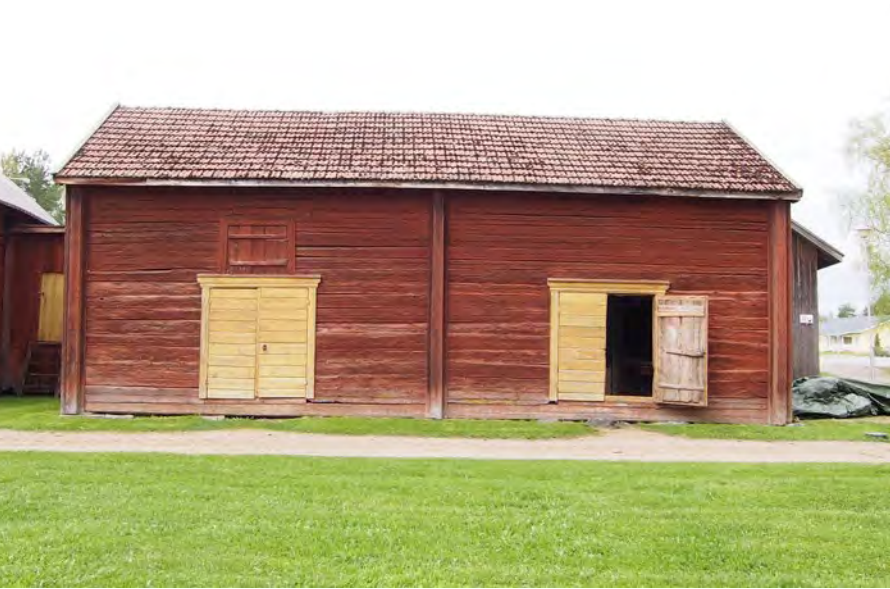
Kärryliiverin miespihan eli idän puoleinen julkisivu.

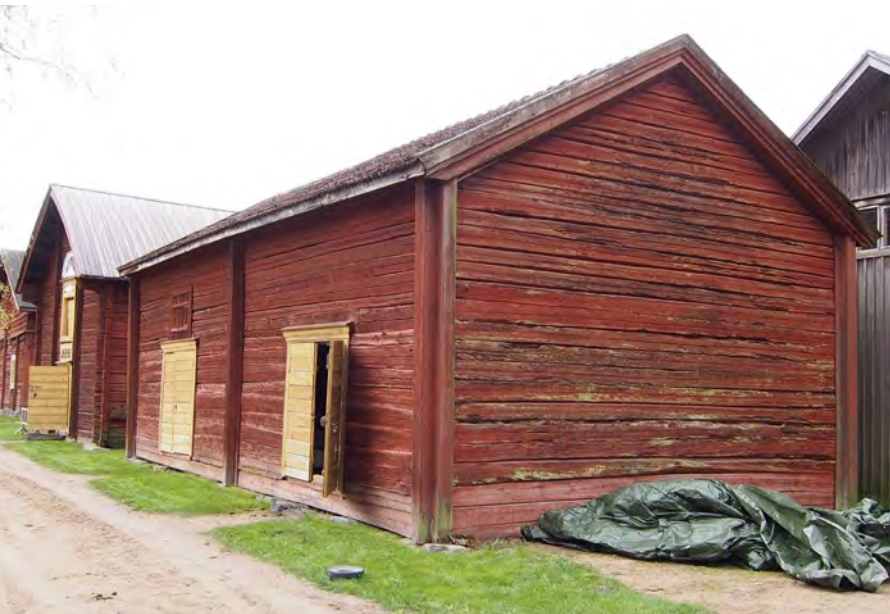
Kärryliiverin julkisivu itään ja pääty pohjoiseen.

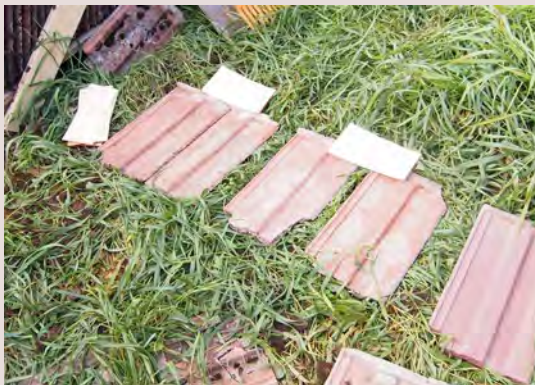
Kattotiien puhdistusmallit: vasemmalla teräsharjaus ja keskellä painepesu.

- painepesu
- tiilet kasteltiin kevyesti
- 1x maalaus sementtimaalilla:
  - 5 litraa vettä
  - 2 kg valkosementtiä
  - 800 g italianpunaista
  - 200 g faluninpunaista
- tiilien kastelu ruiskulla
- 1x maalaus paksusti seuraavalla sementtimaalilla:
  - 5 litraa vettä
  - 6 kg valkosementtiä
  - 1,6 kg italianpunaista
  - 400 g faluninpunaista
- tiilien kuivatus lavoilla ja ladonta kuivina

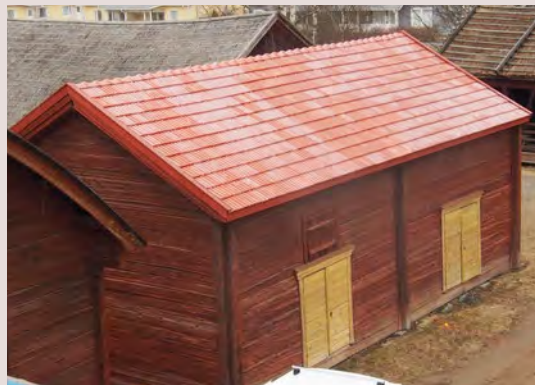
Kunnostettu katto huhtikuussa 2017.

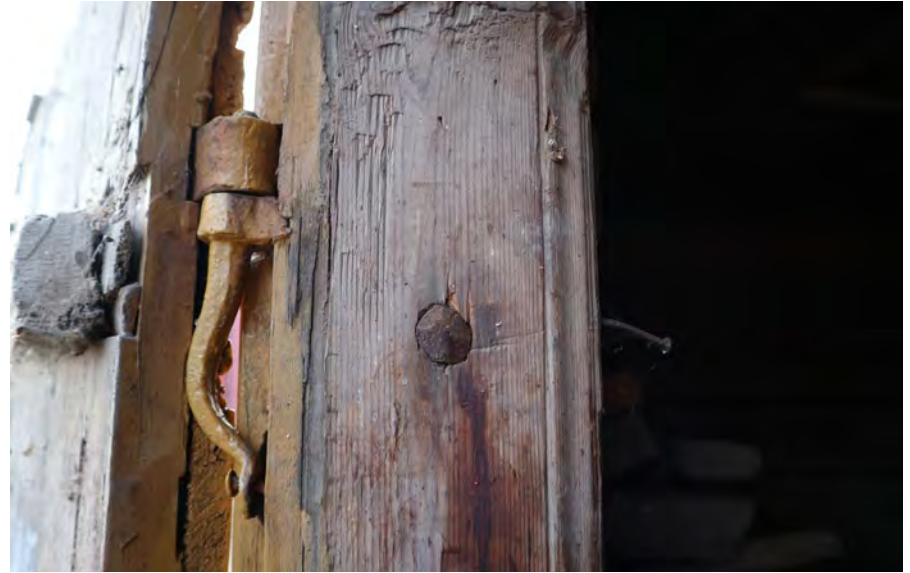
Kärryliiverin ulko-oven sarana

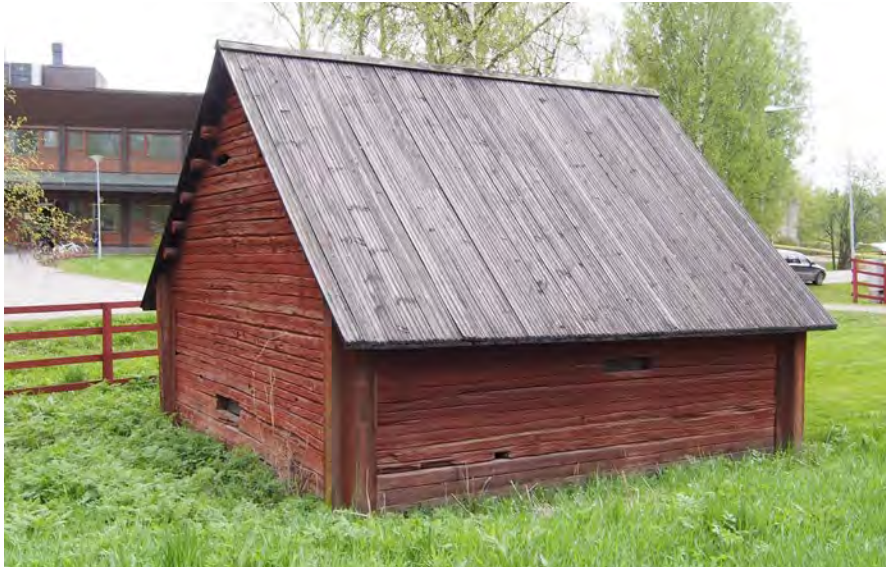
Pajan julkisivu länteen ja pääty pohjoiseen.

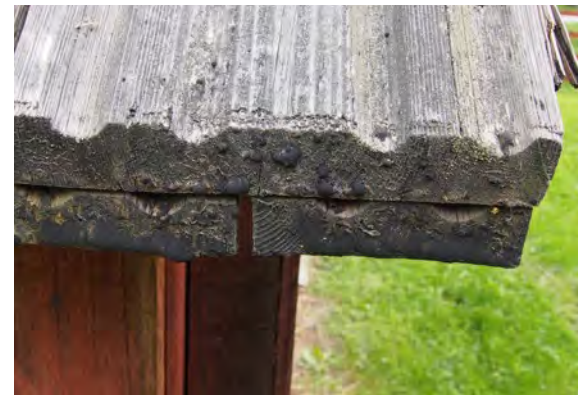
Lautakaton räystääs

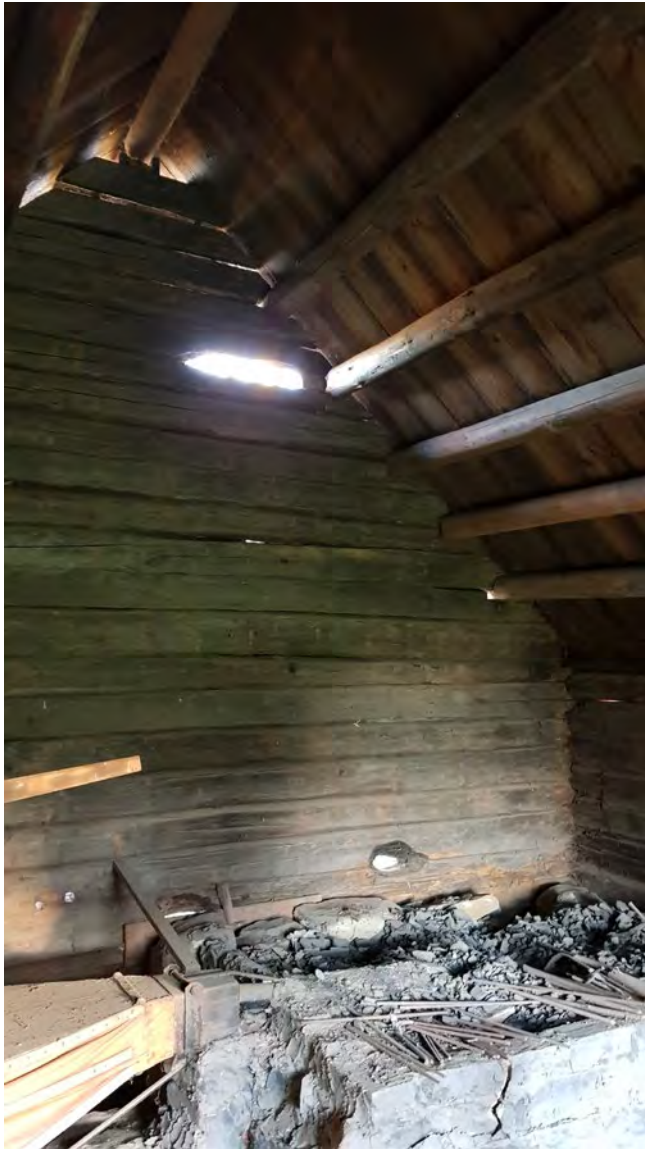
Ahjo ja päätyseinä pohjoiseen.

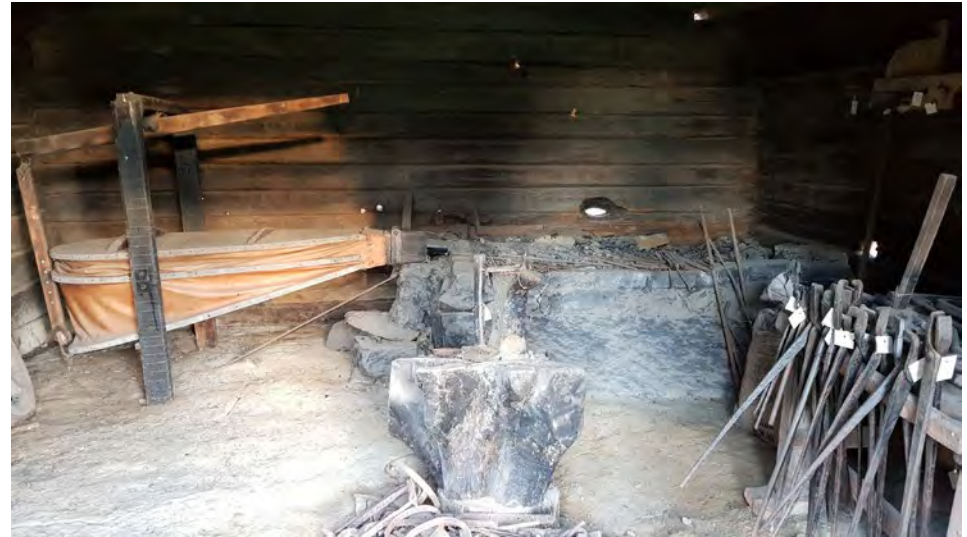
Palkeet, ahjo, alasin ja tarvikehylly.

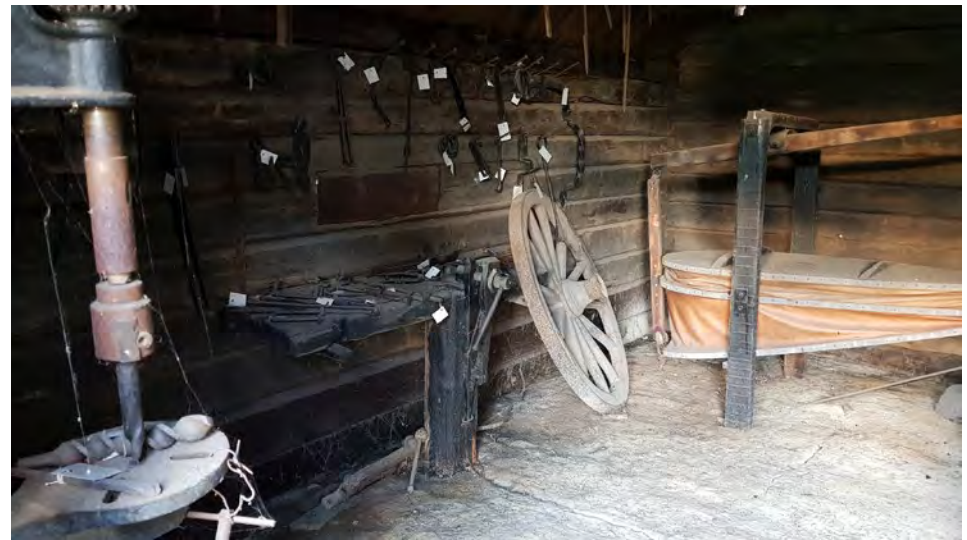
Tarvikehylly, työvälineitä ja palkeet.

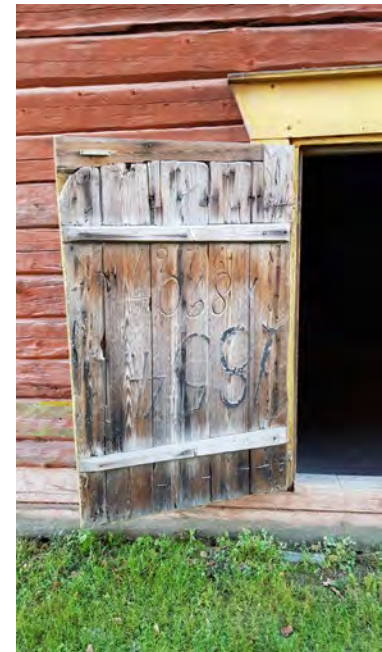
Vellisaunan oveen on kaiverrettu vuosiluvut 1854, 1890 ja 1976. Ensimmäinen vuosiluku lienee rakennusvuosi, toinen vuosi, jolloin vellisauna siirrettiin nykyiselle paikalleen ja kolmas vellisaunan restaurointivuosi.

Länsipäädyssä on pienarakenteinen ulko-ovi, johon on kaiverrettuna vuosiluvut 1854, 1890 ja 1976. Löylyhuoneen ovi on matala pienaovi. Lauteet tukeutuvat hirsiseiniin lovetujen palkkien varaan. Hirsiin on lovettu räppänäikkunat, joiden aukot on suojattu pieneläinverkolla.

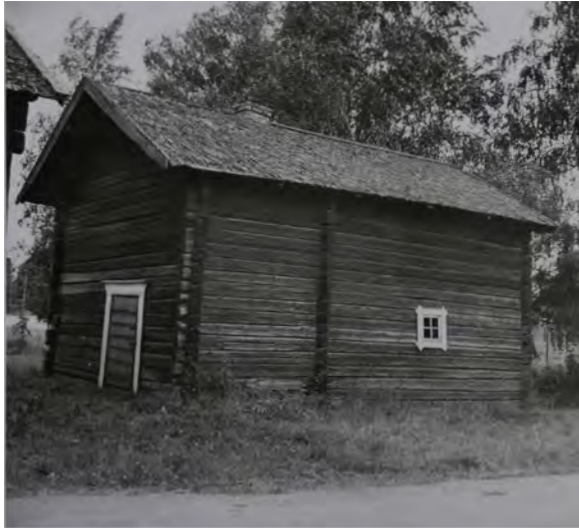
Vellisauna ennen restaurointia. Ikkunan tilalle palautettiin luukku 1970-luvun restauroinnissa. Alfred Kolehmainen, 1965. MVA KK3632:89.

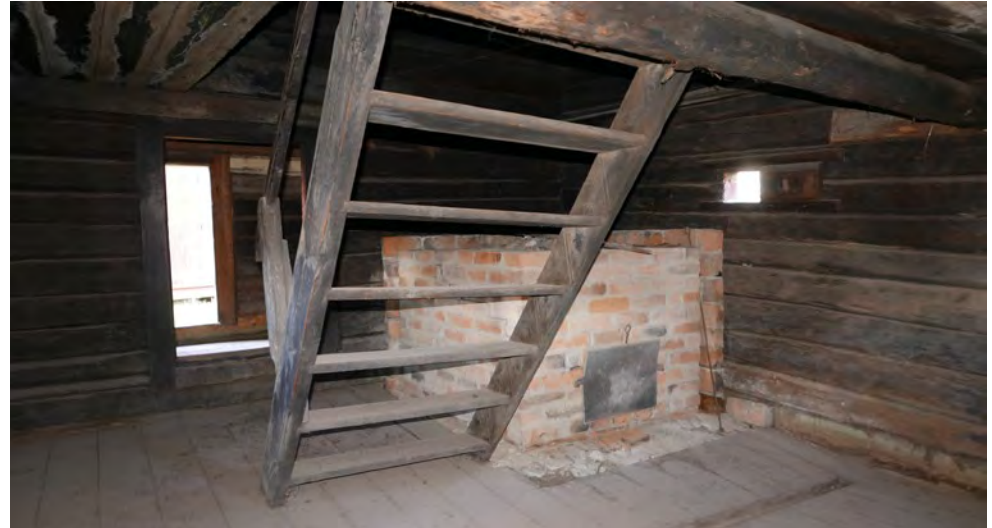
Löylyhuoneen kiuas muurattiin uudestaan 1970-luvun restauroinnissa.

Nykyinen savukiuas on muurattu tiilestä. Vanha sortumassa ollut ulospäin lämpiävä kiuas purettiin ja korvattiin savusaunan kiukaalla vuonna 1975. Malli saatiin Loukasmäen saunasta.<sup>203</sup>

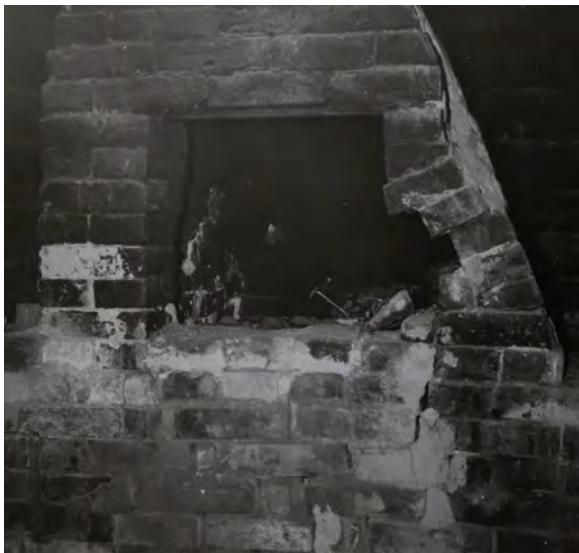
Vellisaunan vanha kiuas. Alfred Kolehmainen, 1965. MVA KK3632:88.

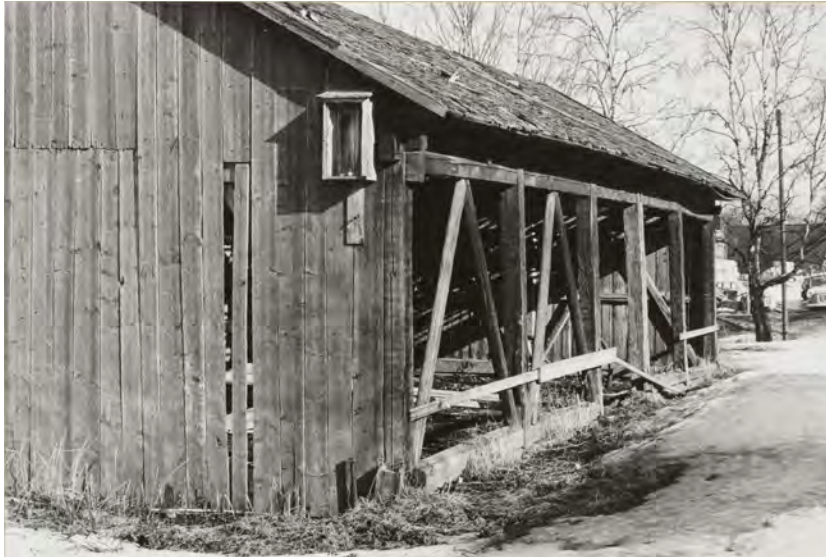
Puuliiverin vesikatteena oli päre 1974. Elias Härö, MVA RH010872.

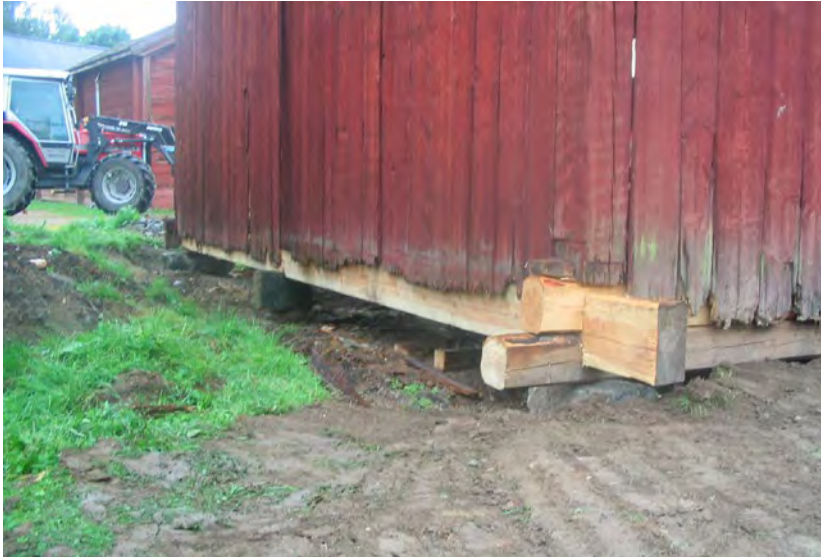
Puuliiverin itäpääty nostettuna. Kivimäki 2008, MV REST.

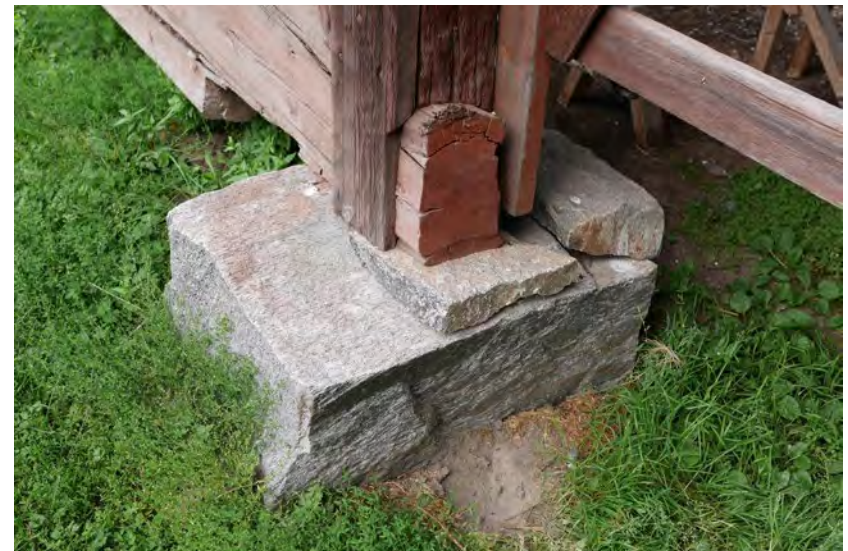
2008 uusittu kivipilari.

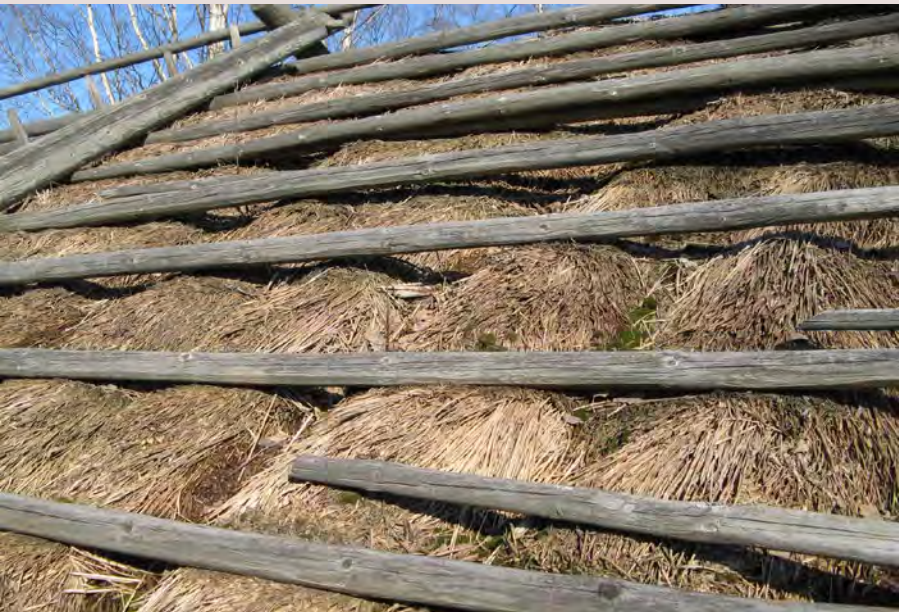
Vanhetessaan olkikatto painuu epätasaisesti ja alkaa vuotaa.  
Vesikate 27.3.2007.  
Eronen, MV REST.

Katteen uusimisen haasteena on ollut olkimateriaalin saatavuus. Olkikattoon tarvittavia kaksimetrisiä olkia saadaan vain käsin puimalla perinteisistä ruislajikkeista.<sup>207</sup>

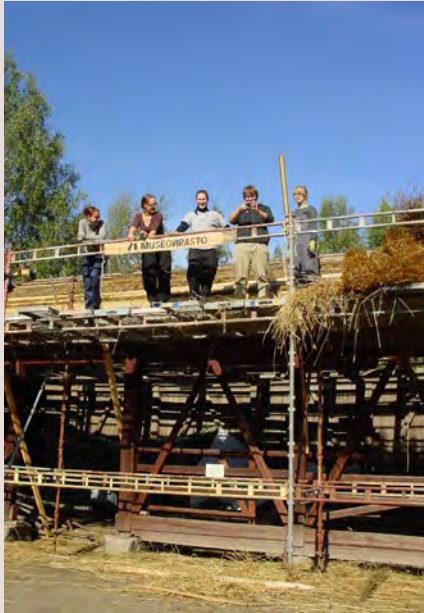
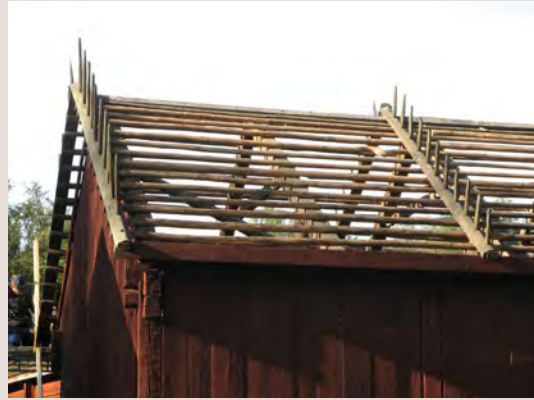
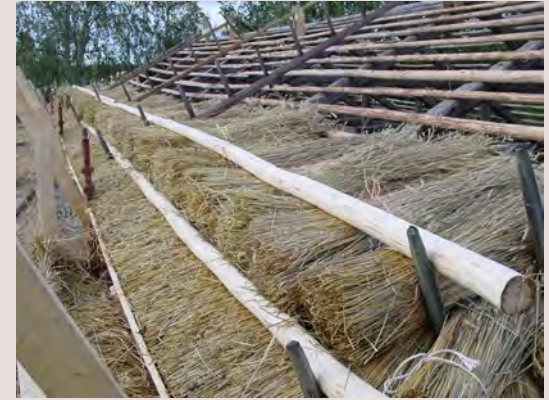
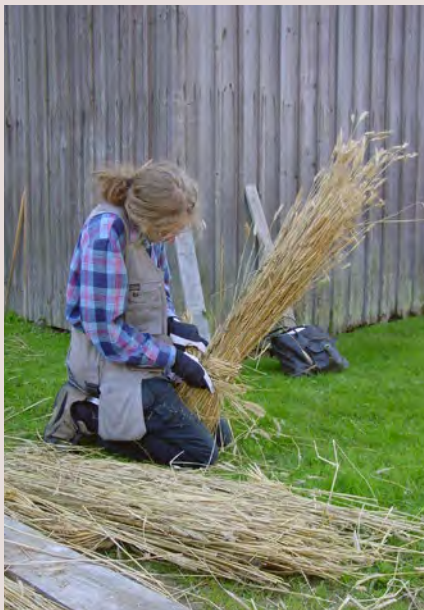
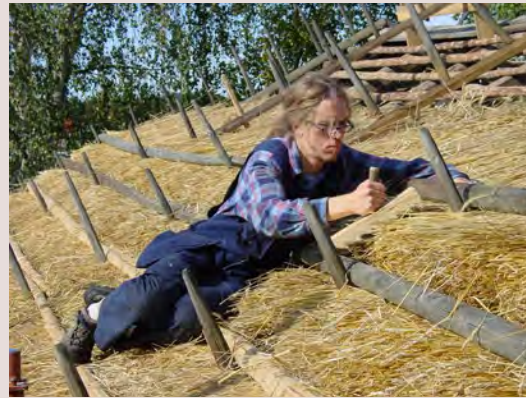
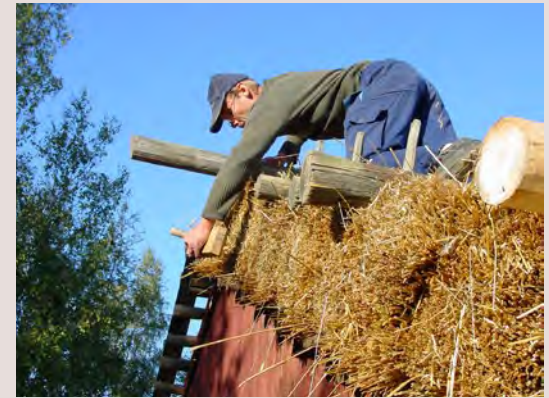
## Päälipainoisen olkikaton työvaiheita

Syysruis istutetaan elo-syyskuussa ja korjataan käsin seuraavan vuoden elo-syyskuussa Laurin päivän tienoilla. Lajike perinteinen. Katto-oljen pituus ~2 m.

Leikatut viljat eli oljet jyvätähkylöineen sidottiin lyhteiksi, joista koottiin kuhilaita.

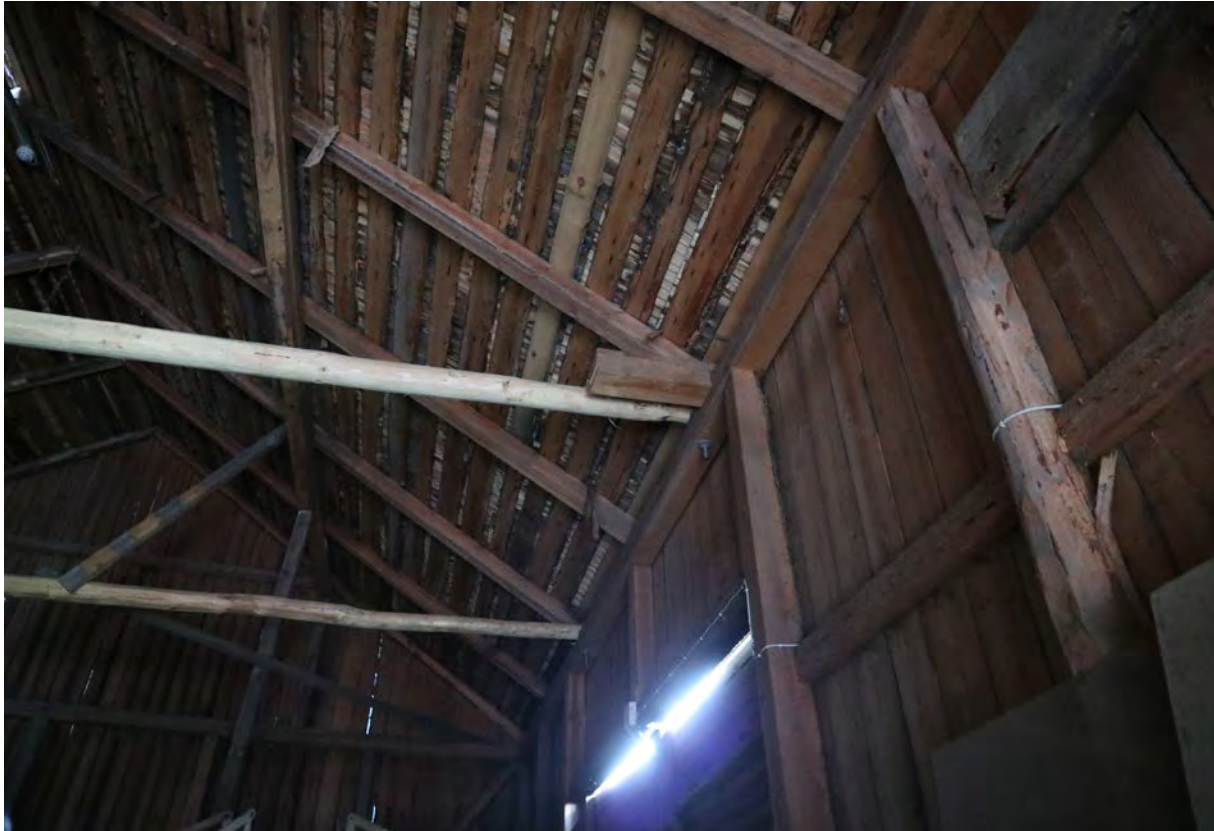
Ladon rakenteet tuettiin vuosina 2012-2013. Orsitappien kylkeen ulkoseinän vaakaoiteen pultattiin uudet sahatut vaakasuuntaiset viiden tuuman pelkkahirret, jotka kiristettiin taljojen avulla suoraan. Vinotuet palautettiin pystypilareiden ja orsipuiden alapuolisen palkin välille. Lyytinen 2018.

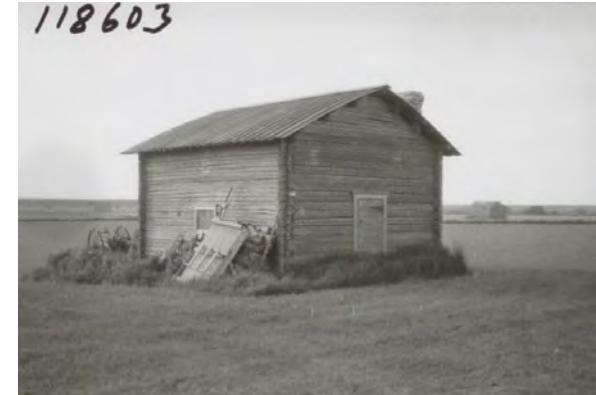
Jokisauna. Pekka Kärki, 1989, MVA RH0118601.

Alajoella sijainnut kausiasunto oli pitkänurkkainen pelkatusta hirrestä salvottu rakennus. Katemateriaali oli lauta ja se oli tilalla esiintyneiden lautakattojen tapaan kaareva.<sup>213</sup> Kulku rakennukseen oli päädyssä ja tämän lisäksi toisessa päässä ja toisella sivulla oli ikkuna-aukot. Aukoissa ei ollut lasia, vaan ne oli suojattu laudasta tehdyillä luukuilla.
