# Yli-Laurosela

RAKENNUSHISTORIASELVITYS

Arkkitehtitoimisto Hanna Lyytinen Oy | Ilmajoki | 2020

kohde Ilmajoki, Yli-Lauroselan talomuseo, Rakennusnumero 104247

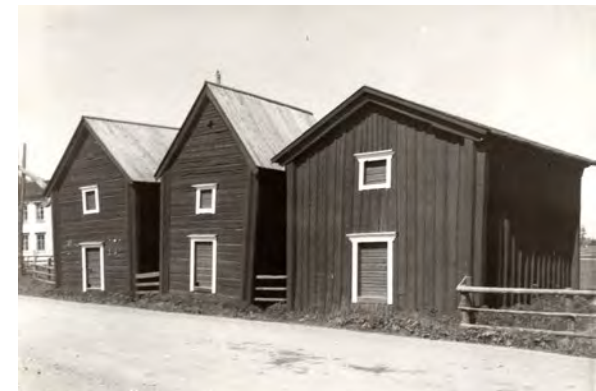
Aittarivi. R322, Ilmajoen museo.

Aittarivi koostui kolmesta hirsirakenteisesta aitasta, jotka sijaitsivat Ilkantie varrella. Kaksi aitoista oli katettu laudalla ja seinät olivat hirsipinnalla. Yksi aitoista oli verhottu pystyrimalaudoituksella ja sen katemateriaalina oli päre. Läntisimmän aitan vieressä oli nk. vinttikaivo.<sup>215</sup>

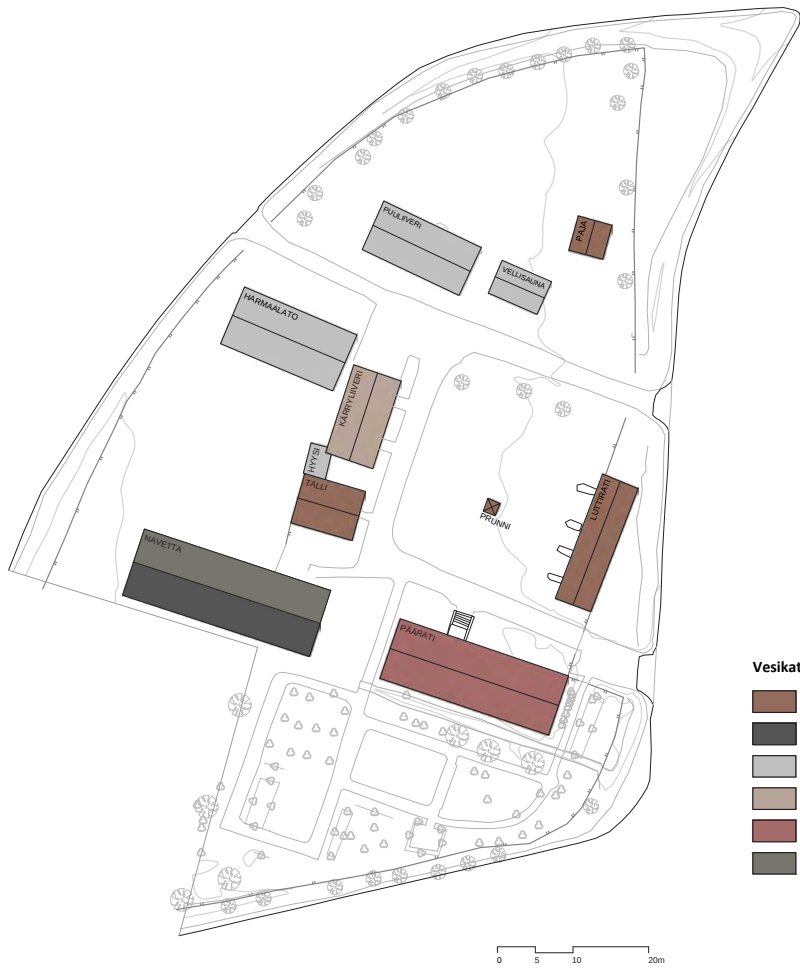
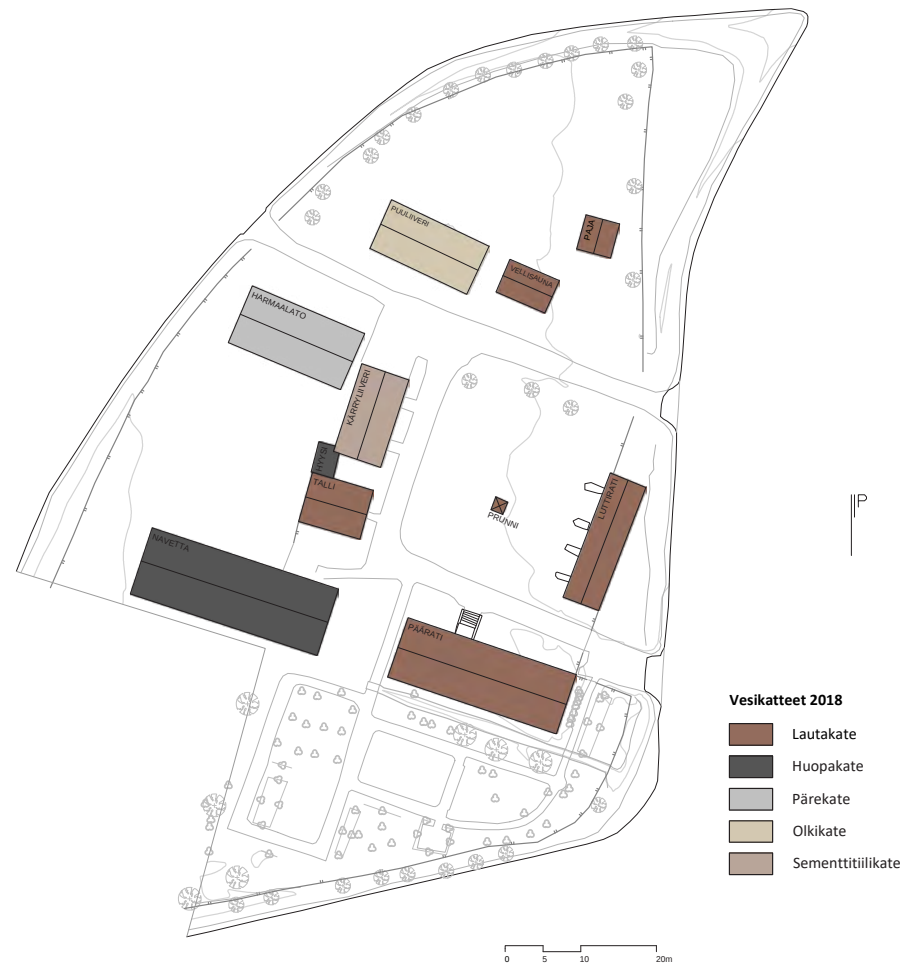
Vesikatteet 1971 ja 2018.  
Arkkitehtitoimisto Hanna Lyytinen Oy, 2018.

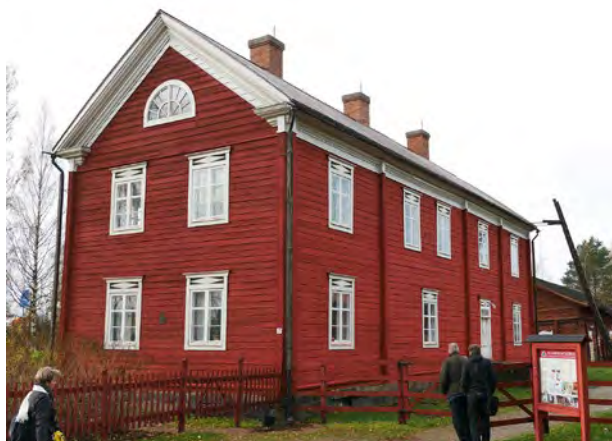
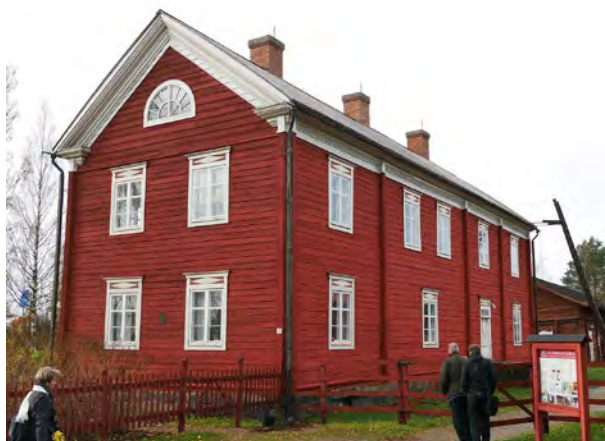
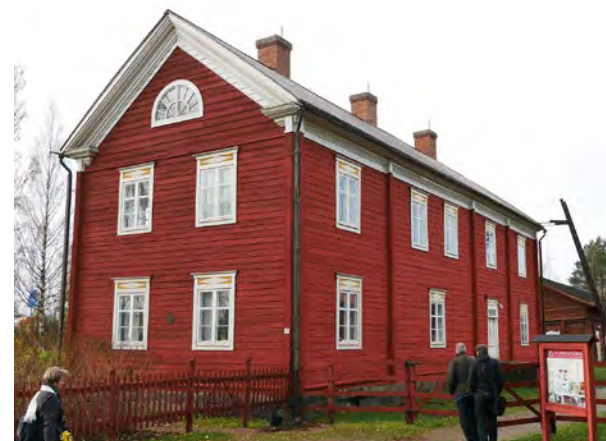
Pääratin ikkunoiden ja ovien yläpuolen peilin vinoneliökuvion pohjan eriaikaisia väriäsuja vertailtiin kuvamanipulaation avulla 2018. Arkkitehtitoimisto Hanna Lyytinen Oy.

Mustavalkoiset valokuvat 1910- ja 30-luvuilta osoittivat, että ikkunoiden vuorilautojen ja salmiakkikuvioitun peilin pohjan valöörierio on ollut nykyistä suurempi. Väritutkimuksessa löydettiin salmiakkikuvion pohjalta useita eri värisävyjä. Pääratin maalauksessa päätettiin palauttaa julkisivuvärit väritutkimusten perusteella talomuseon vanhimpaan löydettyyn, oletettavasti 1900-luvun alun vaiheeseen, jolloin ikkunan vuorilaudan yläpuolisen peilin salmiakkikuvion pohja on ollut musta ja vuorilaudoitukset sekä puitteet vaalean umbranharmaat. Pääoven mahdollisesti samanaikainen väriaso koostuu tumman siniharmaasta korosteväristä ja kehyksien ja peilien vaaleanharmaasta, jota on käytetty myös ikkunoissa. Punamullan sävy oli Italianpunainen. Navetan ikkunoiden ja ovien vuorilaudoitukset on uusittu, eikä niitä päästä enää tutkimaan. Navetan ikkunat ja vuorilaudat ovat mahdollisesti olleet tallin tapaan okran keltaiset.

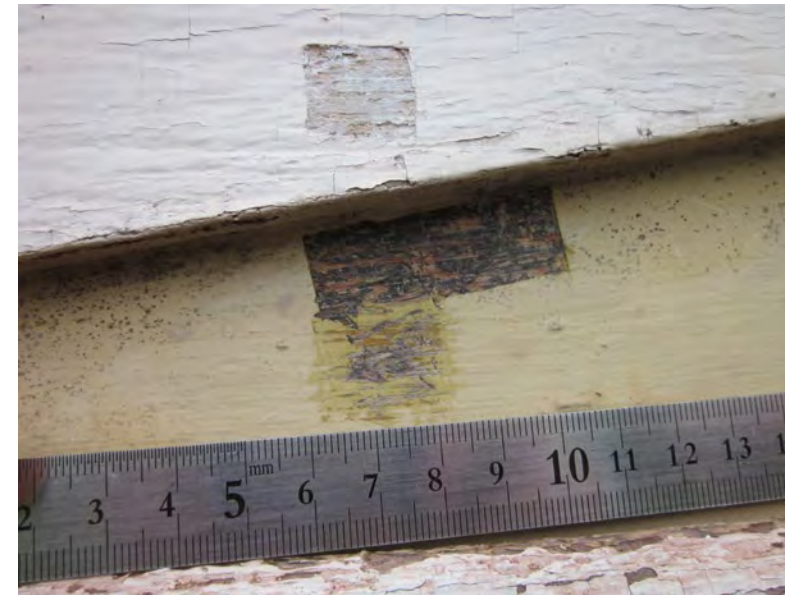
Värikerrokset pääoven vinosalmiakin taustassa.

ja näiden koristeisiin. Restauroija AMK Aamu Koivistoinen<sup>19</sup> tutki maalikerrosten värit työmaalla värikerrosportaiden avulla. Muutamista väripinnoista otettiin poikkileikkausnäytteet, jotka lähetettiin Kirsi Perkiömäelle tutkitavaksi Metropolian ammattikorkeakouluun. Näytteet tutkittiin mikroskoopilla ja niiden alkuaineet selvitettiin XRF-alkuaineanalyysillä. Koivistoinen ja Perkiömäen tutkimusten tulokset on koottu väritutkimukseen, joka on tämän selostuksen liitteenä.

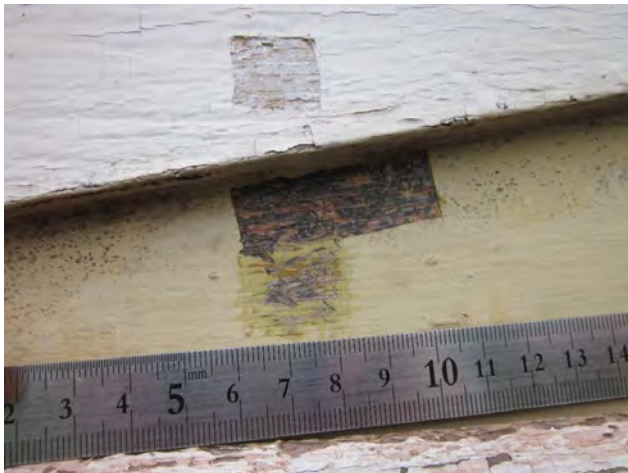
**HUOM!** pääoven alapeilien kohorihlauksista ei löytynyt useita maalikerroksia, luultavasti kerrokset poistettu eriaikaisten korjausten yhteydessä. Valokuvassa vuodelta 1951 rihlaukset on maalattu samalla tummalla kuin oven muut korosteosat.

### c. pääovi, ovilehden kehykset:

0. puu
1. vaalea siniharmaa NCS S1002-B
2. pinta nyk. valkoinen (3-4 kerrosta valkoista)

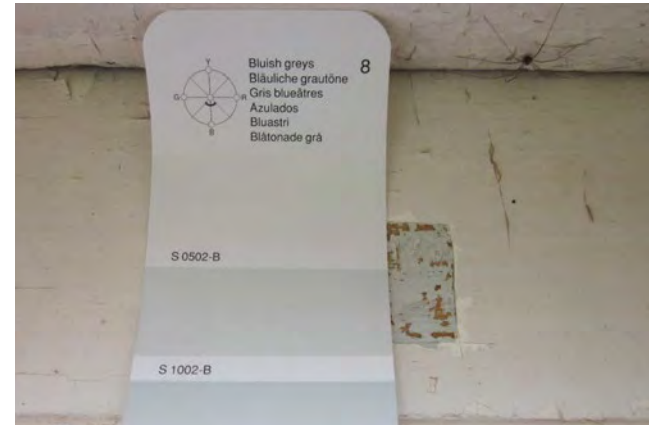
### d. pääovi, ovilehden peilin reunasyvennys: (XRF-näyte PO1 ja poikkileikkausnäyte PO2)

0. puu
1. harmaan sininen NCS S6020-B
2. (poikkileikkausnäytteessä näkyvissä pieni fragmentti vaalea ruskea/punainen), XRF-analyyssissä jäänteitä elohopeasta, jota esiintyy vain sinooperin punaisessa
3. valkoinen välimaali?
4. vaalea ruskea NCS S2005-Y80R
5. pinta nyk. vaalea keltainen NCS S2030-Y20R (liituuntunut pinta) rapsuttaessa tummempi

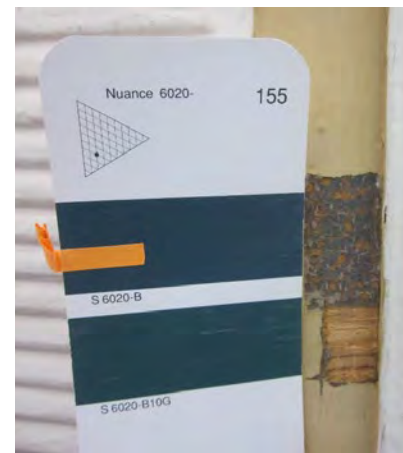
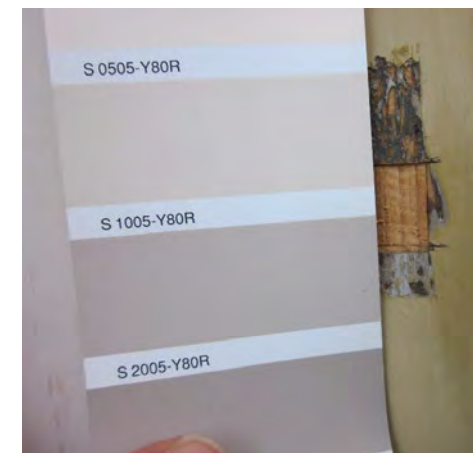
**e. pääovi, ovilehden peilin rihlaukset (vrt. oven kehykset)**

- 0. puu
- 1. vaalea siniharmaa NCS S1002-B
- 2. pinta nyk. valkoinen (useita kerroksia valkoista)

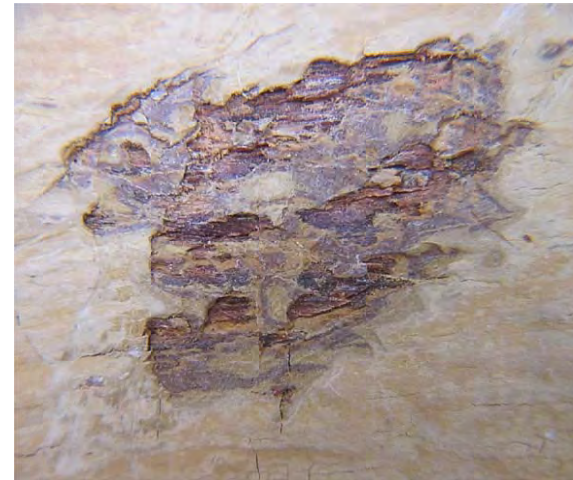
**h. yläoven vuorilistat**

- 0. puu
- 1. ruskea NCS S6010-Y50R
- 2. keltainen
- 3. valkoinen
- 4. useampia keltaisia
- 5. pinta nyk. keltainen NCS S2040-Y10R

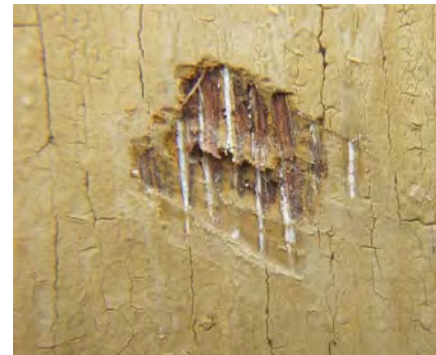
i. **vinosalmiakin pohja (poikkileikkausnäyte TSP1)**

- 0. puu
- 1. tumma sininen/musta (koodia ei määritetty)
- 2. tumma punaruskea (koodia ei määritetty)
- 3. keltainen (koodia ei määritetty)
- 4. pinta nyk. ohut kerros tumma okra

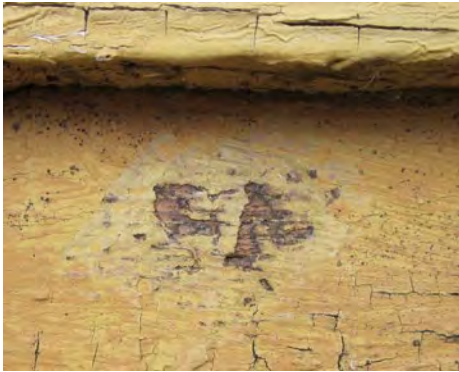
j. **vinosalmiikki (maalikerrokset hapertuneita ja huonosti kiinni)**

- 0. puu
- 1. ruskea kerros?
- 2. keltainen (useampi kerros)
- 3. pinta nyk. valkoinen (useita maalikerroksia)

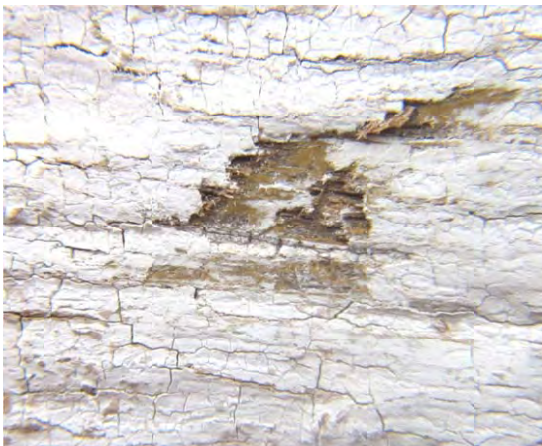
**Luttirati**k. **ovi:**

- 0. puu
- 1. keltainen NCS S2050-Y20R
- 2. ruskea NCS S6010-Y50R
- 3. pinta nyk. keltainen NCS S2040-Y10R – S2040-Y20R

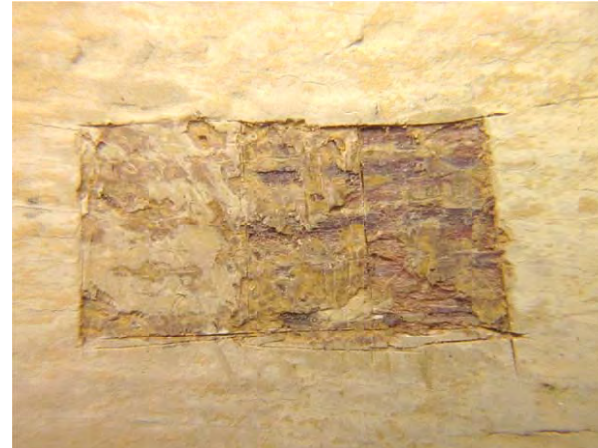
l. **karmi:**

- 0. puu
- 1. ruskea NCS S6010-Y50R
- 2. keltainen NCS S2050-Y20R
- 3. valkoinen
- 4. pinta nyk. keltainen NCS S2040-Y10R

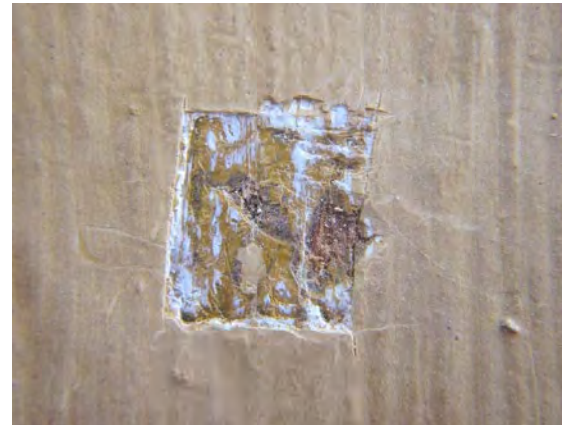
**m. Navetta, pohjoispuolen luukku**

- keltaisia kerroksia, vanhoja/eri sävyisiä kerroksia ei erottanut
- ikkunoiden maalikerrokset huonokuntoisia/uusittu
- ovia uusittu ja vuorilautojen maalikerrokset niin huonoja, ettei vanhoja värejä pystynyt määrittämään
