# HVITTRÄSK

RAKENNUSHISTORIASELVITYS

## OSA 4 RAVINTOLARAKENNUS

arkkitehdit mustonen oy 2021

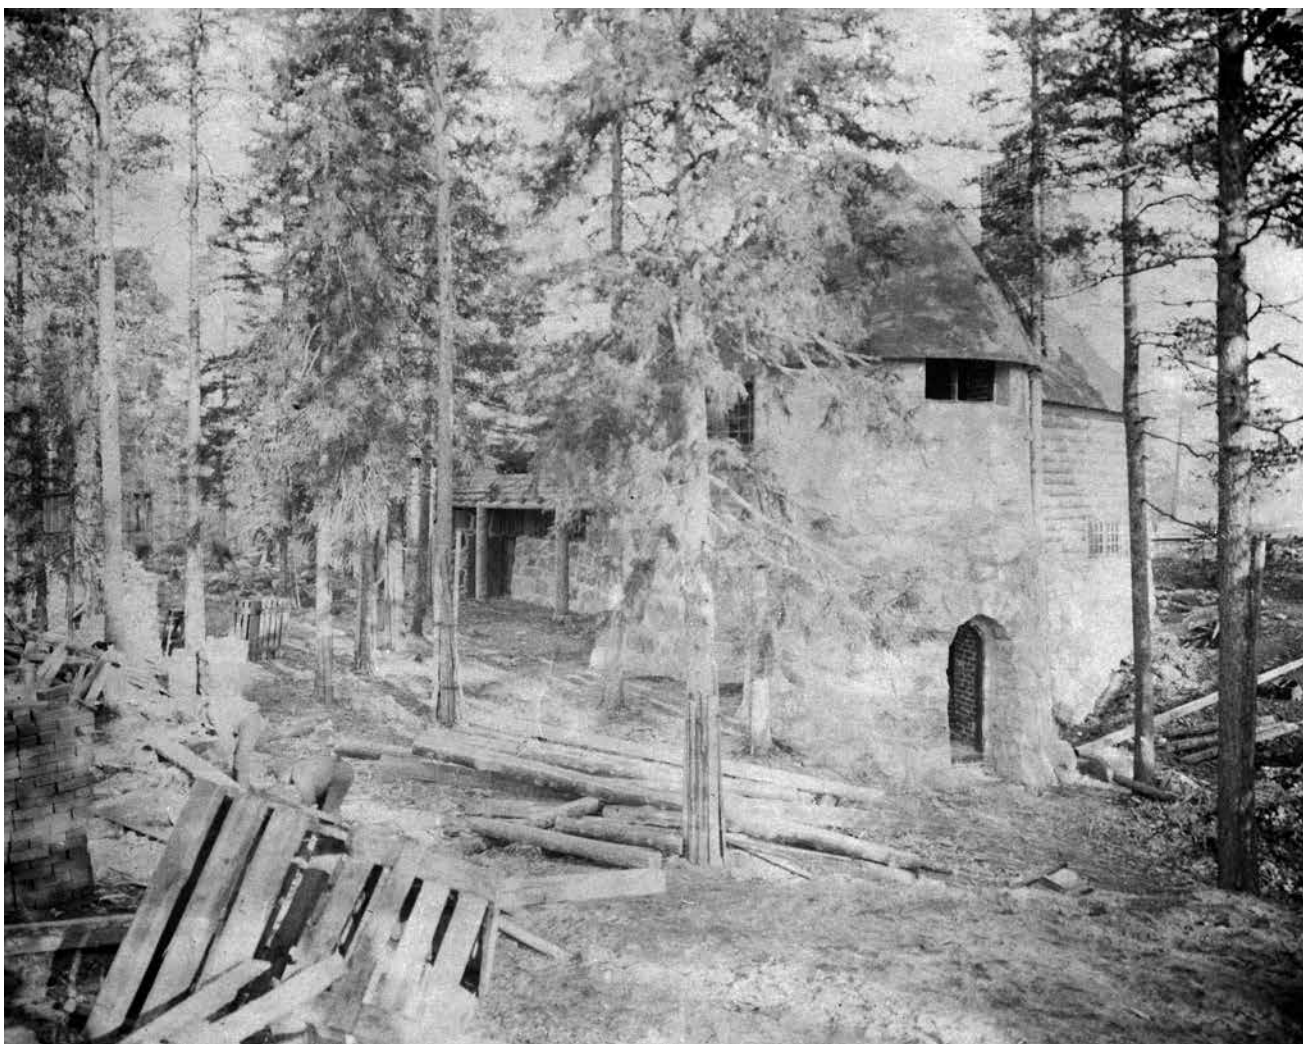
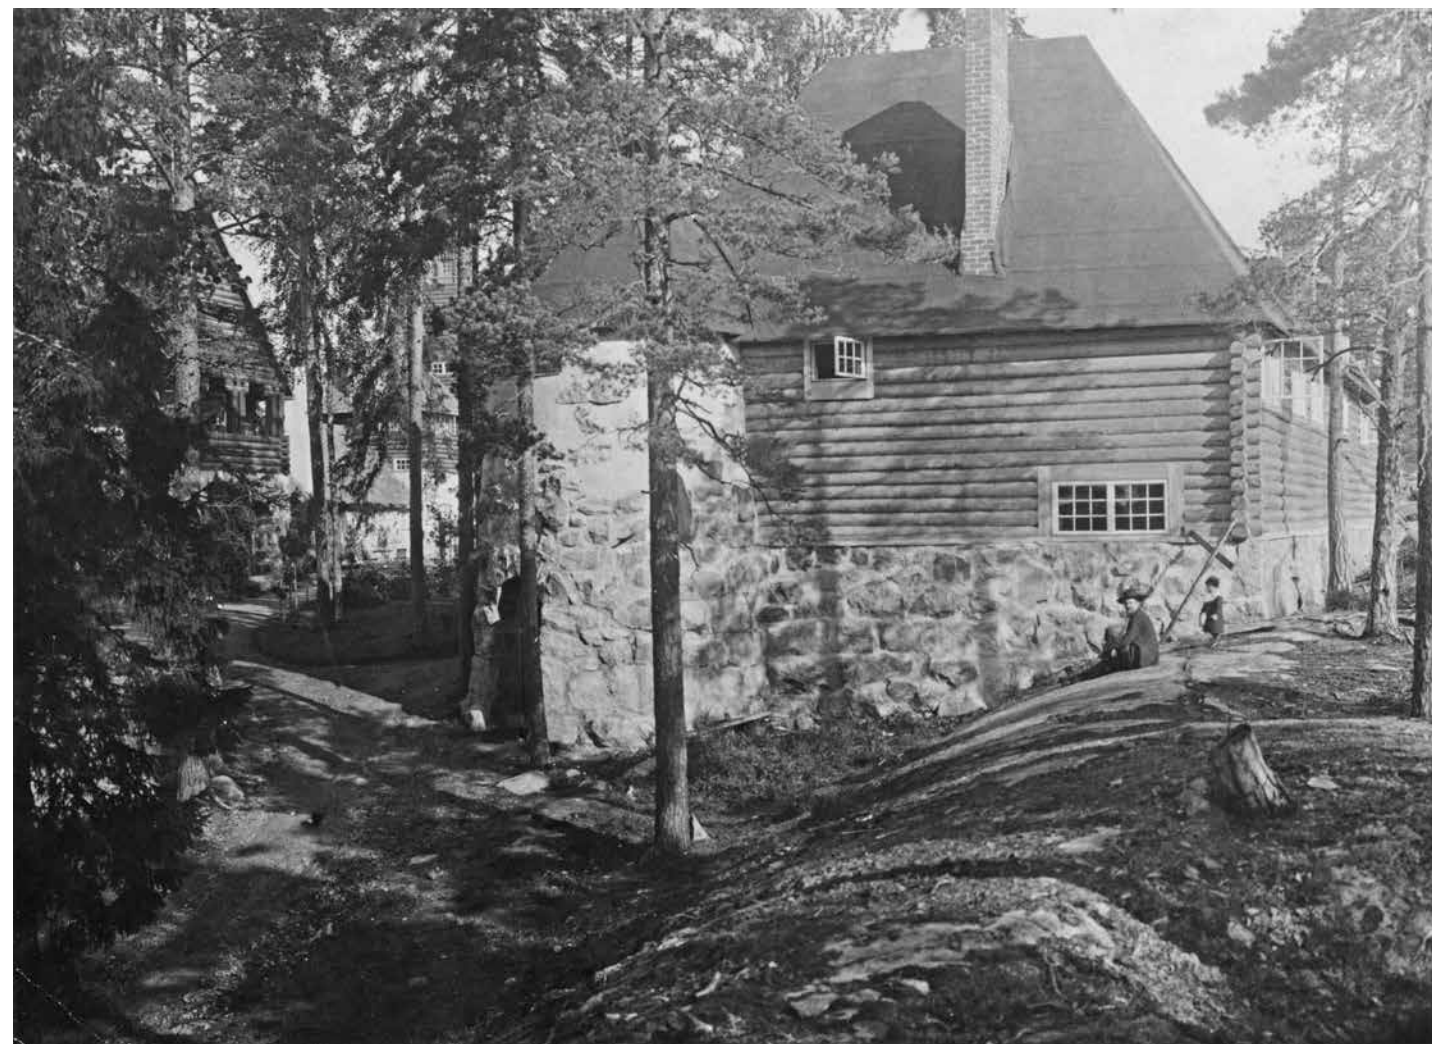
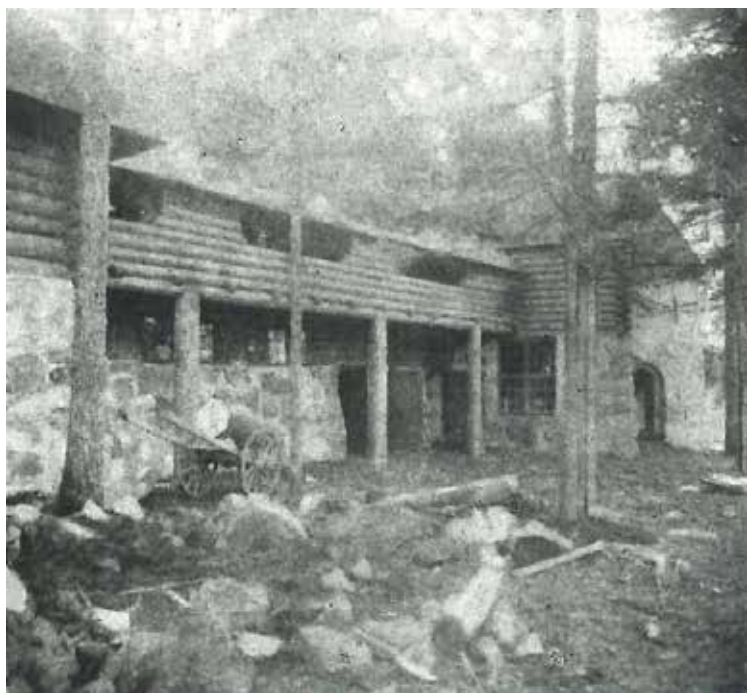
Rakennusvaiheen kuvia Piharakennuksesta (n. 1902).

- ↑ Kuva Eteläterassin suunnasta. MFA
- ← Pallasmaa 1987, s.11 (Armas Lindgrenin perikunta)

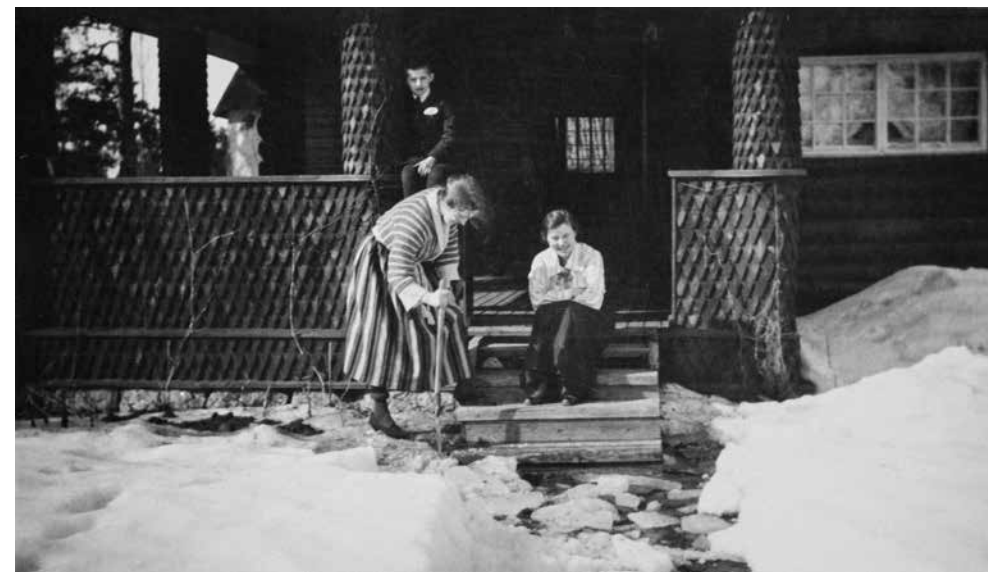
← Eva Kuhlefelt-Ekelund Piharakennuksen vierustalla v. 1923. MV  
 ↑ Avoveranta vuonna 1923 (kuvassa Eva Kuhlefelt-Ekelund ja Ellen Levón). MV  
 Piharakennuksen itäjulkisivu on kuvassa vielä hirsipinnalla.

↘ Piharakennuksen paanuverhoiltu itäjulkisivu ja julkisivun edessä oleva kanaali. amoy 2020

Piharakennuksen itäjulkisivun eteen jätettiin noin metrin levyinen kanaali, jota Itäterassin puolelta rajaa terassin tukimuuri. Lohkokivinen graniittimuuri nousee noin 30 cm Piharakennuksen kivijalkaa korkeammalle.<sup>23</sup> Kanaali alkaa Piharakennuksen eteläpäädyestä verannan kattamana käytävänä. Kanaali oli aikanaan avoin myös pohjoispäästään ja ravintolamuutokseen asti kourun kautta oli kulku nykyiselle Talouspihalle.

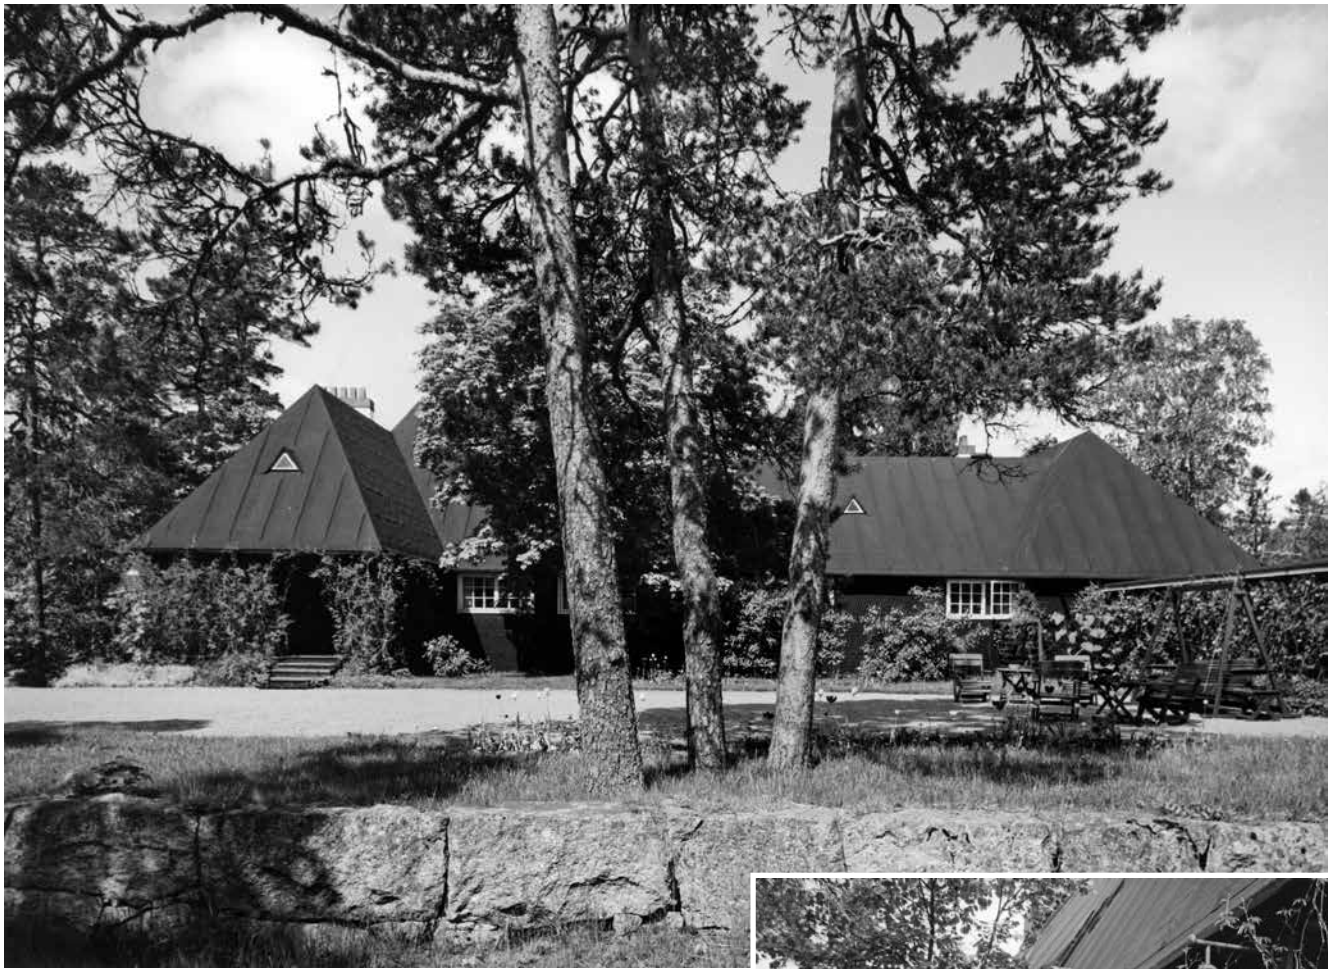
↑ Piharakennus itään Vuorioiden aikaan, vuonna 1967 (Studio Granath). Etualalla nähtävissä terrassipihaa rajaavaa kivimuuria. Tämä on ensimmäinen valokuva, jossa näkyy itä-julkisivun paanuverhous. MFA

→ Veranta ja eteläpääty Vuorioiden aikaan vuonna 1967 (Studio Granath). MFA  
Vuoriot hankkivat "aitoja vanhoja lyhtyjä" Hvitträskin pihalueiden valaisuun (Vuorio 1971, s.103). Muutama näistä lyhdyistä on vielä jäljellä.

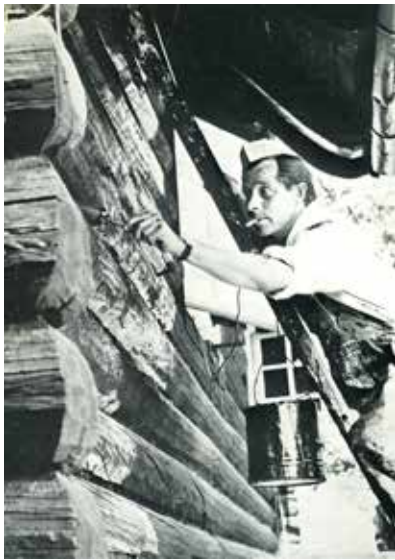
← Piharakennuksen pohjoispäädyn tervausta Vuorioiden ajalta. Kuvassa Jaakko Mård. (Vuorio 1971, kuva s.96a.)

↓ Loja Saarinen ja Anelma Vuorio Piharakennuksen porrastornin edustalla. Oikealla näkyy Vuorioiden 1950-l. suurentama eteläpäädyn ikkuna-aukko. (Vuorio 1971, kuva s.32b.)

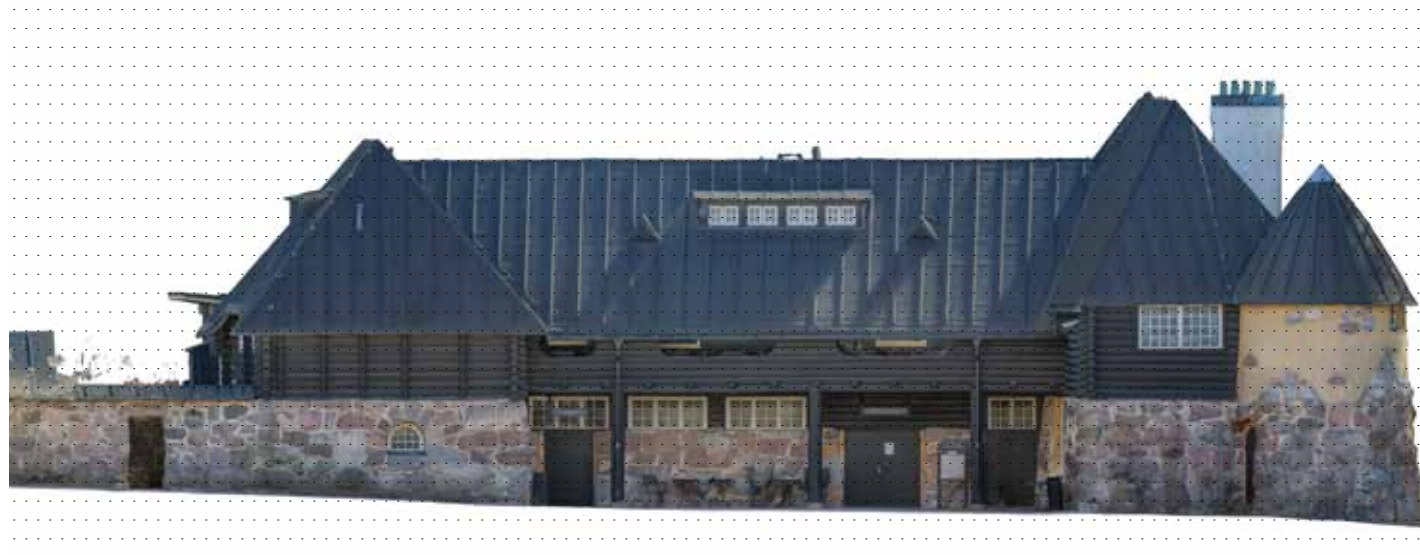
JULKISIVU LÄNTEEN

Fotogrametrinen mittaus v. 2019 1/200 (Tietoa Finland Oy)

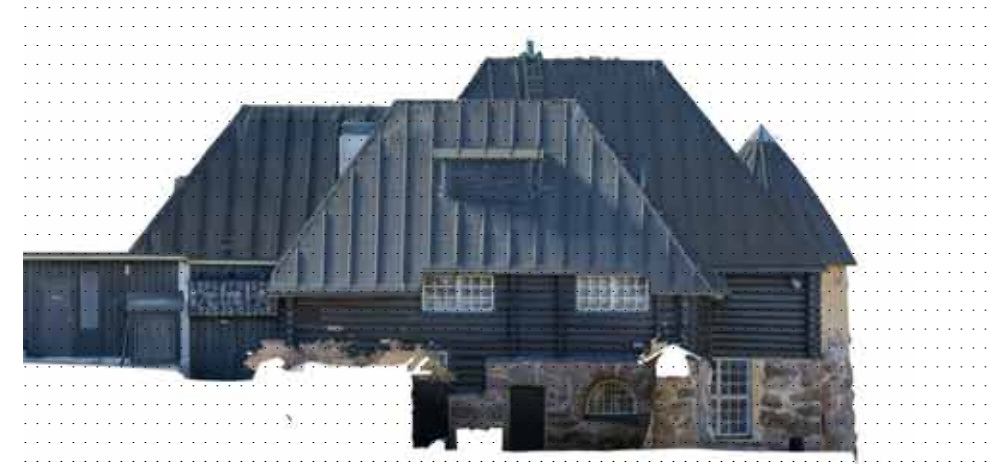
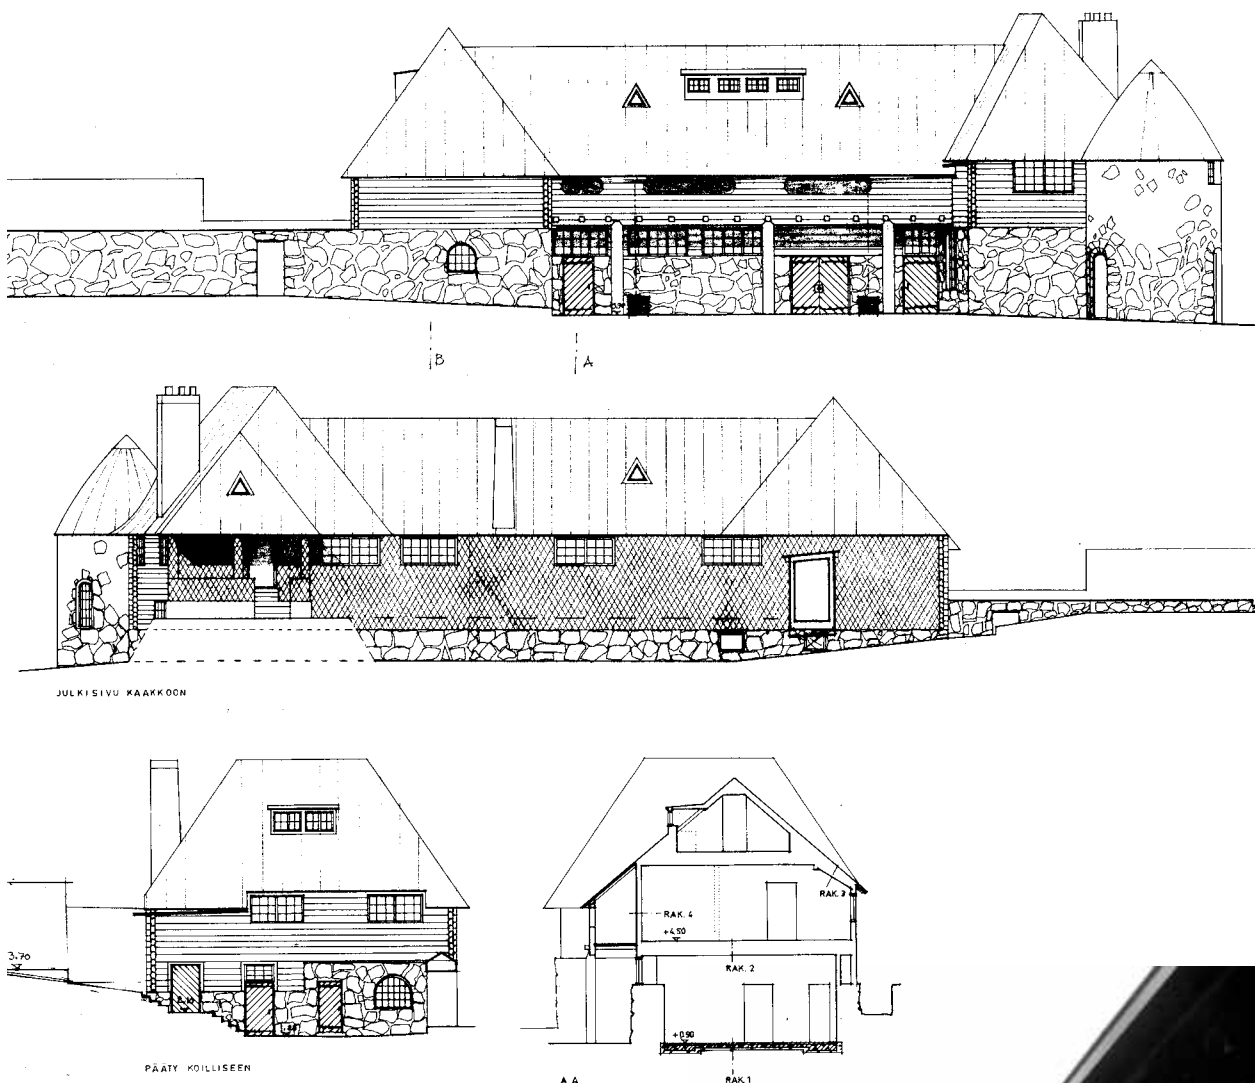
↑ Piharakennuksen julkisivut länteen, itään ja pohjoiseen sekä leikkaus A-A, Aino ja Pekka Laurila, 9.1.1970. LA

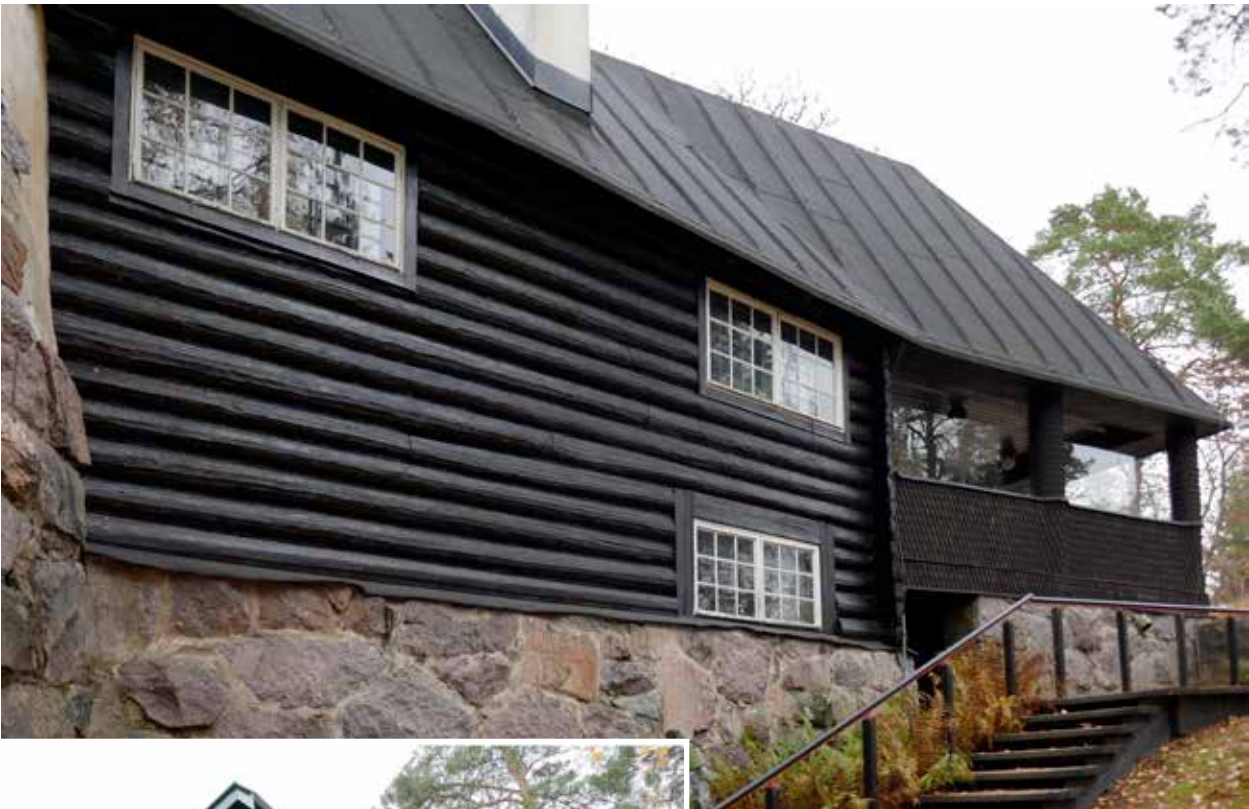
↑↑ Piharakennuksen eteläpääty ja veranta. amoy 2017

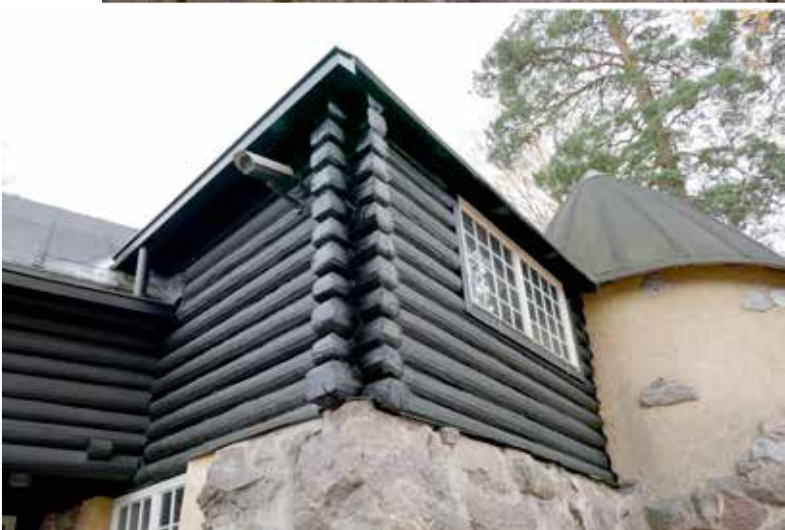
↑ Piharakennuksen hirsinurkka Keskipihan suuntaan. Tällä kohdalla kivimuurin korkeus noudattaa kerrosjakoa ja välipohjan alapinta asetuu hirsiseinän alapinnan tasolle (vrt. ylempi kuva). amoy 2017

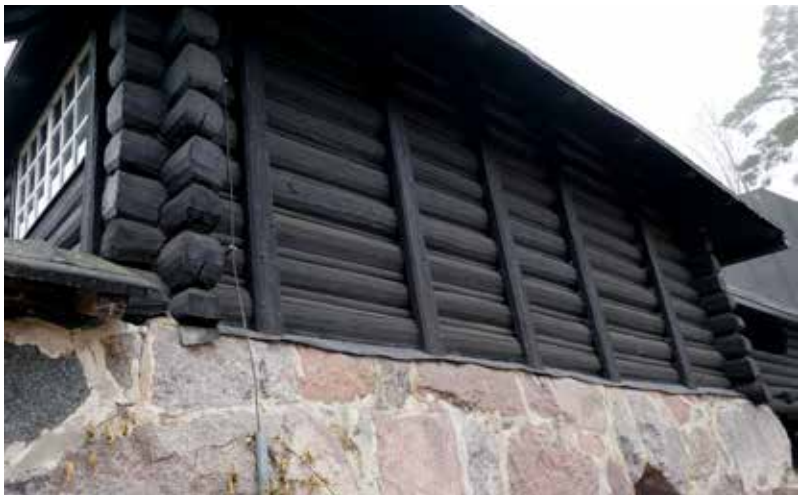
← "Följärimäiset" ulkopuoliset pystytuet pohjoispäässä nurkan molemmin puolin ovat 1980-luvun puolivälin hirsikorjauksesta. Hirsiiä vaihdettiin nurkan molemmin puolin. Jatkokset vanhaan hirteen on tehty vinoon sahaten. Länsijulkisivulla uusitut kolme alinta hirttä erottuvat silmä määräisesti ylemmistä. Hirsien väliset raot on ilmeisesti tässä vaiheessa peitetty pyöristetyin puurimoin. amoy 2018

Vuonna 1984 todettiin Piharakennuksen seinähirsissä lahovaurioita keittiön ja ravintolasalin kohdalla.<sup>2</sup> Tämän seurauksena Piharakennuksessa tehtiin 1980-luvun puolivälissä laajoja hirsikunnostuksia.<sup>3</sup> Jatkokset vanhoihin hirsiiin tehtiin vinoon sahaten ja uudet hirret käsiteltiin ennen asentamista puunsuoja-aineella.<sup>4</sup>

- Pystytukia on länsijulkisivulla 5 kpl ja ja pohjoispäädyssä 3. Pystytuet pultattiin jokaiseen hirteen 150 mm:n kansiruuveilla. (Insinööritoimisto Tauno Lehtonen Oy 1986, RAK piir. Ravintolan seinien väliaikaiset tuennat. MV)
- arkkitehdit mustonen oy, ARK toimintakertomus 2016, s.63.

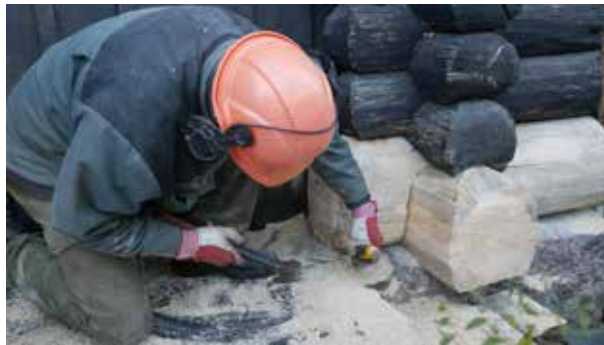
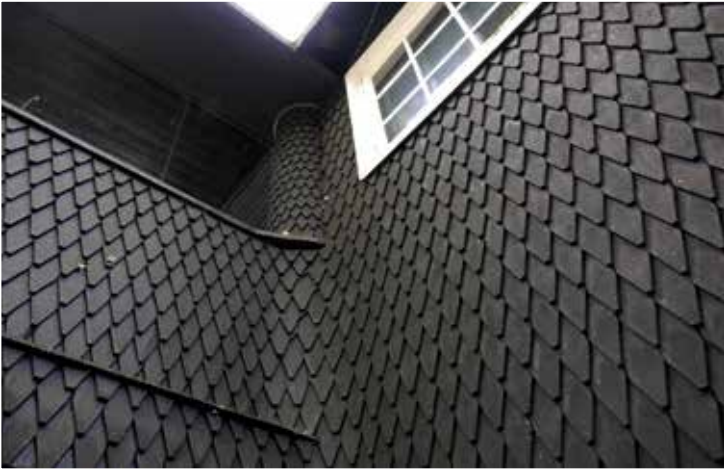
↑ → Verannan ja itäjulkisivun paanuverhouksen detailjointia. amoy 2020

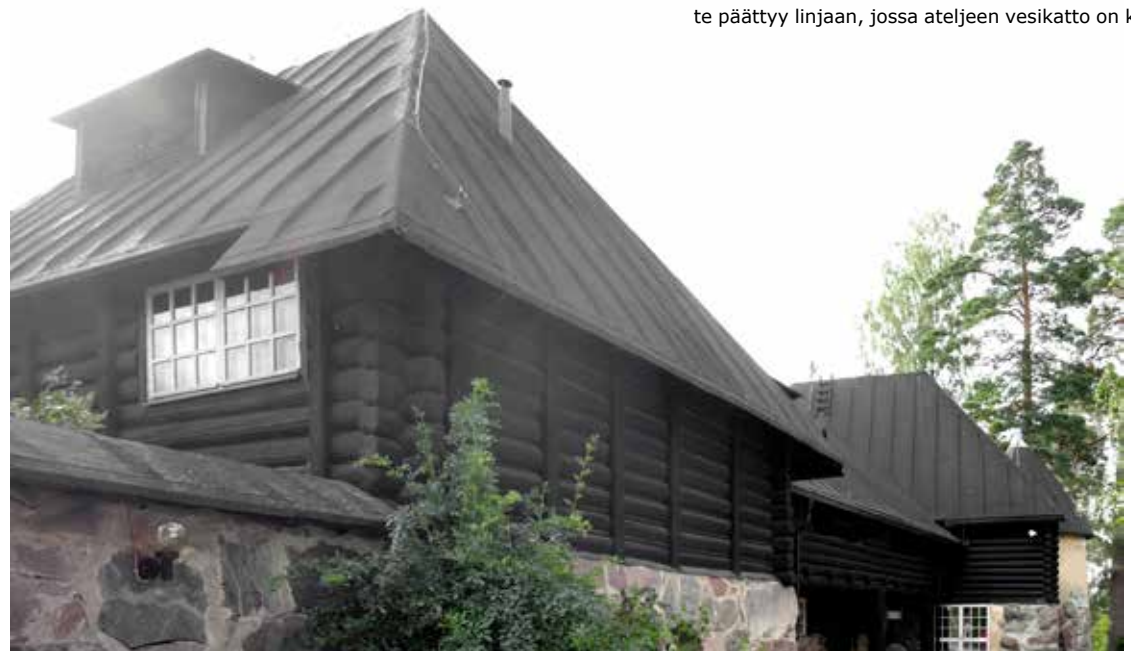
↑ 1900-luvun alkuvuosien valokuvassa Piharakennuksen katteena on vaakasuuntainen huopakate (osakuva). MFA

Piharakennuksen alun perin vaakasaumattu huopakate vaihdettiin kolmiorimakatteeksi 1910-luvun alun paikkeilla. Katolla oli siinä vaiheessa jo useita huopakerroksia. Kolmiorimakate voidaan ajoittaa verannan yläpuolisella ullakolla näkyvien kerrosten perusteella Ehrströmin ateljeen ja verannan rakentamisen välille.

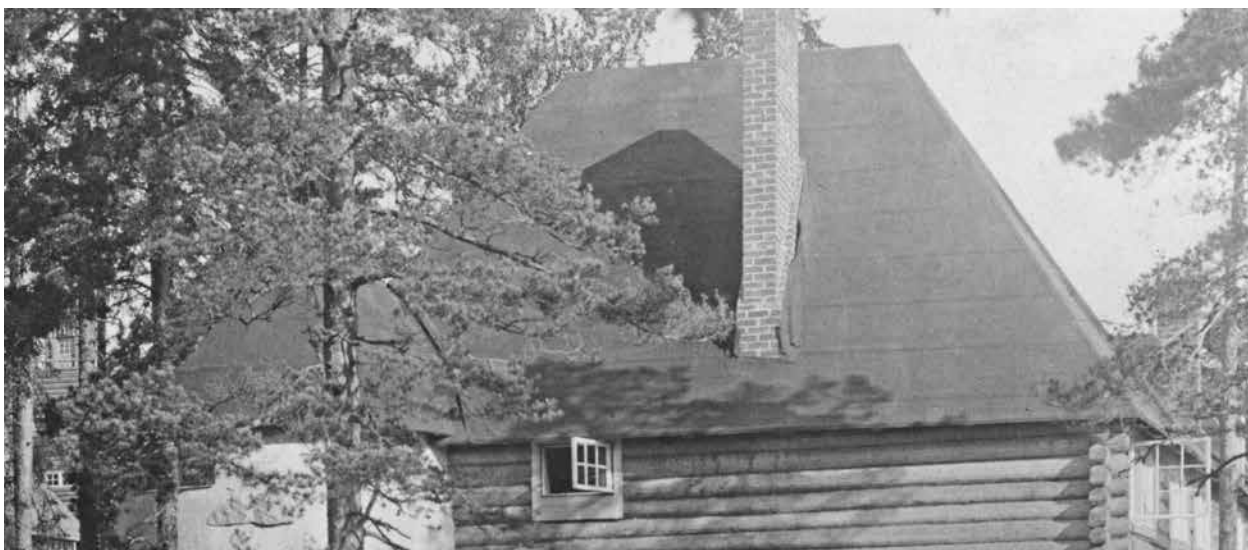
- ↓ Piharakennuksen nykyinen huopakate. amoy 2020  
 → Piharakennuksen ateljeesiiven aikaiset kattohuopapinnat ovat säilyneet verannan ullakolla. amoy 2019

Piharakennuksen huopakatetta on paikattu useaan otteeseen ja uusittu kokonaan ainakin 1950- ja 1980-luvuilla. 1980-luvulla jouduttiin tekemään myös rakenteellisia korjauksia vesikaton kantavissa rakenteissa ja seinien yläosissa.<sup>12</sup>

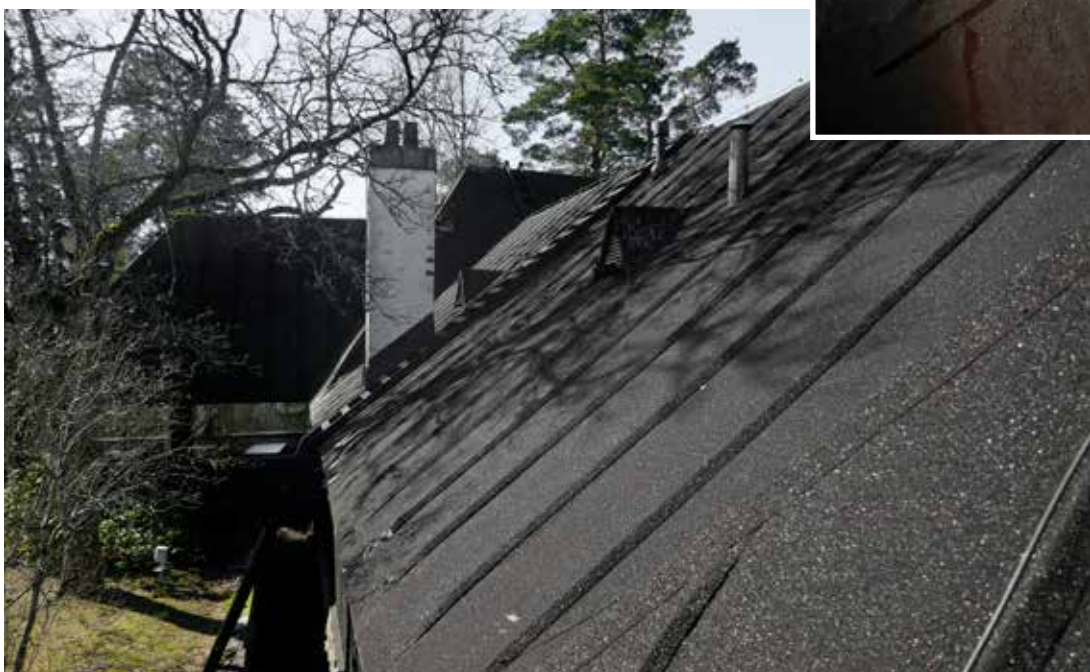
- ← Pohjoispäädyn puinen vesikouru. amoy 2020  
 Vuorioiden aikana kyseinen kouru oli valokuvan perusteella tehty pellistä. (Vuorio 1971, kuva s.96a)  
 ↓ Luhdin kohdalle asennetut vesikourut ja syöksytorvet. amoy 2020

Piharakennuksessa on nykyisin vesikourut ainoastaan luhdin kohdalla Keskipihan puolella, puinen kouru pohjoispäädystä keittiöiden sisäänkäynnin kohdalla sekä pieni kouru verannan sisäänkäynnin kohdalla. Keskipihan puoleiset muovipinnoitetut vesikourut ja syöksytorvet on lisätty ilmeisesti 1980-luvun peruskorjauksen yhteydessä.

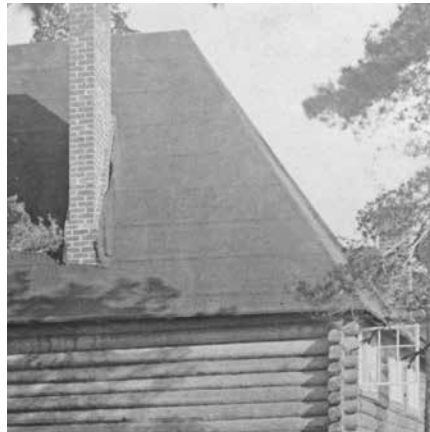
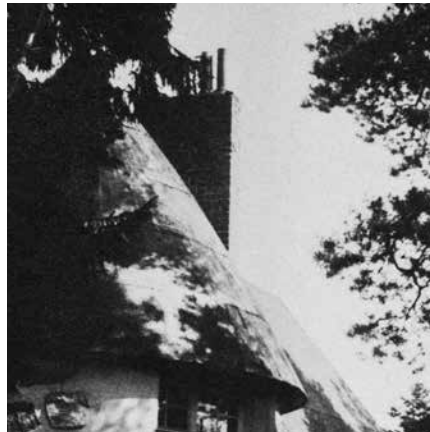
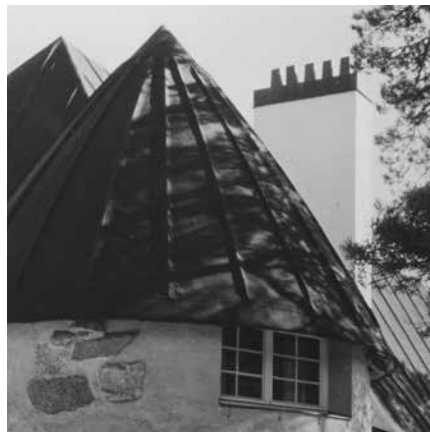
#### ETELÄPÄÄDYN SAVUPIIPPU (osakuvat)

- ← Alkuperäinen rappaamaton piippu 1900-l. alkuvuosina. Piipun alapäässä on lappeen suuntainen paksunnos. MFA
- ↙ Rappaamaton tiilipiippu 1920-luvun alussa. Myös eteläpäädyn piipussa hormit ovat muuratun osan jälkeen jatkuneet huomattavan pitkinä, erillisinä, pyöreinä putkina. MV
- ↙↘ Uudelleen muurattu, sileäksi rapattu savupiippu v. 1967 (Studio Granath). MFA

Eteläpään ja itälappeen piiput poikkesivat ulkonäöltään hieman toisistaan. Eteläpään piipun yläosan muuraus oli suora, kun taas itälappeen piipun yläosassa oli pieni muurattu levennys eli kruunu.

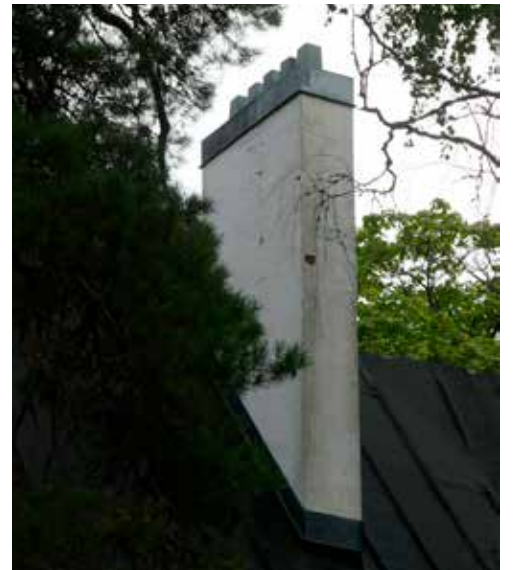
↑ Eteläpäädyn savupiippu. amoy 2020

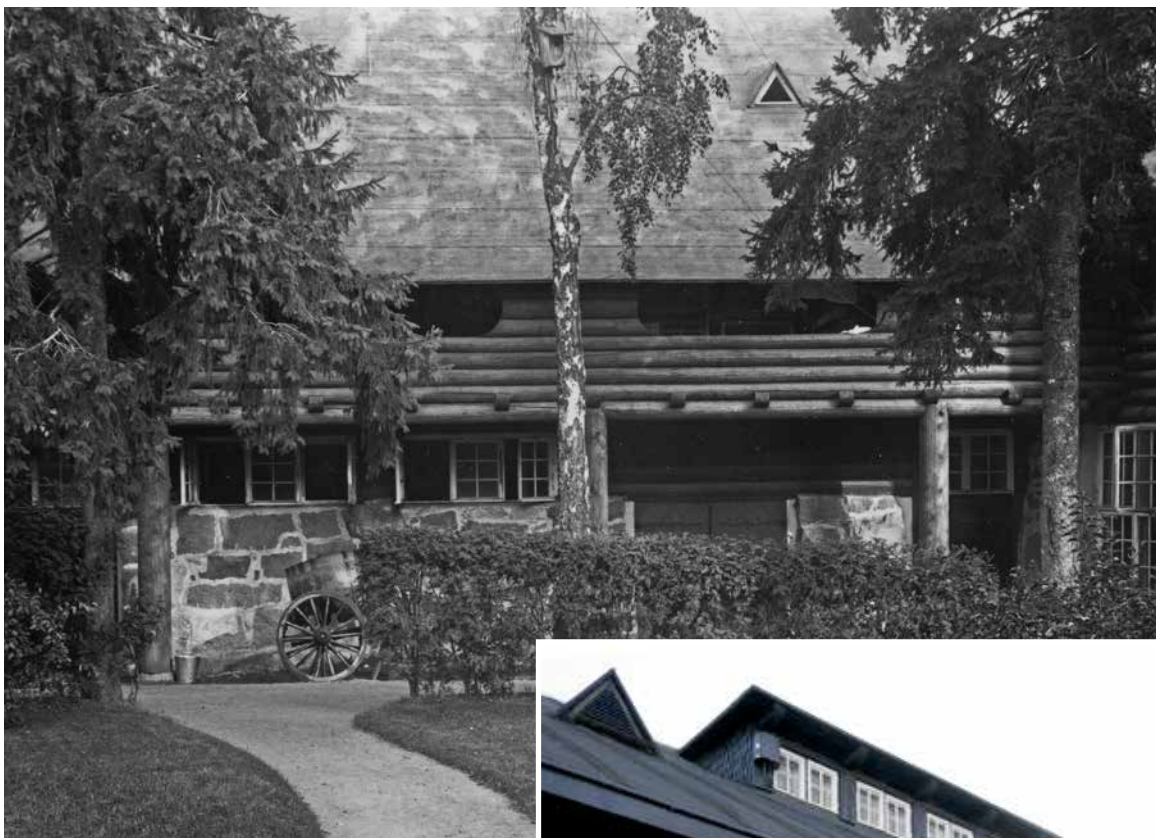
↑ Piharakennus Keskipihan puolelta 1900-luvun alkupuolella (osakuva). Vesikatteena on vielä vaakasuuntainen huopakate. Katolla on vain kolmionmallinen pikkuikkuna, ei nykyistä lapekattoista kattoikkunaa. MFA

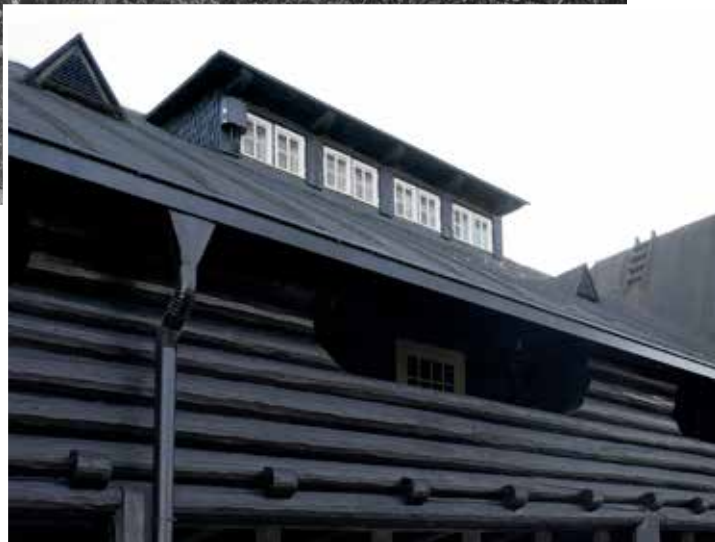
→ Keskipihan puoleinen lape nykyään. Keskellä 1950-luvun kattolyhty ja sen molemmin puolin IV-ritilöiksi muutetut vanhat kolmioikkunat. amoy 2016

Piharakennuksen katolla on kuusi pientä kolmionmallista kattoikkunaa sekä kaksi suurempaa lapekattoista kattoikkunaa. Kaikki kattoikkunat avautuvat rakennuksen ullakkokerrokseen.

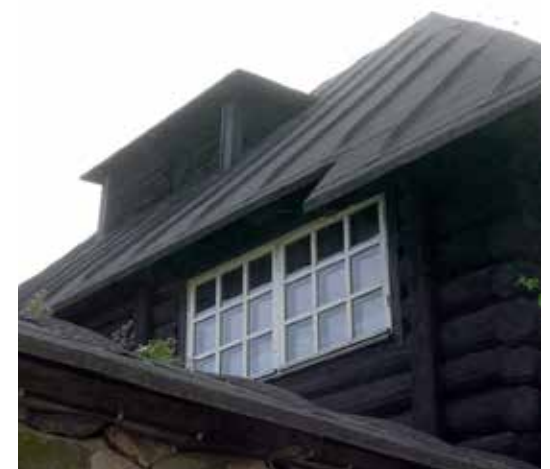
← Piharakennuksen 1950-luvun vesikattokorjaus ja uusi kattolyhty. Kattolyhtyjen sivut on verhoiltu kapeilla, Hviträskille tyypillisillä, paanuilla. (Vuorio 1971, kuva s.96d)  
↑ Pohjoispäädyn kattolyhdyn ikkunat korvattiin IV-ritilällä 1970-luvun alussa. amoy 2020

Lapekattoisia kattoikkunoita on Piharakennuksessa kaksi; toinen sijaitsee keskipihan puoleisella lappeella luhdin kohdalla ja toinen pohjoispäädyssä. Molemmat ovat ilmeisesti Vuorioiden ajalta 1950-luvulta.<sup>21</sup>

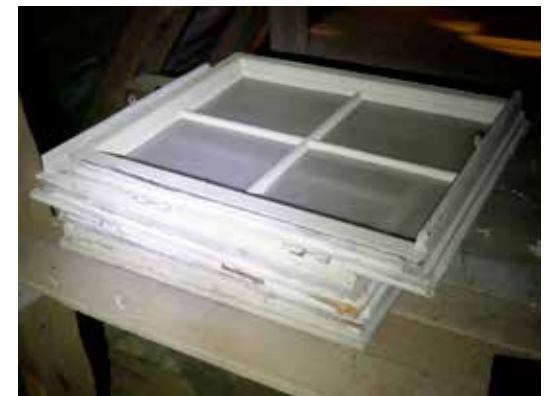
↓ Ullakolla olevat puitteet ovat todennäköisesti pohjoispäädyn kattolyhdystä ja olleet sitä ennen Päärakennuksen tuvan takkasyvennyksessä. amoy 2019

räiset ikkunanpuitteet.<sup>25</sup> Pohjoispäädyn kattoikkunan puitteet, jotka ovat tallessa Piharakennuksen ullakolla, vaikuttaisivat taas olevan tuvan (111) takkasyvennyksestä poistettuja puitteita.<sup>26</sup>

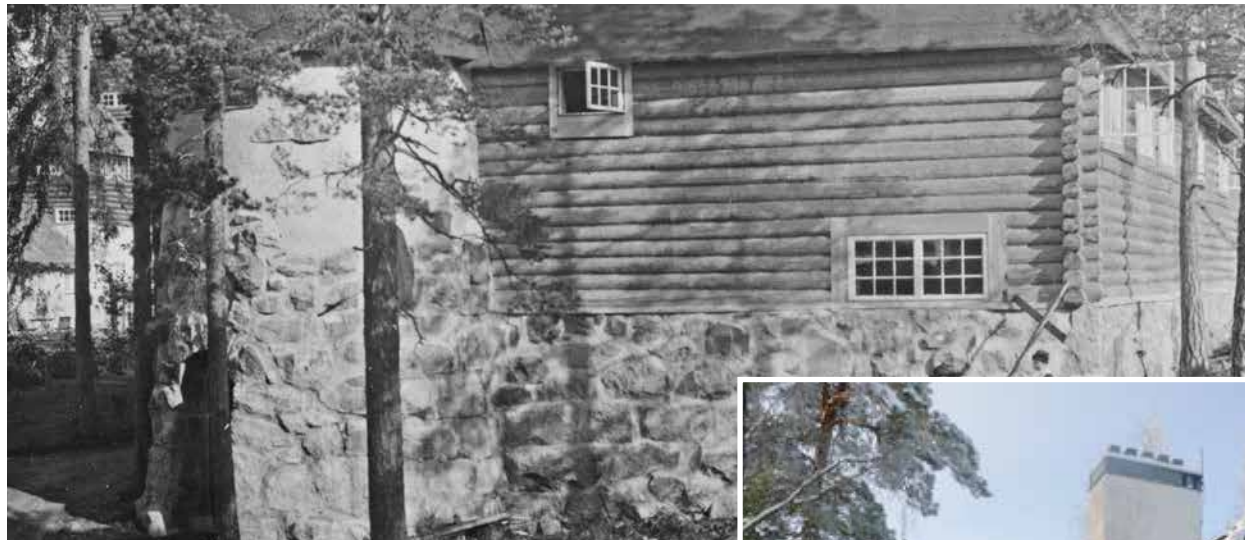
### ETELÄPÄÄDYN IKKUNAT

↑ Eteläpääty 1900-luvun alussa (osakuva). MFA  
Eteläpäädyn ikkuna-aukoista vain kellarin ikkuna (kuvassa oikealla alhaalla) on pysynyt alkuperäisenä.  
- Kirjaston ikkuna siirrettiin itäjulkisivulta eteläpäätyyn ateljeemuutoksen yhteydessä noin v. 1909. Kuvassa ikkuna on alkuperäisellä paikallaan itäjulkisivulla.  
- Olohuoneen ikkuna-aukko suurennettiin 1950-luvulla. Alkuperäinen ikkuna-aukko yläkuvassa vasemalla ylhäällä.

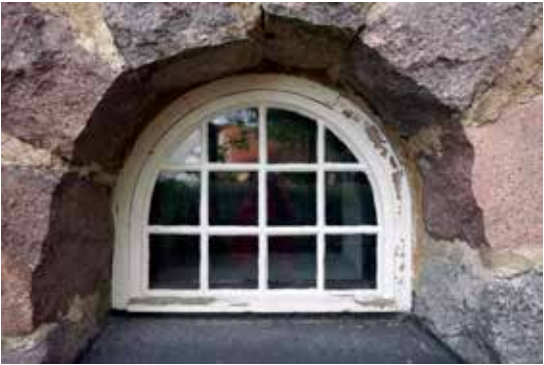
↑ Talouskellarin puolipyöreän ikkunan ulkopuite on vanha, mutta sisäpuite ja karmi uusittu. amoy 2020

Entisen talouskellarin (C115) puolipyöreiden ikkunoiden sisäpuitteet uusittiin vuonna 1970.<sup>9</sup> Profiliin perusteella myös ikkunoiden karmit ja ulkopuitteiden tippalistat on uusittu, mutta korjausten ajoitus ei ole tiedossa.

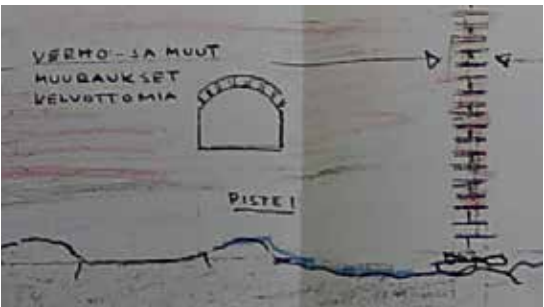
↓ Kellarin kivijalassa itäjulkisivulla ollut ikkuna. (Hvitträsk - rakenteita, piir. 2, Raosto Oy, 1970 MV)

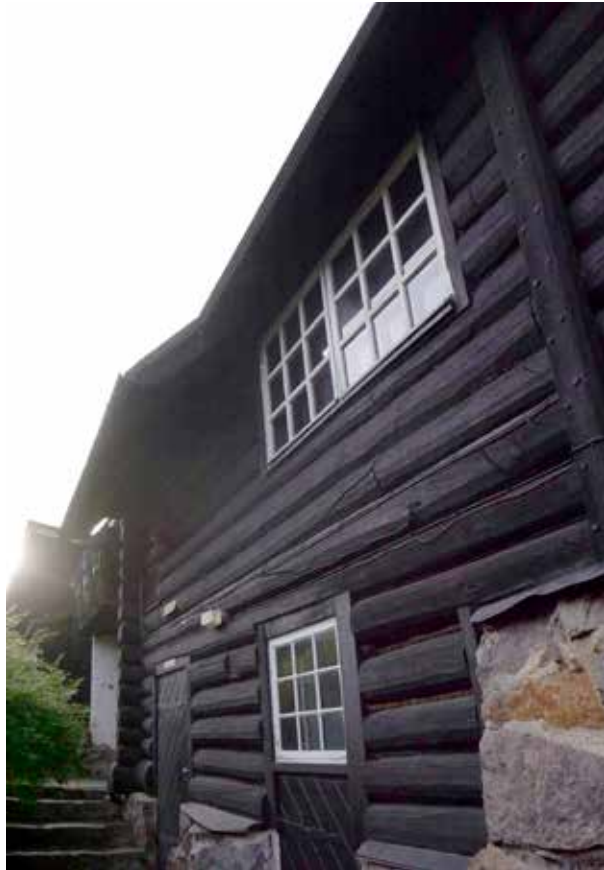
↑ Pohjoispäädyn 1. kerroksen keittiön ikkunat uusittiin 1980-luvun puolivälissä. Oven yläpuolinen kellarin ikkuna on vanha. amoy 2020

Perimmäisenä syynä ikkunoiden uusimiseen olivat ikkunoiden edustalla olevat työtasot, joiden takia sisään-avautuvat sisäpuitteet eivät mahtuneet aukeamaan. Tuuletuksen mahdollistamiseksi sisäpuitteet oli poistettu, jolloin kosteus tiivistyi ulkopuitteeseen aiheuttaen lahovaurioita ikkunoiden puuosissa.<sup>15</sup>

➤ Pohjoispäädyn ikkunat uusittiin 1980-luvun puolivälissä. Sisään–ulos-aukeavien ikkunoiden sisäpuite oli poistettu, koska se ei työpyödän takia mahtunut aukeamaan. Tästä oli aiheutunut jäljelle jääneiden puitteiden ja karmien vaurioitumista. amoy 2018

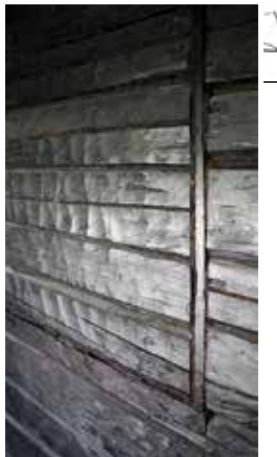
↗ Luhtikäytävän sisäseinässä on runsaasti jälkiä aiemmista aukkomuutoksista. amoy 2015

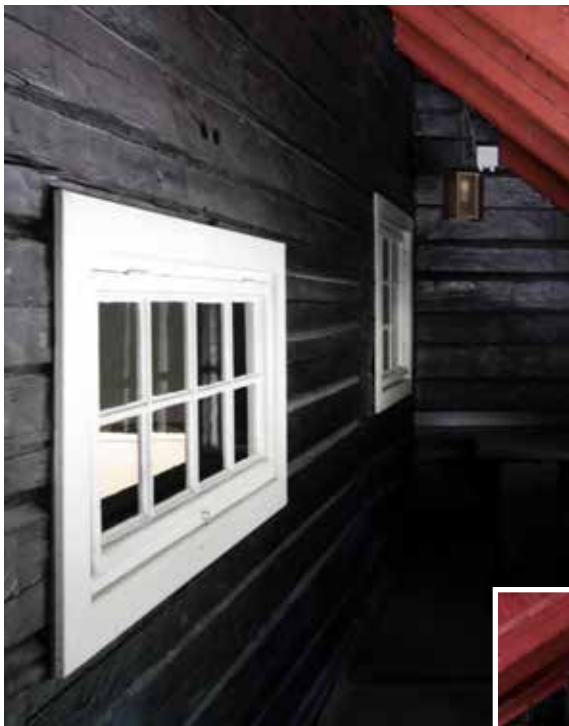
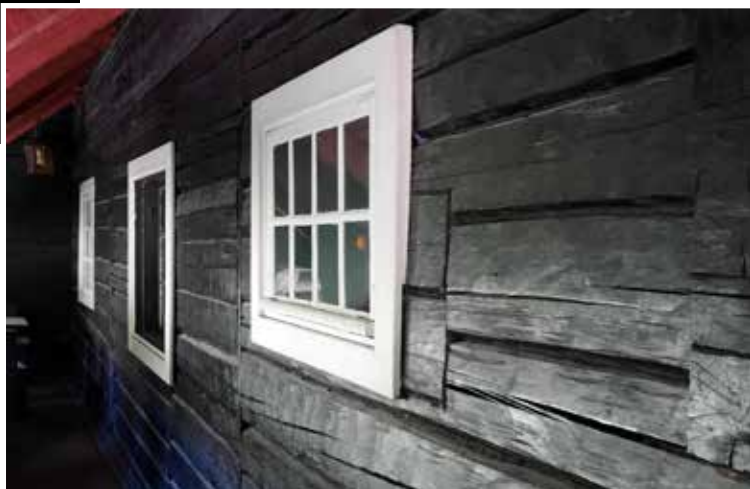
#### LUHTISOLAN IKKUNA- JA OVIAUKOT

- ← Luhtisolan oviaukon eteläpuolen ikkunat, vasemmalta i.C207 ja i.C206. Ikkuna i.C207 on mahdollisesti ainoa alkuperäisellä paikallaan oleva luhtisolan ikkuna. amoy 2018
- ↓ Luhtisolan oviaukon pohjoispuolen ikkunat, oikealta i.C208, i.C209 ja i.C215. Keskimmäisestä ikkunasta i.C209 puuttuu ulkopuite. Sen oikealla puolella hirsiseinässä näyttäisi olevan umpeen laitettu oviaukko. amoy 2018

Luhdin kahden keskimmäisen ikkunan (i.C208 ja i.C209) puitteprofiili on muita Piharakennuksen ikkunoi-

ta koristeellisempi ja niiden sisäpuitteessa on ravintolamuutoksen aikainen värillinen lasi. Ikkunasta i.C209 puuttuu ulkopuite. Ikkuna i.209 on mahdollisesti esitetty Eric Ehrströmin värilinopiirustuksessa vuodelta 1909.<sup>18</sup>

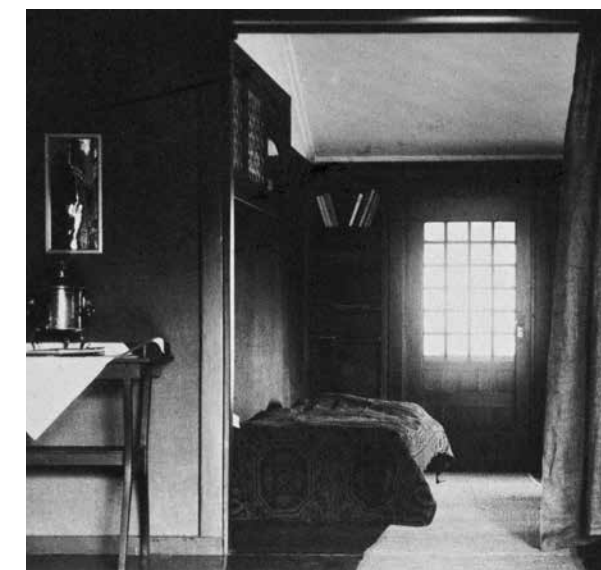
- ← Dokumentointipiirustus Piharakennuksen sisäikkunoista Sisustusarkkitehtuuritoimisto Marke Niskala-Luostarinen 1970, piir. Lyijylasit. Kiinteistöarkisto
- Molempien ikkunoiden kohdalla on maininta 'ruskea', joten ilmeisesti pullonpohjalasien värisävy on ollut samantyyppinen kuin Päärakennuksen Eteläsiiven tuvan ja kukuahuoneen välisissä sisäikkunoissa.

Piharakennuksen sisäikkunoissa on käytetty samantyyppisiä pyöreistä pullonpohjalaseista ja pienistä neliöruuduista tehtyjä lyijylasi-ikkunoita kuin Päärakennuksessa. Sisäikkunoista on dokumentointipiirustus vuodelta 1970.<sup>23</sup>

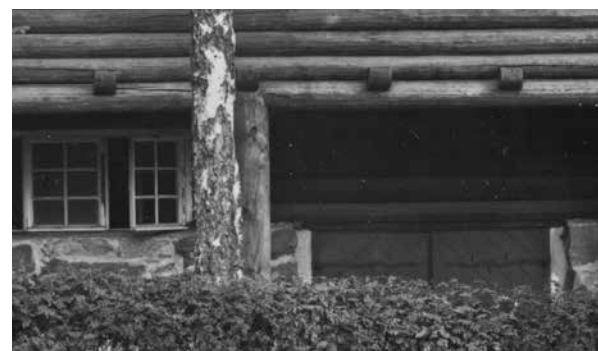
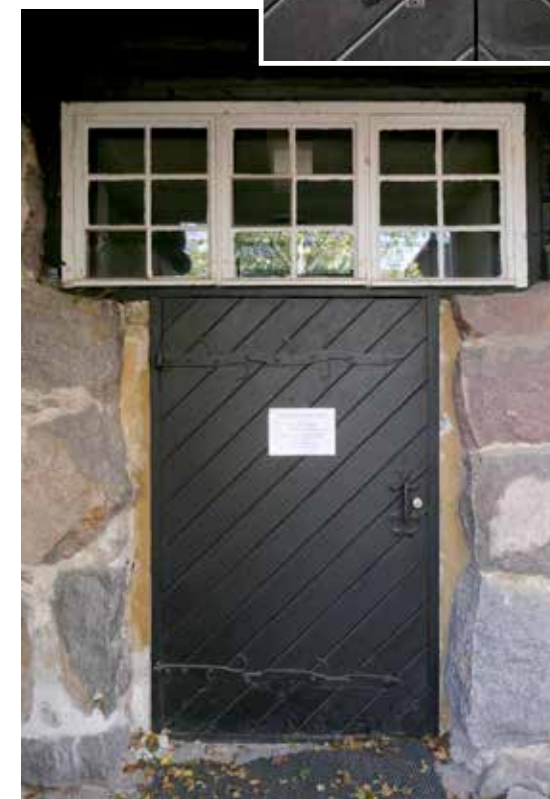
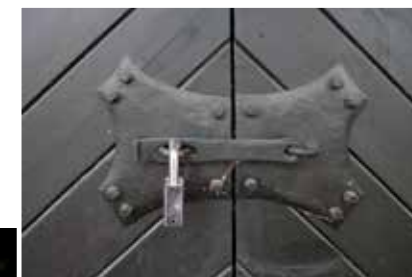
### PIHARAKENNUKSEN ALKUPERÄISET ULKO-OVET

Porrastornin eteläpuoleinen ulko-ovi (uo.C101.1)  
 ↑ ↑ Porrastornin eteläpuoleinen ulko-ovi 1900-luvun alussa (osa, Alfred Nybom 1910-l.). Maanpinta oli porrasaskelman verran oven alareunan alapuolella. MV  
 ↗ ↗ Porrastornin eteläpuoleinen ulko-ovi on alkuperäinen, mutta vedin on poistettu. amoy 2020

Länsijulkisivun ulko-ovet. amoy 2020  
 ↖ Keskipihan puoleiset kolme länsijulkisivun ulko-ovea ovat alkuperäisiä. Vasemmalta lukien tallin ulko-ovi (uo.C104.1), vaunuvaraston ulko-ovi (uo.C105.1) sekä leivin- ja pesutuvan ulko-ovi (uo.C110.1).  
 ↗ Vaunuvaraston ulko-oven salpa.  
 → Entinen tallin ulko-ovi, nykyinen kahvilan pääsisäänkäynti. Porrastornin Keskipihan puoleisessa ulko-ovessa (uo.C101.2) näkyy 1960-luvun valokuvassa samanlainen vedin. amoy 2020

↓ Vaunuvaraston ulko-oven (uo.C105.1) yläreuna 1900-luvun alun valokuvassa (osakuva). MFA

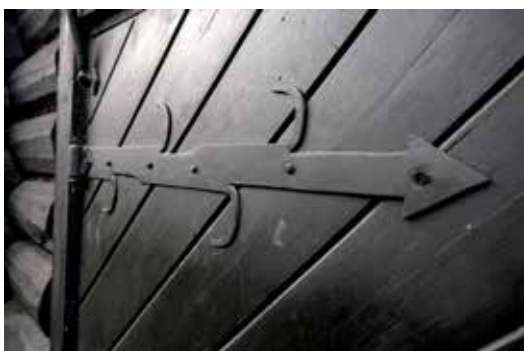
↑ Alkuperäinen taottu sarana (tyyppi 1) porrastornin eteläpuoleisessa ulko-ovessa. amoy 2020  
 ↓ 1970-luvun versio vanhasta saranasta (tyyppi 2) pohjoispäädyn kellarin ulko-ovessa. amoy 2020

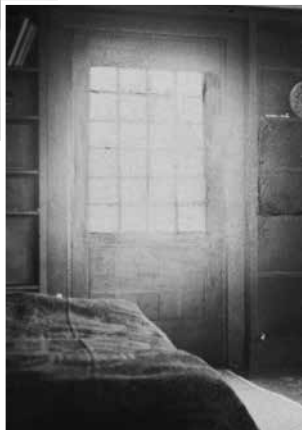
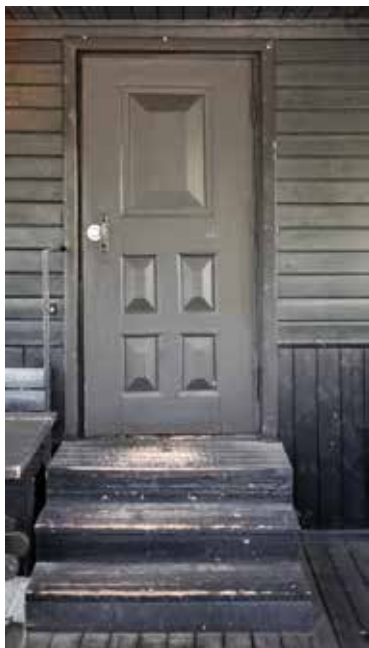
↑ → Verannan pieniruutuiset lasiovet vuonna 1923 ulko- ja sisäpuolelta (osakuvat). Molemmissa ovilehdissä lienee ollut melko samanlainen lasitus. Lasiaukon pienempi koko ulkokuvassa saattaa johtua verannan katon varjosta. MV

➤ Verannan nykyinen ulko-ovi. amoy 2019
