# HVITTRÄSK

RAKENNUSHISTORIASELVITYS

## OSA 4 RAVINTOLARAKENNUS

arkkitehdit mustonen oy 2021

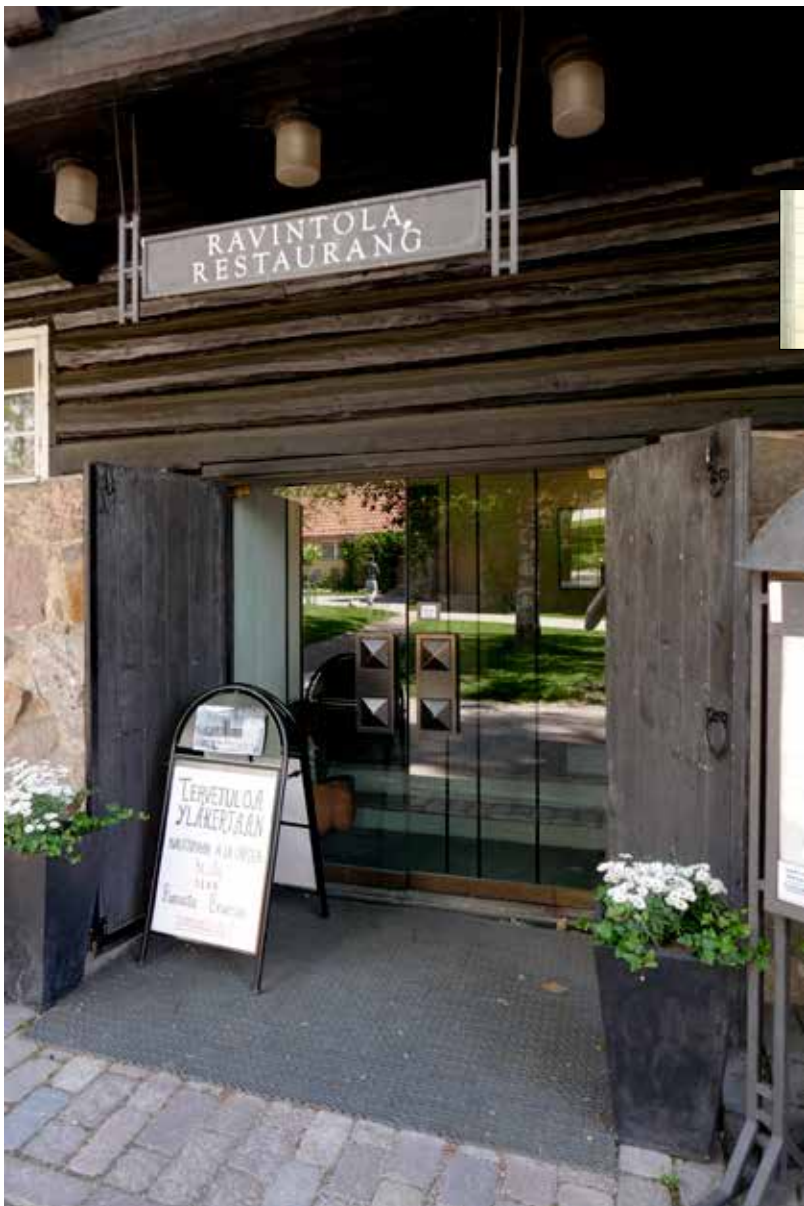
← 1970-luvun ravintolamuutoksen yhteydessä entisten vaunuvajan ulko-ovien sisäpuolelle lisättiin lasiovi. amoy 2017

↑ Lasioven vetimen pyramidimuoto on yksityiskohta Päärakennuksen pääsisäänkäynnin ulko-ovesta. (Lauriloiden muistiinpanot 1970. LA)

Luhdin alla olevien, länsijulkisivun ovien karmit ilmeisesti uusittiin ravintolamuutoksen yhteydessä. Oville vyjä, ovien yläpuolisia ikkunoita tai ikkunoiden karmeja ei uusittu.<sup>9</sup> Myös vanhat helat säilytettiin. Ravintolan pääovena toimivan, entisen vaunuvajan oven sisäpuolelle lisättiin lasinen heiluriovi puuvien kanssa samaan karmiin. Lasioven metalliosat ovat messinkiä, puuosat maalattua tammea.<sup>10</sup>

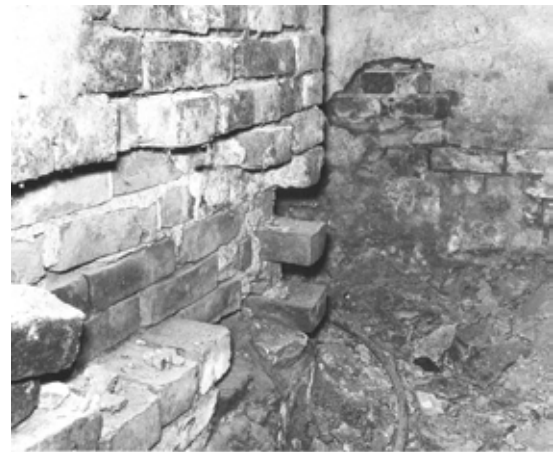
↓ Etualalla tiiliväliseinän nurkka ja taustalla tiiliverhomurausta noin v. 1970 (vrt. piir. 1–2, piste 1). Tämän ja seuraavan sivun valokuvat ovat olleet Oy Raoston v. 1970 tekemän Piharakennuksen rakenteellisen kartoituksen liitteenä. MV

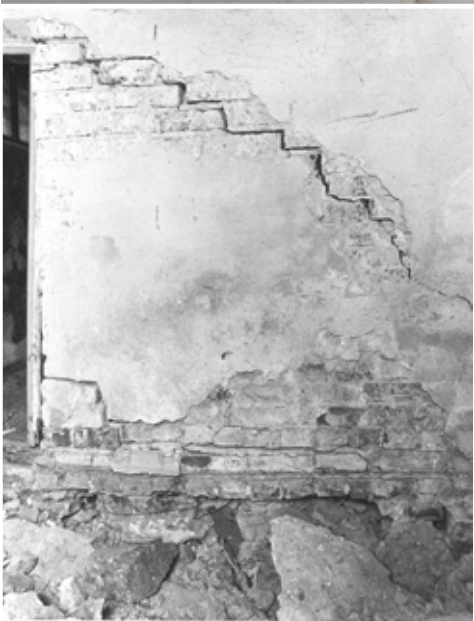
Piste 4. Kattova väliseinä muurattu kivilouheen päälle. Kivet auttavat periksi ja seinä painuu. Sen laastissa käytetty kalkkilaasti ei ole perustunut tiiliin ei seinä kanna sitä helvot itseään juuri ollenkaan.

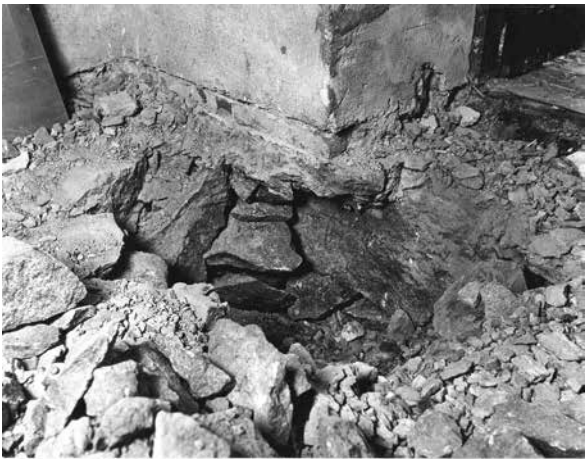
Piste 5. Kuva otettu tallin oven kohdalta. Kuvassa näkyy kuinka luonnonkivi seinä jätetty tukemaan kallioon saakka. Verhomuuraus lähtee vasta louheen pinnasta.

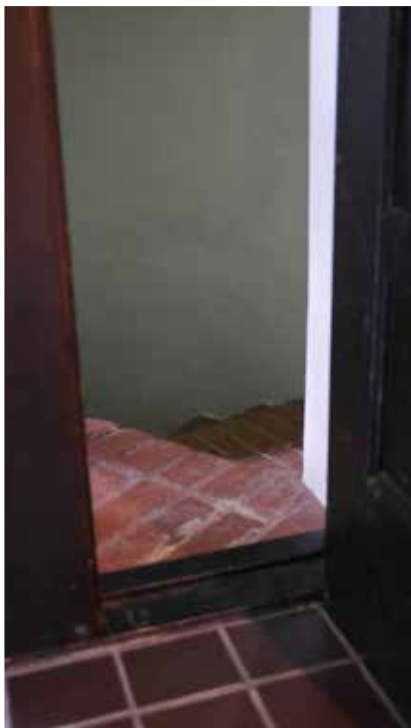
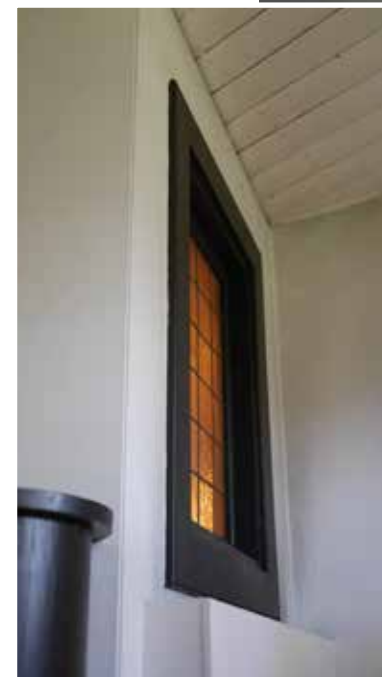
← Porrastornista entisestä leivin- ja pesutupa-  
paan (C102) johtava oviaukko on ilmeisesti  
ollut välillä ummessa. amoy 2018

↓ Porrasaskelmat on maalattu tiilensävyisellä  
maalilla. amoy 2019

↑ Porrastornin kattopaneeli on maalattu valkeaksi 1980-luvul-  
la. amoy 2019

← Alkuperäisvaiheessa lyijylasi-ikkuna toi valoa olohuoneen  
(C202) puolella aikanaan olleeseen eteistilaan. amoy 2019

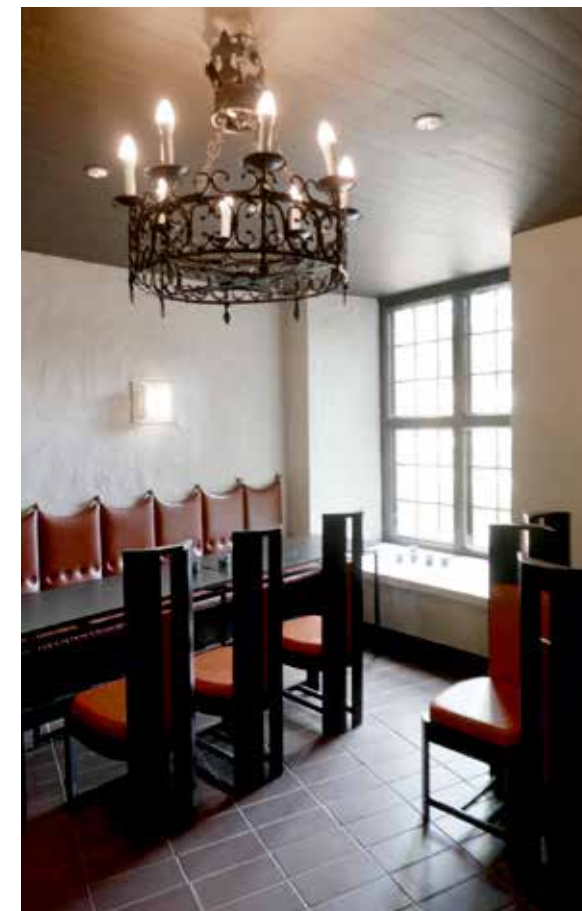
↑ Pesutuvan ikkuna uusittiin 1970-luvulla vanhan mallin mukaan. Ikkunan edessä on lämpöpatterisyyvenys.

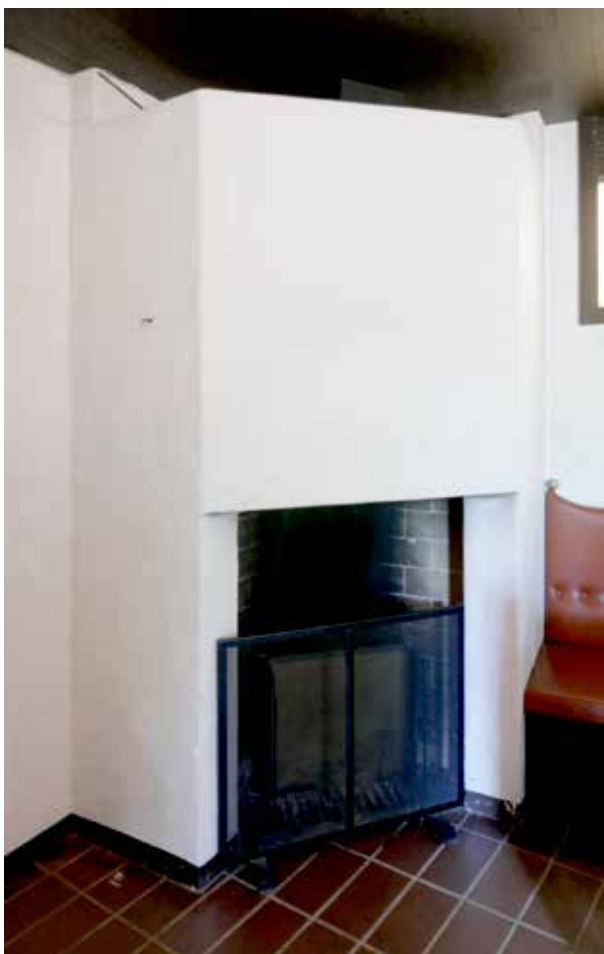
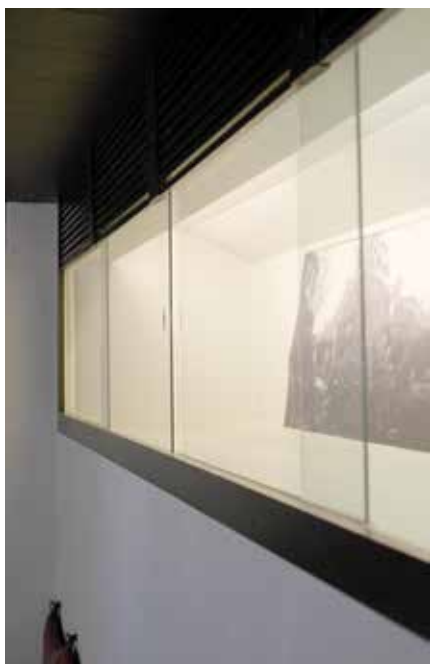
Kabinetti C102. amoy 2019

- ← Leivintuvan suuren uunin paikalle muurattiin 1970-luvulla valkoiseksi rapattu avotakka.
- ↑ 70 cm syvä vitriini on upotettu kivijalan yläpuoliseen ulkoseinään hirsiseinän kohdalle. Vitriinin yläpuolella on ilmanvaihtoritilät.

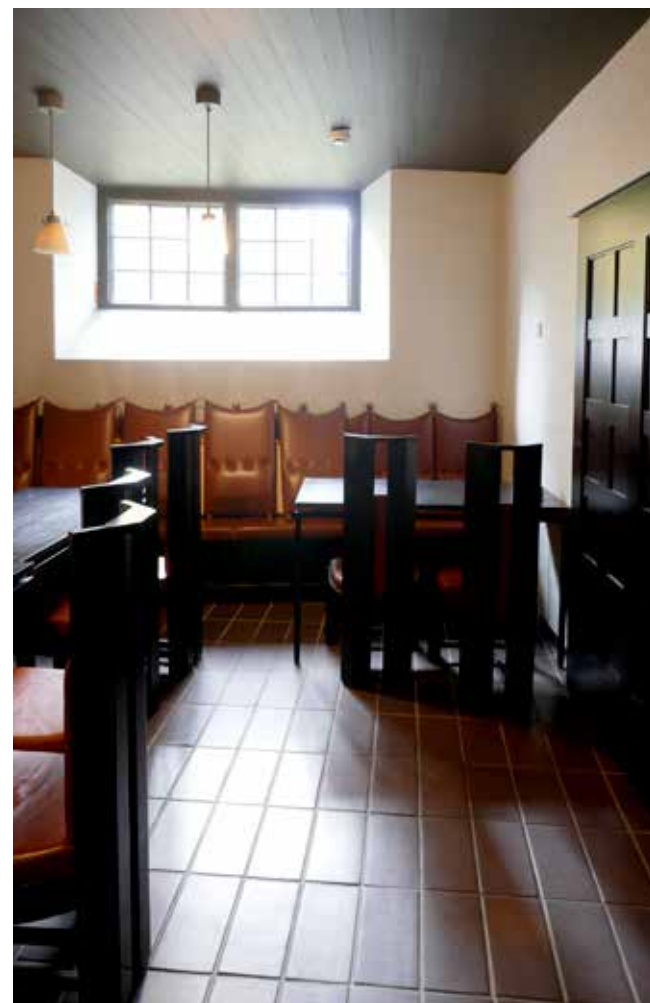
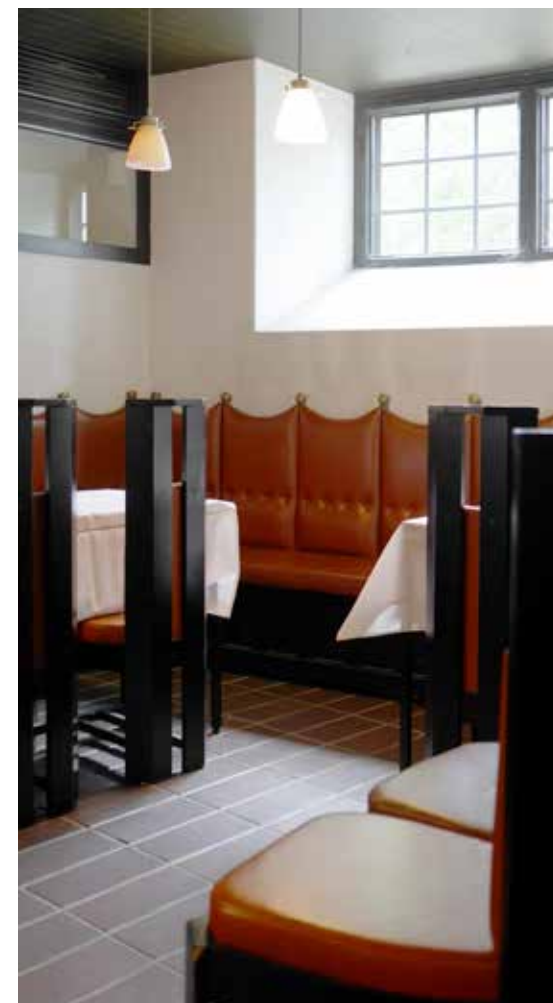
Sivun kuvat: Kabinetti C102. amoy 2019

puolelle upotettiin vitriinit, joiden yläosaa kiertää puiset  
LVI-ritilät.

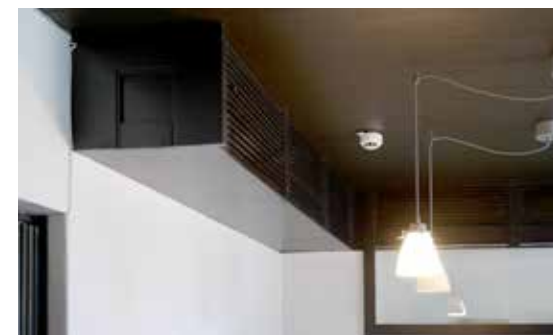
WC-tilojen vastaisella väliseinällä on IV-kotelo, jon-  
ka säleikkö jatkuu vitriinien yläpuolella.

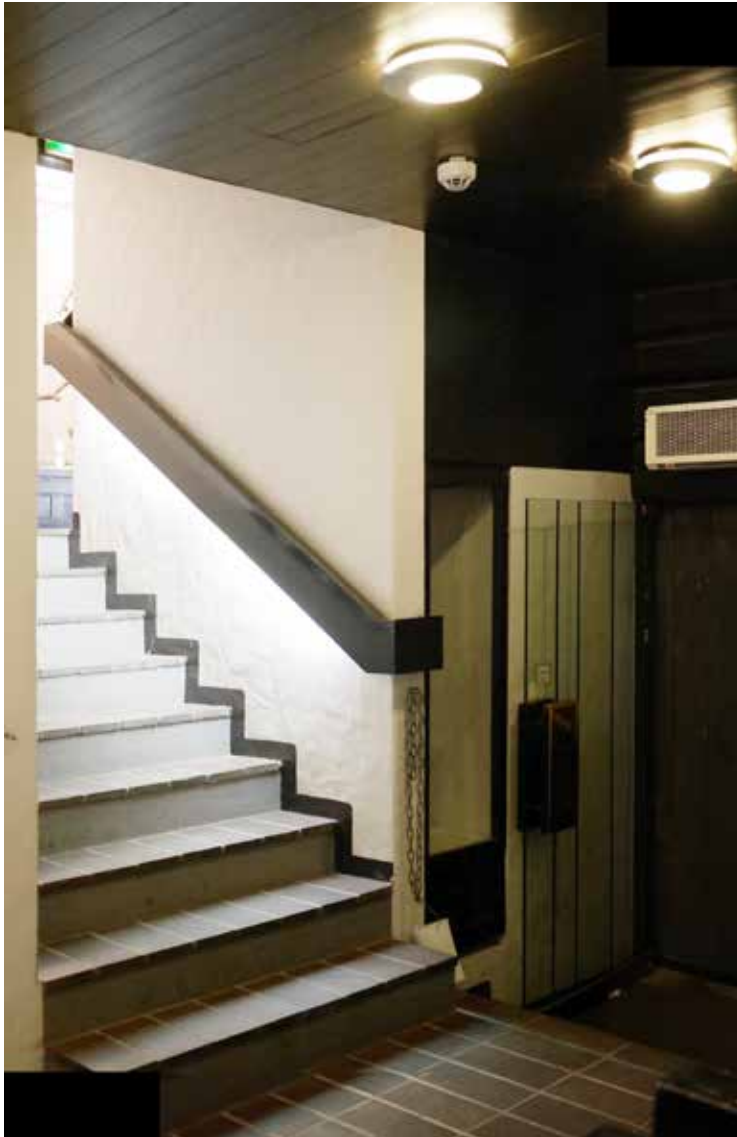
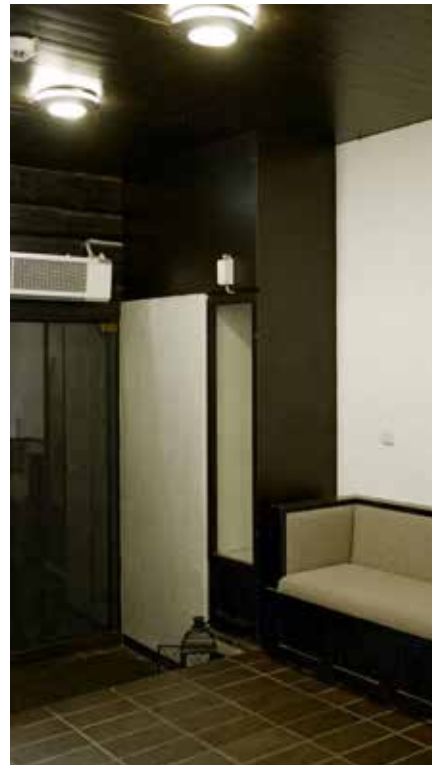
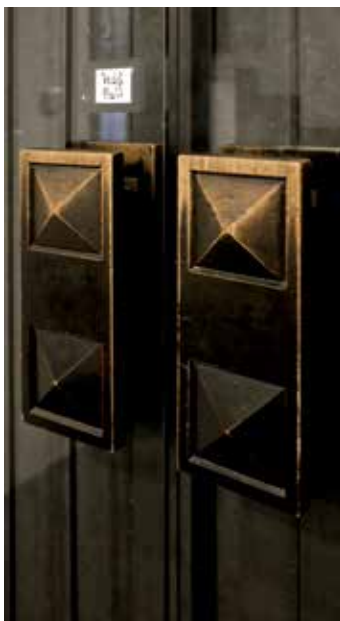
Ravintolan pääsisäänkäynti. amoy 2019

- ← Eteisaulasta ylempään kerrokseen nouseva porras.
- ↓ Ravintolamuutoksen aikainen sohva tallin (C109) alkuperäisen oviaukon kohdalla.
- ↙ Pääsisäänkäynnin 1970-luvun sisäpuolisen lasioven vetimet ovat saaneet aiheensa Pääraakennuksen pääsisäänkäynnin ulko-ovesta.

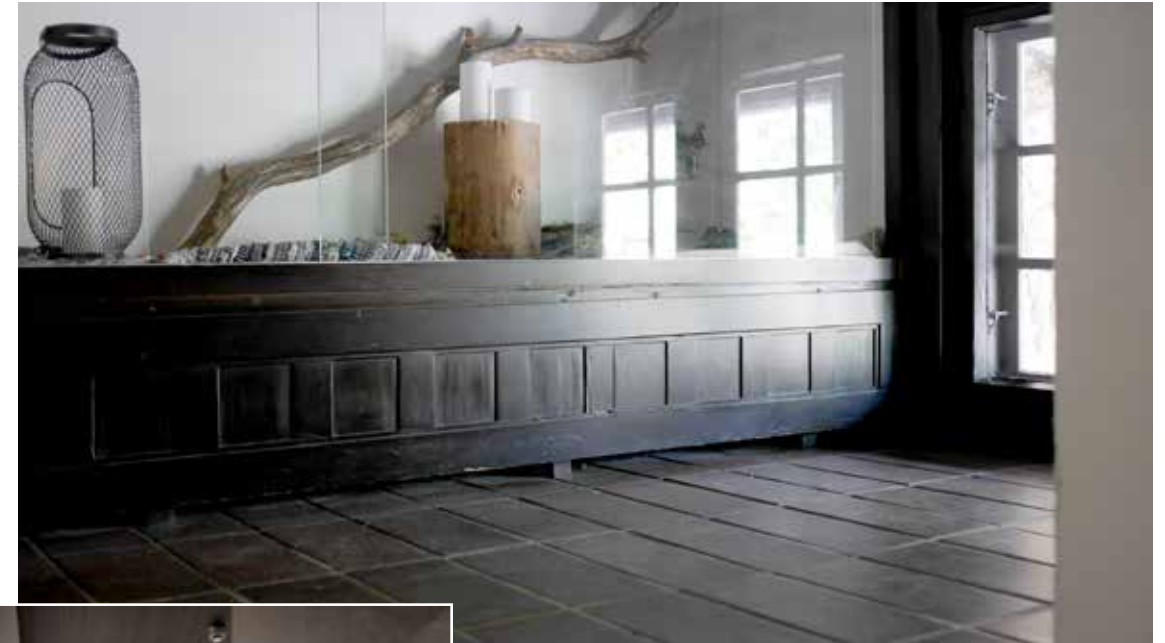
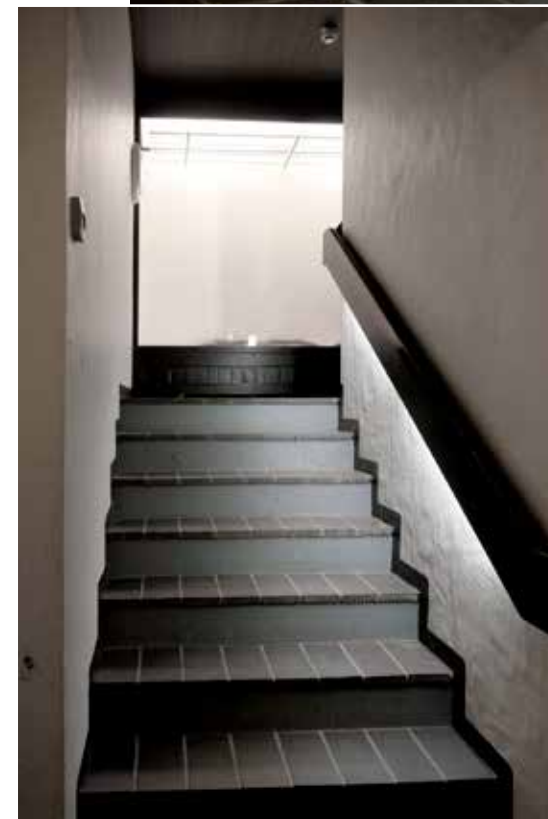
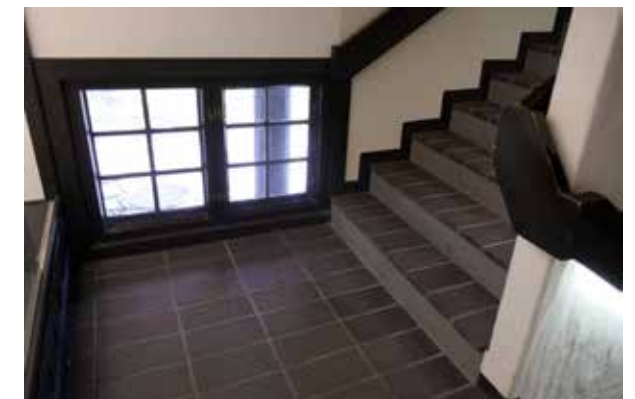
Sivun kuvat: Ravintolan pääporras (C106). amoy 2019

- ↑ Portaiden välitasanne on entisen pesu- ja leivintuvan eteisen yläpuolella. Vitriini on ravintolamuutoksen ajalta.
- ↓ Ulko-oven yläpuolinen välitasanteen ikkuna on entinen pesutuvan eteisen ikkuna.
- ← Keraamiset laatat ja porraskaiteet ovat 1970-luvulta. Puiset kaiteet, jotka toimivat myös valaisinkoteloina, ovat sisustusarkkitehti Marke Niskala-Luostarisen suunnittelemat.

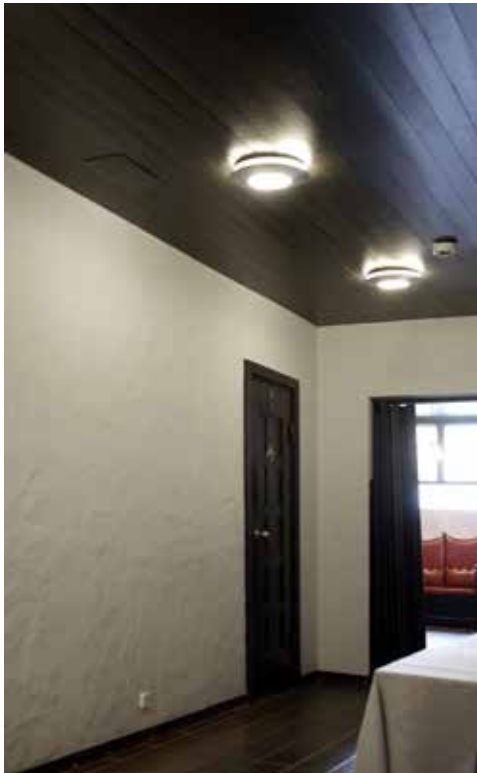
Kabinetteihin C103 ja C102 johtava eteiskäytävä. amoy 2019

- ← Vasemmalla naisten wc-tilan ovi. Kabinettiin C103 johtava oviaukko aukaistiin ravintolamuutoksen yhteydessä, 1970-luvun alussa. Käytävän valaisimet ovat vuodelta 2000.
- ↗ Portaiden alla olleen naulakkotilan seinä on laitettu umpeen jossain vaiheessa 2000-lukua. Entinen aukko näkyy seinässä syvennyksenä. Pöydän paikalla oli ravintolamuutoksen jälkeen naulakkokalusteita. Kuvassa vasemmalla kabinettiin C102 ja C103 välinen liukuovi.

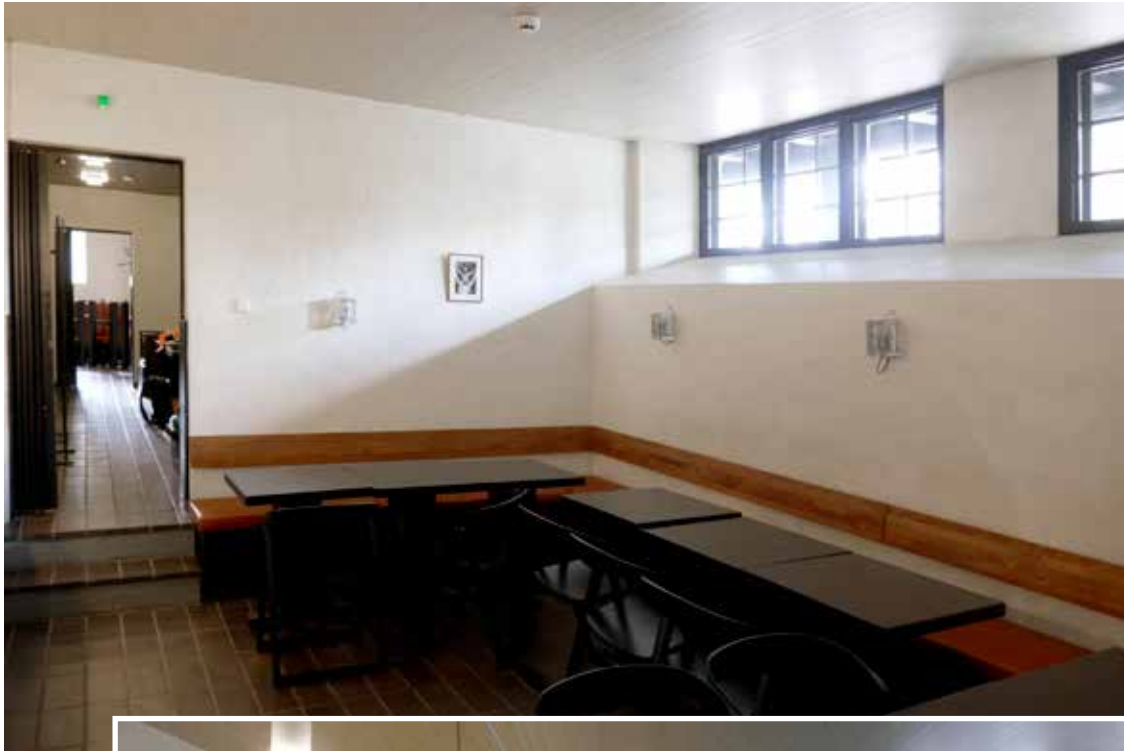
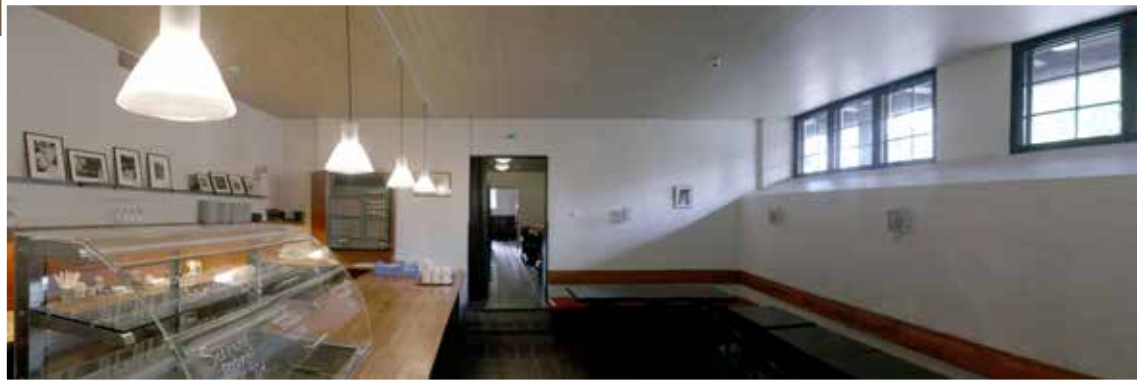
↑ Näkymä kahvilasta eteistilan läpi eteläpäädyn kabinettiin. Alkuperäinen oviaukko tallista vaunuvajaan sijaitsi nykyisen aukon oikealla puolella lähellä ikkunaseinää. amoy 2019

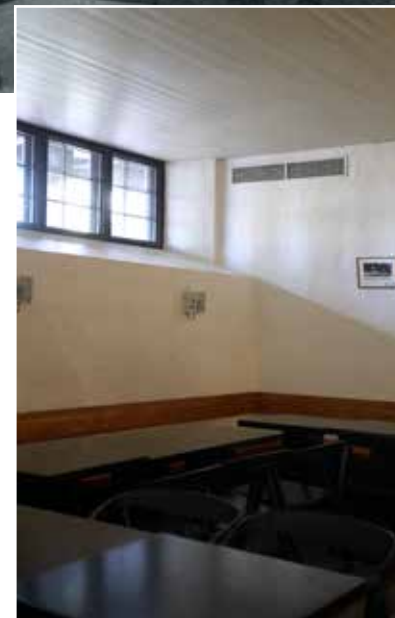
- ↑ "Entinen talli kahvilana" (Arkkitehti-lehti 8/1971, s.63, kuv. Simo Rista).  
Samantyylinen leveä ja tumma, seinää kiertävä listan taakse kätetty valaistus on ollut ainakin talouskellarin kabinettissa ja ylemmän kerroksen ravintolasaleissa.
- ← Seinien Block-valaisimet, penkkien uusi selkänojalaudoitus ja kattopaneelin vaalea väri ovat vuodelta 2000. Alkuperäinen, umpeenmuurattu oviaukko tallin eteistiloihin on sijainnut ilmanvaihtoaukkojen oikealla puolella. amoy 2018
- ↘ Tarjoilualueen kalusteet ja valaistus ovat vuodelta 2000. amoy 2019

Kahvilan pintamateriaalit ja kalusteet ovat samoja kuin kellarikerroksen muissakin tiloissa: lattiassa ruskea klinkkerilaatta (Högnäs 420), rapatut valkeiksi maalatut seinät ja katossa tummanruskeaksi maalattu paneeli.<sup>2</sup>

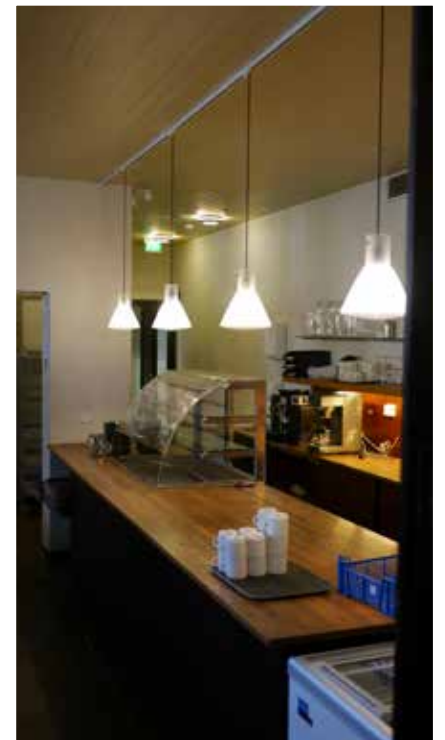
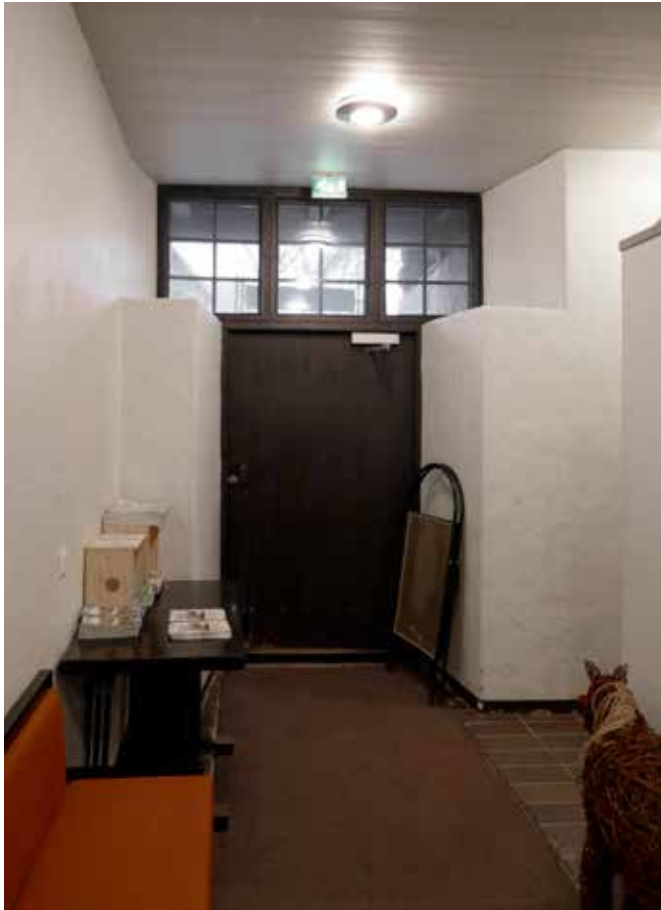
- ← Näkymä kahvilan eteisestä ulko-ovelle, entiselle tallin ovelle. Oikealla 1970-luvun uusi oviaukko entiseen talouskellariin (C115). amoy 2017
- Näkymä ulko-ovelta kohti tarjoiluvälikkää (C112). Vuonna 2000 uusitun esteettömän wc-tilan (C113) seinän yläosa. amoy 2019
- → Kahvilaan kuljetaan entisen lantakäytävän oven kautta. amoy 2019

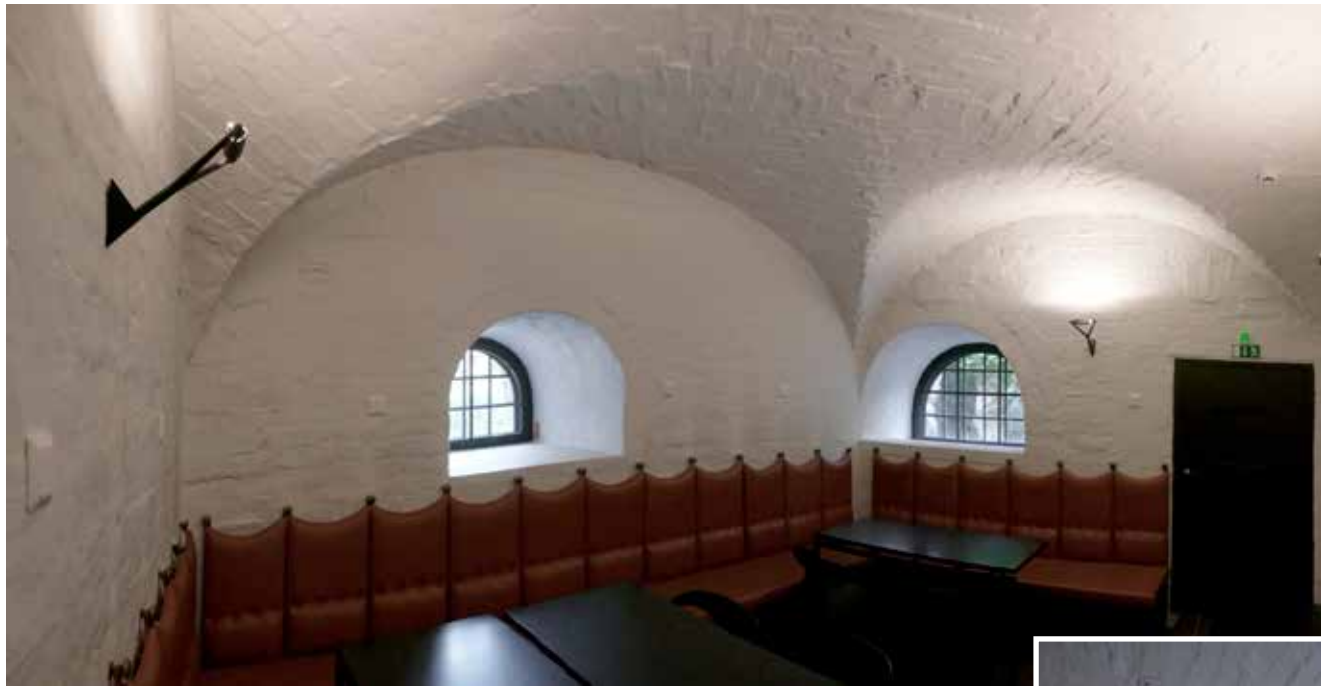
↑ Holvikattoinen kabinetti (C115) on entinen talouskellari. Sohvakalusteet ovat 1970-luvulta, valaistus vuodelta 2000. amoy 2019

→ Entisestä talouskellarista (C115) kahvilan eteistiloihin (C110) vievä ovi-aukko on tehty 1970-luvulla. amoy 2019

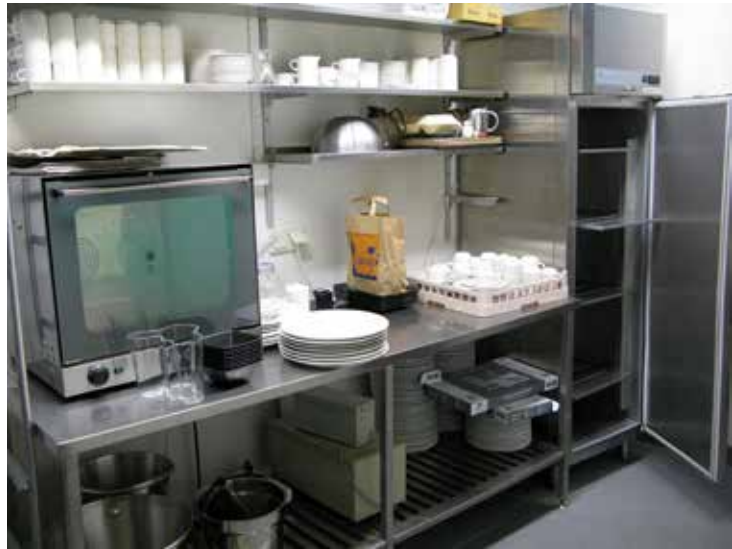
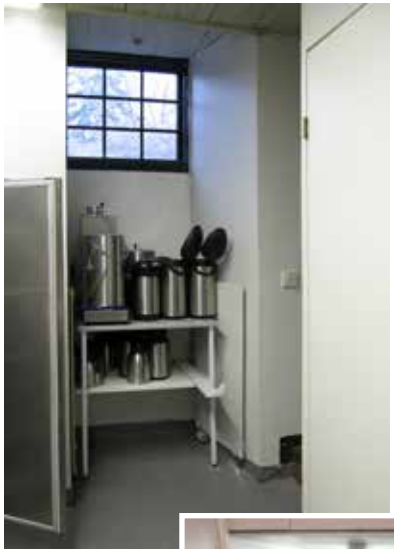
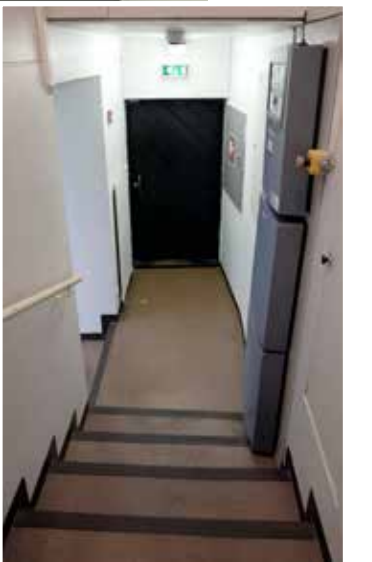
↑ Kahvilan keittiö (C116), entinen talouskellari. amoy 2018

↗ Kahvilan keittiön (C116) ulko-ovi on levytetty sisäpuolelta umpeen. amoy 2018

→ Keittiön portaikko (C117) ylhäältä ulko-oven suuntaan katsottuna. amoy 2019

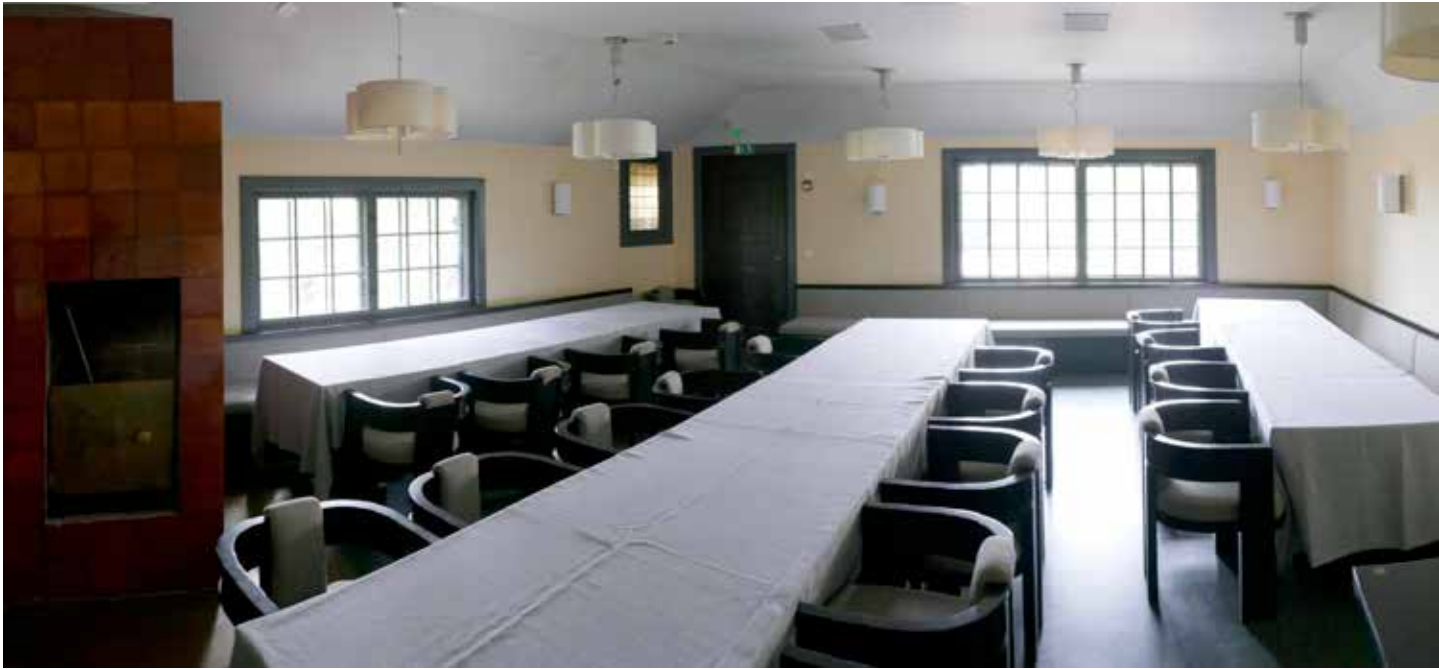
↑ Ravintolasali C202, entinen olohuone. Sisäkulmassa porrastornin ovi ja lyijylasi-ikkuna. amoy 2019

↗ Kulku toisen kerroksen muihin tiloihin on nykyisin entisen kirjaston (C203) kautta. amoy 2015

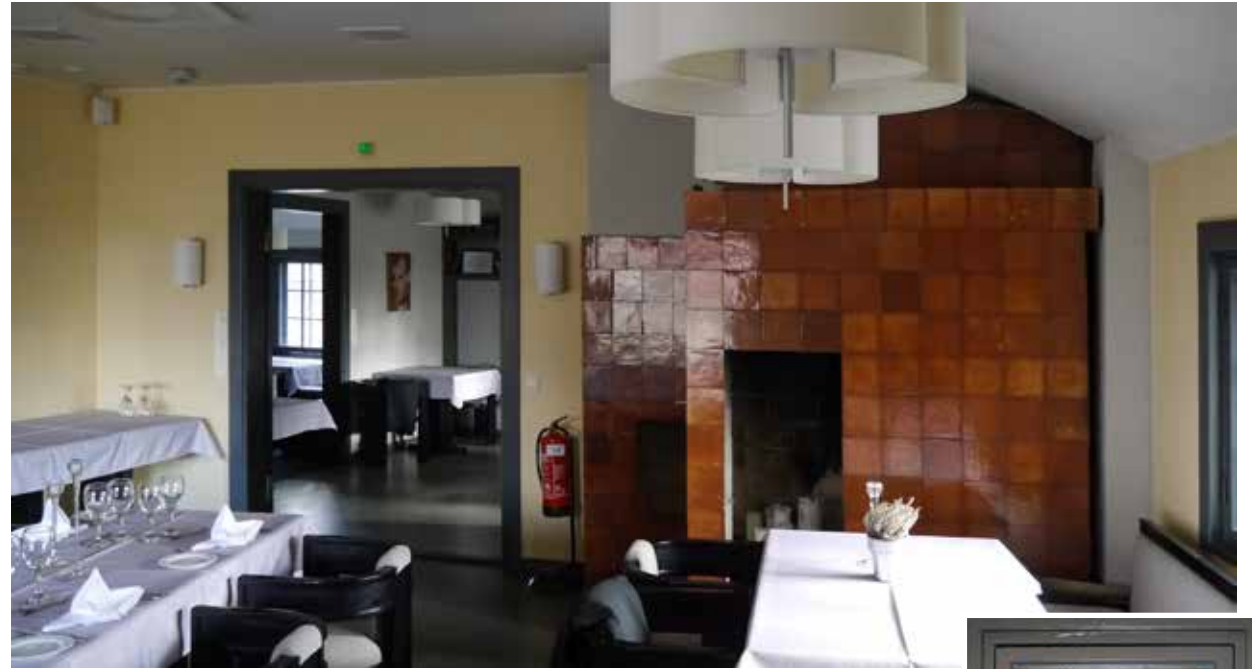
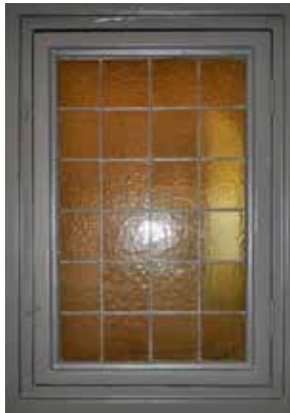
↗ Porrastornin lyijylasi-ikkuna. amoy 2018

← Kaakeliuuni on muutettu avotakaksi joko ravintolamuutoksen tai Vuorioiden aikana. amoy 2019

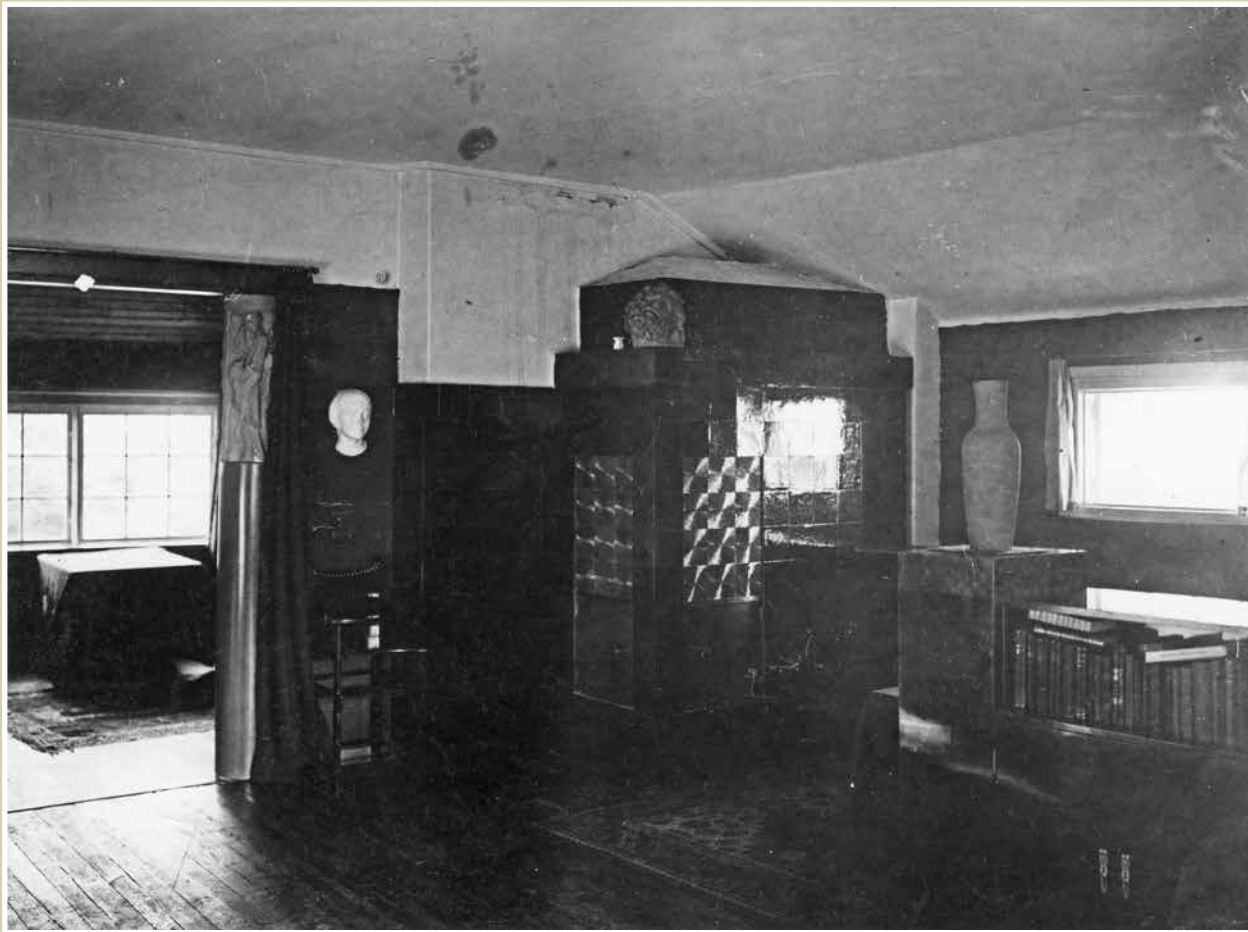
↑ Olohuone vuoden 1906 paikkeilla, jolloin arkkitehti Jarl Eklund perheineen asui Piharakennuksessa. MFA Olohuoneen ja kirjaston ikkuna-aukot ovat kuvassa vielä alkuperäisessä asussaan. Olohuoneen ja kirjaston (C203) välisessä leveässä kulkuaukossa on oven sijaan pelkkä verho. Aukkoa reunustaa pylvä, jonka yläosassa on kookas veistos.

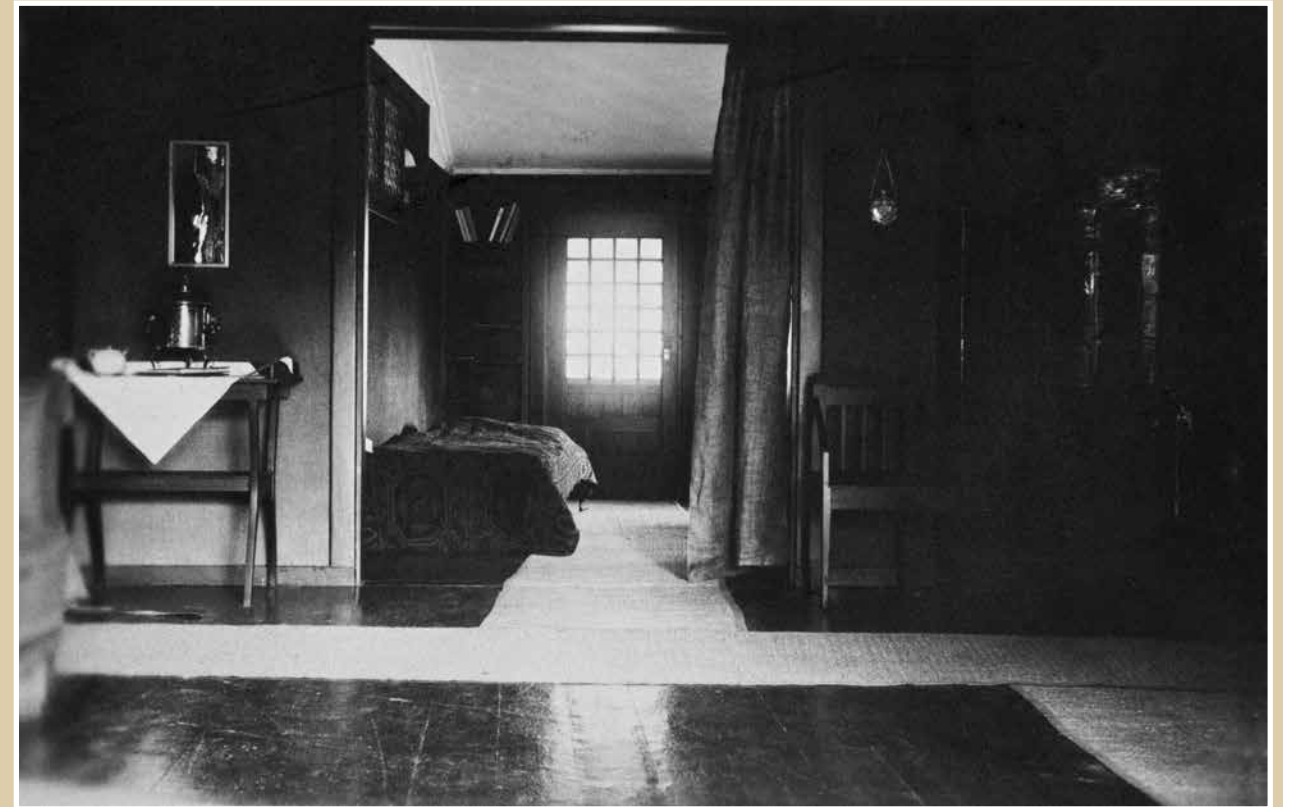
↑ Olohuone verannalle päin v. 1923 Arkkitehtipariskunta Hil-ding Ekelundin ja Eva Kuhlefelt-Ekelundin asuessa Pihara-kennuksessa (MV). Kirjasto (C203) on kokenut muutoksia, mutta huoneiden välinen aukkoysteys on ennallaan. Auk-koa reunustavaa pylvästä ei näy, mutta on mahdollista, et-tä se jää verhon peittoon. Aukon oikealla puolella oleva tuoli on ilmeisesti Päärakennuksen Eteläsiiven ruokasalin alkupe-räisestä kalustosta.

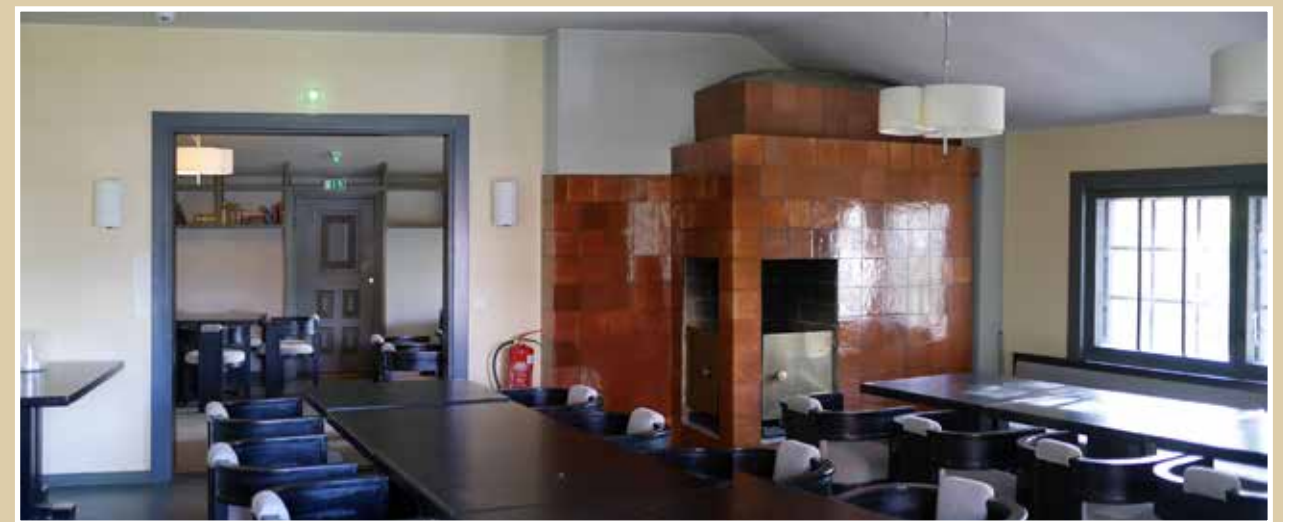
**Kaakeliuuni** on muutettu avotakaksi joko ravintola-muutoksen yhteydessä tai Vuorioiden aikana. Uunin-luukkujen yläpuolella oli alun perin neljä vaakariviä spi-raalikuvioidisia koristelaattoja. Takan suuaukon korotuk-sessa on hävinnyt kolme koristelaattariviä, ylin koris-telaattarivi on korvattu tasaisilla laatoilla. Messinkiset uuninluukut ovat vanhat, mutta ne on nostettu puolen laatan verran ylemmäksi. Uunin ylin laattarivi tuli alun perin ulos peruspinnasta, mutta on nyt samassa taso-sa muiden laattojen kanssa. Tästä syystä ylimmän rivin laattasaumat eivät osu nykyisin kohdalleen.

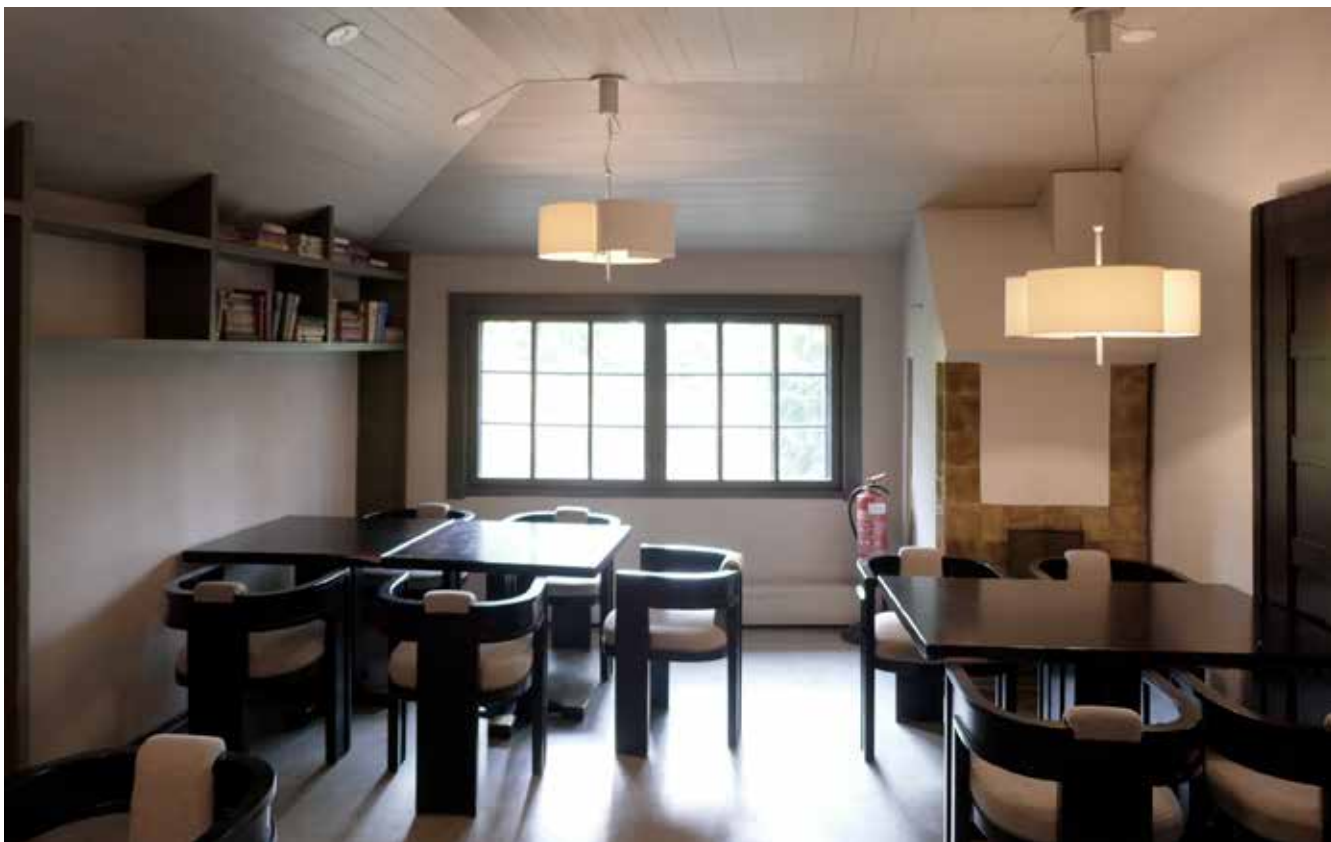
↑ Ravintolasali C203, entinen kirjasto. Ikkuna siirrettiin eteläseinälle ateljeen rakentamisen yhteydessä. amoy 2019  
 ↓ Ovi veranalle. Kirjahylly on alun perin 1910-luvulta, mutta siihen on tehty vuosien varrella monia muutoksia. amoy 2019

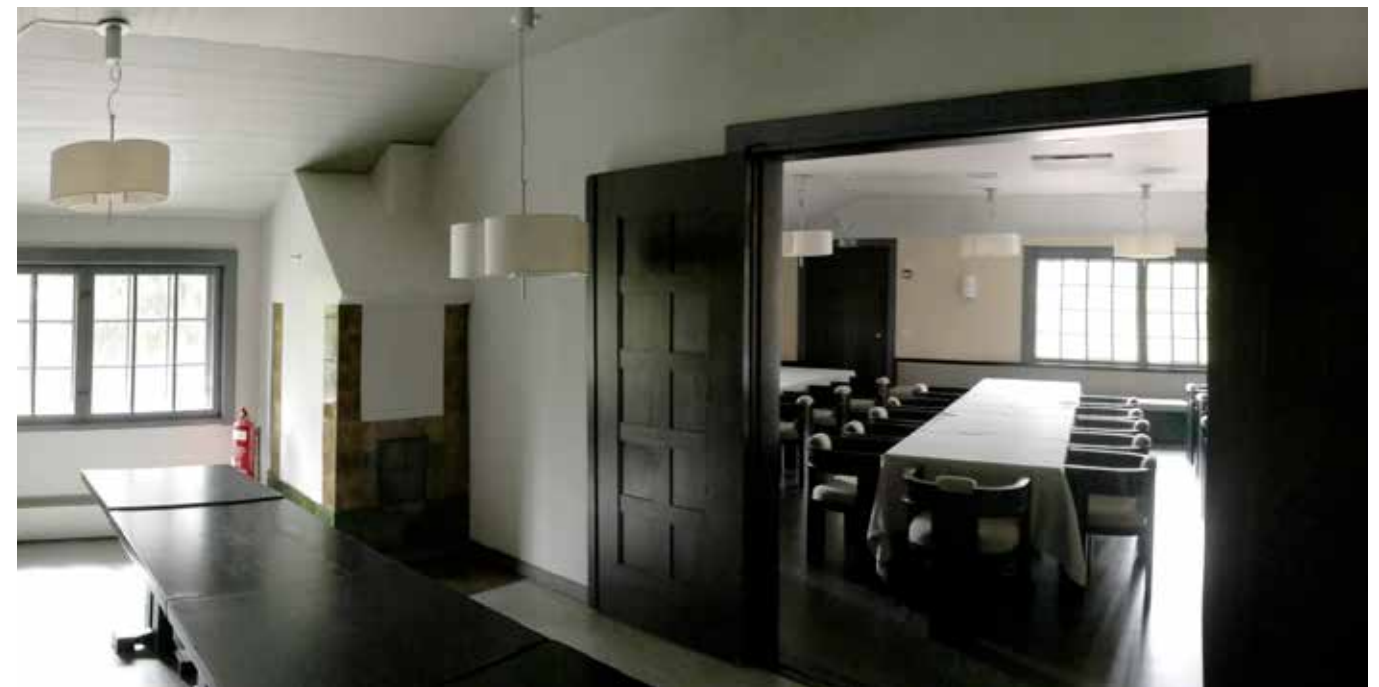
↑ Kirjasto ja olohuone on yhdistetty leveällä oviaukolla, joka alun perin oli suljettavissa verholla. Nykyiset pariovet ovat 1970-luvun ravintolamutoksen ajalta. amoy 2019  
 ↓ Kirjaston kaakeliuuni on toinen Piharakennuksen alkuperäisenä säilyneistä kaakeliuuneista. amoy 2019

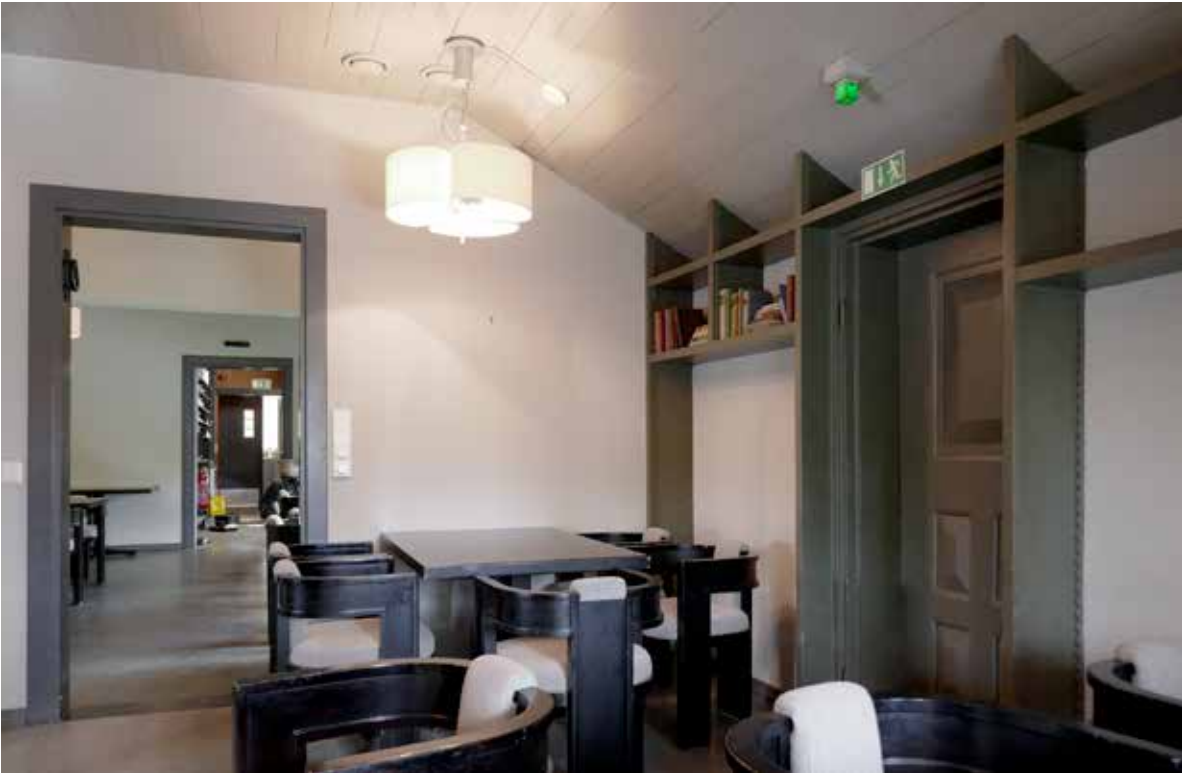
↑ Ravintolasalien C203 ja C204 välinen oviaukko on tehty ravintolamuutoksen yhteydessä samalla, kun väliseinä siirrettiin alkuperäiselle paikalleen. amoy 2019

Toteutusvaiheessa kerrosten välistä hissiä ei toteutettu ja ravintolasalien C203 ja C204 välinen seinä tehtiin eri paikkaan.

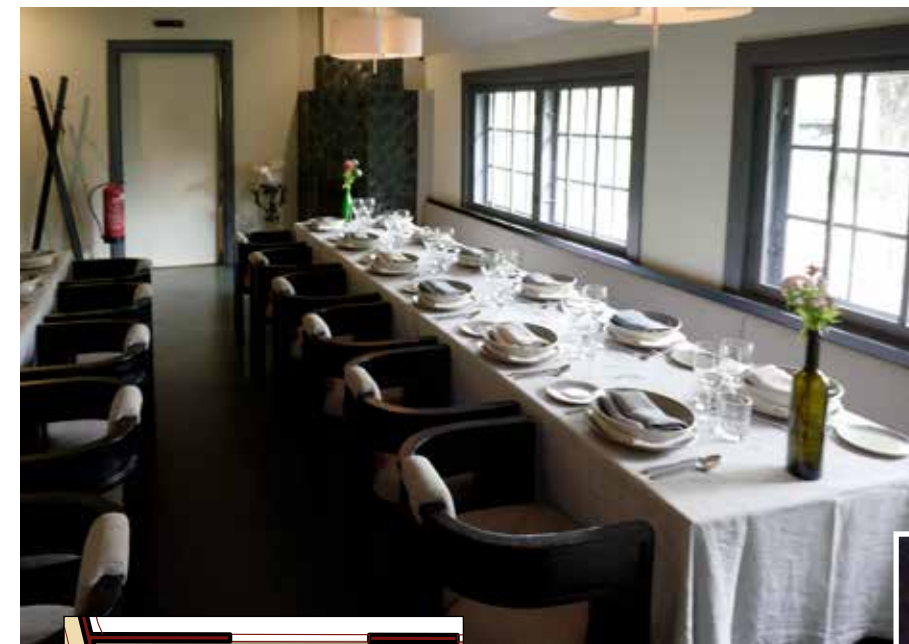
← Rekonstruktiopiirros Piharaken-  
nuksen makuuhuoneesta ja sii-  
hen liittyvistä tiloista vuoden 1910  
paikkeilla. amoy 2021

mi makuuhuoneena. Pieni huone makuuhuoneen ja kirjaston välissä lieene ollut pukeutumishuone. Luhdin puolelle makuuhuoneesta oli erotettu väliseinällä tarjoilu- tms. aputila, jonka kautta kuljettiin keittiöstä olohuoneeseen.<sup>3</sup> Tähän tilaan avautui kaksi ikkunaa, joista etelänpuoleinen on edelleen alkuperäisellä paikallaan.
