# HVITTRÄSK

RAKENNUSHISTORIASELVITYS

## OSA 4 RAVINTOLARAKENNUS

arkkitehdit mustonen oy 2021

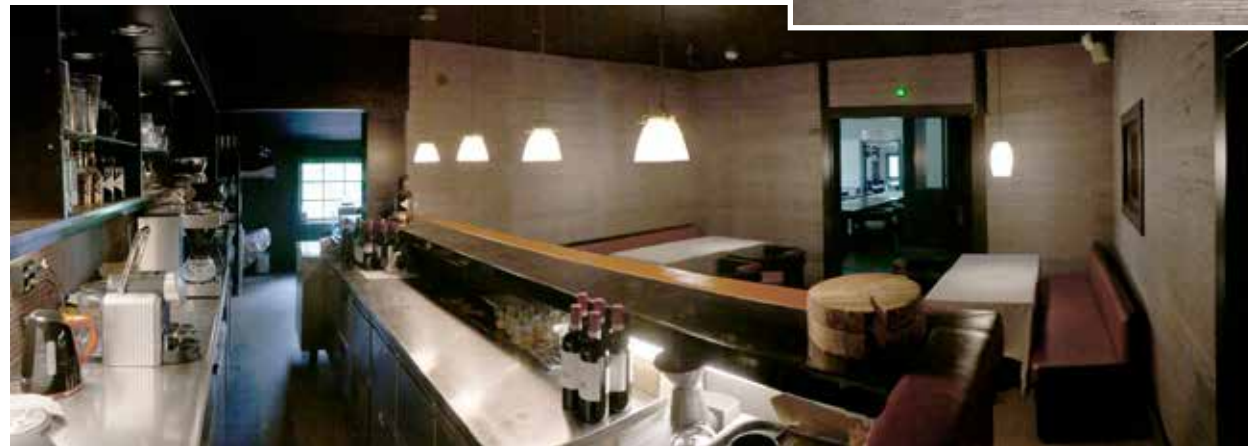
Aukeaman valokuvat: Baari C208. amoy 2019

Baarin ikkunoiden värilasi ja ruskea paneelikatto ovat 1970-luvulta. Kalusteet ovat 1980-luvulla modifioituja 1970-luvun kalusteita. Ruokotapetti ja kokolattiamatto ovat 1980-luvulta. Valaistus on uusittu v. 2000.

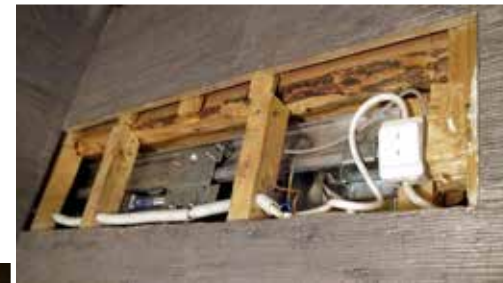
↘ Alkuperäistä hirsiseinää tilojen 204 ja 208 välissä. Tarjoilutilan liukuovikoneiston huoltoluukku avattuna. amoy 2015

Vuonna 2015 uusittiin tilojen C203 ja C208 välisen oven liukuovikoneisto.<sup>17</sup>

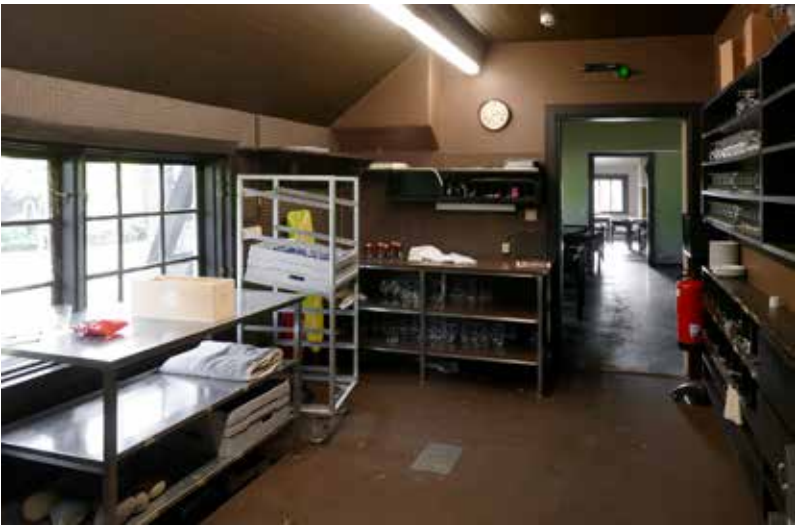
↑ Näkymä tarjoilutilasta kohti ravintolasalia (C204). Alkuperäisen keittiön tulisija sijaitsi ikkunaseinällä nykyisen tarjoilutilan nurkassa. Katossa erottuu edelleen puretun tulisijan hormin yläosa. Tarjoilutilan ikkunoista puuttuvat sisäpuitteet. Puitteiden poistamisen syynä on saattanut olla aukeamisvaikeudet (kuten keittiössä) tai mahdollisesti ravintolamuutoksen aikaisten värilasien pimentävä vaikutus. amoy 2020

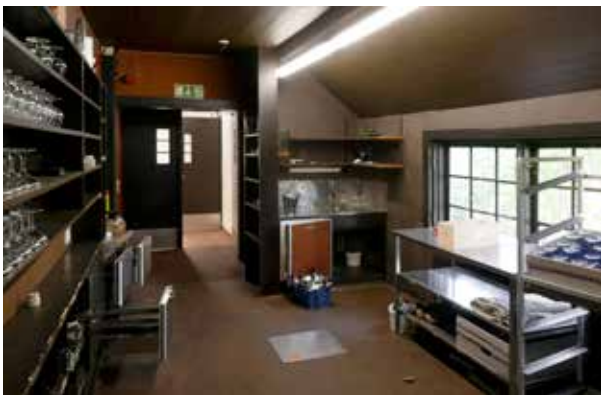
→ Näkymä ravintolasalin 204 ovelta tarjoilutilan läpi kohti ravintolan keittiötä. Tarjoilutilan puuhyllyköt ovat ravintolamuutoksen aikaisia. amoy 2020

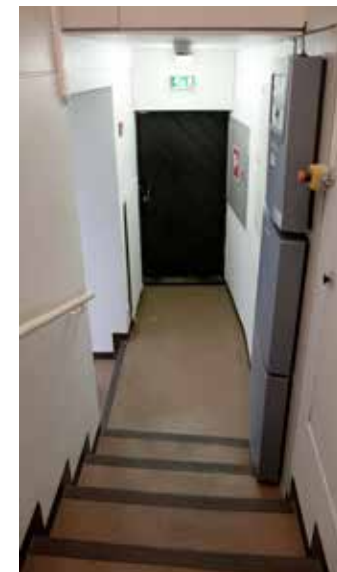
↑ Näkymä portaikkoa alas kohti pohjoispäädyn ulko-ovea. Vasemmalla porras jatkuu alas kahvilan keittiötilaan. Alkuperäisen suoran, jyrkemmän portaalle lähtö oli lähempänä ulko-ovea. amoy 2019

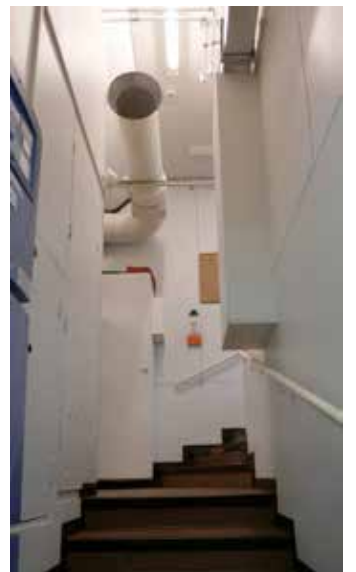
↗ Näkymä portaikkoa ylöspäin. Vasemmalta alkaa yhdyskäytävä Taloussiiven suuntaan. Oikealla porras jatkuu ylös kohti ravintolan keittiötiloja. amoy 2019

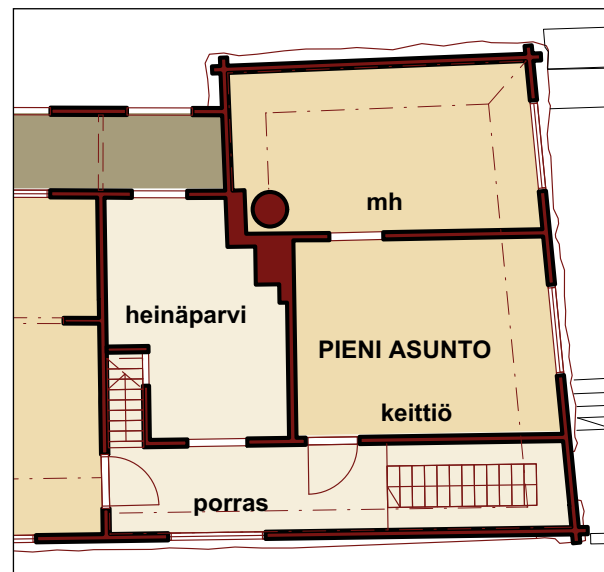
↑ Rekonstruktiopiirros Piharakennuksen pienemmästä asunnosta ja portaikosta v. 1910 paikkeilla. amoy 2021

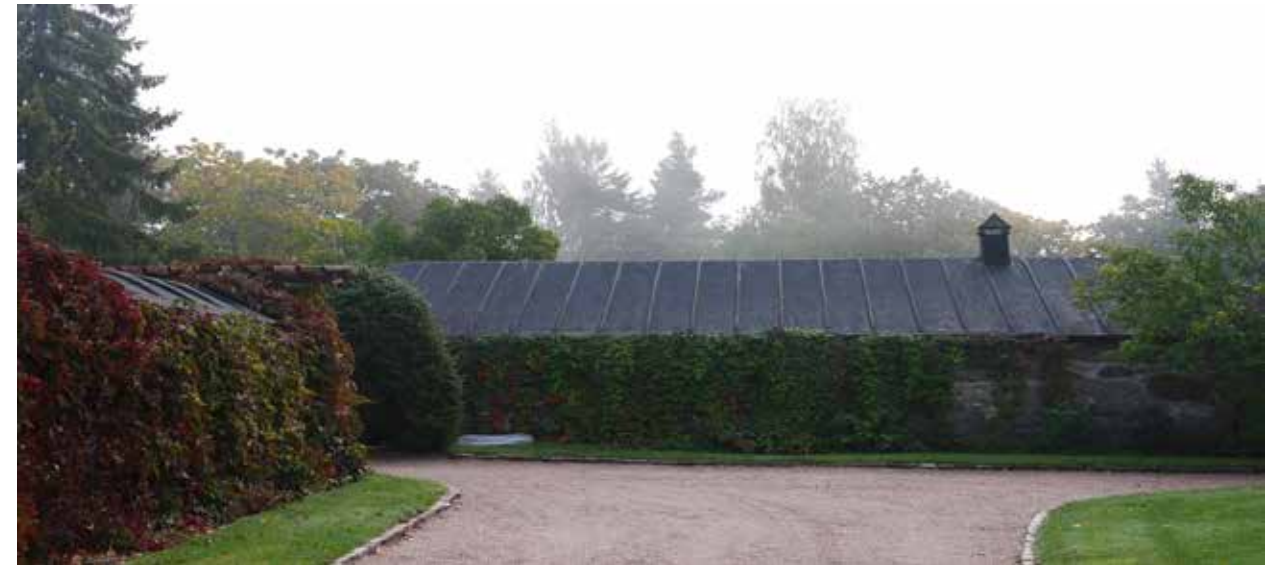
Sivun kuvat: Jääkellari-varastorakennus. amoy 2020

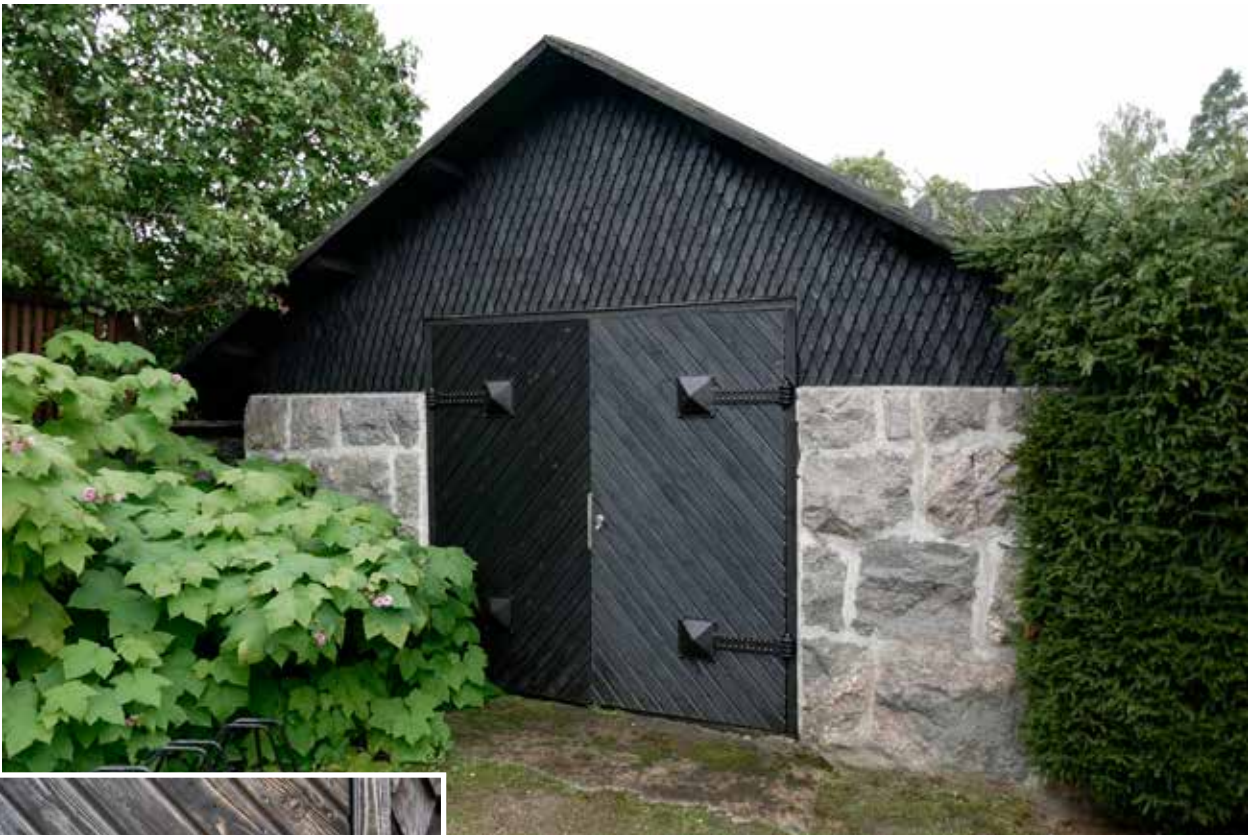
↑ Jääkellari-varastorakennuksen pohjoisenpuoleinen pääty korkeine autotallin ovineen. amoy 2016

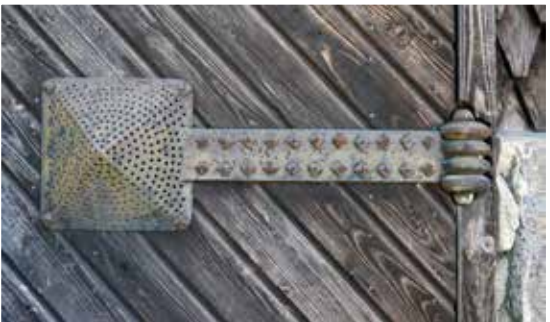
← Autotallin oven sarana (ennen tervausta). amoy 2015

5 Saranan osa näkyy palon jälkeisessä valokuvassa (ks. Anelma ja Rainer Vuorio [v. 1950-68]).

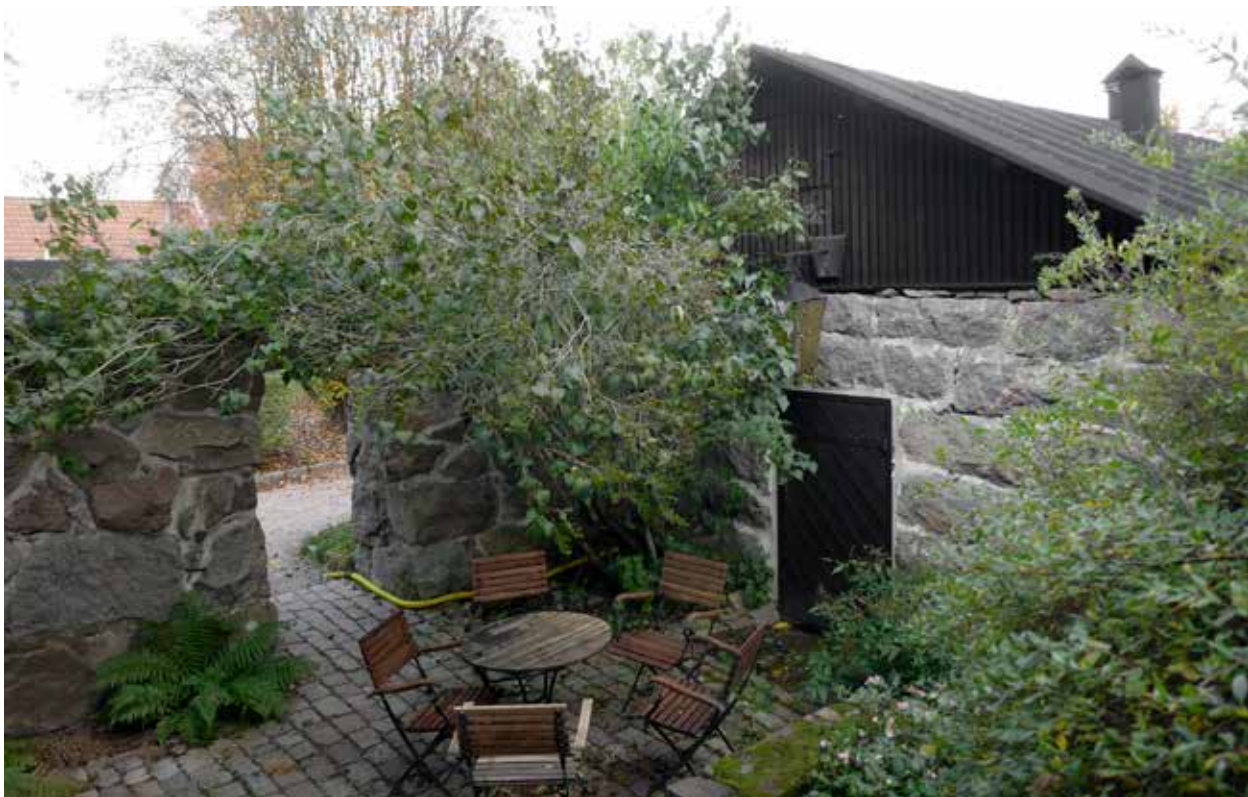
↑↑ Jäähellarin ulko-ovi aukeaa rakennusten väliselle intiimille sisäpihalle. Oven yläpuolelle sijoitettu lyhtymäinen valaisin on Vuorioiden ajalta. amoy 2020

Jäähellarin ovi saranoineen uusittiin vuonna 1971. Ovi on samanlainen kuin Piharakennuksen pohjoispäädyn samaan aikaan uusitut ulko-ovet.<sup>7</sup> Vinolaudoitettu paneeli ja saranoiden muoto jäljittelevät alkuperäisiä, mutta uusi paneeli on leveämpää ja saranat lattarau-dasta leikatut. Ovi on lämpöeristetty.

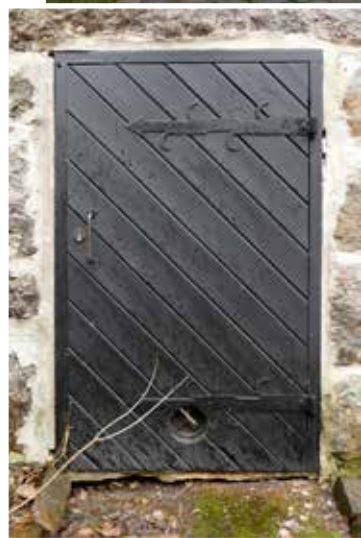
↑ Jäähellarin ulko-ovi. amoy 2018

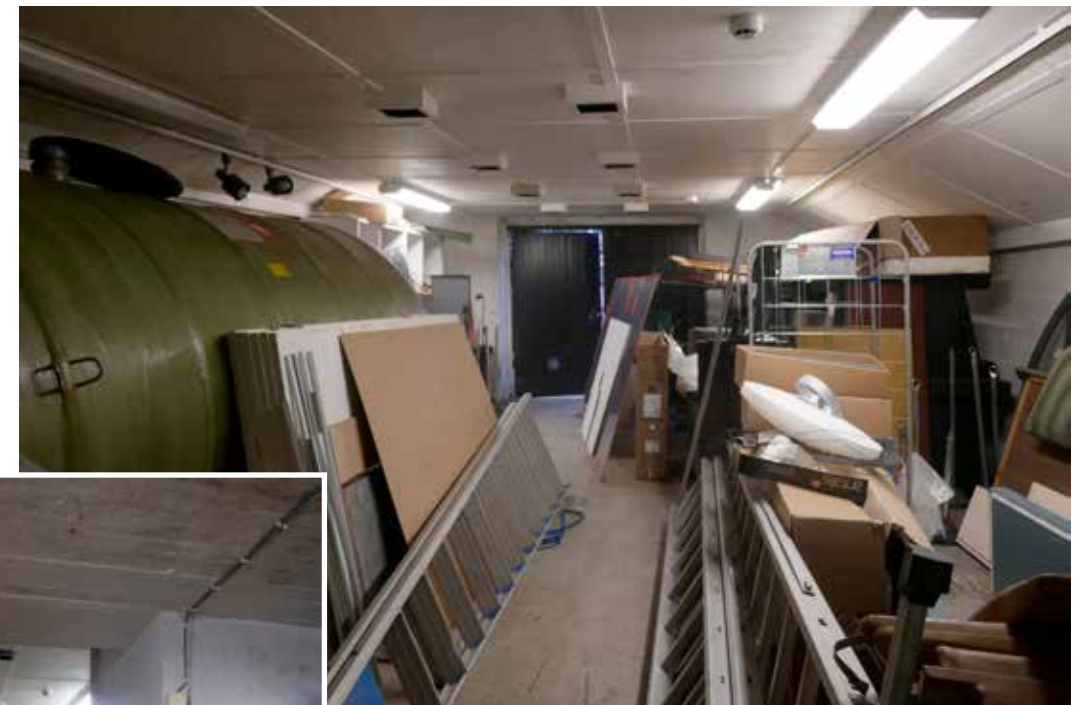
↑ Varaston sisäkatto ja neliönmuotoiset valaisimet ovat ravintolamuutoksen ajalta. Vasemmalla vesisäiliö. amoy 2020

Jäähellari-varastorakennus on nykyisin varastokäytössä. Entisessä autotallissa sijaitsee on suuri kasteluvesisäiliö. Sisäpinnat ovat pääosin ravintolamuutoksen aikaisessa asussa. Parhaiten ravintolavaihe on näkyvissä varaston sisäkatossa, jossa on ristikkomainen listoitus levytyksen päällä sekä neliömäiset kattovalaisimet, spot-tikiskot ja seinälistat, joiden takana loisteputket olivat.

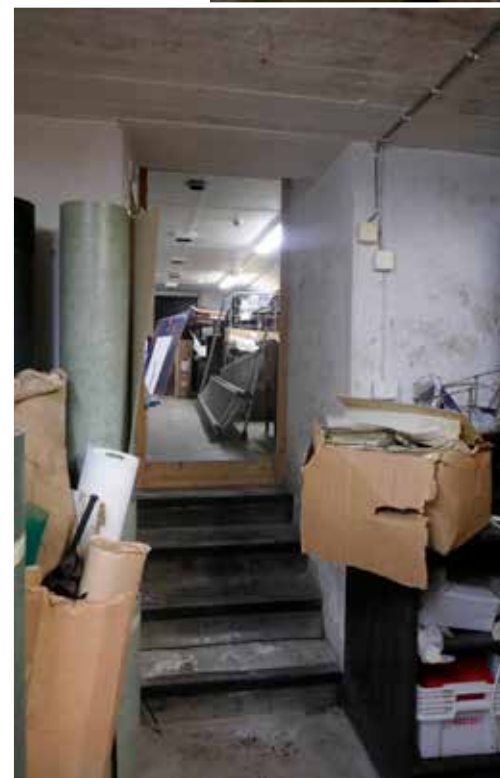
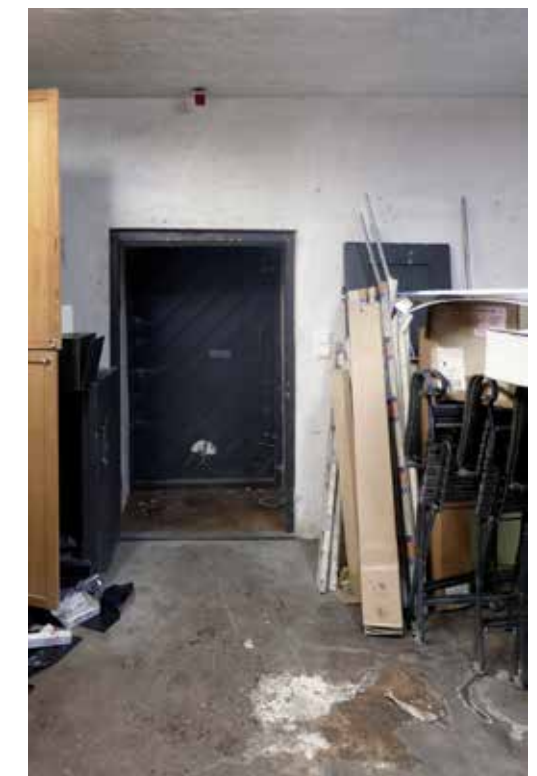
← ↓ Oviaukkojen kohdalla näkyy Jäähellarin seinämuurien paksuus. Tila on nykyisin varastokäytössä. amoy 2020

Varaston ulkoseinien sisäpinnat ovat Kahi- tai betoni-tiiltä. Jäähellarin seinät ovat tasaiseksi rapatut ja katto-na on betonilaatta.

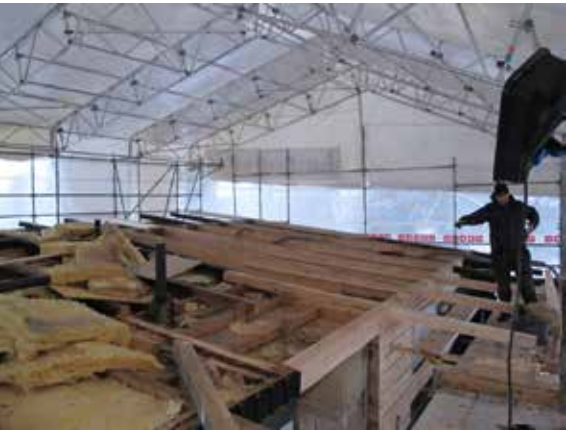
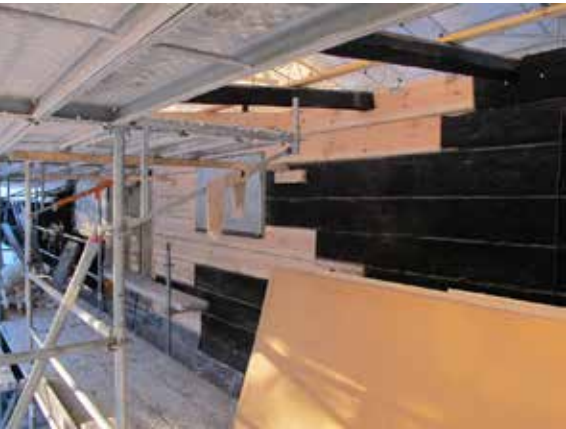
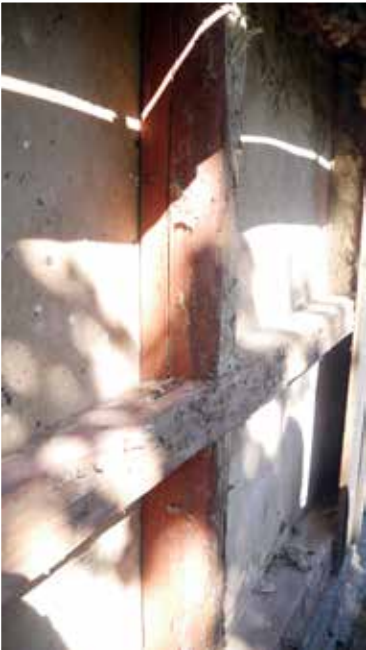
Entisen Tallin hirs- ja kattorakenteiden korjaus v. 2012–13. Restaurointi-S Oy  
↗ Tallin vesikatto. ↗ Tallin itäjulkisivun hirsikorjauksia.

Tallin itäseinän lahonneita hirsia uusittiin talvela 2012–13. Tulisijan hormin takana oli säilynyt vanha, mahdollisesti jopa alkuperäinen pystylauoitus. Lahovaurio vaikuttaa olleen nimenomaan hormin kohdalla.<sup>4</sup>

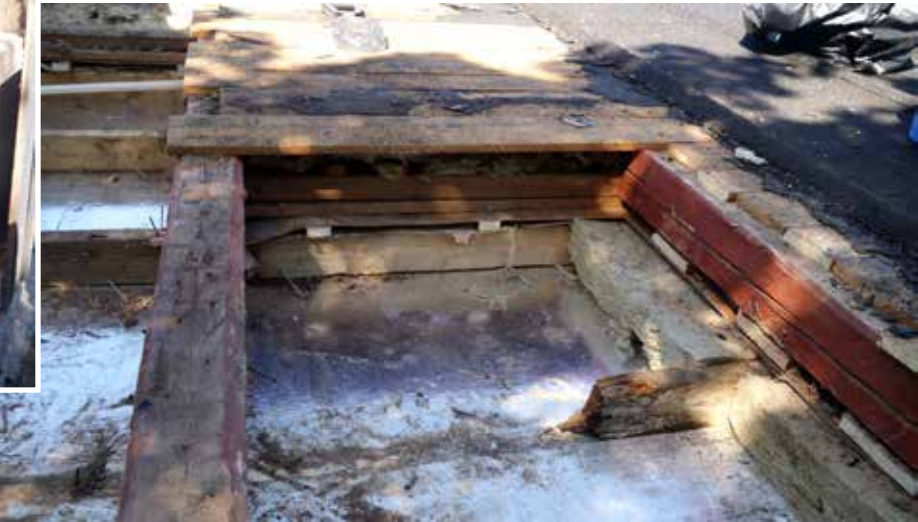
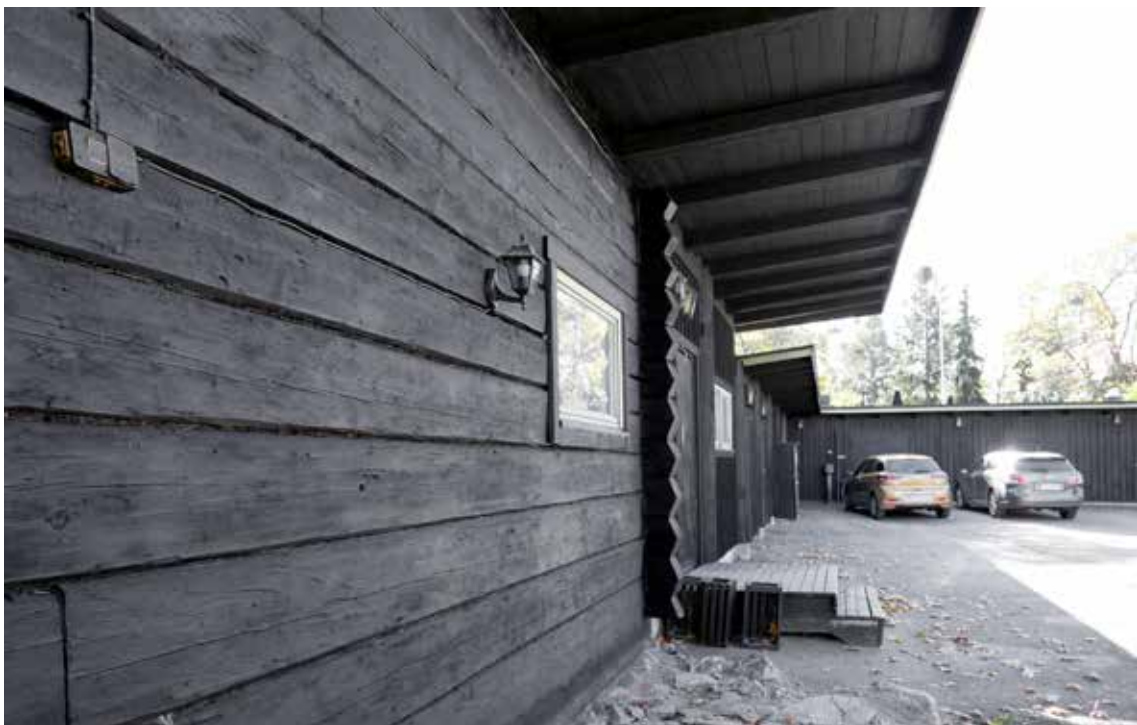
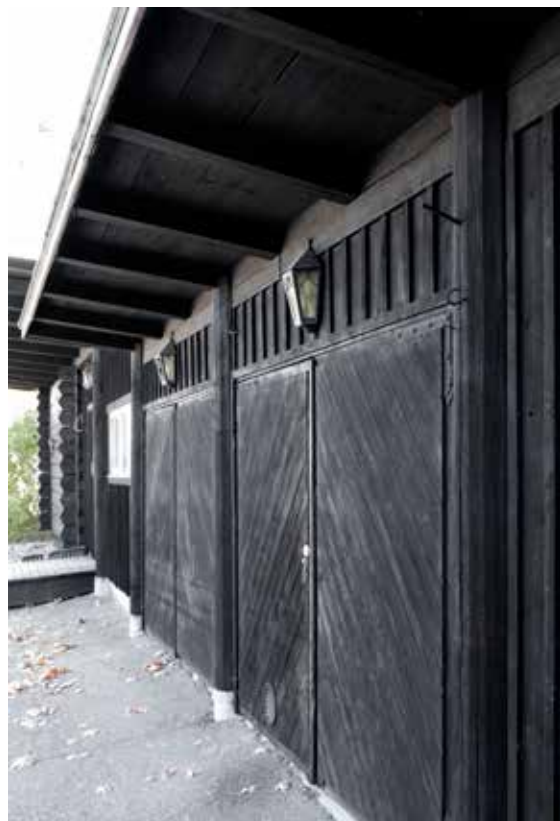
- Lahovuriokorjaus v. 2015. amoy 2015
- ↖ Taloussiiven itäjulkisivun vanhat rakenteet paljastuivat julkisivulaudoituksen ja mineraalivillan poistamisen jälkeen.
- ↓ Taloussiiven itäsakaran vesikattoa kylmiöiden kohdalla. Mineraalivilla- ja solupolystyreenieristeitä on asennettu alapuolelta vanhoja kattorakenteita vasten.

Vuoden 2015 huoltotervauksen ja julkisivukunnostusten yhteydessä korjattiin Taloussiiven itäjulkisivulla laaja vesikatolta julkisivulle ulottuva kosteusvaurio. Rakenteen avausten yhteydessä voitiin todeta, että kylmiötilat oli rakennettu entisiin vajatiloihin sisäpuolelta ja vanhat punamullatut alkuperäisrakenteet olivat pääosin tallella.

Tilat ovat alun perin olleet osa avokatosta. Rakennuksen ulkovaippaan sisäpuolelta kiinni rakennetut kylmiöt ovat altistaneet rakenteet kosteusvauriolle. Vuoden 2015 vauriokorjauksessa esiin tulivat avokatoksen alkuperäiset, punamullatut rakenteet.<sup>4</sup> Nykyisin tilat toimivat lähinnä varastona.

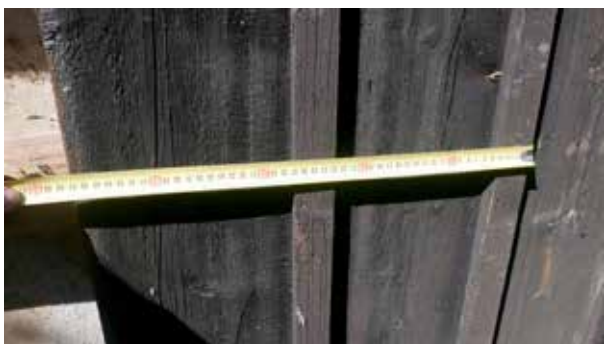
↑ Taloussiiven itäjulkisivun alkuperäistä pystyrimaloitusta. Alkuperäinen laudan leveys on ollut yli 200 mm. amoy 2015

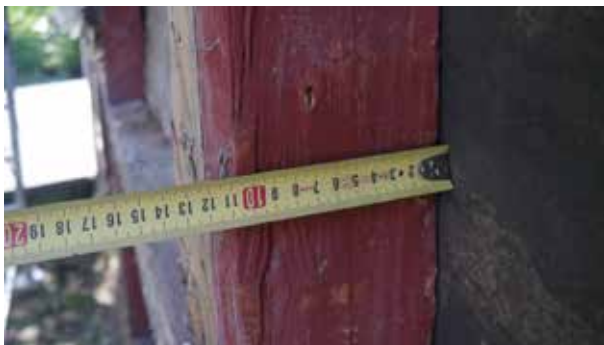
↓ Avokatoksen takaseinän alkuperäisrakenteita ulkopuolisen pystyrimalauituksen purkamisen jälkeen. amoy 2015

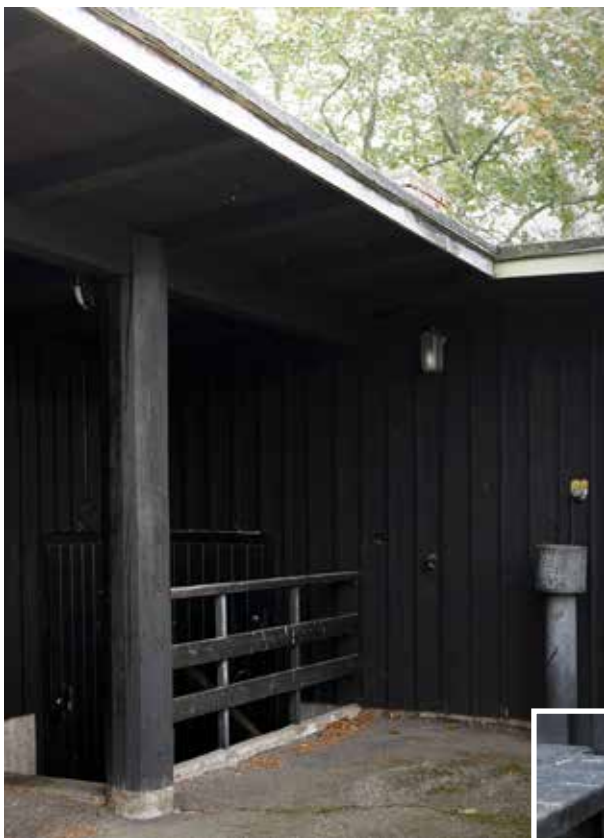
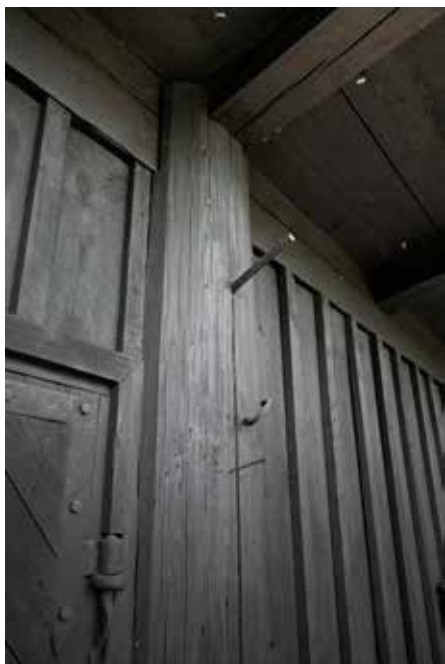
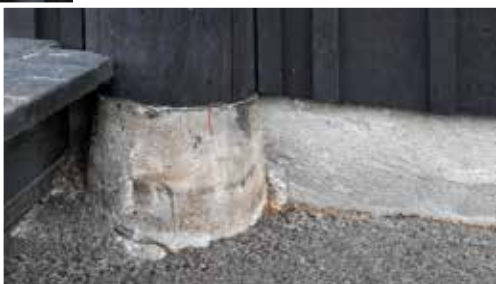
- ↑ Vain yksi entisen avokatoksen pylväistä seisoo enää vapaana. amoy 2020
- ↗ Julkisivusta vain puolittain esiin työntyvä pylväs 1950-luvun autotallien kohdalla. amoy 2016
- ↗ Pylvään jalustan betonipinta eroaa myöhemmin valetusta sokkelista. amoy 2020

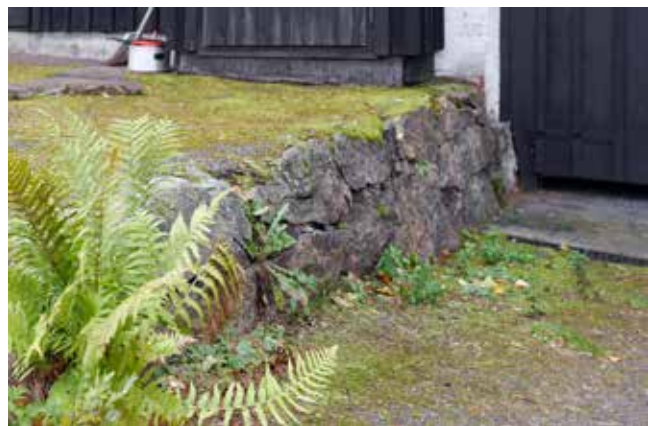
- ↑ Tiiliseinää kannatteleva kivijalka jatkuu luiskaa reunustavana kivimuurina. amoy 2020

- ↑ Tallin takajulkisivun luonnonkiviperustus. amoy 2020

- ↓ Eteläsakaran betoniperustus on valesokkelili. Oviaukot on säilytetty vanhoilla paikoillaan, joten ovien alareunan korko ei korreloi takana olevien huonetilojen lattiapinnan kanssa. amoy 2020

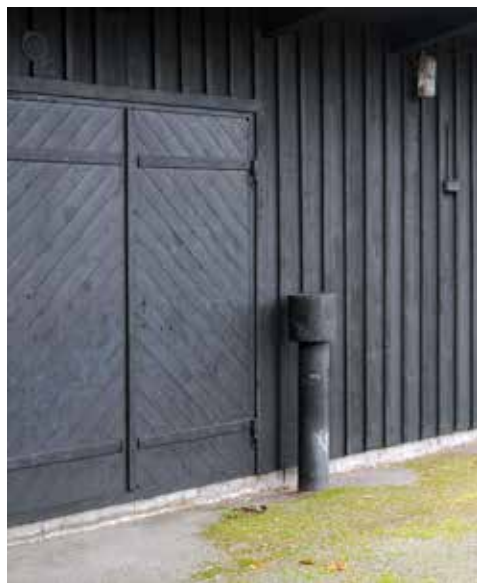
Jotta Taloussiiven ulkomitat pystytettiin 1970-luvun ravintolamuutoksessa säilyttämään lähellä alkuperäisiä, kasvatettiin rakennuksen sisätiloja alas päin. Uudelleenrakennetun eteläsiiven lattiataso on maanpinnan alapuolella ja alkuperäinen sokkelikorkeus toteutettiin betonisella valesokkelilla. Eteläsiiven alle ravintolamuutoksen yhteydessä louhitun uuden kellarikerroksen ulkoseinät ovat betonirakenteiset.<sup>15</sup> Ulkoseinän sisäpinnassa on silti puolenkiven paksuinen tiiliverhouk.

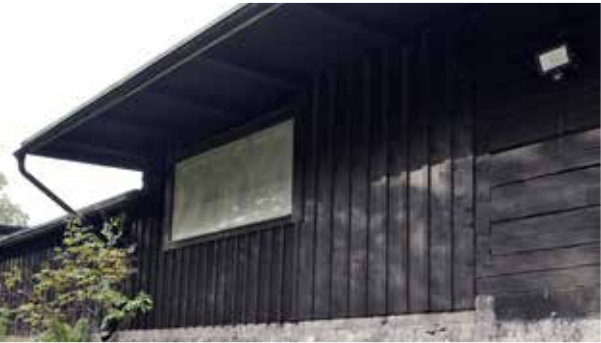
Räystään pituus Taloussiiven eri julkisivuilla.

↑ Etelä- ja itäsakaran sisäkulma Talouspihalla. amoy 2020

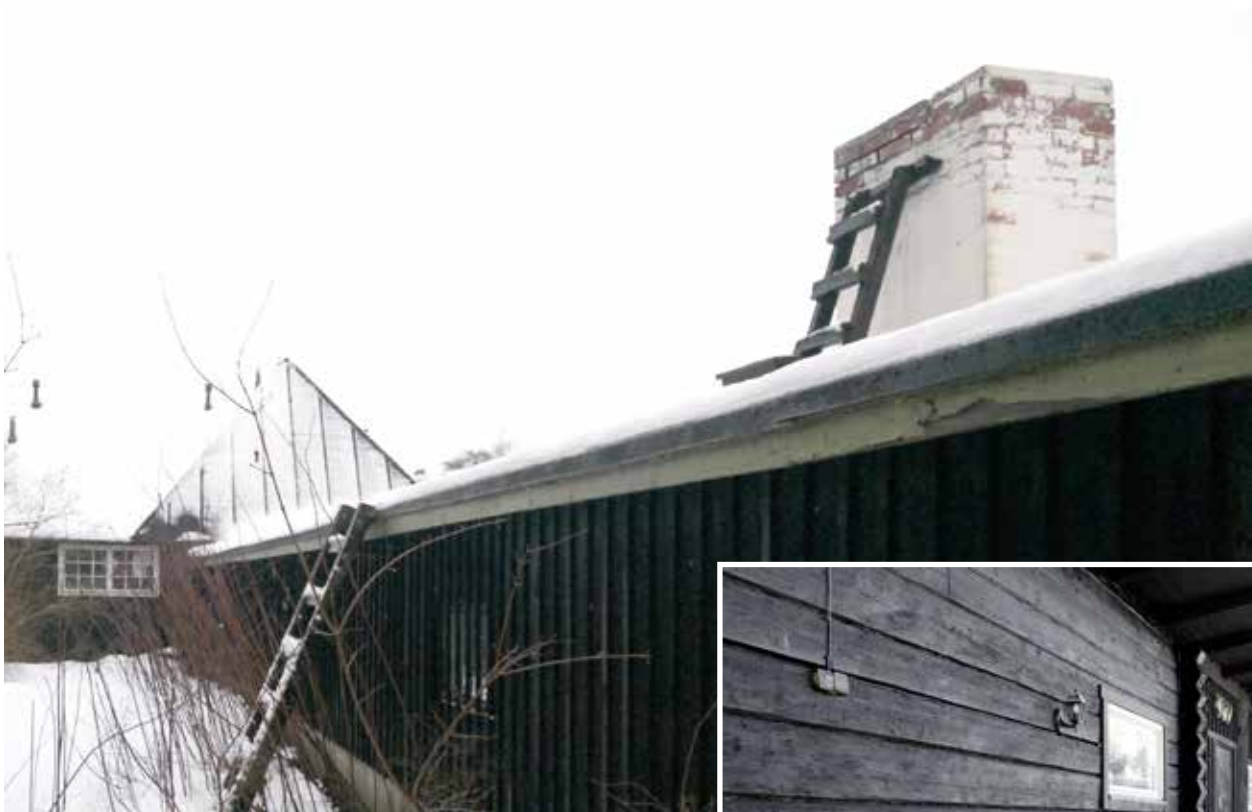
- ↑ Eteläsakaran Itäterassin suuntaan aukeavat eteläjulkisivun ikkunat jäävät julkisivurimoituksen taakse. amoy 2015
- Entisen Tallin Talouspihan puoleinen ikkuna on säilynyt muutoksissa lähimpänä alkuperäistä. Tallin nykyiset ikkunat ovat 1980-luvulta. amoy 2016

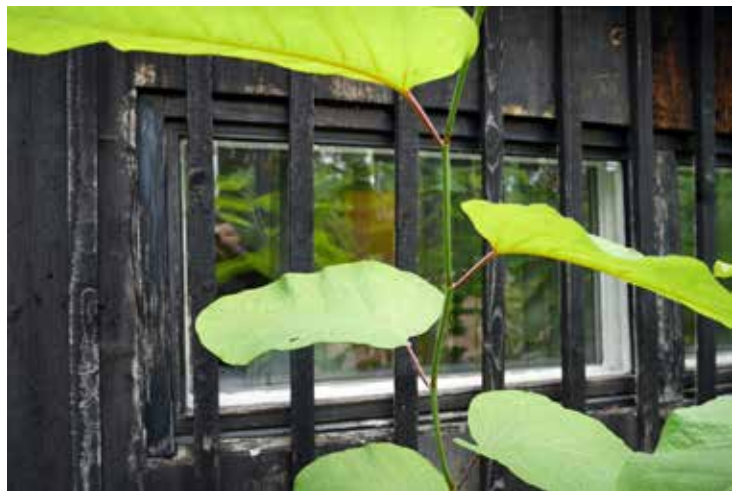
- ↑ → Ikkuna (i.E232) ulkoa ja sisältä. 1980-luvun peruskorja-uksen aikainen ikkuna on tehty 1970-luvun ikkunoiden mal-lin mukaan. amoy 2018
- ↗ Ikkuna i.E241, pystyleikkaus, Aino ja Pekka Laurila 1970. LA
- ↘ 1970-luvun talonmiehenasunnon ikkunat. amoy 2018

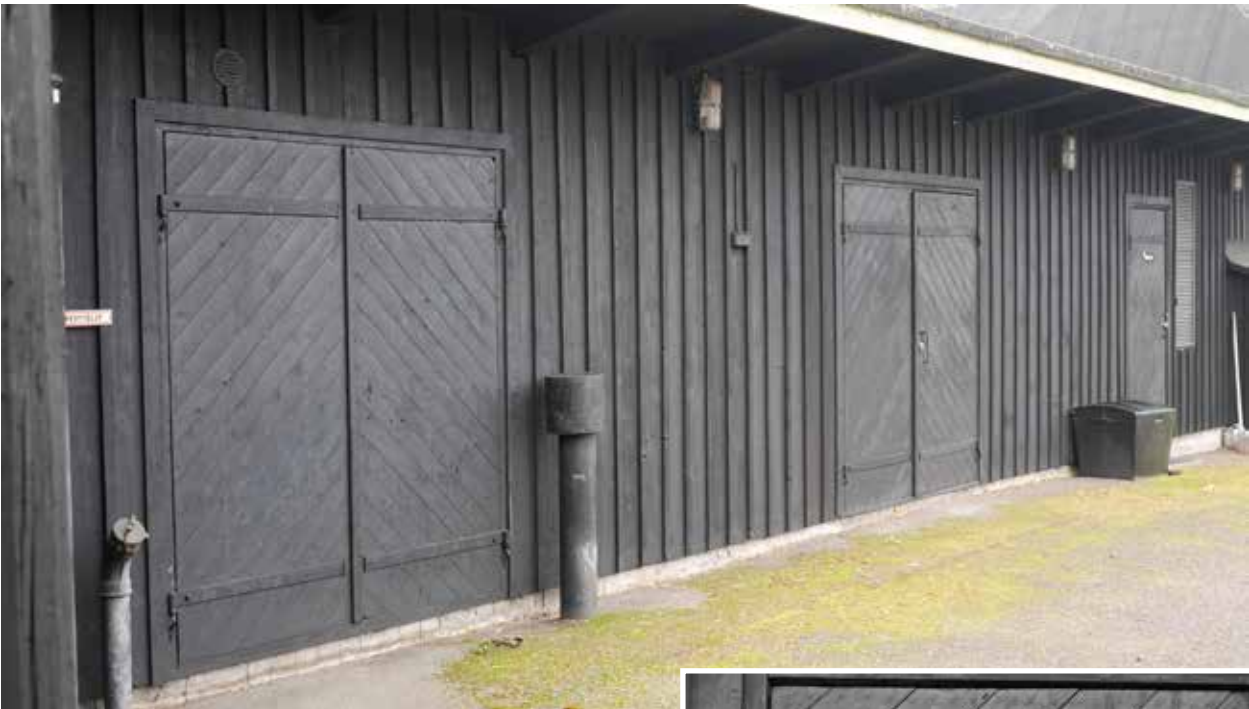
↑ Eteläsakaran Talouspihan puoleiset pariovet ovat alkuperäiset. Laitimmaisesta poistettiin 1980-luvulla toinen ovilehti. amoy 2020

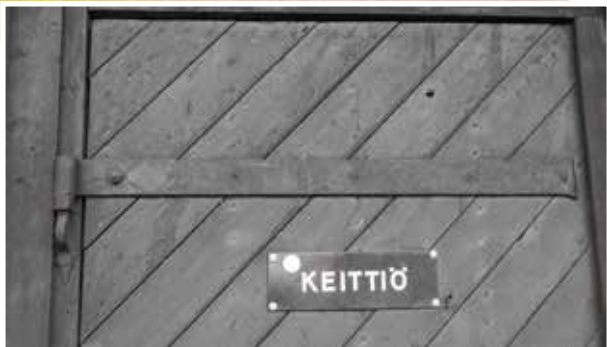
→ Alkuperäisten ovien detaljointia. amoy 2020

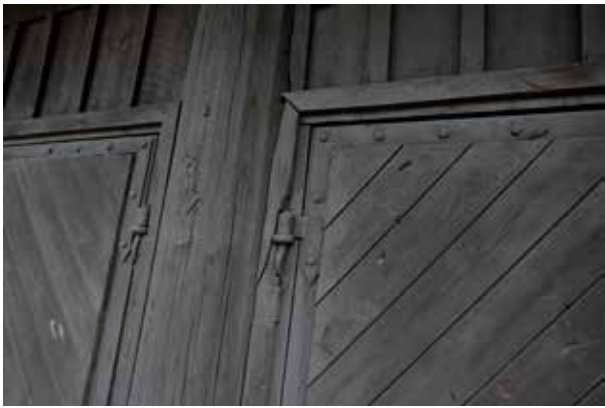
← Vuorioiden 1950-luvun autotallinovat itäsakaran Talouspihan puoleisella julkisivulla. Pariovia oli alun perin kolme. Lyhdyt ovien yläpuolella ovat myös Vuorioiden ajalta. amoy 2019

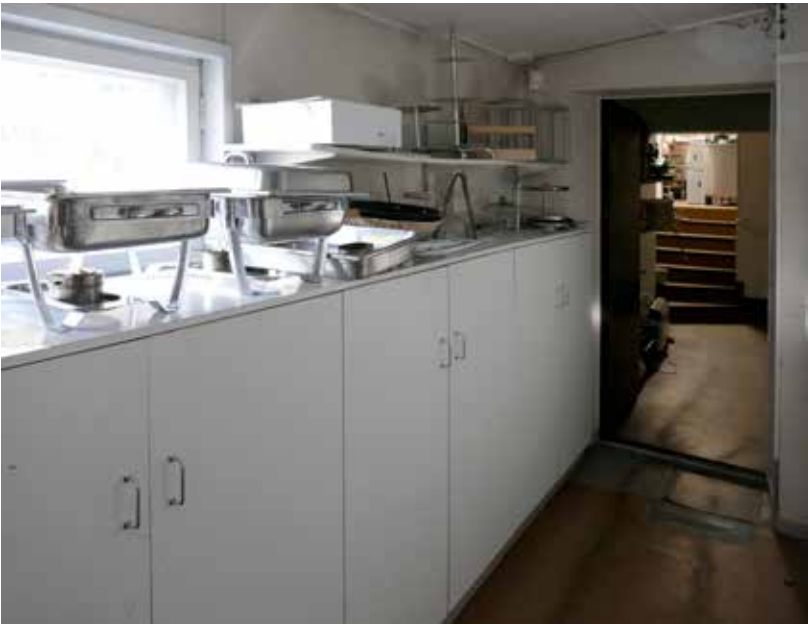
↓ Näkymä apukeittiöstä (E225) yhdyskäytävän (E224) läpi Piharakennuksen puolelle.

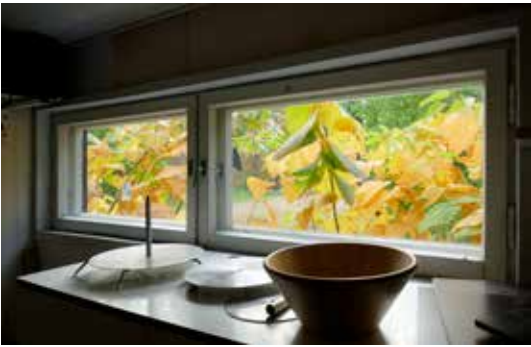
↓ Apukeittiön (E225) ikkunan ulkopuolelta on poistettu pystyrimat.

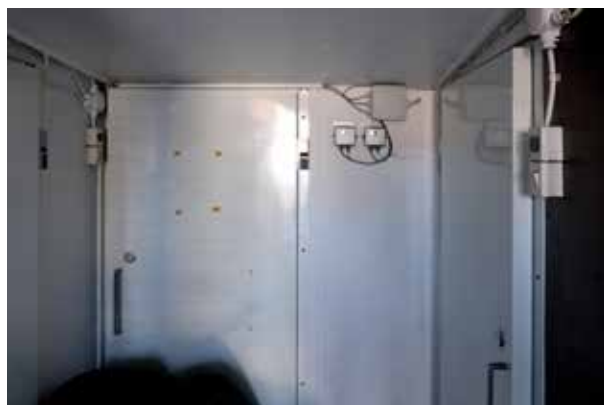
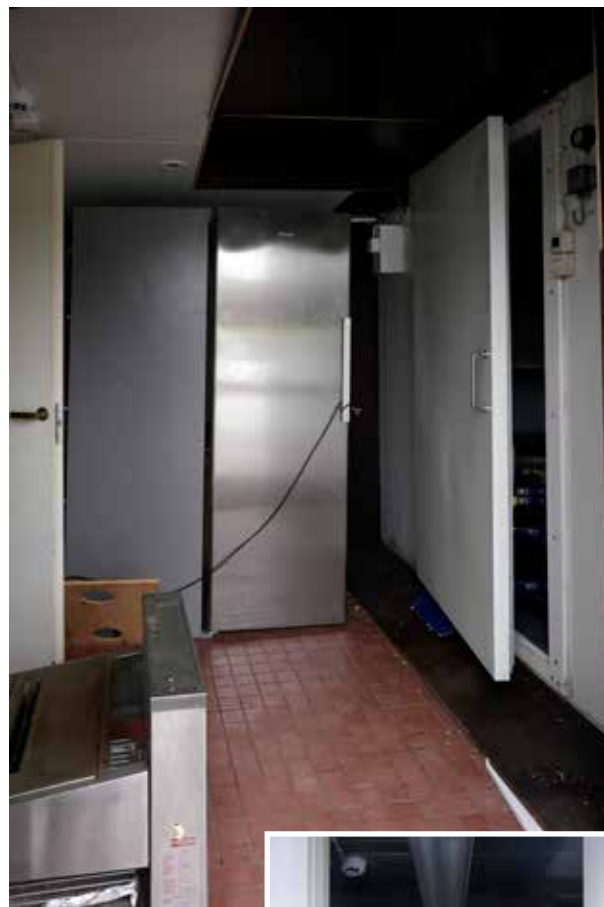
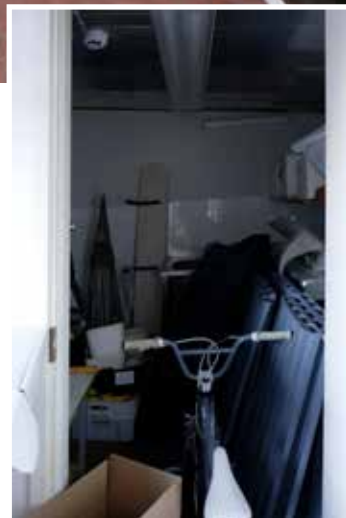
↖ ↑ →  
Kylmäsäilytystilat.

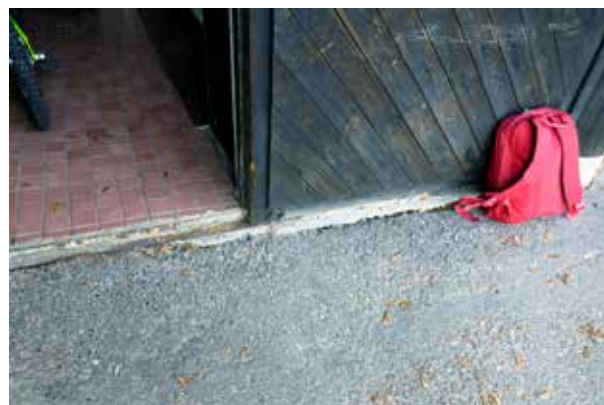
↓ Tilan lattiapinta on lähes maanpinnan tasossa. Entisen autotallin oven oikeanpuoleinen ovilehti on osa seinärakennetta.

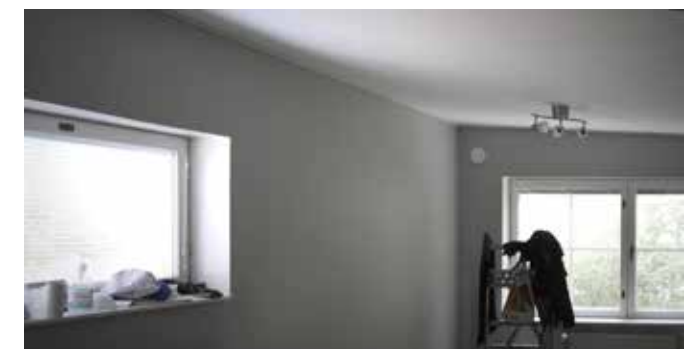
↓ Olohuoneen (E263) Talouspihan puoleinen ikkuna-aukko (vasemmalla) on alkuperäisellä paikallaan, mutta päädyn ikkunaaukkoa on suurennettu ja myös sen paikka on siirretty.

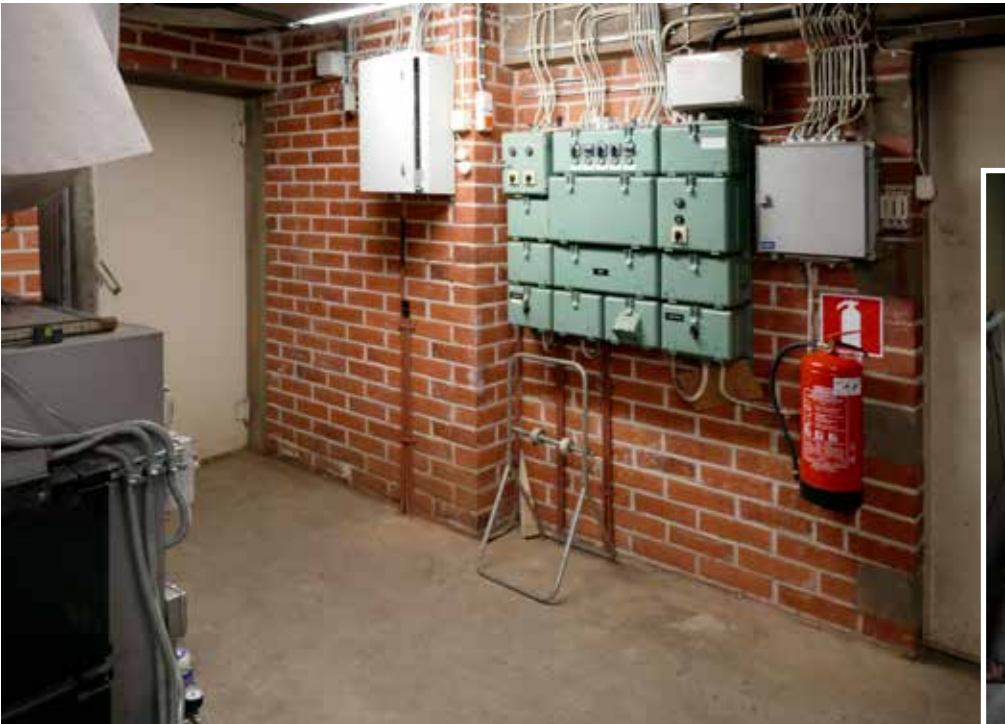
↓ Kattilahuoneen (E125) perältä on ovi asennustilaan (124). Oikeanpuoleinen ovi vie eteisvälikköön (E121).
