RESTAUROINNIN HIILIJALANJÄLKI

Havaintoja Säätytalon korjaamisen ilmastovaikutuksista

Diplomityö
Rakennetun ympäristön tiedekunta
Tarkastaja: Olli-Paavo Koponen
Elokuu 2022

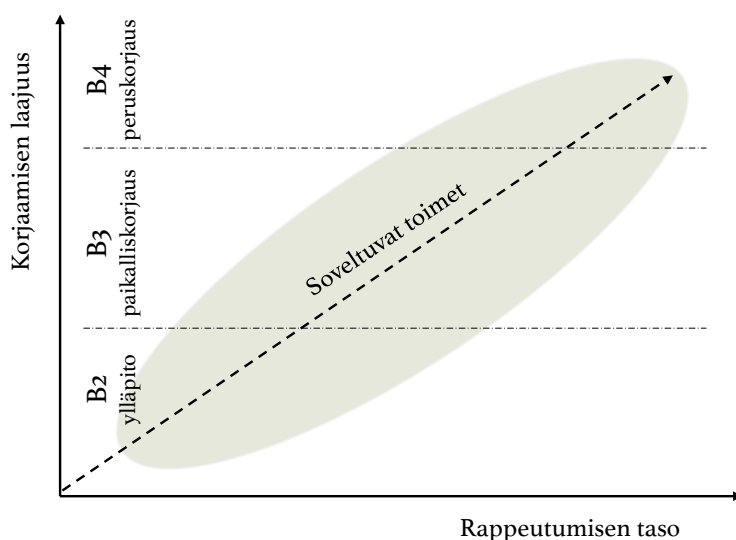
Kuva 4 Korjaamisen laajuuden ja rakennuksen rappeutumisen suhde (mukaiillen Bertolin ja Loli 2018, 299)

Huuhka et al. (2021, 115) ovat tunnistaneet ylikorjaamista, joka on vastoin sekä päästötavoitteita että kulttuurihistoriallisten arvojen säilyttämistä. Bertolin ja Loli (2018, 298) ovat esittäneet keinoja rakennuksen restaurointitavoitteiden ja vähähiilisyiden yhdistämiseksi. Kuva 4 esittää kajoamisen syvyyden rakennuksen rappeutumistason funktiona. Kajoamisen syvyys tulisi olla sitä hennompi mitä parempi on rakennuksen kunto. Bertolin ja Loli (2018, 298) nimeävät kajoamisen vähäisimmän tason kunnossapidoksi, keskitason paikalliskorjaukseksi tai osien vaihdoksi ja korkeimman tason laajamittaiseksi korjaukseksi. Valitsemalla oikean mittaluokan toimenpiteet vältetään ylikorjaamista, minimoidaan korjaamisen päästöt ja säilytetään suurin mahdollinen määrä vanhaa autenttista rakennusmateriaalia (Bertolin ja Loli 2018, 299).

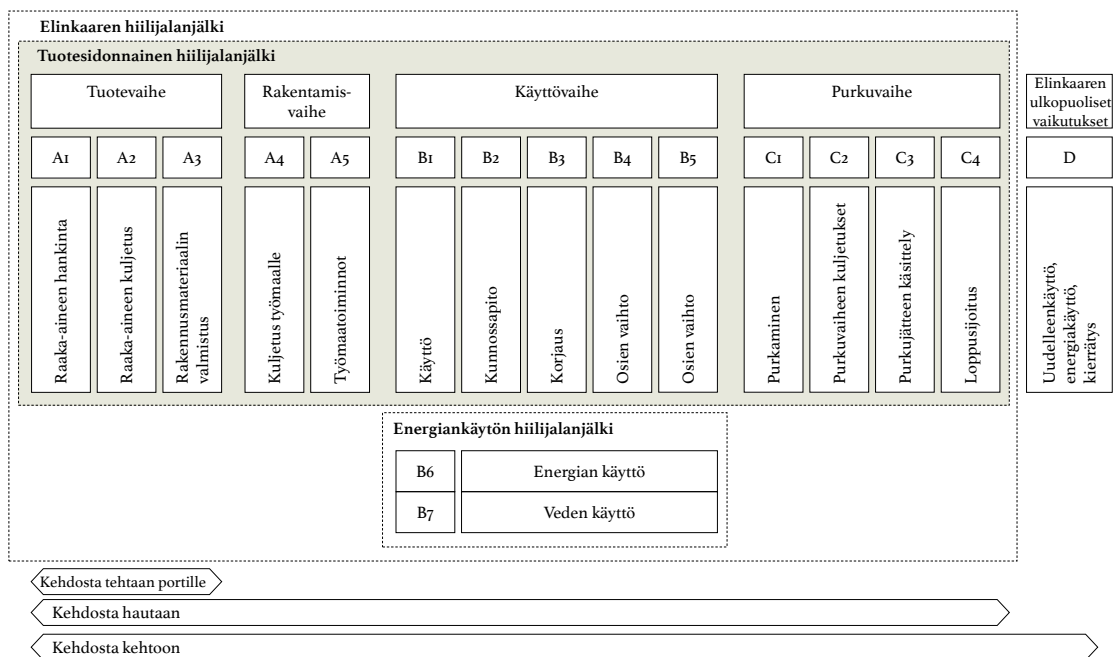
Kuva 6 Elinkaaren vaiheet. (mukaillen SFS-EN 15978, 2012, 21)

Rakennuksen hiilijalanjäljen selvittämiseksi tulee tuntea rakennuksen elinkaaren vaiheet. Standardi SFS-EN 15978 (2012) jakaa rakennuksen elinkaaren neljään vaiheeseen ja antaa niille kirjainnumero-tunnukset: A1–A3 tuotevaihe, A4–A5 rakentamisvaihe, B käyttövaihe ja C purkuvaihe. Lisäksi elinkaaren ulkopuoliset vaikutukset, D, voidaan huomioida. Kuhunkin vaiheeseen liittyvät ilmastovaikutukset selvitetään. (SFS-EN 15978, 2012, 21.) Vaiheet jakautuvat edelleen tarkempiin osioihin kuvan 6 osoittamalla tavalla.

Elinkaariarviointi voidaan tavoitteista riippuen rajata sisältämään vain jotkin elinkaaren vaiheet. Yleisimmille rajauksille on annettu nimetkin: kehdesta tehtaan portille, kehdesta hautaan, kehdesta kehtoon. Kuva 6 esittää nämä rajaukset alareunassaan.

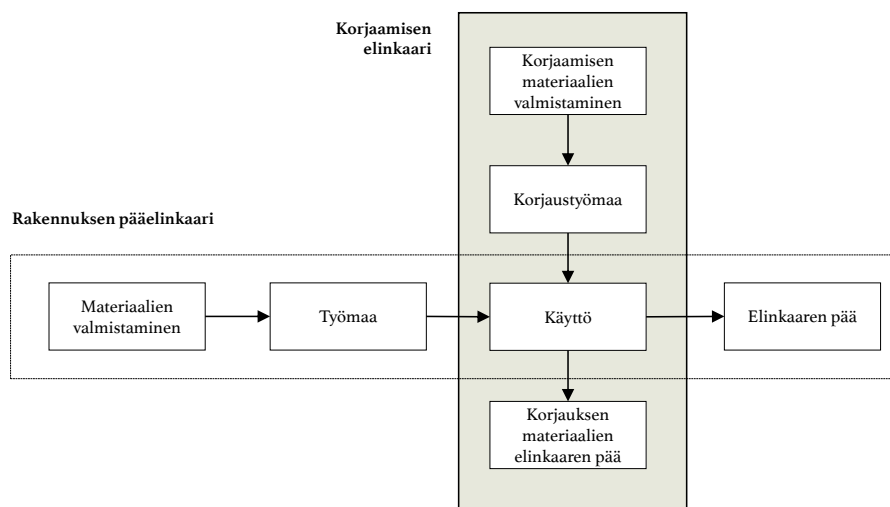
Kuva 12 Korjaamisen oma elinkaari (mukaillen Decarbonize design, 2022)

Korjausrakentamisen hiilijalanjälkilaskenta alkaa tunnistamalla korjaamisen elinkaaren vaiheet. Decarbonize design (2022) -sivuston mukaan rakennuksen korjaamista tai remonttia voidaan ajatella omana elinkaarenaan. Remontissa käytetyt materiaalit, niiden valmistus, kuljetukset, asennukset, remontoidun tilan käyttö ja lopulta materiaalien kierrätys muodostavat oman elinkaaren koko rakennuksen pääelinkaaren sisällä. Korjaamisen hiilijalanjälkeä tarkasteltaessa voidaan keskittyä vain rakennuksen remontissa muutettaviin rakennusosiin kuten kuva 12 esittää. (Decarbonize design 2022.)

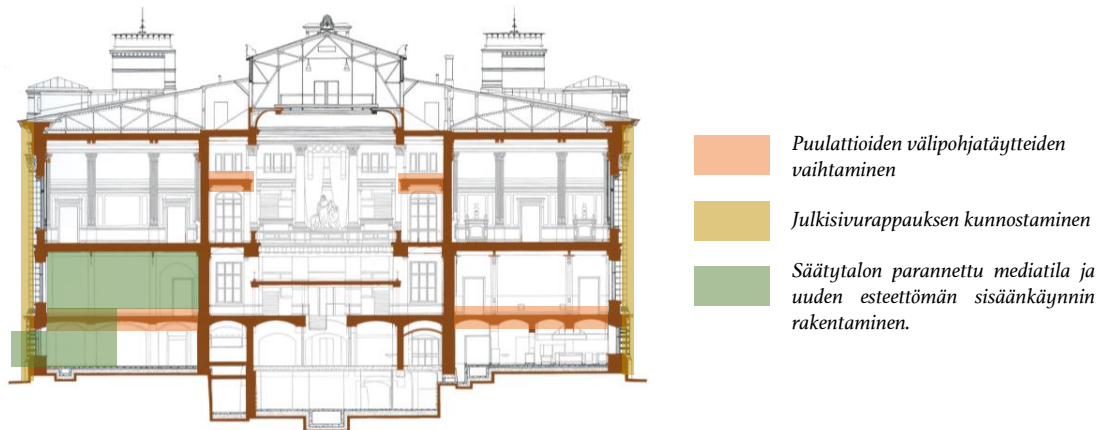
Kuva 23 Tarkasteluun valittujen korjauskohteiden periaatteellinen sijaintikaavio (kaavion tausta mukaillen Helander et al. 1999, 93)

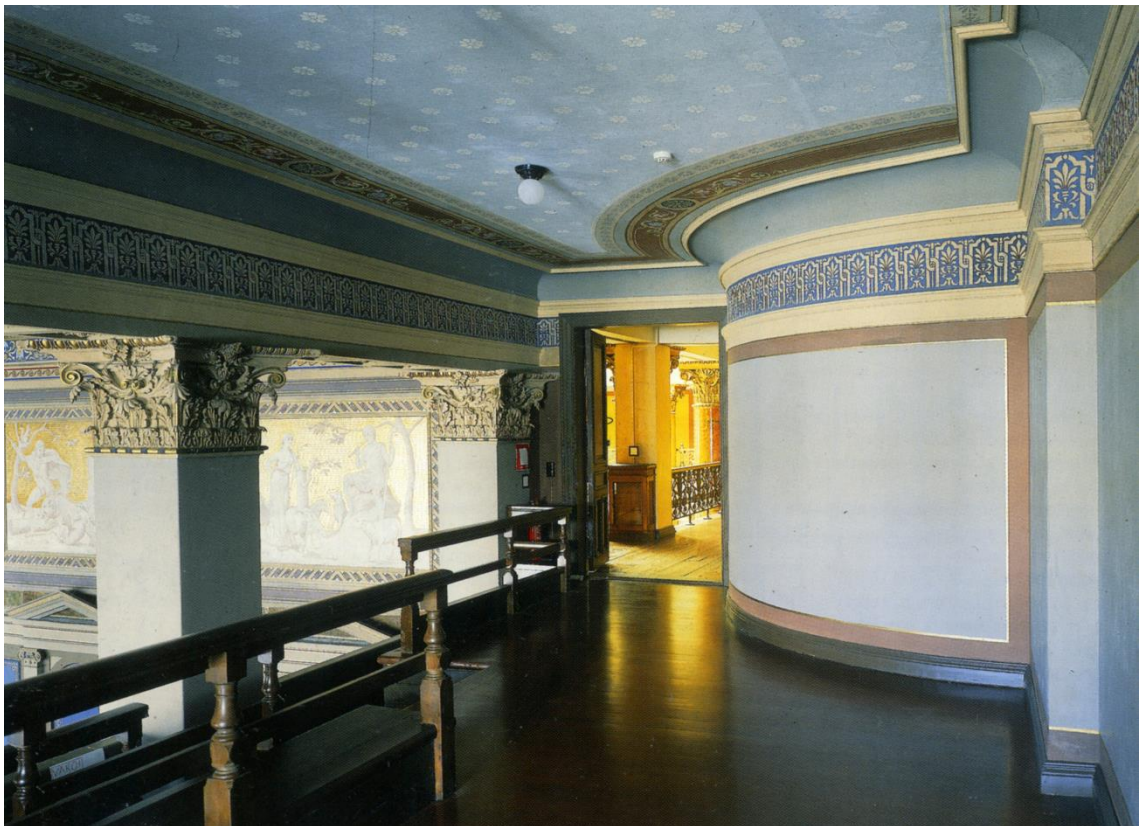
Kuva 24 Salin parven puulattia oli vuosikymmenten aikana osittain purettu, mutta se palautettiin 1990-luvun alussa valmistuneessa korjauksessa. (Helander et al. 1999, 96. Valokuvaus Simo Rista.)

Kuvat 24, 25 ja 26 esittävät Säätytalon tyylikkäitä puulattioita. Eri osassa taloa lattioiden kunto, pintakäsittelyn alkuperäisyys ja patinan määrä vaihtelevat. Puulattioiden säilyttäminen mahdollisimman suurelta osin takaisi historian ja aitouden säilymisen talossa. Puulattiat sijoittuvat ensimmäiseen kerrokseen ja kolmannen kerroksen parville kuvan 27 osoittamalla tavalla. Par-kettilattiat sijaitsevat toisessa kerroksessa.

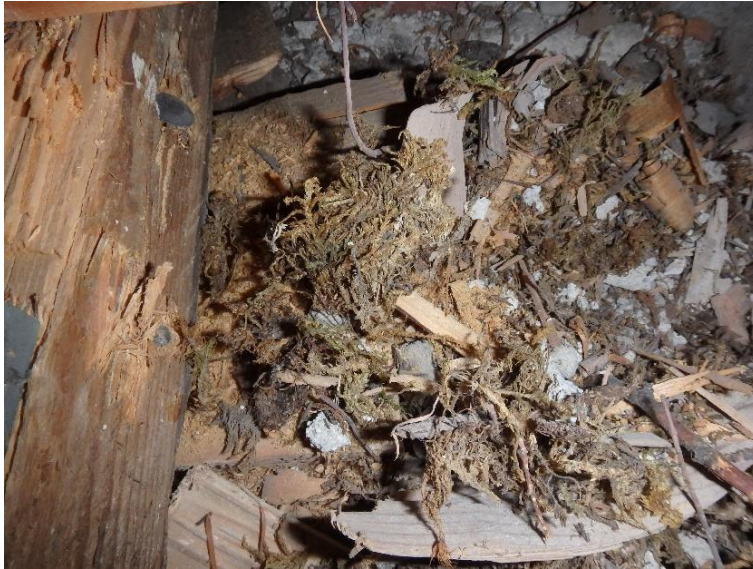
Kuva 29 Välipohjatäytteenä on käytetty monipuolisesti saattavilla olevaa materiaalia (Mehto 2021 b)

Välipohjatäytteelle on omat vaatimuksensa ja sillä on arvoa alkuperäisenä materiaalina. Kuva 29 esittää rakenneavauksen yhteydessä todettua nykyistä täytemateriaalia. Flinkin (2022) mukaan ensimmäisen kerroksen lattiassa välipohjatäytteellä on voinut olla myös lämpöeristystehtävä mutta lämpimien tilojen välillä välipohjatäyteen pätehtävä on äänieristys. Jos täytteet vaihdetaan, pitäisi uuden täyteen painon ja kosteusteknisten ominaisuuksien olla samaa luokkaa vanhan kanssa. (Flink 2022). Rakenneavauksien perusteella välipohjaontelojen syvyys puulattioiden alla vaihtelee 100 ja 700 mm välillä (Mehto 2021 b).

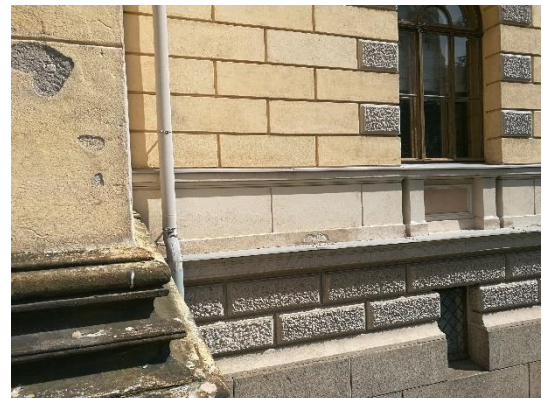
Kuva 34 Julkisivurappauksessa on pieniä vaurioita.

Julkisivuvaurioiden määrästä ja tyypeistä johtuen sivurappauksen kunnostuksen todennäköisin valinta on paikkakorjaukset. Vauriokohdat on esimerkinomaisesti esitetty kahden julkisivun osalta kuvissa 31 ja 32. 130 vuotta vanhaa alkuperäistä rappausta on jäljellä, eikä sitä pidä hävittää. Jossain vaiheessa tulevaisuudessa voi tulla se hetki, kun julkisivussa on paikkaa paikan päällä ja harkittavaksi joudutaan ottamaan koko rappausten uusiminen. Tämänkin vaihtoehdon hiilijalanjälki on hyvä tuntee, vaikka toimenpide ei ole seuraavassa peruskorjauksessa todennäköinen. Kuvissa 33, 34, 35, ja 36 esitetään pieniä paikallisia vaurioita kesällä 2022.

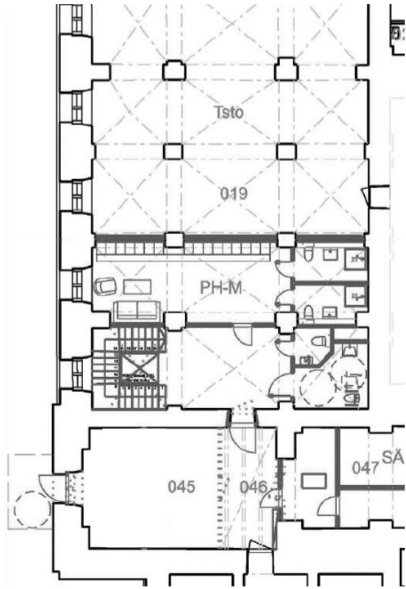
Kuva 37 0. kerroksen uusi sisäänkäynti ja porrashuone (ote Okulus 2021 b, 3)

Uusi sisäänkäynti parantaisi myös rakennuksen esteettömyyttä ja poistumisturvallisuutta (Hankesuunnitelma 2022, 58). Esteettömän sisäänkäynnin rakentamiselle on jopa painavampia perusteita kuin mediatilan muutoksille, ja se voisi tulla rakennettavaksi ilman mediatilamuutoksiakin. Uusi sisäänkäynti rakennettaisiin o. kerrokseen olemassa olevan ikkunan paikalle, kuten kuvat 37 ja 39 esittävät. Muutokseen kuuluvat aula ja porraskäytävä o. kerroksessa ja mediatila ensimmäisen kerroksen tilassa 103, kuten kuvan 38 osoittaa. WC-tiloja ei huomioida tässä.

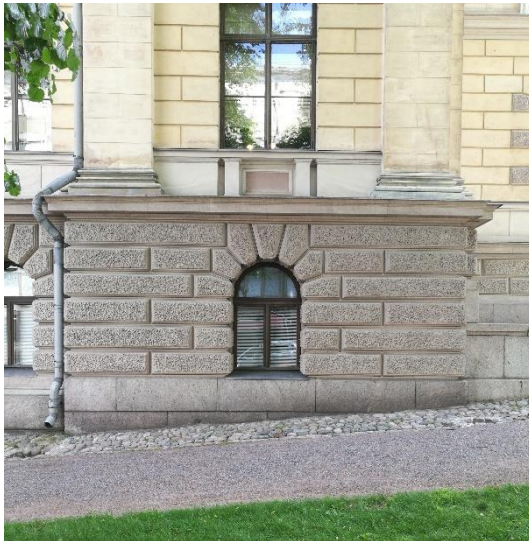
Kuva 39 Uusi esteetön sisäänkäynti on suunnitteilla 0. kerroksen ikkunan kohtaan, jossa maantaso ja lattiantaso ovat lähellä toisiaan.

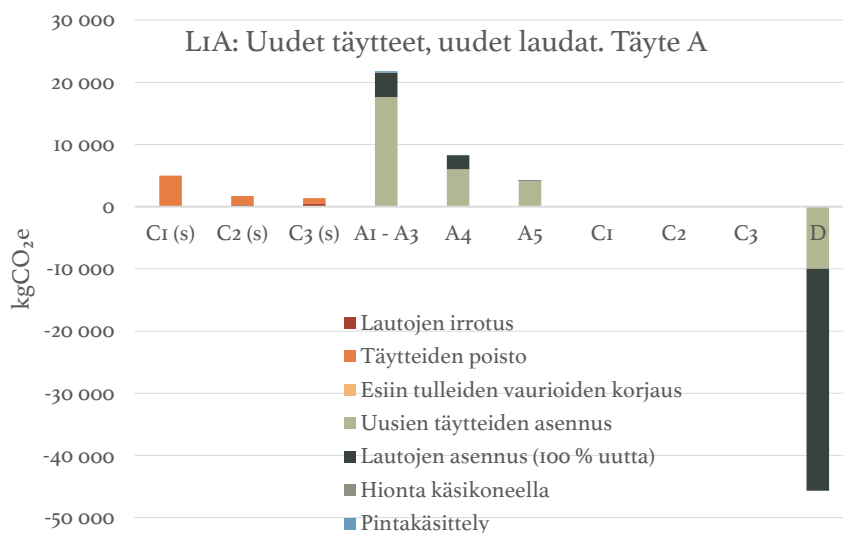
Edellä esitetyistä lukemista on piirretty kuvaajia. Alla oleva kuva 51 esittää hiilijalanjälkeä tapaukselle L1A, jossa kaikki lattialaudat uusitaan ja kaikki välipohjatäytteet vaihdetaan. Kuvaajan pystyakselin yksikkö on ilmasta lämmittävän ominaisuuden (GWP) yksikkö, hiilidioksidiekvivalenttikilo (kgCO₂e). Elinkaariarvioinnin vaiheet on kuvattu vaaka-akselilla. C1 (s), C2 (s) ja C3 (s) kuvastavat saneerauspurkua (s), joka tehdään työmaalla ennen korjaustyön alkua. Saneerauspurkua ei pidä sekoittaa elinkaaren päätteeksi tapahtuvaan purkuvaiheeseen (C1-C4). Kuvaajan pylvään korkeus kuvastaa kunkin elinkaarenvaiheen kokonaisvaikutusta, joka voi muodostua useammasta tekijästä. Esimerkiksi alla olevan kuvaajan A1-A3-vaiheen pylväs koostuu välipohjatäytteiden ja lattialautojen vaikutuksista. Hiilikädenjälki kuvataan negatiivisena, alaspäin suuntautuvana pylväänä D-vaiheessa. Jäljempänä esitettäviä kuvaajia luetaan samalla tavalla.

Kuva 51 Tapaus L1A: elinkaaren vaiheet
