NAARAJÄRVEN VANKILA  
PIEKSÄMÄKI  
RAKENNUSHISTORIASELVITYS

ARKKITEHTITOIMISTO ARTO MATTILA OY  
2024

Arkkitehtitoimisto Arto Mattila Oy

Tilaaaja: Senaatti-kiinteistöt

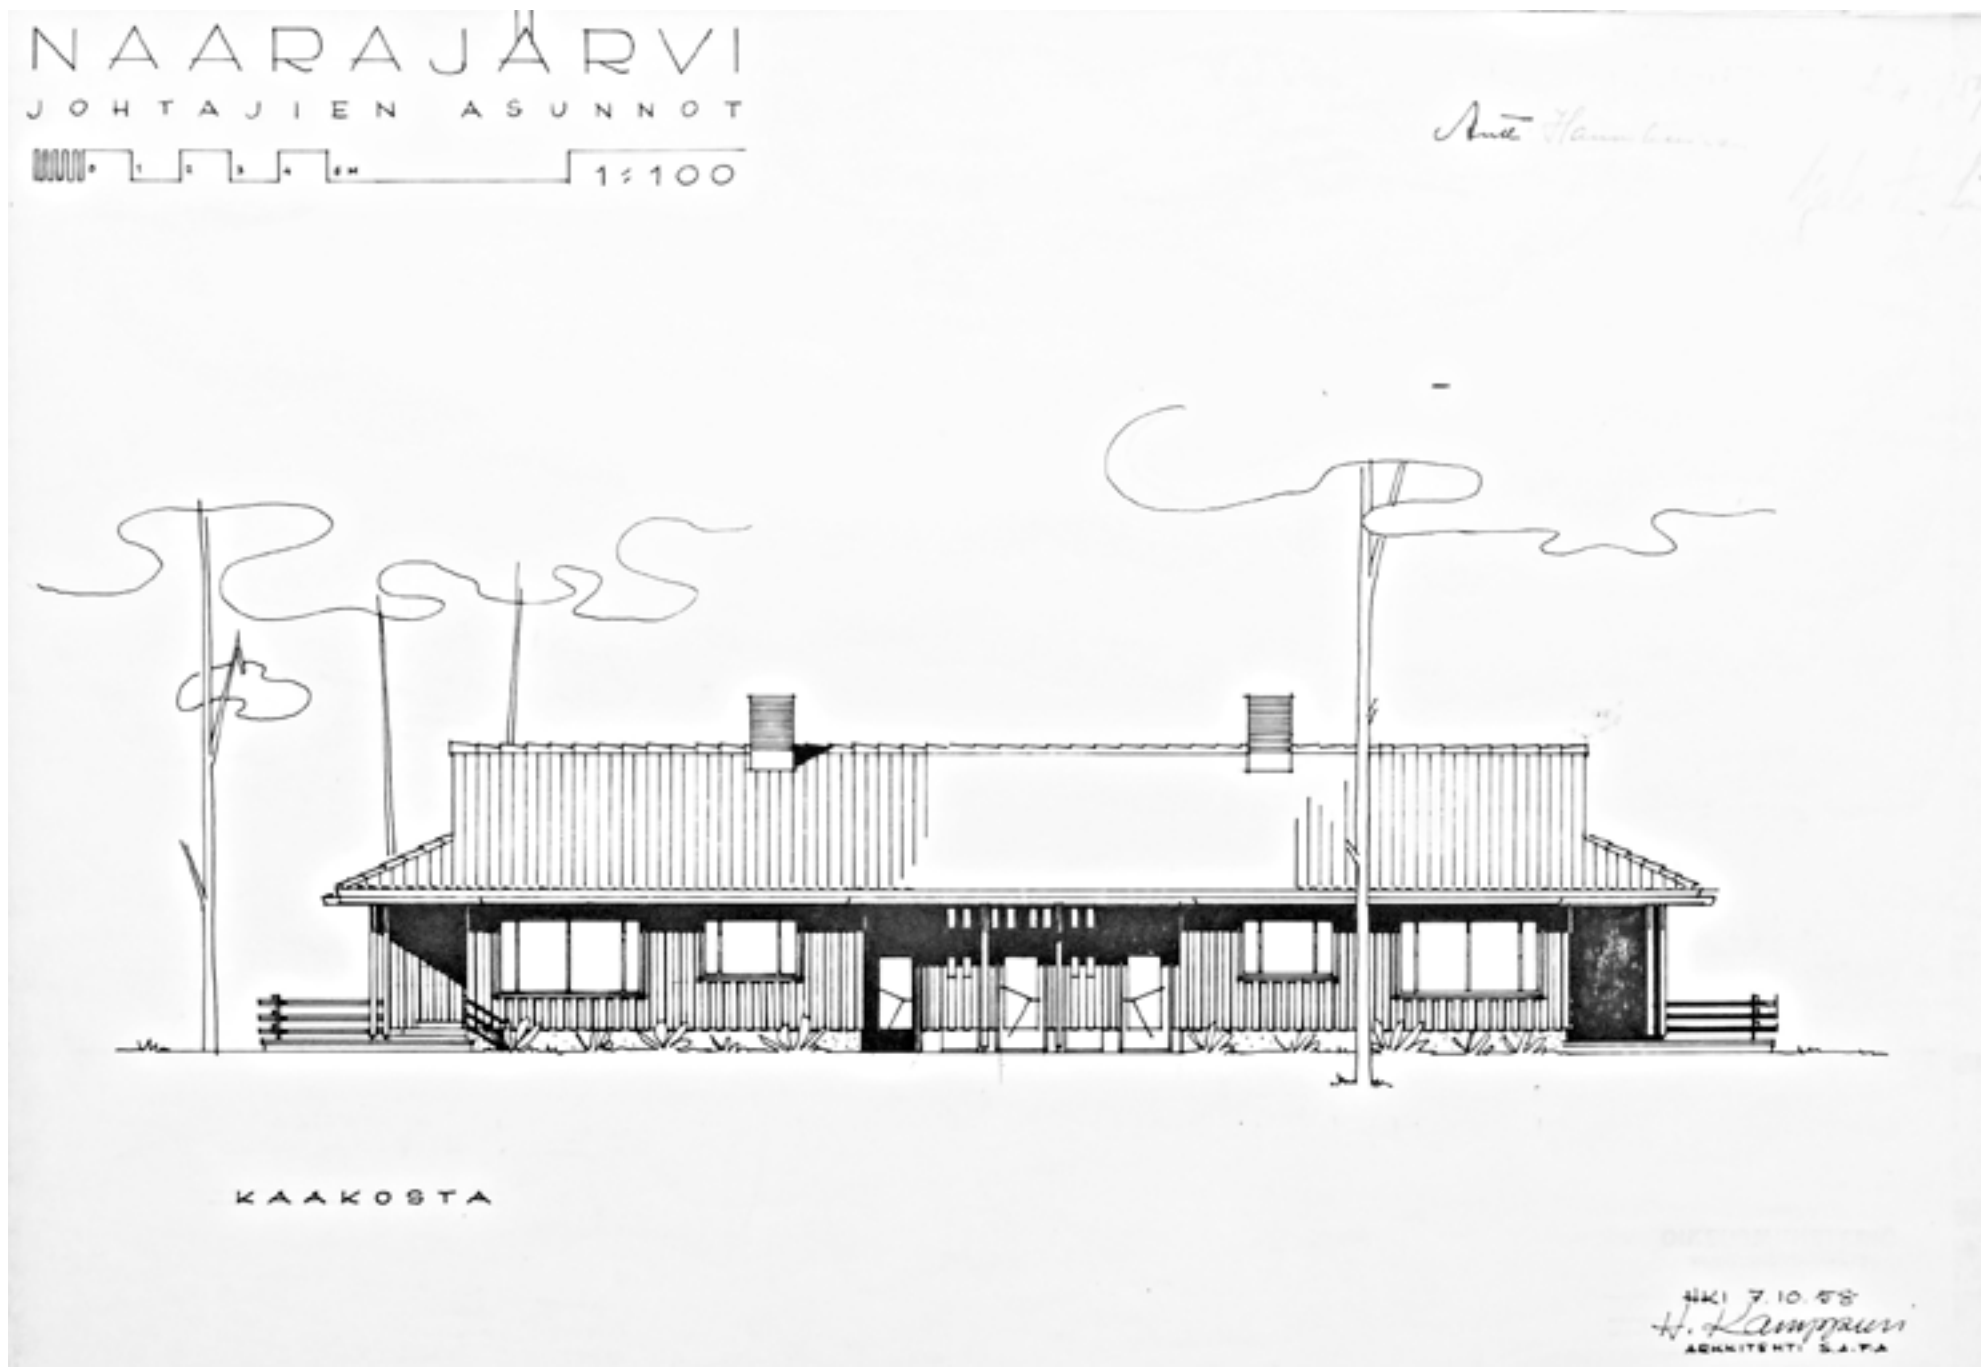
Arkkitehti Henno Kampurin suunnitteleman vankilan johtajan ja apulaisjohtajan asuinrakennuksen julkisivupiirros vuodelta 1958. KA.

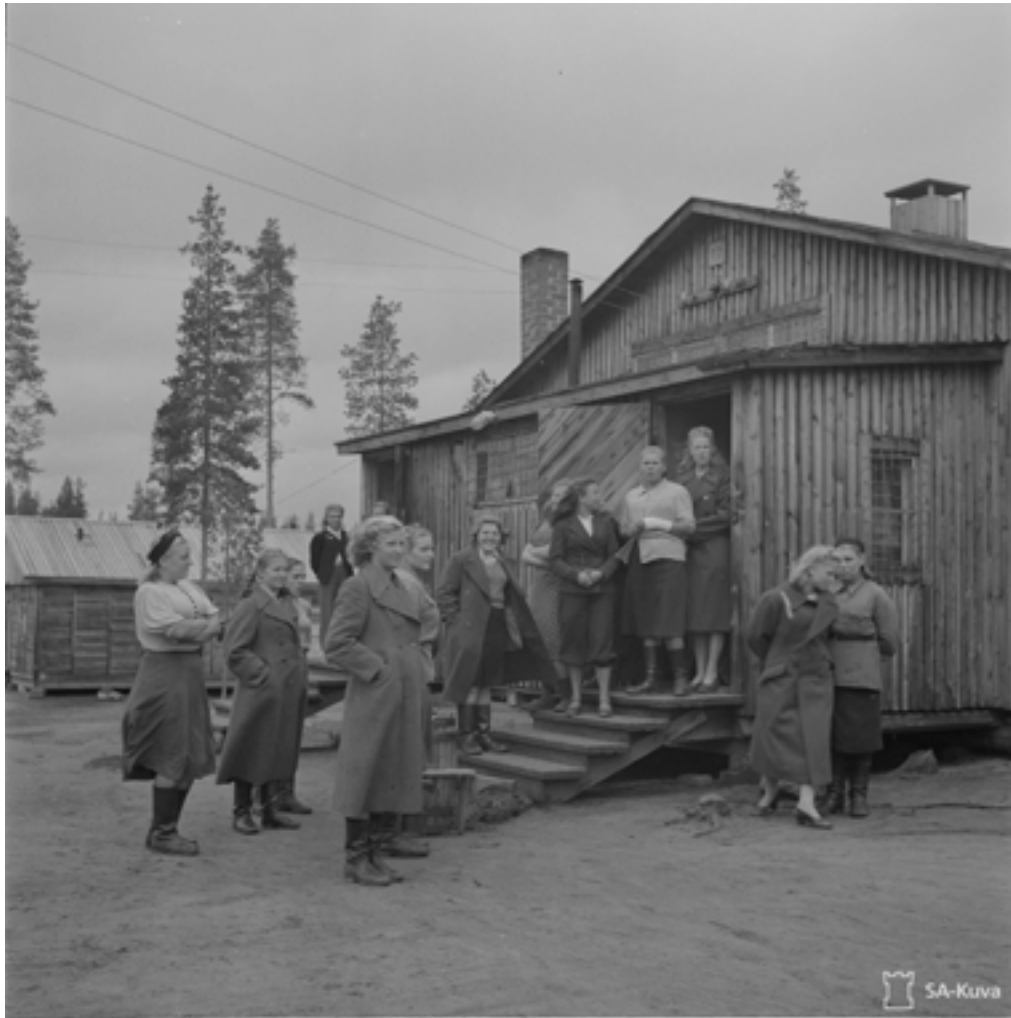
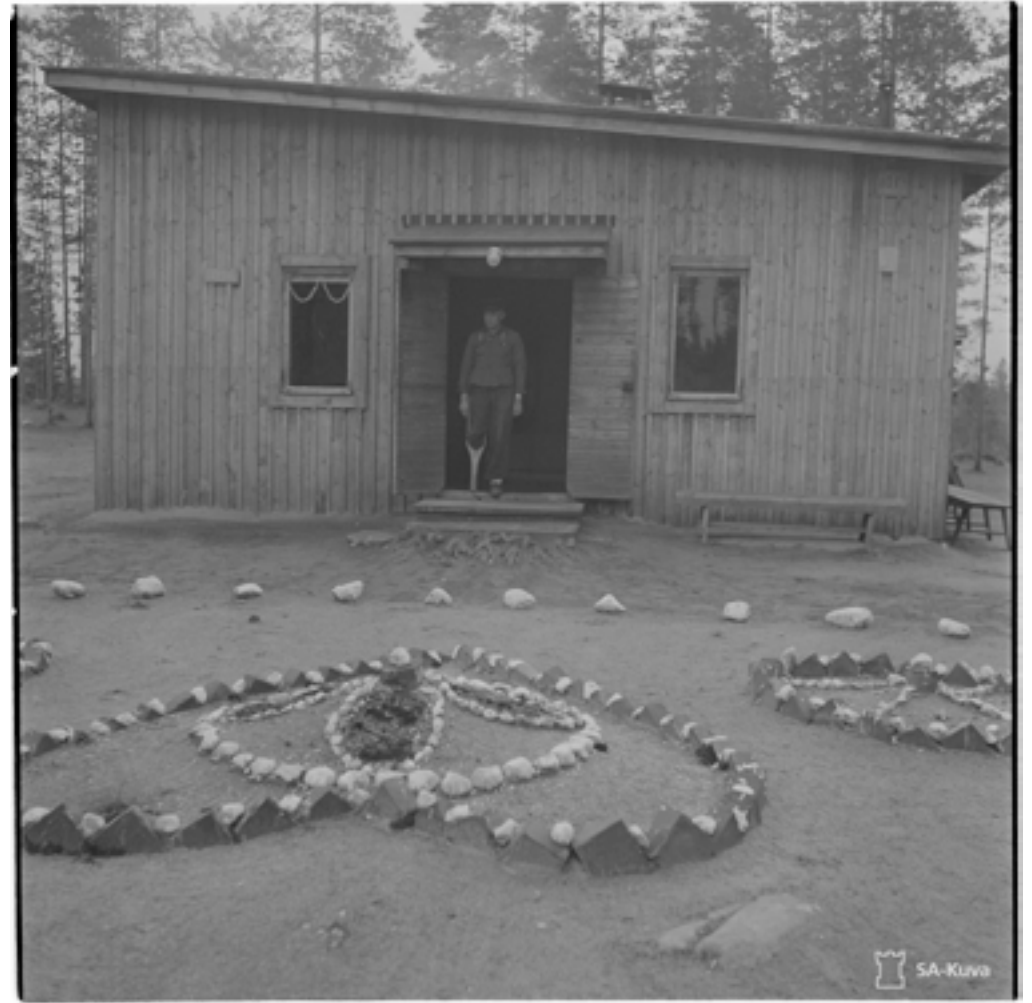
Näissä kahdessa SA-kuva-arkiston kuvassa näkyy myös rakennusten numerot. Vasemmanpuoleinen rakennus on numero 77 ja todennäköisesti se on naisvankien parakki. Oikeanpuoleinen kuva on Invalidiniemen keittiö, koska päätyyn on merkitty numero 101 (Alueen rakennukset vuonna 1944 -kaaviossa nro 101 on Invalidiniemessä ollut sotavankien keittiö). Tästä keittiörakennuksesta on myös piirustukset Kansallisarkiston Naarajärven sotavankileirin arkistomateriaalin joukossa ja piirustukset täsmäivät tähän yksikerroksiseen pulpettikattoiseen rakennukseen. SA-kuva.

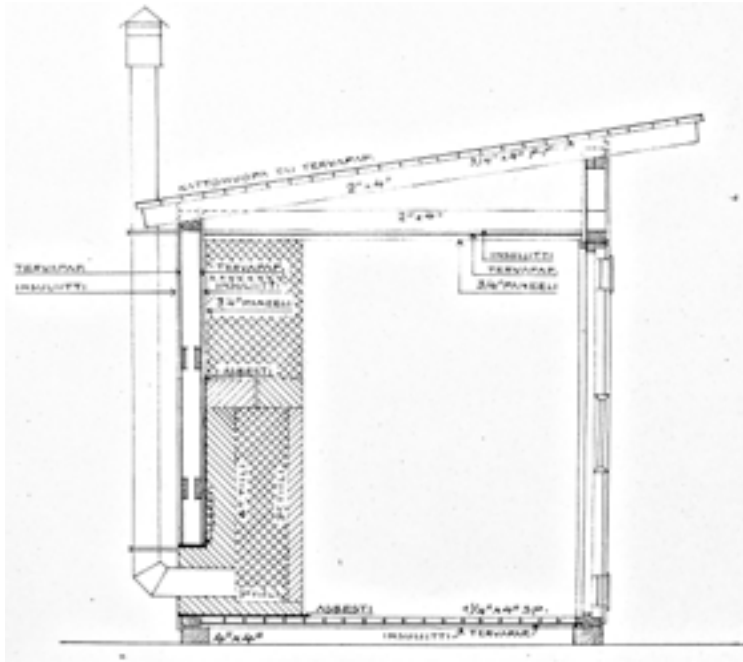
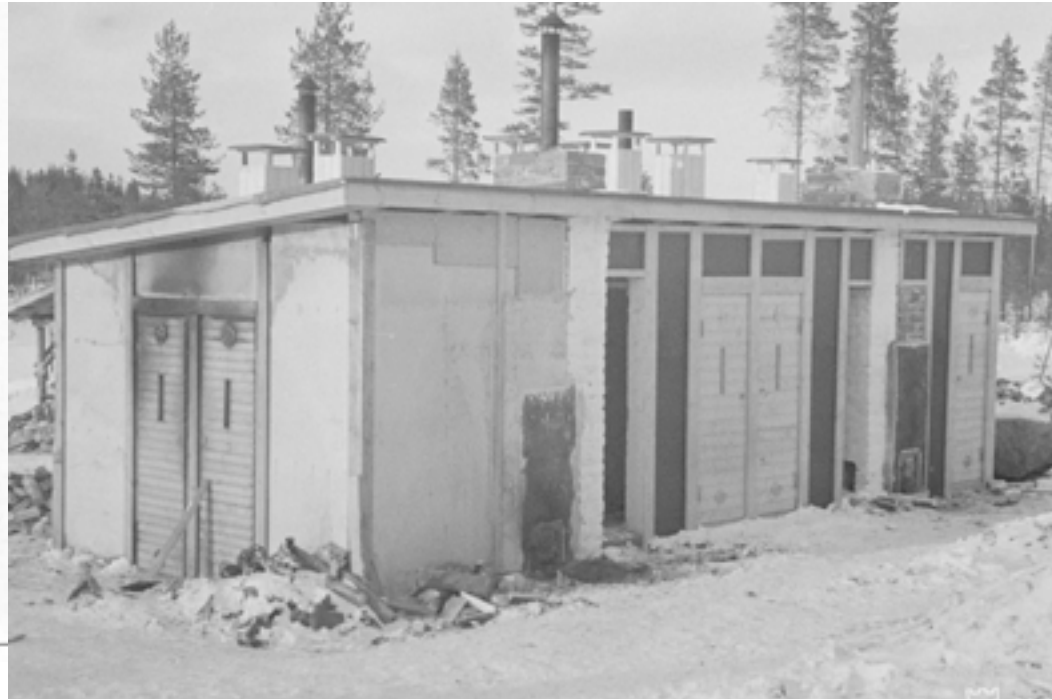
Täisaunapiirustuksen leikkauspiirustus (KA) ja kuva Naarajärveltä (SA-kuva).

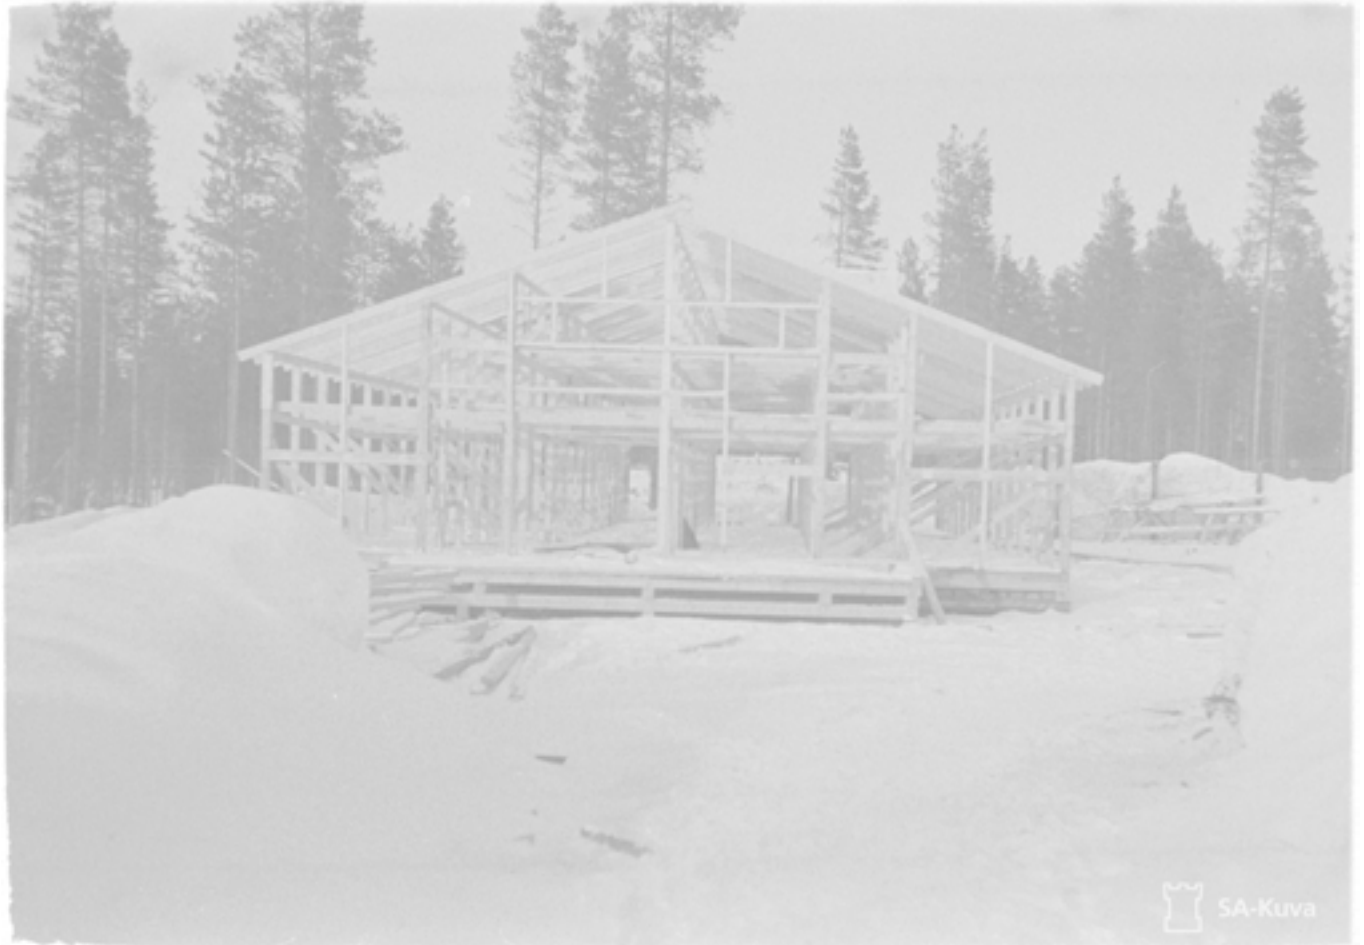
Parakkirakennus rakenteilla. SA-kuva.

Seinät tehtiin kaikissa rakennuksissa puutolpilla, jotka jäykistettiin parakeissa sisäpuolelta juoksu- ja vinolau-doilla, huolto- ja vartiorakennuksissa erilaisilla levytyksillä tai lautavuorauksilla. Parakkien ulkoseinät eristettiin pelkästään ulkopuolelta tervapaperilla ja Pankanit-eristeellä, osassa huoltorakennuksista ja vartiorakennuksissa myös ulkoseinien sisäpuolet eristettiin ohuella kerroksella Panka-levyä tai Pankanit-eristettä. Kaikki leirin rakennukset laudoitettiin ulkopuolelta saumarimalaudoituk-sella.<sup>14</sup>

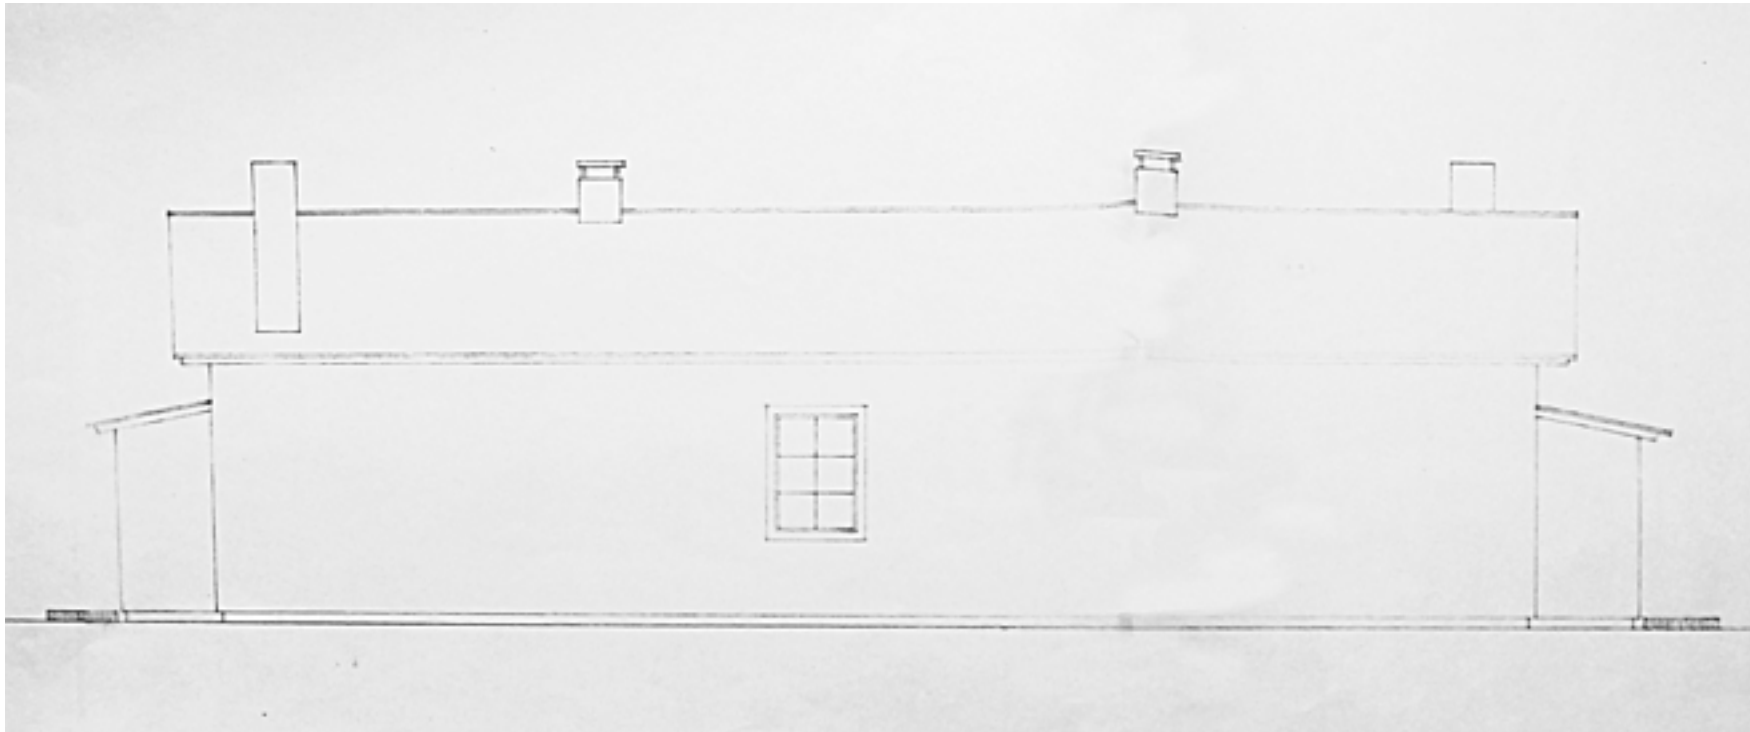
Parakkirakennuksen piirustukset Kansallisarkiston kokoelmasta. KA.

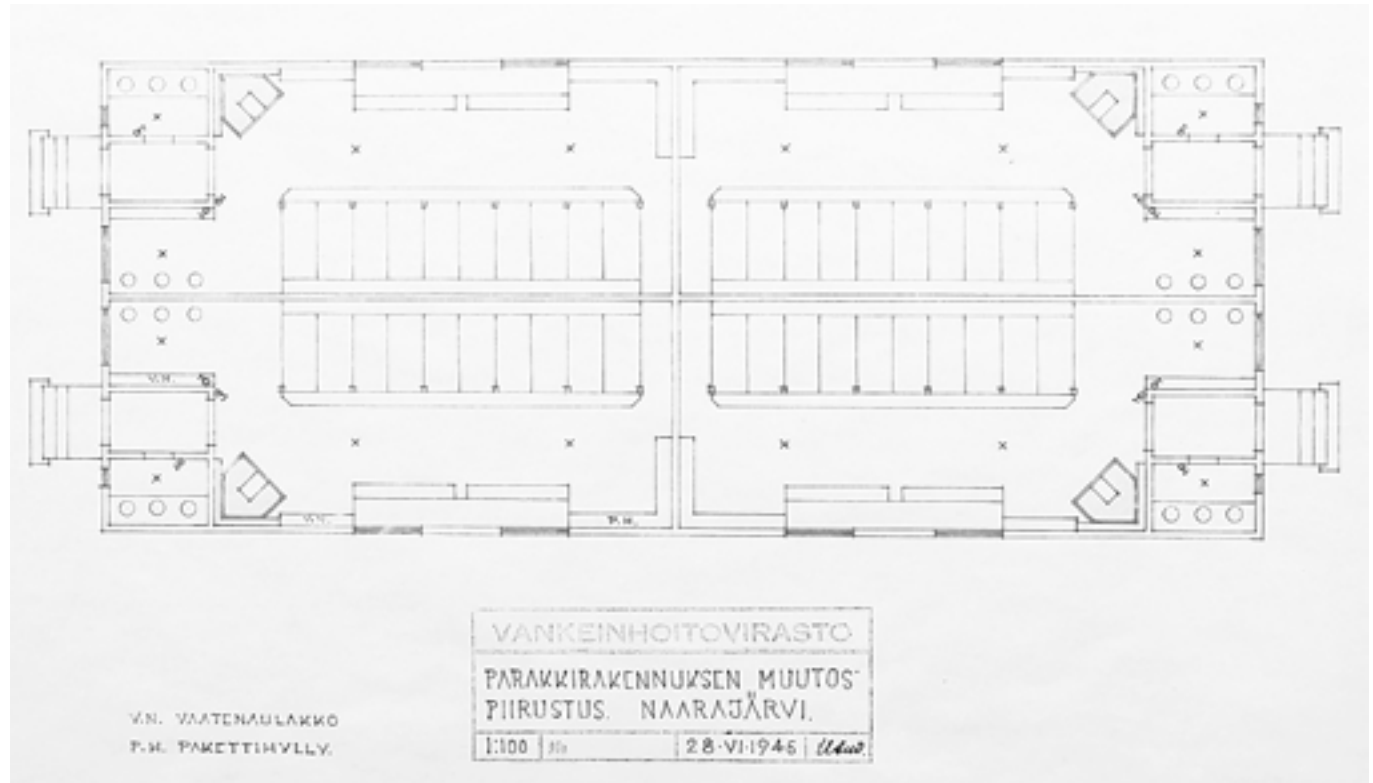
Sotavankien parakkirakennuksen muutospirustus Naarajärven vankilan tarpeisiin. KA.

Kun Naarajärven varavankila perustettiin vuonna 1945, resursseja rakentamiseen oli hyvin niukasti. Sotavankileirin parakkeja kunnostettiin vankilan käyttöön. Joistain rakennuksista löytyy muutospirustukset Kansallisarkiston oikeusministeriön vankeinhoito-osaston kartat ja piirustukset II -kokoelmasta. Vangit sijoitettiin entisiin sotavankien parakkirakennuksiin. Kuhunkin majoitettiin 10-16 vankia. Sängyt tehtiin laudoista, patjojen täytteeksi laitettiin olkia ja tyynyihin pehkuu. Parakkien kamiinoista huolimatta rakennukset olivat kylmiä. Jotkut rakennukset muutettiin asuinkäyttöön. Yksi tällainen rakennus on sivun 19 kaaviossa numerolla 16 esiintyvä parakkirakennus. Rakennusta oli sotavankileirin aikana käytetty komppanian toimistona ja vuonna 1946 se muutettiin asuinkäyttöön. Kaaviossa numerolla 1 esiintyvä esikunta otettiin vankilan toimiston käyttöön. Tämä rakennus purettiin vasta 1970-luvun lopulla, kun nykyinen toimistorakennus valmistui. Rangaistussellit tehtiin kaaviossa numerolla 52 esiintyvään rakennukseen. Tästä rakennuksesta on arkistossa piirustus vuoden 1945 lopulta, jossa näkyy rakennuksen hormien paikat. Ilmakuvassa vuodelta 1952 voidaan nähdä hormien paikkoihin täsmäävät piiput tässä kyseisessä rakennuksessa.<sup>18</sup>

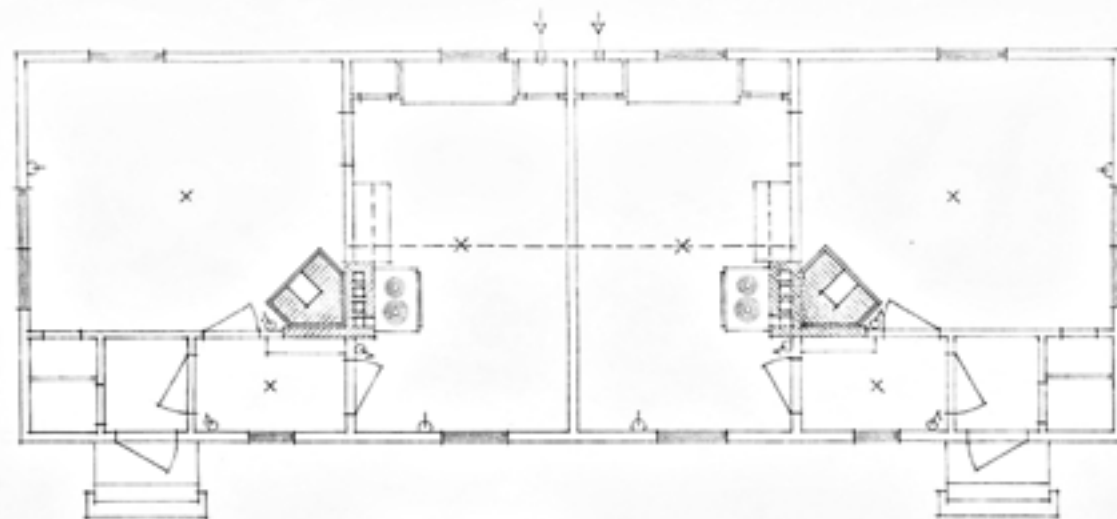
ASUNTOPARAKKI N<sup>o</sup>16:<sup>N</sup>  
MUUTOSPIIRUSTUS.  
NAARAJÄRVI.

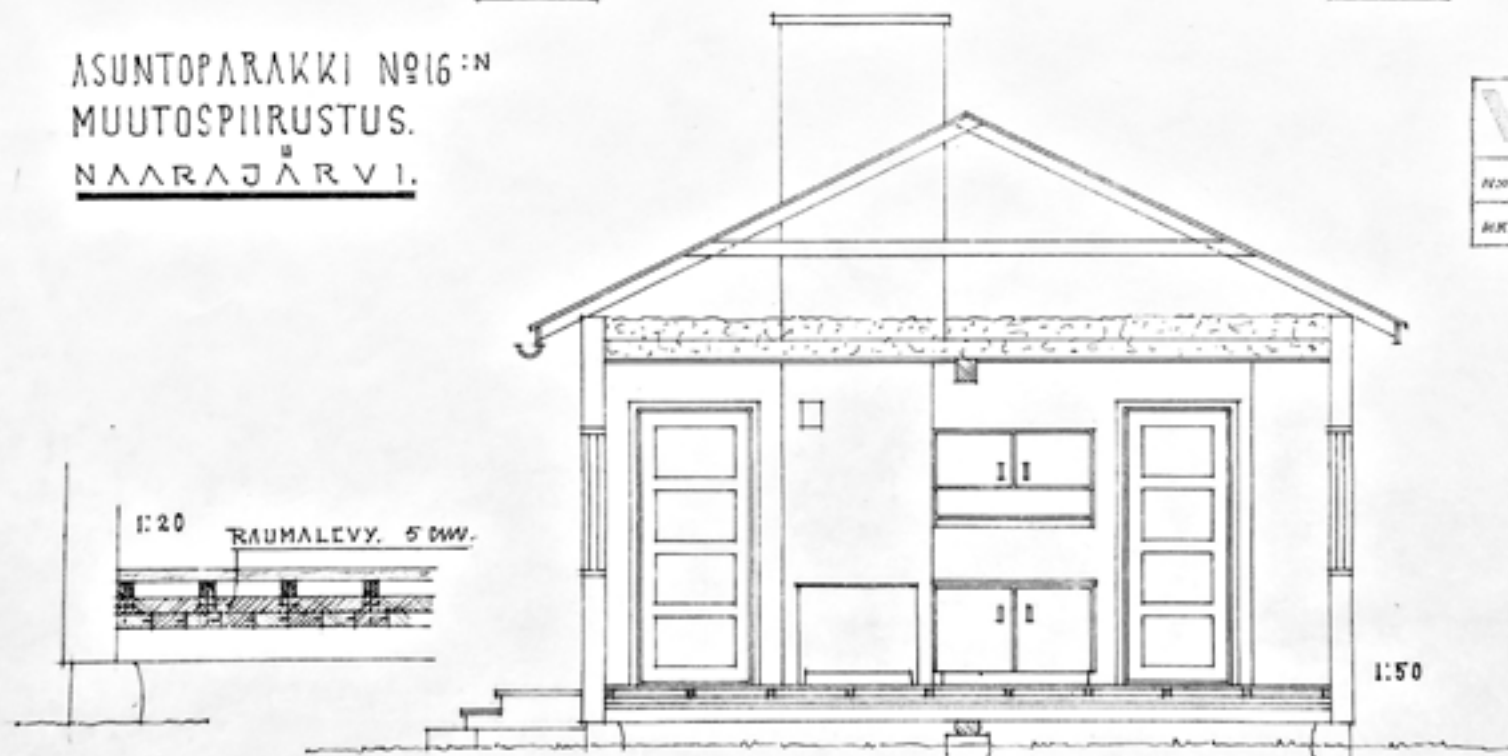
Parakin numero 16 muutospirustus. KA.

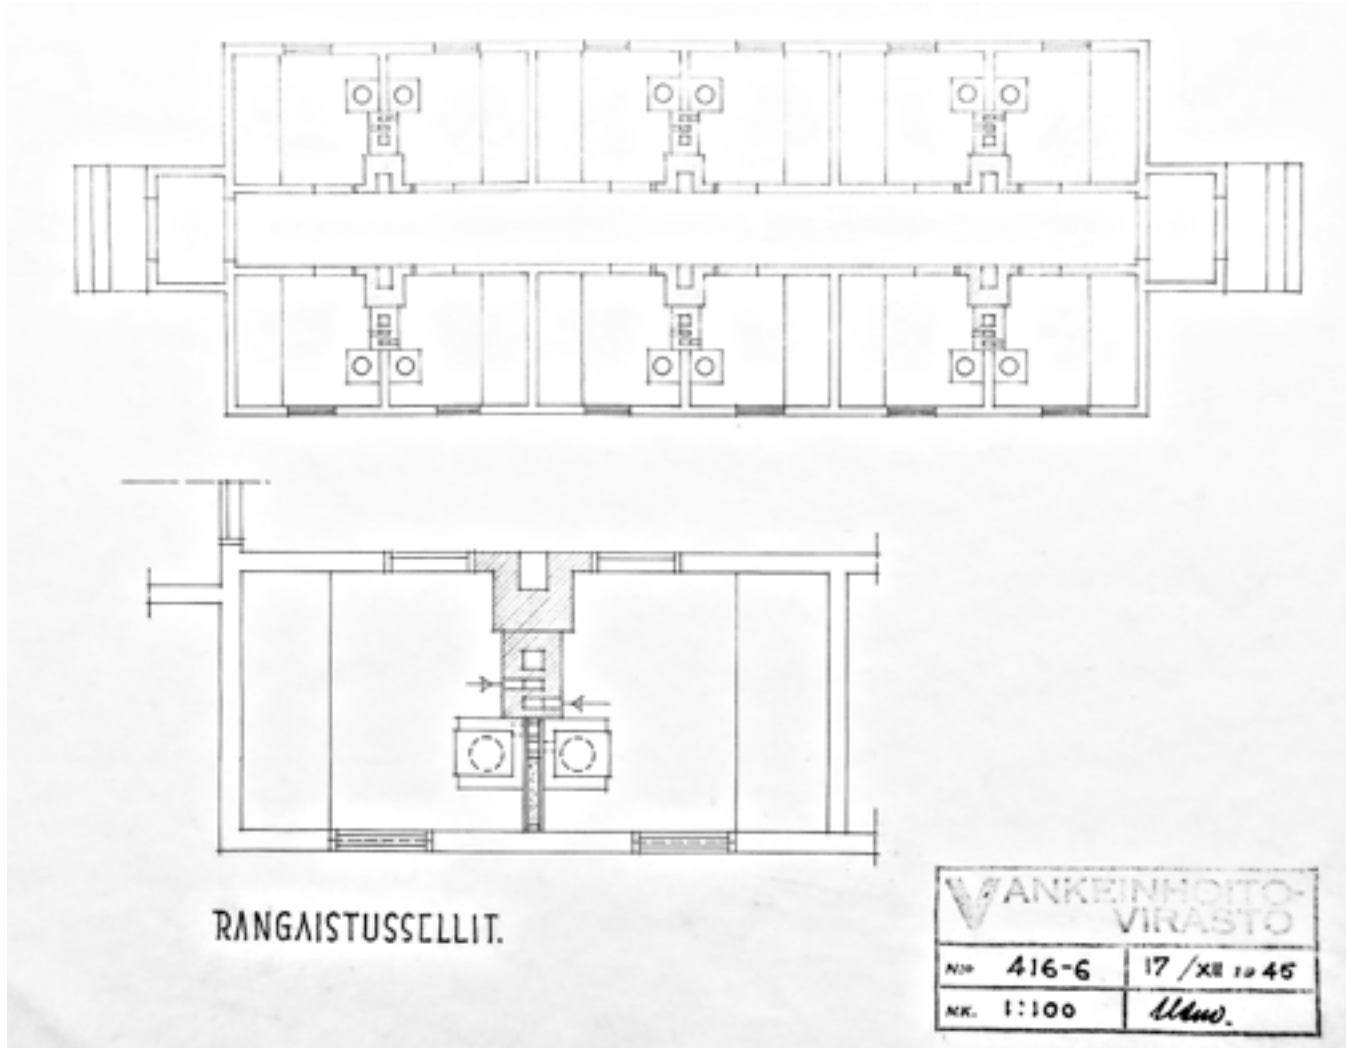
Yksi sotavankileirin parakeista muutettiin rangaistussellirakennukseksi. Rakennukseen tehtiin kaksitoista pientä huonetta, joita yhdisti keskikäytävä. Huoneiden lämmitys tapahtui tulisijoilla käytävän puolelta. KA.

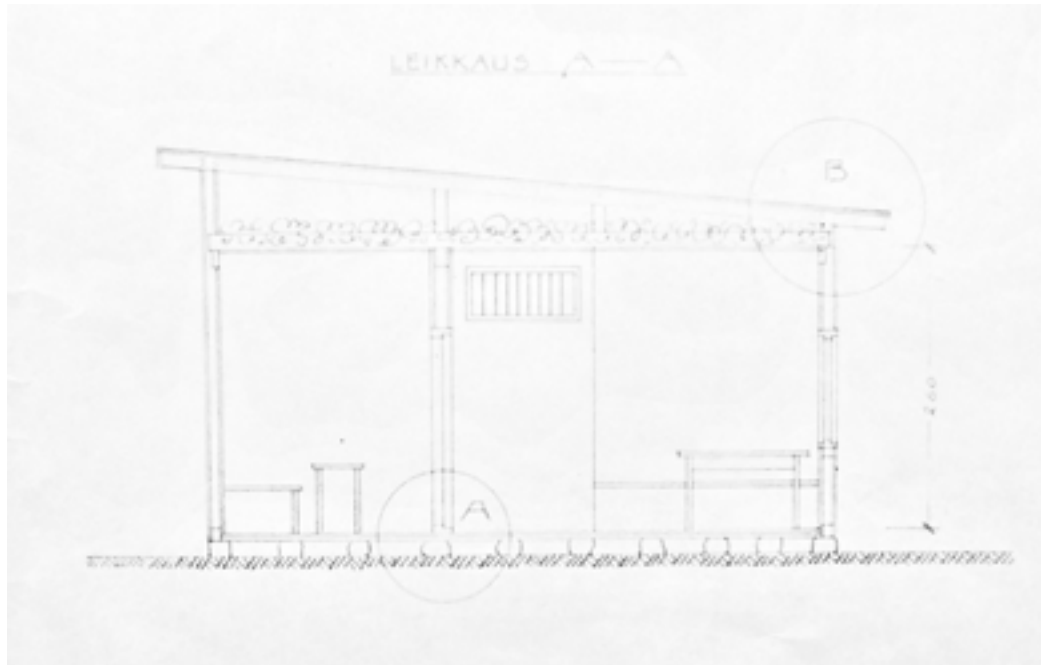
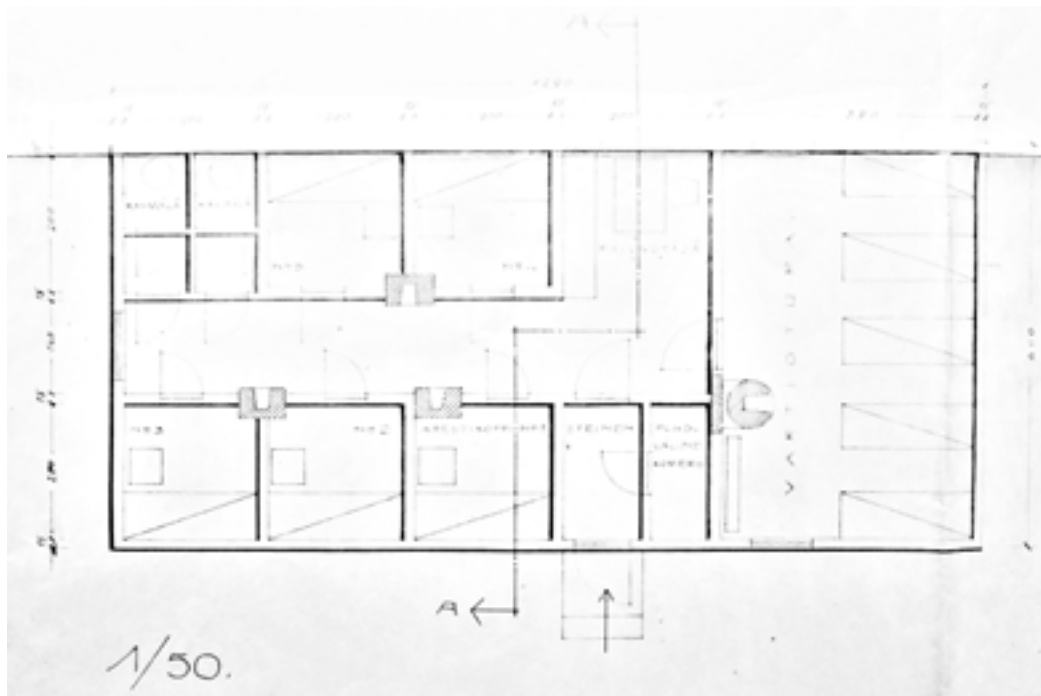
Naarajärven sotavankileirin päävartion leikkaus- ja pohjapiirustus. Rakennus näyttäisi olevan samalla paikalla kuin nykyinen perhetapaamisrakennus, mutta on hyvin epätodennäköistä, että päävartiorakennus olisi muutettu asuinrakennukseksi. Todennäköisempää on, että paikalle siirrettiin sotavankileirin aikainen pieni majoitusparakki ja se otettiin vankilan henkilökunnan asuinkäyttöön. KA.

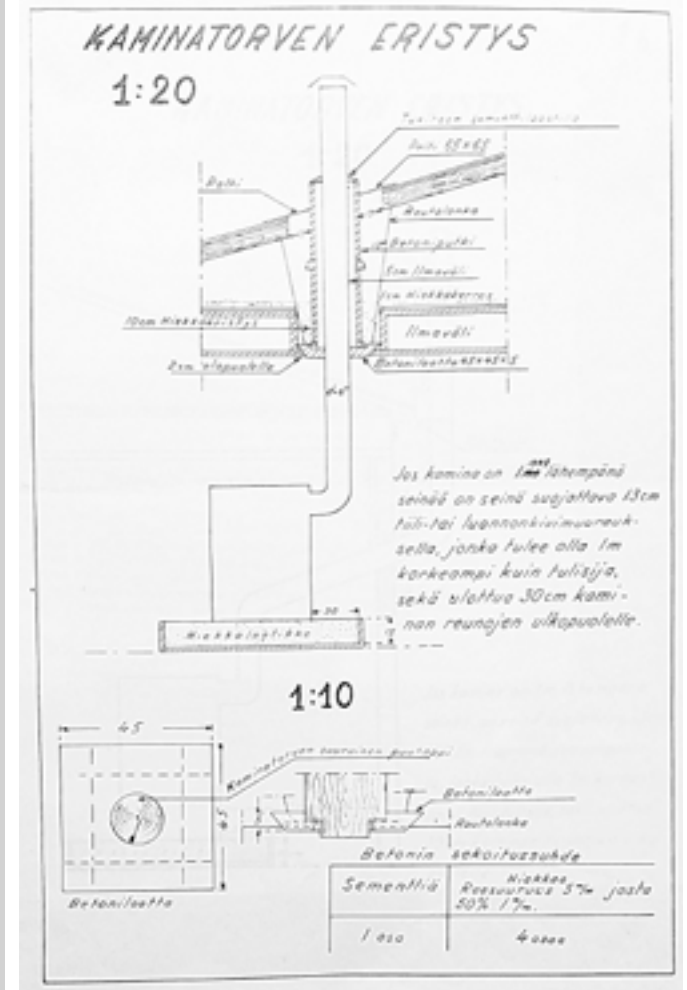
Kaminatorven eristys ohjeissa on betonia, mutta ei ole tietoa siitä, onko tätä ohjeistusta noudatettu Naarajärven sotavankileirin rakentamisessa. KA.

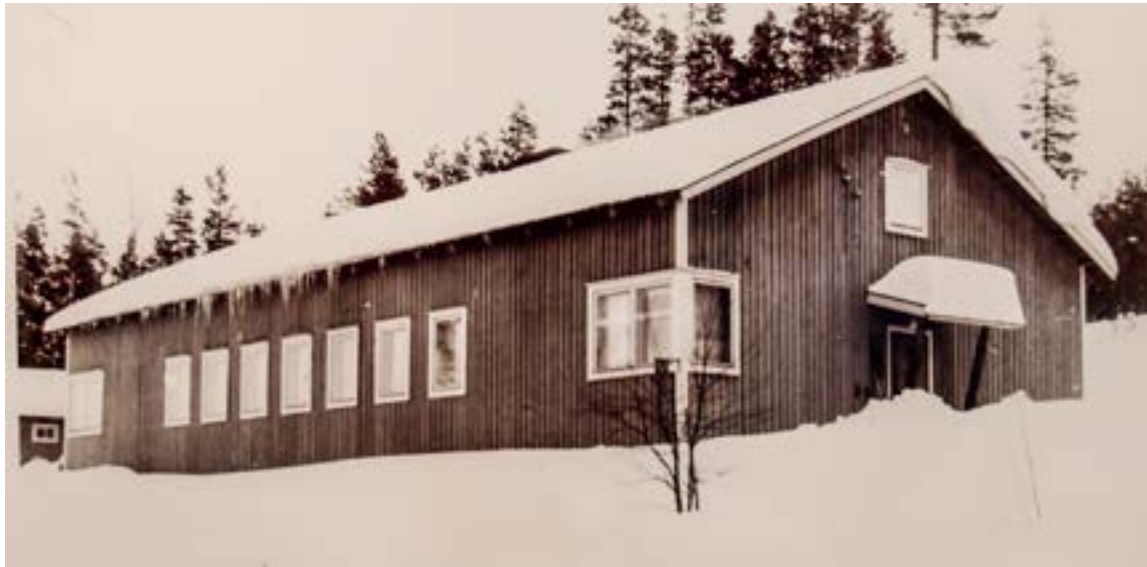
Pojulaksi kutsutun poikamiesasuntolan kuva 1950-luvun lopulta. Viereinen pohja- ja julkisivupiirros on vuodelta 1950. Pojula valmistui vuonna 1951. KA.

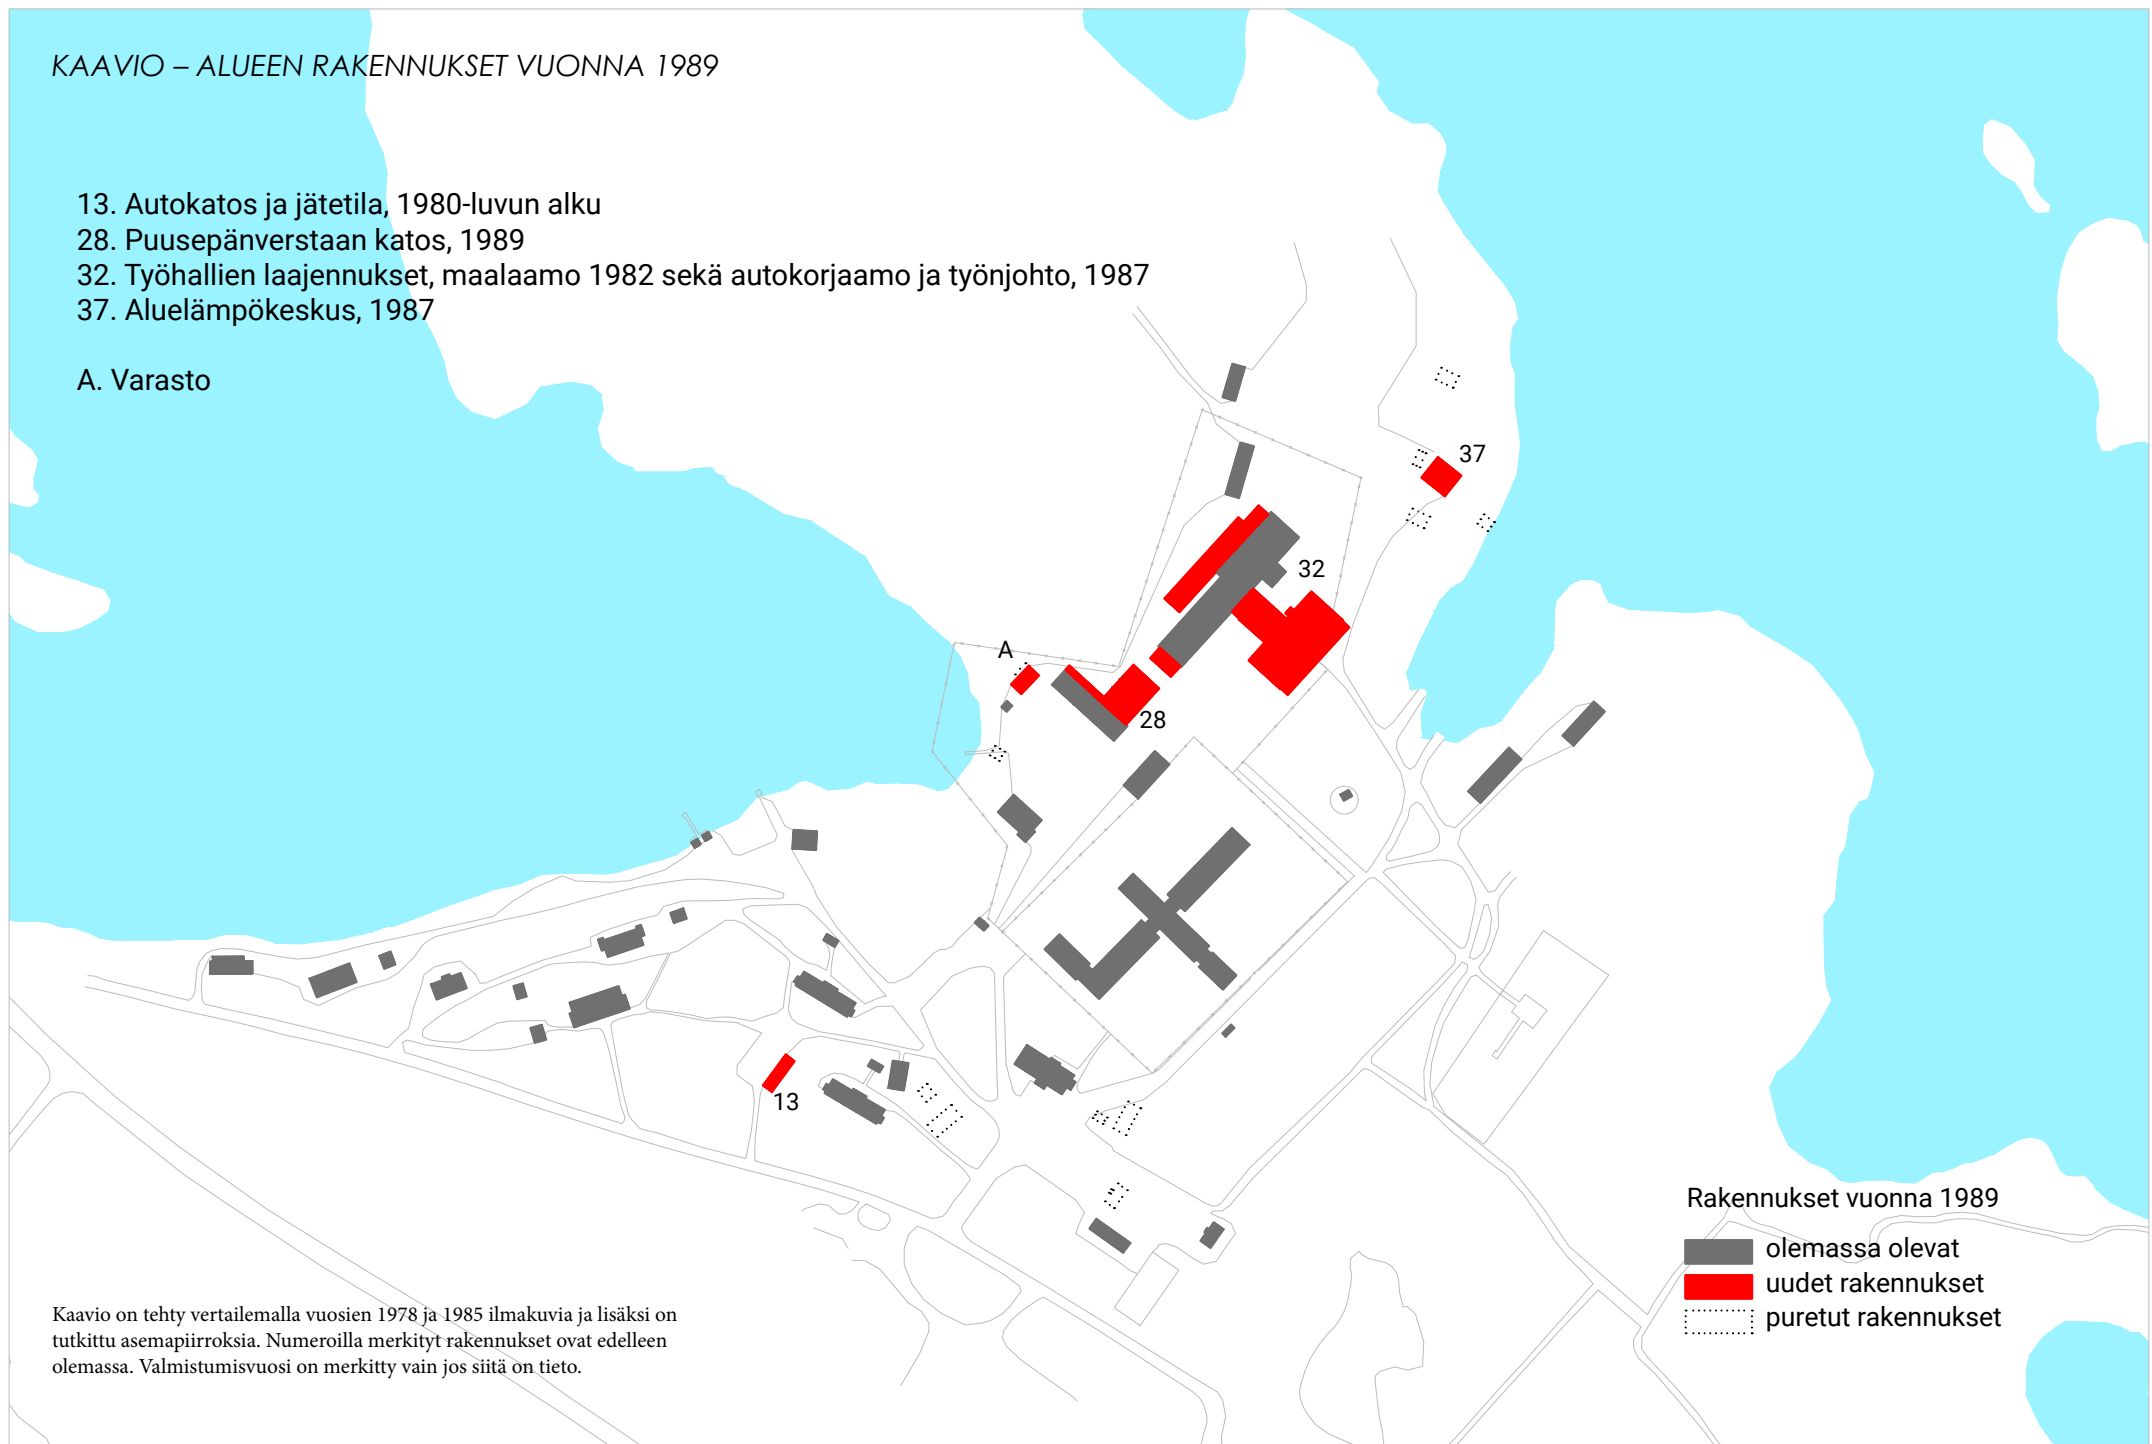
### Rakennukset vuonna 1989

Kaavio on tehty vertailemalla vuosien 1978 ja 1985 ilmakuvia ja lisäksi on tutkittu asemapiirroksia. Numeroilla merkityt rakennukset ovat edelleen olemassa. Valmistumisvuosi on merkitty vain jos siitä on tieto.

- 13. Autokatos ja jätetila, 1980-luvun alku
- 28. Puusepänverstaan katos, 1989
- 32. Työhallien laajennukset, maalaamo 1982 sekä autokorjaamo ja työnjohto, 1987
- 37. Aluelämpökeskus, 1987

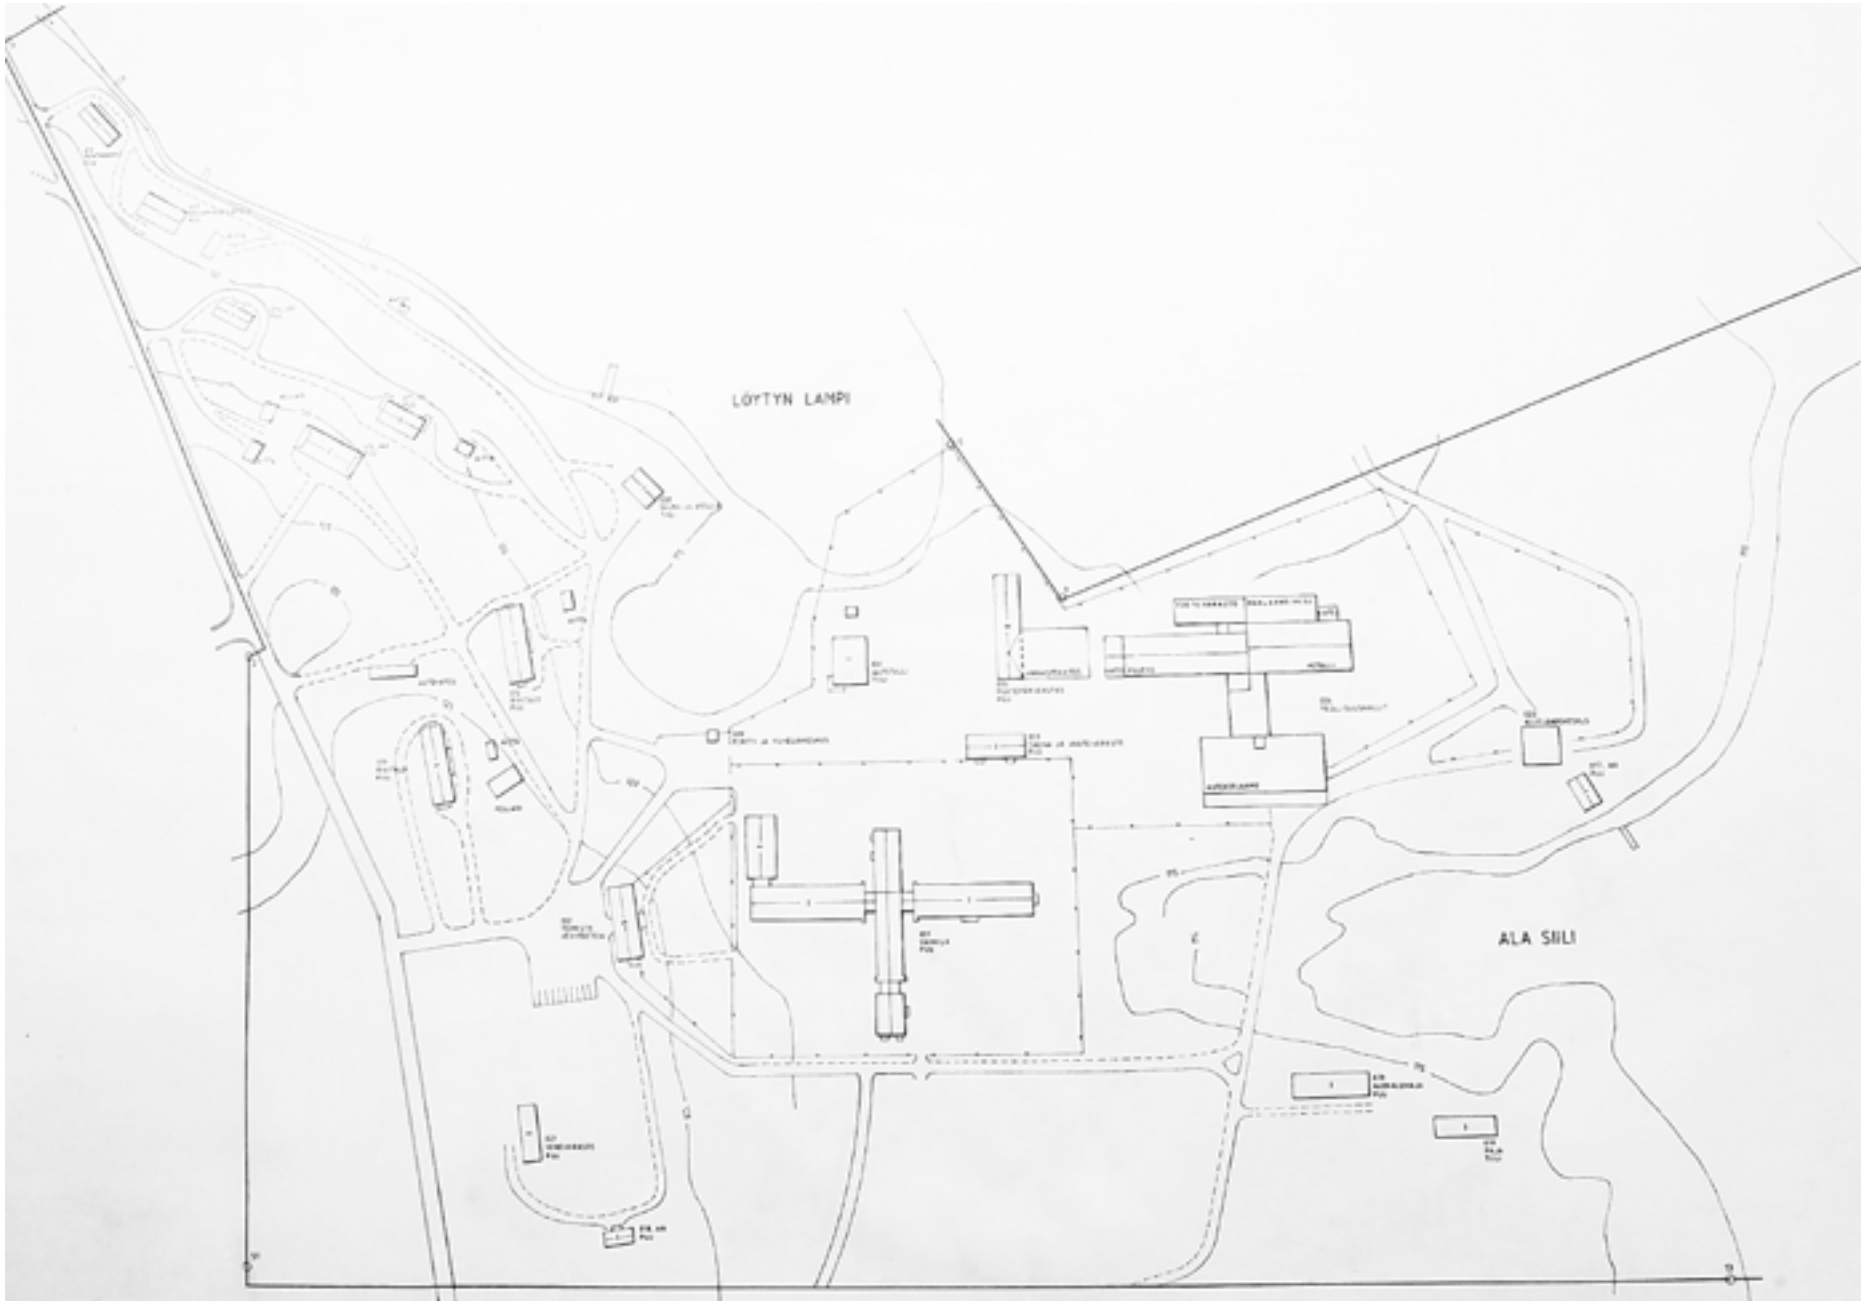
Vankilan asemapiirustus vuodelta 1989. Piirustuksen rakennusluetteloon on tehty käsin merkintöjä purettavista rakennuksista. Purettaviksi suunniteltiin Poijulaa eli poikamiesasuntolaa, kahta pientä asuinrakennusta, joista toinen Invalidiniemessä Ala-Siilin rannalla (tämä purettiin ilmeisesti heti, koska sitä ei ole enää vuoden 1989 ilmakuvassa) ja toinen lähellä Poijulaa. Lisäksi purettavaksi suunniteltiin Rantakerhoa. Poikamiesasuntola ja sen läheisyydessä ollut pieni asuinrakennus purettiinkin 1990-luvulla, mutta Rantakerho säilytettiin. KA.
