NAARAJÄRVEN VANKILA  
PIEKSÄMÄKI  
RAKENNUSHISTORIASELVITYS

ARKKITEHTITOIMISTO ARTO MATTILA OY  
2024

Arkkitehtitoimisto Arto Mattila Oy

Tilaaaja: Senaatti-kiinteistöt

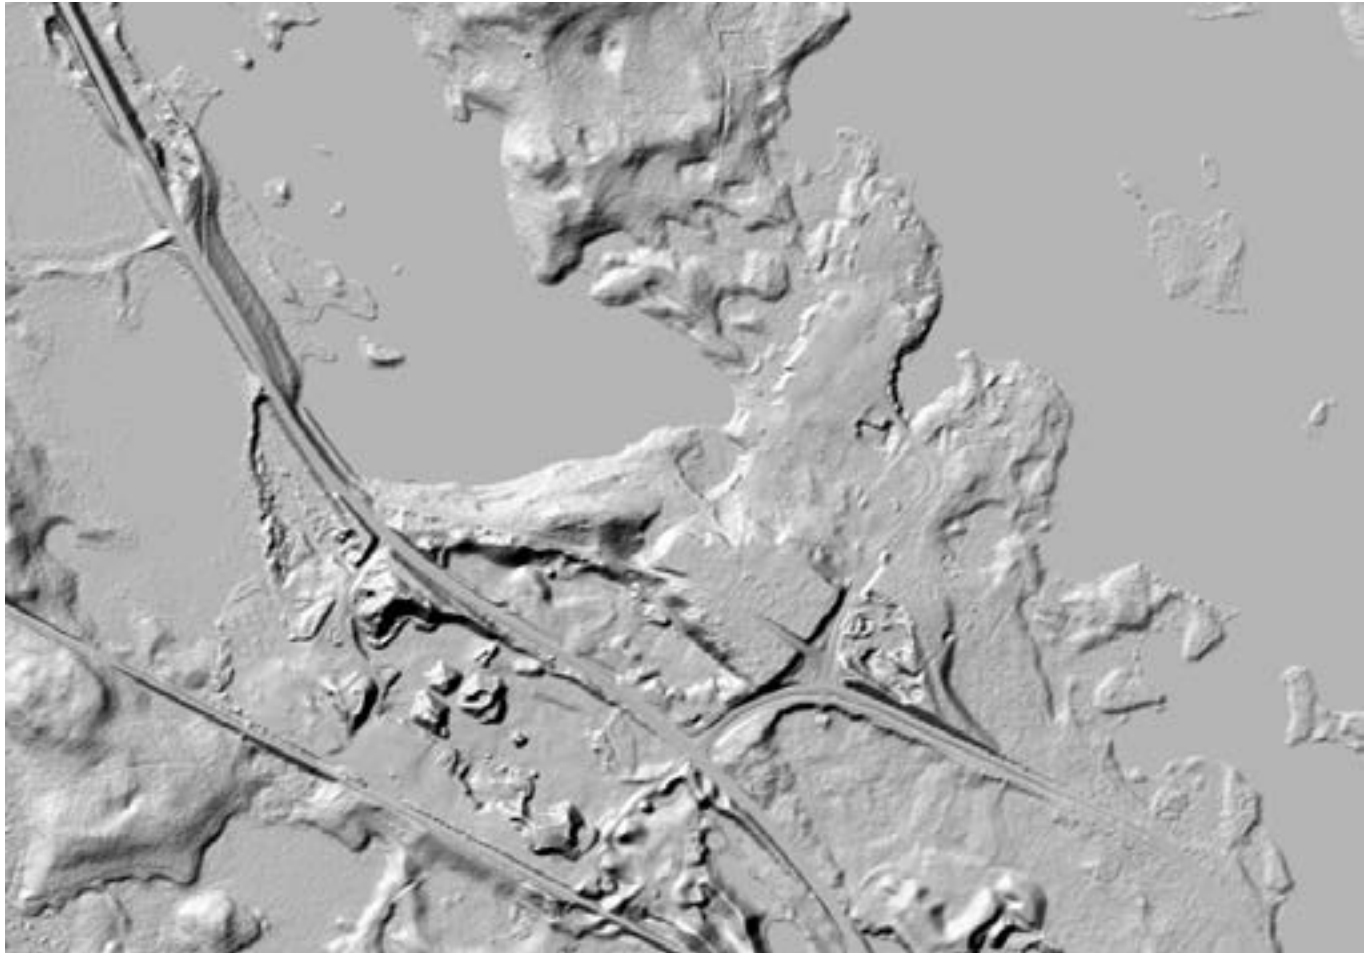
Rinnevarjostus vankilan alueesta. Siitä erottuu tasaisena alue, jolla on toimisto- ja huoltorakennuksen edessä oleva parkkipaikka. Toimisto- ja huoltorakennukset sijoittuvat tasaisen alueen reunalle. Löytynvuoren alue sijoittuu henkilökunnan asuinrakennusten alueelle. Johtajan asuinrakennus sijoittuu korkeimmalle kohdalle. Rinnevarjostuksesta voidaan erottaa myös kosteikkoalueet Löytynlammen ja Ala-Siilin järven rannassa. MML.

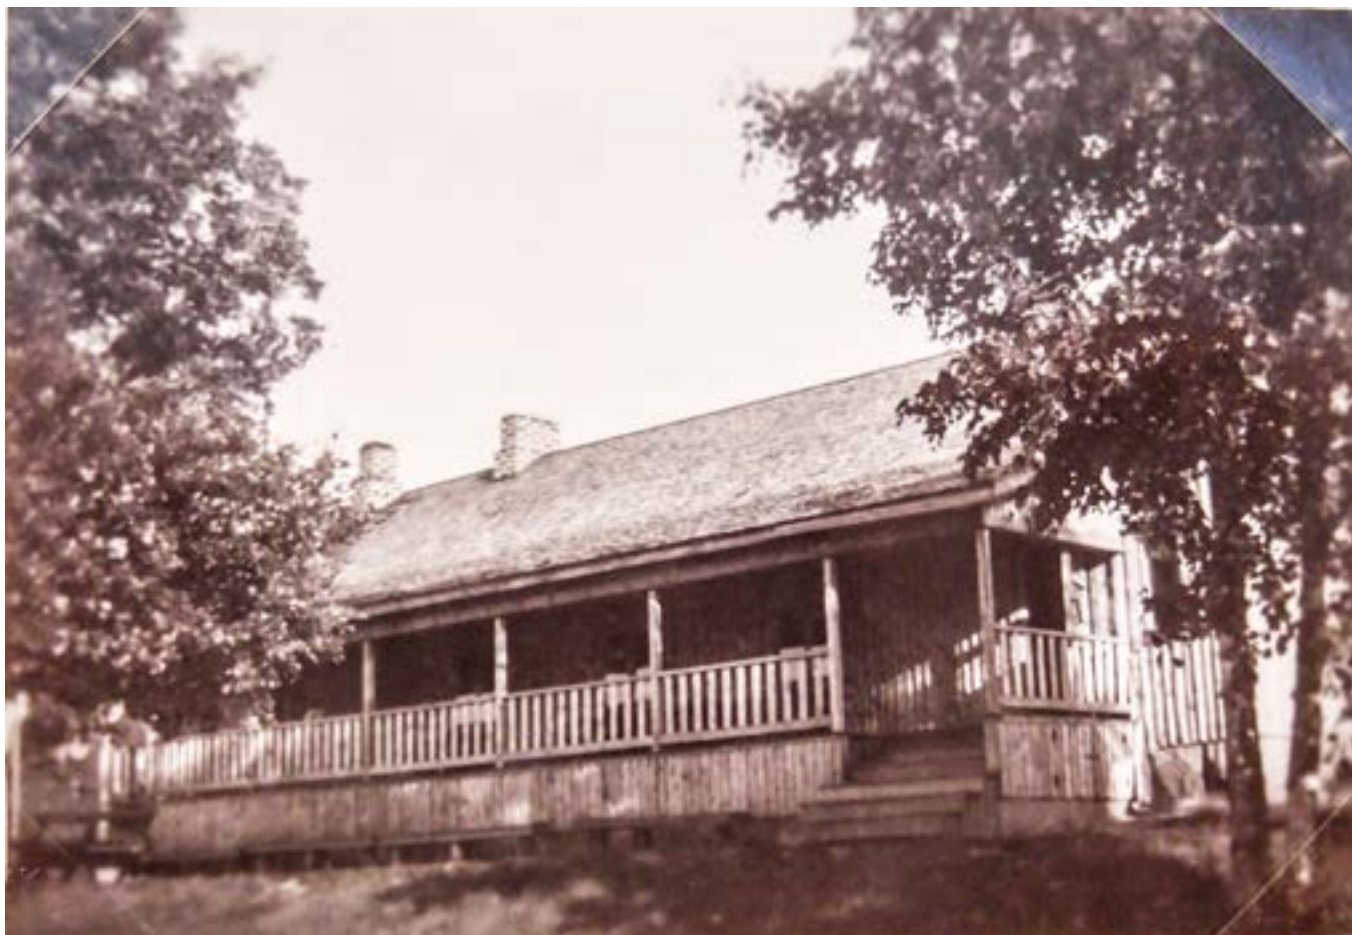
Rantakerhon kuva 1950-luvun alusta, jolloin rakennuksessa oli pärekatto. KA.

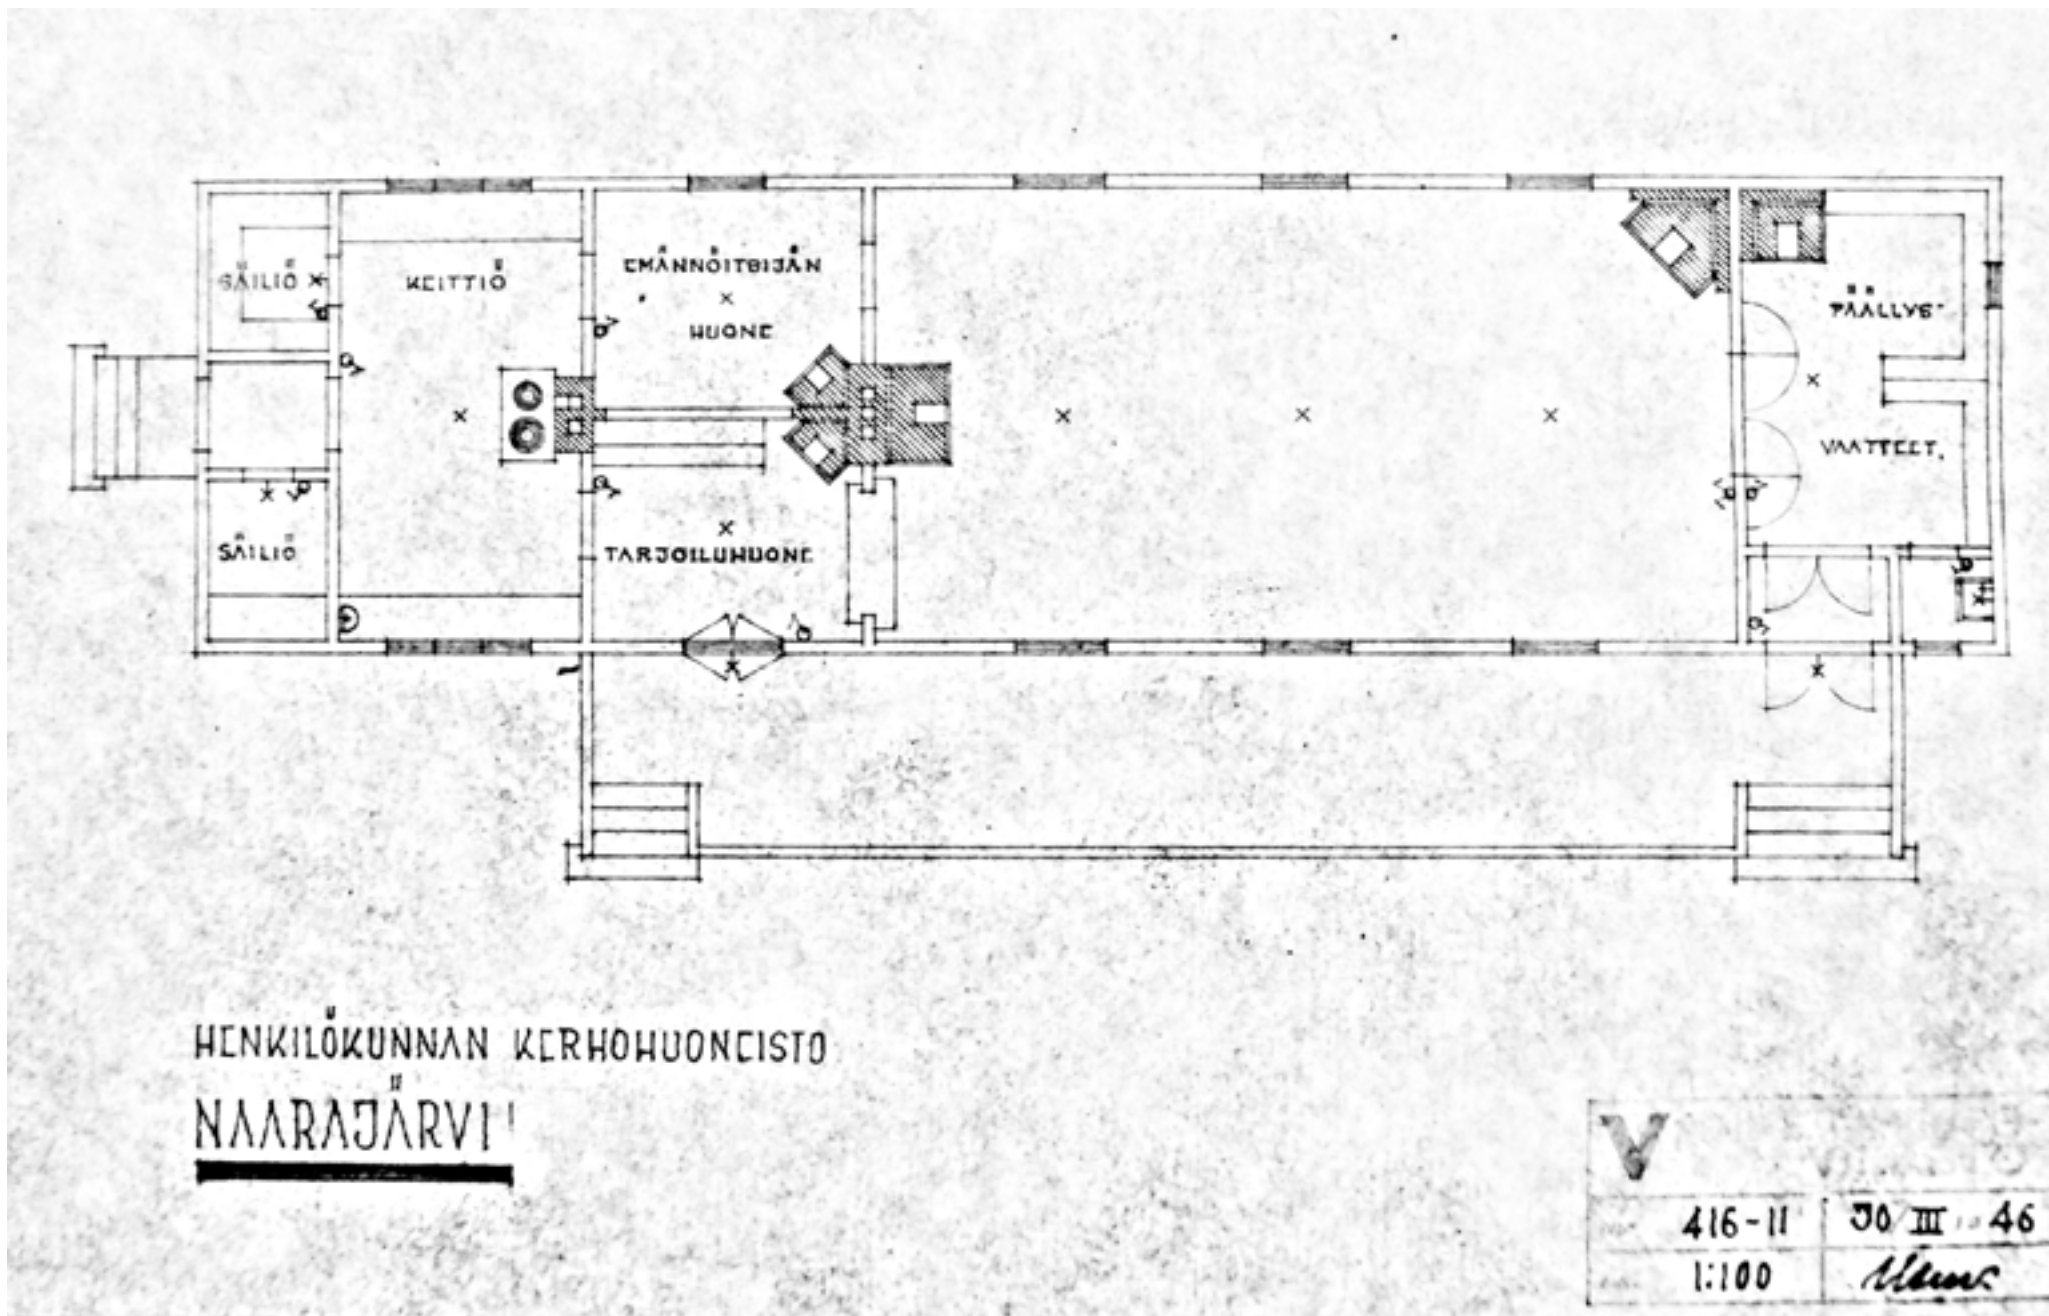
Vankeinhoitolaitoksessa laadittu pohjapiirustus vuodelta 1946. On mahdollista, että suuri kerhohuone, emännöitsijän huone ja tarjoiluhuone olivat jo sotavankileirin aikana vuonna 1941 rakennetun upseerien ruokalan käytössä. Rakennusta laajennettiin vuonna 1948 ja se otettiin käyttöön vankilan henkilökunnan ruokalana ja kerhotilana. KA.

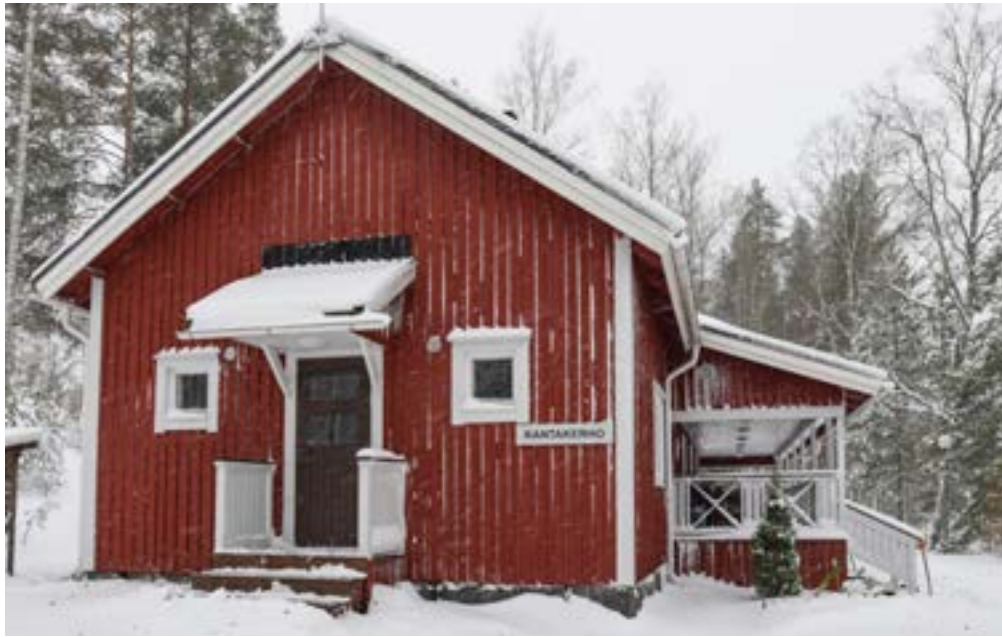
Rantakerhon itäpääty. Pienet neliöikkunat länsi- ja eteläisivulla on lisätty 1970-luvun muutosten yhteydessä, sillä niitä ei ole vuoden 1948 piirustuksessa.

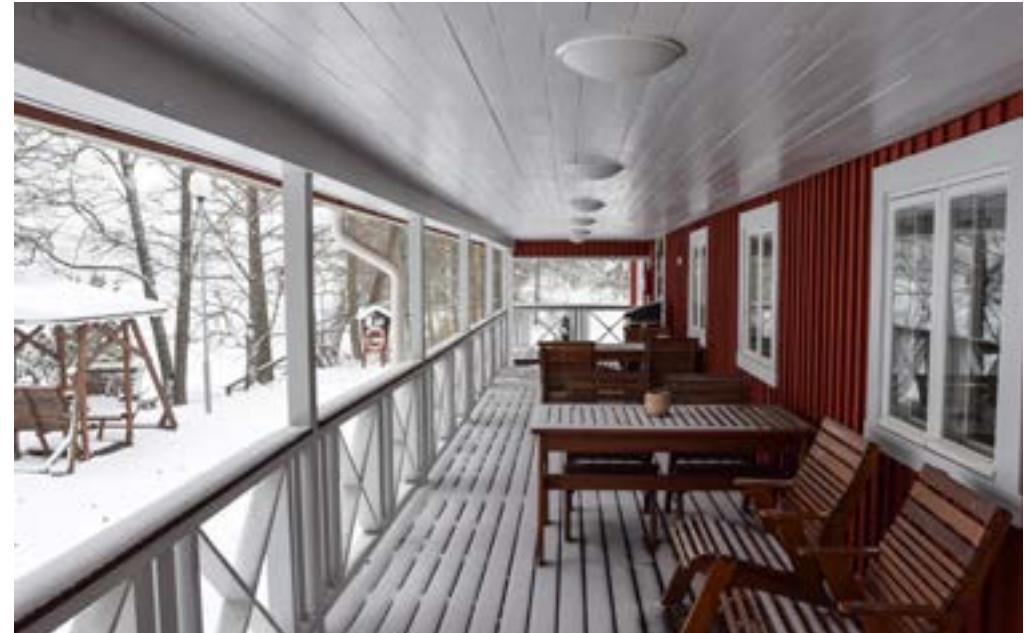
Rantakerhon terrassin ja portaiden kaiteet ja lattia on uusittu ulkonäön perusteella 1990-luvun korjauksessa.

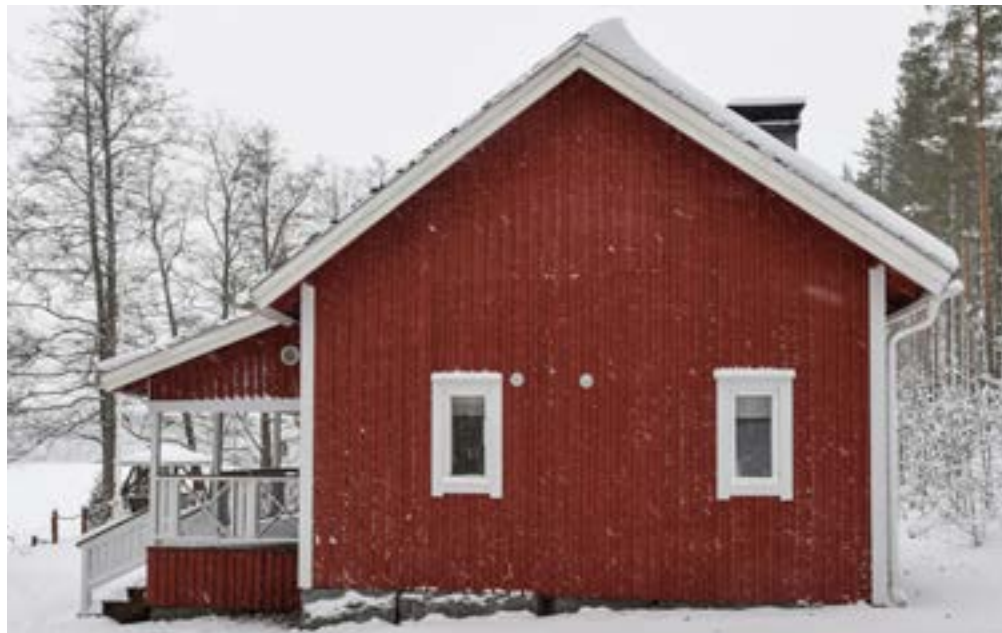
Rantakerhon länsipääty. Vasemmanpuoleista ikkunaa ei ole vuoden 1948 piirustuksessa, joten se on todennäköisesti lisätty 1970-luvun muutoksissa. Ikkuna on lisätty pelkästään sisätilan mukaan, minkä vuoksi se ei ole symmetrisesti julkisivussa. Oikeanpuoleinen ikkuna on ilmeisesti alkuperäinen.

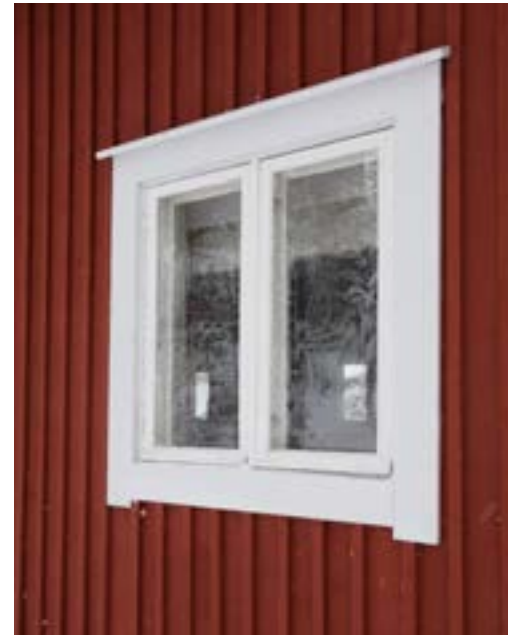
Rakennuksen kaksi- ja kolmeosaiset ikkunat ovat todennäköisesti alkuperäisiä.

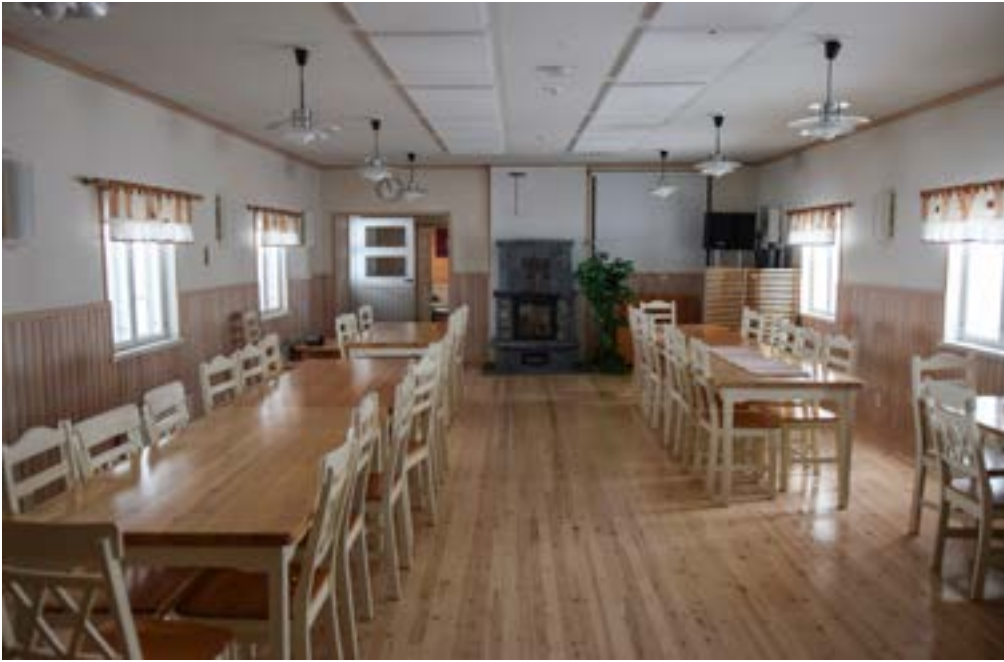
Rantakerhon sali kuvattuna keittiöstä päin. Molemmiin puolin salia sijoitetut ikkunat tuovat tilaan runsaasti luonnonvaloa. Tilan kaikki pinnat sekä takat on uusittu 1990-luvun korjauksessa.

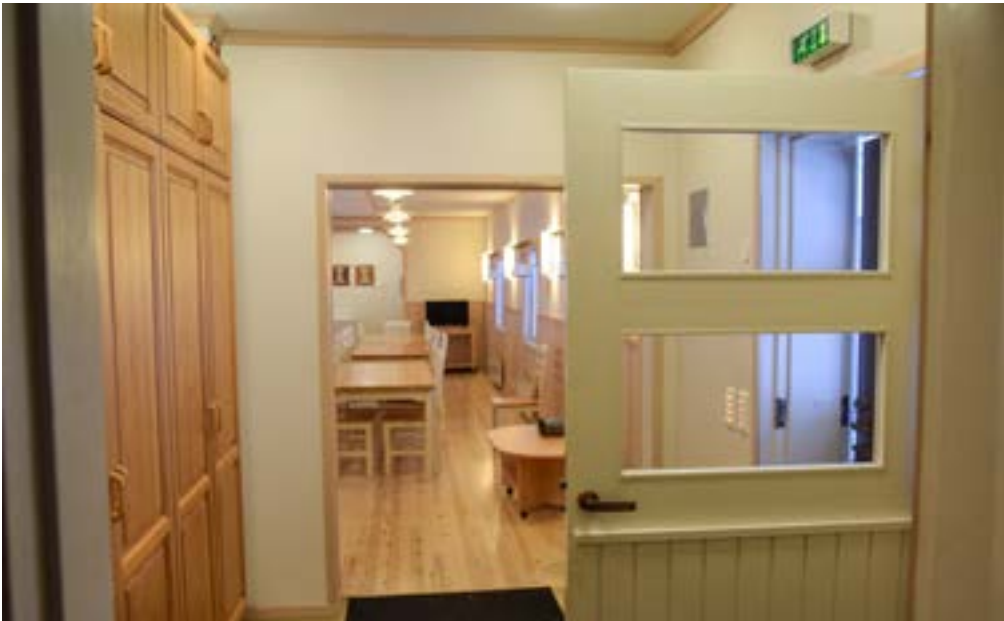
Eteistila saunan suunnasta. Eteisessä ja vilvoitteluhuoneessa on mahdollisesti alkuperäinen, maalattu lautalattia. Ulko-ovet ovat luultavasti alkuperäiset, kuten vilvoitteluhuoneeseen johtava peiliövi.

Rakennuksen sisäpuolella pääsali on edelleen samalla  
paikalla, kuten myös tulisijojen paikat. Muutoin raken-  
nuksen sisätilat on muutettu täysin. Eteisen ja vilvoitte-  
luhuoneen maalattu lautalattia saattaa olla alkuperäinen,  
kuten osa nelipeilisistä, matalista puuvovista.

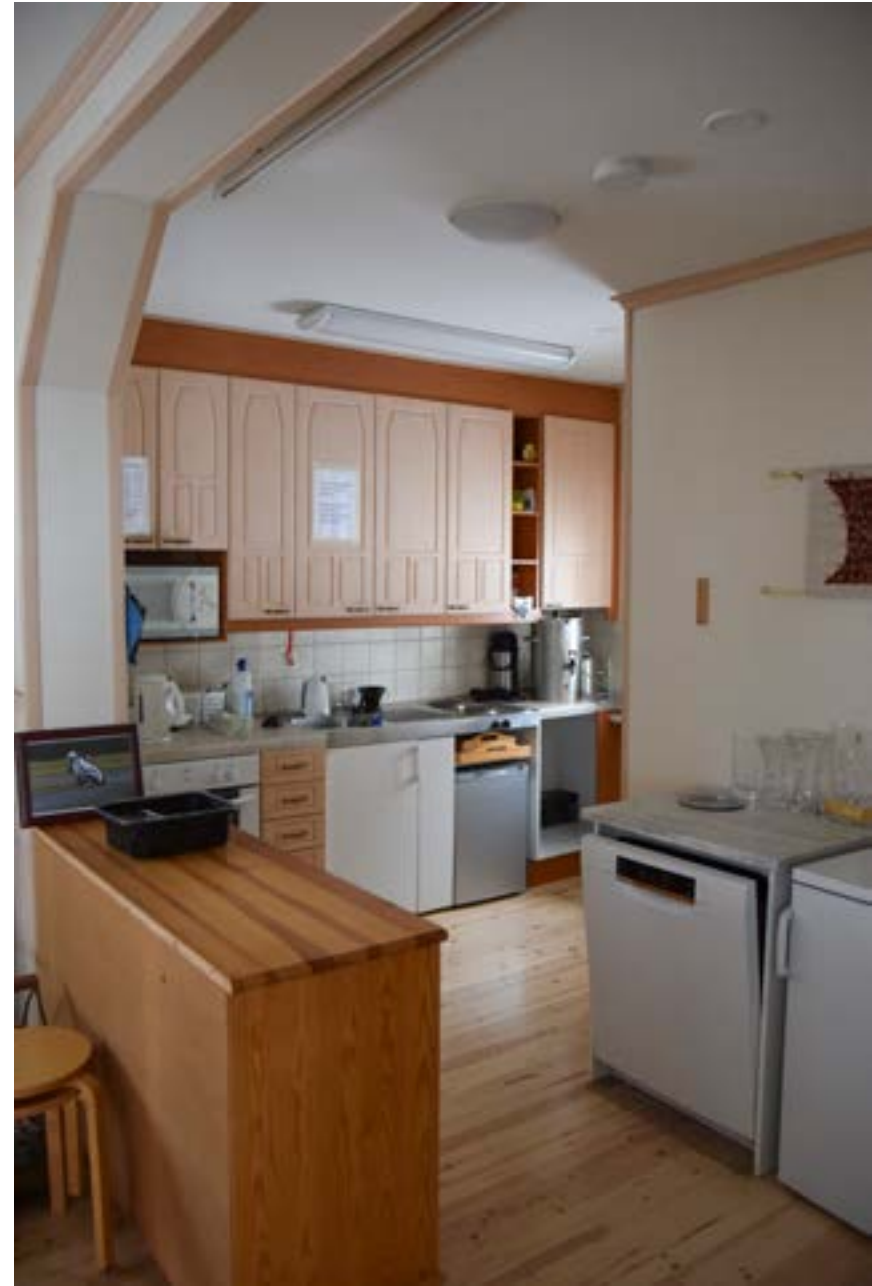
Rantakerhon keittiö. Keittiö on luultavasti siirretty vanhan päällysvaate tilan paikalle saunatilojen rakentamisen yhteydessä 1970-luvulla ja korjattu nykyiseen asuunsa 1990-luvulla.

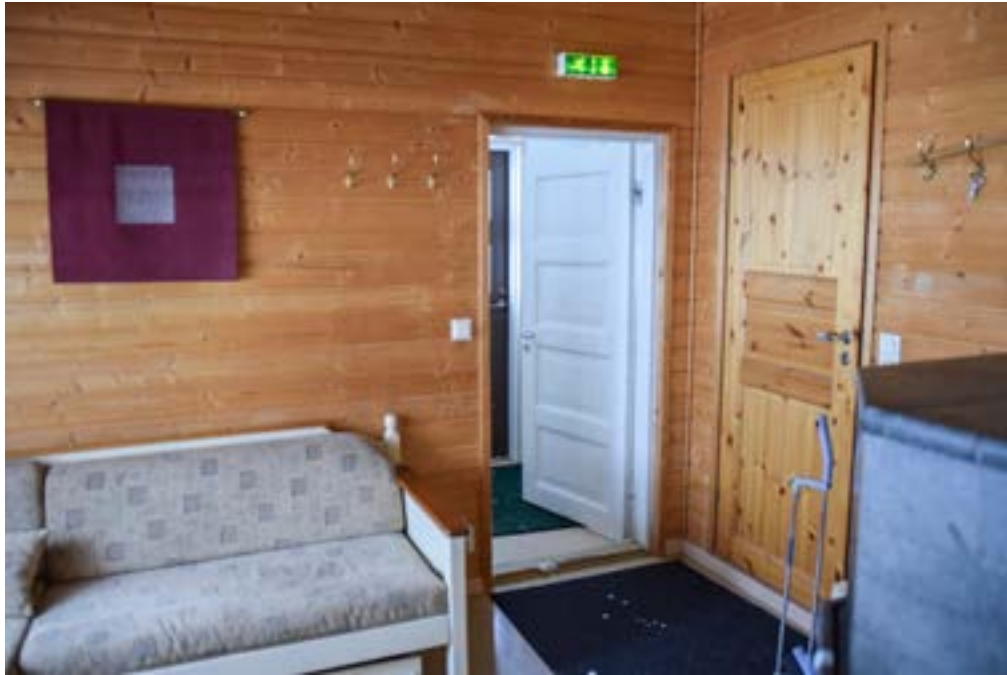
Vilvoitteluhuone. Vilvoittelun lisäksi puku- ja takkahuoneena toimiva tila on 1990-luvulla uusittua takkaa lukuun ottamatta 1970-luvun korjauksen asussa. Valkoinen ovi on muuta tilaa vanhempi ja mahdollisesti alkuperäinen 1940-luvulta. Ovesta kuljetaan tuulikaappiin, jonka vasemmalla puolella on pieni wc ja oikealla tekninen tila. Mäntypintaisesta ovesta kuljetaan suihkuhuoneeseen.

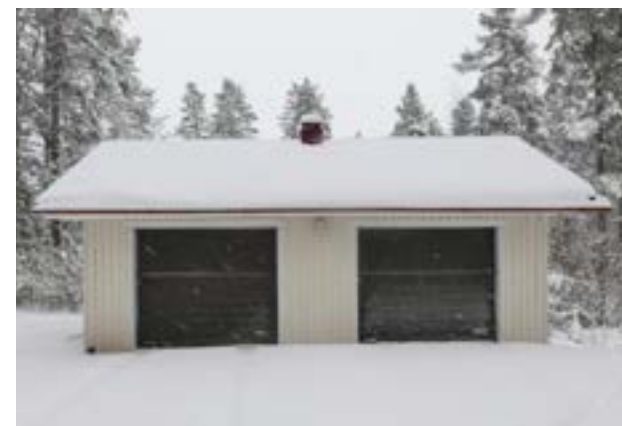
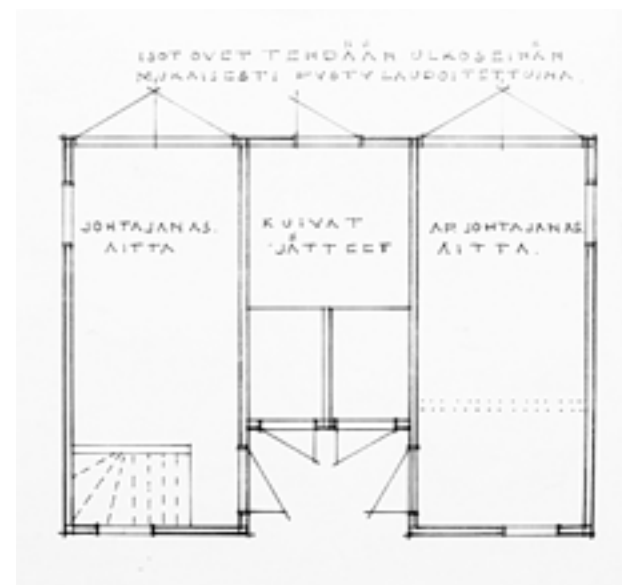
Rakennusmestari Urpo Nummela laatima muutospirustus vuodelta 1959. Rakennus oli silloin vielä varastokäytössä. KA.

43 Rakennus on merkitty johtajan asunnon (rakennus 6) asemapiirustuksessa vuodelta 1958 purettavaksi, mutta siitä löytyy Urpo Nummela laatima muutospirustus vuodelta 1959 "Johtajan asunnon ulkorakennuksen muutos".

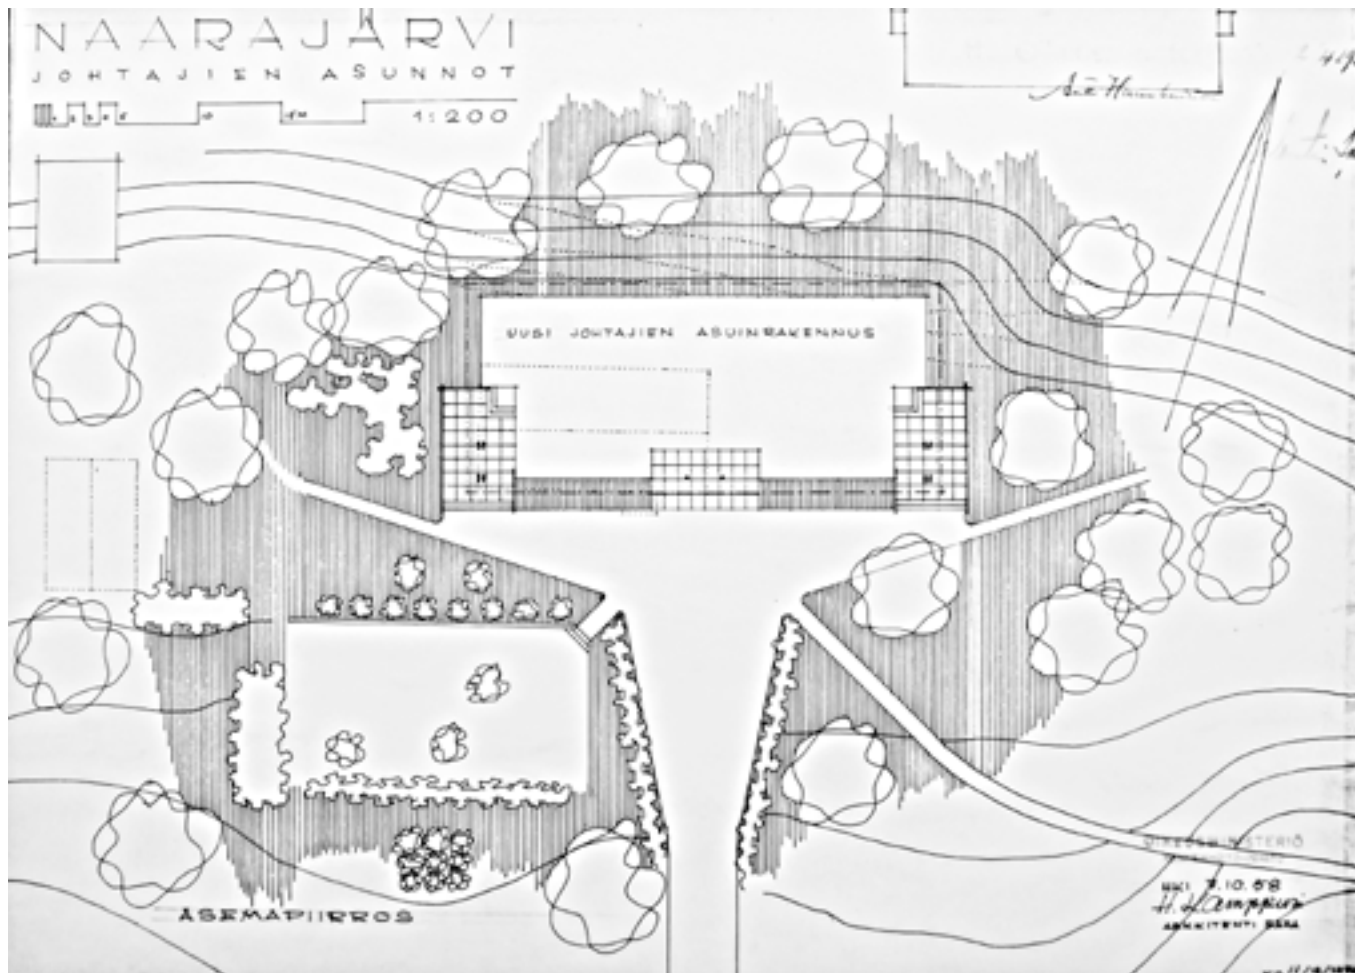
Arkkitehti Henno Kampurin laatima asemapiirros lokakuussa 1958. Rakennus sijoitettiin rinteen reunalle ja sen makuuhuoneista avautuu näkymä Löytynlammen suuntaan. Piirroksen vasemmassa laidassa oleva ulkorakennus on merkitty purkumerkinnällä, mutta rakennusta ei kuitenkaan purettu, vaan se muutettiin autotalliksi (rakennus 5). Johtajan asuinrakennus tehtiin paikalle, jolla sotavankileirin aikana oli upseerien asuinrakennus. Tässä asemapiirroksessa näkyvä rakennuksen purkumerkintä asuinrakennuksen kohdalla ei kuitenkaan ole ollut kyseinen asuinrakennus sen koosta päätellen. Todennäköisesti se on ollut ulkorakennus. KA

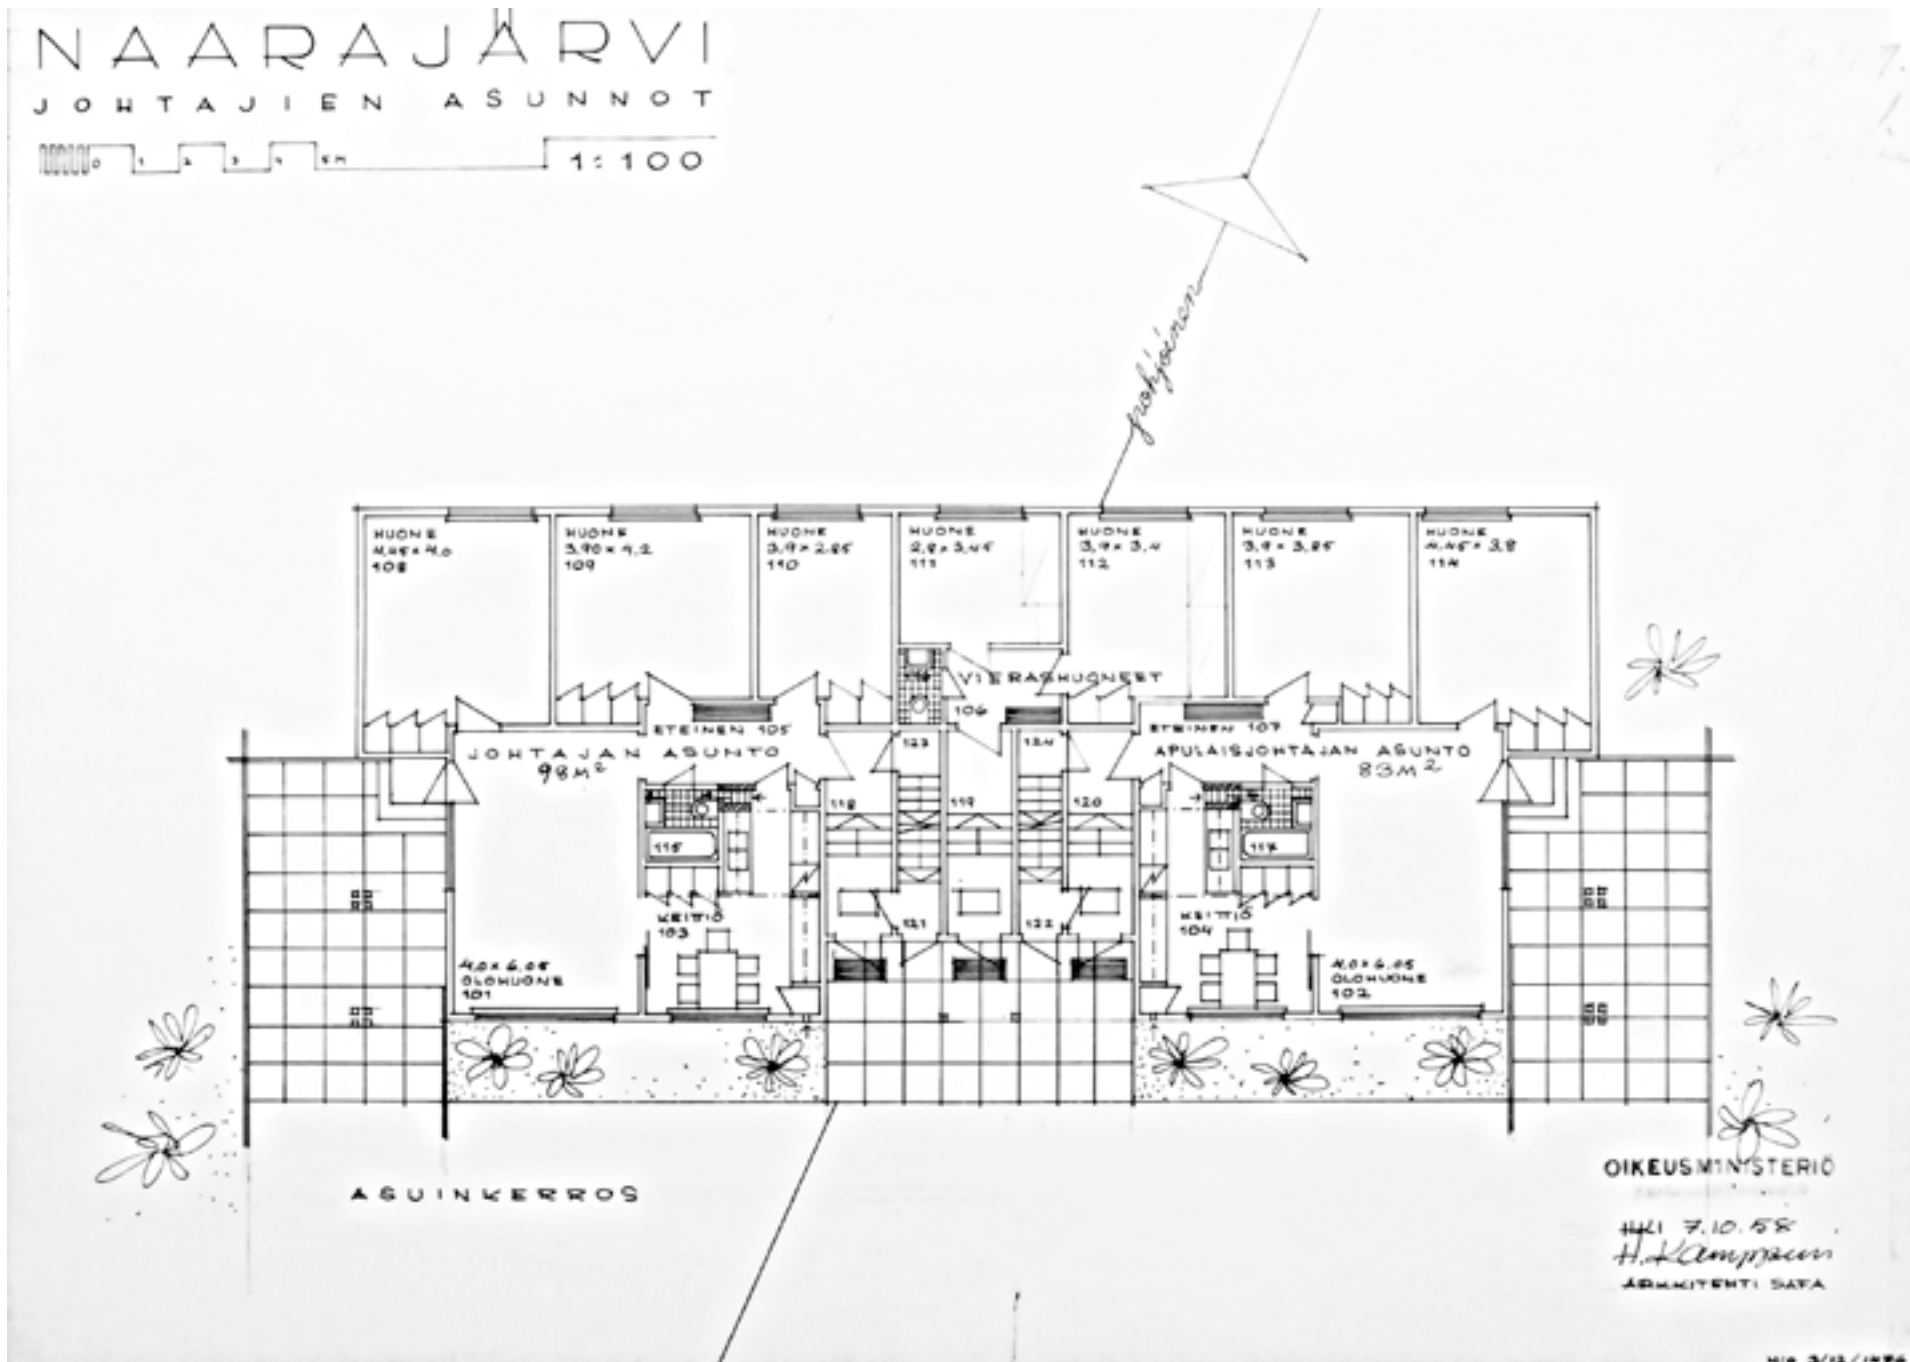
Johtajan asuinrakennuksen pohjapiirustus vuodelta 1958. KA.

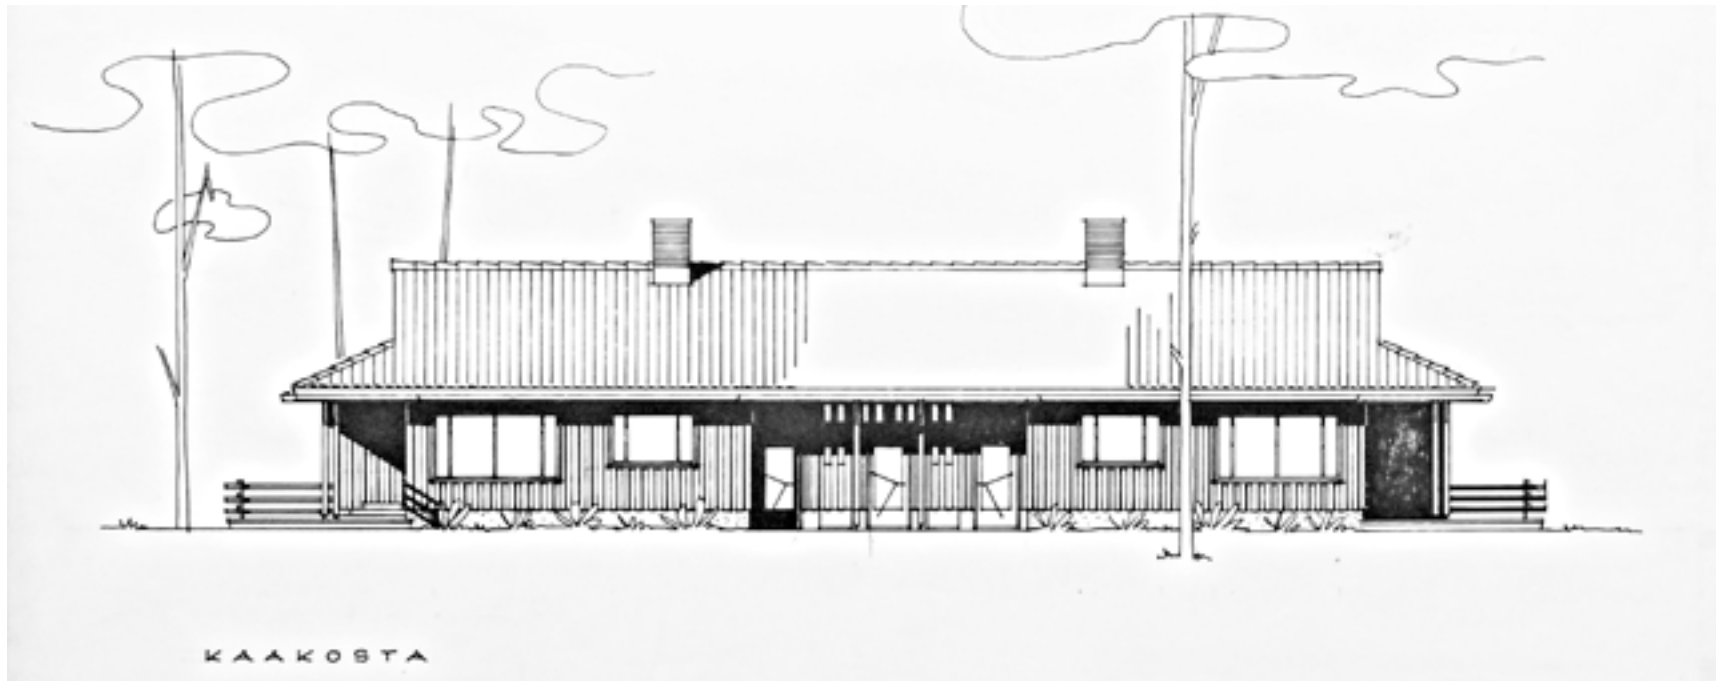
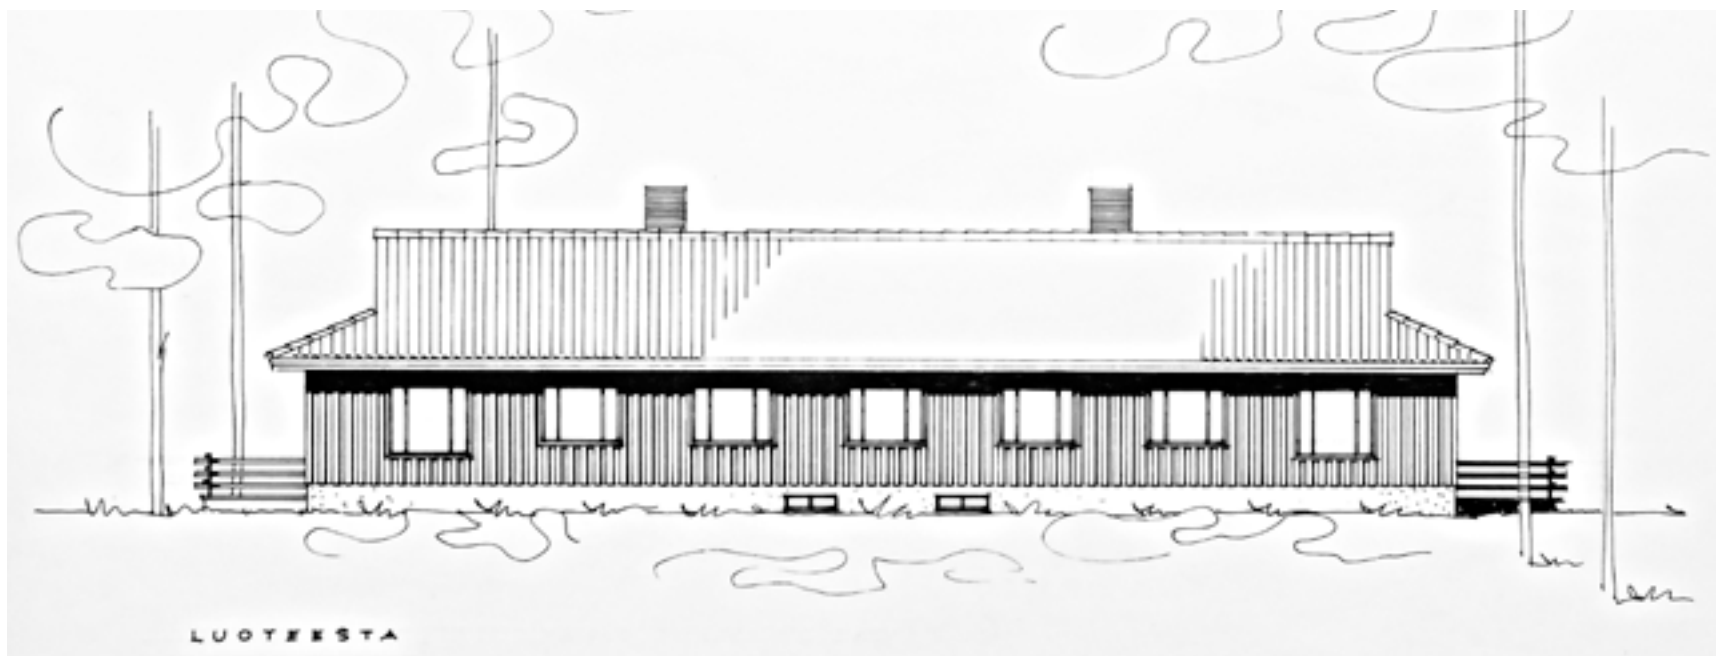
Julkisivupiirustuksissa näkyy rakennukseen suunniteltujen ikkunoiden alkuperäinen lasijako. Kamppurin suunnitelmien alkuperäiset ikkunat vahvistavat rakennuksen edustavuutta ja symmetriaa. KA.

Ulkoa rakennus on säilynyt pääosin alkuperäisenä. Muutoksia tai lisäyksiä ovat umpeen rakennetut kellareiden ja vierashuoneiston ovet, uusitut pääovet ja sadevesijärjestelmät, lumiesteet ja terassikaiteet. Ikkunat poikkeavat lasijaoltaan alkuperäisistä suunnitelmista, joten ne on luultavasti vaihdettu.

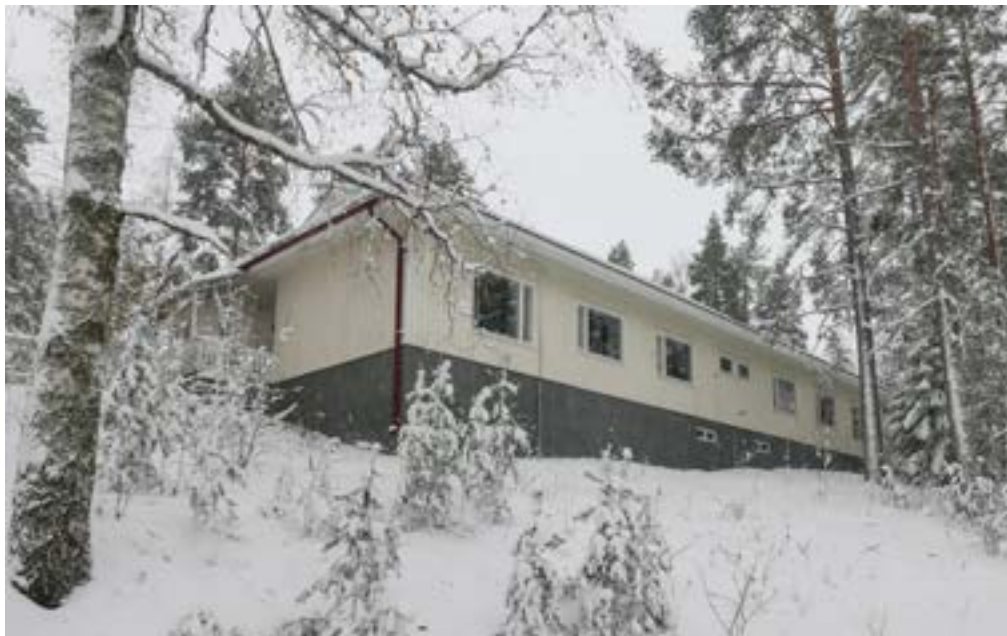
Mäen huipulla, osittain rinteessä sijaitseva rakennus kohoaa muita alueen rakennuksia korkeammalle. Upseereille sotavankileiriaikana valittu rakennuspaikka kertoo sen arvosta ja asemasta.

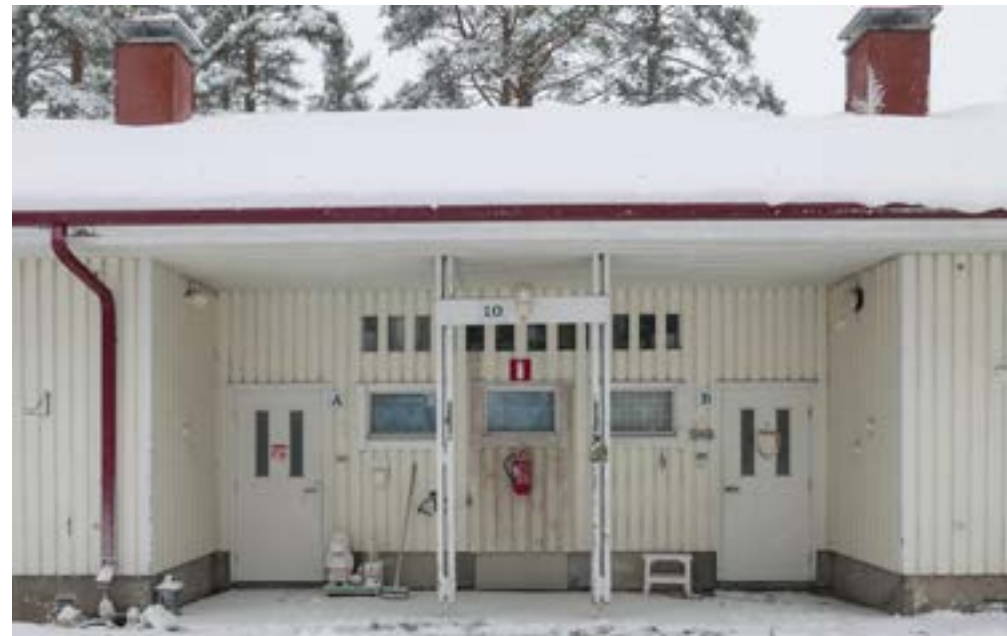
Uusitut ulko-ovat ovat hyvin tavanomaiset. Kaikki sisäänkäyntisynnyksen alkuperäiset ovet olivat tammea ja varustettu kuparisilla potkupuilleillä. Kellarin ja vierasasunnon ovet on ummistettu ja korvattu pienillä ikkunoilla.

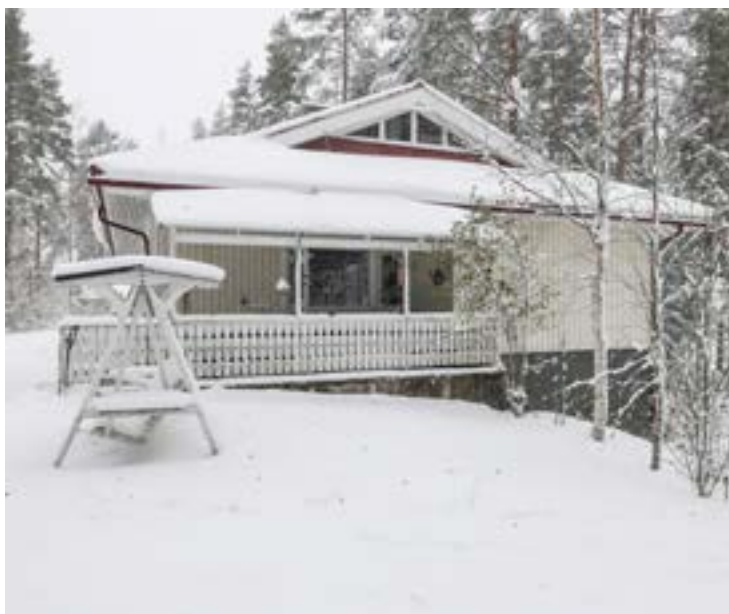
Uusitut kaiteet peittävät terassin eivätkä nikkarimaiselta tyylistään sovi rakennuksen ilmeeseen. Uusi terassikatos parantaa terassin käytettävyyttä, mutta toteutus poikkeaa rakennuksen tyylistä ja varjostaa olohuonetta.

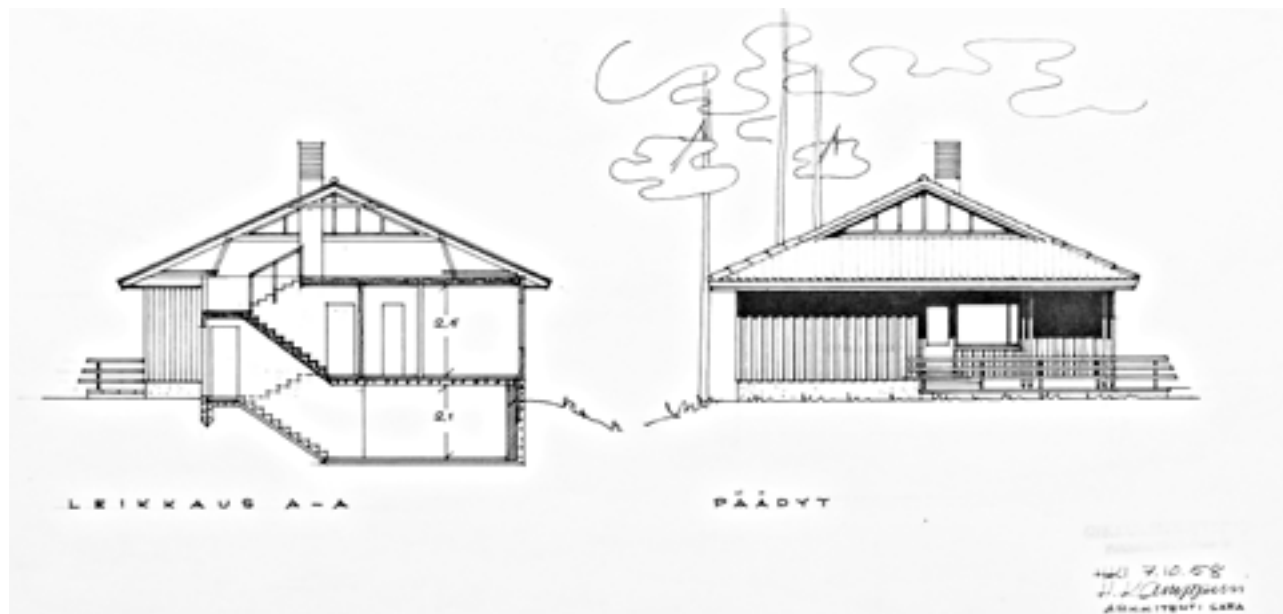
Rakennuksen yläkunnat ovat suunnitelmien perusteella vain ullakkotiloihin avautuvia. Suunnitelmissa terassien kaiteet ovat kevyet ja linjakkaat. KA.

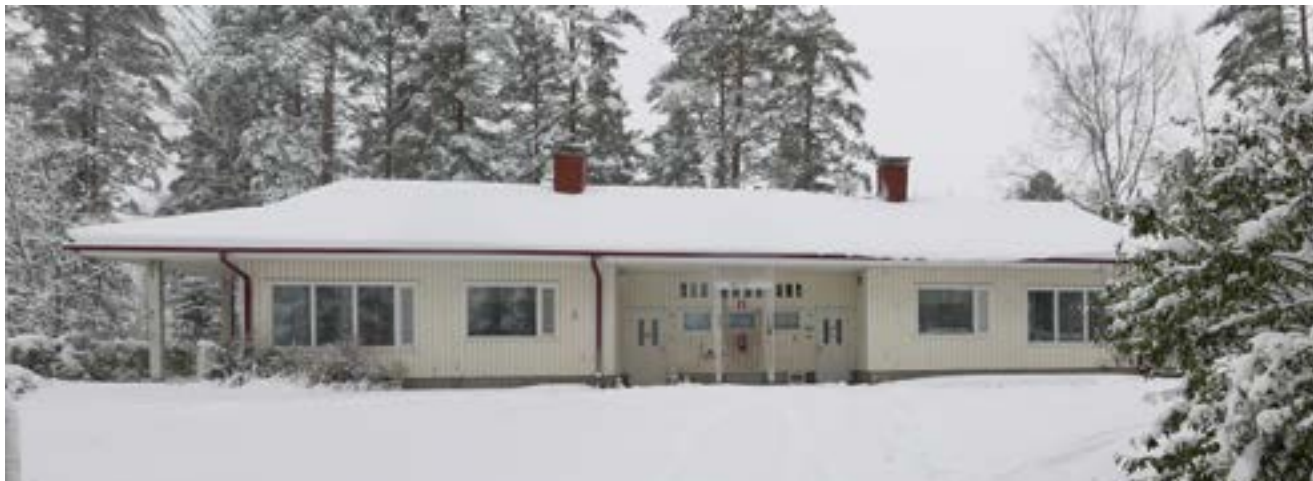
Kaakkoisjulkisivu rakennukselle saavuttaessa. Ilman alkuperäisiä tammiovia sisäänkäyntisyvennys sulautuu julkisivuun.

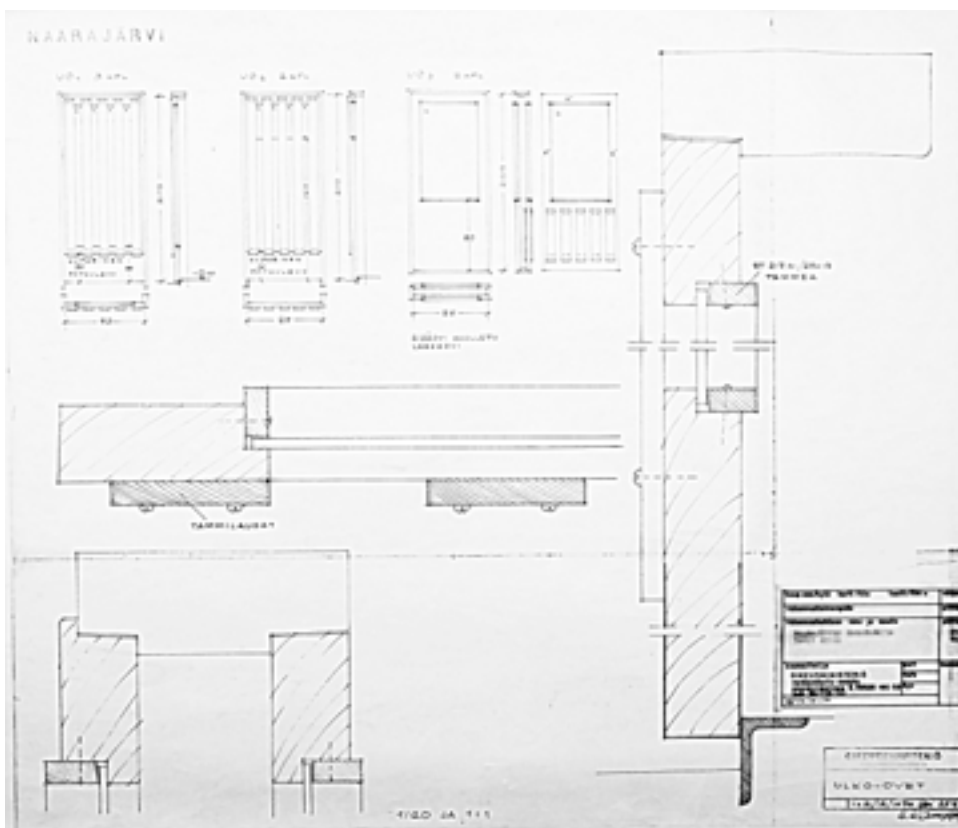
Alkuperäisten ulko-ovien piirustus. Tammesta valmistetuissa lasiaukollisissa ovissa oli messinkiset helat ja potkupellit sekä julkisivuja myötäilevä pystylauditus. KA.
