NAARAJÄRVEN VANKILA  
PIEKSÄMÄKI  
RAKENNUSHISTORIASELVITYS

ARKKITEHTITOIMISTO ARTO MATTILA OY  
2024

Arkkitehtitoimisto Arto Mattila Oy

Tilaaaja: Senaatti-kiinteistöt

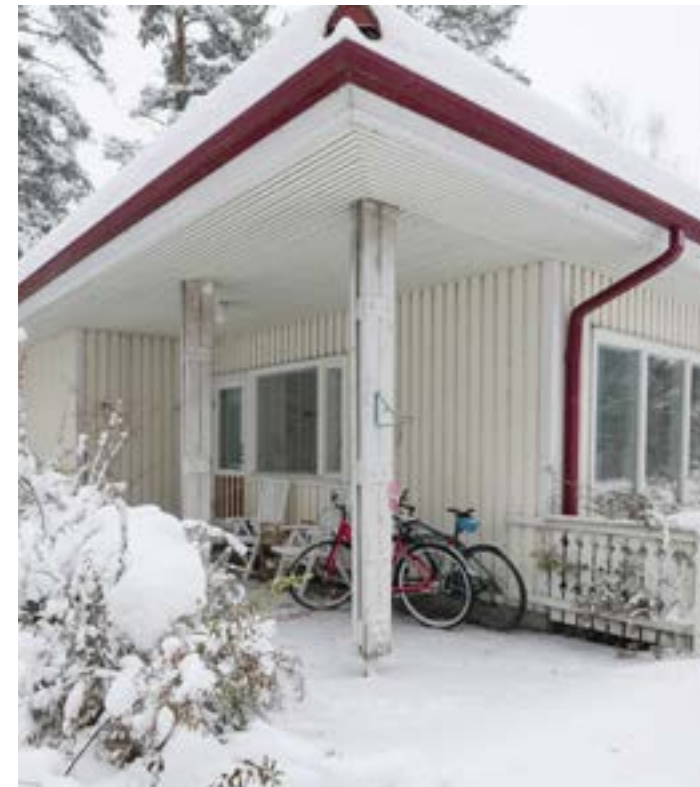
Räystäiden alapintojen näyttävä kulmissa jiirattu rimoitus ja kattoa kannattelevat erikoissuunnitellut puupilarit ovat säilyneet.

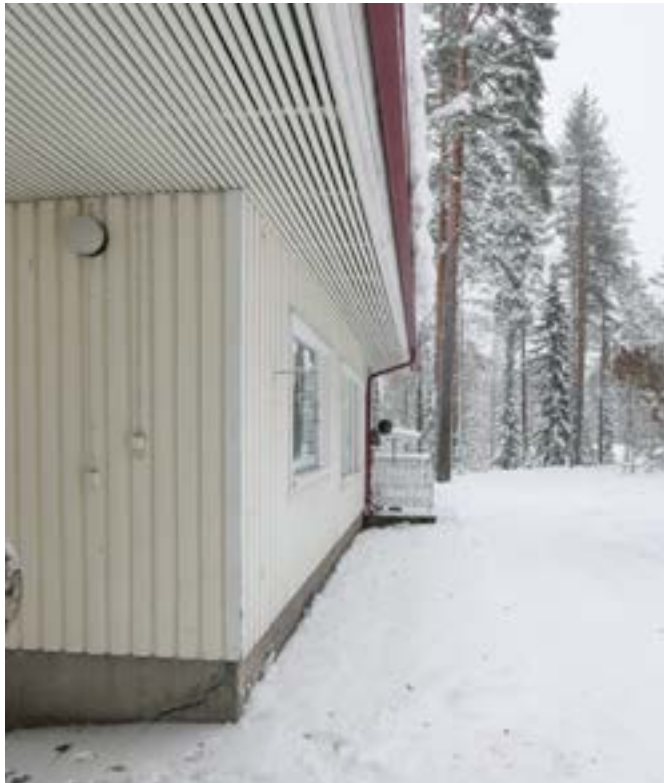
Rakennuksessa on koko sivun pituinen räystäärimoitus, joka näkyy kattopinnassa.

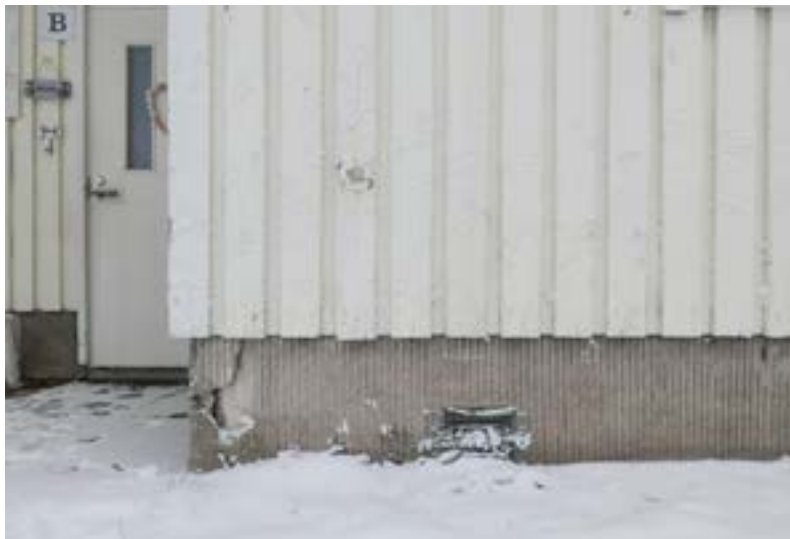
Rakennuksen sokkeli on 1950-luvun arkkitehtuurille tyypillisesti uritettu.

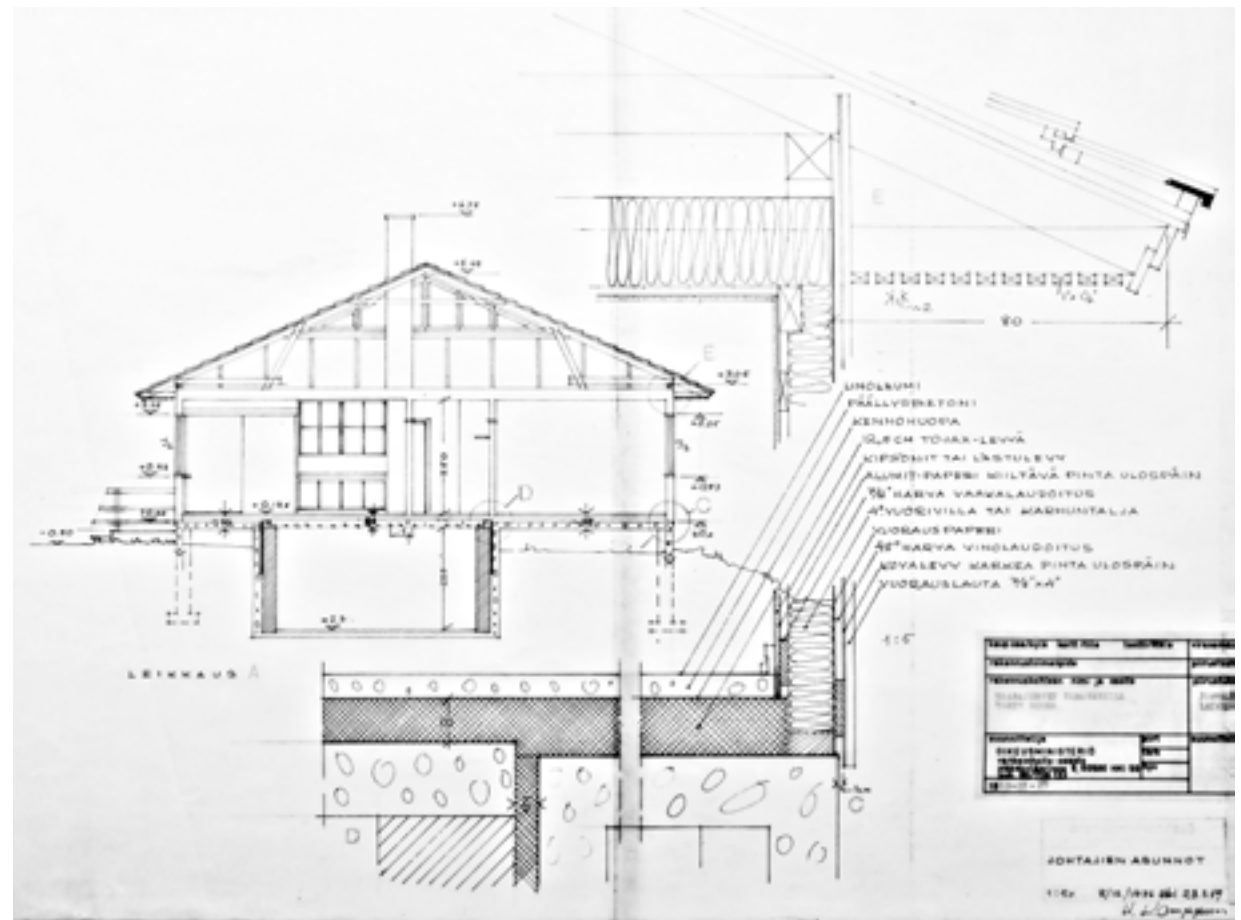
Rakennuksen rakenneleikkaus. KA.

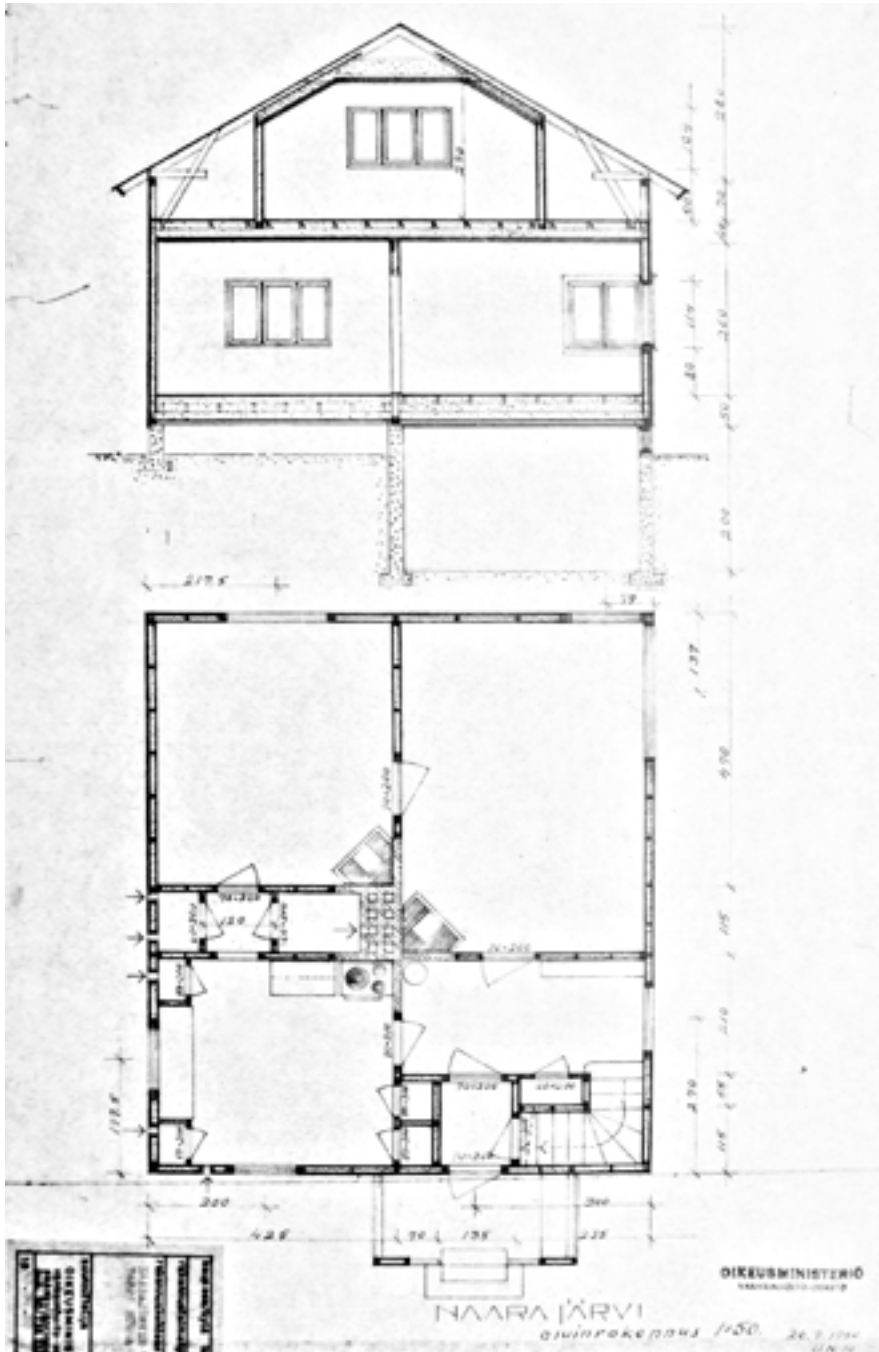
Rakennuksen alkuperäinen, vuoden 1951 pohjapiirustus ja leikkaus, ennen vuoden 1956 laajennusta. Pohjaratkaisu on aikakauden rintamamiestaloille tyypillinen.

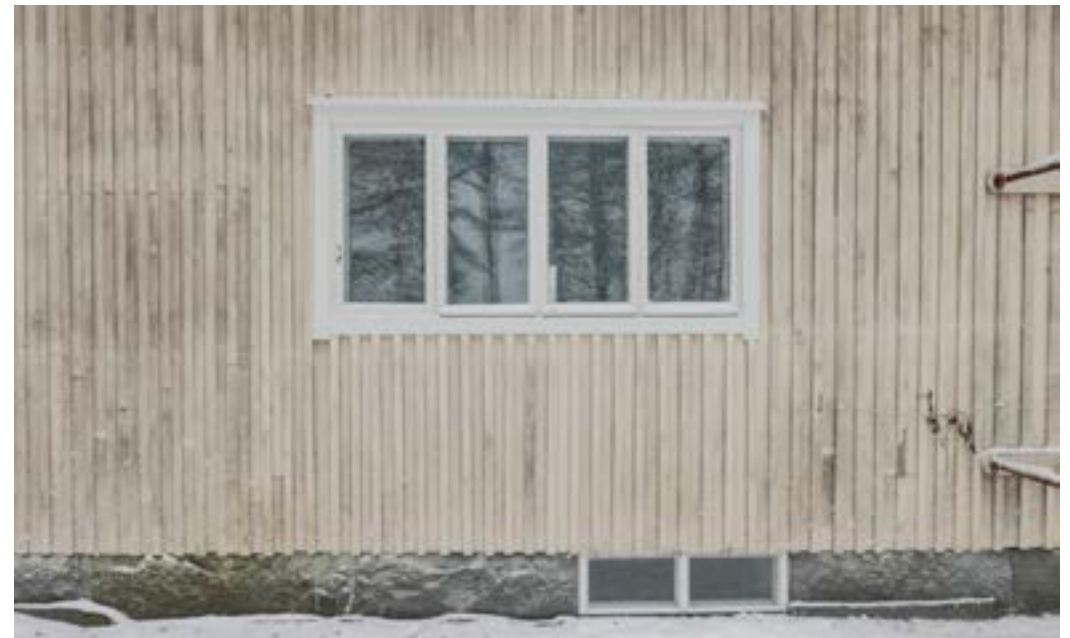
Vanhemman rakennuspuoliskon ulkoseinää ja ikkuna. Kuvassa näkyy vanhempi, luonnonkivistä tehty sokkeli.

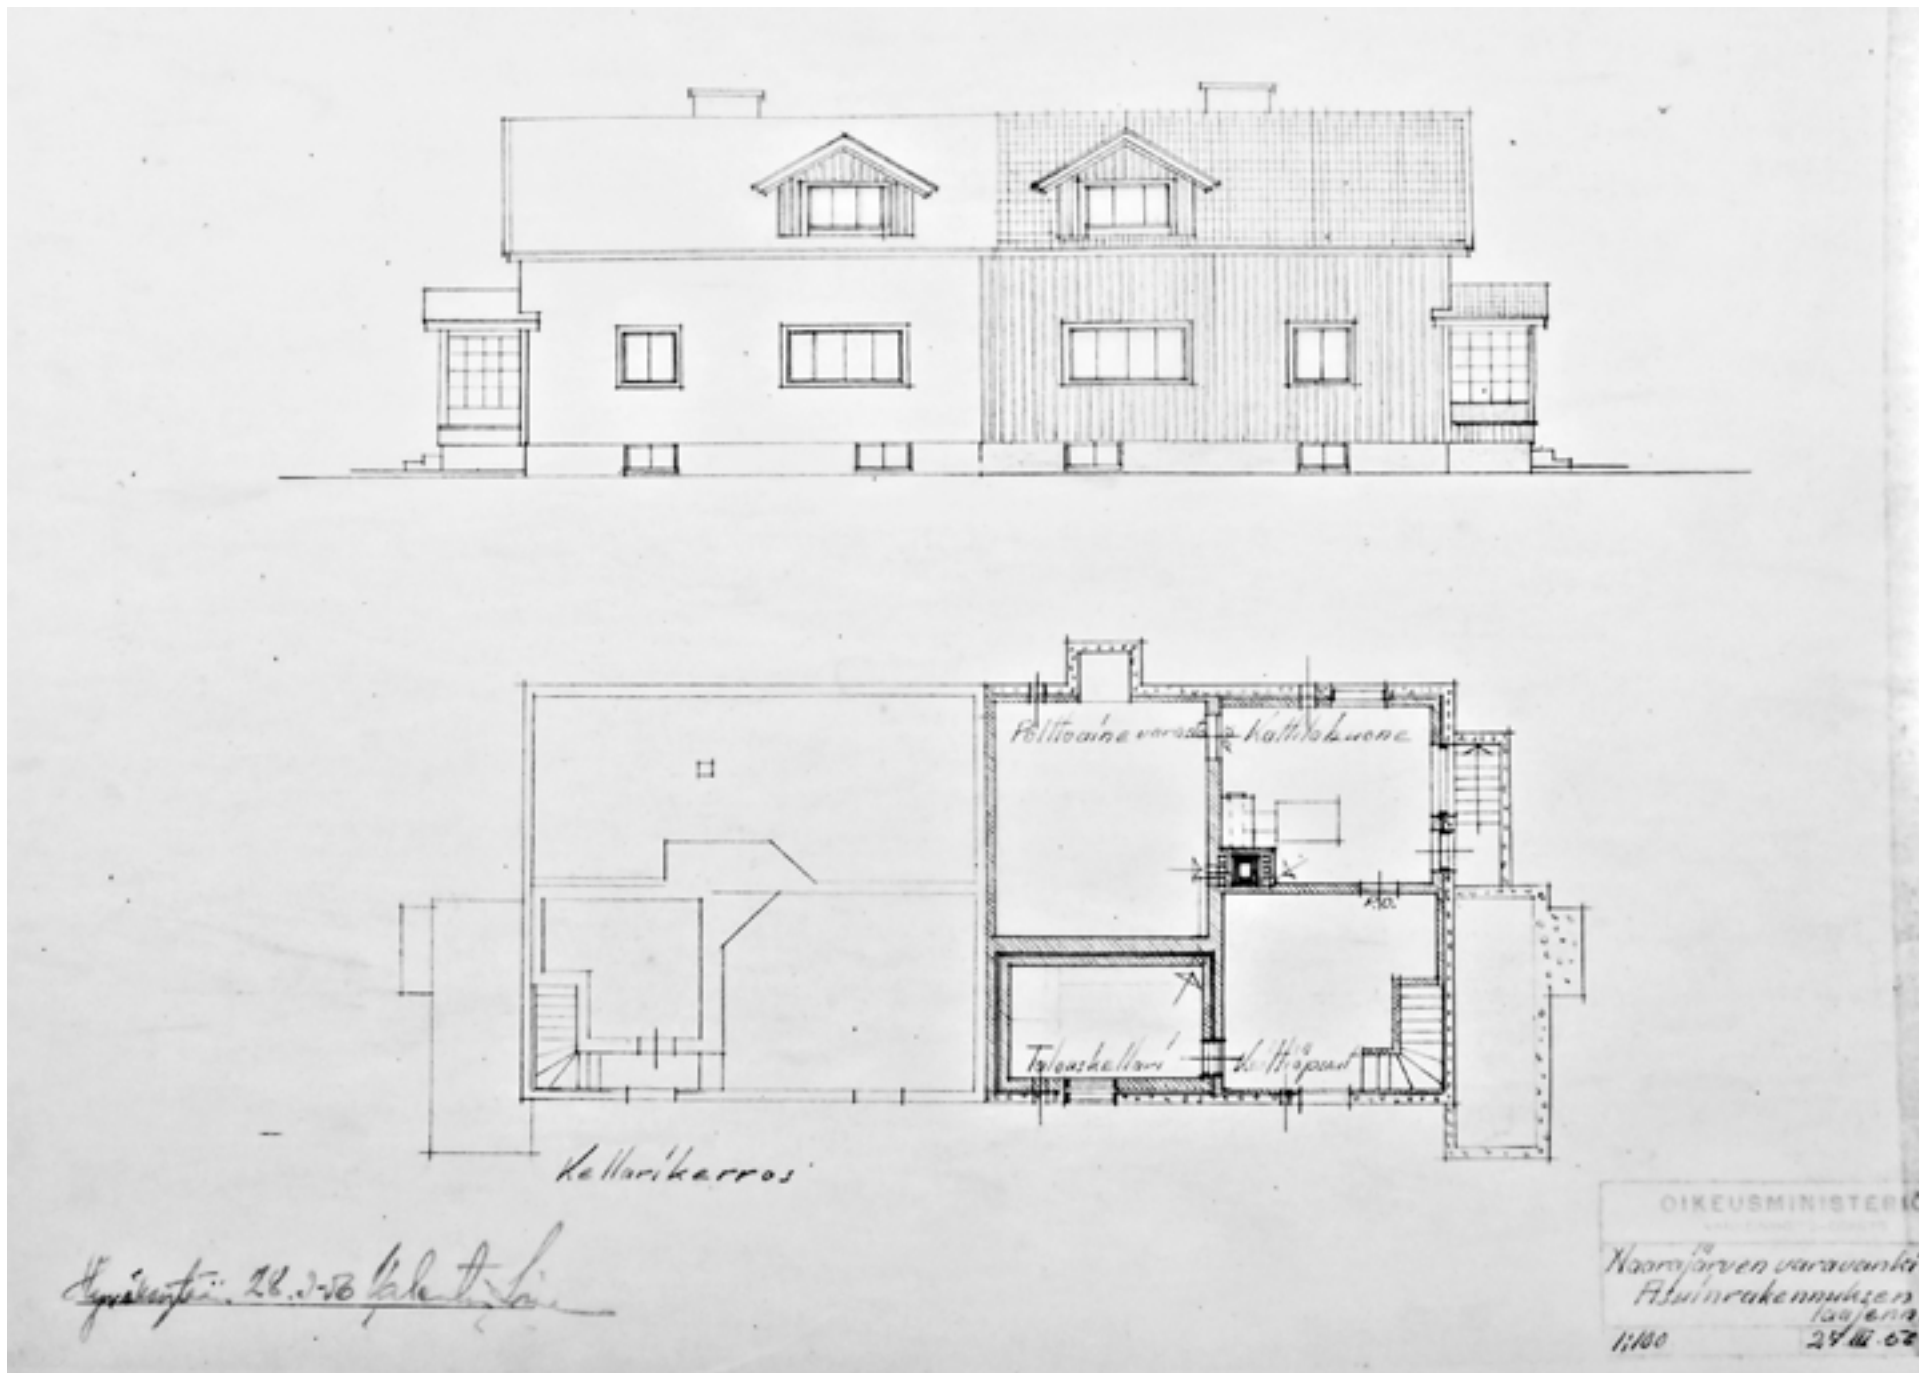
Vuoden 1956 laajennuksen julkisivu- ja kellaripiirustus. Laajennuksessa peilikuvana rakennettujen asuinkerrosten lisäksi rakennukseen rakennettiin kattolyhyt ja kuisteja laajennettiin.

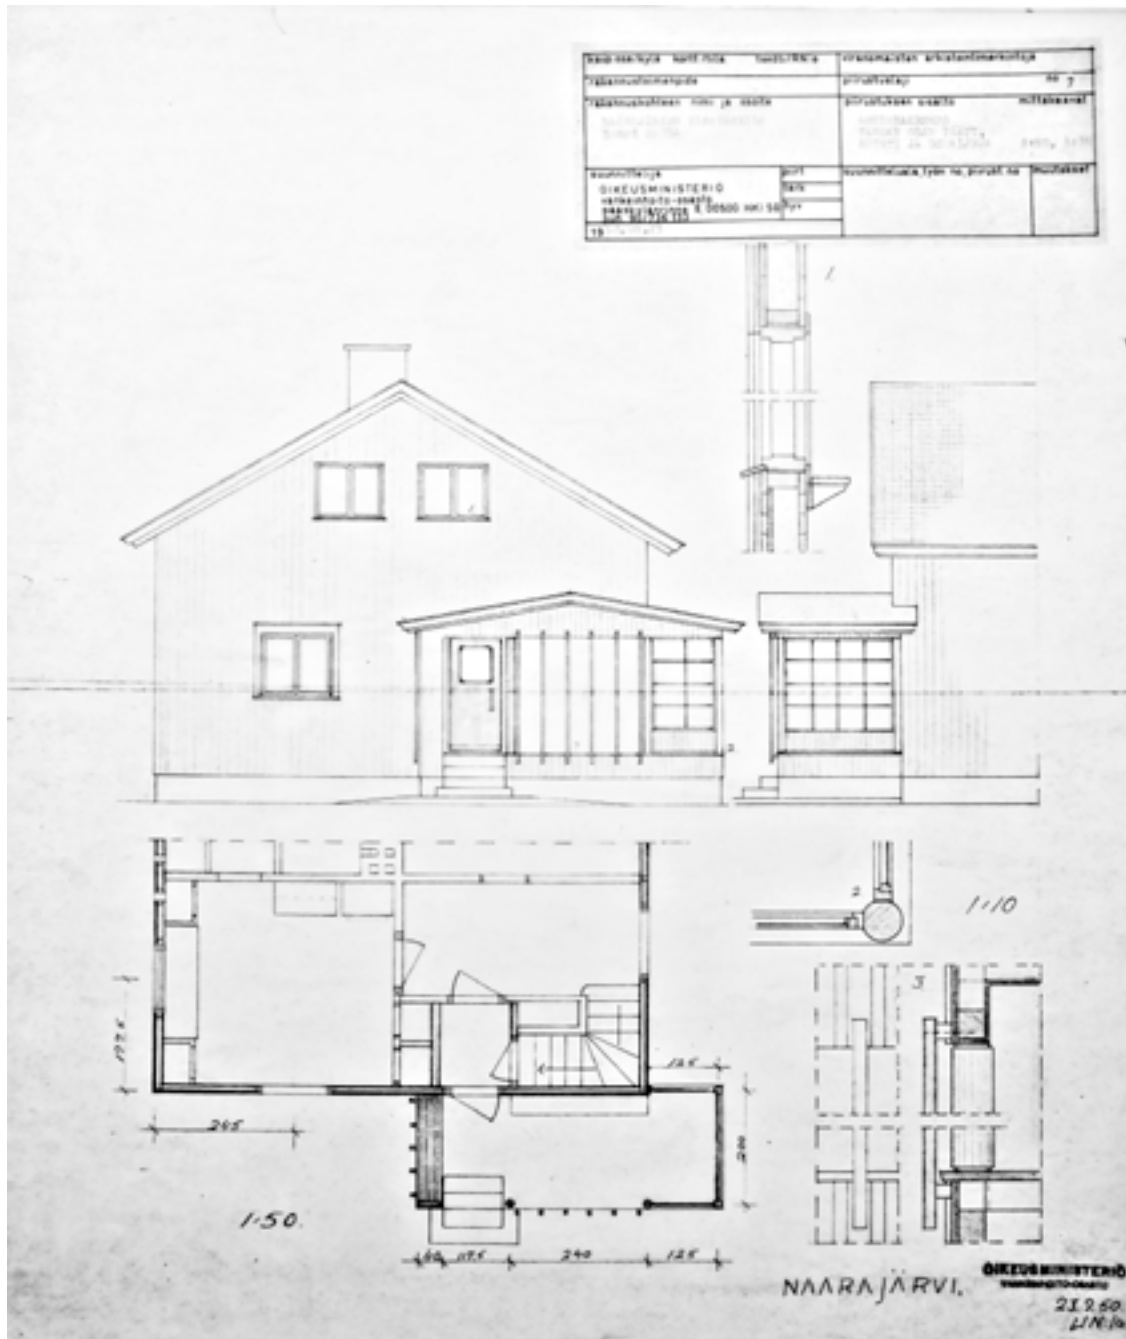
Laajennetun kuistin piirustus. Kuisti on suunniteltu tarkkaan, ja myös toteutettu tarkasti suunnitelmien mukaan. KA.

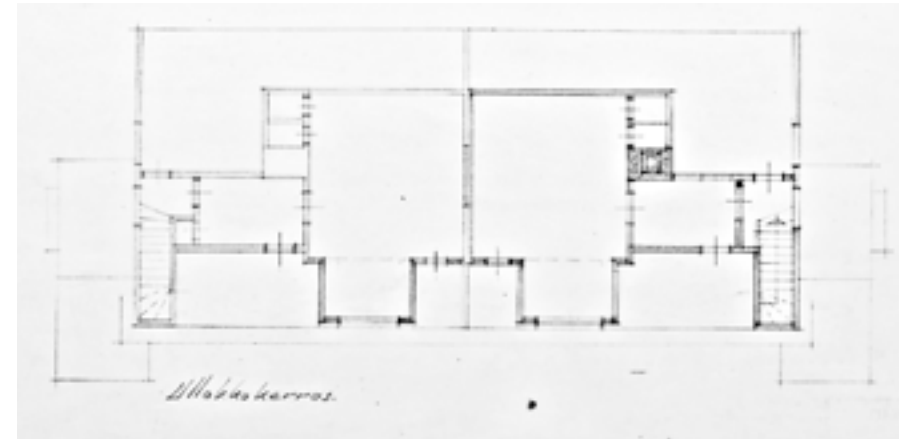
Vuonna 1956 laajennetun rakennuksen ullakon pohjapiirustus. KA.

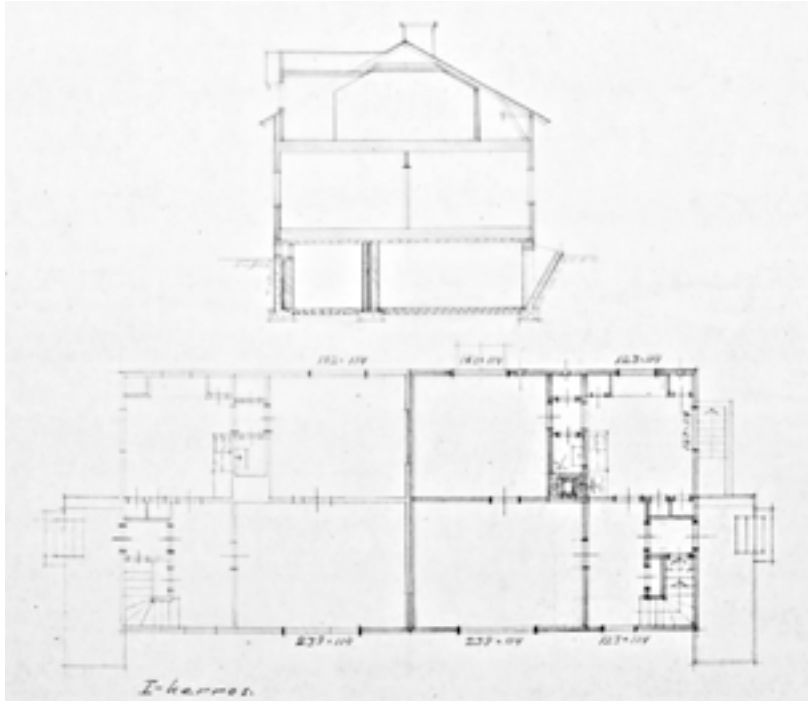
Ensimmäisen kerroksen pohjapiirustus ja leikkauspii-  
rustus vuoden 1956 laajennuksen jälkeen. KA.

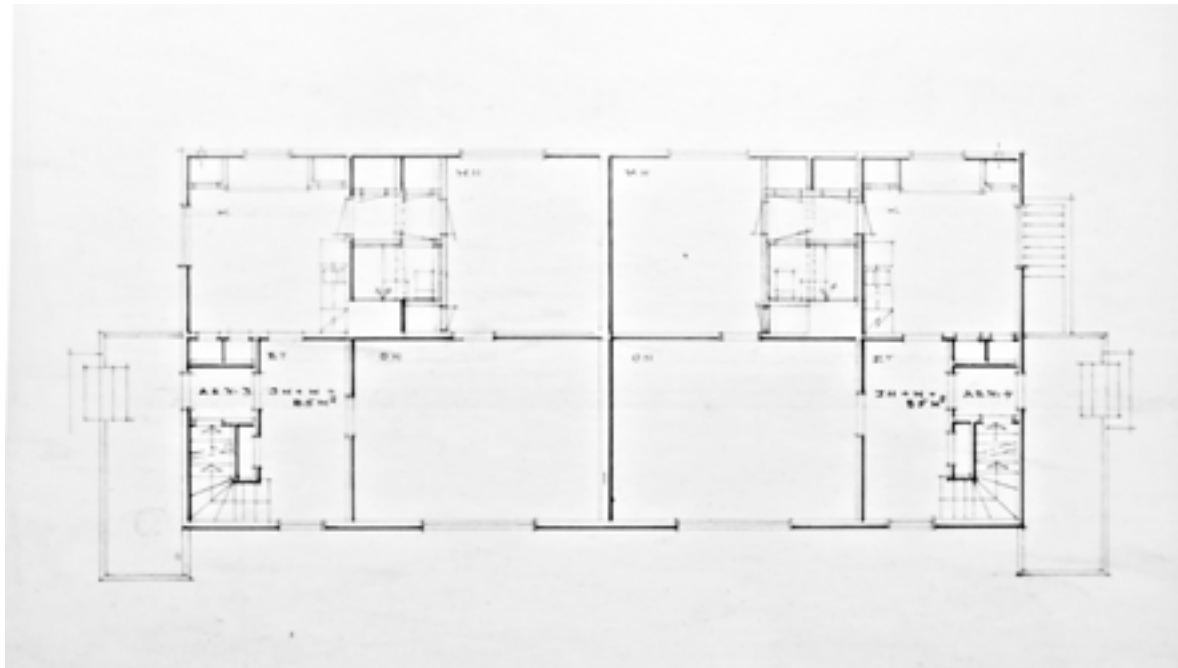
Ensimmäisen kerroksen pohjapiirustus vuodelta 1976.  
Muutoksessa kylpyhuoneita laajennettiin. KA.

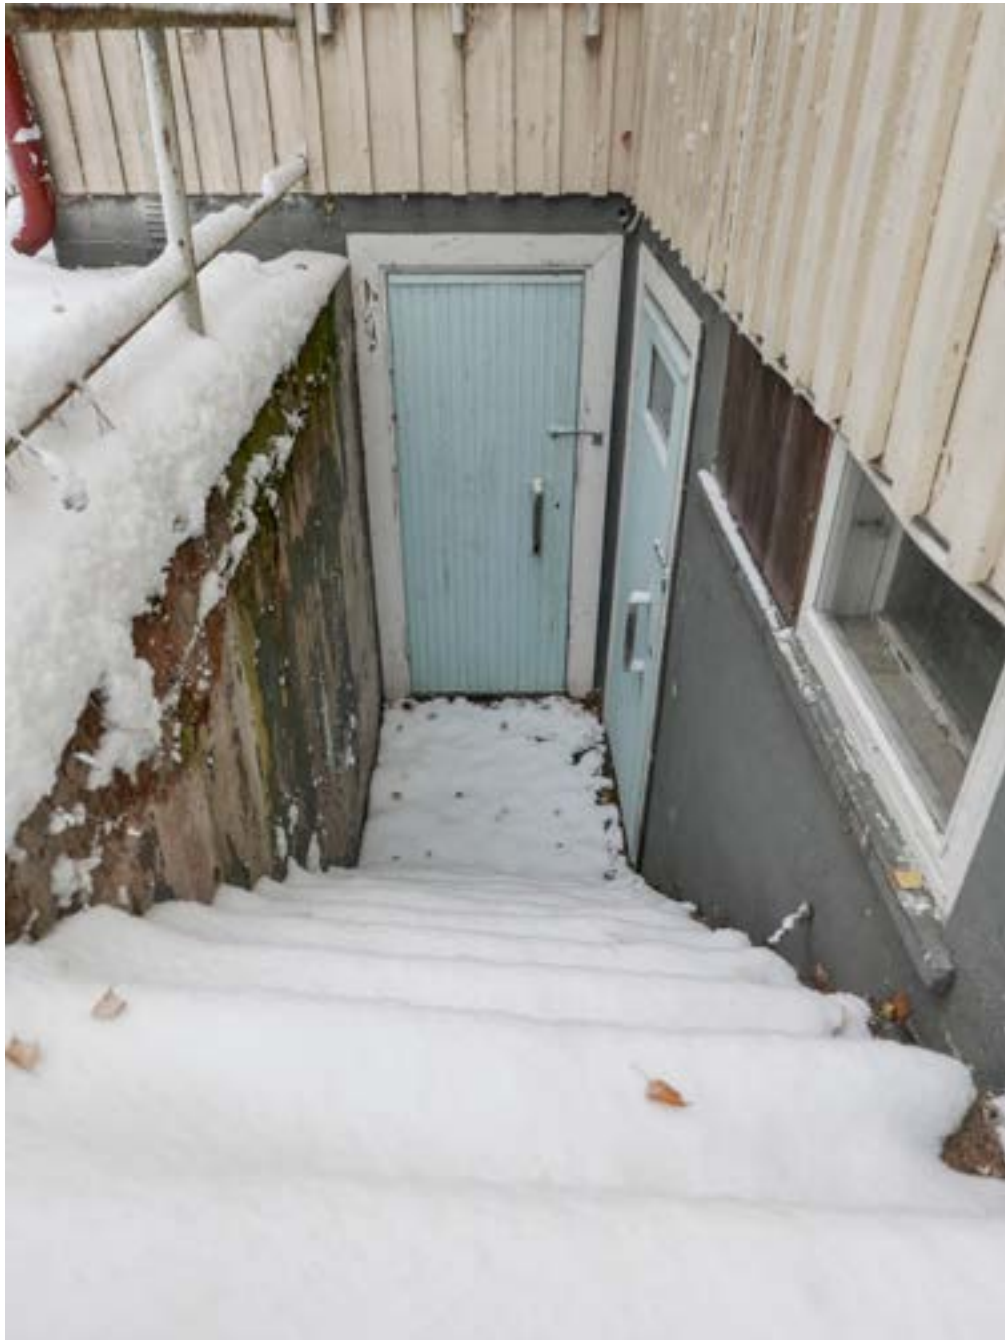
Vuonna 1956 valmistuneen laajennusosan kellariin tehtiin kattilahuone. Kellariin johtavat ulko-ovet ovat alkuperäiset.

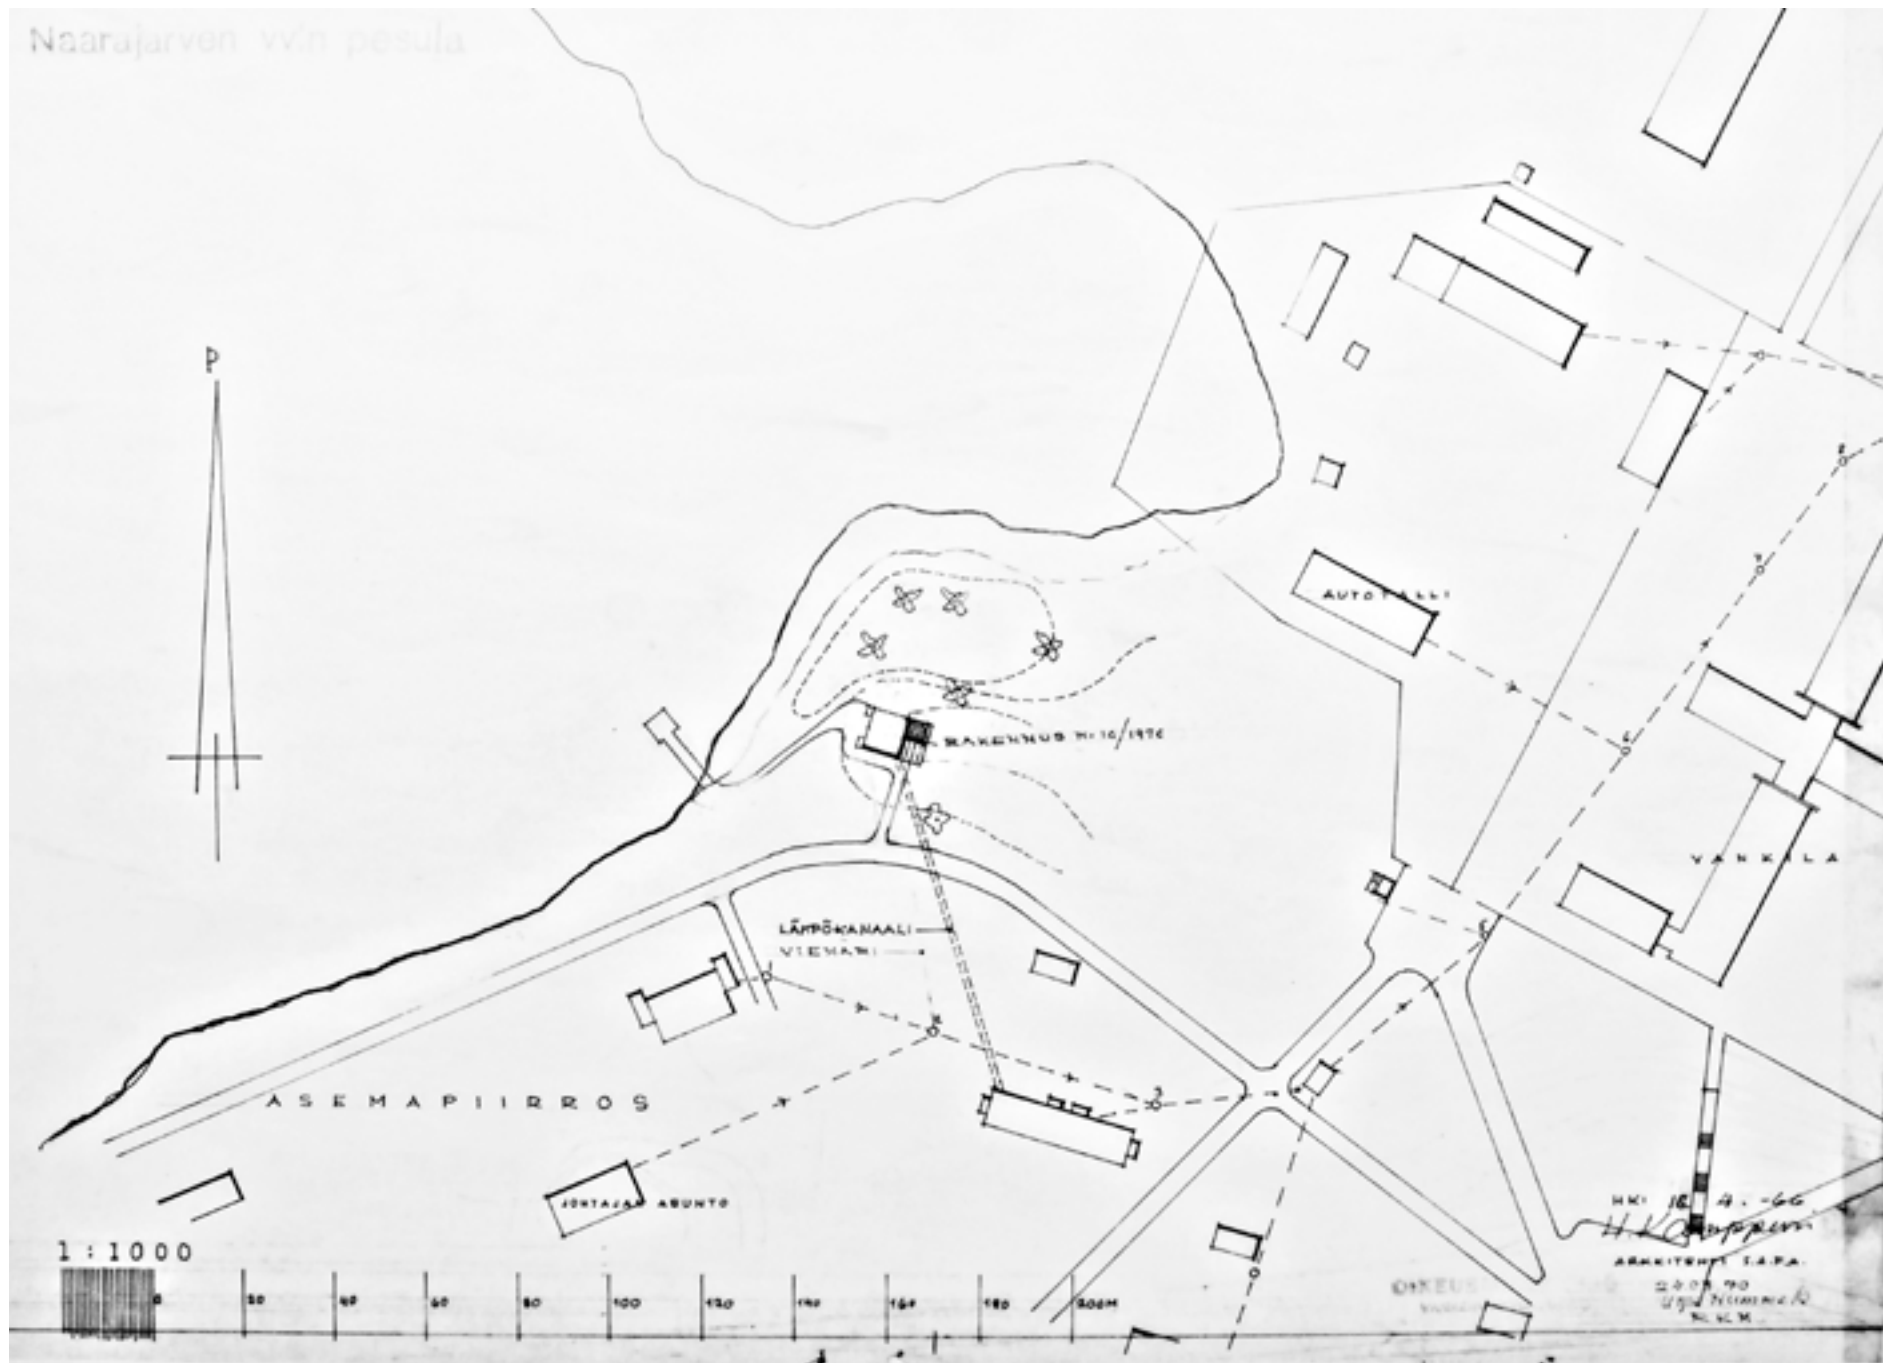
Vuoden 1970 asemapiirros. Piirroksessa rakennuksen sisäänkäyntisivu on suunnattu enemmän järven suuntaan. KA.

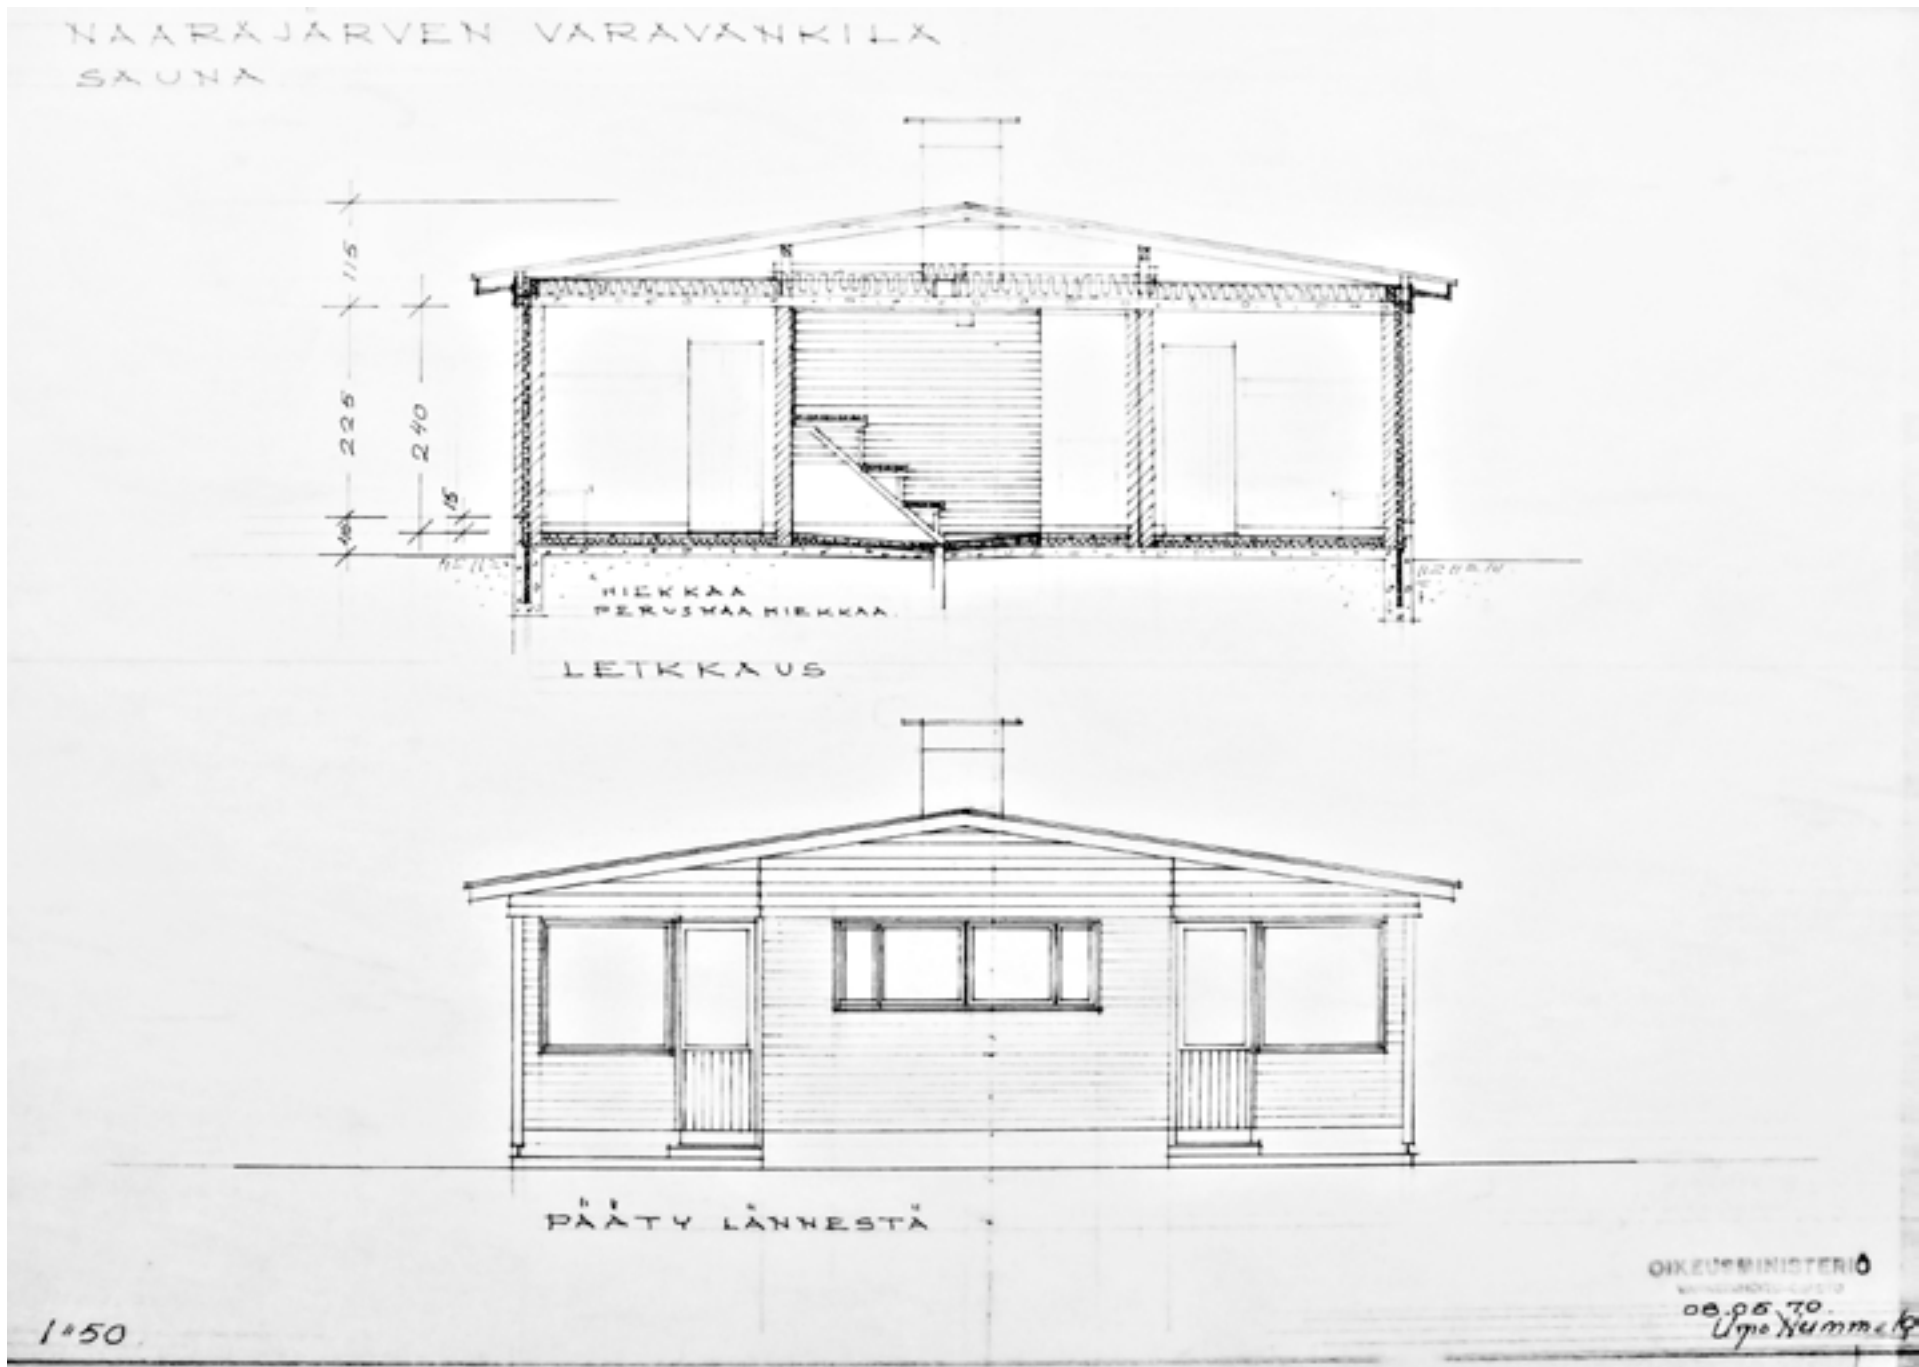
Julkisivu- ja leikkauspiirustus vuodelta 1970. Piirustusta nykytilanteeseen vertaamalla voidaan todeta, että rakennuksen lautaverhoilu yläosa on toteutettu suunniteltua korkeampana. KA.

Sauna- ja pesularakennus on säilynyt ulkoa vuoden 1979 asussa. Räystäät on nähtävästi toteutettu suunniteltua pitempinä ja vesikatto suunniteltua ylemmäs niin, että lautaverhoiltu osa on korkeampi. Rakennusta on laajennettu lähes huomaamattomasti. Sisällä puku- ja pesuhuoneissa patterit sekä osa sähköasennuksista on vaihdettu uudempiin, mutta muuten tilat ovat säilyneet alkuperäisenä. Paneeliovet ja ikkunat ovat nähtävästi kaikki alkuperäisiä, ja niissä on hienoja aikakauden heloituksia ja kahvoja.

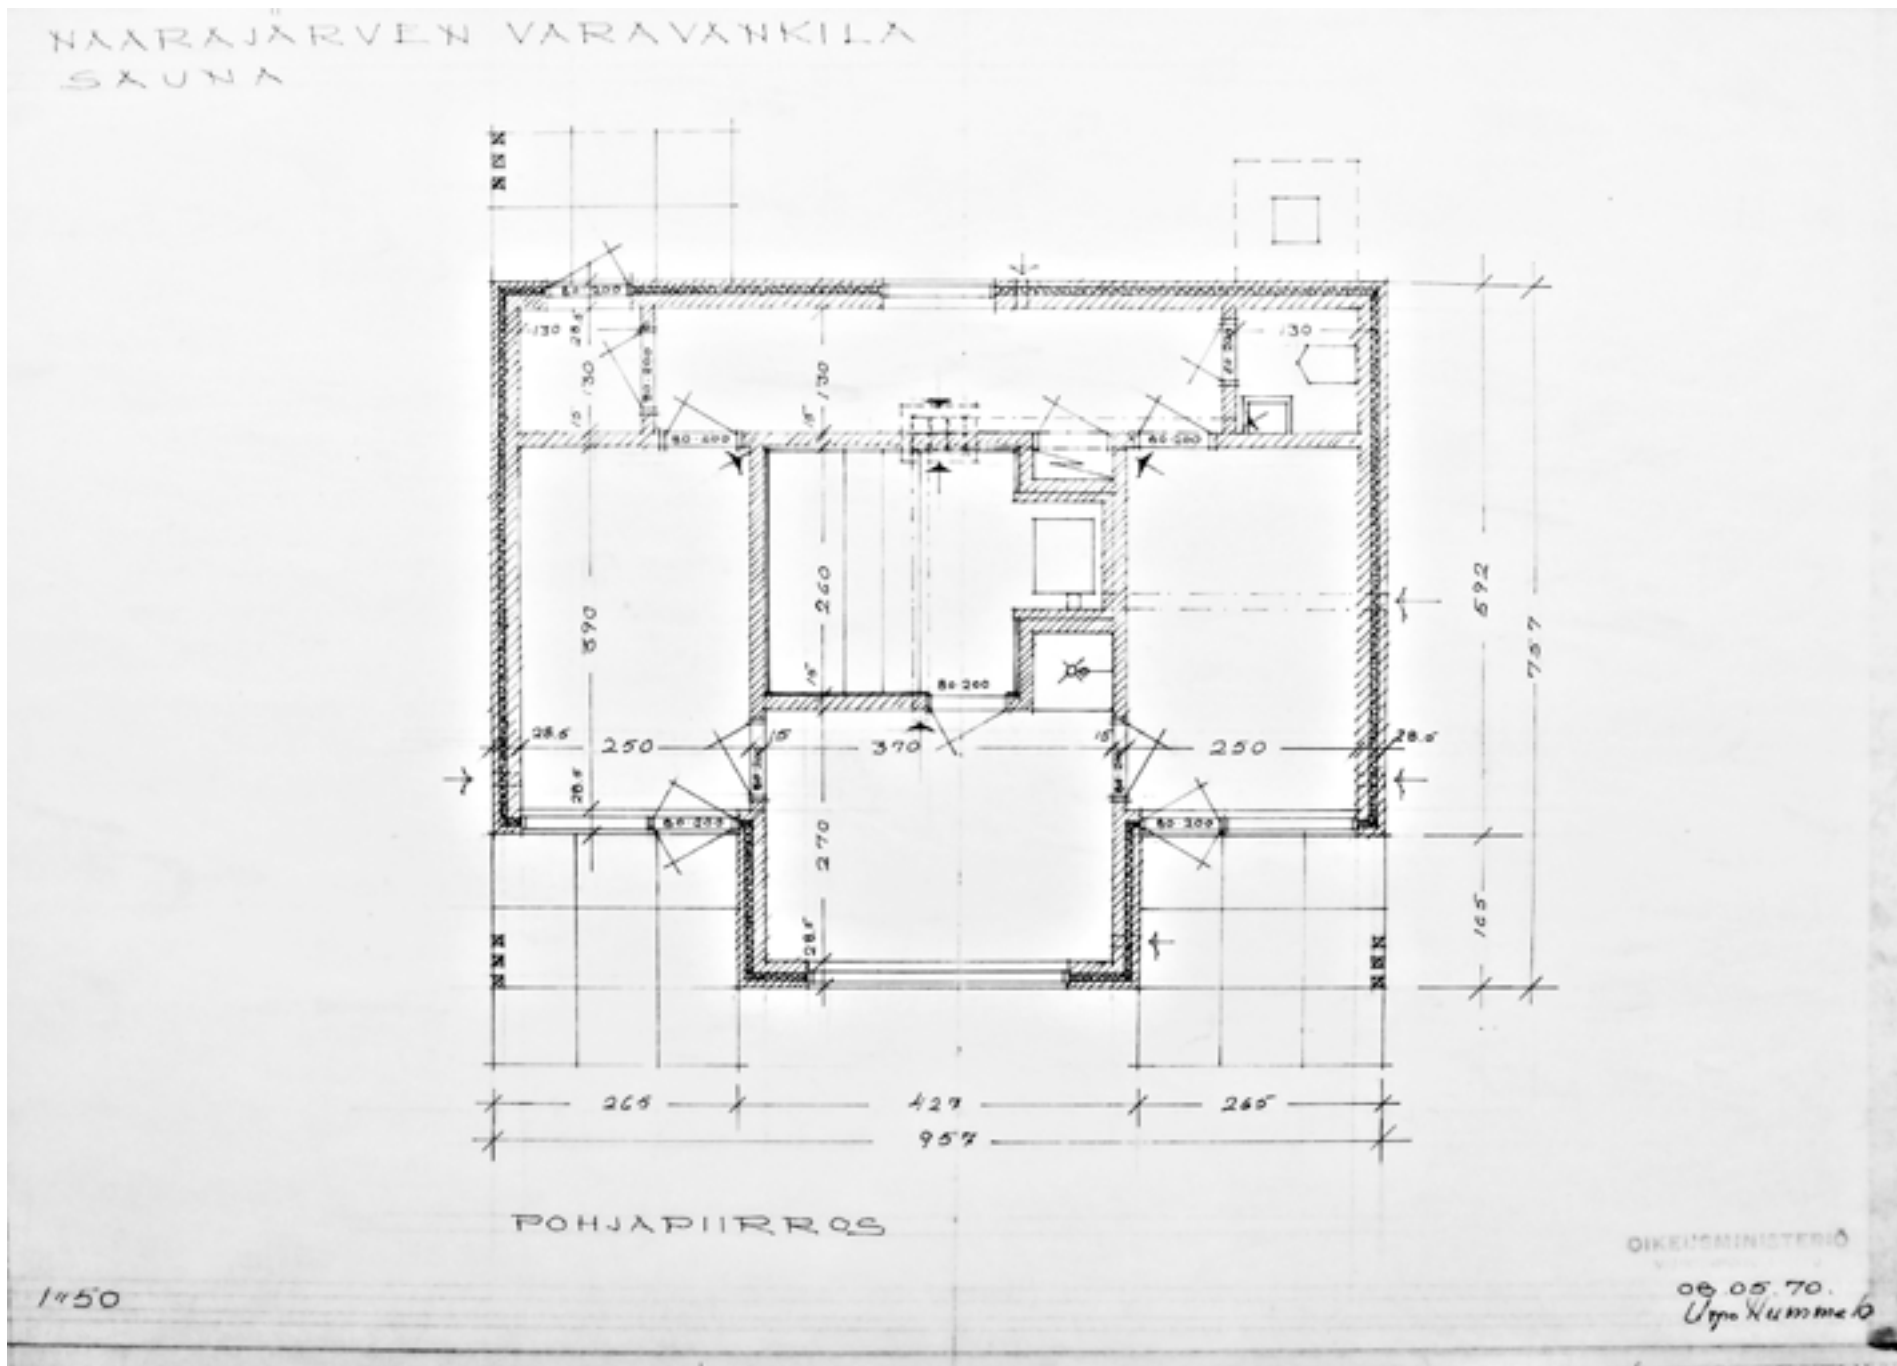
Pohjapiirustus vuodelta 1970. Rakennus suunniteltiin aluksi pelkästään saunaksi. KA.

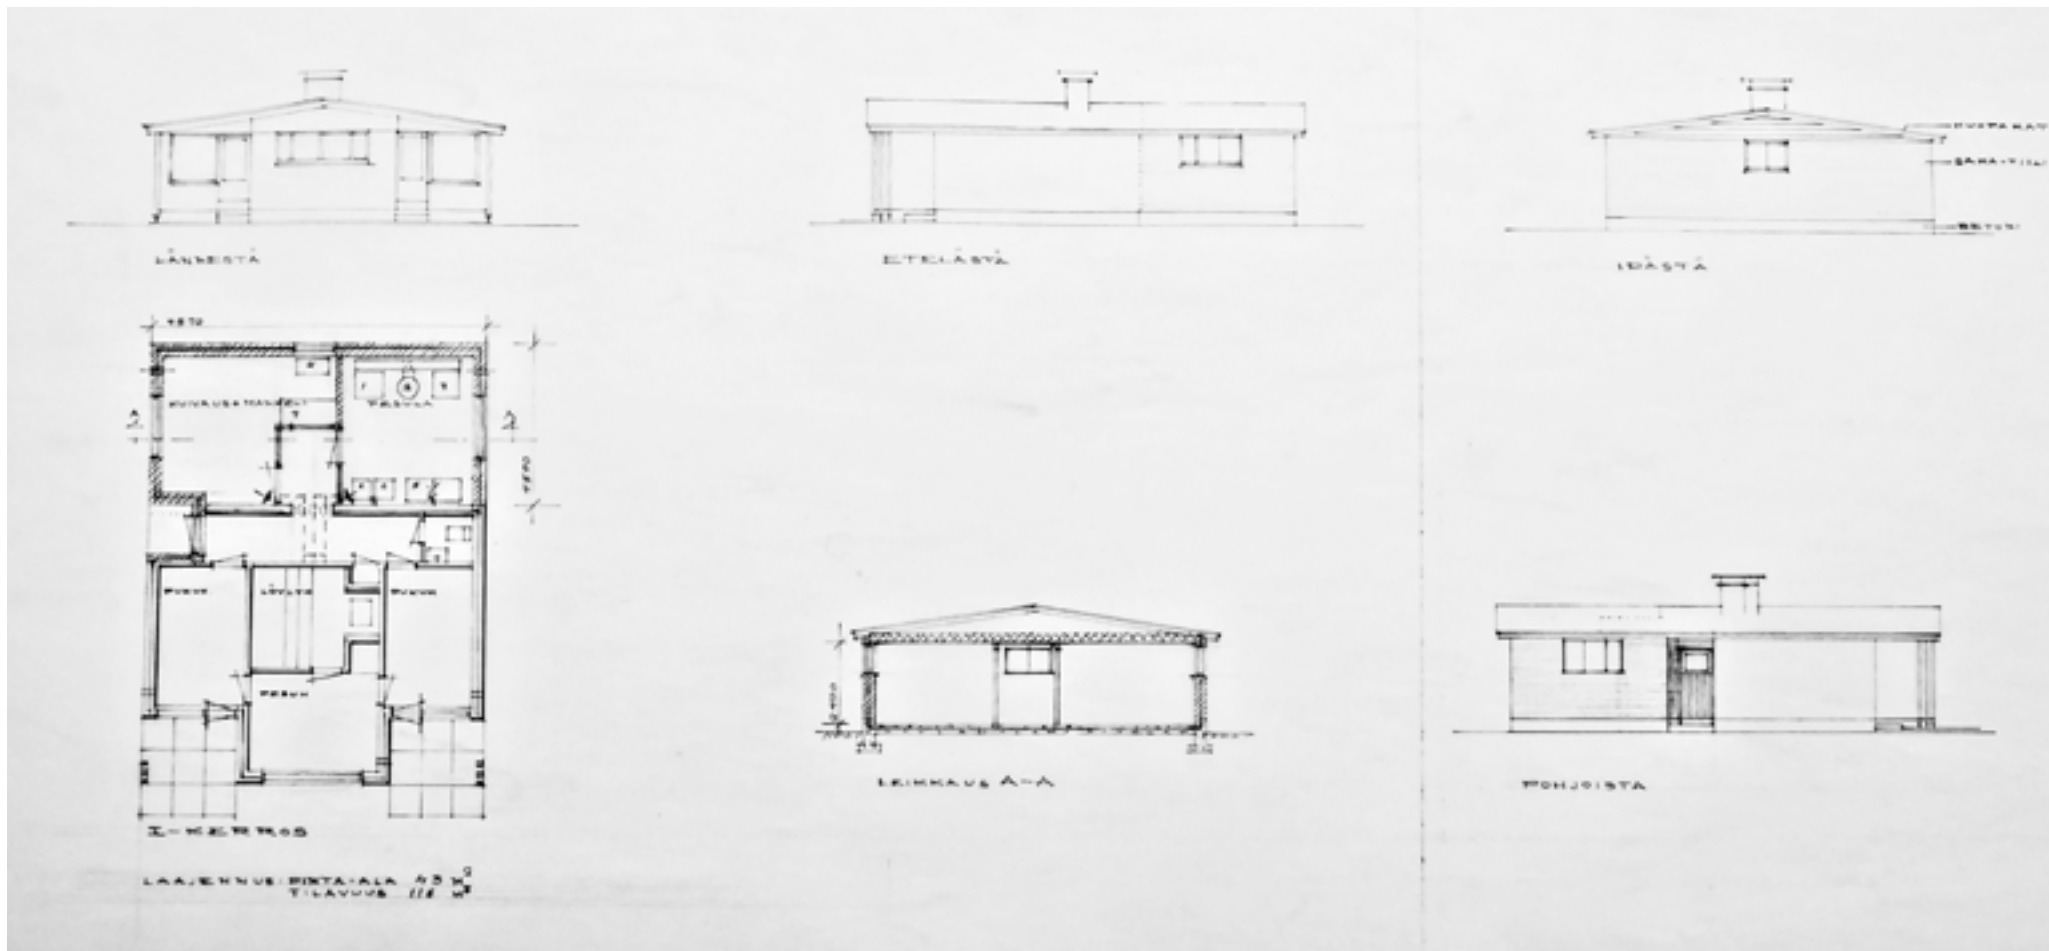
Muutospirustukset vuodelta 1979. Muutoksissa rakennusta jatkettiin, jotta siihen saatiin saunan lisäksi pesula- ja kuivaushuone.

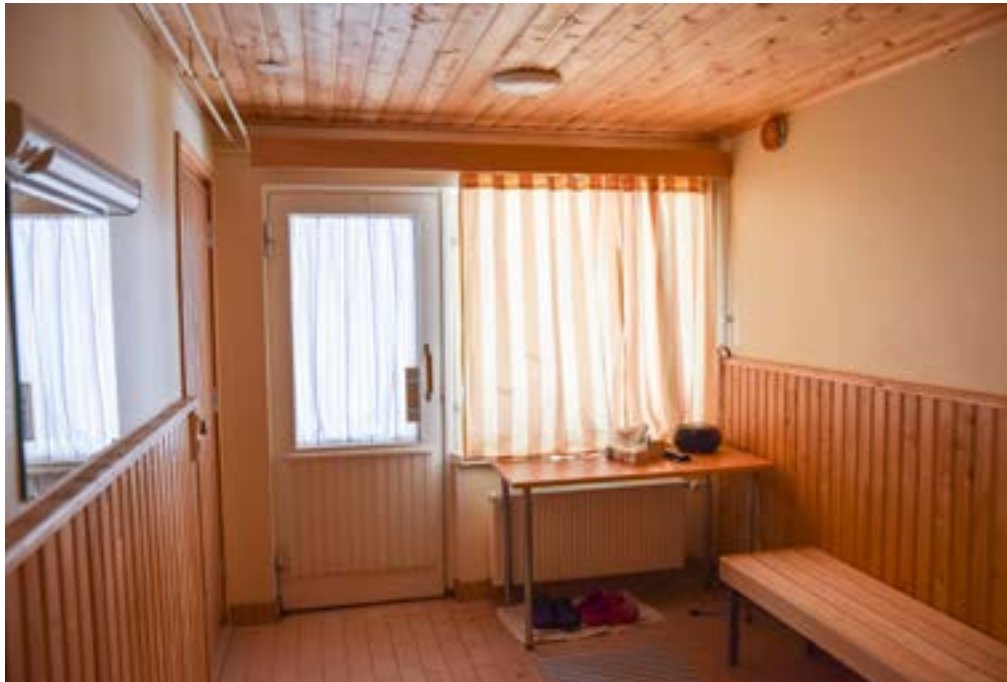
Pukuhuone. Tila on tekniikkaa lukuun ottamatta säilynyt alkuperäisenä.
