NAARAJÄRVEN VANKILA  
PIEKSÄMÄKI  
RAKENNUSHISTORIASELVITYS

ARKKITEHTITOIMISTO ARTO MATTILA OY  
2024

Arkkitehtitoimisto Arto Mattila Oy

Tilaaaja: Senaatti-kiinteistöt

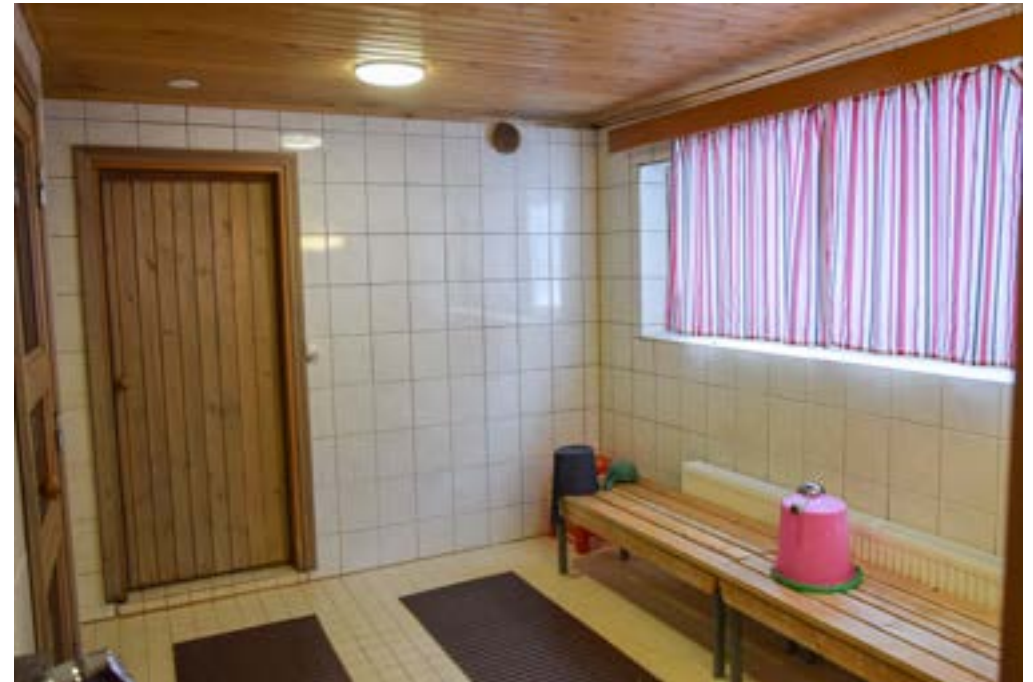
Suihkuhuone. Suihkuhuone ja sauna ovat säilyneet lähes alkuperäisinä. Ovien ja seinien vanhoja panelointeja on sävytetty harmaalla kuultokäsittelyllä.

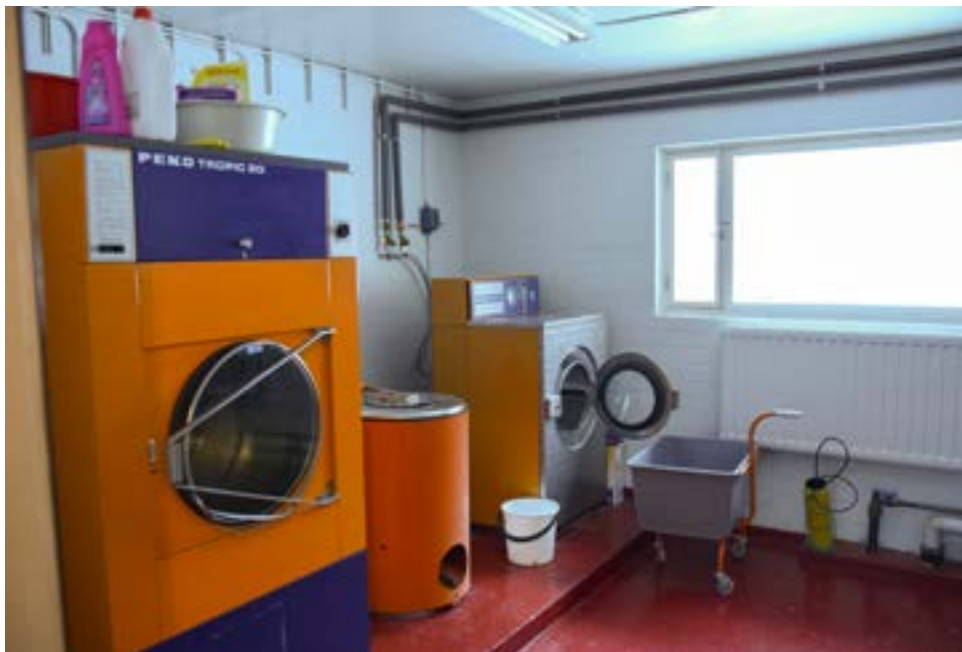
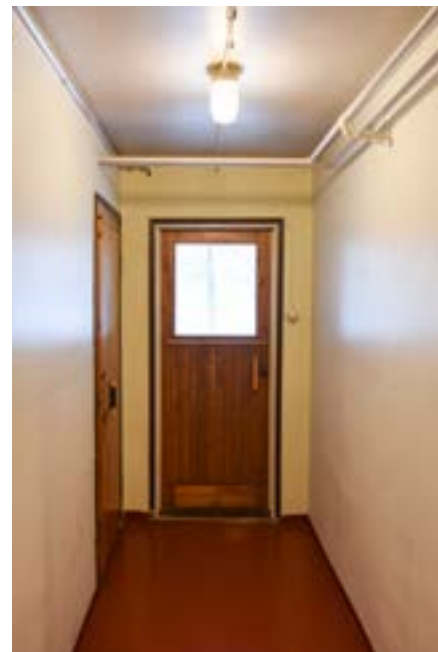
Pesula ja käytävä. Tekniikkaa on uusittu, mutta muuten tilat ovat säilyneet alkuperäisinä.

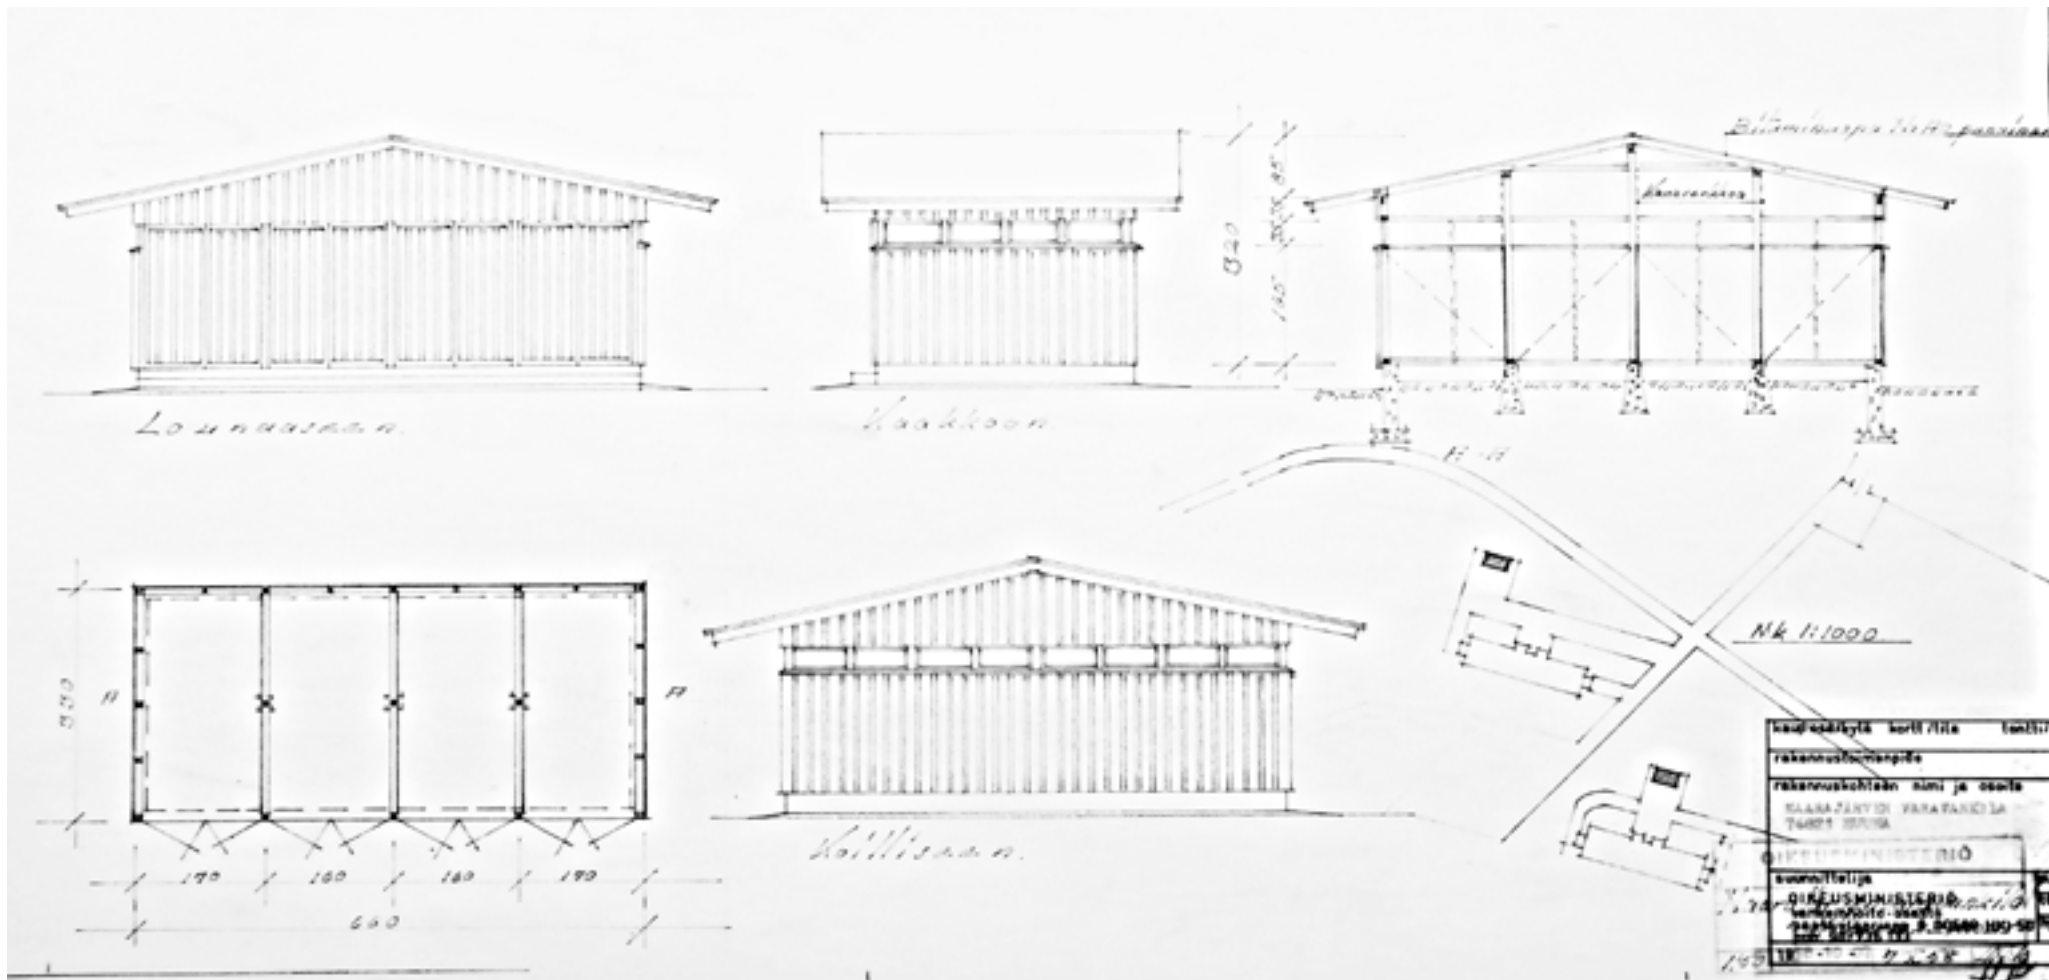
Ulkovarastojen piirustukset. Varastot on suunniteltu huolella. Piirustuksen alareunan asemapiirrosotteesta nähdään että ulkovarastot on toteutettu samoilla piirustuksilla. KA.

Rakennuksesta on tehty kaksi hieman erilaista versiota samoilla piirustuksilla asuinrakennusten 12 ja 14 edustalle. Toinen varasto merkitty tässä selvityksessä numerolla 15. Varastot kuuluvat asuinalueen asuinrakennusten pihapiirien kokonaisuuteen.

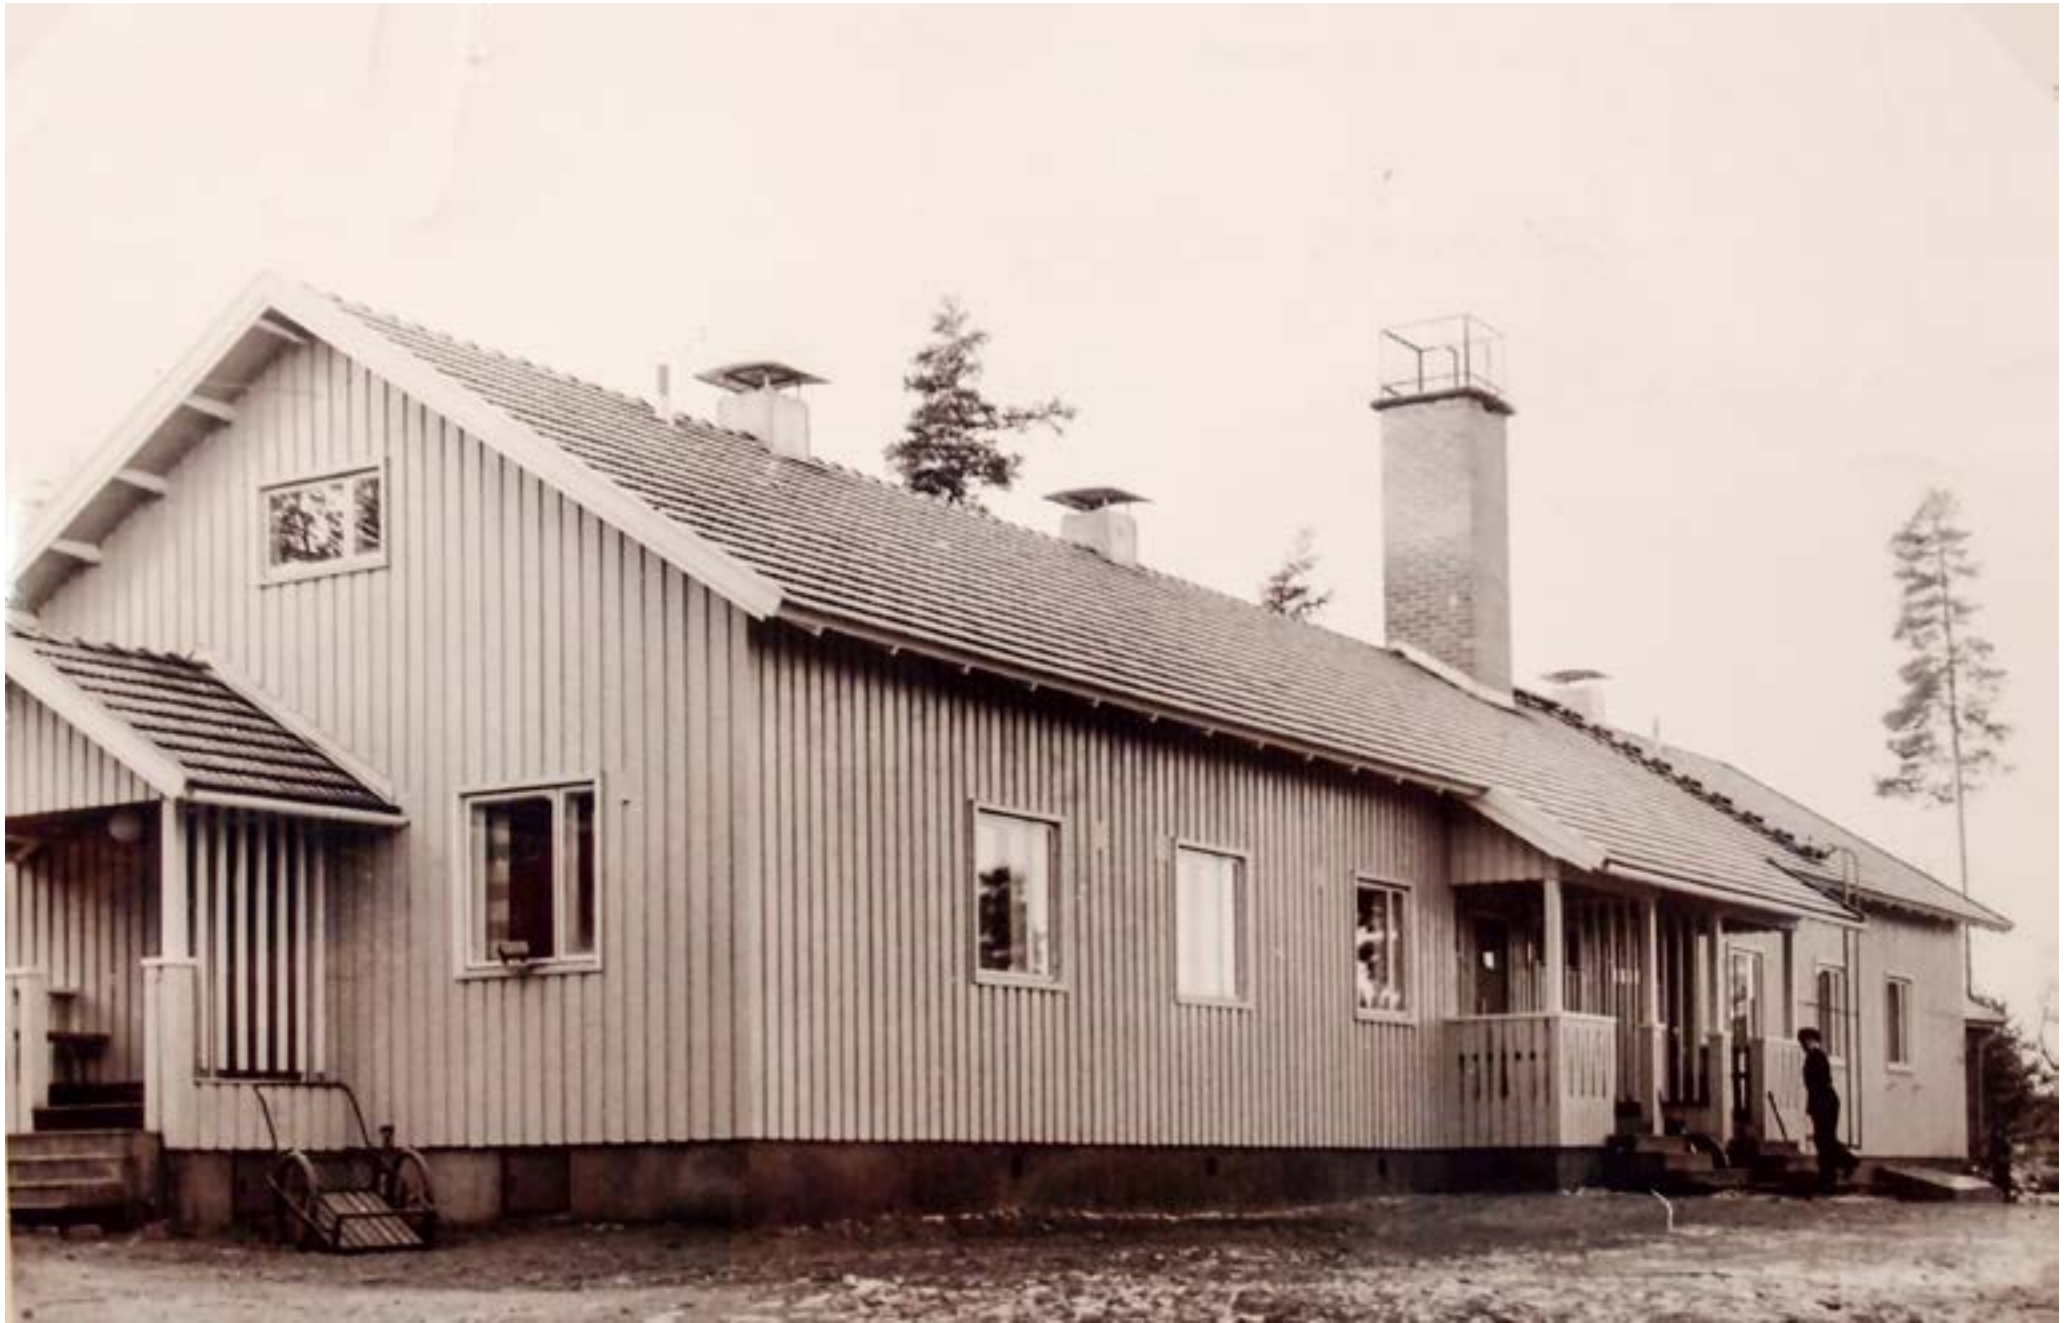
Rakennus kuvattuna todennäköisesti pian valmistumisensa jälkeen. KA.

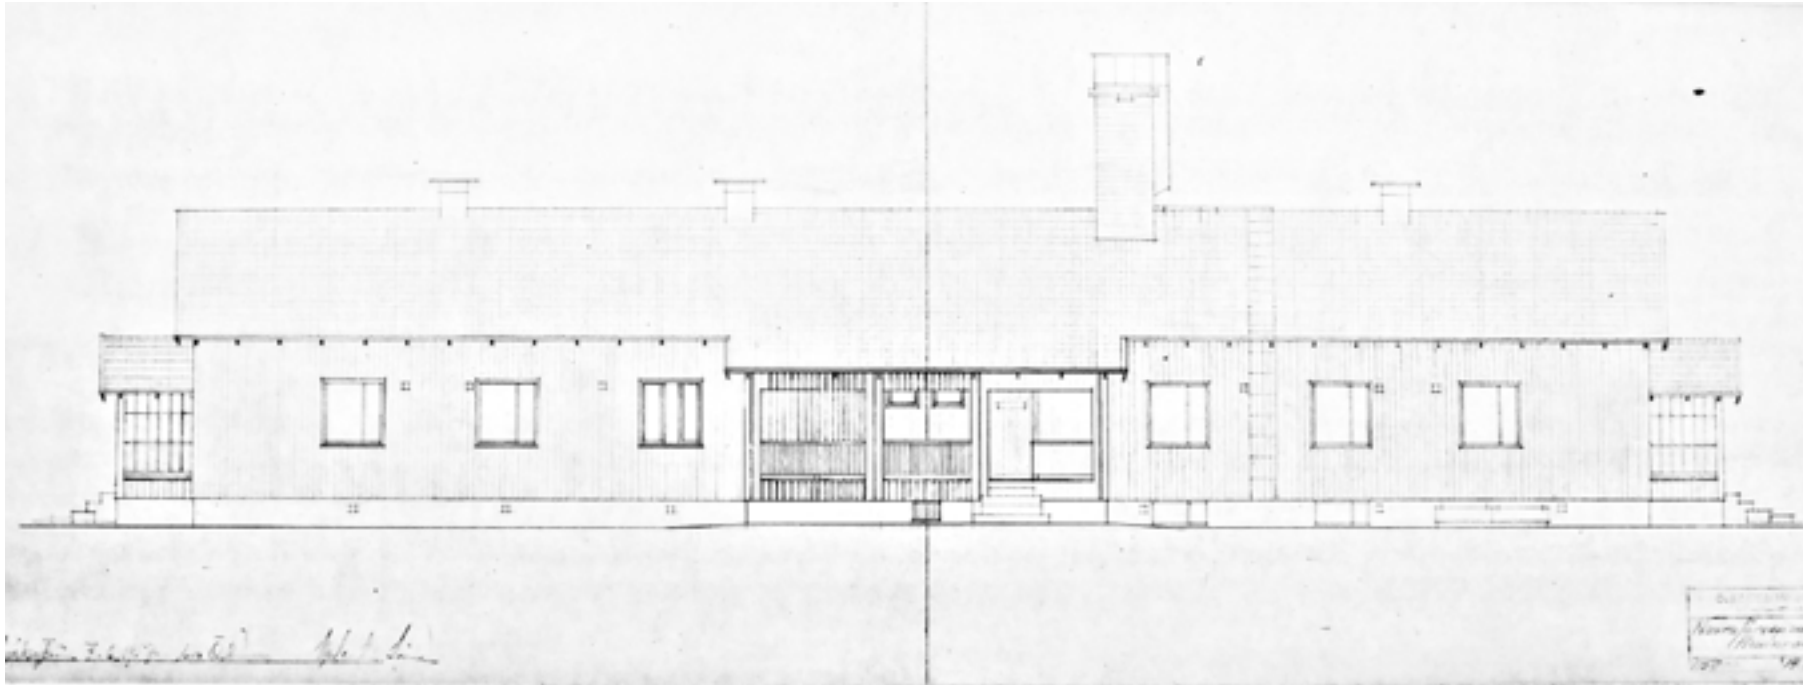
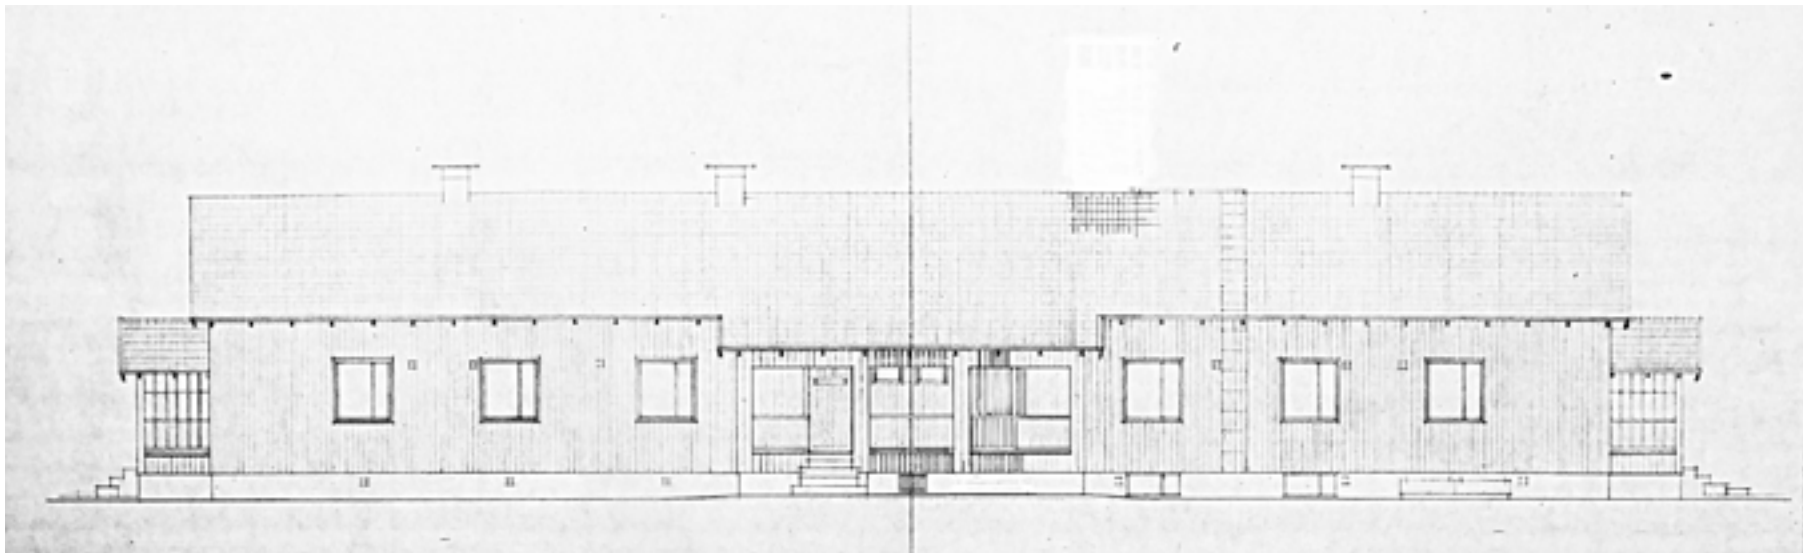
Rakennuksen koillisjulkisivun muutospirustuksia 1980-luvulta. Ylemmässä piirustuksessa kuisti on suunniteltu asuinrakennuksen 14 puolelle ja piippu aiottu säilyttää. Alemmassa piirustuksessa kuisti vastaa rakennuksen kuistia. Lämpökeskuksen piippu on suunnitelmissa aiottu purkaa, mutta piipun purkua ei jostain syystä toteutettu. Muutospirustuksiin kuistien kaiteet on suunniteltu muutettavaksi yksinkertaisemmiksi ja kuistin rakenne raskaammaksi. Kaiteet ja kuistit on kuitenkin toteutettu alkuperäisten tyylillä. KA.

Valmistuttuaan vuonna 1958 rakennuksessa oli nykyisen kolmen asunnon sijasta neljä käytännössä samankokoista asuntoa. 1980-luvulla nykyisiä asuntoja A ja B laajennettiin poistamalla toinen keskiosan asunnoista. Muutostöiden yhteydessä kaikkien kolmen asunnon wc-tilat laajennettiin kylpyhuoneiksi. Asunnoissa A ja B märkätilat pysyivät samoilla paikoilla; Asunnossa A kylpyhuoneen seinää siirrettiin hieman keittiöön päin. Asunnossa B vanha neljännes asunnon wc laajennettiin eteisen tilalle ja asunnon oma wc muutettiin naulakkosyvennykseksi ja varastotilaksi. Asunnossa C wc siirrettiin ja laajennettiin keittiön toisen ikkunan eteen ja keittiötä jatkettiin wc:n vanhalle paikalle.

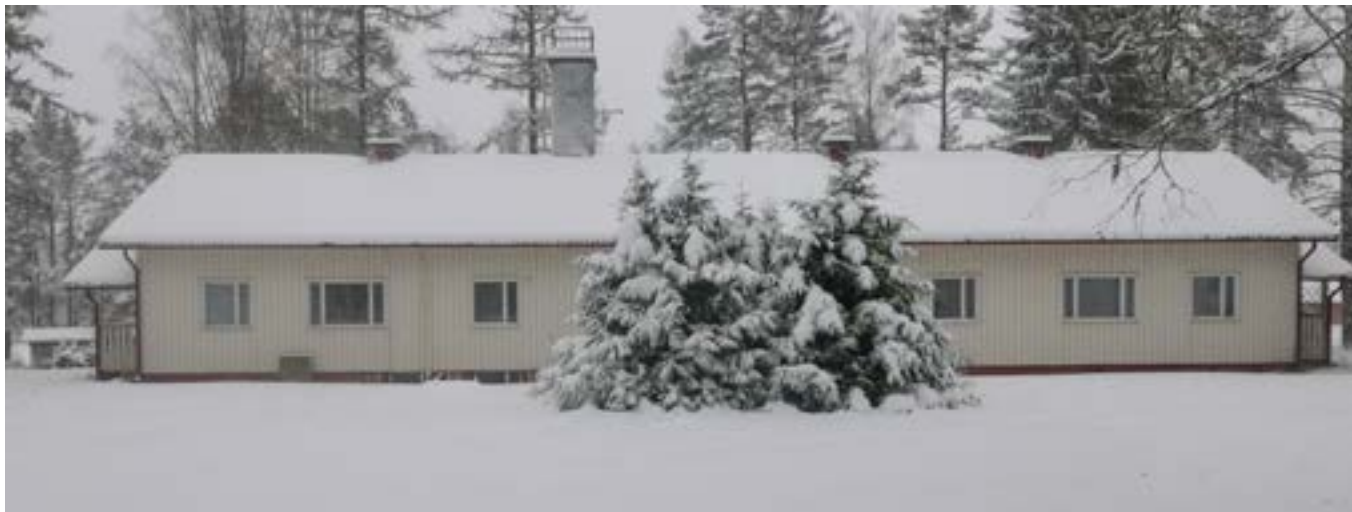
Rakennuksen lounaissivu. Ulkopuolelta rakennus on säilynyt lähes alkuperäisenä.

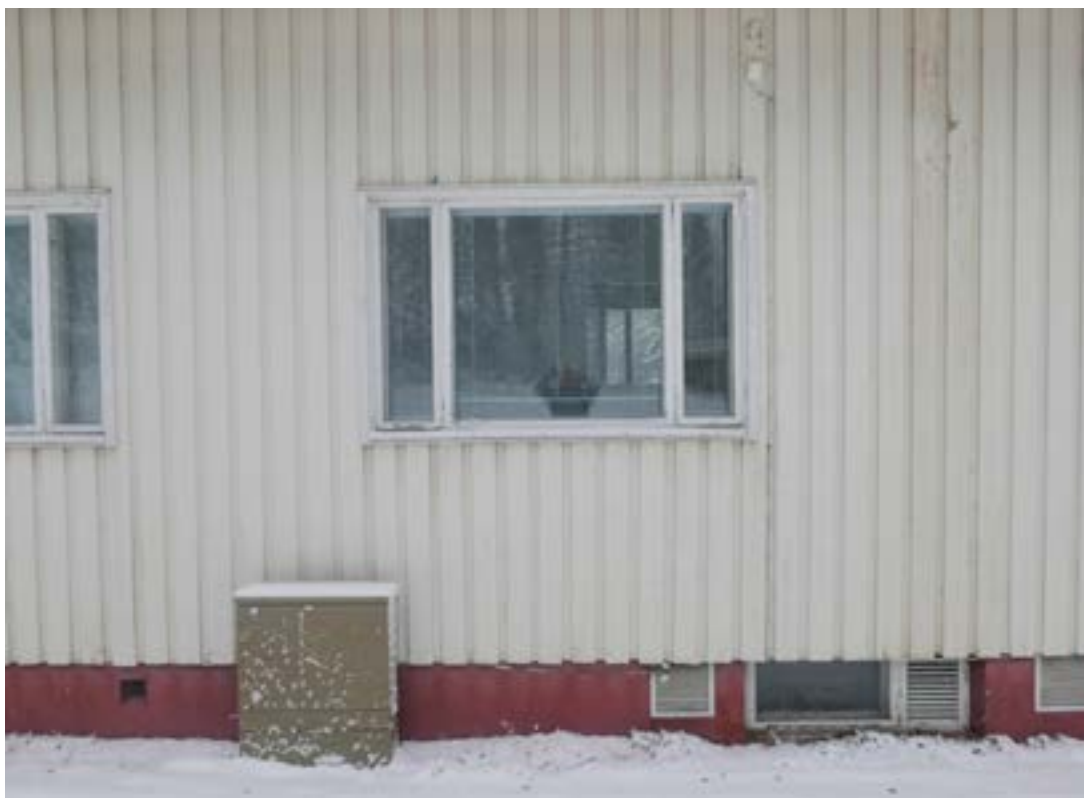
Rakennuksen ikkunat ovat alkuperäiset. Sokkelipinta on aikakaudelle tyypillisesti uritettu.

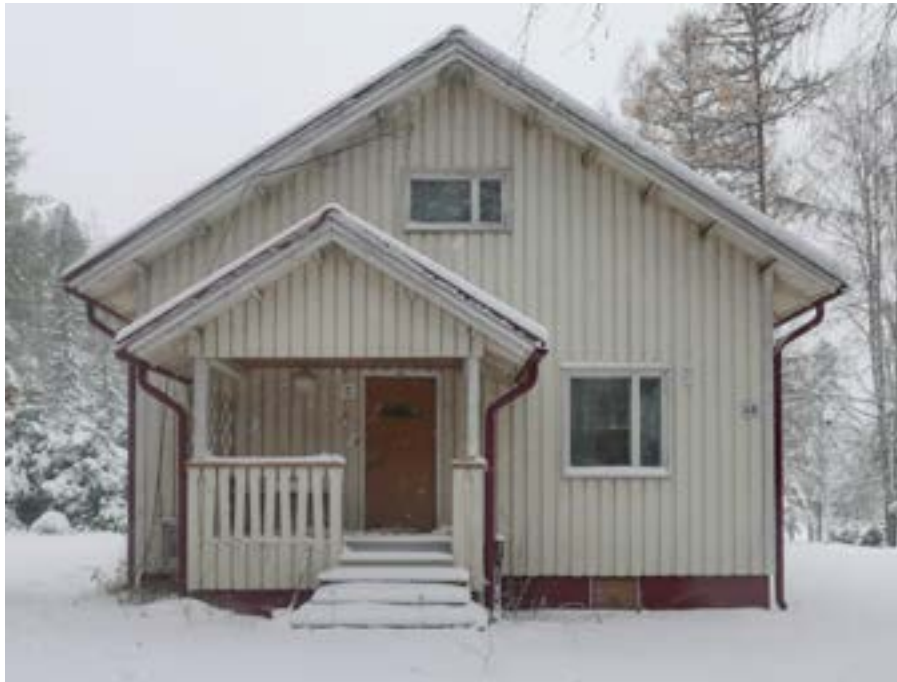
Päätykuistit yksityiskohtineen ovat säilyneet alkuperäisinä. Alkuperäiset ruskeat ovet sekä kuistien ruskeat sisäkatot korostavat sisäänkäyntejä.

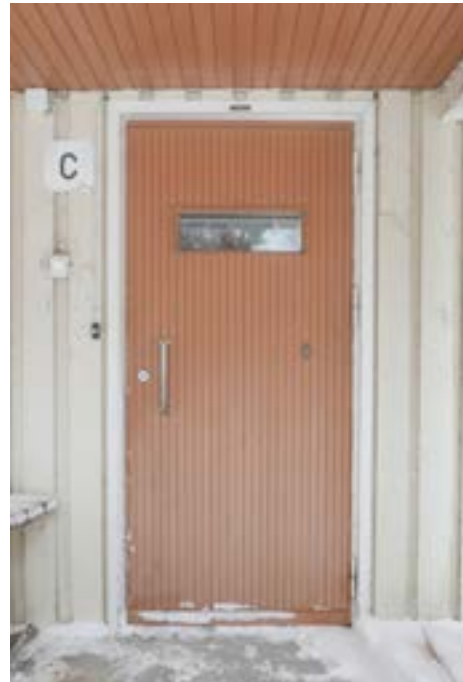
Alkuperäinen ulko-ovi.

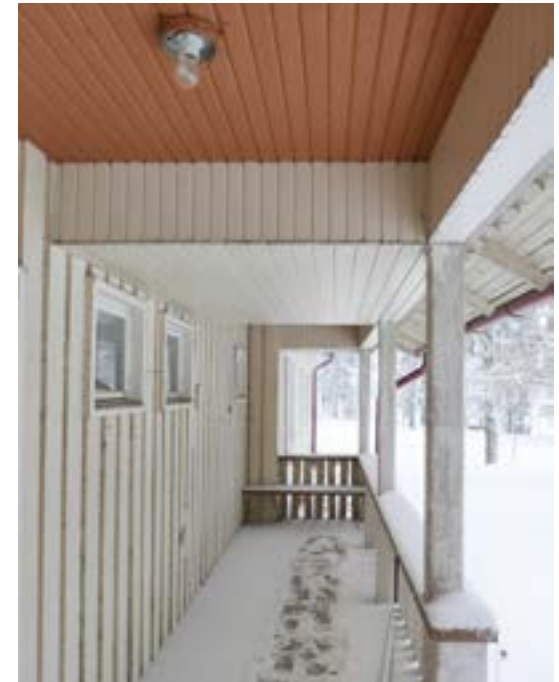
Keskikuisti. Vaikka kuistia muutettiin 1980-luvulla, muutoksissa käytettiin alkuperäisiä vastaavia ratkaisuja.

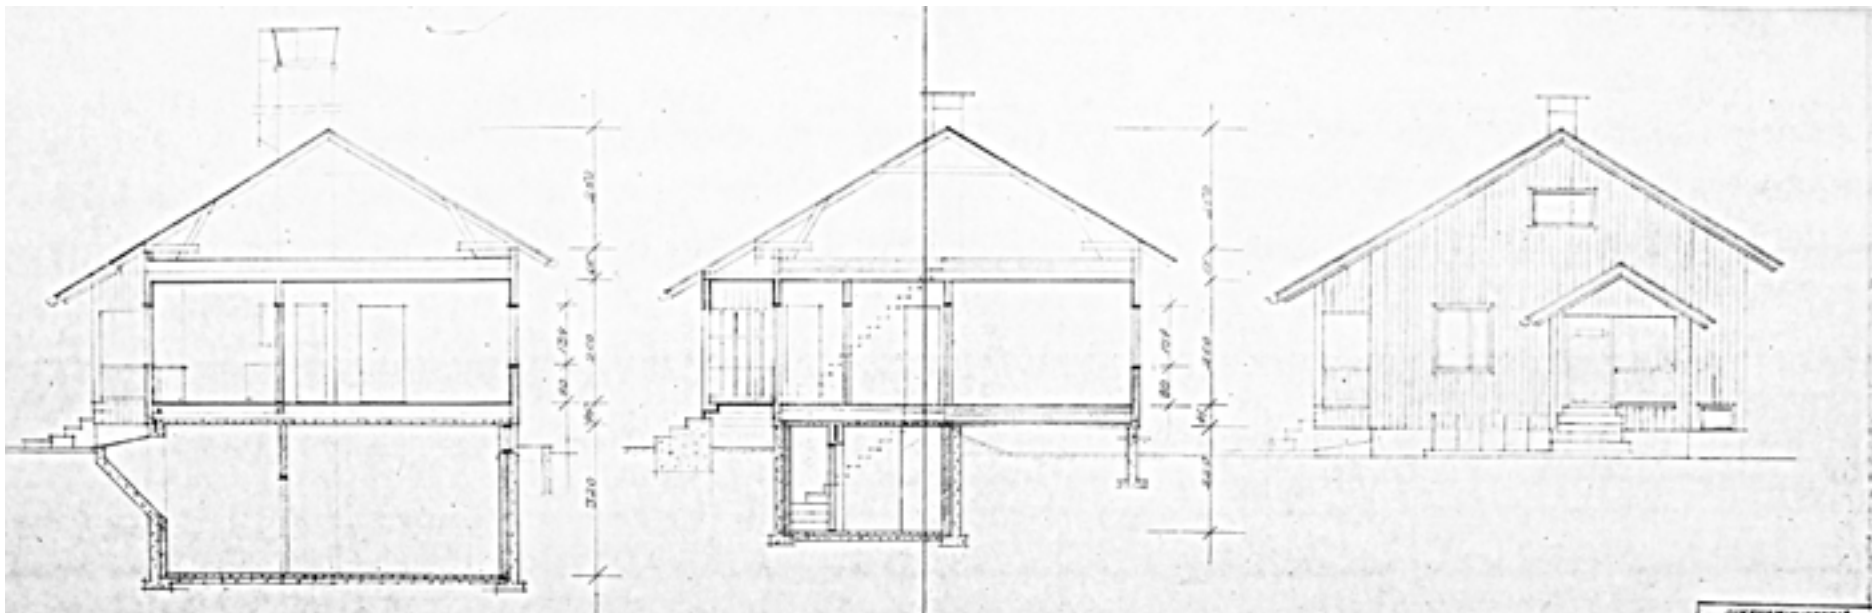
Rakennuksen leikkaus- ja päätypiirustus vuodelta 1957. KA.

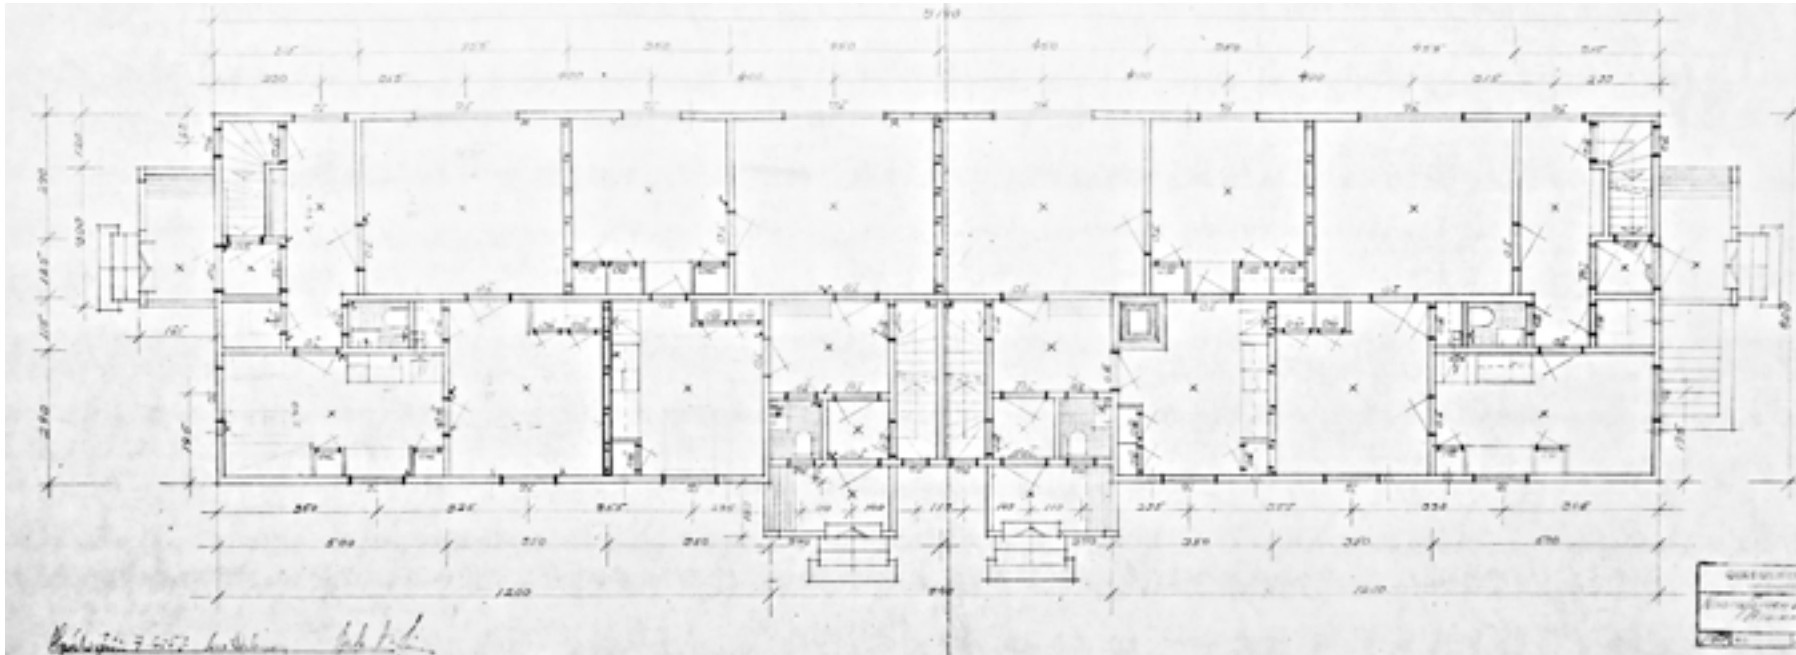
Rakennuksen alkuperäinen pohjapiirustus vuodelta 1957. Asuinrakennus 14 on toteutettu samoilla piirustuksilla peilikuvana. Neljän asunnon pohjaratkaisuissa on aikakaudelle tyypilliset keskiakselin ympäri järjestetyt huonetilat ja hyvin pienet wc-tilat. Huoneesta toiseen kulku on mahdollista kahdesta suunnasta muiden tilojen läpi. KA.

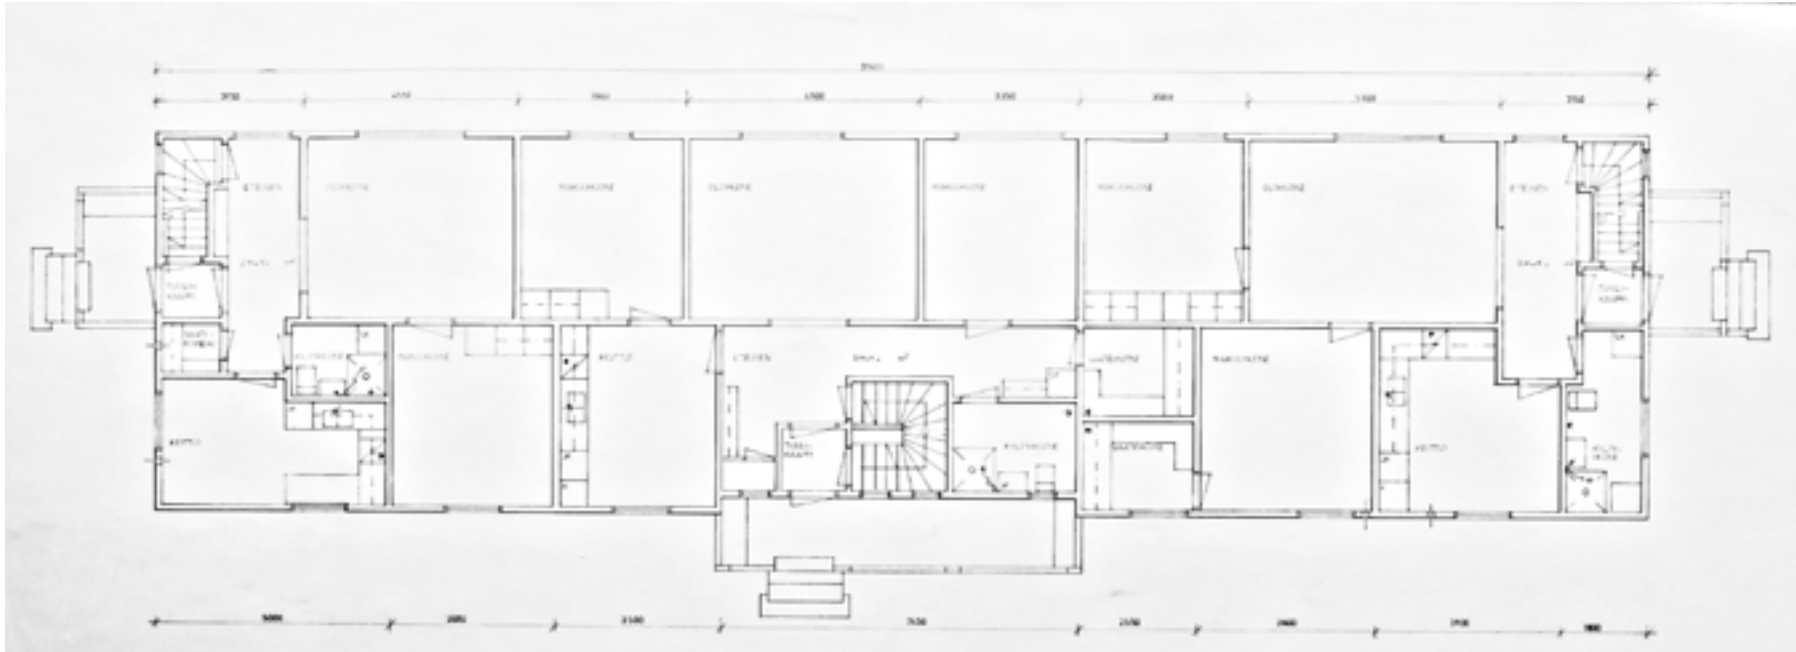
Rakennuksen pohjapiirustus 1980-luvun muutoksista. Neljäs asunto on jaettu asuntojen B ja C kesken. Pienet wc-tilat on siirretty tai laajennettu kylpyhuoneiksi ja keittiöt muutettu vastaamaan ajan tarpeita. KA.

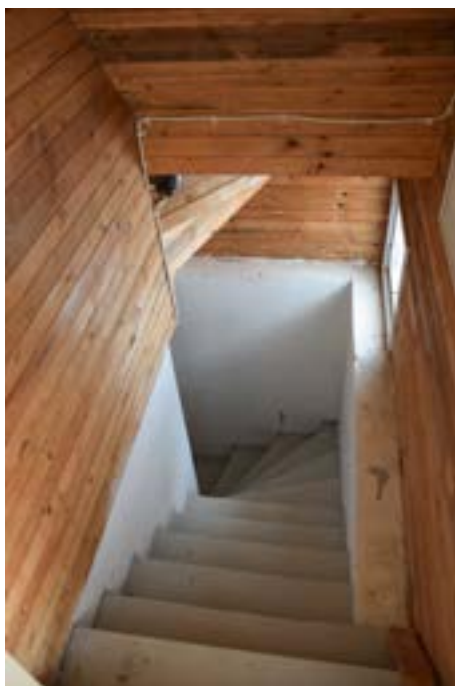
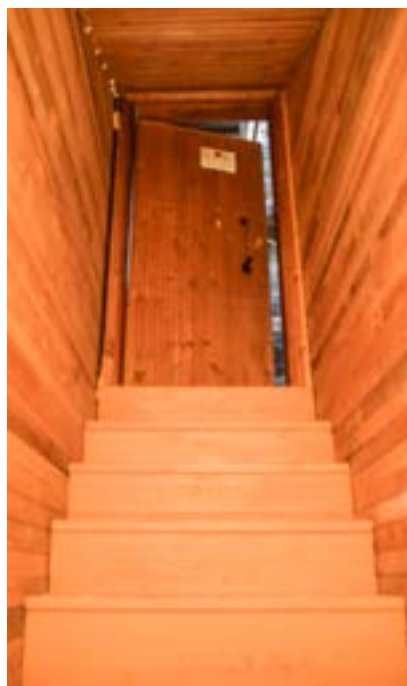
Asunnon A porrashuoneet kellariin ja ullakolle ovat säilyneet portaineen ja väliovineen.

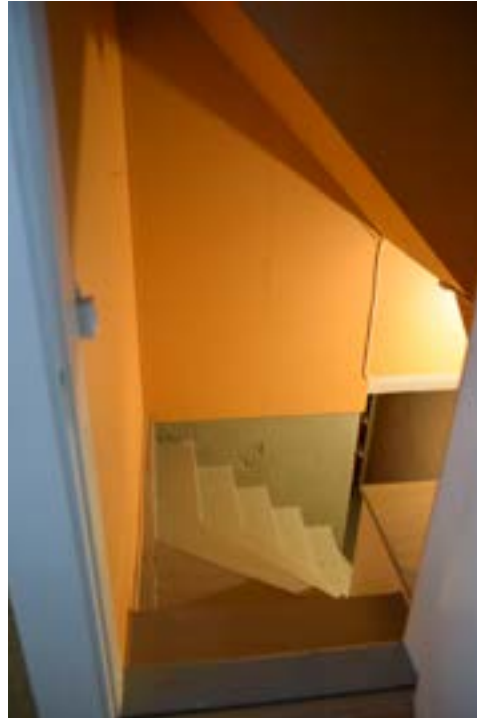
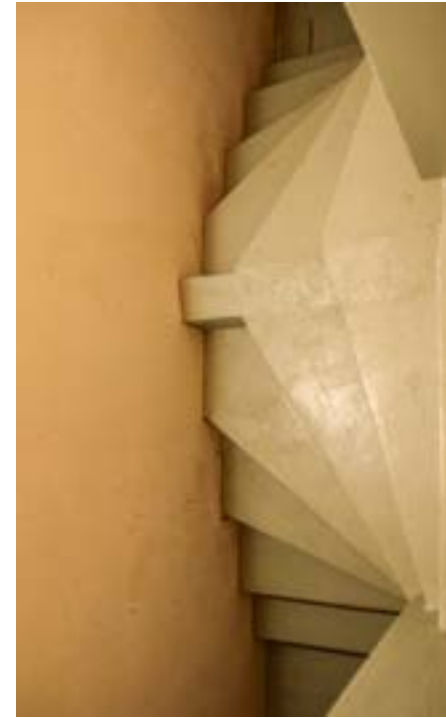
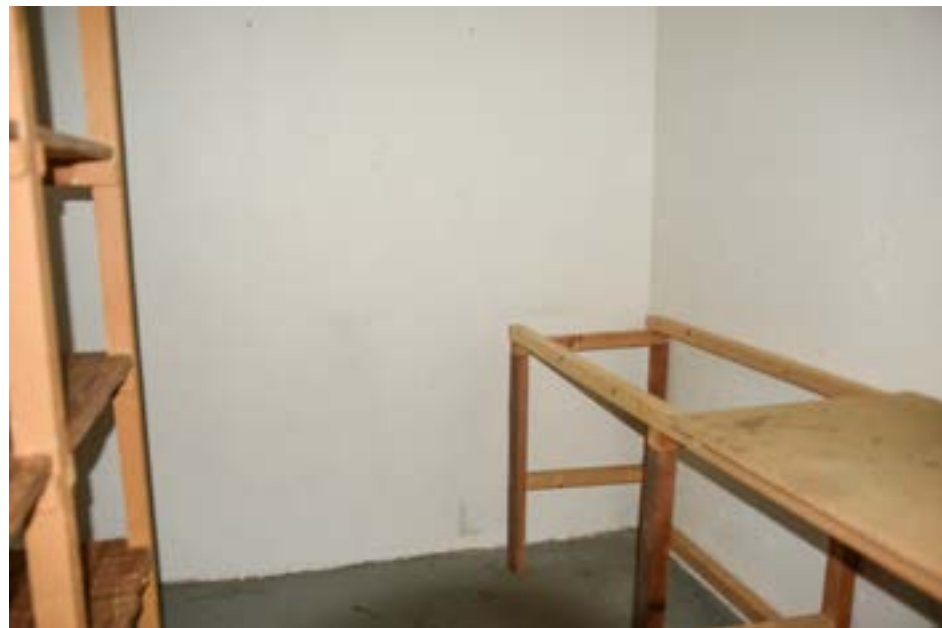
Asunto B:n kellaritilat on yhdistetty alkuperäisen pohjaratkaisun kahdesta kellarista. Kellaritilat ovat säilyneet alkuperäisenä.

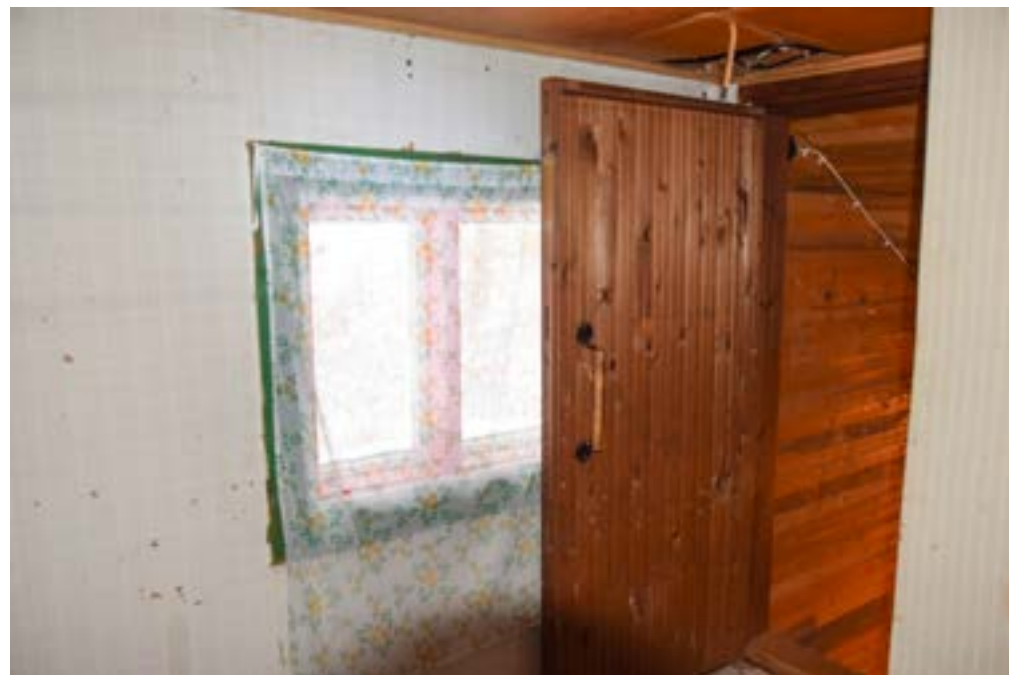
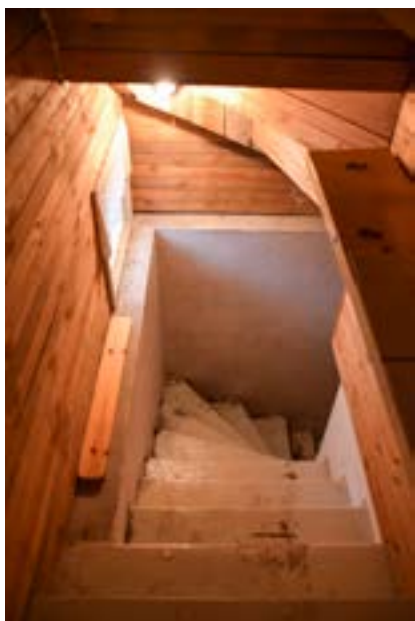
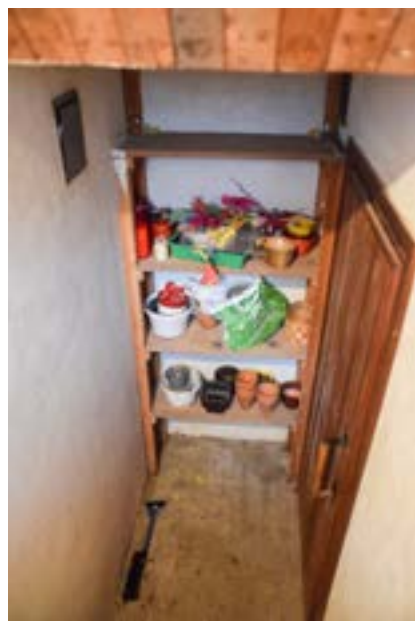
Asunnon C kellariporras. Kellari on säilynyt alkuperäisenä.

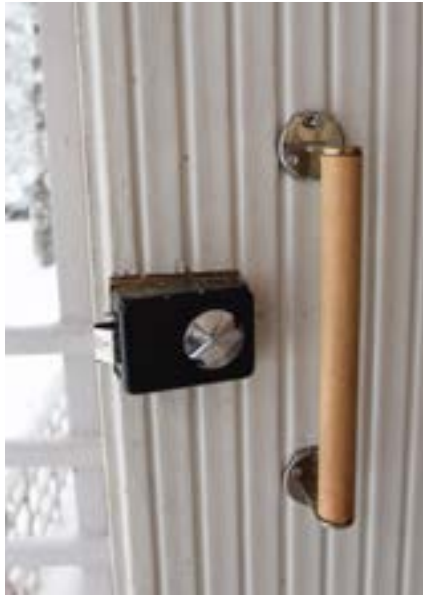
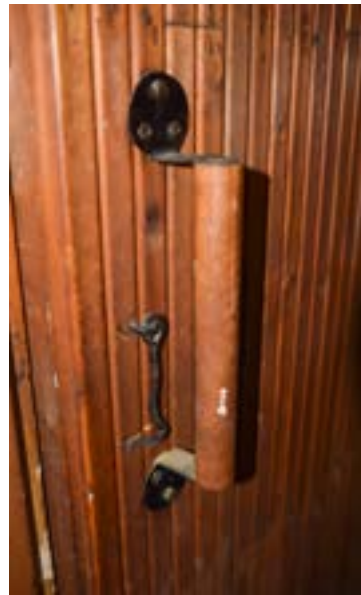
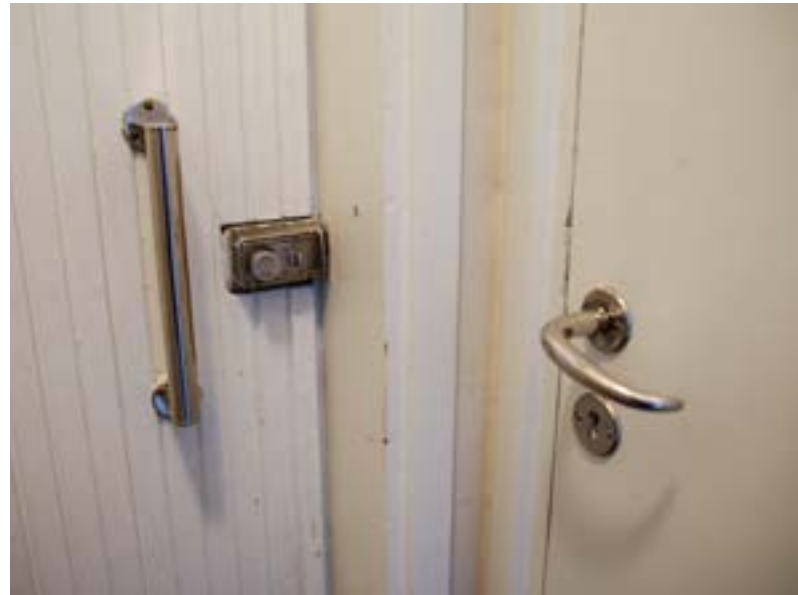
Rakennuksessa on säilytetty alkuperäisiä oven ja ikkunankahvoja heloineen sekä listoja.  
Vasemmalla ulko-oven kahva asunnosta A, kellarin oven kahva asunnosta B ja eteisen ovien kahvoja heloineen asunnosta C.

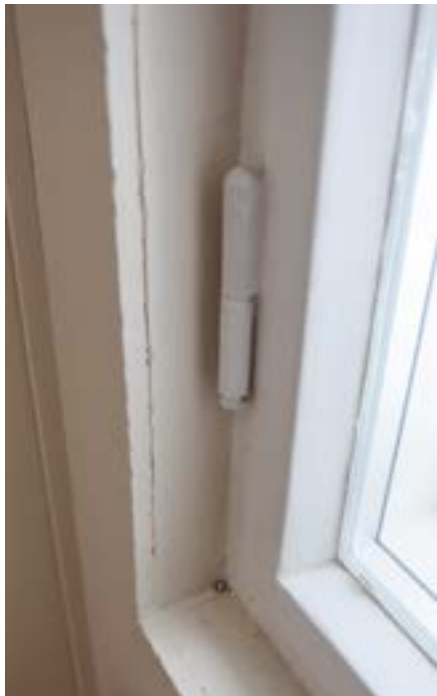
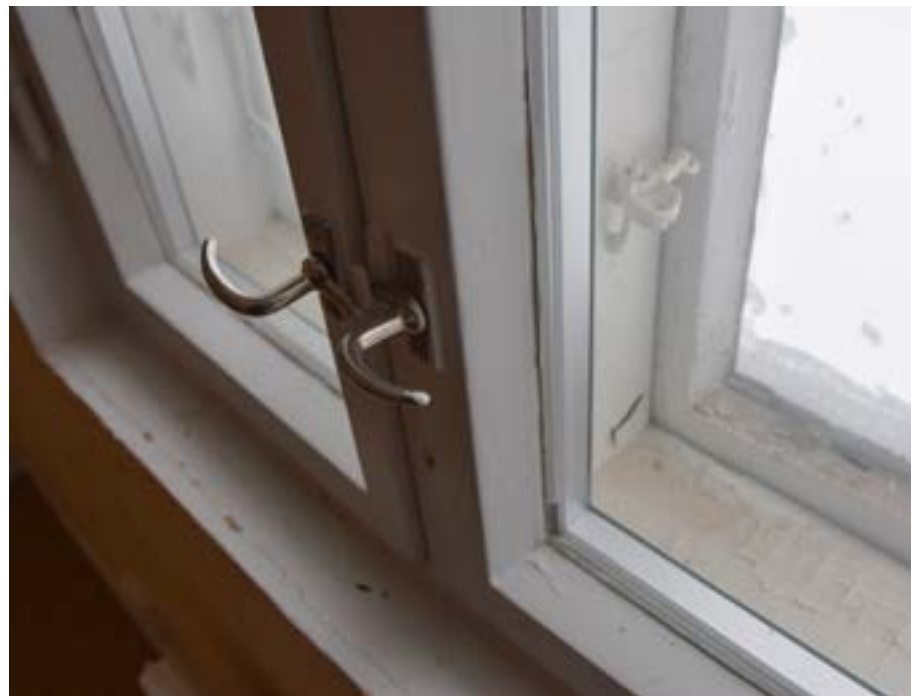
Alkuperäinen ikkuna ja ikkunan heloitukset. Vasemmalla kuva asunnosta A ja oikealla asunnosta B. Ikkunoihin on lisätty lämpölaselementit.

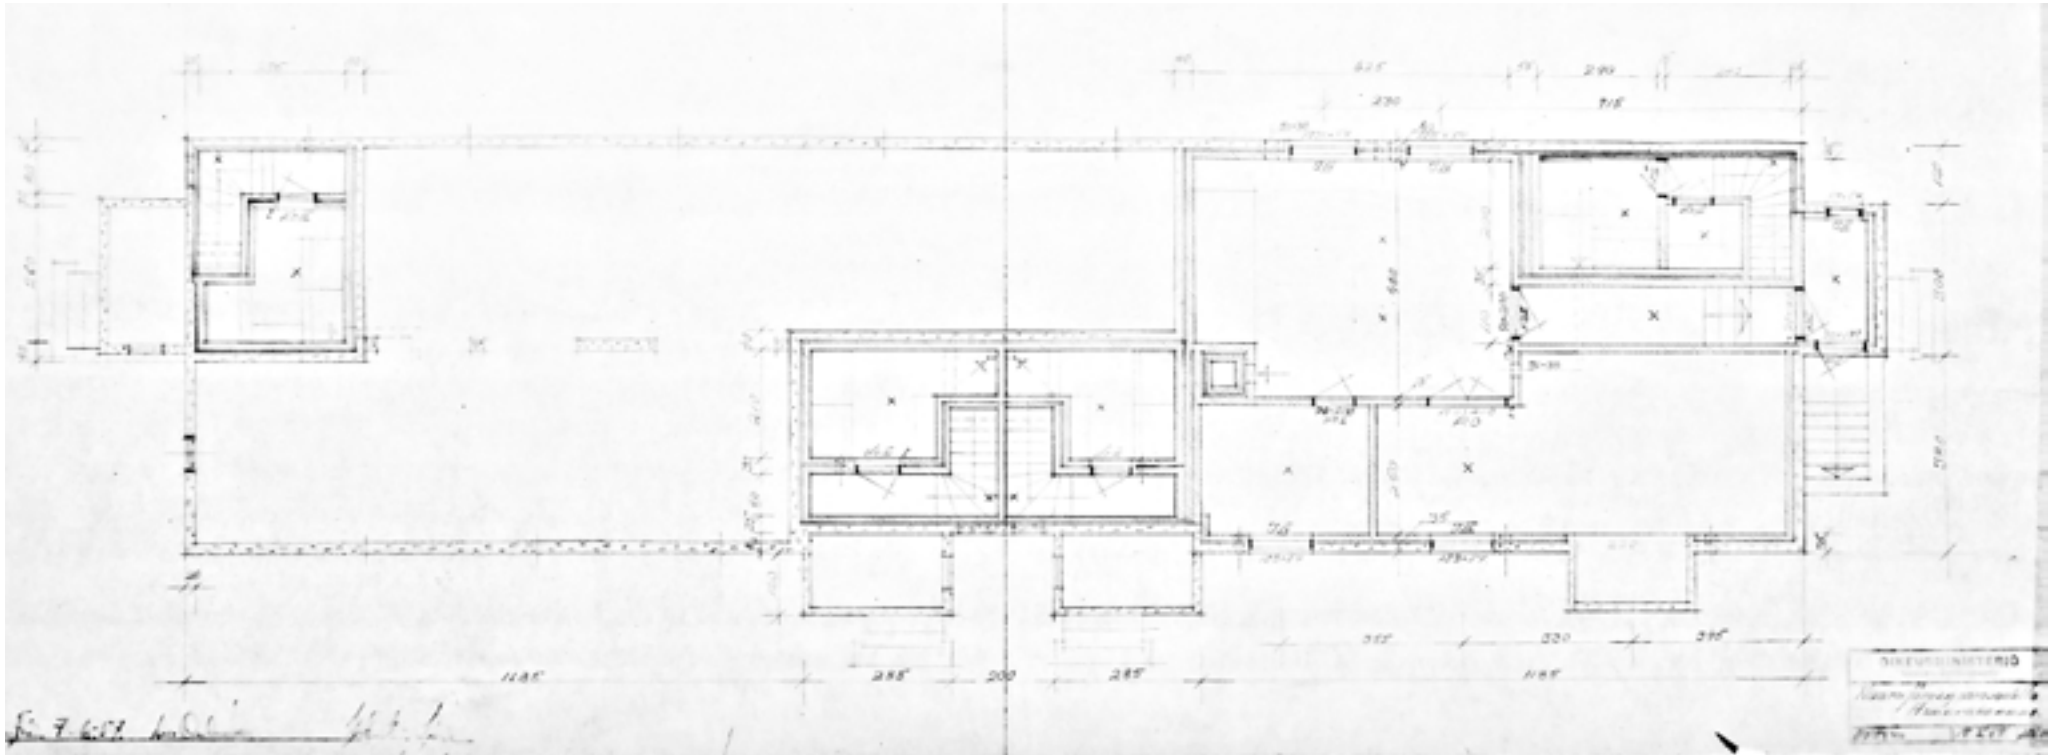
Rakennuksen kellaripiirustus vuodelta 1957. Asuinalueen lämpökeskus on alunperin sijainnut rakennuksessa. KA.

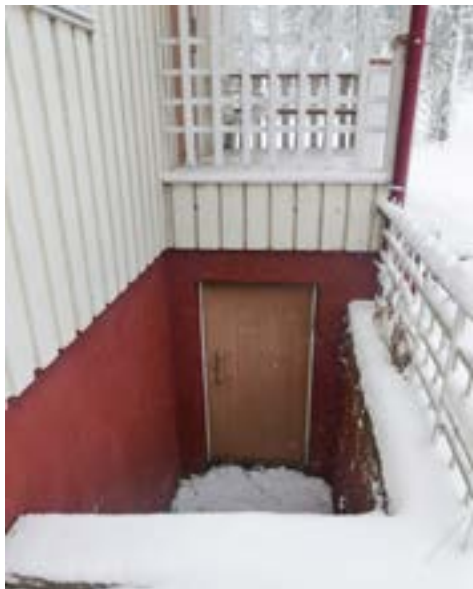
Kellarin vanhaan lämpökeskukseen johtava alkuperäinen porras ja ovi.
