NAARAJÄRVEN VANKILA  
PIEKSÄMÄKI  
RAKENNUSHISTORIASELVITYS

ARKKITEHTITOIMISTO ARTO MATTILA OY  
2024

Arkkitehtitoimisto Arto Mattila Oy

Tilaaaja: Senaatti-kiinteistöt

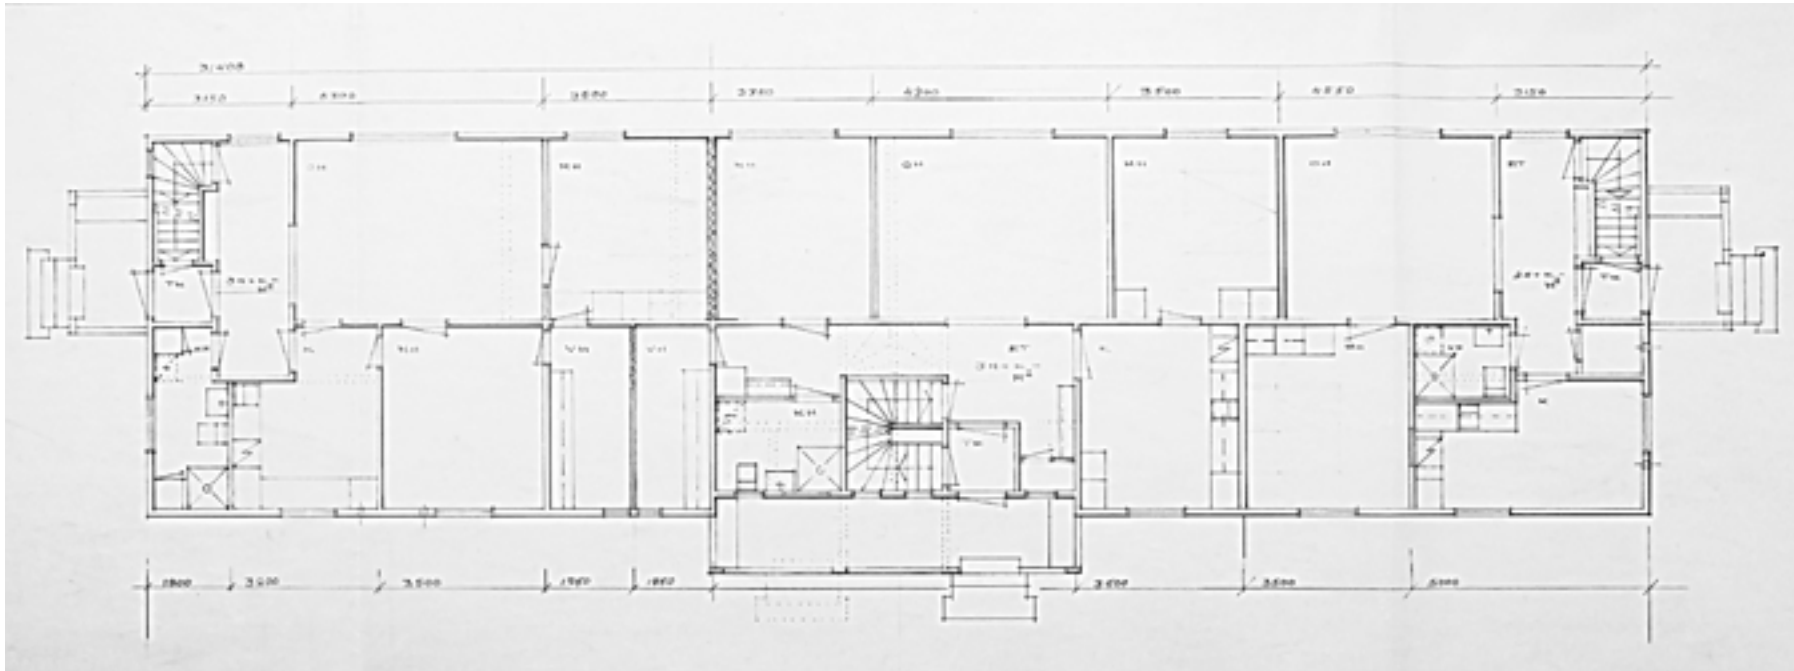
Rakennuksen muutostöiden pohjapiirustus vuodelta 1981. Toisin kuin asuinrakennuksessa 12, vaatehuoneiden väliseinä jakaa tilan keskeltä ikkunan kohdalta. Ikkuna on seinän vuoksi muutettu. C-asunnon vanhoja väliseiniä on lisäksi siirretty. KA.

kolmen asunnon sijasta neljä käytännössä samankokoista asuntoa. 1980-luvulla nykyisiä asuntoja B ja C laajennettiin poistamalla toinen keskiosan asunnoista. Muutostöiden yhteydessä kaikkien kolmen asunnon wc-tilat laajennettiin kylpyhuoneiksi. Asunnoissa A ja B märkätilat pysyivät samoilla paikoilla. Asunnossa A kylpyhuoneen seinää siirrettiin hieman keittiöön päin. Asunnossa B vanha neljännes asunnon wc laajennettiin eteisen tilalle ja asunnon oma wc muutettiin naulakkosyvennykseksi ja varastotilaksi. Asunnossa C wc siirrettiin ja laajennettiin keittiön toisen ikkunan eteen ja keittiötä jatkettiin wc:n vanhalle paikalle.

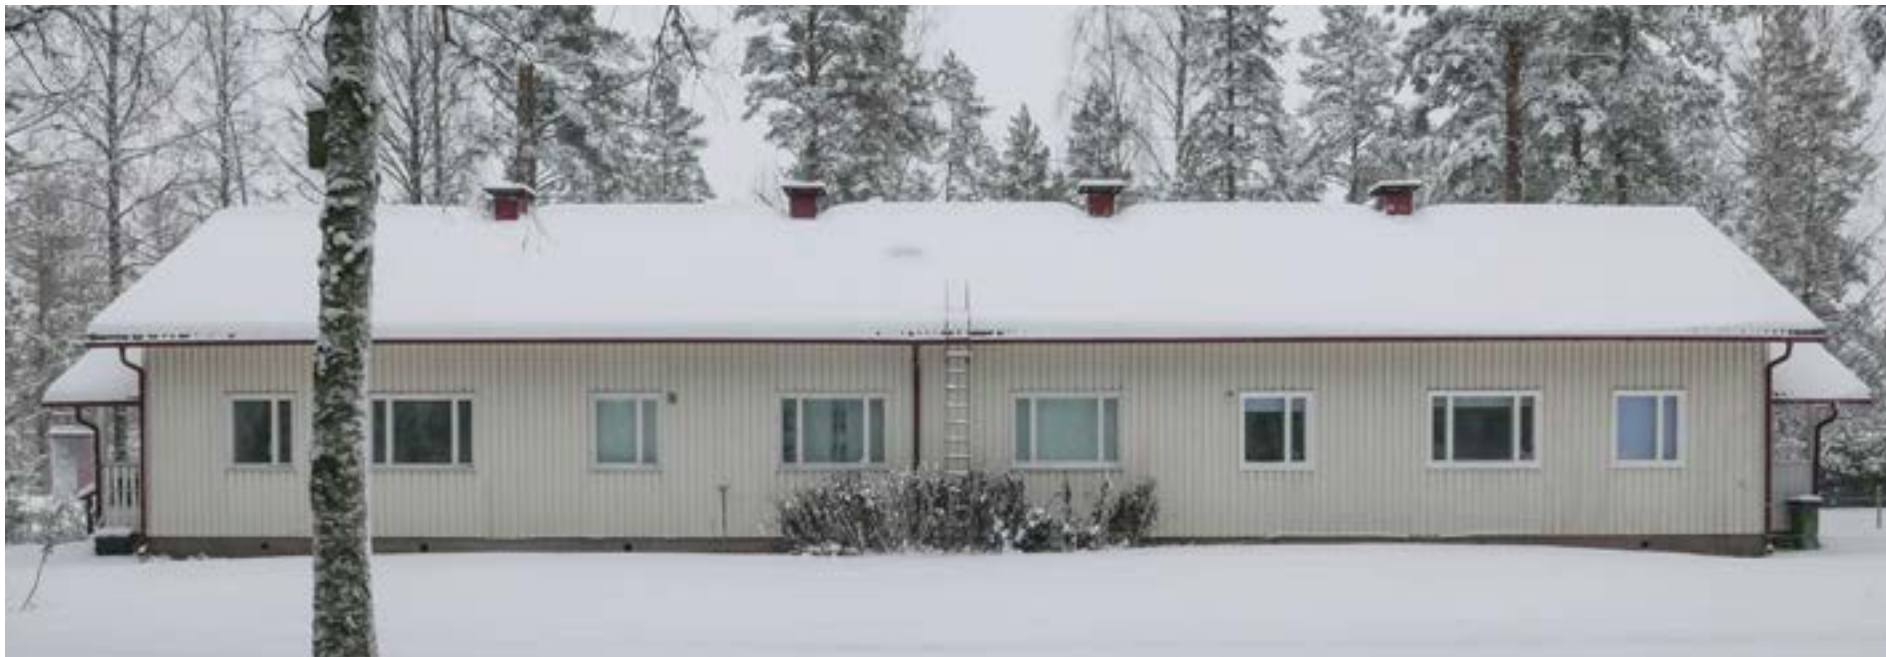
Rakennuksen lounaissivu. Ulkopuolelta rakennus on säilynyt lähes alkuperäisenä.

Rakennuksen julkisivut ja vesikatto ovat nähtävästi säilyneet lähes kokonaan vuoden 1959 asussa. Alkuperäisestä poikkeavat muunneltu keskikuisti, umpeen rakennettu ulko-ovi, sadevesijärjestelmät, osa ulkokaiteista sekä uudet ulko-ovet ja niiden kehyslaudat. Keskikuistin muutos

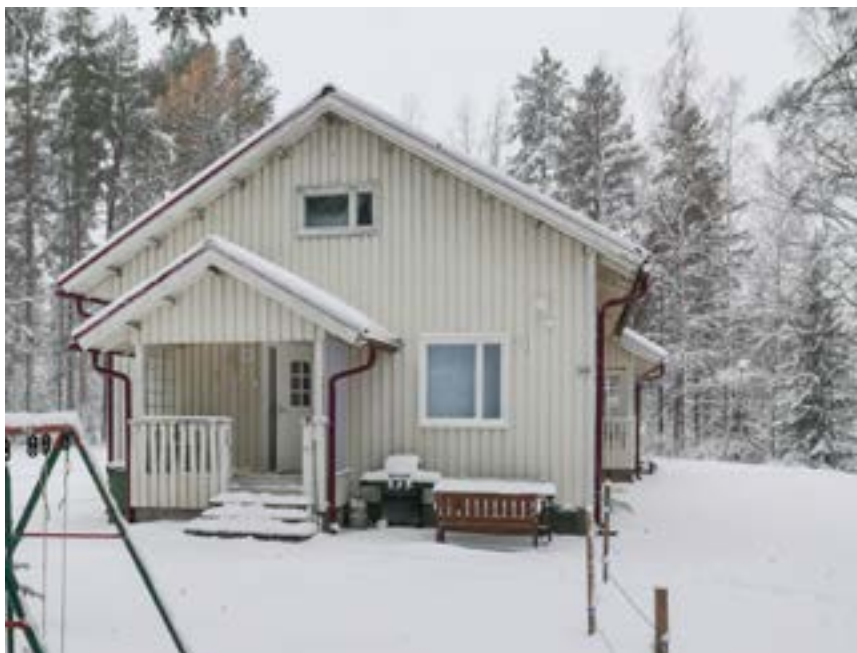
Rakennuksen kaakkoispääty. Ulko-ovet on vaihdettu valkoisiin tavanomaisiin ulko-oviin.

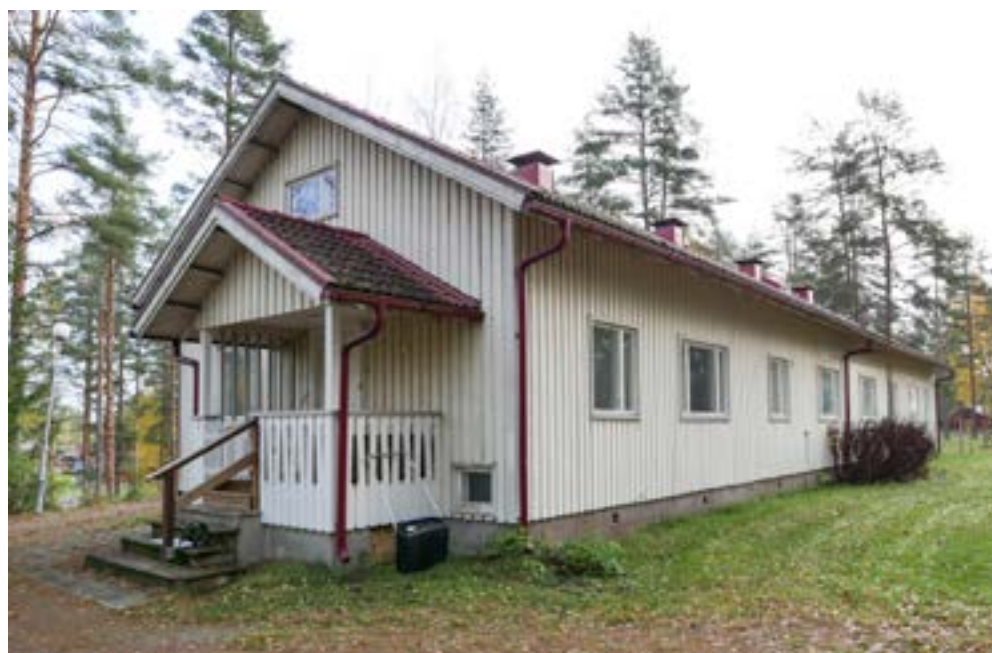
Rakennuksen länsikulma. Luoteispäädyn kuistiin on lisätty kestopuinen käsijohde.

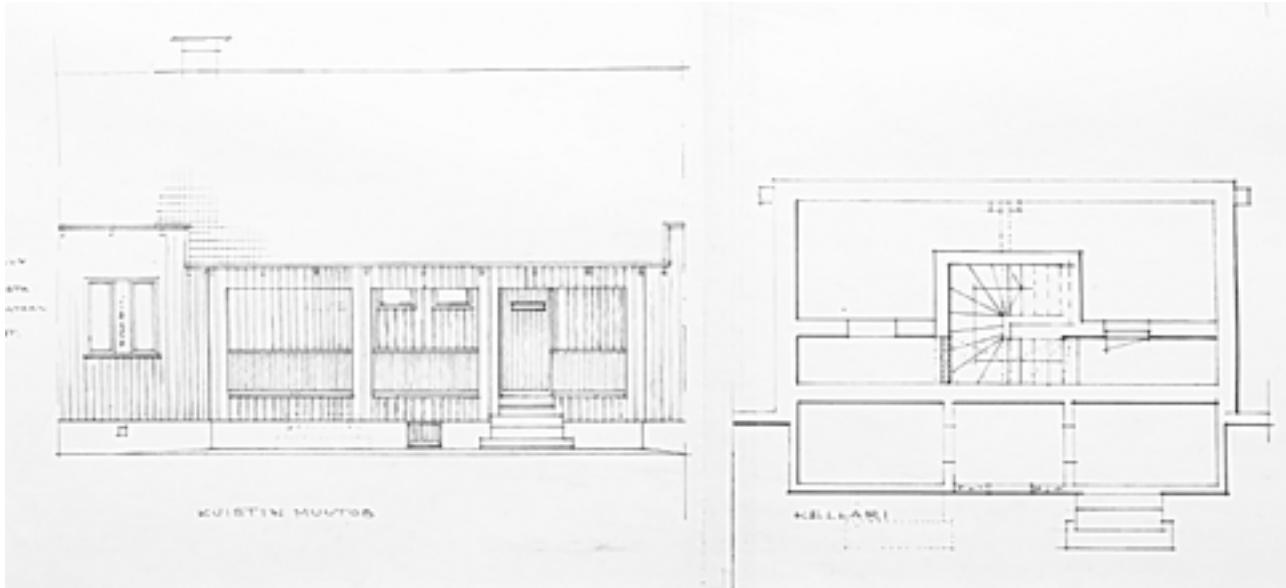
Julkisivujen muutospiirustuksissa vuodelta 1981 kuistit on suunniteltu seinäkkeillä ja yksinkertaisemmilla kaiteilla. Kuistin muutokset on kuitenkin toteutettu alkuperäisiä vastaavilla ratkaisuilla.

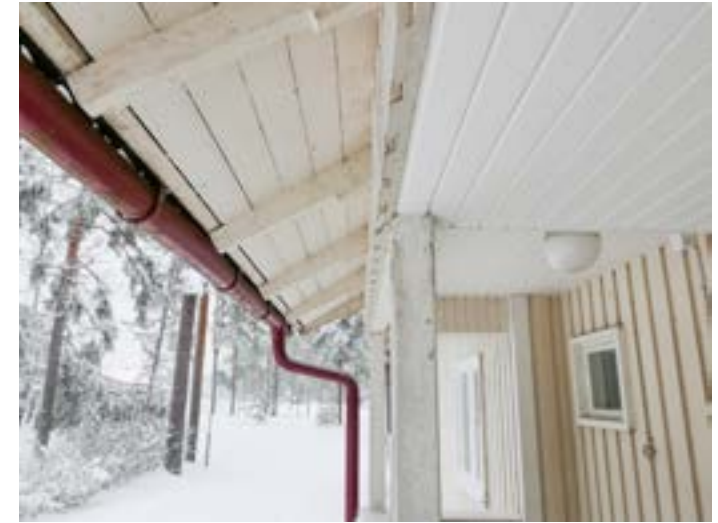
Kattotuolien näkyvät päät on muotoonveistetty/-sahattu räystään ulkonäön keventämiseksi. Kuistien sisäkatot on maalattu valkoiseksi, luultavasti ulko-ovien vaihdon yhteydessä.

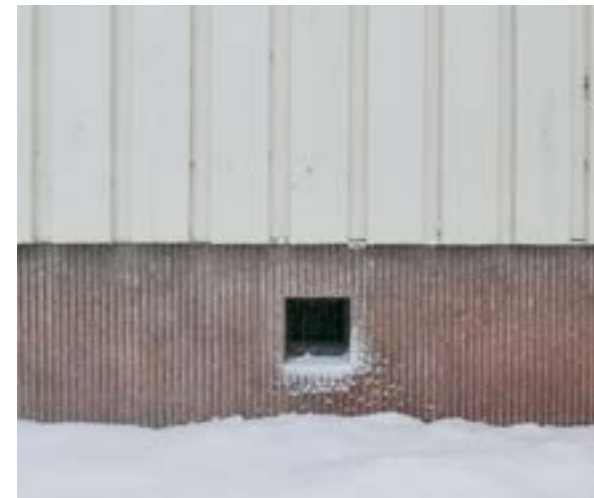
Sokkeli ja alapohjan tuuletusaukko. Sokkelipinta on rakennusaikakaudelle tyypillisesti uritettu.

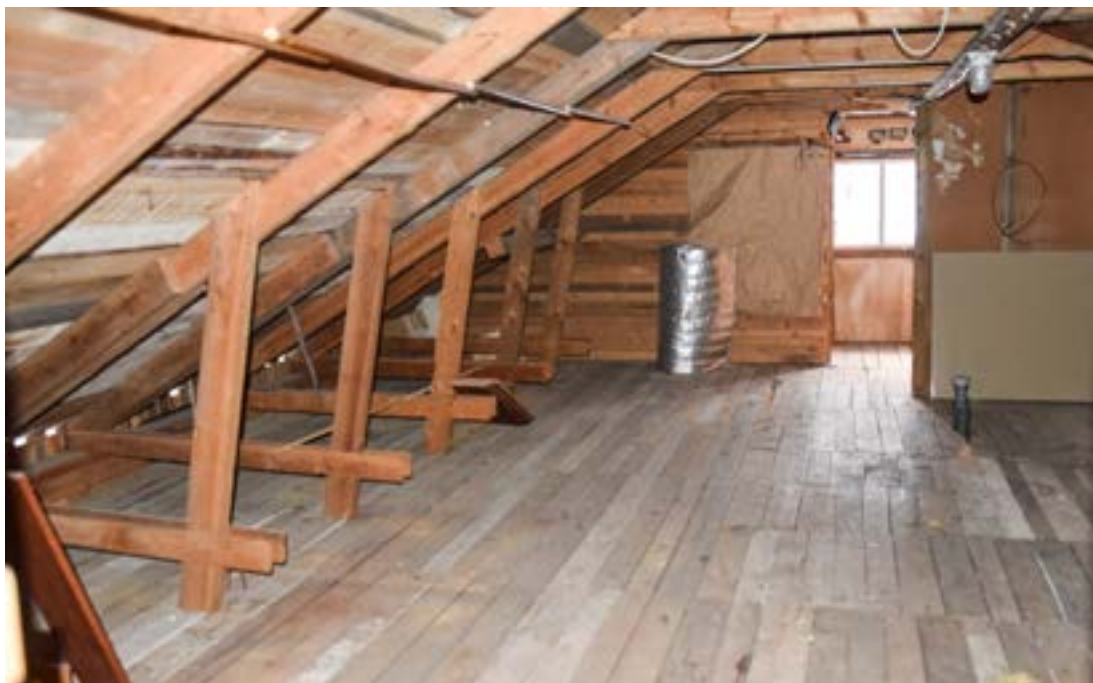
Asunnon A kellariin johtava porras on säilynyt alkuperäisenä. Rakennuksen ullakko on yksi yhtenäinen, kylmä tila.

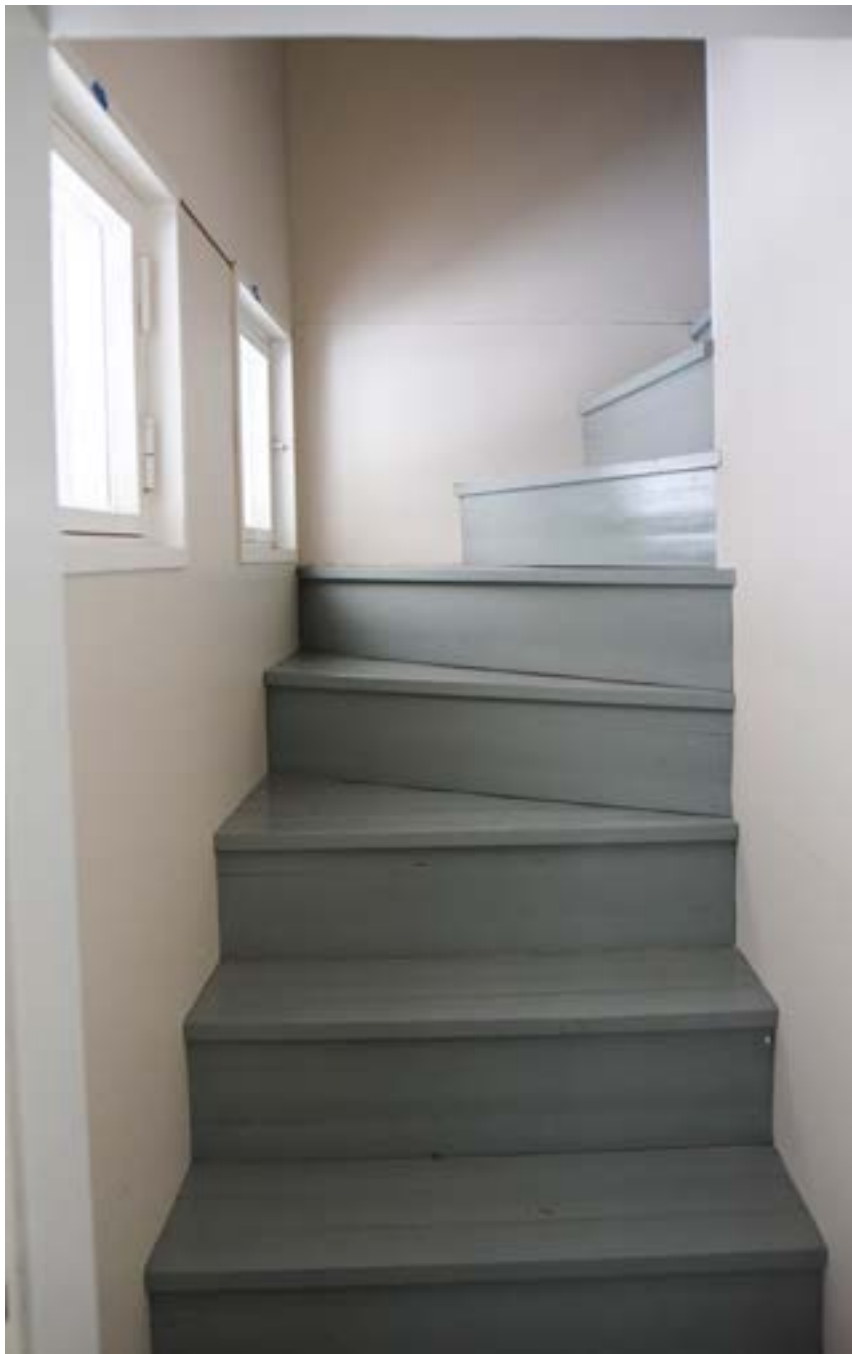
Asunnon B ullakkoporras on säilynyt alkuperäisenä.

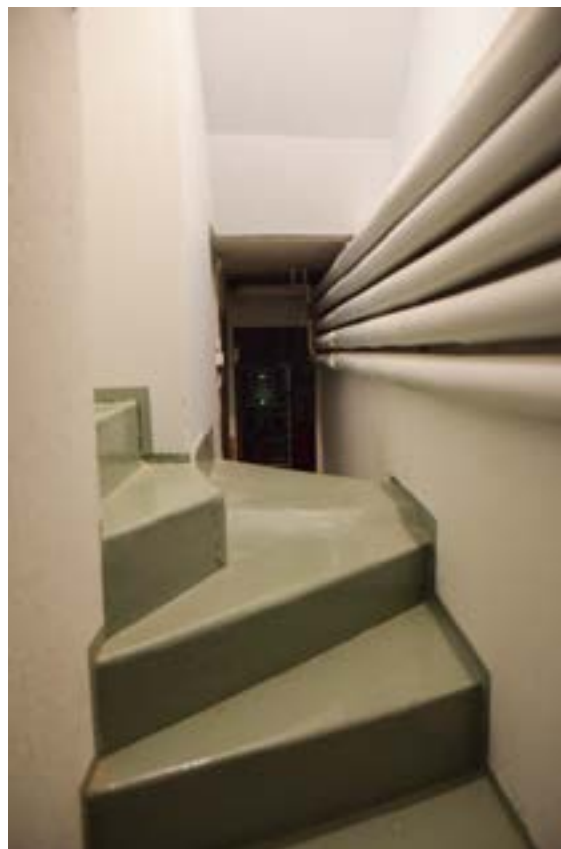
Kellarin portaat on yhdistetty alun perin kahden asunnon kellarista. Kellarissa on uutta lämmitystekniikkaa.

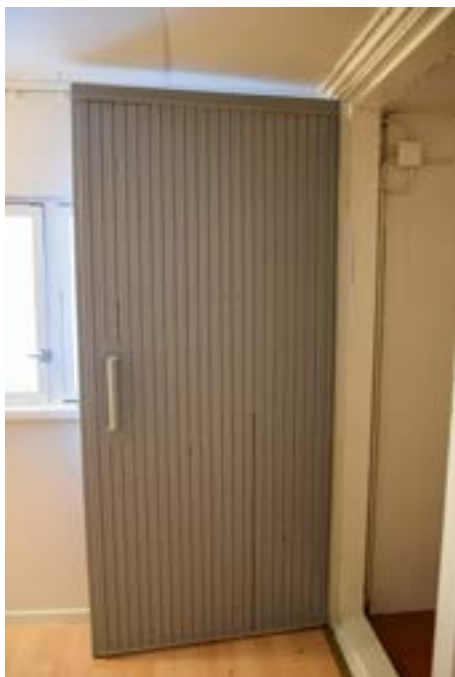
Asunnon C ullakkokuuone. Ullakolle johtava porras ja sisäoiet ovat säilyneet alkuperäisinä.

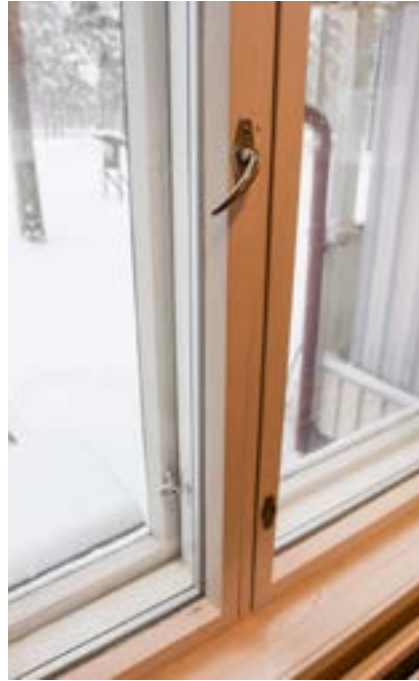
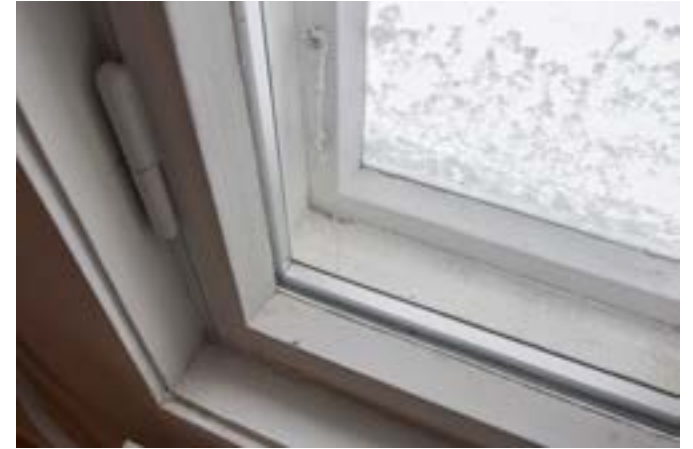
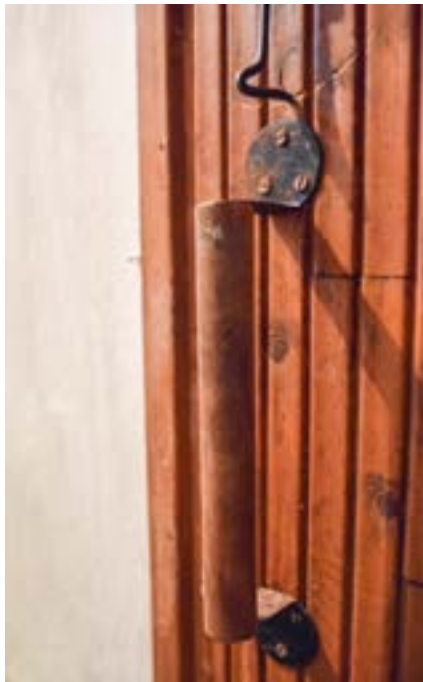
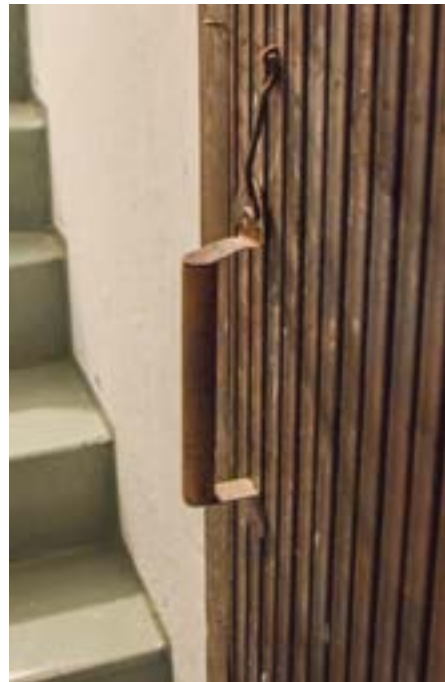
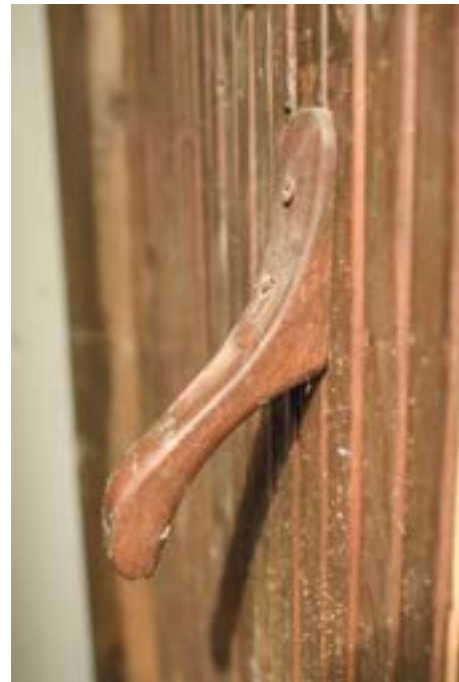
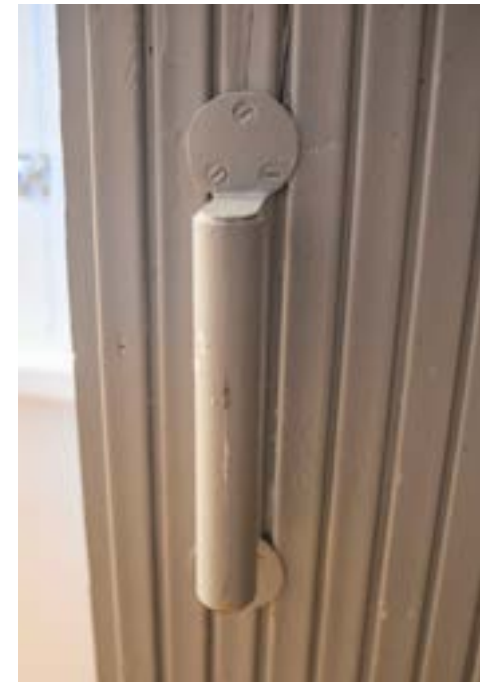
Rakennuksessa on säilytetty alkuperäisiä oven ja ikkunankahvoja heloineen sekä listoja.

Oikealla sisäoven kahva asunnosta A ja vasemmalla ikkunoita asunnosta C. Ikkunoihin on lisätty lämpölaselementit.

Alla alkuperäisiä kahvoja ja vetimiä asunnon A ja B kellarista sekä asunnon C ullakolta.

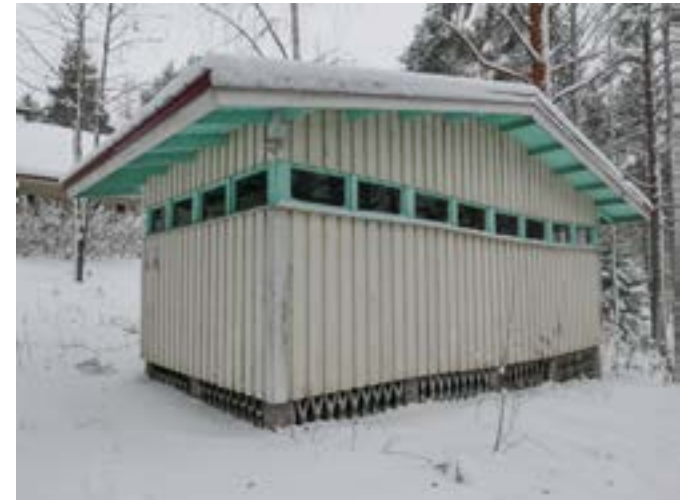
Rakennuksen punainen kermikate on muutettu profilipelliksi. Muuten rakennus on säilynyt alkuperäisenä.

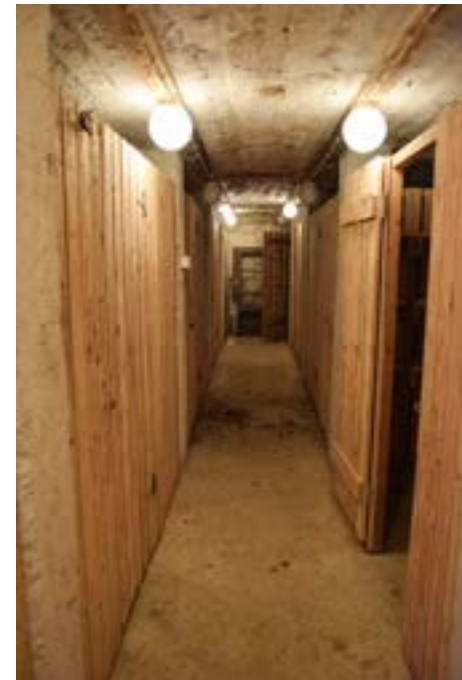
Maakellari on mahdollisesti rakennettu vanhan korsun paikalle.

Kellari näyttää säilyneen alkuperäisenä.

Maakellarissa on betonista valettu alapohja, yläpohja, pilarit ja ulkoseinät. Ulkopuolelta kellari on hirsirunkoinen ja osittain saumarimaverhoiltu. Kattokannattajat ovat yhdistelmä pyöröhirsiiä ja harvalaudoitusta.

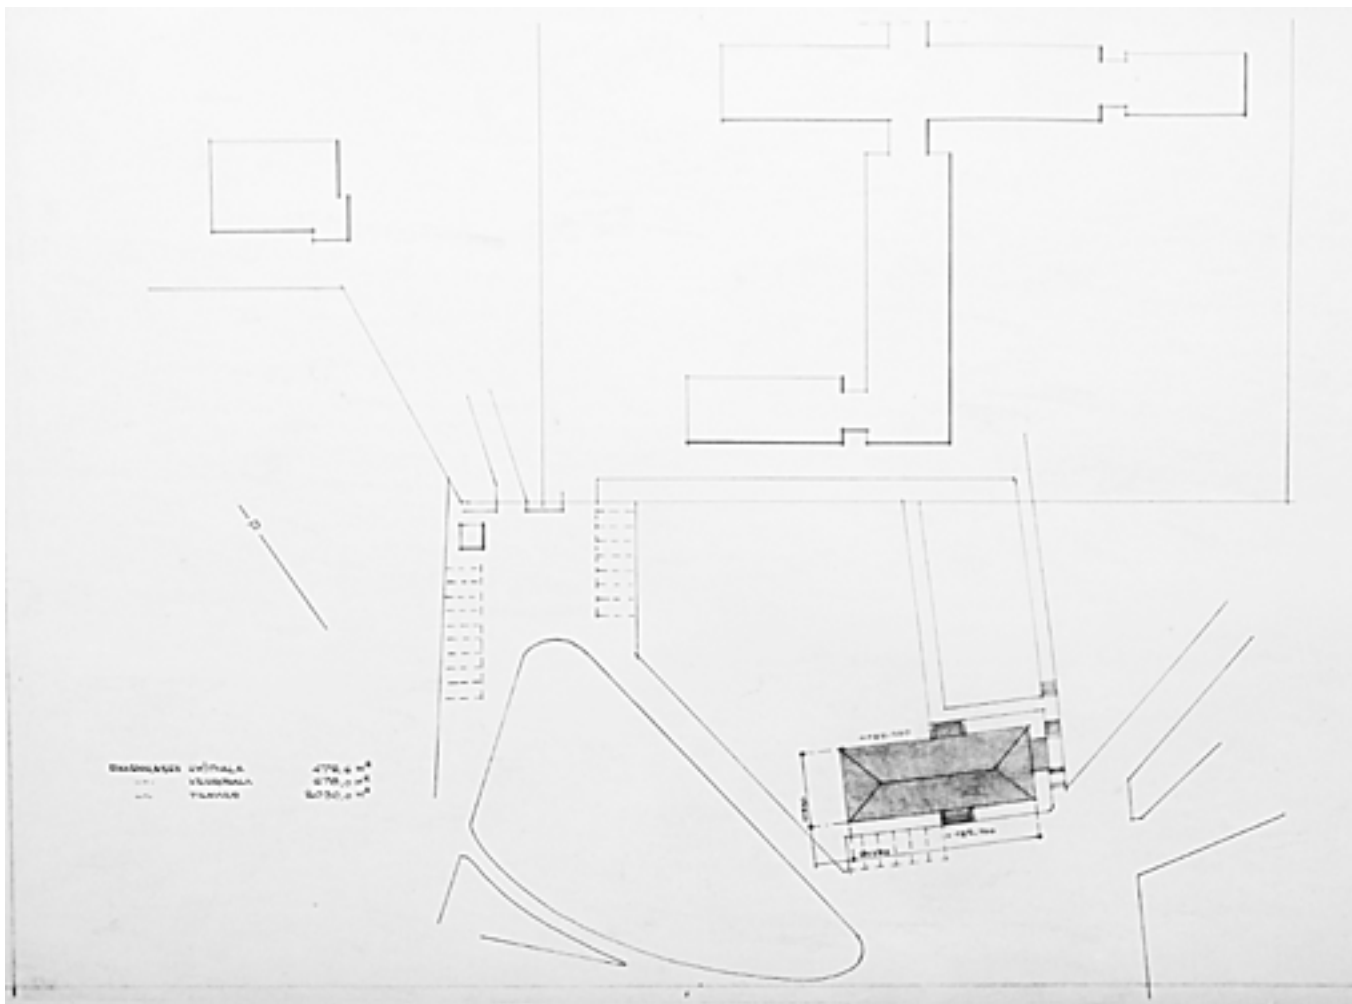
Toimistorakennuksen asemapiirustus vuodelta 1978. Rakennuksen suunnitteli arkkitehti Unto Toivonen. KA.

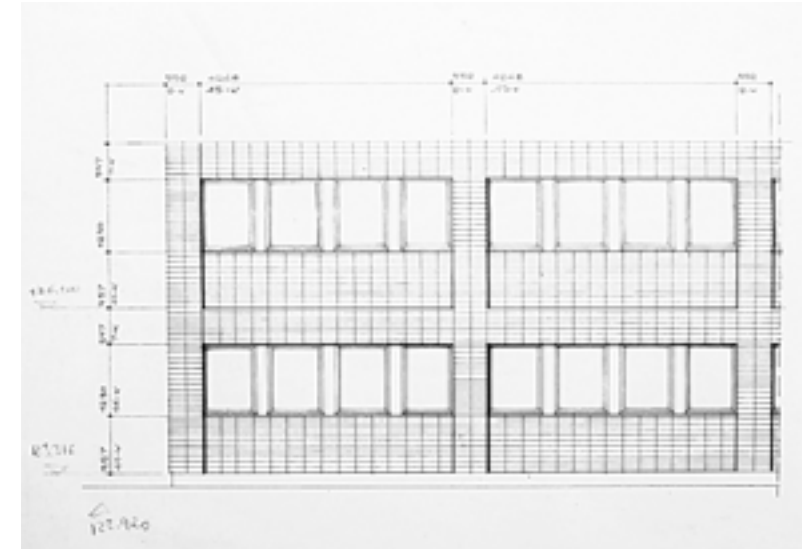
Alkuperäisten suunnitelmien julkisivuvaote, jossa näkyy rakennukseen suunnitellut syvennykset ja tasalimitys.

Huomionarvoista on myös, että alkuperäisissä suunnitelmissa ikkunanauhojen kohdalta tiiliverhous oli suunniteltu ohuempana rakenteena sisäänvedettynä, ja julkisivut oli tarkoitus toteuttaa kokonaan votsi- eli tasalimityksellä.

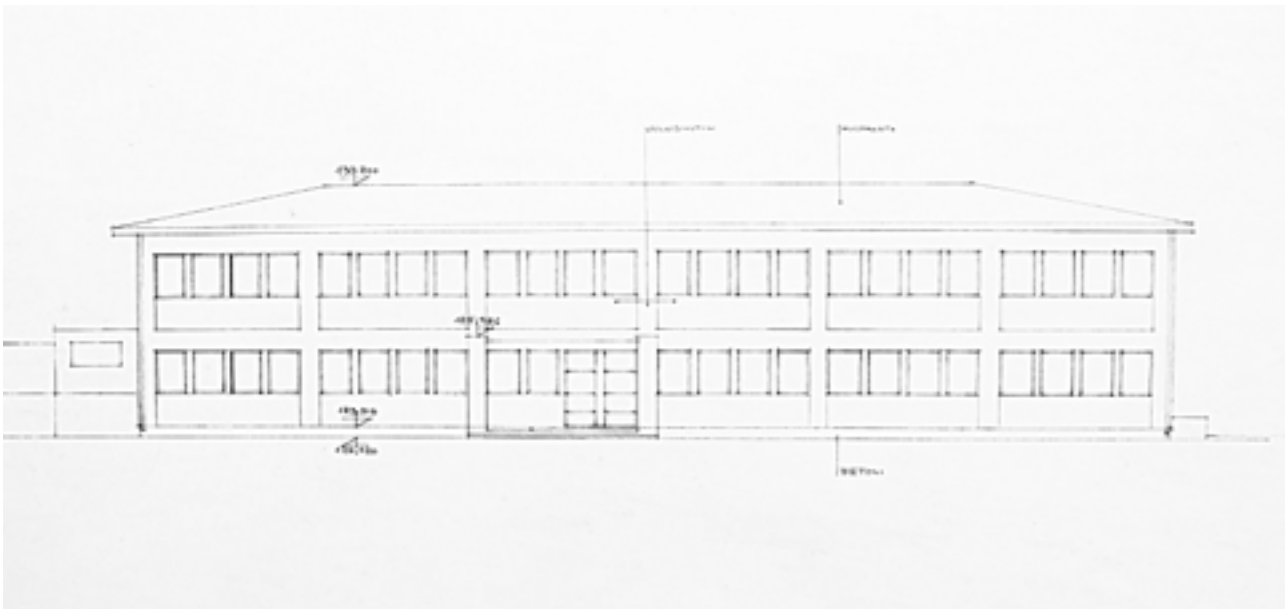
Rakennuksen julkisivupiirustus vuodelta 1978.

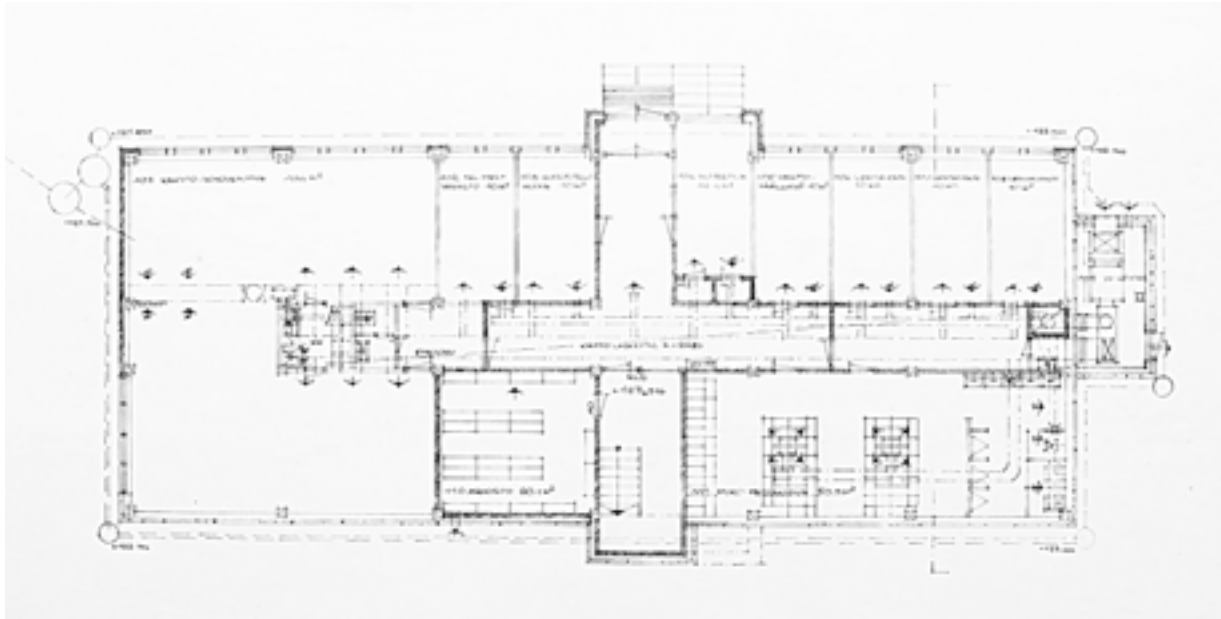
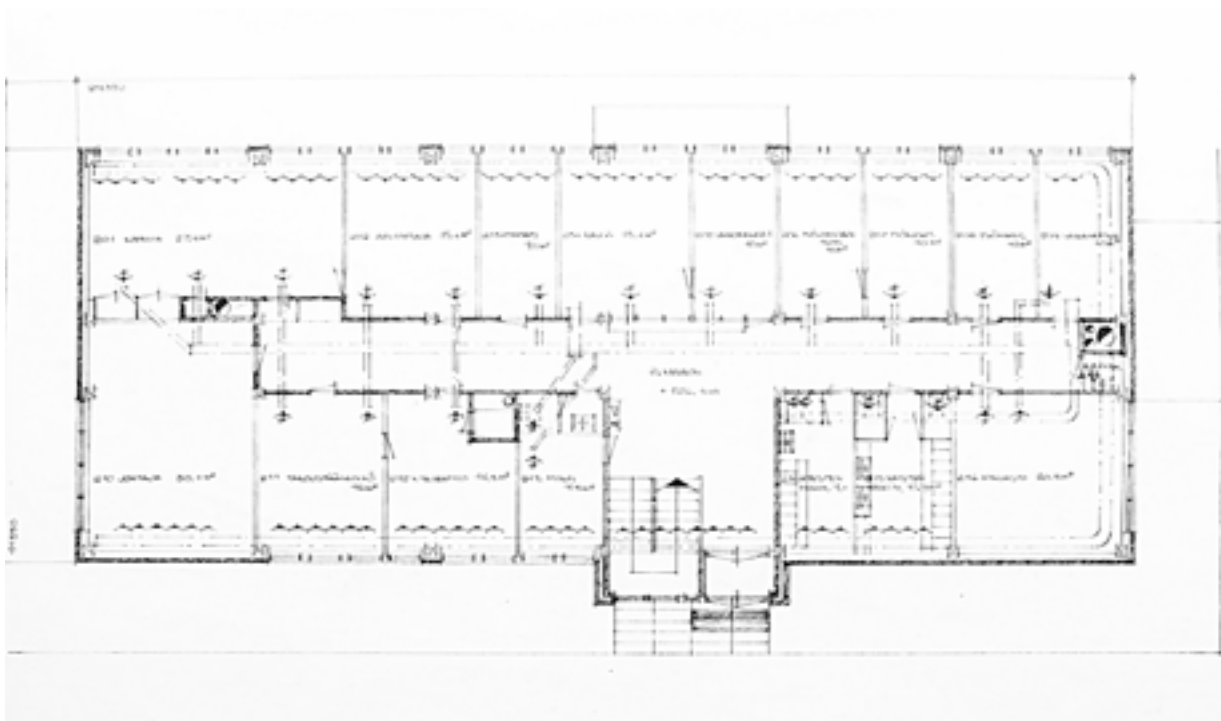
Toimistorakennuksen ensimmäisen ja toisen kerroksen pohjapiirustukset. KA.

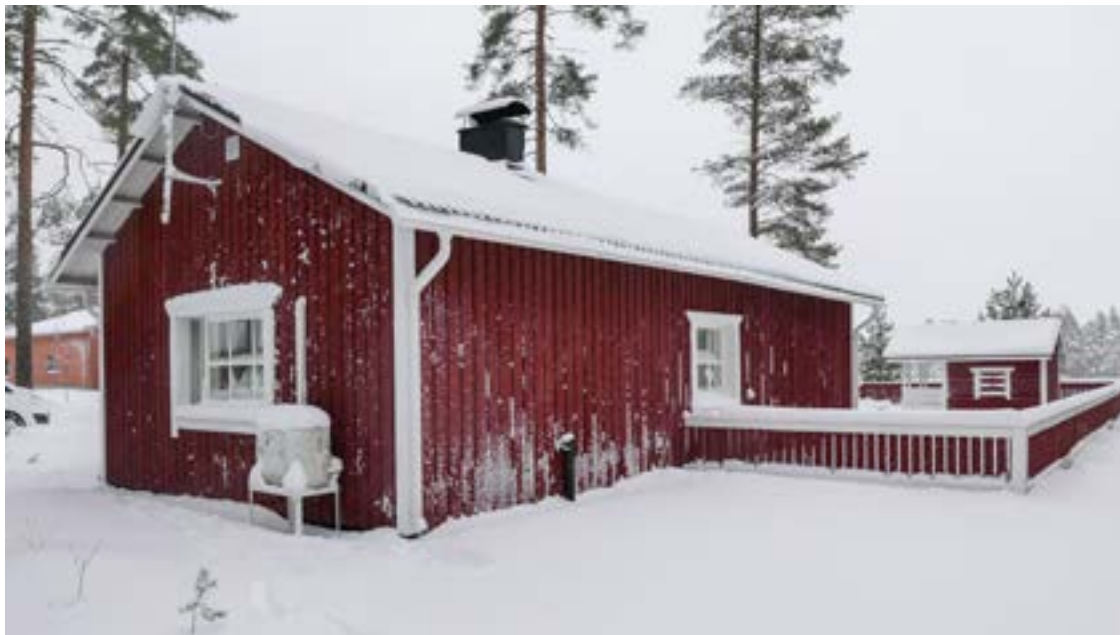
Laajasti korjattu rakennus on ulkoa alkuperäisen kaltainen.  
Sisätilat on uusittu niin perusteellisesti, että rakennuksen ikää ei pysty arvioimaan sisällä ollessa.

neet alkuperäisen kaltaisina. Rakennusta on korjattu uusilla materiaaleilla ja ratkaisuilla laajasti sekä ulko-, että sisäpuolelta. Julkisivuissa ja vesikatolla vesikate, sadevesijärjestelmät, vesikattovarusteet ja -pellitykset, ikkunat, ulko-ovi, ulkoporras ja venttiilit on korvattu selkeästi uusilla ratkaisuilla.

Sisätiloissa lähes kaikkien väliseinien paikkoja on muutettu, tulisijat ja kaapistot purettu, väliovia siirretty ja poistettu ja kaikki sisäpinnat, kalusteet ja ovet vaihdettu uusiin tai uutta vastaaviin.

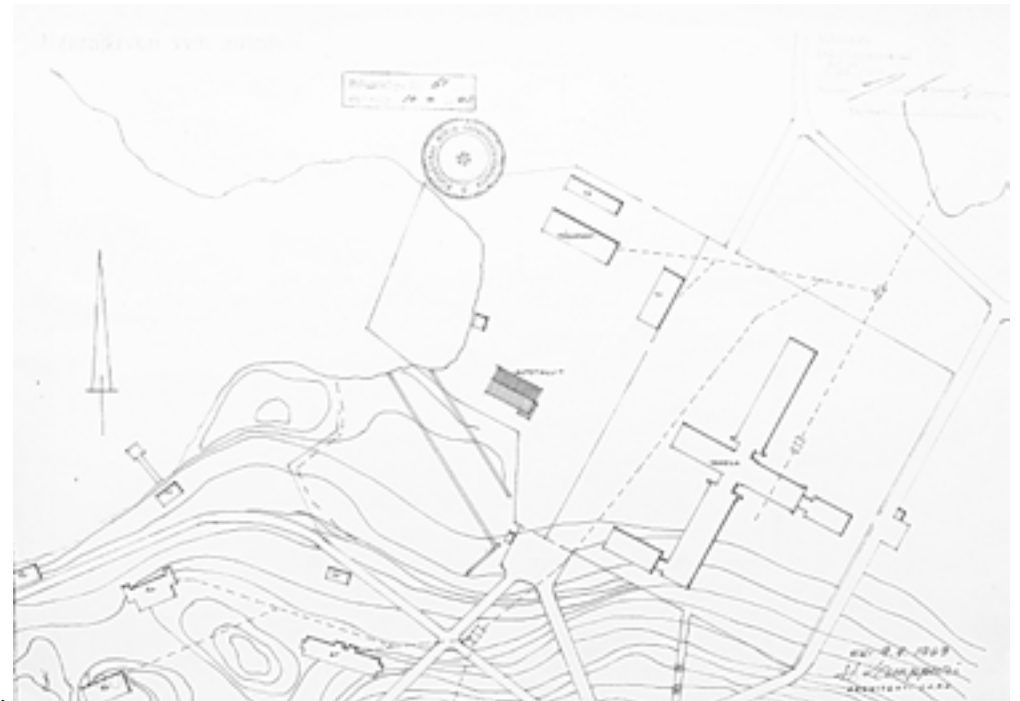
Rakennuksen asemapiirros vuodelta 1963. KA.

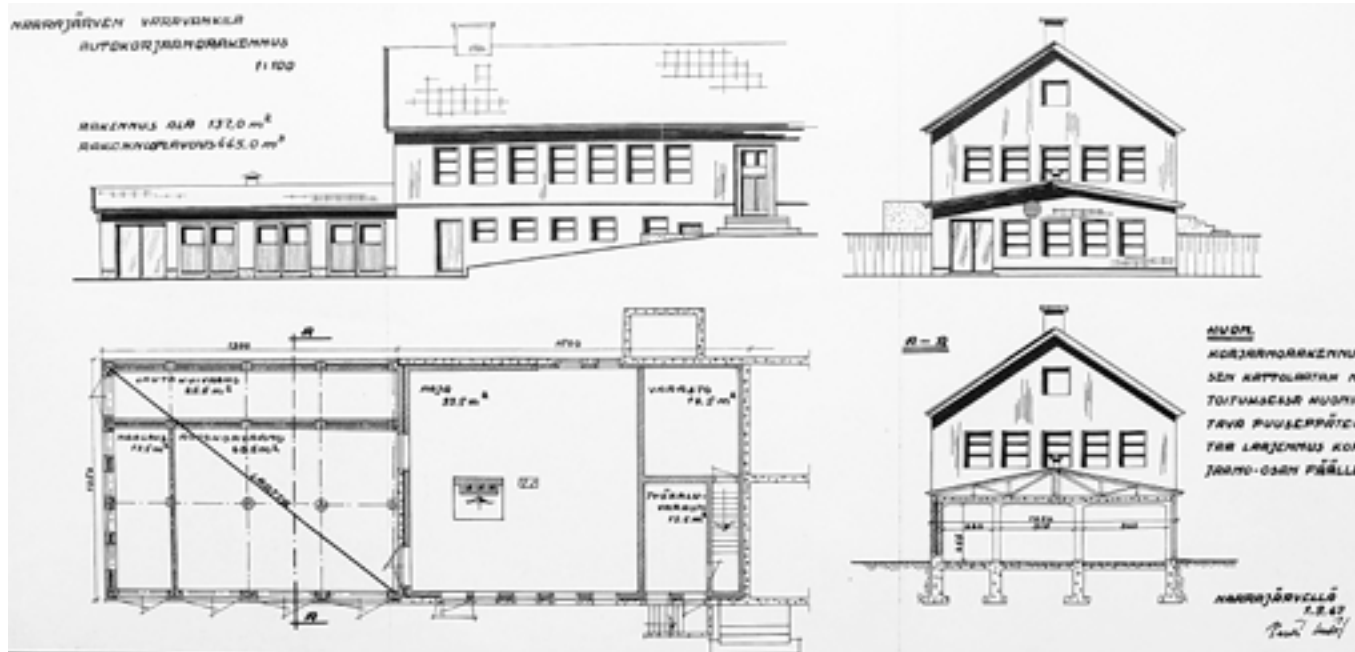
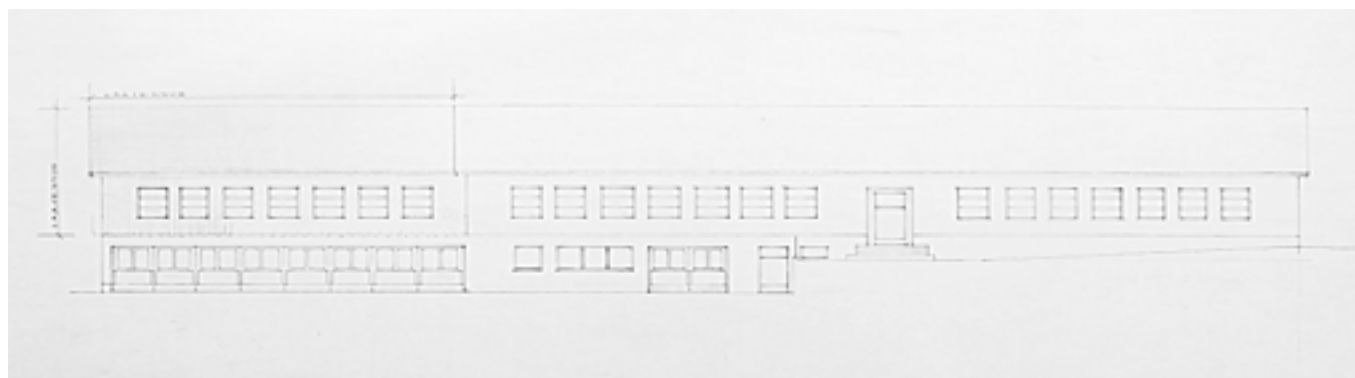
Vuoden 1967 (ylhäällä) ja vuoden 1979 (alhaalla) muutospirustuksissa näkyy rakennuksen vanhimman osan alkuperäinen ikkuna-aukutus ja ulkoneva sisäänkäyntiportaali. Vuoden 1979 suunnitelmissa rakennuksen arkkitehtuuria on arvostettu, sillä laajennusosa on haluttu toteuttaa rakennukseen sopivana jatkona.

(Ikkunat vaihdettu kolmeen jaettuun kaksijakoiseksi à vanhat piirustukset ja vanha kuva 19590000\_puutyöhuone\_KA\_01).

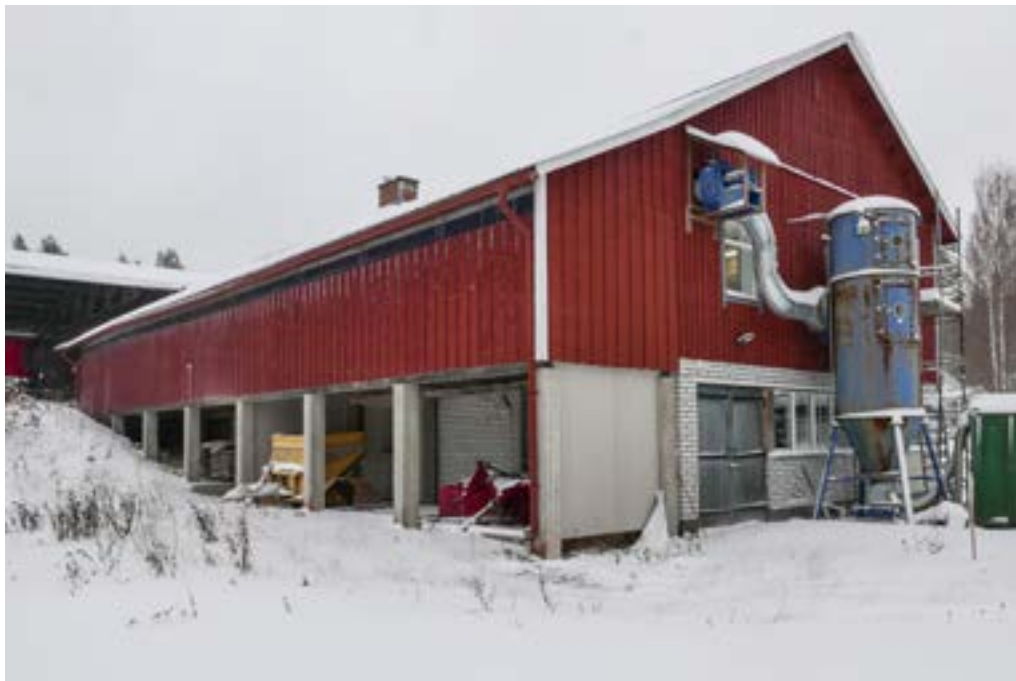
Rakennuksen koillissivun laajennusosa poikkeaa muusta rakennuksesta. Laajennusosa on rakennettu betonipilareiden varaan.

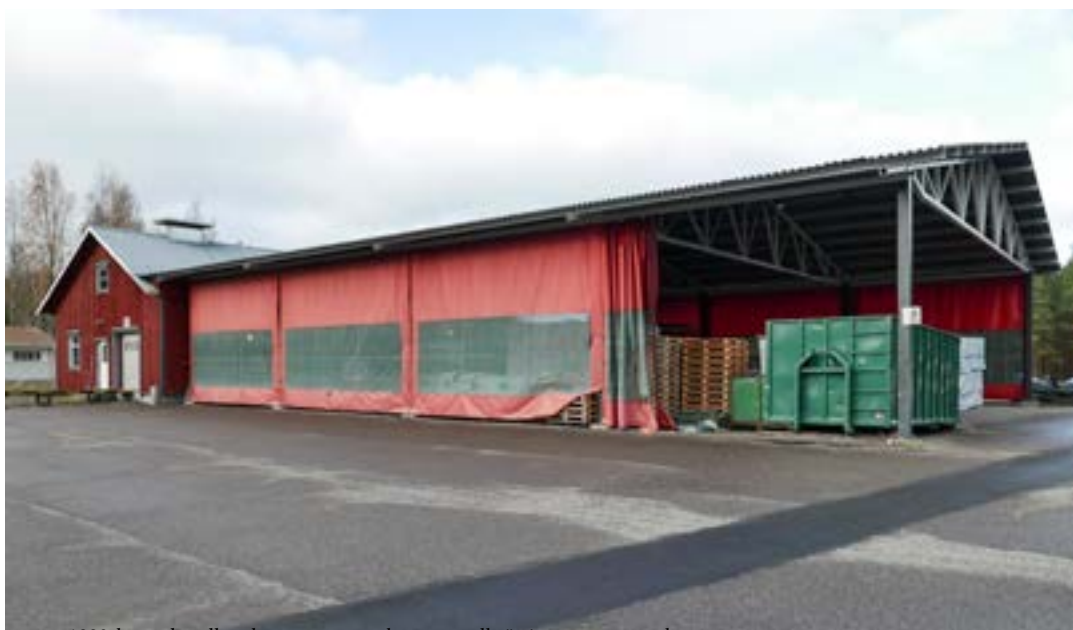
1980-luvun lopulla rakennettu pressukatos on selkeästi erottuva osa rakennusta.

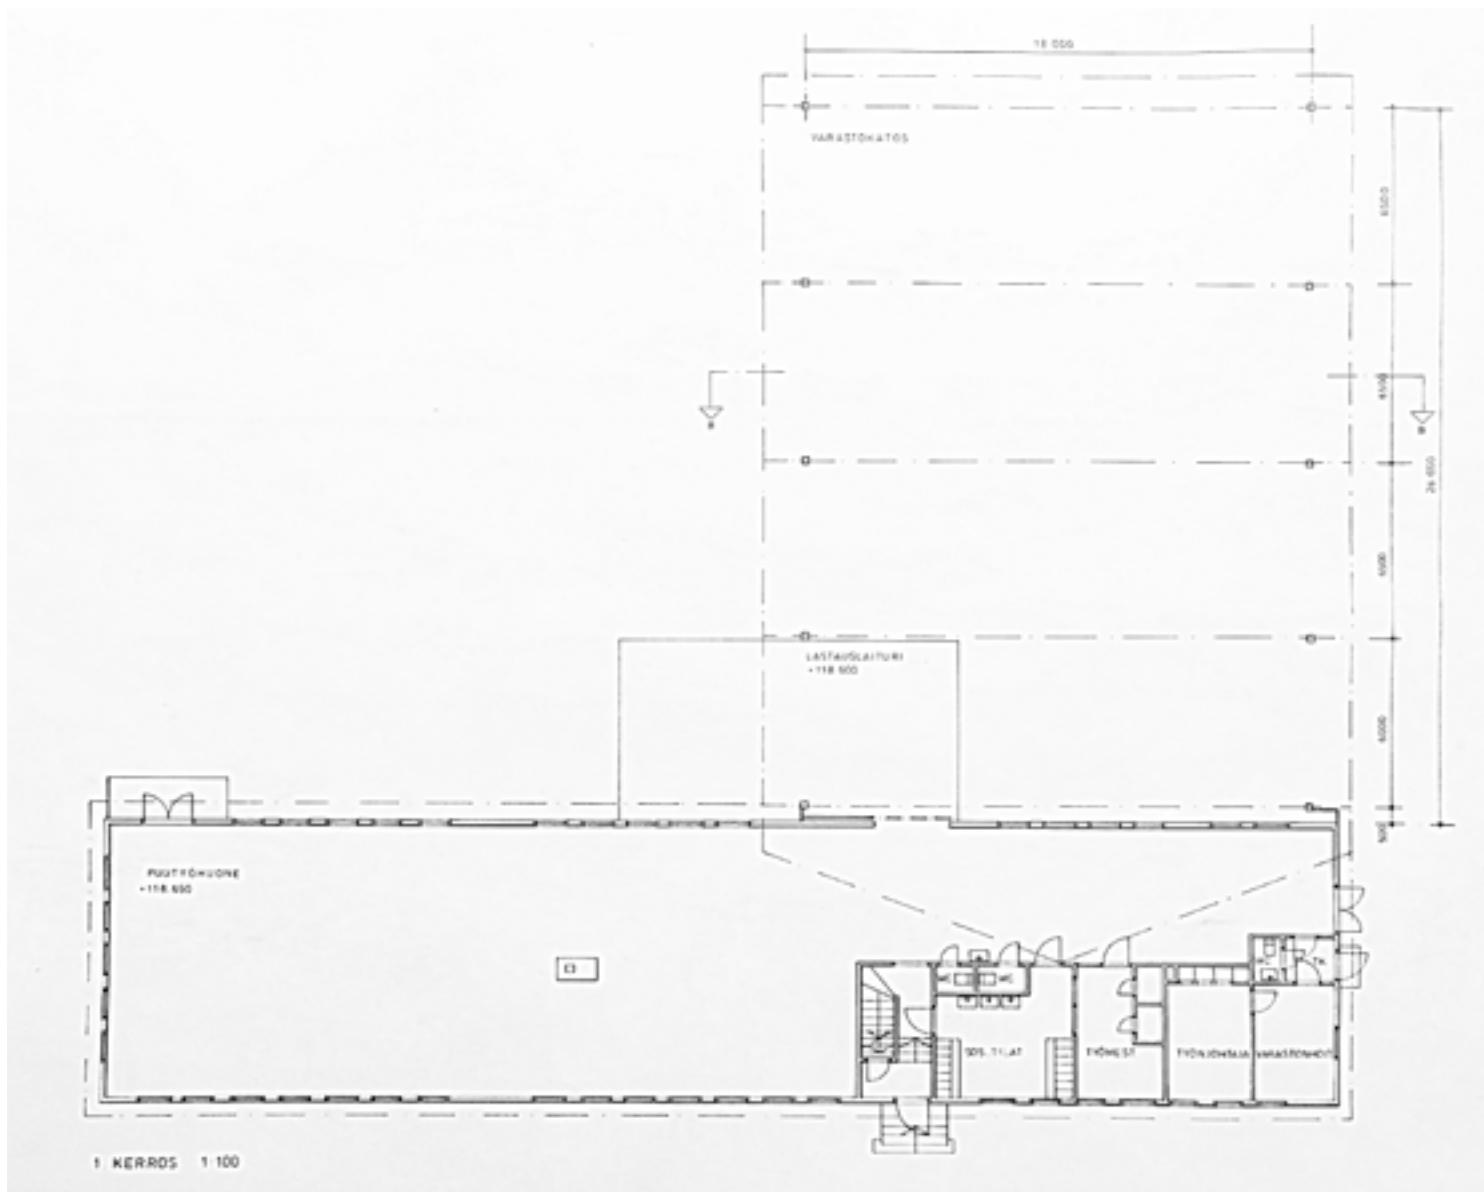
Pressukatos lisättiin vuonna 1989. KA.

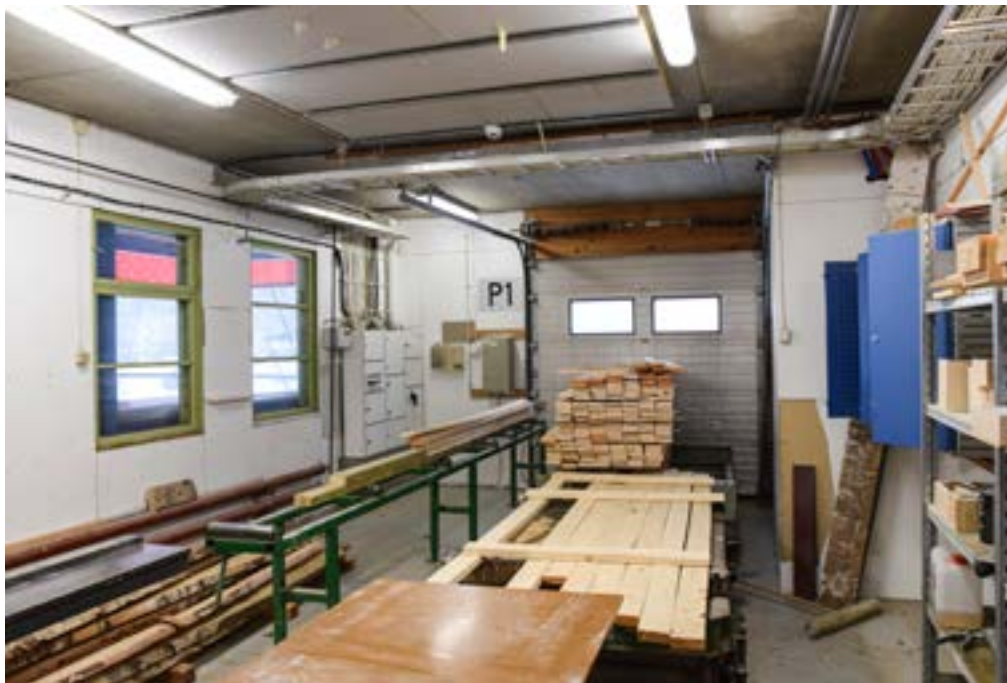
Pressukatoksen kohdalla on säilynyt ilmeisesti alkuperäisiä, vihreitä ikkunoita.

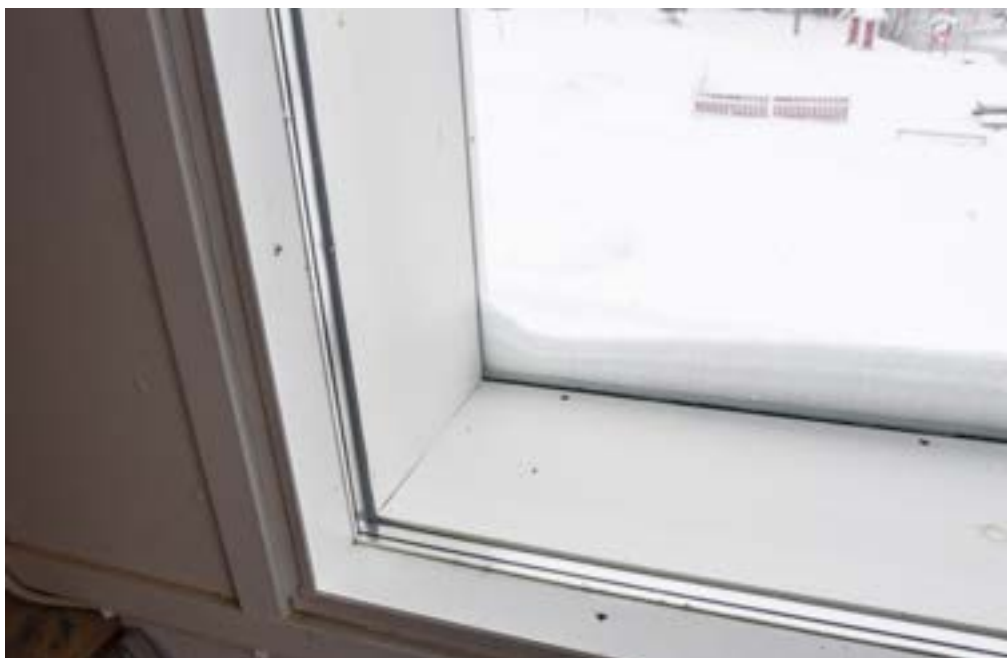
Uusituissa ikkunoissa on kiinteät kolminkertaiset lasitukset.
