NAARAJÄRVEN VANKILA  
PIEKSÄMÄKI  
RAKENNUSHISTORIASELVITYS

ARKKITEHTITOIMISTO ARTO MATTILA OY  
2024

Arkkitehtitoimisto Arto Mattila Oy

Tilaaaja: Senaatti-kiinteistöt

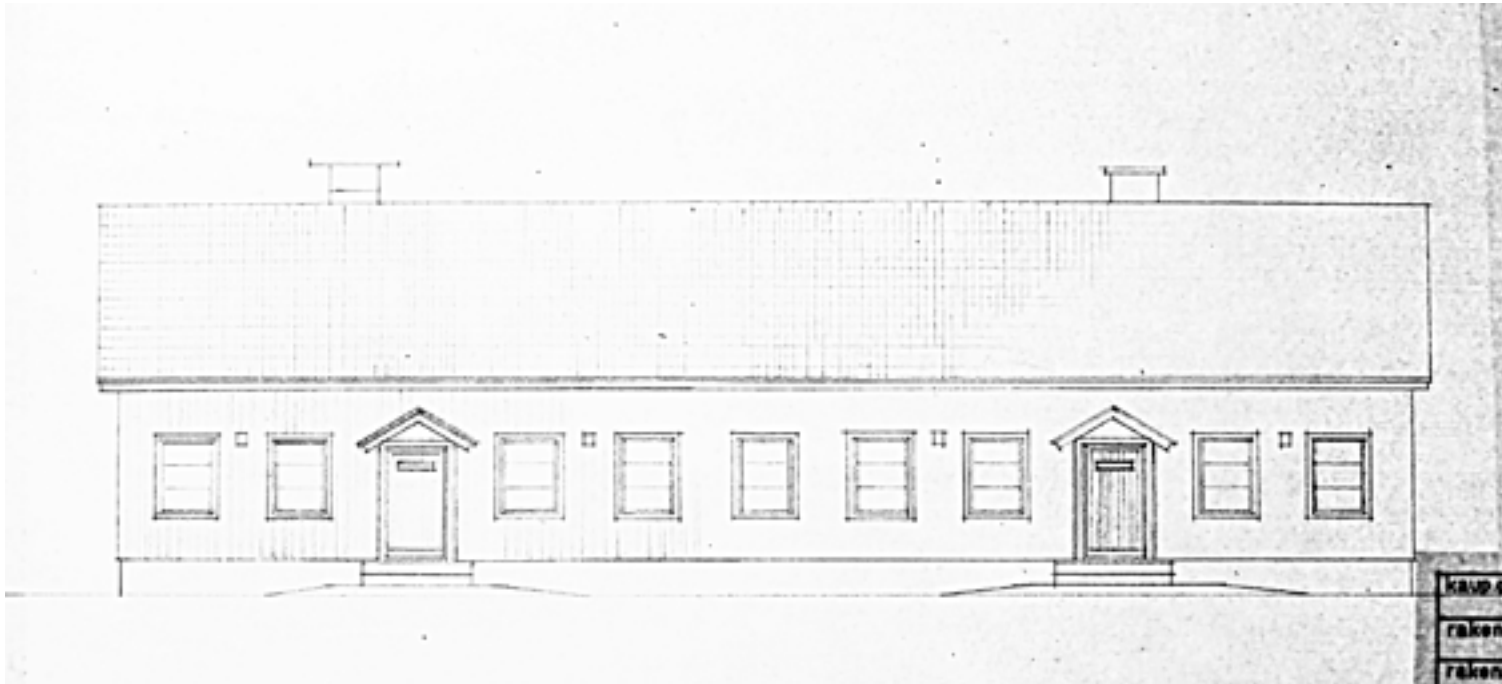
Alkuperäinen julkisivupiirustus vuodelta 1953. Piirustuksesta näkyy rakennuksen arkkitehtuurin alkuperäinen symmetria ja sommittelu, sekä vähäeleiset ikkunoiden kehyslaudat. KA.

hahmo ja jäljellä olevat ikkunat sekä pääovi ovat säilyneet alkuperäisinä. Kaakkoissivulla rakennuksen harkittu symmetria on menetetty autotallimuutosten myötä. Ikkunoiden kehyslaudat on muutettu yksinkertaisista ja siroista nykyisiin nikkarityylimäisiin.

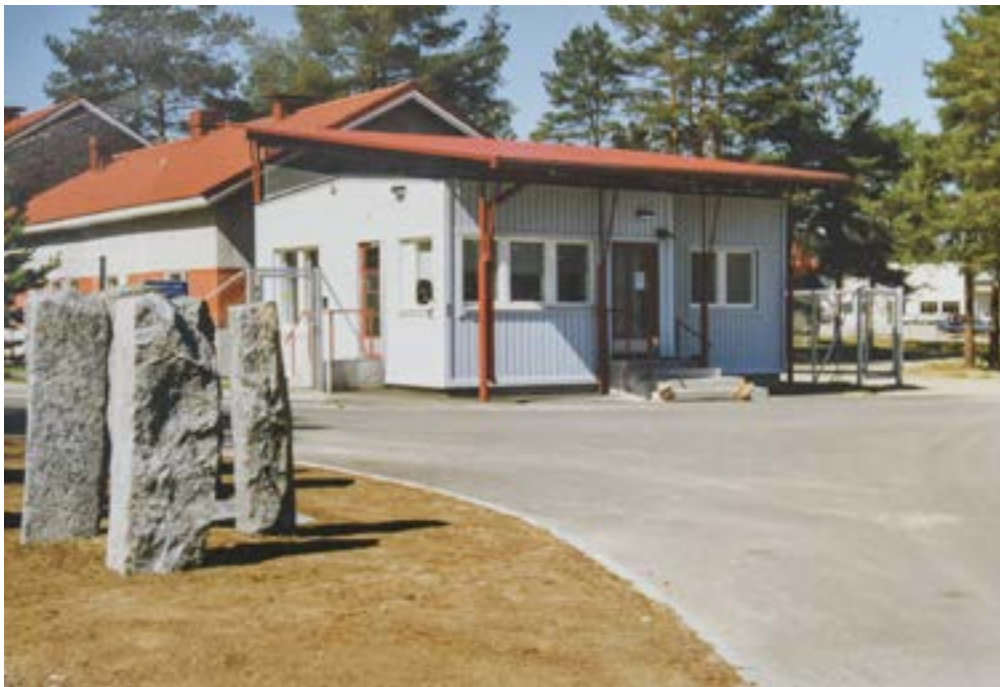
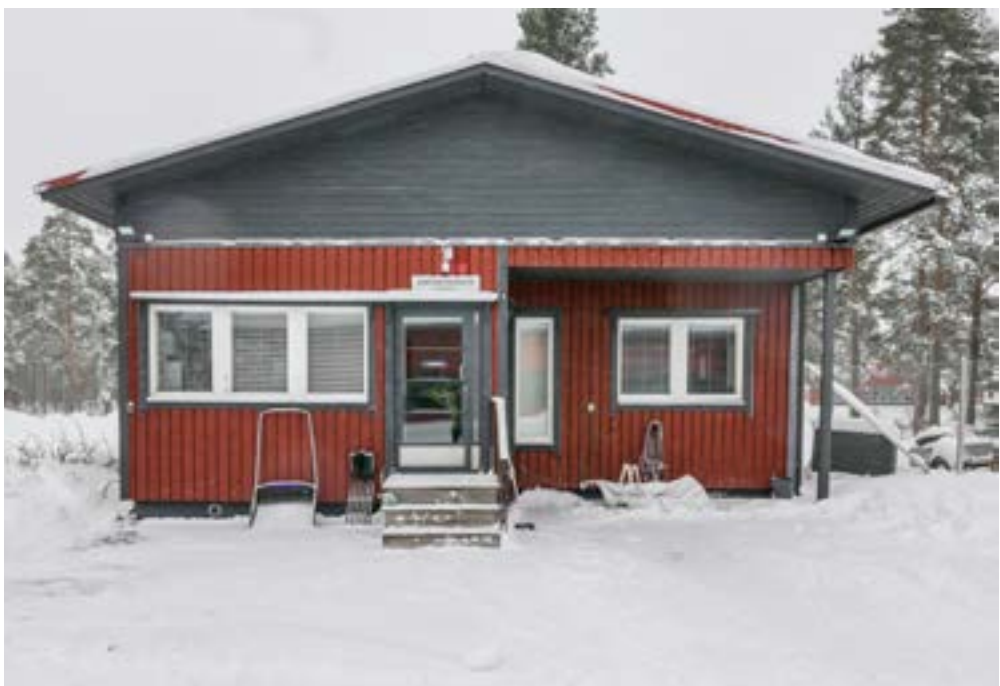
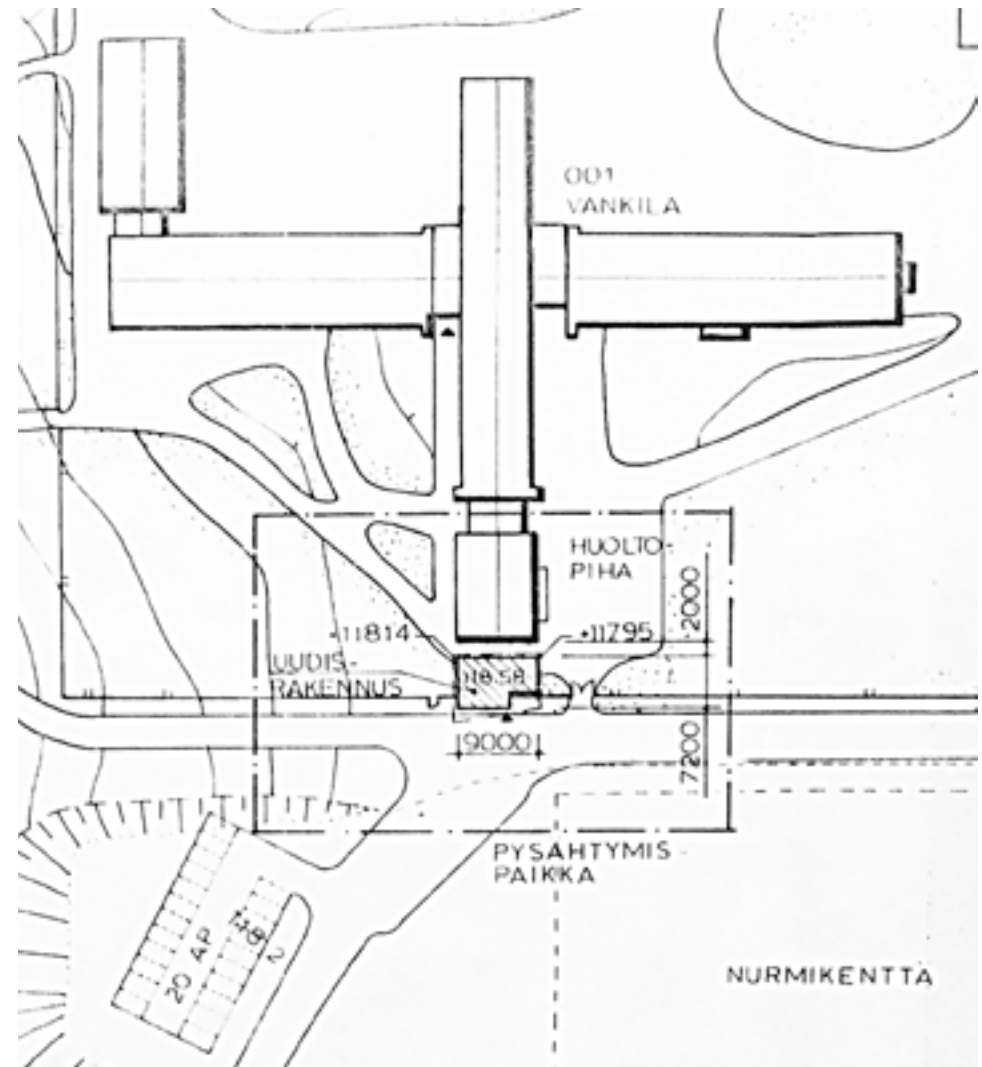
Kiinteistöhuollon toimistorakennus tehtiin vankilarakennuksen siiven pätyyn. Asemapiirros on vuodelta 1992 (KA). Vasemmalla ylhäällä kuva rakennuksesta vanhan vankilarakennuksen yhteydessä.

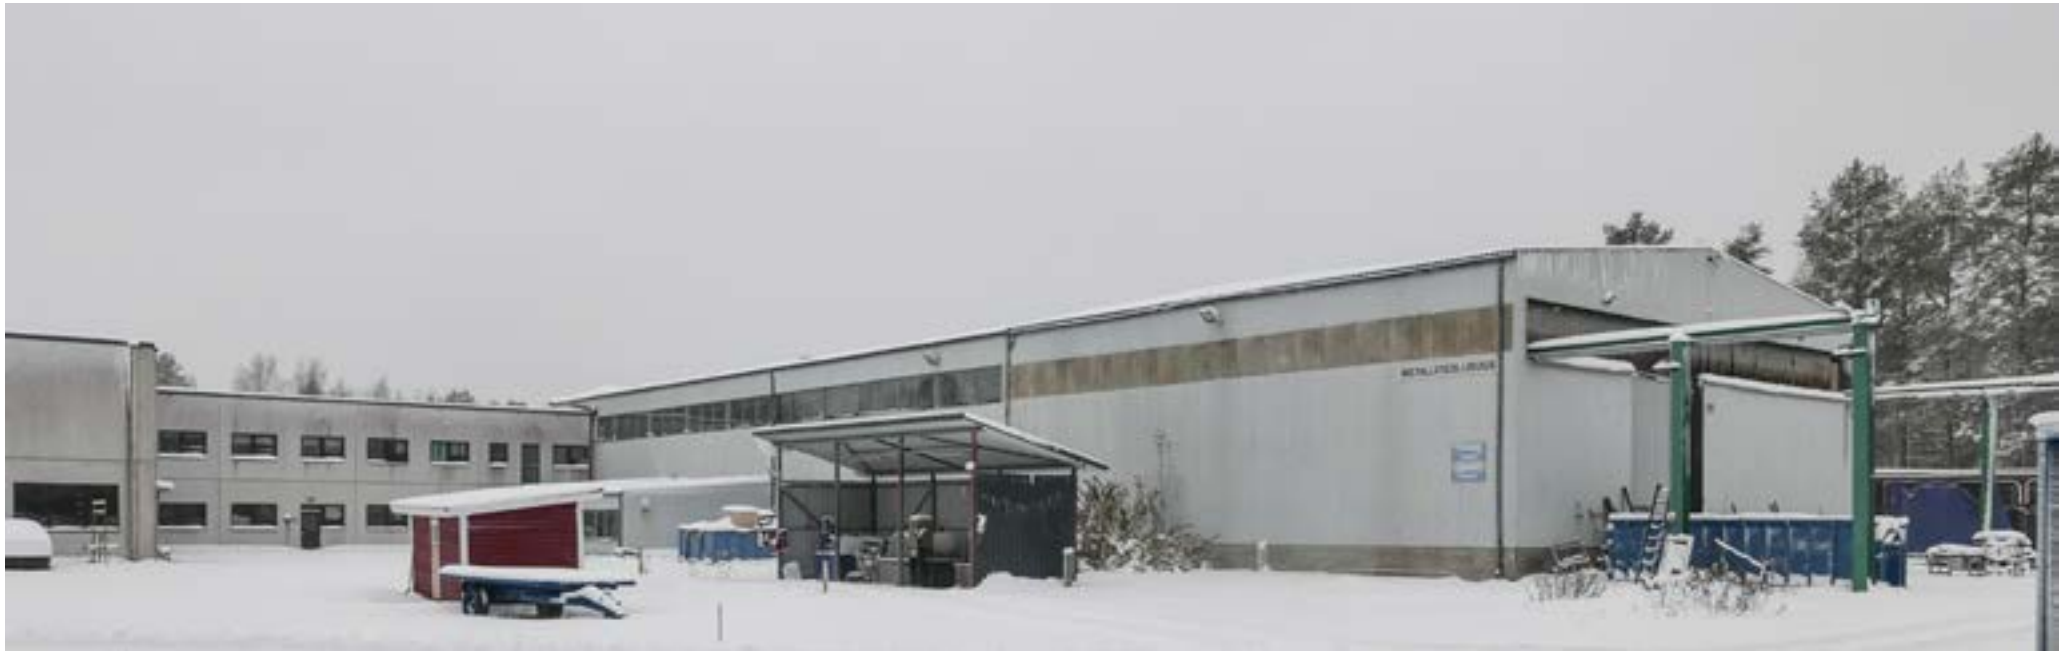
Metallityöhalli. Poimulevyverhotun kehäpalkkihallin kauempi, ikkunallinen osa on valmistunut 1974. Lähempänä sijaitseva ikkunaton loppuosan laajennus on valmistunut 1978. Metallihallin takana on 1982 valmistunut maalaamo-laajennus.

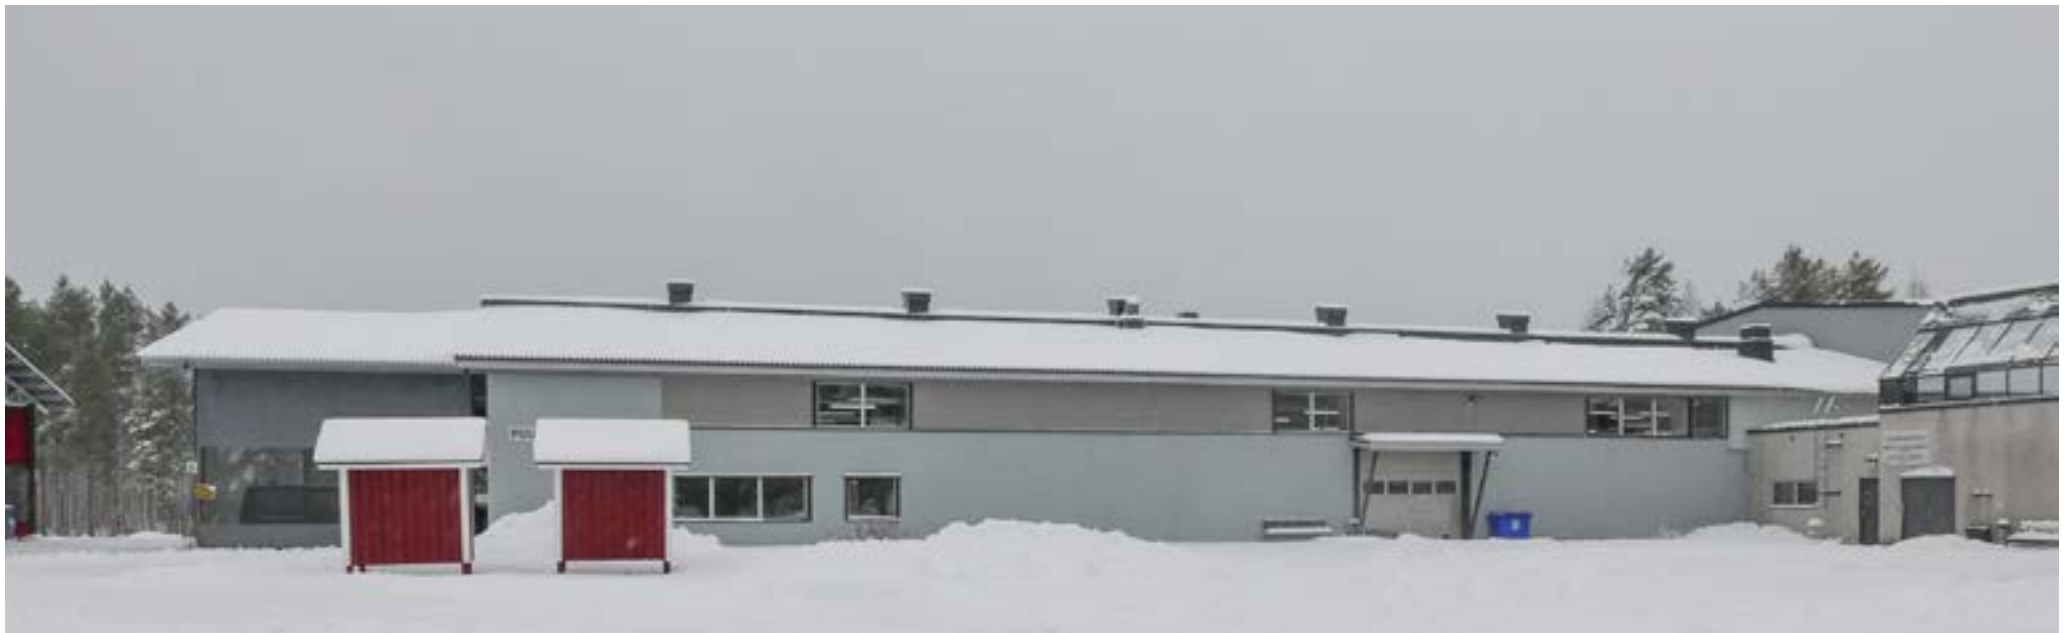
Puutyöhalli. Poimulevyverhottu kehäpalkkihalli on valmistunut 1975.

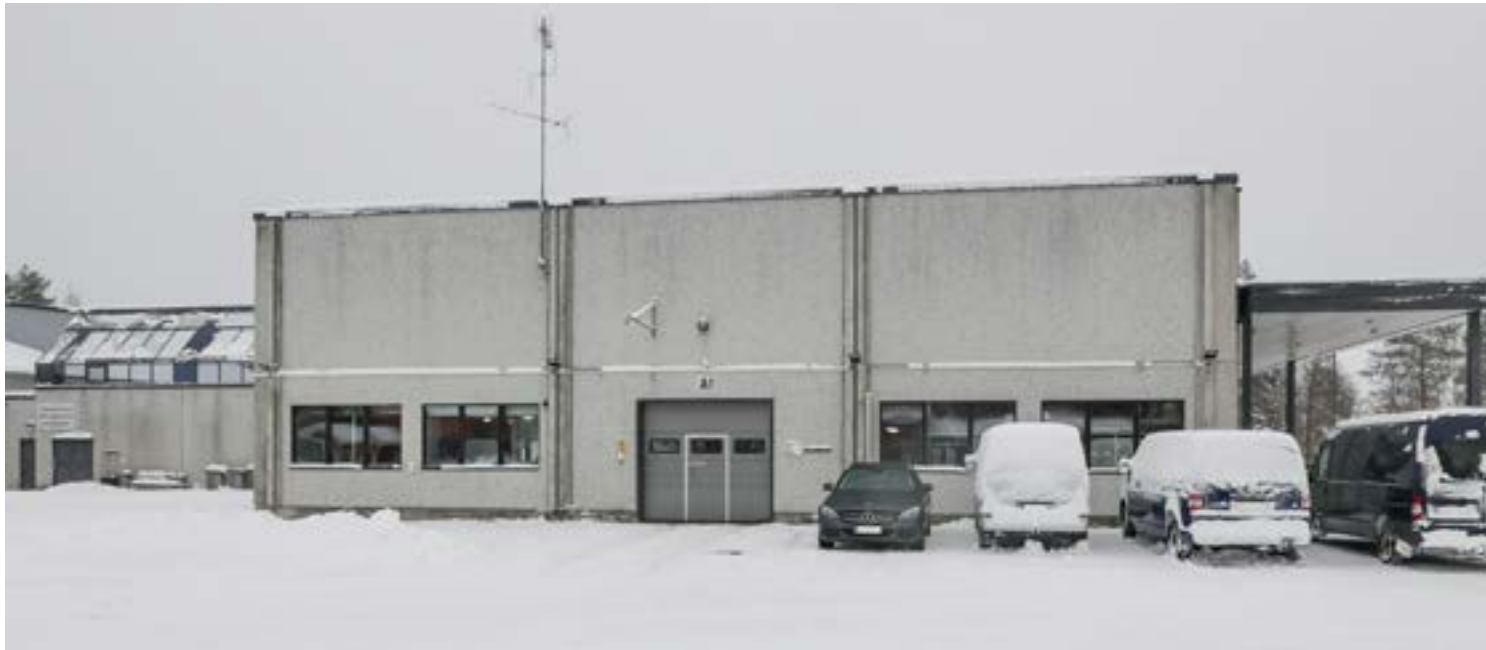
Autokorjaamo ja työnjohtotoimisto. Betonirakenteinen ja pe-  
subetonielementeillä toteutettu osa on valmistunut 1980-luvun  
lopulla.

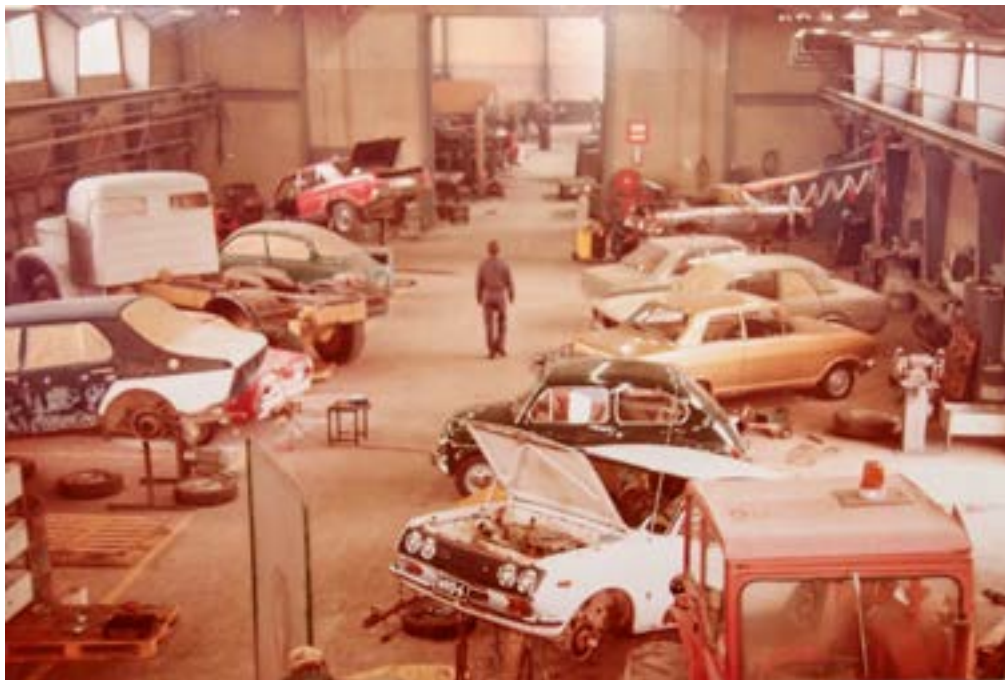
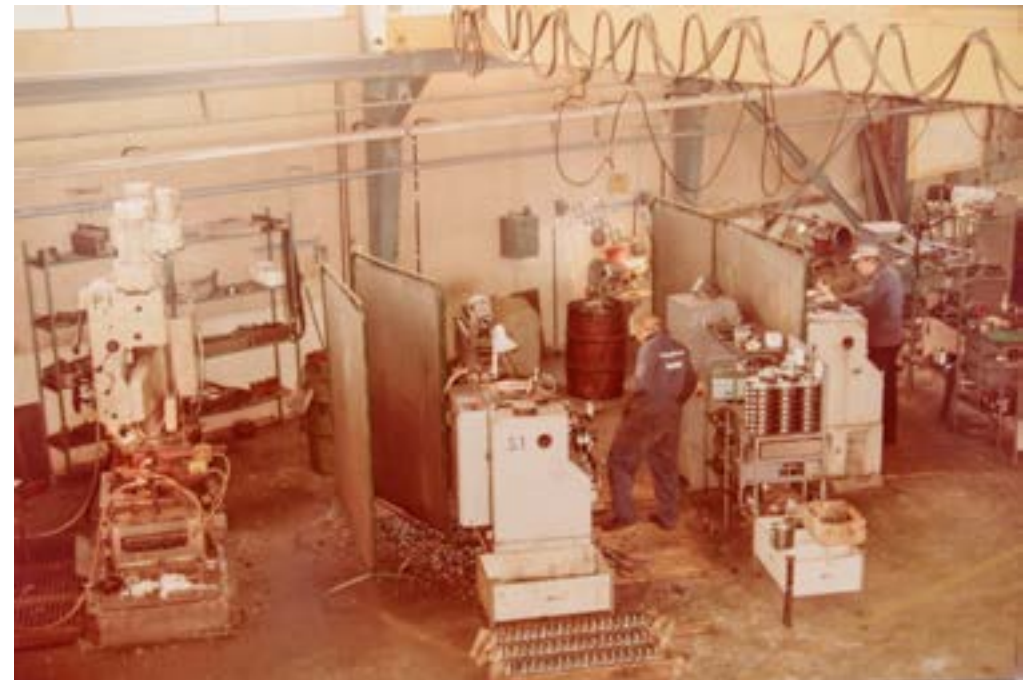
Valokuvia työhalleista 1980-luvulla. KA.

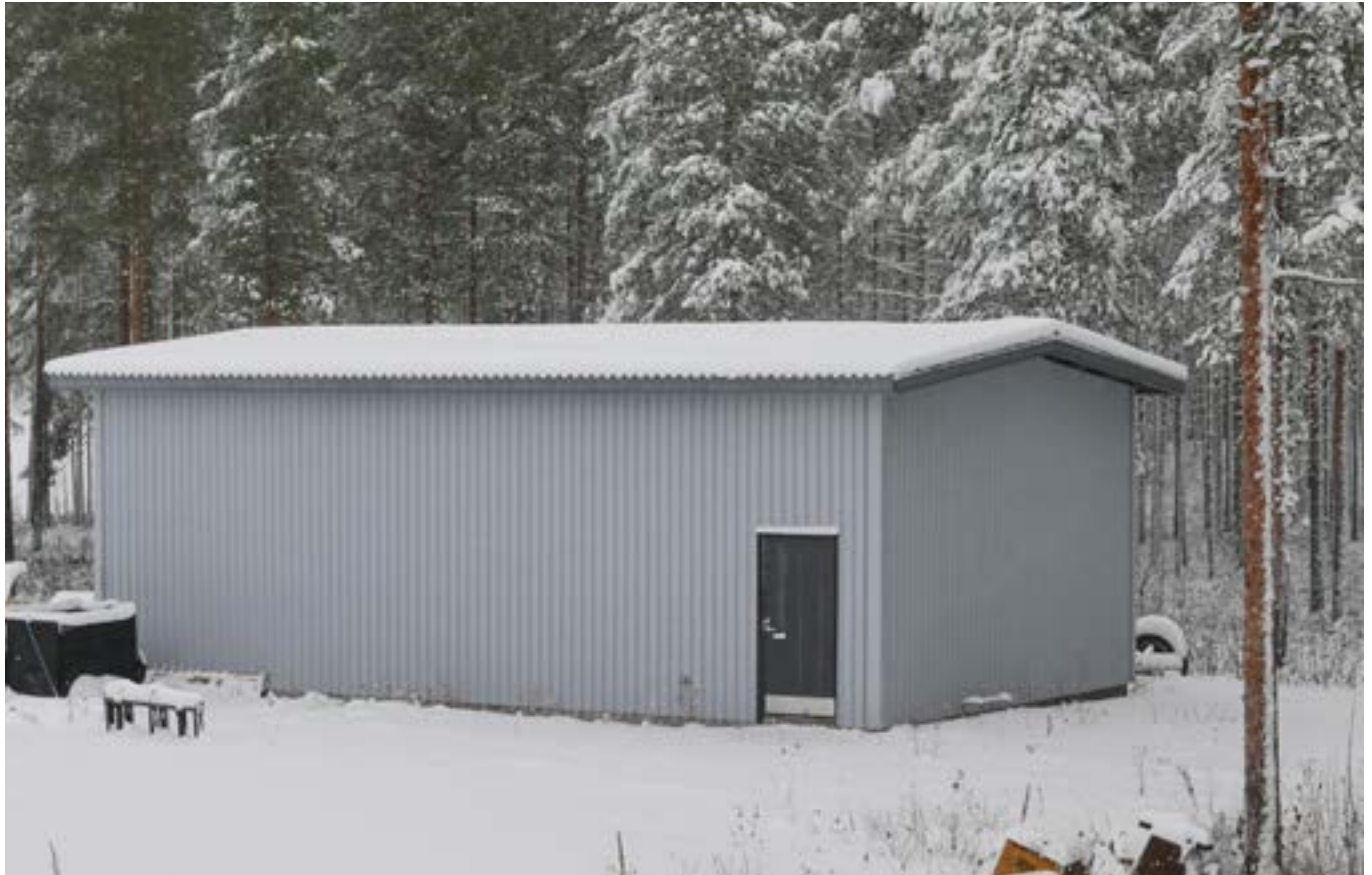
Työhallien ja puusepänverstaan takana sijaitseva, tavanomainen teräsrakenteinen varastohalli. Suorakaiteen muotoisessa rakennuksessa on matala satulakatto ja poimulevyverhous. Rakennus on siirretty paikalleen Mikkelin vankilasta 2000-luvulla.

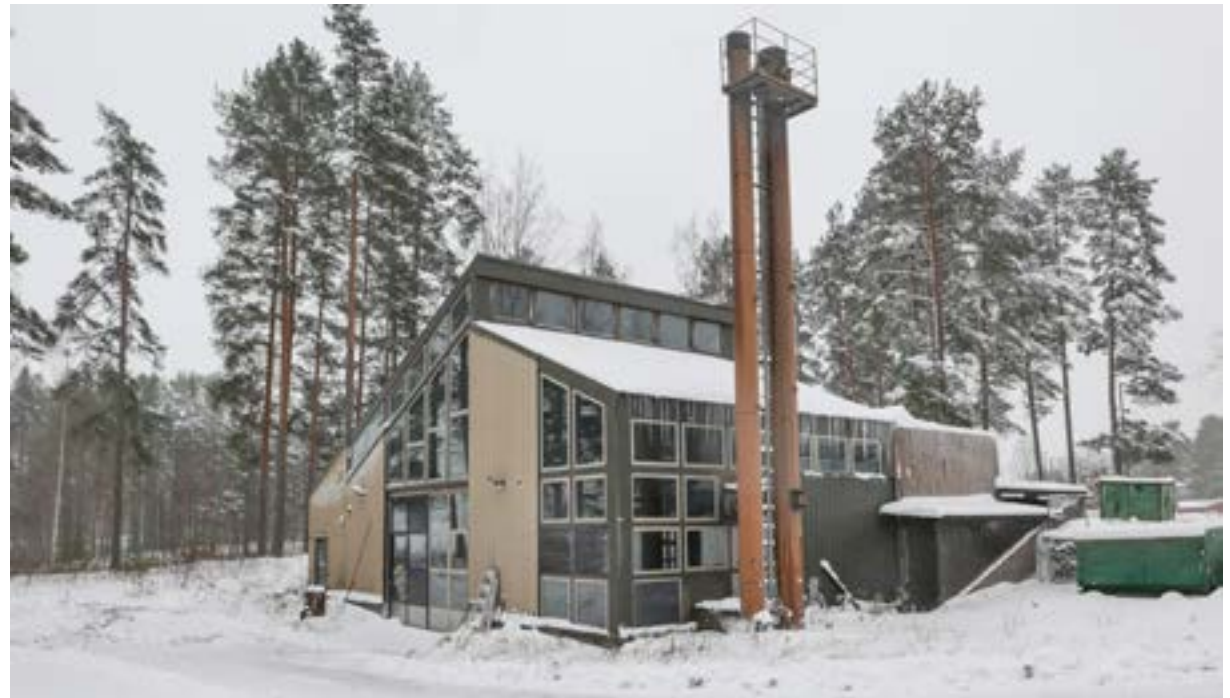
Lämpökeskuksen arkkitehtuurin idea lähtee sen murtun harjakaton muodosta sekä erilaisista ikkunoista, väreistä ja pinnoista muodostuvista julkisivualueista tai -kentistä. Kulmikkuutta on korostettu ikkunoiden ja pel-

litettyjen julkisivupintojen muotojen avulla. Pellityksiä on kahta erilaista profilipeltiä sekä ikkunoita ympäröivää sileää peltiä.

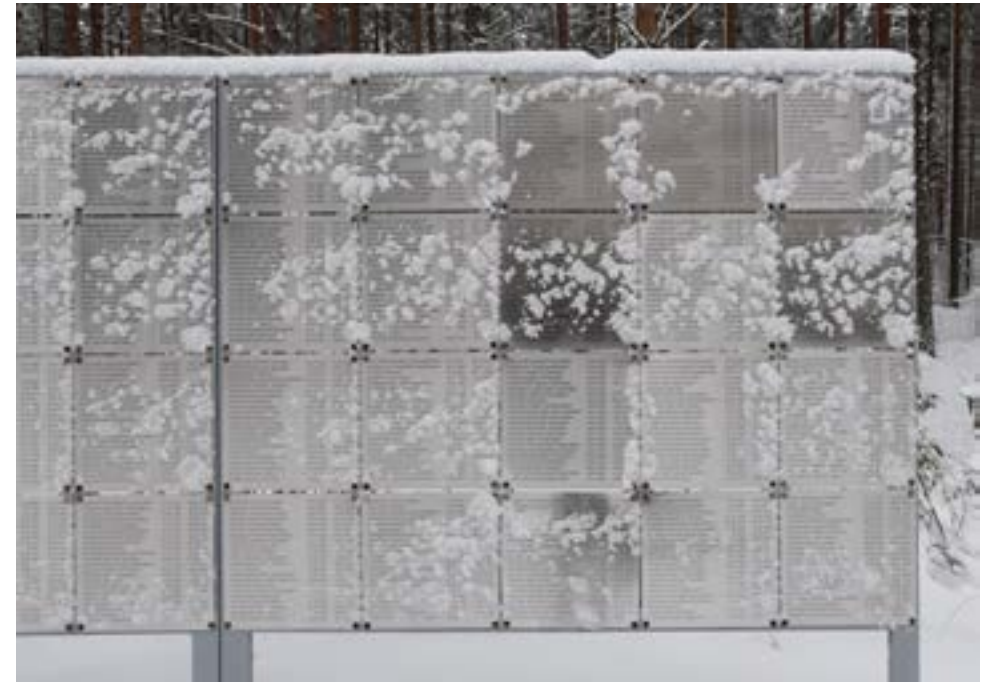
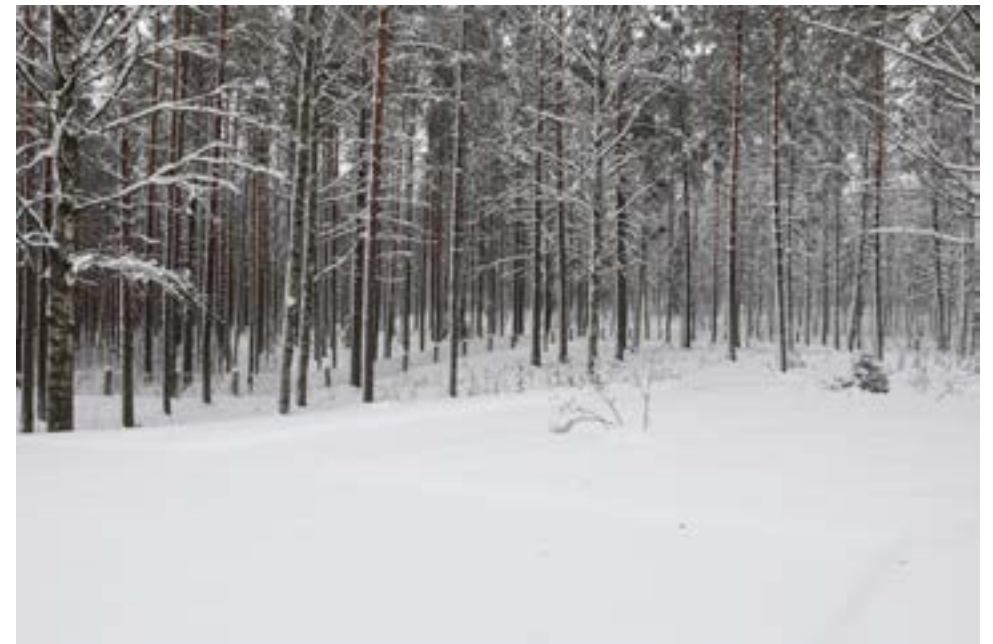
Hautausmaa sijaitsee vankilan alueella mäntykankaalla. Vuonna 2019 hautausmaalle lisättiin taulut, joissa lukee lähes kaikkien sinne haudattujen nimi ja syntymä- ja kuolinaika.

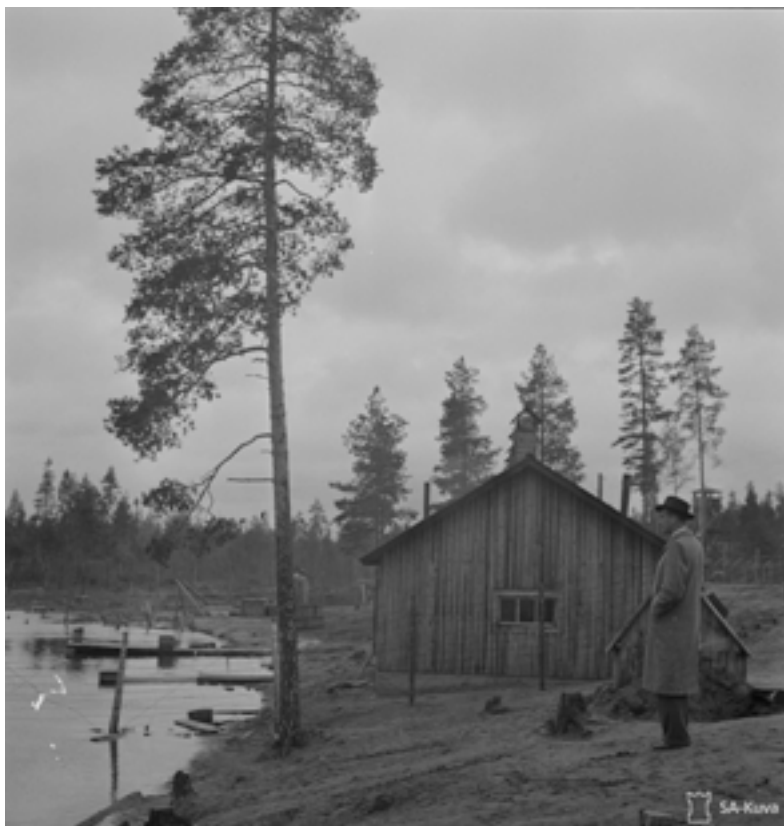
Löytynlammen rannalla sotavankileirin aikana ollut pesularakennus. SA-kuva
