# KUOPION VANKILA

## RAKENNUSHISTORIASELVITYS

### OSA 1 SELOSTUS

ARKKITEHTITOIMISTO

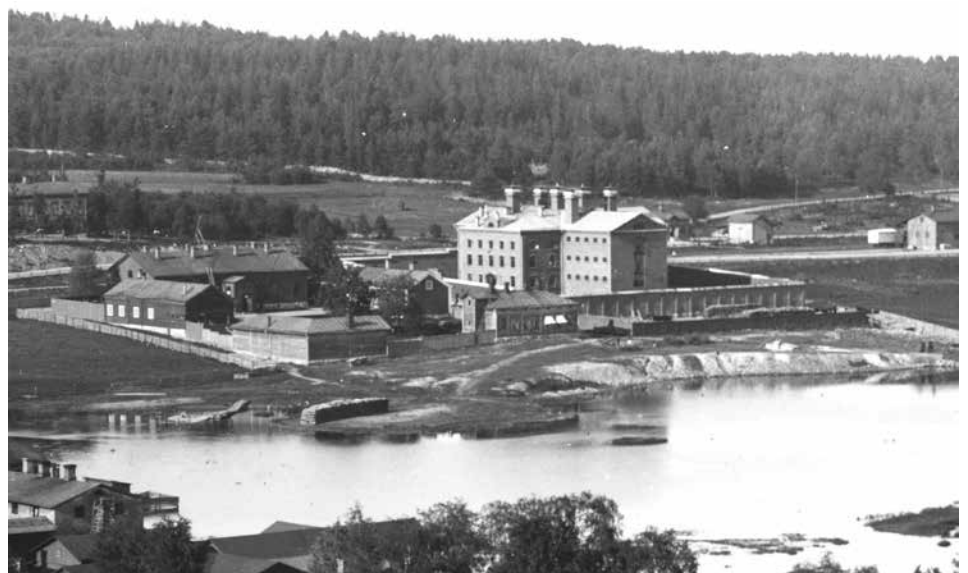
1889 valmistunut uusi lääninvankila noin 1895 otetussa valokuvassa. Vasemmalla näkyvät lääninsairaalan puurakennukset. Vankilan kehämuurista ovat vielä uusimatta länsi- ja itäsivut (vrt. myöhemmät kuvat). Rannan puolella näkyy halkopinoja.

Etualalla on Maljalahti eli Linnanlahti. Vankilan takana näkyy vastikään rakennetun rautatien pengeri ja oikealla asemamakasiinin pääty. Kuopion asema sijaitsi alunperin aivan vankilan lähetyvillä.

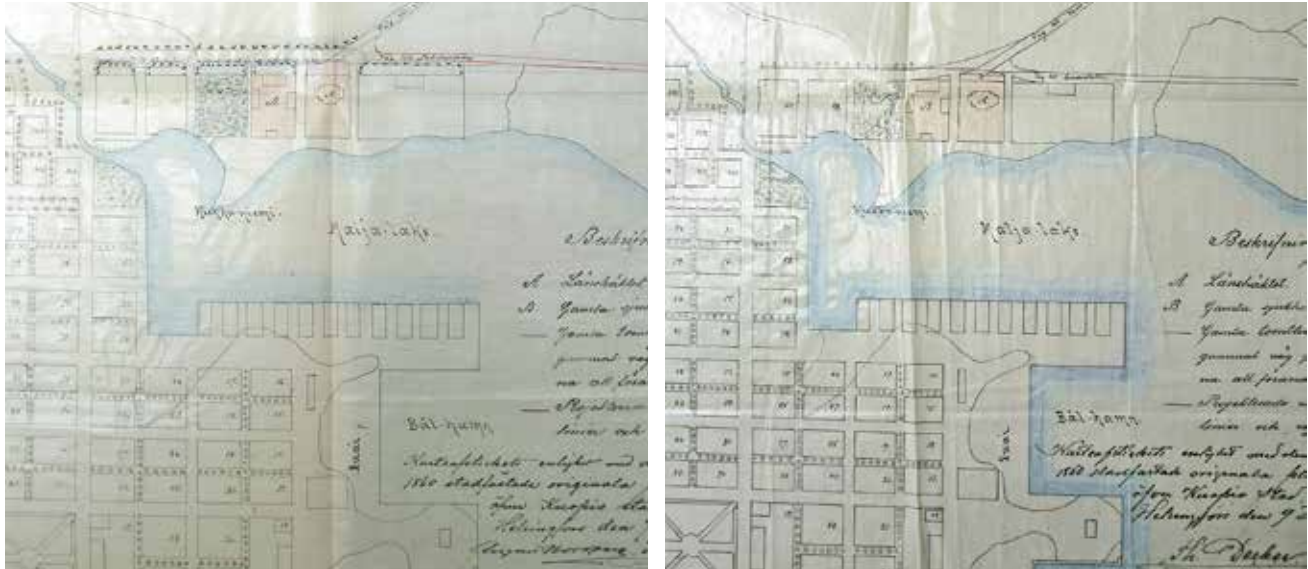
Yleisten rakennusten ylihallituksen laatimat muutosehdotukset vankila-alueen asemakaavan muuttamisesta 1885.

Kun vankilarakennuksen uusiminen oli tullut 1880-luvulla ajankohtaiseksi, selvitettiin vankilan tontin laajentamismahdollisuutta. Yleisten rakennusten ylihallituksessa laadittiin ehdotus tonttien leventämisestä ja Linnankadun siirrosta osuudella, joka ulottui nykyisestä Maaherrankadusta vankilalle saakka (7.7.1885, allekirj. L.I.Lindqvist ja Th. Decker). Kartassa olevan tekstin mukaan se perustuu vuoden 1860 asemakaavakarttaan.

Tämä ehdotus ei kuitenkaan edennyt, koska se olisi edellyttänyt myös muitten tontinomistajien hyväksymistä. Niinpä Decker laati joulukuussa 1885 uuden version, jossa muutos koski vain vankilan kohtaa Linnankadulla. Tonttia laajennettiin pohjoiseen päin niin, että vankilan muuria voitiin siirtää. Suunnitelman hyväksymismenettely ei tässä yhteydessä ole selvinnyt.

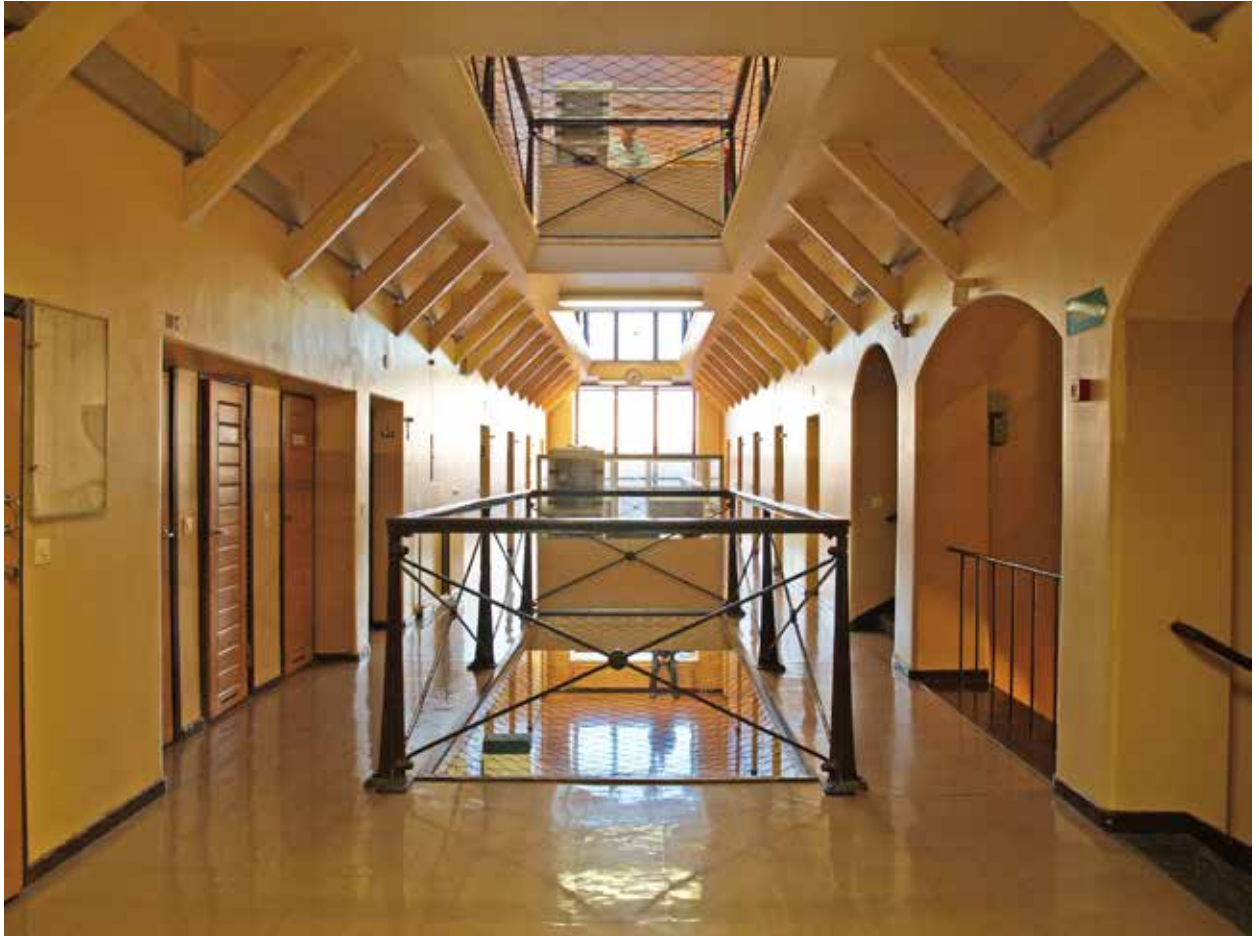
1800-luvun lopun sellivankiloitten tunnusomainen piirre oli useamman kerroksen korkuiset, avoimet keskikäytävät eli galleriat. Kuopion vankilan eteläsiiven galleria on toistaiseksi säilynyt olennaisilta osiltaan alkuperäisessä asussaan.

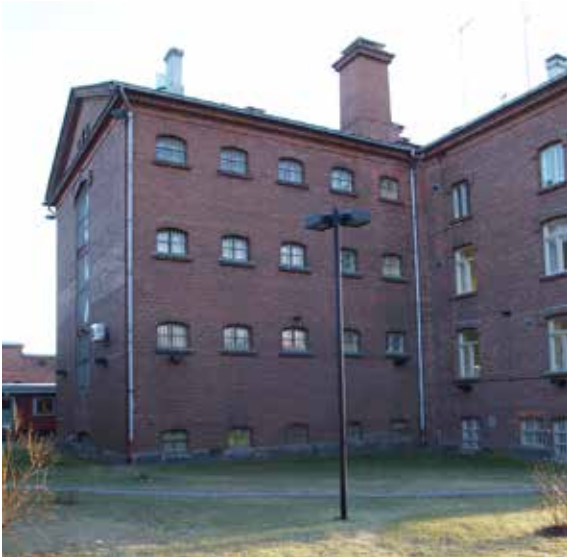
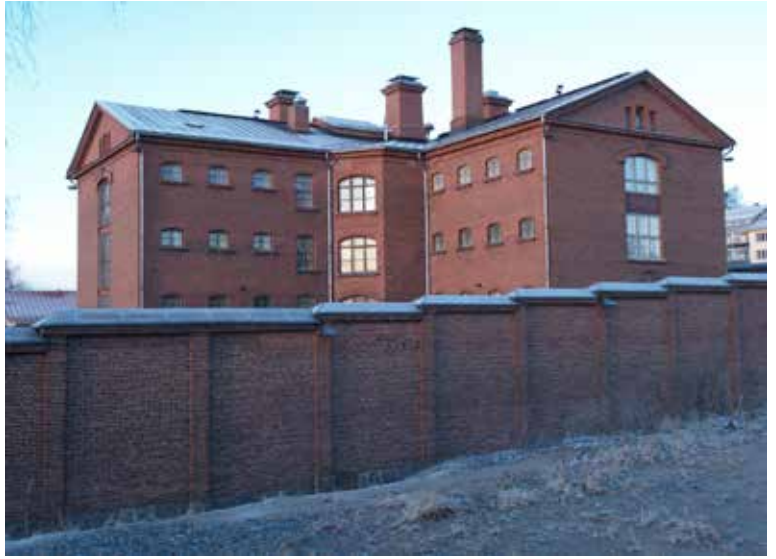
Vasemmalla rakennuksen pohjoissiipi pihalta nähtynä, oikealla vankilarakennus muureineen idästä nähtynä.

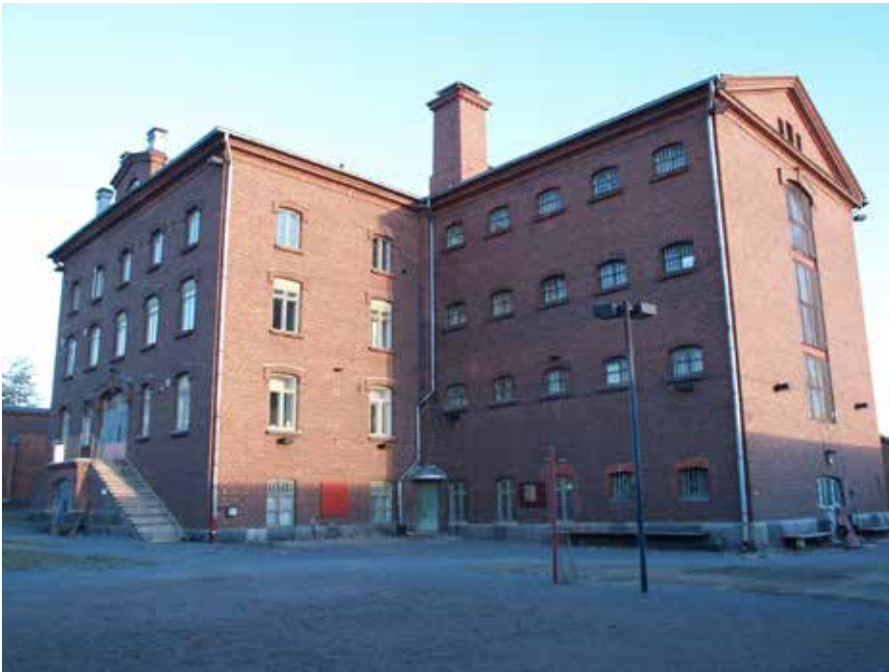
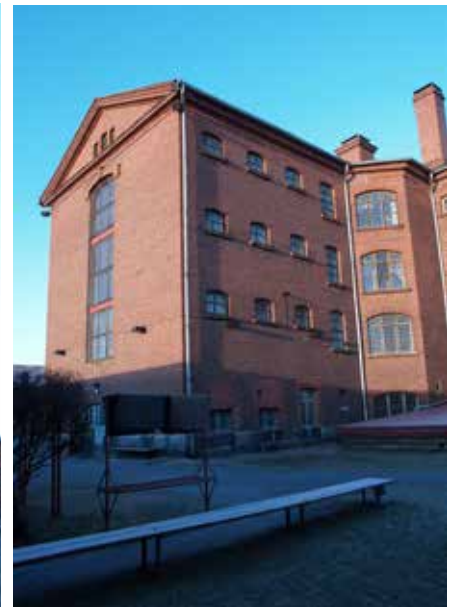
Yllä vasemmalla rakennus lounaasta nähtynä. Ns. hallintosiipi on kuvassa vasemmalla. Vaikka julkisivut uusittiinkin kokonaan, on hallintosiivessä muutoin säilynyt ns. Engelin vankilan rakenteita.

Yllä oikealla rakennuksen eteläsiipi ja oikealla vieressä rakennuksen koilliskulmaus.

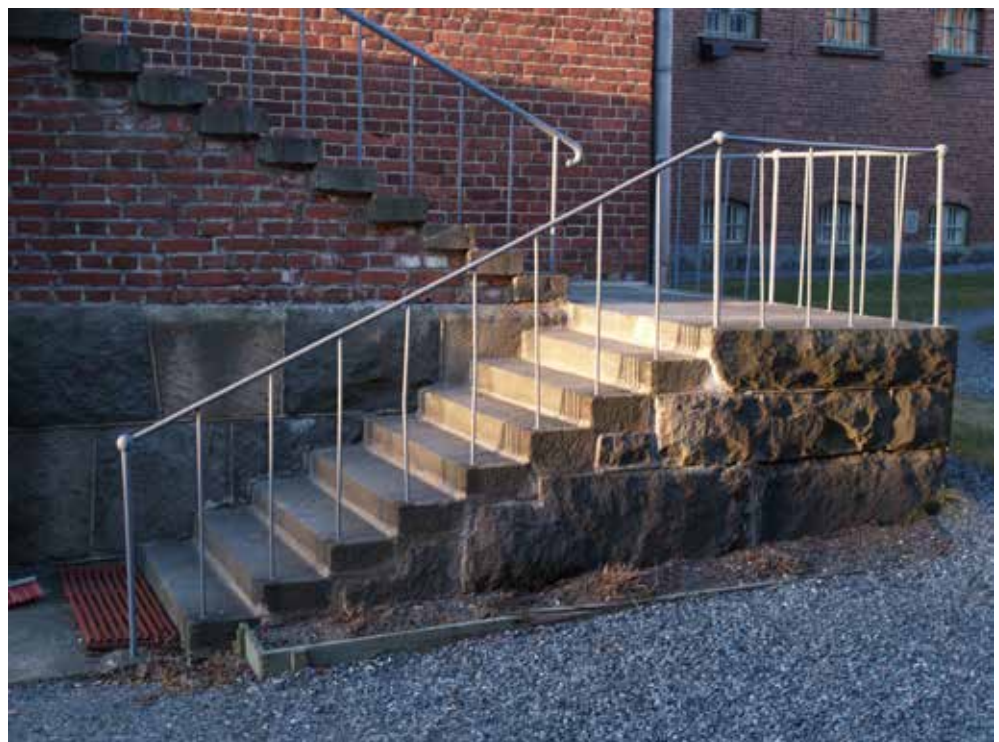
Itäsiiven ulkoportaavat ovat säilyneet alkuperäisessä mallissaan. Askelmat ovat hakattuja kivipelkkoja.

Sokkeleissa kivet sovitettiin toisiinsa hakatuin saumoin, mutta kivien ulkosivut jäätettiin lohkopinnalle.

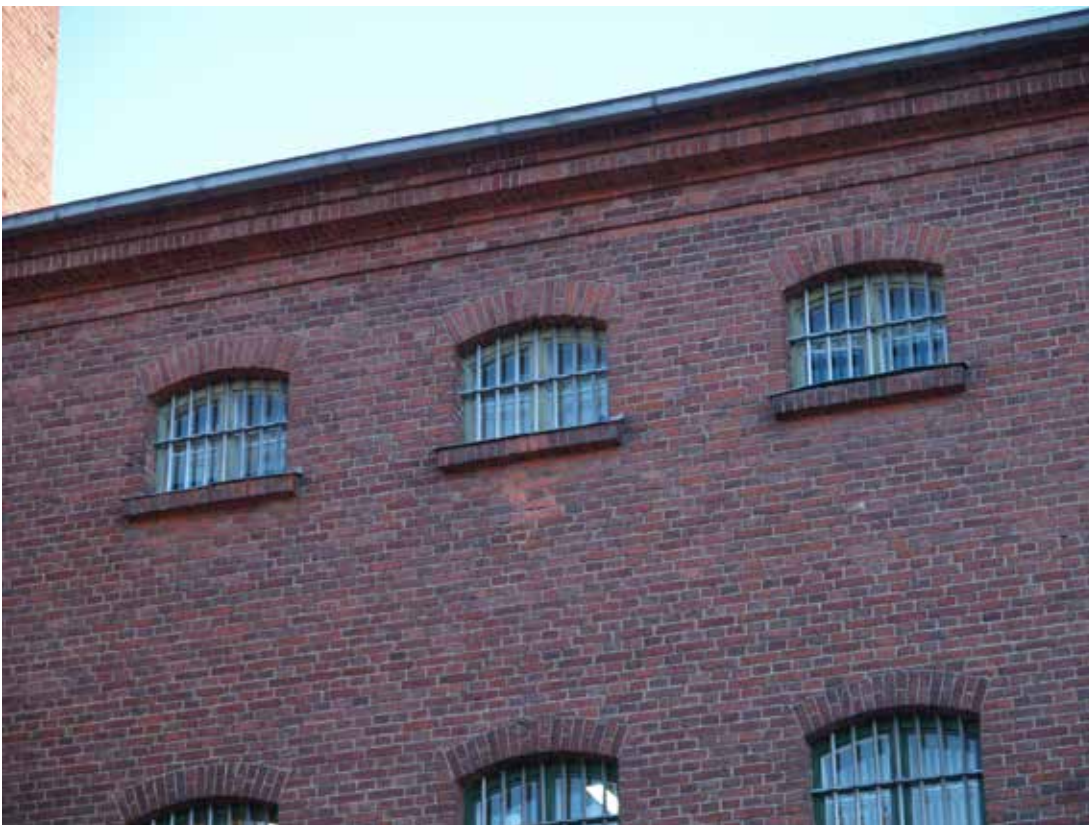
Vankilarakennuk-  
sen julkisivut on  
puhtaaksimuura-  
tu taidokkaasti ja  
ne ovat pääosin  
sileät, poiketen  
saman aika-  
kauden muista  
rakennuksista.  
Muurauksessa  
käytettiin ”rauta-  
poltettuja” tiiliä  
ja kalkkilaastia.  
Julkisivut ovat  
kestäneet lähes  
vauriota kuluneet  
noin 120 vuotta.

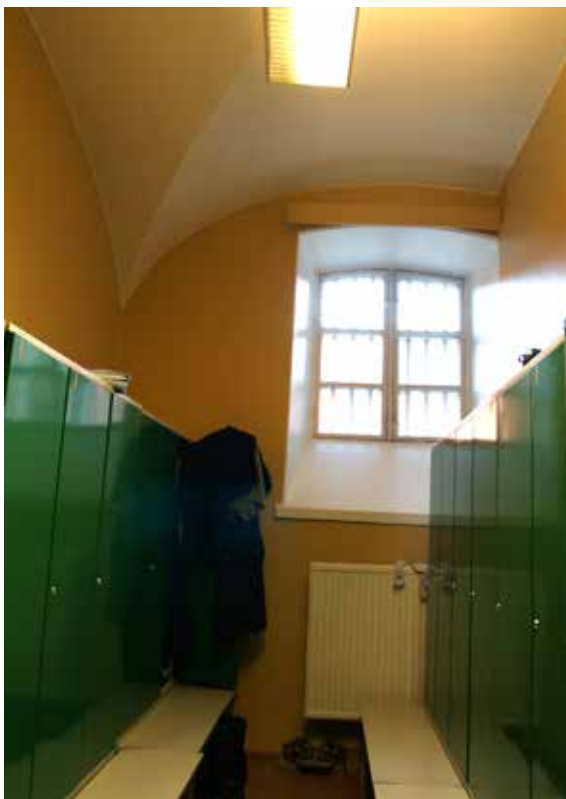
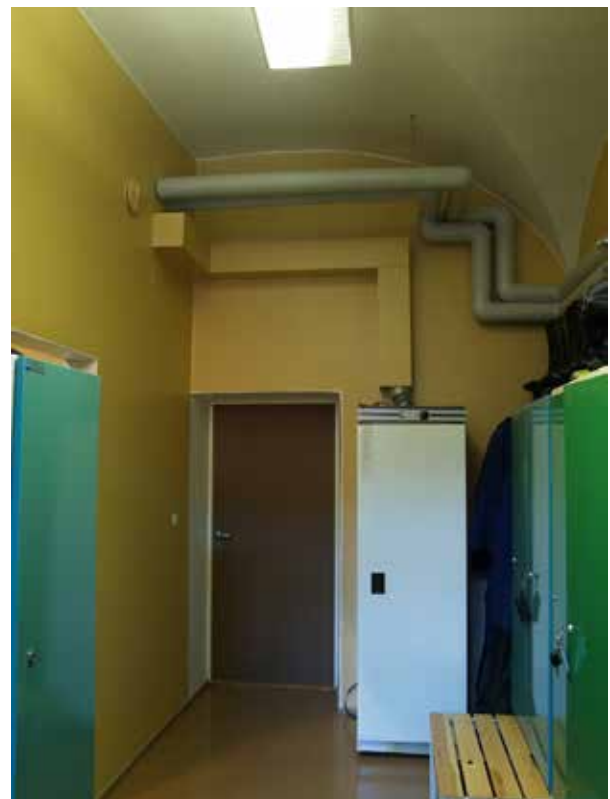
Yläkuviissa hallintosiivessä oleva, alunperin leipomona toiminut tila, jossa on säilynyt Engelin vankilan aikainen ristiholvi. Huonetila on myöhemmin jaettu väliseinillä.

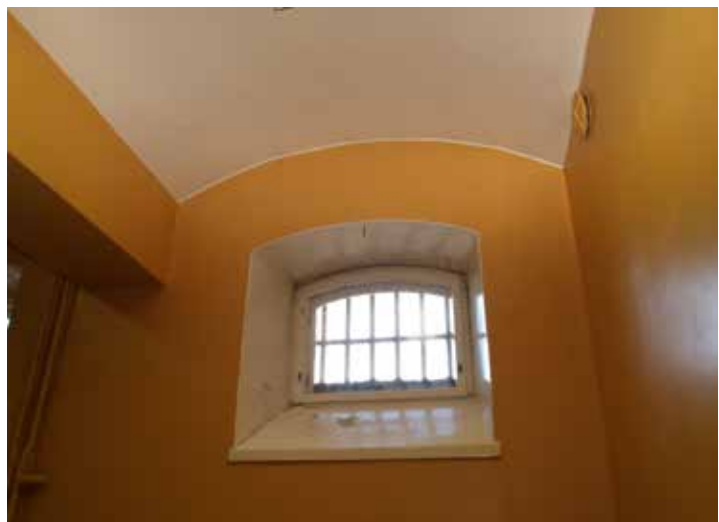
Yksittäissellien katot on kaikissa kerroksissa holvattu tynnyriholveilla. Kuva nykyisestä ruokasalista, joka on muodostettu väliseiniä purkamalla (holvi on tuettu betonipalkilla toisesta laidastaan).

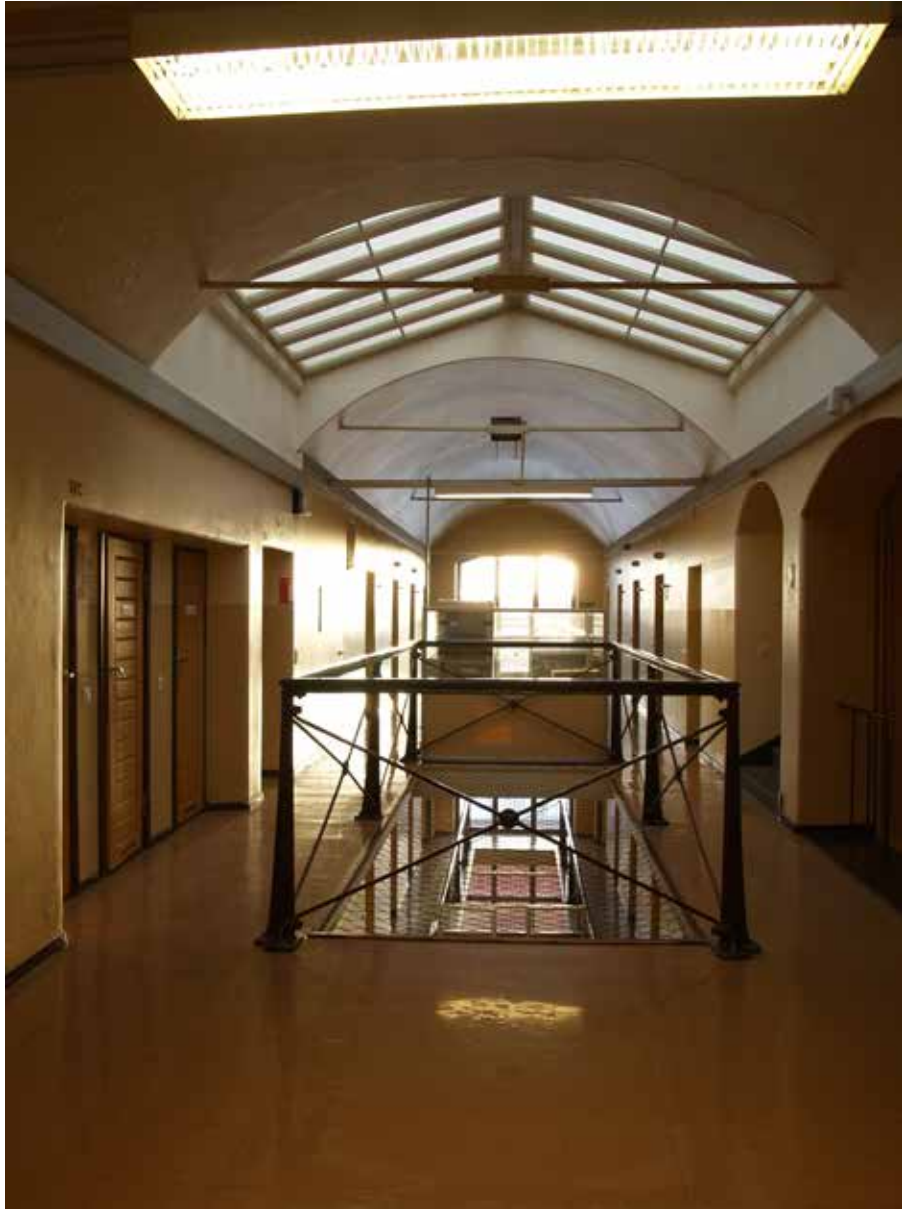
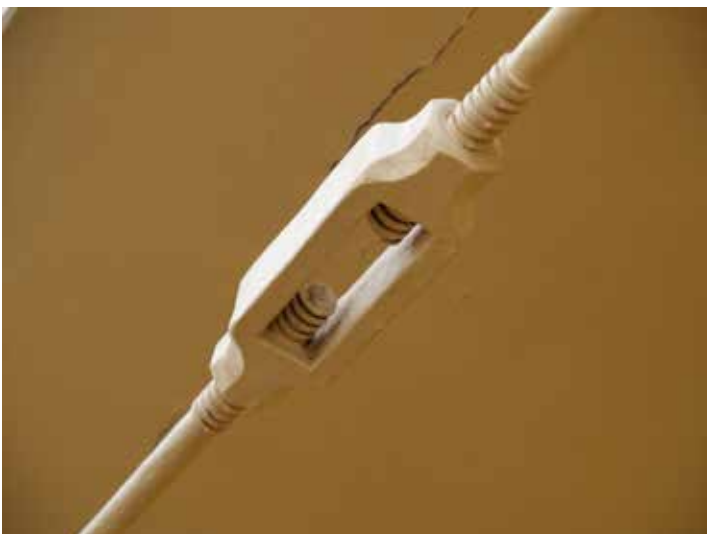
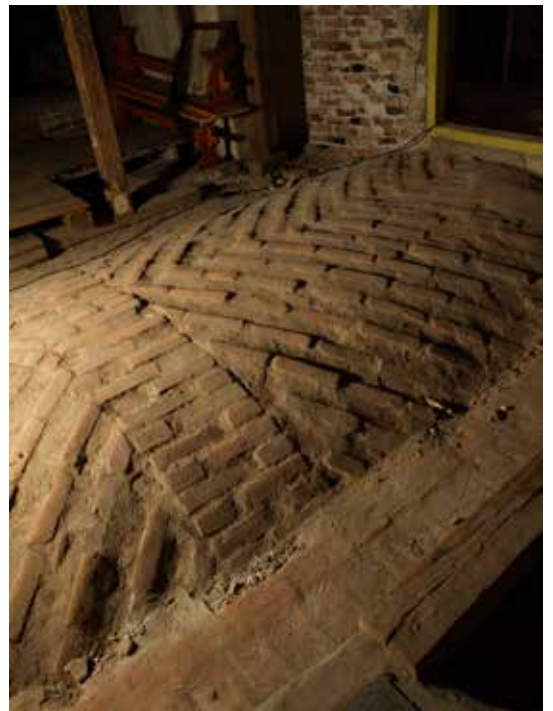
Yllä vasemmalla kellarin käytävän laakea tynnyriholvi.

Galleriakäytävät on puolestaan ka-  
tettu huomattavasti kaarevammilla  
tynnyriholveilla, jotka on muutamasta  
kohdasta tuettu kiristettävillä veto-  
tangoilla. Kuvassa näkyy myös toinen  
keskikäytävän valokuiluista.

Alakuvassa vetotangon vanttiruuvi.

Alla oikealla käytävän tynnyriholvi  
ullakolla. Etelä- ja itäsiivissä holvit  
ovat säilyneet näkyvissä, sen sijaan  
pohjoissiivissä holvit on 1990-luvun  
peruskorjauksen yhteydessä peitetty  
uusilla rakenteilla.

Selliosastojen käytävien ja itse sellien väli- ja yläpohjana ovat tiilestä muuratut tynnyrihovit. Maakerran ja 1. kerroksen välissä on suunnitelmissa laakea, kaksinkertainen tynnyriholvi, jonka rakenteella on erityinen tehtävänsä (kts. kohta Ilmanvaihto). Kes-  
kikäytävien kattona olevat, yläpohjaan liittyvät holvit ovat hieman kaarevammat ja niitä on tuettu vankilla takorautaisilla sideraudoilla, joita voidaan kiristää avonaisilla vanttiruuveilla.

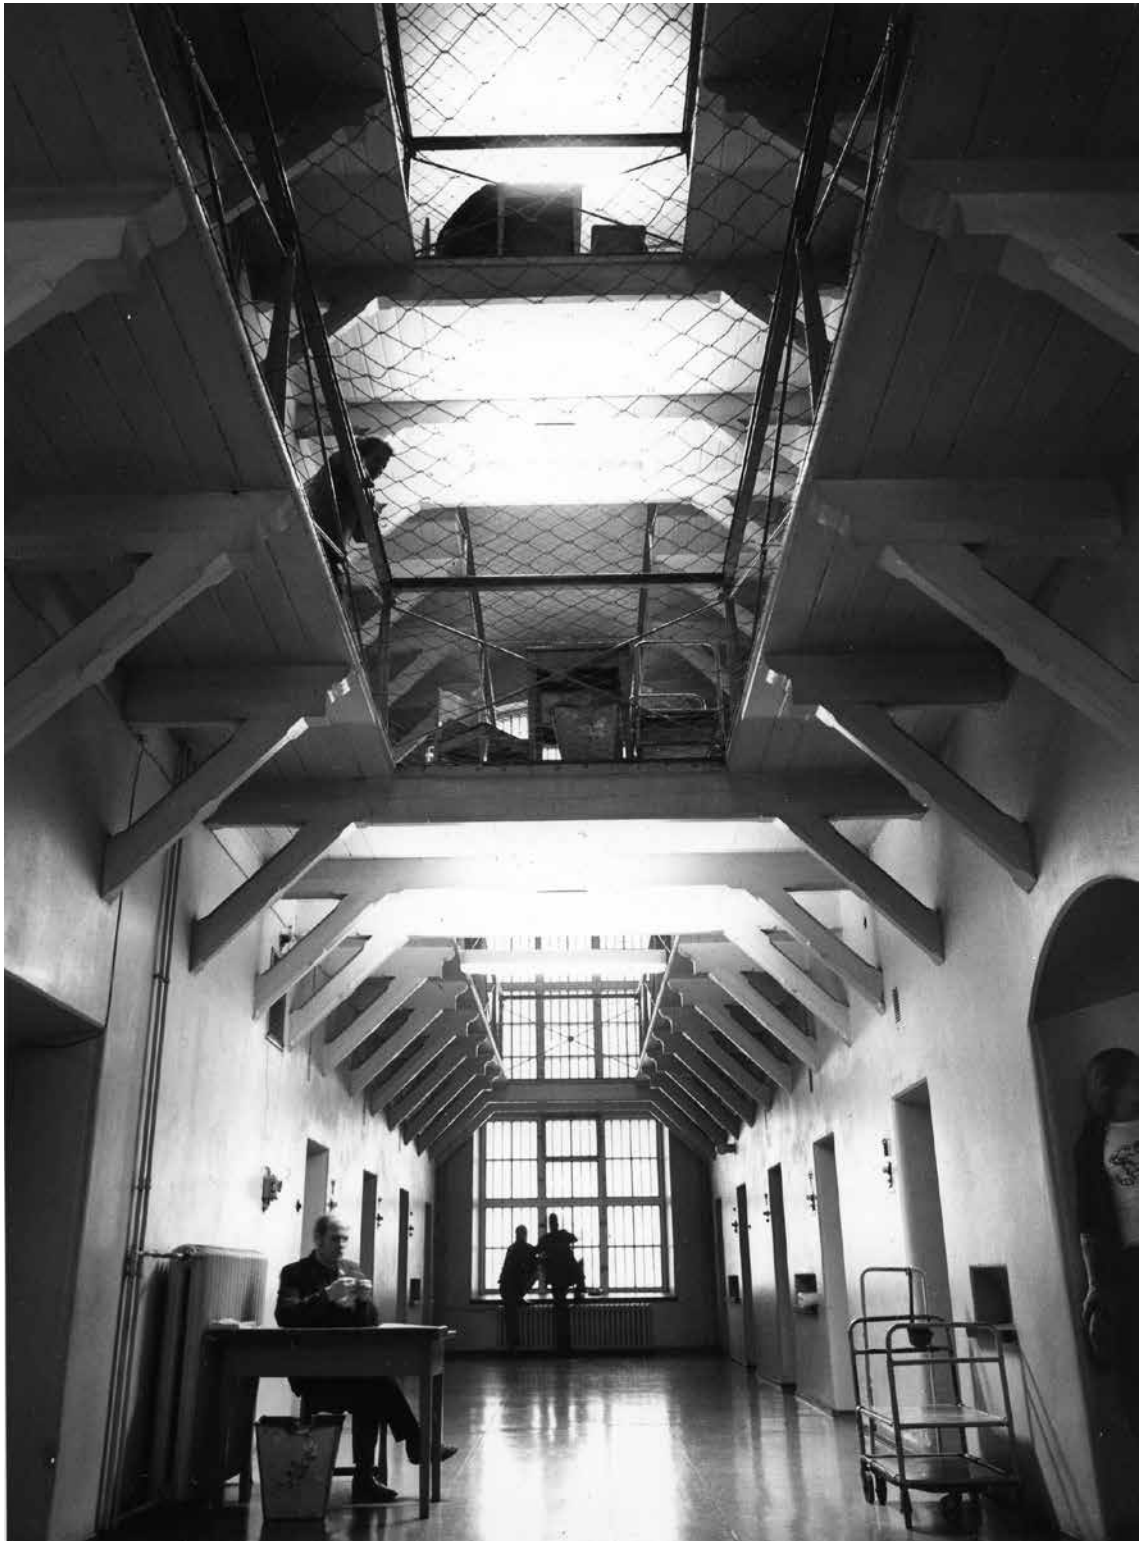
Toisen ja kolmannen kerroksen ”parvekkeet” olivat alkujaan kokonaan puurakenteiset. Myöhemmin rakenteet on verhottu palonkestävillä levyillä, vain puiset vinotuet ovat jääneet näkyville.

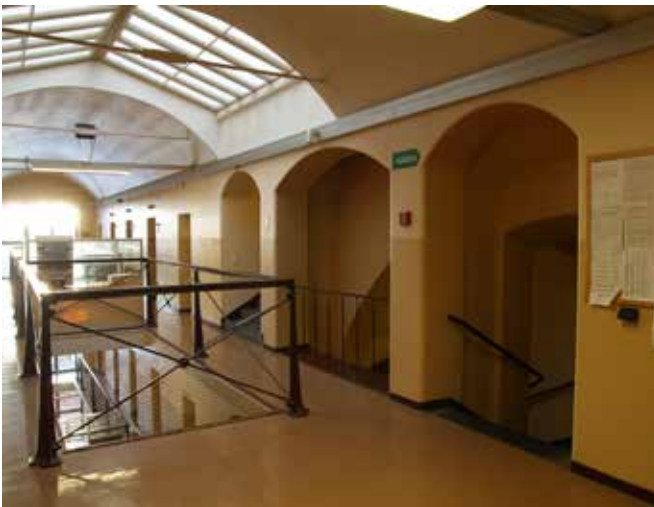
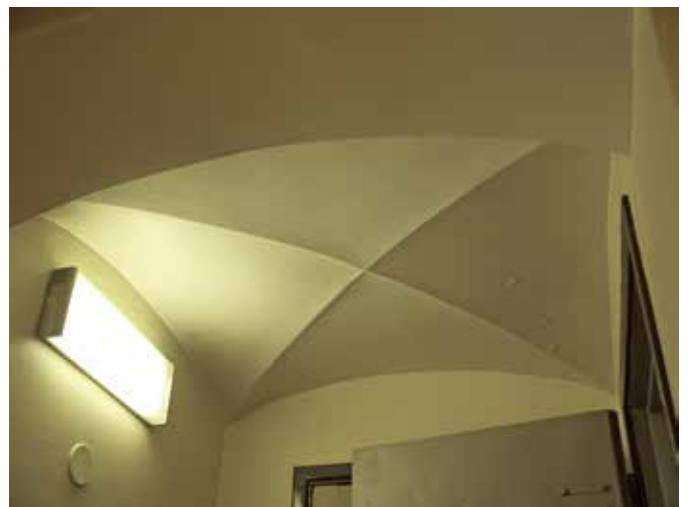
Portaiden kantavat vaakarakenteet ja aukot tehtiin 1880-luvulla vielä kokonaan holvaamalla. Rakenteissa on käytetty sekä tynnyri- että ristiholveja.

Portaiden rakenteet on esitetty piirustuksissa vain viitteellisesti eikä niistä nähtävästi tehty erityisiä detaljipiirustuksia. Kantavien holvirakenteiden konstruointi kuului normaaliin rakennusmestarin ja muurarien ammattitaitoon, lisäksi nähtävästi työmaata valvova arkkitehti antoi ohjeita.

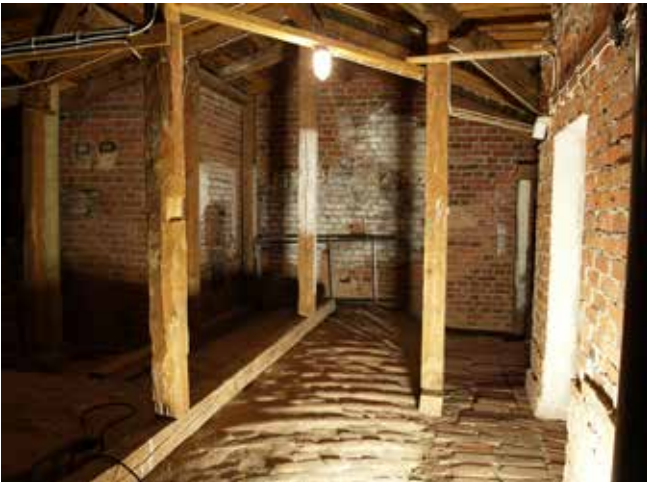
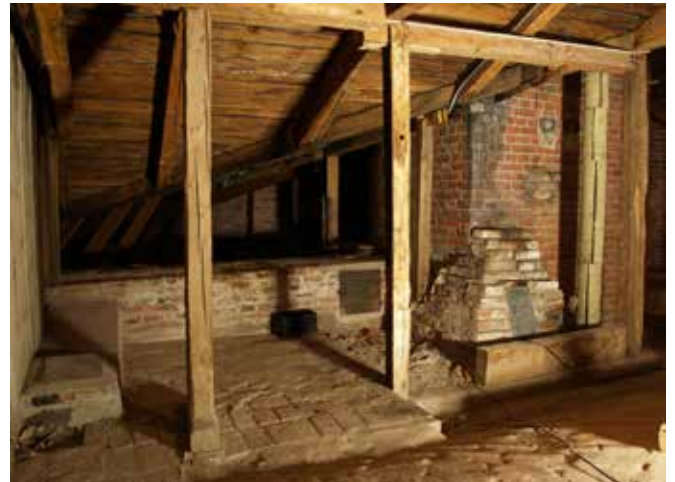
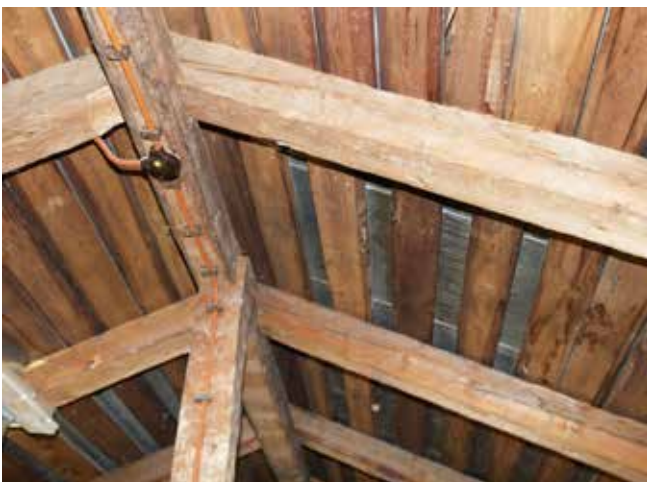
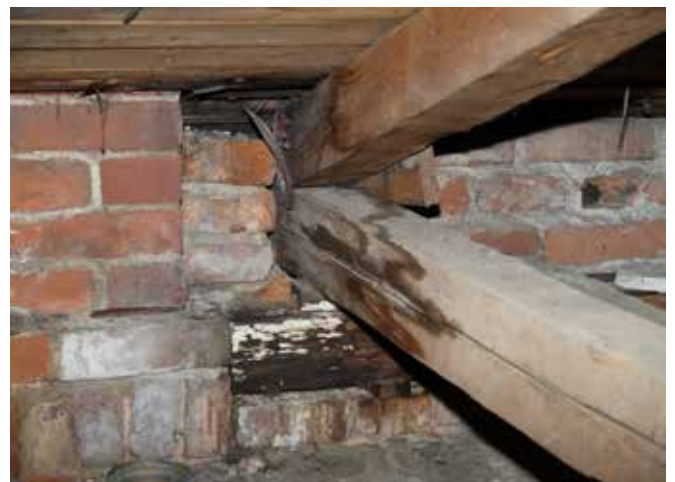
Kattotuolit tukirakenteineen on tehty veistetyistä puutarasta. Rakennuksen keskiosalla vesikattoa on tuettu myös pystytolpilla, jotka tukeutuvat seinämuurien kohdalle ja pitkin käytäväholvin lakikohtaa asetettuun vaaka-juoksuun.

Ullakoille on tehty palopermannot kalkkilaastilla muuratuna tiililadoksena.

Vesikattojen ruodelaudoitukseen käytettiin osin purkulautaa. Laudoituksia on paikoin jouduttu uusimaan, kun kattoa on vuosikymmenien myötä korjattu.

Joillakin paikoilla katoissa on vuotoja, jotka ovat lahottaneet kattotuolinpäitä.

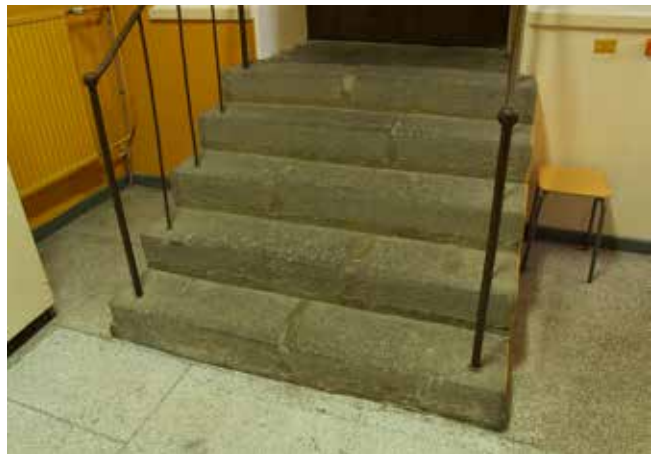
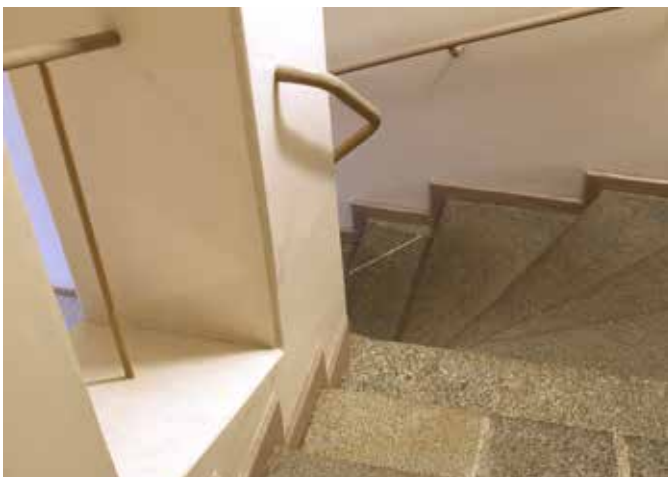
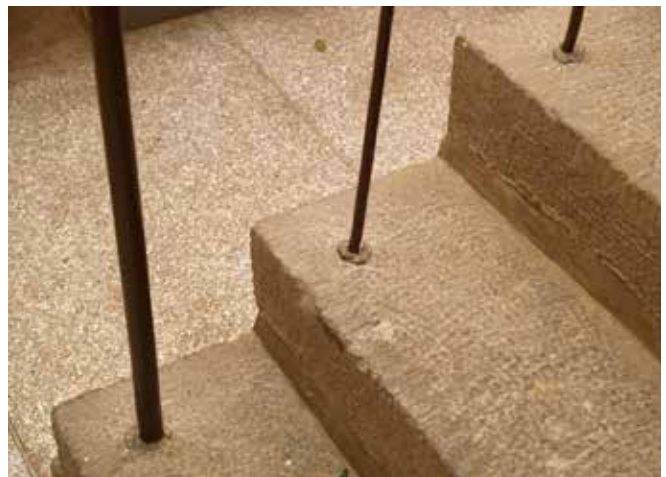
Selliosaston ja hallintosiiven hakatusta graniitista tehdyt askelmat ovat pääosin edelleen kunnossa. Käsi- ja sijohteet on uusittu putkikaiteiksi. Kellarikerroksessa itäsiiven päädyssä oleva porras on kaiteineen alkuperäisessä asussaan. Kaiteen takorautaiset pinnat on kiinnitetty graniittiportaaseen porattuihin reikiin lyijyjuotoksella.

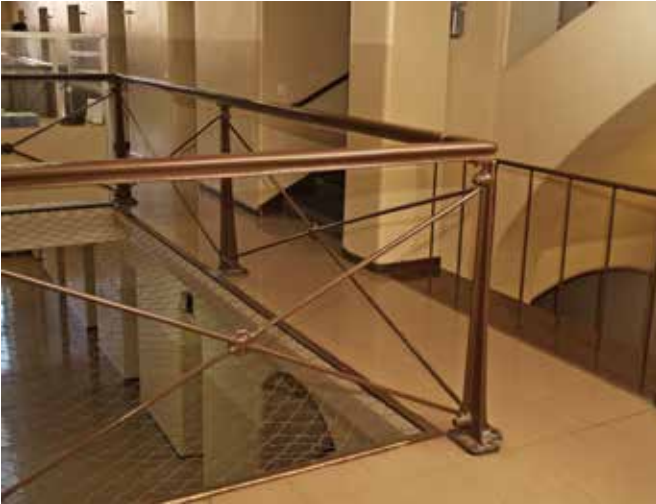
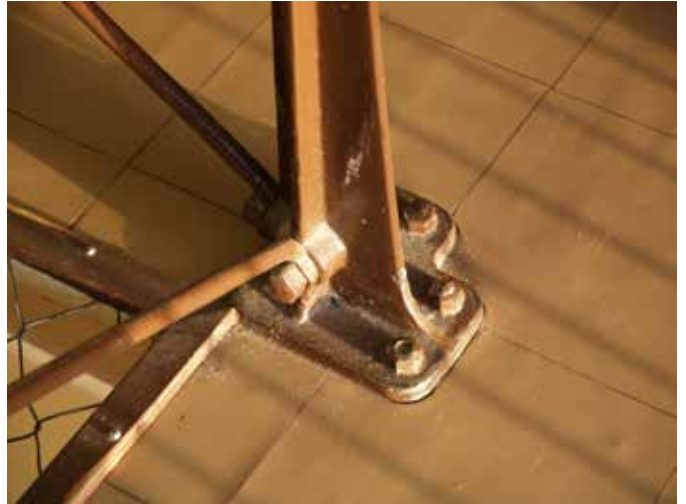
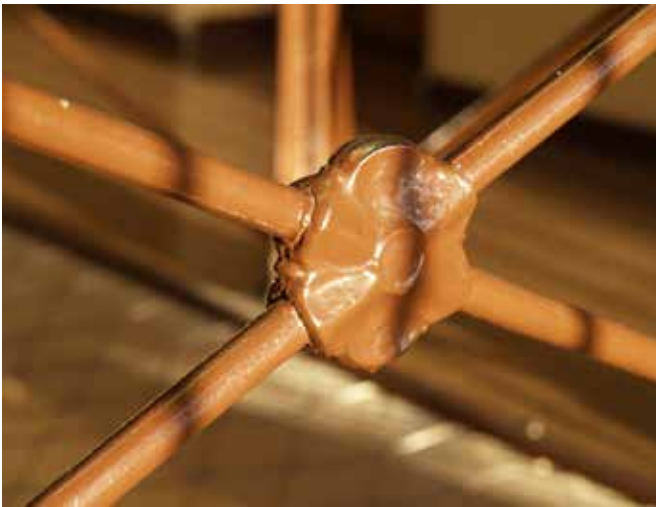
Gallerioitten kaiteet ovat alkuperäisiä. Kaiteiden metalliosat olivat vakiovalmisteisia ja samanlaisia käytettiin muissakin 1880-luvun vankiloissa.

Välipohja-aukoissa olevat verkot on asennettu joskus 1900-luvulla.

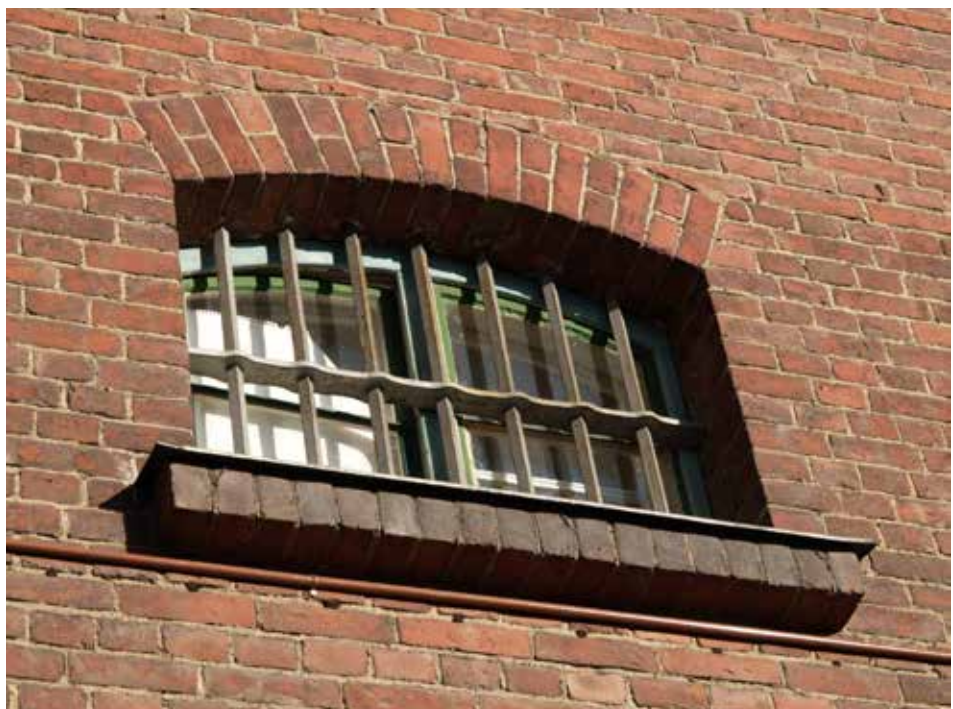
Sellinikkuna paksuine kaltereineen. Ikkunoista on ainakin puitteet nähtävästi jossain vaiheessa uusittu, mutta takorautaiset kalterit ovat alkupe-  
räisiä.

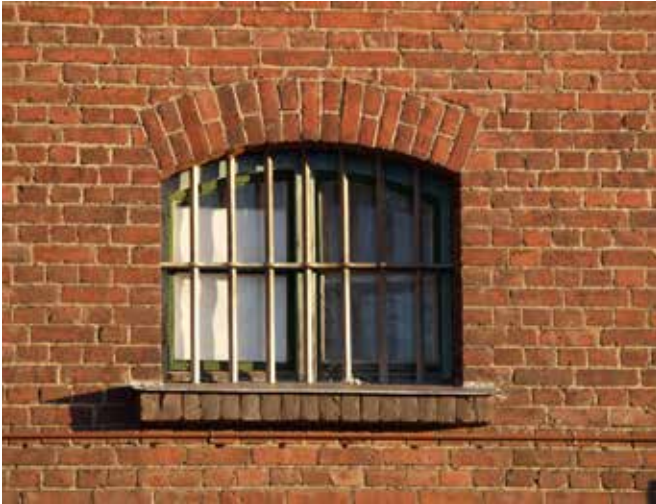
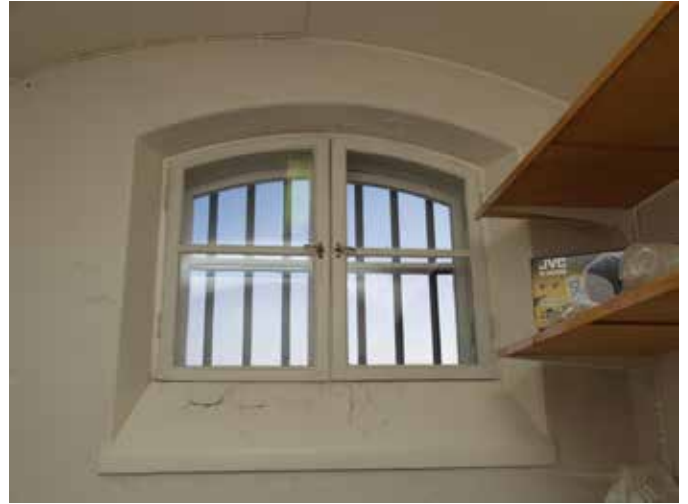
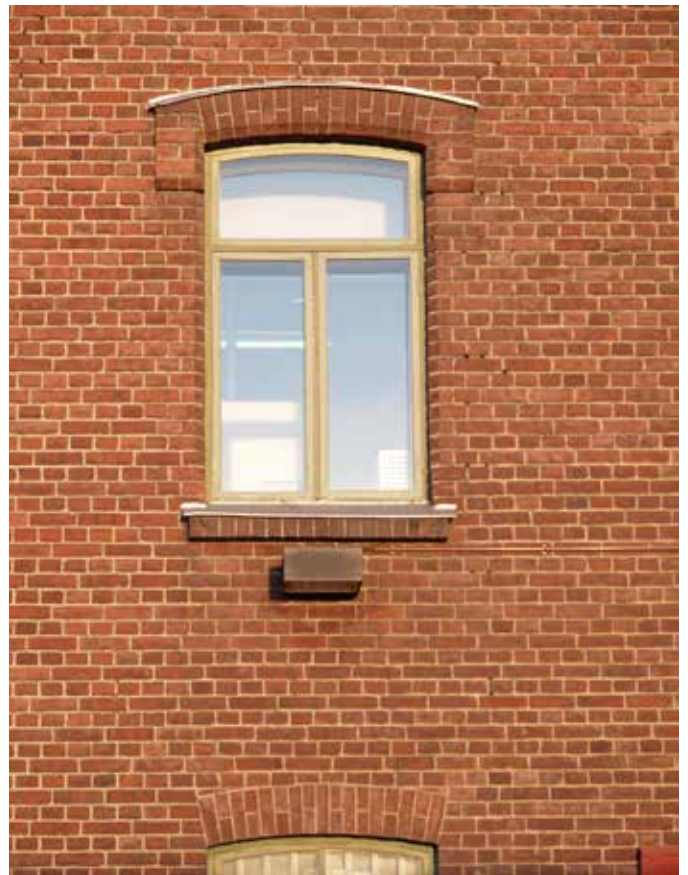
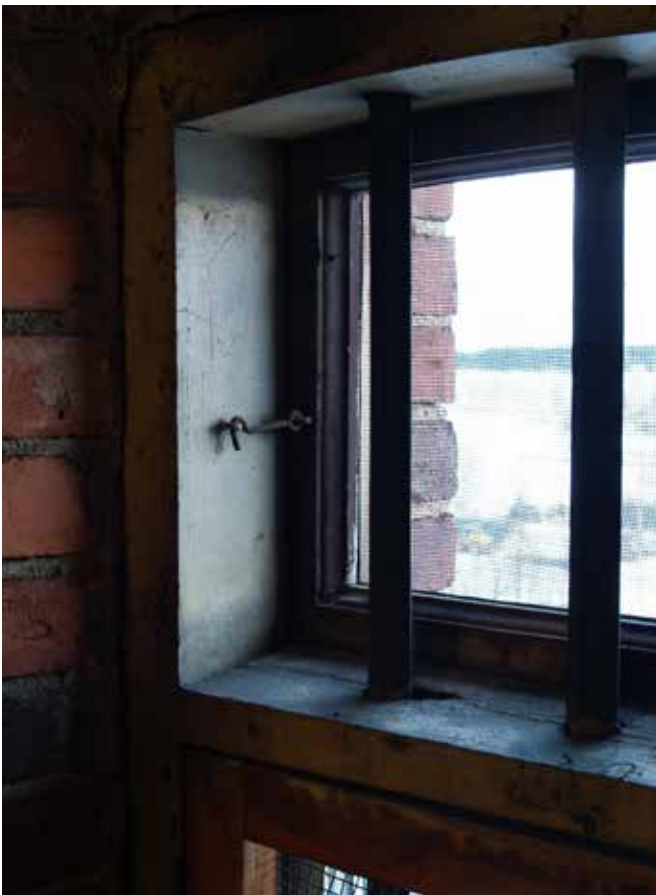
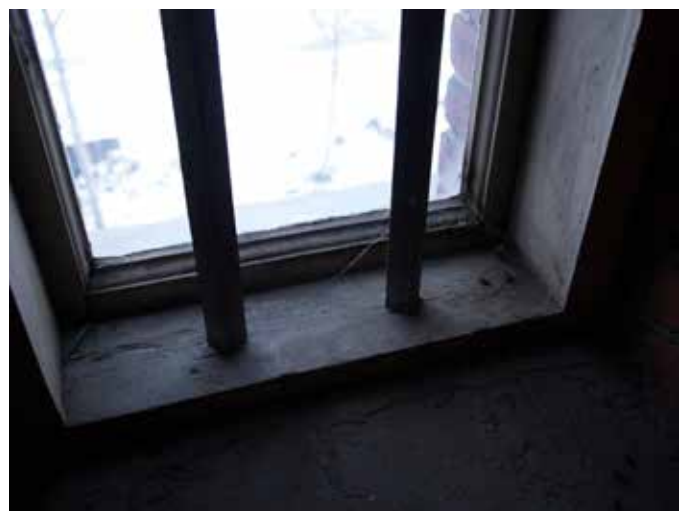
Vasemmalla ylhäällä tyypillinen sellinikkuna ulkoa, oikealla vastaava ikkuna toisesta kerroksesta (huone ei nykyisin ole sellikäytössä). Sellinikkunoissa kalterit ovat ulkopuolella.

Vieressä oikealla hallintosiiven ikkuna, jonka karmi ja ulkopuitteet saattavat olla alkuperäisiä.

Alla alkuperäisiä ullakonikkunoita 1880-luvulta kaltevineen. Kuvissa näkyy hyvin, kuinka kalterit on upotettu ikkunan karmiin.

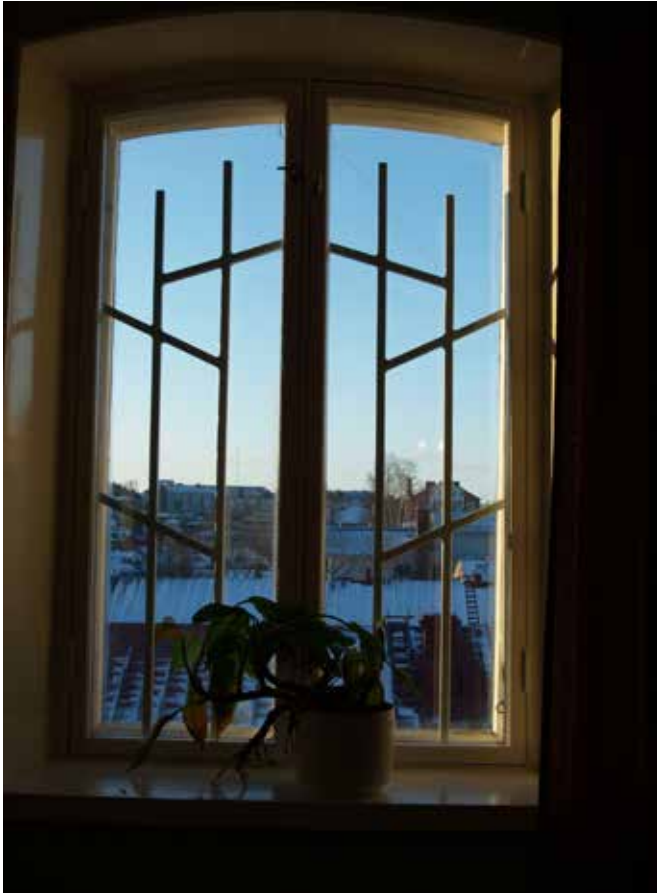
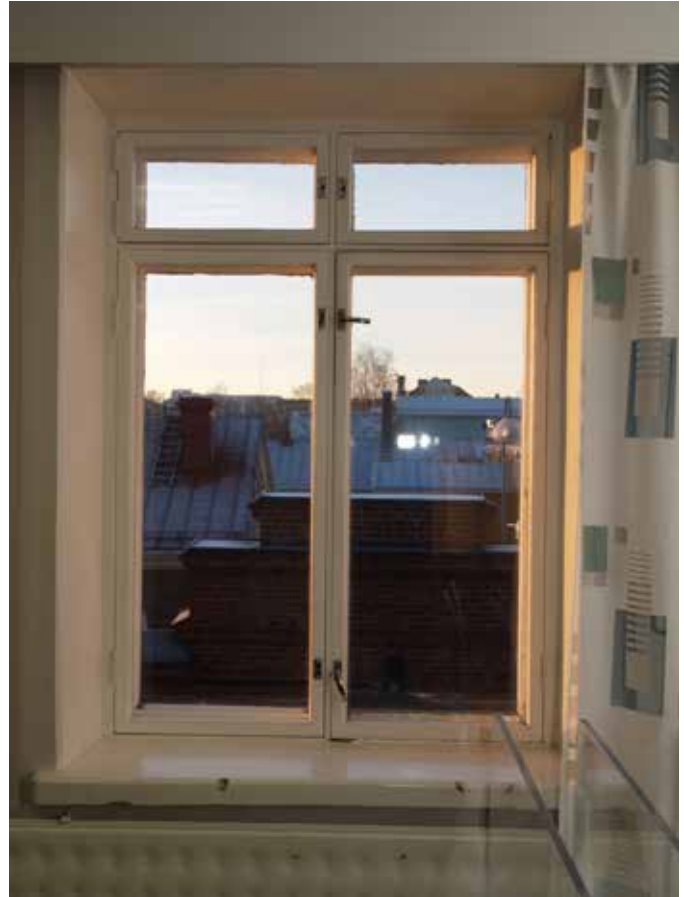
Yllä vasemmalla kirkkosalin ikkuna kaltereineen, jotka on lisätty vasta viime vuosikymmeninä. Oikealla hallintosiiven ikkuna, joka tyypiltään voisi olla 1930-40-luvulta. Vieressä sen puinen ikkunapenkki.

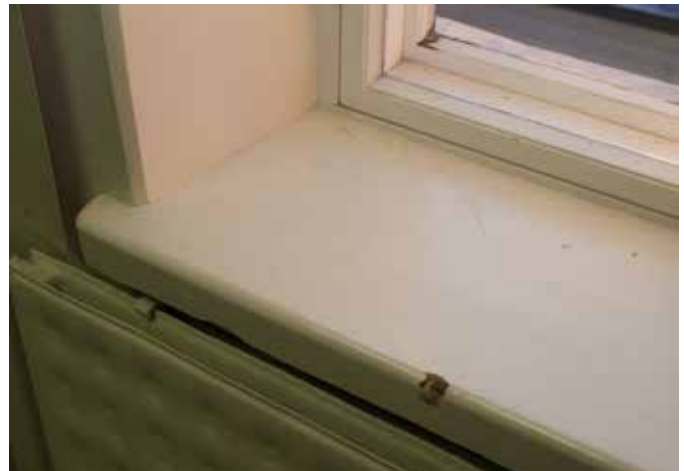
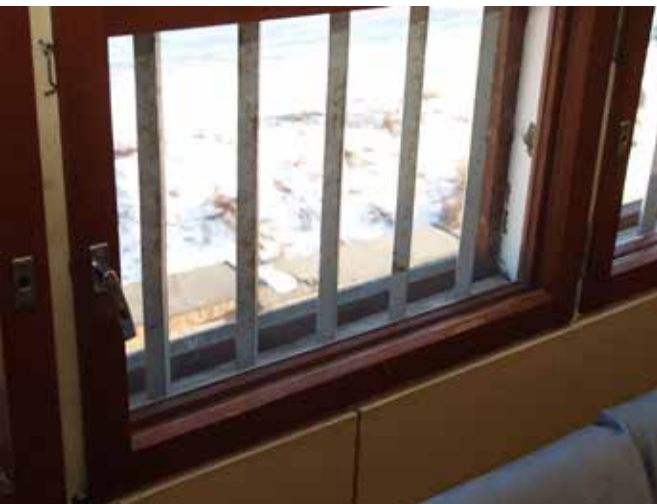
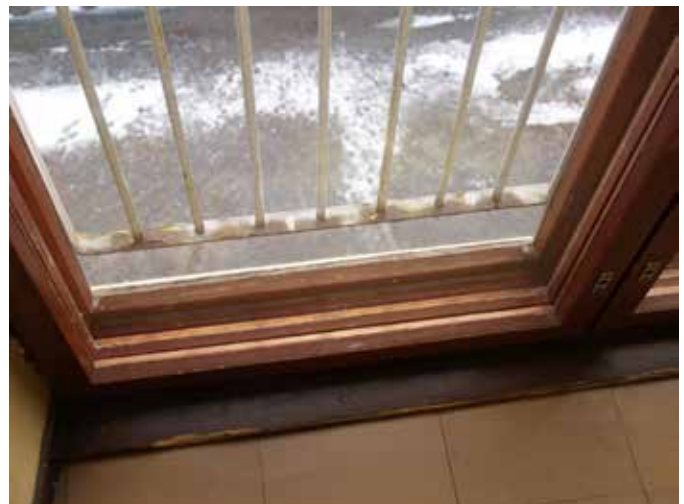
Alla galleriakäytävien päätyjen ikkunoita, jotka on uusittu ehkä 1960-70-luvuilla. Vasemmalla itäpäädyn ikkuna, jossa on ehkä säilytetty vanha karmi, koska ikkunassa on alkuperäisen tyyppiset kalterit puiteväliissä. Oikealla eteläpäädyn kokonaan uusittu ikkuna, jossa on kalteri ulkopuolella.

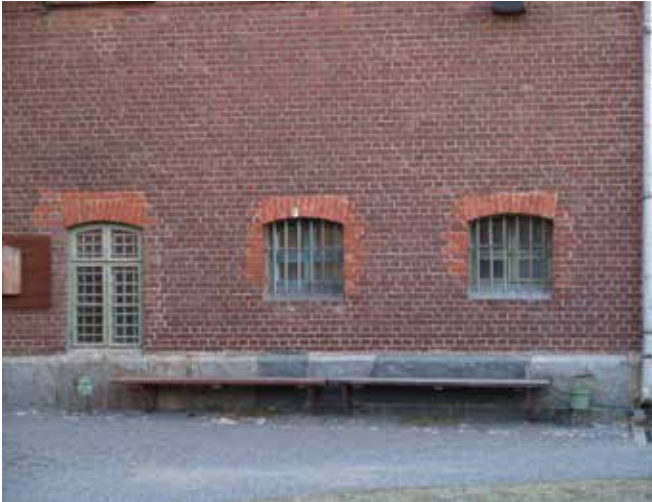
Yllä eteläsiiven itäseinän muutettuja ikkunoita.

Oikealla näkyvässä ikkunassa on kaksinkertaiset kalterit - neliörautaa olevat pystykalterit ovat alkuperäiset, harjateräksestä tehdyt vaakakalterit uudehkoja.

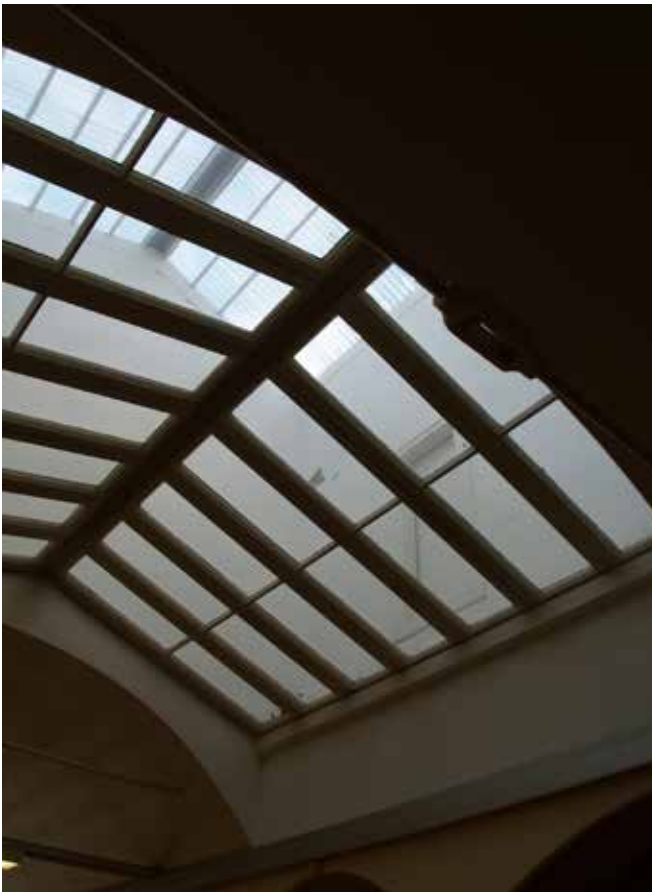
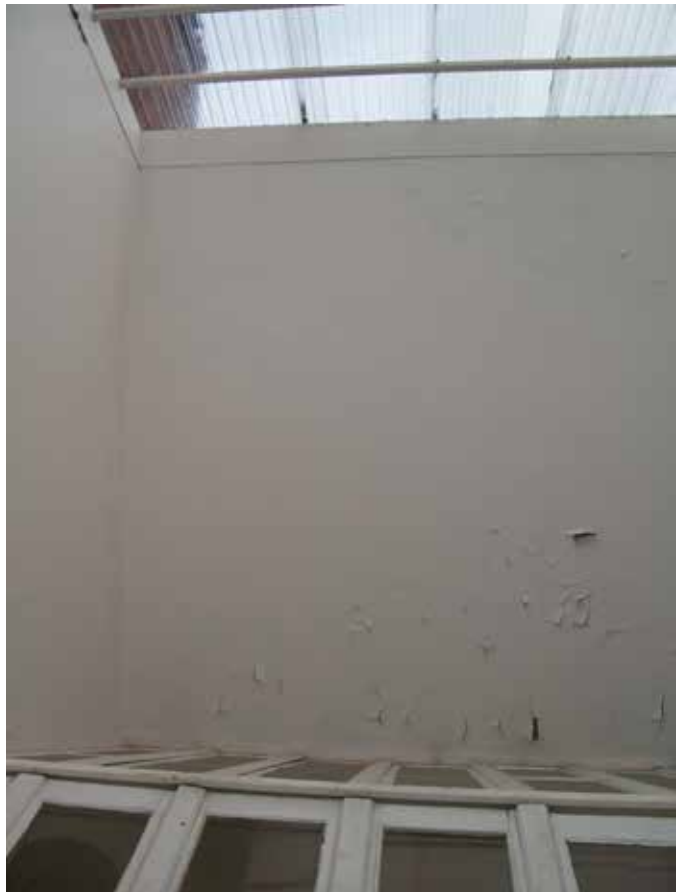
Alakuvissa valokuilun ikkunat. Alemmat puupuitteissa olevat ikkunat on uusittu mahdollisesti joskus 1900-luvun alkupuolella, sen sijaan ylemmät, muovikennolevyä olevat ikkunat ovat nähtävästi peräisin 1990-luvun remontista.

Valokuilujen huolto tapahtuu ullakolla olevien ovien kautta (ovi näkyy vasemmassa kuvassa).
