# KUOPION VANKILA

## RAKENNUSHISTORIASELVITYS

### OSA 1 SELOSTUS

ARKKITEHTITOIMISTO

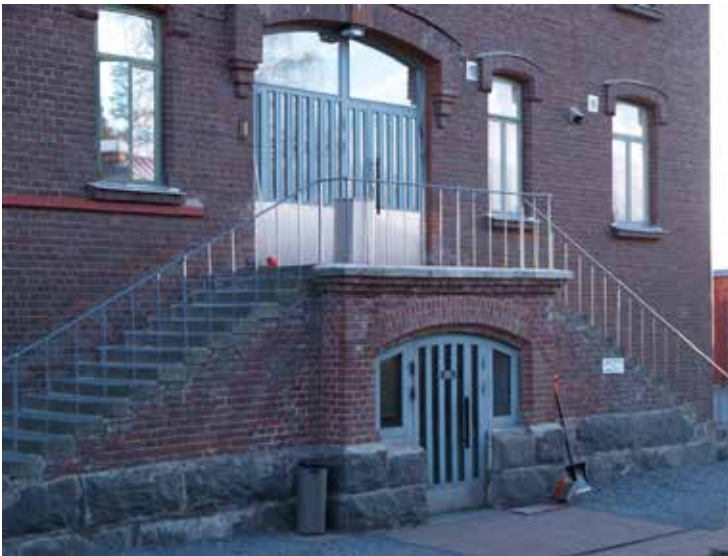
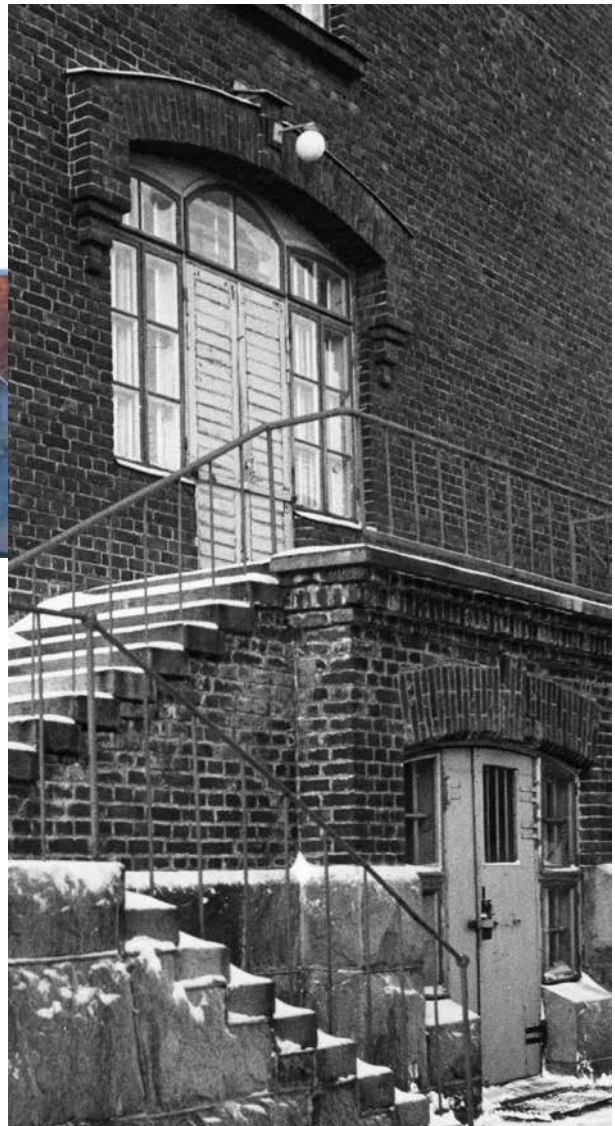
Vankilarakennuksen länsisiiven ovet nykyisin. Kellarin ovet uusittiin 1960-luvulla ja pääovi 1970-luvulla.

Oikealla itäsiiven ulko-ovet 1970-luvun alussa. Ylemmät ovat vielä alkuperäisessä mallissaan, kellarin ovi on jo uusittu. Ylempi pariovi on myöhemmin uusittu pellitettyksi, vasikalliseksi oveksi, mutta vanhat ikkunat ovat edelleen säilyneet. (Kuva RISE/ Pentti Sammallahti).

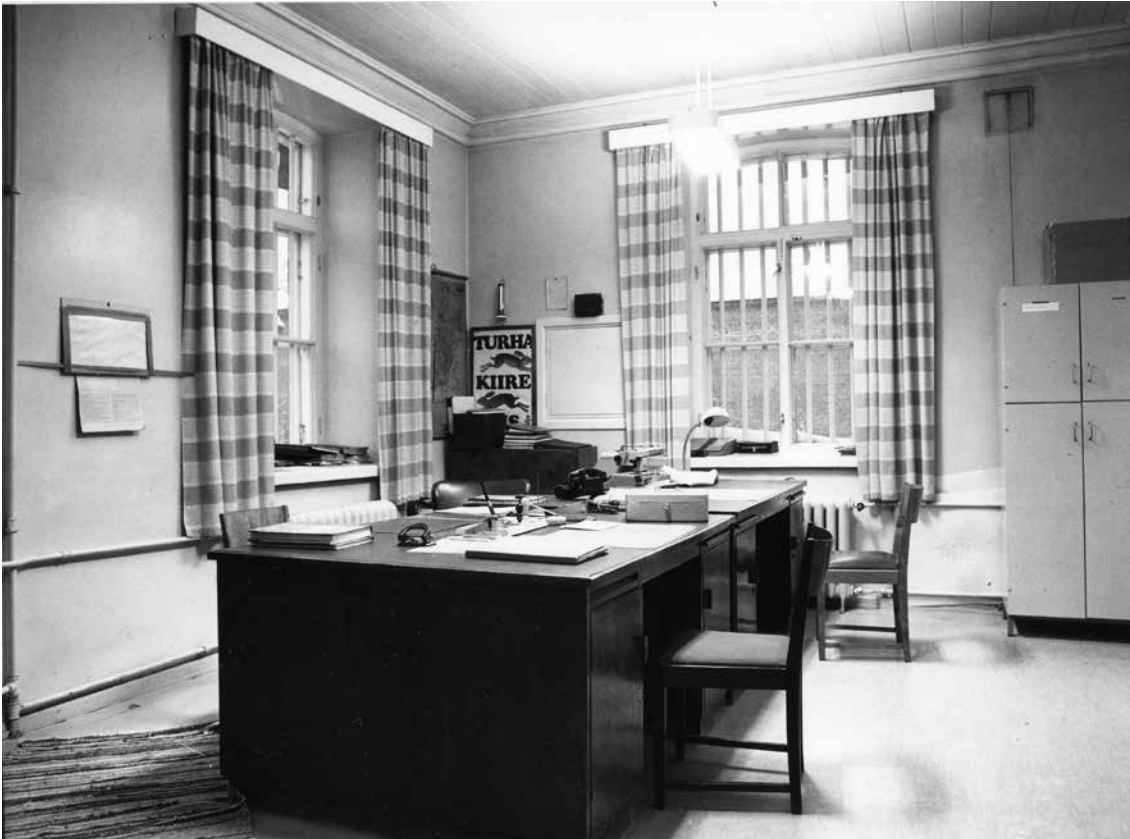
Yllä vankilan toimistohuone 1970-luvulla. Alkuperäinen paneelikatto on vielä näkyvissä.

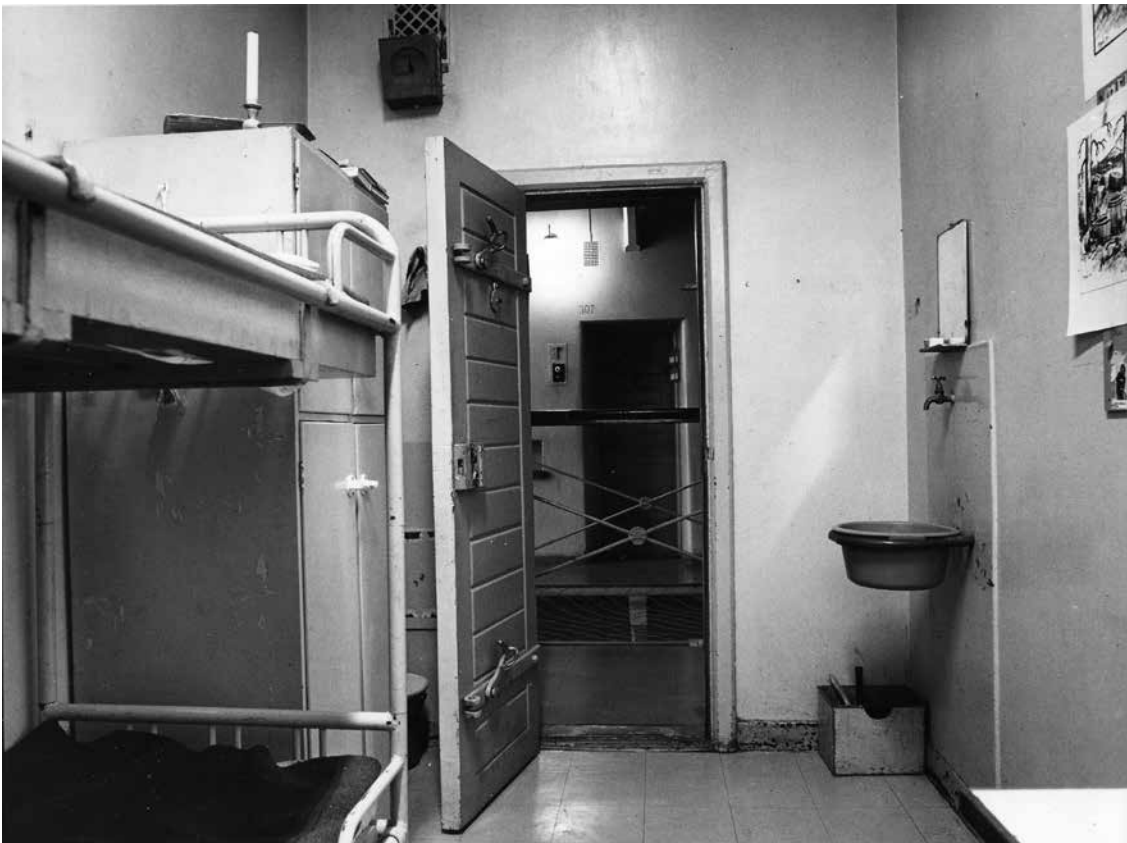
Alla selli 3. kerroksessa 1970-luvun asussaan. Sellissä on vesijohto, mutta ei viemäriä (pesu-  
vati telineessä). Ovisseinällä näkyy ilmanvaihtoventtiili, jonka edessä on kaiutin. Oven takana  
häämöttää yöastian kaappi. (Kuvat RISE/ Pentti Sammallahti)

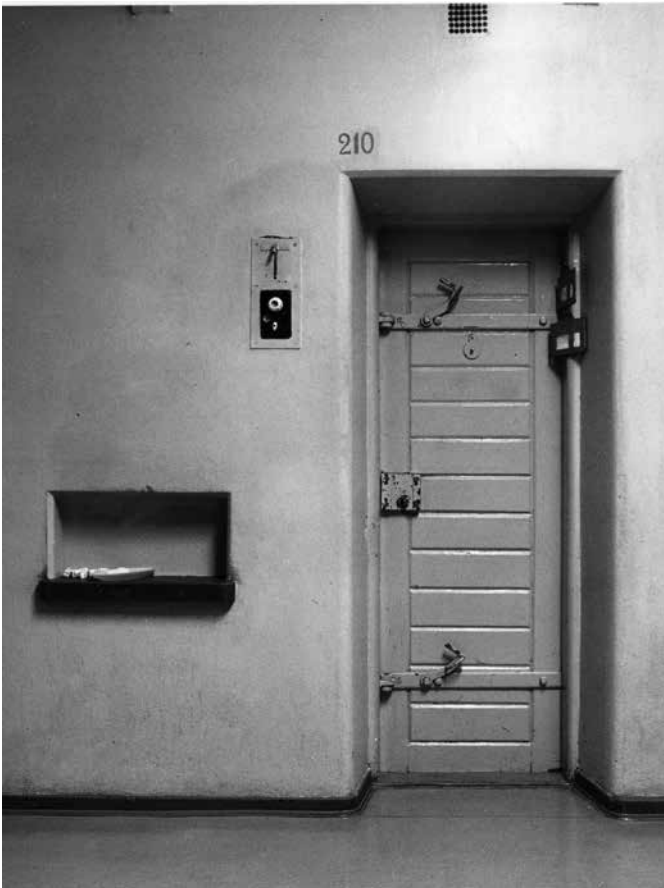
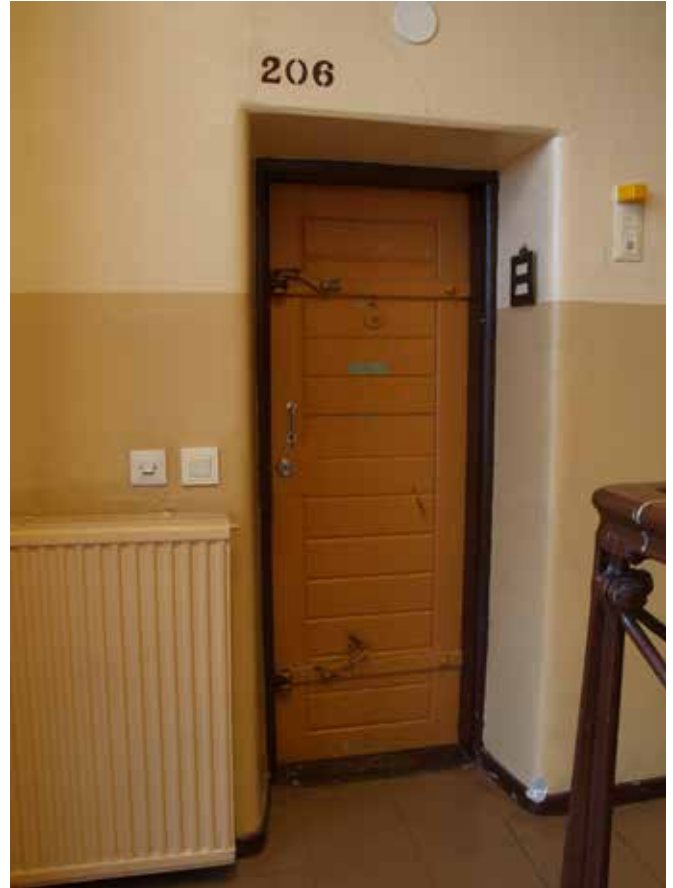
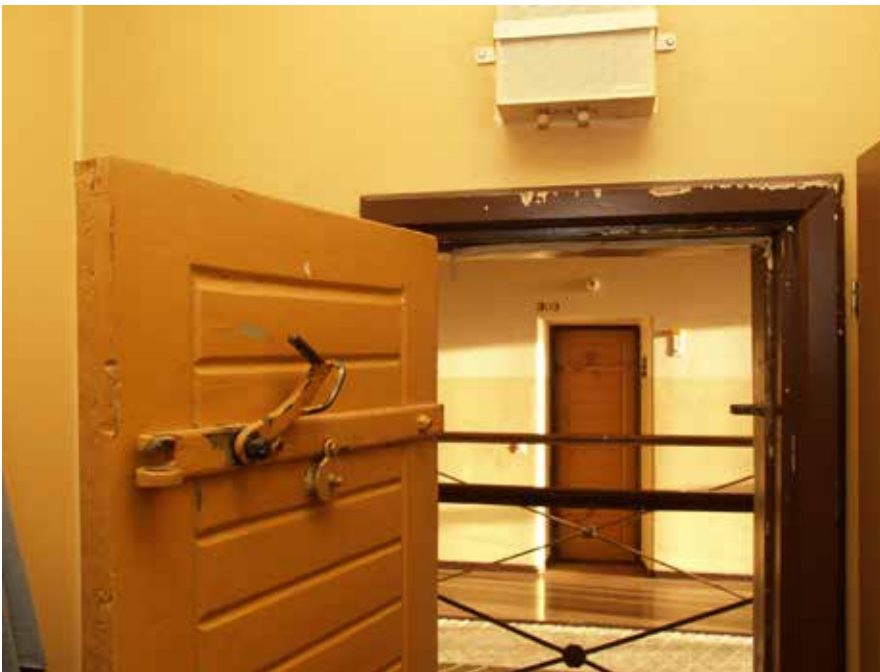
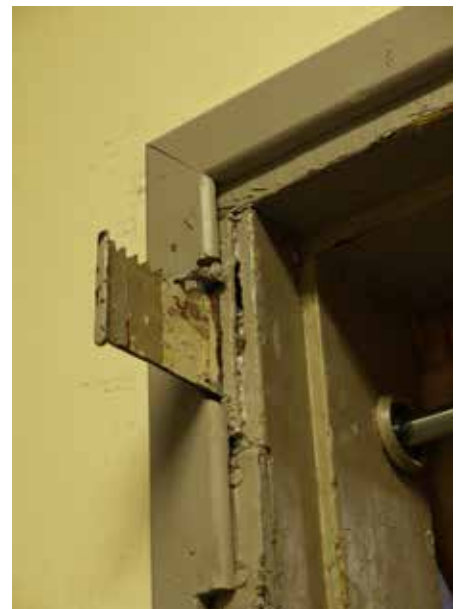
Yllä vasemmalla sellin ovi 1970-luvulla. Oven vasemmalla puolella oleva syvennys oli ruoka-astioita varten. Syvennykset on myöhemmin muurattu umpeen. Oven pielessä on myös sellin valokytkin ja sulake, joitten yläpuolella on ns. läppä. (Kuvat RISE/ Pentti Sammallahti)

Värikuvissa sellinovia nykyisin. Ovien karmit, ovilevyt ja raudoitukset ovat yleensä säilyneet alkuperäisinä, lukot on uusittu.

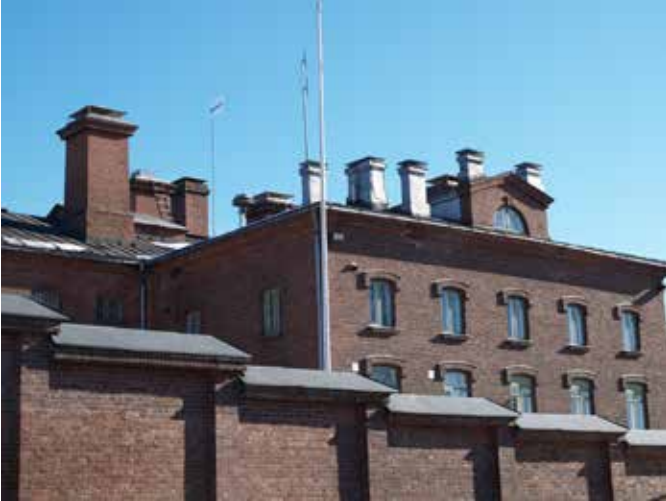
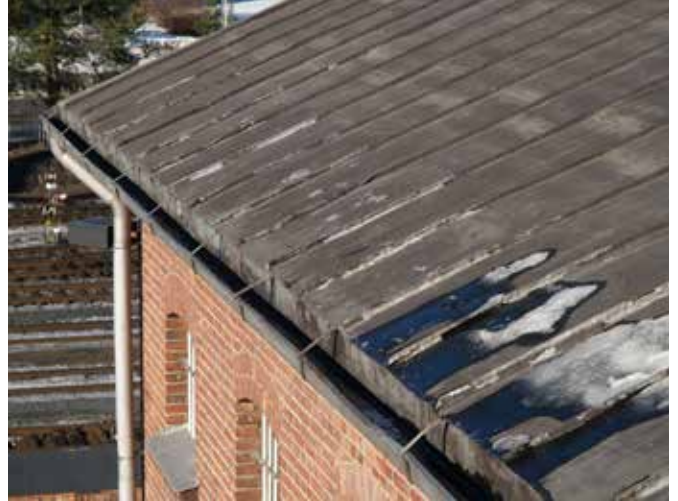
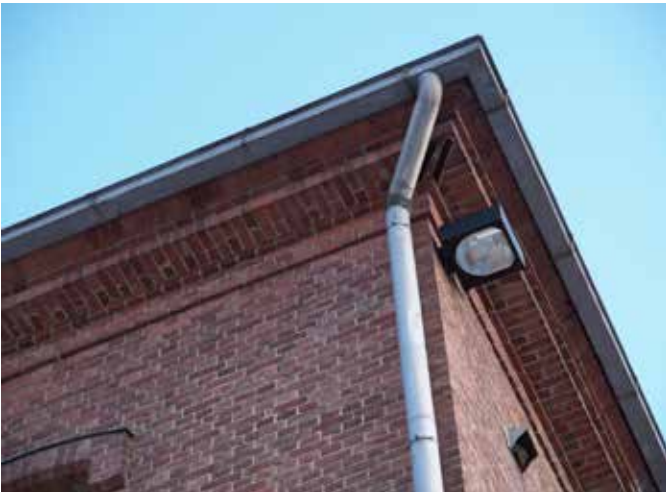
Hallintosiiven vesikatolla on useita vanhoja savu- ja il-mavaihtopiippuja. Piiput on pellitetty hyvin ja maalattu alumiinivärisellä maalilla.

Vaakaräystäillä on kulmikkaat räystäskourut, jotka on tehty sinkitystä pellistä. Kuvassa näkyvä peltikatto on alkuperäinen arkkipeltilate, mutta kourut on ilmeisesti uusittu. Syöksytorvet ovat viime vuosikymmenien ”ryp-pyputkityyppiä”.

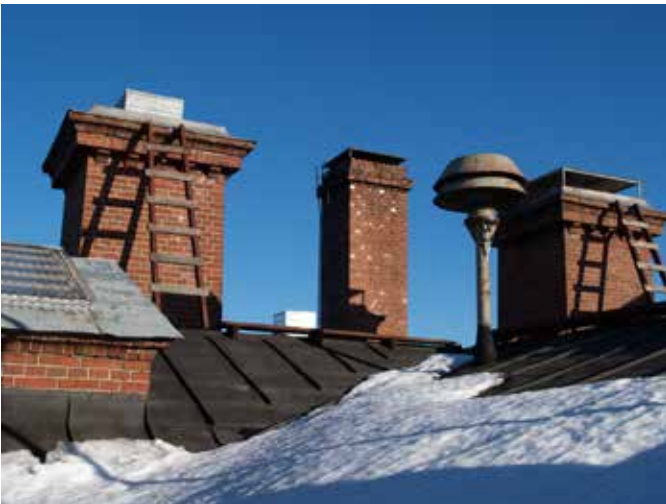
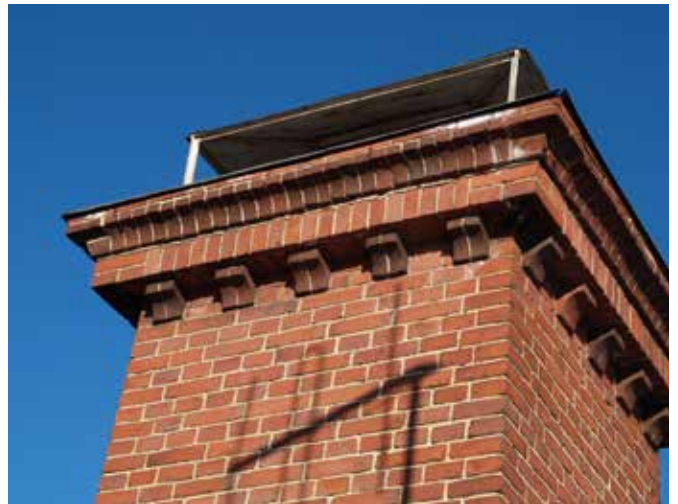
Alla vasemmalla vankilan kattomaisemaa. Kaksi alkuperäistä imupiippua, niiden välissä 1930-luvulla tehty keskuslämmityskattilan piippu. Etualalla sireeni (onko käytössä edelleen?). Edessä vasemmalla näkyy osa valokuilun katetta.

Oikealla imupiipun yläosan tiilimuurausta ja nykyinen kate.

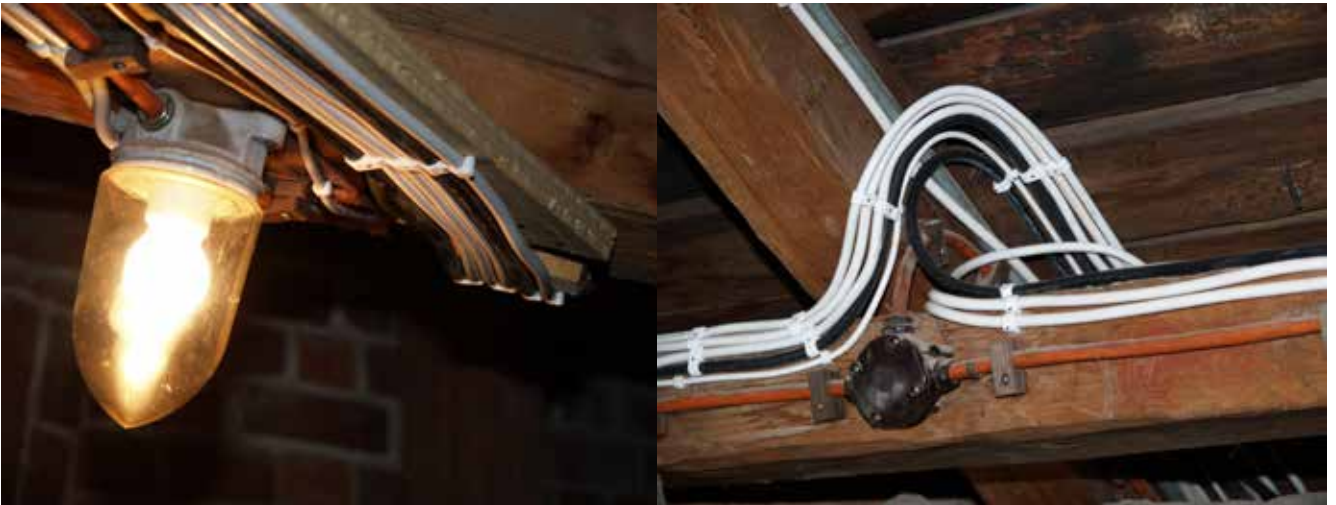
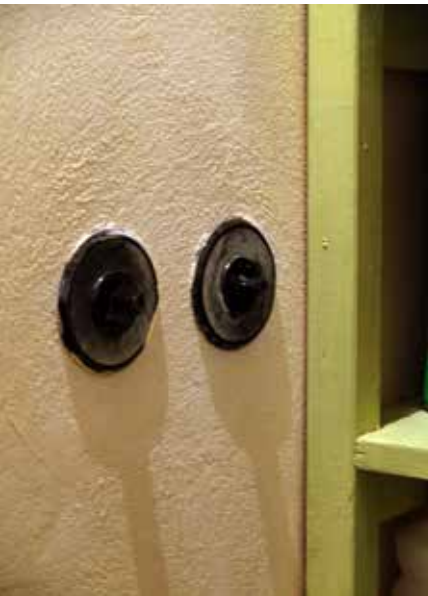
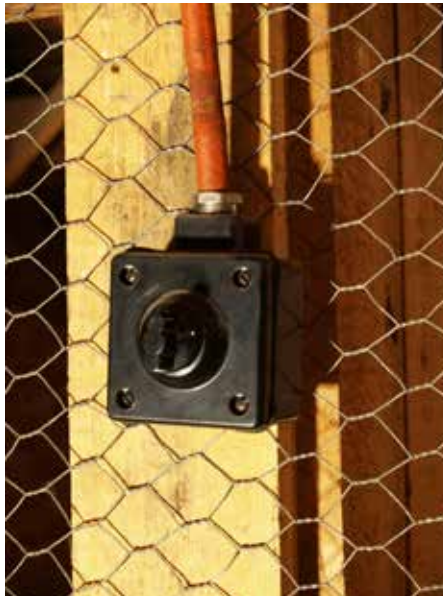
Rakennuksessa on eri-ikäisiä sähköasennuksia. Jotkut johdot ja laitteet saattavat niin vanhoja, ettei niitä ei ole alkuperäisasennuksen jälkeen uusittu. Sähköasennuksia tuli taloon vähitellen 1910-20-luvuilta lähtien.

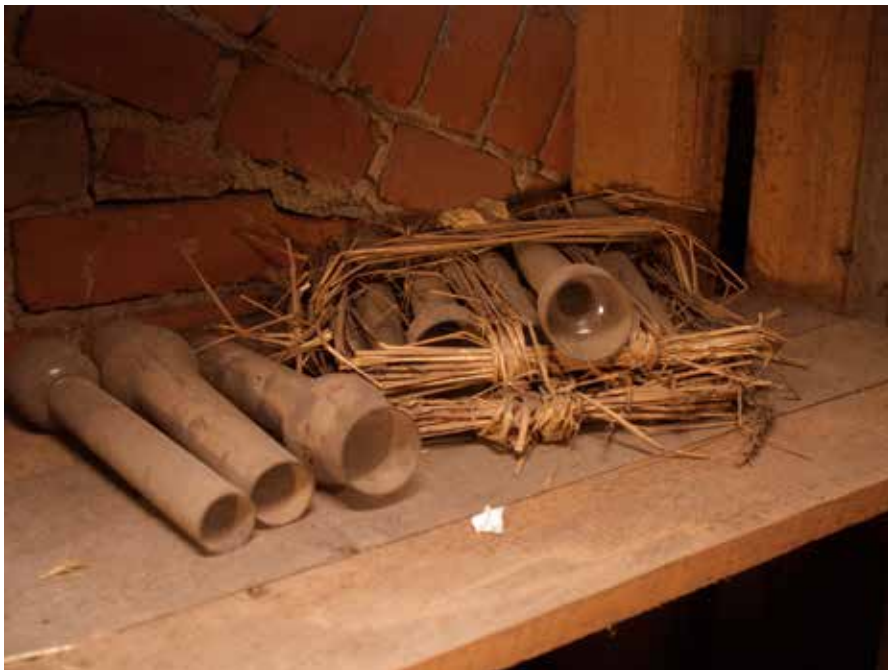
Alunperin vankilaa valaistiin öljylampuilla ja kynttilöillä. Muistona tästä on ullakolla säilynyt öljypamppujen varalaseja - vieläpä alkuperäiskääreissään, olkiköydellä suojattuina.

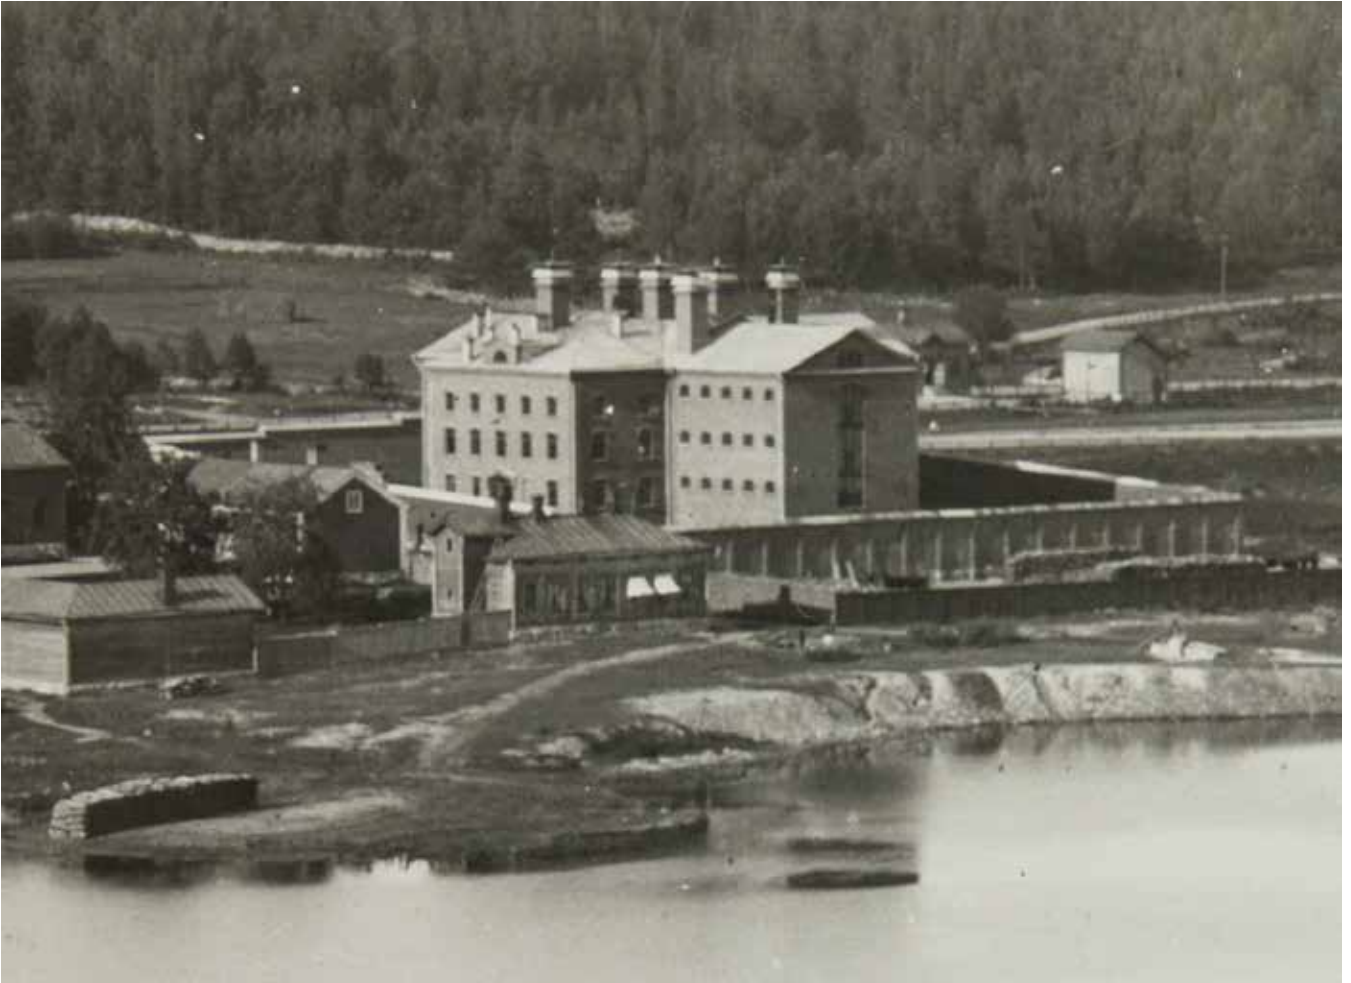
Vuodelta 1895 olevassa valokuvassa näkyy rakennuksen hahmo kuusine piippuineen samalta suunnalta kuin kaaviossa. (Valokuva: Kuopion kulttuurihistoriallinen museo)

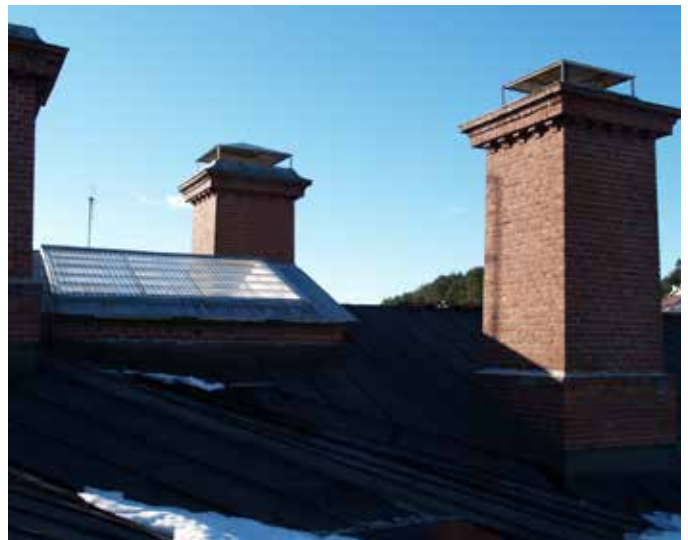
Vuodelta 1913 oleva julkisivupiirustus (osa), jossa näkyy imupiippu, ja sen vieressä kuva rakennuksen vesikatolta nykyisin.

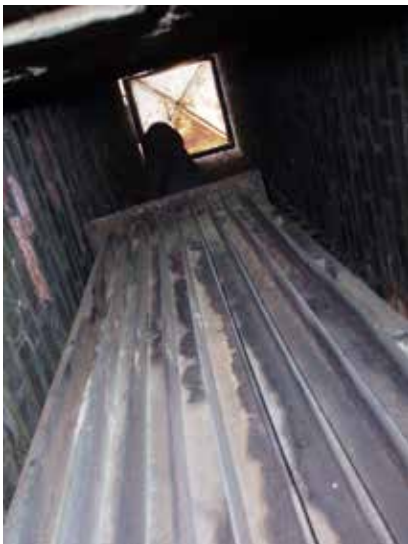
Ripaelementit ovat säilyneet poistopiipuissa.

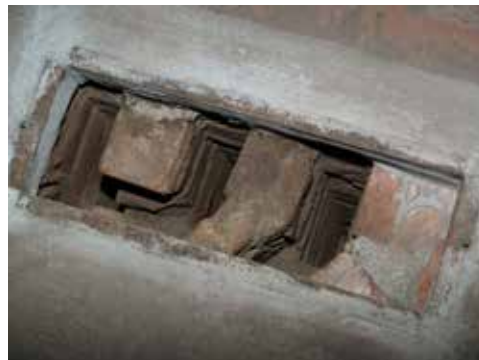
Hormit käytävän seinämuurissa ullakolta nähtyinä.

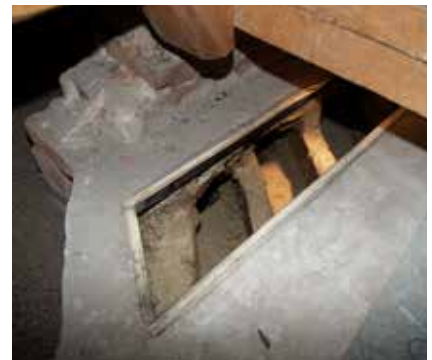
Sellien poistohormeja ullakolla.

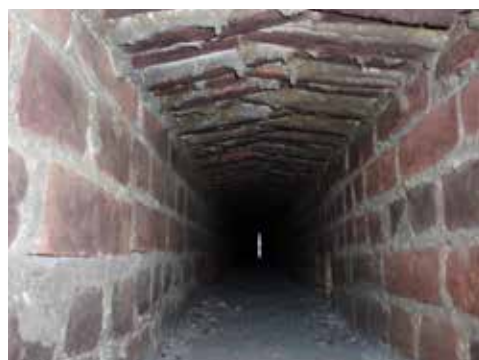
Kokoojakanava ullakolla.

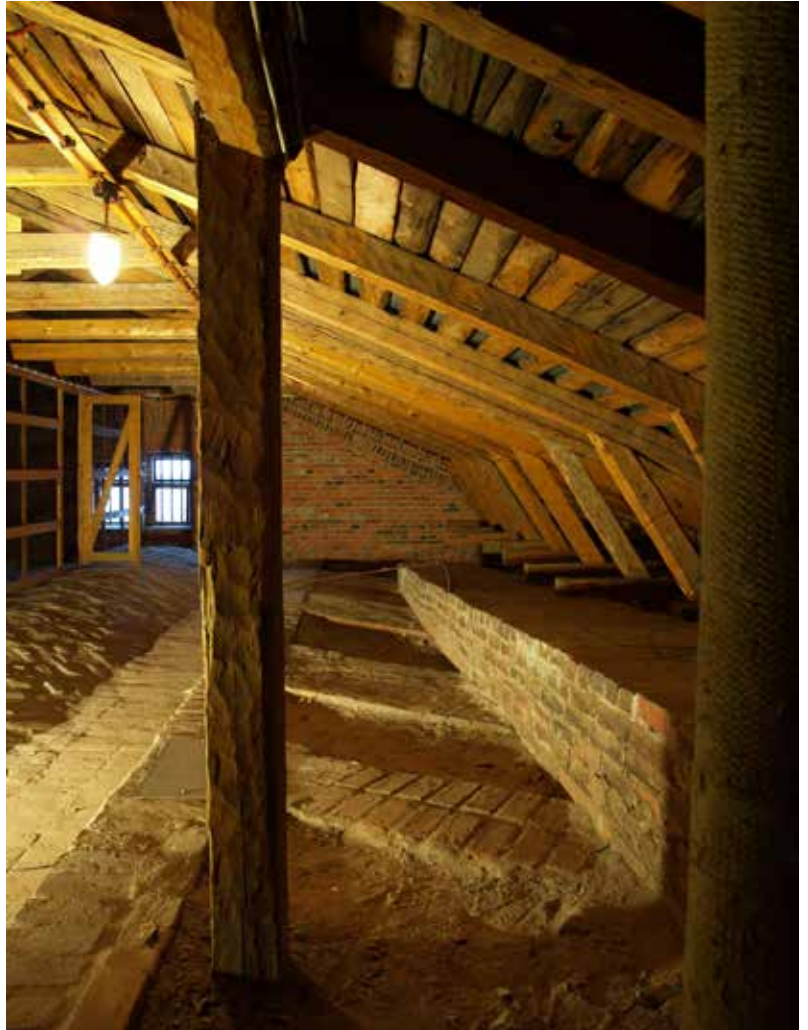
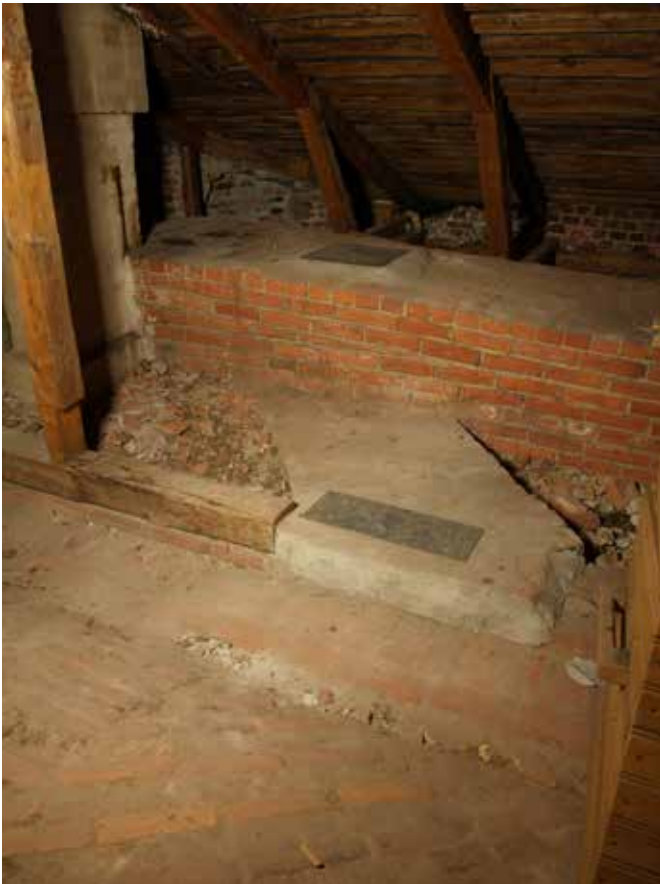
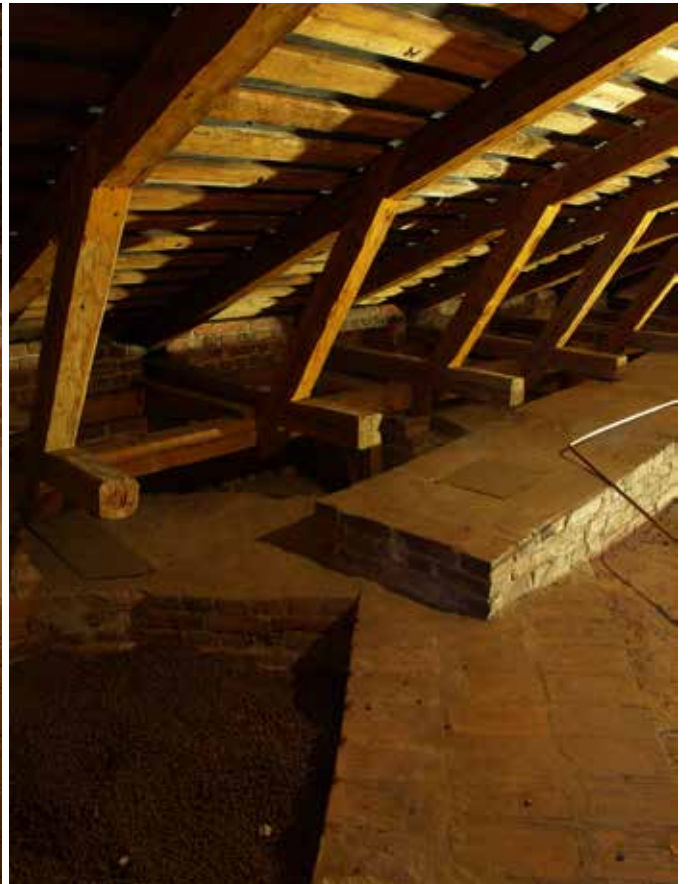
Kuopion vankilan ullakolla ovat itä- ja eteläsivessä näkyvillä vielä alkuperäisen ilmanvaihtojärjestelmän kanavat.

Oikeanpuoleisen kuvan oikeassa reunassa on kokoojakanava, joka liittyy imupiippuun. Sen kyljessä puolestaan ovat viistot kanavat, joihin yhtyvät sellien ja keskushallin välisessä muurissa olevat pystyhormit. Kuvassa vasemmalla näkyy keskuskäytävän kaariholvi.

Alakuvissa kokoojakanavaan liittyviä ”viiksiä”, joissa näkyy kanavien peltisiä tarkastusluukuja.

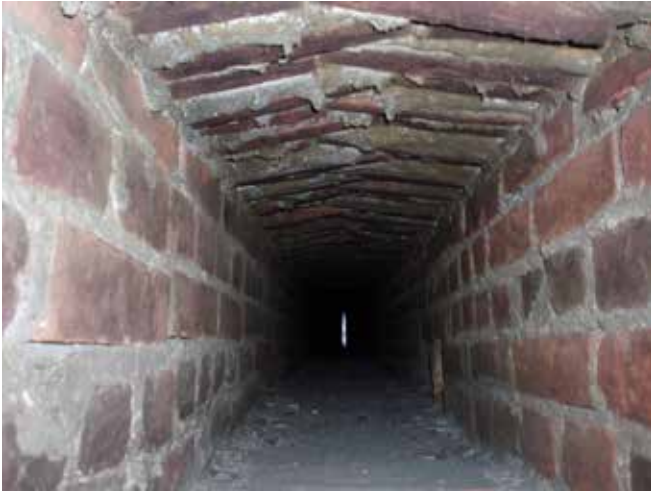
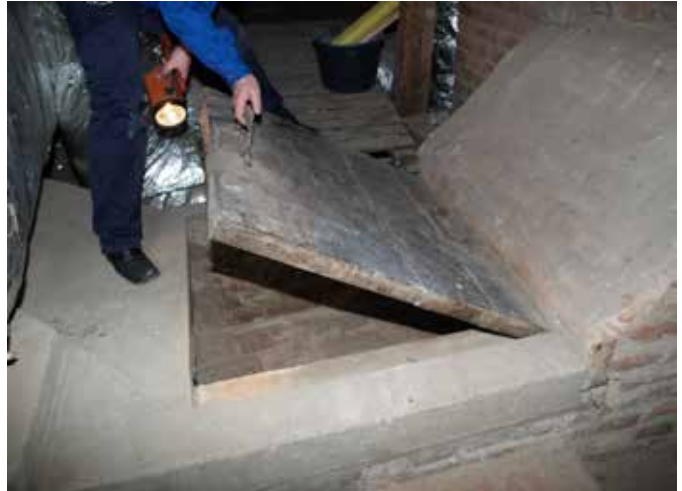
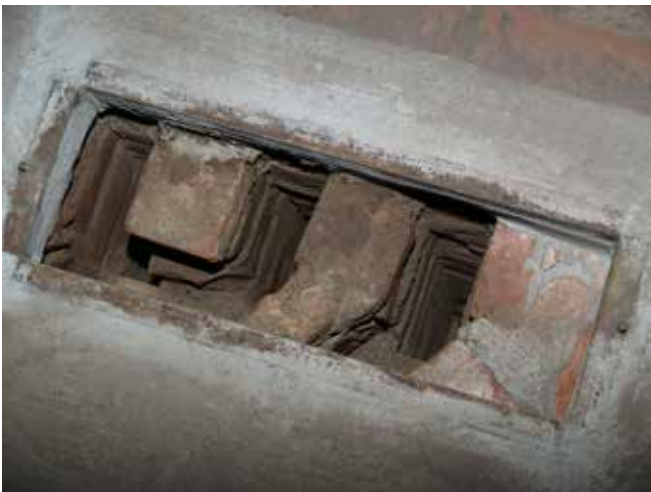
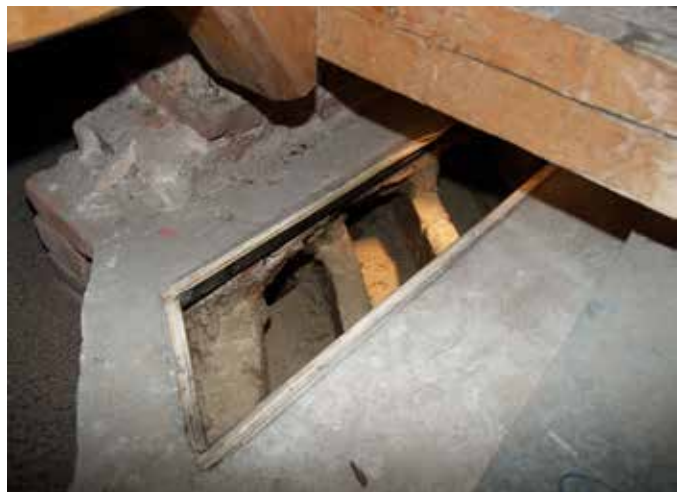
Ylimpänä vasemmalla kuva ullkolla olevan kokoojakanavan sisältä. Oikealla kokoojakanavan tarkastusluukku rakennuksen keskusosassa. Päällä vasemmalla selliosaston ja keskikäytävän väliseinämurissa olevat käymäläistuinten alkuperäiset poistoilmakanavat, jotka osin ovat nykyisin sellien poistokanavina. Oikealla sellien väliseinämurissa olevien poistoilmakanavien vaakaliittymä ("viiksi") kokoojahormiin.

Alla imupiipun tyviosa tarkastusluukkuineen ullakolta nähtynä.

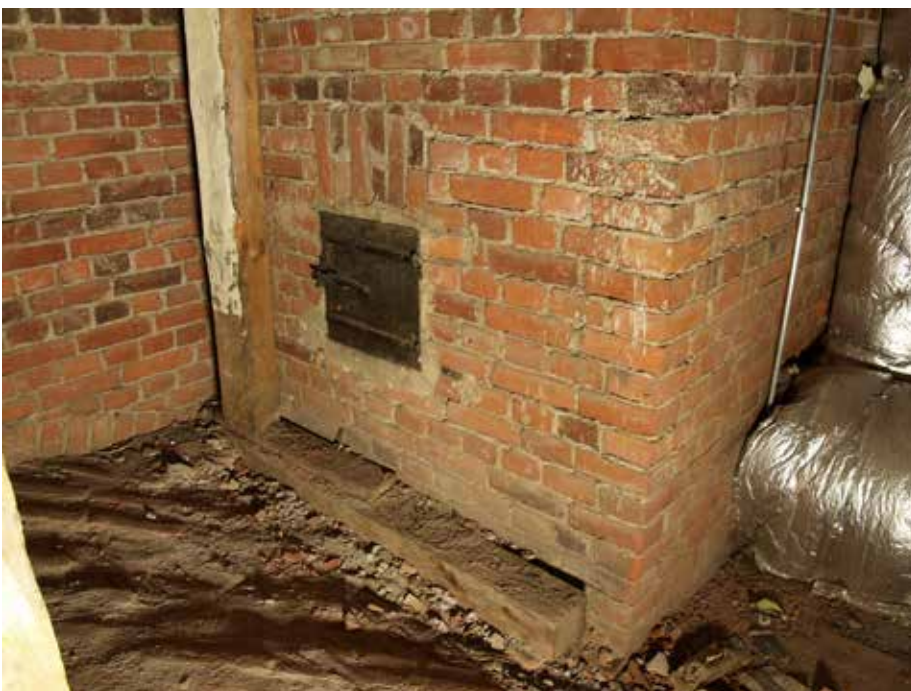
Oikealla imupiippu sisältä. Kuvassa näkyy ripaelementti, joka saattaa olla alkuperäinen (1889). Joka tapauksessa se vastaa idealtaan alkuperäistä. Ripaelementin päällä näkyy pyöreä savutorvi, sen päällä imupiipun peltinen katos.

Alla vasemmalla ripaelementti tarkastuluukusta nähtynä. Vasemmalla alimpana imupiipun ja elementin alaosa. Kuvassa näkyy myös uudehko ilmanvaihtokanava.

Kuvissa näkyy, kuinka elementti on koottu valurautaisista osista pulttiliitoksilla.

Savukaasut johdettiin muurissa olevaa kanavaa pitkin ylös ilmanvaihdon poistopiipuun eli imupiippuun (5). Savukanavan yläpäässä oli valurautainen ripaelementti (6), joka keräsi lämpöä savukaasuista ja tehosti siten vetoa imupiipussa. Silloin kun kalorifeeria ei ollut tarpeen käyttää, ilmanvaihtoa tehostettiin kamiinalla, joka sijaitsi kellarissa lämpökamarin vieressä.

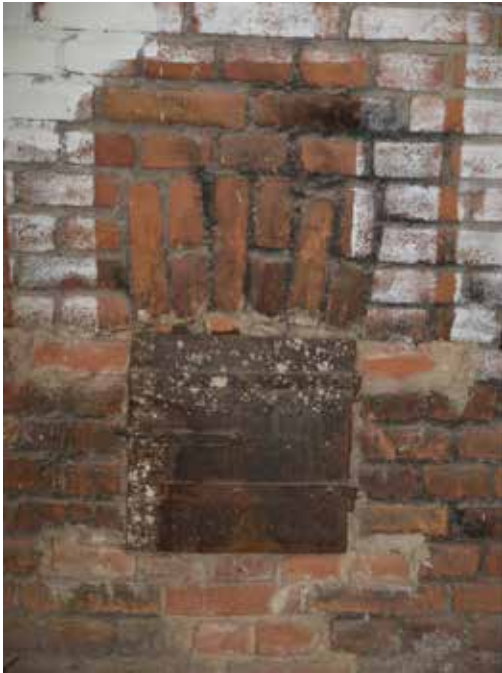
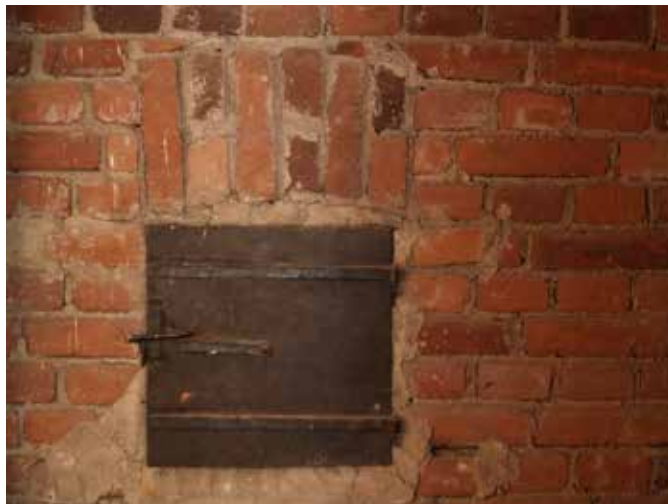
Yläkuvissa imupiippujen alkuperäisiä huoltoluukkuja ullakolla.

Oikealla imupiipun sisälle asennettava ilmanvaihtokamiina (G.E.Asp, Huonerakenteiden oppi, kuvaliite, kuudes vihko. 1902). Kaminaa lämmitettiin ullakolta käsin. Kuopion vankilan imupiipuissa ei ollut tällaisia kaminoita, vaan pelkästään valurautaiset ripaelementit.

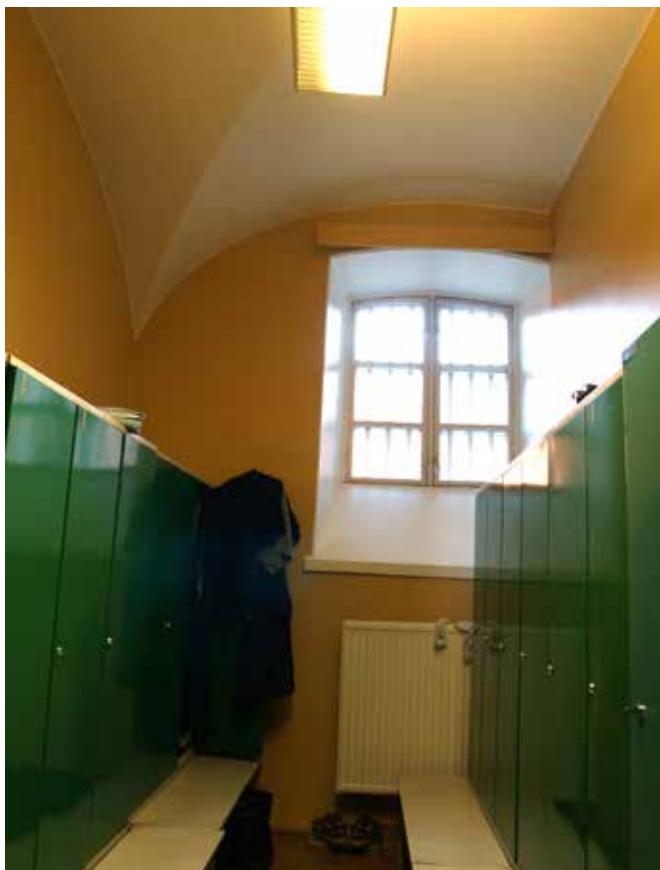
Toinen tilan 036 alkuperäisistä ikkunoista ja osa ristiholvausta, joka todennäköisesti on säilytetty Engelin vankilasta.

Tilan reunimmaisesta kaksista ikkunaa sijaitsevat, joskin korkeampina, Engelin suunnitteleman vankilarakennuksen ikkuna-aukkojen paikoilla. Ikkunankarmit lienevät sellivankilan rakentamisen ajalta, puitteet on mahdollisesti vaihdettu 1900-luvun alussa. Kuusiruutuiset ikkunat poikkeavat hallintosiiven muiden ikkunoiden T-karmityypistä.

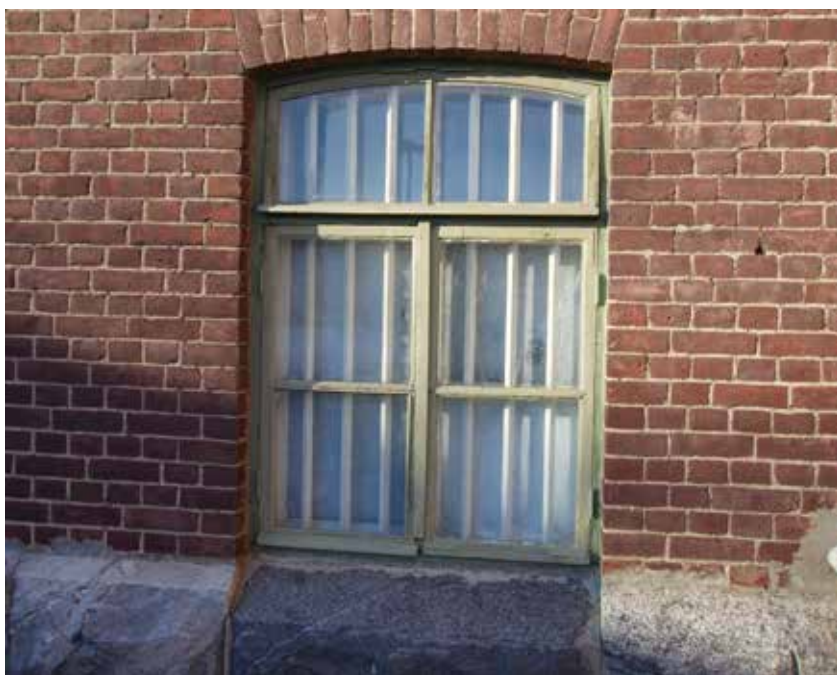
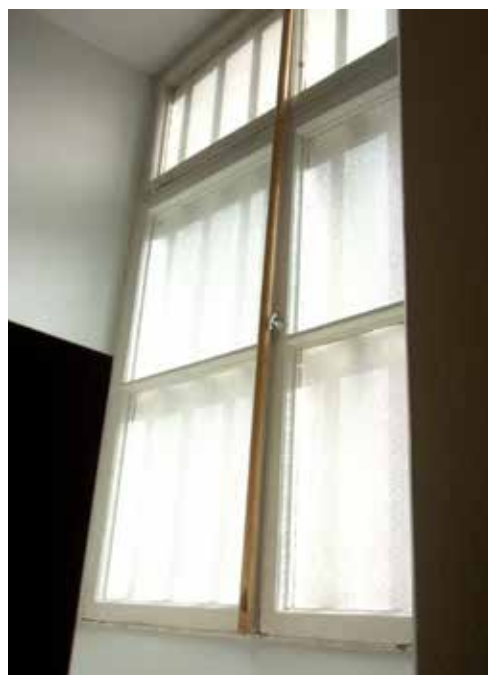
Tilan 030 ikkuna ulko- ja sisäpuolelta. T-ikkunan sisempi yläpuite on saranoitu alalaidastaan ja ulompi ylälaidastaan. Kalterit ovat ikkunan puitevälissä. Ulkopuolelle on myöhemmin lisätty lyöntilista.

Ikkunoissa on karmiväliin kiinnitetty alkuperäinen kalteri. Keskimmäinen matalampi ikkuna esiintyy ensimmäisen kerran vasta 1930-luvun lopun höyryjohtopiirroksessa.

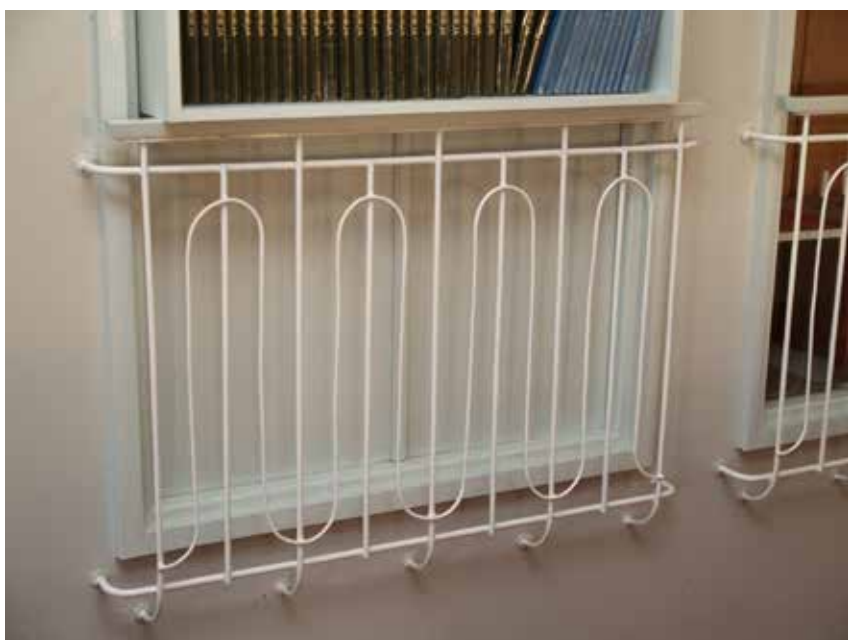
Kirkon muutospiirustuksia vuodelta 1952 (Kansallisarkisto).

Lehterin aukot ja kaiteet (kts. pohjapiirros edellisellä sivulla).

Valokuva keskellä: lehterien sirot 1950-luvun kaiteet on säilytetty, vaikka lehterin aukot on suljettu ja muutettu komeroiksi.

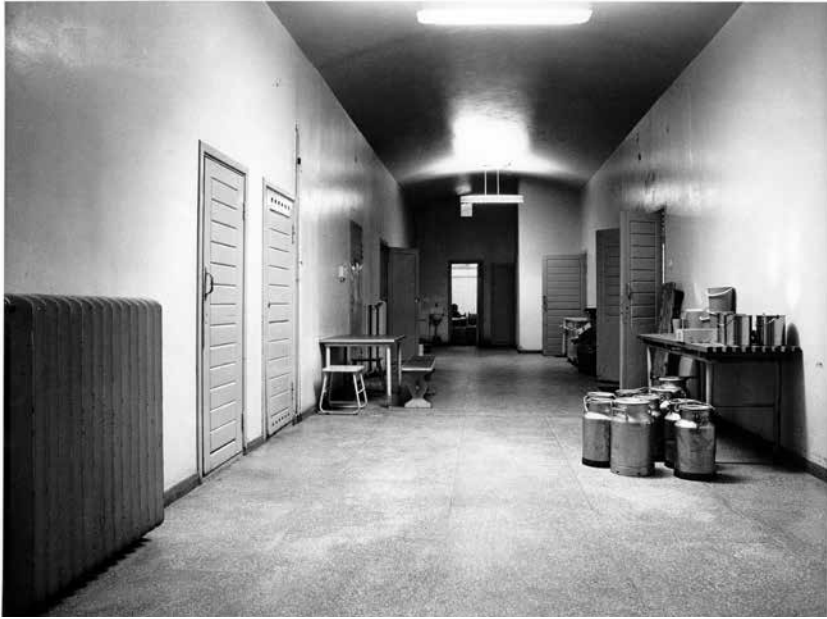
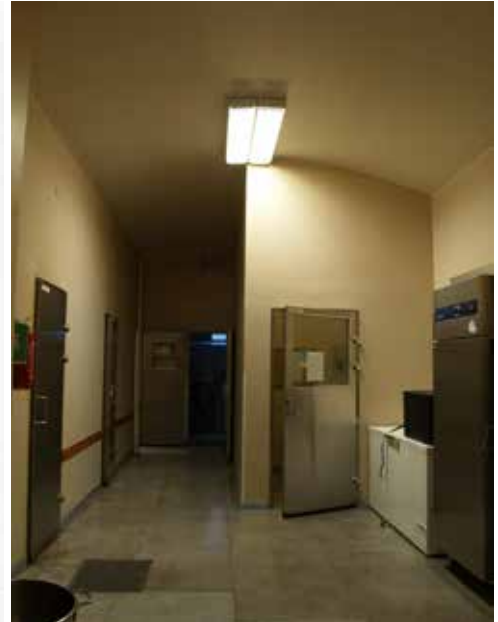
Yllä vasemmalla kellarin keittiökäytävä 1970-luvun alussa (Kuva RISE/ Pentti Sammallahti).

Yllä oikealla kellarin käytävää keittiön puoleisesta päästä nykyisin. Käytävästä on lohkaistu tilaa uudelle kylmälaite-tekniikalle. Puuovet ova vaihdettu 1970-luvun jälkeen teräsoviiksi.

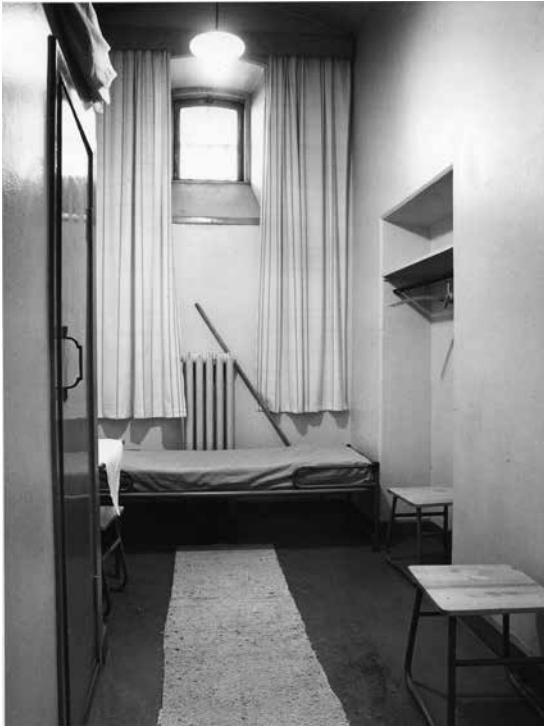
Vasemmalla 1970-luvun alussa otettu kuva kellarikerroksen sellistä, joka nykyään on naisten selli 012. Alkuaan kellariksi merkitty tila muutettiin oletettavasti 1950-luvulla (matka) selliksi, jolloin tilaan tehtiin oletettavasti oma WC. Patteria vasten nojaa keppi, jolla avattiin ikkuna tuuletusta varten. Ovi listoineen on myöhemmin vaihdettu. Vedin on malliltaan sama kuin lämpökeskuksessa ja muutamassa varastonovessa. Naulakko on seinäsyvennyksessä, joka aiemmin oli oviaukon viereiseen tilaan. Kalustuksena ovat helppohoitaiset ja kestävät 1970-luvulla käytetyt putkikalusteet, joita on edelleen käytössä vankilassa. (Kuva RISE/ Pentti Sammallahti)

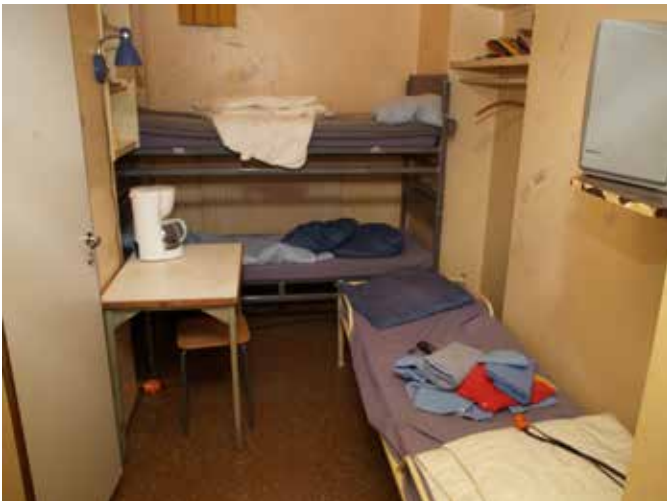
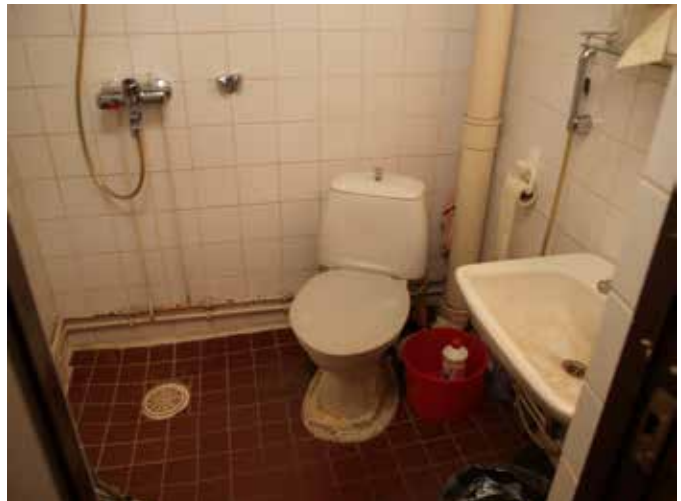
Alla selli 012 ja sellin kylpyhuone 012a nykyasussaan.

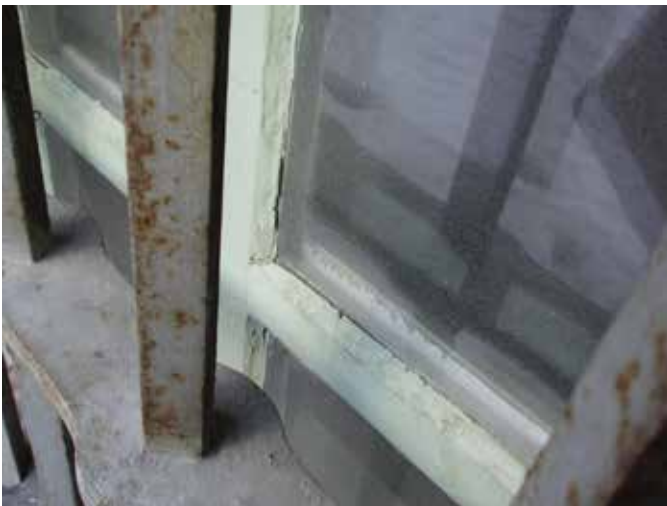
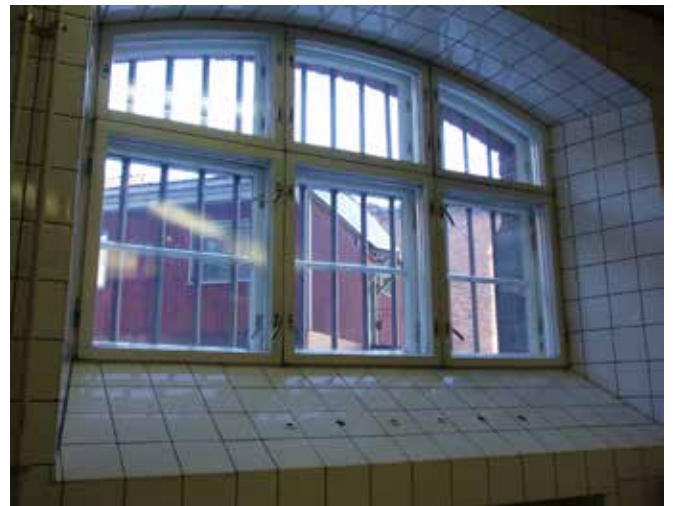
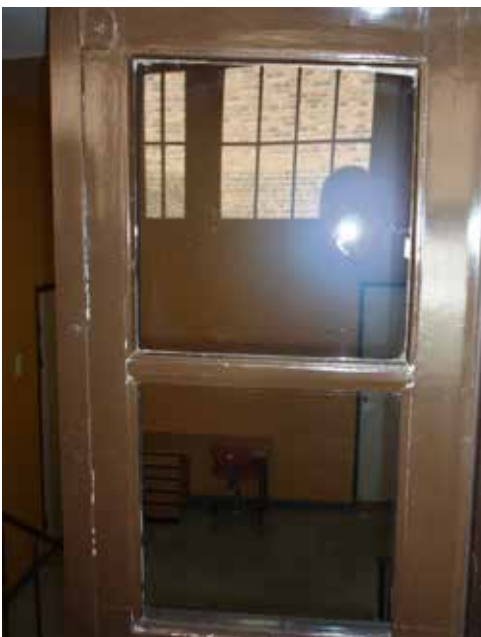
Yllä vasemmalla kellarin ikkuna, jossa on säilynyt vanha kaksinkertaisesti lasitettu puite. Alkuperäiset saunaosaston ikkunat olivat mahdollisesti tällaisia. Suurin osa nykyisten pohjois- ja itäsiipien kellaritilojen ikkunoista on uusittu vaihtamalla vanhoihin karmeihin huulleet sisäpuitteet. Samalla välipienoja on vähennetty. Oikeanpuoleisessa kuvassa keittiön ikkuna.

Vasemmalla osa tuulikaapin 010 sisemmästä pariovesta. Ovet ovat alkuperäisessä paikassaan, ovilehtinä vanhat lasitetut pariovet
