# KUOPION VANKILA

## RAKENNUSHISTORIASELVITYS

### OSA 1 SELOSTUS

ARKKITEHTITOIMISTO

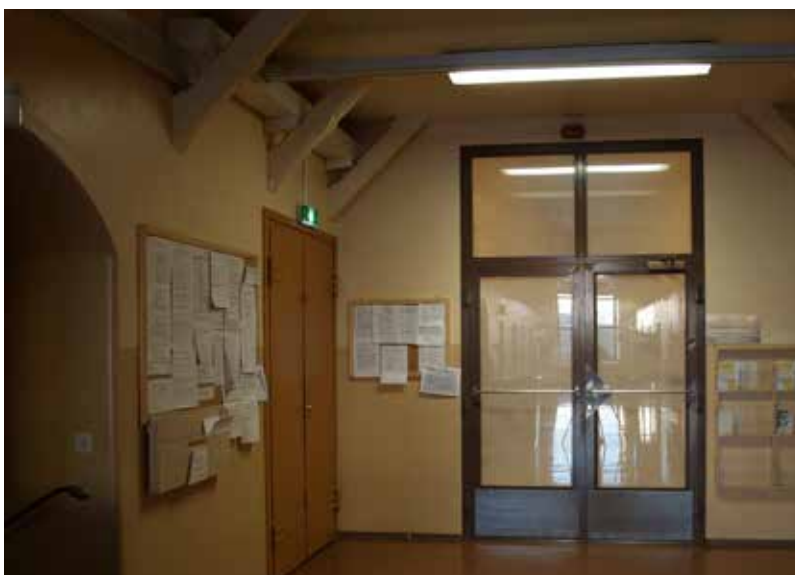
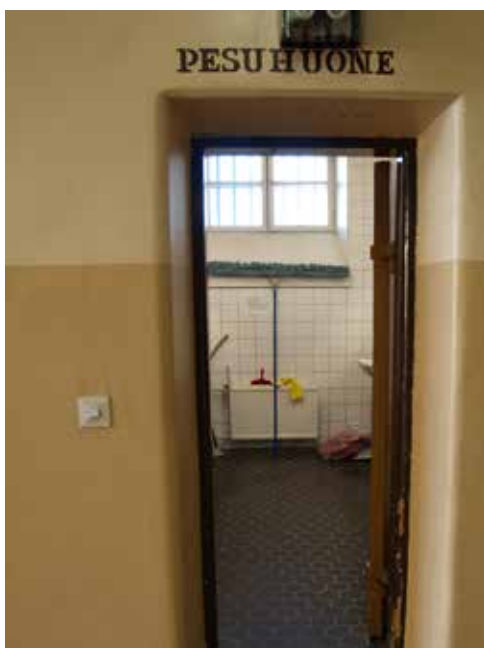
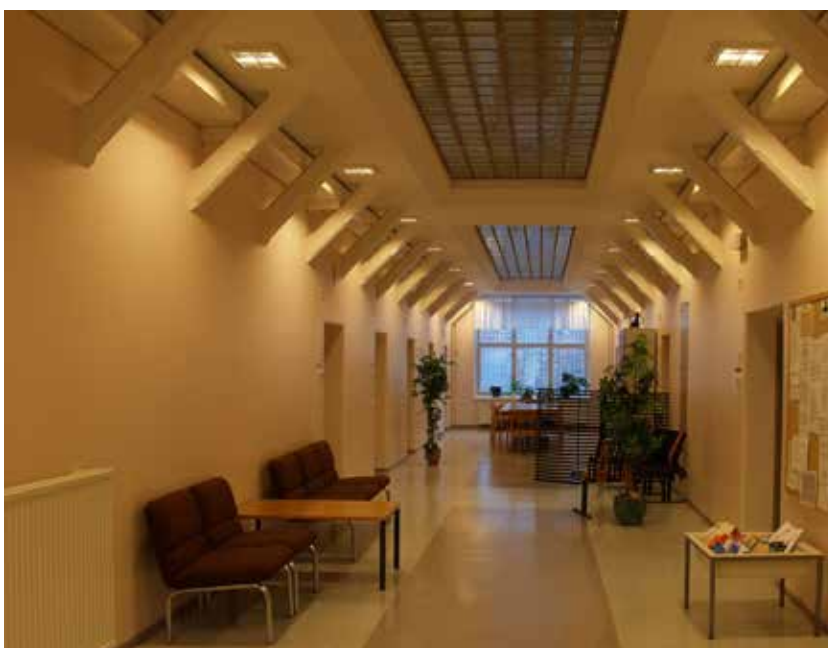
Selliosasto eteläsiiven ensimmäinen kerros nykyisin.

Oikealla 1990-luvulla rakennettu väliseinä erottamassa selliosasto terveydenhuolto-osastosta.

Alla vasemmalla nykyinen pesuselli 143 ja oikealla terveydenhuoltotilan 155 käytävä 1990-luvulla peruskorjatussa asussaan.

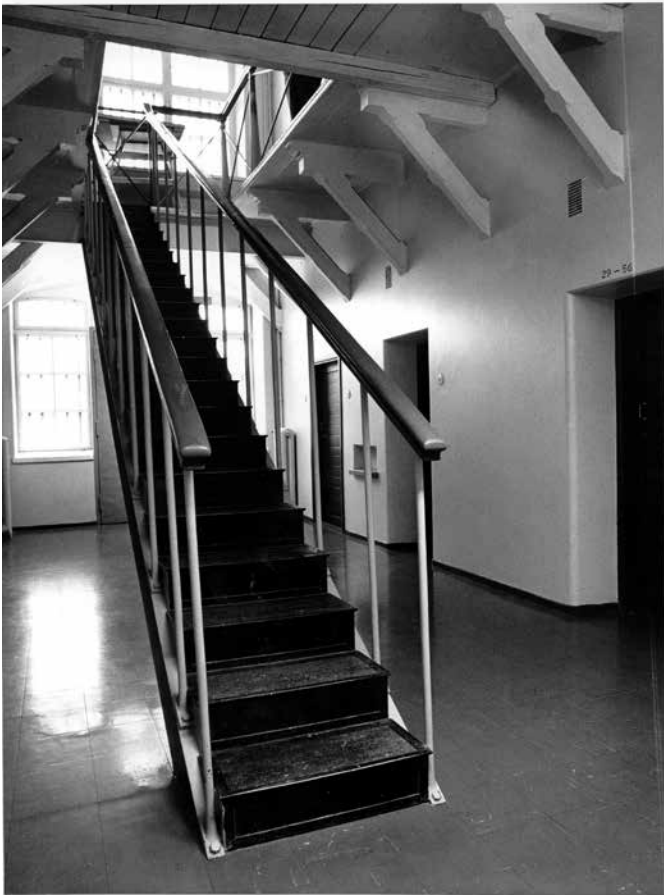
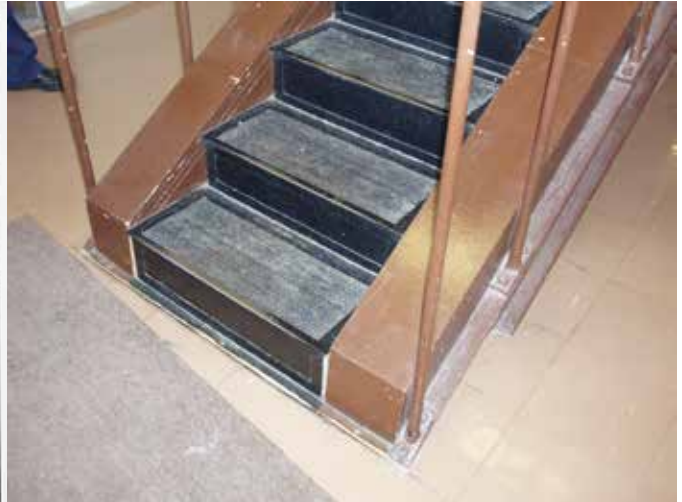
Yllä itäsiiven toiseen kerrokseen johtava teräsporras 1970-luvun alkupuolella (RISE/ Pentti Sammallahti).

Porras on myöhemmin käännetty nousemaan ulko-oven suunnasta ja samalla portaan reisipalkkeja on levennetty, mutta vanhat valurautaiset askelmat on säilytetty.

Itäsiiven selliosaston 1. kerroksen päädyn ikkuna-oviseinä. Ikkunat ovat vanhaa tyyppiä - karmi on puitevälissä. Puitteet on saatettu uusia, mutta karmi on alkuperäinen. Tuulikaappi ovineen on lisätty 1990-luvulla.

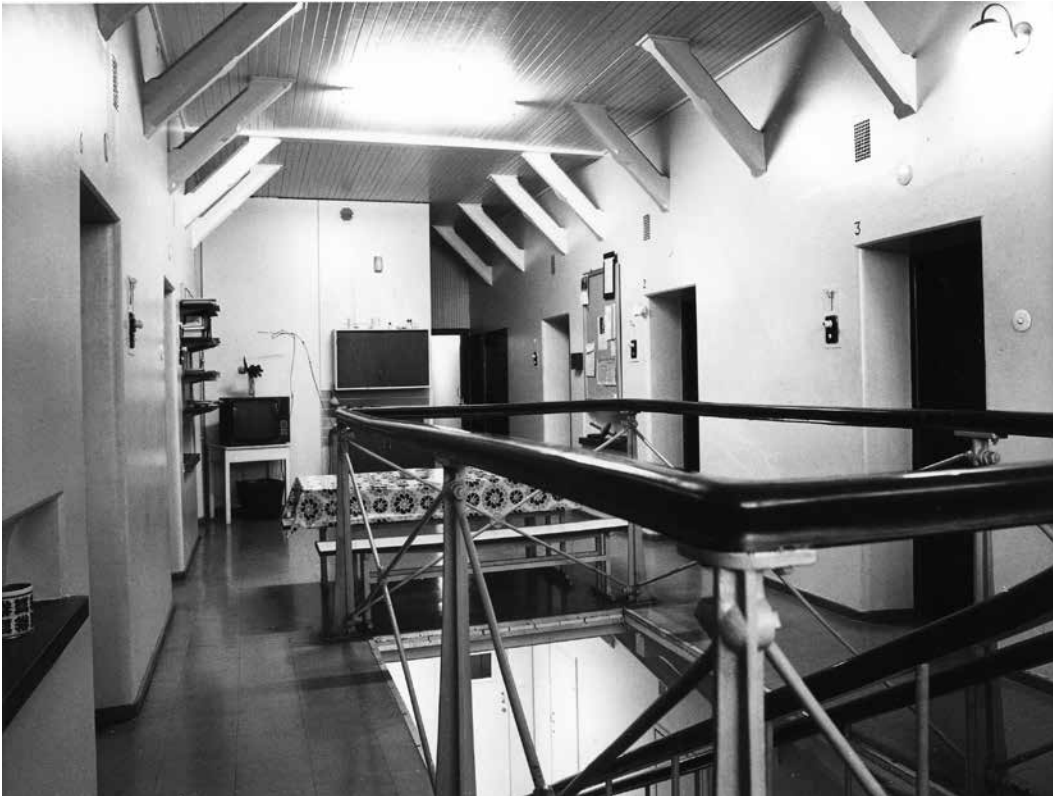
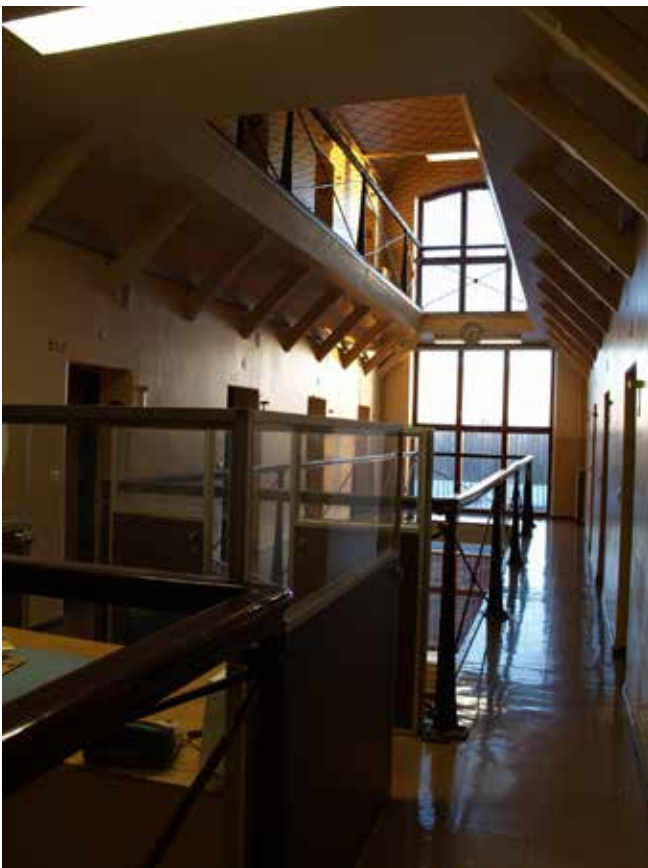
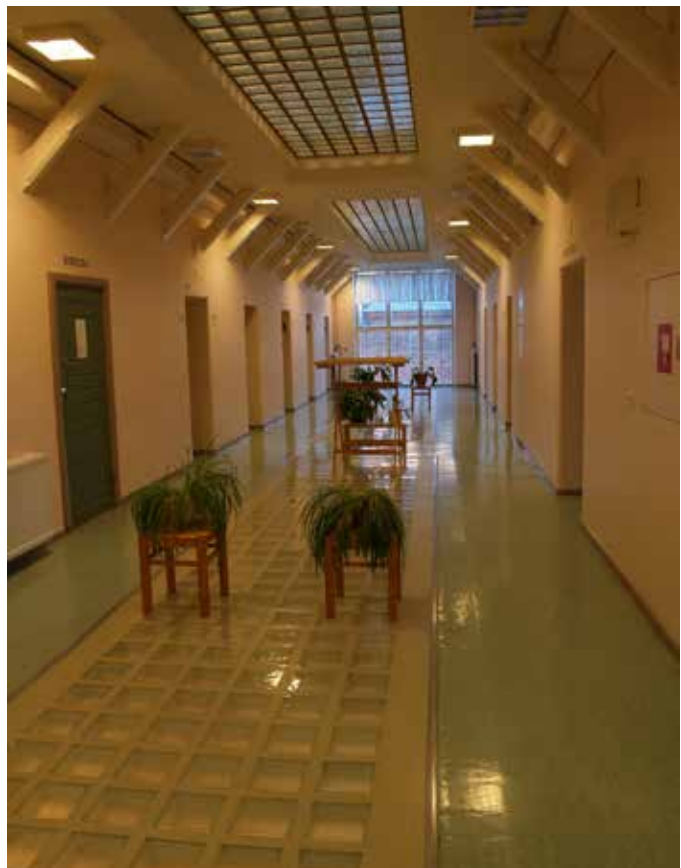
Yläkuvassa toisen kerroksen itäpäädyn käytävä (tila 233). Kuvan kapeaprofiilinen kattopaneeli on 1950-luvulta jolloin alkuperäinen välipohjan galleria-aukko suljettiin. Myöhemmin sisäkatto on 1990-luvulla verhottu kipsilevyllä ja porras käännetty. Selliosastoon johtava ovi näkyy käytävän päässä, johon se oli siirretty 1950-luvulla (kuva RISE/ Pentti Sammallahti).

Alla vasemmalla eteläsiiven galleriakäytävä toisen kerroksen tasolta nykytilassaan. Oikealla 1990-luvulla uusittu ”Stop-osaston” käytävä toisen kerroksen tasolta.

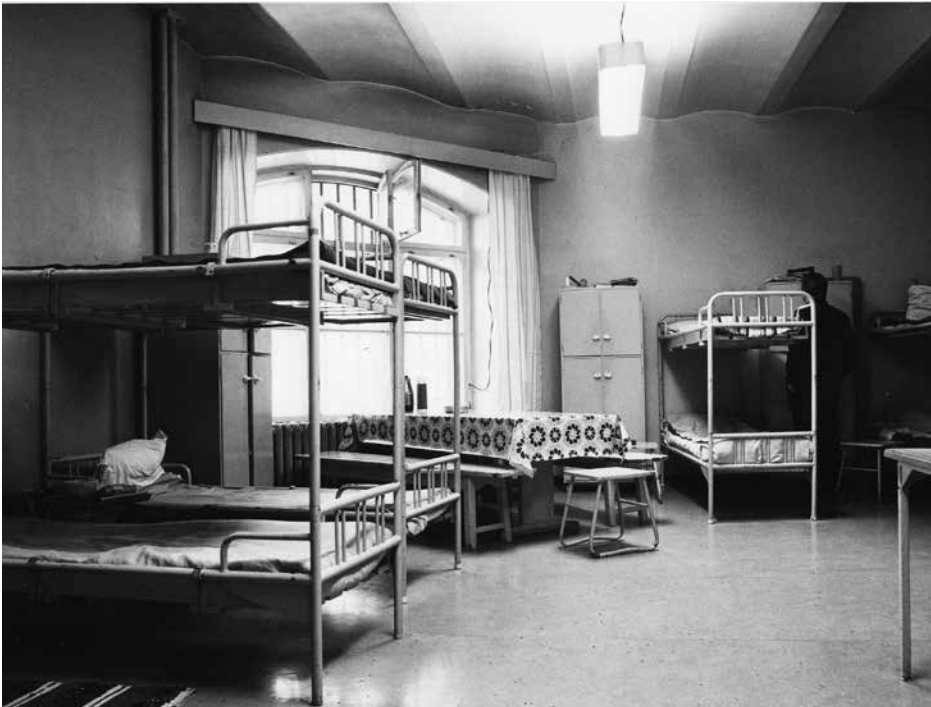
Kuvissa 3. kerroksen yhteistila eli "ruuma", joka 1990-luvulla muutettiin toimistoiksi (kuvat 1970-luvun alusta, RISE/ Pentti Sammallahti).

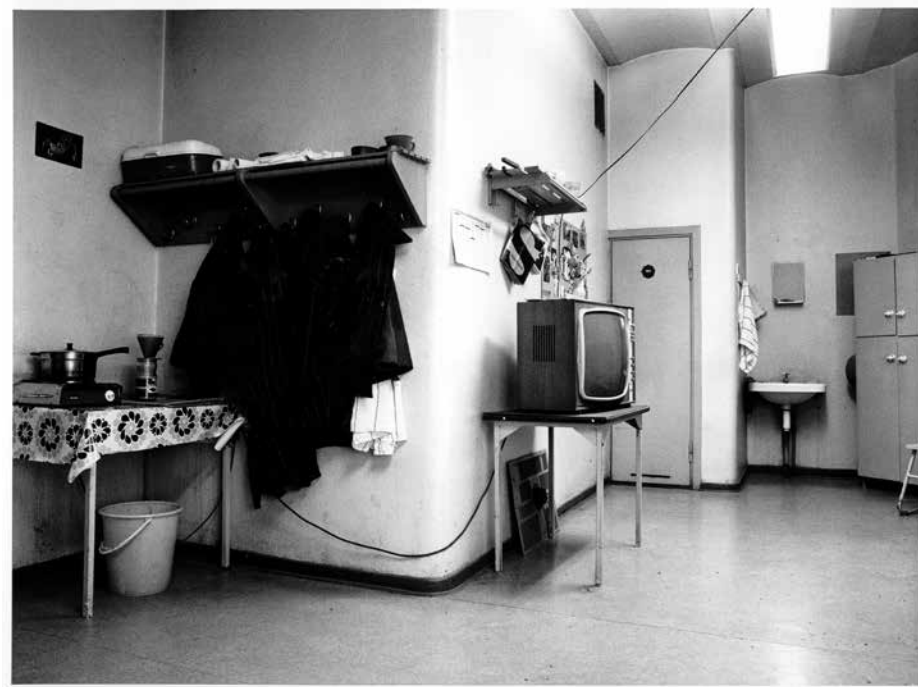
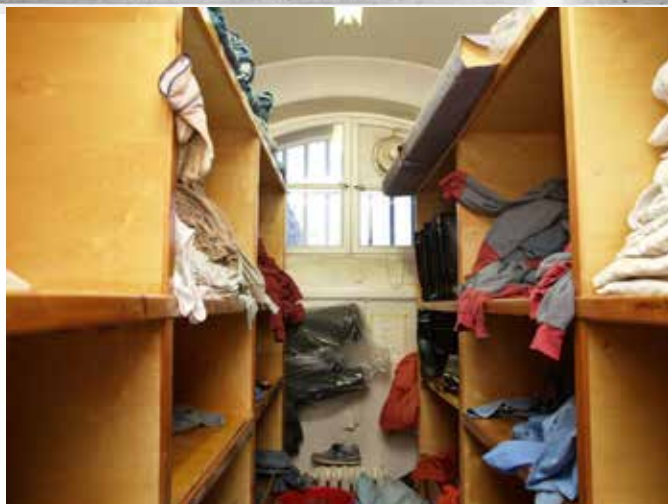
Vaatevarastoksi muutettu selli (h 218).

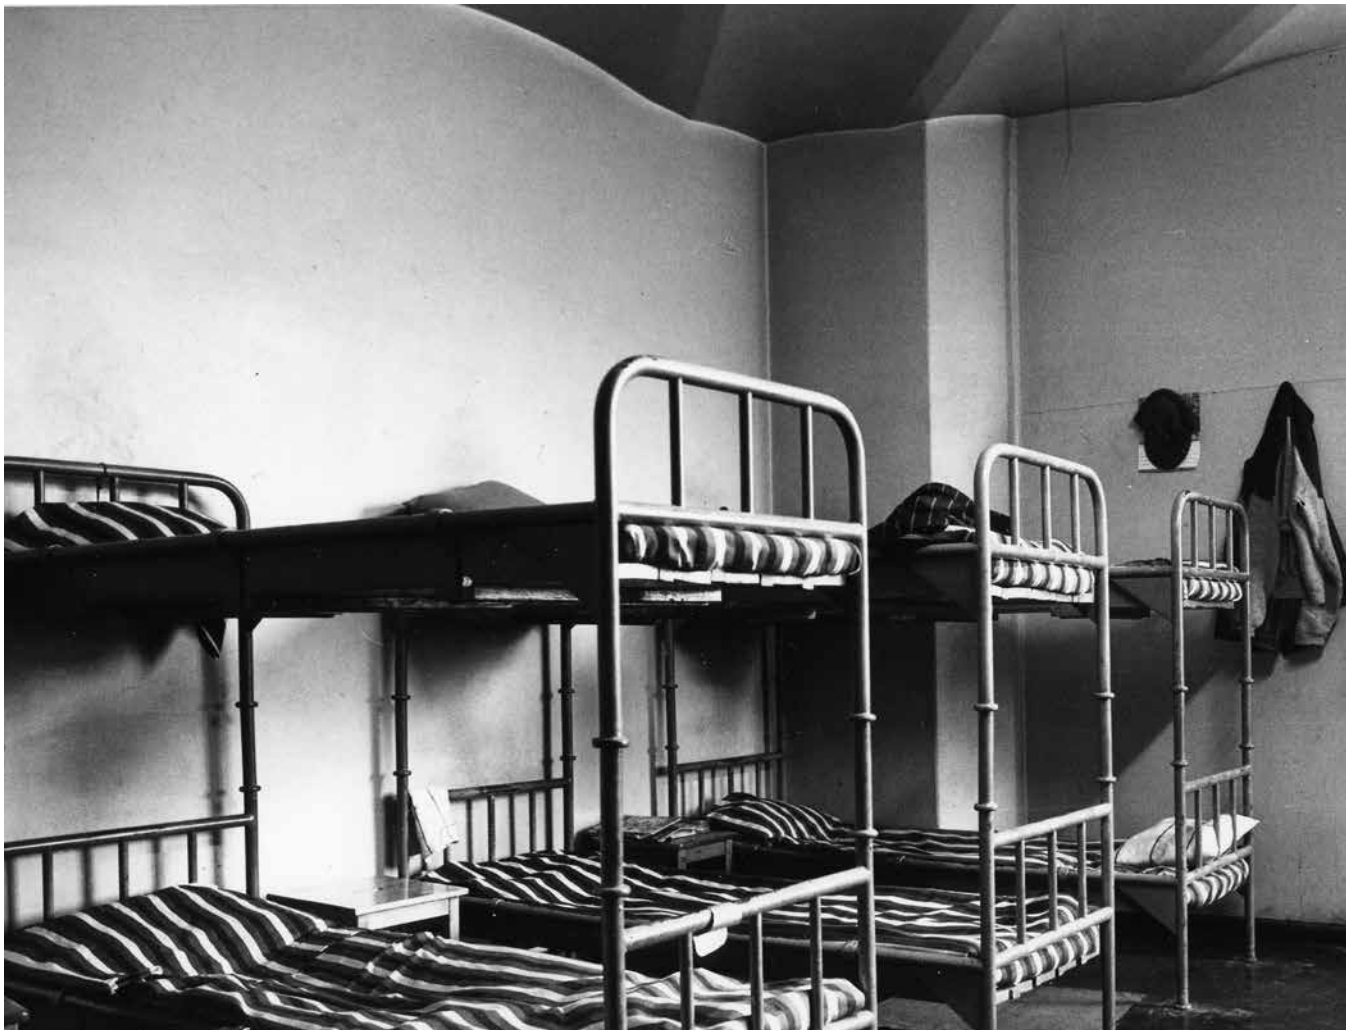
Yhteishuone eli ruuma 1970-luvulla, mahdollisesti ensimmäisestä kerroksesta (kuva RISE/ Pentti Sammallahti).

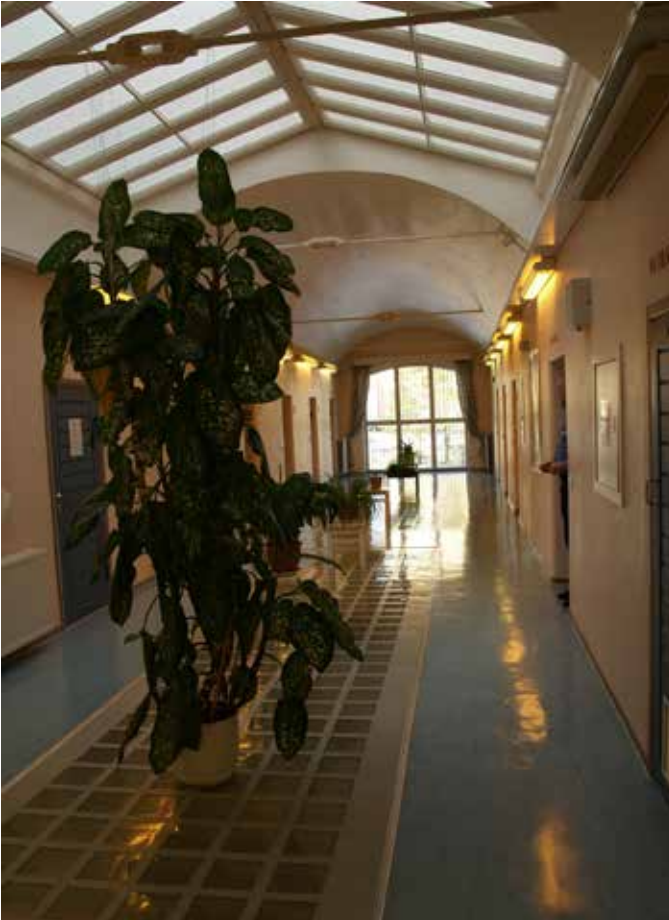
Nykyisen "Stop-osaston" käytävä kolmannessa kerroksessa.

Yllä oikealla selli 312, jossa on muita saman kerroksen selliä suurempi ikkuna, koska tila oli alunperin vartijahuoneena.

Alla vasemmalla Stop-osaston yhteistila 318. Oikealla varastoksi muutettu, alunperin valokuiluna toiminut tila. Kuvassa vasemmalla näkyvässä hyllysyvennyksessä oli alunperin ikkuna, josta saatiin valo hallintosiiven portaaseen.

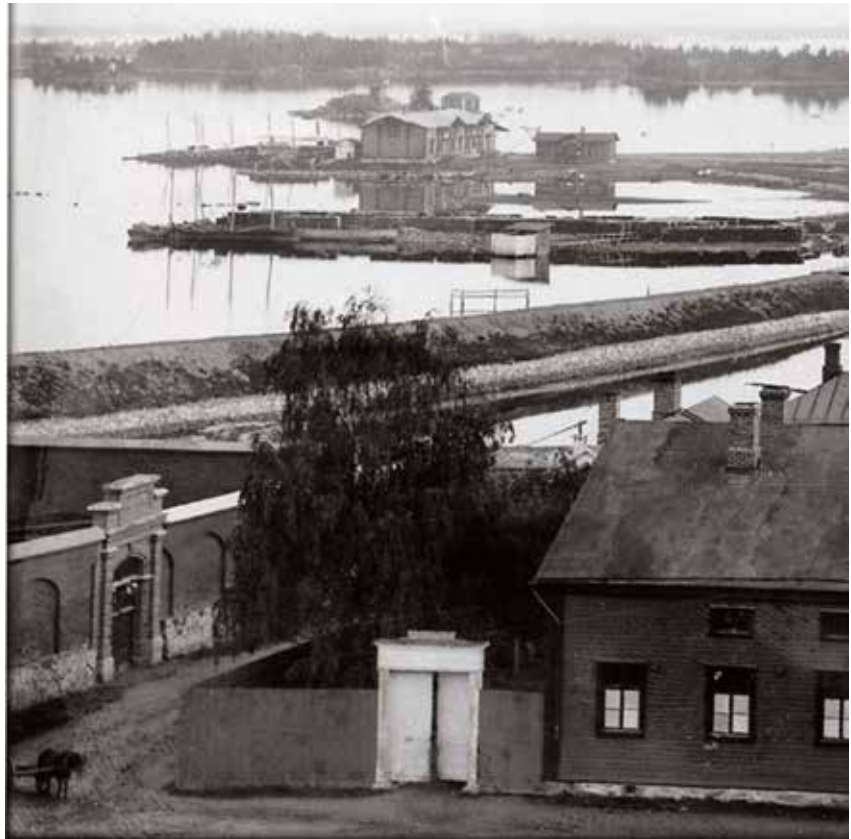
Mikkelin vankilassa on säilynyt samanlainen C.L.Engelin suunnittelema muuri kuin Kuopiossakin alkujaan oli.

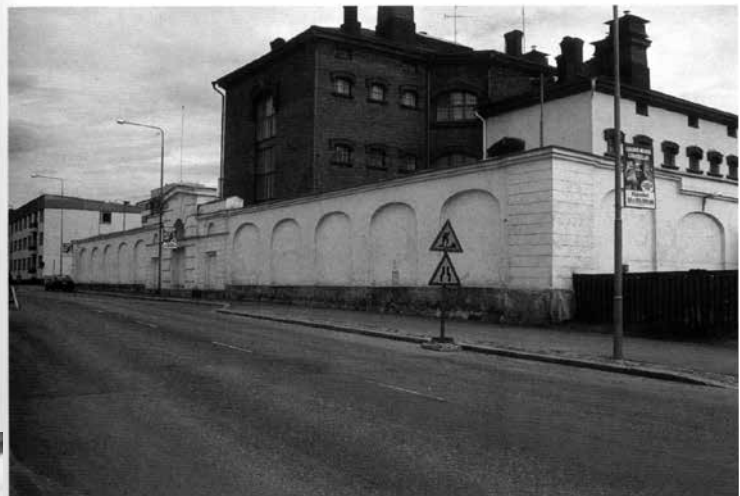
Bild 48. Länsfängelset i S:t Michel. Den vita delen är den bevarade norra delen av det ursprungliga krenohäket. Den ursprungliga fängelsemuren och porten har bevarats.

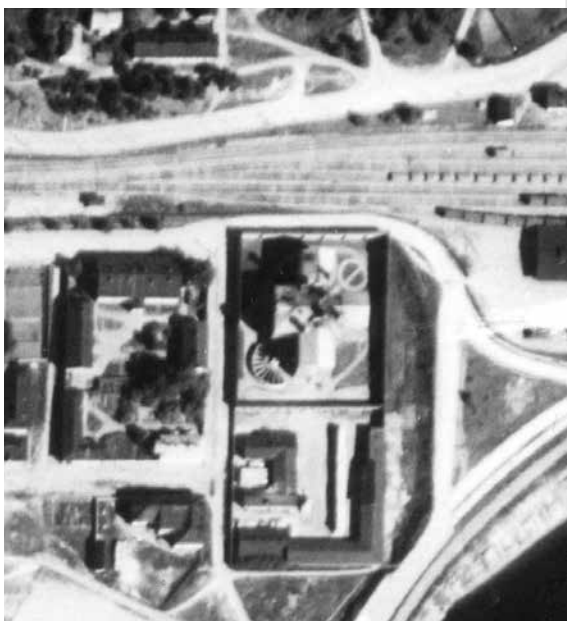
Vankilan alue ilmakuvasa vuonna 1935. Pihalla näkyy karusellimainen ulkoilulaitaus.

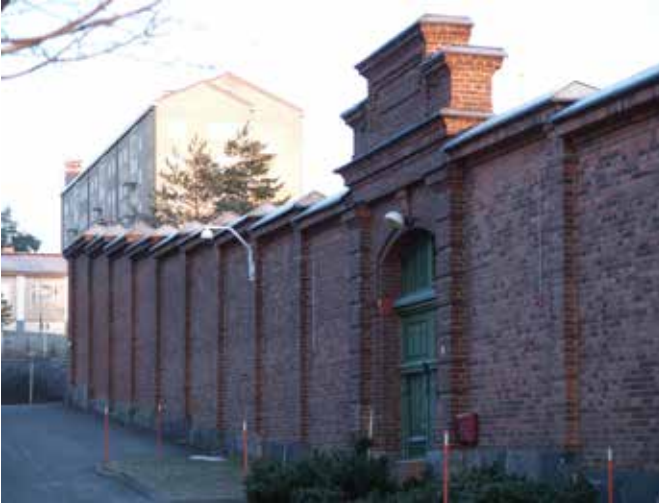
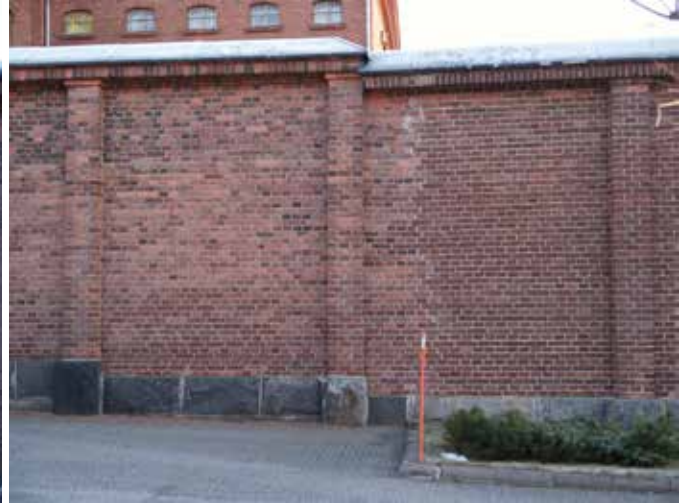
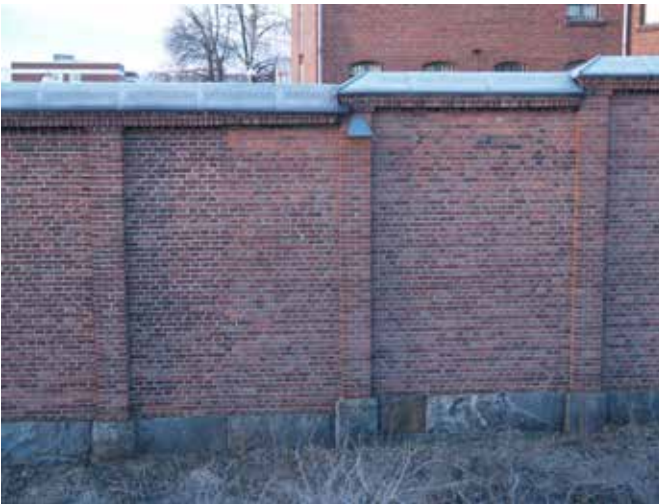
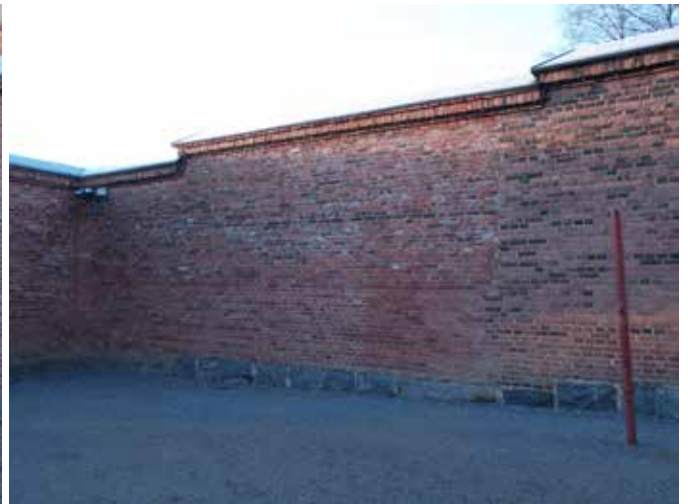
Ns. Engelin vankilan muurista säilytettiin aluksi osia länsi- ja itäsivuilla. Nämä muurinosat uusittiin sitten 1890- ja 1910-luvuilla. Uusi pääportti rakennettiin keskelle länsisivun muuria (kuva vasemmalla ylhäällä). Kohdat, joissa muuria on jatkettu, näkyvät länsi- ja itäsivuilla (kts. kuva ylhäällä oik. ja alla olevat kuvat, joista vasemmanpuoleinen on itäsivulta muurin ulkopuolelta ja oikeanpuoleinen länsimuurin sisäpuolelta).

Uutta muuria rakennettaessa säilytettiin Engelin muurin länsi- ja itäsivut, mutta muurin pohjois- ja eteläpään laajennusosat tehtiin tyyliltään ja rakenteeltaan uudella tavalla: sokkeli on tehty hakatusta kivistä, se on matalampi kuin Engelin muurissa, muurin harja on porrastettu maaston mukaan ja arkadikaaret on korvattu suoraviivaisilla pilastereilla ja vaakasuoralla listoituksella. Länsisivulla vanhaan muuriin tehtiin aukko, johon muurattiin uusi porttirakennelma – joka oli arkkitehtuuriltaan ajanmukainen. Portin peilirakenteiset ovilehdet detaljoitiin komeasti. Ovilehdet uusittiin 1991, kun uusi porttirakennus tehtiin. Alkuperäiset otettiin talteen ja niitä säilytetään teollisuuskorttelin kellarin ullakolla.

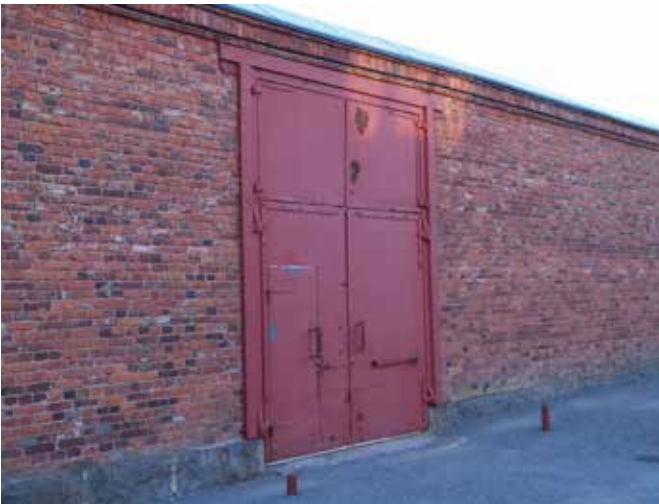
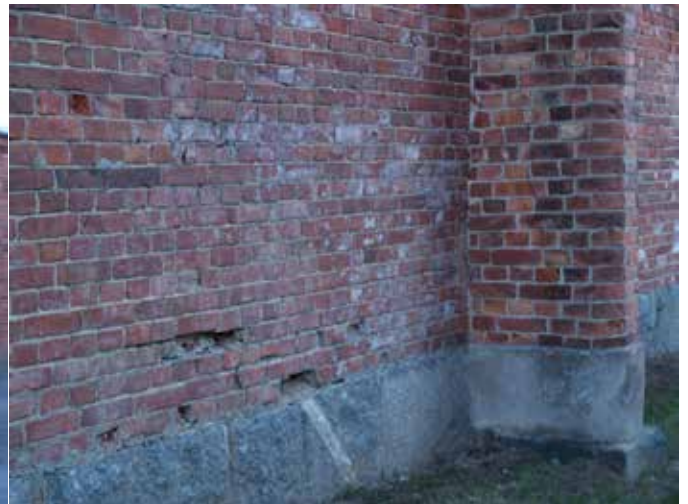
Eteläisivun muuriin tehtiin joskus 1900-luvun alussa portti, joka on myöhemmin uusittu (alla vas.). Alla oikealla pohjoissivun muuria, joka on osittain rappeutunut.

Eteläisivun muurin sokkelissa on myös kaksi pyöreää, kalterein varustettua sadevesiviemärin aukkoa. Eteläisivun muurissa oleva portti tehtiin ilmeisesti 1910-luvulla, sillä portti ei näy vanhimmissa valokuviissa, mutta sen tarve tuli ilmeiseksi, kun ns. teollisuusalueelle rakennettiin ensimmäiset rakennukset.

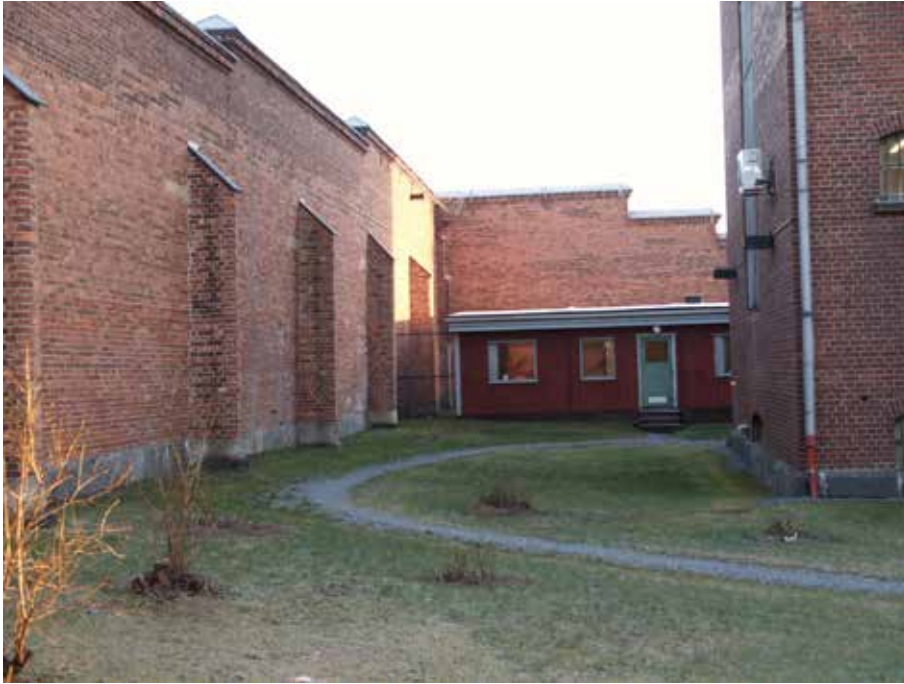
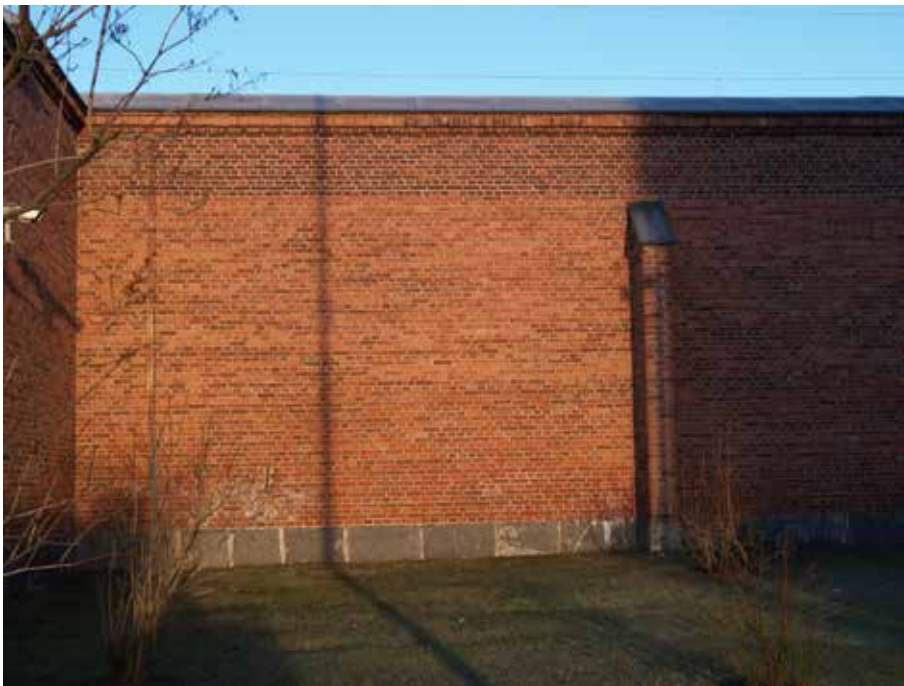
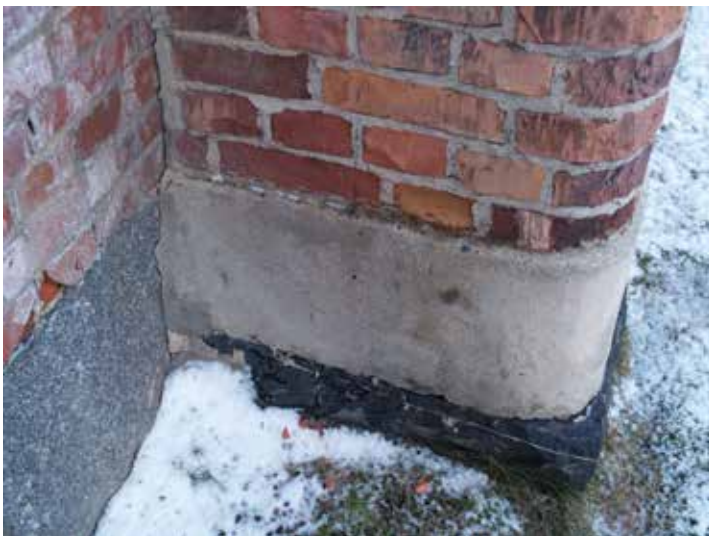
Rautatien puoleinen, kehämuurin pohjoissivu on ollut ongelmallinen alusta lähtien. Koska kadunpinta on huomattavasti pihamaata korkeammalla, muuria on jouduttu korottamaan ja tukemaan. Korotettu osa erottuu edelleenkin muurissa (kts. kaksi ylemmää kuvaa).

Muuriin jouduttiin jälkikäteen myös tekemään tukipilasterit. Alakuvassa näkyy hyvin, kuinka pilasteri on lisätty muuriin myöhemmin.

Pohjoissivun muurissa oli mahdollisesti jo alusta lähtien ongelmana suuri maanpintojen tasoero: muurin sisäpuolella pihataso on pari metriä ulkopuolen kadunpintaa alempaa. Muuri on ilmeisesti jo varhain alkanut kallistua pihalle päin. Esimerkiksi vuonna 1910 käytiin kirjeenvaihtoa yleisten rakennusten ylihallituksen ja rautatiehallituksen välillä radan viereisen alueen täyttämisen muurille aiheuttamasta riskistä. Muurin sisäpuolelle lisättiin joskus 1900-luvun alussa tiilestä muuratut pilasterit.

Ongelmaa on vuosikymmenien myötä varmaankin pahentanut Asemakadun pinnan nousu. Kadunpuolella muurin sokkelia on korotettu betonivalulla. Muurissa on ankkurirautoja, joilla on sidottu ulkopuolen sokkelikiviä tiilimuuraukseen.

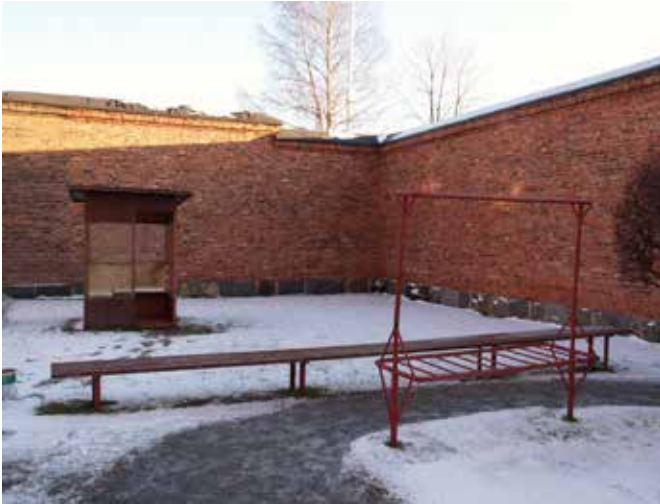
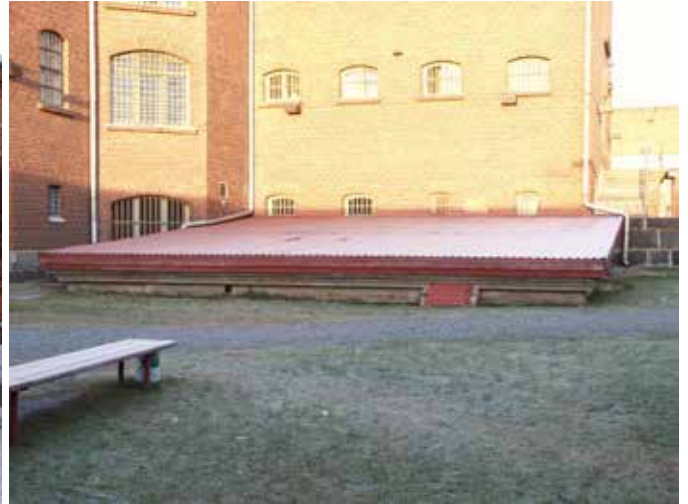
Vankilan pihalla on vain vähän rakenteita ja kalusteita - kuva kehämuurin kaakkoisnurkasta.

Oikeanpuoleisessa kuvassa rakennuksen kaakkoisnurkkaus, jota hallitsee 1930-luvun lopulla tehdyn lämpökeskuk-  
sen katto. Nykyisin tiloissa on kaukolämmön lämmönvaihdin ja verstastiloja.
