# Kansallisarkisto

Entinen Valtionarkisto

**Ulkoasun rakennushistoriaselvitys 2015**

Mikko Bonsdorff ja Kati Winterhalter  
Arkkitehtitoimisto Okulus

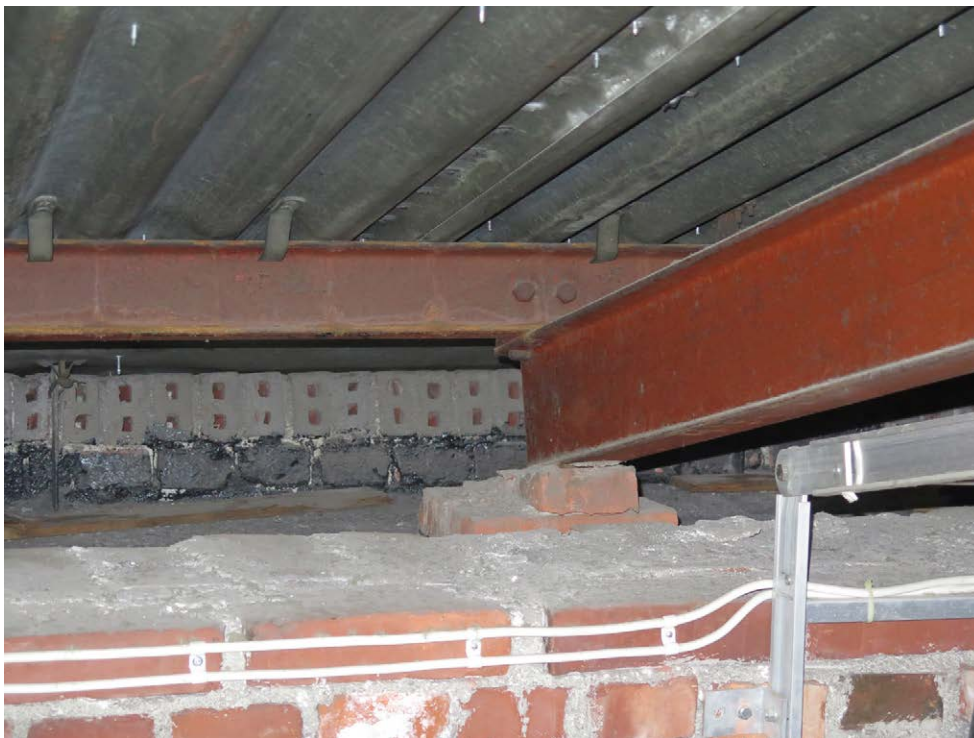
Kuva aktimakasiinin ullakolta, kattotuolin päätteestä (itäpäädyssä) kohti räystästä. Seinämuurauksen ja kattopellin väliin jäävä alue on tehty reikätiilestä. Kaksireikäinen malli vastaa Nyströmin rakennusopin luentomuistiinpanokirjaan piirrettyä hahmotelmaa. Miksi ja missä laajuudessa reikätiiltä on käytetty Kansallisarkiston räystäärakenteessa (ja muuallakin?), ei ole tiedossa.

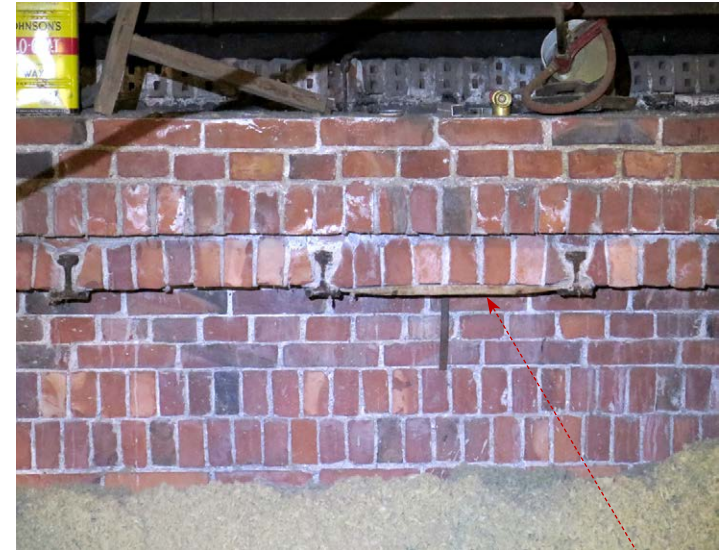
Nykytilakuva aktimaksiinin ullakolta, seinän räystäösosan muurauksesta, missä näkyvät ratakiskokannattajat ja niiden väliset 8 kiven kappaholvit. Yhteen holveista on jäänyt työaikainen (1888-89) puinen muuraustuiki.

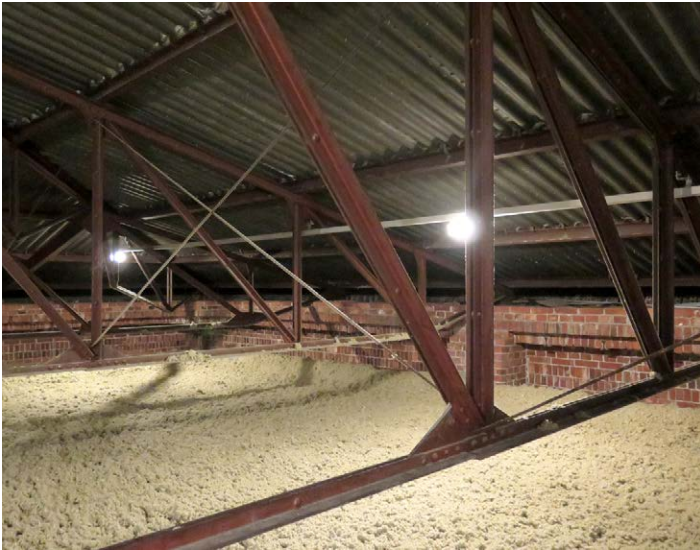
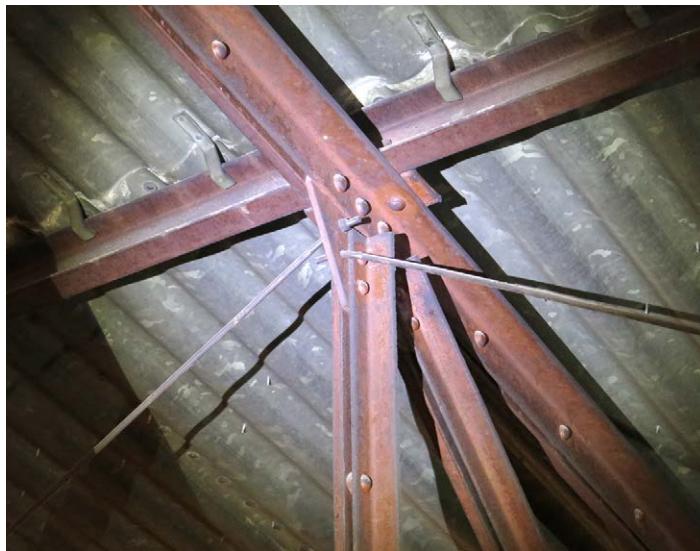
Nykytilakuvat aktimakasiinin ullakolta. Ullakon lämmöneristys on uusittu 2011, mutta muutoin rakenteet ovat alkuperäiset 1888-1890 ja mitä ilmeisimmin alkuperäisessä pintakäsittelyssä.

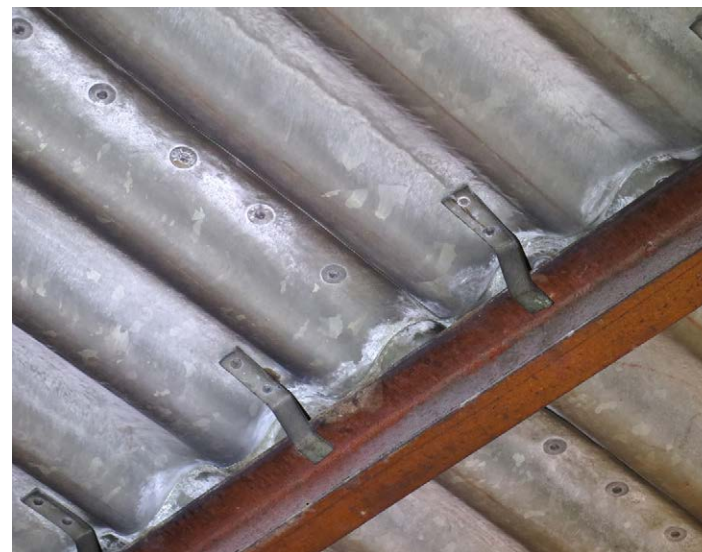
Aktimakasiin vesikatto alta nähtynä: yhteen niitatut sinkityt aaltopellit ja klammerit, joilla kate on kiinnitetty kattotuoleihin.

Nyströmin Valtionarkiston kaikki katot tehtiin suunnitelmien mukaan rautarakenteisina. Tutkijasalissa ja aktimakasiinissa on edelleen alkuperäiset kookkaat rautaprofiileista niittamalla kootut kattoristikot, mutta virkailijaosan katto on muutettu 1927-28. Nyström kirjoittaa, että *"vesikatto on valmistettu sinkitystä kourupellistä, jonka vahvuus tutkijasalissa ja virkailijarakennuksessa on 1,25 mm ja aktimakasiinissa 1 mm."* Miksi levyt ovat eri vahvuisia eri osissa, sitä Nyström ei selitä. *"Aallot pellissä ovat 150 mm leveitä ja 50 mm korkeita. Levyt ovat itsekantavia noin 1920 mm olevien juoksujen väleillä. Levyjen vaakalimitys on 150 mm ja pystylimitys puolikkaan aallon verran. Niittausten väli pystysaumoissa on 100 mm. Vaakasaumoissa on pari niittiä jokaisessa aallonselässä. Levyt on kiinnitetty juoksuihin 5x30 mm lattarautaisilla siteillä..."*<sup>30</sup> Vedenpoistojärjestelmistä Nyström kertoo, että *"rännit on valmistettu 1,5 mm pellistä. Saumaus on tehty niittaamalla, kahdella niittirivillä 45 mm etäisyydellä ja niittaus 60 mm jaolla ja lopuksi sauma on juotettu yhteen"*. Kyseessä eivät siis olleet mitkään normaalista kattopellistä taitellut syöksyt, vaan järeät rautaputket. Vesikaton rautarakenteet ja katteen toimitti Saksan Essenissä Duisburgissa toiminut Harkortin tehdas.<sup>31</sup>

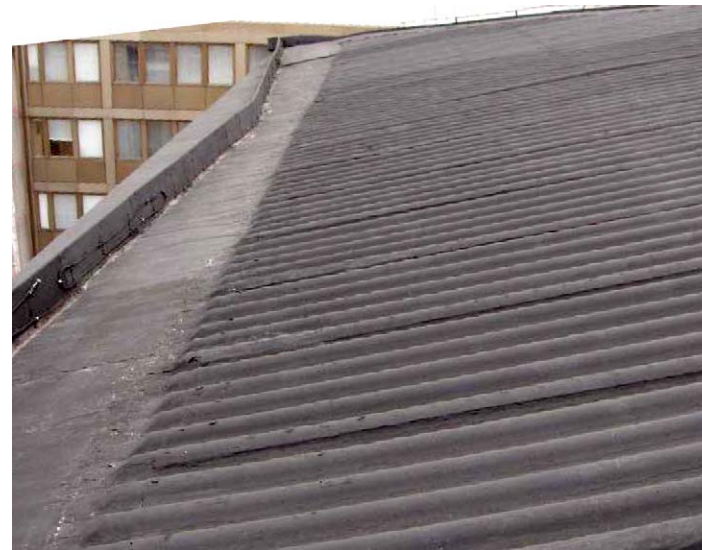
Kuva aktimakasiinin vesikatosta 5/2010, ennen vesikatteen peittämistä uudella rakenteella. Aaltopellitetty alue on alapuolelta rautarakenteen kannattama, kun taas sileä pellitys on muuratun räystään alueella. Aktimakasiinissa on tyypillinen vesijalkaränni. Kuva Keijo Kekoni, ISS Suunnittelupalvelut Oy, R574-01-04, SA.

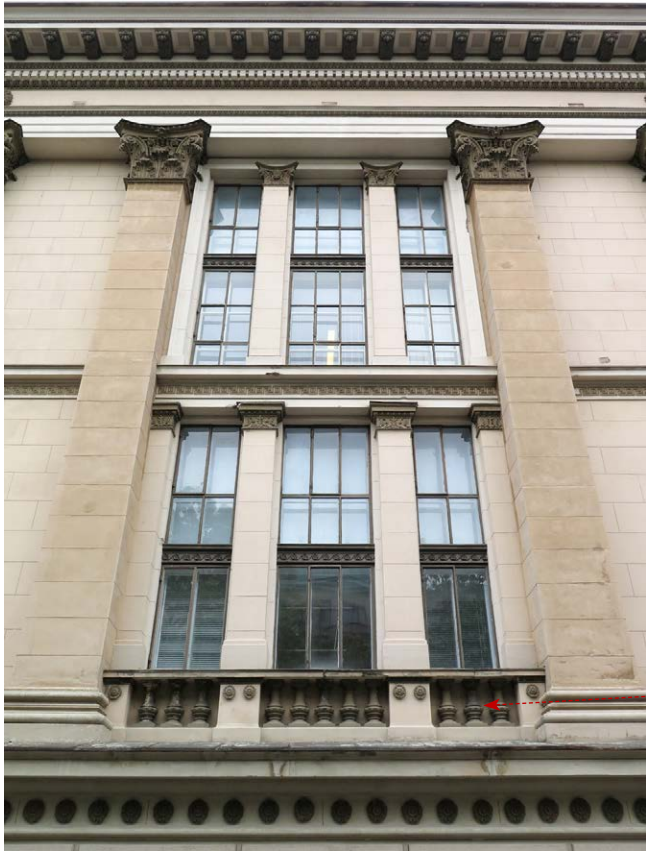
Ainoa tiedossa oleva julkisivujen yksityiskohtasuunnitelma on luonnosmainen muistiinpanopiirros. Originaali sijaitsee kokoelmassa Kansallisarkiston arkistorakennuspiirustukset Ia, ”Kalteripiirustuksia Valtionarkiston vanhasta tutkijajalasta” (virheellisesti luetteloituna).

Julkisivun kolossaalinen pääjärjestelmä kertaantuu pienempänä järjestelmänä ikkuna-aukkojen jäsentelyssä. Pilasteriväliin jäävä ikkunapinta on jaettu ensinnäkin kahteen kerrokseen. Näiden välillä kulkee meanderi-nauhalla koristeltu kerrosjakolista, joka kiertää rakennuksen ympäri. Päätyjulkisivuilla on kolossaalijärjestelmälle sisäkkäinen muurattu pilasterijako, kun taas pitkällä julkisivuilla ikkunakentissä on kaksi hoikkaa rautarakenteista pilasterilinjaa. Viimemainitut ovat rakenteellisesti osa rautaikkunarakennetta: muita leveämpi ja koristeellisempi ikkunapuute.

Alemman ikkunakentän alaosa on balusterikaide, ikään kuin osoittamassa ikkunan parvekemaisuutta ranskalaiseen tapaan. Näin muodostuva ylempi ja alempi ikkunakenttä on jaettu edelleen vaakapalkilla kahteen osaan, joka korreloi sisäpuolen välipohjajakoa. Tämä vaakapalkki on koristettu puolestaan kasviaihein; kukin ja niitä yhdistävin varsin.

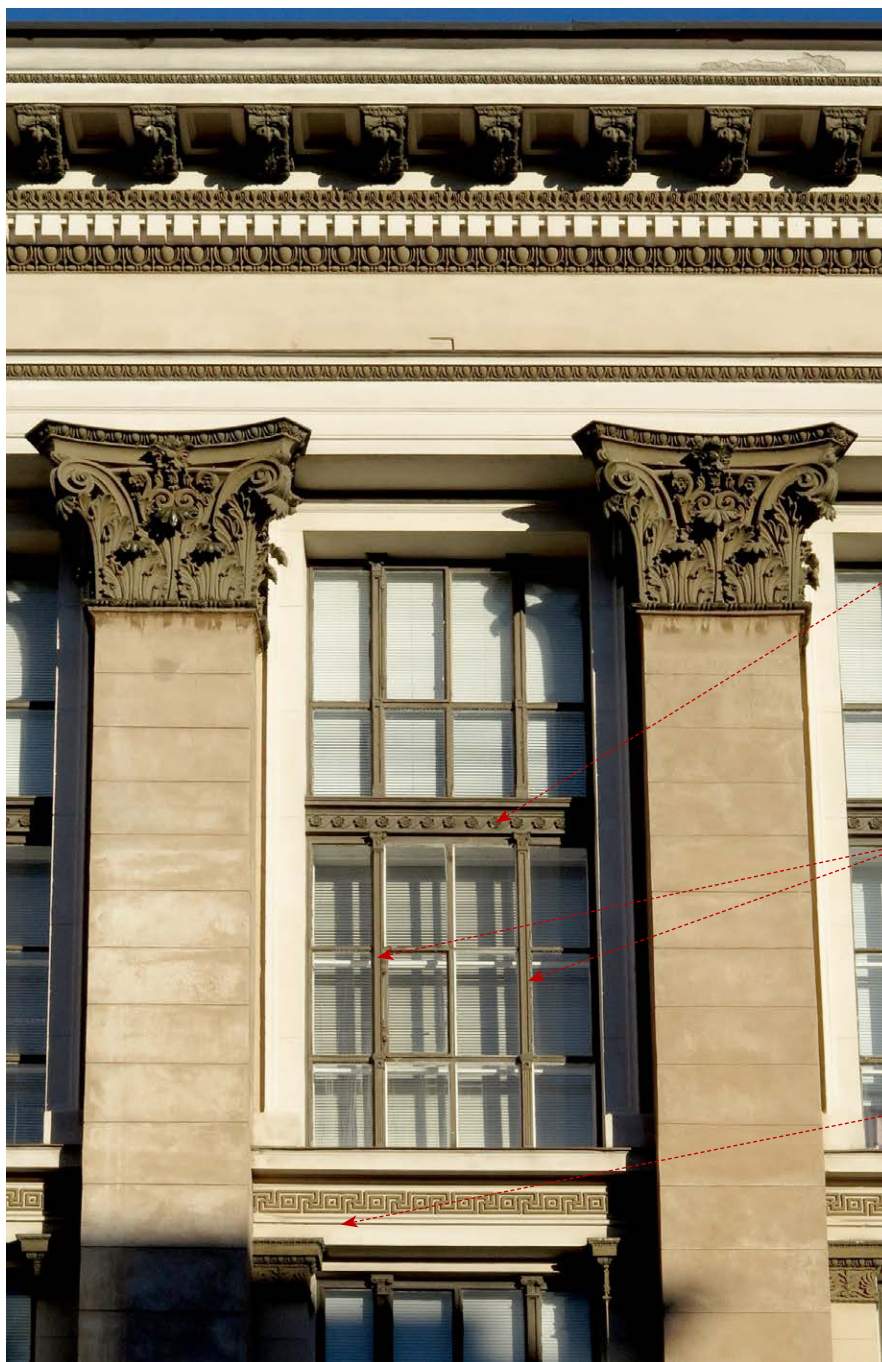
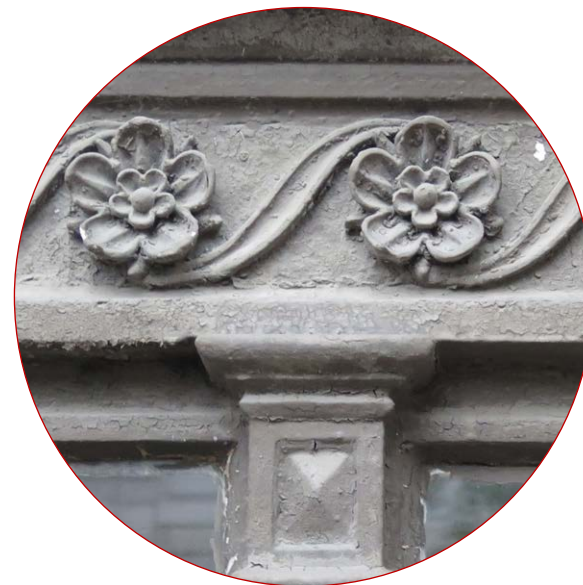
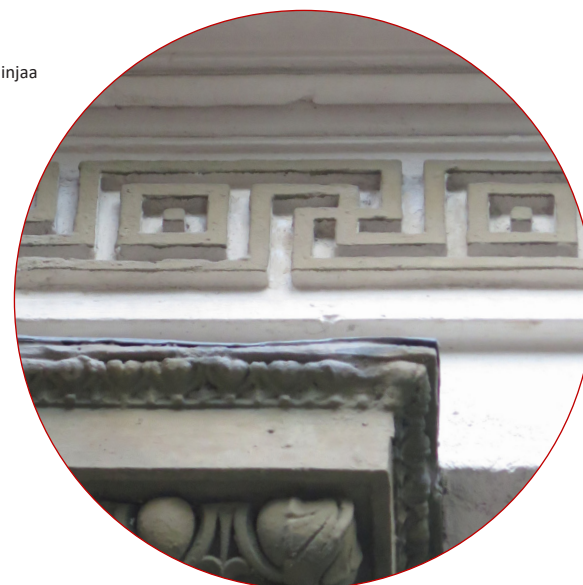
Ikkunakentissä on niin ikään hienovaraisen eloisa ja arkkitehtonisen hierarkkinen jäsentely. Rautapilasterilinoissa vuorottelevat jalustat, uurretut tyviosien varret, sileät varret ja erimalliset kapiteelit. Ylinä olevien ikkunoiden pilasterit päättyvät kaikkien koristeellisimpiin ja kolmiulotteisimpiin kapiteeleihin.

Välipohjajakoa  
korreloiva palkki

Kaksi rautapilasterilinjaa

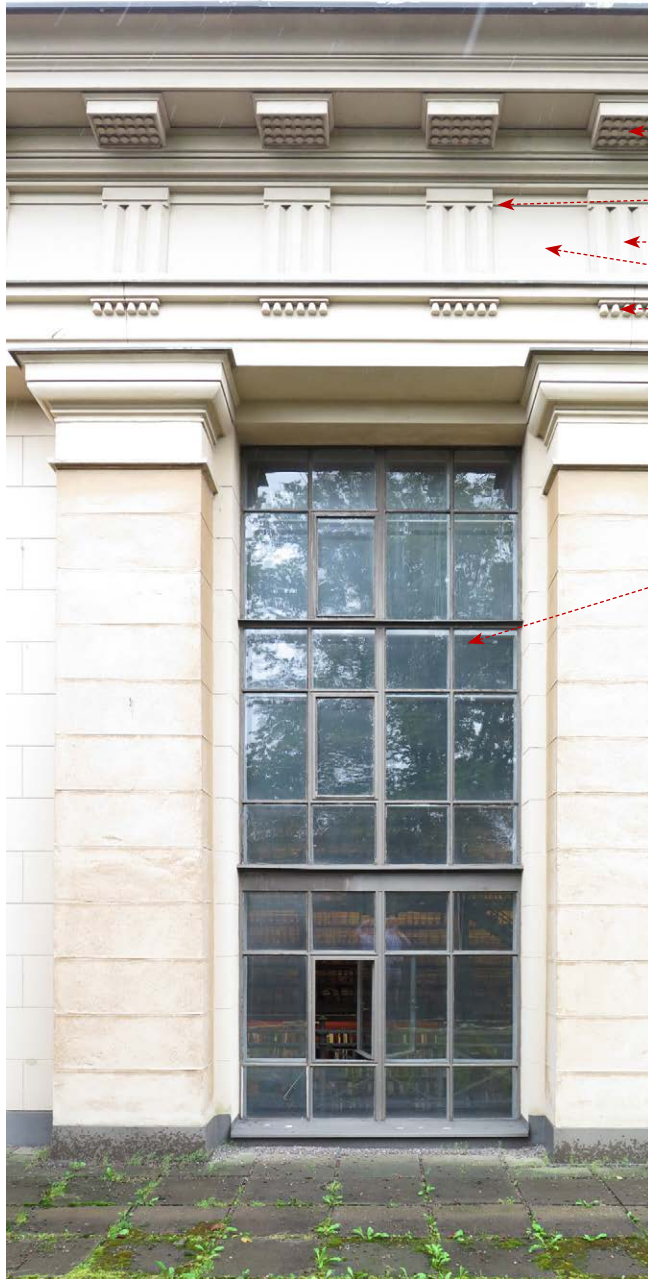
Mutuli, laatikkomainen konsoli  
jonka alapinnassa pisarat

Triglyfin yläulkonurkassa pisaramainen  
koriste (Nyströmin osassa)

Triglyfi

Metopi

Guttae eli pisarat

Rapattu doorilainen kapiteeli

HUOM! Ikkunoiden rautaosat vailla  
koristeluja

Tiedossa olevissa Nyströmin piirustuksissa tutkijasalin julkisivuista on esitetty ainoastaan itäinen. Verrattuna rikkaasti koristeltuun makasiiniosaan tutkijasalin julkisivut ovat huomattavasti yksinkertaisemmat. Rakennusosa on tempelimäinen, missä matalaprofiiliset pilasterit kiertävät rakennuksen ympäri päätyen korkeaan palkistokerrokseen. Pilasterivälit ovat umpinaiset ja harkottettu ohuin rappaukseen vedetyin urin, urituksen jatkuessa pilasteripinnoille. Aktimakasiiniosan runsaiden korinttilaisten kipsikapiteelien sijaan tutkijasalisissa on rappaamalla tehdyt doorilaiset kapiteelit ja pilasterijärjestelmä. Friisiossa on koristeltu rapatuin *triglyfein* eli kolmijakoisin koristein, jotka liittyvät antiikin doorilaisen järjestelmän muotokieleen. Näiden alaosassa on koristeaiheeseen kuuluvat hienot pisarat eli *guttae*. Triglyfin motiivin on arveltu johdetun puurakentamisesta, kuvaavan puupalkiston päätä, joka on sittemmin siirtynyt osaksi kiveen hakattua ja myöhemmin rappaamalla aikaansaatu koriste-lua. Erityisenä yksityiskohtana Nyströmin tutkijasalin triglyfeissä ovat pienet pisaramaiset terävät rappaamalla tehdyt muodot triglyfien yläulkonurkissa. Vaikka vuoden 1927-28 laajennus on tarkka kopio Nyströmin tutkijasalin julkisivujäsentelystä, eroavat uudemman ja vanhemman osan triglyfit juuri tämän piirteen osalta toisistaan.

Triglyfien väleihin jäävät kentät eli *metopit* on Nyströmin suunnitelmassa osoitettu koristeltavaksi vaihtelevin koristeaihein. Doorilaisen järjestelmän metopeissa on usein (antiikissa) koristemaalauksia tai –reliefejä, joista yksi tunnetuimpia esimerkkejä on Parthenonin temppelissä (Ateena) olleet koristeet. Tältä osin Nyströmin suunnitelma ei kuitenkaan toteutunut, vaan metopit jäivät sileiksi. On kuitenkin aavistettavissa, että metopikentässä on väritys tai maalauskoristelu, joka on peittynyt nykyisin yhdenmukaisen vaalean sävyn alle (mahdollisesti jo 1920-luvulla). Friisiosan päällä on ulkoneva karniisi, jossa on laatikkomaiset konsolit, *mutulit*, jokaisen triglyfin kohdalla, ja näiden alapinnassa on doorilaiseen järjestelmään liittyen hienojakoiset pisara-aiheet.

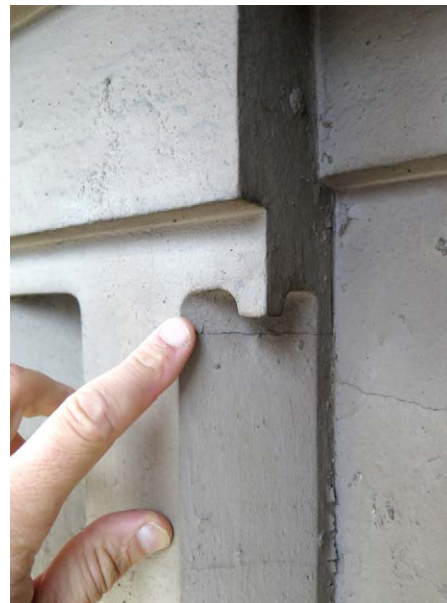
Triglyfin pisara kuvattuna 1920-luvulla korotetun virkailijarakennuksen ullakotilassa. Triglyfi on ollut sääsuojassa vuodesta 1928 lähtien.

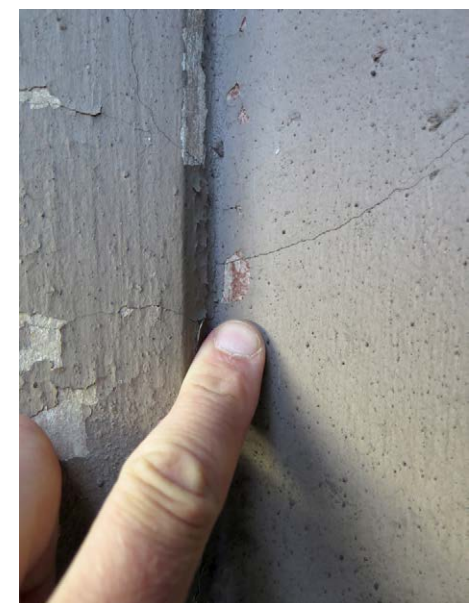
Triglyfin ja metopin reunassa pilkistää nykyisen maalikerroksen alta oletettavasti 1890 väritystä.

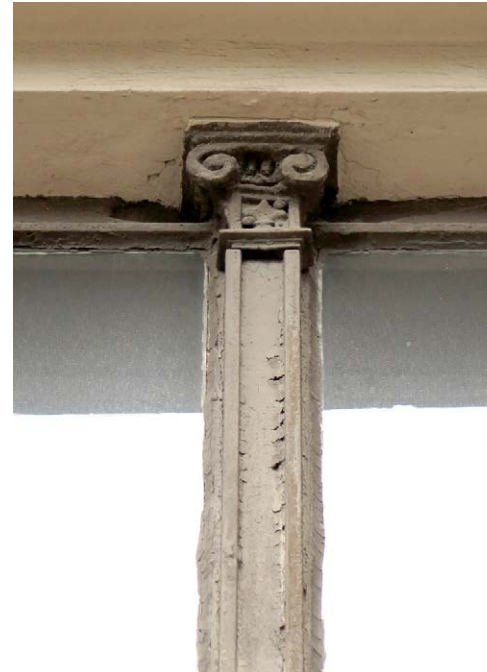
Ikkunan nro 3 joonialainen kapiteeli ja fleur de lis -koriste sekä Nyströmin suunnitelma, Kansallisarkiston arkistorakennuspiirustukset la / ote.

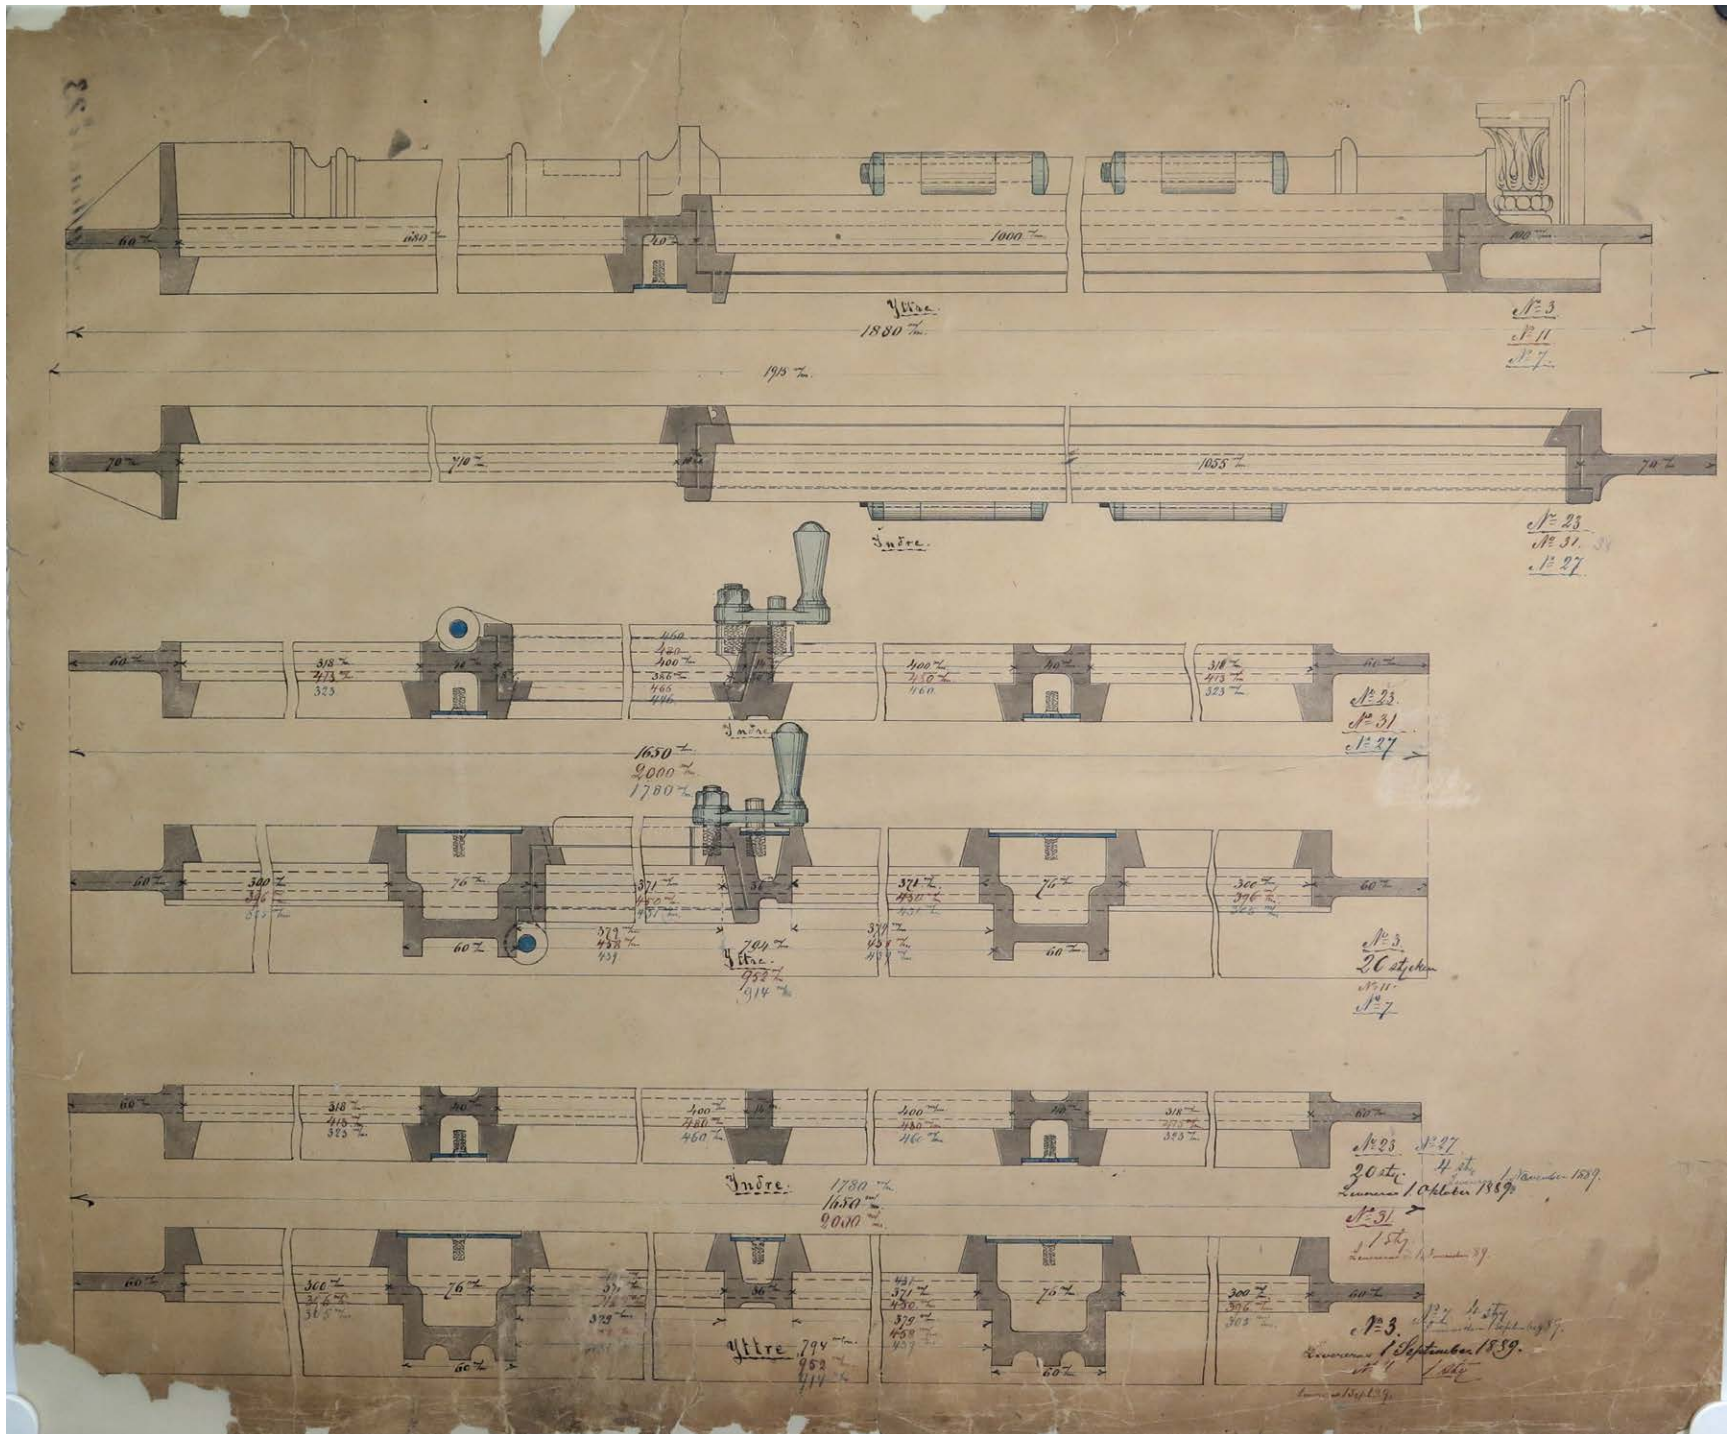
Ikkunan nro 3 työpiirustus, mittakaava 1:1. Piirustukseen on merkitty lisäksi toimitusajat ja määrät. Piirustusoriginaali sijaitsee kokoelmassa Kansallisarkiston arkistokennuspiirustukset Ia, "Kalteripiirustuksia Valtionarkiston vanhasta tutkijasalista" (virheellisesti luetteloituna).

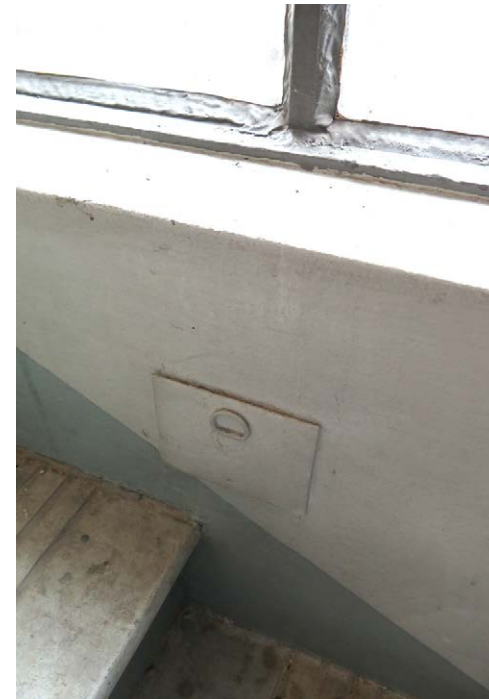
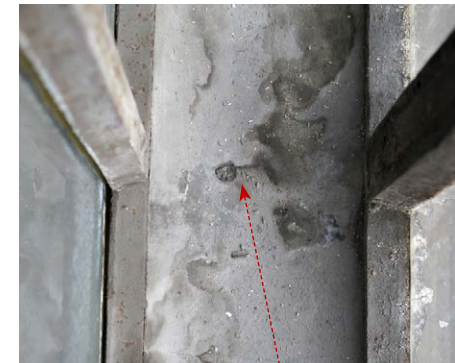
Etenkin porrashuoneiden ikkunoiden alla on nähtävissä peltisiä luukkuja, jotka liittyvät ikkunavälien hikivesijärjestelmään. Ikkunavälin alapinnassa on pieni reikä, josta kondensoitunut vesi kulkee astiaan. Yllä Nyströmin ikkunasuunnitelma nro 139, johon on piirretty vedenkeruujärjestelyn periaate. Piirustus (sinikopio) sijaitseevee kokoelmassa Kansallisarkiston arkistorakennuspiirustukset Ia, "Kalteripiirustuksia Valtionarkiston vanhasta tutkijasalista" (virheellisesti luetteloituna).

*"Sisä- ja ulkopuite eivät ole missään kosketuksissa toisiinsa ja siksi näiden välillä ei ole jäänmuodostumista".* Tästä Nyströmin selvityksestä huolimatta ikkunoiden alkuperäiseen rakenneratkaisuun kuuluu, että ikkunaväliin muodostuva n. 20 cm leveä penkki on muotoiltu koveraksi ja varustettu kondenssiveden keruuputkella. *"Ikkunoiden liitos seinämuuraukseen on tiivistetty tervasta ja kalkista valmistetulla kitillä, johon kalkkirappaus tarttuu hyvin. Jokaisessa ikkunassa on yksi saranoin ja tippanokalla varustettu tuuletusikkuna. Lasitus on tehty lyijyniiteillä ja kitillä [pellavaöljykittil], joka on valmistettu raa'an ja keitetyn pellavaöljyn seoksesta, joka kuivuu tavallista raakaöljykittää nopeammin. Ne aktimakasiinin ikkunat jotka suuntautuvat pihalle, naapuritontille ja Nikolainkadulle [Snellmaninkatu] on varustettu lisäksi 3 mm paksuilla rautaluukuilla, jotka voidaan sulkea palon uhatessa."*

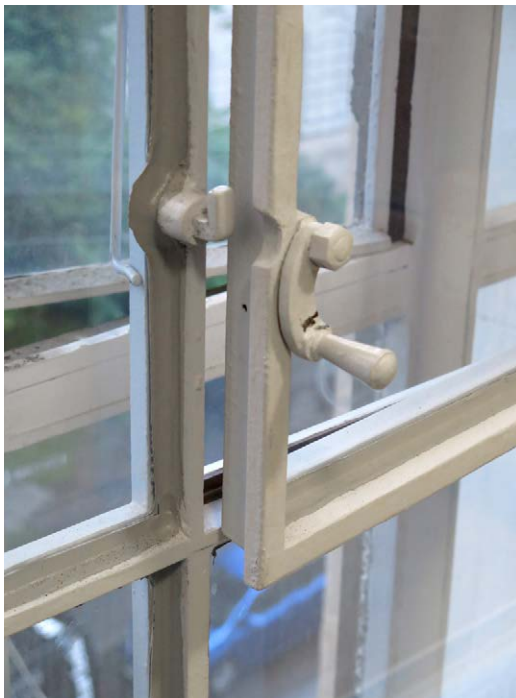
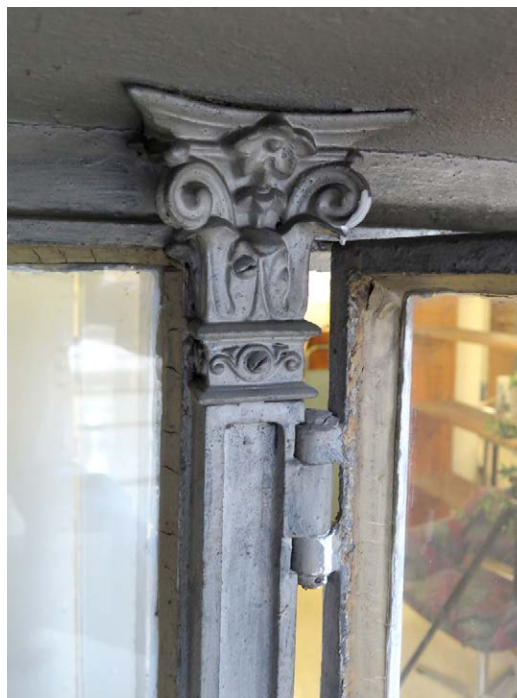
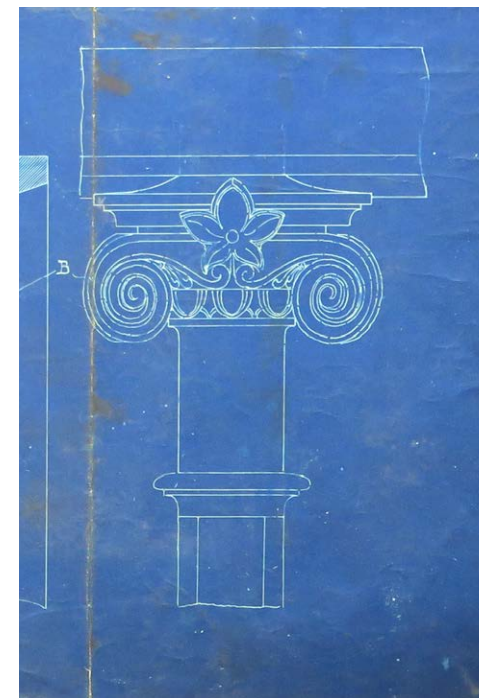
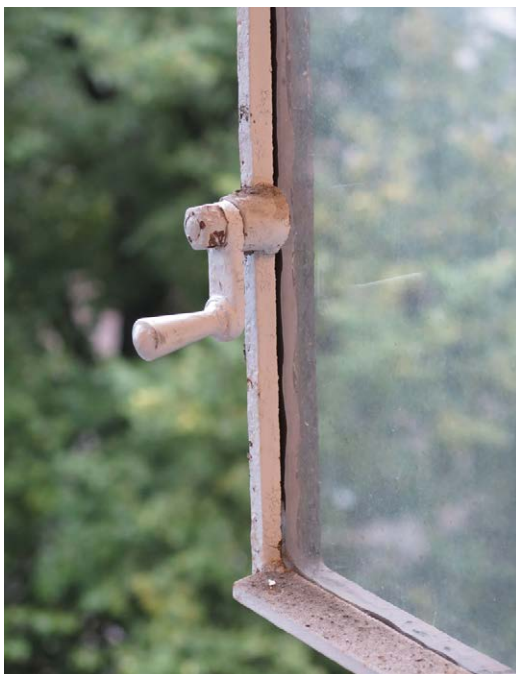
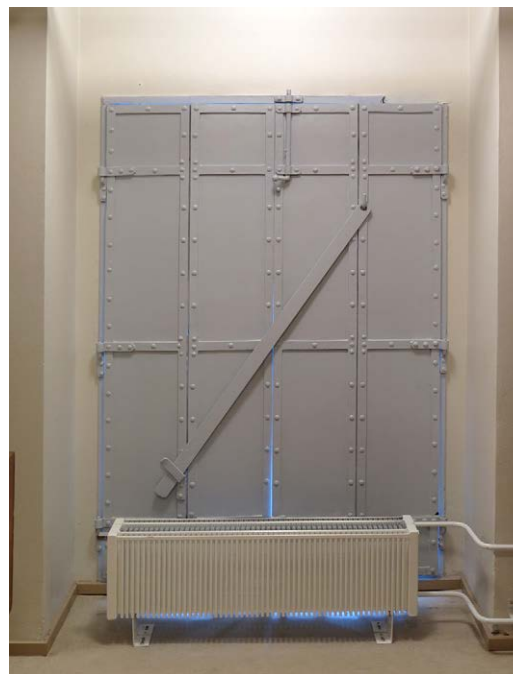
Ikkunan nro 1 korinttilainen kapiteeli Nyströmin piirustuksessa, ilman varsiosan lehdyköitä ja munasauvalla varustettuna. Vasemmalla toteutettu koriste. Kyseinen ikkuna on jäänyt 1920-luvun laajennuksen ullakolle ja siksi sen pintakäsittelykerros on ohut ja muodot teräväpiirteiset.

Jokaisessa ikkunakehässä on yksi tuuletusikkuna, fortuska, jossa sisäkehän ikkuna avautuu sisään ja ulkokehän ulos. Ulkokehän suljin on suoravartinen ja sisäkehän kaartuva. Ulkopokassa on profiloitu tippalista. Kuvat ovat aktimakasiinin ylimmästä kerroksesta, missä ikkunat on huoltomaalattu ja lasitettu uudestaan.

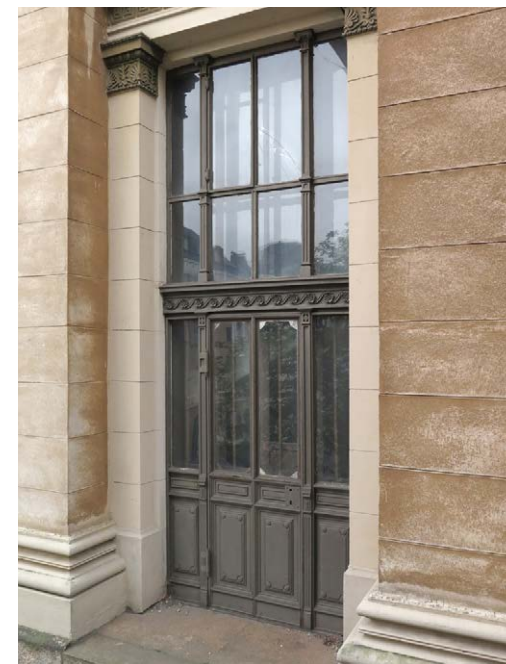
Valokuvissa yllä nro 53 ja alla nro 12.

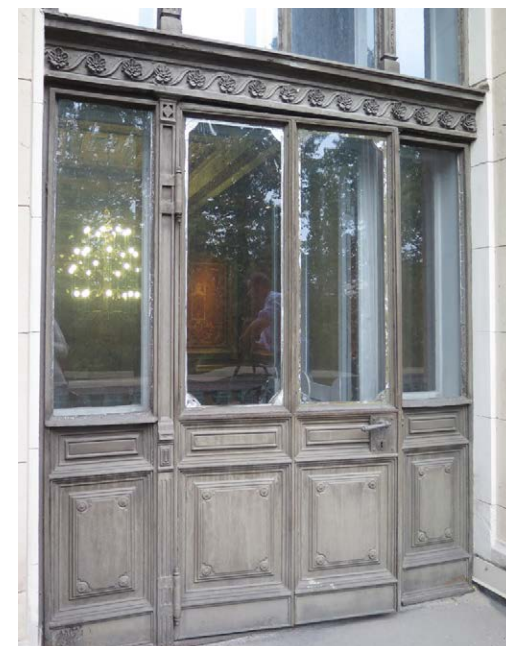
Alla oleva piirustus on osa Nyströmin työpiirustuksesta 1:1. Piirustuksen pituus on n. 2 metriä. Piirustusoriginaalit sijaitsevat kokoelmassa Kansallisarkiston arkistokennuspiirustukset 1a, "Kalteripiirustuksia Valtionarkiston vanhasta tutkijasalista" (virheellisesti luettelotuna).

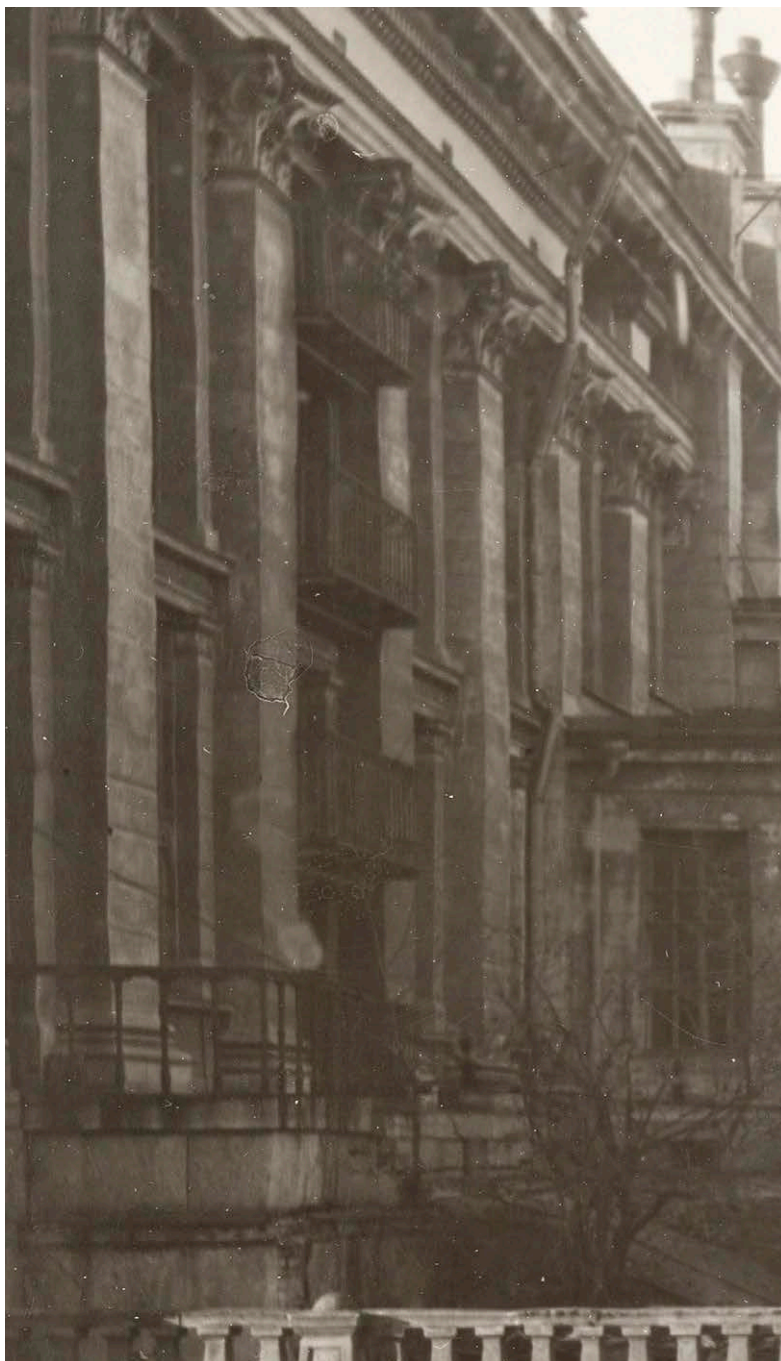
Pohjoisen julkisivun läntisellä puoliskolla on jäljellä enää yksi ylimmän kerroksen parveke. Muut on purettu 1968-72 laajennuksen yhteydessä.

Toistaiseksi vaille toiminnallista selitystä jäävät pohjoispuolen julkisivussa olevat parvekkeet. Nyströmin suunnitelman mukaan aktimakasiinin itäisen ja läntisen lohkon pohjoispuolen keskellä on jokaisessa kerroksessa parveke ja parvekkeen kohdalla rautainen ulko-ovirakenne. Koska ovien kohdalla on sisällä alkuperäiset rautaiset suojaluukut ja niiden edessä puolestaan nykyinen kiinteä vesikiertoinen radiaattoriasennus, ei parvekeovia eikä itse parvekkeita pääse sisältä tarkastelemaan eikä käyttämään. Mihin tällaista määrää parvekkeita on asiakirjavarastossa alun perin tarvittu, jää vaille selitystä. Parvekkeiden rakenteessa on jäljellä samoja valurautaisia palkkeja ja ritilätasoja, joita on ollut aktimakasiinin sisällä.

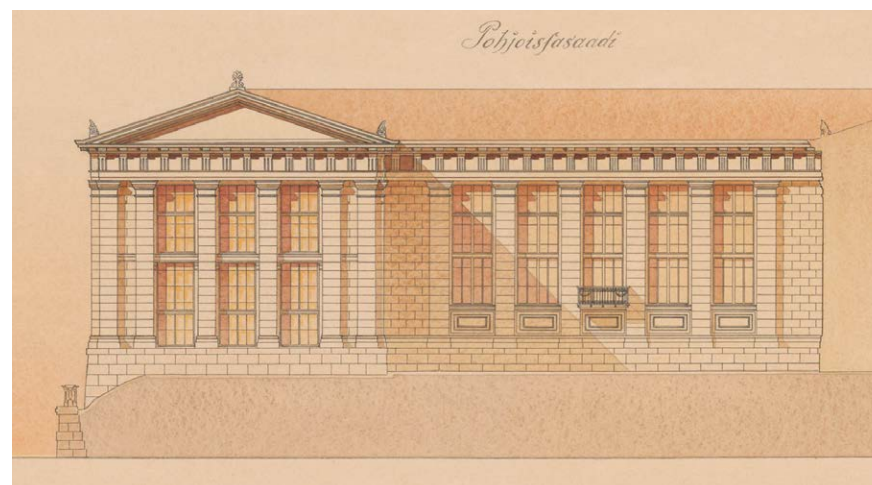
S. M. Schjerfbeckin suunnitelmassa Valtionarkiston laajentamisesta on piirretty tutkijasalin pohjoinen seinä ja sen keskellä ollut parveke. Parveke on poistettu 1968-72, mutta parvekkeen pariovi on edelleen olemassa. Piirustus 1921, kokoelmassa KA: Rakh II Ibb, 6.

Myös tutkijasalin pohjoisen ikkunaseinän keskiakselissa oli yksi parveke, jonka käyttötarve jää vaille selitystä. Parveke käy ilmi 1920-luvun laajennuksesta laadituista julkisivupiirustuksista ja keskiakselissa on edelleen olemassa parvekeovi, tutkijasalin rautarakenteisen parven tasolla. Itse parveke purettiin 1968-1972 muutostyössä, kun tutkijasalin pohjoispuolelle rakennettiin yksikerroksinen laajennusosa, sisäpihaa kiertävä käytävä Hanssonin suunnitelmien mukaan.

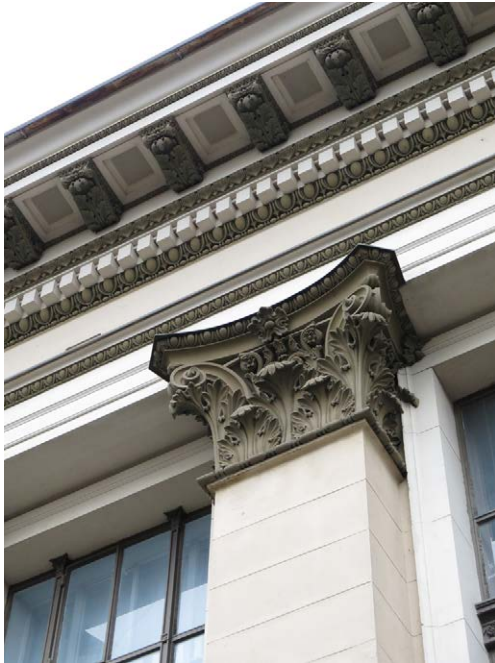
A

KIPSIKORISTEET (slu mukaan)

Rakennuksen **kipsikoristeiden** ja betonista valettujen koristeiden valmistuksesta (sisällä ja ulkona) vastasi stukkattööri ja kuvanveistäjä Nikolai Belugin.<sup>47</sup> Rakennusurakoitsija Siveniuksen kanssa tehtyyn sopimukseen oli kirjattuna luettelona kaikki ne rakennuksen osat, joihin tuli kipsikoristeita.<sup>48</sup> Lyhyesti todettuna julkisivun arkkitraavin koristeet, karniisin konsolit ja kolonnien kookkaat kapiteelit sekä podium-kerroksen yläpuolella olevat ruusukkeet ovat kipsiä.<sup>49</sup> Insinööritoimisto Lauri Mehto on tehnyt vuonna 2014 koristeiden materiaali-inventoinnin paikalla.

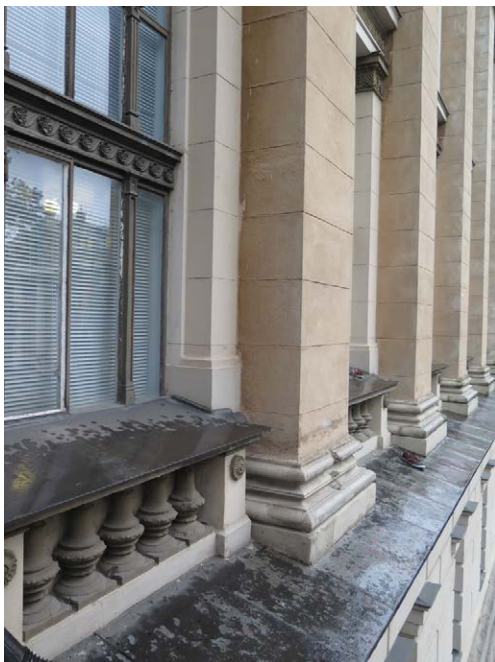
D

SEMENTTIKORISTEET JA -RAKENTEET (slu mukaan)

Urakasopimukseen 1888 oli erikseen mainittu, että *"seuraavat työt rakennuksen julkisivuilla tehdään ns. tampatusta sementistä [stampad cement]"*.<sup>50</sup> Ensinnäkin todetaan että sementistä tehtäisiin *"pedestaalit ensimmäisen pääkerroksen ikkunapenkkin alapuolella, ja pedestaalin alapuolinen osa [balusterien alla] ja ikkunapenkki"*. Lisäksi todetaan että balusterit tehdään niin ikään tampatusta betonista. Sama rakenteellinen kirjaus jatkuu keskirisaliitin kaiteen kohdalla: *"pedestaalit ja balusterit kolonnien välissä Rauhankadun puoleisessa peristyyllissä"*. Kuten havaitaan, on urakoitsijan tullut olla tietoinen klassisen arkkitehtuurin terminologista urakasopimusta tehdessään. *Peristyyli* tarkoittaa siis tässä yhteydessä keskirisaliitin kohdalle muodostuvaa pilareiden ja pilasterien ympäröimää parveketta. Lisäksi sopimukseen on kirjattu että akroterion koristeet tuli valmistaa tampatusta betonista. Snellmaninkadun puolella, luonnonkivimuurin päällä on lisäksi *tampatusta sementistä* tehtyjä balustradeja, joista Helsingin sementtivalimo AB antoi tarjouksen 30.4.1890.<sup>51</sup> Sementti- tai betonikoristeiden ja -rakenteiden tekotapa jää toistaiseksi vaille selitystä: tehtiinkö rakenteet laastia tiivistämällä, muotoilemalla, vaiko valamalla tai painamalla muottia vasten. Kyseisten rakenteiden materiaalianalyysin tekeminen voisi jatkossa myös tuoda lisätietoa aiheeseen.

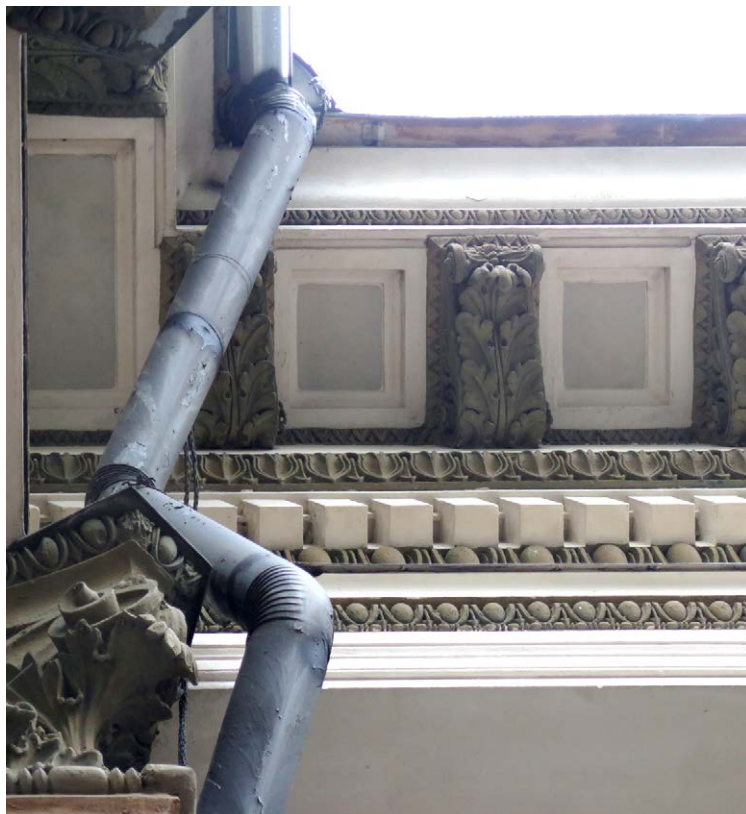
Karniisi eli korniissi

Kovera-kupera -lista (kyma)

Munasauva-lista\*

Kipsikonsolien ja rapattujen kasettien muodostama ulkoneva räystääs (simssi)

Lehdykkäkoristeinen lista (lesbolainen kyma)

Hammaslista (dentiili)

Munasauva-lista\* karniisin alaosassa

Friisi, sileä

(\*joonialainen kyma)

Ote Nyströmin julkisivupiirustuksesta  
KA: Rakh II Ibb, piirustus nro 7b

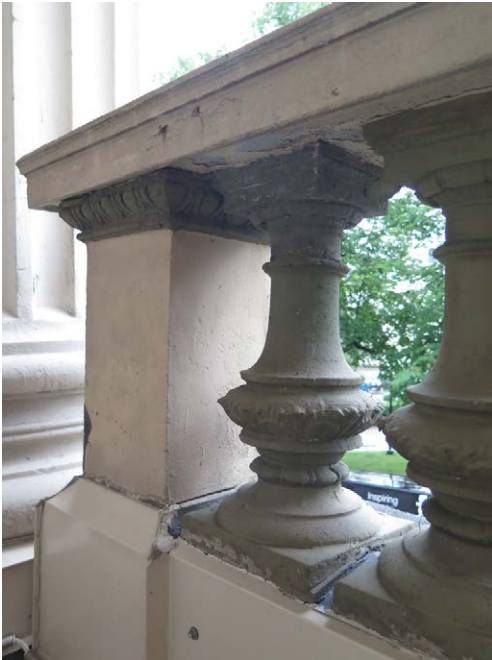
G

G: Asiakirjalähteiden mukaan balusterit kaiderakenteineen olisi valmistettu *tampatusta sementistä*, betonista. Keskirisiiliin kaiteen alaosaan on uudempi pellitysrakenne, joka liittyy oletettavasti 2002 tehtyyn parvekkeen korjaustyöhön. Alakuvassa oleva Snellmaninkadun puoleinen balusteri on koristelultaan yksinkertaisempi kuin aktimakasiinin balusteri. Luonnonkivimuuri ja kaide tehtiin 1890.

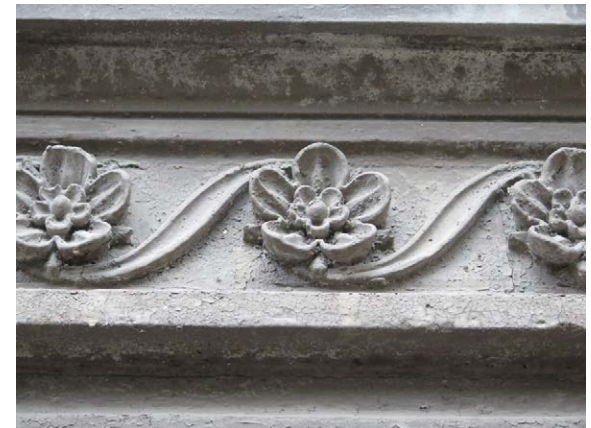
J

J: Kukkakoristenauha 1. ja 2. kerroksen ikkunavälin palkissa, oletettavasti kipsiä.

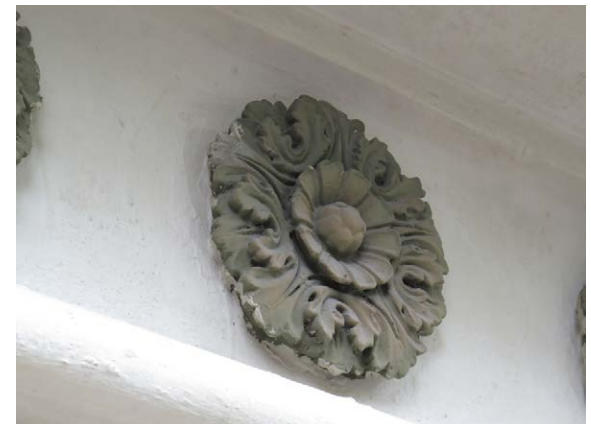
K

K: Ruusuke podiumin yläosan kerroslistassa.

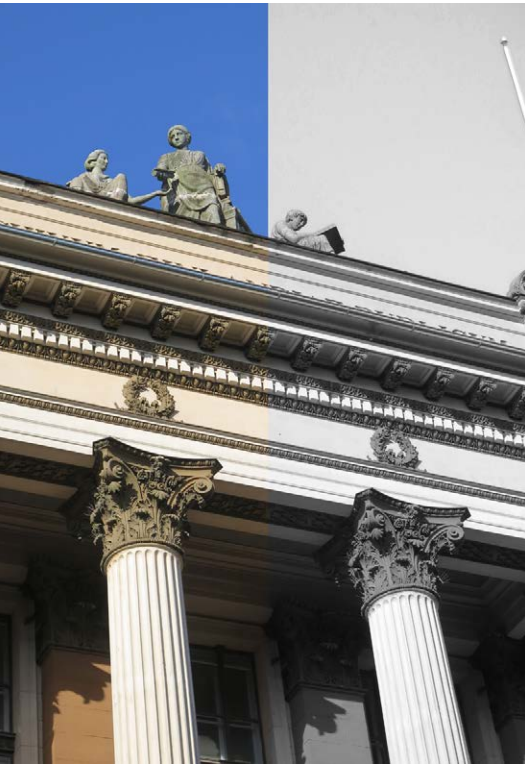
Vuonna 1891 otetun kuvan sävymaailmasta voi selvästi havaita, että kolossaalipilareissa ja pilastereissa on jaksotaista sävyvaihtelua, rappaukseen vedettyjen uritusten mukaan. Kuva: ote Daniel Nyblinin kuvasta HK19401130, MV.

Kun verrataan rakennuksen nykyvärityksen aiheuttamaa kontrastivaikutusta mustavalkoisessa kuvassa, niin on nähtävissä että nykyisten kapiteelien (niin risaliitissa kuin perusseinillä) sävy on huomattavan tumma. Alunperin vaikutelma on ollut suorastaan päinvastainen: vaaleat kapiteelit ja tummemmat pilarivarret.

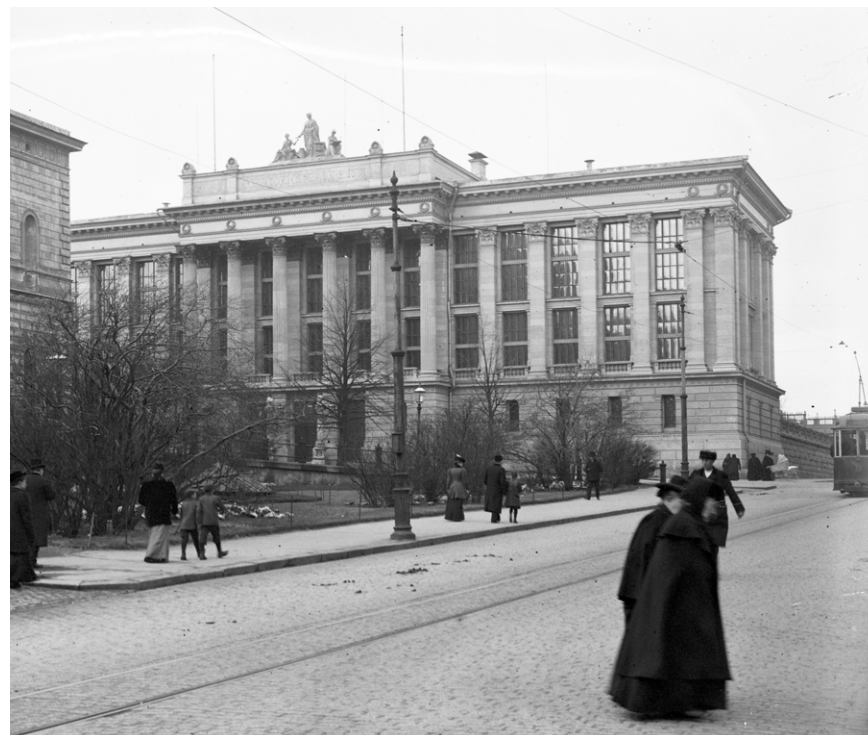
Yksiraiteisen ja ilmasähkijohdolla varustetun Nikolainkadun raitiotien perusteella valokuva on otettu rajavuosina 1900-1909. Kuva Gustaf Sandberg, SLS:n digikuvakokoelma.
