# Kansallisarkisto

Entinen Valtionarkisto

**Ulkoasun rakennushistoriaselvitys 2015**

Mikko Bonsdorff ja Kati Winterhalter  
Arkkitehtitoimisto Okulus

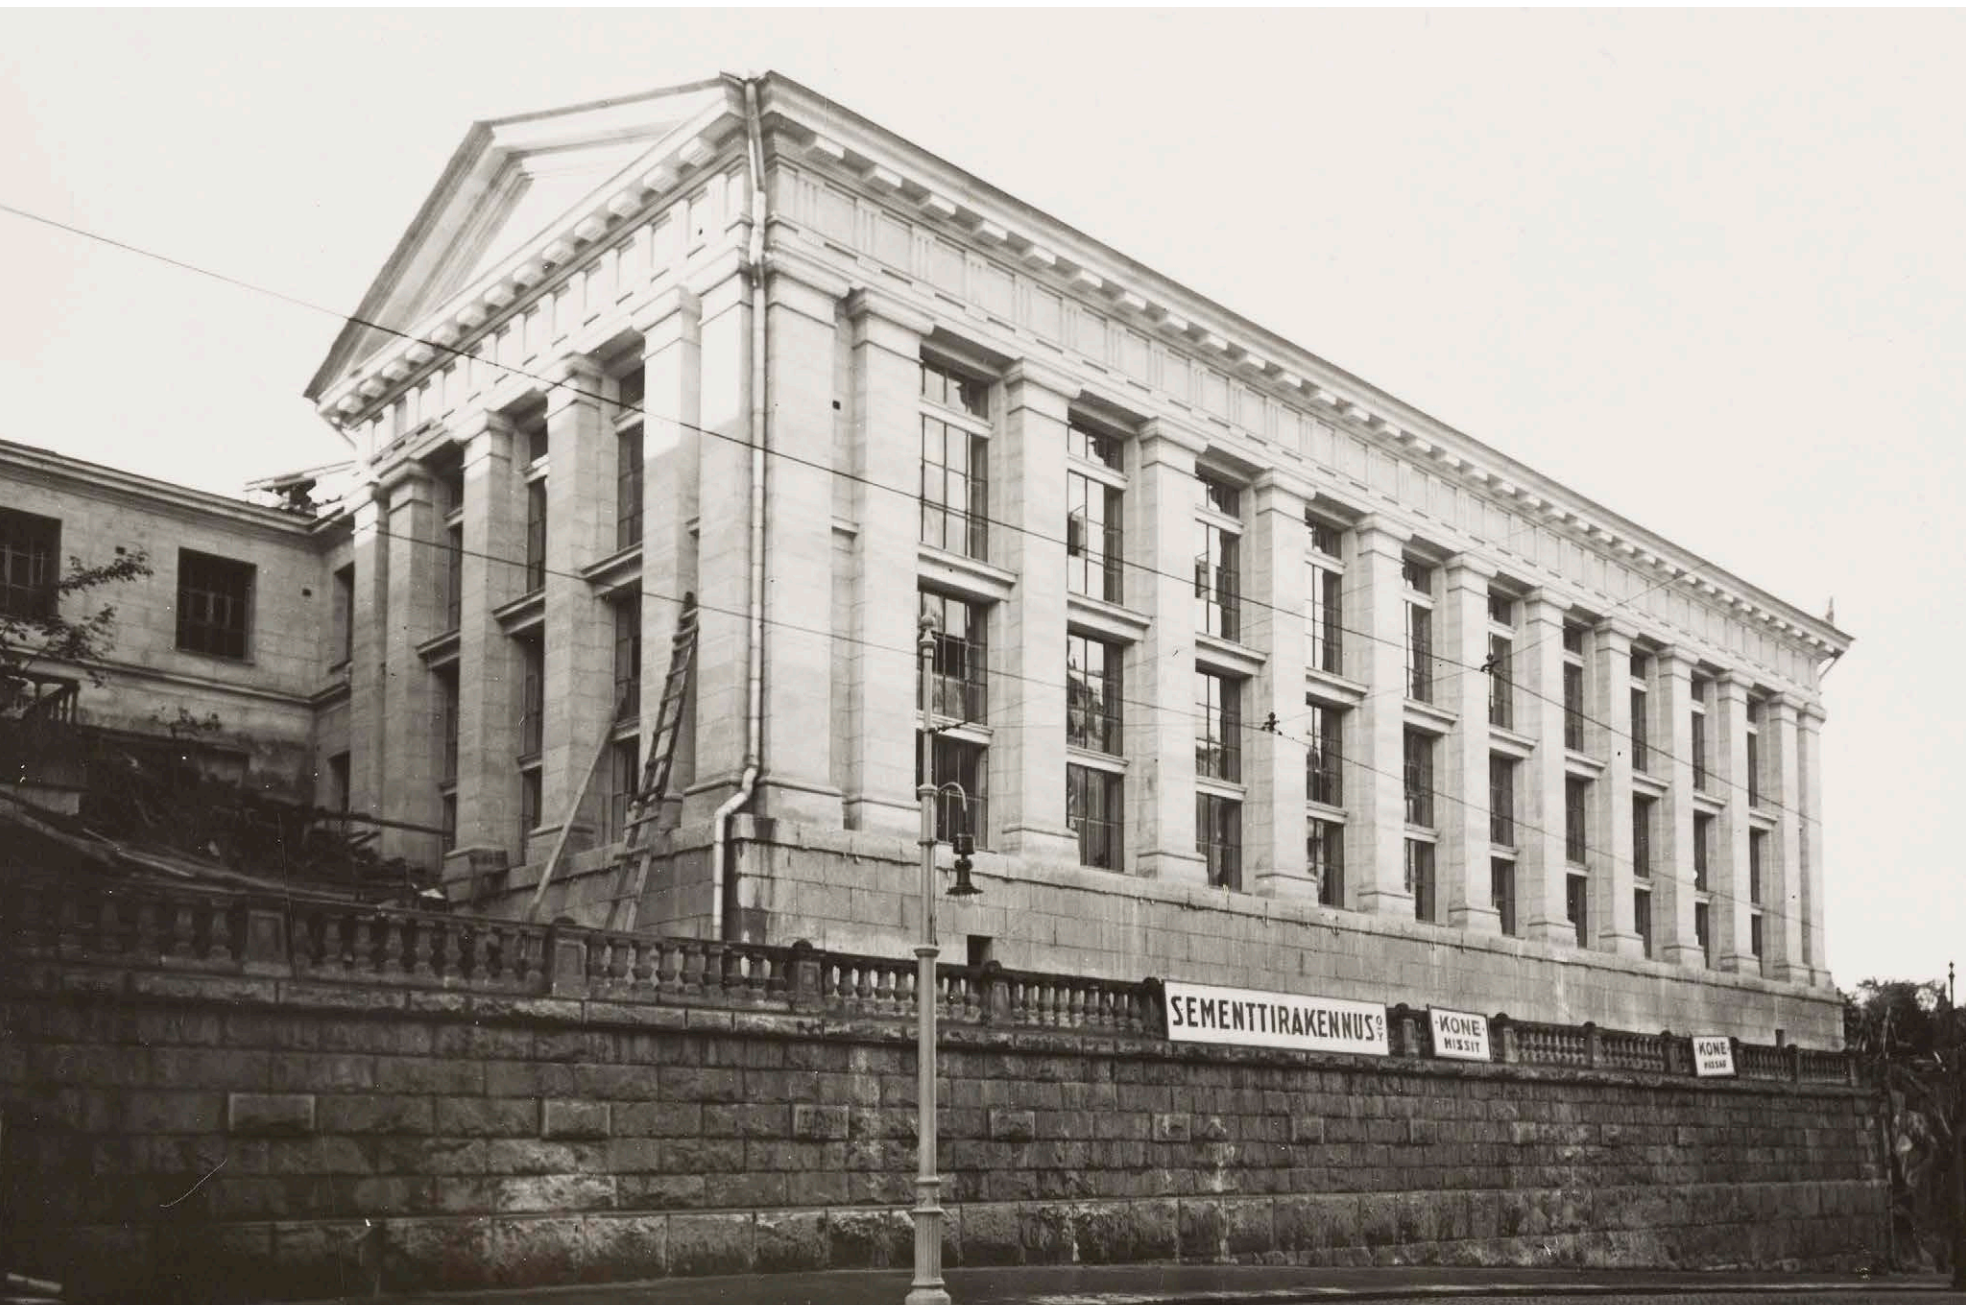
HK19730318:263, MV.

Kuva rakennuksen viimeistelyvaiheesta vuodelta 1928.

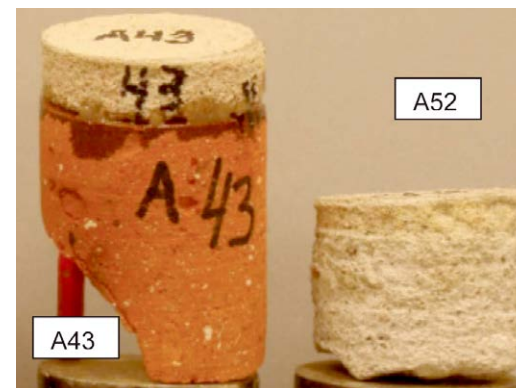
Insinööritoimisto Lauri Mehto Oy:n julkisivujen kuntotutkimukseen 2014 liittyvät näyteporaukset 1928 laajennuksesta. Näyte A43 on eteläisen päätykolmion keskikentästä ja A52 on itäisen julkisivun pilasterin rapatusta kapiteelista. Näytteen vaaleampi alaosa on 30 mm täyttörappaus ja kellakampi yläosa n. 8 mm pintarappauskerros. Kuva raportista 2014, s. 22.

Vuonna 2014 tehdyn julkisivujen rakenneanalyysin perusteella saatiin Schjerfbeckin osan rappausrakenteesta seuraavat havainnot, joista on kirjoitettu tarkemmin kohdassa *Julkisivukunnostus1981*. Seinämuurin päällä on havaintojen mukaan kaksi- tai kolmikerrosrappaus. Eteläisessä päätykolmiossa, sen sisäkentässä, on sementtiseideaineinen ohut tartuntarappauskerros ja sen päällä n. 10 mm paksuinen täyttörappaus puhtaasta kalkkilaastista. Pilasterissa, itäisen julkisivun kapiteelista otetussa näytteessä (A52), on puolestaan paksumpi kalkkisementtilaastista tehty täyttökerros, jonka vahvuus (näytteesä) oli noin 30 mm. Näytteessä ei havaittu tartuntalaastikerrosta, mutta on oletettavaa, että tällainen rakenteesta kuitenkin löytyy, kuten päätykolmion alueella tehty havaintokin osoittaa. Täyttökerroksen päällä on hienompi n. 8 mm paksuinen kalkkilaastikerros.

Vuonna 2014 tehdyssä rakennetutkimuksessa havaittiin näytteissä pintalaastikerroksen päällä epäorgaaninen maalikerros, jonka sideaineen pääteltiin päätykolmion näytteessä olevan sementtiä. Pilasterin maalin sideainetta ei pystytty määrittämään. Pilasterissa on maalikerroksen päällä lisäksi toinen kalkkisementtimaaliksi analysoitu kerros, joka lienee myöhemmin (ennen 1962) tehty huoltomaalauskerros. Näiden päällä on nykyinen (1981?) mineeraalista täytettä sisältävä julkisivumaalaus.

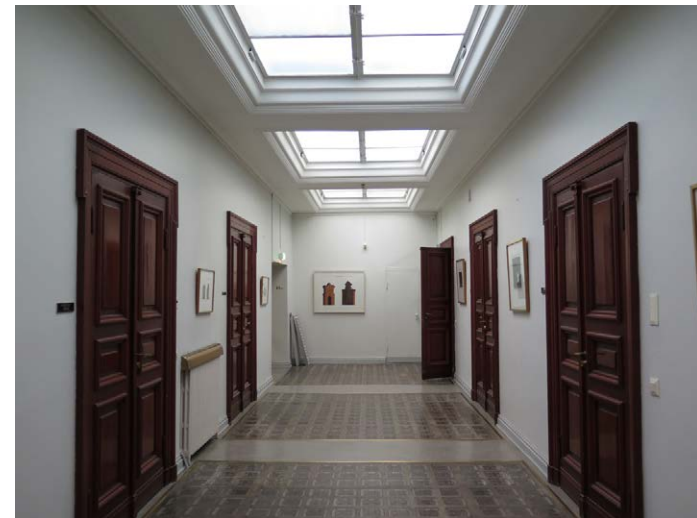
Toisen kerroksen käytävä on 1920-luvulta ja sen lattiassa on lasitiilikentät ja katossa väli-ikkunat ullkotilaan.

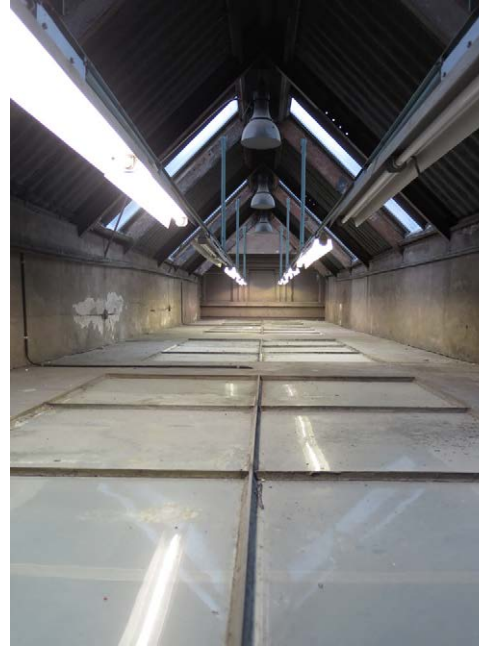
Näkymä kohti tutkijasalia ja alla välikaton ikkunat.

Toimistosiiven kattorakenne näyttää toteutuneen eri tavalla, kuin mitä työselitykseen oli kirjattu. Ohjeena oli, että katto tehtäisiin *"rautabetonista, johon jätetään aukot 8 kattoikkunalle"*. Todellisuudessa, nykyisin paikalla todettuna, vesikatto on poikkileikkaukseltaan jyrkkä kolmio, joka on tehty teräsprofiileista ja päällystetty aaltopelillä. Toisaalta toteutunut rakenne vastaa muodoltaan sitä, millaiseksi se sekä Schjerfbeckin että Krancken leikkauspiirustuksissa on osoitettu. Molemmilla lappeilla on 4 ikkunaa antamassa valoa yläpohjan päälle muodostuvaan ullakkotilaan. Työselityksen mukaan lasina tuli käyttää 5 mm rautalankalasia, mutta tämä on vaihdettu sittemmin (1990-l?) 2K-lämpölasiksi. Ullakkotilassa on näkyvissä edelleen kattolaseihin liittyvä hikivesijärjestelmä eli kondenssiveden keruupellitykset: *"akkunoiden alasyrjään, sisäpuolelle, asetetaan lauhdevesikouruja 1 mm galvanoidusta pellistä tarpeellisine kaltevuuksineen; näistä johdetaan tarpeen mukaan viemäriputkia, jotka yhdistetään talon lähimpään viemäriin"*.<sup>81</sup> Suunniteltua viemärintä ei toteutettu, vaan kourujen päätteissä on peltiämpärit.

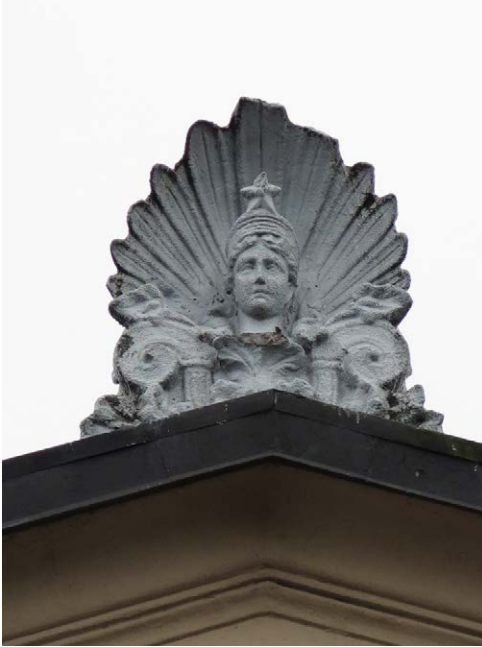
Pohjoispään akroterion, betonia

Laajennusosan katolla on vastaavia harja- ja räystääskoristeita kuin Nyströmin osassa, joista osa on kuntotutkimuksen mukaan metallia ja osa betonia (oletettavasti siis eri-ikäisiä, joista metalliset (1890) uudelleensijoitettuja ja betoniset vuodelta 1928).<sup>85</sup> Eteläpään harjakoriste ja lounaisnurkan räystääskoriste on valettua metallia, kuntotutkimuksen mukaan sinkkiä. Katon muut koristeet ovat betonivaluja.

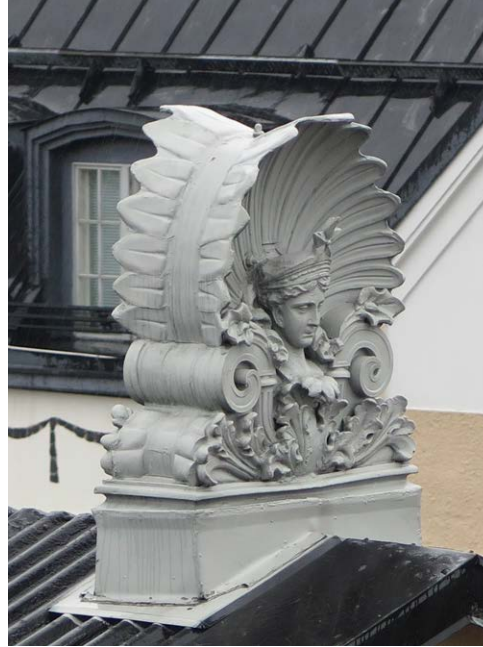
Eteläpään akroterion, metallia, oletettavasti alun perin tutkijasalin itäpäässä sijainnut ja 1928 uudelleensijoitettu.

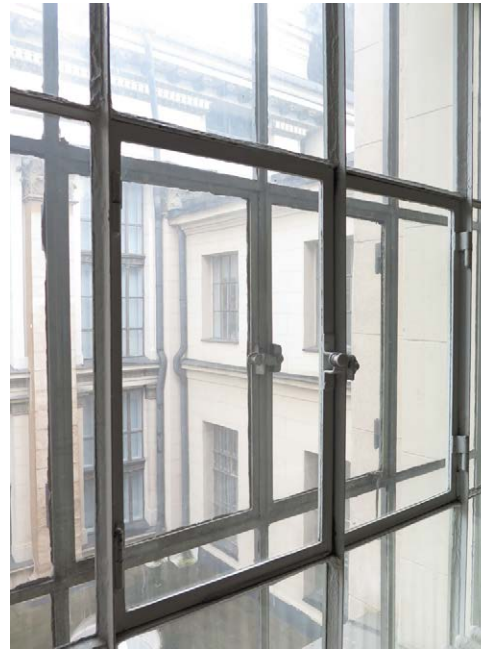
Laajennusosan tuuletusikkunat ovat parittaiset, kun Nyströmin osassa ne ovat yksittäiset.

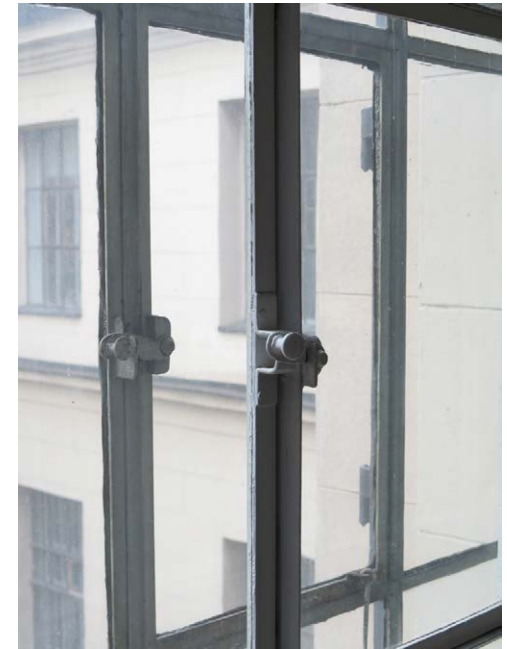
Laajennusosan profiilit ja helat ovat huomattavan ohuita, peltimäisiä, suhteessa Nyströmin valurautaisiin rakenteisiin.

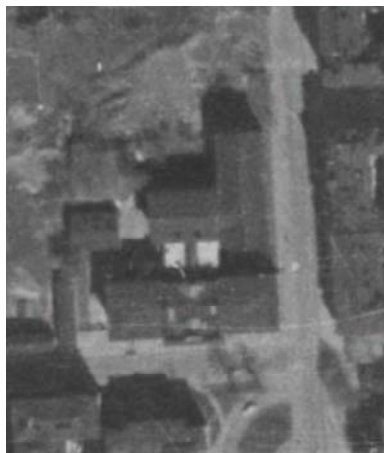
Ortokuva 1950. [www.kartta.hel.fi](http://www.kartta.hel.fi)

Volker von Boninin heinäkuussa 1960 ottamassa kuvassa vesikate esiintyy vasta kunnostettuna (HKM N509). Alla olevista ortokuvista voi havaita, että aktimakasiin keskialueella 1950 vaaleina täplinä erottuvat kattoikkunat ovat poissa vuoden 1964 kuvasta.

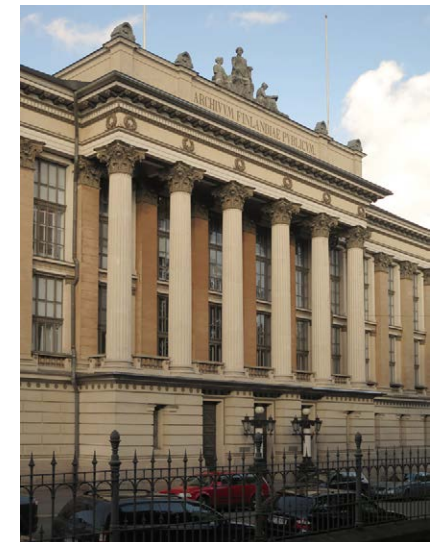
Nykytilanne, joka perustuu 1981 tehtyyn maalaus-kunnostukseen. Keskisaliin syöksytorven ylähaara poistettiin tiettävästi 1968-1972 laajennustyön yhteydessä, samalla kun pääsisäänkäynnin edustalle ennallistettiin valaisinylvät.

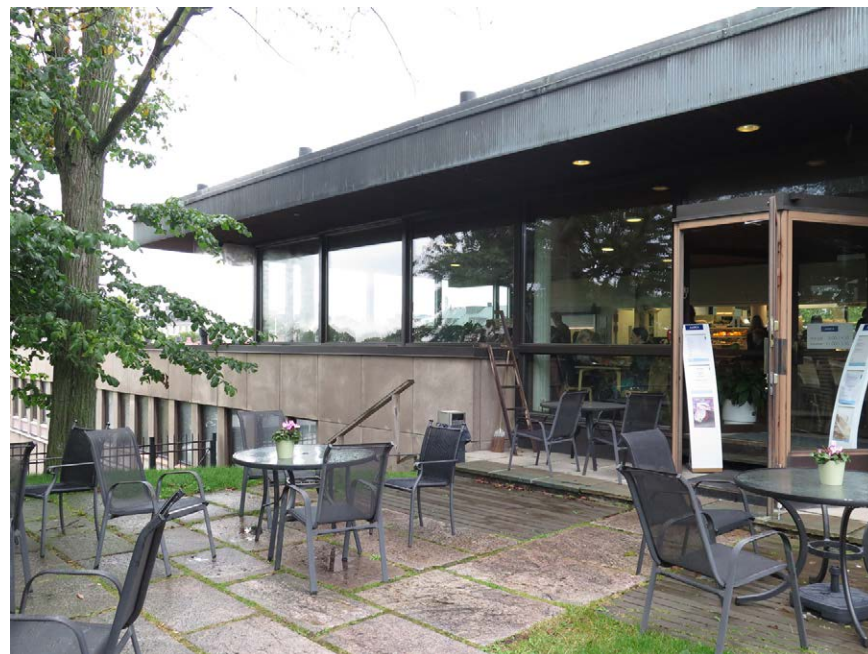
"Ilmanvaihtokuilut Hausen'in terassin kohdalla", Hansson 21.2.1967. HRakvv.  
Oikealla toteutus, joka poikkeaa hieman suunnitellusta. 1990-luvulla terassin  
käyttö rajattiin aidoin.

Husenin kukkulan laki muotoiltiin uudestaan kivimuurilla rajatuksi terrassiksi Hanssonin suunnitelmien mukaan. Tämä toteutettiin osittain jo ennen varsinaisen laajennusrakennustyön aloittamista. Lohkotuista luonnonkiviharkoista ladottuun muuriin integroitiin ilmanvaihtoreitti päätertilöineen.

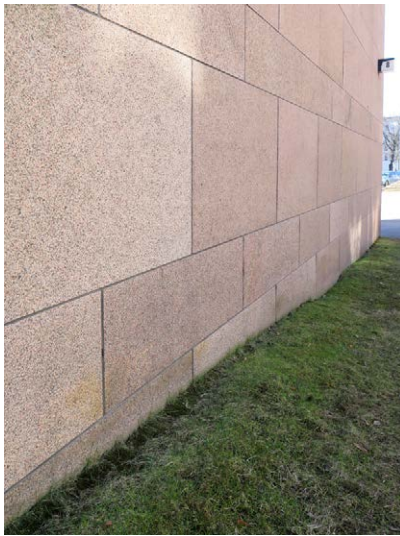
Graniittilevytykseen alkaa vailla sokkelia maan alta

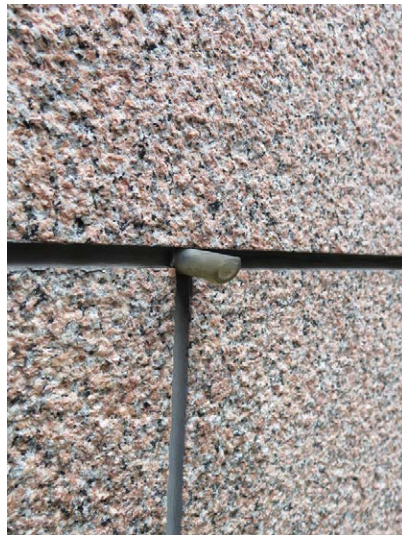
Kivilevyrakenteen tyypillinen yksityiskohta: muovinen tuuletusputki saumassa.

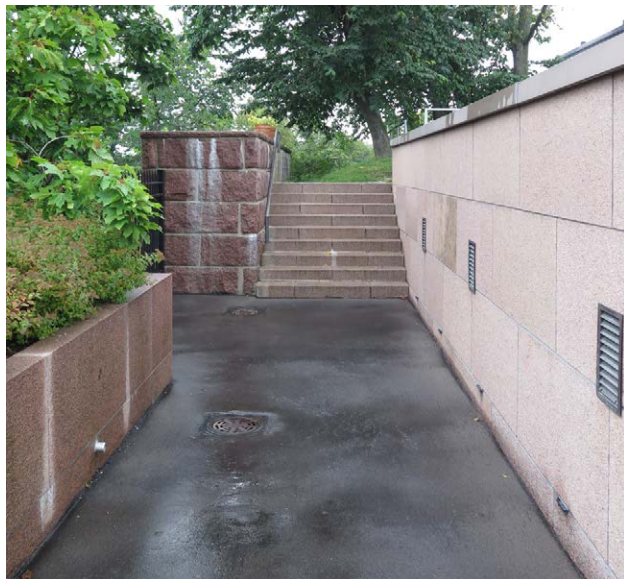
Laajennusosan graniittipinnat: istutusaltaassa ja portaassa puolihienoksi hakattua paksua sahattua harkkoa; tukimuurissa paksuhkoa lohkopintaista harkkoa; ulkoseinässä graniittilevyä.

Ulkotilan pääportaat, Hausenin kukkulalle nousevat portaat ja näihin liittyvät muurit ja kasvien istutusaltaat ovat punaisia graniittipintaisia rakenteita, joissa on käytetty paksumpia sahattuja ja puolihienoksi hakattuja kiviä.<sup>134</sup> Oma lisänsä luonnonkivivalikoimaan ovat suurista lohkoista kivistä tehty ulkoterrassien muurirakenteet, joita on käytetty Hausenin kukkulan tukimuurirakenteissa ja toimisto-osan pohjoispuolen terassimuureissa. Rakennusselostuksessa kerrotaan, että *"Hausenin terassin tukimuri tehdään raakahakatusta kivistä. Käytetään paikalla irrotettua kiveä tai muualta tuotua samannäköistä kiveä. Kivet sidotaan toisiinsa ja taustaan haponkestävillä sideteräksillä. Muurien sisäosa tehdään betonista"*.<sup>135</sup> Ajatus kiven irrottamisesta paikalla lieenee rakennusekonominen vaihtoehto, joka ei oletettavasti toteutunut, sillä silmämääräisesti tarkastellen Vuohen korttelin alueen kallioperän kivilaatu on väriltään sangen mustaa, kun taas rakentamiseen käytetty kivilaatu on punaista.

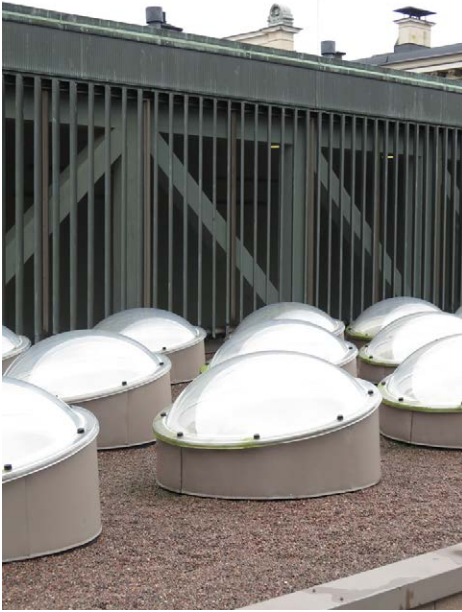
Tutkijasalin aurinkosuoja

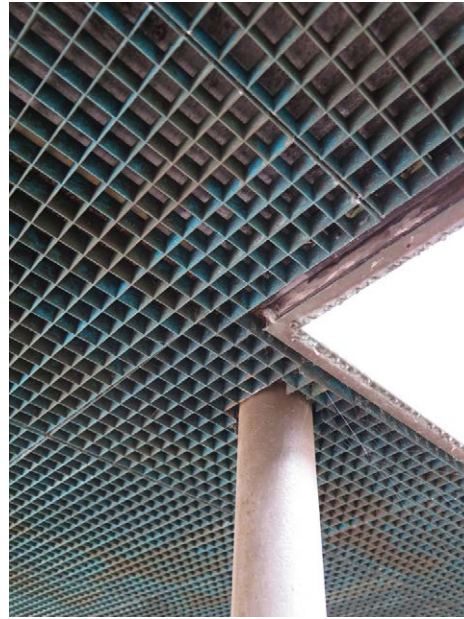
Pääsisäänkäynnin katoksen messinkiritilä

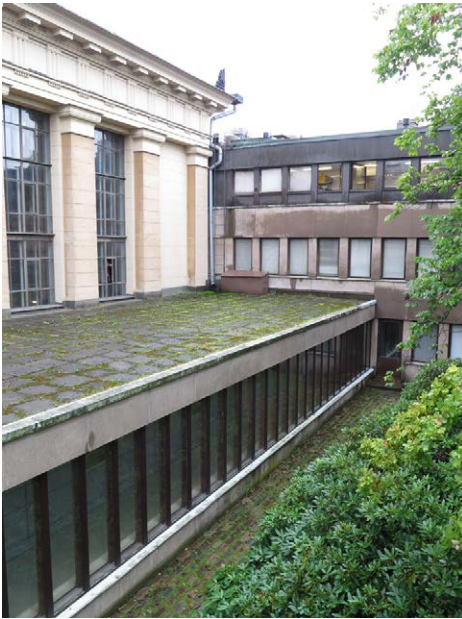
A

Hanssonin yksikerroksinen laajennus tutkijasalin edessä. Katolla on tiivis betonilaatoitus, mutta katolle ei ole pääsyä (kuin ikkunasta).

Yläpohjarakenteessa kantavan vaakasuoran betonilaatan päällä on paksu kerros (250...300 mm) kevytsoraa (lämmöneristeenä) ja sen päälle valettu (kelluva) betonivalu (4 cm), joka kallistaa sisäänpäin kohti sadevesikaivoa. Pintavalun ja kevytsoran välillä on rakennusselityksen mukaan *tiivispaperi*.<sup>148</sup> Pintavalun päälle on liimattu 3-kertaisena bitumikermikerrokset ja näiden päällä on suojakivikerros: *”pesty singeli #5...10 mm + bitumilakka”*. Ny-strömin tutkijasalin pohjoispuolella olevan matalan 1968-72 rakennusosan katolla sekä Snellmaninkadun puolen auditorion katoilla on lisäksi irtonainen betonilaatoitus, jonka merkitys on jokseenkin epäselvä: katoille ei ole muuta pääsyä kuin huoltokäynti ikkunasta ja tikkailta. Työselityksen mukaan raken-teessa YP3 on päällä *”betonilaatat n. 50x50 cm<sup>2</sup>, ei saumata; 3 cm seulottu sora (#4...10 mm); 3 cm suojalaasti”*, ja tämän alla edellä luetellut rakenne-kerrokset bitumikermistä alkaen.<sup>149</sup> Rakenne YP5 ja YP 6 on pintarakenteel-taan vastaava kuin YP3, mutta betonilaatoituksen alle on määritelty lisäksi *glykoliputkisto*.<sup>150</sup>

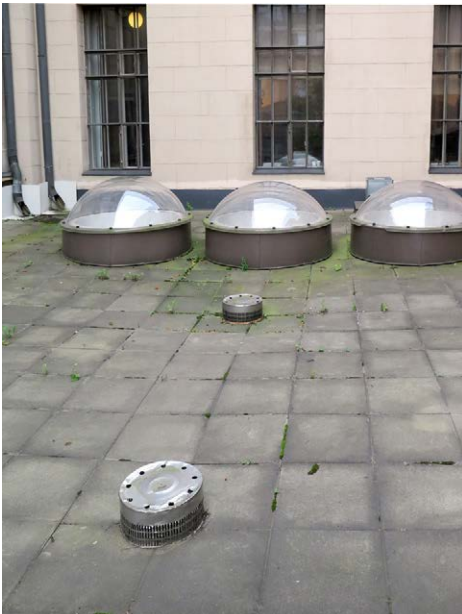
B

Hanssonin laajennusosa, luentosali, Nyströmin aktimaksiinin ja Schjerfbeckin makasiinin välissä. Katolle on kulku vain huoltoa varten, ulkotikasta pitkin. Edessä sadevesikaivo.

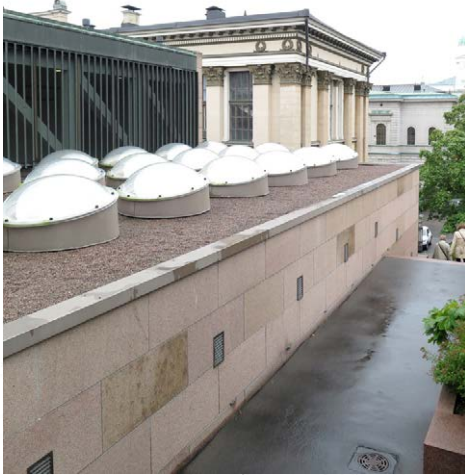
C

C: Uuden tutkijasalin katto

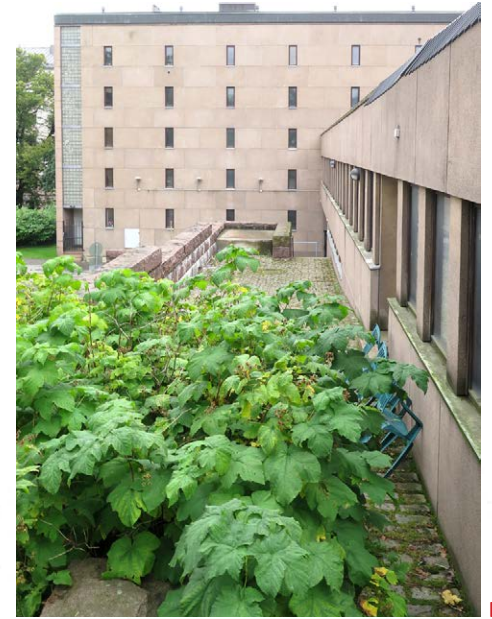
E

E: Katukivetty terrassimainen tila, joka on itseasiassa maanalaisten kerrosten vesikattorakenne.

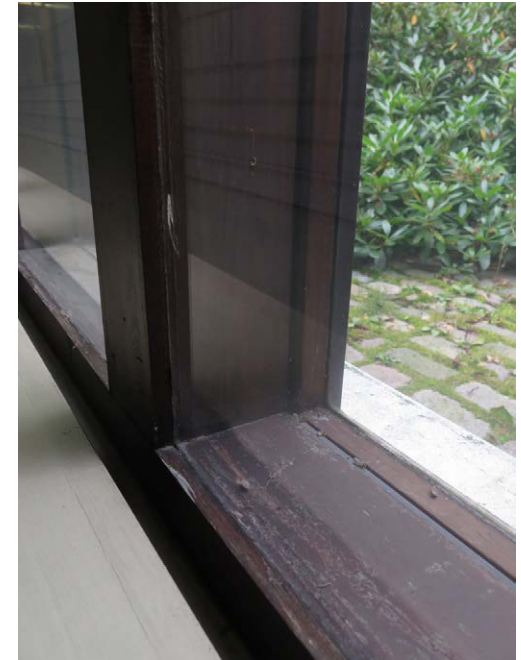
Ruskealla värillä kyllästetty puuikkuna sisäpihaa kiertävässä käytävässä. Ikkunassa on kiinteä yksinkertainen sisälasi ja erillispokassa oleva ulos aukeava ulkolasi.

Turkoosiksi maalattua teräsrakennetta K-portaan ikkunassa. Ikkunassa on ap. ratkaisun mukaan 2K-lämpöläsi.

Uudet puuikkunat PKu10: *"kyllästys värillisellä puunkyllästysaineella 2 kertaa (tumma ultra-solignum tai vast.). Ikkunoissa sisä- ja välipuoella lisäksi puolikiiltävä muovilakkaus"*.

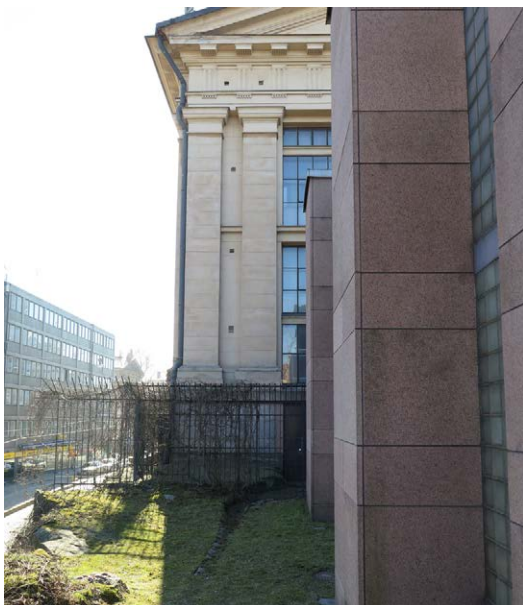
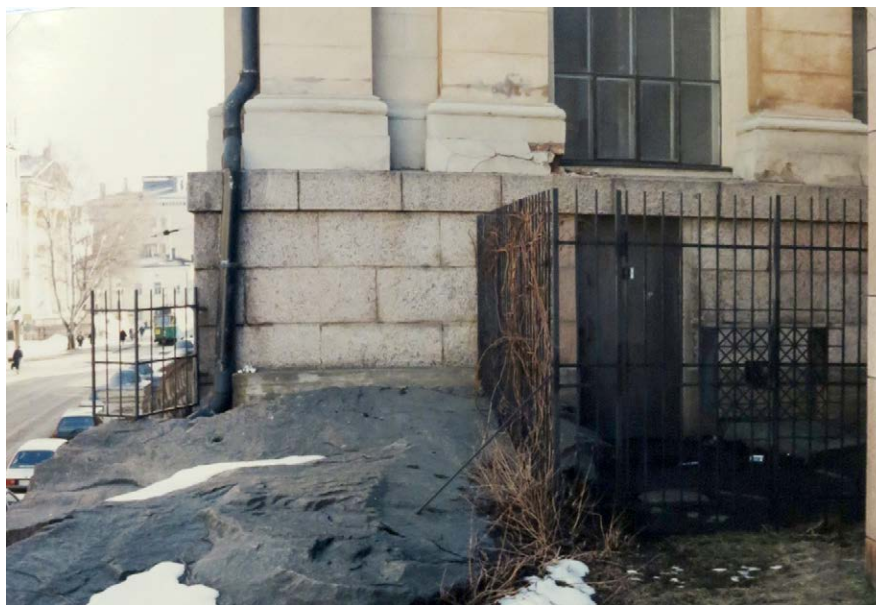
Vasemmallä nykytilannekuvat rauta-aidasta Hanssonin ja Schjerfbeckin makasiinin välisellä alueella. Oikealla kuva 1994 rakennuslupahakemuksen liitteenä, mistä käy ilmi aiempi ja nykyistä pienempi aitaus (HRakvv 1-1090-C-94, liite)

Olof Hanssonin toimiston viimeinen Kansallisarkistoa koskeva suunnittelutehtävä oli erinäisten ja hieman sekavien *"Valtionarkiston turvallisuutta lisäävien aitojen ja esteiden rakentaminen eri puolille tonttia"*.<sup>182</sup> Tontilla oli jo ennestään pienissä tasanteiden ja tukimuurien kohdissa aitoja estämässä kulkua tai pääsyä rakennuksen läheisyyteen, kuten esimerkiksi Hausenin kukkulan terassin ja rakennuksen välinen suoja-aita. Vuoden 1994 suunnitelmien mukaan aitajärjestelyjä parannettiin ja lisättiin.

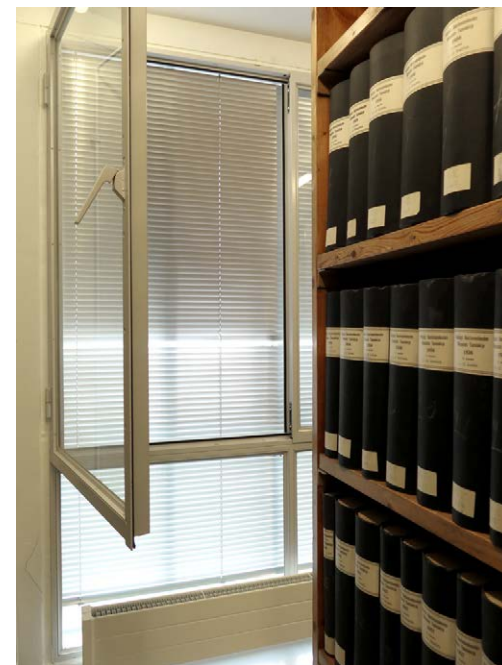
Schjerbeckin makasiinin ikkunara- kenteessa on sisäpuolella nykyisin alumiini-ikkuna (kuvassa avoinna) ja sen ulkopuolella vanhat erillislasitetut rautaikkunat. Sisäpuitteissa on nykyisin rautalankalasisit.

Kuten Nyströmin aktimakasiinissa, myös täällä ikkunoiden edessä seisoo radiaattori.

Yksi merkittävimpiä uudistuksia hankkeessa oli uusien sisäikkunoiden lisää- minen makasiiniin. Vanhojen kaksinkertaisten ja erillispuitteissa olevien ikku- noiden sisäpuolelle asennettiin uudet alumiini-ikkunat ja näiden ja vanhojen ikkunoiden väliin sälekaihtimet. Samalla ikkunoiden kohdalle asennettiin uudet radiaattorit.<sup>187</sup>

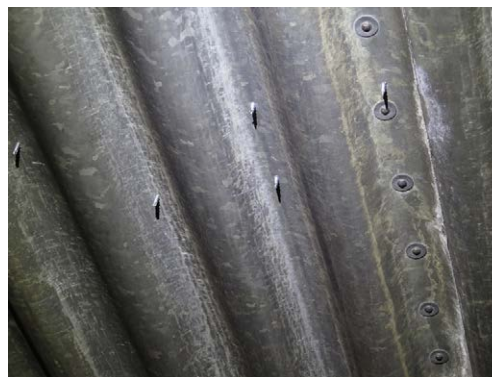
Uusien teräsrankojen poraruuvit näkyvät paikoin ullakon puolella ja lävistävät (luonnollisesti) vanhan 1890 aaltopeltikatteen.

Oikealla uusi kate maalattuna.

Vesikaton kunnostuksen yhteydessä veistosryhmän vuolukivirakenteiden saumoja tiivistettiin. Pöytäkirjan mukaan työ tilattiin Markku Rintalta.<sup>194</sup> Mitä työ lopulta sisälsi, ei ole tiedossa. Paikalla voidaan havaita saumoissa mm. leveitä elastisen kitin alueita.

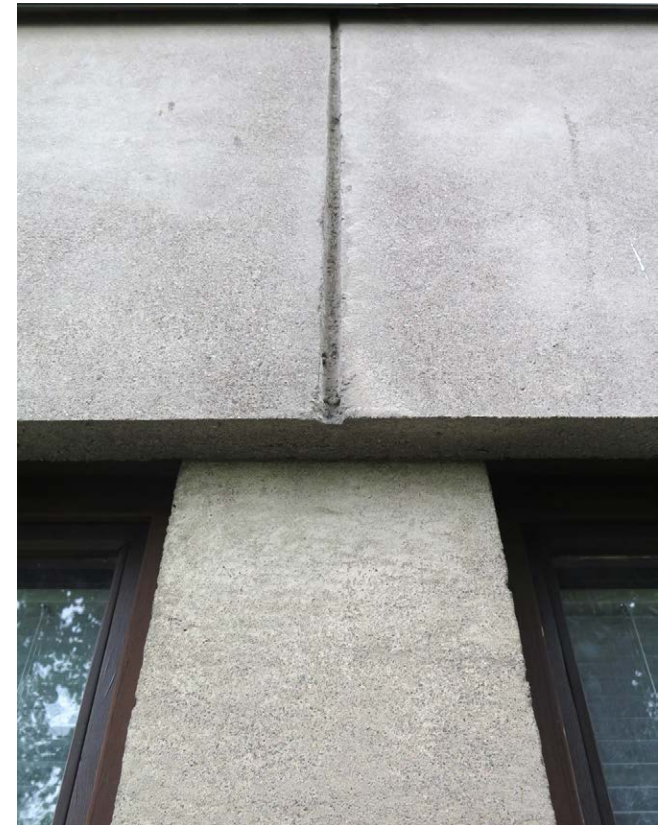
Valesauma happopesty  
kuorielementin pinnassa

Raportin yhteenvedossa Hanssonin osan betonikuorijulkisivujen kunnosta todettiin, että monin paikoin kuorielementin raudoitus- ja kiinnitysteräksissä oli nähtävissä teräskorroosioaurioita. Paikoin tämä johtui liian ohuesta suojabetonikerroksesta eli teräsverkko oli elementin valussa jäänyt liian lähelle pintaa. Havaintojen perusteella todettiin myös, että *"pidemmällä aikavälillä elementtikuorien kiinnityslevyjen ruostuvat tartuntateräkset saattavat lohkaista kuorielementtien ylänurkkia siten, että kuorielementtien sidonta runkoon vaarantuu"*.<sup>198</sup> Eli käytännössä vaurioitumisen edetessä elementti rikkoontuu kiinnikkeen kohdalta ja irtoaa. Betonielementtien säänkestävyyttä pidettiin 2014 tutkimuksen perusteella välttävänä eli betonilaatu ei ollut nykynormien mukaan säänkestävää määrissä olosuhteissa. Sen sijaan vuonna 1970 tehdyssä työmaa-aikaisessa laadunvalvonnassa voitiin työmaakokouspöytäkirjaan merkitä, että: *"julkisivujen betonielementit on tutkittu. Lujuus on hiukan alle vaaditun ja säänkestävyys hyvä"*.<sup>199</sup> Millaisesta tutkimuksesta oli kyse, ei käy ilmi.

Insinööritoimisto Lauri Mehto Oy:n kuntotutkimusraportin yhteenvedossa päädyttiin seuraavaan korjausehdotukseen: *"Elementtien betoniterästen aktiivinen korroosio on jo käynnissä, joten betonielementtijulkisivut ovat lähestymässä elinkaarensa päätä. Kevyillä korjauksilla voitetaan jonkin verran lisääaikaa, mutta ei ratkaista teräsbetonijulkisivun korroosio-ongelmia. Julkisivuelementeissä havaittujen yleisten teräskorroosioaurioiden vuoksi ehdotamme teräsbetonielementtijulkisivujen uusimista joidenkin vuosien kuluessa."*<sup>200</sup>
