# HÄMEEN LINNA

ITÄINEN TYKKITORNI

RAKENNUSHISTORIASELVITYS

ARKKITEHTITOIMISTO SCHULMAN OY 2020

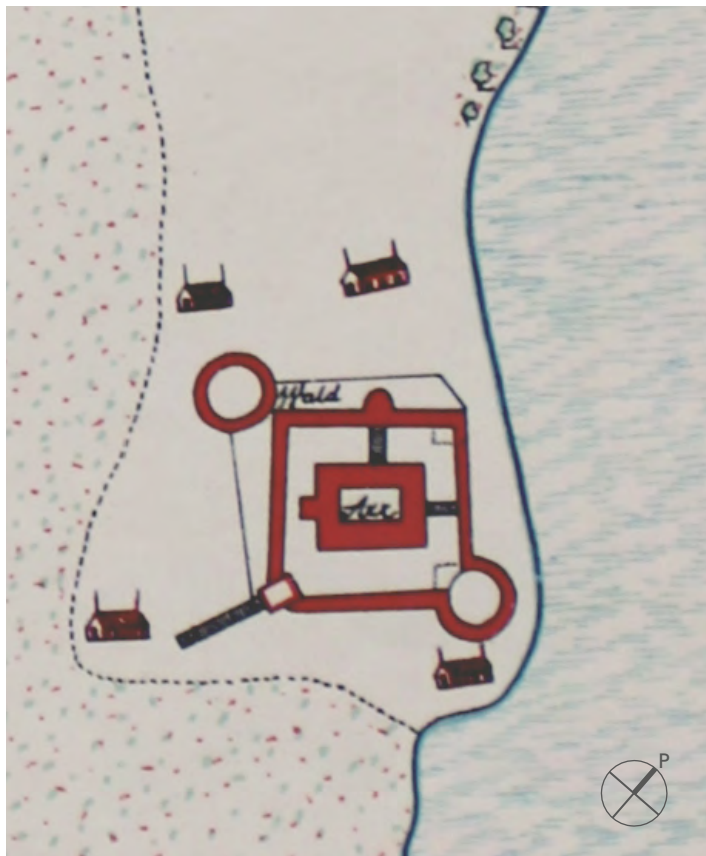
Hämeen linnan esilinnan itä- ja länsikulmaan 1500-luvun puolivälissä rakennetut pyöreät tykkitornit on kuvattu 1630-luvun asemapiiirustukseen. Piirustuksen kopio on Julius Ailion teoksesta vuodelta 1917, alkuperäinen piirustus Riksarkivet.

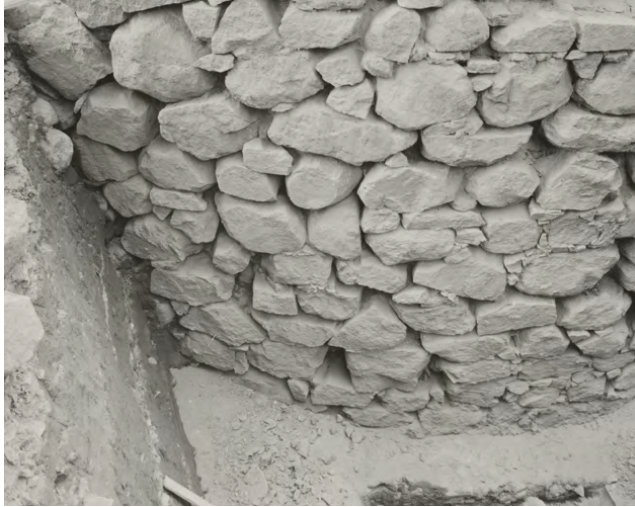
Alkuperäistä tykkitornin muuria on säilynyt puolibastionin maavallin takana. Muurin suuret kivet oli ladottu riveihin ja niiden välit oli kiilattu pienillä kivillä. Kuva vuodelta 1960. MVA RHOHL1587.

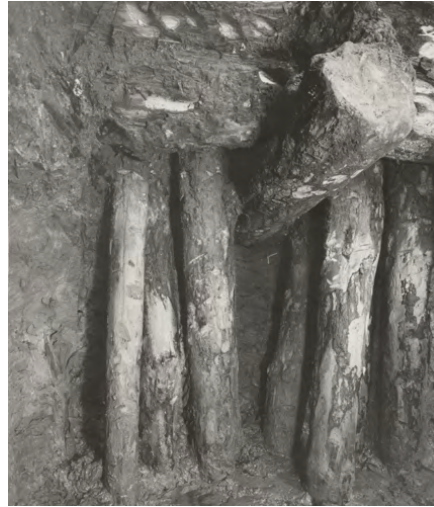
Tykkitornin rannan puoleiset muurit perustettiin puupaalujen ja hirsiarinan varaan. Perustukset kaivettiin esiin lujittamistöiden yhteydessä vuonna 1960. MVA RHOHL1593 ja RHOHL1597.

viereen hirsiperustusta ei tehty ollenkaan. Perustuksiin käytetyt hirret olivat halkaisijaltaan 20–45 cm ja paalut noin 20 cm.<sup>27</sup> Hirret liitettiin toisiinsa koirankaulasalvoksilla ja niiden väleihin muodostuneet neliöt täytettiin 2–3 metriä pitkillä, saveen lyödyillä puupaaluilla, joiden päät oli teroitettu. Yhden neliön sisään mahtui 4–6 paalua. Perustusten

Ylimpien hirsien ja paalujen päälle muurattiin perustuskivet eli anturakivet. Perustus tehtiin noin 10–30 cm tornin seinää leveämmäksi. Kivet olivat noin 0,5–1 metrin suuruisia. Koillisen kehämuurin vieressä osittain kahteen kerrokseen muuratut kivet olivat pienempiä ja kiviperustus tehtiin leveämmäksi kuin muualla.<sup>29</sup>

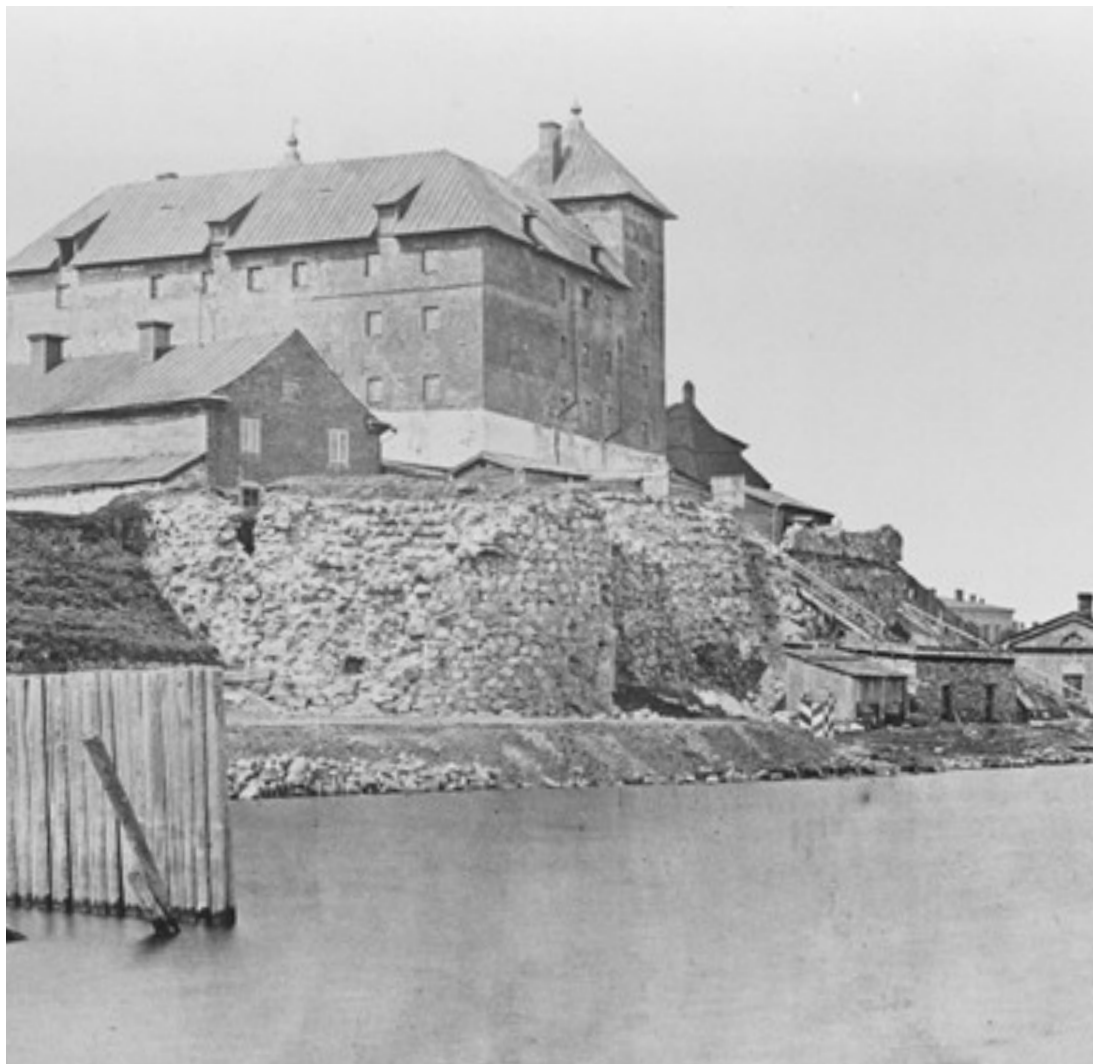
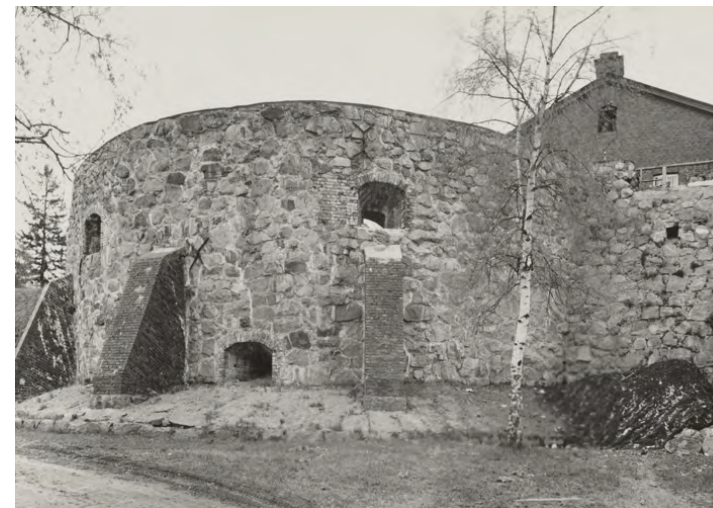
Vasemmanpuoleisessa vuoden 1869 kuvassa näkyy huonokuntoisen tykkitornin sortunutta ja halkeillutta muuria. 1800-luvun lopulla muurit tuettiin tiilirakenteisilla kontreforeilla ja alaosan muurit kivillä, jotka peitettiin vielä hiekalla. Nämä rakenteet purettiin vasta 1950-luvun lopulla. MVA 1869, RHOHL124733 ja MVA 1957, RHOHL853.

Tykkitornin luhistunut muuri korjattiin ja ylemmät tykkikomerot muurattiin uudelleen sementtipitoisella laastilla, renessanssilimityksellä ja uusilla tiilillä.<sup>65</sup> Pohjakerroksen tykkikomerot täytettiin maalla ja rannanpuoleisten tykkikomeroiden (A2 ja A3) läpi johdettiin kivistä muuratut vedenpoistokanavat, jotka viettivät ulospäin.<sup>66</sup> Muurinharja päällystettiin sementtipitoisella laastilla ja harja ilmeisesti katettiin. Tornin ympärille muurattiin tukipilarit eli kontreforit tiilestä.<sup>67</sup> Muurin alaosa peitettiin lohkotuilla kivillä ja hiekalla.<sup>68</sup> Ulkomuureihin asennettiin lisää muuriankkureita, joilla pyrittiin sitomaan kuorimuuri ydinmuuriin.<sup>69</sup>

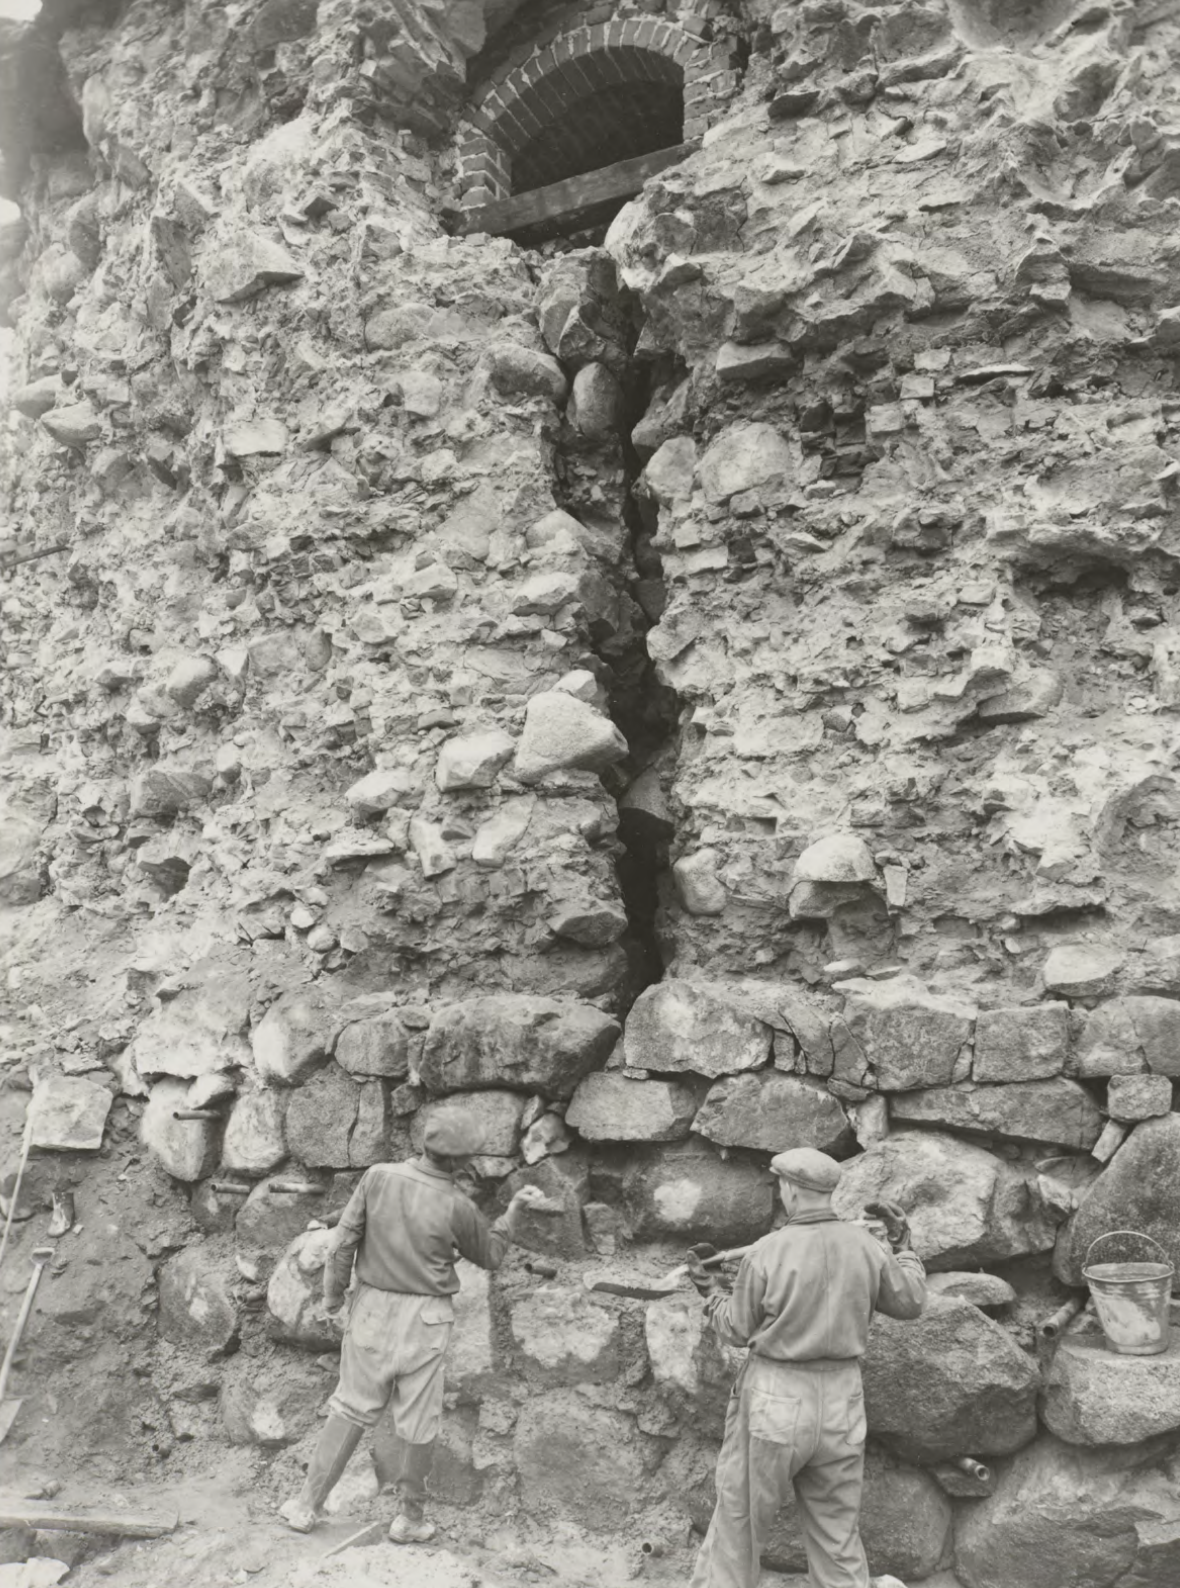
Perustusten pettämisestä johtunut muurin halkeama ulottui 2. kerroksen ampuma-aukkoon (Y2) asti. MVA 1960 RHOHL1581.

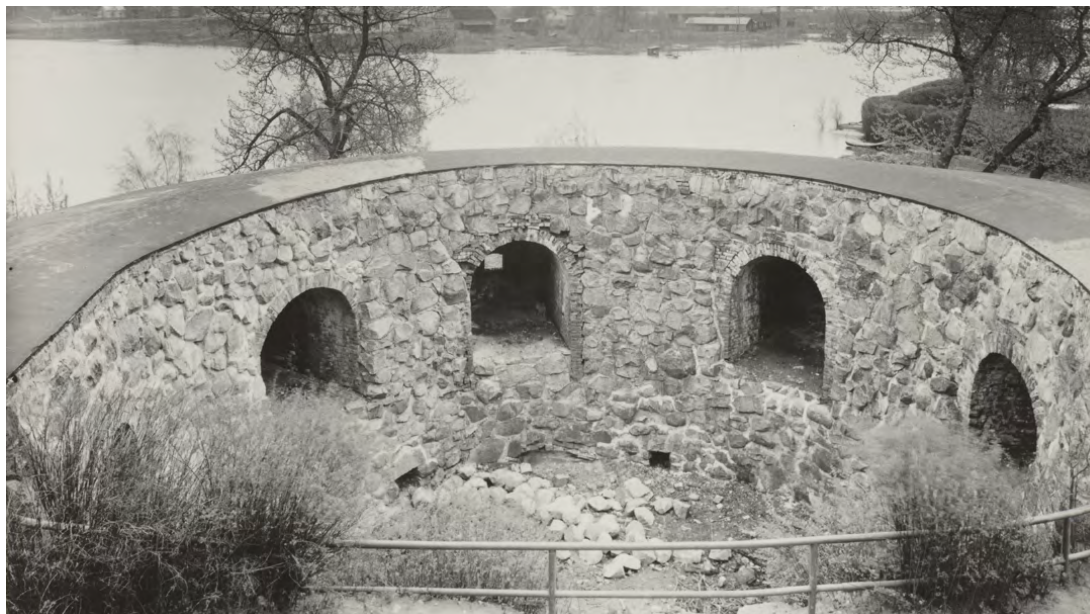
Täyttömaa poistettiin 1. kerroksen tykkikomeroiden tasolle asti. Muurin perustusten lujittamisen yhteydessä tutkittiin sen rakenteita ja maakerroksia vuonna 1960. Väliaikainen parvekekäytävä oli rakennettu vuonna 1959. MVA RHOHL1412.

Tykkitornin pohjan rakenteita tutkittiin kaivamalla koekuoppia tykkikomeroiden, portaisiin johtavan oviaukon ja tulisijan edustoille.<sup>105</sup> Tykkitornin sisäpuolelle kaivettiin vuonna 1960 perustusten lujittamista varten kuopat ampuma-aukkojen A2, A3 ja A4 välissä olevien seinämuurien kohdalle. Samalla tutkittiin alkuperäisiä puupaalujen ja

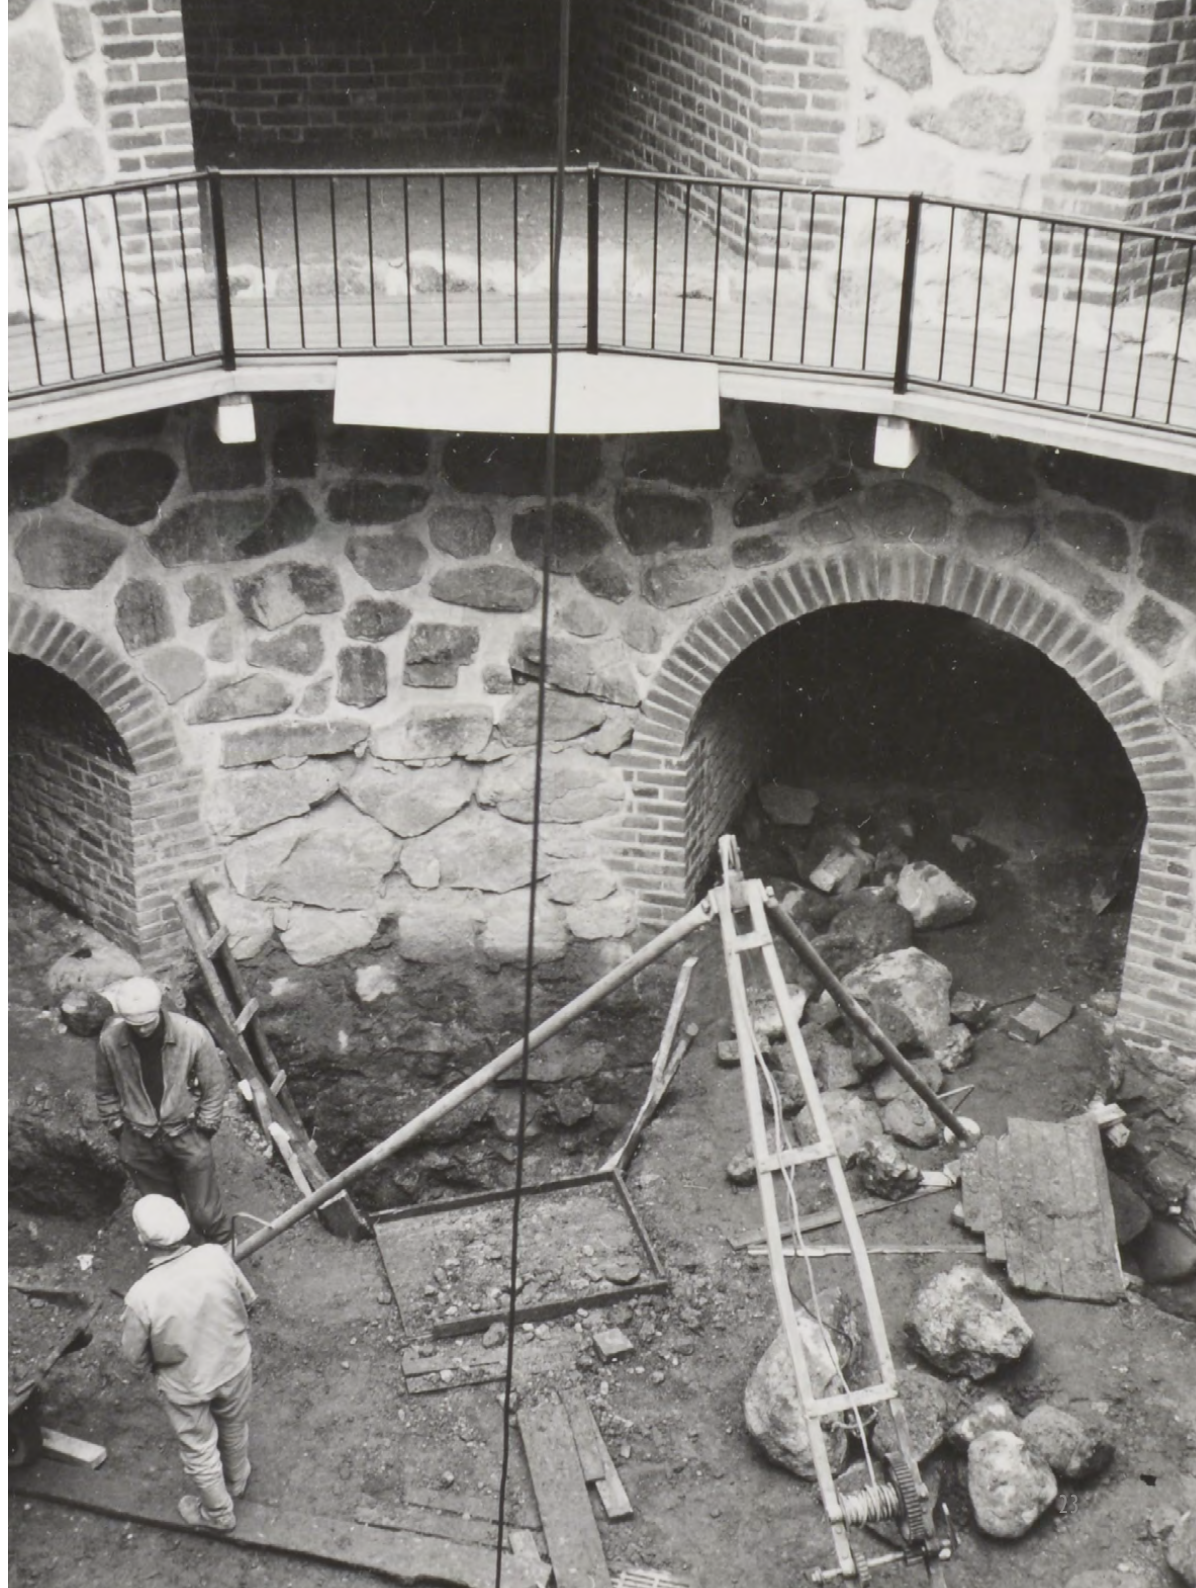
Uuden kuorimuurin tausta raudoitettiin ja muuraukseen asennettiin salaajaputkia tuuletuskanaviksi vuonna 1961. MVA RHOHL1800.

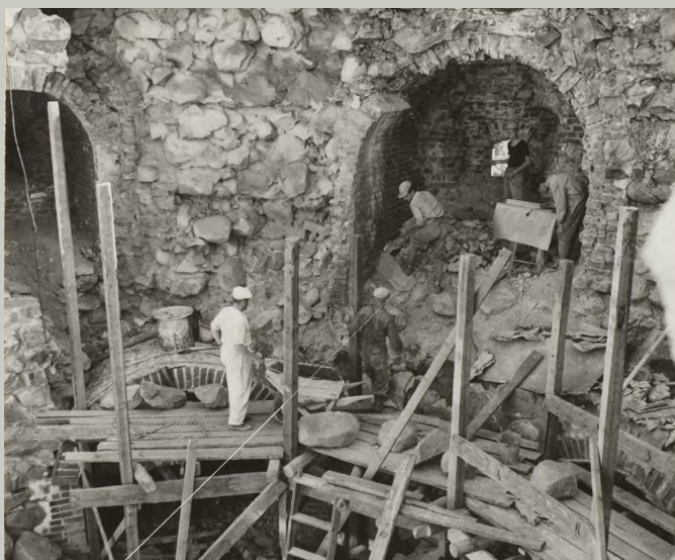
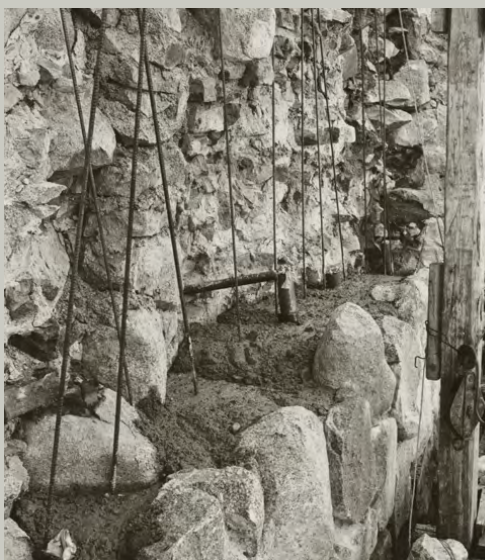
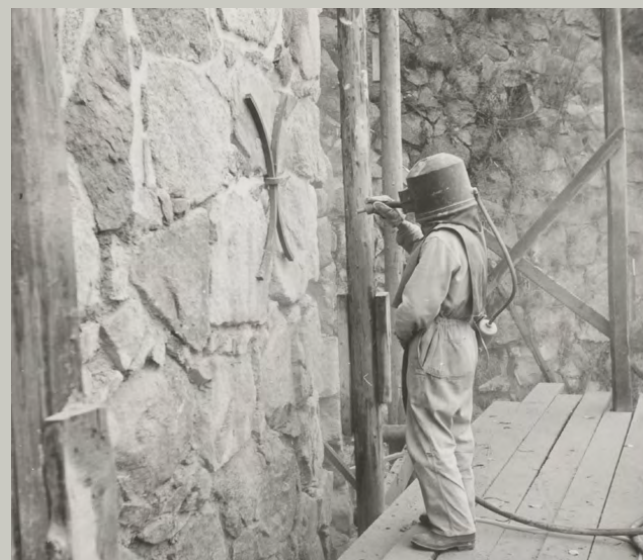
Ylärivissä: Tykkikomeroiden tutkimuksia ja dokumentointia tehtiin samaan aikaan kuin sisäosan seiniä muurattiin uudelleen vuonna 1959. Keskimmäisessä kuvassa näkyy yksityiskohta uuden kuorimuurin ja alkuperäisen ydinmuurin väliin tehdystä rakenteesta. Oikeanpuoleisessa kuvassa muurin ulkopintaa puhdistettiin hiekkapuhaltamalla. MVA 1959 RHOHL1074, MVA 1961, RHOHL1799 ja RHOHL1809.

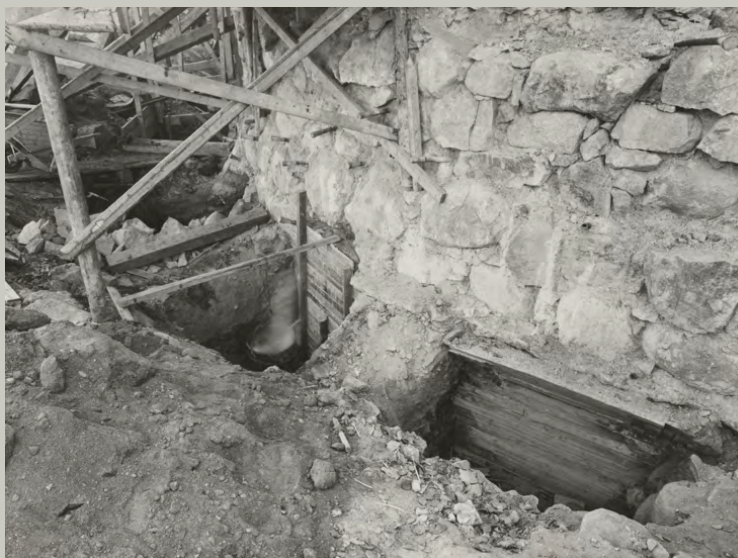
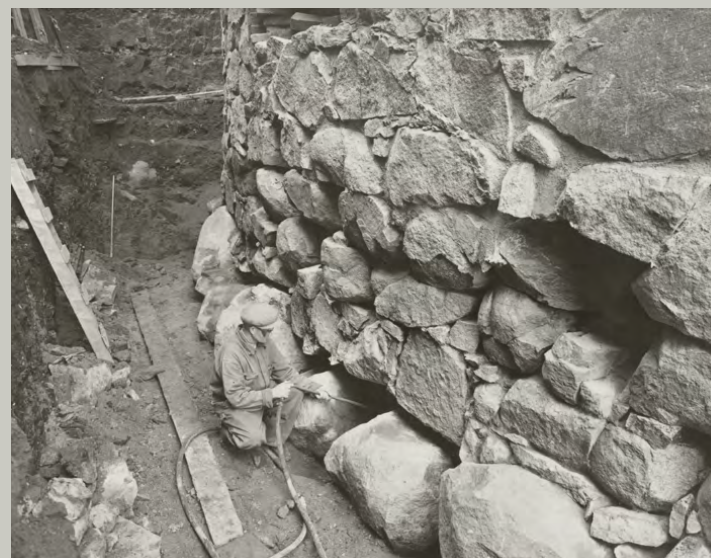
Alarivissä: Ulkomuurien perustukset lujitettiin betonipilareilla ja bastionin maavallin vieraisen muurin alaosa injektointiin eli syvätätettiin laastilla. Kuvat vuodelta 1960. MVA RHOHL1602 ja RHOHL1591.

Perustukset olivat painuneet, kun päällimmäiset veden alla olleet rakenteet olivat lahonneet veden pinnan laskettua. Restaurointitöiden aiheuttama rasitus lisäsi perustuksen vaurioita. Pientä painumista oli todennäköisesti tapahtunut jo rakentamisvaiheessa ja heti sen jälkeen, kun savihiesukerros oli puristunut kokoon. Kiviperustuksen kivet oli tarkoitettu injektoida betonilla ja perustuspilarit ulottaa moreenipohjaan.<sup>122</sup> Perustuksia lujitettiin muurin sisä- ja ulkopuolelta.

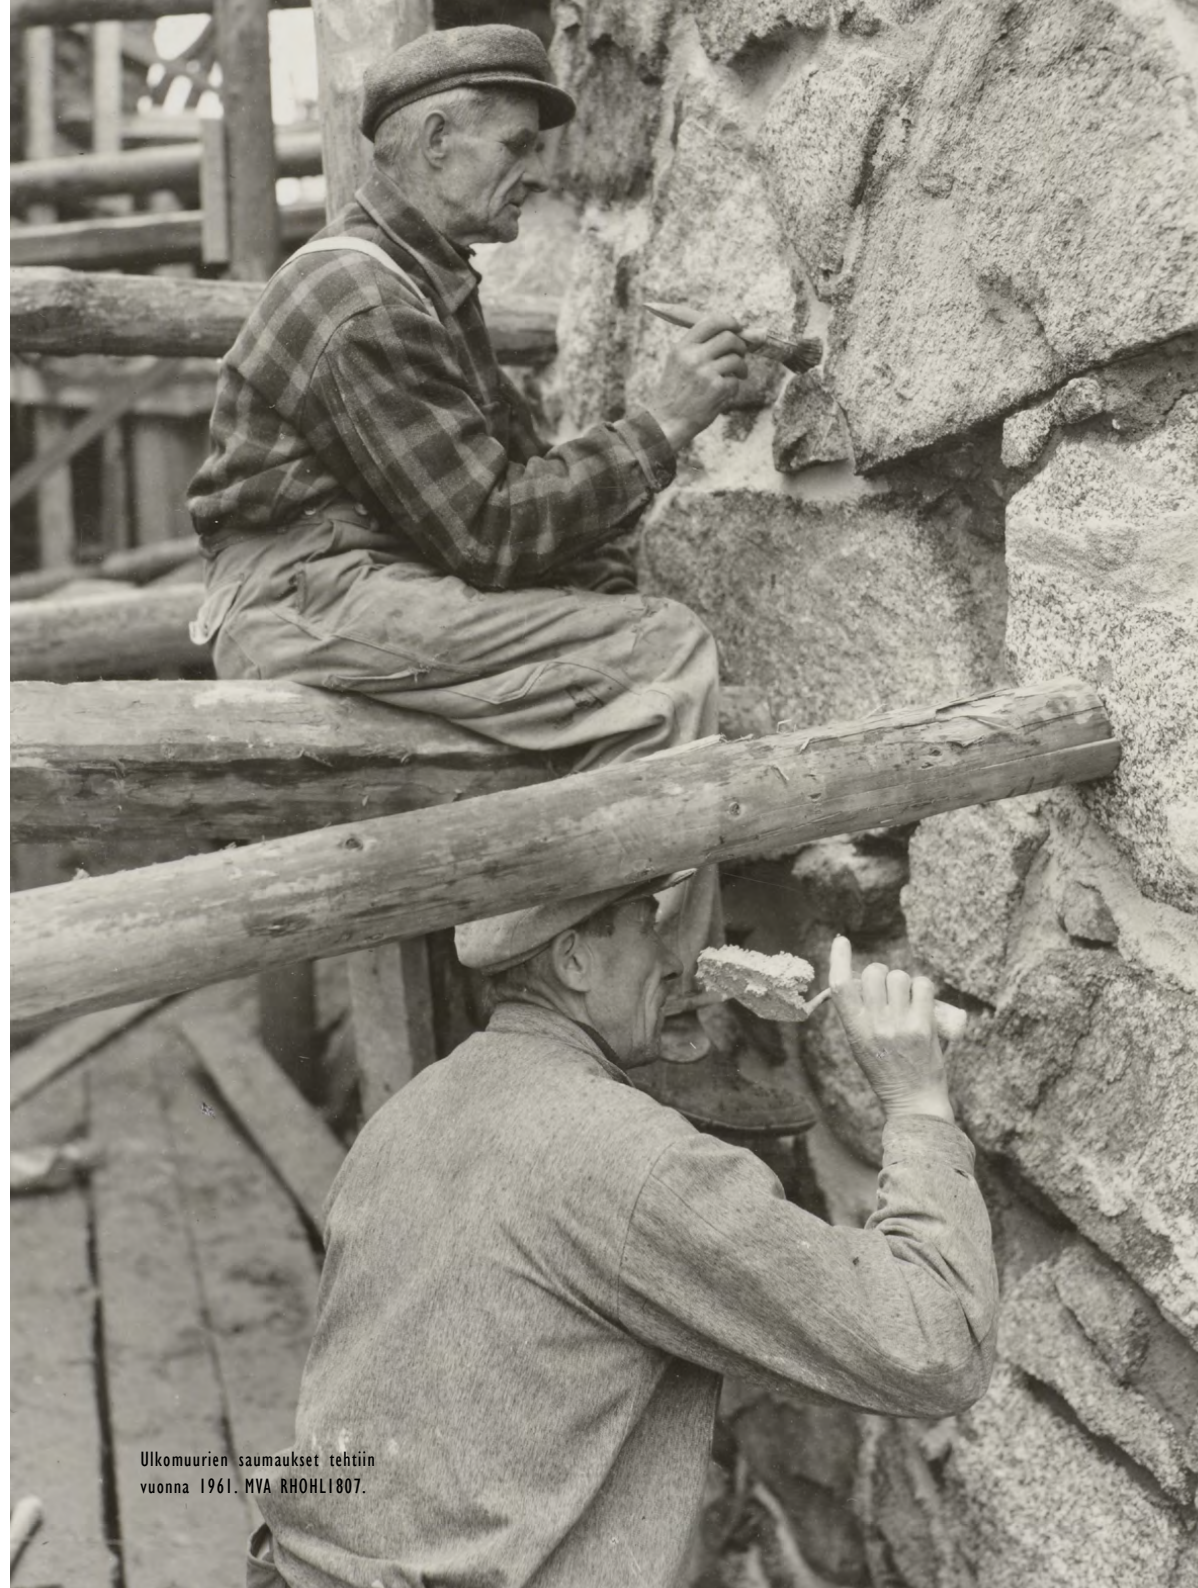
Ulkomuurien saumatset tehtiin  
vuonna 1961. MVA RHOHL1807.

Ulkomuureja saumattiin sementtipitoisella laastilla vuonna 1956 ja korjattiin 1800-luvun lopulla tiilestä muurattuja tukipilareita.<sup>116</sup> Ulkomuurien varsinaiset korjaukset ja täydentämiset tehtiin vuosina 1960–1961. Muurin alaosaan 1800-luvun lopulla tehty kiveys ja maapenger poistettiin. Niiden alla oli säilynyt vanhaa muurausta, jonka kiilakivet ja rapautunut saumalaasti olivat irronneet.<sup>117</sup> Tornin ulkosivustan 1800-luvun verhomuuraukset ja tukipilarit purettiin sekä muurin rakenne tutkittiin. Tornin kaakkoispuoli muurattiin uudelleen ja alkuperäistä muuria saumattiin kalkkilaastilla.<sup>118</sup> Alkuperäinen muuraus jätettiin paikoilleen ja liitettiin uuteen verhomuuraukseen vähitellen tasoittaen. Uusitun kuorimuurin laastitausta raudoitettiin ja taustaan asennettiin salaojaputkia koko muurin korkeudelle.<sup>119</sup> Putkien oli tarkoitus toimia tuuletuskanavina. Ulkoseinät puhdistettiin hiekkapuhaltamalla.<sup>120</sup> Hämeen linnan vuoden 1962 korjaustöiden työsuunnitelmaan oli vielä merkitty tykkitornin muurin saumausten loppuun saattaminen.<sup>121</sup>

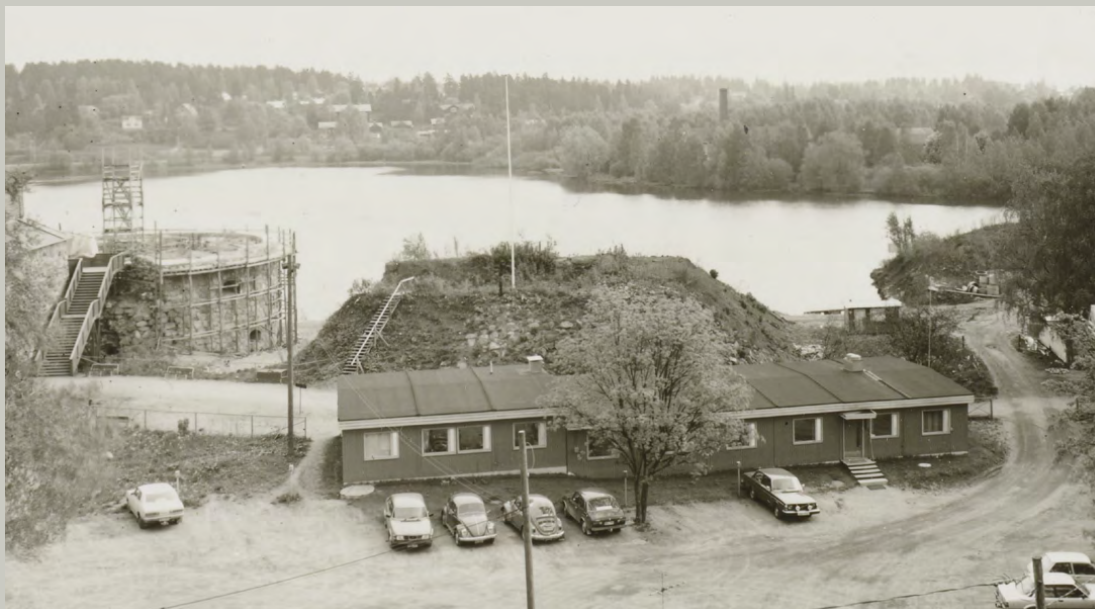
Puolibastionin maavallia jouduttiin poistamaan tykkitornin vierestä muurinkorjausten vuoksi. Se ennallistettiin 1810-luvun asuunsa vuonna 1984. Kuva vuodelta 1983 MVA, RHOHL8586.

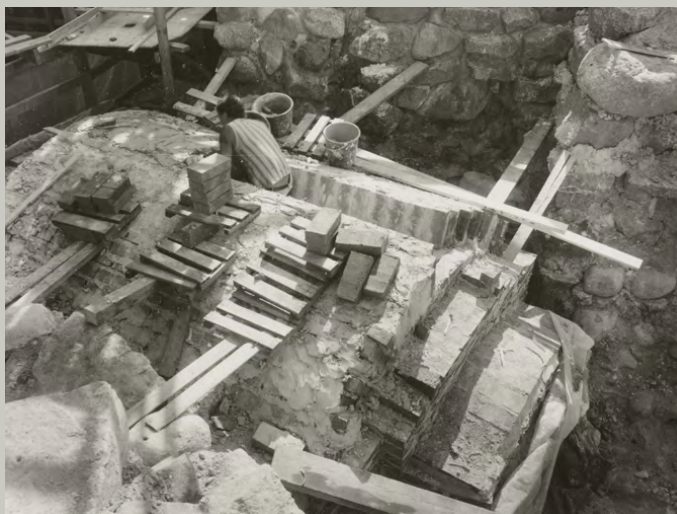
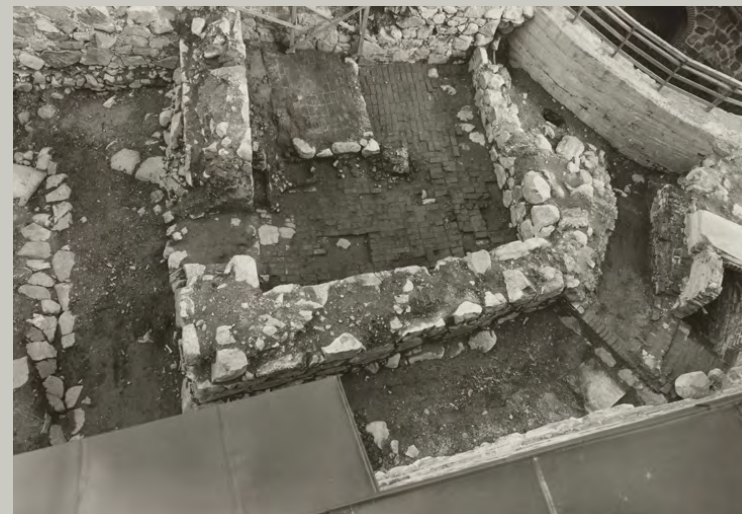
Oikealla ylhäällä: Vankilan tien alta esiin kaivetun tykkikomeron (Y6) holvi ja seinät muurattiin uudelleen vuonna 1986. MVA RHOHL8844.

Tykkitornin vierestä löytyi itäisen kehämuuritornin jäännökset. Tornin portaikko johtaa esilinnan pihalle. Sen vieressä on tiilirakenteinen luiska, jota on mahdollisesti käytetty tykkitornin toiseen kerrokseen kuljettaessa. MVA 1980, RHOHL7653.

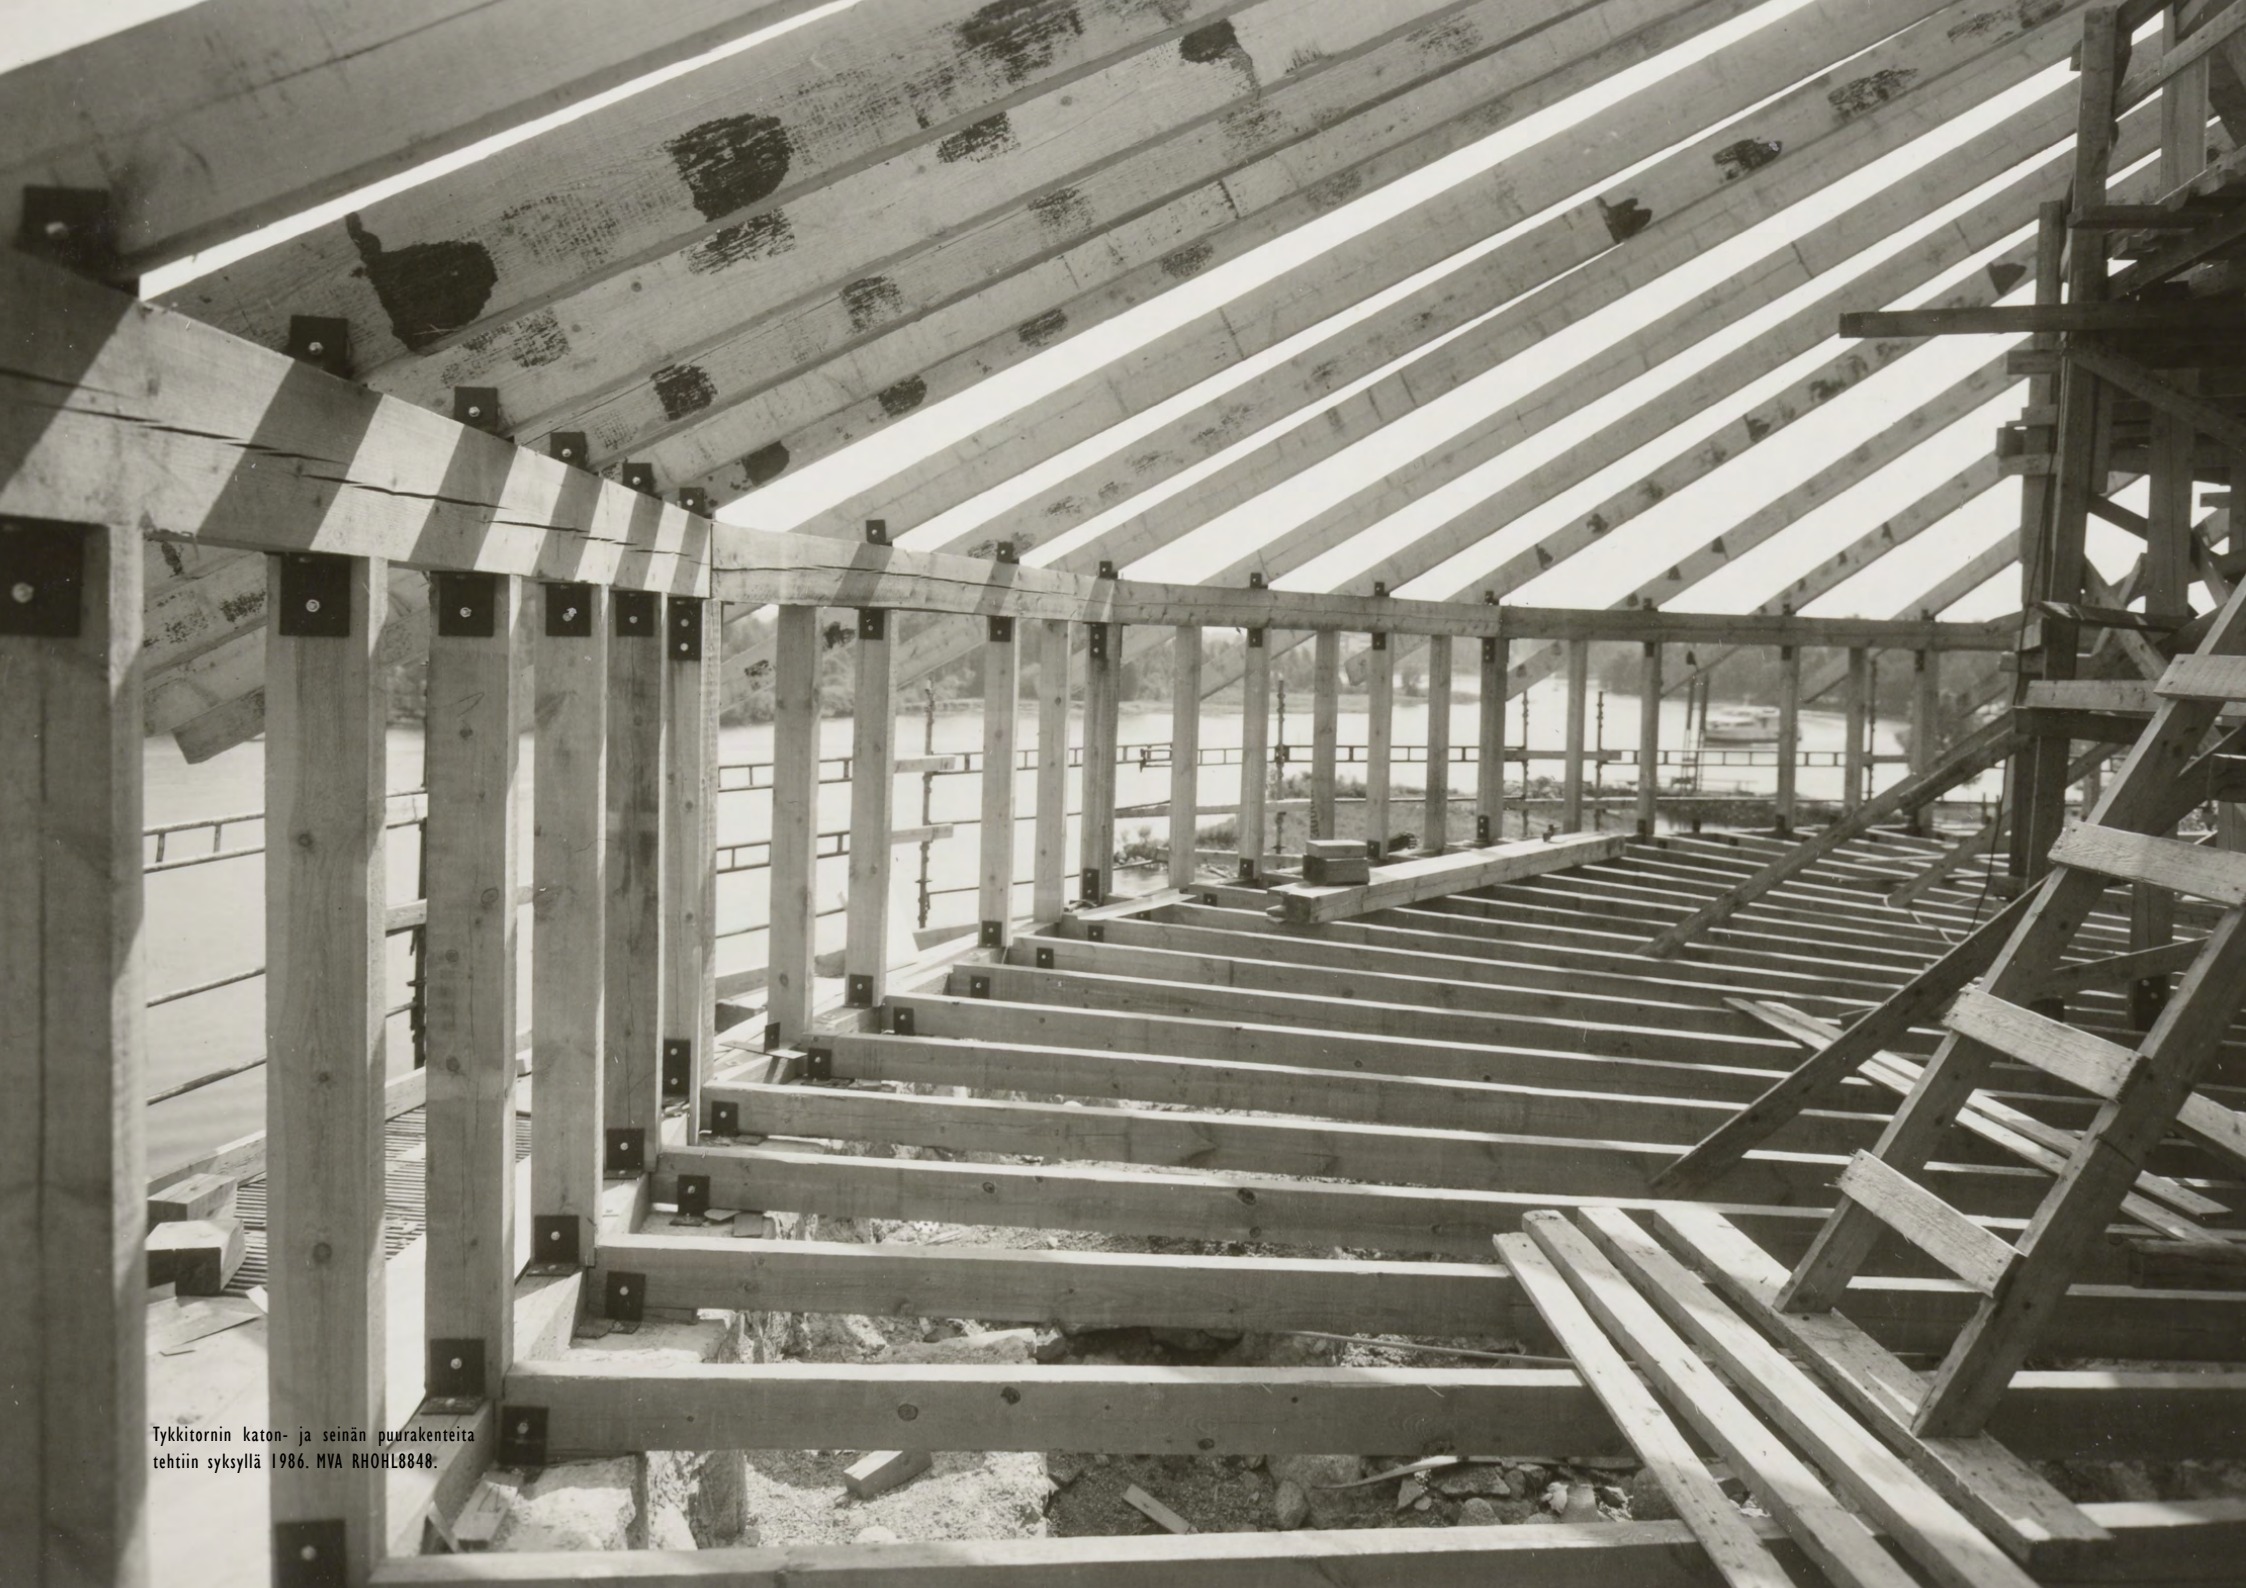
Tykkitornin lautarakenteiseen 3. kerrokseen suunniteltiin suuret valoaukot, joiden edessä oli liukuovet. Arkkitehti Wickbergin suunnitelmapiirustus vuodelta 1986, MVA KYP109221408.

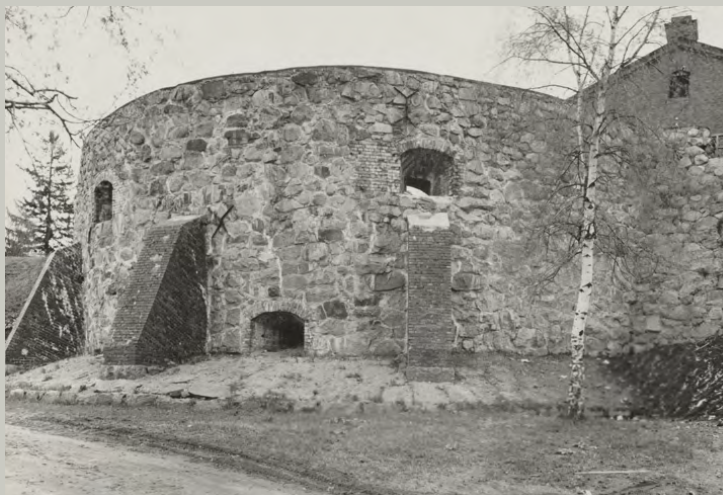
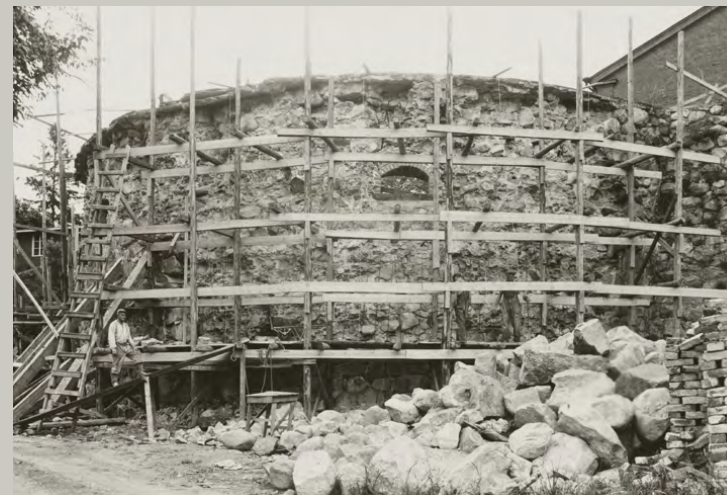
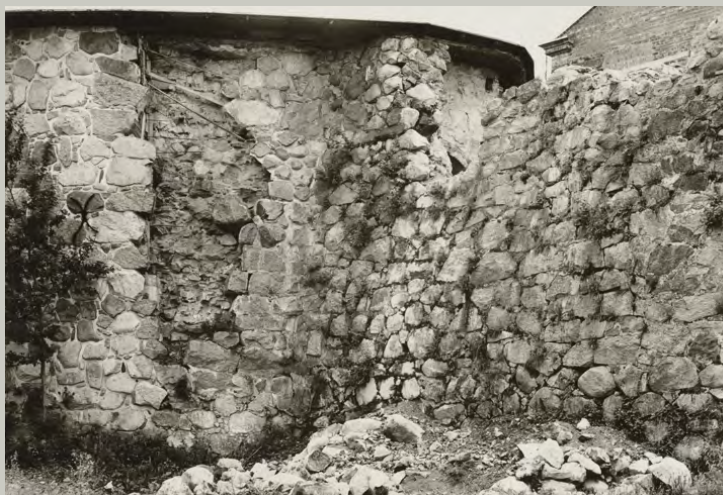
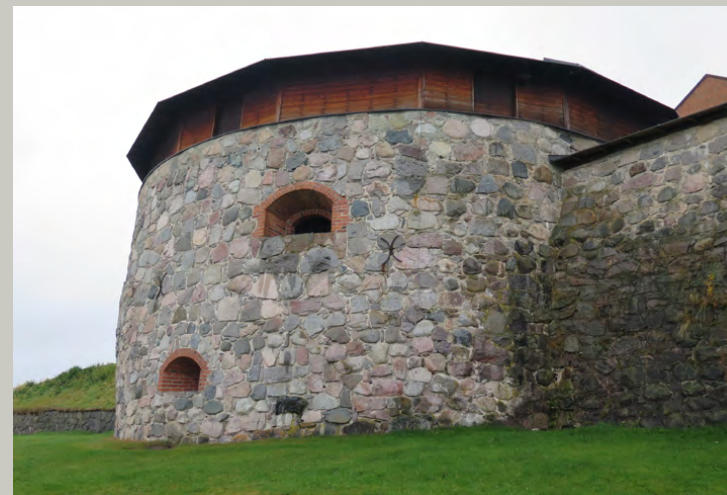
## TYKKITORNIN POHJOISJULKISIVU

Tykkitornin seinän viereen oli tehty luiskamainen kiveys ja seinä oli tuettu tukipilareilla 1800-luvun lopulla. Julkisivun korjaukset purettiin pois 1960-luvulla. Vanhan ydinmuurin ja uuden kuorimuurin väli raudoitettiin ja täytettiin laastilla. Seinästä poistettiin muuriankkureita ja niiden paikkoja muutettiin. Koillisen kehämuurin ja tykkitornin liittymäkohtaa korjattiin 1980-luvulla. Muurin harjalle muurattiin uusi kiviterta, jonka päälle rakennettiin lautaseinä ja katto.

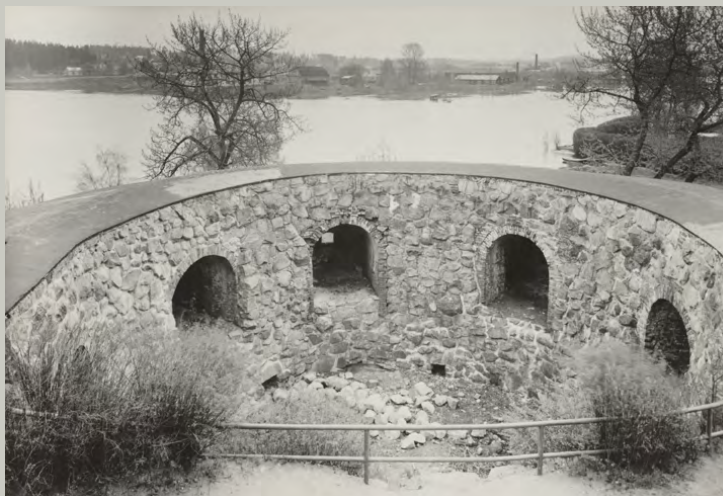
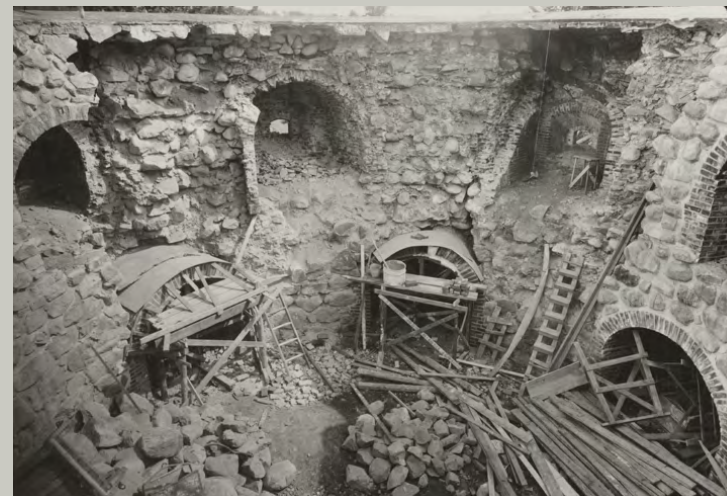
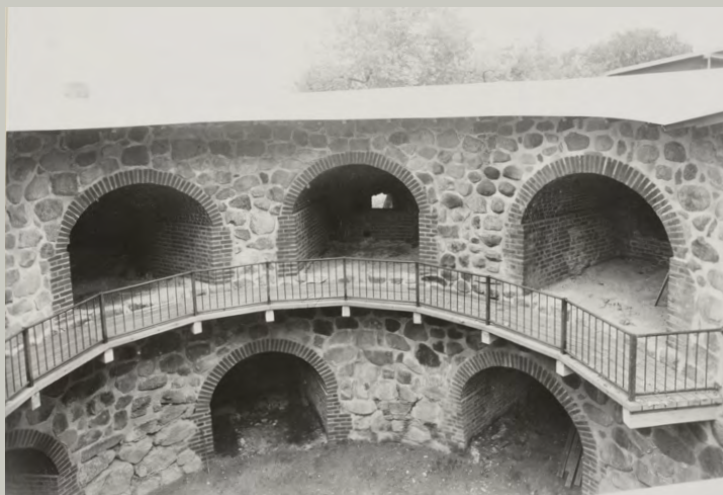
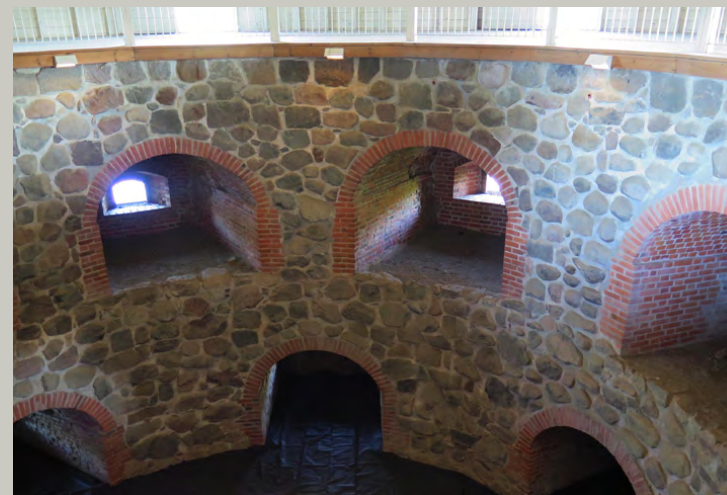
## TYKKITORNIN KOILLISOSA

Tornin 1800-luvun korjausmuuraukset purettiin pois. Pohjakerroksen tykkikomeroiden (A2 ja A3) pielet ja osa holveista jouduttiin muuraamaan uudelleen. Toisen kerroksen tykkikomeroiden (Y3 ja Y4) työt ovat vielä kesken. Vuonna 1959 rakennettiin toisen kerroksen tasolle parvekekäytävä, joka purettiin pois vuonna 1988. Koillisosan seinään muurattiin yksi kivikerros ja muurinharjalle rakennettiin katettu yleisötila.

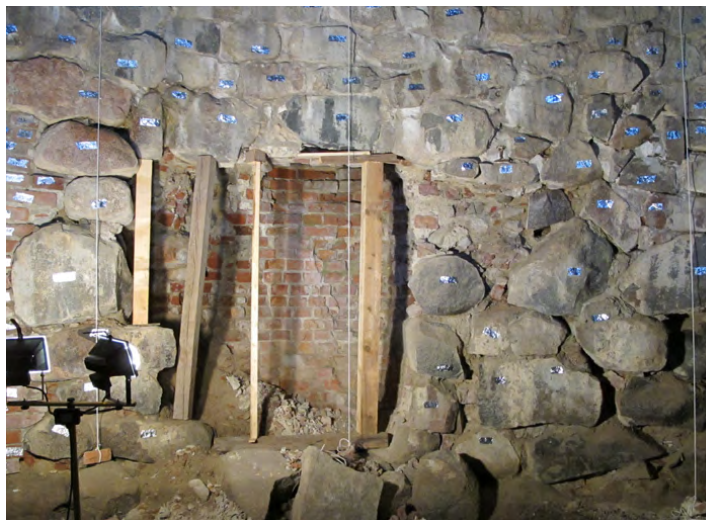
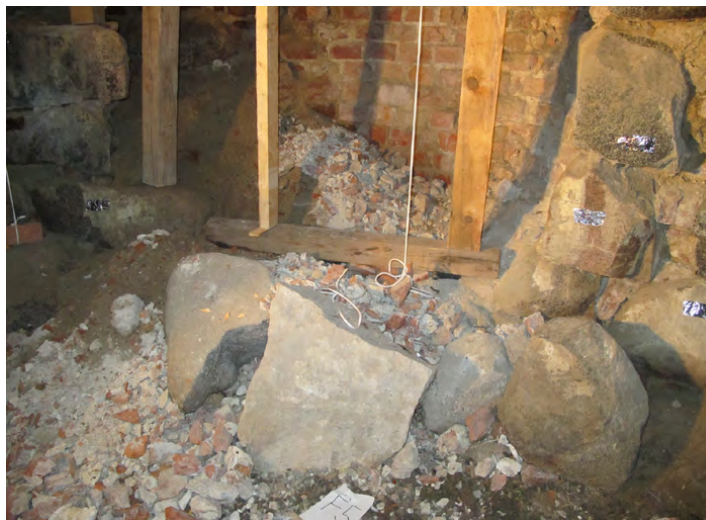
Tulisijan ja sitä ympäröivien muurien kosteusvaurioita korjattiin vuonna 2009. Pudonneet kivet muurattiin paikoilleen, kolot syvätätettiin laastilla ja rapautuneet laastisaumat uusittiin.

Kesällä 1993 havaittiin tykkitornin portaikon seinissä ja tulisijassa kosteuden aiheuttamia vaurioita. Rapautumista yritettiin hidastaa tornin tuuletuksella, joka ei kuitenkaan auttanut.<sup>168</sup> Vuonna 2009 tykkitornin seiniin ja tulisijaan oli tullut sortumia, jotka johtuivat tornin länsipuolen tasanteen puutteellisesta vedeneristyksestä. Restaurointitöiden yhteydessä oli tornin edustalle rakennettu maanpinnan alapuolelle kellarin eteistila, jonka betonikannen vedet valuivat tykkitornin rakenteisiin. Sade- ja sulamisvedet pääsivät imeytymään tornin seinä rakenteisiin ja aiheuttivat pakkasrapautumista ja sortumia. Tykkitornin alaosan kosteus oli kapillaarista. Pahiten oli vaurioitunut pohjakerroksen tulisija, jonka suuaukon reunakiviä oli pudonnut. Jäättyessään kosteat tiilet rapautuivat ja putosivat muurauksesta.<sup>169</sup>

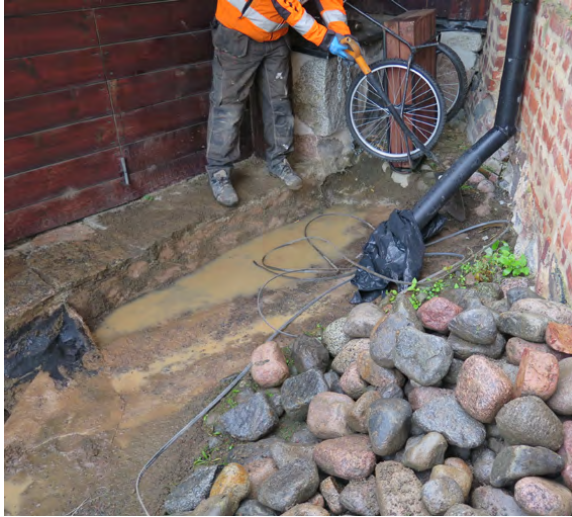
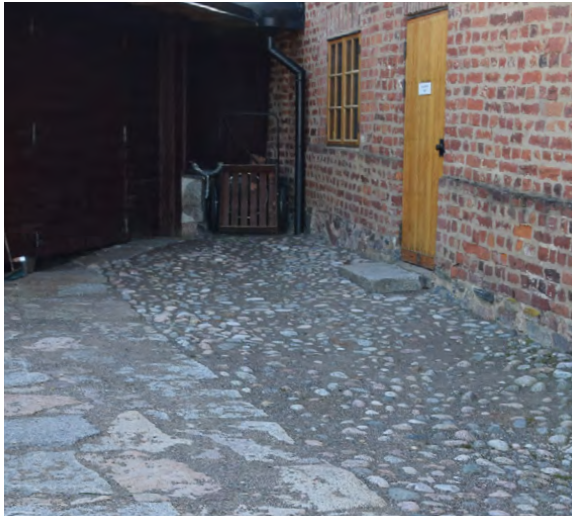
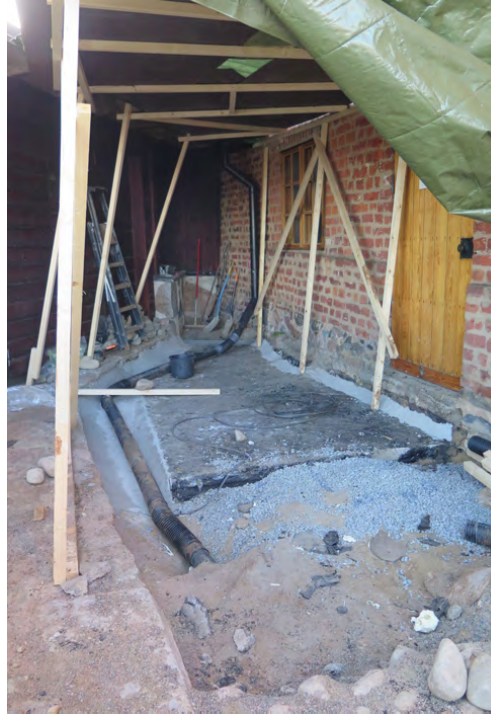
Tykkitornin edustan sadevedet johdettiin vuonna 2019 eteistilan betonikannen ja kiveyksen välistä vanhaan sadevesikaivoon. Kiveys palautettiin entiselleen.

rst-kourun liitos ei ollut tiivis ja vedet olivat päässeet valumaan tykkitornin edustalle tehdyn kiveyksen alapuoliseen hiekkatäyttöön, jonka seurauksena oli aiheutunut kosteusvaurioita myös muurinsisäiseen tiiliportaaseen. Vedenpoistoa muutettiin vuonna 2019. Neljä vuotta aikaisemmin lisätty sadevesikaivo poistettiin ja vesi johdettiin sadevesiviemäriä pitkin vanhaan kaivoon. Syöksytorvi yhdistettiin poikkeuksellisesti maan alla suoraan viemäriin ja mukulakivetyt kourut jätettiin tarpeettomina pois. Kellarin eteistilan betonikannen jatkeeksi valettiin uusi betonilaatta tykkitornin edustan kiveykseen saakka. Betonikannen vedeneristyskermit ja bentoniittimatot uusittiin sekä vanha mukulakiveys palautettiin. Rakennesuunnittelusta vastasi Insinööritoimisto Lauri Mehto Oy ja A-Insinöörit. Urakoitsijana oli Kivityö Kaseva Oy.
