# HÄMEEN LINNA

ITÄINEN TYKKITORNI

RAKENNUSHISTORIASELVITYS

ARKKITEHTITOIMISTO SCHULMAN OY 2020

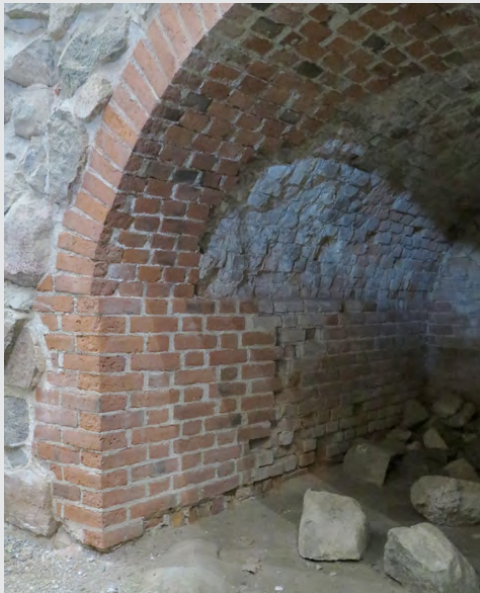
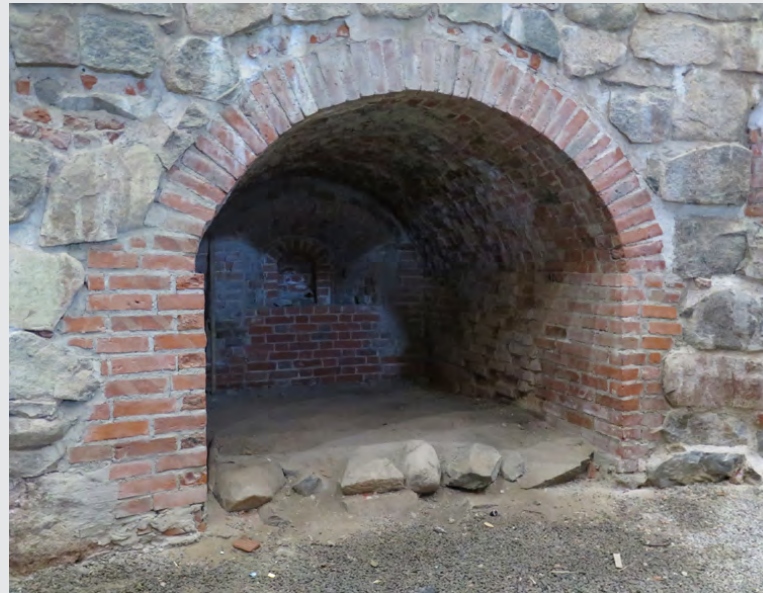
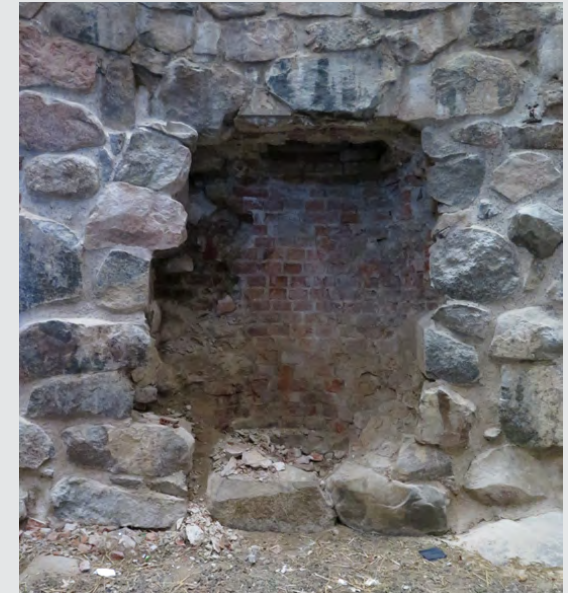
Pohjakerroksen seinämuurissa on noin 2,2 metriä korkea ja 1,75 metriä aukko, jossa sijaitsee tulisija. Sen sisäosa on muurattu tiilestä samoin kuin sen savuhormi, jota on yläosasta muurattu uudelleen. Tulisijan puolipyöreä pohja (60 x 90 cm) on tiilimurskan peitossa. Tulisijaa korjattiin vuonna 2010 kalkkisementtilaastilla (KS 35/65/500).<sup>180</sup> Aukon viereiset seinästä pudonneet kivet muurattiin takaisin.

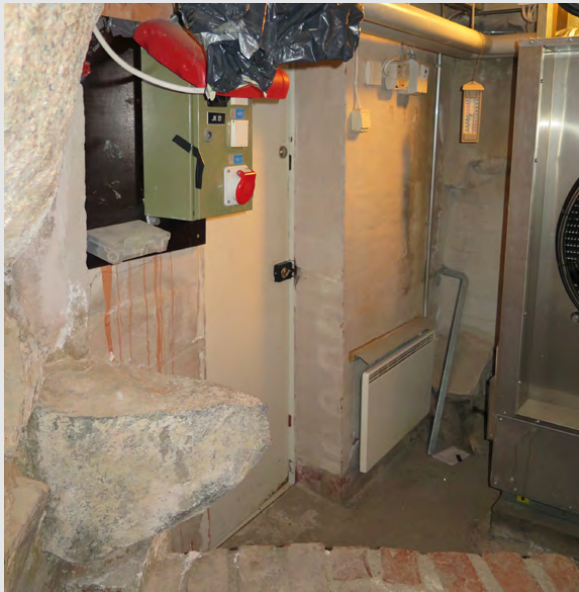
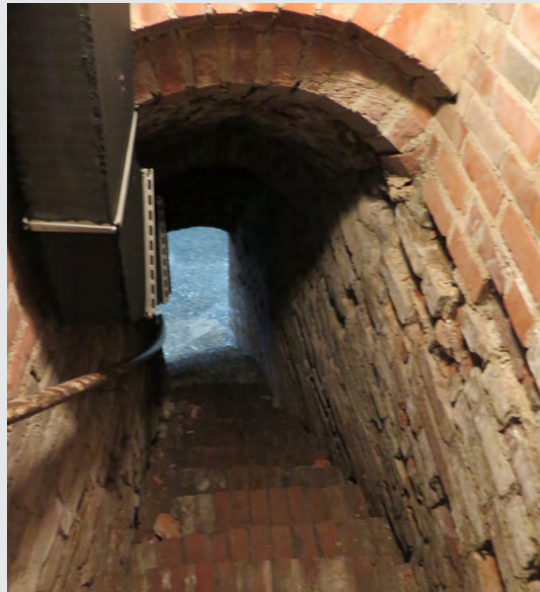
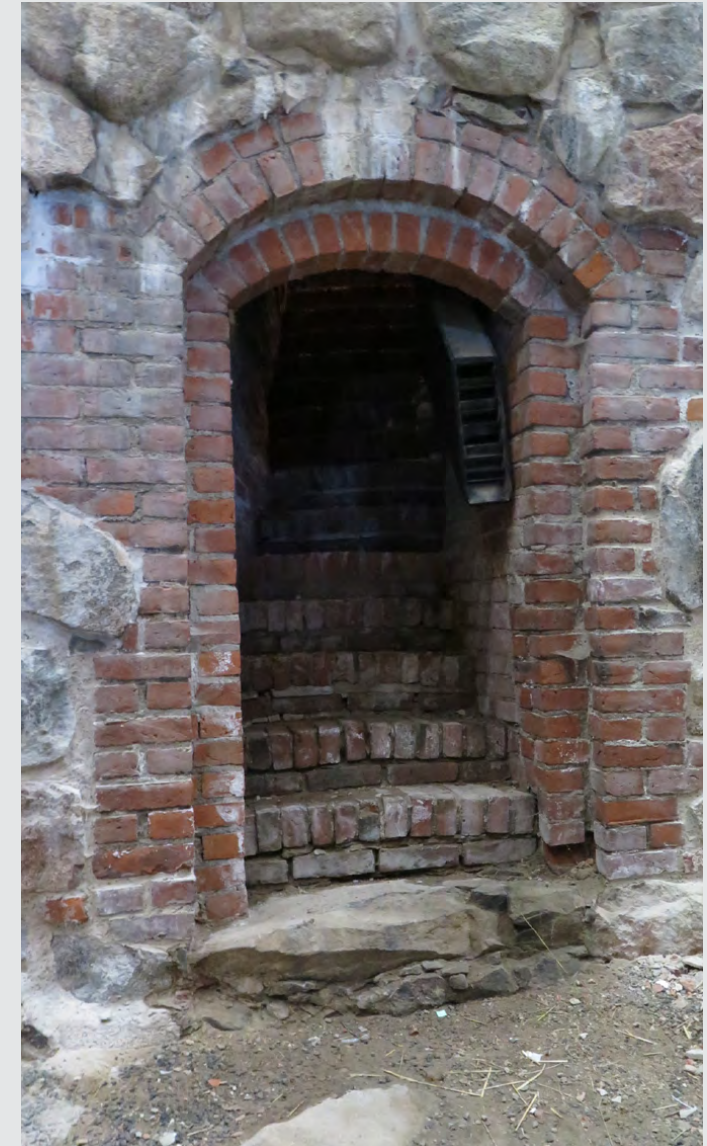
Nykyisin leipomorakennukseen johtavan portaikon seinät, holvi ja askelmat on muurattu tiilestä. Portaikko kaartuu luoteeseen, kohti esilinnan pihaa. Portaikon leveys on noin 1,1 metriä ja pituus 6,25 metriä. Porrastettu holvi on muurattu juoksutiilistä ja askelmat lappeelleen asetetuista sidetiilistä, joiden alla on juoksutiilet. Seinään on asennettu puinen käsijohde. Tiiliportaakat ja porraskäytävä korjattiin ja muurattiin osittain uudelleen vuonna 1960. Portaikon tiilipinnat ovat paikoitellen pahasti rapautuneet tykkitornin edustan sadevesiongelmien takia.

on noin 2,2 metriä ja sen pinta-ala 7,6 m<sup>2</sup>. Seinä- ja katopinnat ovat slammattuja. Lattiapinta sijoittuu useammalle tasolle (+88,64, +89,27 ja +89,21). Sisäänkäyntioven edustalla lattia on maalattua betonia. Sen yläpuolella on tykkitornin kivimuurin päälle lappeelleen muuratuista tiilistä tehty lattiataso, joka noudattaa tornin seinälinjan muotoa.

Portaikko on erotettu betonirakenteisesta väliköstä myöhemmin rakennetulla kevyellä väliseinällä, jossa on väliaikaisen näköinen paneeliovi. Leipomon porrashuoneeseen johtava teräspalo-ovi on harmaaksi maalattu. Betonikorokkeen päällä on leipomon keittiön lauhdutinyksikkö. Väliseinässä on tuloilmasäleikkö.

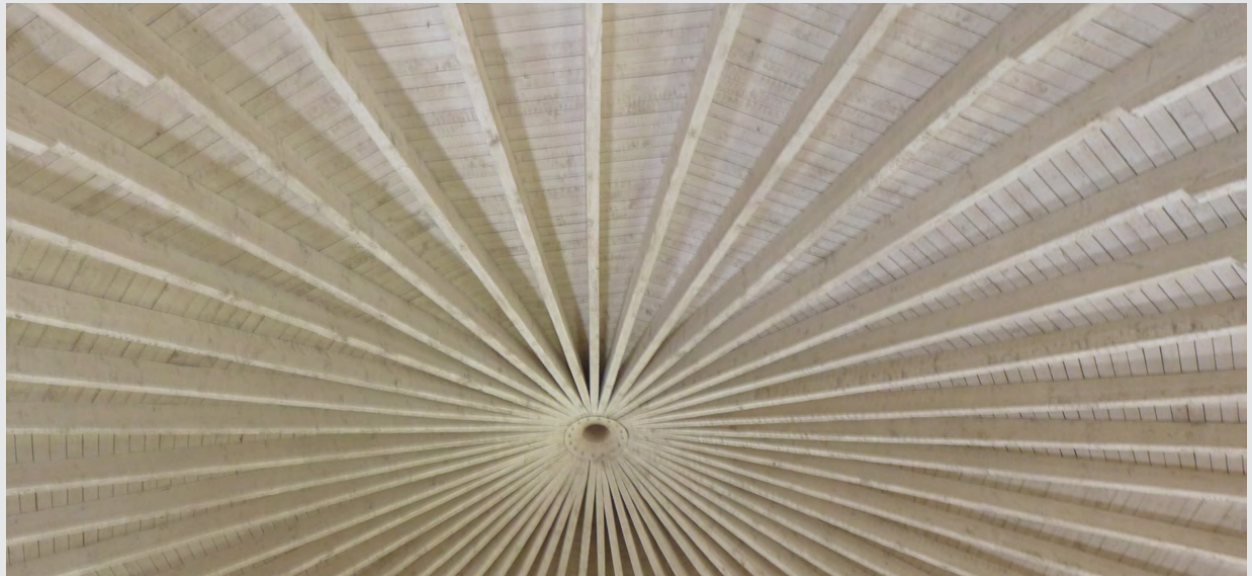
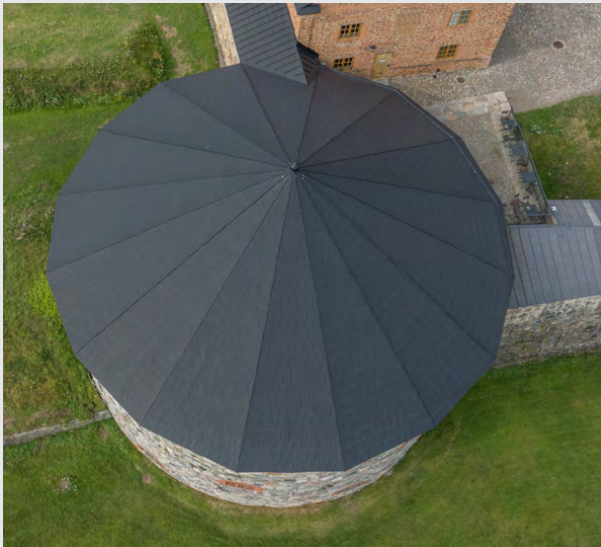
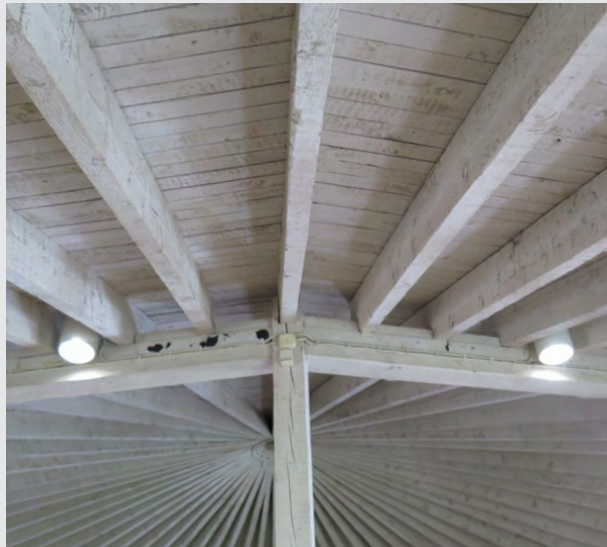
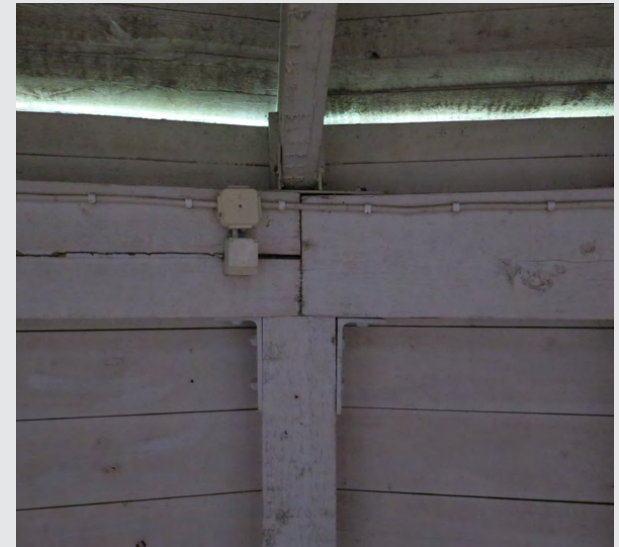
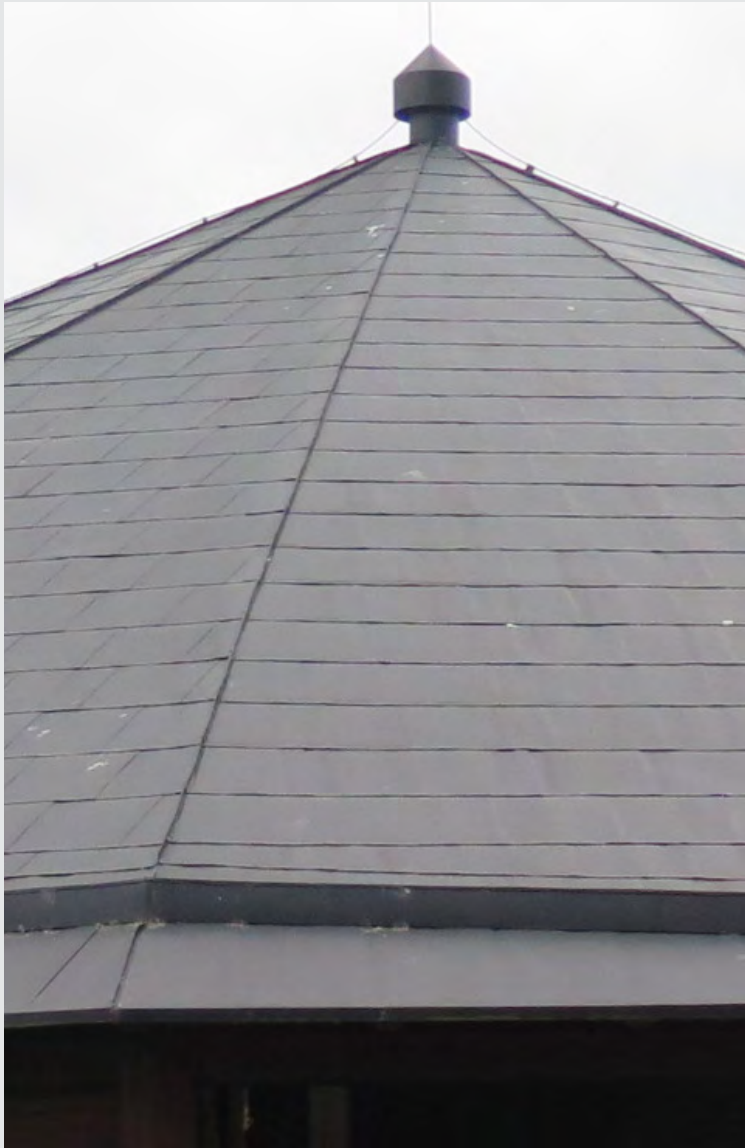
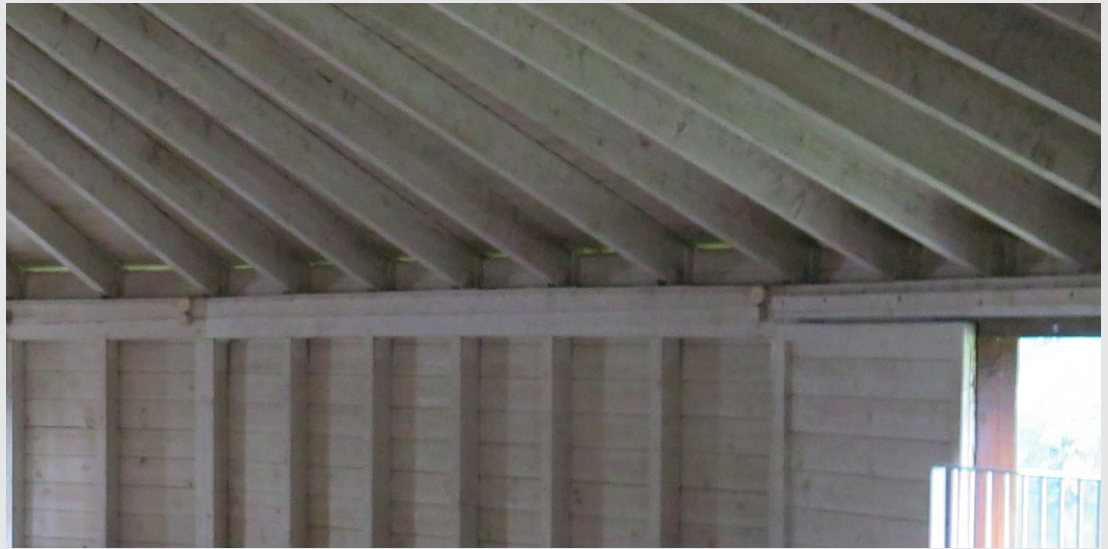
Tornikaton rakenne koostuu 16:sta segmentin osasta. Rakenne on kannatettu muurinharjan sisä- ja ulkoreunoille pystytettyjen puupilareiden (150 x 150 mm) varaan. Kivimuureihin pultattujen pilarien päällä on vaakapalkit, joihin kattokannattajat (48 kpl) tukeutuvat. Sisemmällä kehällä vaakapalkki ja kattokannattajat kiinnittyvät pilareihin veto-teräksin ja tukipuun avulla. Katonkannattajat kooltaan 225 x 75 mm ovat sormijatkettuja. Aluskate on vaakalautaa. Vesikate on mustaksi maalattua galvanoitua teräspeltiä. Peltikaton detaljoinnilla vaakasuuntaisine saumoineen on aikaansaatu vanhan palapeltikaton ilmettä. Pohjoisosalla on jalkakourut. Vedet on ohjattu leipomon nurkassa olevaan syöksytorveen ja itäpuolelle vedenheittäjällä. Katon harjalla on tuuletusputki kartiomaisine suojakatoksineen.

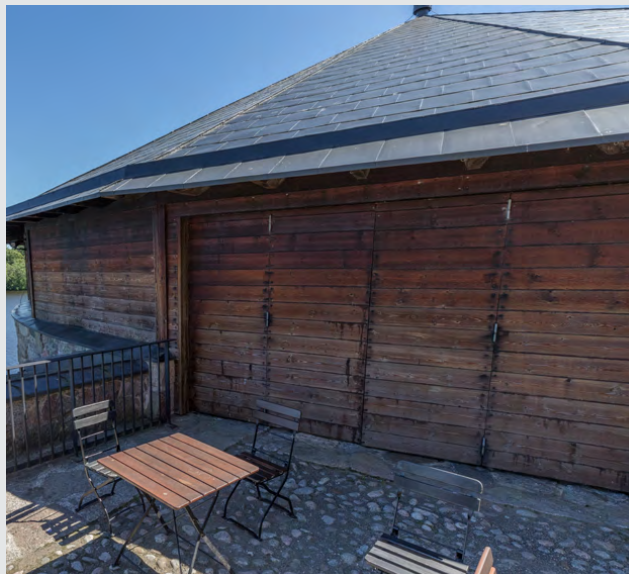
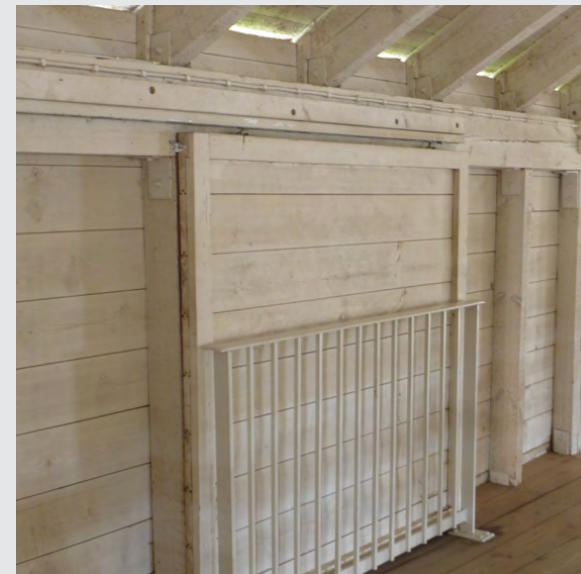
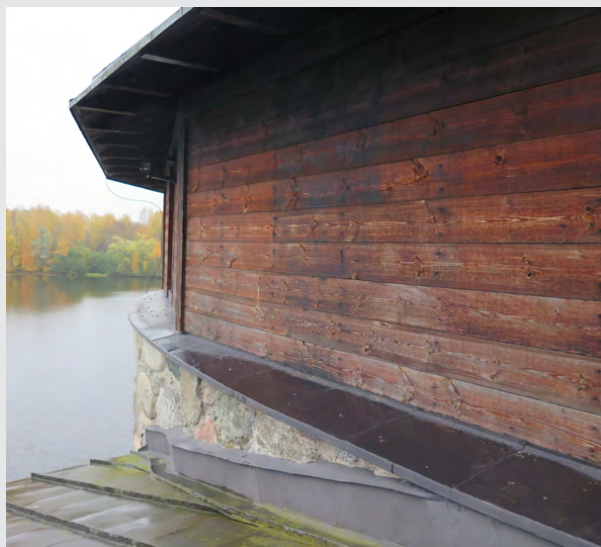
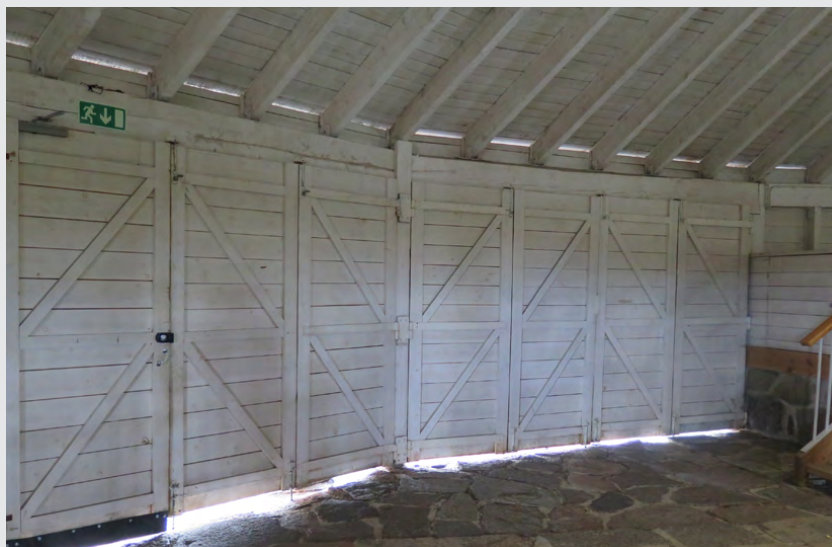
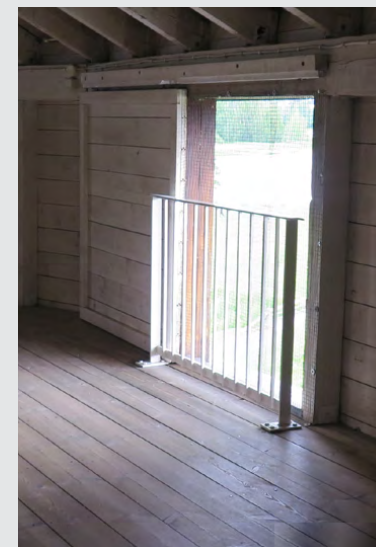
Vaakalaudoitettu seinärakenne kehystää 1980-luvulla korotetun muurinharjan päälle rakennettua sisätilaa. Seinässä on kolme, segmentin levyistä oviaukkoa ja niissä taittavat pariovet. Yhdessä ovilehdessä on käyntiovi. Taitto-ovien ylä- ja alaosissa on salvat. Mäntypuusta rakennetut seinät ja ovet on tervattu ulkopuolelta ruskeaksi ja sisäpuolelta maalattu valkeiksi.

Seinässä on kuusi lattiaan saakka ulottuvaa valoaukkoa. Aukkojen edessä on puurakenteiset liukuluukut, jotka seinien tapaan ovat pontattua vaakalautaa. Valoaukoissa on teräsverkot estämässä lintujen pääsyn sisätilaan. Leipomon tiiliseinän ja tykkitornin kiviseinän välissä on tervattu ja pysty-laudoitettu seinä, jonka päälle ulottuu kehämuurin peltikate.

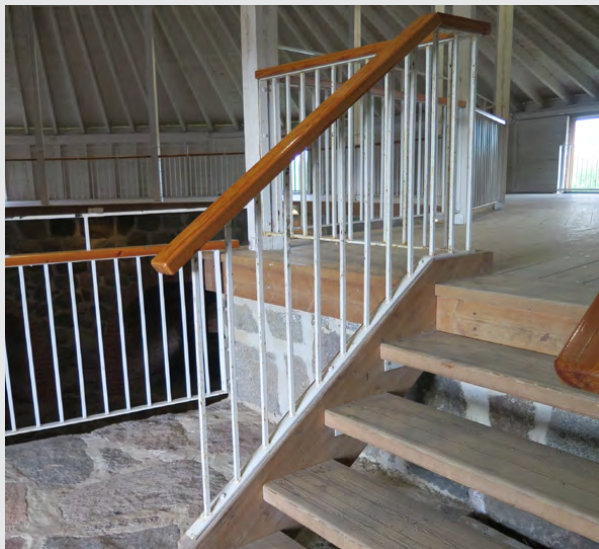
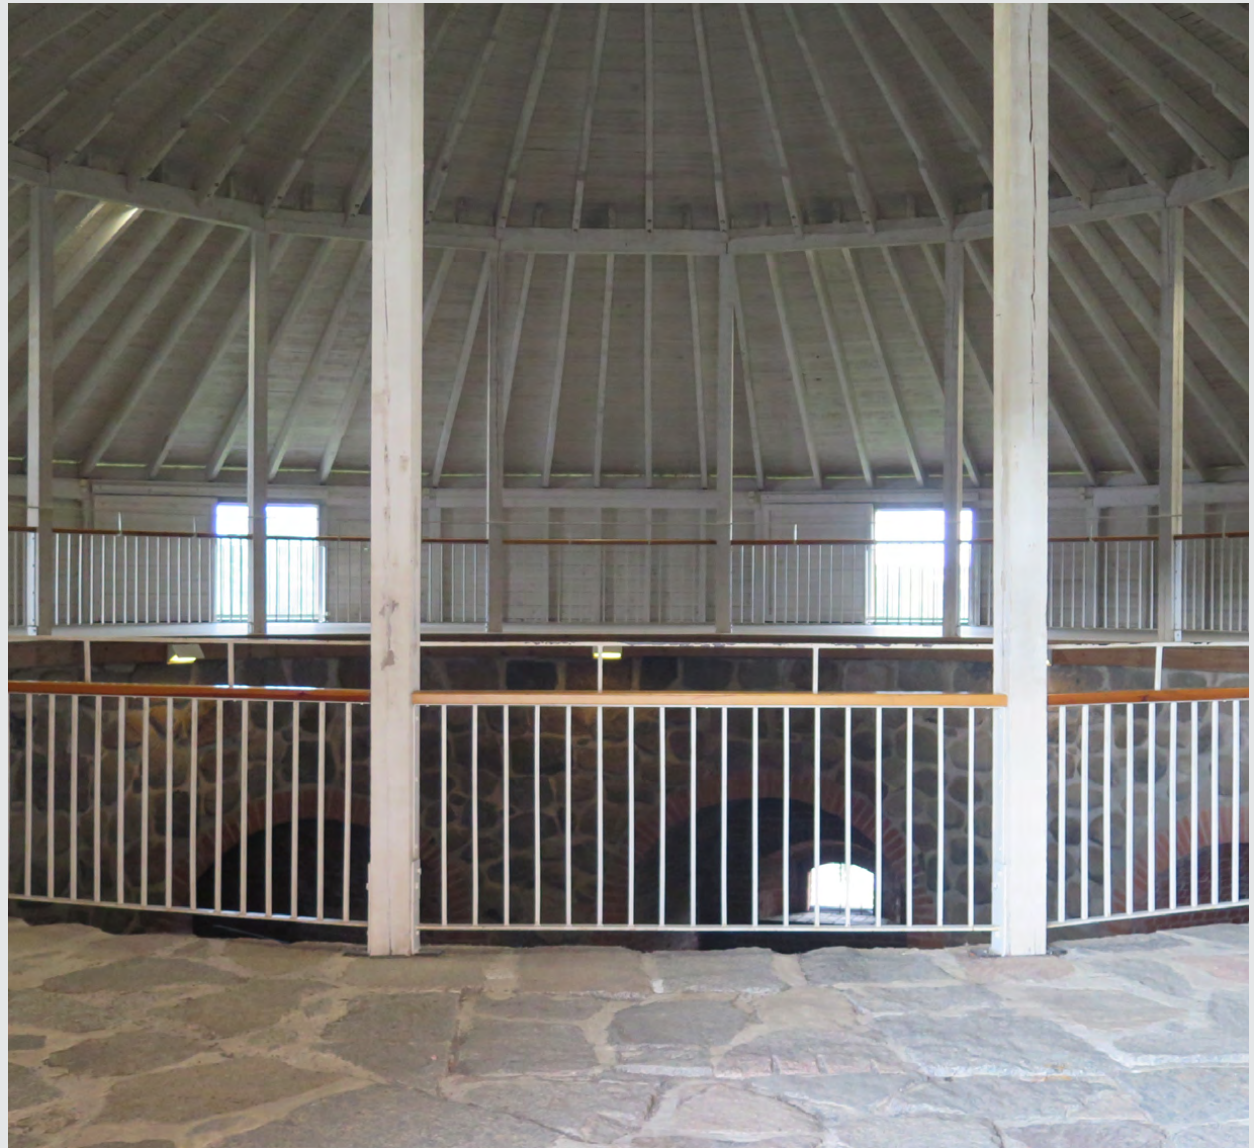
Muurinharjan sisäkehällä pystypilareiden väleissä sekä portaissa on valkoisiksi maalatut teräskaiteet, joiden puuosat ovat lakattuja. Pinnakaiteet koostuvat lattateräksin kehystetyistä pystytangoista (16 x 16 mm, kk 120 mm) ja ne on kiinnitetty pystypilareihin. Kaidetta on korotettu 200 mm valkoiseksi maalatulla lisäkaiteella vuonna 2000 (MV / arkkit. E. Mäkiö). Kokonaiskorkeus on nykyisin 1200 mm. Portaiden kohdalla on vastaavanlaiset kaiteet.

Ulkokehän valoaukkojen edessä putoamisestienä on valkoisiksi maalatut teräskaiteet (h=1000 mm). Ne koostuvat lattateräksistä ja neliötangoista. Kaiteet on kiinnitetty lattiaan.

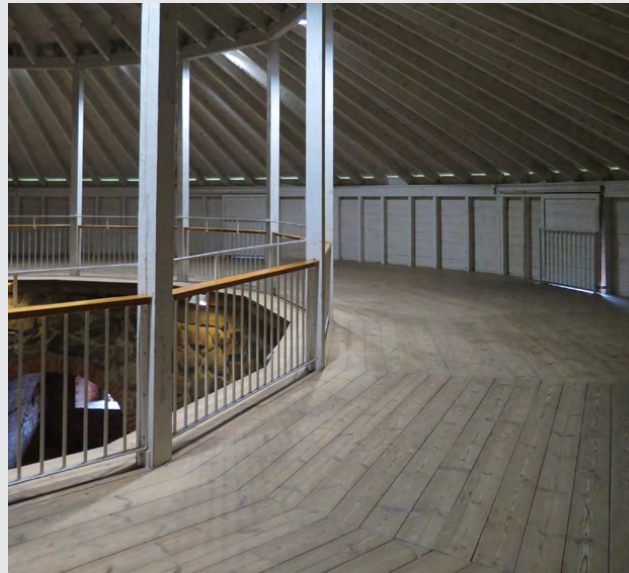
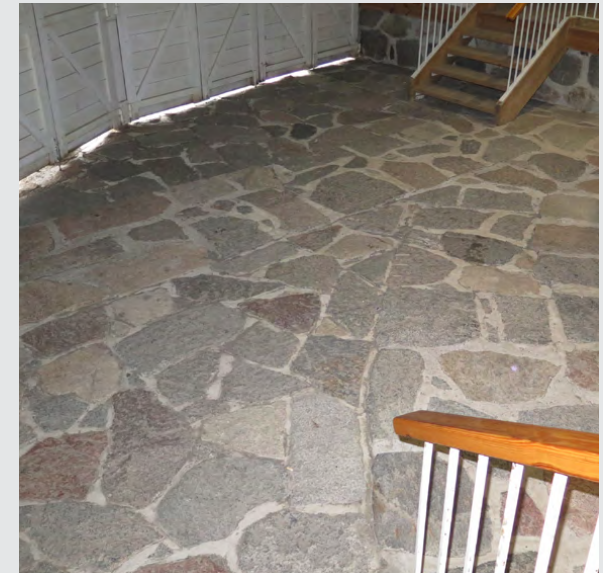
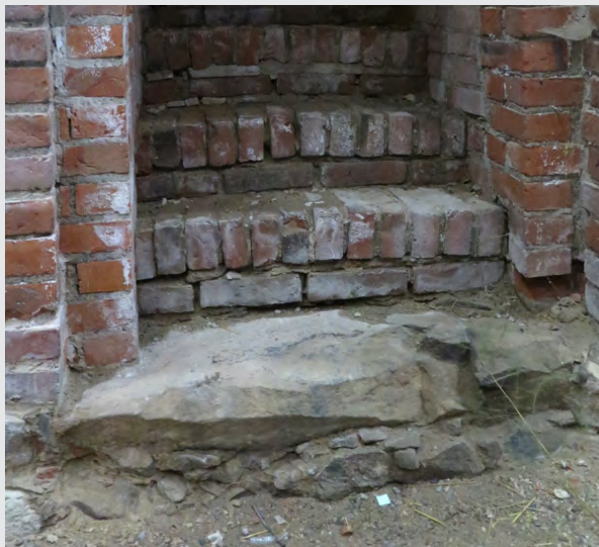
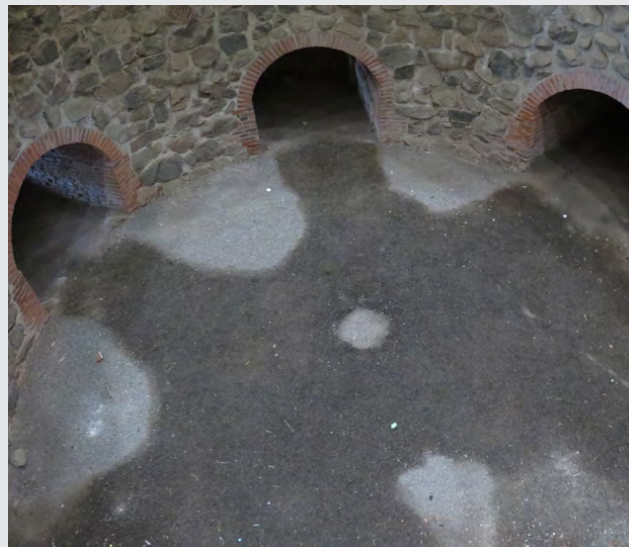
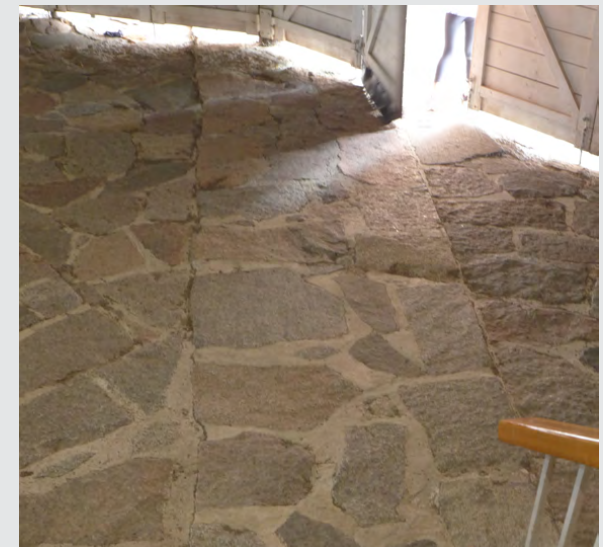
Muurinharjan päälle rakennetulla tasanteella on höylätty ja pontattu mäntylankkulattia (lankkujen leveys 185 mm). Lautojen pituudet on sovitettu segmenttien mukaan. Sisääntulon edustalla on sementtipitoisella laastilla saumattu kivilattia. Lohkopintaiset kivet ovat väritään erisävyisiä harmaita ja punertavia. Itäisen kehämuuritornin seinien paikat ja tykkitornin seinämuuri on merkitty muusta kiveyksestä erottuvilla kivillä. Sisääntulon molemmin puolin on puupor-  
taat, joita pitkin nouseaan ylemmälle tasolle.

Pohjakerroksen maapohjan päällä on sora. 1980-luvun suunnitelmissa lattialle oli vaihtoehtoisesti esitetty mukula-kiveys, jota ei kuitenkaan toteutettu. Tilan keskellä on sade-  
vesikaivo 1950-luvulta, joka on peitetty. Portaikon oviaukon edustalla on kynnyiskivi.

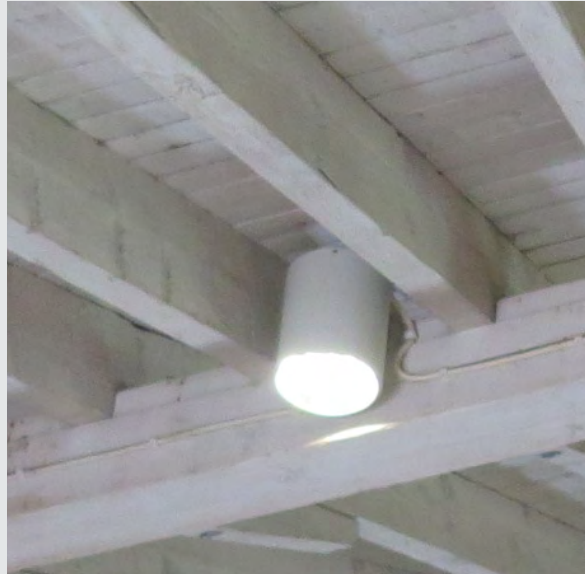
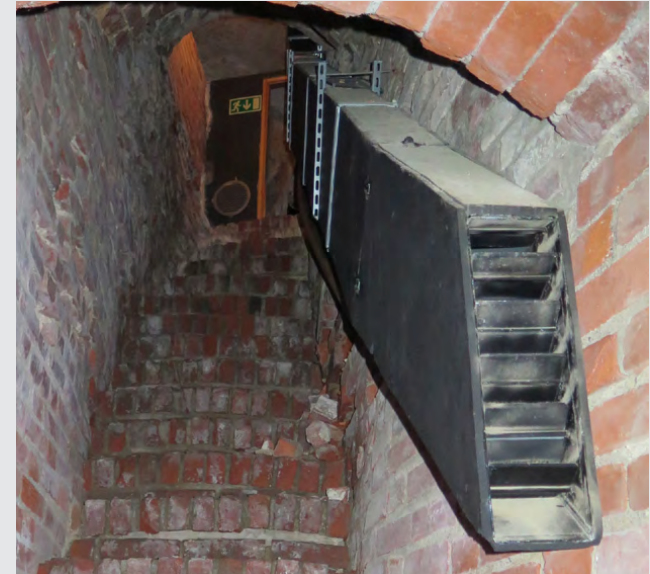
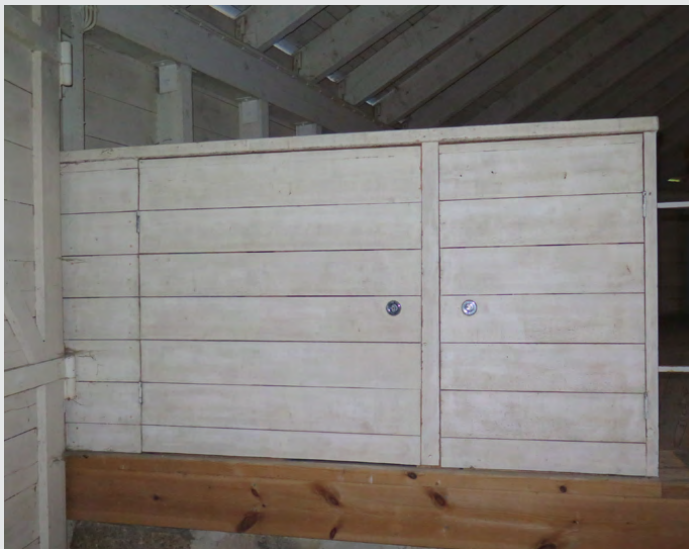
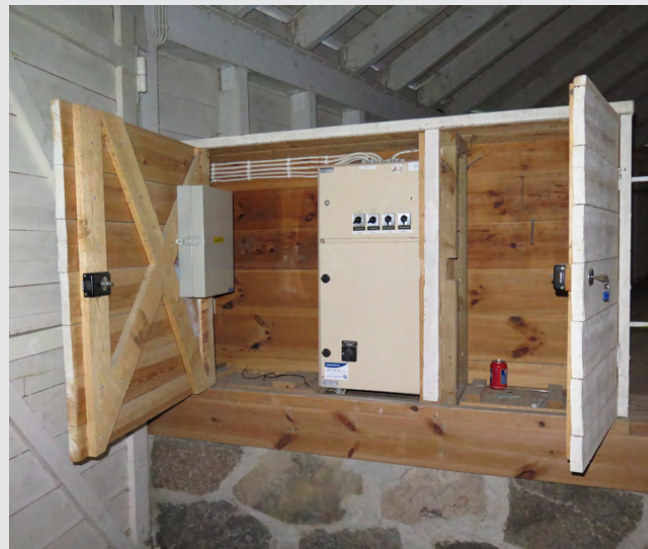
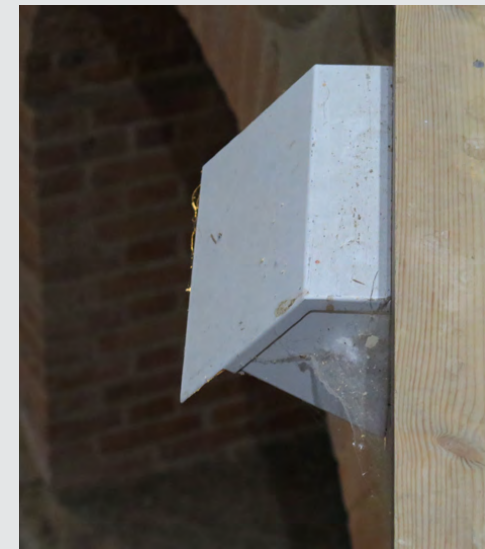
Ylätasoa valaisevat kattopintaan sijoitetut lieriömäiset alasvalot (16 kpl). Ne on sijoitettu vaakapalkin katveeseen. Pohjakerros on valaistu muurin yläosasta, sisäreunan lautaan kiinnitetyillä valaisimilla (8 kpl). Kaikki valaisimet on maalattu valkoisiksi. Ulkokehän sähköasiat on vedetty puupalkkeja pitkin pinta-asenteisina. Sisääntulon vieressä on sähkökeskus, jonka suojana on lautarakenteinen kaappi. Torniin on asennettu ukkosenjohdatin.

Kellarin eteistilaan sijoitettu kanavajäähdytysjärjestelmä palvelee leipomon keittiötä. Lauhduttimen nestejäähdytin käyttää tykkitornin ilmaa jäähdyttämiseen. Se saadaan portaan väliseinän säleikön kautta. Lämmin poistoilma johdetaan portaan sivuseinän kanavaa pitkin tykkitornin alaosaan. Iv-kanava on maalattu mustaksi.
