# HÄMEEN LINNA

ESILINNAN PIHAT JA LÄNTINEN KEHÄMUURIRAKENNUS  
SELVITYS ARKEOLOGISISTA TUTKIMUKSISTA

ARKKITEHTITOIMSTO SCHULMAN OY 2020

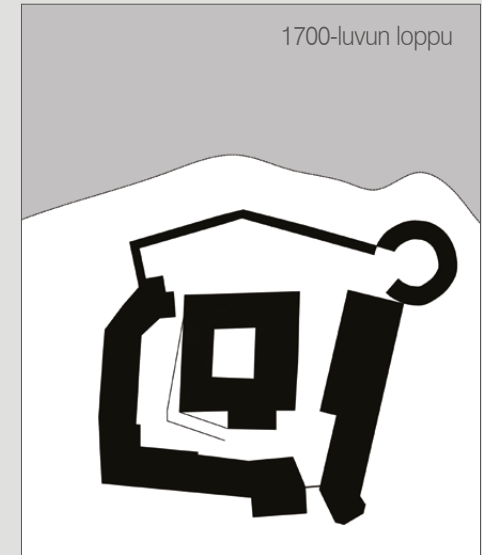
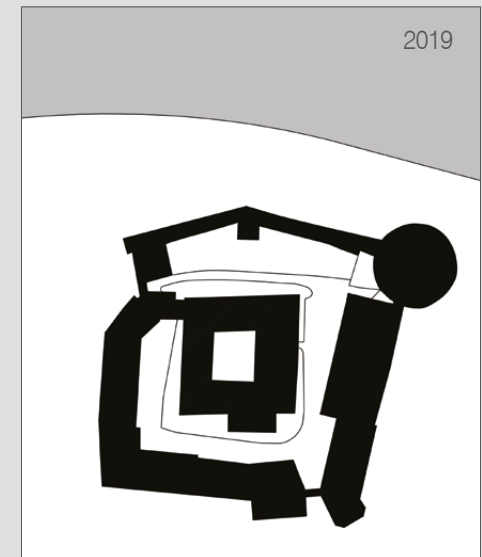
## ESILINNAN PIHOJEN RAKENTAMISVAIHEET

Päälinnan ympärille rakennettiin keskiajalla tiilirakenteinen kehämuuri ja kaksi kehämuuritornia. Pohjoiskulman kehämuuri kulki alun perin esilinnan pihan poikki. 1700-luvun alussa esilinnan pihalla sijaitsi useita varastorakennuksia, rakennukset vahtimestarille ja vangeille. Kehämuurin eteläkulmassa oli 1500-luvun alkupuolella valmistunut porttitorni sekä rannan puolella pohjoinen ja itäinen kehämuuritorni. Pyöreät tykkitornit rakennettiin 1550-luvun puolivälissä kehämuurin itä- ja länsikulmiin. Varikkolinnoitus sai kruununleipomon 1740-luvulla. Sen jatkoksi rakennettiin päävartio eli nykyinen porttitornirakennus 1700-luvun lopussa sekä pohjoinen ja läntinen kehämuurirakennus. Ainoastaan rannanpuoleinen kehämuuri jäi näkyviin.

Esilinna oli vankilan käytössä 1830-luvulta vuoteen 1972 asti. Vankila-aikana koillinen esilinnan piha tasattiin maalla ja sen päälle pystytettiin puurakennuksia. Vankila-alue laajeni kehämuurin ulkopuolelle, jonne kuljettiin rannalta portaita pitkin. Esilinnan pihat erotettiin toisistaan puuaidoilla. Uusi sisäänkäynti portteineen tuli tykkitornin ja kruununleipomon väliin. Esilinnan pihat palautettiin 1970- ja 1980-lukujen restaurointitöiden aikana 1700-luvun lopun asuihinsa lukuun ottamatta koillista esilinnan pihaa. Siellä on nähtävissä keskiaikaisen ja 1500-luvun tornien jäännökset sekä pyöreä tykkitorni.

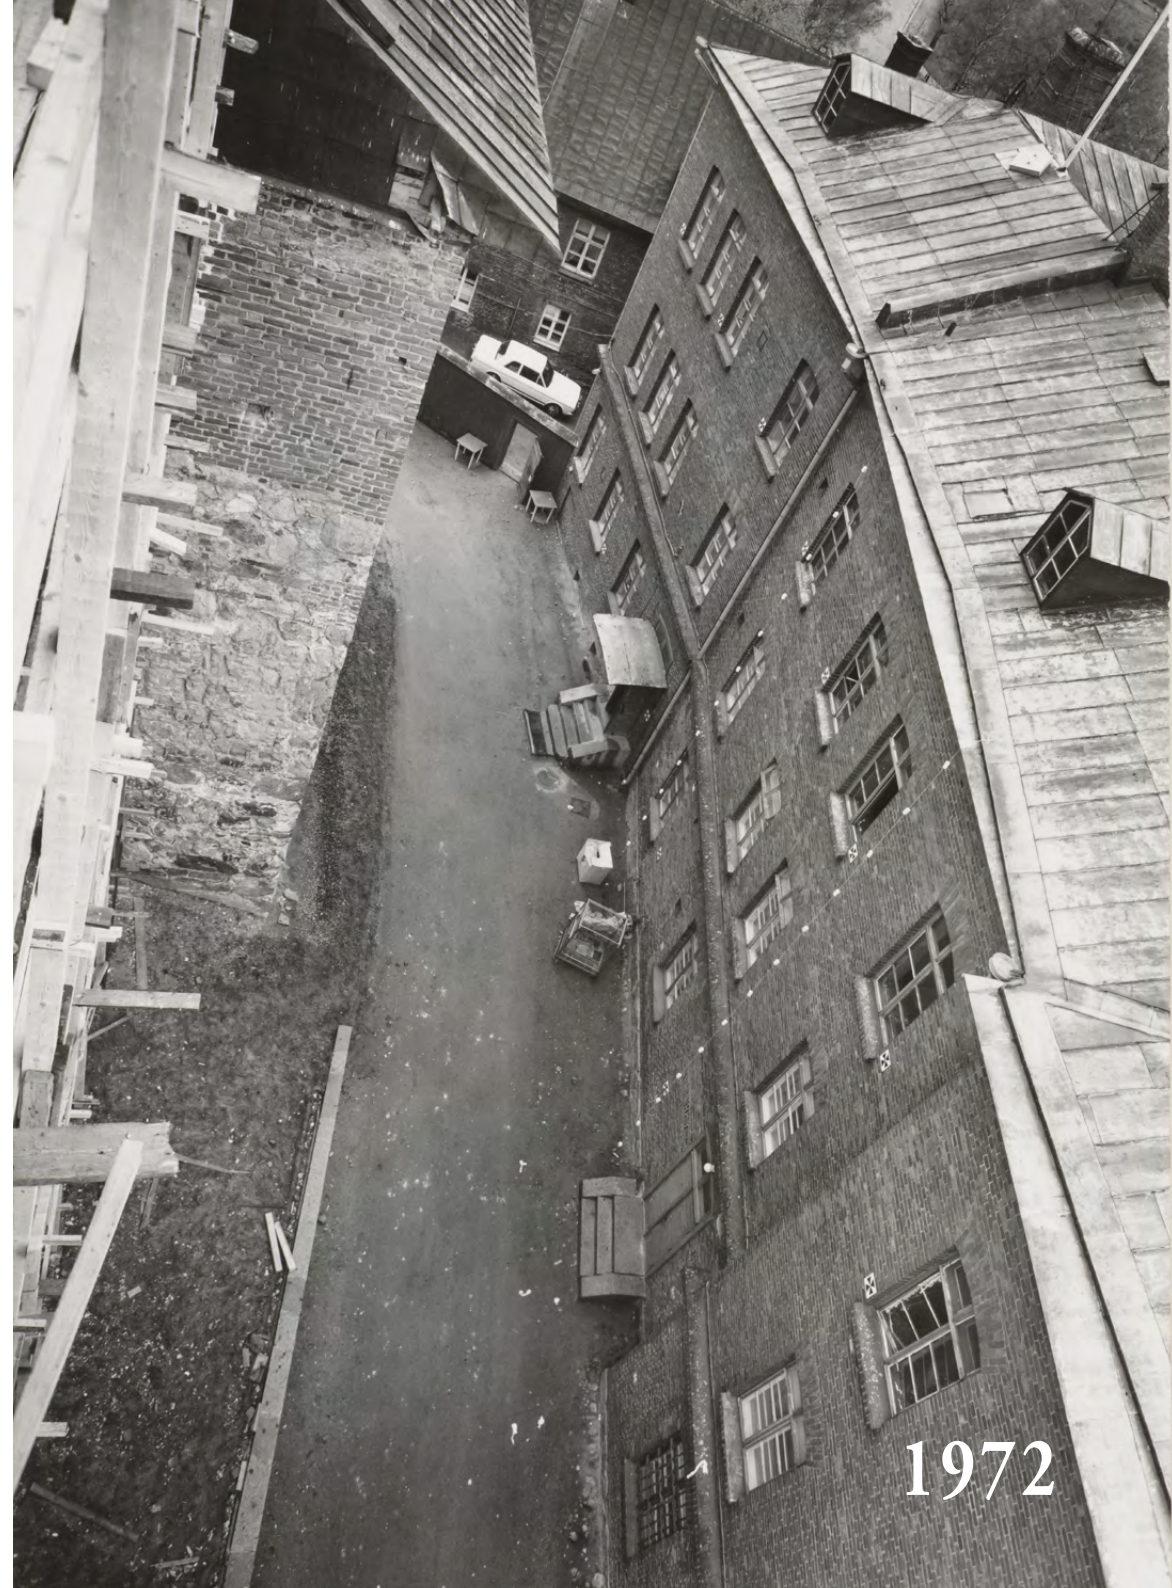
Hiekkapäällysteinen lounainen esilinnan piha oli vankila-aluetta 1970-luvun alkuun asti. Henkilökunnan piha-alue oli rajattu lauta-aidalla. Valokuva vuodelta 1972, MVA RHOHL3663B.

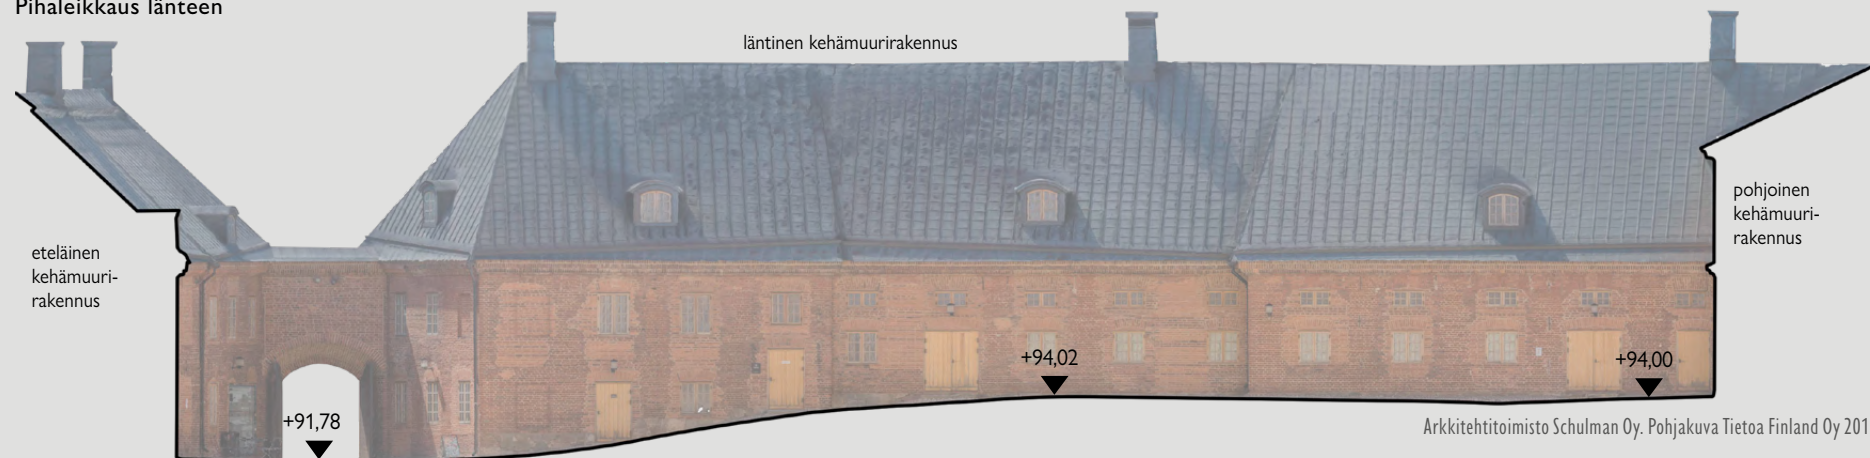
Pihaleikkaus länteen

Arkkitehtitoimisto Schulman Oy. Pohjakuva Tietoa Finland Oy 2019.

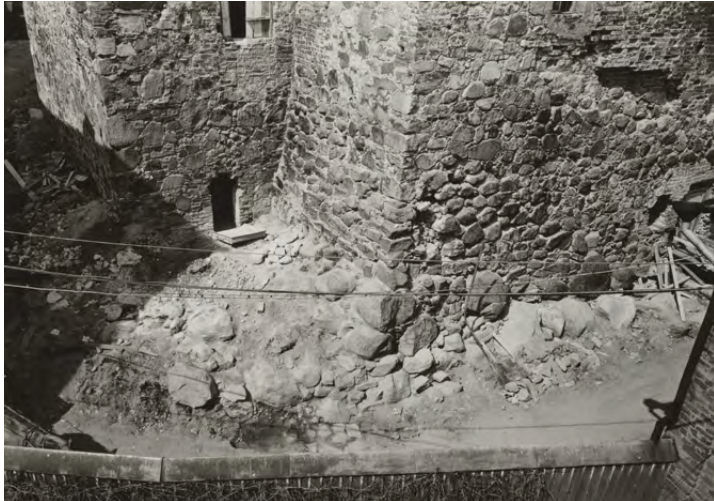
Vuoden 1956 kuvassa oikealla näkyy maakerrosten alta paljastunutta Kukkotornin oviaukkoa. Yläkuvassa vuodelta 1962 on oviaukko saatu kokonaan näkyviin ja päälinnan etelätornin sekä Kukkotornin perustukset kaivettu esiin. MVA RHOHL1978 ja RHOHL7948.

*Kukkotornin lounaisseinän* perustuksia tutkittiin vuonna 1956. Sen edustalle kaivettiin noin 13 m<sup>2</sup>:n laajuinen ja 100–150 cm:n syvyinen kaivausalue.<sup>96</sup> Kaivauksia laajennettiin vuonna 1962 vankila-ajaiseen pengermuuriin asti.<sup>97</sup> Pintaturpeen- ja mullan alla oli tiilen-, laastin- ja kivensekaista multaa ja savea (pinta +94.45 – +94.25). Kerros oli samanlainen kuin Kukkotornin kaakkoispuolelta löytynyt tiilimurskakerros.<sup>98</sup> Sen alta löytyi laastikerros (pinta +94.35 – +94.15), joka jatkui myös Kukkotornin kaakkoispuolelle.<sup>99</sup> Kerros oli muodostunut päälinnan jonkin rakennus- tai korjausvaiheen aikana. Laastikerroksen alla oli 10–30 cm:n paksuudelta savea, jonka alla oli noin 8 cm paksu hiiltä ja nokea sisältänyt maakerros. Tämän alla oli toinen savikerros. Perusmaa (pinta +93.75 – +93.55) oli soraa. Sen päällä oli ohut nokikerros, joka jatkui Kukkotornin perustusten alle.<sup>100</sup> Maakerroksista löytyi vuonna 1956 mm. lasin paloja, panssarinuolenkärki, korkorauta, veitsi ja kivi-savikeramiikka.<sup>101</sup>

Kukkotornin lounaisseinän vieressä oli noin 1,5 metrin pituudelta perusmaahan ladottuja suuria kiviä (pinta +94.40).<sup>102</sup> Seinän lounaispuolelta löytyi tiilimurskakerroksen alta lahonneita, ristikkäisiä puita (+94.35 – +93.95), joita oli säilynyt noin kolmen metrin pituudelta. Niiden alla oli suuria kiviä ja savensekaista soraa. Puurakenne liittyi ilmeisesti myös päälinnan puolustuskäytävään, joka oli romahtanut alas.<sup>103</sup>

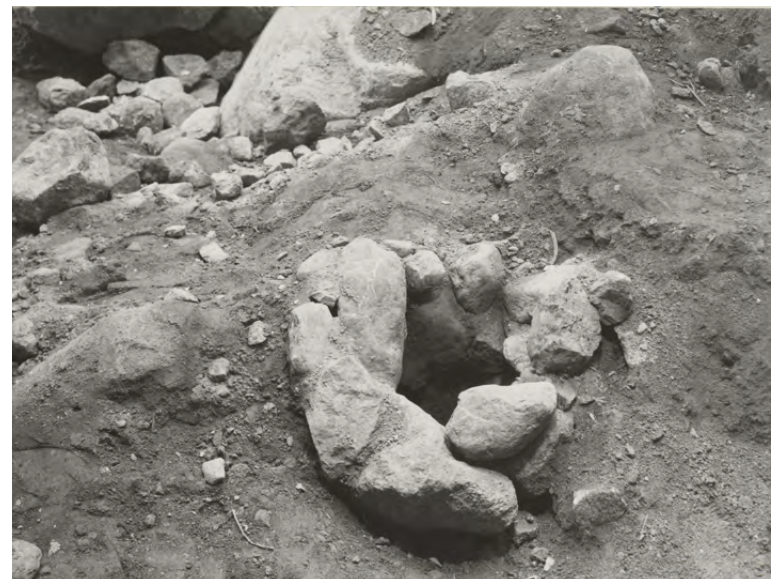
Päälinnan seinän edustalta vuonna 1961 löytyneessä kivetystä kuopassa on ollut todennäköisesti puupaalu. MVA RH0HL1794.

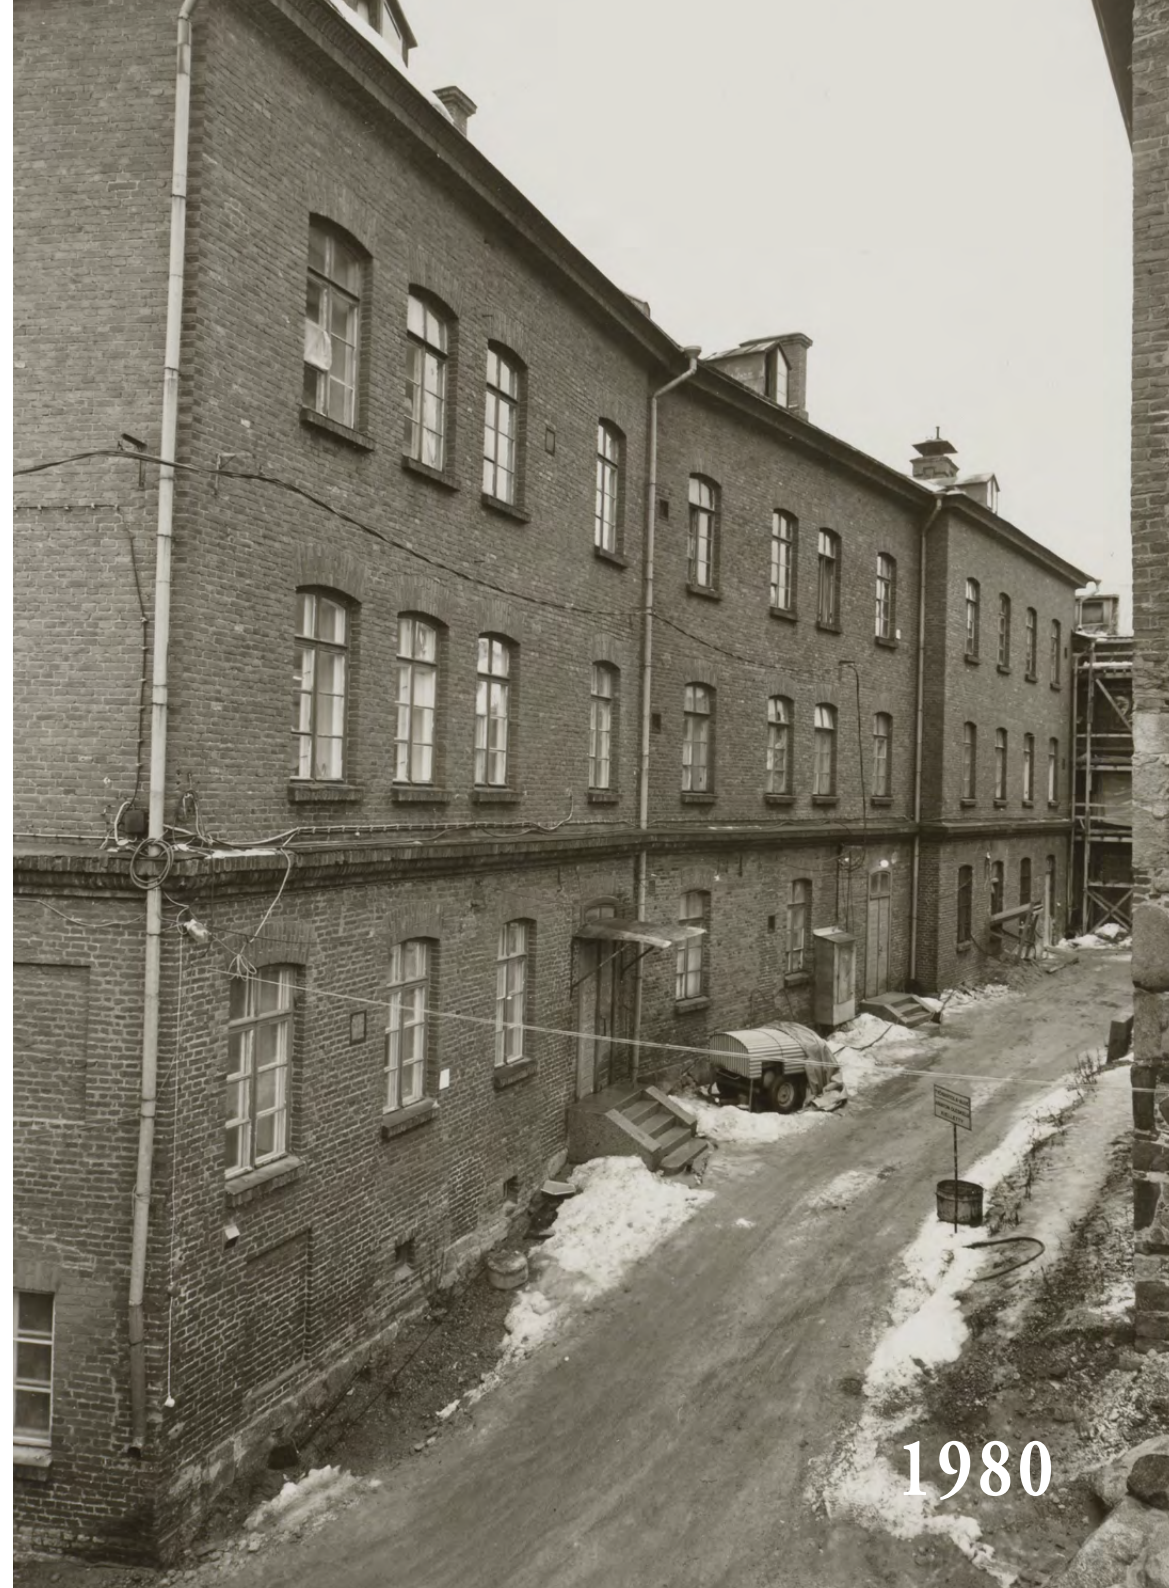
Esilinnan piha vuonna 1980 ennen kehämuurirakennuksen restaurointitöiden aloittamista ja 1880-luvulla rakennettujen kerrosten purkamista. Rakennukseen johtaa hiekkapäälysteiseltä pihalta betoniportaati. MVA RHOHL8312.

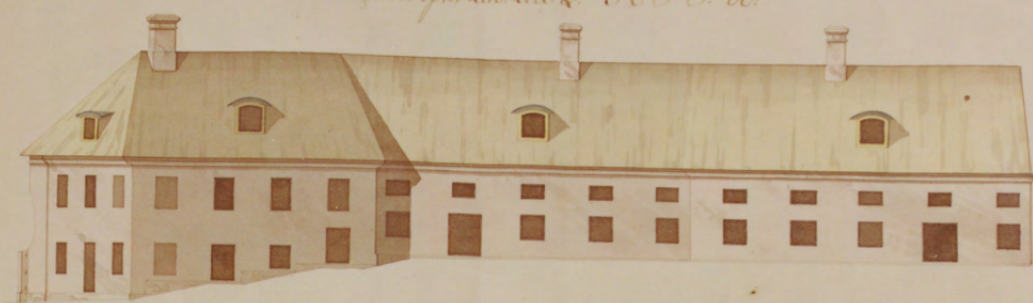
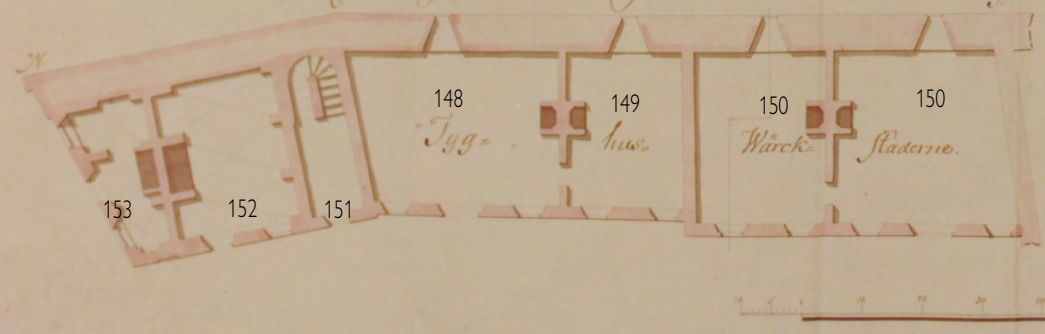
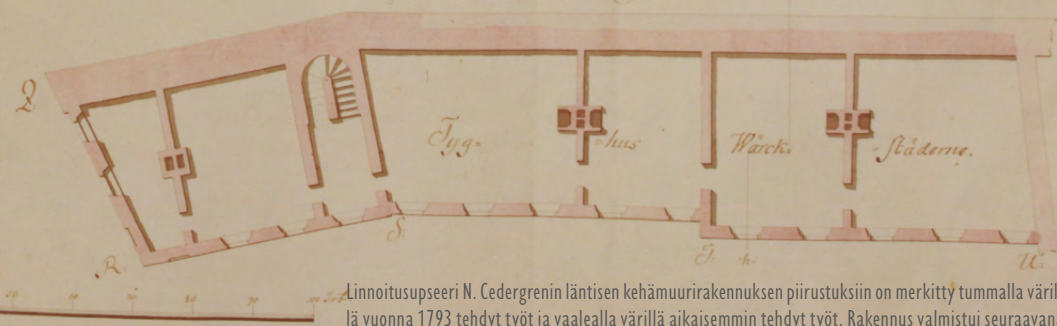
# Relations Ritning för Sarssthus Fästning År 1793

Linnoitusupseeri N. Cedergrenin läntisen kehämuurirakennuksen piirustuksiin on merkitty tummalla värillä vuonna 1793 tehdyt työt ja vaalealla värillä aikaisemmin tehdyt työt. Rakennus valmistui seuraavana vuonna. Piirustukseen on lisätty huoneiden nykyiset tilanumerot. Piirustus vuodelta 1794, RHÖHL124780.

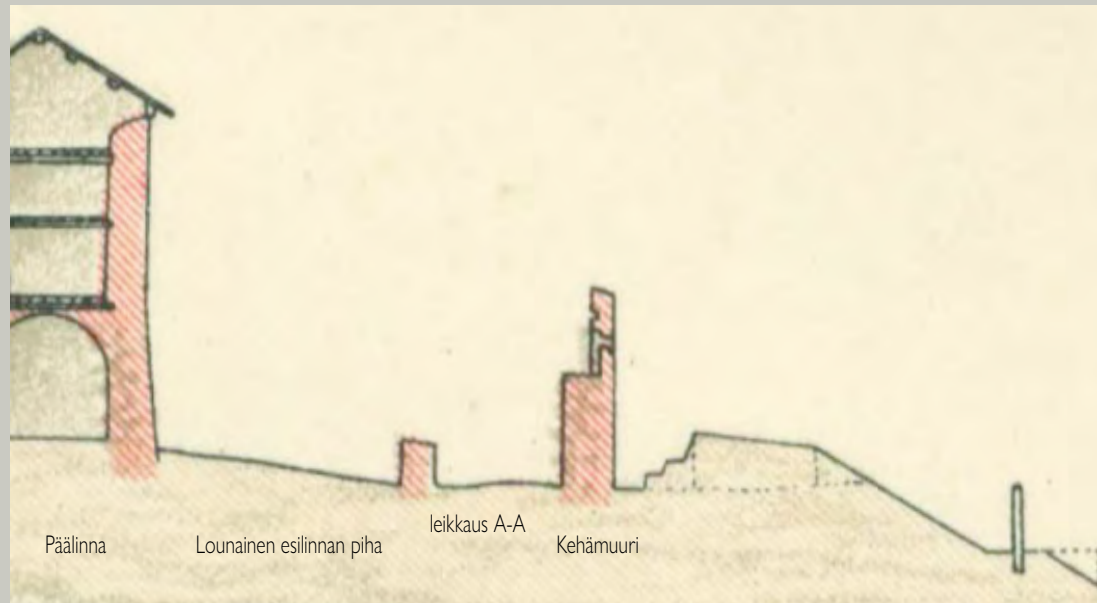
Lounaisen esilinnan pihalla oli kehämuurin viereen rakennetuista varastoista 1720-luvun alussa jäljellä vain osa kiviseinistä. Leikkaus on piirretty nykyisen huoneen 148 kohdalta. Siihen on lisätty katkoviivalla vuonna 1794 valmistuneen läntisen kehämuurirakennuksen ulkohahmo. Kivi- ja tiilirakenteet on merkitty punaisella vinoviivalla. Varastojen sisäpuolelle on venäläisten sotilaiden maaseudulta siirtämiä aittoja (A). Huoneiden 152 ja 153 paikalla sijaitsi vahtimestarin rakennus (B).

Lähteet: Ailio 1901, liite III, Tietoa Finland Oy. 1700-luvun leikkaus- ja pohjapiirustukset on siirretty vuoden 2019 mittauspiirustukseen (Arkkitehtitoimisto Schulman Oy).

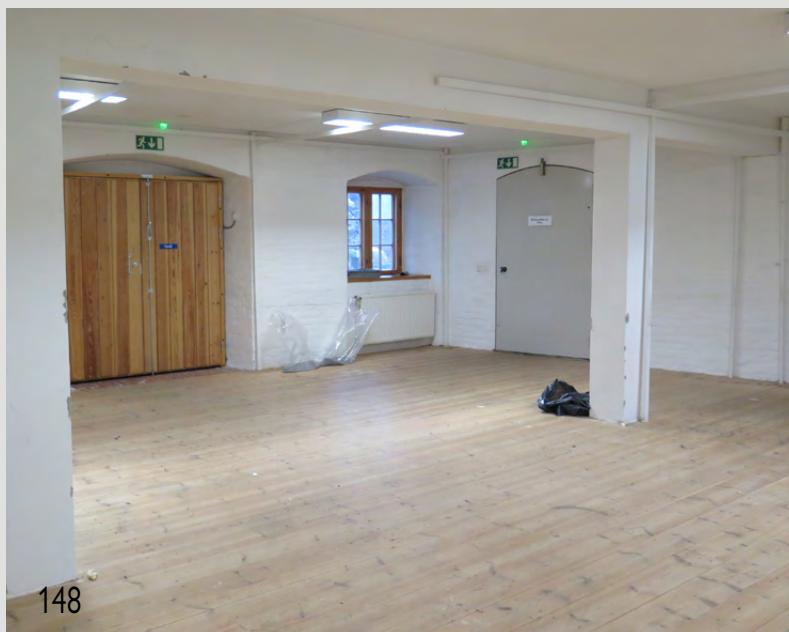
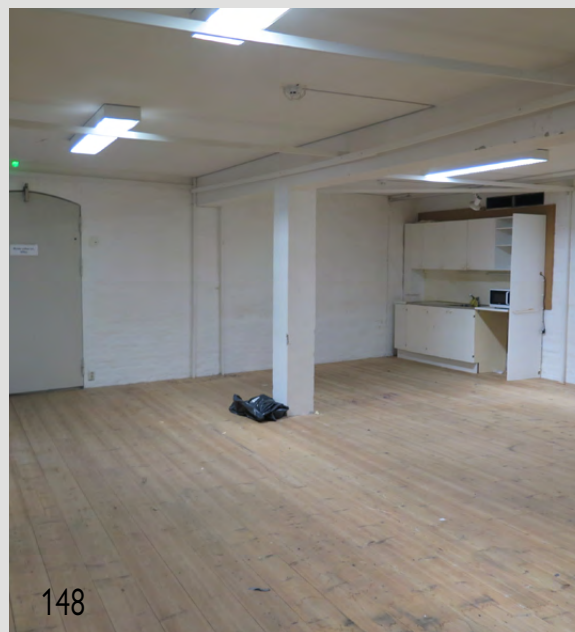
Läntinen kehämuurirakennus palautettiin 1980-luvun restaurointitöiden aikana pääosin 1700-luvun lopun asuun. Nykyisen eteistilan (152) tiiliholvattu katto muurattiin uudelleen sen säilyneiden tiiliosien perusteella. Rakennuksen eteläpään alle kaivettuun kellarin tehtiin teknisiä tiloja ja yleisölle wc:t. Kellarikerrokseen johtaa portaikko, joka on uudelleen rakennettu alkuperäisen porrashuoneen kohdalle. Kehämuurirakennuksen nykyiset varasto- ja työtilat jatkavat keskiaikaista perinnettä, jolloin esilinnan pihalla sijaitti varasto- ja verstarakennuksia. Samat toiminnot jatkuivat varuskunnan käyttöön vuonna 1794 valmistuneessa kehämuurirakennuksessa. Lattiat palautettiin 1700-luvun lopun rakentamiskäytännön tasoon ja ikkuna- ja oviaukot ennallistettiin. Vankila-aikaiset pilarit jätettiin paikoilleen. Huoneissa 149 ja 150 on säilynyt alkuperäiset tiililattiat. Huoneen 148 puulattia on peräisin 1980-luvulta. Mustavalkokuvat vuodelta 1986, MVA RHOHL8872, RHOHL8878 ja RHOHL8894.

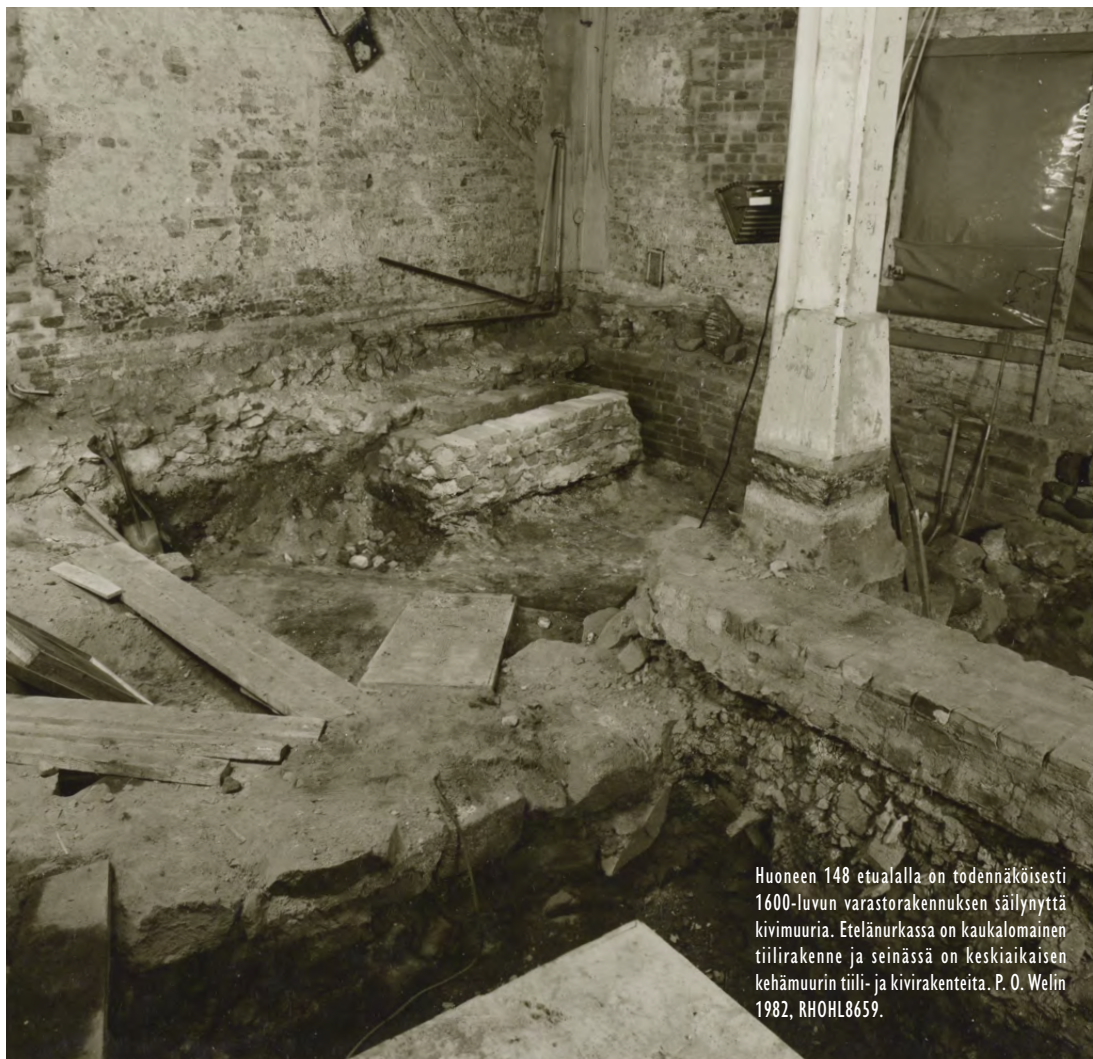
Huoneen 148 etualalla on todennäköisesti 1600-luvun varastorakennuksen säilynyttä kivimuuria. Etelänurkassa on kaukalomainen tiilirakenne ja seinässä on keskiaikaisen kehämuurin tiili- ja kivirakenteita. P. O. Welin 1982, RHOHL8659.

joissa saatiin esiin keskiaikaisen kehämuurin ja kivimuurin jäännöksiä. Jälkimmäiset liittyivät todennäköisesti varastorakennuksiin eli logementteihin, jotka on esitetty J. G. Ammondin 1720-luvun asemapiirustuksessa. Kivirakenteista kehämuuria saatiin esiin noin 10 metrin pituudelta ja noin 0,7–1,5 metrin korkeudelta. Kehämuurin ja rakennuksen seinän liittymäkohdassa oli säilynyt huonokuntoista tiilimuurausta.<sup>143</sup> Osa kehämuurin perustuskivistä (pohja +92.65 – +92.85) on ollut paikan päällä sijainneita maakiviä, joiden päälle osa kehämuurista on rakennettu. Kehämuurin kohdalla on moreeniharjanteen alkuperäinen maanpinta ollut muuta aluetta korkeammalla.<sup>144</sup> Kaivauksia jatkettiin tutkimalla rakennuksen pohjan maakerroksia. Pilarien perustusten kaivausten yhteydessä tuli esiin useampia huoneen pohjatasoja ja esilinnan pihatasoja.<sup>145</sup> Huoneen eteläkulmassa oli noin metrin päässä kehämuurista suorakaiteen muotoinen ja kaukalomainen tiilestä muurattu rakenne (pinta +97.60), jonka sisämitat olivat 23 x 180 cm. Muuraukseen oli

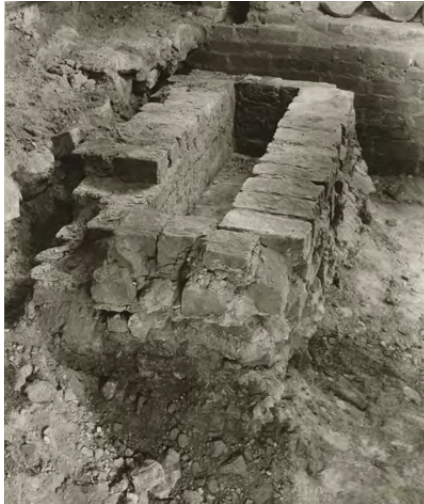
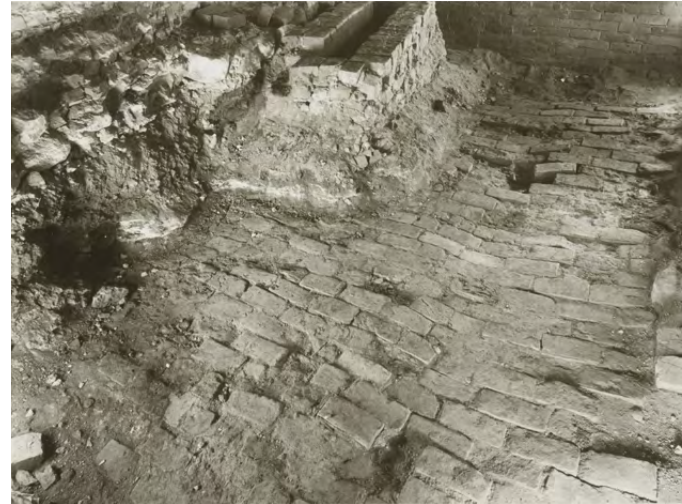
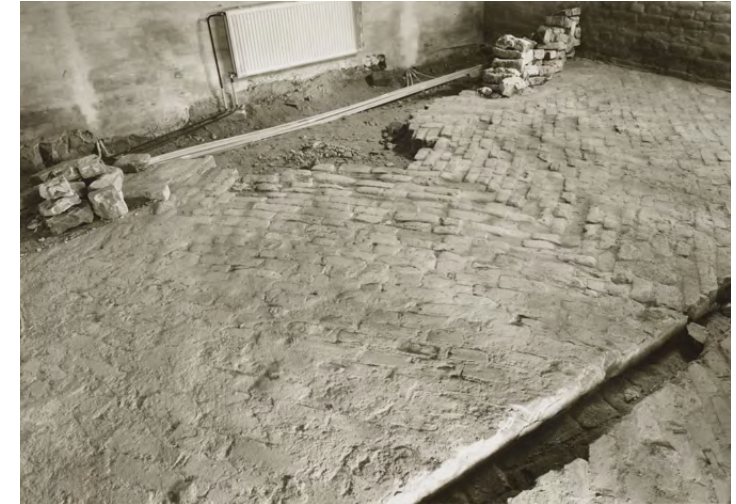
Huoneen 148 lattiarakenteiden alta paljastui tiilestä muurattu kaukalomainen rakenne. Sen edustalla oli seinätiilistä ladottu lattia. P. O. Welin 1982, RHOHL8657 ja RHOHL8658.

käytetty 28–29 x 14 x 9–10 cm:n kokoisia tiiliä. Tiilirakenteen ja kivi-muurin välissä oli säilynyt seinätiilistä ladottua lattiaa (pinta +92.85).<sup>146</sup> Kaivauksista löytyneet viljan jyvät lähetettiin tutkittaviksi ja ajoitettaviksi.<sup>147</sup> Suurin osa jyvistä oli ohraa ja kauraa, mutta joukossa oli myös ruista, vehnää ja tattaria. Lisäksi löytyi pellavan ja hampun siemeniä sekä herneitä. Hiiltyneet viljan jyvät ajoittuvat 1400–1600-luvuille.<sup>148</sup> Huoneen lattiarakenteiden alla on säilynyt kehämuurin rakenteita, tiilirakenteinen kaukalo, tiililattiaa ja kivimuuria. Maakerrosten kaivamisesta perusmaahan saakka ei ole mainintoja. Vuoden 1982 kaivausten löydöt on tallennettu Kansallismuseon kokoelmiin (KM95057:4954–4976).

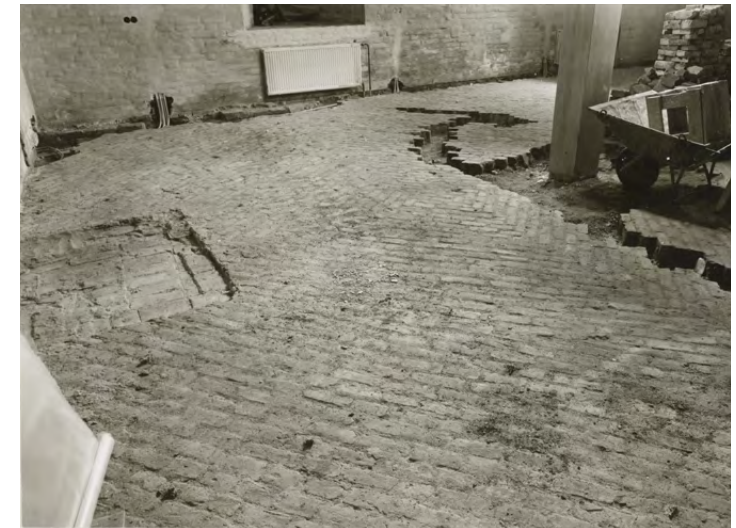
Vankila-aikaisten lattiarakenteiden alla oli huoneessa 149 kalanruotoladonalla tehty tiililattia. Tiilet on asennettu lappeelleen asennushiekan päälle. Keskellä huonetta lattiassa oli tiilikouru. Samanlainen tiililattia löytyi huoneesta 150. Erilaisena tiililimityksenä näkyy vankila-aikaisen peltiuunin paikka, jossa on sijainnut myös rakennuksen alkuperäinen tulisija. MVA 1984, RHOHL8796 ja MVA 1983, RHOHL8633.

*Huoneen 150* vankila-aikaiset rakenteet purettiin vuonna 1983, jolloin esiin saatiin samanlainen kalanruotoladonnalla tehty tiililattia (+94.15) kuin huoneesta 149. Lattia jätettiin paikalleen, eikä lattian alapuolisia maakerroksia ja mahdollisia rakenteita ole tutkittu.<sup>154</sup> Lattiaa jouduttiin purkamaan sähkökaapeleiden asennuksen vuoksi huoneen reunoilta ja pilarien ympäriltä. Tiilet muurattiin takaisin paikoilleen

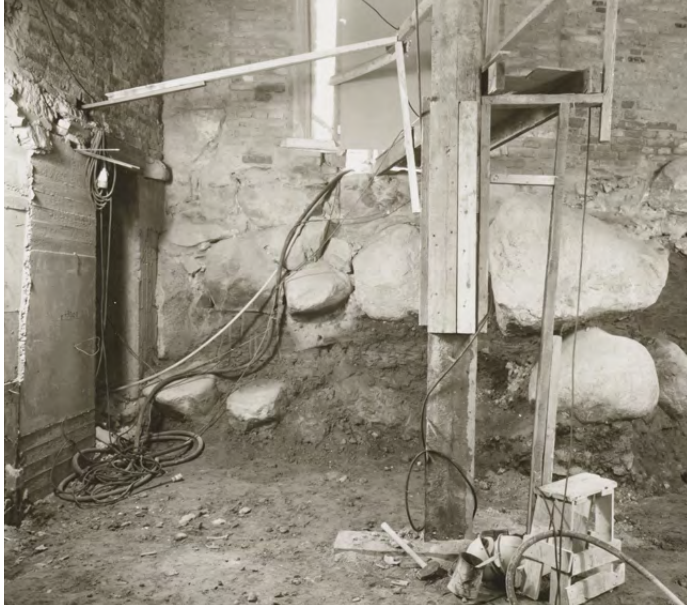
Huoneen 149 alla on 1840-luvulla rakennettu pieni tiilikellari. Kellarin edustalta purettiin porrashuone ja kellarin lounaisseinä muurattiin umpeen tiilillä. Kuva vuodelta 1978, MVA RHOHL8294.

*Huoneen 149* lounaisseinän viereen, lattian alapuolelle, rakennettiin 1840-luvulla holvattu kellari, jonka koko oli noin 2,55 x 1,70 metriä. Sen lattia oli tasolla +90.45. Kellariin johti neljä porraskelmaa, jotka tehtiin rakennuksen seinään puhkaistuun aukkoon.<sup>149</sup> Porrashuone uusittiin 1900-luvun puolivälissä, mutta holvattu kellari jäi ennalleen.<sup>150</sup> Kellarin purkamisesta restaurointitöiden aikana ei ole mainintaa. Se sijaitsee todennäköisesti edelleen huoneen lattian alla, lounaisen seinän vieressä. Puretun porrashuoneen jättämä aukko muurattiin umpeen tiilillä ja kivijalan kohdalta kivillä.<sup>151</sup> Vankila-aikaisten rakenteiden alta paljastui vuonna 1983 alkuperäiset, kalanruotoladonnalla tehdyt lattiapinnat (+94.15), jotka päätettiin säilyttää.<sup>152</sup> Lattiaa purettiin vuonna 1984 vain seinän reunoilta kaapeliassennusten vuoksi.<sup>153</sup> Tiilet asennettiin takaisin paikoilleen. Huoneen tiililattian alla ovat maakerrokset ja rakenteet todennäköisesti säilyneet lukuun ottamatta 1840-luvulla rakennetun kellarin paikkaa.

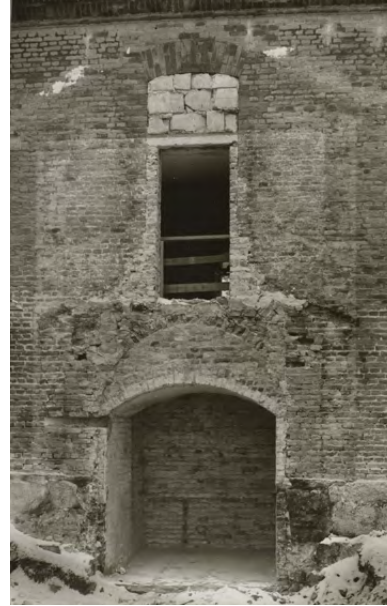
Huoneiden 152 ja 153 (056) kaivauksissa saatiin esiin vuonna 1984 kehämuurin kiviperustusta lounaisseinän kohdalta. MVA RHOHL8773.

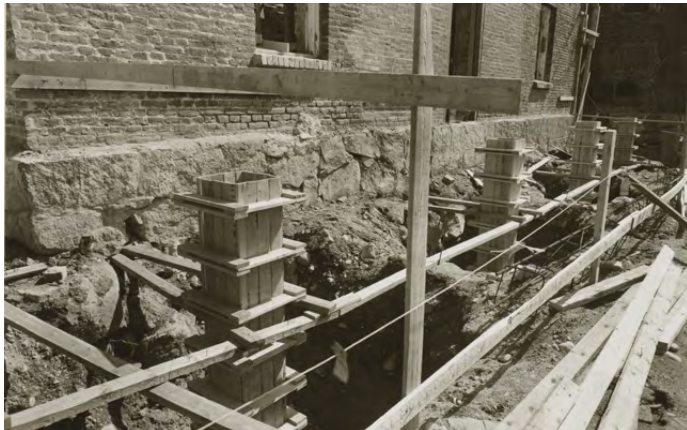
Päävartion porraskäytävän perustuspilarien valumuotit tehtiin vuonna 1984. MVA RHOHL8754.

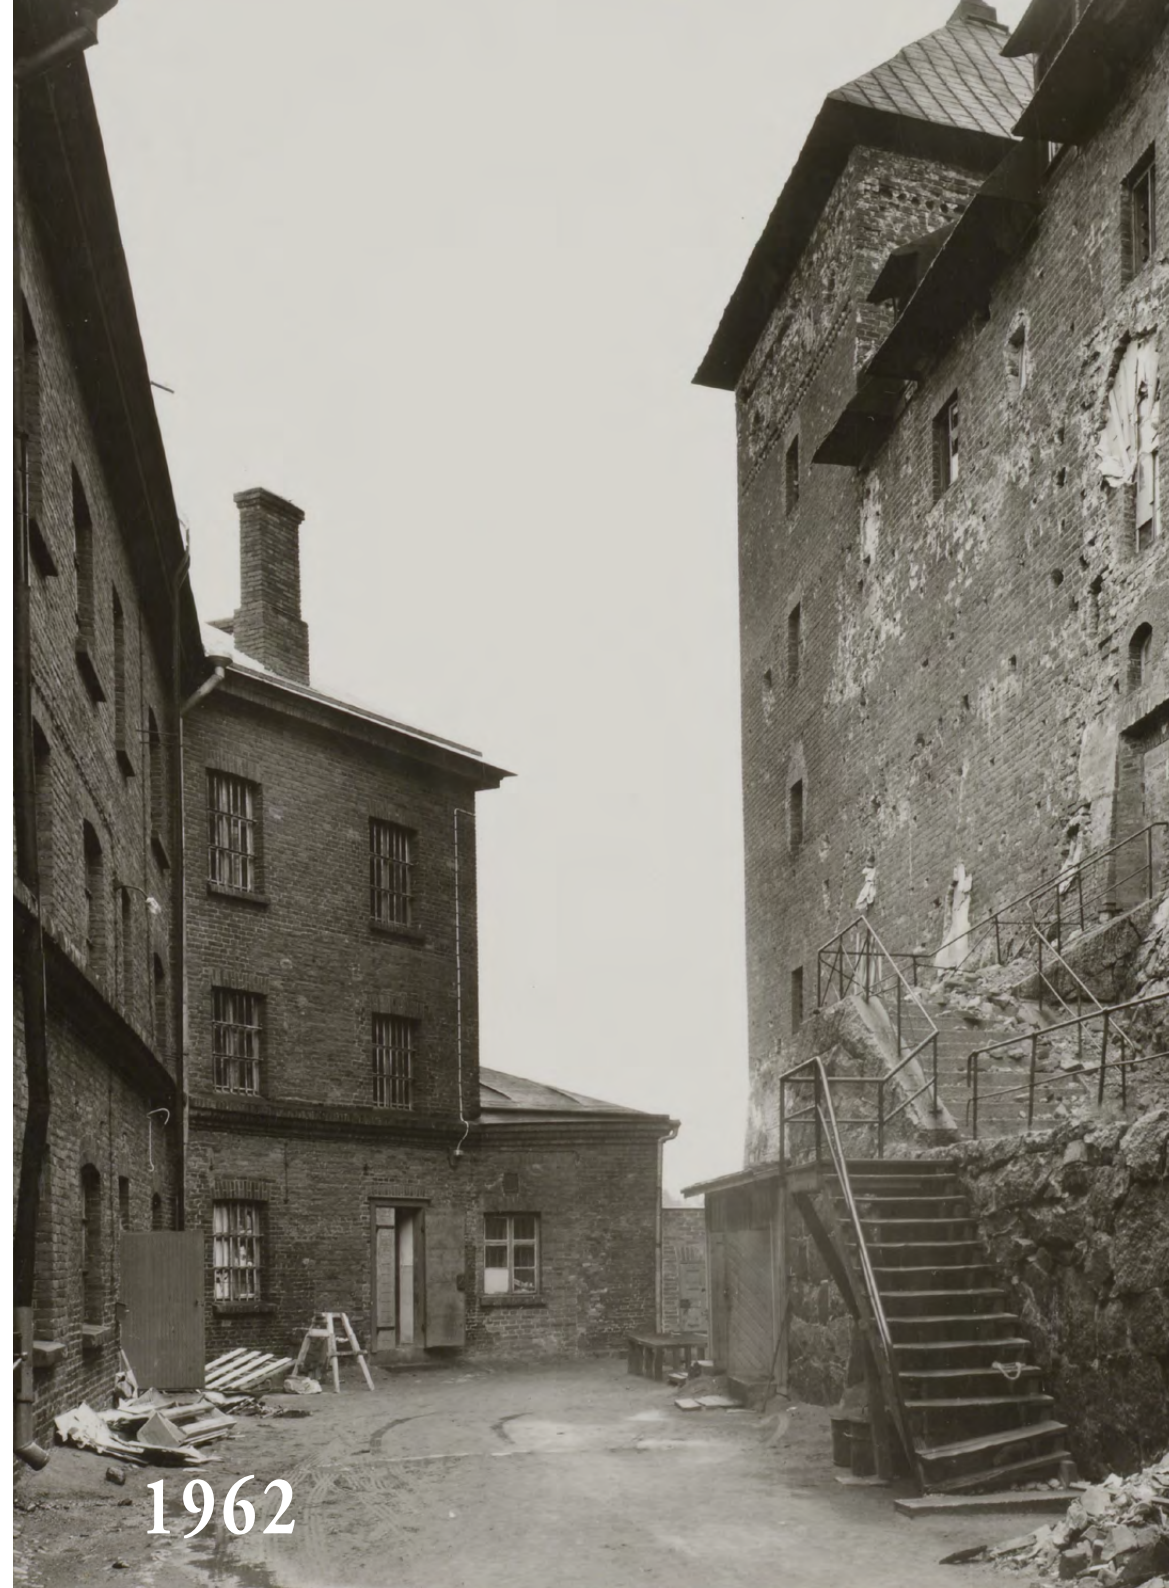
Luoteinen esilinnan piha vuonna 1962 ennen eteishallin rakentamista. Hiekkapäälysteiseltä pihalta johti portaat päälinnan toiseen kerrokseen. Terassimuurin päälle rakennetut kivipor-  
taat valmistuivat vuonna 1885. MVA RHOHL1973.

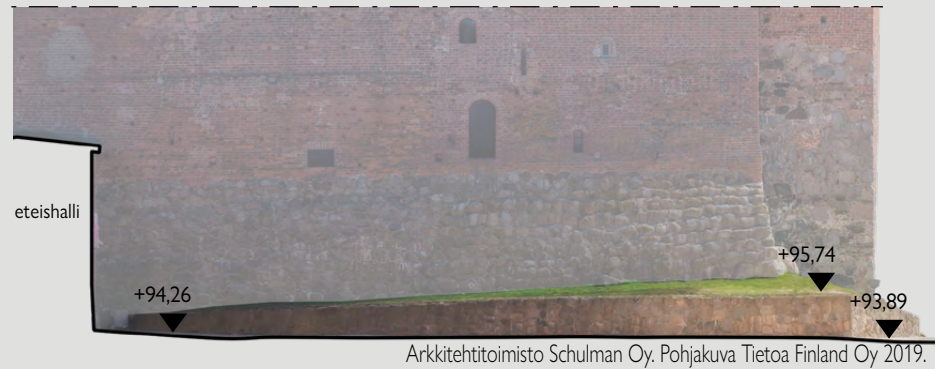
## Pihaleikkaus etelään

Luoteista esilinnan pihaa reunustaa päälinnan keskiaikaiset muurit korkeine kulmatorneineen ja 1700-luvun lopun kehämuurirakennuksen tiiliseinät. Pihan sulkee 1960-luvulla rakennettu eteishallirakennus, jonka kautta on kulku päälinnaan ja pohjoiseen kehämuurirakennukseen. Keskiajalla esilinnan pihalta oli kulkuyhteys koilliselle esilinnan pihalle. Tasaiseen piha-alueeseen luo korkeuseroja rekonstruoitu pengermuuri, joka yhdessä mukulakiveyksen kanssa edustaa esilinnan pihan 1700-luvun lopun vaihetta. Pengermuurin päälle tehdystä vesikourusta vedet valuvat sadevesikaivoon. Syöksytorvien vedet ohjautuvat kivipesään tai sadevesikaivoon.

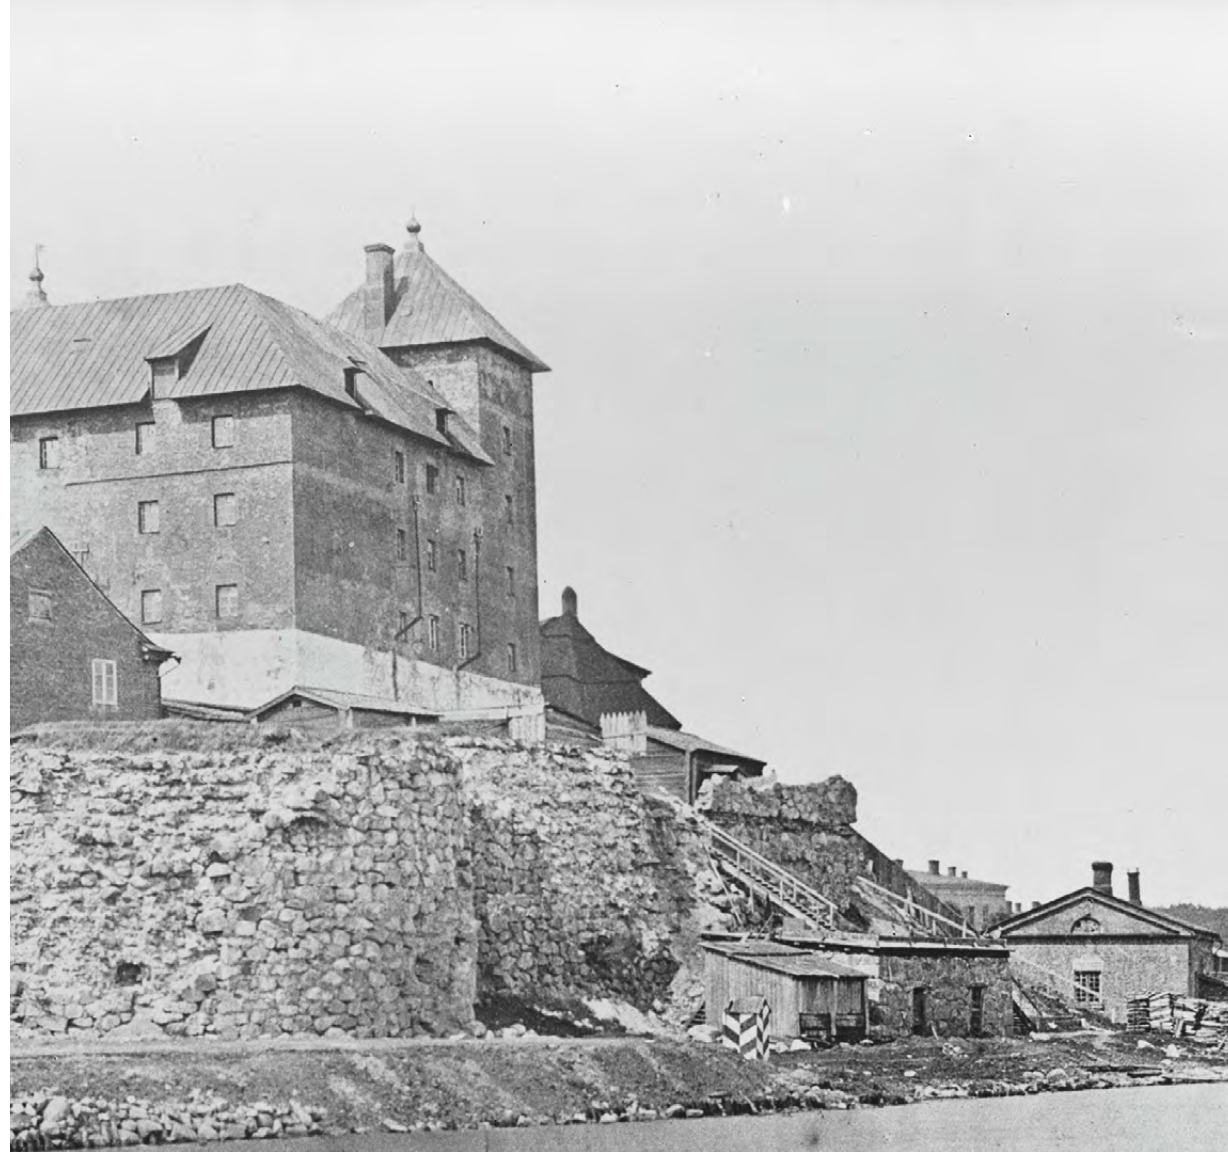
1869

Koillinen kehämuuri oli jo raunioitunut 1860-luvun lopulla. Tykkitornin vieressä näkyy 1500-luvulla kivistä muurattu kehämuurin revetointi. Rannalta johti kahdet puuportaat kehämuurin yli esilinnan pihalle. Valokuva vuodelta 1869, MVA RHOHL124733.

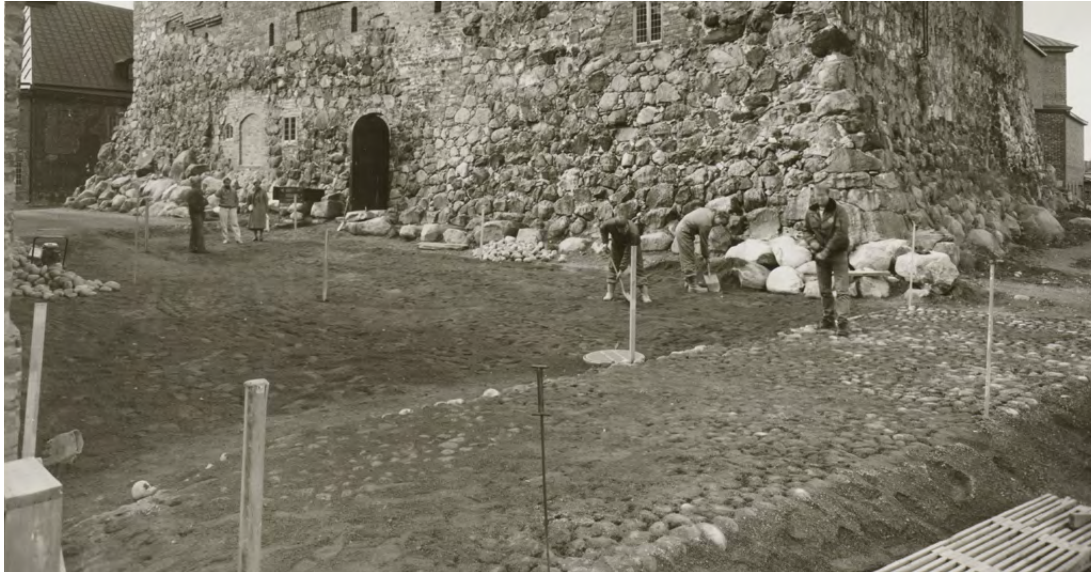
Koillisen esilinnan piha kivettiin vain tykkitor-  
nin ja päälinnan väliseltä alueelta. Pihakiveystä  
jatkettiin kaakkoiselle pihalle. Valokuva vuodel-  
ta 1986, MVA RHOHL8908.

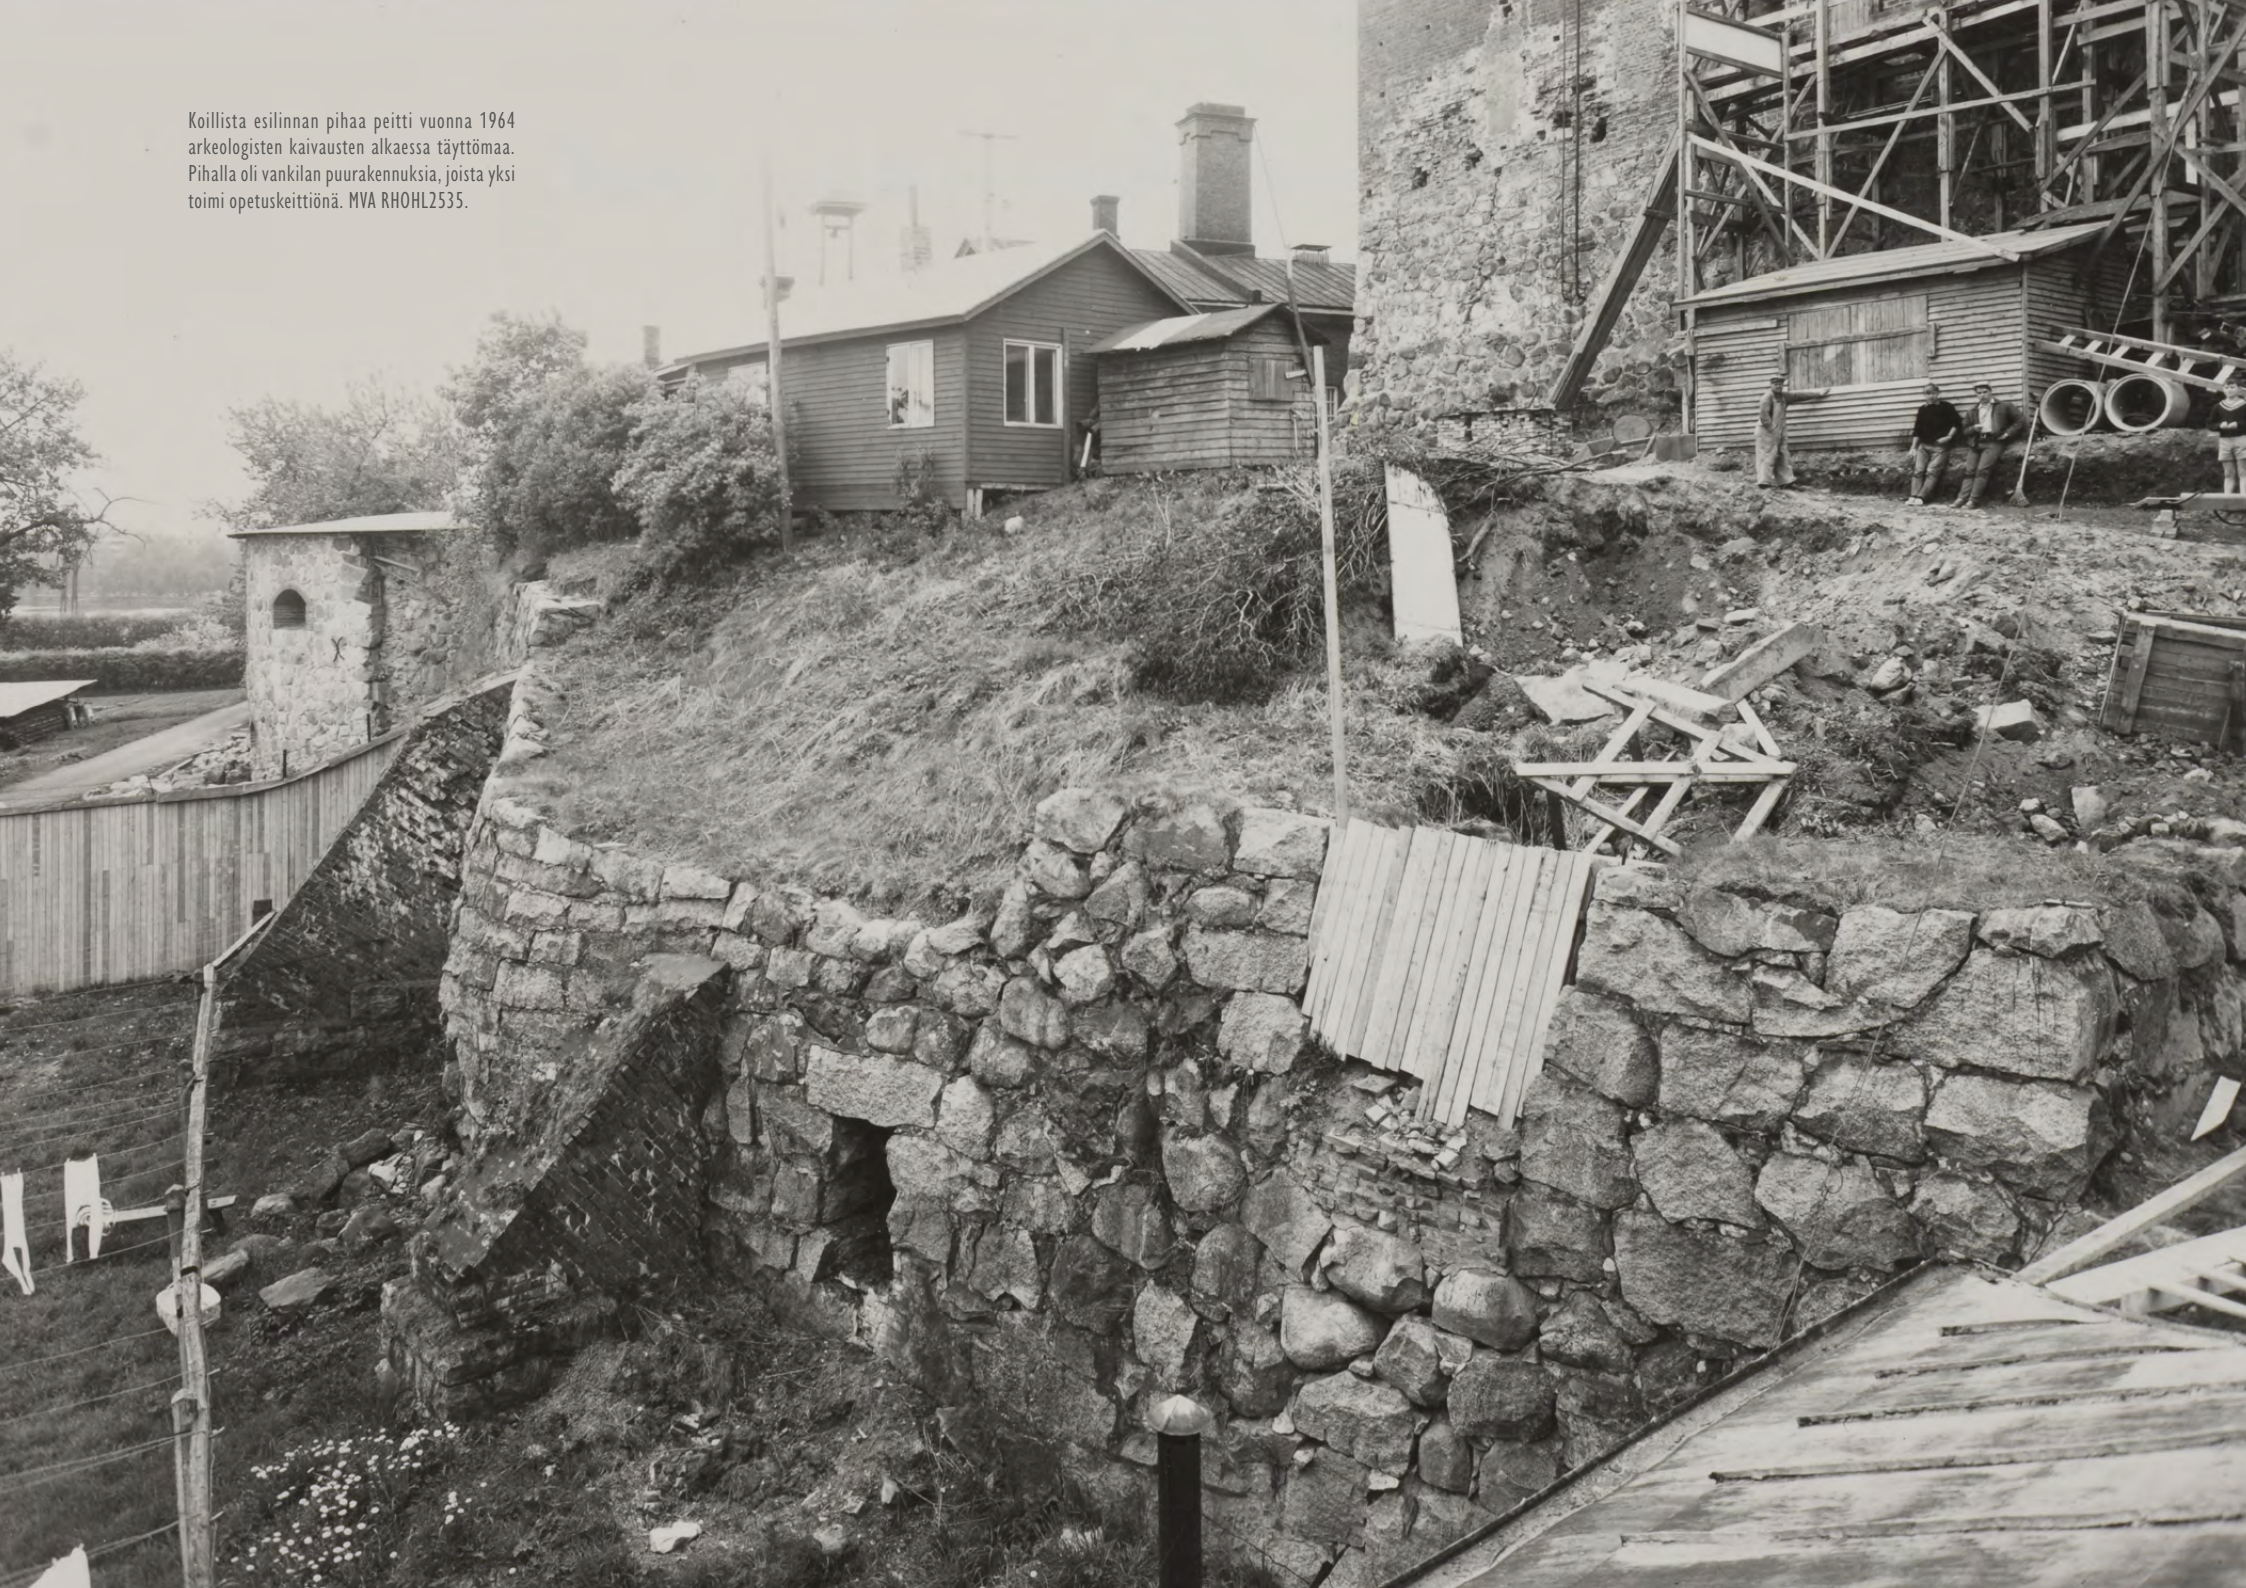
Koillista esilinnan pihaa peitti vuonna 1964  
arkeologisten kaivausten alkaessa täyttömaa.  
Pihalla oli vankilan puurakennuksia, joista yksi  
toimi opetuskeittönä. MVA RHOHL2535.
