# HÄMEEN LINNA

ESILINNAN PIHAT JA LÄNTINEN KEHÄMUURIRAKENNUS  
SELVITYS ARKEOLOGISISTA TUTKIMUKSISTA

ARKKITEHTITOIMSTO SCHULMAN OY 2020

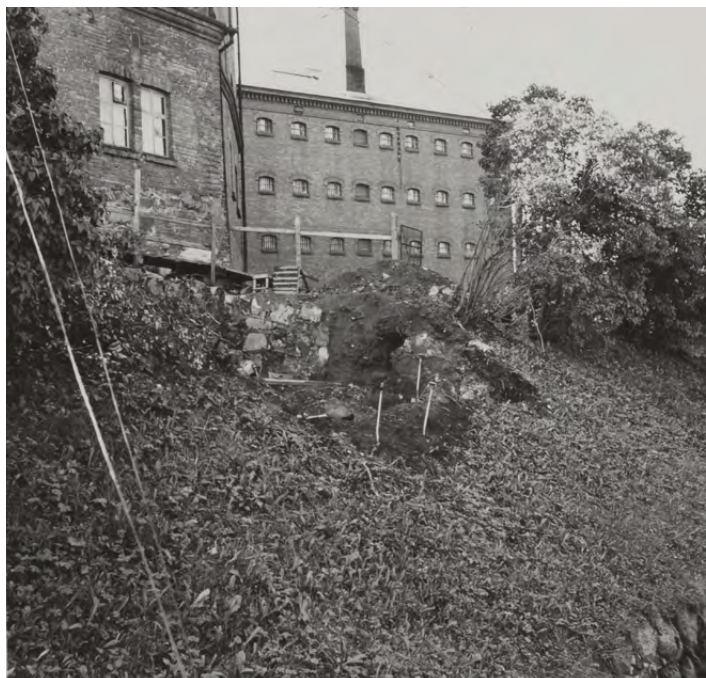
Koivun esilinnan pihan arkeologiset tutkimukset alkoivat vuonna 1962 kaivamalla esiin pohjoinen kehämuuritorni. Esilinnan pihaa oli täytetty maalla ja kivillä. Linnan ja kehämuurirakennuksen vieressä kulki hiekkapintainen tie. Kuvan alalaidassa näkyy koivun kehämuurin 1800-luvun lopulla rakennettua tukimuuria. MVA RHOHL2324.

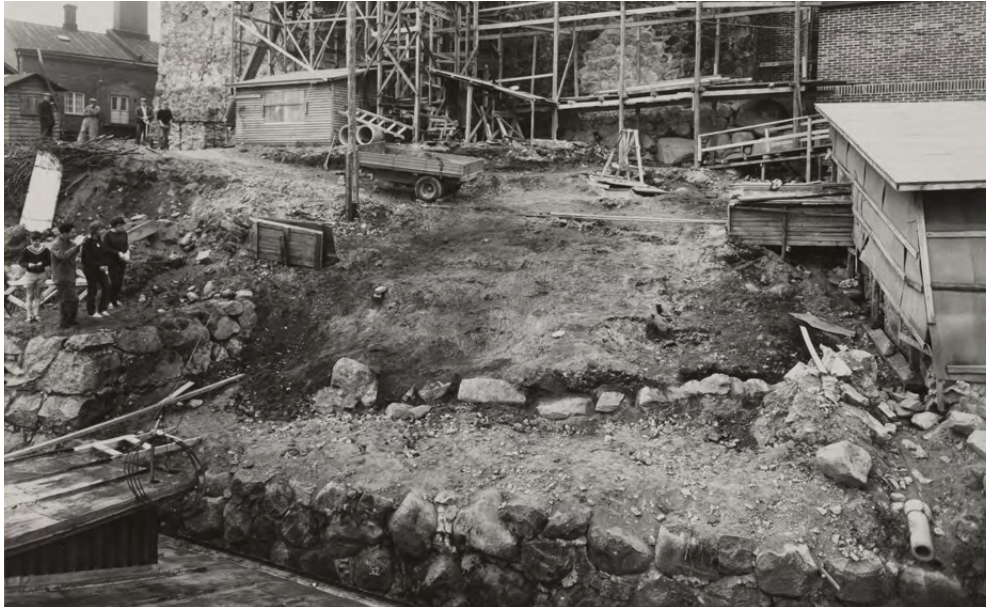
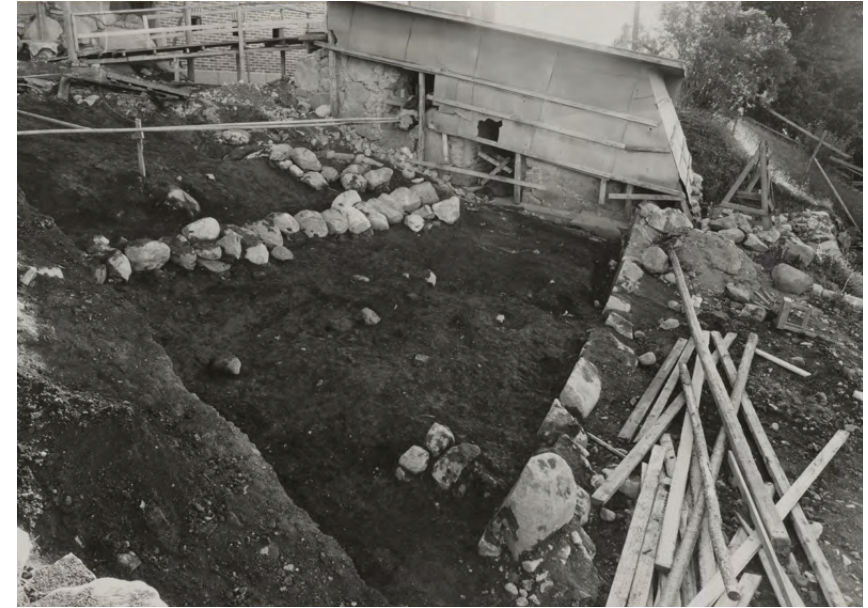
1800-luvun täyttömaiden alta paljastui yhtenäinen savikerros, joka peitti koko koillisen esilinnan pihan pohjoisosan. Kerroksen alla oli nokimaahan kivistä ladottu, rinteen suuntainen kivirivi, joka päättyi pohjoisen kehämuuritornin edustalle. Kuvan oikeassa reunassa näkyy esiin kaivettua kehämuuria. Valokuvat vuodelta 1964, MVA RHOHL2539 ja RHOHL2544.

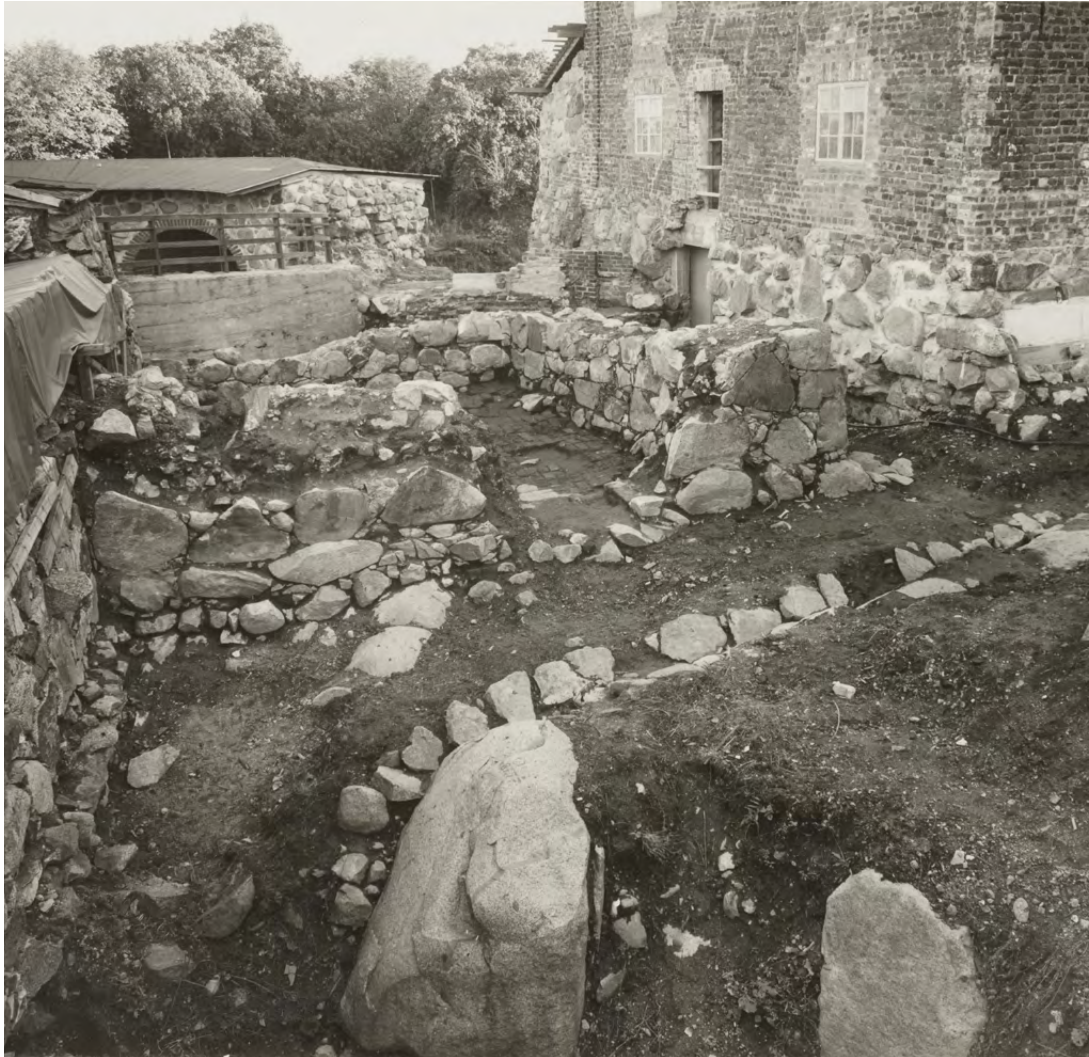
Kaivoa muistuttava tiilirakenne löytyi danskeritornin ja päälinnan väliseltä esilinnan pihalta. P. O. Welin 1982, MVA RHOHL8524.

1,6 metriä. Rakennelma muistutti tiilipilaria. Päältä poistettujen kahden tiilikerran alta paljastui pyöreä, kaivoa muistuttava rakenne. Sen pohjalta lähti pohjoiseen ja etelään tiilestä muuratut kanavat. Rakenteen arveltiin liittyvän jonkinlaiseen käymälään. Vaikka tiilet olivat keskiaikaista kokoa (28–29 x 14 x 9–10 cm), rakenteen iästä ei saatu varmuutta.<sup>269</sup> Kaakkoisen esilinnan pihan pintavesiä on ohjattu kivikourua pitkin koillisen kehämuurin tiilestä holvatus aukon kautta ulos.<sup>270</sup>

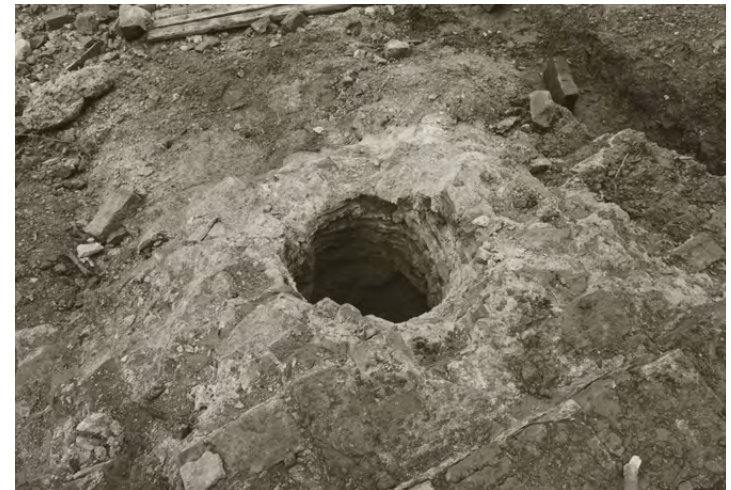
Koillisen esilinnan pihan vesikouru kulkee itäisen kehämuurin edustalla, missä se kääntyy kohti kehämuuriin holvattua aukkoa kohden. P. O. Welin 1980, MVA RHOHL7637.

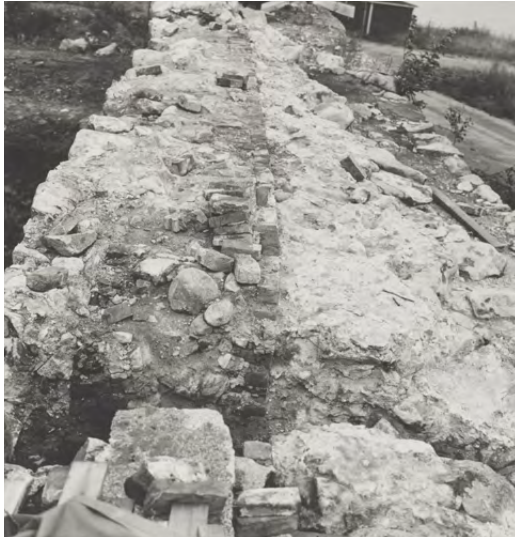
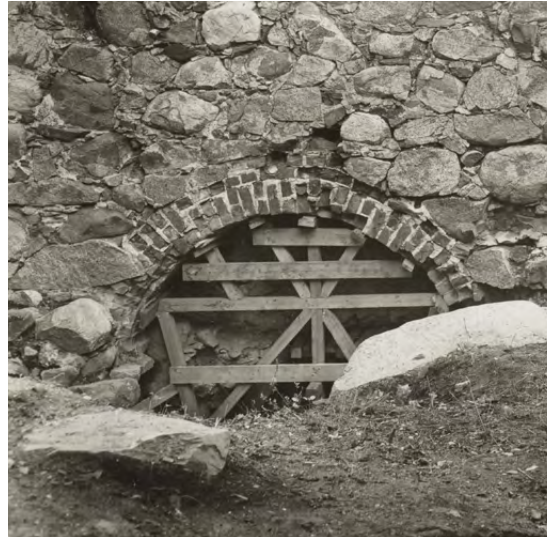
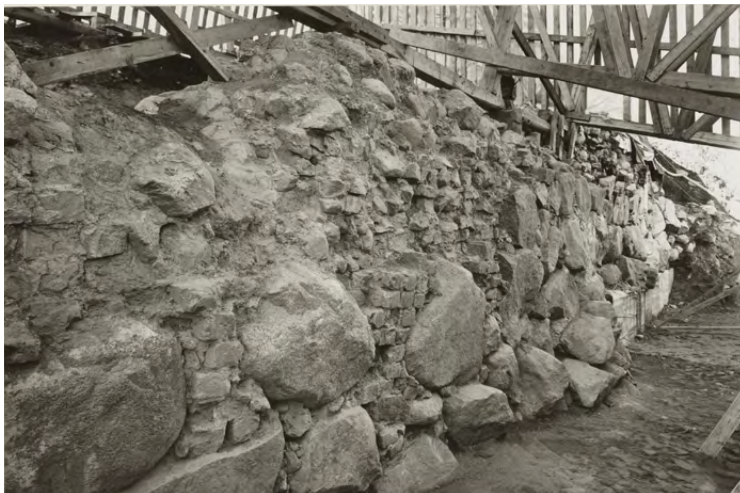
Itäosan keskiaikainen kehämuuri oli tiilestä muurattu. Kuvan oikeassa laidassa näkyy kehämuuriin 1500-luvulla tehty kiviverhomuuraus. Päivi Luppi 1975, MVA RHOHL124534.

Itäosan kehämuuri (pinta +90.70 – +90.95) oli alkujaan noin 1,5 metriä paksu, valumuuritekniikalla ja munkkilimityksellä muurattu tiilimuuri. Muuraukseen käytettyjen tiilien koko oli noin 29 x 14 x 10 cm. Perustukset oli tehty pohjamoreenin päälle anturakivien varaan (pinta +81.75 – +88.15). Rinne kehämuurin kohdalla laski jyrkästi kohti rantaan. Esilinnan pihanpuoleinen tiilimuuri verhottiin 1500-luvun alussa kivimuurilla, jonka kivet olivat halkaisijaltaan noin 50 cm. Muurissa oli tiilikaarinen aukko, jonka kautta esilinnan pintavedet johdettiin kivikouruja pitkin rannalle. Aukon kohdalla löytyi rannan puolelta lautarakenteinen salaoja. Rannan puolelta kehämuuri tuettiin 1560–1570-luvuilla kivimuurilla, jonka paksuus oli 1,0–1,5 metriä. Tukimuuri alkoi tykkitornista ja ulottui noin 30 metriä pohjoiseen päin. Sen kiviperustukset tehtiin perusmaan varaan. Itäosan kehämuurin paksuus oli tämän jälkeen noin 3,5 metriä.<sup>282</sup>

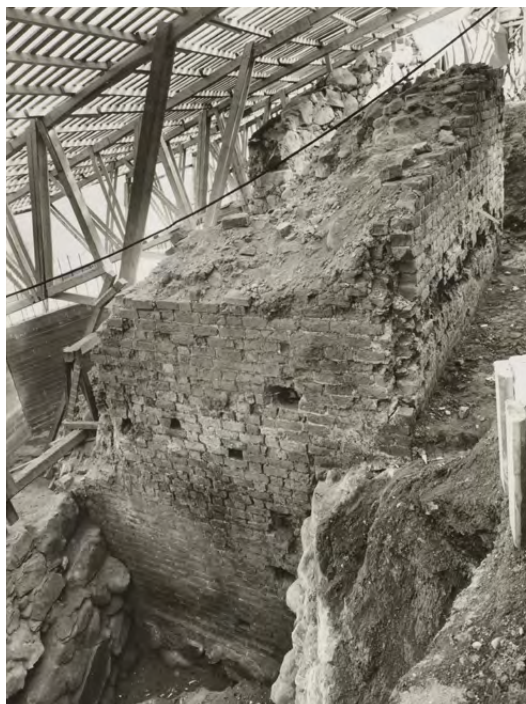
Danskeritornin luoteisseinän muurissa on rakennustelineiden parrun koloja. Kuvan oikeassa laidassa näkyy kehämuurin ensimmäisen vaiheen kiviperustukset. P. O. Welin 1980, MVA RH0HL7618.

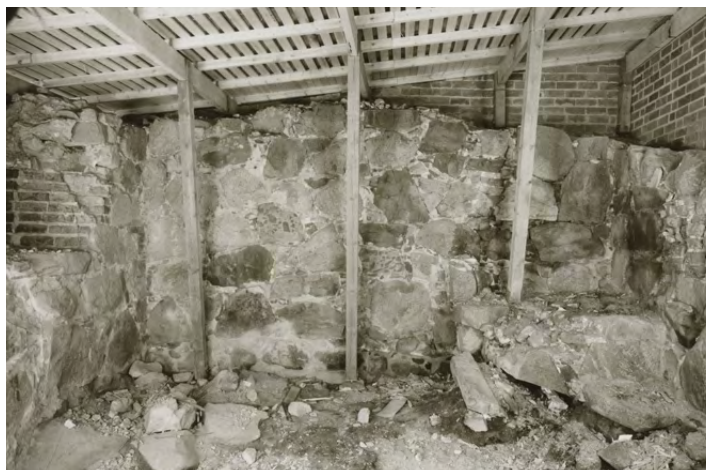
Kehämuuritornin länsikulmassa oli säilynyt tulisijan jäännökset. Kuvan vasemmassa laidassa on tiilipielinen ikkuna-aukko. Valokuva vuodelta 1962, MVA RHOHL8858.

Tornin länsikulmassa on tulisija, josta on jäljellä enää perustukset. Tulisijan itäkulmasta löytyi maatunut puupaalu.<sup>294</sup> Alkuperäisistä lattiarakenteista ei ole varmuutta, mutta 1960-luvun arkeologisissa kaivauksissa tornin pohjalta löytyi tulisijan vierestä laattakivet (+88.05) ja maatuneen parrun sekä lankkujen jäännökset. Ne saattoivat liittyä lattiarakenteisiin.

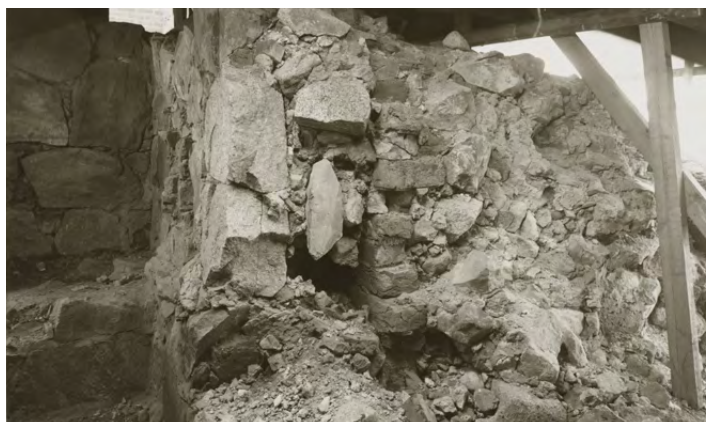
Luoteisseinän ampuma-aukon kohdalta näkyy valumuurirakenne. Vasemmalla kehämuuritornin seinän kuorikivien ja kehämuurin tiilimuurauksen välissä on laastista sekä kivistä ja tiilen paloista valettu osa. Kehämuurin kuoriosan tiilimuuraus jatkuu paksuna valumuurina kuvan oikeassa laidassa. Kuva vuodelta 1982, MVA RHOHL8051.

Lähes neliönmuotoisen tornin koko on 7,5 x 8,5 metriä. Anturakivien varaan perustetun tornin valumuuritekniikalla muurattujen seinien kuorikivet ovat sileäksi lohkottuja. Tornista on säilynyt pohjakerroksen seiniä noin 2,5 metrin korkeudelta. Kehämuuria vasten olevat seinät ovat vain 0,70 metrin paksuiset, kun muiden seinien paksuus on noin 1,5 metriä. Kulku torniin on esilinnan pihalta kaakkoisseinän oviaukon kautta. Oviaukon kaari ja ikkuna- sekä ovipielet on muurattu tiilistä, jotka ovat kooltaan 30–31 x 13–14 x 9–10 cm. Esilinnan pihan puoleinen ikkuna on voitu sulkea sisäpuolelta kahdella parrulla.<sup>292</sup> Luoteisseinän aukko on todennäköisesti ampuma-aukko, joka on ulottunut kehämuuriin asti.<sup>293</sup>

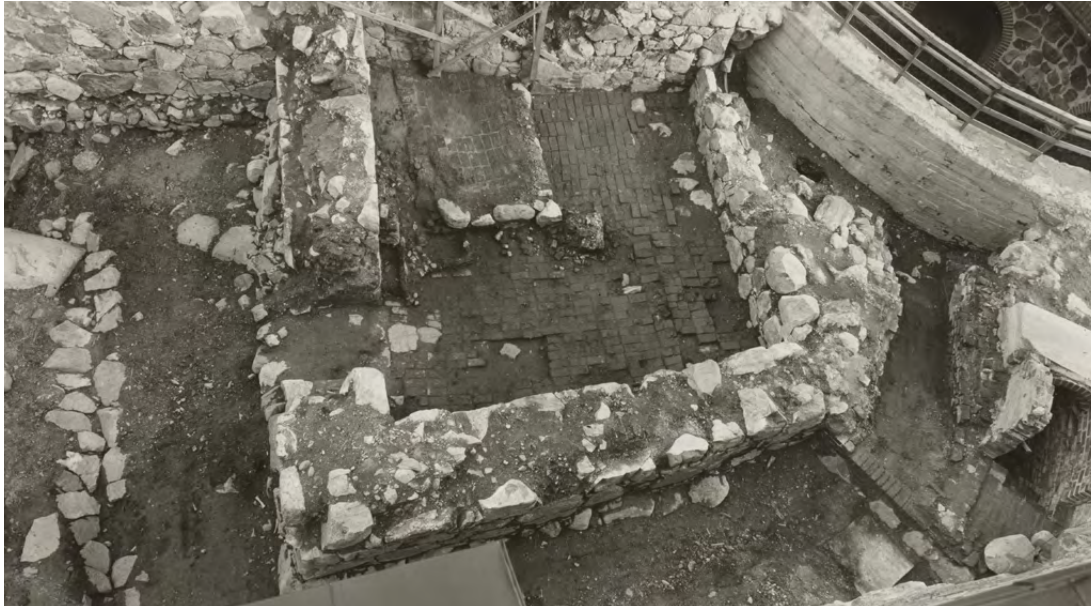
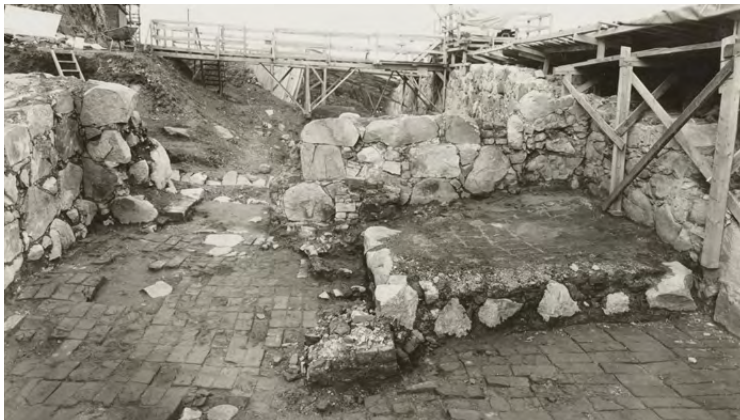
Itäinen kehämuuritorni sijaitsee keskiaikaisen kehämuurin ja 1550-luvulla rakennetun tykkitornin välissä. Esilinnan pihalta, tornin edustalta, löytyi kivikoulu, jonka kautta vedet on ohjattu pois. Tornihuoneessa oviaukon vieressä on suuri, nelikulmainen tulisija, jonka eteläkulmassa on huoneen keskellä tiilipilari. Valokuvat vuodelta 1980, MVA RHOHL7653 ja RHOHL7654.

Itäisen kehämuuritornin pohja on kooltaan 7 x 9 metriä. Sen koillisseinän vierestä, läheltä pohjoiskulmaa, löytyi tulisijan jäännökset. Luoteisseinässä oli oviaukko, jonka pielet oli muurattu tiilestä. Tornin ikkuna-aukoista ei ole säilynyt tietoa. Sen koillisseinän puolelta löytyi kehämuurin päältä ampuma-aukon pohja. Tornin 1,5 metriä paksut kiviseinät oli muurattu valumuuritekniikalla. Seiniä (pinta +89.39 – +90.58) oli säilynyt vajaan kahden metrin korkeudelta.<sup>309</sup> Tornin luoteisseinä oli perustettu anturamuurin varaan. Perustukset ulottuivat perusmaahan asti.<sup>310</sup>

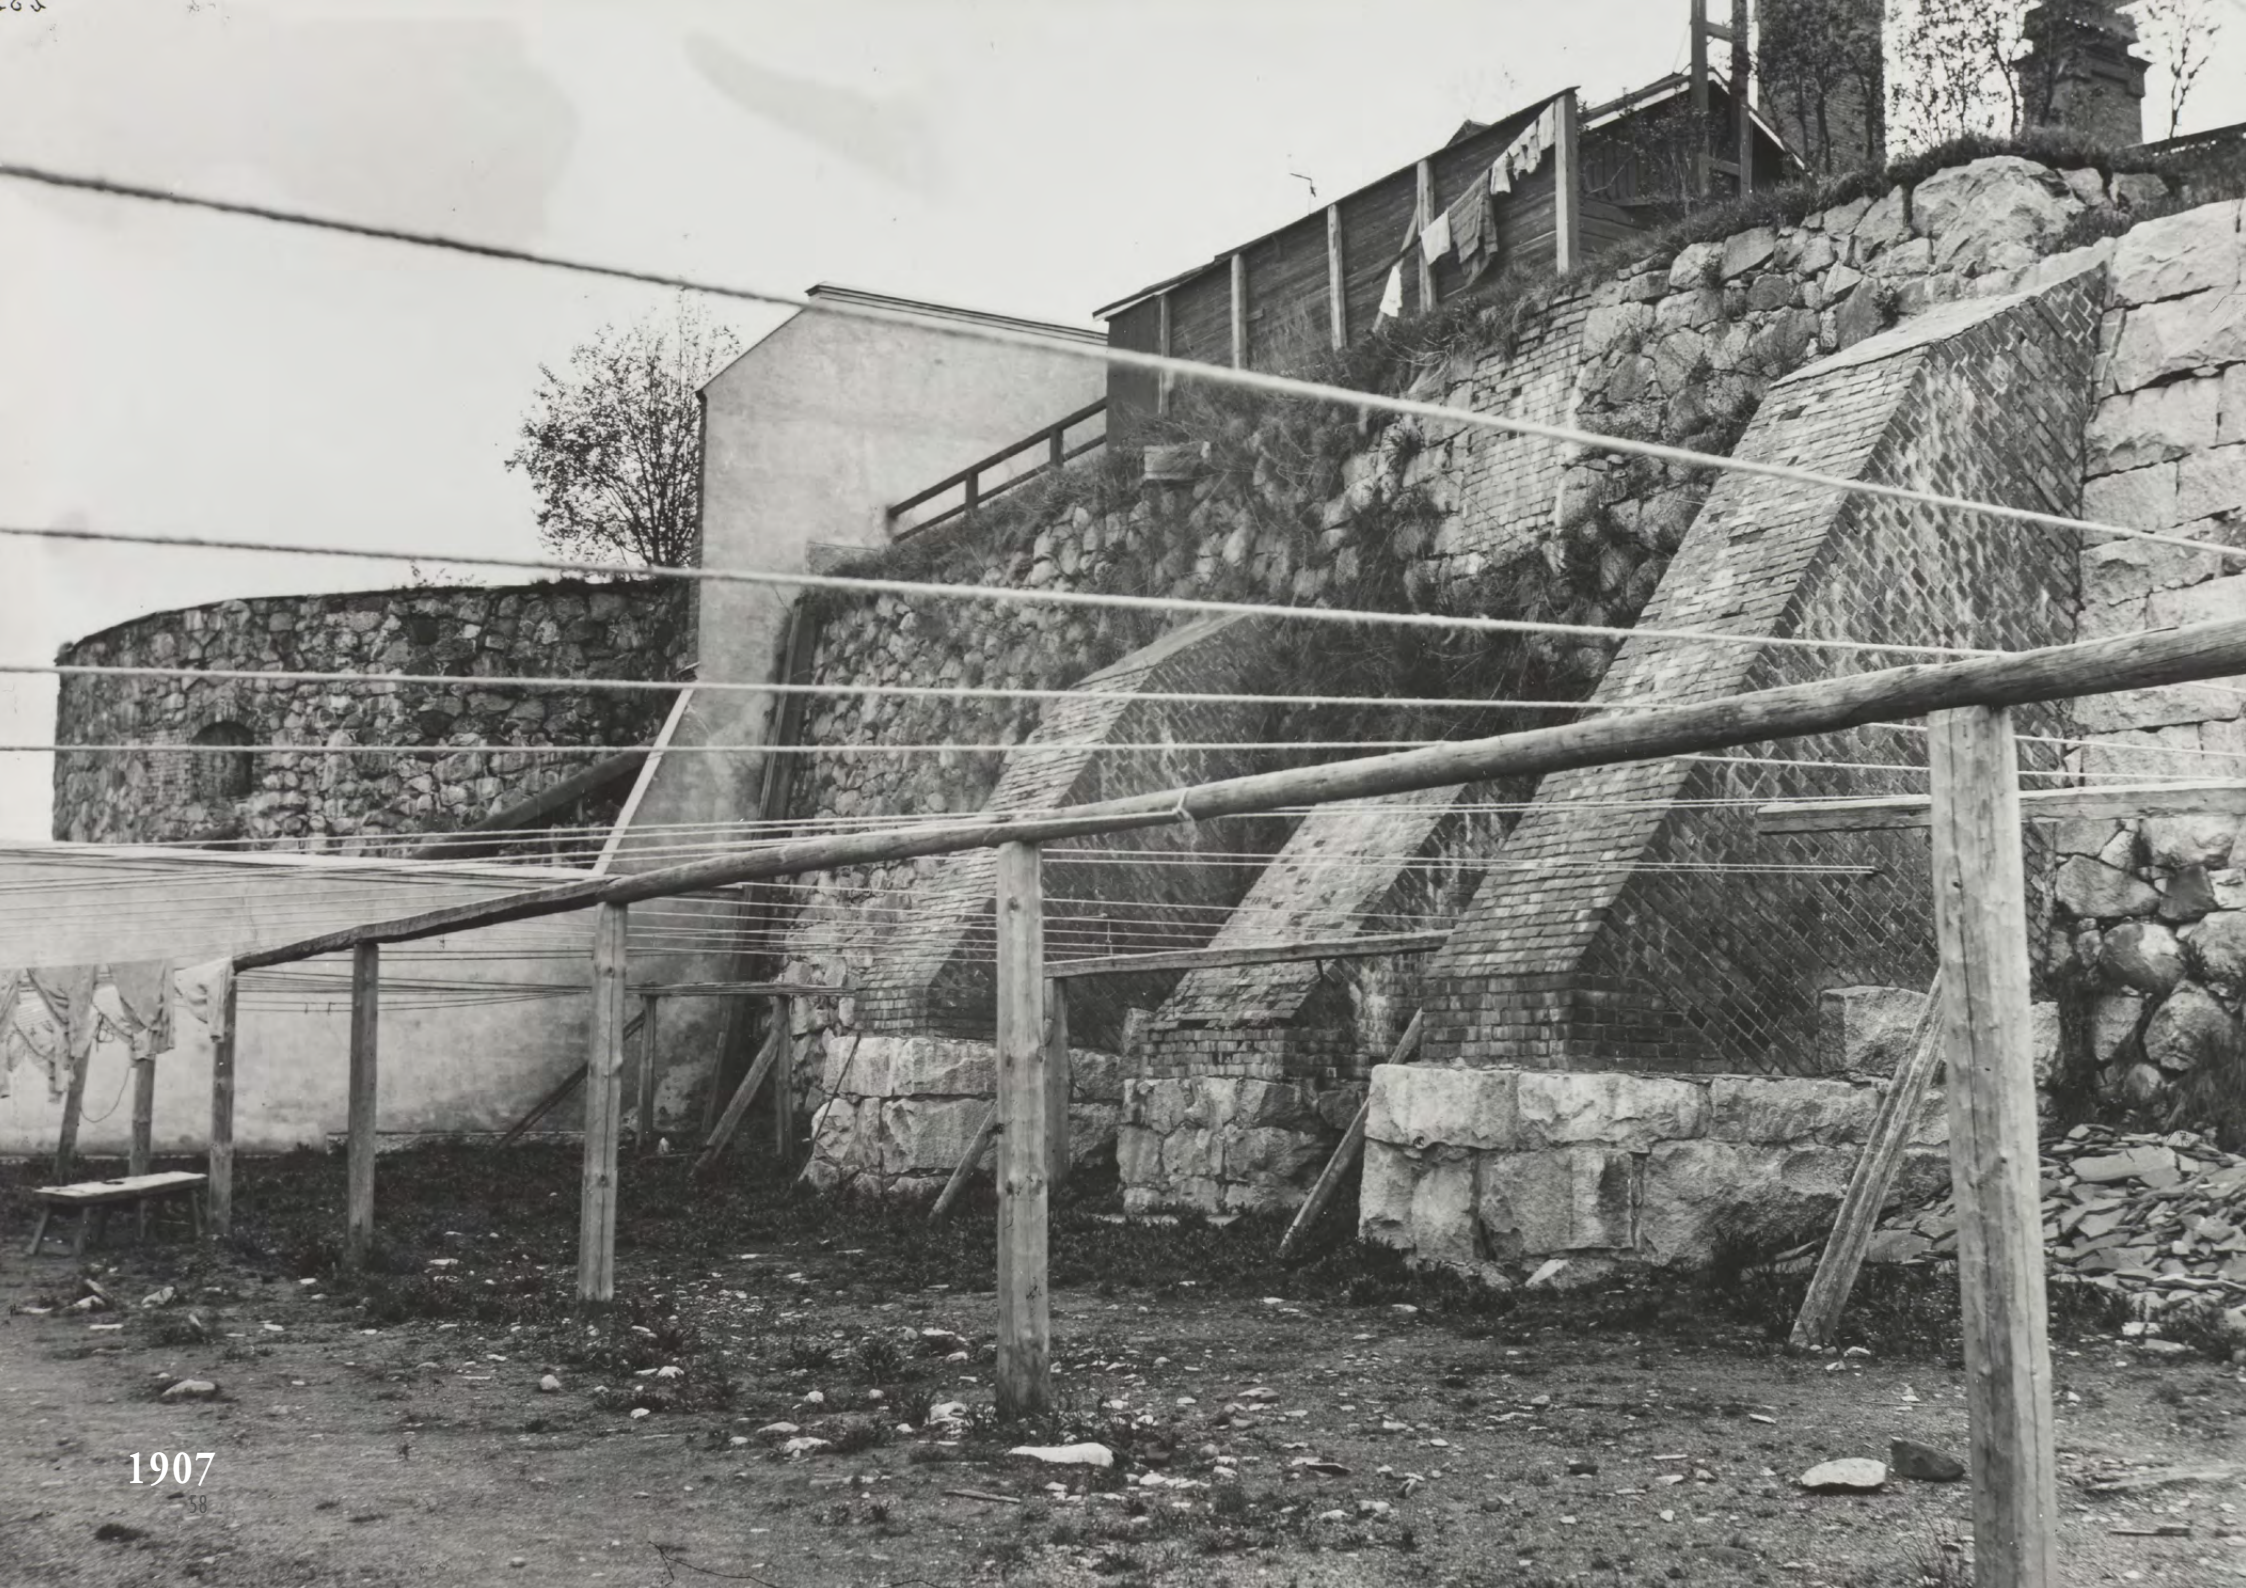
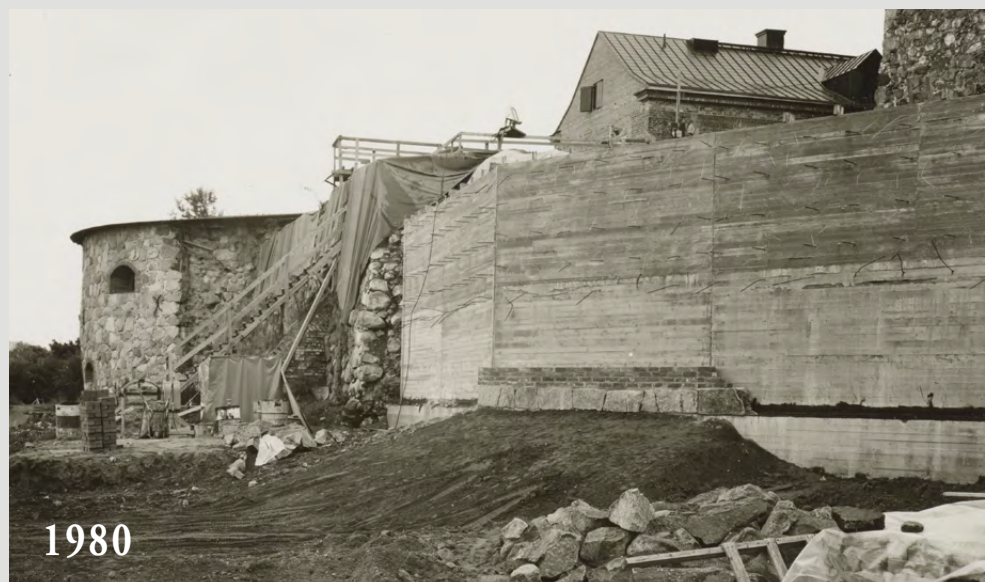
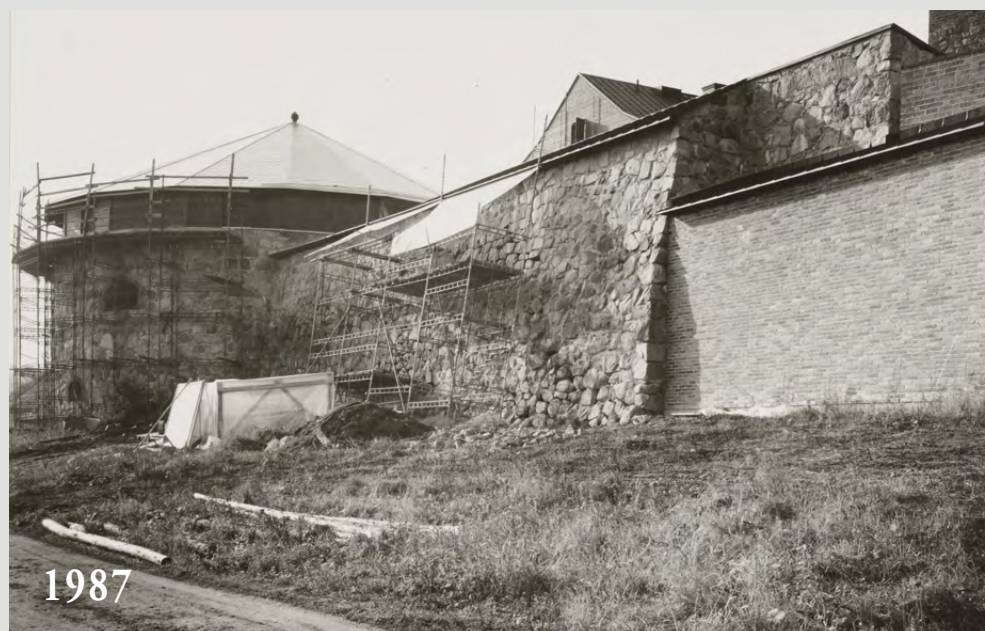
Kehämuurin itäosan tueksi muurattiin tiilirakenteiset kontreforit ilmeisesti aivan 1800-luvun lopulla. Vuoden 1907 kuvassa on tykkitornin edessä uusi vankilan aitamuuri, joka jatkuu esilinnan pihalle. Kuvan oikeassa laidassa näkyy 1800-luvun lopulla kehämuurin pohjoisosan eteen tehty kivinen tukimuuri. Kun 1800-luvun korjausmuuraukset ja kontreforit purettiin 1970-luvun lopulla, paljastui niiden alta raunioitunut muuri. Sen pohjoisosan tueksi tehtiin betoninen suojamuuri vuonna 1980. Muuri sai myöhemmin tiiliverhouksen, johon käytettiin vankilan aitamuurista purettuja tiiliä. Itäosan kehämuuri lujitettiin syvätäytöllä vuonna 1987. Valokuvat MVA RHOHL124737, RHOHL6809, RHOHL7656 ja RHOHL8984.

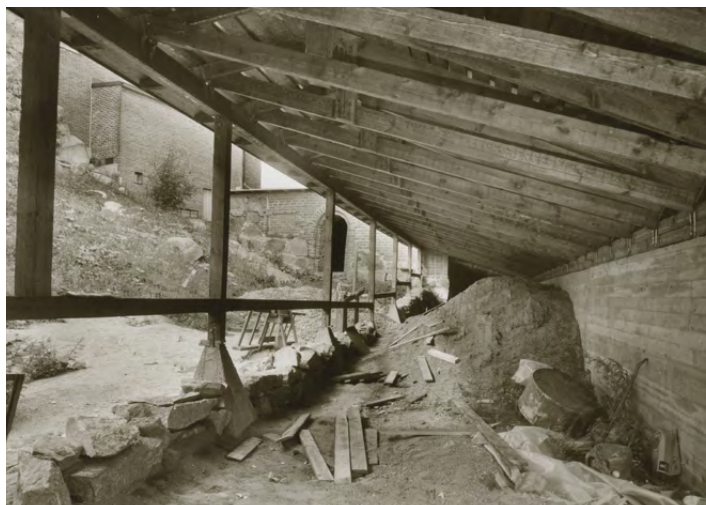
Kehämuurin suojakatteen puurakenteet tehtiin esilinnan pihan puolella betoniperustusten varaan. Suojarakenteen sisätilaa käytetään tiilivarastona. Valokuva vuodelta 1984, MVA RHOHL8866.

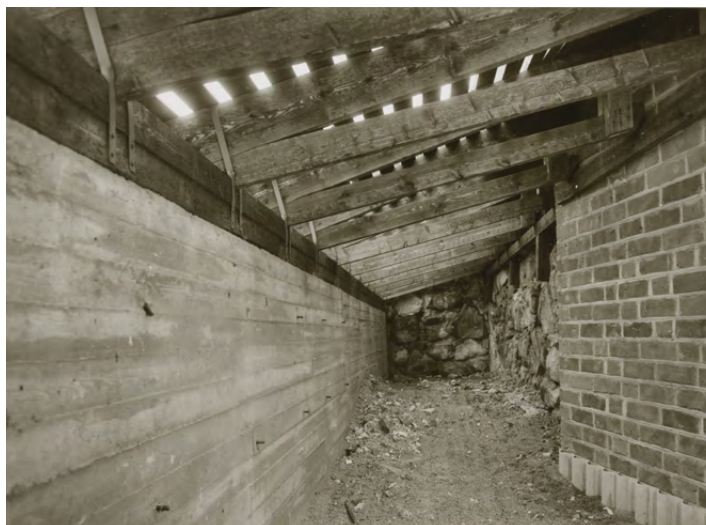
Suojamuurin ja -katoksen väliin jäi tyhjä tila. Kuvassa oikealla on danskeritornin tiilirakenteinen suojamuri. Kuva vuodelta 1984, MVA RHOHL8867.

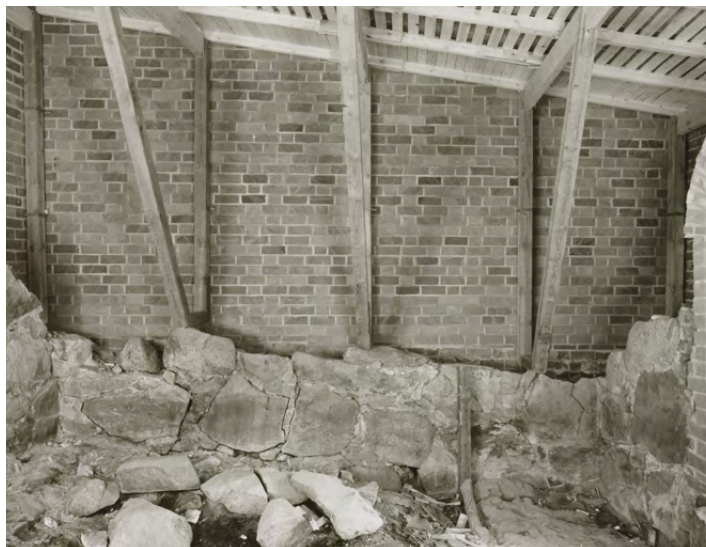
Kehämuuritornin puiset kattorakenteet on tuettu kivimuuriin. Sen taustalla on keskiaikaista kehämuuria jäljittelevä tiilimuuri. Valokuva vuodelta 1984, MVA RHOHL8856.

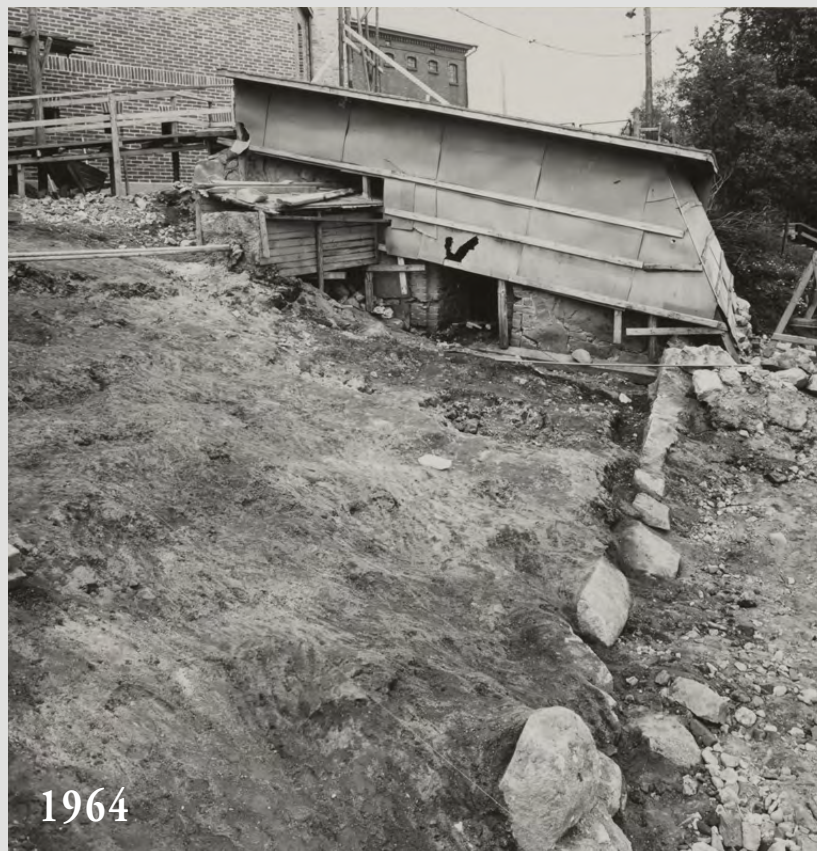
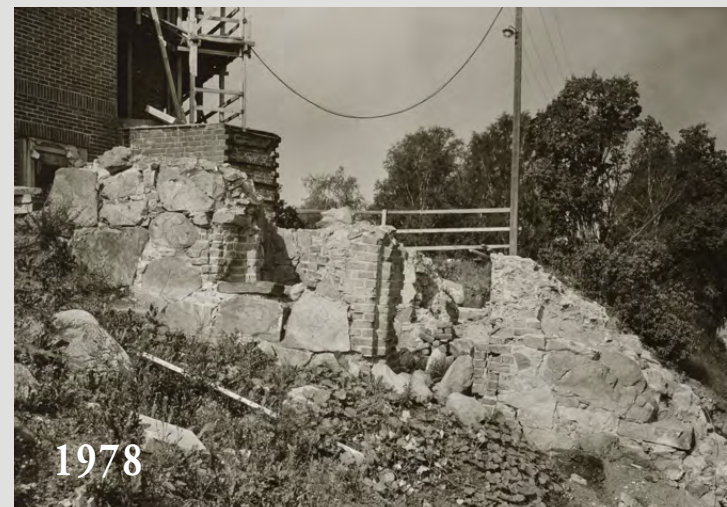
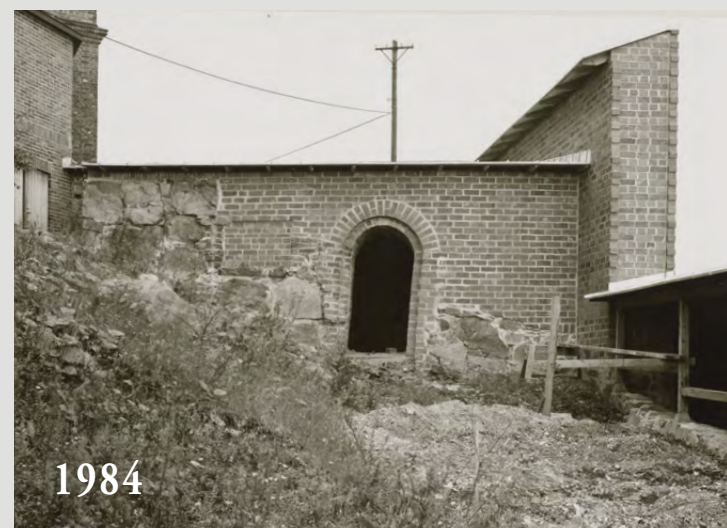
Pohjoinen kehämuuri katettiin ja suojattiin 1960-luvulla väliaikaisella rakennelmalla, joka poistettiin 1970-luvulla. Torni on säilynyt 1980-luvun restauroinnin aikaisessa asussaan. Kehämuuritornin täydennysmuuraukset erottuvat alkuperäisestä kivimuurauksesta. Oviaukon pielessä on säilynyt vain vähän alkuperäistä. Ikkuna-aukko on muurattu umpeen. Rannanpuoleisella ja kehämuurin takana näkyvällä tiilimuurauksella havainnollistettiin keskiaikaisen kehämuurin korkeutta. Kuvat vuodelta 1964, 1978 ja 1984, MVA RHOHL2538, P. O. Welin RHOHL124524 ja RHOHL8855.

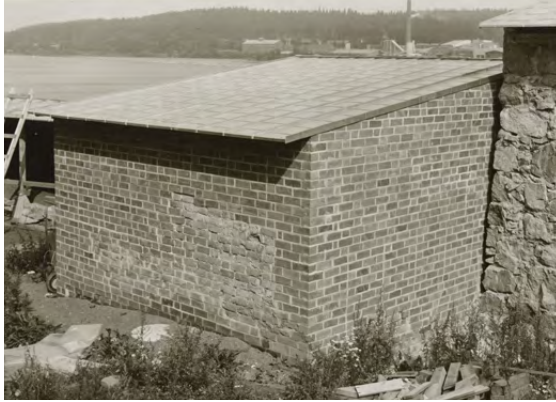
Danskeritornin konservointi valmistui vuonna 1984. Säilyneiden muurien ympärille tehtiin tiilinen suojamuuraus ja torni sai pulpettikaton. MVA RHOHL8861.

Kehämuurin taitteen kohdalta esiin kaivetun danskeritornin (16.10) jäännökset olivat niin huonokuntoisia, että tornin korottamisesta luovuttiin. Säilyneet muurit piti kattaa ja konservoida sekä niiden ympärille tehdä suojamuuraus.<sup>348</sup> Tornin konservoinnissa päätettiin käyttää keskiaikaista kokoa olevia tiiliä. Suojamuuri muurattiin munkkilimityksellä.<sup>349</sup> Alkuperäinen muuri jäi korotetun suojamuurauksen sisälle. Esilinnan pihan puolelle näkyviin jäi vain vähän alkuperäistä tiilimuuria. Tornin suojaksi rakennettiin puurakenteinen pulpettikatto, joka katettiin pellillä.<sup>350</sup> Tornin sisätilaan on nykyisin kulku kehämuurin puurakenteisen suojarakenteen kautta, mutta yleisöllä ei ole pääsyä tilaan.

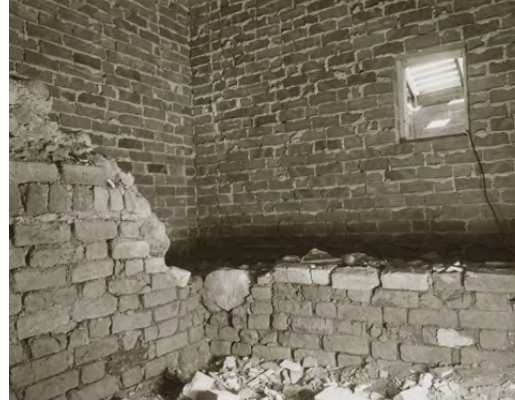
Danskeritornin suojamuuri kätkee sisäänsä alkuperäiset tiilimuurit. Valokuva vuodelta 1984. MVA RHOHL8862.

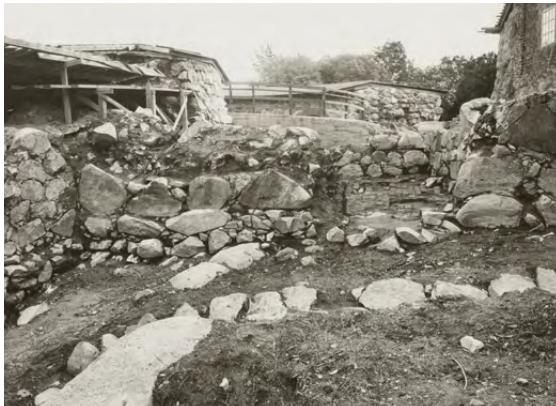
Esiin kaivettu itäisen kehämuuritornin luoteisseinä vuonna 1980. MVA RHOHL7635.

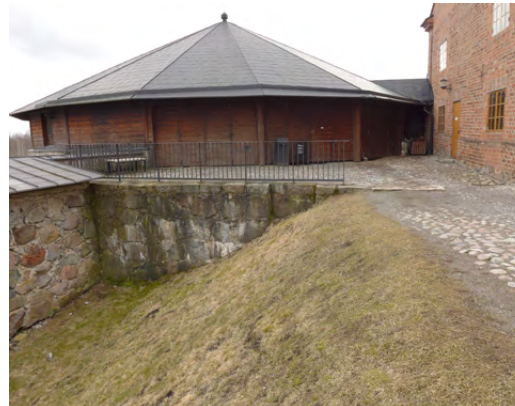
Kehämuuritornin luoteisseinää täydennettiin kivimuurauksella. Torni täytettiin maalla ja sen päälle tehtiin pihakiveys. Sen seinämuurien paikat merkittiin pihakiveykseen lohkoilla kivillä.

Itäinen kehämuuritorni (16.9) kaivettiin esiin 1970-luvun lopulla. Sen korjaus- ja konservointiperiaatteista ei ole juurikaan säilynyt mainintoja. Tornin pohja täytettiin maalla ja neuvottelukunnan työjaoksen ehdotuksesta maatayte päällystettiin mukulakiveyksellä.<sup>351</sup> Tykkitornin edustalle syntyi pihakiveyksen jatkeeksi terassi, johon kehämuuritornin seinämuurien paikat merkittiin lohkoilla kivillä. Terassin reunaan asennettiin arkkitehti Wickbergin suunnittelema teräskaide.<sup>352</sup> Osa kehämuuritornista jäi pyöreän tykkitornin uuden katon ja lautaseinän sisäpuolelle, jossa sen seinien paikat on merkitty muusta kiveyksestä erottuvilla kivillä. Esilinnan pihalla torni on kokonaan koillisen esilinnan pihan alla. Ainoastaan sen luoteisseinä on näkyvissä. Seinän kuorimuuria on täydennetty kivimuurauksella. Kivillä umpeenmuurattu oviaukko näkyy seinämuurissa sisennyksenä.

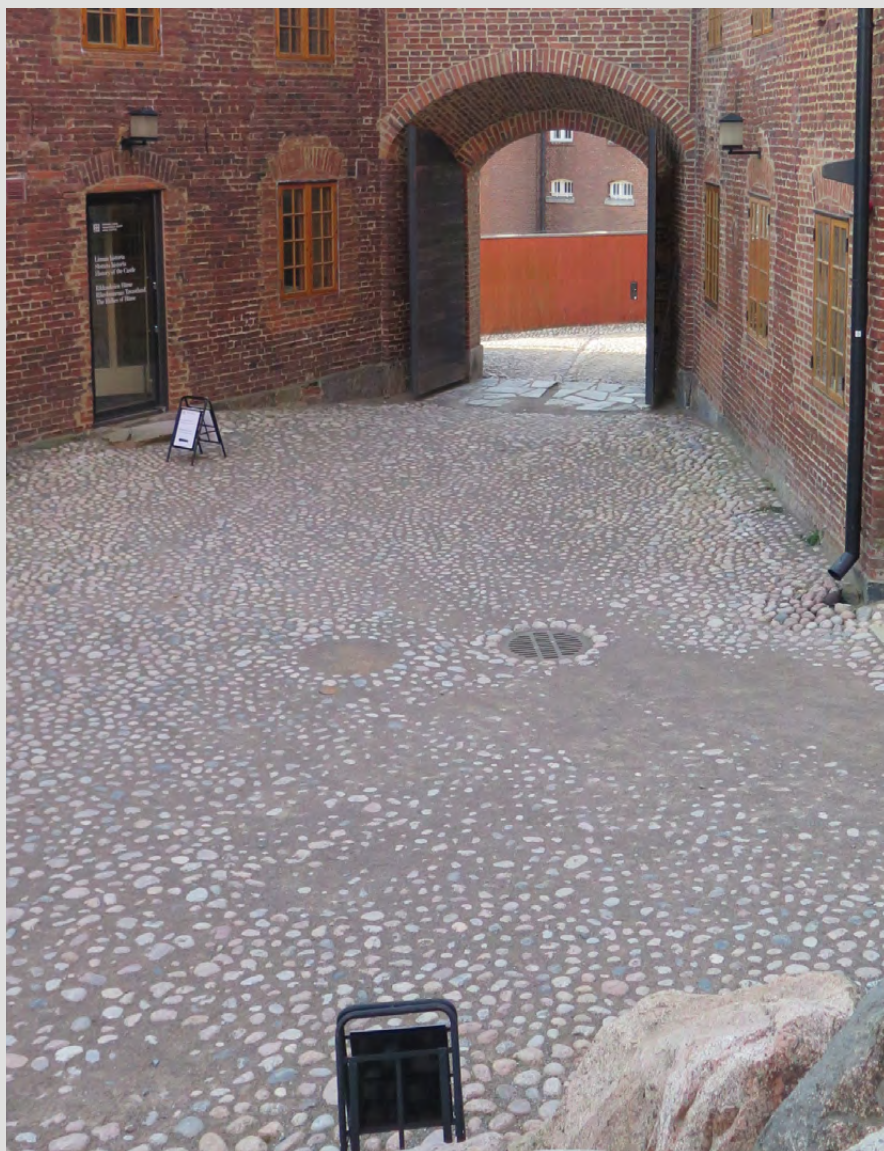
Linnan kehämuurien sisäpuolelle kuljettiin kaakkoisen esilinnan pihan kautta jo keskiajalla. Nykyinen tiiliportti on rekonstruktio 1700-luvun portista, josta avautuu näkymä Vanajavedelle. Esilinnan pihalta päästiin päälinnan pihalle kaivuhuoneen kautta. Päälinnan keskiaikaisten kivimuurien tueksi tuodut kivilohkareet reunustavat pihan luoteislaitaa. Vastapäätä kohoavat 1700-luvulla rakennettujen kruununleipomon ja porttitornirakennuksen tiiliseinät. Pihaa on tasattu tuomalla paikalle täyttömaata. Alkuperäistä kaltevuutta on vielä jäljellä porttitornirakennuksen kohdalla. Mukulakiveys edustaa esilinnan pihan 1700-luvun lopun vaihetta. Keskiaikaisen kehämuurin paikka on osoitettu nykyisen portin kohdalla lohkoilla kivilaatoilla. Säteittäisesti ladottu mukulakiveys ohjaa pihan pintavedet ja syöksytorvet puolestaan katoilta valuvat vedet kivipesiin ja sadevesikäivöihin. Vankila-aikaisten betoniportaiden tilalle vaihdettiin 1980-luvulla kynnyksivet.

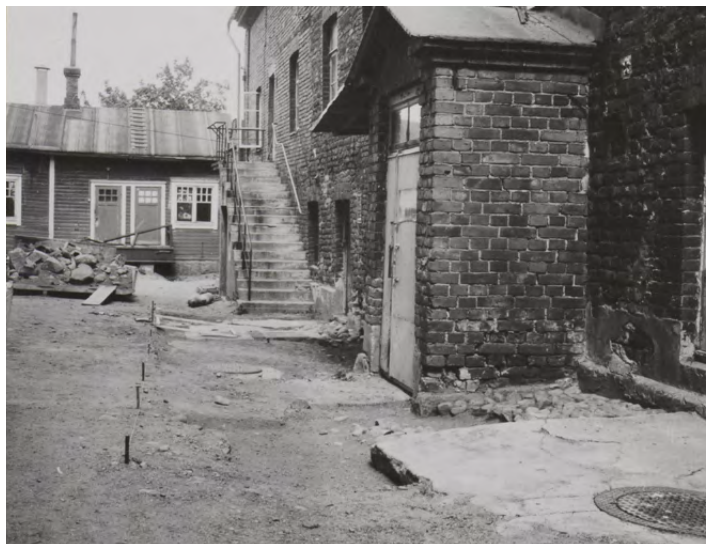
Kruununleipomon edustalla oli vankila-aikaisen vesi- ja viemärikaivantojen välissä säilynyt kaivamatonta maata. Rakennuksen vieressä näkyy esille kaivettua pihan mukulakiveystä. Päivi Luppi 1973 MVA, RHOHL3769.

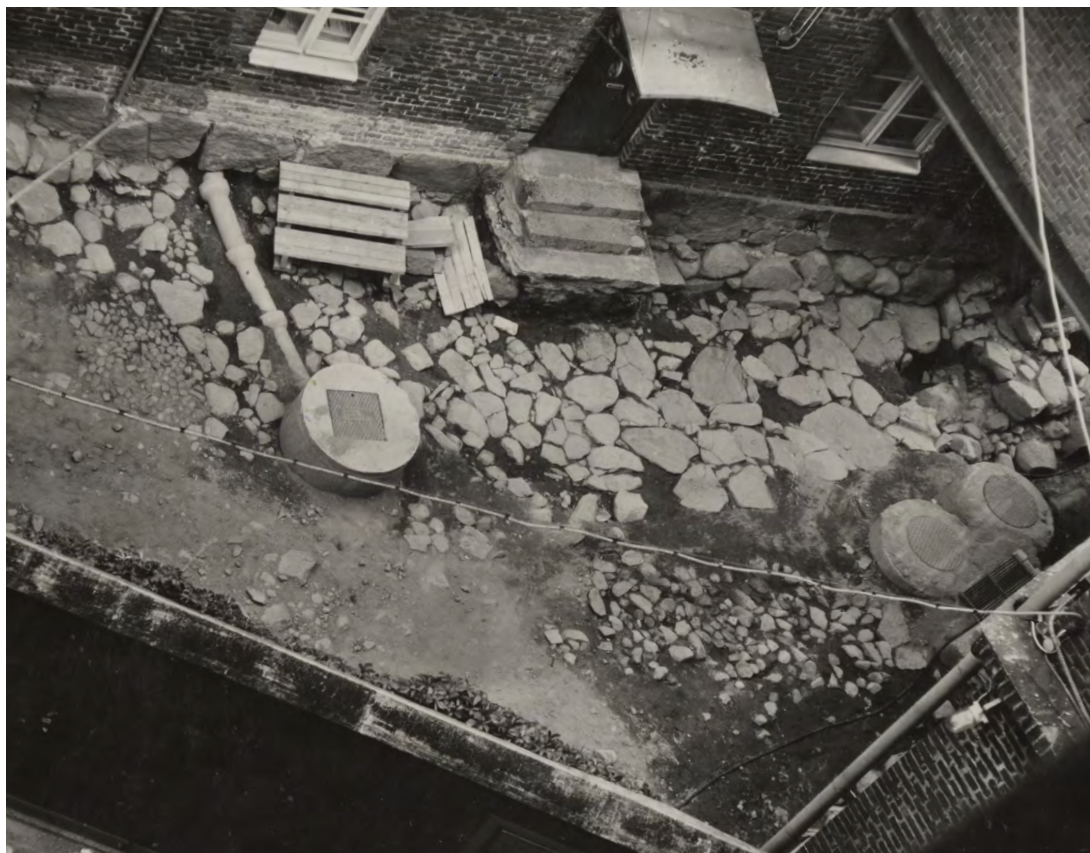
Porttitornirakennuksen edustalta paljastui vuonna 1969 laattamaisista kivistä tehtyä pihakiveystä, joka oli tehty ennen 1700-lukua. Laattakiveystä nuorempaa mukulakiveystä on esillä kuvan etualalla. Portin kohdalla tuli esiin keskiaikaisen kehämuurin kiviperustuksia. MVA RHOHL3293.
