KESÄRANTA

Rakennushistoriaselvitys Kesärannasta

– entisestä Villa Bjälbosta

Rakennushistoriaselvitys 2026

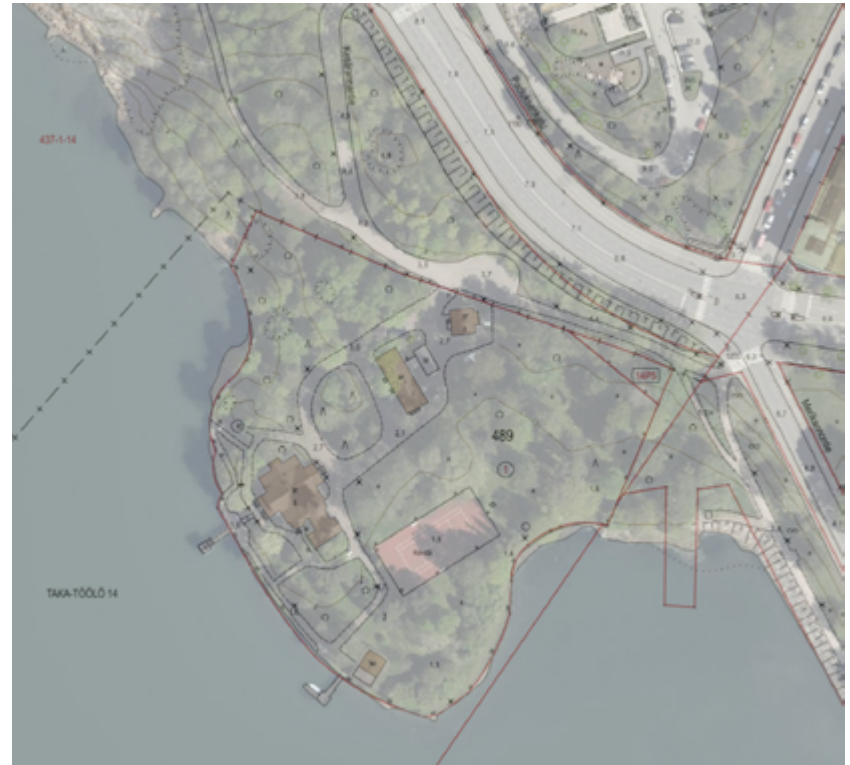
Kesäranta. Rakennukset, polkuverkosto ja tenniskenttä sekä tonttirajat. @kartta.hel.fi

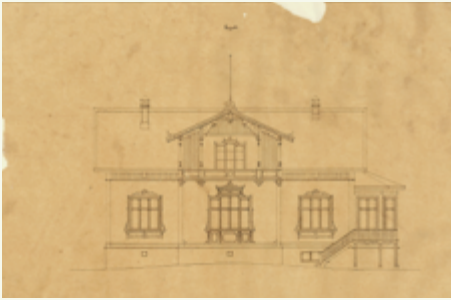
F. L. Calonius, 1873. Maistraatin arkisto, HKA.

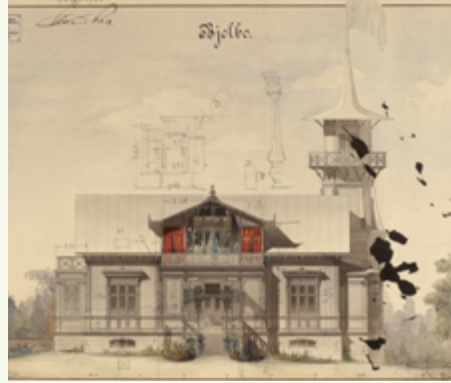
E. Heikel, 1887. Rakh II lid 22, KA.

Heikel suunnittelee huvilaan kulmatornin sekä pohjoiseen katsovan erkkerin parvekkeineen. Muita Ignatiuksen ajan lisäyksiä ovat puutarhan puolen kuisti ja mahdollisesti meren puolen sisäänkäynnin pergola.

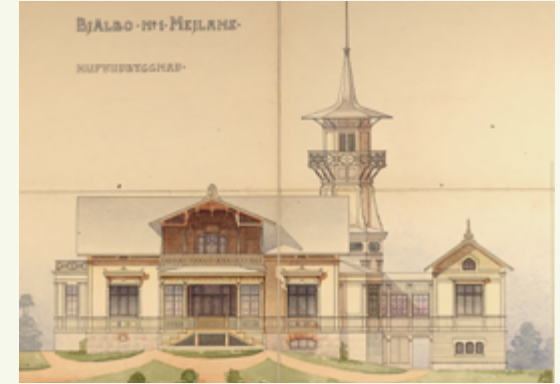
YRY, J. Ahrenberg, päivämätön. Rakh II lid 23, KA.

Yleisten rakennusten ylihallitus arkkitehti Ahrenbergin johdolla suunnittelee ja toteuttaa uuden keittiösiiven, joka liittyy huvilaan kuistimaisella siltarakenteella. Merenpuoleinen kuisti rakennetaan.

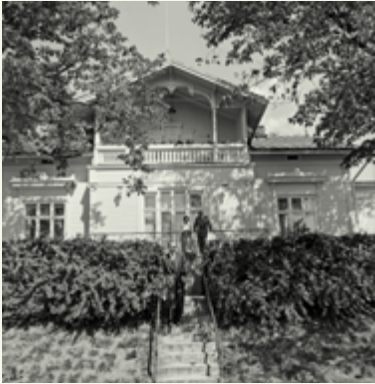
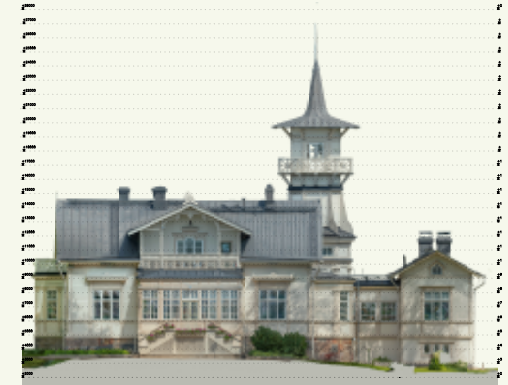
Meren puolen lounainen julkisivu eri vaiheissa.

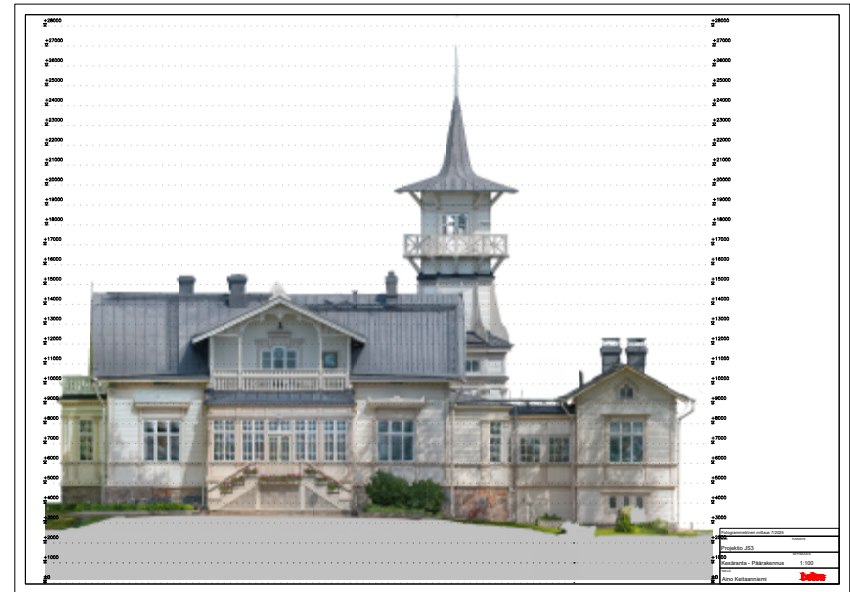
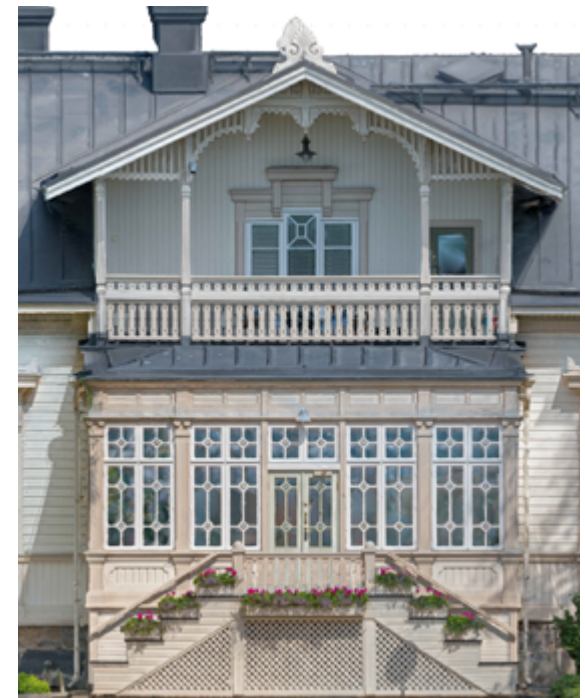
Fotogrammetriset
projektiot 2025.
Tietoa Oy.

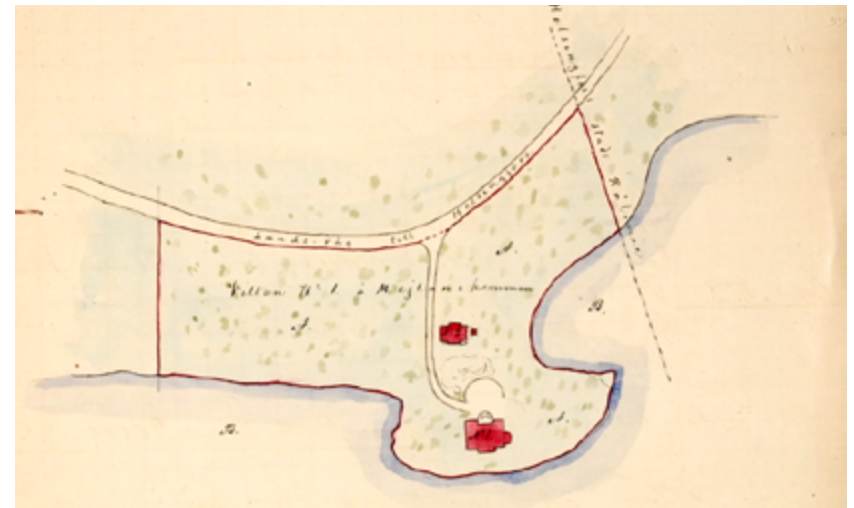
Piharakennus on toteutunut suunniteltua pohjoisemmaksi. Palovakuutusasiakirjan asemapiirros 20.10.1873. Tarmon arkisto 7938, KA.

Caloniuksen asemapiirustuksessa esiintyy myös piharakennus, jolle on osoitettu oma edusalue. Piharakennus myös toteutettiin samanaikaisesti huvilan kanssa, mutta se vakuutettiin vasta vuonna 1878. Tällöin todettiin, että piharakennuksessa oli talli, vaunuliiteri sekä kaksi halkovarastoa ja se oli mitoiltaan 12 x 34 kyynärää.¹⁹ Kuvaus ei täysin vastaa piharakennuksen suunnitelmaa, joka on säilynyt maistraatin arkistossa päärakennuksen suunnitelman yhteydessä. Rakennus on toteutunut yksinkertaisena, satulakattolisena ilman suunniteltuja poikkipäytyjä, mutta julkisivun paneloinnin koristelu vastaa myöhemmin, noin 1904, dokumentoitua piharakennusta. Suunnitelmassa on yksi uunillinen huone, jota ei siis ilmeisesti toteutettu lainkaan. Lisäksi piharakennuksen sijainti vaikuttaa hiukan muuttuneen suunnitelmasta ja sijainti vastaa jokseenkin vuoden 1887 suunnitelmia, joissa se on selvästi pohjoisempana kuin Caloniuksen asemapiirroksessa.

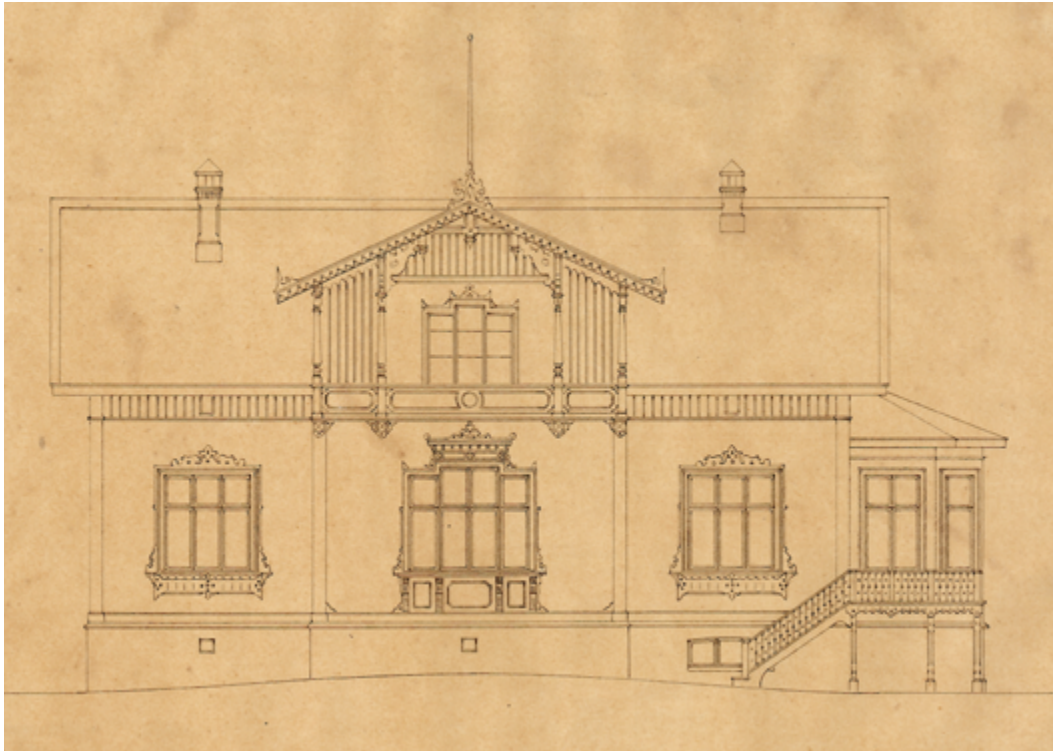
Caloniuksen laatiman lupapiirustussarjan ainoa julkisivupiirustus. Sarja on hyväksytty Helsingin maistraatissa 21.7.1873. Maistraatin arkisto, HKA.

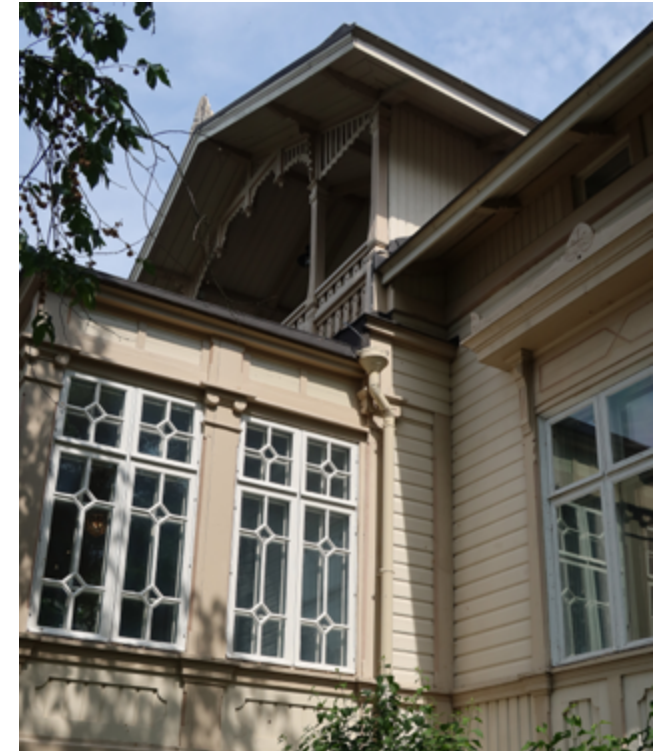
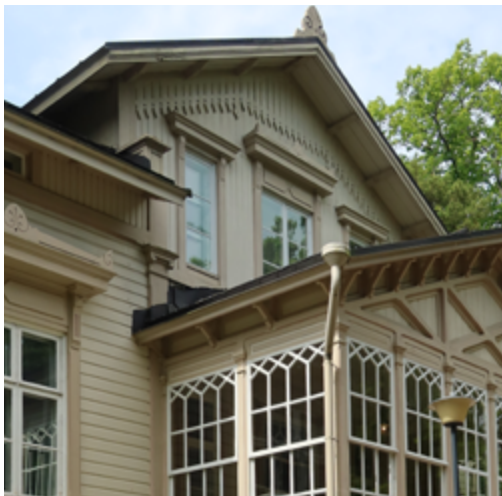
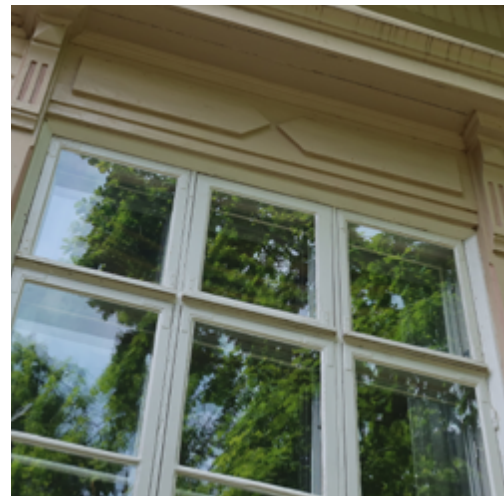
Yllä: Caloniuksen vaiheen julkisivupiirteistä voidaan osoittaa muutamia säilyneitä yksityiskohtia. Parhaiten on säilynyt merenpuoleisen parvekkeen loggiamainen tila ja sen harjan alla vuosiluku 1873. Myöhempien vaiheiden perusteella on todennäköistä, että parvekekaide ei toteutunut vaakakenttänä, vaan kuistiportaan tapaisena profiililautakaiteena. Nykyinen kaide on tietävästi 2003 korjauksessa uusittu.

Vasemmalla pihan puoleisen päätykolmion toisen kerroksen panelointi ja paanutyypinen koristelu, joka väritutkimuksen mukaan on rakennuksen muuta julkisivupanelointia vanhempaa ja juontaisi siis 1870-lukuun.

kerroksen poikkipäädyn pystypanelointi on muuta panelointia vanhempaa ja voidaan hyvällä syyllä olettaa paneloinnin olevan peräisin vuodelta 1873. Vanhemmassa paneloinnissa on kaksi muista pinnoista poikkeavaa, vanhempaa punertavan ruskeaa öljymaalikerrosta. Samat kerrokset löytyivät myös yhdestä tutkitusta ikkunakarmista. Näiden perusteella voidaan epäillä, että Caloniuksen huvilan puiset koristeaiheet ja ikkunat ovat olleet punertavan ruskeat. Rapattu peruspinta lienee ollut ajalle tyypillisesti jonkin verran koristeaiheita vaaleampi, mutta sävystä ei ole tietoa.

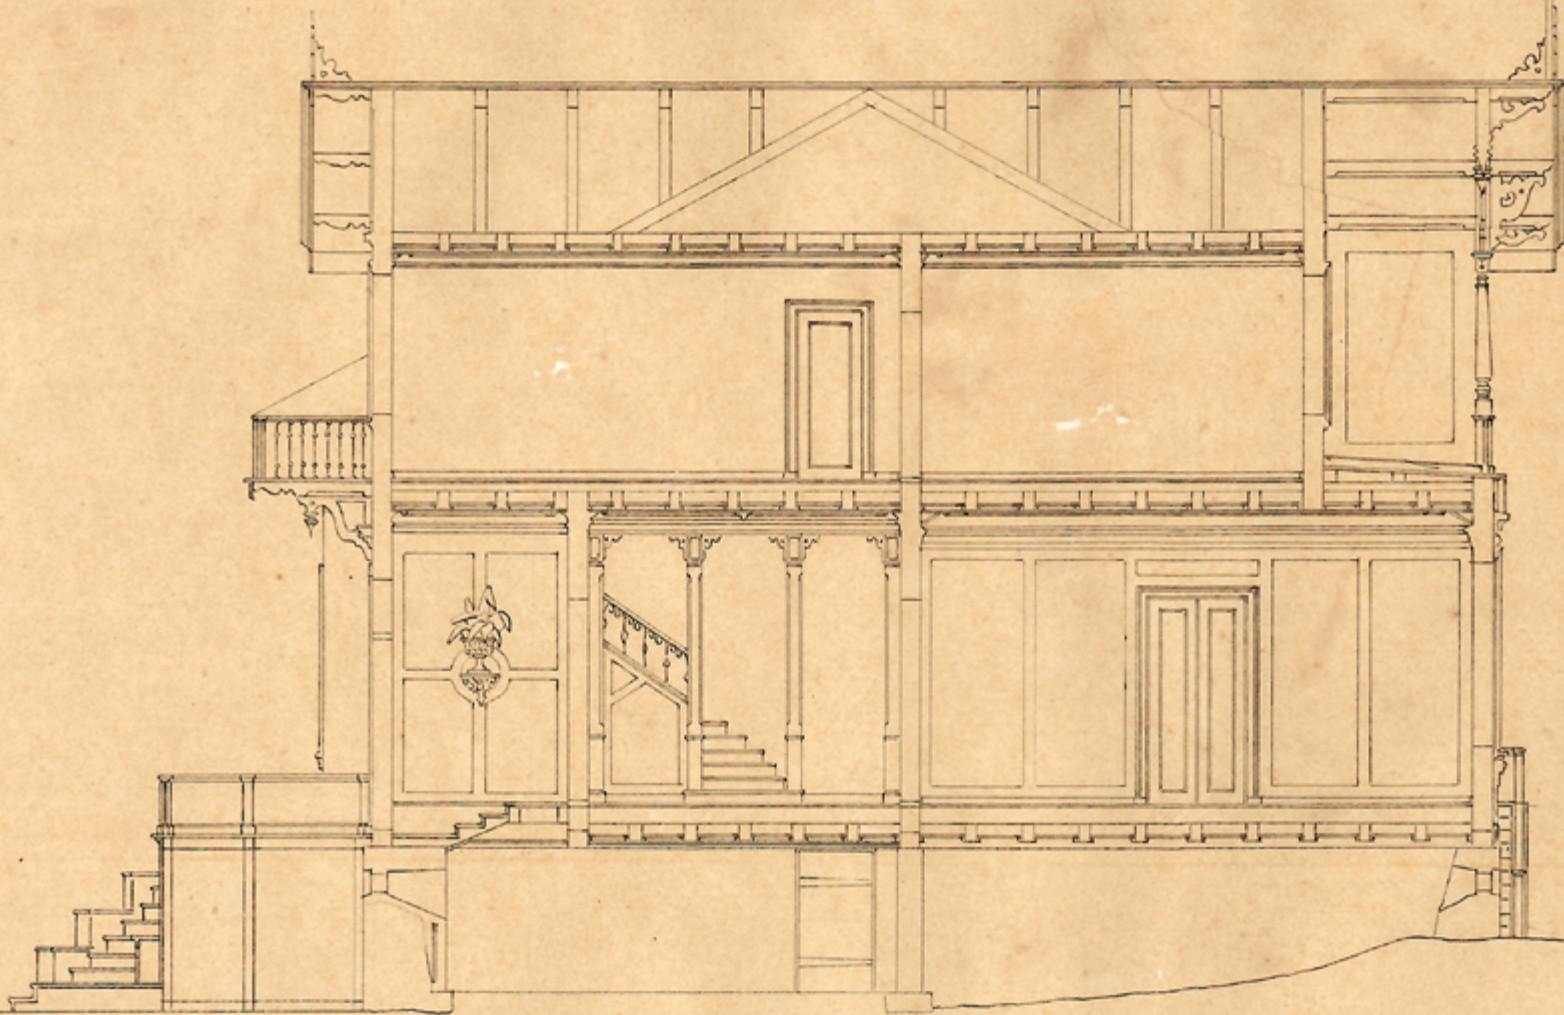
Caloniuksen laatiman lupapiirustussarjan leikkaus 1873.
Maistraatin arkisto, HKA.

Caloniuksen palovakuutukseen kirjaama (*resvirke*) *med dubbla bräder* tarkoitti – ei molemmin puolista laudoitusta vaan – seinän molemmille puolille tehtyä kaksinkertaista laudoitusta, *kaksoislaudoitusta*, mikä käy ilmi vuoden 1979 rakenne-erittelystä: ristikkorungon ulko- ja sisäpuolella oli kaksi kerrosta 25 mm paksuista lautoja limittäin asennettuna. Kaisa Vepsäläisen havaintojen mukaan sisäpinnan laudoituksiin oli käytetty norjalaisista pakkauslaatoista purettuja lehtikuusilautoja.²⁷ Purkuvaiheen valokuvassa 1981 yläkerran olohuoneen ulkoseinässä näkyi paljaaltaan sangen vaihtelevan levyisiä (arviolta 10–30 cm) lautoja, joiden pinnassa oli vielä tikkurappauksen jäänteitä ja jälkiä. Laudat olivat myös lyhyitä, vain pystyhirreltä toiselle ulottuvia. Palovakuutusasiakirjan mukaan seinäpinnat oli alun perin rapattu niin sisä- kuin ulkopuoleltakin. Muutama 1979–1983 peruskorjausvaiheen valokuva tarjoaa palovakuutusasiakirjan tiedoille vahvistusta. Kun yläkerran parvekkeen kohdalla olevassa huoneessa ulkoseinän pintarakennekerrokset oli poistettu ja loputkin tikkurappaukset oli pudotettu, esiin tuli lyhyistä vaakalautoista koottu pohjarakenne eli palovakuutusasiakirjassa todettu *kaksoislaudoitus*.

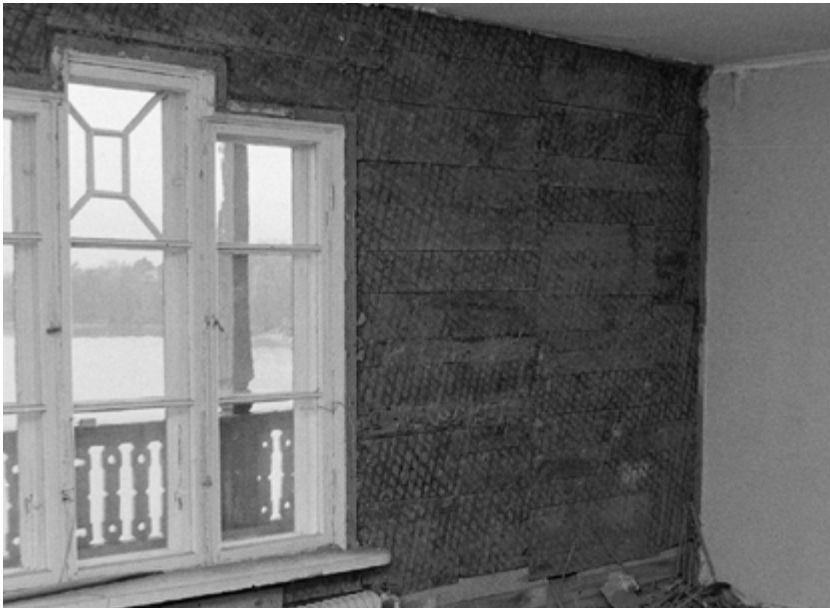
Seinien alkuperäinen rakennevahvuus on siis ollut noin 275 mm (ulkopinnan rappaus 25, kaksoislaudoitus 50, puurunko 125, kaksoislaudoitus 50, sisäpinnan rappaus 25), mikä on selvästi talvilämpimäksi ajatellun rakennuksen rakenne. Uunien runsaus ja alapohjan paksuus vahvistavat, että Caloniuksen huvila oli rakennettu ympärivuotista asumista silmälläpitäen.

Vuonna 1976 tehdyssä inventoinnissa Erkki Härö kirjasi, että *”Uudenmaan piirirakennustoimistosta saatujen tietojen mukaan vanhan osan runko on pystyhirttä. Kuitenkin tällaisen hirsiparin välissä on vinohirsi. Hirsien välit on täytetty sammalella.”*³⁰ Vuoden 1979 rakennesuunnitelma kuitenkin paljastaa, rakennetyyppikirjauksena, että 5”x7” (125x175 mm) pystyhirtet oli aseteltu yhden metrin (”k 1000 mm”) välein ja että täytteenä oli sammalta. G.E. Asp esittelee *Huonerakenteiden oppi* kirjassa 1903 juuri tämänkaltaisen *ristikkorakenteen* selittäen, että pystytolppia asennetaan 0,9–1,5 metrin välein sekä luonnollisesti kakkien aukkojen sivulle ja rakennuksen nurkkiin sekä väliseinälinjojen kohtiin. Siinä mielessä vuoden 1979 kirjaus tasan 1 m välein olevista pystyhirsistä on otettava suuntaa antavana. Aspin rakenne-erittelyyn sisältyivät *kynnyshirren* (a) ja *ylishirren* (e) välille asennetut *tukipuut* (c) eli Härön inventointiinsa kirjaamat *vinohirret* Kesärannan seinärakenteessa. Aspin mukaan tiilitäytteiset ristikkorakenteet olivat Suomen ilmastoon liian kylmiä: *”huokeampia asuinhuoneiden seiniä rakennetaan siten, että ristikkorakenteinen runko vuorataan sekä ulko- että sisäpuolelta laudoituksella, ja laudoitusten väliin pannaan joko sammal- tai sahanpurutäyte”*.

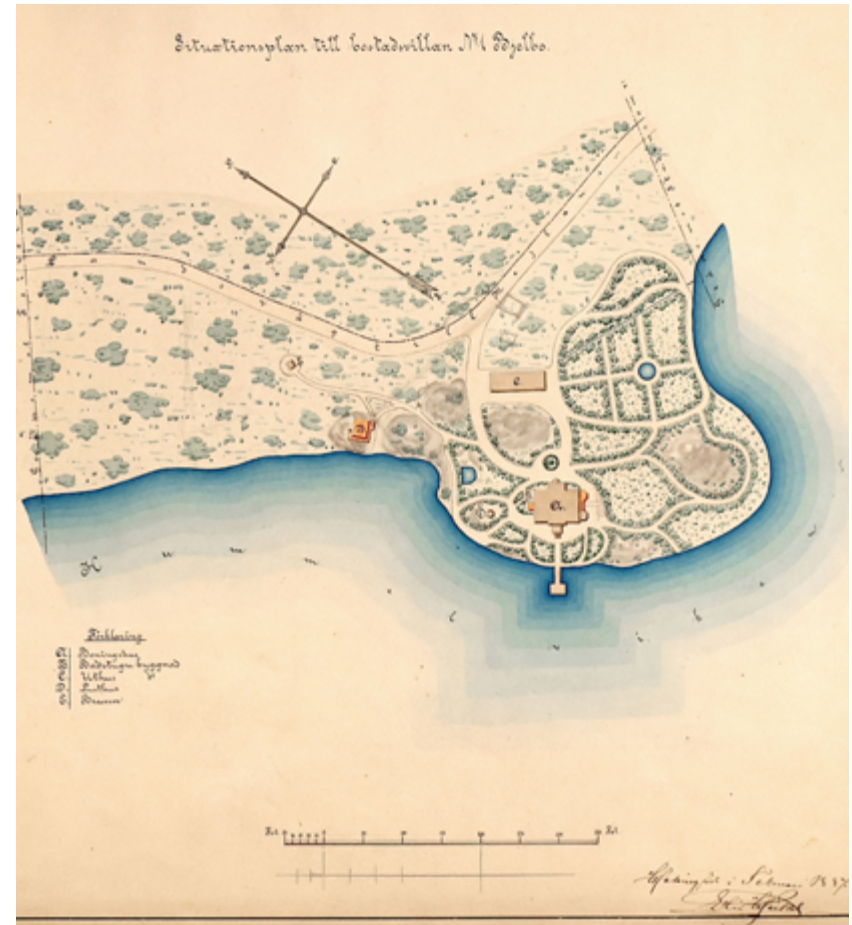
Elia Heikel, 1887. Muutossuunnitelman asemapiirustus, ote piirustuksesta, jossa myös leikkausepiirustus näkötorista. Rakh II lid 22, KA.

Asemapiirustuksessa huvilapalsta on otettu määrätietoisesti haltuun. Koko niemenkärki on nyt muotoiltu puutarha-alueeksi muutamine istutusalueineen. Piirustuksen väritunnisteiden perusteella tontin piharakennus oli vanha säilyvä rakennus. Myös päärakennuksen pohjoispuolella oleva huvimaja

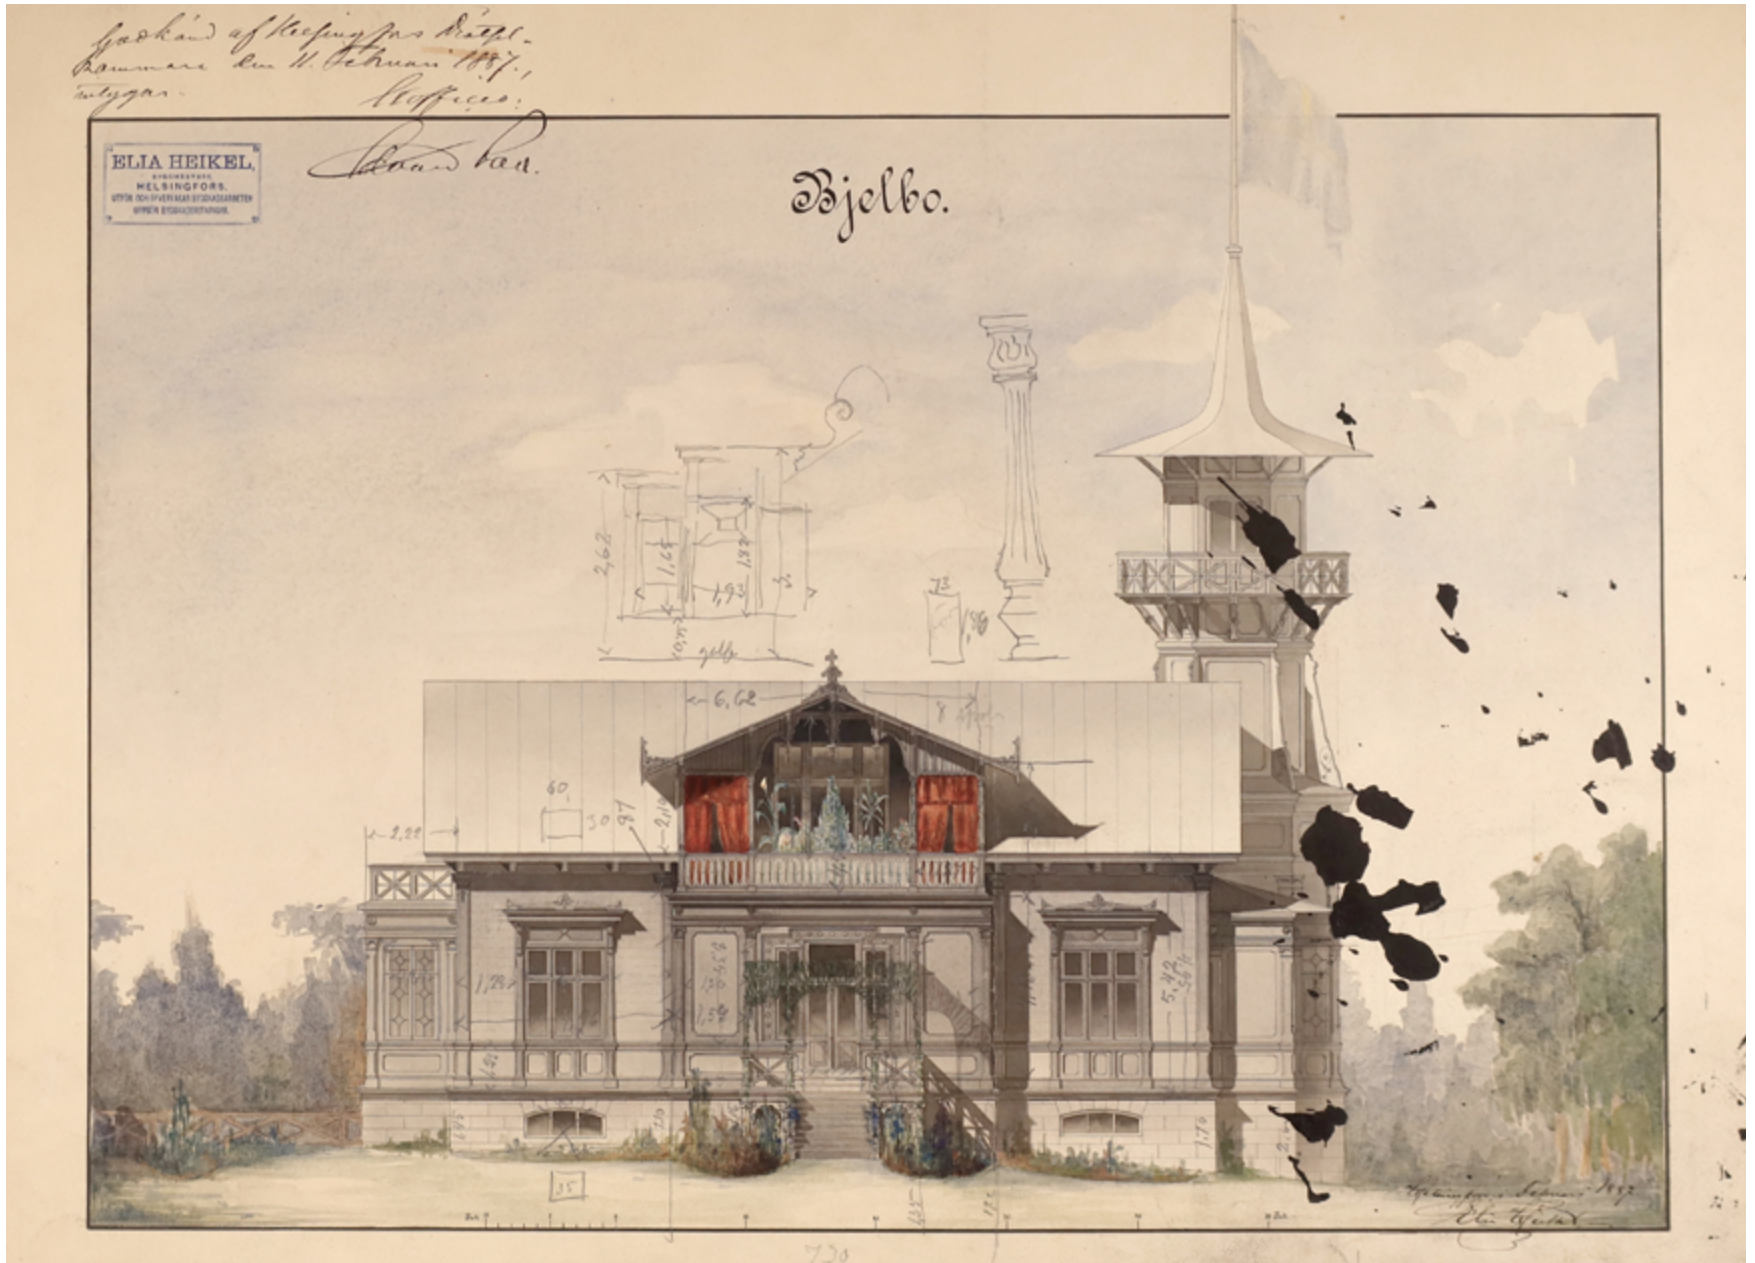
Meren puolen julkisivu. Elia Heikel, 1887. Rakh II lid 22, KA.

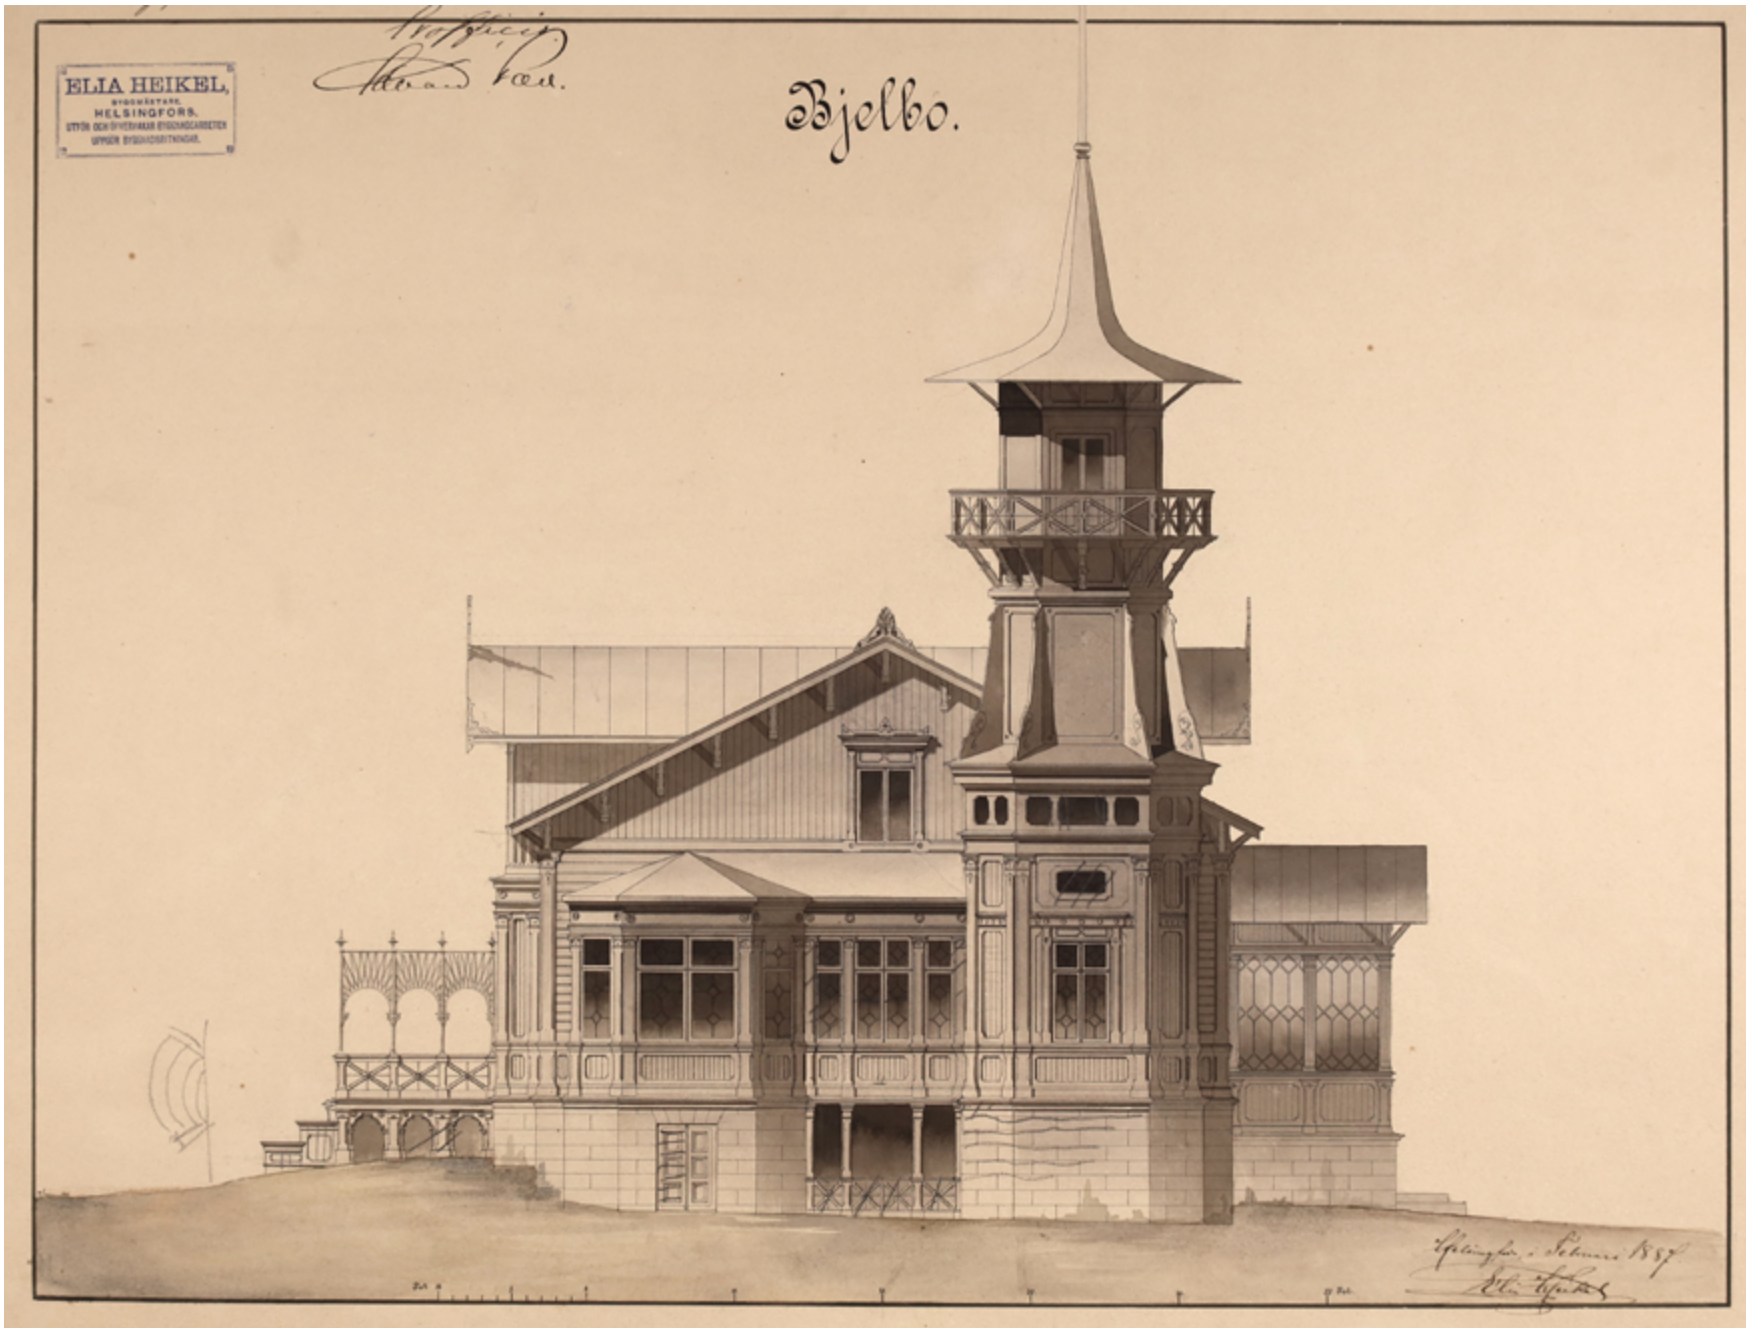
Julkisivu etelään. Elia Heikel, 1887. Rakh II lid 22, KA.

Rapattu julkisivu on vaihtunut monimuotoiseen kenttäpanelointiin. Caloniuksen toisen kerroksen ulkoseinäpintojen pystypanelointi paanumaisine koristeineen on kuitenkin saanut jäädä, niin puutarhan puolella⁴⁰ kuin merenpuoleisen loggiankin seinissä⁴¹. Ikkunapuitteita on mahdollisesti uusittu tässä vaiheessa, vaikkakin ikkuna-aukotus on pääsääntöisesti säilynyt.

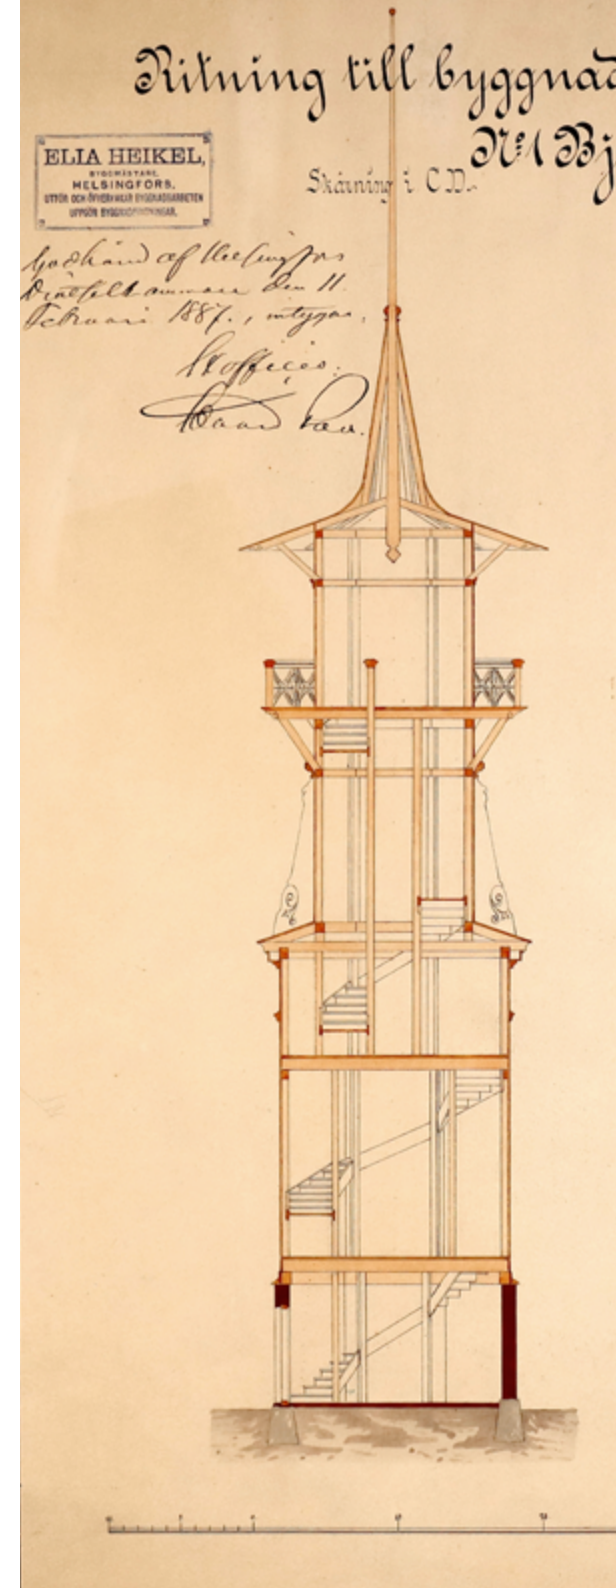
Elia Heikel, 1887. Uuden tornin leikkaus, ote piirustuksesta, jossa myös asemapiirustus. Rakh II lid 22, KA.

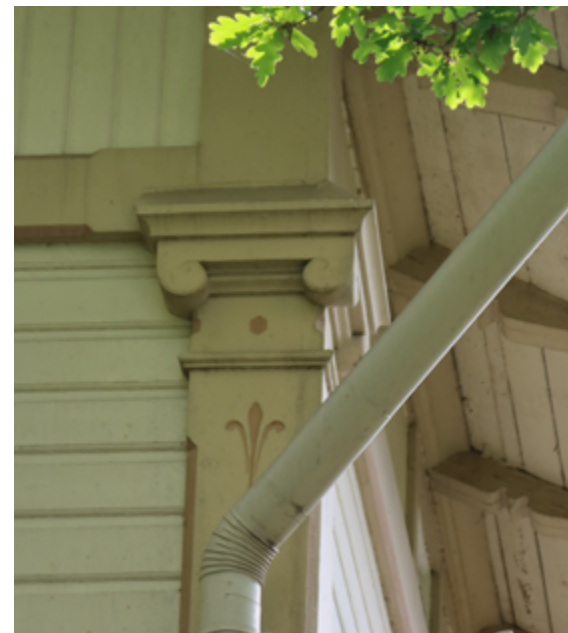
Rakennuksen läntisen nurkan kapiteeli ja fleur-de-lis eli ranskanlijjajakoriste pilasterin pintaan uurrettuna. Rakennusosat Heikelin 1887 vaiheesta. Ranskanlijjajakoriste on säilynyt myös yhdessä tornin tyviosan nurkkalaudassa.

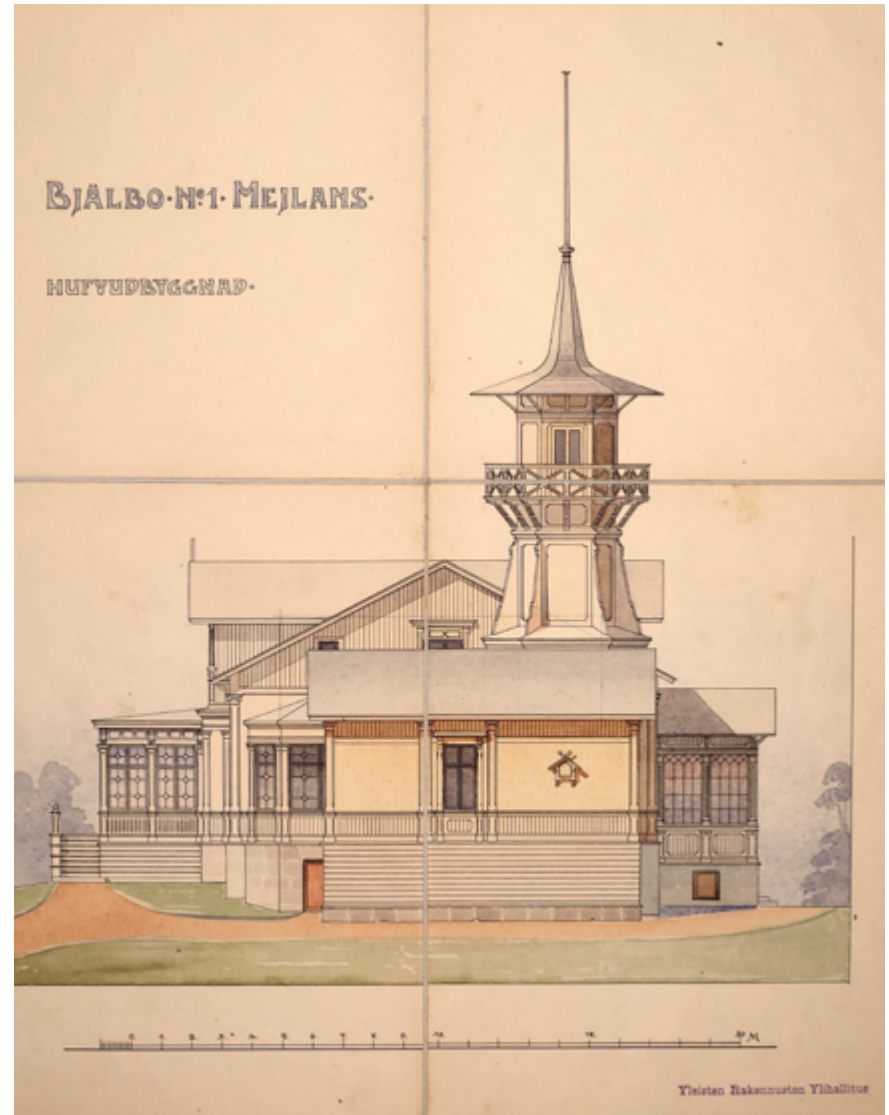
Kaakkoon suuntautuva julkisivu, jossa uusi keittiösiipi on sovitettu osaksi huvilan julkisivun jäsennöintiä. Osa esittelytarkoituksiin laadittua päivämätöntä ja signeeramaton sarjaa. Rakh II lid 23, KA.

Uusi keittiösiipi muutti rakennuksen ulkohahmoa siinä missä tilojen käyttöäkin. Kaksikerroksinen keittiön uudisrakennus liittyi huvilaan varsin omaleimaisella, kuistimaisella siltarakenteella, jonka alle jäi katoksellinen tila ja mahdollisuus läpikulkuun. Kapea ja korkea, kahden huoneen kokoinen keittiörakennus liittyy yksityiskohdiltaan Heikelin julkisivupanelointiin ja ikkunadetaljoihin jokseenkin saumattomasti. Vuoden 1906 kesällä keittiösiipi myös maalattiin huvilan sävyjen mukaisesti öljymaalilla.⁴⁹ Keittiösiipi toteutettiin purutäytteisenä rankarakenteena, 100x100 mm runkotolpilla, 80 cm jaolla, ja ulkopaneelin paksuus oli 25 mm ja sen takana oli tervapahvi.⁵⁰ Yläkerrassa suurempi huoneista on keittiö, pienempi oletettavasti emännän huone. Alakerrassa on yksi uunillinen asuinhuone ja kaksi oletettavasti varastohuoneeksi ajateltua tilaa. Leivintupa säilyi huvilan pohjakerroksessa, mutta pesutuvan merkinä olevaa muuripataa ei pohjapiirustuksessa enää näy.

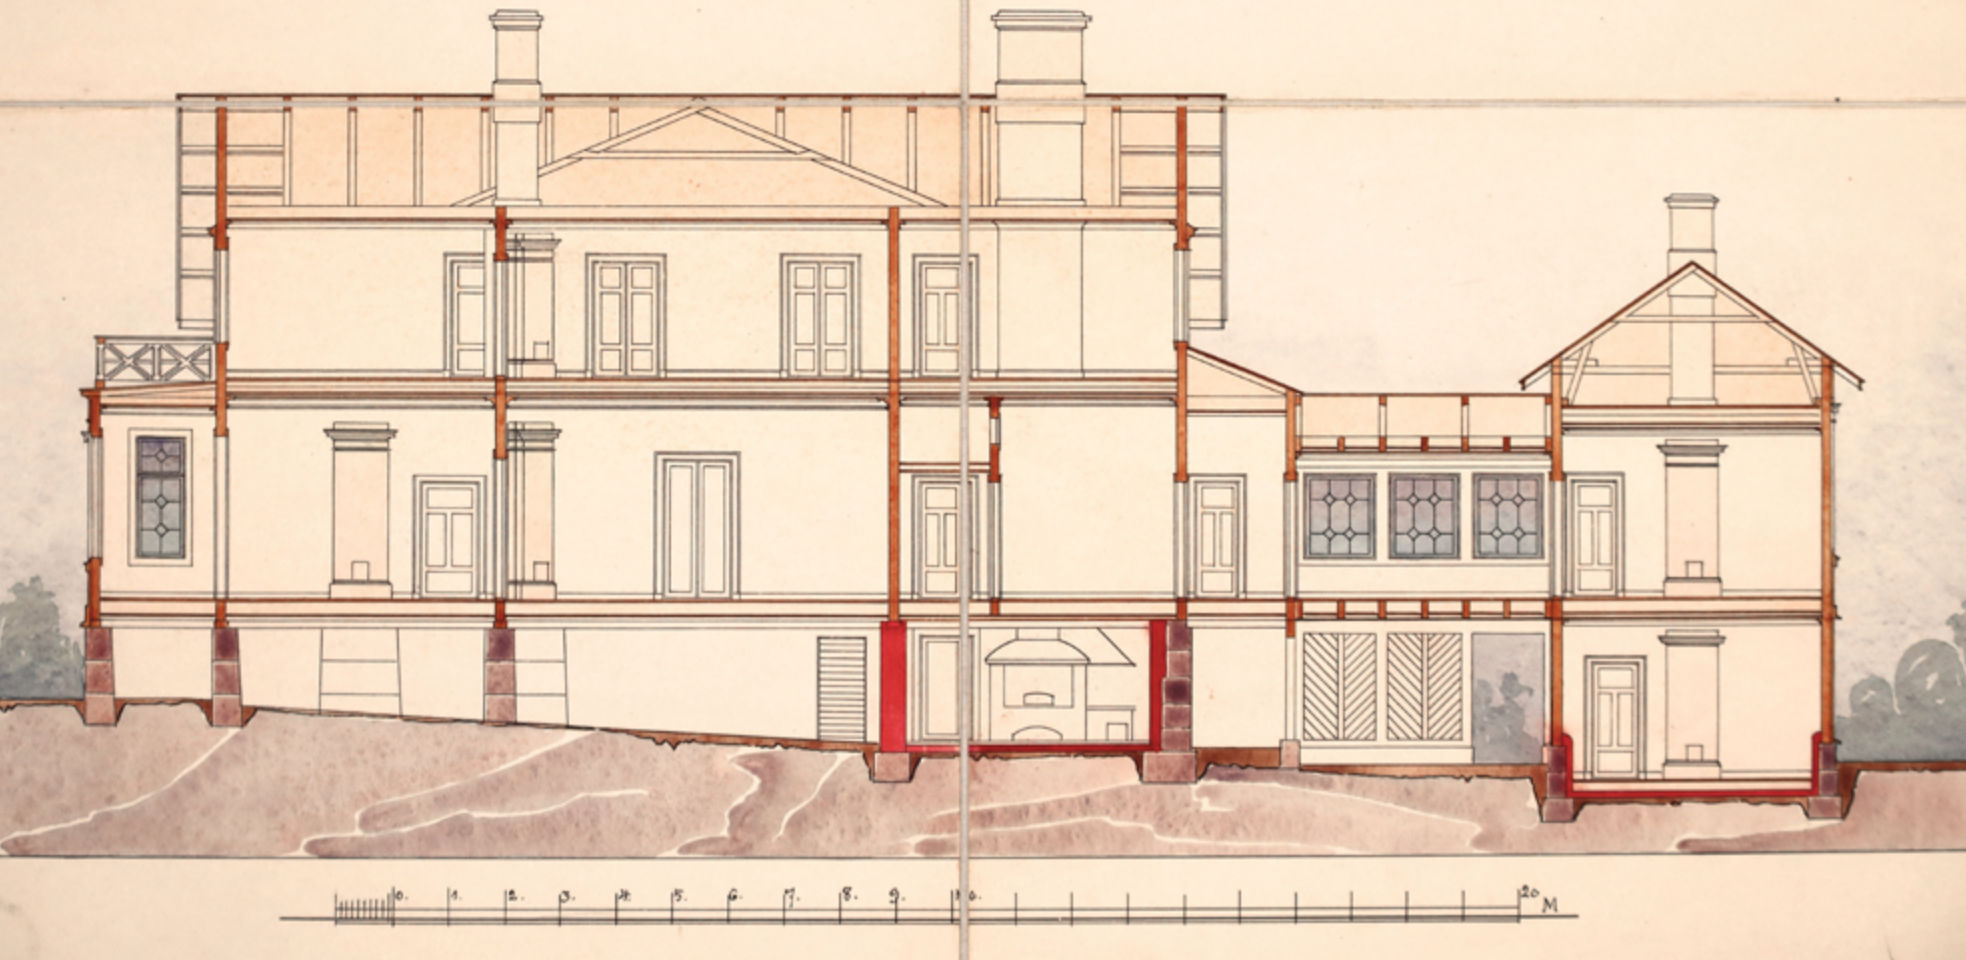
Pitkittäisleikkaus, jossa näkyy kuinka keittiösiipi liittyy vanhaan huvilaan siltamaisella käytävällä. Salissa näyttäisi edelleen olevan Caloniuksen vaiheesta periytyvät yksipeiliset pariiovet. Pohjakerroksen leivintuvan uunit on esitetty. Kaikki kakluunit on esitetty samanlaisina. Osa esittelytarkoituksiin laadittua päiväämätöntä ja signeeramaton YRY:n sarjaa. Rakh II lid 23, KA.

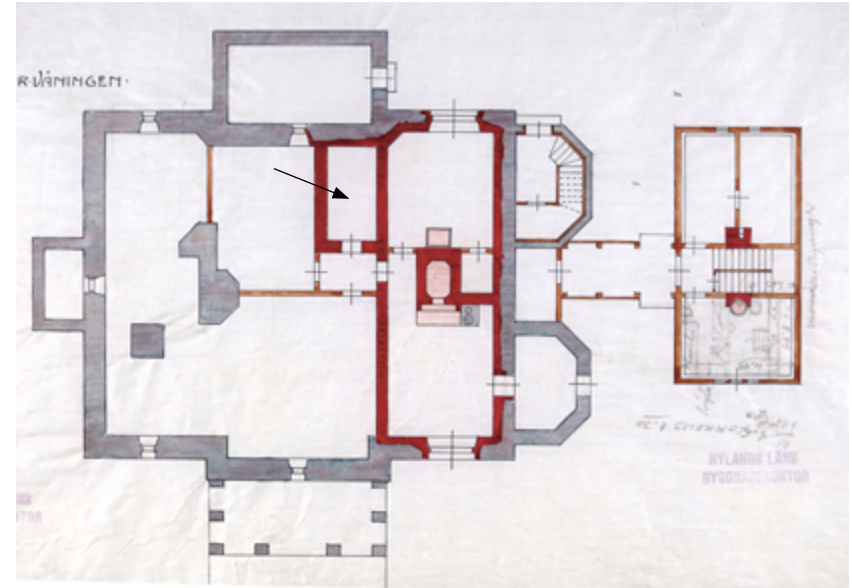
Keittiösiiven pohjapiirustukseen on tehty erinäisiä käsivaraisia täydennyksiä, jotka viittaavat siihen, että tilassa olisi ollut sauna. Myöhemmin 1930-luvulla tilan tiedetään toimineen sauna ja pesutilana. Ahrenbergin vaiheessa kellarikerroksen pohjakaavioihin mukaan tullut jyrkvä kellarihuone on osoitettu piirustukseen nuolella.

Ahrenbergin vaiheessa tehdyn rannan puoleisen avokuistin perustus on piirustuksessa esitetty kivipilareilla tehtynä. 1920-luvun valokuvissa perustuksen edessä oli laudoitus. Rakh II lid 23, KA.

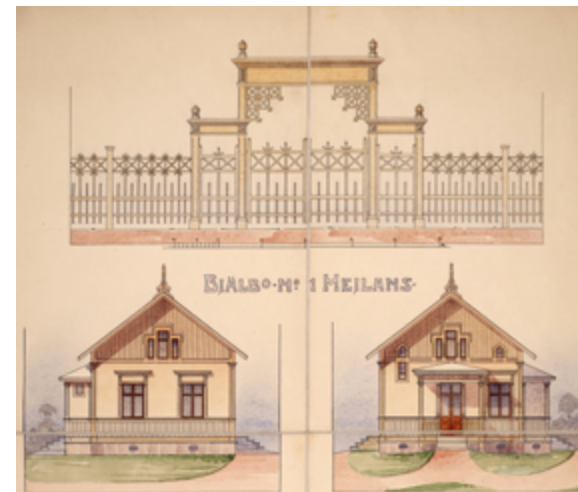
Kesärannan portti ja vahtitupa dokumentoivassa piirustuksessa. Rakh II lid 23, KA

Kenraalikuvernöörin turvallisuuden takaamiseksi sisäänajotien varteen rakennettiin uusi vartiotupa. Tontti aidattiin ja ajotie varustettiin portilla. Porttipiirustuksessa on esitetty myös koristeellisen puuaidan malli, ja jo vuonna 1906 aitaa kunnostettiin ja se öljymaalattiin.⁵¹ Vahtitupaan tuli yhden hormiryhmän ympärille huoneen ja keittiön kokoinen asunto vakitukselle vahdille sekä yksi uunillinen asuinhuone. Molempiin liittyi kuistilla oleva käymälä. Yläkerrassa oli uunillinen huone majoittumiseen. Rakennuksen julkisivut noudattavat samaa jäsentelyä kuin uusi keittiösiipi, mutta kokonaisuus on yksinkertaisempi. Perusseinäpintojen panelointia ei piirustuksiin ole kirjattu, ja ne voikin mieltää rapatuiksi pinnoiksi, mutta ne toteutettiin paneeloituina.

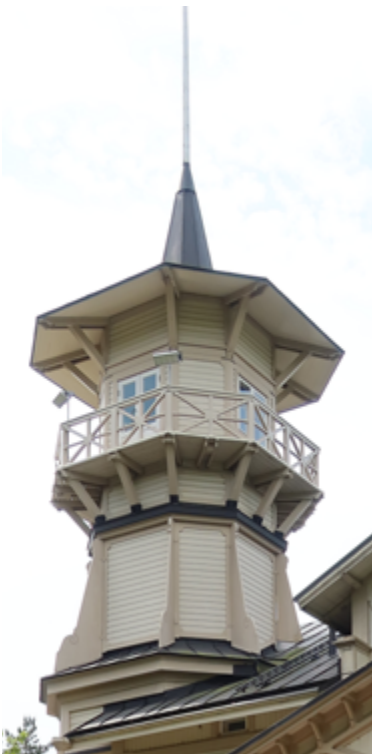
Uudelleenrakennettu torni kuvattuna
6/2025

Muina yksittäisinä huomiona voidaan todeta, että keittiön yhdyskäytävän ikkuna oli aiemmin yläsaranoitu. Vuonna 1983 rekonstruoitu torni poikkeaa monilta yksityiskohdiltaan ja myös mittasuhteiltaan esikuvastaan.

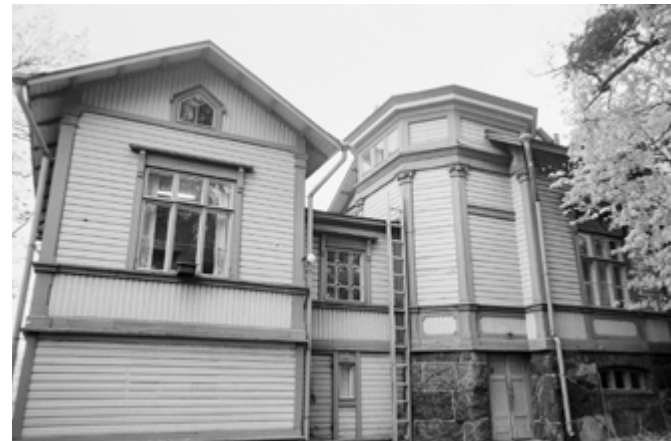
Kuva Liesimaa 16.10.1979. Torni oli tyypistetyssä muodossaan ja julkisivut oli maalattu aiemmin vuonna 1970, jolloin korosteisiin oli palautettu seinäpintaa tummempi sävy. JOKA US.

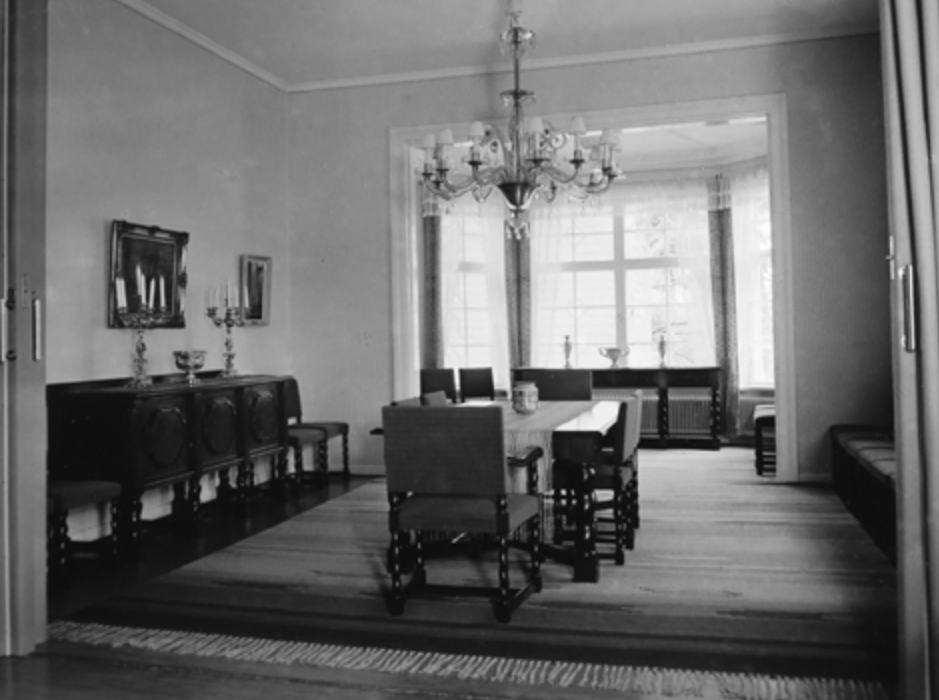
Salin ja ruokasalin välille puhkaistiin aiemmat pariovet korvannut leveä paljeovilla varustettu aukko. Grünbergin vuonna 1955 ottama kuva. HKM.

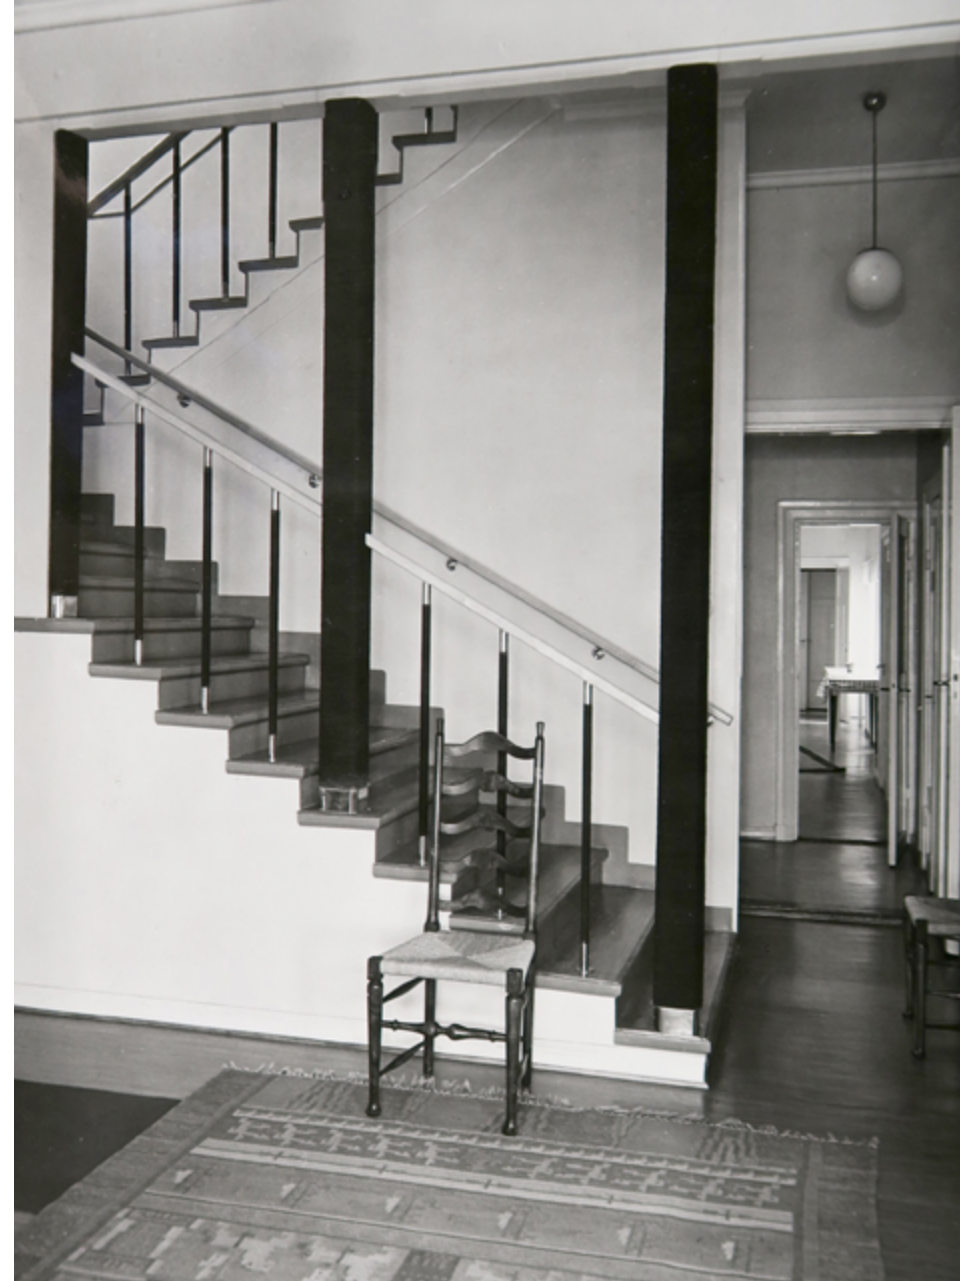
Rakennushallituksessa suunniteltu uusi ja aikakauden tyylin mukainen porras. Inventointiin 1976 kirjattuna: "Kaidetolpat messinkiheloineen ja lakattu koivupuinen kaidepuu ovat 1950-luvulta. Askelmat samoin kuin lepotoso kerrosten puolivälissä on päällystetty korkkimatolla." Kuva Grünberg 1955. HKM.

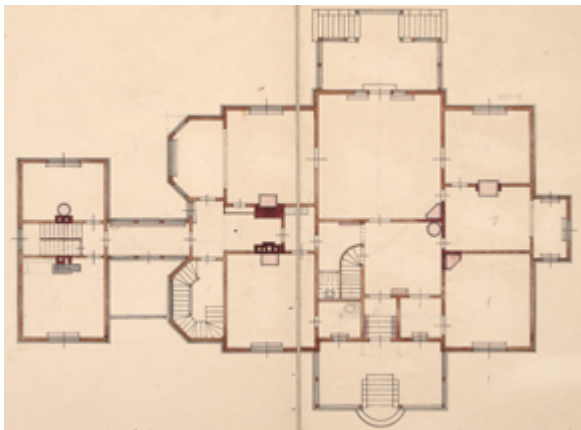
Dokumentoiva piirustus, olet. 1910-luvulta.

Rakennushallitus, 26.10.1951. "Kesäranta (korjaustyö)" 1. krs. Sinisellä täydennetyt huoneiden nimet ovat vuoden 1951 että 1959 pohjapiirustuksista. Rakh III laa 953:22, KA.
