KESÄRANTA

Rakennushistoriaselvitys Kesärannasta

– entisestä Villa Bjälbosta

Rakennushistoriaselvitys 2026

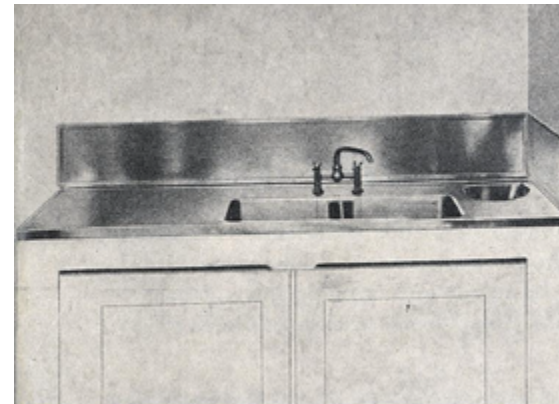
Kesärannan keittiön tiskiallas vastasi muodonannoltaan Alfa-Lavalin mallia "DT". Tuotokuva vuodelta 1944.

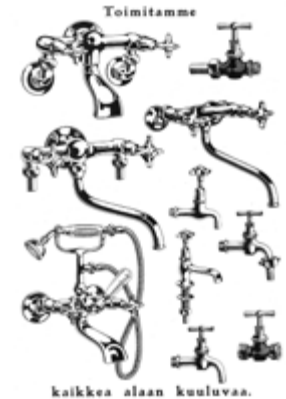
Kesärannan keittiöön asennettu "armatuuri" löytyy Vesijohtoliike Onnisen vuoden 1938 tuoteluettelosta.

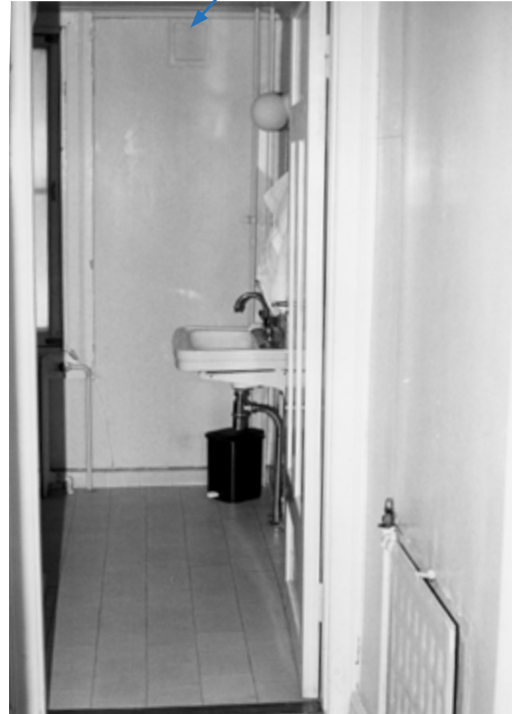
Alakerran WC kuvattuna 1970-luvun lopussa. Sinisellä nuolella osoitettu alakerran wc-tilan (1952) epäortodoksinen ilmanvaihtokaisu eli läppäventtiili pääsisäänkäynnin eteiskäytävän puolelle. Aukko poistettiin 1979–1983 peruskorjauksessa (vrt. nykytila). Kaisa Vepsäläisen kokoelmat.

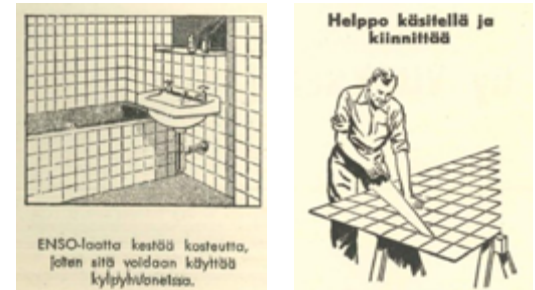
Kesärannan kylpyhuoneiden seinäin ja keittiöön asennettiin aikakauden "korvikemateriaalien" joukkoon luettavaa ENSO-laattaa. Kotimainen puupohjainen jaloste muodostui kovasta insuliittilevystä, jonka pinta oli emalioitu kiiltäväksi. Vaikutelma kaukaa katsoen oli kuin keraamisesti laatoitetusta seinästä, vaikka kyseessä oli levy. Levyjen saumat pilkottavat yläpuolen valokuvassa. Mainoskuvat Arkkitehti 6/1952.

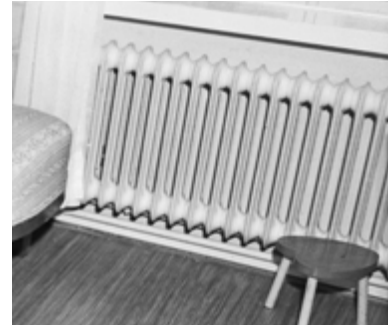
Högforsin Kesto-radiaattori, yleisin Kesärantaan 1952 asennettu malli. Kuva vuoden 1938 tuoteluettelosta. Valokuva yläkerran makuuhuoneesta, Kaisa Vepsäläisen kokoelma 1970-luvulta.

107 Erkkerin lämmityssuunnitelmassa esitetty radiaattori "34/6054" eli 34 liitteinen 4-pylväsradiaattori vastaa vuoden 1952 valokuvassa näkyvää mallia eli oli vuoden 1951 suunnitelman mukainen asennus.

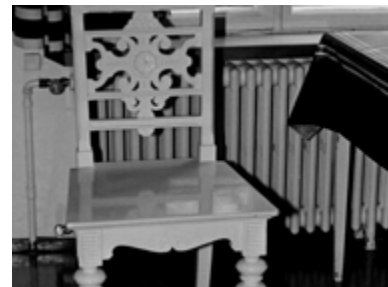
Högforsin Siro-radiaattoreita oli ennen 1979–1983 peruskorjauksista ainakin Kesärannan keittiössä ja luoteisessa erkkerissä. Kuva vuoden 1938 tuoteluettelosta. Valokuva yläkerran keittiöstä, Kaisa Vepsäläisen kokoelma 1970-luvulta.

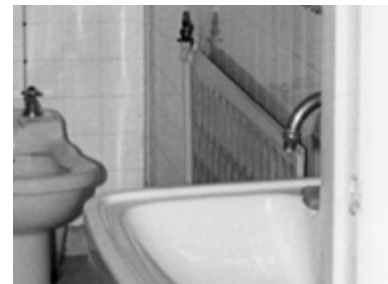
Oy Nordqvist Ab:n ns. patjanmallinen Meno-radiaattori oli markkinoilla jo 1936. Kuva yleisluettelosta 1952. Valokuva pohjoisesta kylpyhuoneesta, Kaisa Vepsäläisen kokoelma 1970-luvulta.

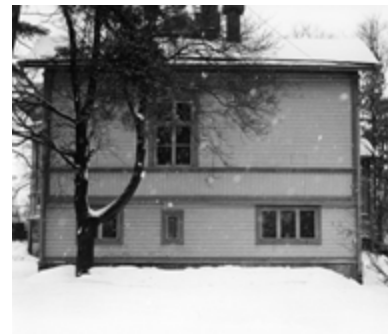
Keittiösiiven eteläjulkisivu, kellarikerrokseen oli vuoden 1952 muutoksessa avattu kolme ikkuna-aukkoa. Kaisa Vepsäläisen kokoelma 1970-luvulta.

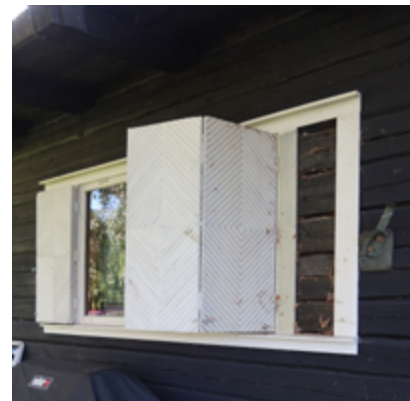
Saunan pukuhuoneen ikkunan koristeelliset suojuulukut kuuluvat alkuperäiseen vuoden 1952 suunnitelmaan.

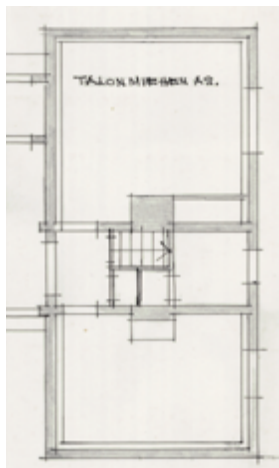
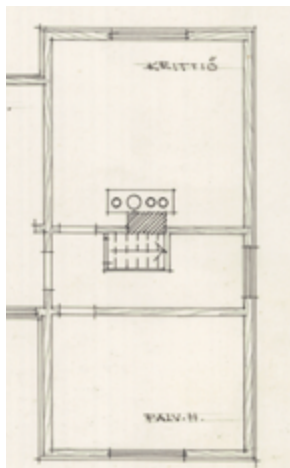
Vuoden 1959 "jäljennös ja täydennys"-piirustussarjassa kuvattuna keittiösiiven kellari- ja peruskerros. Piirustuksen (muiden portaiden mukaisessa) esitystavan logiikassa katkoviiva kuvaa yläpuolista rakennetta. Rakh III laa 953. KA.

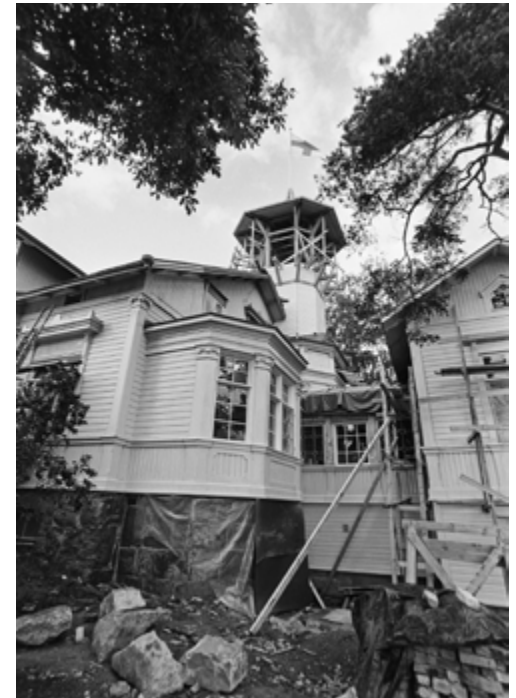
Kesärannan peruskorjaustyön harjannostajaiset 9.9.1982. Julkisivutöitä tehtiin kevyiden paikka nikkaroitujen puutelineiden varassa. Kuva Kai Hagström, Pressfoto. JOKA.

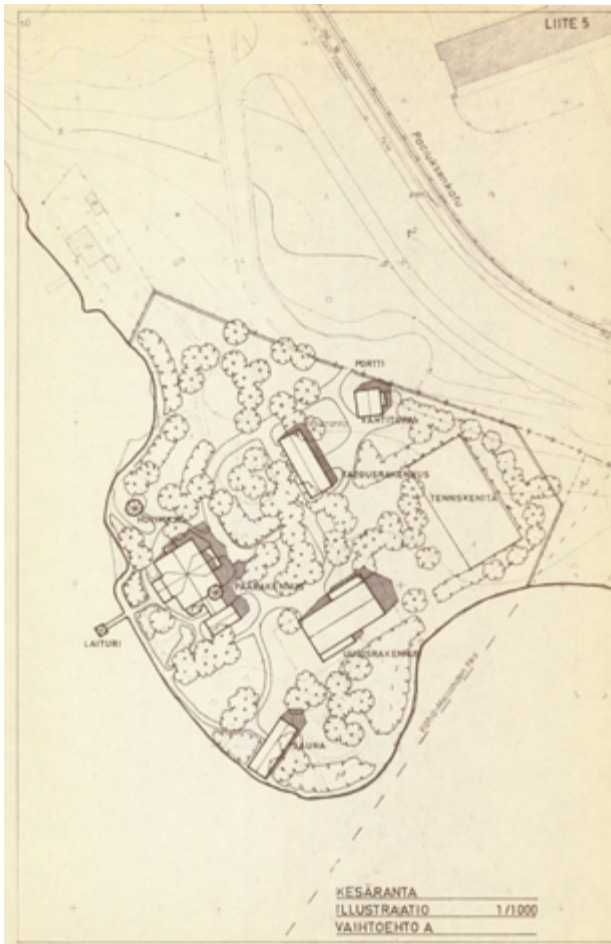
Kesäranta. Havainnepiirustus vaihtoehdosta A.
Maankäyttösuunnitelma 15.12.1978. Kaisa ja Jussi
Vepsäläinen. MV.

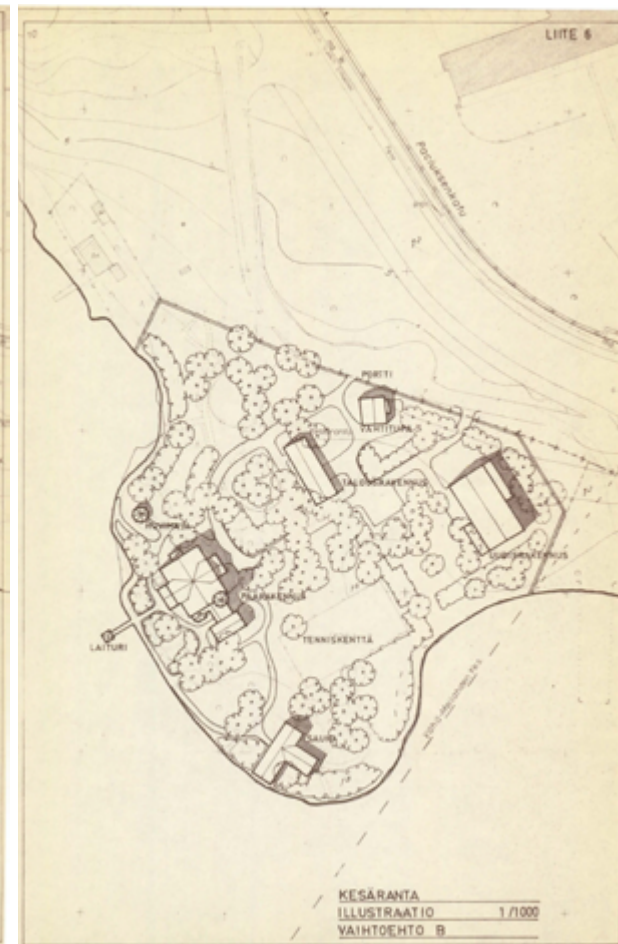
Kesäranta. Havainnepiirustus vaihtoehdosta B.
Maankäyttösuunnitelma 15.12.1978. Kaisa ja Jussi
Vepsäläinen. MV.

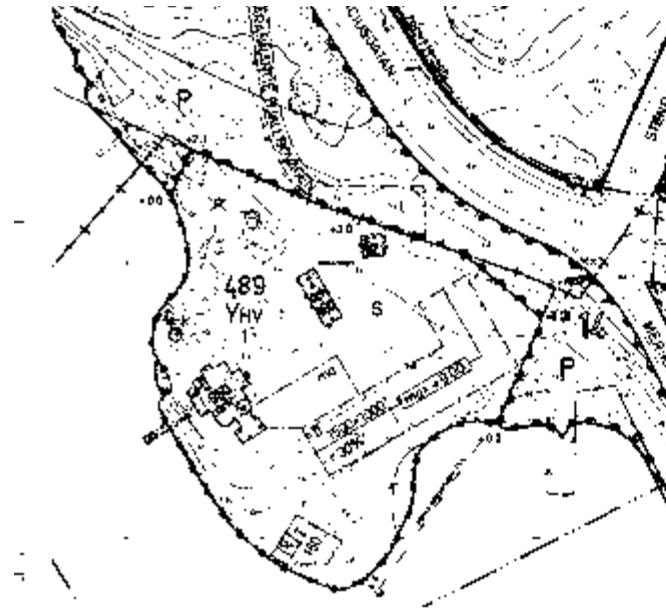
Vuoden 1979 asemakaava otteena myöhemmin tehdyssä suunnitelmassa: ISS Suunnittelupalvelut Oy, 2014. Vesa Tiilikka. SENA.

Vuoden 1979 asemakaavassa korttelialue sai suojeluarvoja osoittavan täydennysmerkinnän "S", tarkoittaen että "ark-merkinnällä merkityt rakennukset ja rakennelmat sekä rantamuurit ja piha-alueet muodostavat historiallisesti ja rakennustaiteellisesti arvokkaan miljöökokonaisuuden". Määräyksellä ohjattiin puuston, piha-alueen luonteen ja rakennusten säilyttämisestä sekä ohjattiin muutos- ja lisärakennustöiden ratkaisuja. Vuonna 2021 uusitussa asemakaavassa S-merkintä poistettiin.

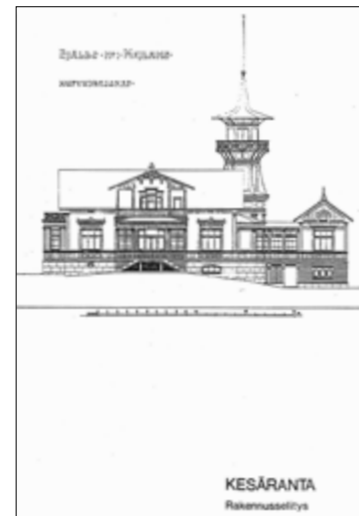
Vepsäläisten erinäisissä suunnitteluasiakirjoissa 1979 kansikuvana on YRY:n / Jac. Ahrenbergin laajennus-suunnitelma vuodelta 1904.

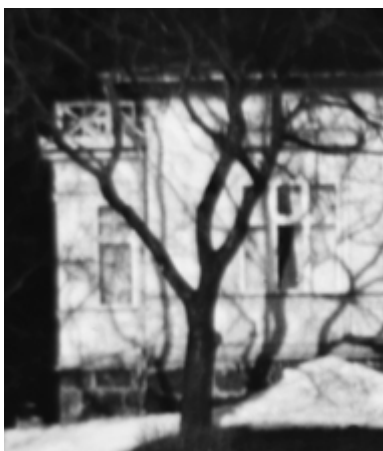
Ahrenberg 1904

Kuva ajalta ennen tornin purkamista 1951. Erkkerissä oli ristikkokaide. Ote valokuvasta HKM, 10310.

Osa arkkitehtien tekemistä yksityiskohtien ratkaisusta näyttää historiallisilta ennallistamisilta, vaikka tarkemmin katsoen kyse on muutoksesta ja uudistuksesta. Esimerkiksi Heikel oli vuoden 1887 uudistuksessa tehnyt selvän pesäeron Caloniuksen sveitsiläistyylin innoittamiin pienipiirteisesti koristeltuihin pystylaudoitettuihin ja tiheäjakoisiin parvekekaiteisiin nähden. Heikelin suunnitelma oli kokonaisvaltainen uudistus, muutokieleltään uusrenessanssia tai -gotiikkaa, jossa uudet ulkokaiteet näköalatornissa ja luoteisen erkkerin päällä olivat *ristikkomallisia* ja ilmavia.¹⁵⁶ Jossain vaiheessa, oletettavasti 1951–1952 muutostyön yhteydessä, luoteisen erkkerin ristikkokaide oli korvattu ja vaihdettu sveitsiläistyylliseksi koristekaiteeksi. Vepsäläisten suunnitelmissa rakennusta ei tältä osin ryhdytty palauttamaan muutokieleltään vuosisadan alun asuun, kun koristekaide jälleen uusittiin. Tornin rekonstruktiossa Vepsäläiset noudattivat Heikelin suunnitelmaa kuitenkin ohjelmallisesti ja toteuttivat ristikkokaiteen Heikelin esikuvan mukaan.

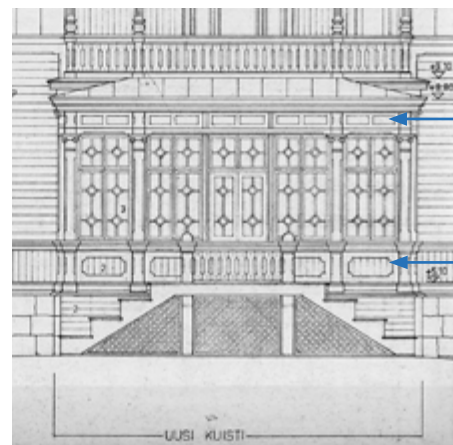
Kuistin palauttava suunnitelma 1979 poikkeaa Ahrenbergin suunnitelmasta ja aiemmasta toteutuksesta muutamien yksityiskohdin. Friisikentän jako on harvempi ja ikkunan alapuoliseen pedestaalikenttään on lisätty kehys. Ote Vepsäläisten julkisivupiirustuksesta ARK 11, 20.6.1979. SENA.

Merenpuolen lasiverannan palauttamisessa esikuvana Vepsäläisillä oli Ahrenbergin suunnitelma. Siinä esitetty kuisti oli puolittainen avokuisti, jota suojasi tuulelta osittainen lasitus. Samalla tavalla puoliavoin oli ollut Heikelin suunnittelema pihapuolen kuisti. Vuoden 1920 valokuva osoittaa, että kuisti oli muutettu – tai rakennettu jo alun perin – umpikuistiksi. Samoin Ahrenbergin suunnitelmassa näkyvä pedestaalikerroksen kaidelaudoitus oli korvattu umpiseinäkänteellä. Vaikka peruskorjauksessa palautettu kuisti oli yleispiirteisään hyvin ahrenbergilainen, oli sen yksityiskohdissa myös poikkeamia esikuvaansa nähden: friisikenttien pystyjaot olivat harvemmat ja ikkunan alapuoliseen pedestaalikenttään oli lisätty koristekehys, jota siinä aiemmin ei ollut.

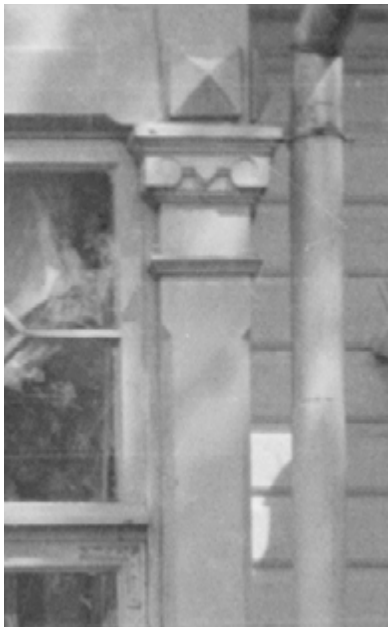
Lasikuistin ahrenbergiläinen kapiteeli kuvattuna vuonna 1920. Kuva Savialoff. HK19830122-1308. MV.

Yksi vähäpätöinen poikkeama – ehkä tarkoitukseton – löytyy myös uudelleen rakennetun lasiverannan kapiteelin muodosta peruskorjauksessa 1979–1982. Havainnon taustaksi on todettava, että Heikelin ja Ahrenbergin vaiheen kapiteelien muodoissa oli pieni mutta harkittu historiallinen vivahde-ero. Ahrenberg oli hienovaraisesti osoittanut laajennusosien olevan oma ajallinen kerrostumansa, kuten Heikelin ratkaisut poikkesivat Caloniuksen muotokielestä omaksi historialliseksi vaiheekseen, kaikki kuitenkin muodostaen tasapainoisen ja häiriöttömän kokonaisuuden. Heikelin kapiteelin esikuvana voi tulkita olleen klassinen joonialaiskapiteeli, spiraalipäätteisine voluutta-koristeineen, joista edelleen puusepäntyönä on toteutettu abstrahoitu koriste. Ahrenbergin vaiheen keittiösiivessä julkisivun korosteet

ovat muutoin Heikelin tapaan tehtyjä, mutta kapiteelikoristeen voluuttojen välissä on lisäksi pisaramainen aihe. Ahrenbergin kapiteeli on myös joonialaishenkinen, mutta klassisesta munasauvan lehdykkäkoristeesta (*kyma*) innotuksensa saanut lisäys tekee siitä ahrenbergiläisen. Tätä mallia käytettiin myös merenpuolen verannan pilasteripäätteissä Ahrenbergin vaiheessa. Peruskorjauksessa 1979–1982 ja verannan uudelleenrakentamisessa kapiteelin esikuvaksi otettiin kuitenkin heikeliläinen malli.

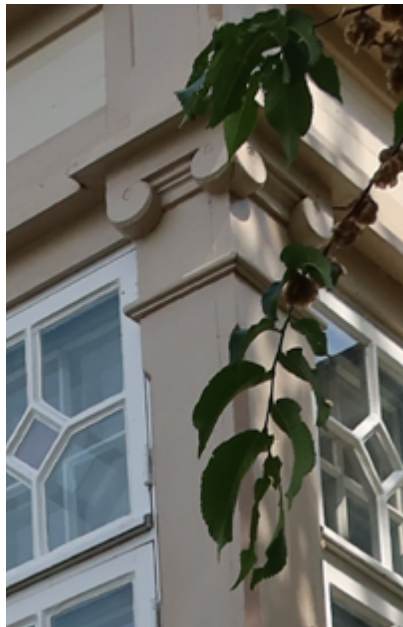
Lasikuistin kapiteeli, rekonstruoituna 1983. Kuva 6/2025.

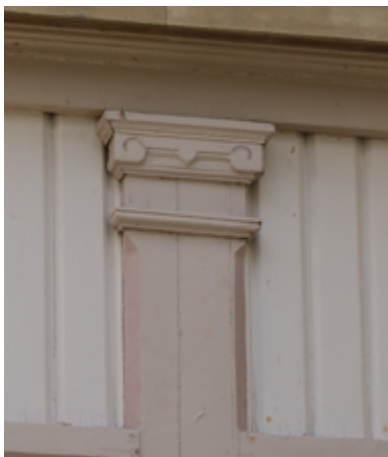
Keittiösiiven nivelosan kapiteeli 1904 muutostyöstä eli Ahrenbergin vaiheen malli.

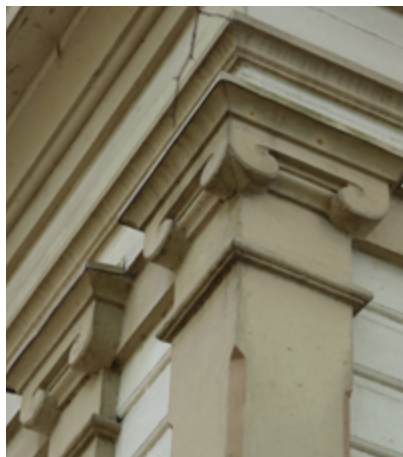
Heikelin laajennusvaiheen 1887 kapiteeli-malli luoteisen erkkerin nurkassa.

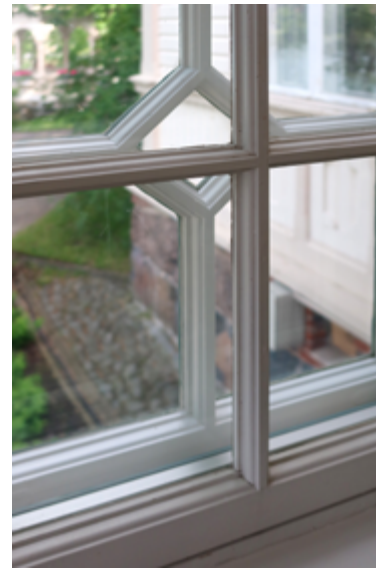
Merenpuoleisen lasikuistin ikkunat ovat edustava esimerkki Kesärantaan 1983 täydennetyistä vanhan mallin mukaan tehdyistä puuikkunoista. 6/2025.

Arkkitehtisuunnitelmiin sisältyy *ikkunaselosteet* asiakirja, johon on luetteloi-tu Kesärannan peruskorjauksen uudet ikkunat. Ikkunat löytyvät litteroituna tunnisteilla i1, i2, i3 jne. Uusien tai uusittavien vastaavat litterat on merkitty vuoden 1979 pohjapiirustuksiin.¹⁶¹ Lisäksi pohjapiirustuksiin on merkitty ikkunat, joiden ulkopuitteet on määrätty uusittavaksi litteroilla *i/up#*. Näitä ovat mm. molempien erkkereiden ja keittiösiiven nivelosan ikkunoiden ulkopuitteet. Rakennusselityksessä ikkunoista todettiin, että *"uudet ikkunat karmeineen, koristeuurroksineen ja lasijakolistoineen tehdään yksityiskohtaisesti vanhan mallin mukaan kaksinkertaisiksi sisään-ulos-aukeaviksi"*.¹⁶² Näistä ei erikseen piirretty suunnitelmaa, vaan muotojen kopiointi jäi valmistajan vastuulle. Ikkunoiden laatuvaatimuksista ja heloituksista on huolelliset kirjaukset työselityksessä. Julkisivujen yleisen materiaaliratkaisupaletin mukaisesti myös uusien ja uusittavien ikkunoiden ulkopuitteet ja karmien ulkopinnat määrättiin tehtäväksi *kestopuusta*. Työselityksen perusteella vanhoihin säilyneisiin ja maalausunnostettuihin ikkunapuitteisiin vaihdettiin kuitenkin vesilistat, jotka tuli myös tehdä *kestopuusta*. Perinteisen kaksinkertaisen ikkunan ominaisuuksien parantamiseksi uudet ja vanhat ikkunat varustettiin alumiinikehyksillä lisälaseilla.

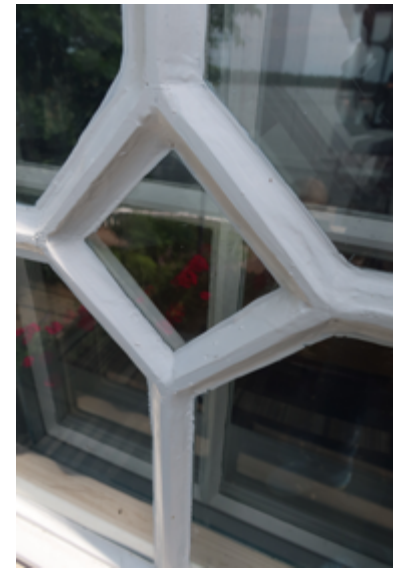
1983 tehdyissä ikkunoissa on perinteinen kittifalssilasitus, kuten talon vanhemmissa ja esikuvana toimineissa ikkunoissa.

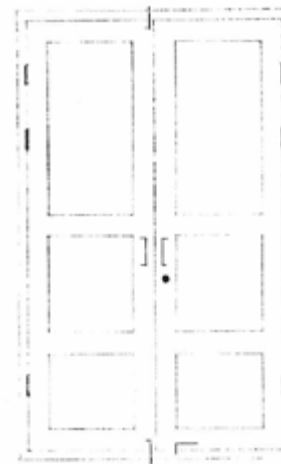
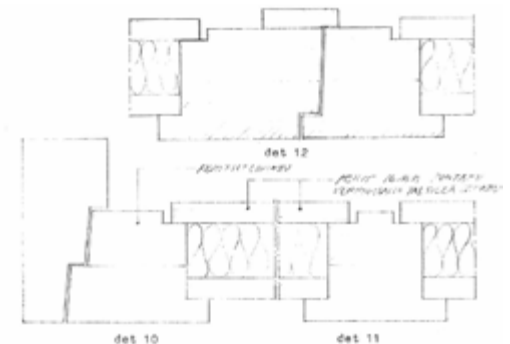
Vepsäläisten ovikaavio 1979 uo1 eli keittiösiiven kellarikerroksen ulko-ovi ja ovityyppiä koskevat detaljit. Kaikki ulko-ovet uusittiin 2003 peruskorjauksessa. SENA.

Päärakennuksen kaikki keskeiset ulko-ovet uusittiin, ehkä toisen kerroksen parvekkeen komero-ovea lukuun ottamatta. Periaate oli sama kuin ikkunoissa – uudet tuli tehdä *"yksityiskohtaisesti vanhojen ovien mukaisiksi, noudattaen oviselosteen tyyppejä"*.¹⁶³ Vanhat ovet olivat malliltaan kehysovia. Epävarmaksi jää millä tarkkuudella oviselosteeseen piirretyt karmit ja ovien kehysrakenteet todella vastasivat *vanhojen ovien* yksityiskohtia, sillä muodonanto ulko-ovien profileissa on kulmikas.¹⁶⁴

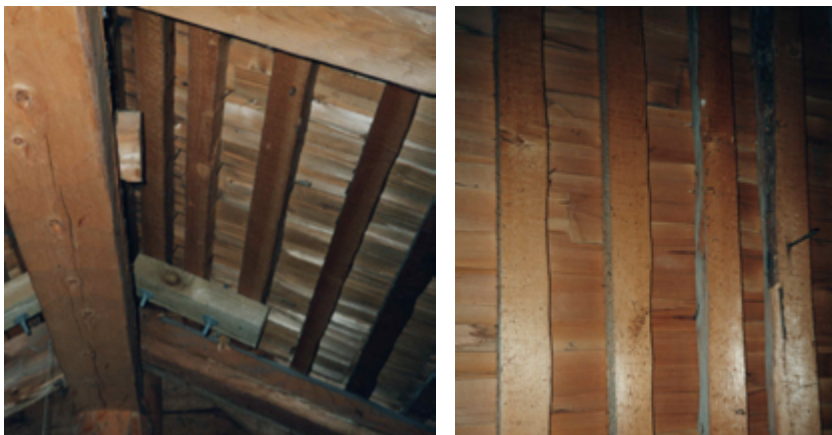
Vanhaa pärekattoa ja sen alusrimotusta ullakolla kuvattuna vuonna 2002. Kuvat Seija Linnanmäki. MV.

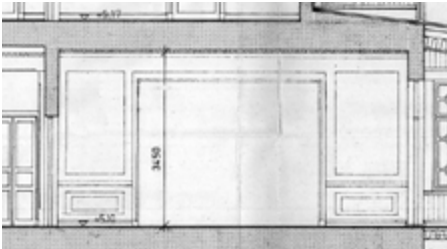
Vepsäläisten suunnittelema kenttäjako 1979. Ote ARK 6 leikkaus A-A piirustuksesta. SENA.

Seinien rakennustekniset parannukset johtivat lämmöneristyskerrosten täydelliseen uusimiseen, josta seurasivat laajat purkutyöt. Kun kaikki sisäpinnat rakennuksessa olivat uusia, tuli peruskorjauksessa kehittää seinille tilaan ja käyttötarkoitukseen sopiva ulkonäkö. Yksinkertaisimmillaan tämä tapahtui kipsilevyn maalaus käsittelyllä, edustustiloissa ja portaissa lisäämällä levyyn pintarakenteita ja arkkitehtonista artikulaatiota. Edustustilarajan seiniin rakennettiin koristeellinen kenttäjako. Vaikka tämä oli Vepsäläisten suunnittelema tilojen arvokkuutta nostanut uudistus, oli ratkaisulla myös esikuvia rakennuksen varhaisemmassa historiassa. Jo Caloniuksen

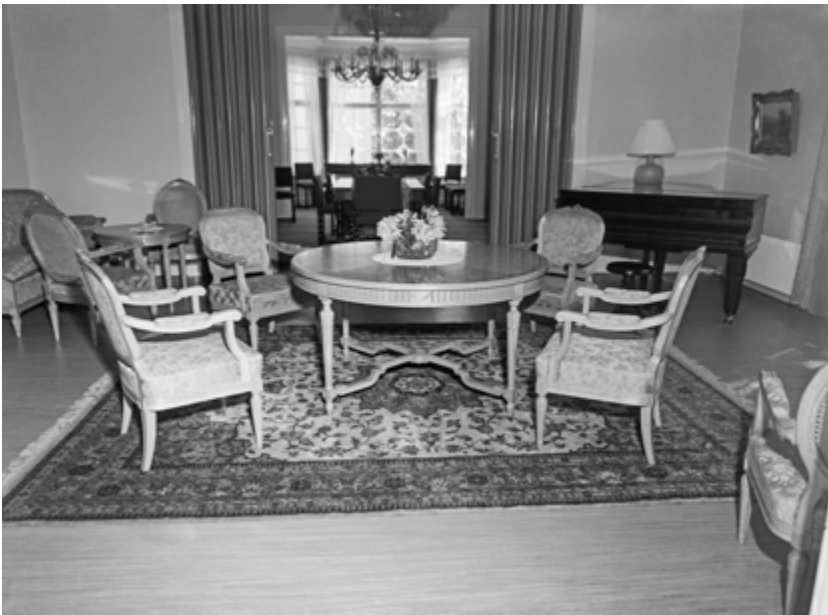
1952 peruskorjauksessa seinät tapetoitiin ajanmukaisella heikkokuvioisella pystyradoitetulla kuosilla. Salin ja ruokasalin välille avattiin aiempaa leveämpää paljeovella varustettu aukko. Kuva Saarinen 1952, JOKA_UAS2_1773:15.

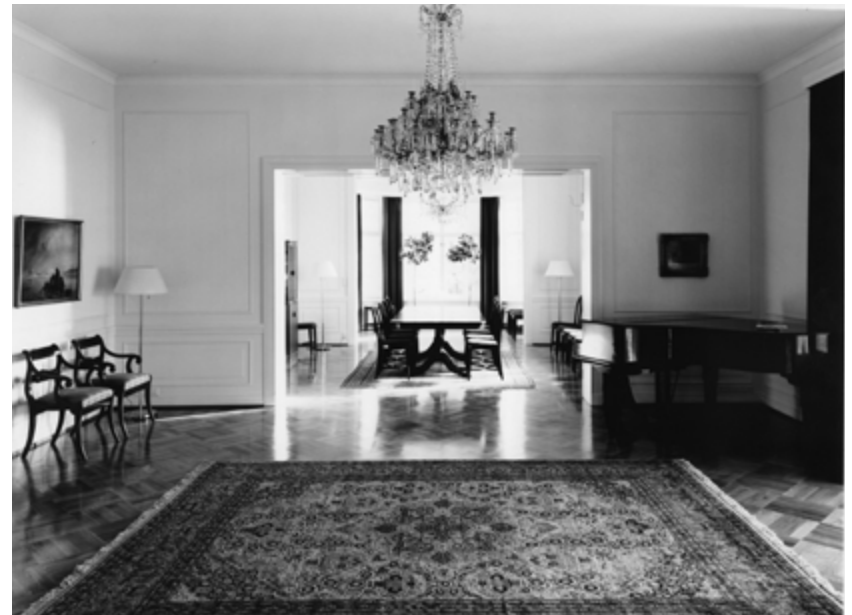
Peruskorjauksessa 1979-1983 kaikkiin alakerran edustustiloihin tehtiin kenttäjako Vepsäläisten suunnittelemana. Kuva Kari Hakli, 1983. Kaisa Vepsäläisen kuvakokoelma.

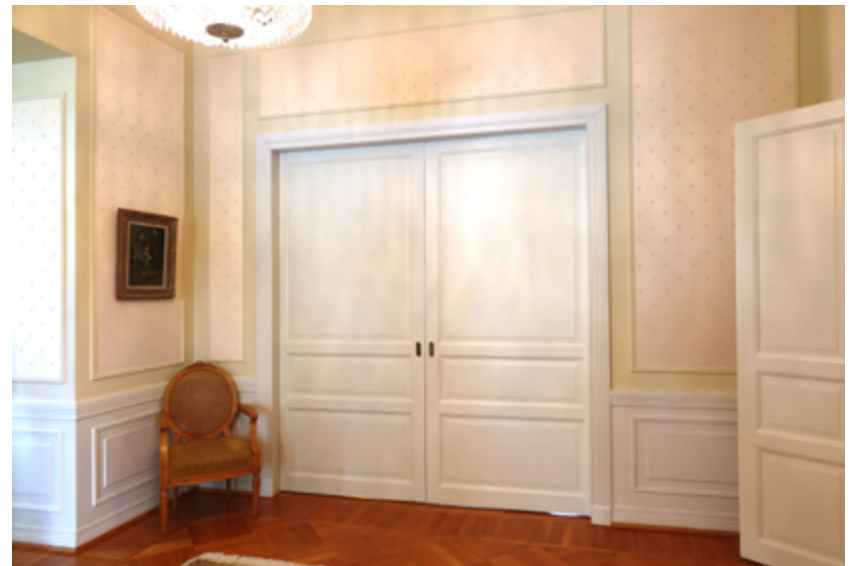
Keskimmäinen seurusteluhuone ja liukuovilla varustettu oviaukko. 6/2025.

Tilallisesti merkittävin muutos oli uusi seurusteluhuonesarja rakennuksen luoteissivulla. Sen mahdollisti pääministerin virkатыöhuoneen siirto pohjoisesta nurkkahuoneesta nykyiselle paikalleen (114). Tavoitteena oli luoda Kesärannan tapahtumia varten yhtenäinen "cocktail-alue", jossa vieraat voisivat seurustella ennen siirtymistään pääjuhlatilaan, saliin.¹⁶⁸ Suhteiltaan neliömäisistä huoneista muodostui sarja seurusteluhuoneita, joita jakavissa väliseinissä oli leveät, liukuovin varustetut aukot. Luoteinen erkkeri asetui symmetrisenä sarjan keskelle ja sen aiempaan nähden leveämmän aukon molemmille sivuille sijoitettiin koneellisen ilmanvaihdon kanavat

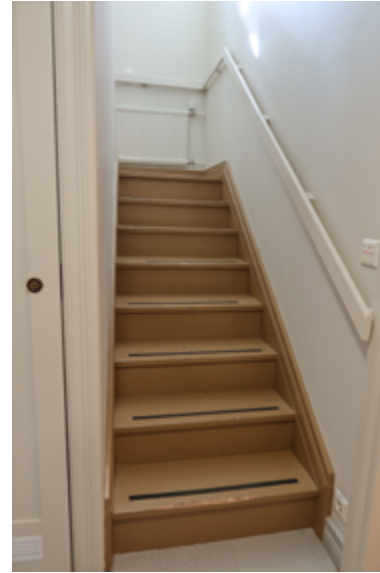
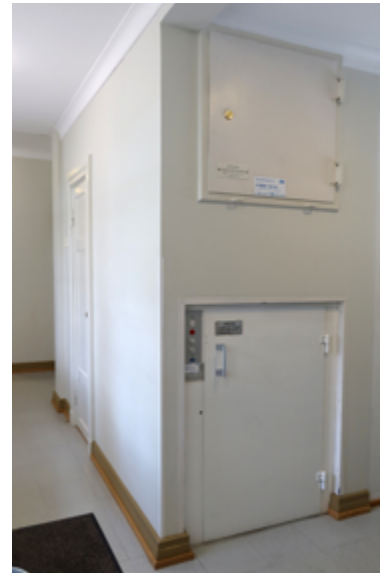
Keittiösiiven toiminnallisuutta parannettiin palauttamalla kellarikerroksen ja ensimmäisen kerroksen välille puurakenteinen porras, joka vuonna 1952 oli purettu, sekä lisäämällä kokonaisuuteen pieni tavarahissi.

Keittiösiiven perustehtävä virka-asunnon palvelijain tiloina säilyi ennallaan, mutta ulkoerousta ja runkoa lukuun ottamatta kaikki rakennettiin käytännössä uudestaan. Keittiösiipeen rakennettiin uudestaan kellariin johtanut porras (003), jotta palvelutoiminnoille saatiin jouhevat ja monipuoliset liikenneyhteydet rakennuksen sisälle. Alkuperäinen vuoden 1904 suunnitelman mukainen porras oli purettu 1950-luvulla. Kellarikerrokseen rakennettiin naisille ja miehille kaksi sosiaalitilaa varustettuina wc:llä ja suihkulla. Kellarikerroksen nivelosasta muodostui keittiösiiven palvelu- ja tavaraliikenteen pääsisäänkäynti sekä solmukohta, josta avattiin kulku pääosan kellarikerroksen tiloihin. Nivelosaan rakennettiin ruokahissi, kylmiöt ja säilytystiloja. Pääkerroksen liitososassa säilyi 1952 rakennettu tarjoiluhuone-toiminto, mutta täysin uudelleen rakennettuna ja kalustettuna. Kesärannan "emännänhuone" rakennettiin rannan puoleiseen tilaan, jossa aiemminkin oli ollut vastaavia toimintoja: 1950-luvun pohjapiirustusten merkintöjen mukaisesti "taloudenhoitajan" tai "palvelijan" huone.

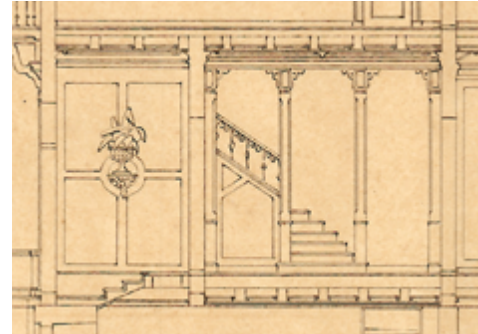
Caloniuksen 1873 suunnittelema pääporras.

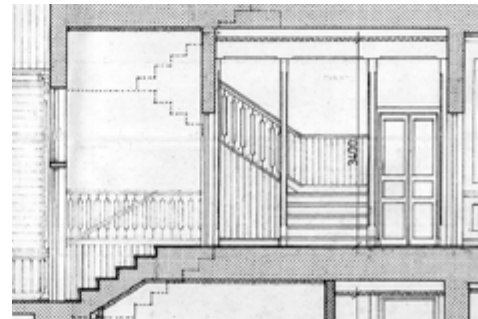
Vepsäläisten suunnittelema pääporras 1979. Ote ARK 6 leikkaus A-A piirustuksesta. SENA.

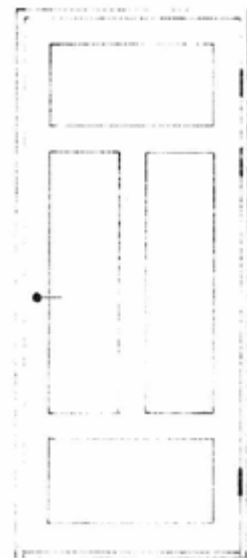
Nelipeiliovi (o22-o29), Vepsäläisten ikkuna- ja oviselosteiden 1979 kaavio. SENA.

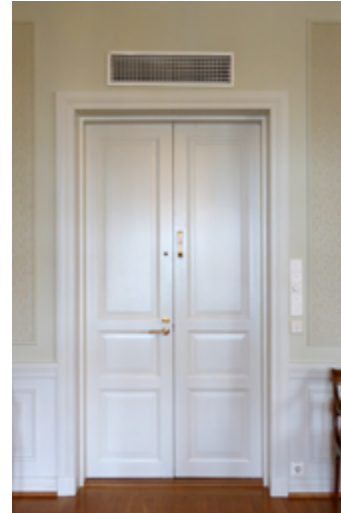
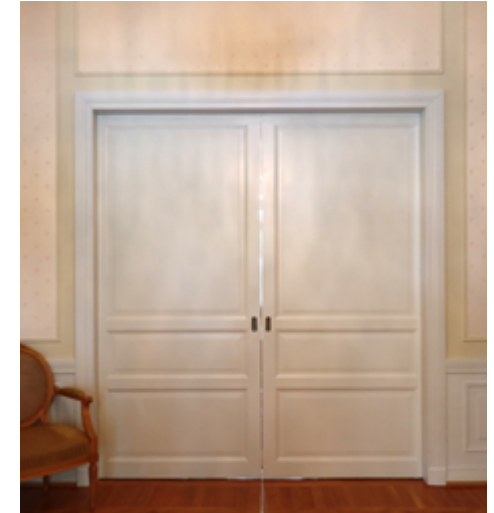
Vepsäläisten Kesärantaan 1979 suunnittelema uusia ovimalleja. Yllä puoliranskalaiset epäsymmetrisesti jaetut kolmipeiliovet, joita asennettiin alakerran edustustiloihin. Vasemmalla sarakoitu pariovi ja oikealla sen liukuovellinen versio.

Moni historialliselta näyttävä rakennuksessa nykyisinkin oleva väliovi on peruskorjausvaiheen 1979–1983 tuotantoa. Ovet ovat rakenteeltaan perinteisiä täyspuisia kehysovia ja niiden jaot käsittävät kolme eri mallia. Edustustiloissa on korkeat kolmipeiliset pariovet, profiloituilla ns. puoliranskalaisilla¹⁷⁴ kehysillä ja epäsymmetrisellä peilijaolla.¹⁷⁵ Näiden peilijaon esikuvana on todennäköisesti käytetty Heikelin vaiheen täysranskalaisia pariovia, mutta profiloinnille ei ole löytynyt vanhaa esikuvaa. Samaa profilointia (det 1,2,3) käytettiin myös uusissa liukuovissa (Lo) tai taiteovissa (To1), joita rakennettiin edustustilojen leveisiin oviaukkoihin. Edustustilojen yksilehtisiin oviaukkoihin, kuten ruokasalin ja keittiön tai eteishallin ja seurusteluhuoneen välille, tehtiin niin ikään uudet puoliranskalaiset kolmipeiliovet profiloituin kehysin.

Talon muut uudet ovet toteutettiin profiloimattomina peiliovia (det 4,5,6), mutta peilijaot käsittivät useampia vaihtoehtoja. Historiallinen malli (o22-o29) vastasi rakennuksessa ollutta vanhaa nelipeiliovea (kuten keittiössä). Uusiin tiloihin, kuten kellarikerroksen uuteen tilarakenteeseen, tehtiin myös yksipeiliovia (o4-o8). Näissä jako siis lähenei Caloniuksen suunnitelmissa nähtävissä olevaa mallia. Suunnitelman mukaan kohtalaisen leveiden mutta ohuiden peilien rakenteena tuli olla liimattu mäntypuu.¹⁷⁶

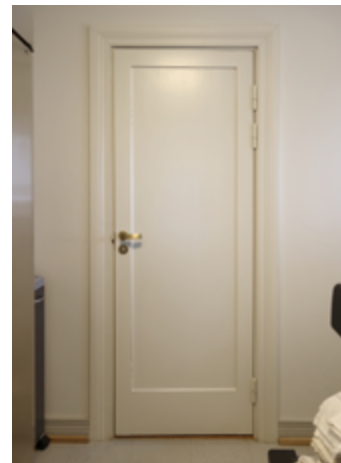
Kellarikerroksessa käytettiin arkkitehtien suunnittelema profiileiltaan yksinkertaisempia yksipeilisiä kehysovia.

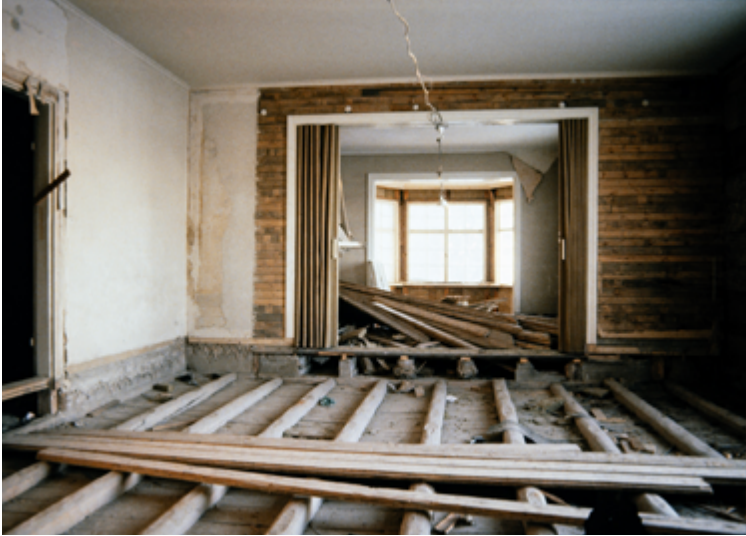
Peruskorjauksen purkuvaiheen kuva salista. 1951-1952 tehdyn salin ja ruokasalin välisen oviaukon laajennuksen yhteydessä seinälaudoitusta oli ilmeisesti uusittu ja laudoitus näkyy kuvassa paljaaltaan. Vaaleasävyisenä esiintyvillä seinäalueilla oli vanha tikkurappaus, jonka tikutusta näkyy myös lattiarakenteen korkeudella. Salin lattiasa näkyy täytteiden poistamisen jälkeen kantava puupalkisto ja täytepohjalaudoitus. Kuvasta voi myös erottaa ruokasalin puolen lattiarakenteessa olevat betonipalkit, rakenne joka oli tehty vuonna 1952. Kuva Kai Hagström 28.1.1982. JOKA.

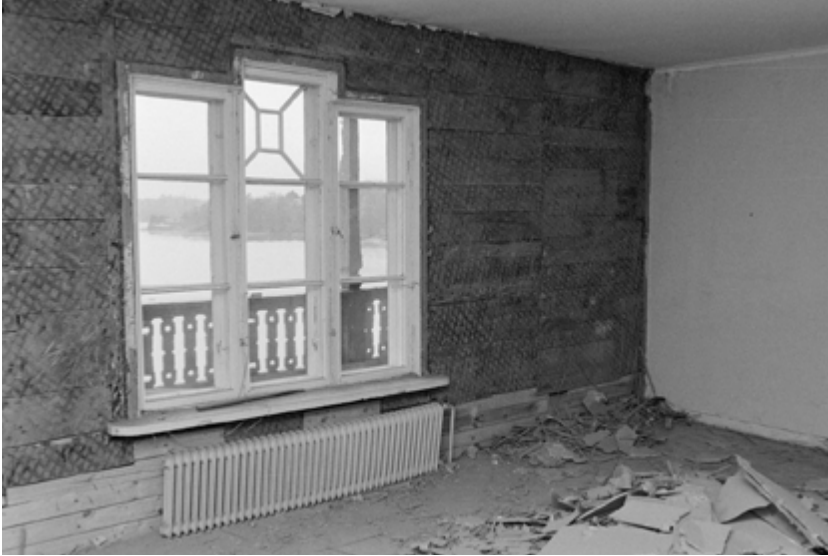
Yläkerran asunnon olohuone purkutyövaiheessa 1981–1982. Ulkoseinästä oli purettu pois tikkurappauskerros ja alta paljastui vaihtelevan levyinen laudoitus. Seinän alaosassa on nähtävissä myös aikaisemman korjaus tms. työvaiheen vaaleampisävyinen paikka-alue. Kuva JOKA.

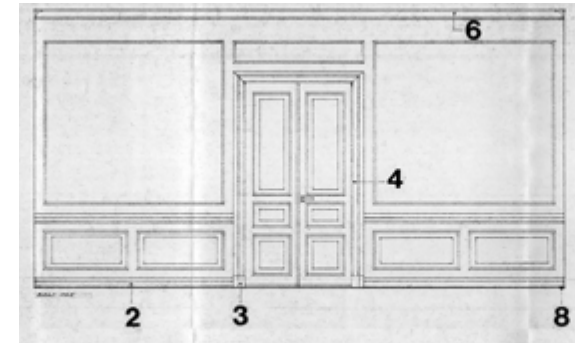
Ote ARK 30, seinäverhousten periaatekaavio. Kaisa ja Jussi Vepsäläinen. SENA.

Edustustiloissa kipsilevypintoihin lisättiin koristeelliset jaot: alaosan rintakerrokseen ja jalustaosaan tehtiin suhteiltaan vaakasuuntainen kenttäjako ja yläosaan suuria kehystettyjä tapettikenttiä. Alakentät rakennettiin

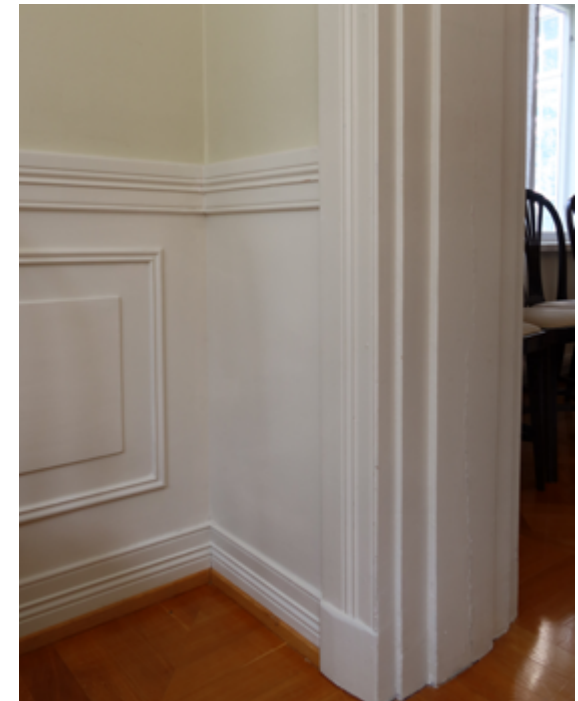
ARK 32, "puuverhouksen periaatedetaljit 1:1" eli edustustilojen kenttäpaneelien yksityiskohdat. Kaisa ja Jussi Vepsäläinen. SENA.

rimalevystä, koivuvanerista ja arkkitehtisuunnitelmien mukaisia profiloituja kehys- ja jakolistoja käyttäen. Puuosat maalattiin yhdenmukaiseen sävyyn, kuten muutkin rakennuksen sisäpuoliset listoitukset. Yläkenttiin kiinnitettiin kipsilevyn päälle kuviotapetti.¹⁸⁹ Tapettikenttä ja muutoin yksivärisesti maalatut kipsilevypinnat rajattiin kapeilla puisilla kehyslistoilla arkkitehtien suunnitteleman mallin mukaan.

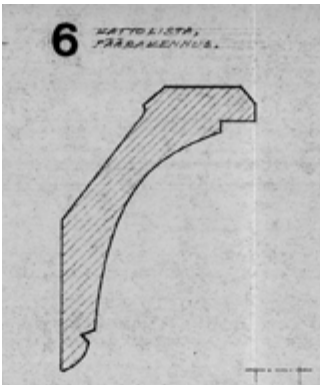
Ote ARK 31 suunnitelmasta Kesärannan "höylätyt muotolistat": kattolista. Kaisa ja Jussi Vepsäläinen. SENA.

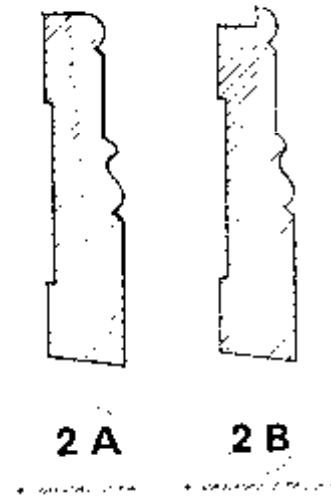
Jalkalistan muoto muuttui joko toteutuksessa tai viimeistään vuoden 2003 peruskorjauksessa. Oikealla ARK 301 suunnitelma Kesärannan listaprofileista. Malli 2A vastaa nykyisinkin tiloissa yleisesti olevaa jalkalista (alla). Malli 2B oli tarkoitettu käytettäväksi puuverhouksen yhteydessä. Arkkitehtitoimisto Kaisa Vepsäläinen Ky, BEM.

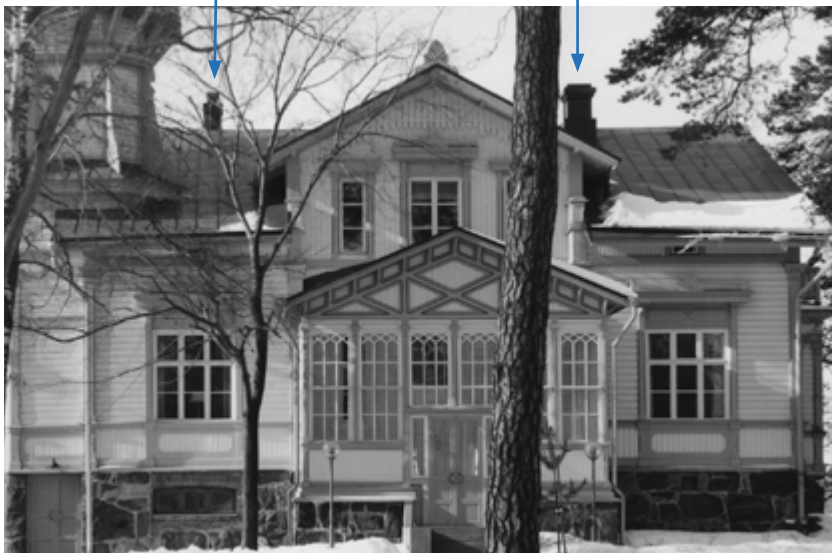
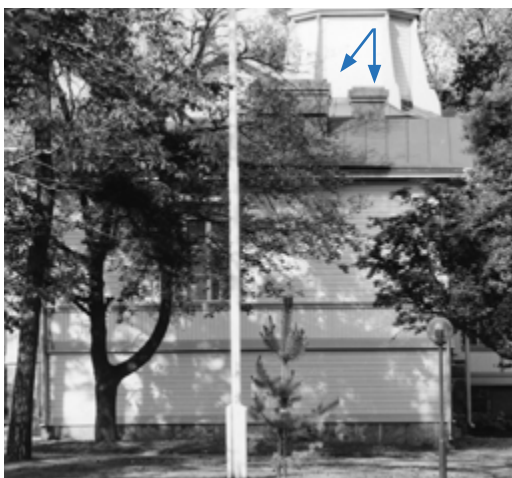
Rakennuksen pääasialliset poistoilmapuhallinkojeet sijoitettiin keittiösiiven ullakolle ja niille rakennettiin pellitetyiltä kruunupiipuilta näyttäneet suojat. Kuva Kari Hakli 1983, Kaisa Vepsäläisen kuvakokoelma.

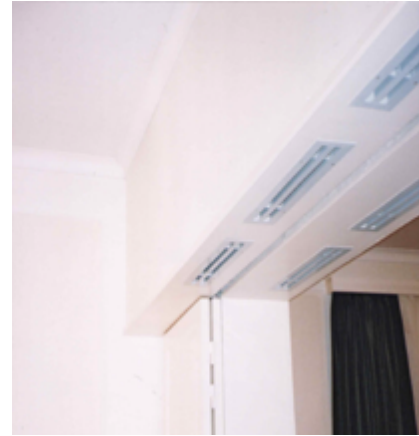
Ruokasalin ja salin väliseen leveään oviaukkoon integroitiin koneellisen ilmanvaihdon tuloilmapuolen kanava ja suutinritilät. Ratkaisuperiaate on nykyisinkin olemassa, mutta uudelleen rakennettuna vuoden 2003 peruskorjauksessa. Kuva Seija Linnanmäki 2002, MV.

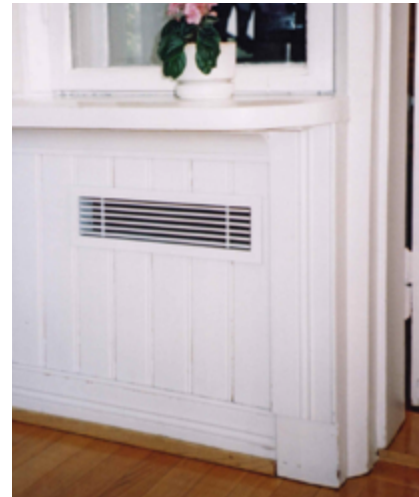
Poistoilmaratkaisu rannan puolen lasive-rannalla, oven molemmin puolin sijoitetut kanavat ja niihin liittyvät suojaritilät. Kuva Seija Linnanmäki 2002, MV.

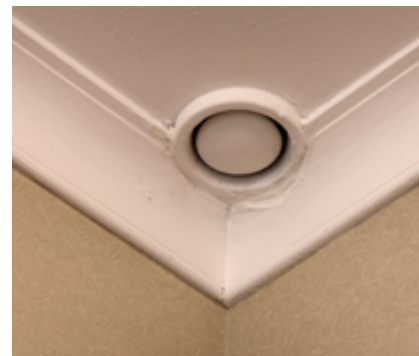
Pääte-eliminä yleensä käytettyjen ritilöiden sijaan rakennuksen aputiloissa on myös tavanomaisia pyöreitä venttiileitä. Kuvassa poistoilmakanavan lautasventtiili alakerran naulakkotilan katossa. 6/2025.

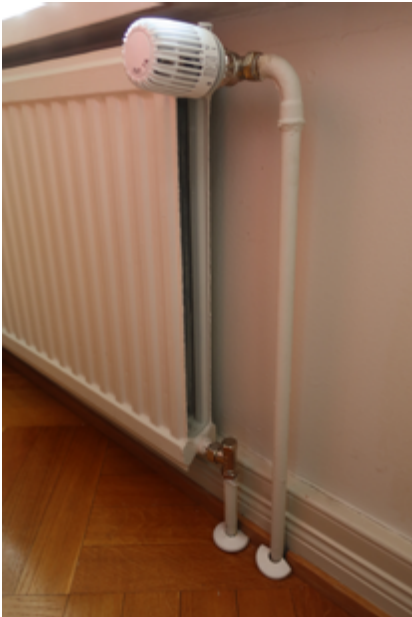
Peruskorjausvaiheen 1979–1983 peltisiä levypattereita, työselityksen mukaan Högforsin valmistamia.

Kaikki lämmitysverkkoihin liittyneet rakenteet uusittiin. Pattereina käytettiin normaaleja levypattereita ja uudella verannalla sekä luoteisessa erkerissä lattiasyvennyksiin sijoitettuja konvektoripattereita termostaateilla varustettuina. Patterit olivat Högforsin valmisteita ja termostaatit Oraksen *Alfaterm* -tuotteita. Patterit kiinnitettiin tyypillisin kiinnikkein: levypatterit reunakannakkeilla, konvektoripatterit lattiakannakkeilla.

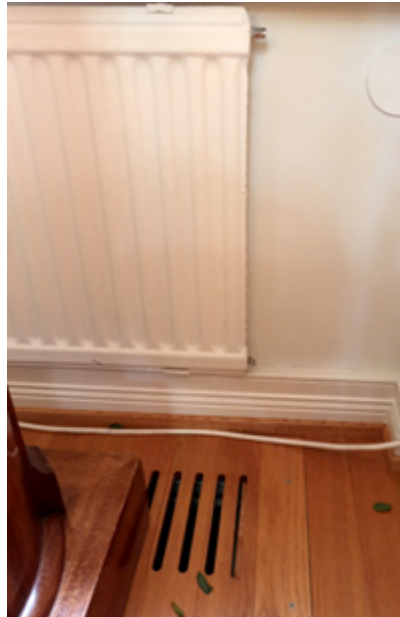
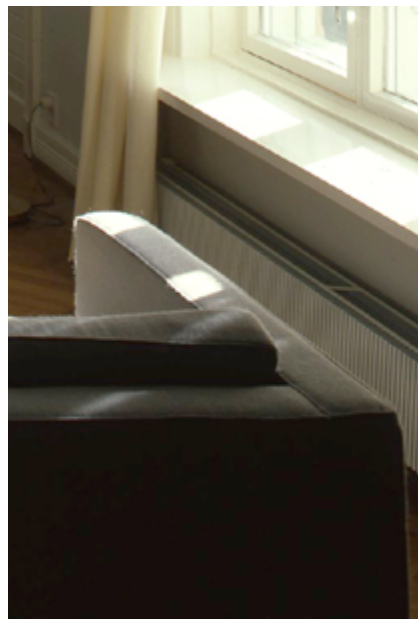
Patterisyvennyksissä (alakerrassa) ja mm. yläkerran olohuoneen kohdalla käytettiin työselityksen mukaan matalampia Högfors-konvektoreita. Kuva (ote) Kari Hakli 1983. Kaisa Vepsäläisen kuvakokoelma.

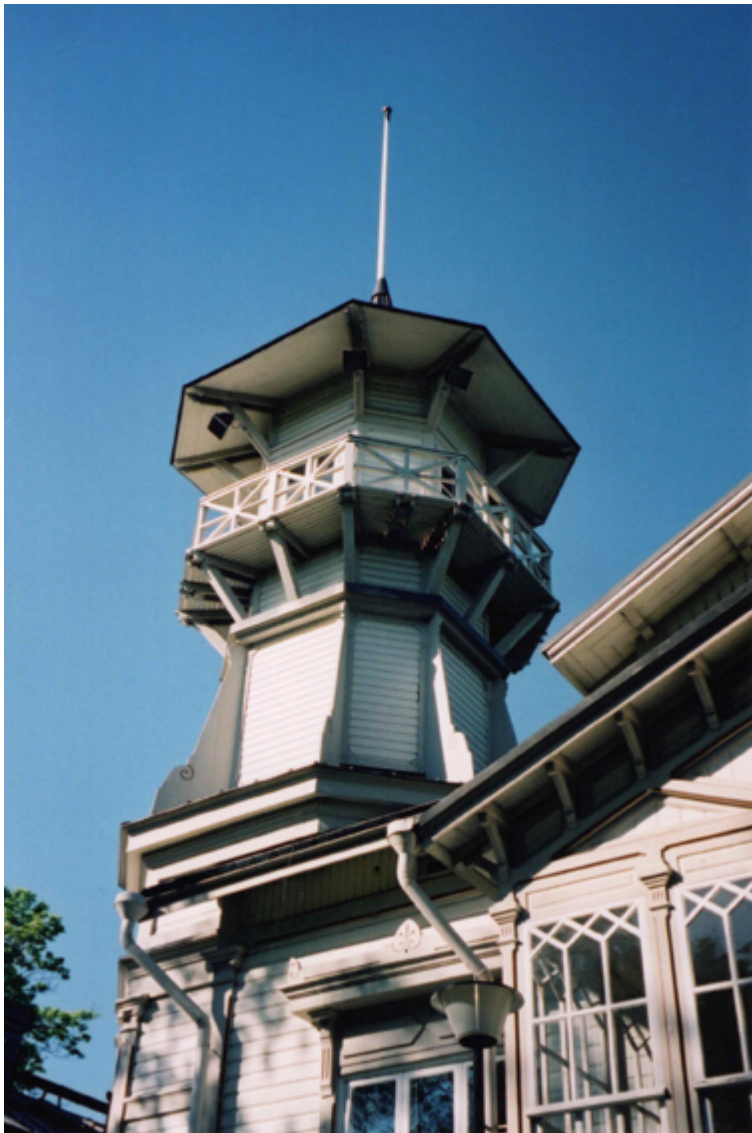
Torni ennen uuden suunnitellun kuorirakenteen tekemistä. Kuva Seija Linnanmäki 2002, MV.

Edellinen peruskorjaus ei rakennusteknisesti ollut täysin onnistunut. Lämmöneristysvaipassa havaittuja puutteita ja kosteus- ja vesivaurioita jouduttiin nyt korjaamaan. Tornin veden pitävyyttä parannettiin: *”verhouksen ulkopuolelle tehtiin yksityiskohtaisesti vanhan mallin mukainen kuori.”*²⁰⁶ Vesikatteita uusittiin osittain. Havaituista rakenneteknisistä ongelmista Museoviraston lausunnossa kirjattiin yleisluonteisesti mutta kirpeään sävyyn näin: *”Modernin rakennustavan (esim. monikerroksiset, separoidut ulkovaipan rakenteet) tuominen rakennukseen ei tuottanut toivottua tulosta. 1980-luvun alussa Kesärannan päärakennus kunnostettiin ajan parhaan silloisen tietämyksen mukaan, mutta joko sopimattomat rakenneratkaisut tai epäonnistunut rakennustyön toteutus on kuitenkin johtanut siihen, että rakennuksessa on kahden viimeksi kuluneen vuosikymmenen aikana jouduttu toistuvasti paikkaamaan, tiivistämään ja korjaamaan monenlaisia vesivahinkoja ja -vuotoja.”*²⁰⁷ Museoviraston evästyksenä oli: *”Ulkovaipan korjaustyö on toteutettava niin, että home- ja kosteusongelmille ei enää altistuta. Koska on mahdollista, että lämmöneristetilaa on jäänyt kosteutta, joka heikentää rakenteen lämmöneristyskykyä ja mahdollisesti lahoaa kantavia puuosia, virasto esittää, että lopullinen valinta höyrynsulullisen ja hengittävän ulkovaipparakenteen välillä tehtäisiin vasta sitten, kun purkutöiden yhteydessä ja työmaan edistyessä on saatu lisätietoa rakenteiden kunnosta. Koska sisäpinnat ja mahdollisesti lämmöneristeet uusitaan, lienee helpompi vaihtaa rakenne sisäkautta hengittäväksi kuin purkaa ulkolaudoitus tuuletetun seinärakenteen aikaan saamiseksi.”*

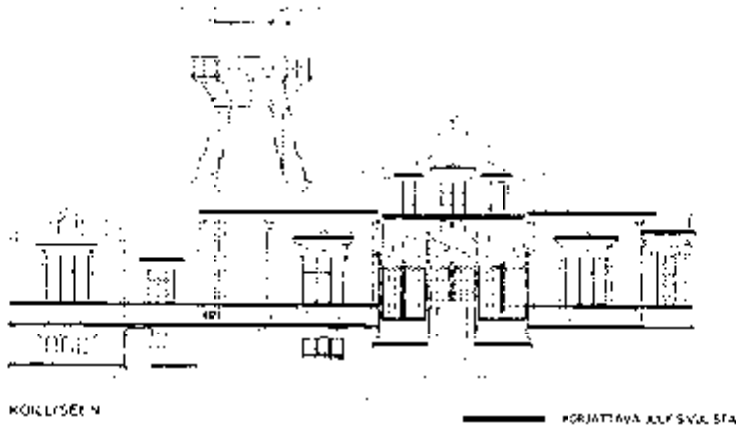
ARK 307 suunnitelma otsikolla "julkisivulisten korjaus", johon tummalla osoitettu uusittavaksi määrätyt julkisivulistat. Arkkitehtitoimisto Kaisa Vepsäläinen Ky 21.2.2003. BEM.

"Julkisivun alkuperäinen, paksu lankuverhous on kestänyt säätä yli sata vuotta. Vain koristeellisuudessa ja nurkkalauoissa oli vaurioita, jotka korjattiin oksattomalla, tiukkasyisellä sydänpuumännnyllä. Hienosahatun puutavaran laatuvaatimuksena oli vähintään 15 kasvurengasta 20 mm kohti. Lauoissa ei saanut olla pintahalkeamia. Liimaukset tehtiin vedenkestävällä puuliimalla.

Kivijalan vaakalista oli vaihdettu edellisessä remontissa painekyllästettyyn listaan. Listan päälle jäi vesi makaamaan, maalit hilseilivät, lumi ja vesi tunkeutuivat listan taakse ja ulkoverhouksen alareuna oli vaarassa. Ongelma ratkaistiin veistämällä listan yläpinta voimakkaasti ulospäin kaatavaksi ja varustamalla listan alareuna tippauralla." Kaisa Vepsäläinen, Puu-lehti 2/2004.

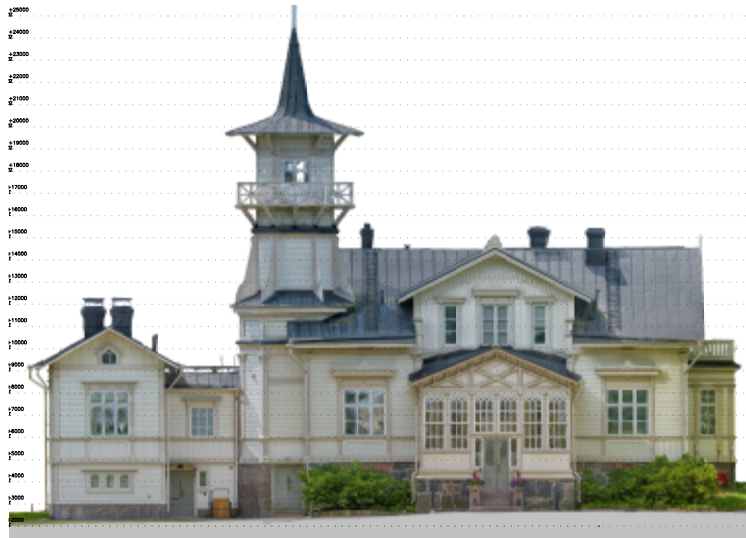
Fotogrammetrin mittaus koillisjulkisivusta. Tietoa Oy 2025.

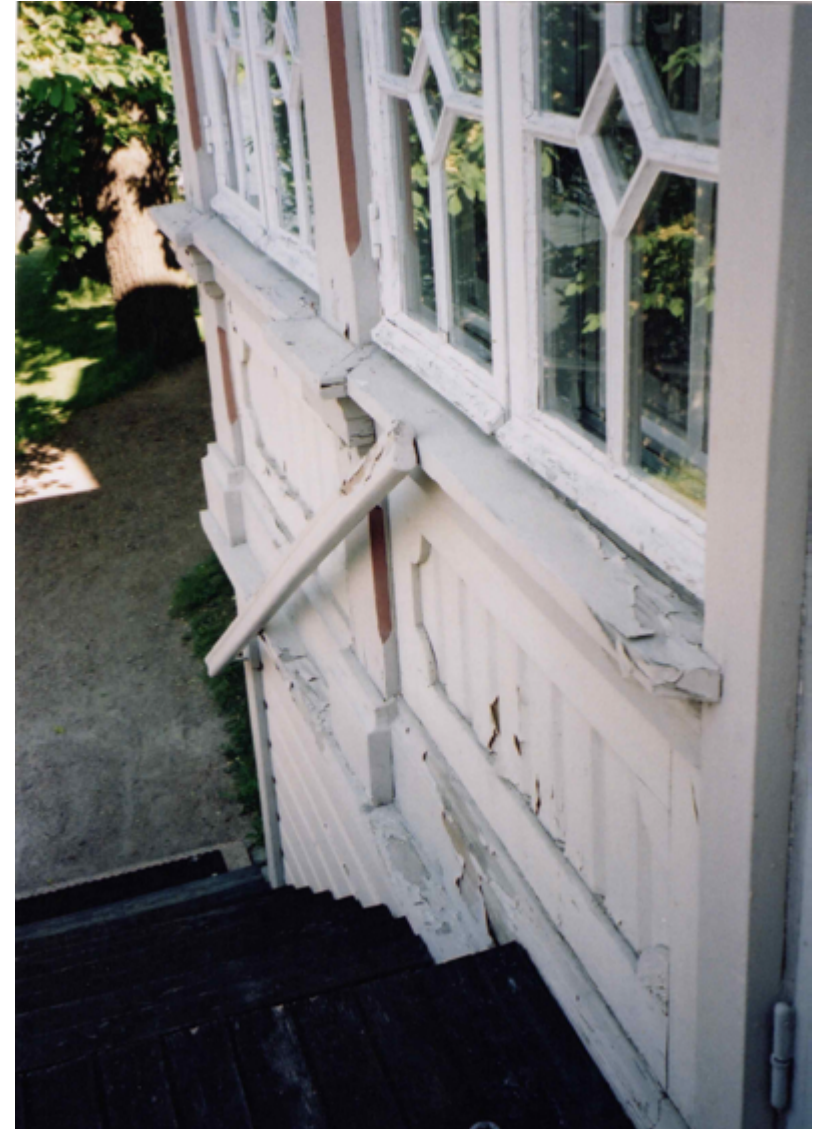
Rannan puolen lasiverannan maalikerrokset olivat heikosti kiinni alustassa 2002. Kuva Seija Linnanmäki 2002, MV. Edellisen peruskorjausvaiheen työselityksen 1979 mukaan julkisivuverhoukset oli määrätty tehtäväksi kauttaaltaan kestopuusta, samoin ikkunat ja ovet karmeineen sääille alttiilta osiltaan.

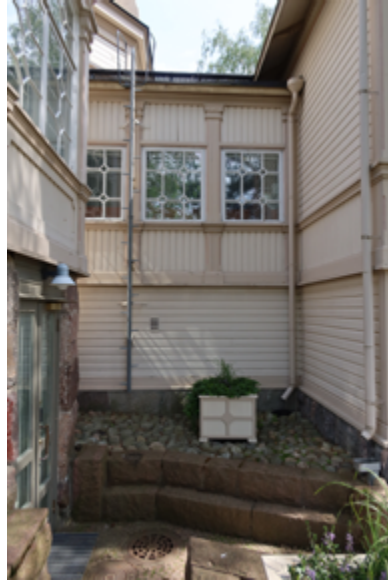
Luiskaa reunustavia luonnonkivirakenteita keittiösiiven nivelkohdassa. Liitännät rakennukseen kivettiin mukulakivillä. 6/2025.

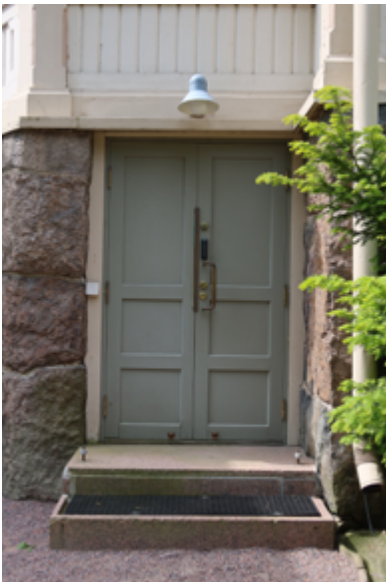
Kaikki ulko-ovet uusittiin 2003 peruskorjauksessa. Kellarikerroksen tornin ovi. 6/2025.

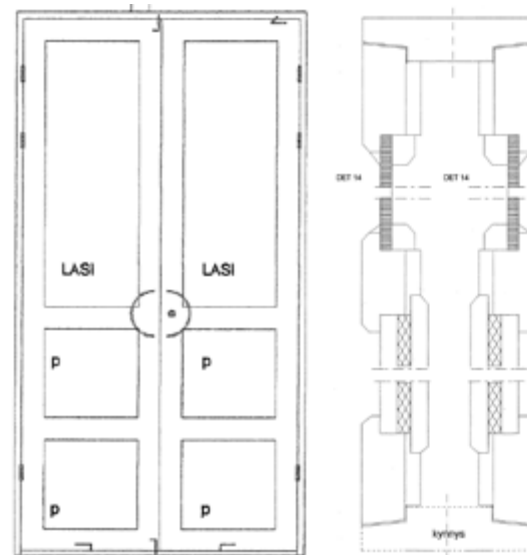
Pääoven ovikaavio ja sen rakenneperiaatteet. ARK 401 Arkkitehtitoimisto Kaisa Vepsäläinen Ky 21.2.2003. BEM.

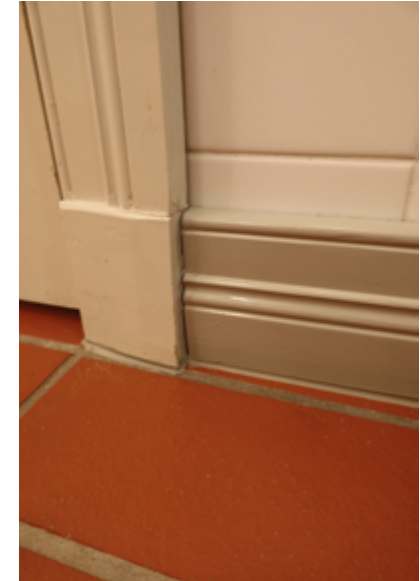
Seinissä on keraaminen valkoinen laatta, lattiasa tiililaatta, listat öljymaalattua puuta.
