KESÄRANTA

Rakennushistoriaselvitys Kesärannasta

– entisestä Villa Bjälbosta

Rakennushistoriaselvitys 2026

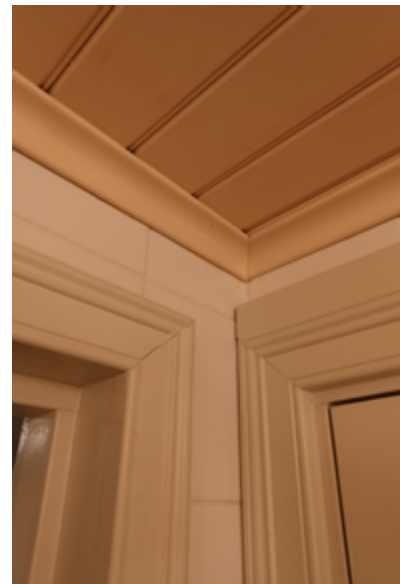
ARK 301 suunnitelma 2003 Kesärannan listaprofileista. Lista nro 5 on rakennuksessa yleisesti ja joka paikassa käytetty ikkunoiden ja ovien kehyslista. Nro 3 on jalka- ja kehyslistan sovitte, tyypillinen kulmakappale. Pienempää holkkakattolistaa on käytetty puupaneelikattoihin liittyen kuten kuvan wc-tiloissa. Arkkitehtitoimisto Kaisa Vepsäläinen Ky, BEM.

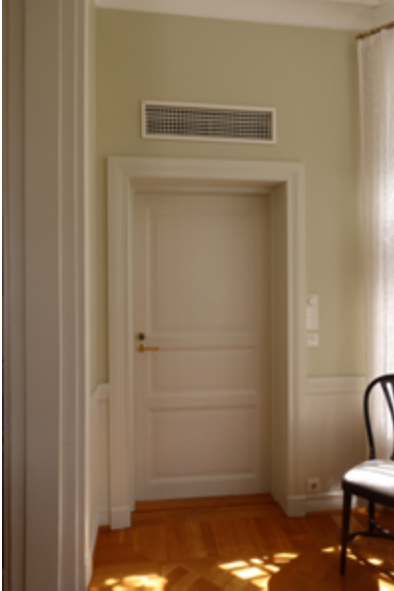
Ruokasalin poistoilmanvaihdon ratkaisu tehtiin jo 1983 peruskorjauksessa. 6/2025.

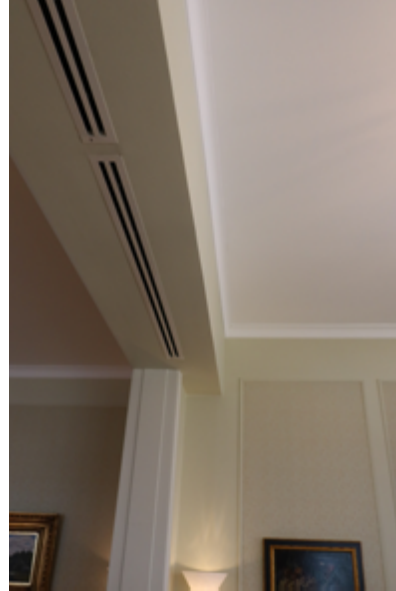
Vuoden 2003 peruskorjauksessa ruokasalin tuloilman kanava ja säleikkö uusittiin. 6/2025.

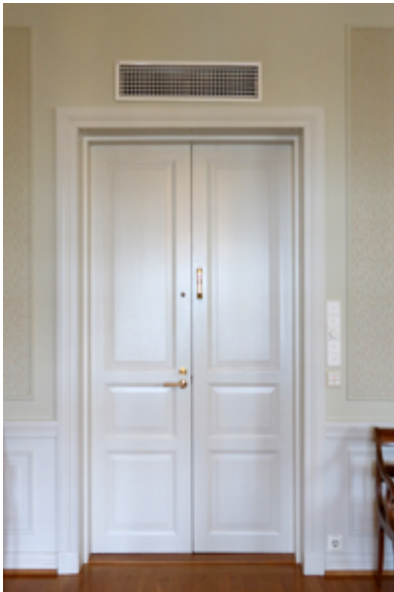
Salin poistoilmanvaihdon ratkaisu oli niin ikään tehty jo 1983, mutta säleikkö uusittiin 2003. 6/2025.

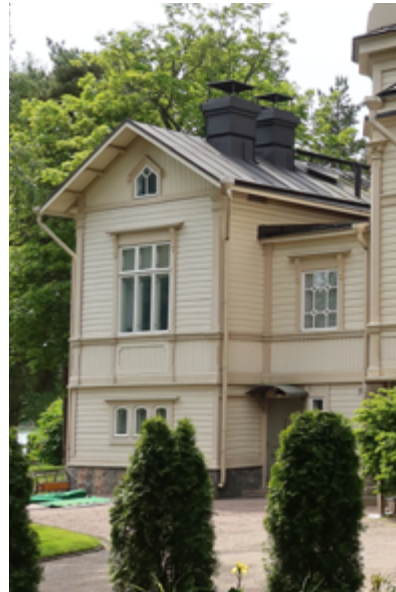
Poistoilmanvaihdon järjestelmäpiiput ja rasvakanava sijaitsevat keittiösiivessä. 6/2025.

peruskorjauksen talotekniikka uusittiin laajasti, muttei kuitenkaan täydellisesti.²³⁹ Osa kanavista ja valtaosa puhaltimista hyödynnettiin myös uudelleen rakennetussa järjestelmässä, mikäli työ toteutettiin suunnitellusti. Äänenvaimentimia lisättiin myös järjestelmän vanhoihin kanaviin. Vuoden 2003 ilmanvaihdon suunnitelmia luettaessa on huomioitava, että piirustuksessa on jätetty esittämättä jo olemassa olleet ja säilytettäväksi määrätyt kanavat ja puhaltimet. Nämä edellisen peruskorjauksen järjestelmäosat puolestaan näkyvät vuoden 1979 IV-piirustussarjasta tehdyssä purkusarjassa, poislukemisperiaatetta noudattaen. Niiltä osin kuin IV-rakennetta ei ole piirustukseen käsivaraisesti ruksittu purettaviksi, ne oli määrätty säilyneiksi. Kokonaiskuvan muodostaminen rakennuksen nykyisestä IV-järjestelmästä asiakirjojen ja näkyvien päätelaitteiden perusteella on paikoin työlästä.

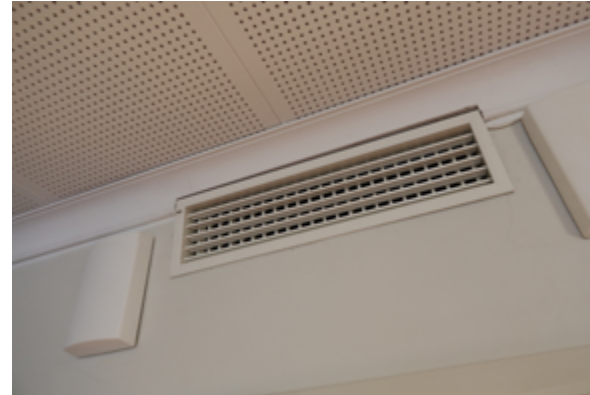
Kellarikerroksen monitoimitilan tuloilman säleikkö. 6/2025.

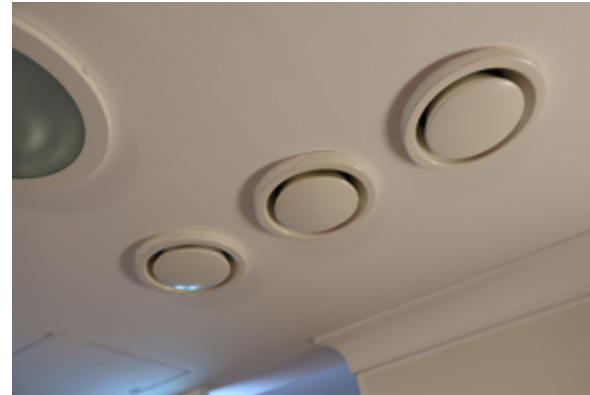
Kellarikerroksen monitoimitilan poistoilman KSO-venttiilit. 6/2025.

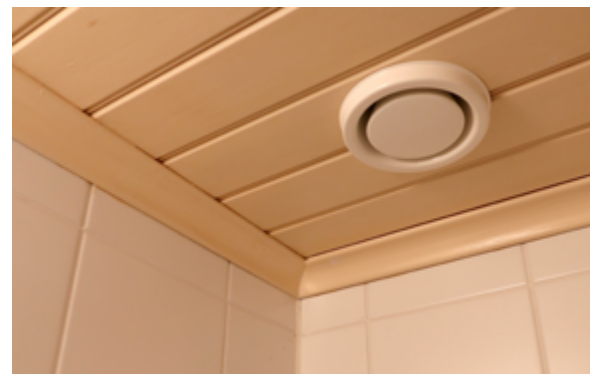
Kellarikerroksen wc-tiloissa ym. yleisesti käytety KSO-venttiili. 6/2025.

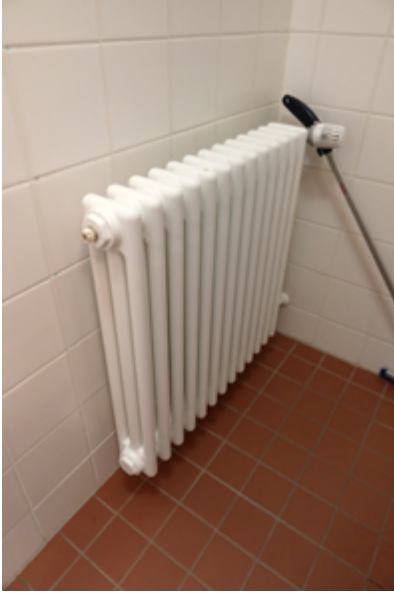
Rakennuksen kellarikerroksen tiloissa on nykyisin myös historiallisen valurautaradiaattorin mukaisia vuoden 2003 peruskorjauksessa asennettuja pylväsradiaattoreita, joista LVI-suunnitelmiin on kirjattu "Itula Oy".

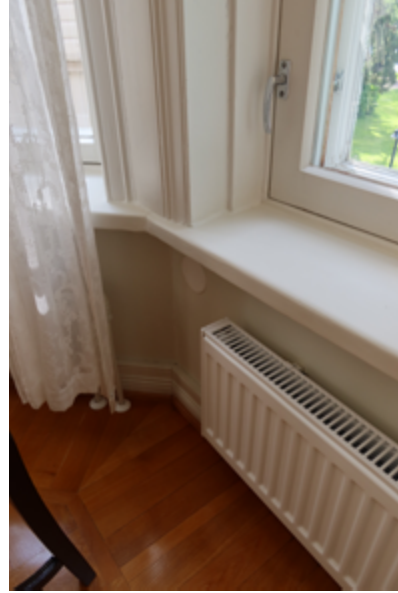
Osaan tiloista asennettiin peruskorjauksessa tyypillisiä peltisiä yksi tai kaksijakeisia viuradiaattoreita. Kuva ruokasalin erkkeristä. 6/2025.

Kaikki lämmitysverkkoihin liittyneet rakenteet uusittiin. Pattereina käytettiin normaaleja levypattereita ja uudella verannalla sekä luoteisessa erkerissä lattiasyvennyksiin sijoitettuja konvektoripattereita termostaateilla varustettuina. Patterit olivat Högforsin valmisteita ja termostaatit Oraksen *Alfaterm* -tuotteita. Patterit kiinnitettiin tyypillisin kiinnikkein: levypatterit reunakannakkeilla, konvektoripatterit lattiakannakkeilla.

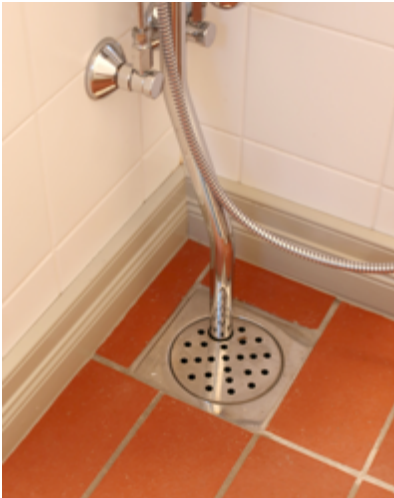
Peruskorjauksen 2003 vesi- ja viemäriäsenuksia. 6/2025.

- 2. kerroksessa uusitaan kaikki vesijohdot ja viemärit vesikalusteineen lukuun ottamatta tuuletusviemäreitä.
- 1. kerroksessa uusitaan huonekohtaisesti vesijohdot ja viemärit vesikalusteineen. 2. kerrosta palvelevat runkoputkistot uusitaan.
- Kellarikerroksessa uusitaan pääosin kaikki vesikalusteet putkistoineen.
- Runkovesijohtoja säilytetään. Maahan uusitaan saunaa palvelevat vesijohdot.

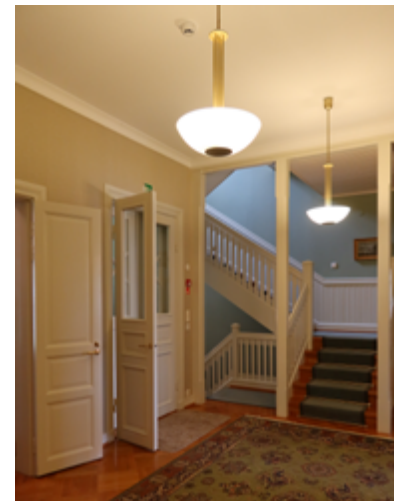
Glasütte Limburgin kattovalaisimet porrashallissa. 6/2025.

sähkösuunnitelmien mukana valaisinluettelo.²⁵⁷ Edustaviin tiloihin kuten porrashalliin ja pääportaaseen valaisimet valikoitiin Glasütte Limburgin valikoimasta (litterat 27-30). Päärakennuksessa säilyi 20 kpl vanhaa ja tarkemmin yksilöimätöntä valaisinta eli lähinnä kattokruunuja, suunnitelmissa litteroituna numerolla 35, *”sisustusvalaisin”*.

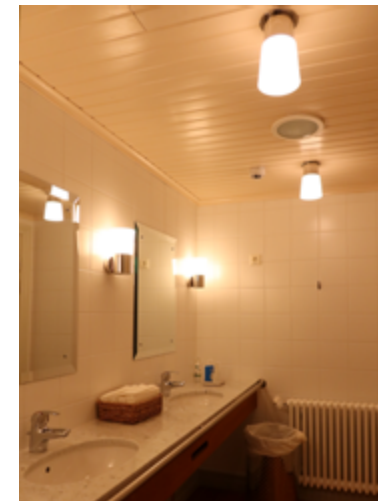
Glasütte Limburgin katto- ja seinävalaisimet yleisön wc-tiloissa. 6/2025.

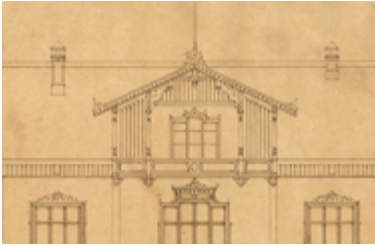
Vasemmalla ote Caloniuksen julkisivupii-
rustuksesta, jossa yläkerran verhoiluna on
pystylaudoitus. Alla nykytilakuvassa julkisi-
vupanelointia, joka ajoittunee rakennuksen
ensimmäiseen vaiheeseen.

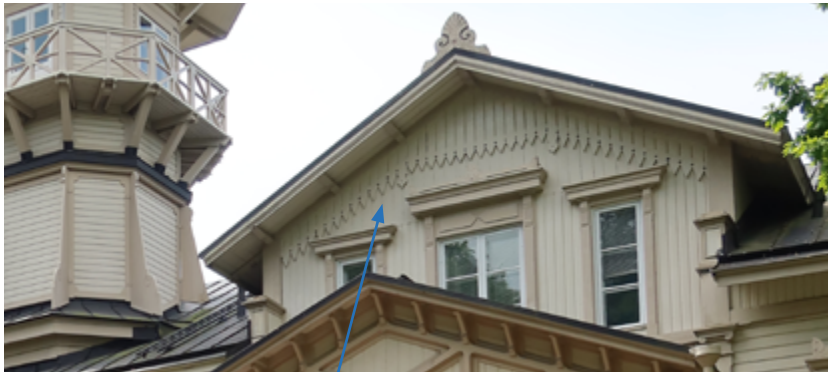
Irtonäytteen raakakuvassa näkyy hyvin ruskea kerrostuma vaaleanpu-
naisen ja harmaan maalikerroksen alapuolella.

Otteita väritutkimuksesta: pihan puoleisen poikkipäädyn paneloinnista
löytyy alueita, joissa on enemmän maalikerroksia kuin muualla. Heikelin
vaiheen alapuolelta löytyy yksi tai kaksi punaruskeaa, varsin haurasta
öljymaalikerrosta. Kuvat kuustie&sorri 2025.

Rapattujen julkisivupintojen värin osalta ei ole tiedossa säilynyttä autent-
tista pintaa, mutta vuoden 2025 väritutkimuksessa havaittiin, että pihan
puoleisen kuistin (koillinen) yläpuolisesta paneloinnista löytyy alimmaisena
yksi tai kaksi punaruskeaa värikerrosta, joita ei muualla tule vastaan. Myös
paneelin viiste on erimuotoinen kuin talon muilla julkisivualueilla, jotka tie-
detään nuoremmiksi eli Heikelin vaiheesta vuodelta 1887, tai tätä nuorem-
pia. Samansuuntaista värilöydystä on muutamissa ikkunankarmeissa, joista
kaksi vanhinta ovat okrankeltainen ja punertava beige. Olisi tyypillistä, että
ikkunapuitteet ovat olleet samaa sävyä. Caloniuksen huvilan voidaan epäillä
olleen siis sävy maailmaltaan ruskea. Heleämmän väriset ikkunakarmit an-
tavat osviittaa aikakaudelle ominaisesta värin tietoisesta käytöstä. Rapattu
pinta olisi tyypillisesti ollut vaaleampi kuin listoitus, sekä materiaalinsa että

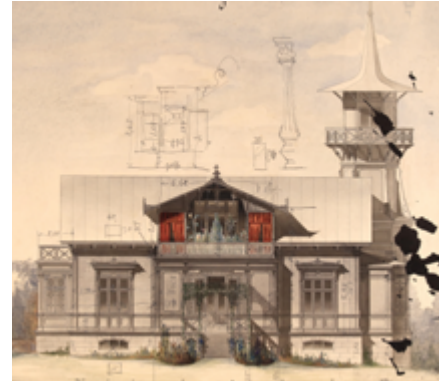
Heikelin vaiheen julkisivulaveeraus, jossa paneeloinnin värimaailma on esitetty harmaaksi.

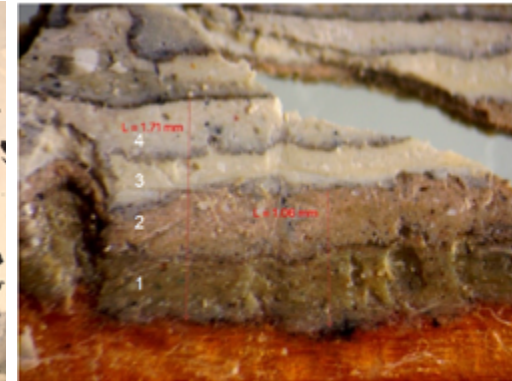
Näytteen raakakuvaan numeroitu neljä alinta maalikerrosta. Niiden läpimitta 1,71 mm, ja kahden alimman maalikerroksen 1,06 mm.

Ote väritutkimuksesta 2025: peruspintojen vanhimmat maalikerrokset yleisesti.

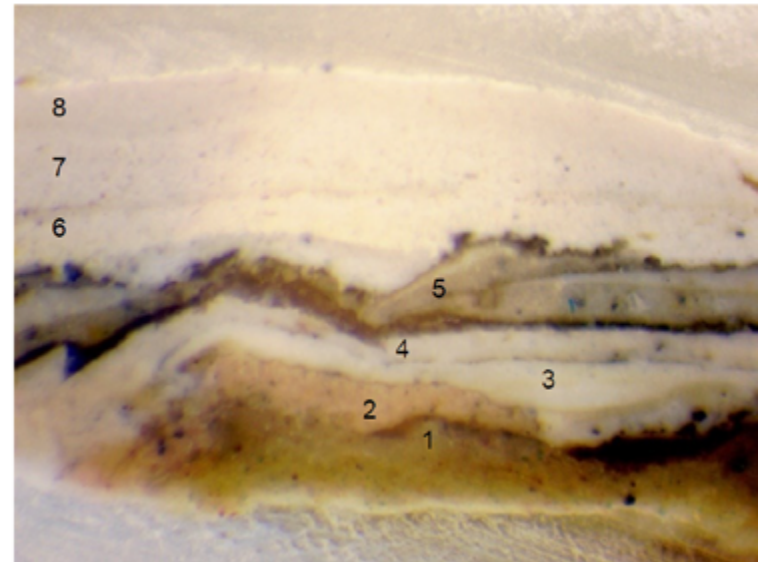
Seinan poikkileikkausnäyte.

Otteita väritutkimuksesta 2025, kuustie&SORRI: Yllä perusseinäpinnan paneelin poikkileikkaus, jossa kerrokset 3 ja 4 ovat hyvin vaaleita ja ajoittunevat 1900-luvun alkuvuosikymmeneihin.

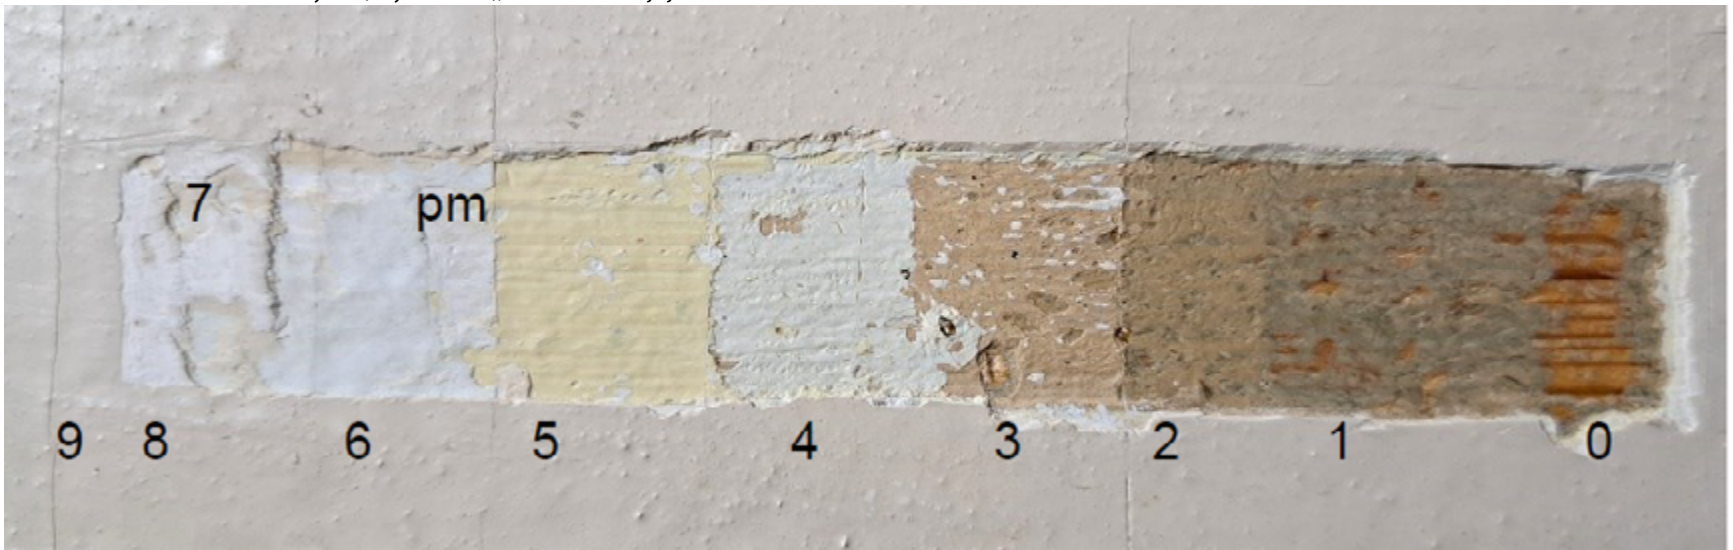
Alla ote väritutkimuksesta 2025: 3. ja sitä edeltävät kerrokset ovat pellavaöljymaaleja, 4. ja 5. värikerros sisältävät vahvistavia lisäyksiä (alkydit/hartsit), ehkä siis ennen ja jälkeen sotien.

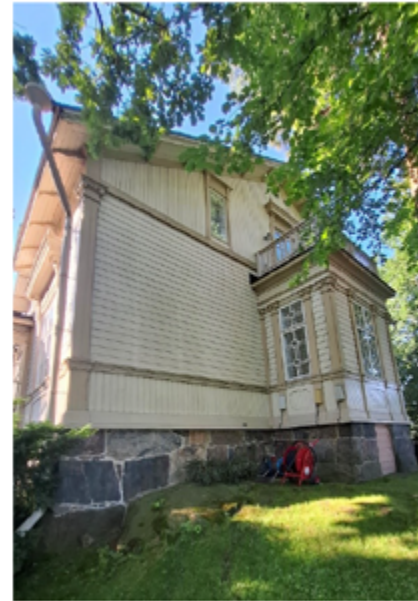
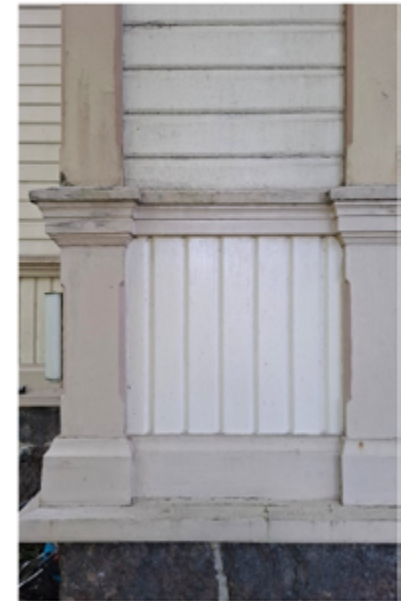
Väritutkimuksen 2025 yhteydessä tehty huomio: luoteisen julkisivun erkkerin alaosa on huoltomaalattu, mutta sävyt ovat hieman muuttuneet vaaleammiksi.

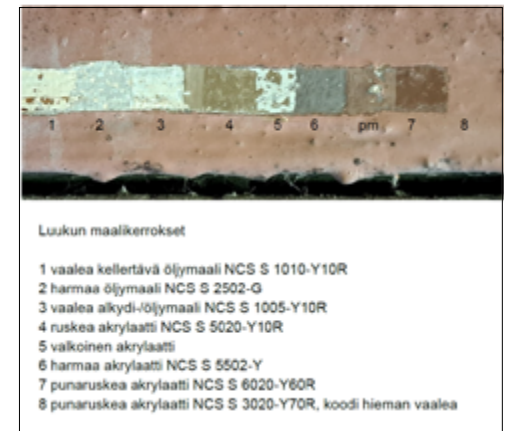
Luukun maalikerrokset väritutkimuksen 2025 mukaan sisältävät kahdeksan maalausvaihetta. Kuva kuustie&sorri 2025.

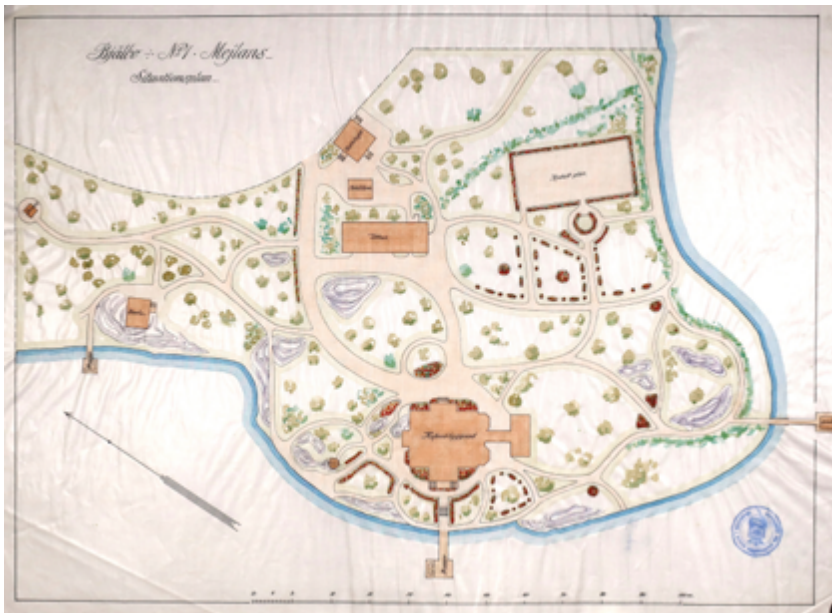
Rakennushallituksen kokoelmaan kuuluva asemapiirustus, noin 1916. Rakh II lid 23, KA.

Parhaimmillaan, 1916 asemapiirustuksen tietoihin nojaten, Kesärannassa on ollut peräti kolme laituria. Nyt jäljellä on vain laivalaituri, sekin tosin täysin uudelleen rakennettuna. Päärakennuksen aksiaaliseen jatkeeseen liittyvä päälaituri lienee toteutettu jo Caloniuksen aikana, sillä Heikelin vuoden 1887 suunnitelmissa se näkyy jo tontilla olleiden rakennelmien joukossa. Myöhemmin, oletettavasti Ahrenbergin suunnittelemana valmistui tontin eteläiselle rannalle uimahuonelaituri, joka oli paikallaan vielä vuonna 1948. Kolmas laituri liittyi Kesärannan vanhaan saunaan, jotka molemmat sijaitsivat noin 60 metriä päärakennuksesta pohjoiseen.

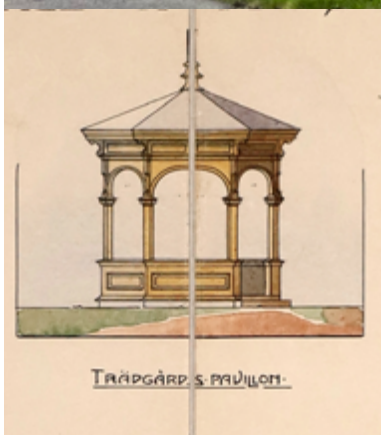
Vuoden 1904 muutostöiden yhteydessä laadittu dokumentoitu piirustus huvimajasta. Ote suuremmasta planssista. YRY / Jac. Ahrenberg, Rakh II lid 23, KA.
