# LUKE Siikajoki RAKENNUSHISTORIASELVITYS

Arkkitehtitoimisto Jorma Teppo Oy  
Oulussa 29.5.2026

**Tilaaja:** Senaatti-kiinteistöt

**Tekijä:** Arkkitehtitoimisto Jorma Teppo Oy  
Arkkitehdit Julia Leppälä ja Riitta Kosonen

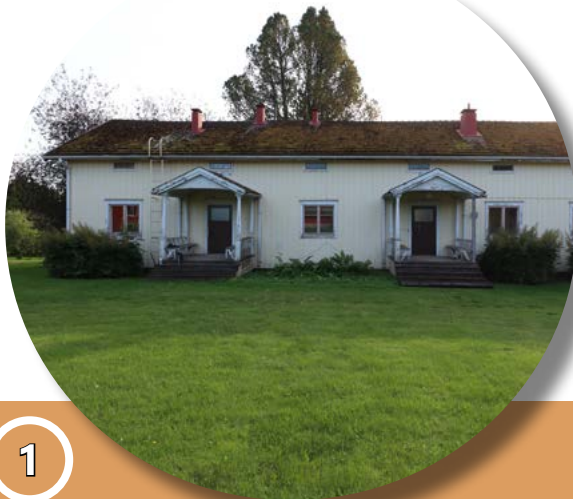
1

**Kohde:** LUKE Siikajoki / Johtajan asunto

**Koeasematoiminnan aikainen käyttö:** Johtajan asunto

**Inventoinnin aikainen käyttö:** Tyhjiällä

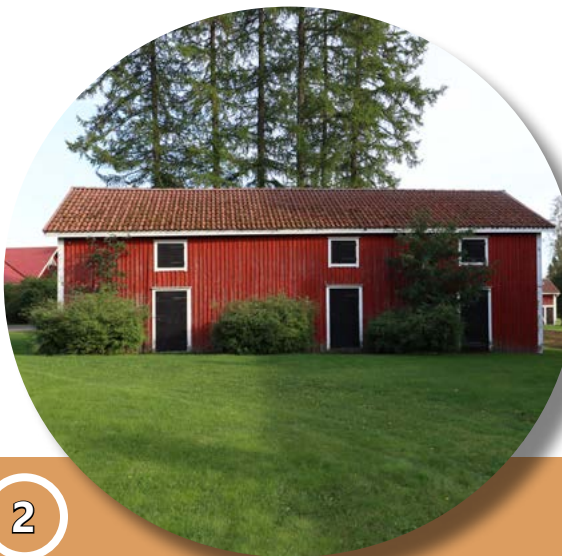
2

**Kohde:** LUKE Siikajoki / Aittarakennus

**Koeasematoiminnan aikainen käyttö:** Aitta / varasto

**Inventoinnin aikainen käyttö:** Aitta / varasto

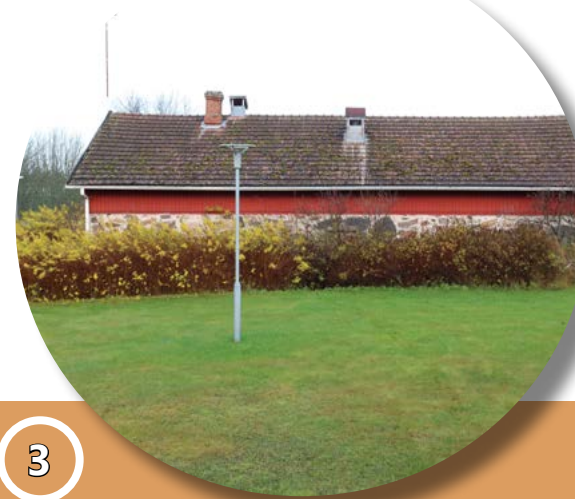
3

**Kohde:** LUKE Siikajoki / Perunakellari

**Inventoinnin aikainen käyttö:** Varasto, osin tyhjiällä

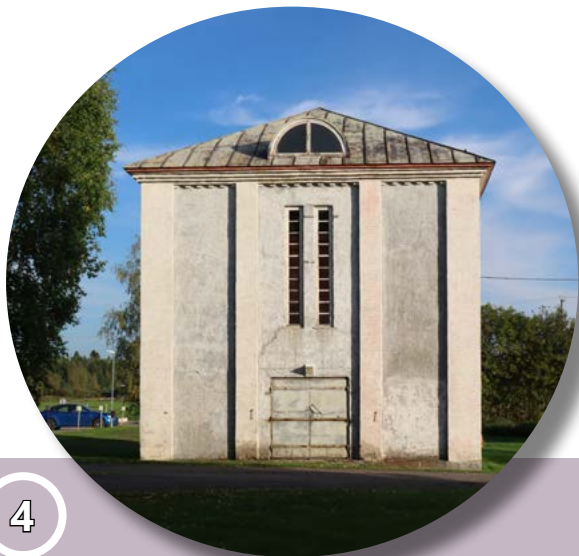
4

**Kohde:** LUKE Siikajoki / Viljasiilo  
**Nykyinen osoite:** Tutkimusasemantie 20, 92400 Siikajoki  
**Kerrosluku:** 2 + ylätaso  
**Laajuustiedot\*:** Bruttoala 164 m<sup>2</sup>  
**Kiinteistön omistaja:** Senaatti-kiinteistöt  
**Suunnittelijat:** ei tiedossa  
**Rakentaminen:** 1929  
**Koeasematoiminnan aikainen käyttö:** Viljasiilo, irtolannoitevarasto  
**Inventoinnin aikainen käyttö:** Varasto

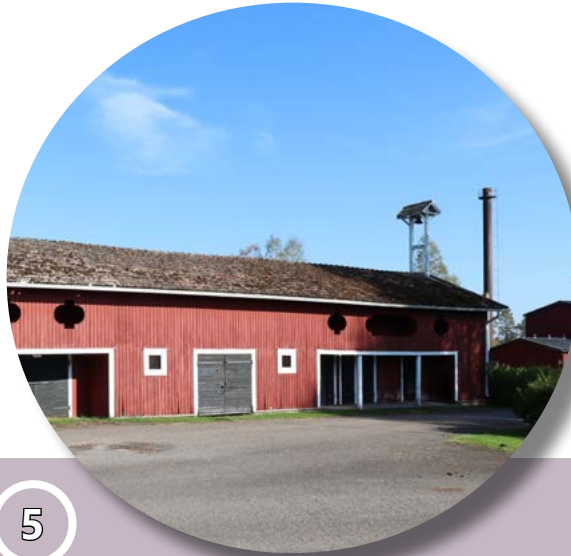
5

**Kohde:** LUKE Siikajoki / Autohalli  
**Nykyinen osoite:** Tutkimusasemantie 20, 92400 Siikajoki  
**Rakennustunnus:** 102731286E  
**Kerrosluku:** 1  
**Laajuustiedot\*\*:** Bruttoala 113 m<sup>2</sup>  
**Kiinteistön omistaja:** Senaatti-kiinteistöt  
**Suunnittelijat:** ei tiedossa  
**Rakentaminen:** vuosien 1938-1948 aikana  
**Koeasematoiminnan aikainen käyttö:** Käymälä, autotalli, halkovaja, varasto  
**Inventoinnin aikainen käyttö:** Varasto, konesuoja, jätehuolto

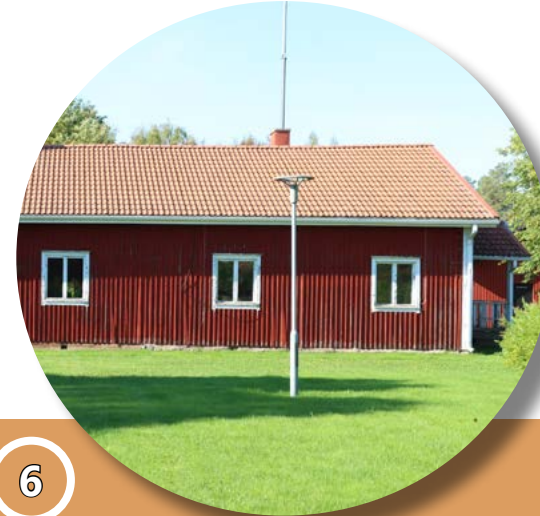
6

**Kohde:** LUKE Siikajoki / Talouspesula  
**Nykyinen osoite:** Tutkimusasemantie 20, 92400 Siikajoki  
**Rakennustunnus:** 102731291L  
**Kerrosluku:** 1 + kellari  
**Laajuustiedot\*:** Bruttoala 233,5 m<sup>2</sup>  
**Kiinteistön omistaja:** Senaatti-kiinteistöt  
**Suunnittelijat:** alkuperäinen suunnittelija ei tiedossa, vuoden 1953 muutokset rak. mest. Jukka Timisjärvi, vuoden 1980 muutokset LVI-insinööri toimito Martti Vilmi  
**Rakentaminen:** tarkka aika ei tiedossa, arviolta noin 1920-luku  
**Alkuperäinen käyttö:** Ala-Greuksen Pirttirakennus  
**Koeasematoiminnan aikainen käyttö:** Kenttämestarin asunto, talouspesula, leipomo, asuntoja harjoittelijoille  
**Inventoinnin aikainen käyttö:** Tyhjillään

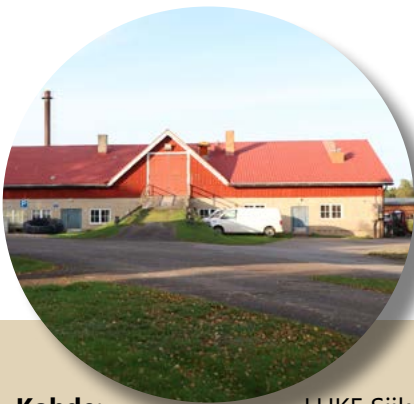
7

**Kohde:** LUKE Siikajoki / Navettarakennus

**Koeasematoiminnan aikainen käyttö:** Lypsy- ja lihakarjanavetta, laboratorio, ullakkohuoneen asuinkäyttö

**Inventoinnin aikainen käyttö:** Osin tyhjiällä, varastokäyttö

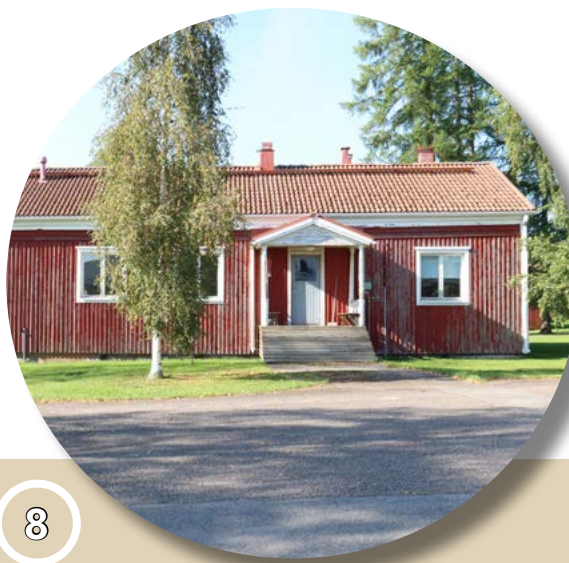
8

**Kohde:** LUKE Siikajoki / Työpaikkaruokala

**Koeasematoiminnan aikainen käyttö:** työpaikkaruokala, toimisto

**Inventoinnin aikainen käyttö:** Tyhjiällä

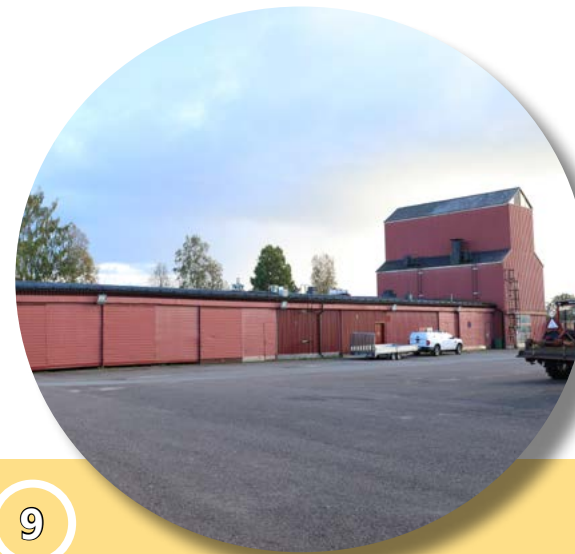
9

**Kohde:** LUKE Siikajoki / Talousrakennus

**Koeasematoiminnan aikainen käyttö:** Talousrakennus, viljasiilo, kalustosuojat, kuivaaja, kasvihuone

**Inventoinnin aikainen käyttö:** kuivaaja, viljasiilot, paja, konehalli, varasto

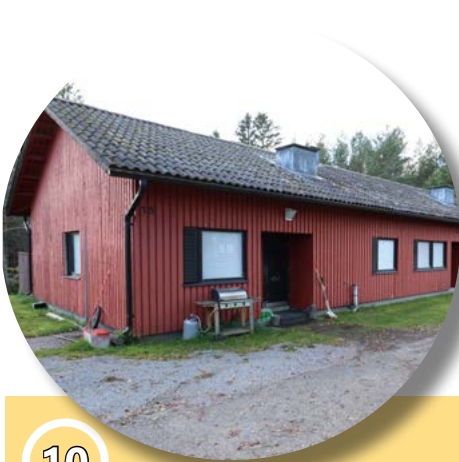
10

**Kohde:** LUKE Siikajoki /  
Asuinrivitalo

**Koeasematoiminnan aikainen  
käyttö:** Asuinrivitalo

**Inventoinnin aikainen käyttö:**  
Asuinrivitalo, osittain tyhjiällä

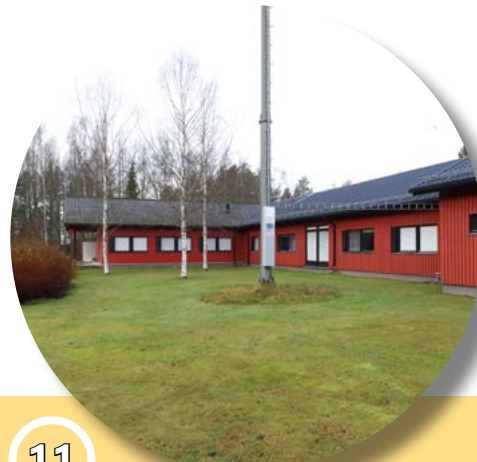
11

**Kohde:** LUKE Siikajoki /  
Toimistorakennus

**Koeasematoiminnan aikainen käyttö:**  
Toimisto, saunatila, talovarasto

**Inventoinnin aikainen käyttö:** Osin  
tyhjiällä, saunatila ja talovarasto

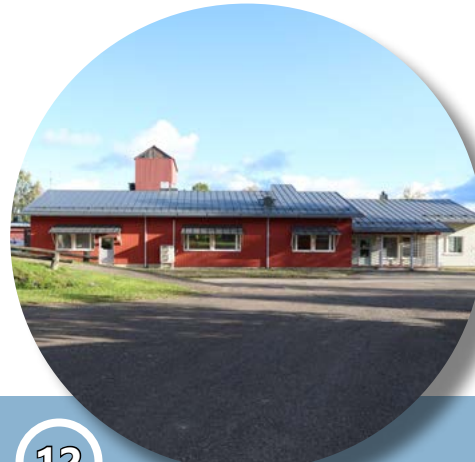
12

**Kohde:** LUKE Siikajoki / Työhalli

**Koeasematoiminnan aikainen käyttö:**  
toimisto- ja laboratoriotila

**Inventoinnin aikainen käyttö:** toi-  
misto- ja laboratoriotila

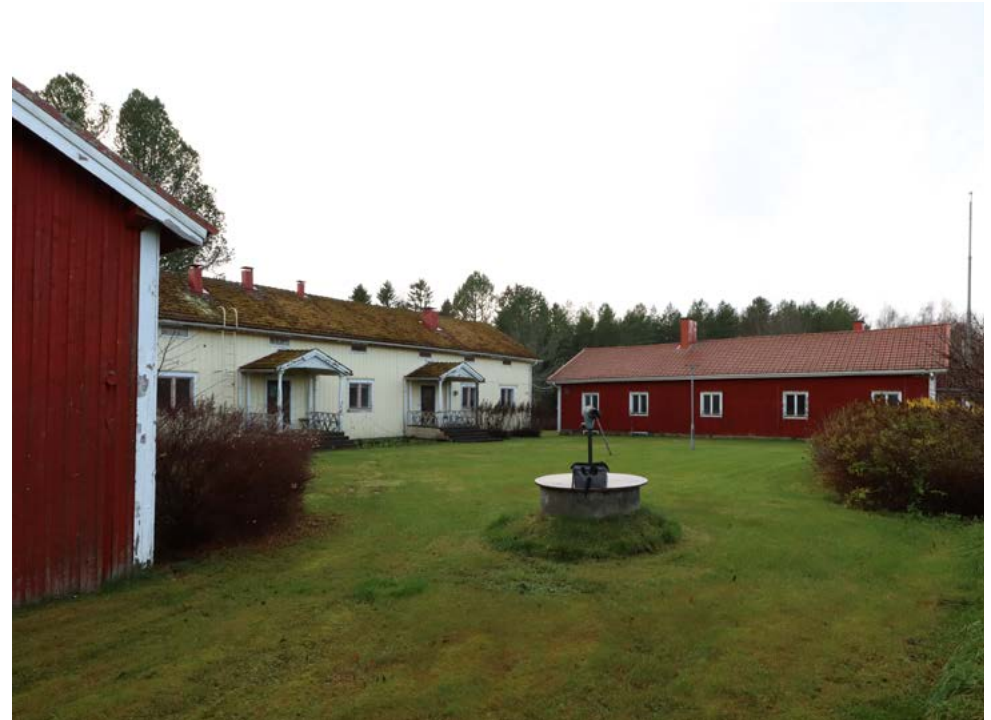
*Ala-Greuksen tilan vanha pihapiiri on säilyttänyt koeaseman perustamisaikaisen muotonsa. Rakennusten julkisivujen ilmeissä näkyy jälleenrakennuskauden muutostöiden aikainen kerrostuma. Kuva: Riitta Kosonen 11/25, Arkkitehtitoimisto Jorma Teppo Oy*

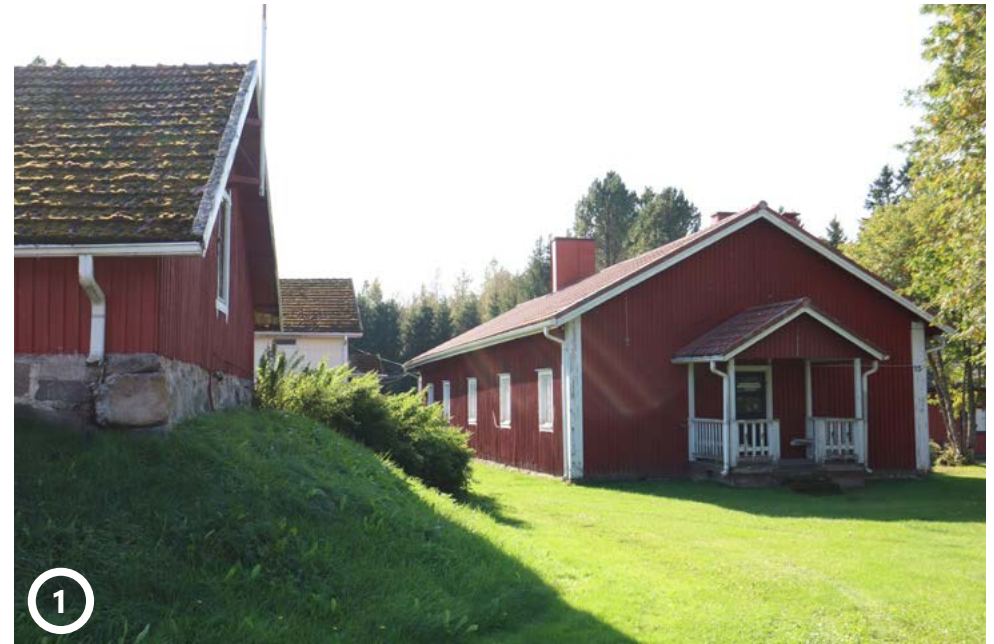
*Ala-Greuksen tilan vanhan kavinavetan kulma ja pirttirakennuksen pääty. Rakennuksiin on tehty useita julkisivujen ja sisätilojen muutostöitä. Kuva: Riitta Kosonen 9/25, Arkkitehtitoimisto Jorma Teppo Oy*

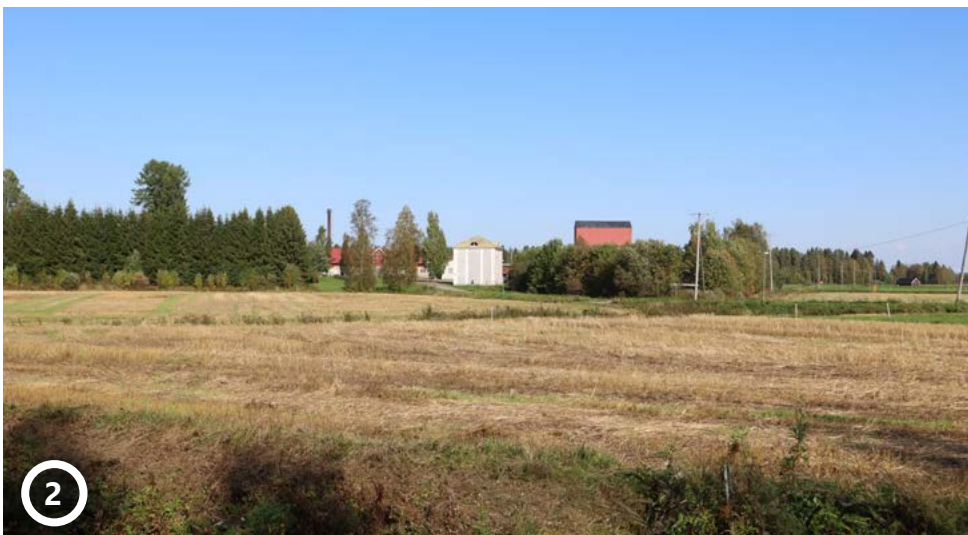
Siikajoen luonnonvarakeskus nähtynä Sammalkankaantieltä. Rakennusryhmä peittyy osin puuston ja koeasemaa ympäröivän kuusiaidan taakse. Vuonna 1929 valmistunut viljasiilo sekä vuonna 1978 valmistunut kuivaaja erottuvat maisemassa kauas. Kuva: Riitta Kosonen 9/25, Arkkitehtitoimisto Jorma Teppo Oy.

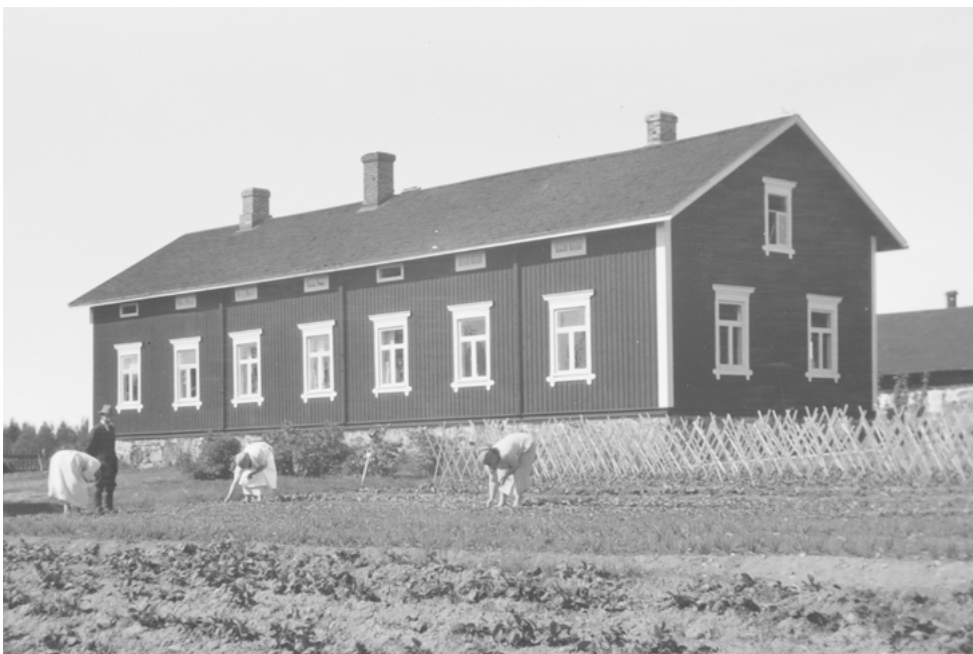
*Ala-Greuksen päärakennus kuvattuna 1930-luvulla koeasemakäyttöön siirtymisen jälkeen. Rakennuksen ulkoasu vastaa todennäköisesti alkuperäistä. Kuva: O. Anttisen kokoelmat.*

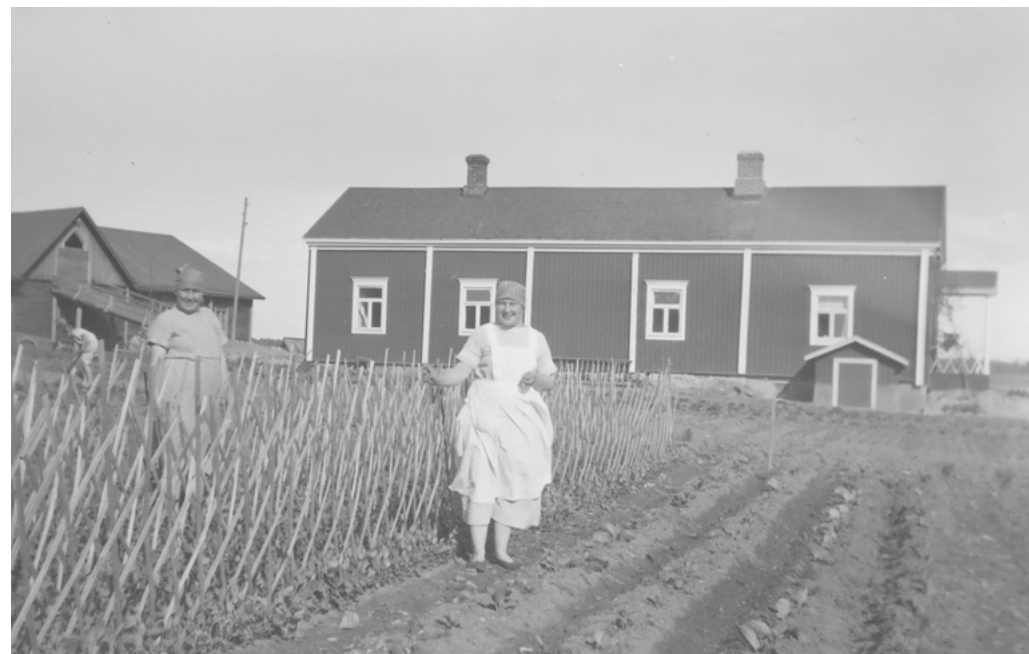
*Yli-Greuksen päärakennus 1930-luvulla koeasemakäyttöön siirtymisen jälkeen. Vasemmalla erottuu myös tilan navetta. Päärakennuksen ulkomuoto on todennäköisesti alkuperäisen mukainen. Kuva: O. Anttisen kokoelmat.*

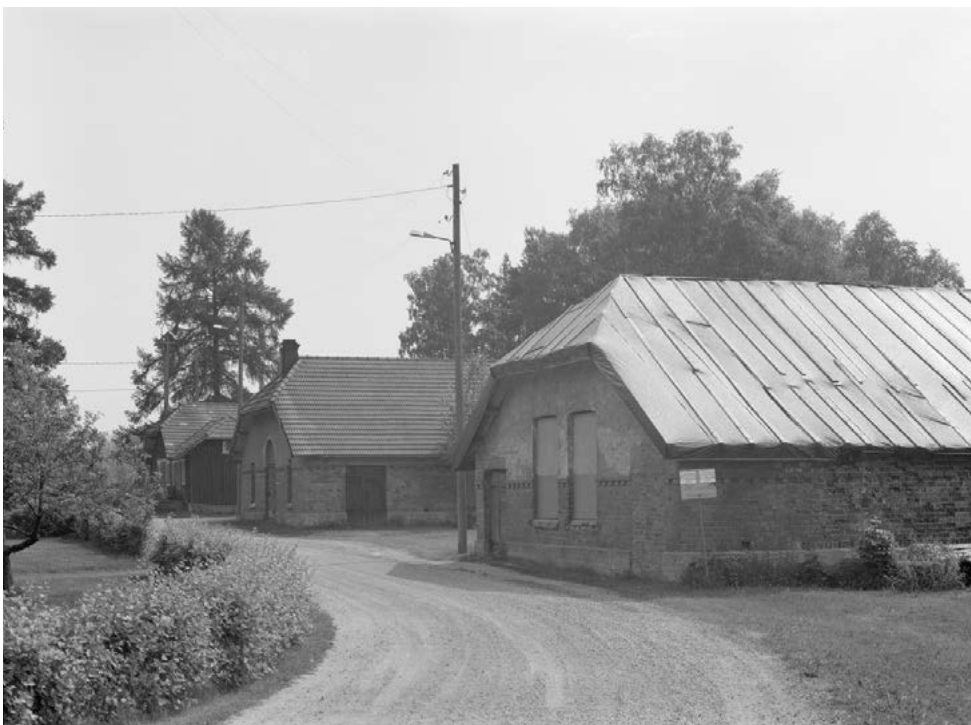
Jokiniemen alueella sijaitsevat entisen Tikkurilan Maatalouden tutkimuskeskuksen navetat. Tutkimuskeskus sijoitettiin vanhaan rakennuskantaan, mistä kertovat navettojen 1900-luvun alun jugendtyylinen ilme. Kuva: Petteri Bülov 1988, Museovirasto, Rakennushistorian kuvakokoelma.

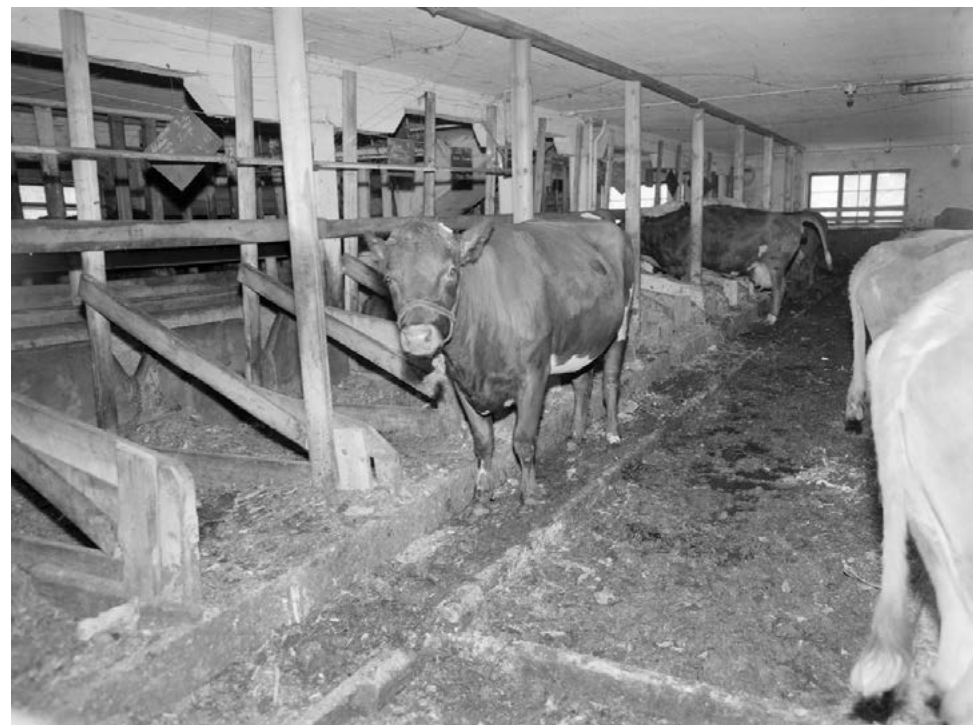
Hämeen koeasemalla Pälkäneellä oleva pihattonavetta. Navetan sisätilojen rakenteissa ja parsissa on nähtävissä yhteneväisyyksiä Pohjois-Pohjanmaan Ruukin koeaseman kanssa. Kuva: Erkki Voutilainen 1964, Museovirasto, JOKA Journalistinen kuva-arkisto, Maaseudun Tulevaisuus.

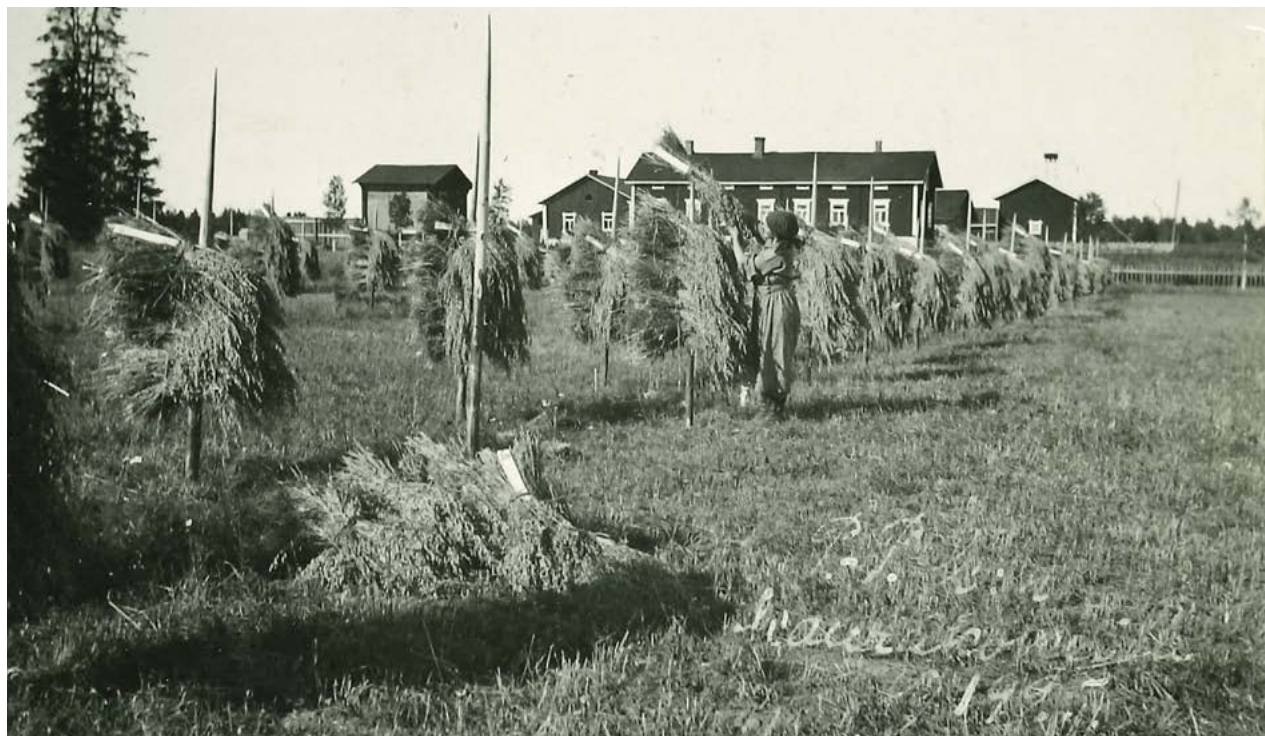
*Kaurakokeita Pohjois-Pohjanmaan kasvinviljelyskoeasemalla vuonna 1925. Taustalla erottuvat Ala-Greuksen tilan rakennukset, jotka ovat vasemmalta lukien aitta, pirttirakennus, päärakennus ja pihapiirissä oleva aittarakennus. Päärakennuksen ja aittara- kennuksen välistä näkyy pihapiirissä olevan navetan pääty. Rakennusryhmä oli koeaseman perustamisen aikaan väritykseltään talonpoikaissklassismille tyypillisesti punainen valkoisilla yksityiskohdilla. Kuva: Siikajoen luonnonvarakeskus.*

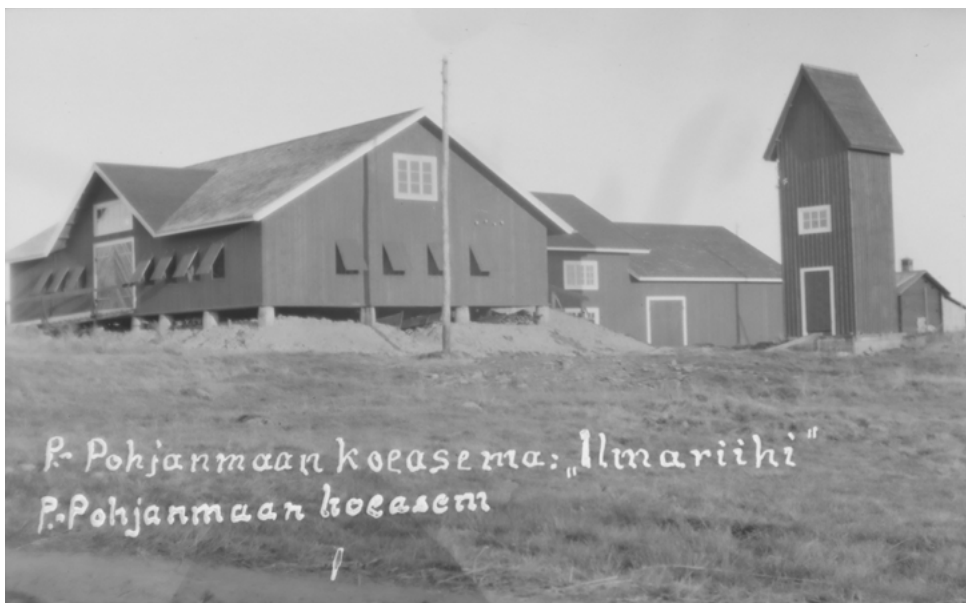
Ensimmäinen koeasematoimintaa palvelemaan rakennettu rakennus "ilmari". Rakennuksen oikealla puolella on muuntamo. Kuva arviolta vuodelta 1928-1929. Kuva: O. Anttisen kokoelmat.

Ensimmäiset koeasematoiminnan käyttöön rakennetut rakennukset olivat vuonna 1928 valmistunut ilmari ja vuonna 1929 valmistunut vilja-aitta.

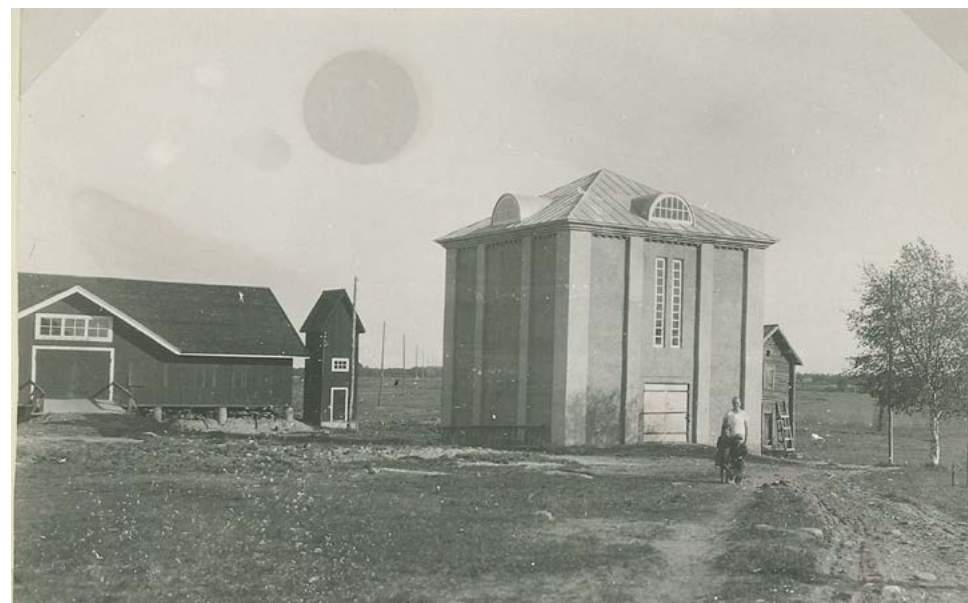
Vuonna 1929 valmistunut vilja-aitta. Viljasiilon vasemmalla puolella näkyy vuotta aikaisemmin valmistunut ilmari ja rakennusten väliin jää muuntamo. Kuva: Siikajoen luonnonvarakeskus.

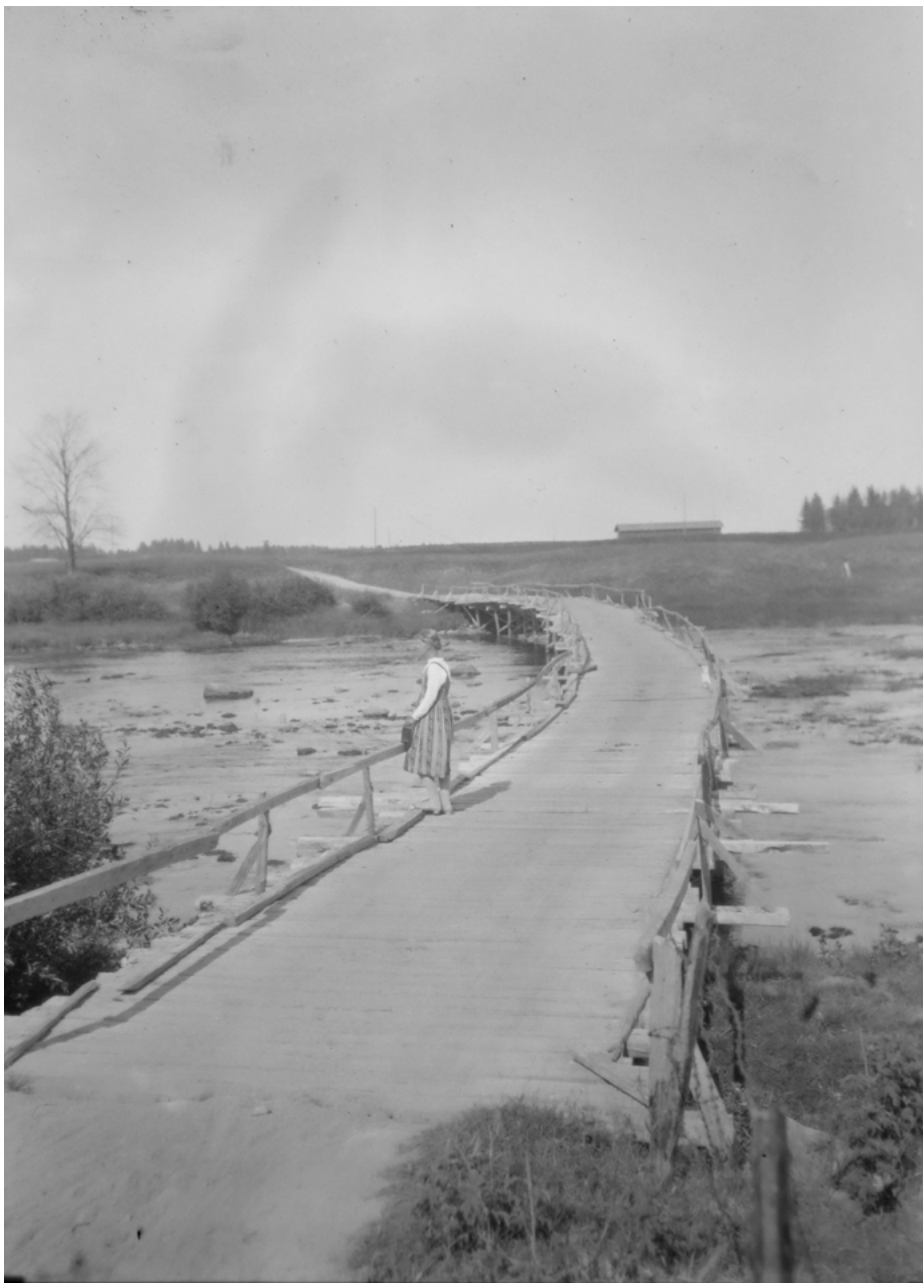
Koeasemalle johtava krenkkusilta arviolta 1930-luvulla. Koeaseman rakennukset rajautuvat kuvan vasemman reunan ulkopuolelle. Kuva: O. Anttisen kokoelmat.

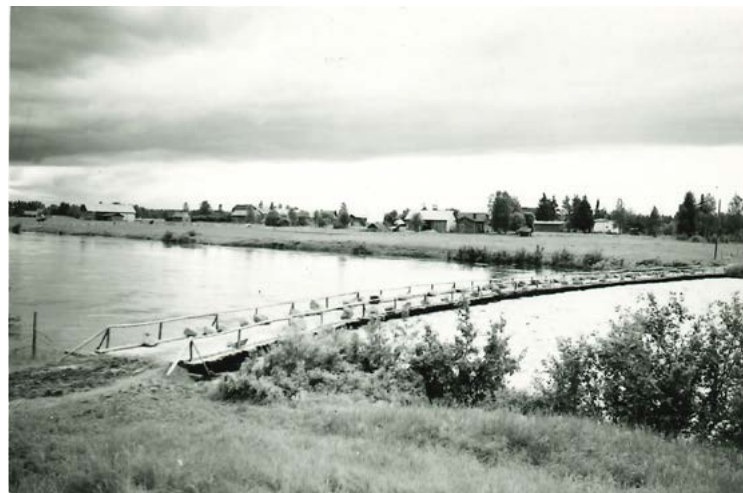
Koeasemalle Siikajoen yli johtava krenkkusilta, jonka vastarannalla erottuu joen etelärannan asutusta. Kuva: Siikajoen luonnonvarakeskus.

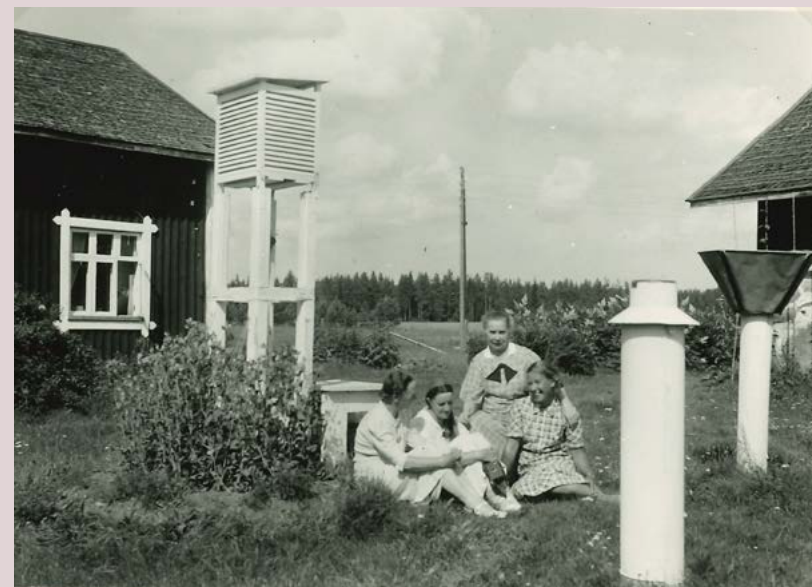
Säähavaintolaitteistoa Ala-Greuksen pihapiirissä, kuva vuodelta 1938. Kuva: Siikajoen luonnonvarakeskus.

Säähavaintoja varten käytettyjä rakenteita on sijainnut koeaseman alueella useissa eri paikoissa. Nykyisin mittauspaikka sijaitsee autohal-lin pohjoispuolella.

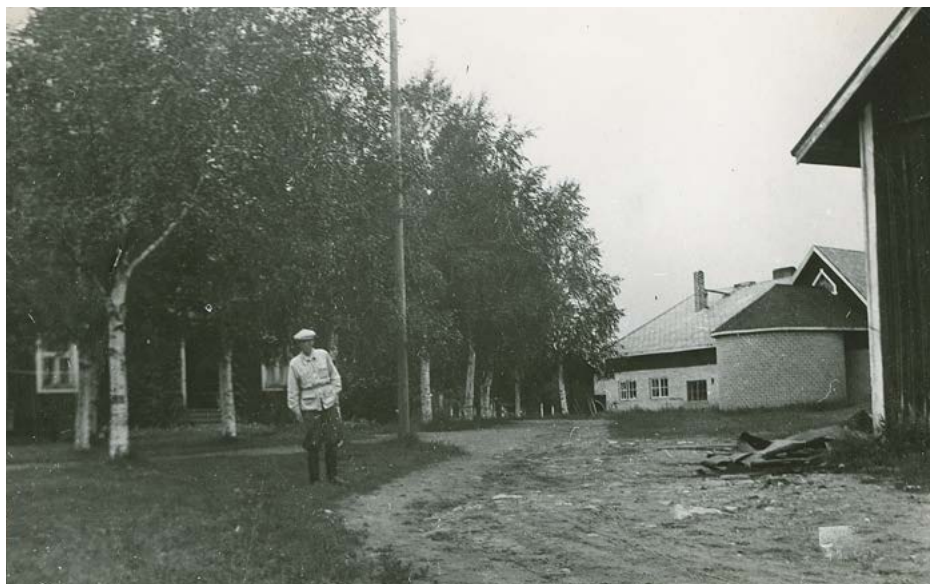
*Koeaseman navetta ensimmäisten kerroksen laajojen muutostöiden jälkeen. Rakennuksen ensimmäinen kerros rakennettiin kokonaan uudestaan tiilirakenteiseksi. Kuva: Siikajoen luonnonvarakeskus.*

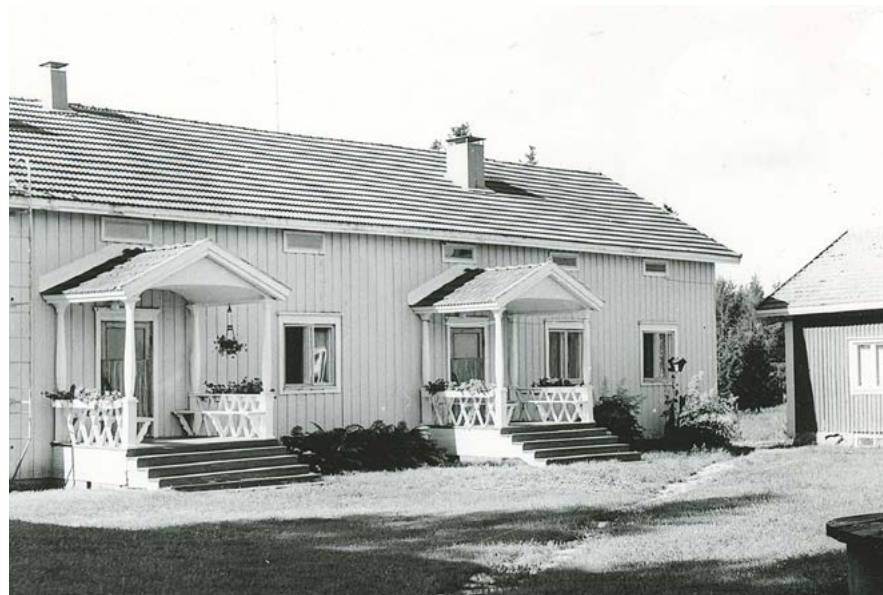
*Ala-Greuksen päärakennuksen julkisivujen värit ja verhous uusittiin, ja ikkunat vaihdettiin jälleenrakennuskaudelle tyypillisiin kaksiosaisiin ikkunoihin. Kuva: Siikajoen luonnonvarakeskus.*

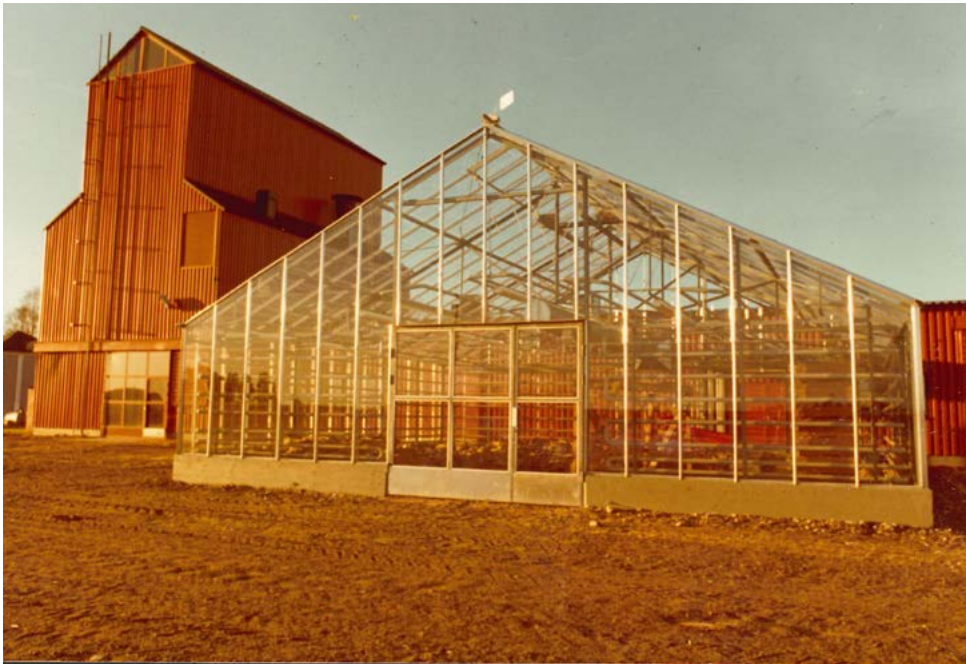
*Koeasemalle rakennettiin talousrakennus, jonka korkea siilo- ja kuivaajaosa kohoavat tornimaisena rakennuksen päädyssä. Itäisivulle rakennettiin kasvihuone, jonka rakentaminen kertoi koeaseman silloisen puutarhatutkimuksen laajuudesta. Kuva: Siikajoen luonnonvarakeskus.*

Koeasemaa laajennettiin vuonna 1978 kolmella uudisrakennuksella. Laajennusten suunnittelusta vastasi Arkkitehtitoimisto Marja ja Pekka Laatio Ky. Uusi toimistorakennus ja asuinrivitalo sijoitettiin Ala-Greuksen vanhan pihapiirin länsipuolelle pihapiirin jatkeeksi. Talousrakennus sijoitettiin koeaseman itälaidalle. Lisäksi laajennustöihin sisältyivät uudet säilörehusiilot. Navetan taakse rakennettiin kolme tornisiiloa ja etäämmäksi tilasta kolme laakasiiloa. Tavoitteena oli vertailla laaka- ja tornisiiloissa säilötyn rehun ominaisuuksia.

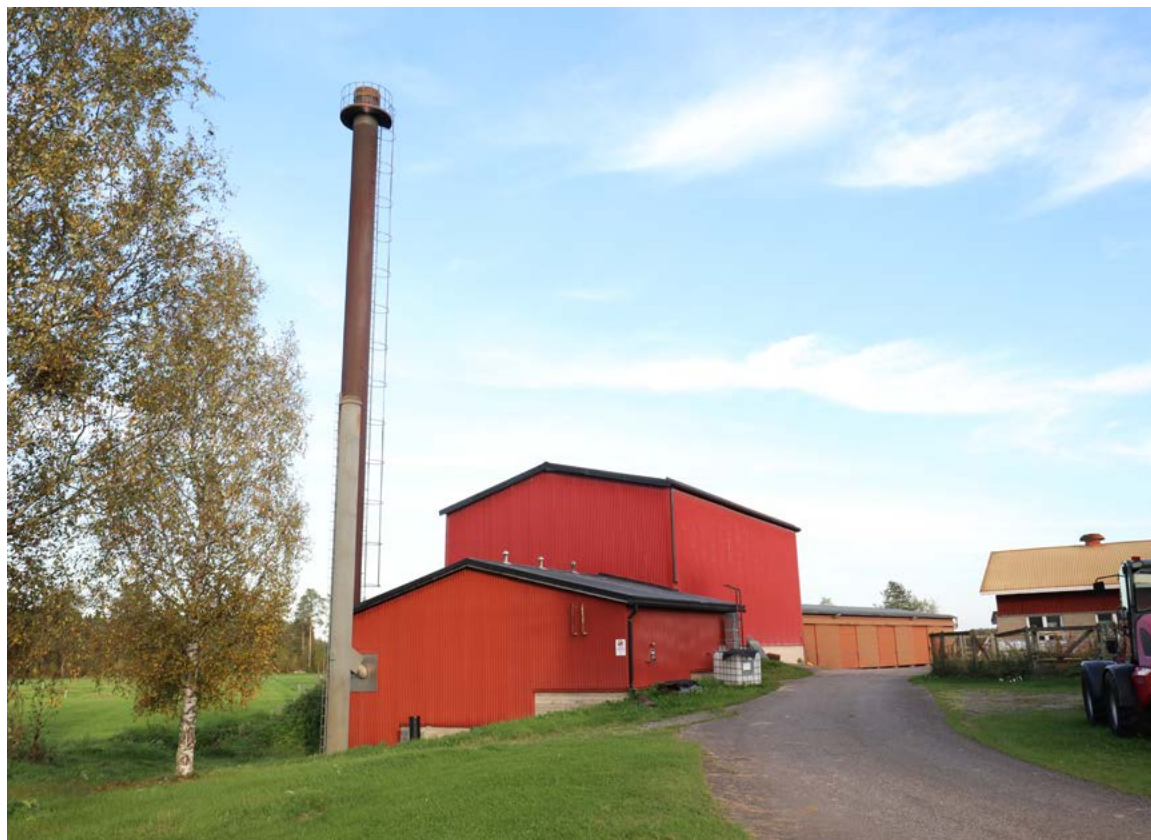
1980-luvulla valmistunut koeaseman ja maatalousoppilaitoksen yhteinen lämpövoimala. Taustalla erottuu osana 1980-luvun laajennustöitä rakennettu kalustovaja. Kuva: Riitta Kosonen 9/25, Arkkitehtitoimisto Jorma Teppo Oy.

Oulun piirirakennustoimisto hyväksyi lämpövoimalan luonnokset vuoden 1979 syyskuussa. Luonnoksissa rakennus muodostuu kahdesta harjasuunnaltaan vastakkaisista rakennusosista, joista toisessa sijaitsee kattilahuone ja toisessa hakesiilot. Rakennuksen lopullinen muoto syntyi useiden eri luonnosten lopputuloksena, ja yksi merkittävä suunnittelua ohjannut tekijä oli rakennuksen kustannukset. Ilman hakkeenvarastointitilaa rakennettu rakennus todettiin erittäin kustannustehokkaaksi ja tuosta yksinkertaistetumpi rakennus ei olisi mahdollinen ilman tuotantolaitoksen toiminnan heikkenemistä. Koska käytettävälle hakkeelle ei päätetty toteuttaa erillistä säilytystilaa, täytyi lämpövoimalaan toimittaa polttoainetta säännöllisesti. Haketta ei myöskään ollut mahdollista varastoida koeaseman pihamaalla. Lämpövoimalaa laajennettiin myöhemmin hakesiilojen yhteyteen sijoitettulla hakevarastolla, todennäköisesti hakkeen säilytyksen käytännöllisyyteen liittyvistä syistä.

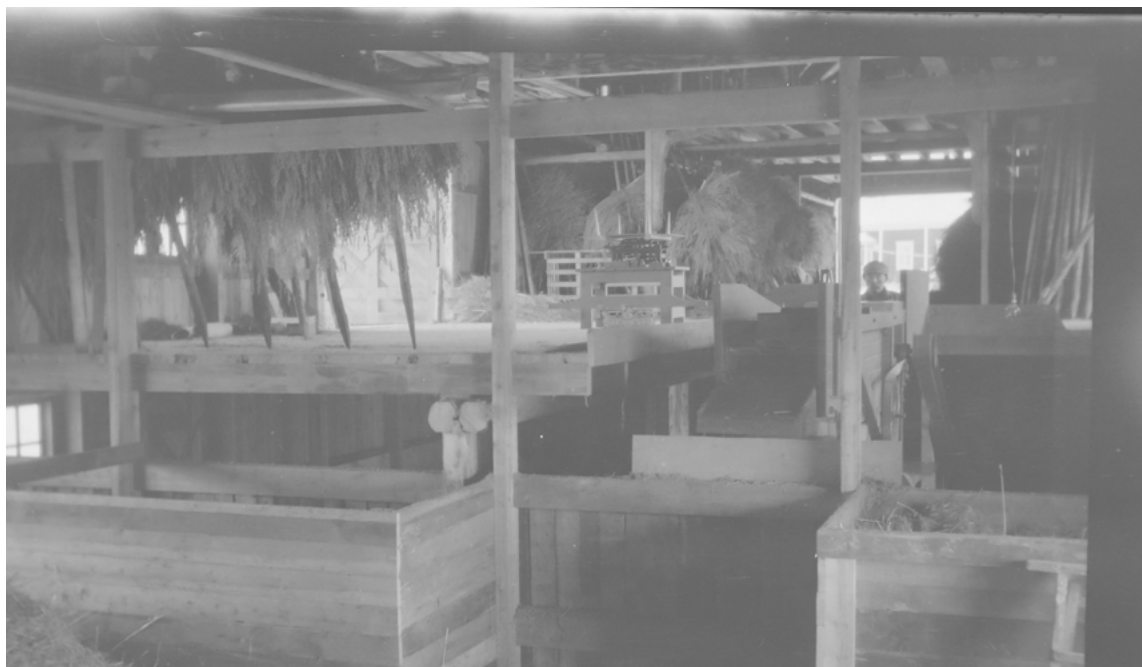
*Vuonna 1928 valmistuneen ilmariihen sisätila. Riiehessä kuivatettiin viljalyhteitä, ja myöhemmin rakennusta käytettiin varastona. Kuva: O. Anttisen kokoelmat.*

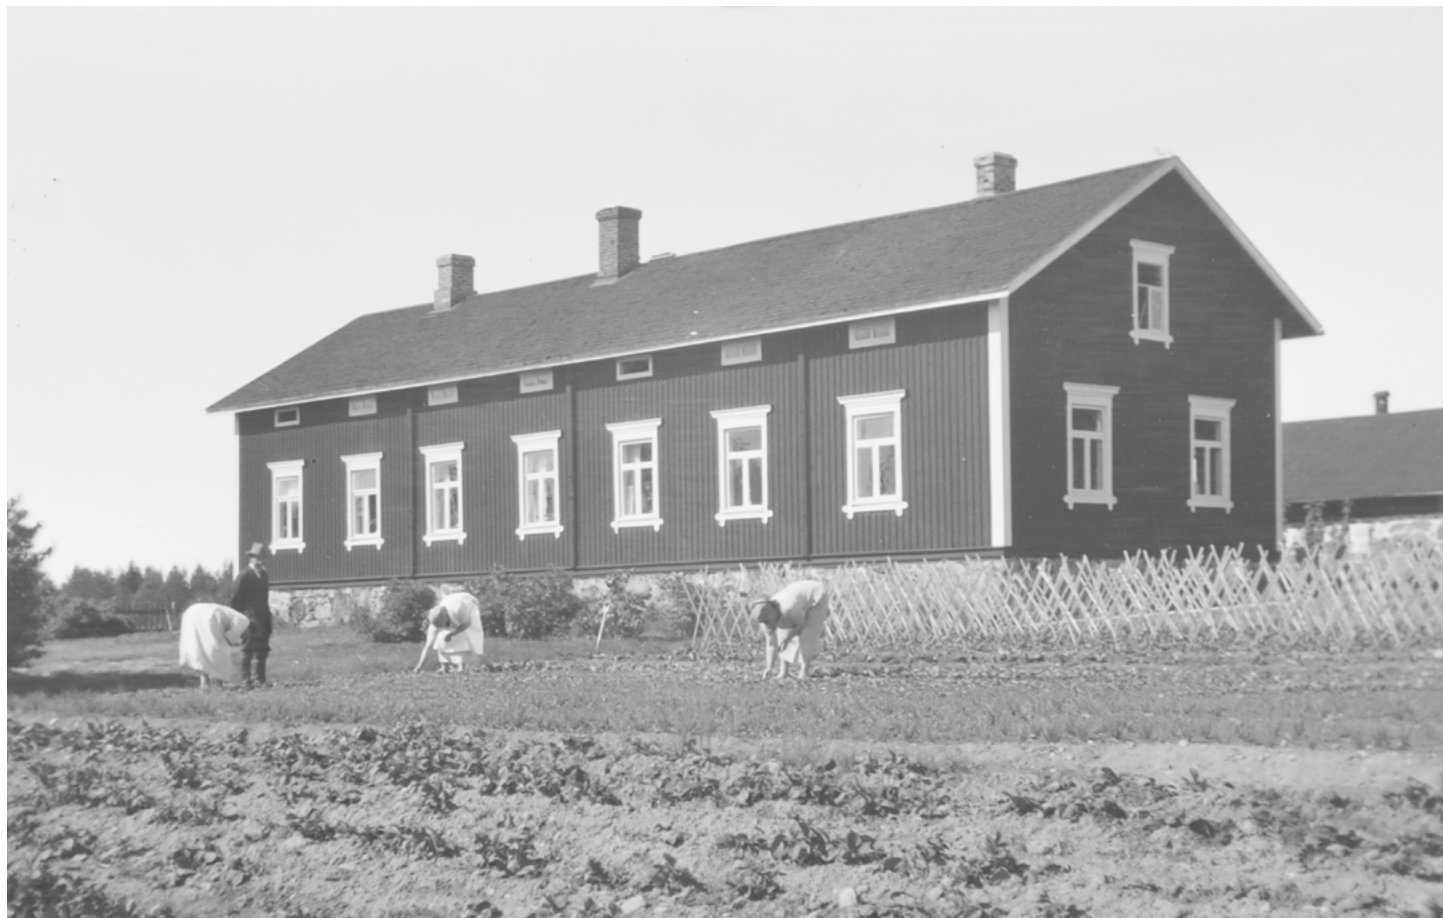
Johtajan asuntola kuvattuna vanhan keittiöpuutarhan suunnalta 1930-luvulla. Rakennuksen julkisivut ovat kuvassa oletettavasti alkuperäisessä asussaan, rakennuksessa on pärekatto ja lähellä sen harjaa kohoavat kolme alkuperäistä tiilipiippua. Kuva: O. Anttisen kokoelmat.

Ala-Greuksen päärakennus oli ulkoasultaan tyypillinen pohjalaista klassismia edustava maatalon päärakennus. Rakennus oli vuorattu pystysuuntaisella julkisivulauoituksella, jonka saumakohtia peittivät kapeat pystyrimat. Ulkoseinät oli maalattu oletettavasti punamultamaalilla.<sup>1</sup> Rakennuksen nurkissa oli valkoiset peitelistat ja julkisivuverhouksen alareunassa kulki puinen vesilista. Rakennuksen takajulkisivulla olevat hirsiseinien päät oli laudoitettu.

Julkisivuja rytmittivät tasaisin välein sommitellut valkoisiksi maalatut puuikkunat, joita kehystävät valkoiset pielilaudat. Ikkunat olivat T-malliset, ja niitä ympäröivät koristeelliset talonpoikaissivistiset vuorilaudat. Laudat ovat alaosiastaan risteävät, ja yläosan friisissä oli kaariaiheisia koristeita. Kylmän ullakon haukkaikkunat ovat niin ikään valkoiseksi maalatut ja kaksiruutuiset.

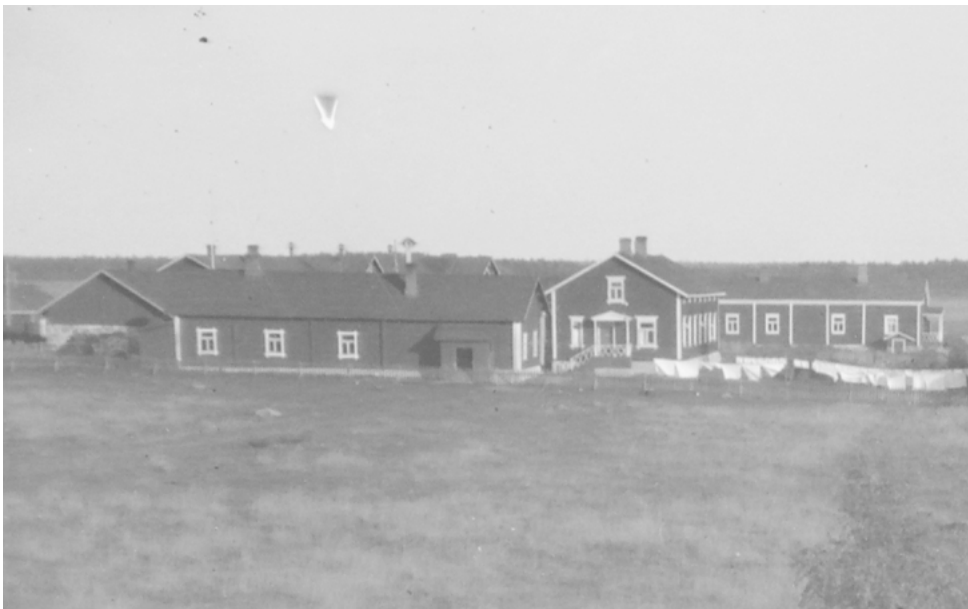
Johtajan asuntola kuvattuna maanviljelysoppilaitokselta 1920-luvulla. Rakennuksen pääty ja siinä oleva avokuisti sekä sitä reunustavat ikkunat erottuvat kuvassa keskellä Kuva: O. Anttisen koko-elmat.

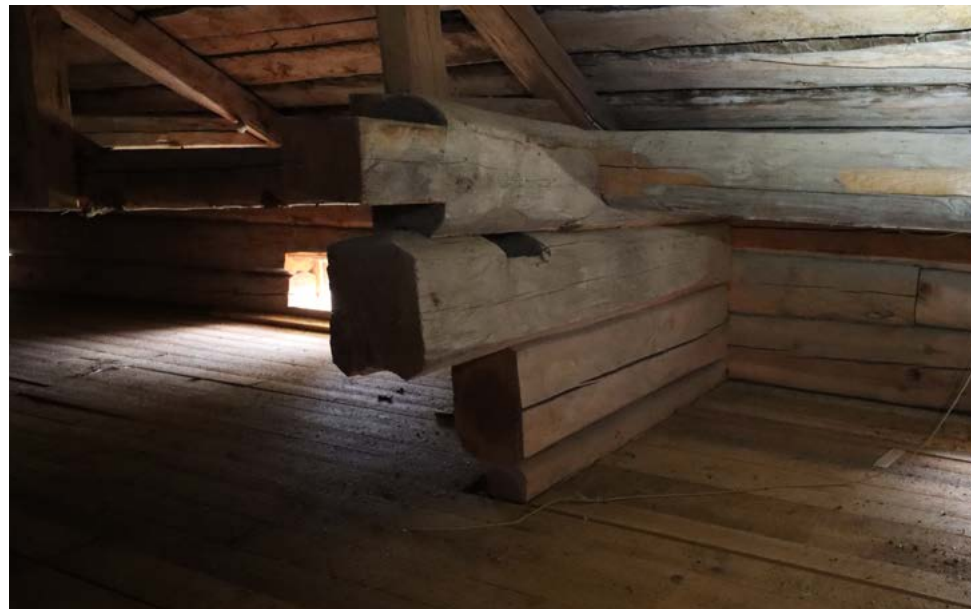
Ullakon hirsirakenteissa olevia vanhoja hirsisalvoksia, joista voidaan päätellä rakennuksen hirsien olevan kierrätys-hirsiiä. Kuva: Riitta Kosonen 9/25, Arkkitehtitoimisto Jorma Teppo Oy.

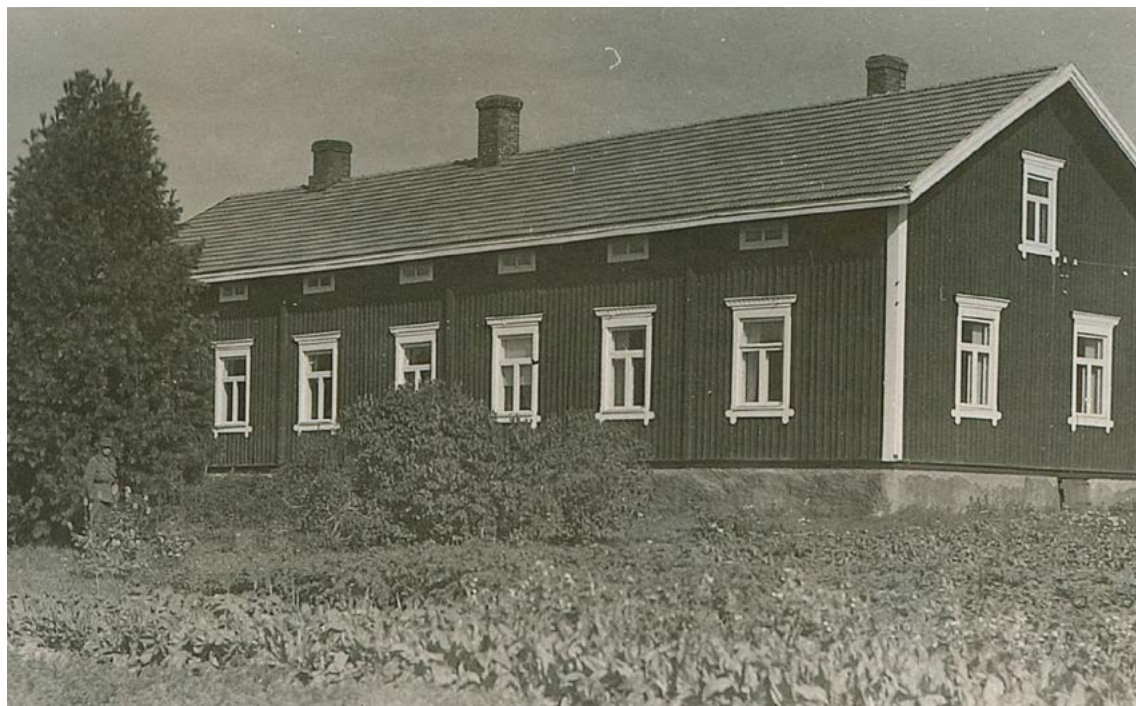
Johtajan asunto kuvattuna 1950-luvulla. Rakennuksen vesikattomateriaali on jo vaihdettu tiilikatteeseen ja korkean luonnonkiviperustuksen pinta on rapattu. Kuva: Siikajoen luonnonvarakeskus.

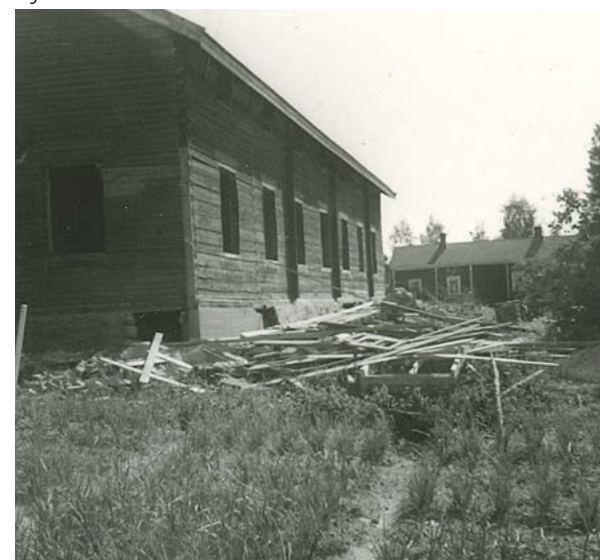
Oikealla: johtajan asunnon vuoden 1956 muutostyössä vanhat ulkoerohoukset sekä alkuperäiset ikkunat irrotettiin ulkoseinistä. Kuva: Siikajoen luonnonvarakeskus.
