# LUKE Siikajoki RAKENNUSHISTORIASELVITYS

Arkkitehtitoimisto Jorma Teppo Oy  
Oulussa 29.5.2026

**Tilaaja:** Senaatti-kiinteistöt

**Tekijä:** Arkkitehtitoimisto Jorma Teppo Oy  
Arkkitehdit Julia Leppälä ja Riitta Kosonen

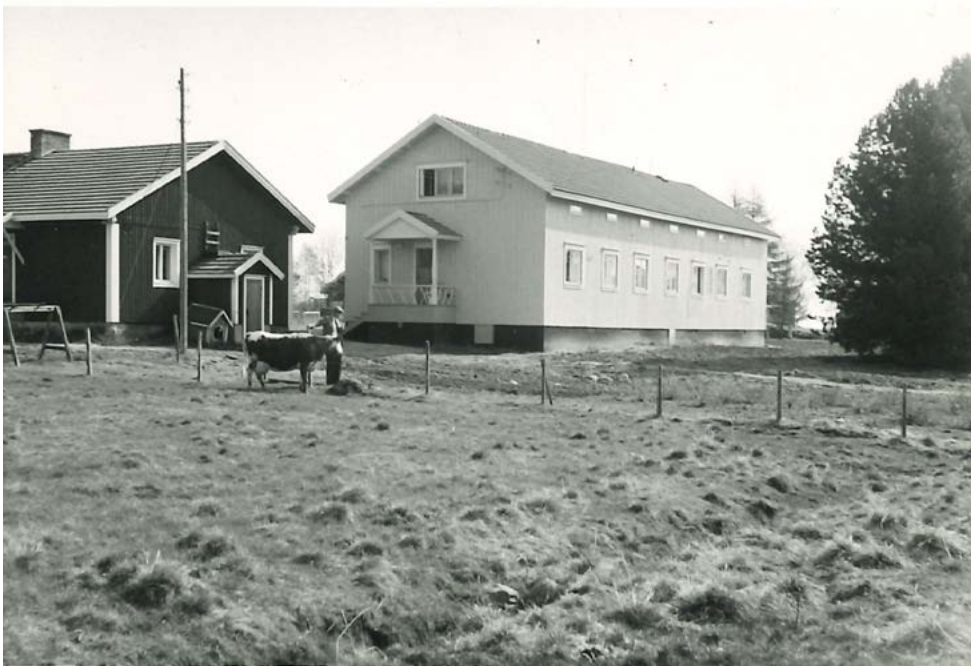
*Johtajan asuntola vuoden 1956 muutostöiden jälkeen. Rakennuksen ulkovaippa koki mittavan muodonmuutoksen, ja vain julkisivuilla olevat kuistit ovat alkuperäiset. Katolla olleet alkuperäiset tiilipiiput on poistettu. Kuva: Siikajoen luonnonvarakeskus.*

Muutostöissä rakennuksen julkisivujen lautavuoraus uusittiin ja rakennuksen julkisivusävy vaihtui punaisesta vaaleankeltaiseen. Rakennuksen ikkunat uusittiin T-ikkunoista kaksiosaisiin, jälleenrakennuskaudelle tyypillisiin ikkunoihin. Kylmän ullakon ikkunat vaihdettiin kaksiruutuisista ikkunoista yksiruutuisiin. Julkisivupiirustuksessa on vaihtelua ullakon ikkunoiden määrässä, mutta ikkunoiden määrä päädyttiin pitämään samana, kuin ennen muutostöitä. Ullakon päätyikkunat olivat ennen muutosta ensimmäisen kerroksen kaltaiset T-ikkunat ja muutostyössä ikkunat vaihdettiin leveämpiin, kolmiosaisiin ikkunoihin. Pääsisäänkäyntijulkisivulla olevat avokuistit irrotettiin irti seinärakenteesta julkisivujen muutostöiden ajaksi, ja kiinnitettiin takaisin paikoilleen. Rakennuksen alkuperäinen perustus oli luonnonkivinen, mutta muutostöissä perustusten pinta betonoitiin. Lisäksi rakennuksen ulkoseinien sisäpintaan lisättiin lisälämmöneristettä, mahdollisesti tämän tai myöhempien muutosten yhteydessä.

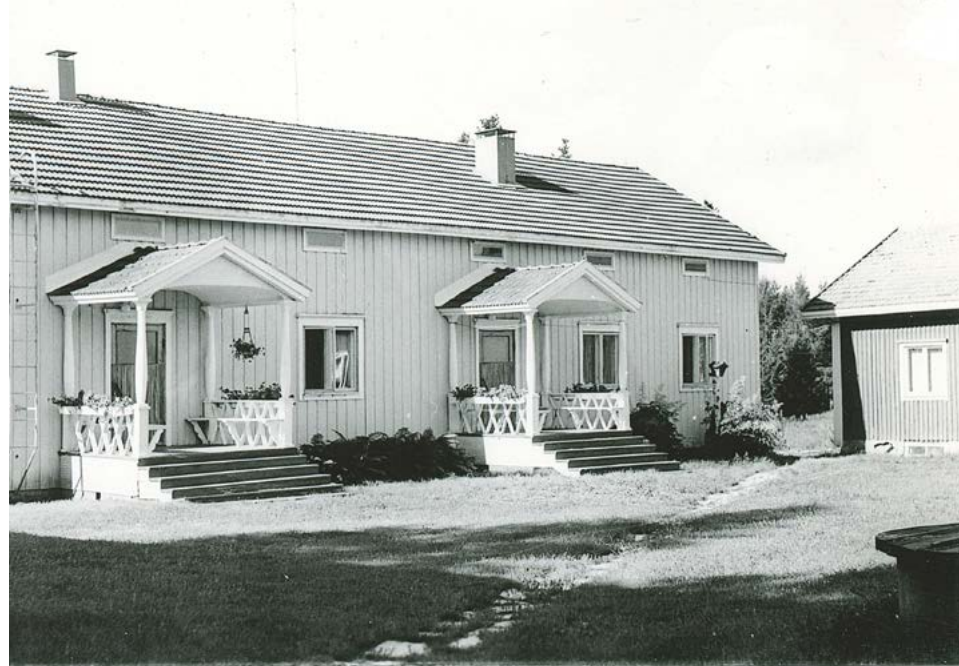
*Vuonna 1972 otetussa kuvassa näkyvät, 1950-luvulla uusitut ikkunat ja ulko-ovet sekä alkuperäisenä säilyneet avokuistit. Puulämmitteisten uunien purkamisen myötä vanhat tiilipiiput purettiin. Katolla näkyvät uudet peltipintaist hormit. Kuva: Siikajoen luonnonvarakeskus.*

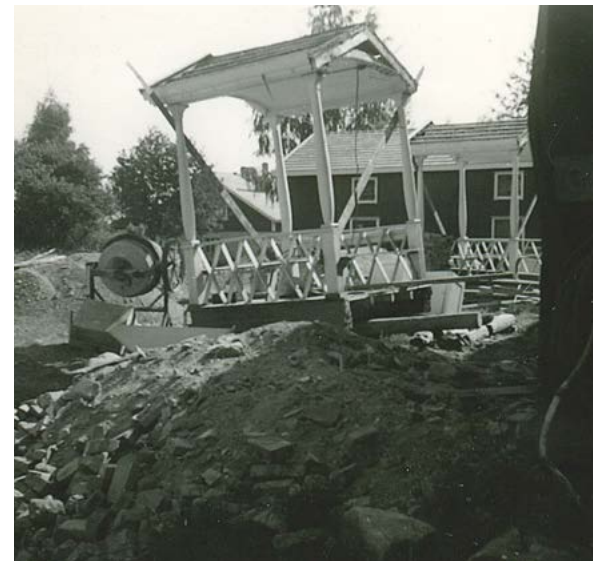
*1956 muutostöiden aikaan otetussa kuvassa johtajan asunnon pihan puoleisen julkisivun kuistit on irrotettu seinärakenteesta. Kuva: Siikajoen luonnonvarakeskus.*

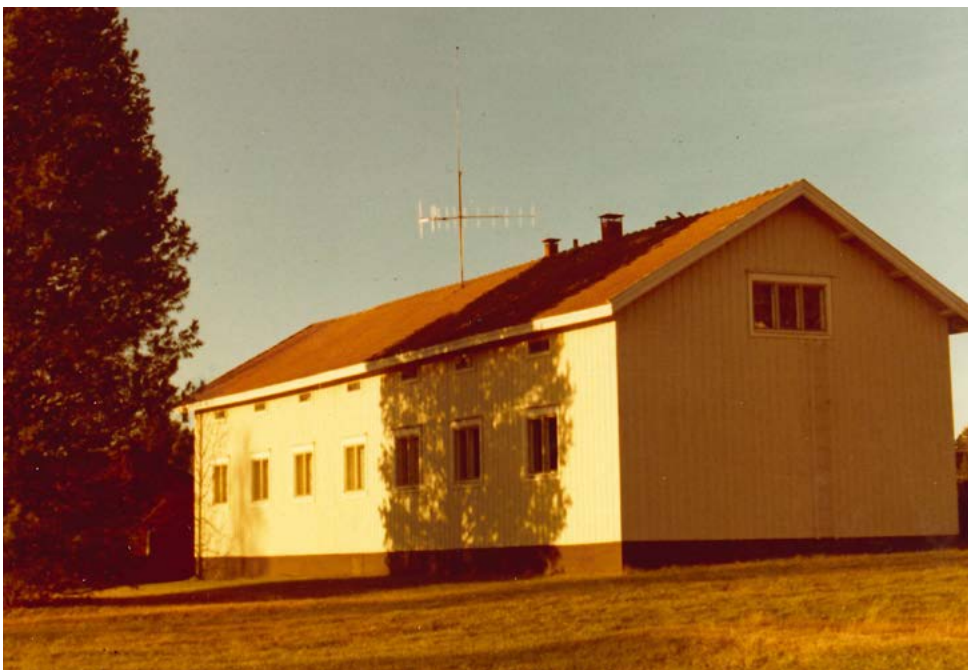
1970-luvulla otettu valokuva johtajan asuntolan itäpäädyistä. Vuoden 1954 julkisivupiirustuksista poiketen vain päädyn ullakkohuoneen ikkuna uusittiin ja sen alapuolella olleet ikkuna-aukot ummistettiin. Kuva: Siikajoen luonnonvarakeskus.

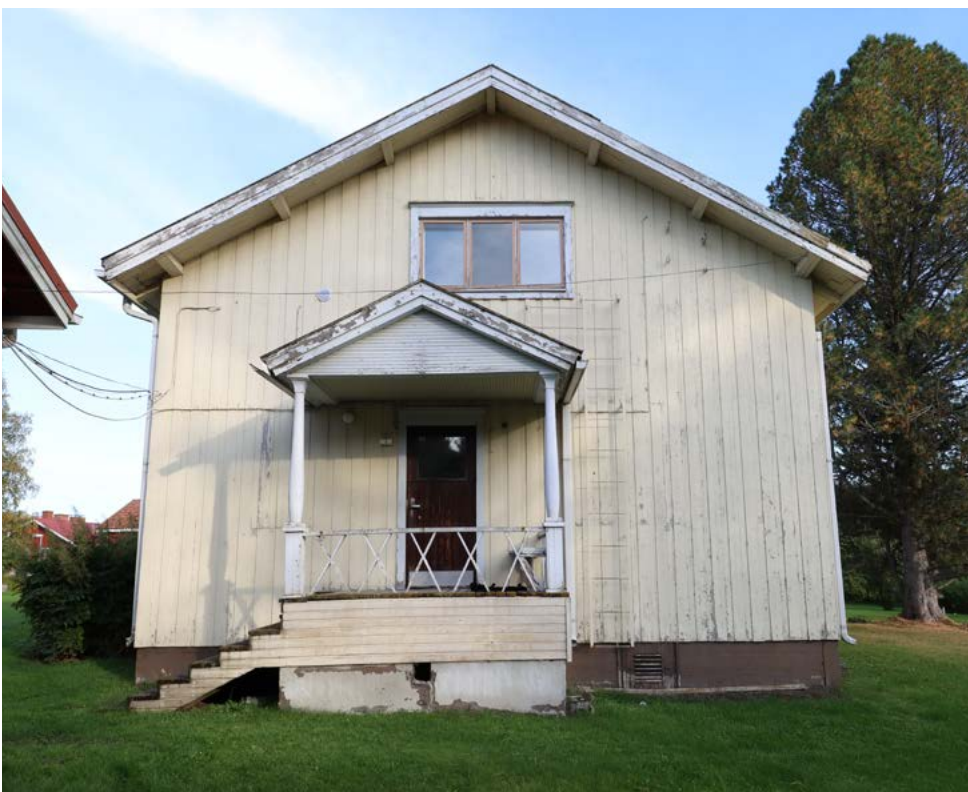
Länsipäädyn julkisivu. Päädyssä oleva kuisti on säilyttänyt alkuperäisiä piirteitään. Ulko-oven vasemmalla puolella ollut ikkuna on ummistettu. Kuva: Riitta Kosonen 9/2025, Arkkitehtitoimisto Jorma Teppo Oy.

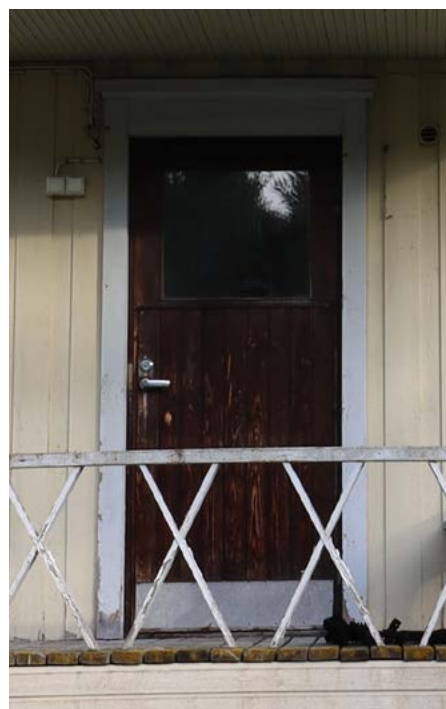
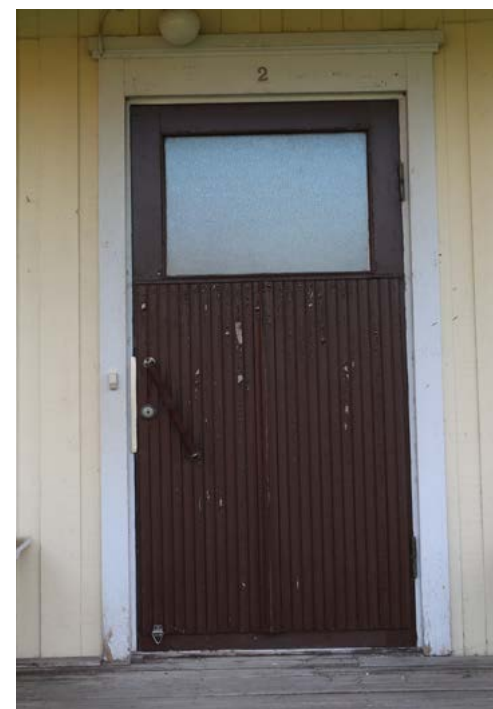
Vasemmalla rakennuksen päädyn ulko-ovi ja oikealla pihan puoleinen ulko-ovi. Vasen ovi on 1970-luvun kerrostumaa ja oikea on 1950-luvun muutostöissä lisätty. Kuvat: Riitta Kosonen 9/2025, Arkkitehtitoimisto Jorma Teppo Oy.

Ulko-ovet on uusittu puuovina, joiden pinnassa on kapea pystypanelointi ja yläosassa lasiaukko. Muutoksessa alkuperäisten ovien yläpuolella olleet ikkunat poistettiin.

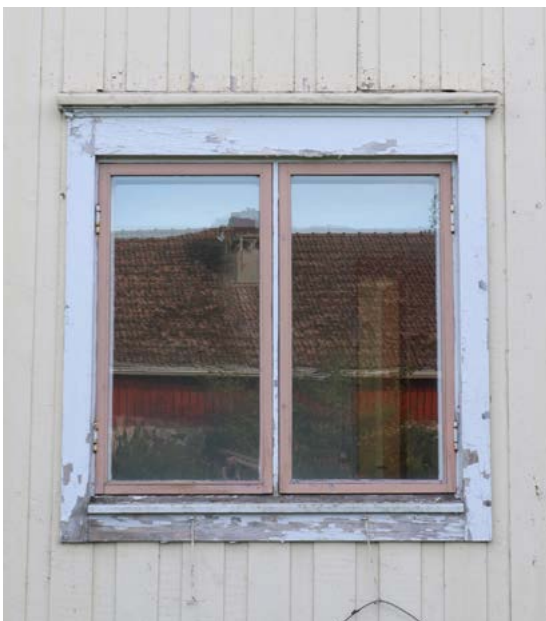
1956 muutoksessa uusitut ikkunat. Ikkunoiden muoto on alkuperäistä neliömäisempi ja muutoksessa ikkunoiden koristeelliset listoitukset pelkistettiin. Kuva: Riitta Kosonen 9/2025, Arkkitehtitoimisto Jorma Teppo Oy.

Rakennuksen kaikki ikkunat ja ulko-ovet on uusittu. Ikkunat on uusittu joko yksitai kaksilasisina puuikkunoina. Ullakon matalat ikkunat ovat kooltaan alkuperäisten ikkunoiden mukaiset, mutta ensimmäisen kerroksen alkuperäisiä ikkunoita neliömäisemmät.

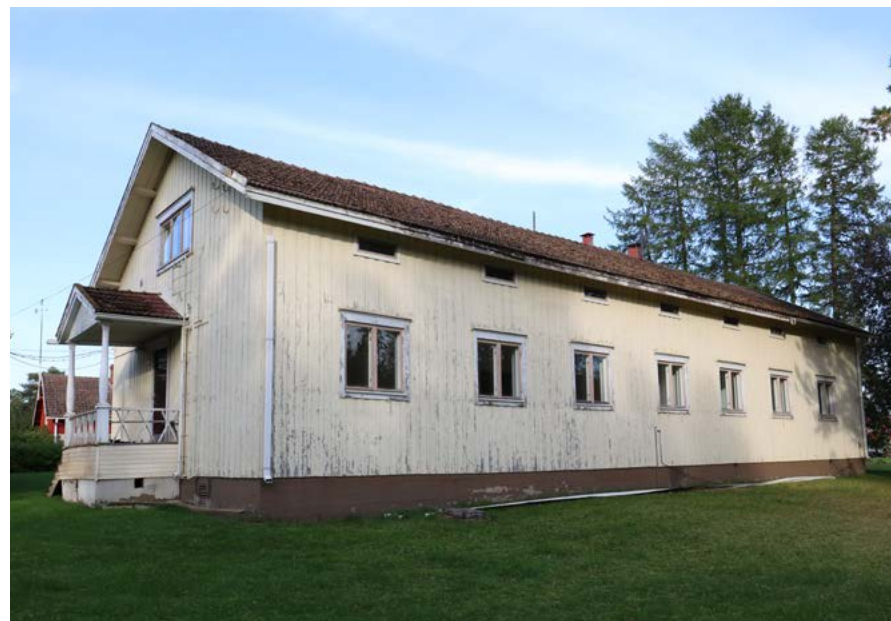
Johtajan asuntolan eteläjulkisivu. Julkisivulla olevien ikkunoiden rytmi ja määrä ovat alkuperäisen kaltaiset, mutta kaikki julkisivuilla olevat ikkunat vaihdettiin vuoden 1956 muutoksessa. Kuva: Riitta Kosonen 9/2025, Arkkitehtitoimisto Jorma Teppo Oy.

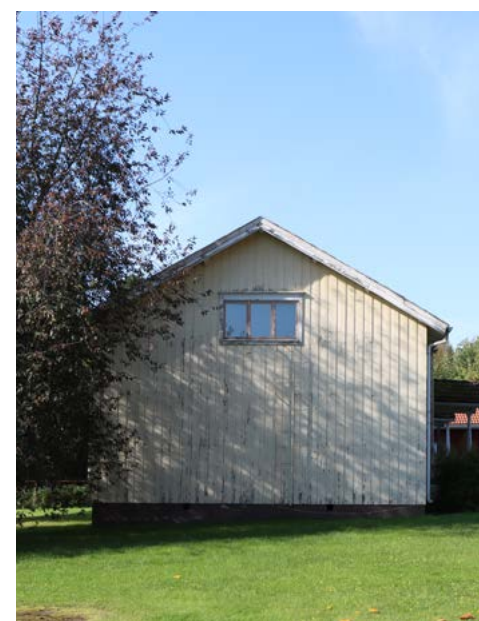
Johtajan asunnon itäpääty. Julkisivulta on ummistettu ensimmäisen kerroksen kaksi ikkunaa, ja ullakon huoneen ikkuna on vaihdettu jälleerakennuskaudelle tyypilliseen kolmiosaiseen ikkunaan. Kuva: Riitta Kosonen 9/2025, Arkkitehtitoimisto Jorma Teppo Oy.

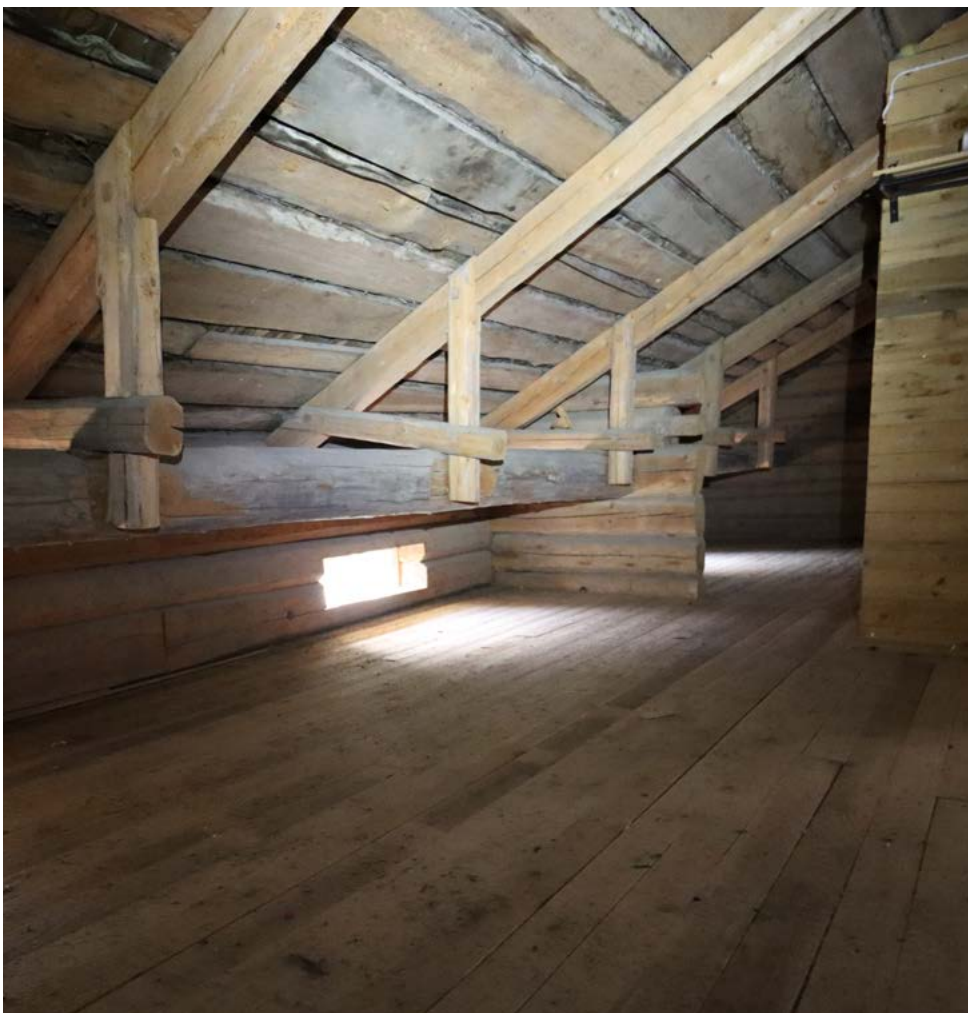
Rakennuksen ullakolla on nähtävissä sen hirsinen runkorakenne sekä puiset ruotsalaistyylliset kattotuolit. Kuva: Riitta Kosonen 9/2025, Arkkitehtitoimisto Jorma Teppo Oy.

Rakennuksen runkorakenne on pääosin alkuperäinen. Väli- ja yläpohjarakenteet ovat oletettavasti uusien pintamateriaalien alla alkuperäiset. Perustukset on pääosin uusittu.

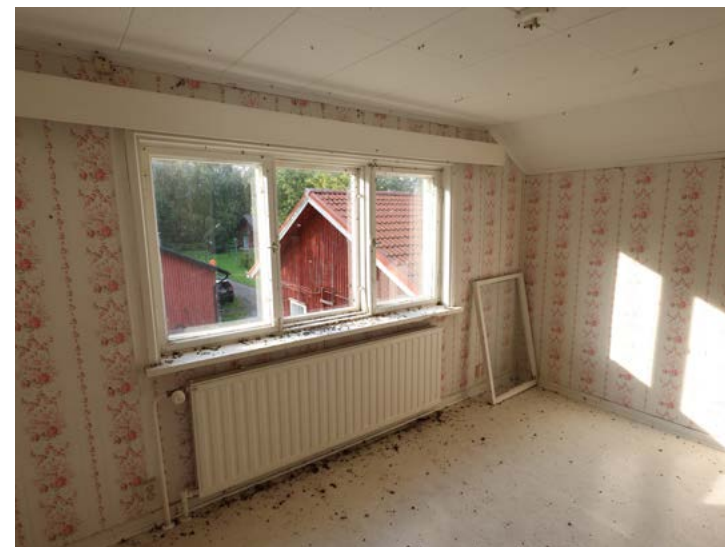
Suuremman asunnon makuuhuoneen seinä- ja kattopinnat on päällystetty kuitu- ja kipsilevyin ja lattialla on muovimatto. Kuva: Riitta Kosonen 9/2025, Arkkitehtitoimisto Jorma Teppo Oy.

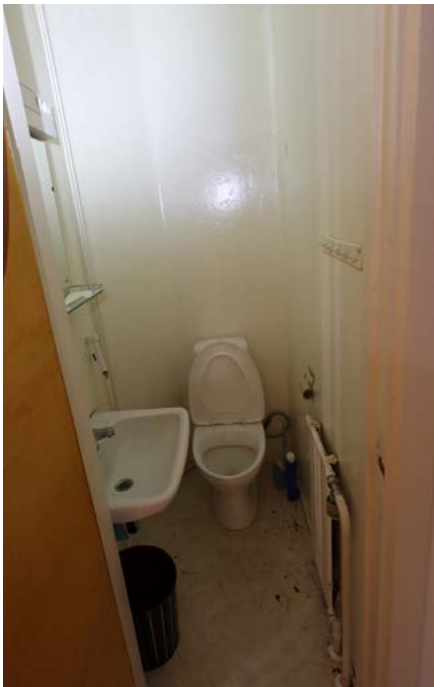
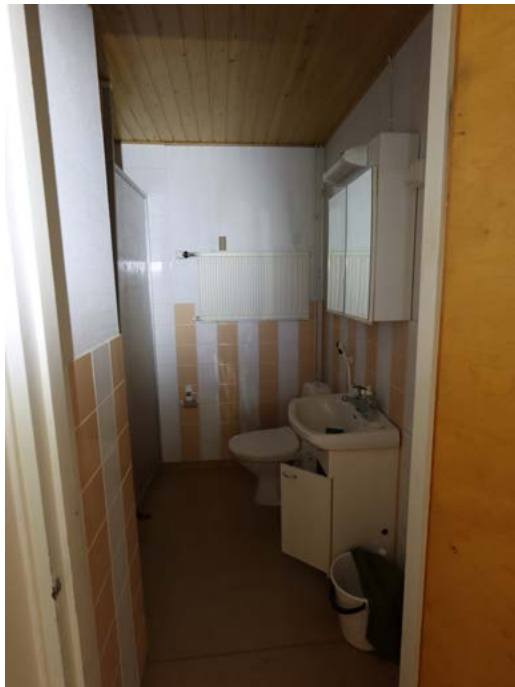
Vasemmalla pienemmän asunnon 1970-luvun asussa oleva wc. Oikealla 1990-luvulla saunalaajennuksen kanssa yhtä aikaa uusittu pesuhuone. Kuvat: Riitta Kosonen 9/2025, Arkkitehtitoimisto Jorma Teppo Oy.

Sisätiloissa olevia märkätiloja lisätty ja laajennettu useaan otteeseen. Tiloissa olevat pintamateriaalit ja kalusteet eivät ole alkuperäiset. Suuremman asunnon pesuhuonetilojen saunalaajennus toteutettiin vuonna 1990.

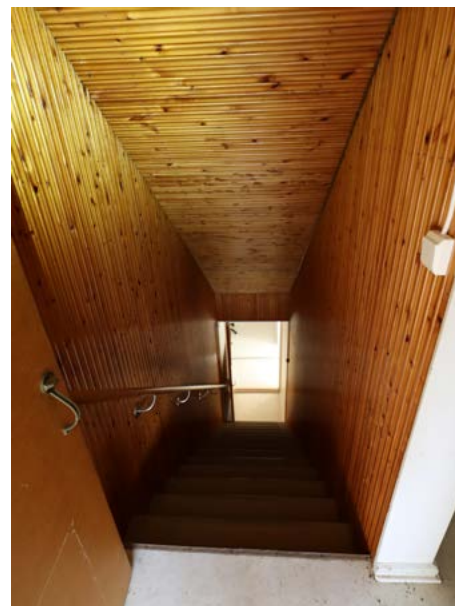
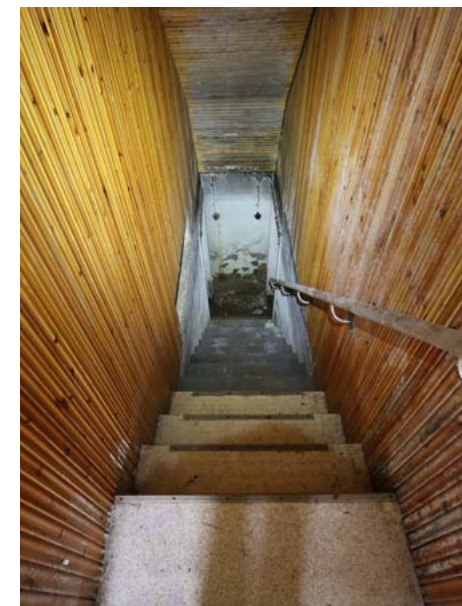
Suuremman asunnon ullakolle ja kellariin johtavat suorat portaavat. Vastaavat portaavat ovat myös pienemmässä asunnossa. Kuvat: Riitta Kosonen 9/2025, Arkkitehtitoimisto Jorma Teppo Oy.

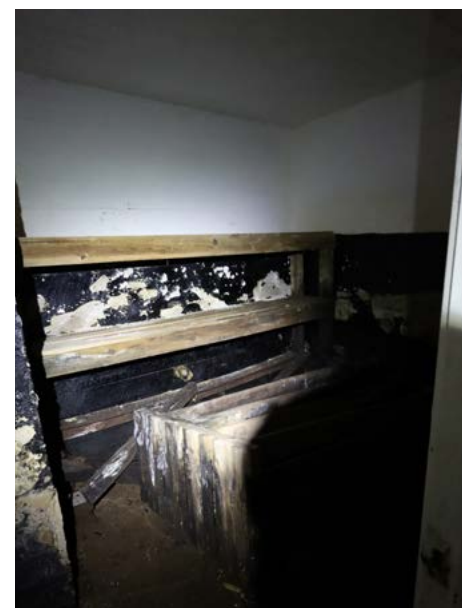
Vasemmalla pienemmän asunnon 1950-luvulla rakennettu kellari, jonka seinäpinnat on peitetty Finnfoam-levyillä. Oikealla suuremman asunnon alkuperäinen kellari. Kuvat: Riitta Kosonen 9/2025, Arkkitehtitoimisto Jorma Teppo Oy.

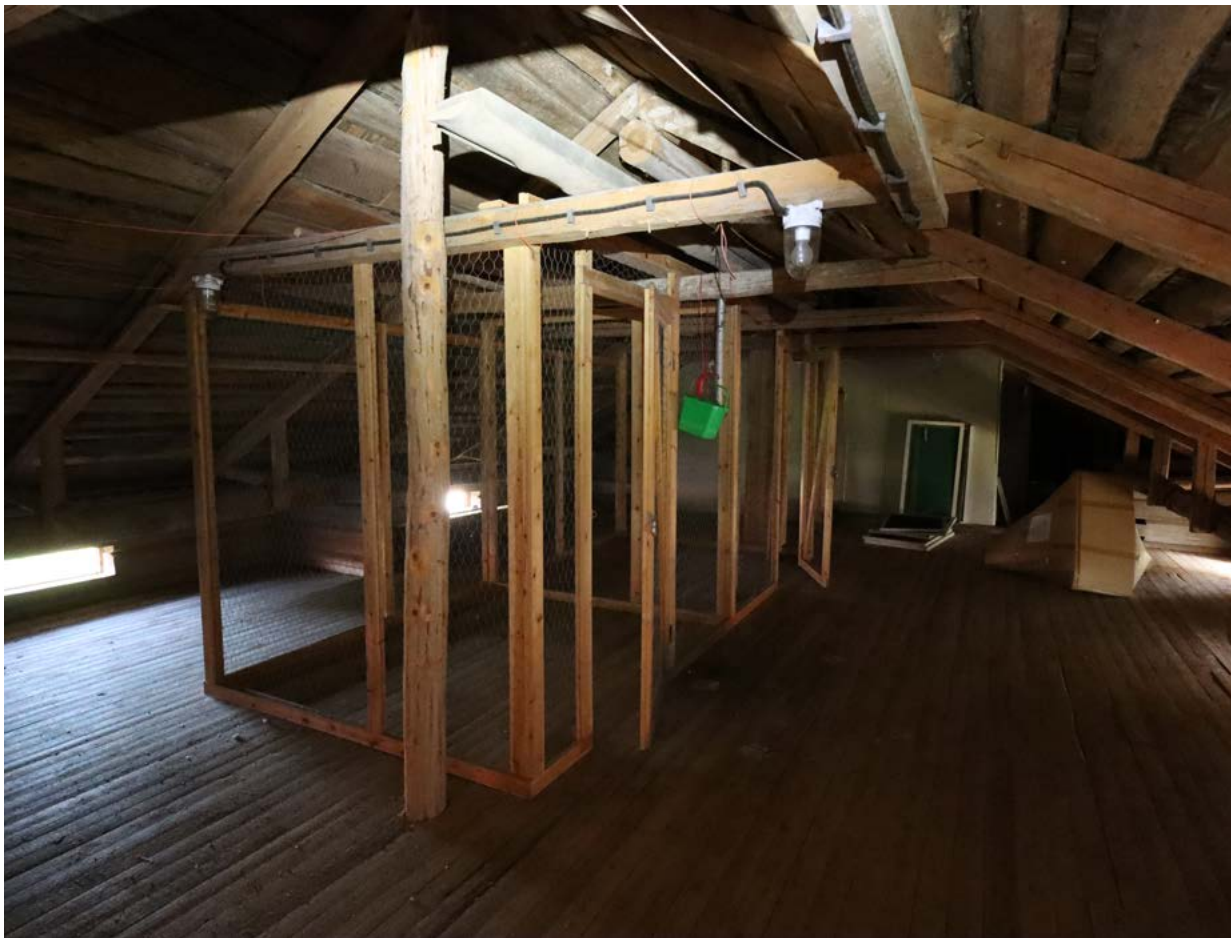
*Kylmä ullakko, jonne on kulku molempien asuntojen ullakkohuoneista. Tilaan on rakennettu rivi puurakenteisia häkkivarastoja. Kuva: Riitta Kosonen 9/2025, Arkkitehtitoimisto Jorma Teppo Oy.*

Rakennuksen kylmä käyttöullakko on osin säilyttänyt autenttisia piirteitään. Alkuperäiset kattorakenteet ovat säilyneet ja niitä on paikoin vahvistettu katon uusimisen yhteydessä. Vanha pärekatto on säilynyt uuden vesikatemateriaalin alla. Ullakon täytepohjan päällä oleva lautalattia on mahdollisesti myöhempää lisää, kun kylmä ullakkotila on otettu käyttöön. Tilaan on lisätty puurakenteiset häkkivarastot.

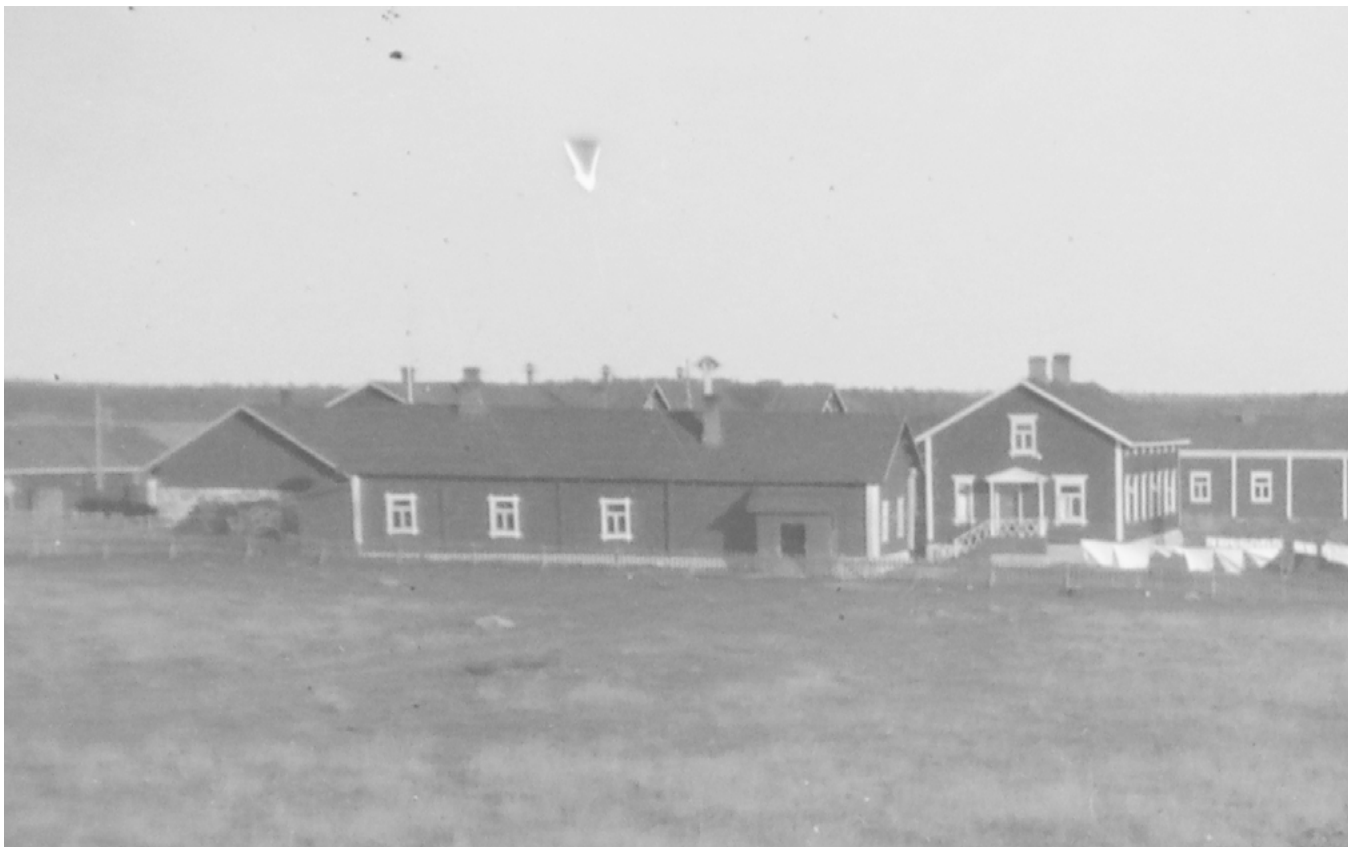
*Ala-Greuksen pihapiiri kuvattuna maanviljelysoppilaitokselta 1920-luvulla, pirttirakennuksen länsisivu on kuvassa keskellä. Rakennuksen julkisivulla on kolme T-ikkunaa ja ulkoseinässä kiinni oleva katettu rakennusosa, joka on voinut olla julkisivussa kiinni oleva kylmä varasto tai kuisti. Kuva: O. Anttisen kokoelmat.*

Länsijulkisivulla on ollut rakennuksessa kiinni oleva pieni, mahdollisesti sisäänkäynnin edustalla ollut kuisti. Eteläisessä päädyssä on ollut kaksi ikkunaa ja yläpohjaan johtava luukku. Rakennuksen sisäänkäyntien sijainnista ei oli tarkkaa tietoa, mutta yksi sisäänkäynti on mahdollisesti sijainnut rakennuksen pohjoispäädyssä.

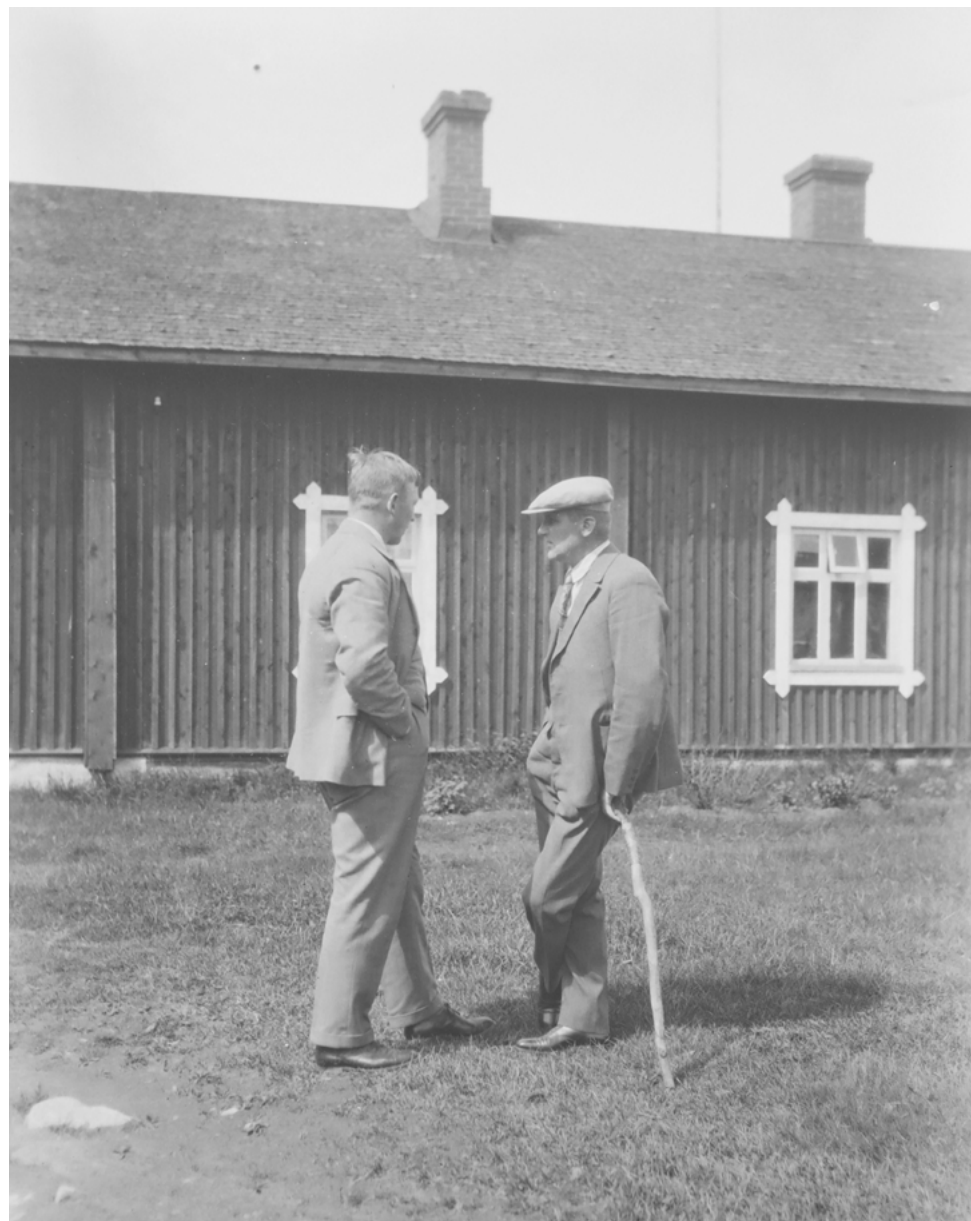
*Pirttirakennuksen pihan puoleinen julkisivu arviolta 1930-luvulla. Pystyvuoratuissa julkisivuissa erottuvat hirsiseinien päiden koteloinnit sekä pärekattolla olevat kaksi tiilipiippua. Kuva: O. Antti-sen kokoelmat.*

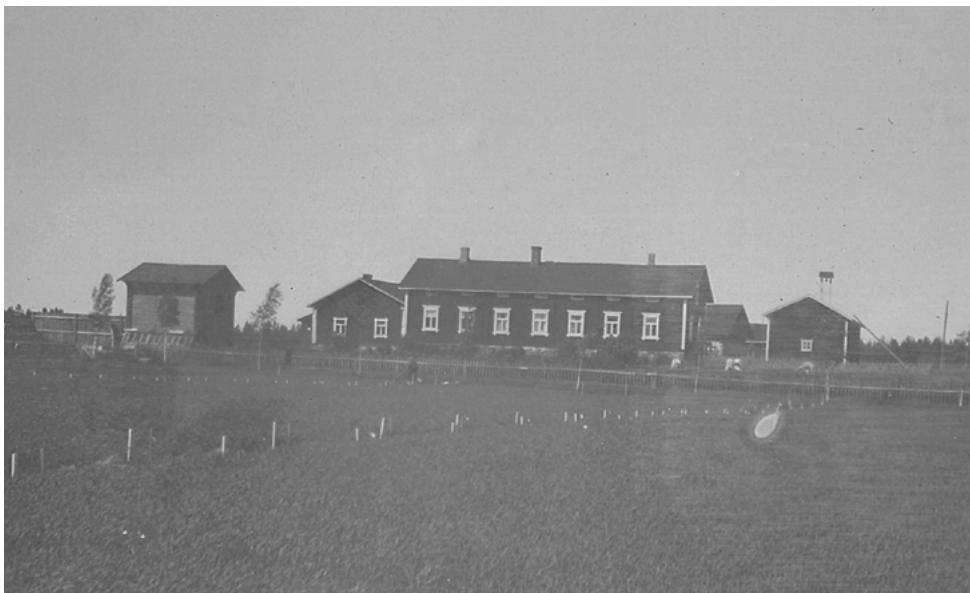
*Pohjois-Pohjanmaan kasvinviljelyskoeasema kuvattuna johtaja asuntolan takaiselta koeviljelyspalstalta. Pirttirakennuksen eteläpääty erottuu kuvassa vasemmalla ja päädyssä on ullakolle johtava luukku. Kuva: O. Anttisen kokoelmat*

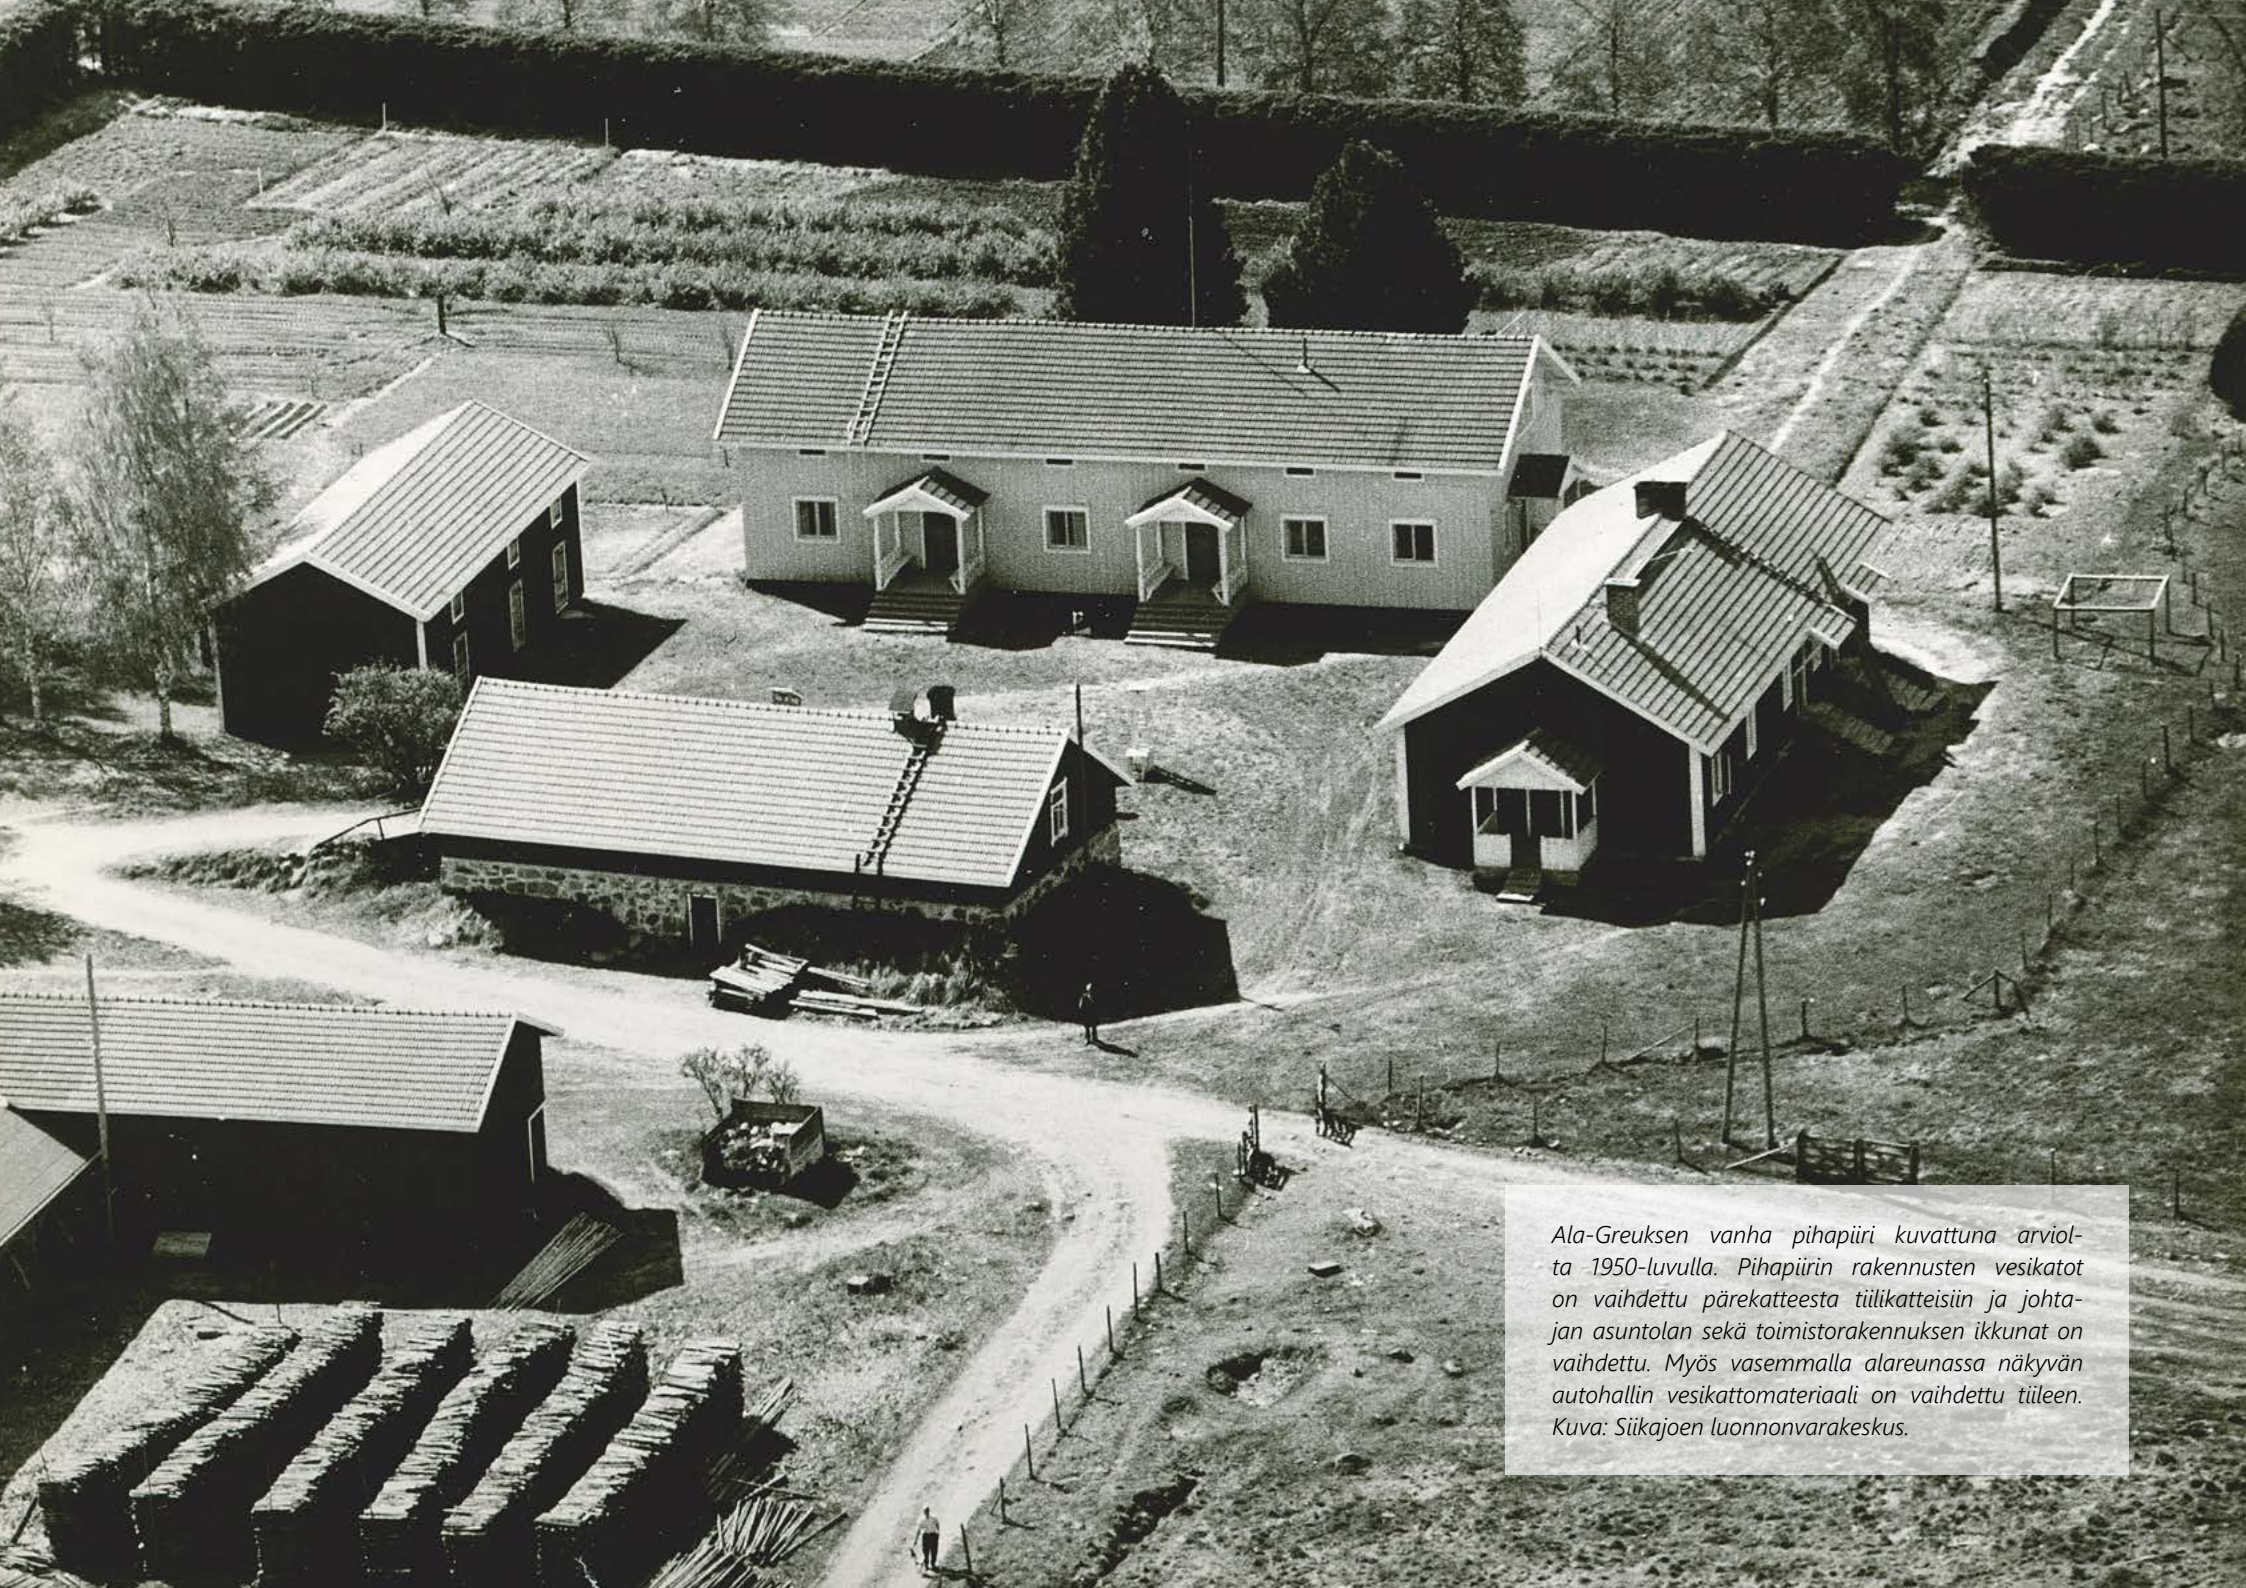
*Ala-Greuksen vanha pihapiiri kuvattuna arviolta 1950-luvulla. Pihapiirin rakennusten vesikatot on vaihdettu pärekatteesta tiilikatteisiin ja johtajan asuntolan sekä toimistorakennuksen ikkunat on vaihdettu. Myös vasemmalla alareunassa näkyvän autohallin vesikattomateriaali on vaihdettu tiileen. Kuva: Siikajoen luonnonvarakeskus.*

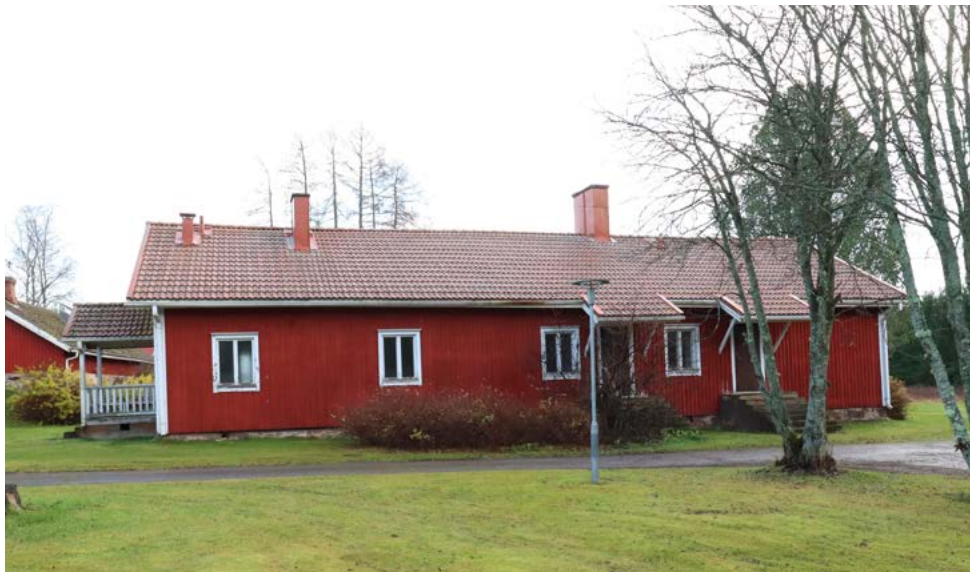
Pesularakennuksen länsijulkisivu, jossa sijaitsevat toimiston ja talouspesulan sisäänkäynnit. Toimiston sisäänkäynnin edustalla kasvaa tiheää kasvillisuutta. Kuva: Riitta Kosonen 11/25, Arkkitehtitoimisto Jorma Teppo Oy.

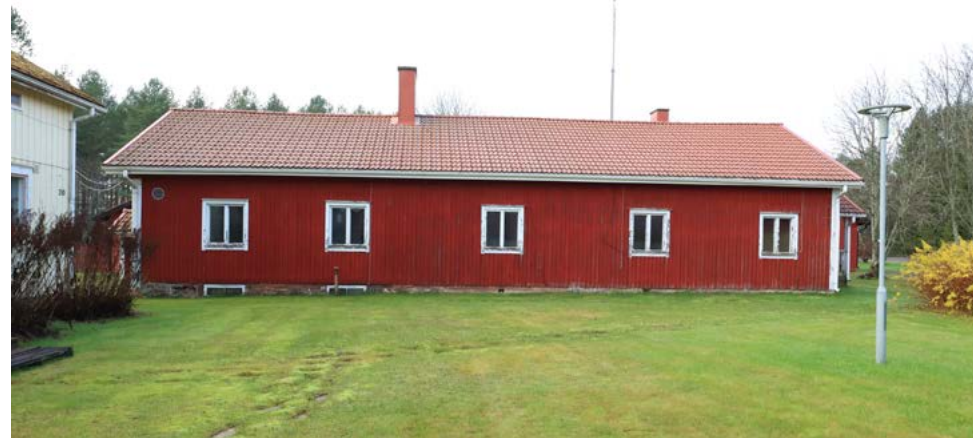
Pesularakennuksen itäjulkisivu. Kuva: Riitta Kosonen 11/25, Arkkitehtitoimisto Jorma Teppo Oy.

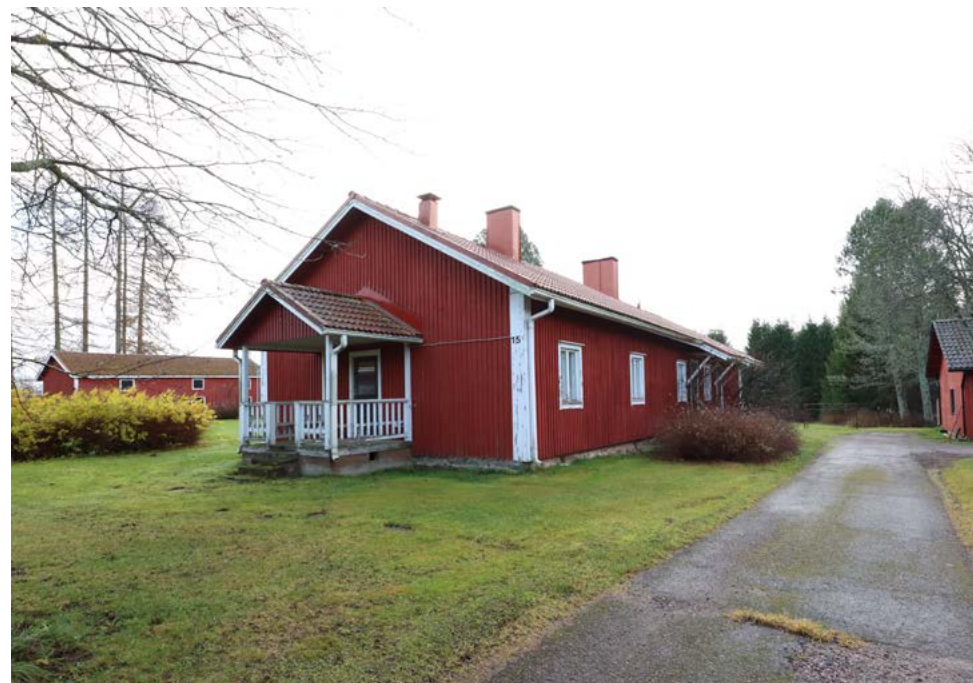
78 Rakennuksen pohjoispääty, jossa on 1950-luvulla rakennettu avokuisti. Kuva: Riitta Kosonen 11/25, Arkkitehtitoimisto Jorma Teppo Oy.

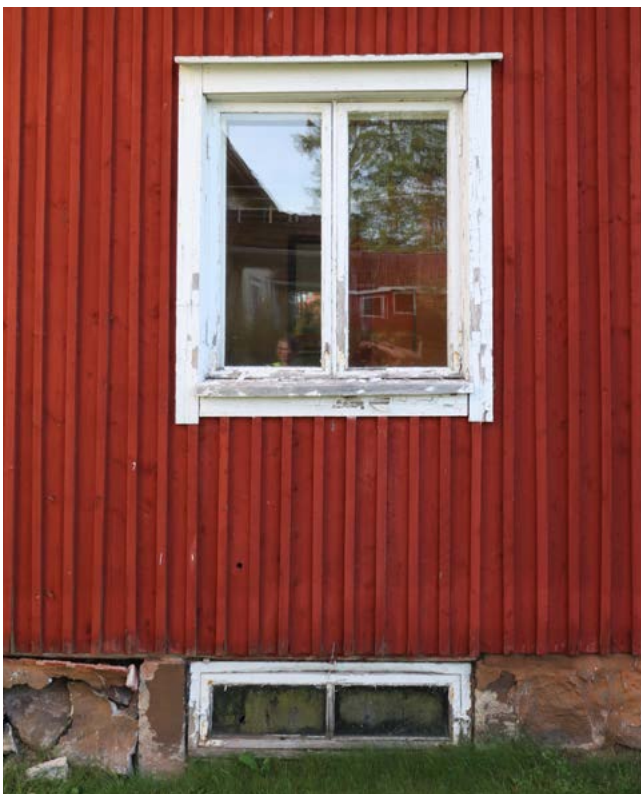
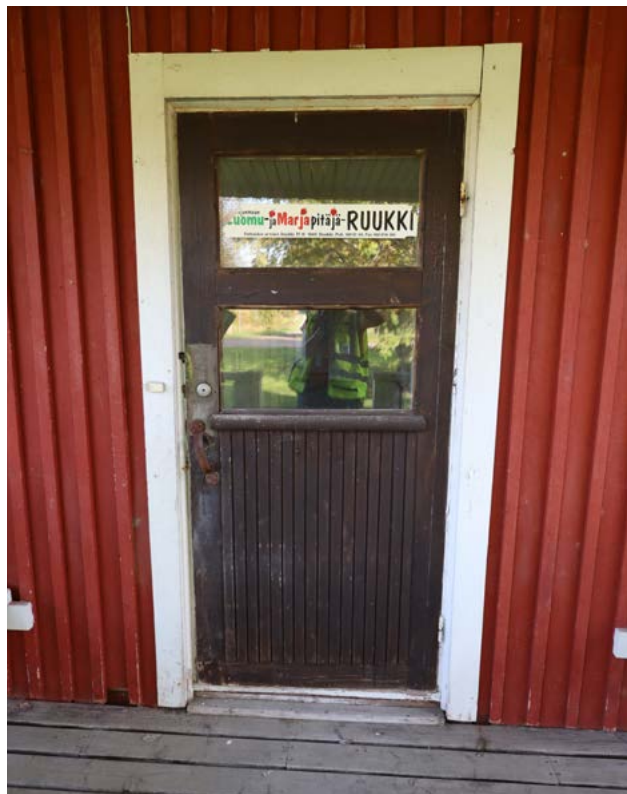
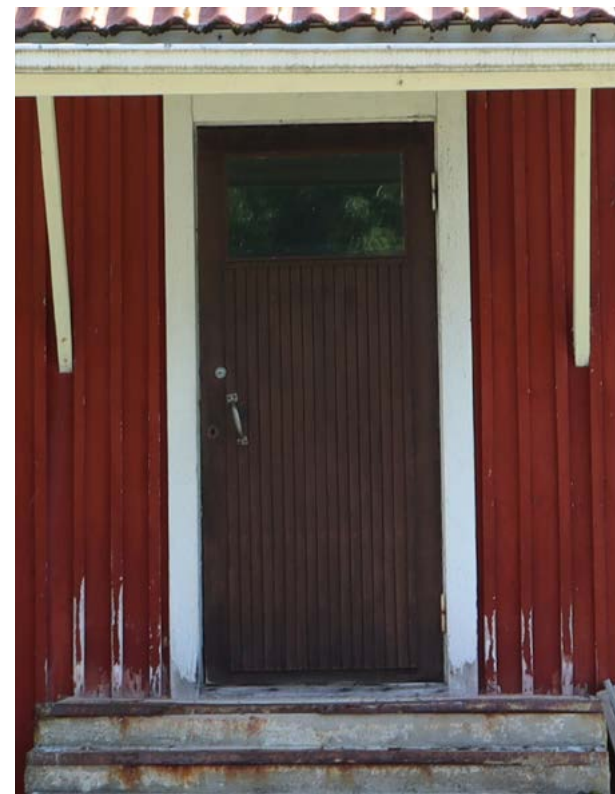
*Vasemmalla rakennuksen 1950-luvulla vaihdettu jälleenrakennuskaudelle tyypillinen ikkuna ja sen alla kellarin matala ikkuna. Keskellä kenttämestarin asunnon 1950-luvun puurakenteinen sisäänkäyntiovi ja oikealla talouspesulan puuovi. Oikealla alhaalla: rakennuksen eteläpääty, ja siinä oleva kellarin puurakenteinen sisäänkäynti. Kuvat: Riitta Kosonen 9/25, Arkkitehtitoimisto Jorma Teppo Oy.*

Rakennuksen kaikki ikkunat ja ulko-ovet on vaihdettu oletettavasti 1950-luvulla, ja julkisivuun on lisätty ainakin kolme uutta sisäänkäyntiä ja uusia ikkuna-aukkoja. Alkuperäiset T-ikkunat ja suuri kuu-siruutuinen ikkuna on vaihdettu kaksiosaisiin jälleenrakennuskauden puuikkunoihin. Uusien ikkunoiden sijoittelussa on hyödynnetty olevia ikkuna-aukkoja. Ikkunoita sisäpuolelta reunustavat listat ovat oletettavasti asennettu ikkunoiden vaihdon yhteydessä.

Uudet ensimmäisen kerroksen ulko-ovet ovat tummanruskeaksi maalattuja puuovia, joiden alaosassa on kapea pystypanelointi. Ovien yläosassa on joko yksi tai kaksi matalaa lasiaukkoa. Kellarin ovi on ruskeaksi maalattu puuovi, jonka pinnassa on muiden ovien tavoin kapea pystysuuntainen panelointi. Ovet ovat osa julkisivujen 1950-luvun kerrostumaa.

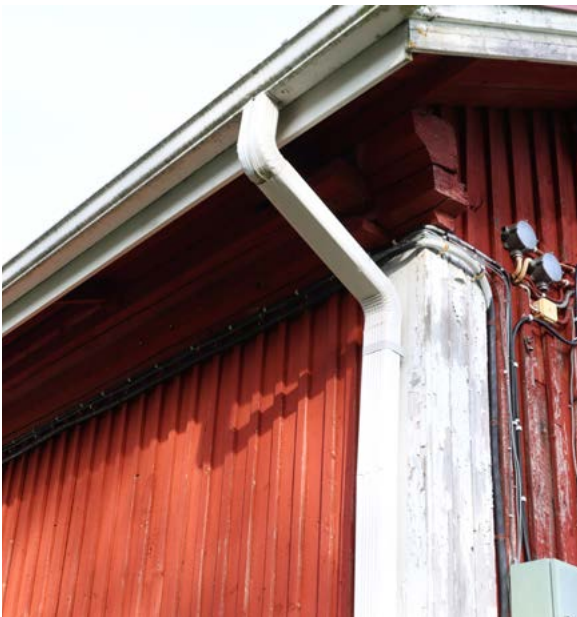
Räystäällä näkyvä hirsirungon yläosa, jonka ylimpiä hirsitä on muotoiltu. Kuva: Riitta Kosonen 9/25, Arkkitehtitoimisto Jorma Teppo Oy.

Rakennuksen alkuperäinen hirsirunko on todennäköisesti säilynyt uusien ulko- ja sisäverhouspintojen alla. Ulkoseiniin on lisätty lisälämmöneristettä mahdollisesti ikkunoiden vaihdon yhteydessä. Alkuperäiset luonnonkiviperustukset ovat pääosin säilyneet, mutta niitä on vahvistettu betonilla. Rakennuksen yläpohjarakenteet ovat säilyneet oletettavasti alkuperäisinä ja niitä on vahvistettu myöhemmin sahatavarasta valmistettujen tukirakenteiden avulla.

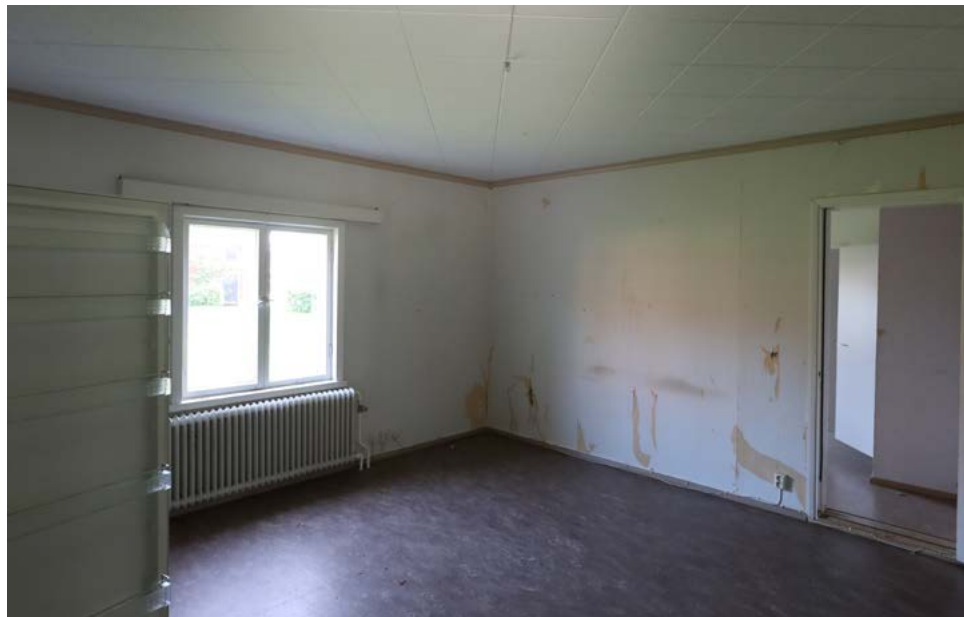
Kenttämestarin asunnon oleskelutila, jonka pintarakenteet ovat 1980-luvun kerrostumaa. Sisäkaton levypinta on asennettu diagonaalisesti seiniin nähden. Kuva: Riitta Kosonen 9/25, Arkkitehtitoimisto Jorma Teppo Oy.

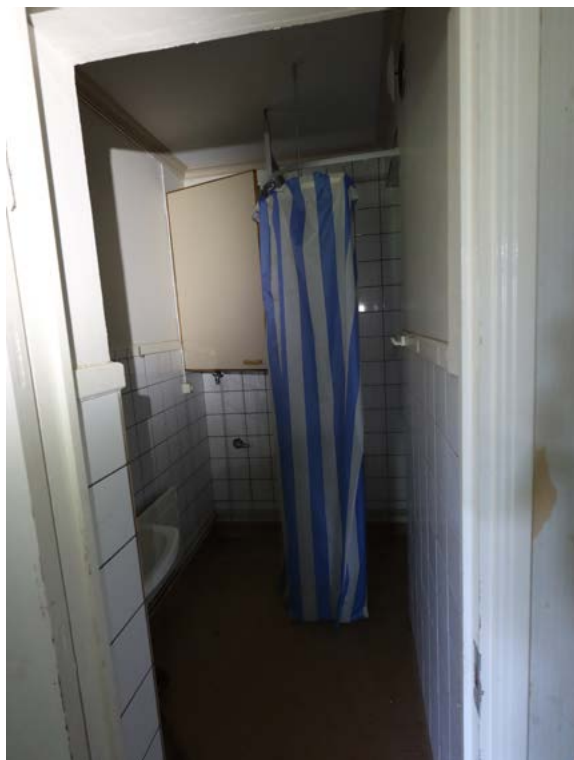
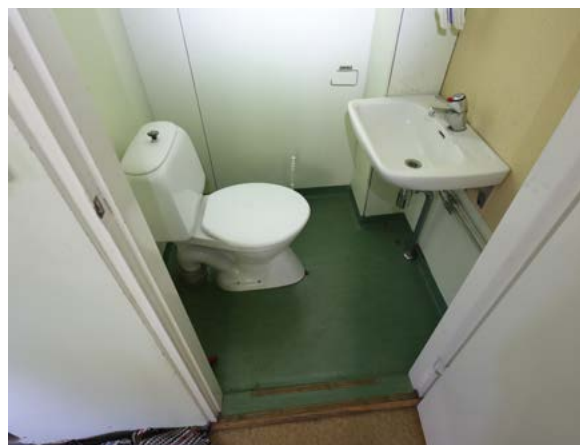
Ylhäällä: Kenttämestarin asunnon pesuhuone- ja wc-tilat ovat 1980-luvun asussa. Alla: toimiston yhteydessä oleva wc-tila rakennettiin 1970-luvulla. Kuvat: Riitta Kosonen 9/25, Arkkitehtitoimisto Jorma Teppo Oy.

Kenttämestarin asunnon ja yksittäisen asuinhuoneen yhteyteen rakennetut märkätilat ovat myöhemmin lisätyt. Kenttämestarin asunnon märkätilat on rakennettu vuonna 1987 ja asuinhuoneen märkätilat ovat vuodelta 1972. Tilojen väliseinärakenteet ovat uudet. Kenttämestarin asunnon märkätilojen kohdalta on purettu vanhojen komeroitten seiniä, ja asuinhuoneen märkätilojen kohdalta purettiin ennen siinä sijainnut uuni.
