# LUKE Siikajoki RAKENNUSHISTORIASELVITYS

Arkkitehtitoimisto Jorma Teppo Oy  
Oulussa 29.5.2026

**Tilaaja:** Senaatti-kiinteistöt

**Tekijä:** Arkkitehtitoimisto Jorma Teppo Oy  
Arkkitehdit Julia Leppälä ja Riitta Kosonen

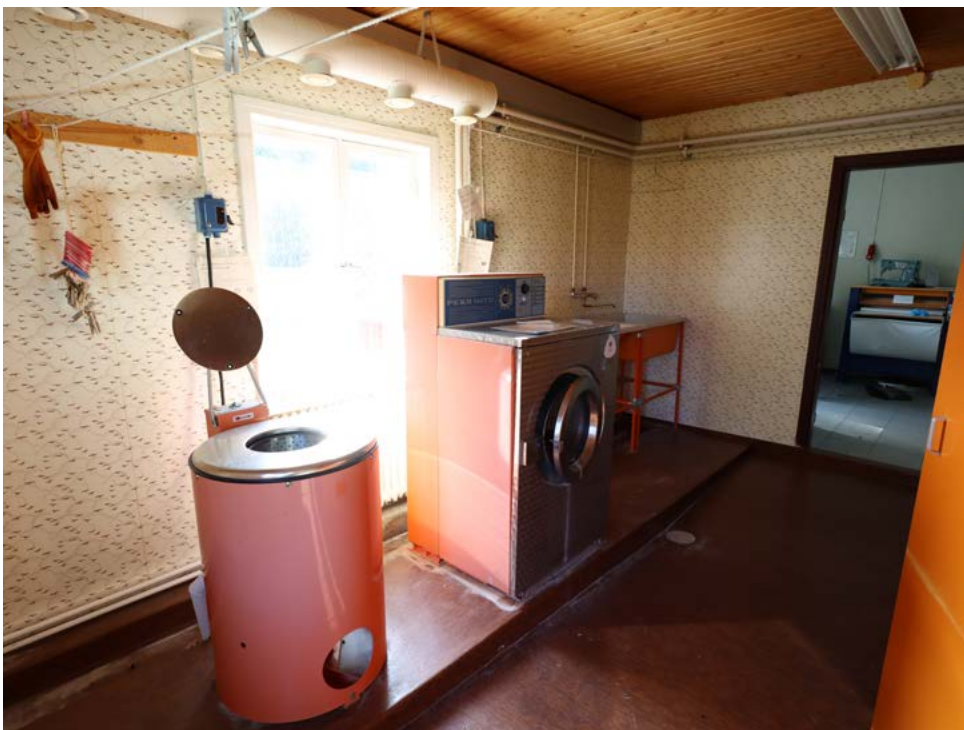
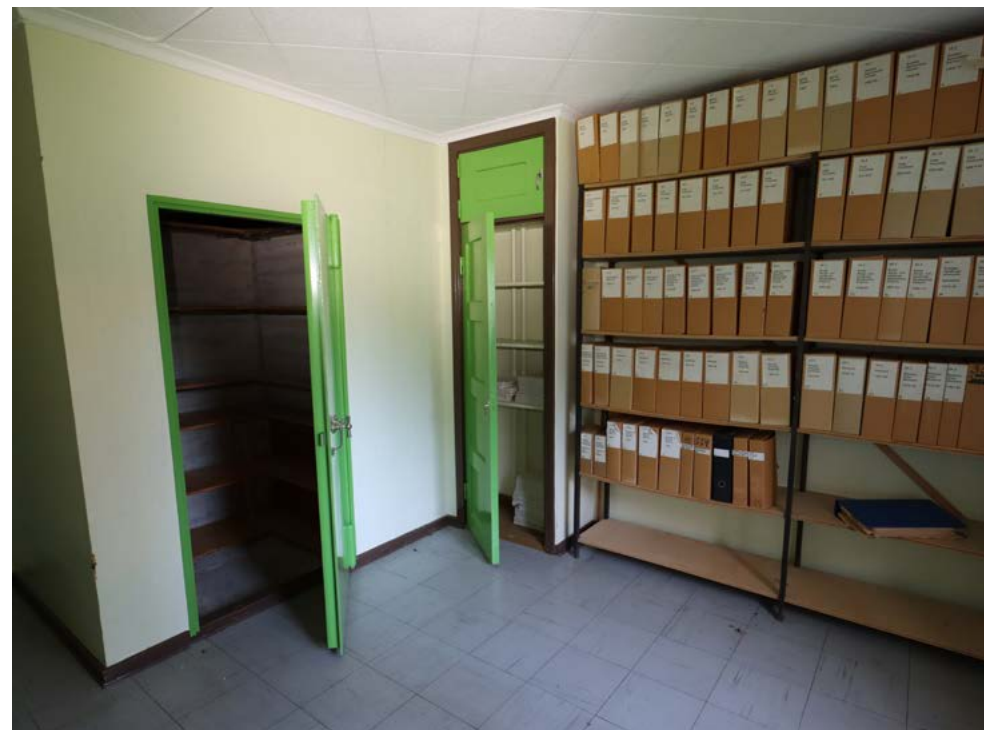
*Vasemmalla: talouspesulaksi 1980-luvun alussa muutetut laboratoriotiloissa vallitsee muutosaikainen kerrostuma.*

*Ylhäällä: toimisto- ja siihen liittyvän arkiston pintamateriaalit uusittiin 1970-luvulla. Tilan ovien värisävyt mukailevat uuden toimisto- ja asuinrivitalon värisävyjä. Kuvat: Riitta Kosonen 9/25, Arkkitehtitoimisto Jorma Teppo Oy.*

Toimistotilaan on lisätty betoniseinäinen arkisto, mutta muuten voidaan arvioida, että tilan muoto on mahdollisesti säilynyt alkuperäisessä koossaan. Tilan pintamateriaalit on uusittu ja huoneen nurkassa oleva komero on myöhemmin lisätty.

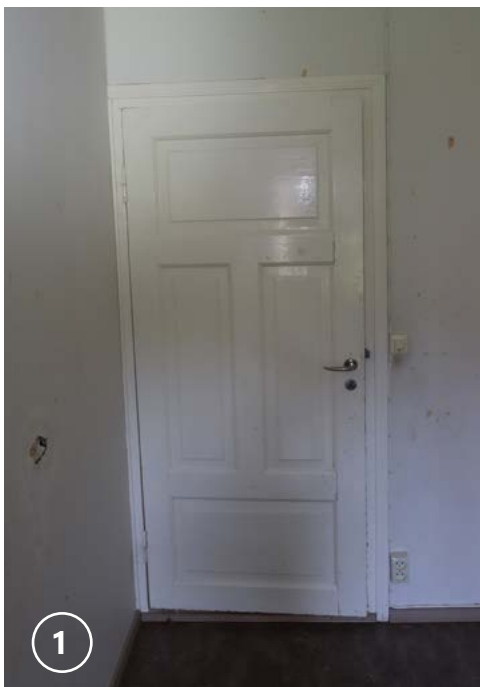
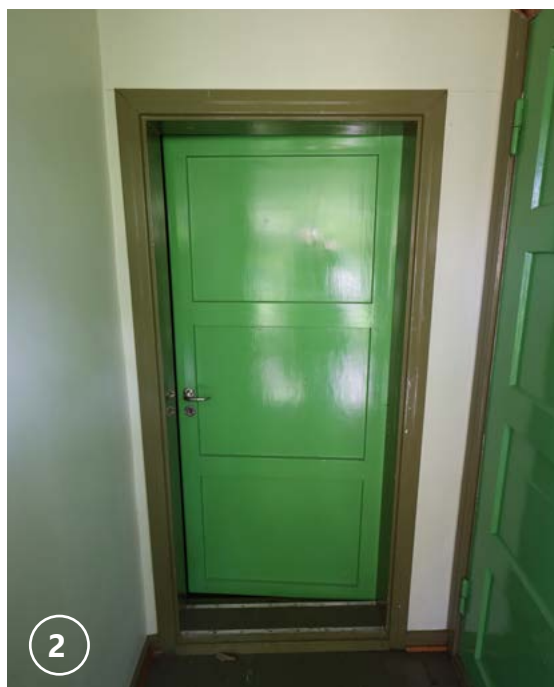
1: Kenttämestarin asunnon vanha väliovi, joka on mahdollisesti kasvinviljelyskoeaseman perustamisajalta. 2: harjoittelijoiden asunnon 1950-luvun vihreäksi maalattu peiliovi, oven värisävy on talouspesulaksi muuttamisen aikaista kerrostumaa. 3: Kenttämestarin asunnon kapea komeron ovi. Kuvat: Riitta Kosonen 9/25, Arkkitehtitoimisto Jorma Teppo Oy.

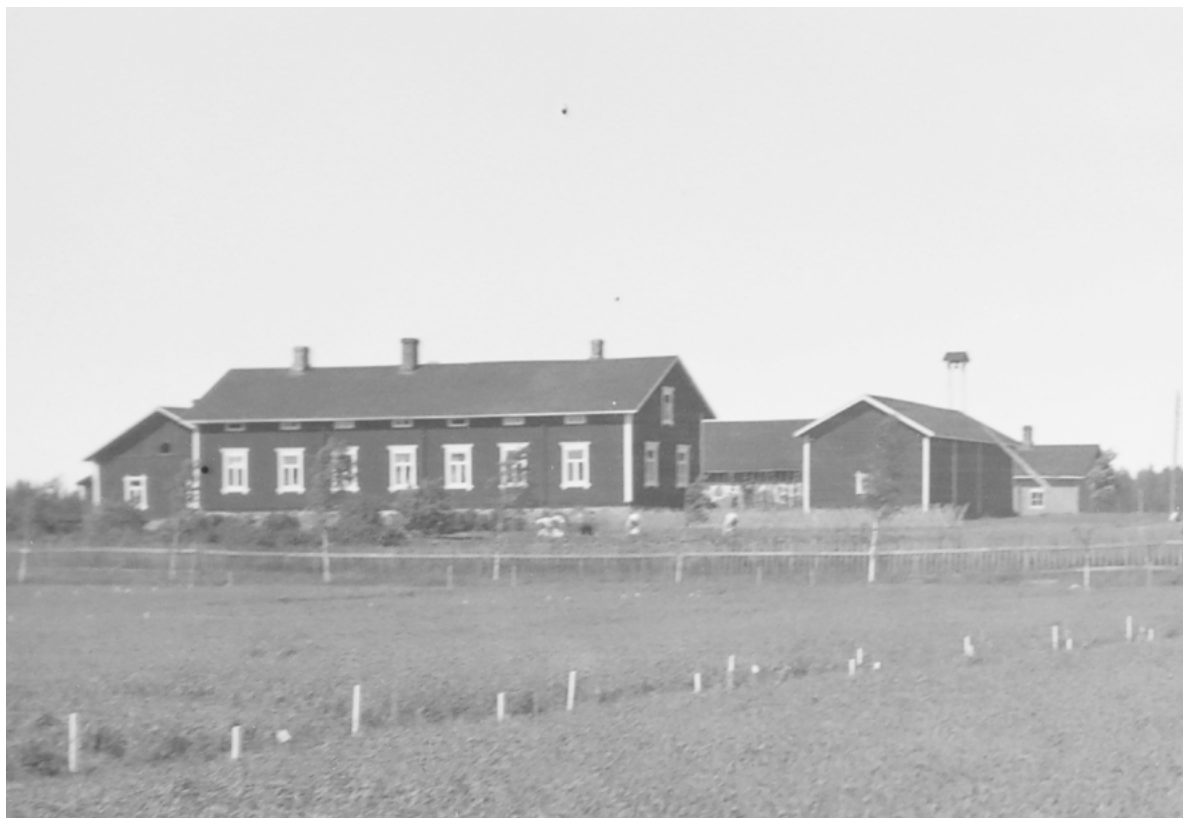
*Yleiskuva Ala-Greuksen pihapiiristä, jossa aittarakennus on oikealla. Kuvan ottamishetkellä, arviolta 1930-luvulla, rakennus on vuoraamaton ja sen pohjoispäädyssä erottuu siihen kiinnitetty vellikello. Kuva: O. Anttisen kokoelmat.*

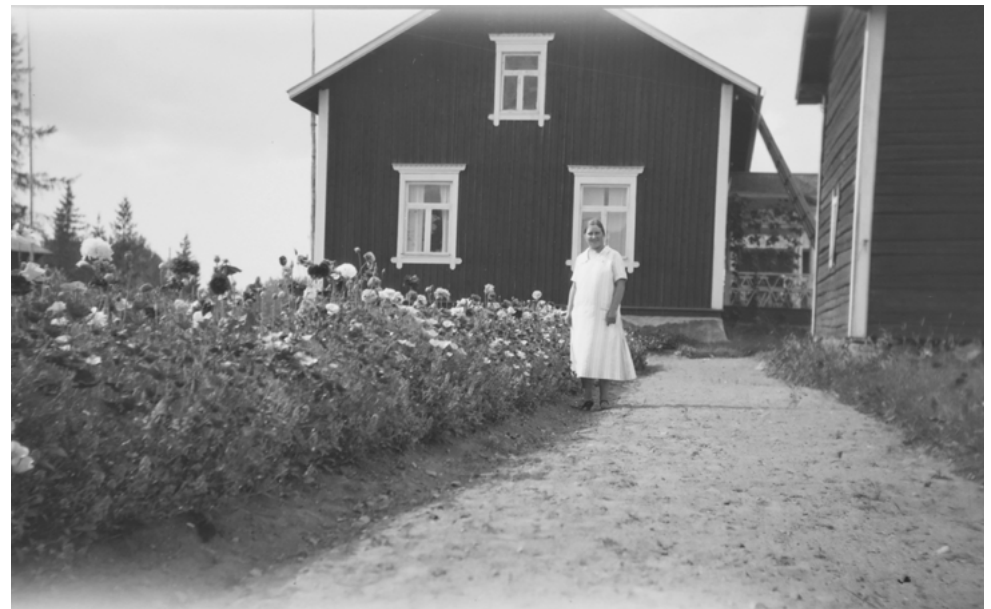
Oikealla erottuva aitan vuoraamaton eteläpääty ja siinä oleva pieni ikkuna arviolta 1930-luvulla. Rakennuksen editse kulkee hiekkapintainen tie, joka johtaa Ala-Greuxen pihaan. Kuva: O. Anttisen kokoelmat.

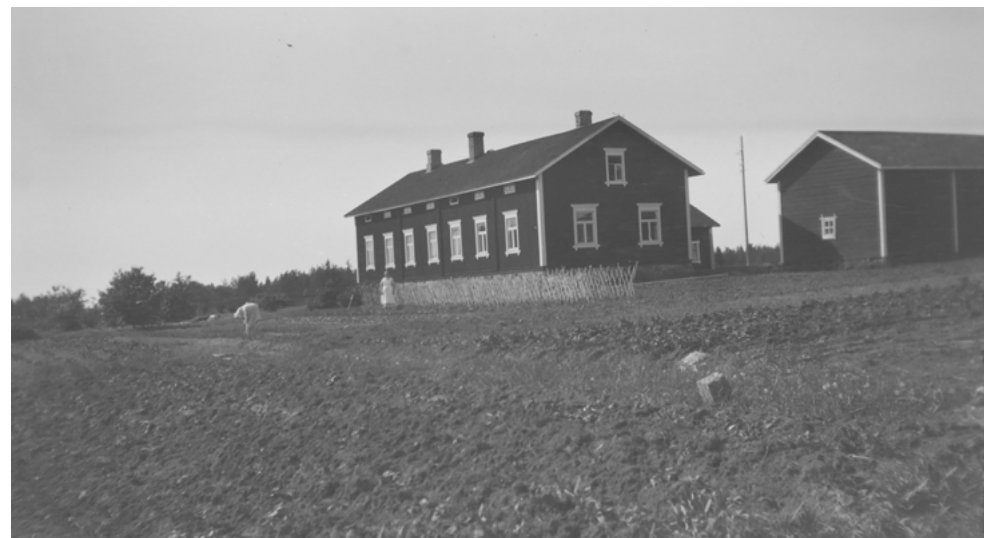
Ala-Greuxen päärakennus ja aitta kuvattuna rakennusten eteläpuolella olevalta pellolta arviolta 1930-luvulla. Aitan päädyssä erottuu pieni ruutuikkuna. Kuva: O. Anttisen kokoelmat.

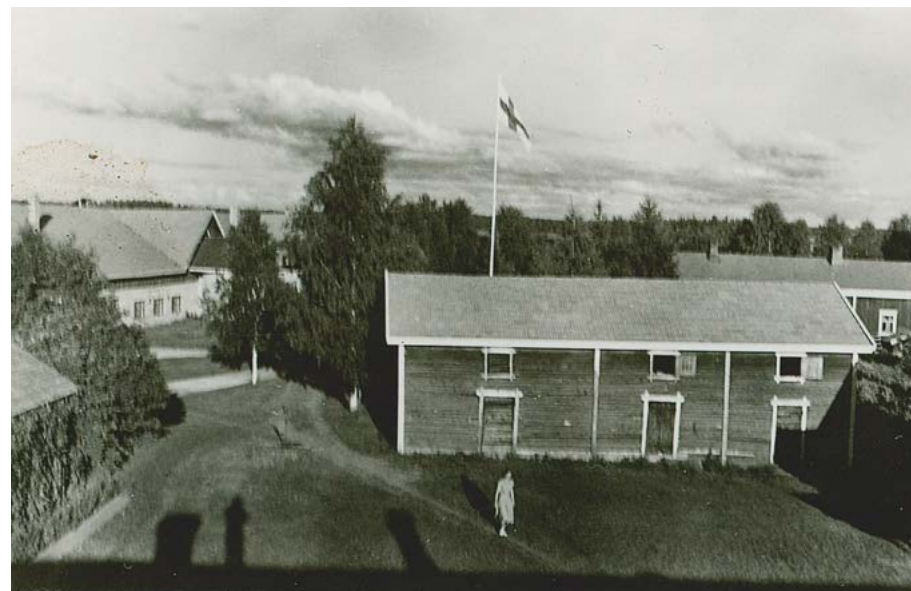
*Aittarakennus kuvattuna vastapäisen pirttirakennuksen katolta vuonna 1952. Rakennuksen julkisivut ovat vuoraamattomat ja osa ovilehdistä on uusittu. Kuva: Siikajoen luonnonvarakeskus.*

Rakennukseen on vaihdettu katto, mutta sen tarkka ajankohta ei ole tiedossa. Kattomateriaali on alun perin ollut pihapiirin muiden rakennusten tavoin päre, mikä on myös rakennustyyppille ominainen katemateriaali. Vuonna 1952 otetussa valokuvassa katemateriaali on jo vaihdettu tiilikattoon. Katemateriaalin vaihdon yhteydessä vanha katemateriaali on poistettu. Vesikaton kattoniskat on uusittu ja vanhoja aluslautoja on osin käytetty uudestaan ja osin vaihdettu uusiin. Tiilikatteen alle on asennettu aluskatteeksi paperi. Rakennuksen takaräystäälle on lisätty myöhemmin räystäskouru ja syöksytorvi.

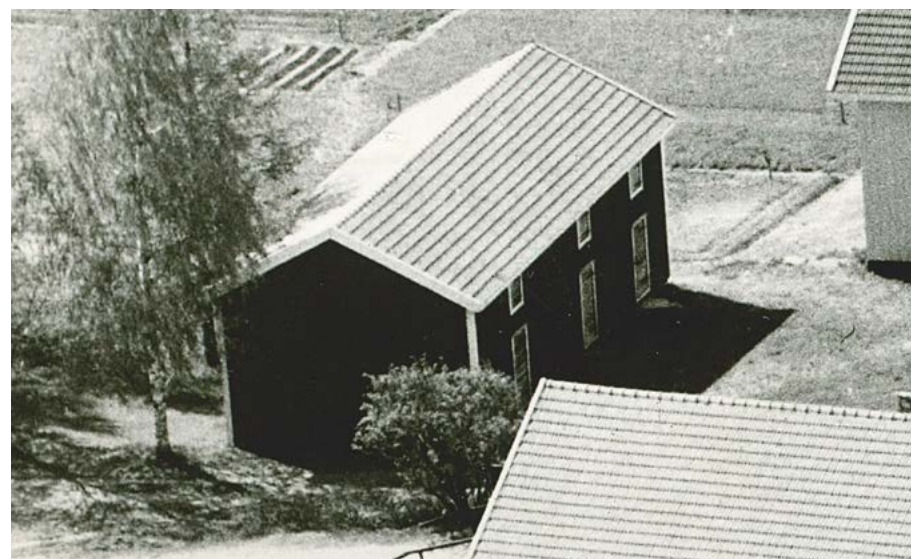
*Aitta kuvattuna arviolta 1950-luvun lopulla. Rakennuksen katemateriaali on vaihdettu tiilikatteeseen. Kuva: Siikajoen luonnonvarakeskus.*

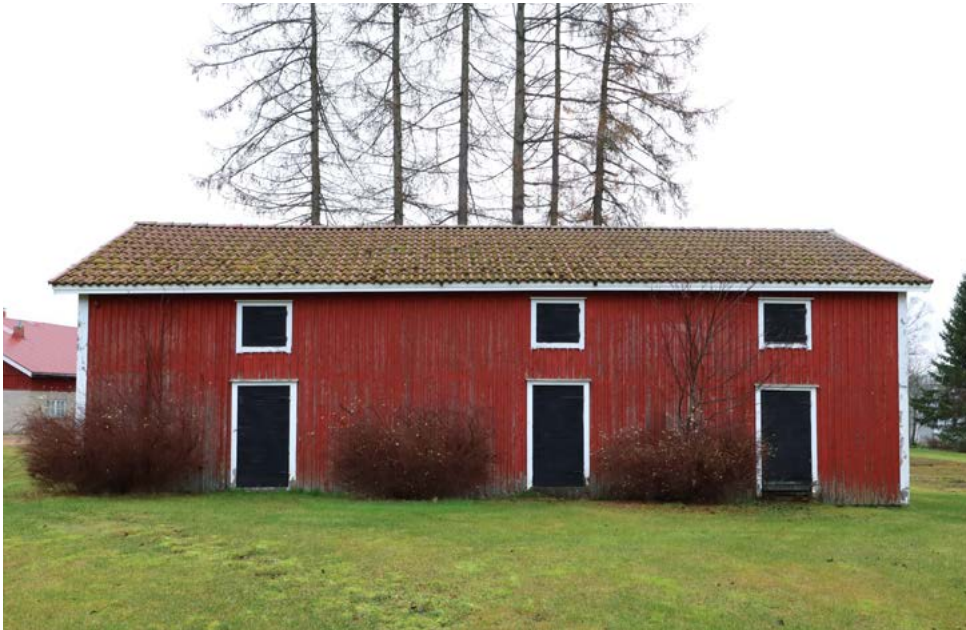
Aitan pihan puoleinen julkisivu. Julkisivun edustalla kasvaa tiheitä pensaita. Kuva: Riitta Kosonen 11/25, Arkkitehtitoimisto Jorma Teppo Oy.

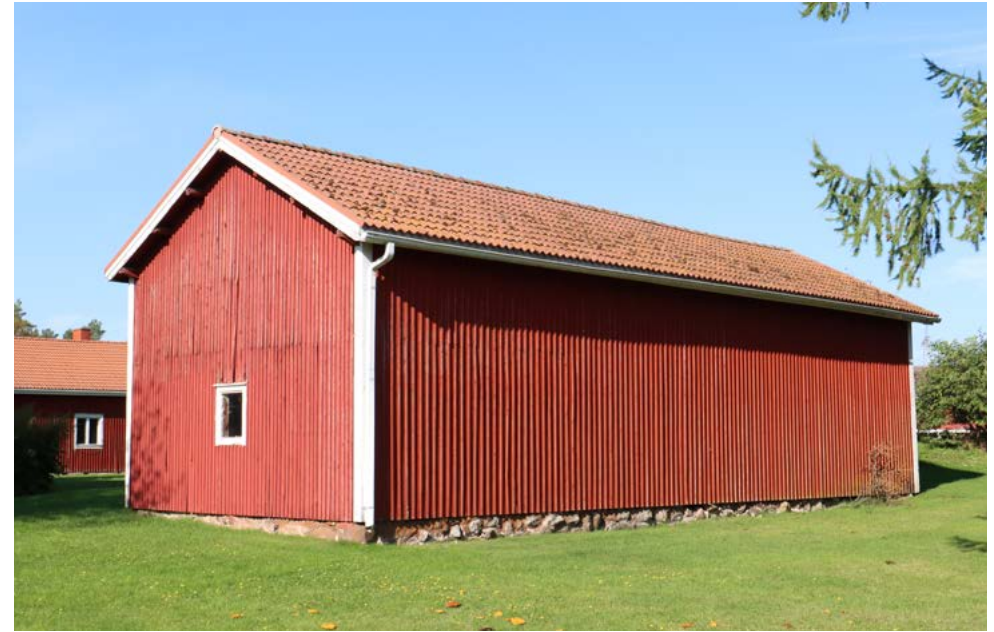
Aitan eteläpääty ja itäjulkisivu. Rakennuksen päädyssä oleva ikkuna on muutettu ruutuikkunasta yksiruutuiseksi. Kuva: Riitta Kosonen 9/25, Arkkitehtitoimisto Jorma Teppo Oy.

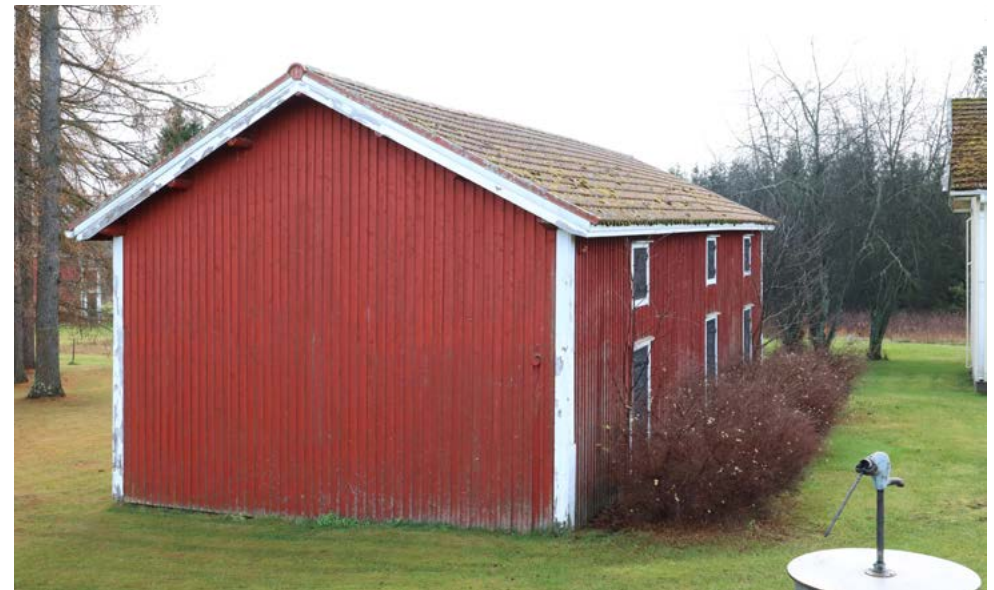
Aitan pohjoispääty, jossa aikaisemmin ollut ikkuna on peitetty pystyverhouksella. Kuva: Riitta Kosonen 11/25, Arkkitehtitoimisto Jorma Teppo Oy.

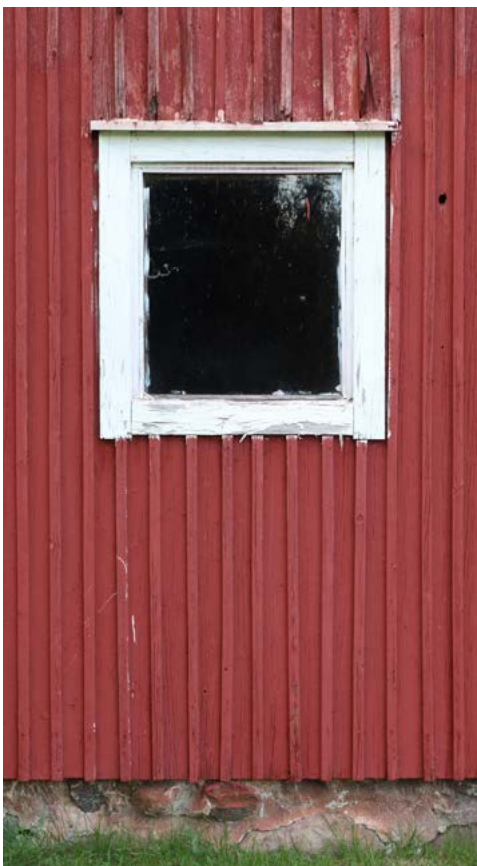
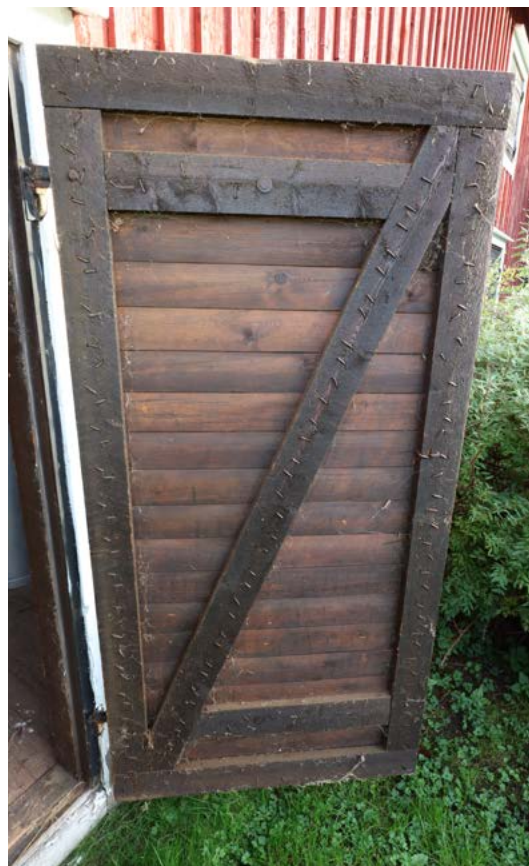
*Eteläpäädyssä oleva yksiruutuinen ikkuna ja aitan kehysrakenteisen lautaoven sisäpintaa. Sekä ikkuna-että ovi on uusittu vanhoille paikoilleen. Kuvat: Riitta Kosonen 9/25, Arkkitehtitoimisto Jorma Teppo Oy.*

Rakennuksessa olevat ikkuna, ulko-ovet ja niiden yläpuoliset luukut sijaitsevat alkuperäisillä paikoillaan. Ovi- ja luukkulehdet sekä ikkuna ovat uusitut, arviolta 1950-1960 -luvuilla. Sisäänkäyntejä ja aukotuksia reunustavat pielilaudoitukset ovat myös uusitut.

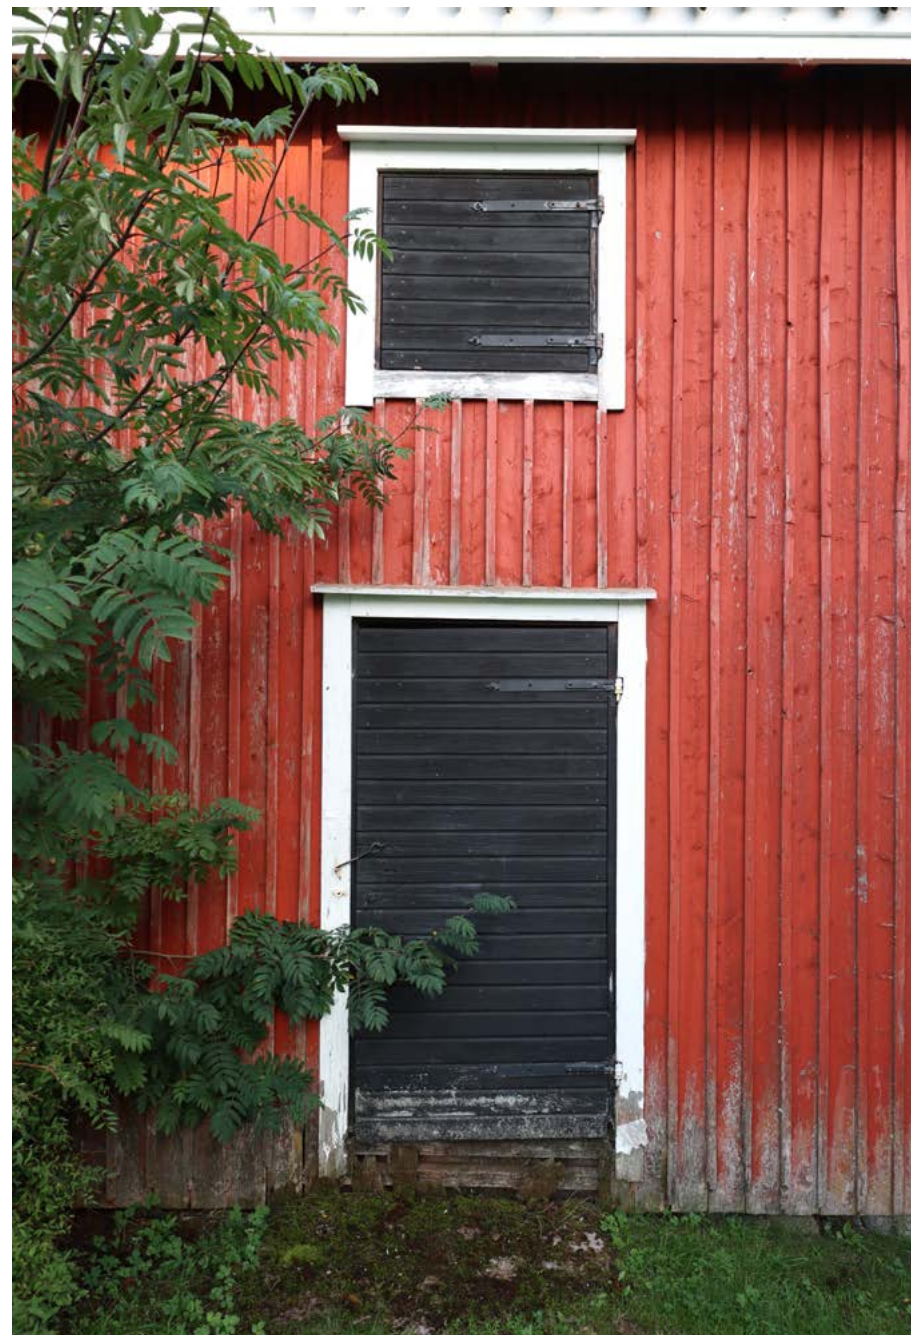
*Oikealla: aitan pihan puoleiset sisäänkäyntiovi ja ullakolle johtava luukku. Molemmat ovilehdet ovat paneelipintaiset ja ovien saranat ovat mahdollisesti alkuperäiset tai lähes alkuperäiset.*

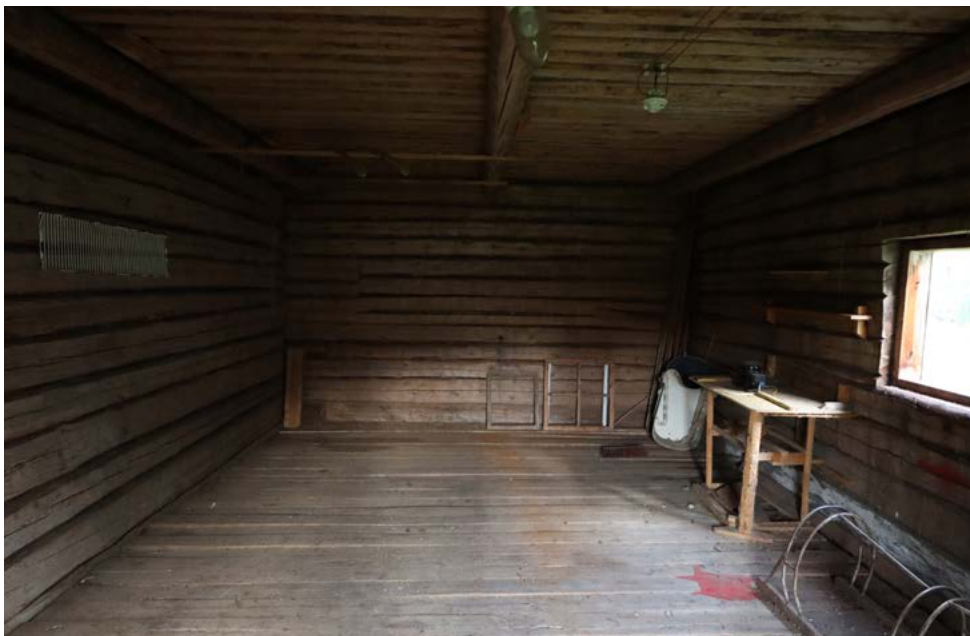
*Vasemmalla: aitan sisätilat muodostuvat vuoraamattomista hirsiseinistä, lautalattiasta ja välipohjan kattopalkeista sekä lattialaudoista. Kuva: Riitta Kosonen 9/25, Arkkitehtitoimisto Jorma Teppo Oy.*

Aitan runkorakenteet ovat alkuperäiset. Seinien hirsirungot ovat säilyneet muuttumattomina yksittäisiä paikkauksia lukuun ottamatta. Vesikattoa ja välipohjaa kannattelevat palkit ovat alkuperäiset, samoin välipohjan lautalattia. Alapohjarakenteesta luonnonkiviperustukset ovat alkuperäiset ja niitä on paikoin paikattu mahdollisesti savilaastilla. Alapohjan kannatinpalkit ja lautalattiat ovat myös todennäköisesti alkuperäiset.

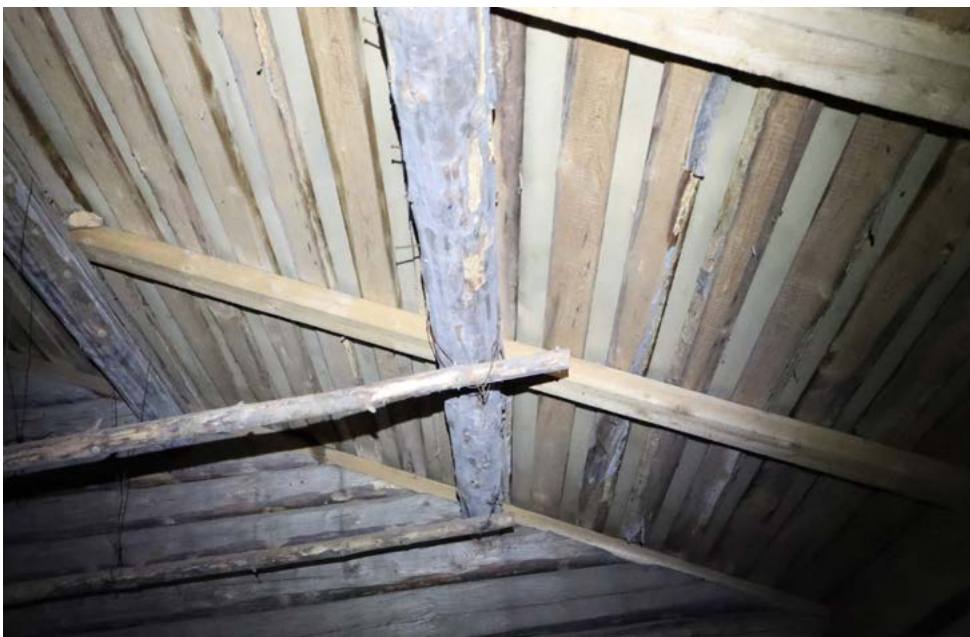
*Ullakon alkuperäiset kattopalkit, joiden päällä uudet kattovasat ja vesikattorakenteet tukeutuvat. Kuva: Riitta Kosonen 9/25, Arkkitehtitoimisto Jorma Teppo Oy.*

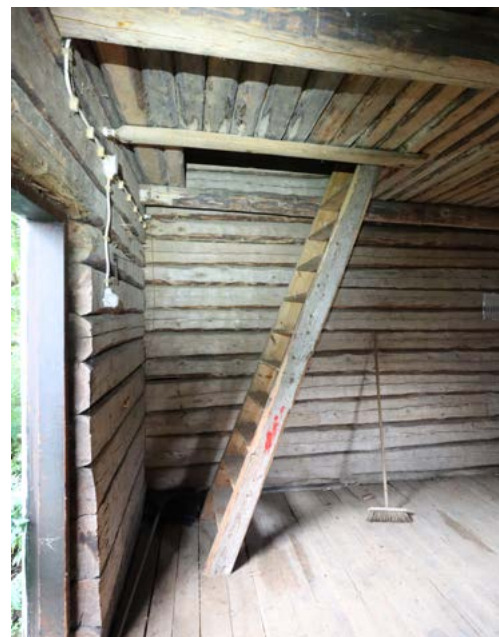
*Aitan ullakolle johtavat jyrkät portaat. Kuva: Riitta Kosonen 9/25, Arkkitehtitoimisto Jorma Teppo Oy.*

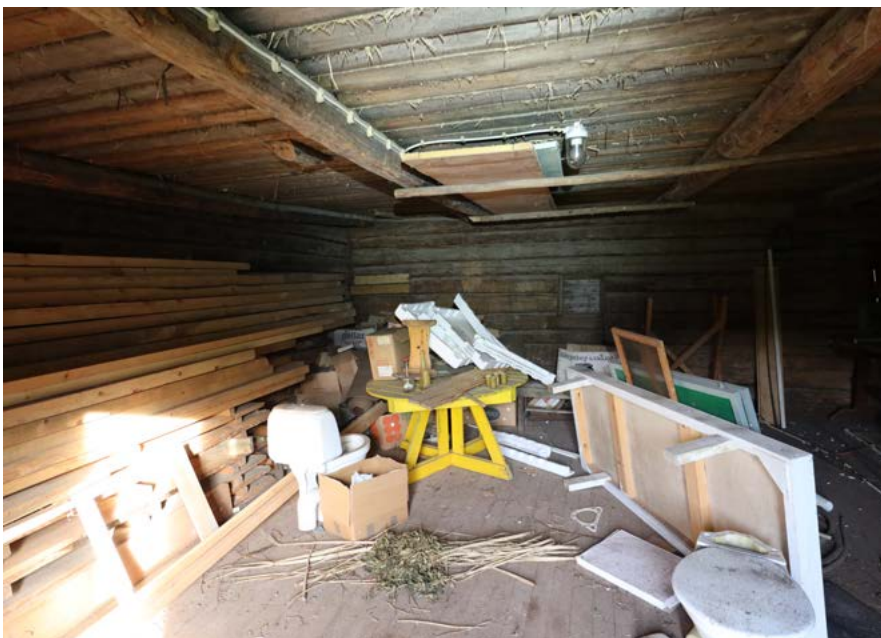
Pohjoispäädyn huoneen takaseinällä erottuu siinä aiemmin ollut ikkuna. Kuva: Riitta Kosonen 9/25, Arkkitehtitoimisto Jorma Teppo Oy.

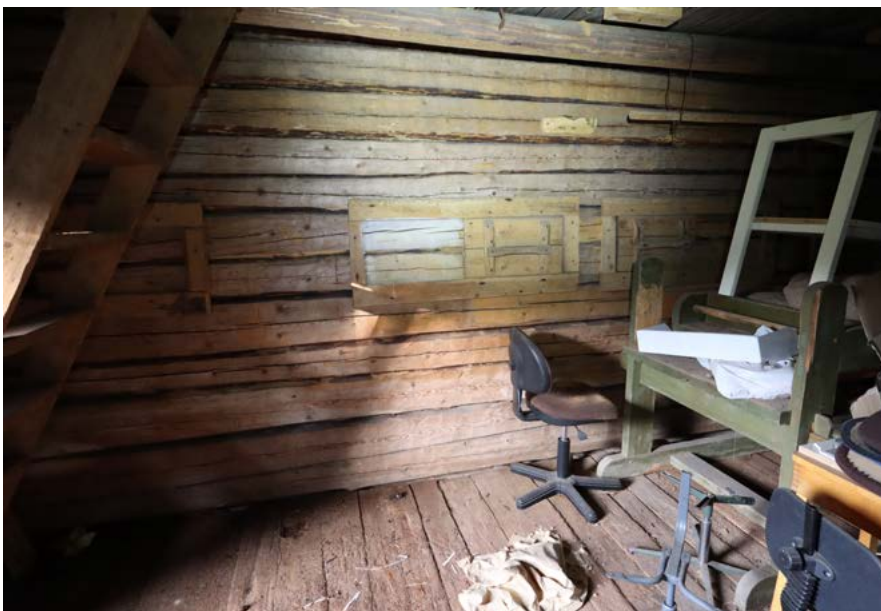
Huoneiden välisessä hirsiseinässä olevia lykkyyluukkuja. Kuva: Riitta Kosonen 9/25, Arkkitehtitoimisto Jorma Teppo Oy.

Aitan tilajärjestelyt ovat oletettavasti pysyneet muuttumattomina. Rakennuksessa on kolme huonetta, joihin jokaiseen on oma sisäänkäynti. Jokaisesta huoneesta on kulku ullakolle. Pohjoispäädyn huone on tiloista suurin, ja kaksi muuta ovat keskenään lähes samankokoiset. Pohjoispäädyn huoneen ja keskimmäisen huoneen välisellä seinällä on neljä juoksulaudalla varustettua aukkoa, joita voidaan kutsua myös lykkyyluukuiksi.

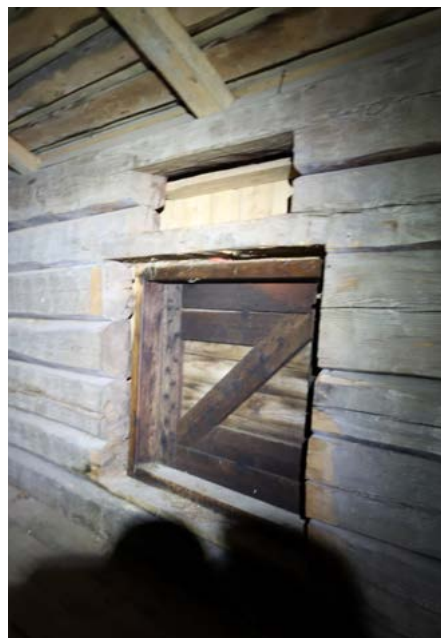
Luukkujen yläpuolella olleiden haukkaikkunoiden aukot ovat edelleen nähtävissä ullakolla. Kuva: Riitta Kosonen 11/25, Arkkitehtitoimisto Jorma Teppo Oy.

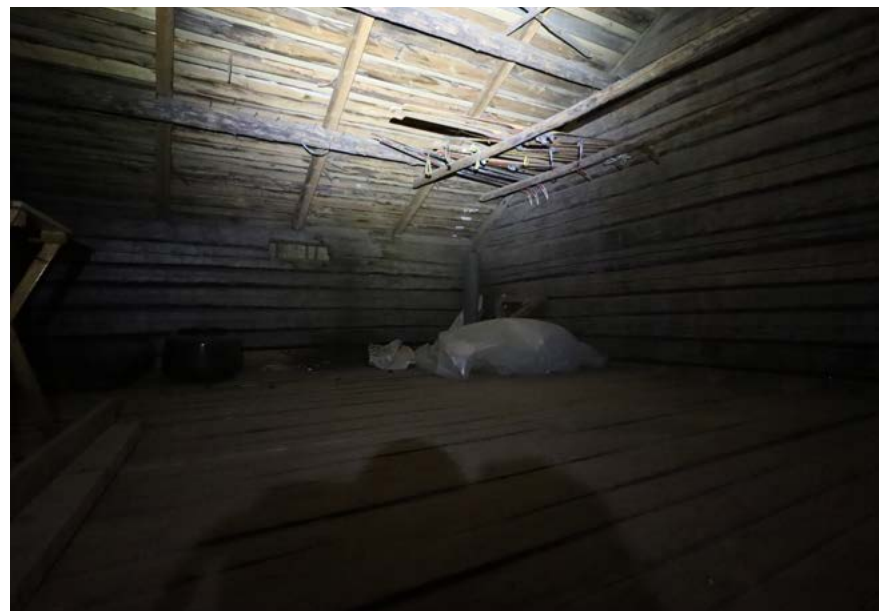
Ullakolla on nähtävissä vesikaton alapinta. Takana olevalla hirsiseinällä on haukkaikkunoiden aukkoja, jotka on peitetty julkisivuverhouksella. Kuva: Riitta Kosonen 9/25, Arkkitehtitoimisto Jorma Teppo Oy.

Rakennusten ullakot ovat pohjaltaan alapuolisten huoneiden muotoiset. Tilojen seinä- ja lattiapinnat ovat alkuperäiset, kuten myös katon hirsipalkit. Vesikattorakenne on uusittu ennen vuotta 1952, ja sen alapinta on näkyvissä tiloissa. Lisäksi seinillä olevat haukkaikkunoiden aukot on peitetty ulkopuolen julkisivuverhouksella. Kattopalkkien väliin on asennettu kannatinpuita tavaroiden säilytystä varten. Tiloissa ei ole sähkövalaistusta. Pohjoispäädyn ullakkoa ei ole inventoitu.

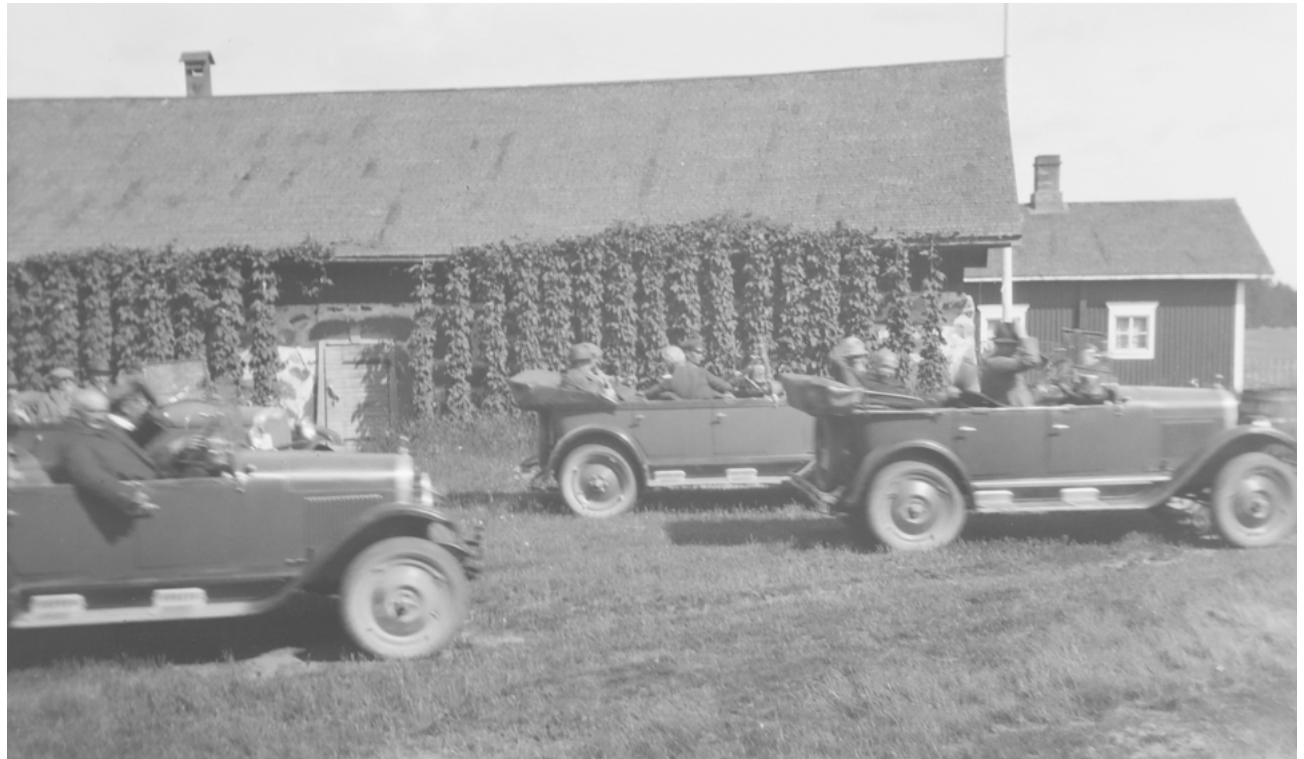
*Kivilavetta ja sen editse ajavat autot kuvattuna Ala-Greuksen pihapiirissä arviolta 1930-luvulla. Rakennuksen pärekatolla erottuu yksi tuuletushormi ja rakennuksen päätyyn on kiinnitetty salko. Pihan puolella oli rakennukseen johtava matala puuovi. Kuva: O. Anttisen kokoelmat.*

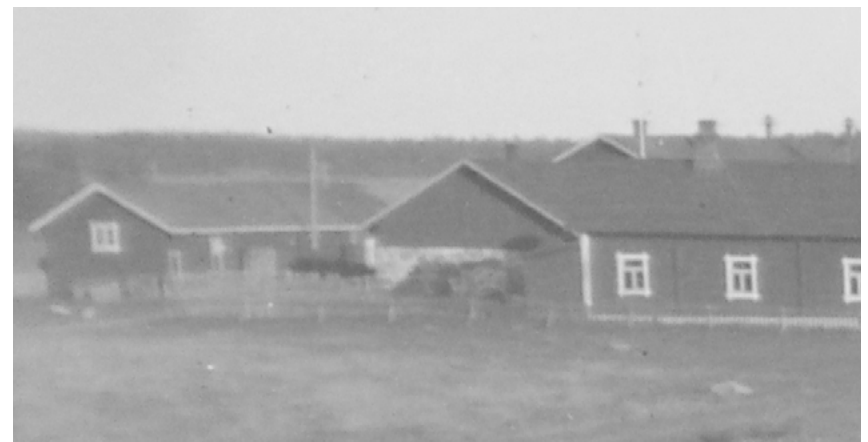
*Kivilavetan länsipääty kuvattuna maanviljelysoppilaitokselta 1920-luvulla, navetta on kuvassa keskellä. Rakennuksen edustalle on kasattu maavalli ja ylisten päädyssä ei ole erottuvaa aukkoa. Kuva: O. Anttisen kokoelmat.*

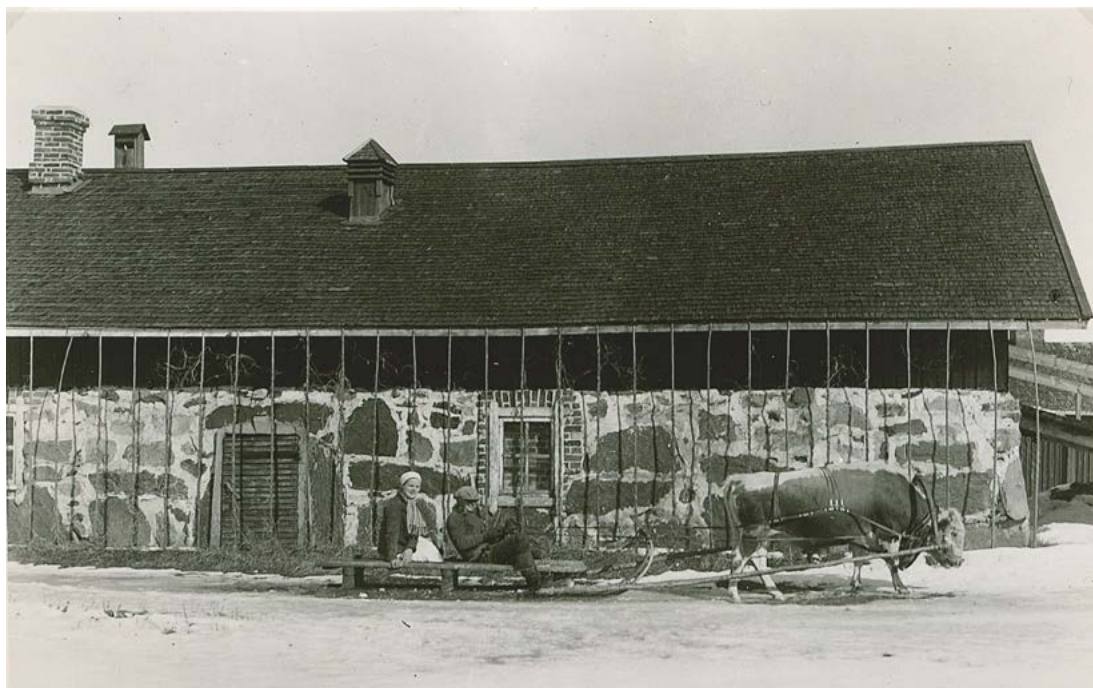
*Kivinavetta kuvattuna vuonna 1938. Julkisivulla erottuu edelleen vanha ikkuna, joka on muurattu sisäpuolelta umpeen. Rakennuksen katolle on lisätty tiilipiippu ja tuuletushormi, sekä päätyyn puurakenteinen luiska. Tiilipiipusta päätellen ylisten päähän on tässä vaiheessa rakennettu lämmitetty huone. Kuva: Siikajoen luonnonvarakeskus.*

Vanhan navetan kiviseinissä on ollut ikkunoita, jotka on myöhemmin poistettu. Ikkunat jätettiin julkisivuille maakellariksi muuton jälkeen, ikkunat vain muurattiin sisäpuolelta umpeen. Vuoden 1938 kuvassa ikkunat ovat vielä julkisivussa, mutta oletettavasti 1950-luvun lopulla otetussa valokuvassa ikkunoita ei enää ole, ja niiden aukot on tukittu luonnonkivillä. Pihan puoleisella julkisivulla on ollut puurakenteinen ovi, joka on ikkunoiden tapaan muurattu umpeen. Oven paikka on edelleen nähtävissä julkisivulla. Rakennuksen katolla olevat lautarakenteiset hormit ovat oletettavasti samoilla paikoilla, kuin maakellariksi muutettaessa.

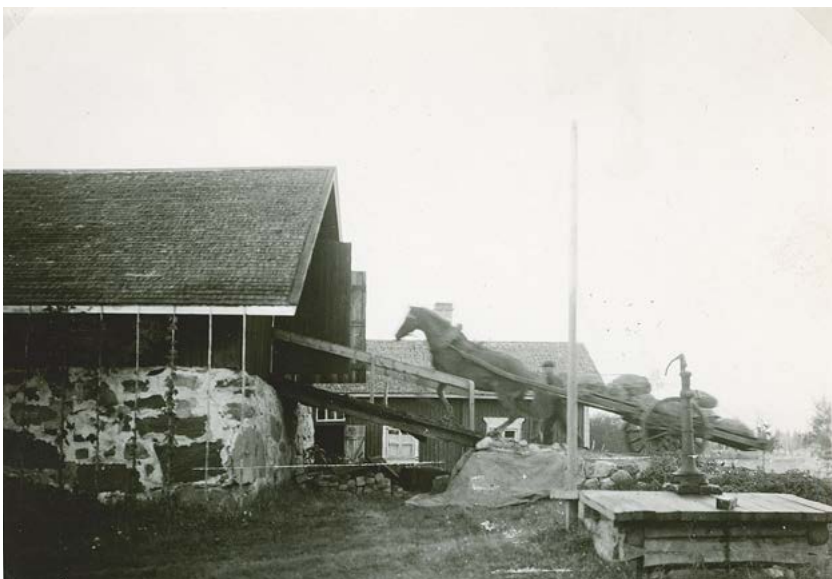
Kivinavetan päätyyn lisätty puurakenteinen luiska, jonka kautta kuljetettiin ylisille tavaraa. Etualalla oleva kaivon reunat muodostuvat hirsikehästä ja taustalla erottuu Ala-Greuksen pihapiirissä ollut vanha asuinrakennus. Kuva: Siikajoen luonnonvarakeskus.

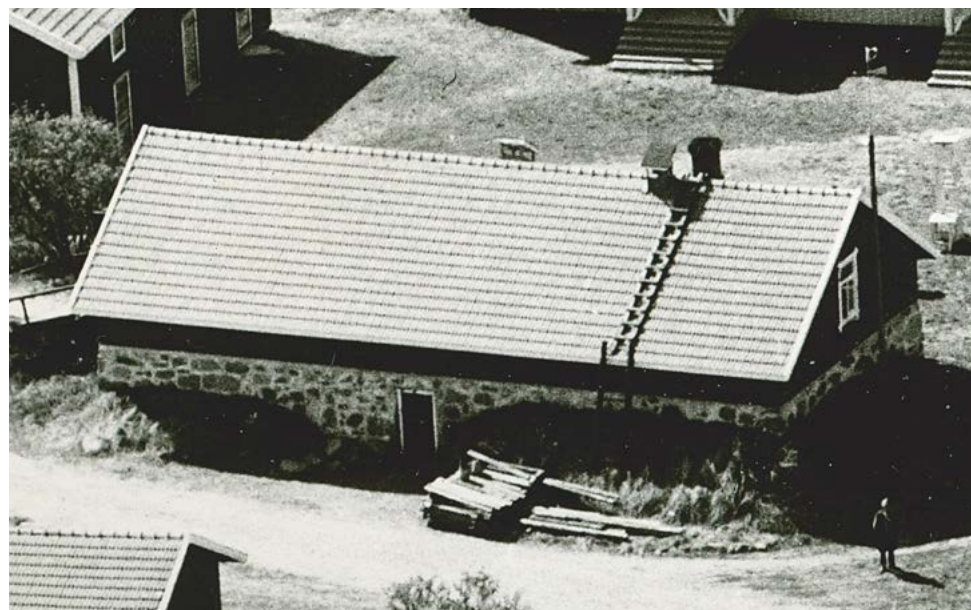
Navetan pohjoisjulkisivu, jonka reunoille on kasattu maavallit ja keskellä on sisään rakennukseen johtava ovi. Ylisten lämmitetyssä huoneeseen on lisätty T-ikkuna. Kuva: Siikajoen luonnonvarakeskus.

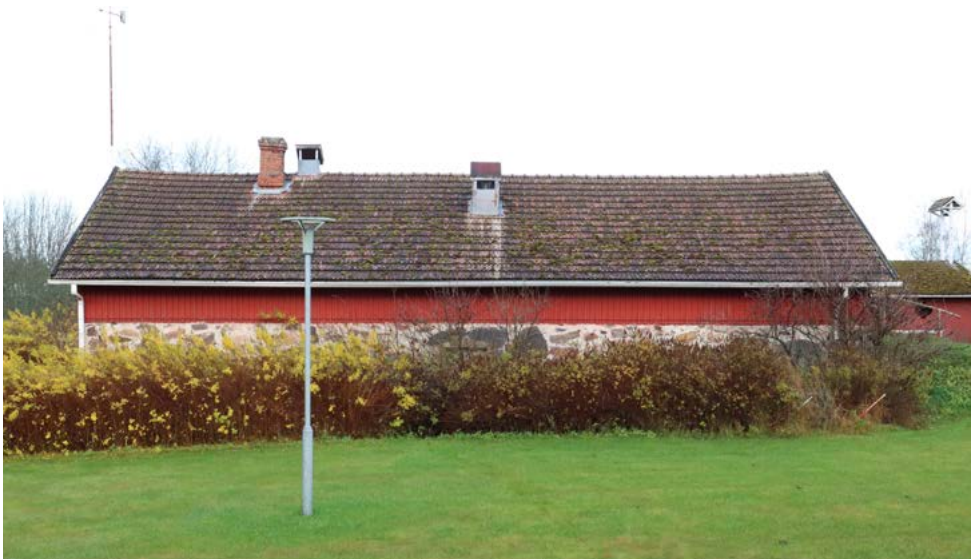
Kivinavetan pihan puoleinen julkisivu on peittynyt sankan kasvillisuuden taakse. Kuva: Riitta Kosonen 11/25, Arkkitehtitoimisto Jorma Teppo Oy.

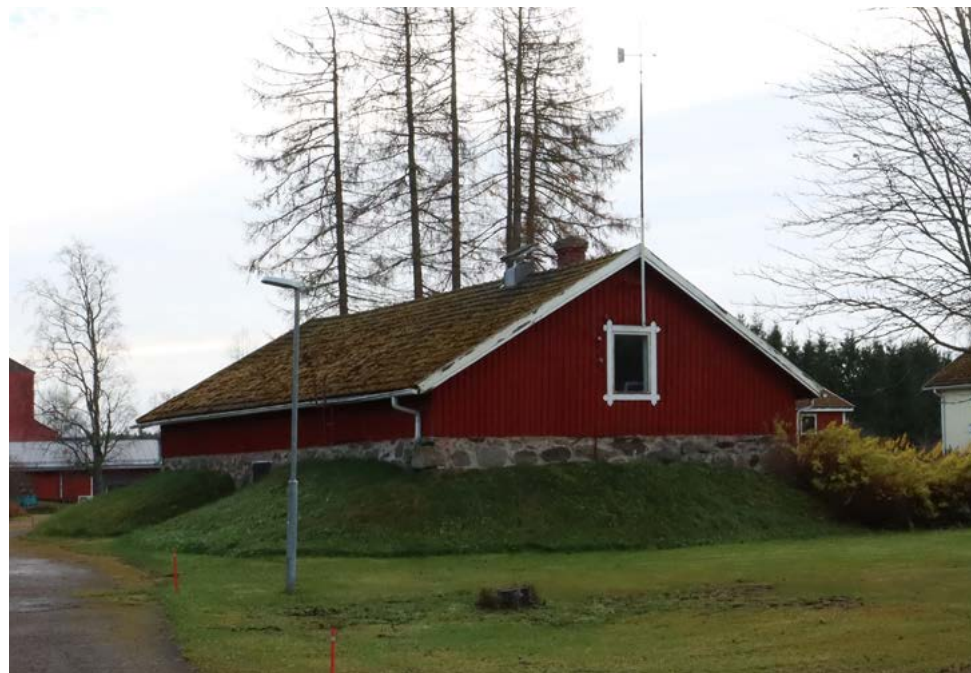
Rakennuksen päädyssä oleva ikkuna on vaihdettu pihapiiriin muita rakennuksia myöhemmin yksiruutuisen ikkunaan. Kuva: Riitta Kosonen 11/25, Arkkitehtitoimisto Jorma Teppo Oy.

Rakennuksen alkuperäiset ikkuna-aukot on tukittu. Ylisten päätyhuoneessa oleva ikkuna on lisätty siinä aikaisemmin olleen T-ikkunan paikalle. Myöskään ikkunan pielilaudat eivät ole alkuperäiset.

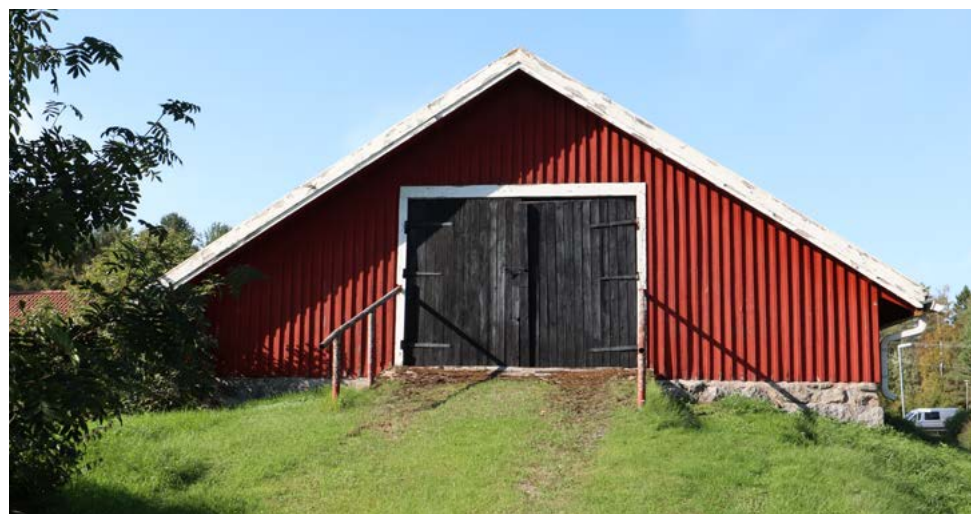
Rakennuksen itäpääty ja ylisille johtava maaluiska. Kuva: Riitta Kosonen 9/25, Arkkitehtitoimisto Jorma Teppo Oy.

Navetan ylisille johtavavan puisen parioven alkuperäisyydestä ei ole varmuutta. Ovelle johtava betoniluiska ja siihen liittyvät putkikaiteet on lisätty tiilikaton asennuksen jälkeen. Betoniluiskaa on tuettu sen alapuoliseen julkisivupintaan valetulla betonivahvikkeella. Kellariin johtava puurakenteinen pariovi ja sitä ympäröivä betonista valettu oviaukko eivät ole alkuperäiset, mutta paikalla on voinut aiemmin olla sisäänkäynti.

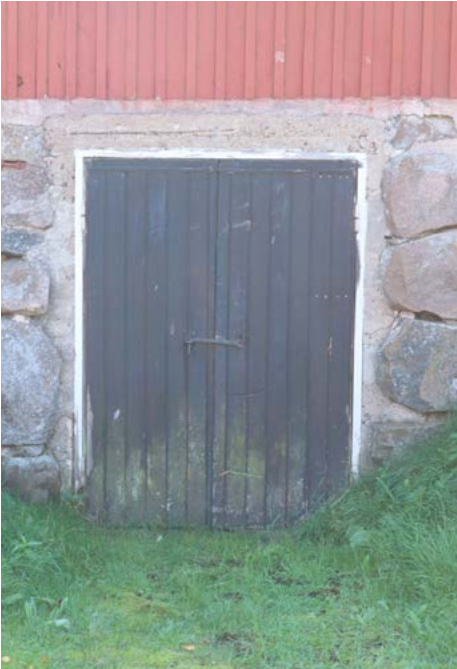
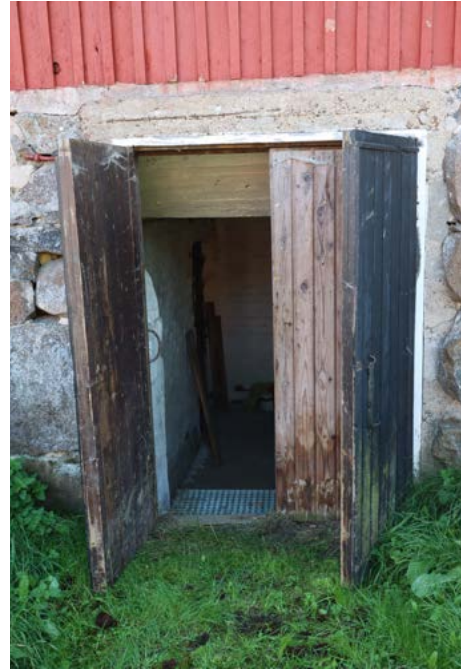
*Kivinavetan pohjoisjulkisivun puurakenteinen sisäänkäyntiovi, ja jonka takana on yksilehtinen puuovi. Kuva: Riitta Kosonen 9/25, Arkkitehtitoimisto Jorma Teppo Oy.*

*Oikealla: ylisten länsipäädyssä oleva yksiruutuinen puuikkuna on vaihdettu paikalla aikaisemmin olleen T-ikkunan paikalle. Kuva: Riitta Kosonen 9/25, Arkkitehtitoimisto Jorma Teppo Oy.*

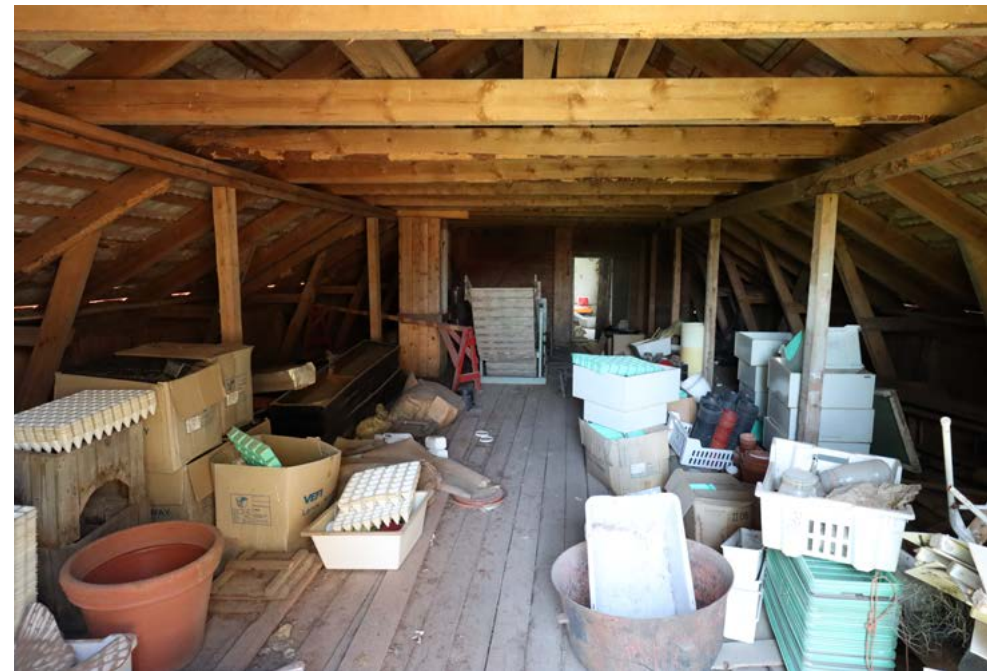
Ylisten kylmä osa on säilyttänyt lähes alkuperäisen muotonsa, mutta vesikatto- ja seinärakenteet on uusittu oletettavasti katemateriaalin vaihtamisen yhteydessä. Kuva: Riitta Kosonen 9/25, Arkkitehtitoimisto Jorma Teppo Oy.

Ylisen sisätilojen rakenteet ja näkyvät pinnat ovat katemateriaalin vaihdon ajalta, arviolta 1950-luvulta. Ylisen sisätilat muodostuvat kylmästä käyttöullakosta, jossa seinä- ja kattorakenteet ovat näkyvissä. Tilan muoto on säilynyt lähes alkuperäisenä, merkittävin muutos on tilan päähän lisätty lämmitetty huone. Myöskään tilan itäpäätyyn lisätty pariovi ei ole alkuperäinen.

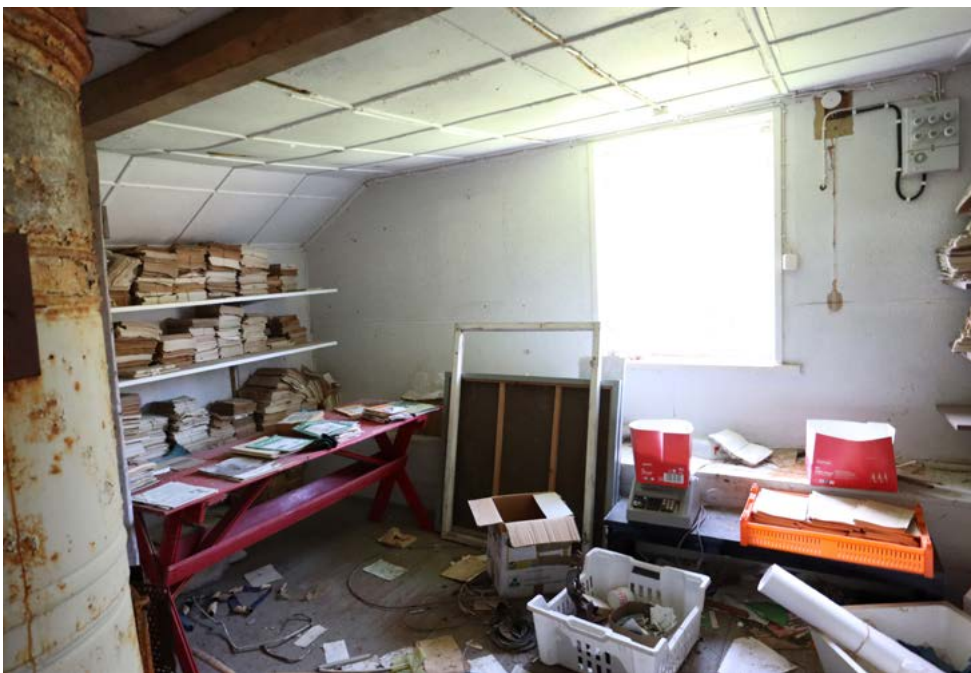
*Ylisten lämmitetyn huoneen vallitseva kerrostuma on 1930-luvulta. Kuva: Riitta Kosonen 9/25, Arkkitehtitoimisto Jorma Teppo Oy.*

Ylisen länsipäädyssä oleva lämmitetty huone on arviolta 1930-luvun kerrostumaa. Seinien ja kattojen valkoiseksi maalatut levyt ja lattioiden harmaansiniseksi maalatut lautapinnat ovat oletettavasti huoneen rakentamisajankohdalla alkuperäiset. Huoneen sisäkatto on tuettu myöhemmin lisätyillä puupilarilla ja -palkeilla. Seinillä olevat avohyllyt ovat myöhemmin lisätyt ja huoneessa oleva valkoiseksi maalattu pöytäuuni on alkuperäinen.
