# LUKE Siikajoki RAKENNUSHISTORIASELVITYS

Arkkitehtitoimisto Jorma Teppo Oy  
Oulussa 29.5.2026

**Tilaaja:** Senaatti-kiinteistöt

**Tekijä:** Arkkitehtitoimisto Jorma Teppo Oy  
Arkkitehdit Julia Leppälä ja Riitta Kosonen

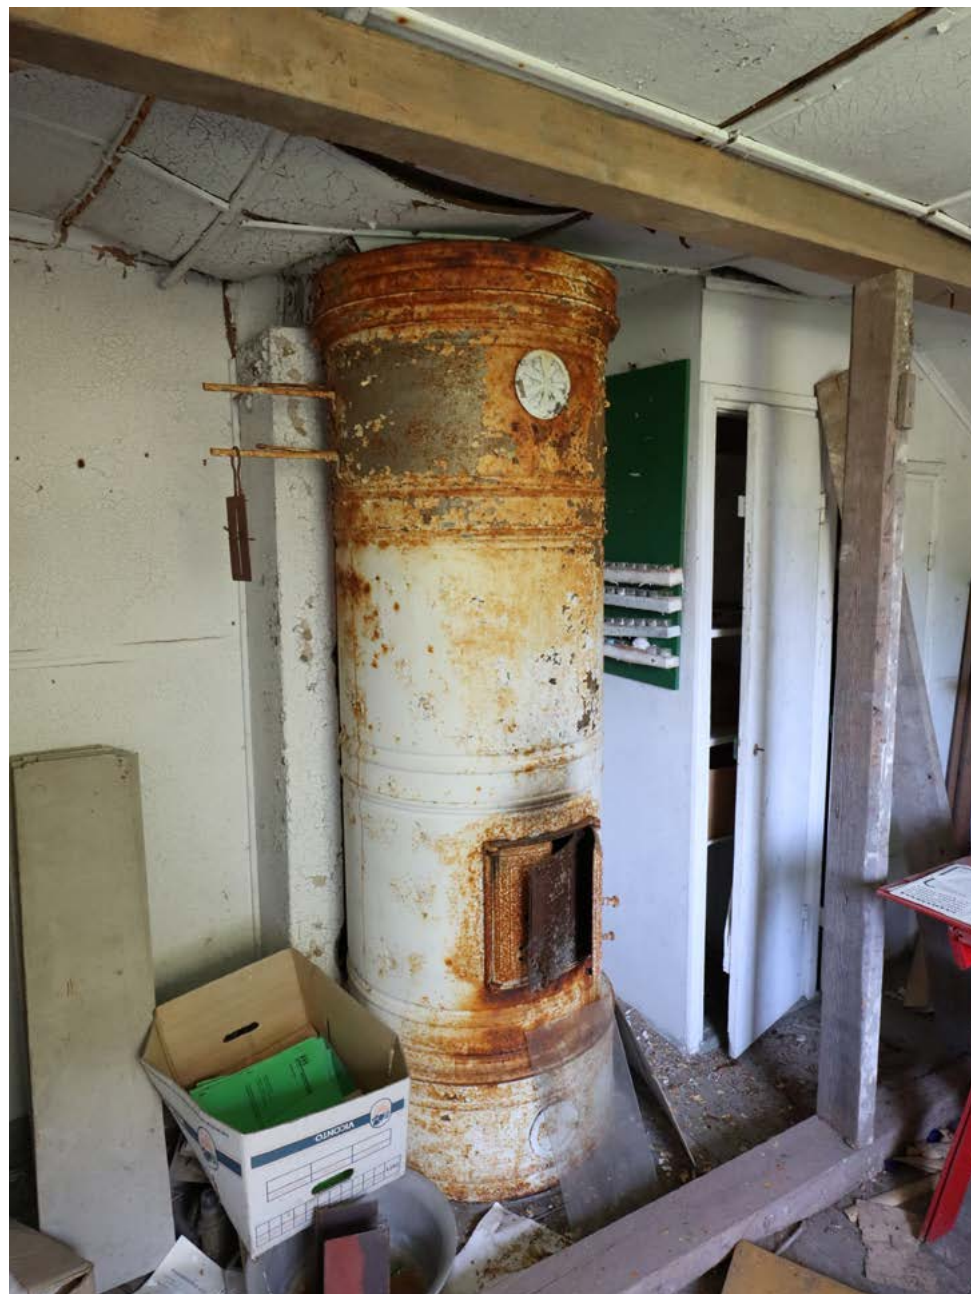
*Huoneen lämmittämiseen käytetty pöytäuuni jonka edustalla on kattorakenteita tukemaan asennetut puupilarit ja -palat. Kuva: Riitta Kosonen 11/25, Arkkitehtitoimisto Jorma Teppo Oy.*

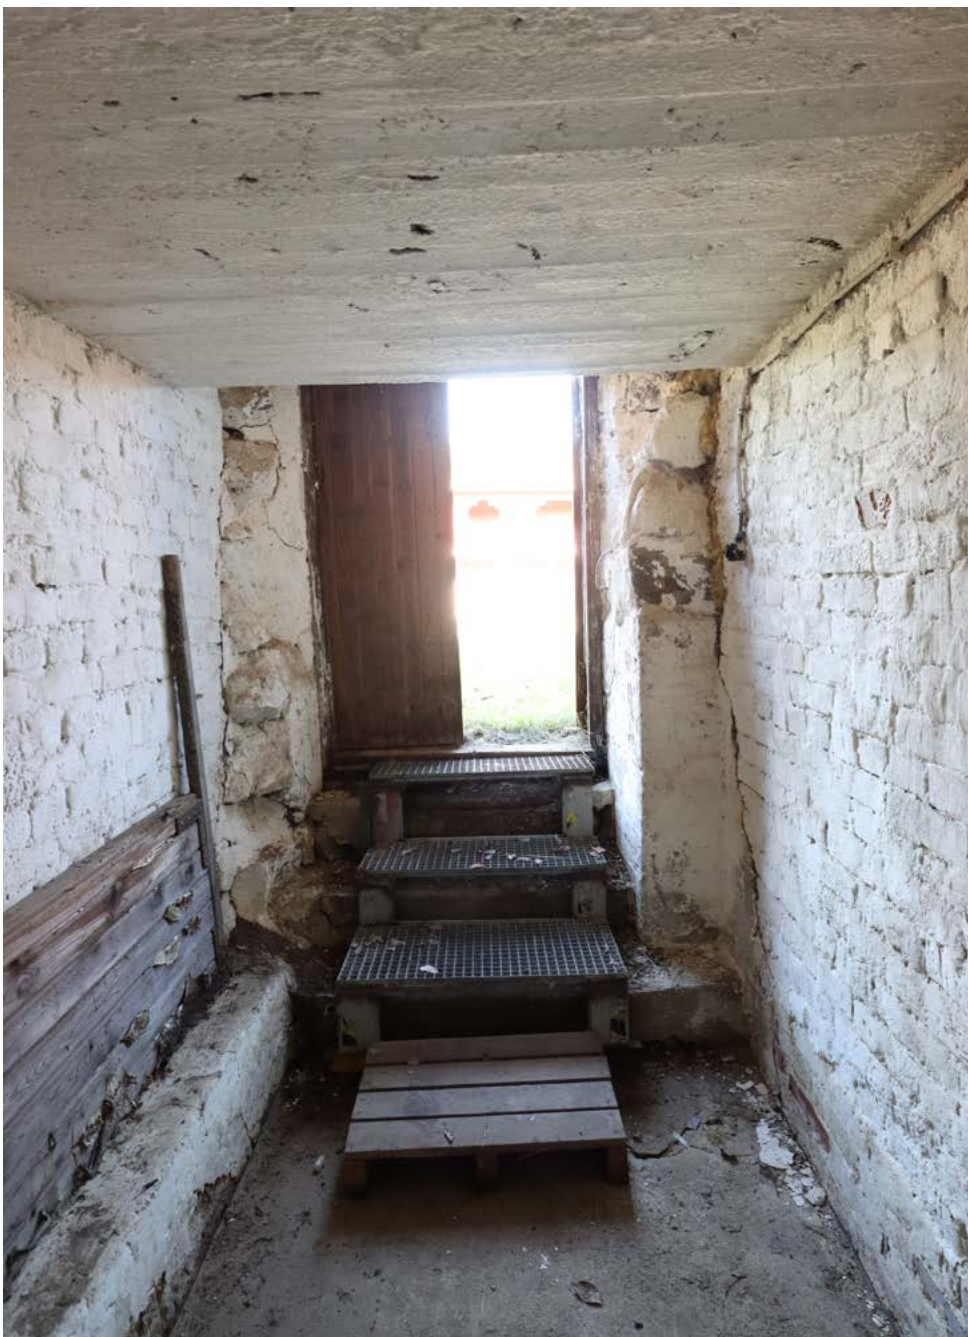
Sisäänkäynnistä alas kellariin johtavat betoniportaavat, joiden päälle on asennettu ritiläpinnaiset porrasaskelmat. Kuva: Riitta Kosonen 11/25, Arkkitehtitoimisto Jorma Teppo Oy.

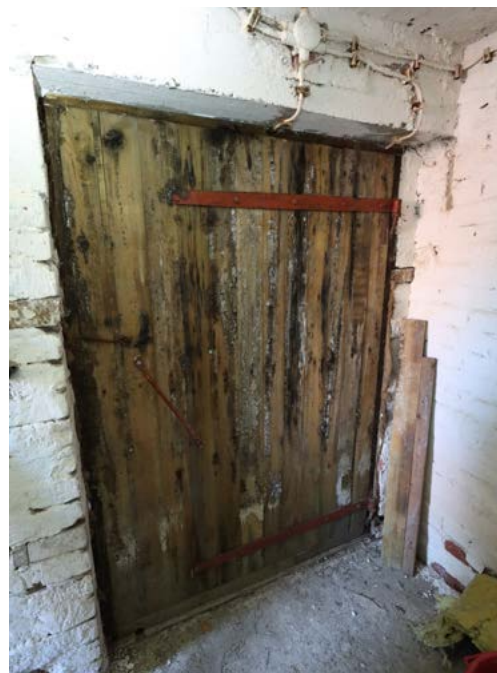
Kellaritiloihin johtavat puurakenteiset leveät ovet. Kuva: Riitta Kosonen 11/25, Arkkitehtitoimisto Jorma Teppo Oy.

Kahdessa kellaritilassa olevien puisten lavarakenteiden ja niiden välissä olevien jakoseinäkkeiden rakennusajankohta ei ole tiedossa, mutta voidaan olettaa, että niitä on käytetty maakellarissa säilöttävien asioiden järjestelyyn. Eteis- ja kellaritiloissa olevat betonirakenteiset portaat ovat oletettavasti maakellariksi muuttamisen aikaiset. Kellarin sisäänkäynniltä eteiseen johtavien portaiden päälle on myöhemmin lisätty teräsrakenteiset ritiläportaavat. Kellaritiloihin johtavat puurakenteiset väliovet ovat oletettavasti maakellariksi muuttamisen aikaiset.

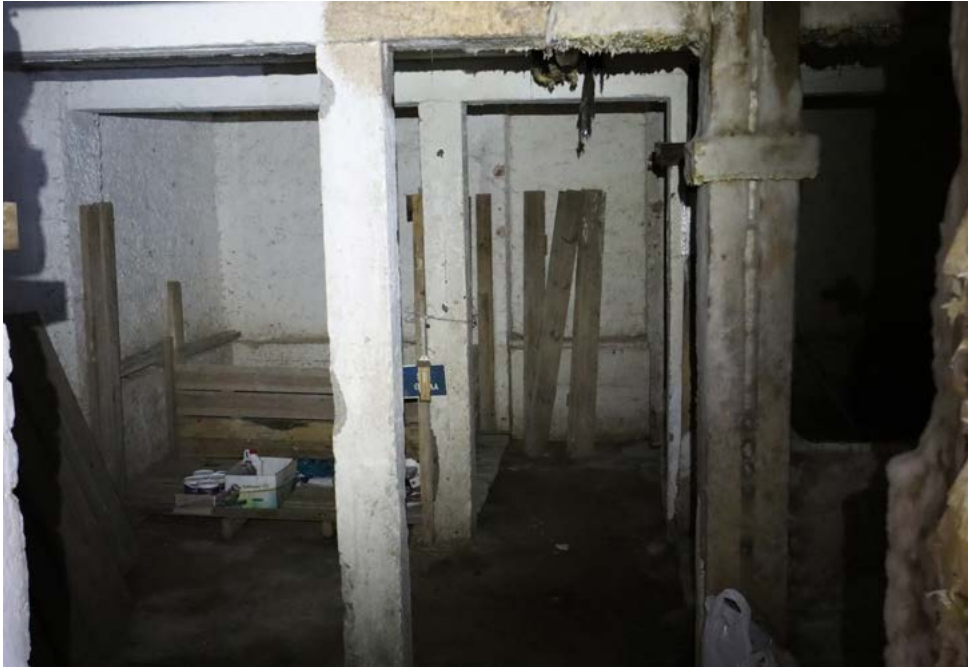
Kellarin sisätilojen betonirakenteita on tuettu puurakenteilla. Kuva: Riitta Kosonen 9/25, Arkkitehtitoimisto Jorma Teppo Oy.

Kellarin tiilimuuratut väliseinät ja ulkoseinien sisäpinnat eivät ole alkuperäiset, vaan maakellariksi muuttamisen ajalta. Samoin betonirakenteiset alapohja ja välipohja ovat oletettavasti samalta ajalta. Kellarin kantavia rakenteita on vahvistettu myöhemmin puurakenteilla.

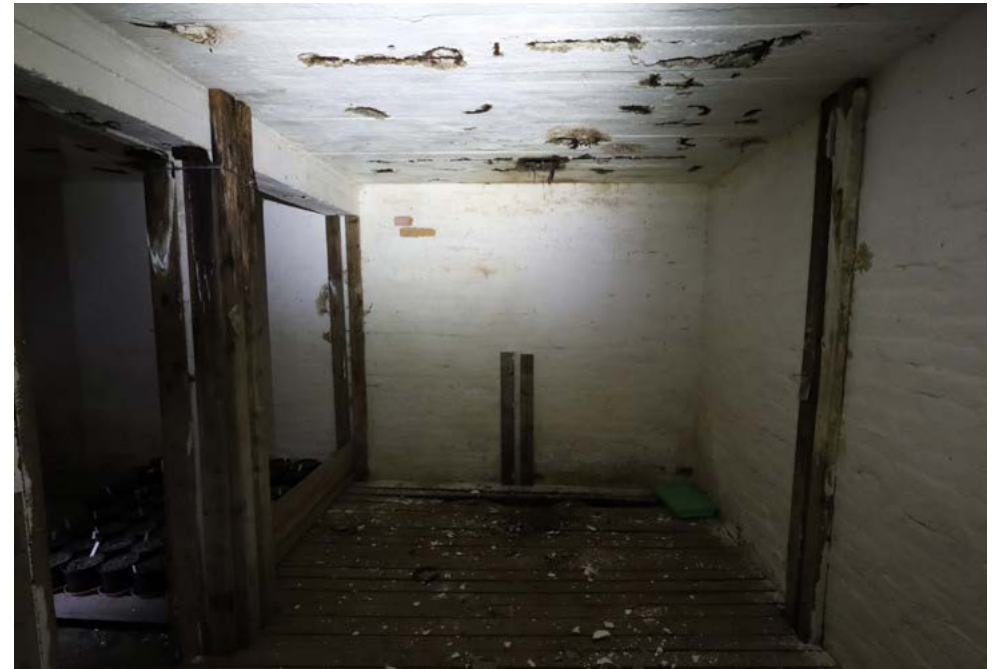
Sisätilojen seinäpinnat ovat muuratut ja valkoiseksi maalatut. Kuva: Riitta Kosonen 9/25, Arkkitehtitoimisto Jorma Teppo Oy.

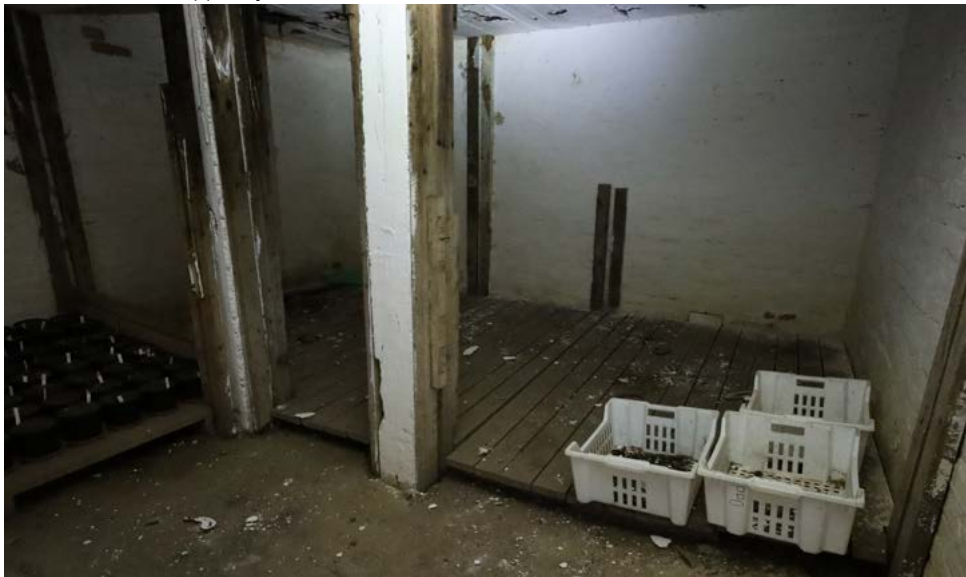
Sisätilojen lattiapinnat on osin peitetty puurakenteisilla lavoilla, ja osin lattia on betonipintainen. Kuva: Riitta Kosonen 9/25, Arkkitehtitoimisto Jorma Teppo Oy.

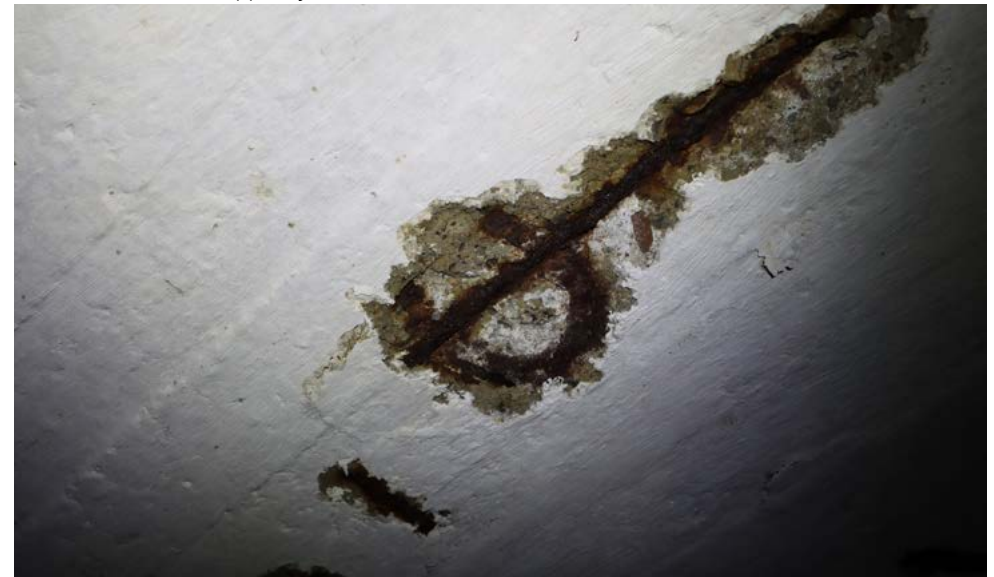
Kellarin katon betonirakenteiden raudoittamisessa on hyödynnetty muun muassa hevosenkenkiä. Kuva: Riitta Kosonen 9/25, Arkkitehtitoimisto Jorma Teppo Oy.

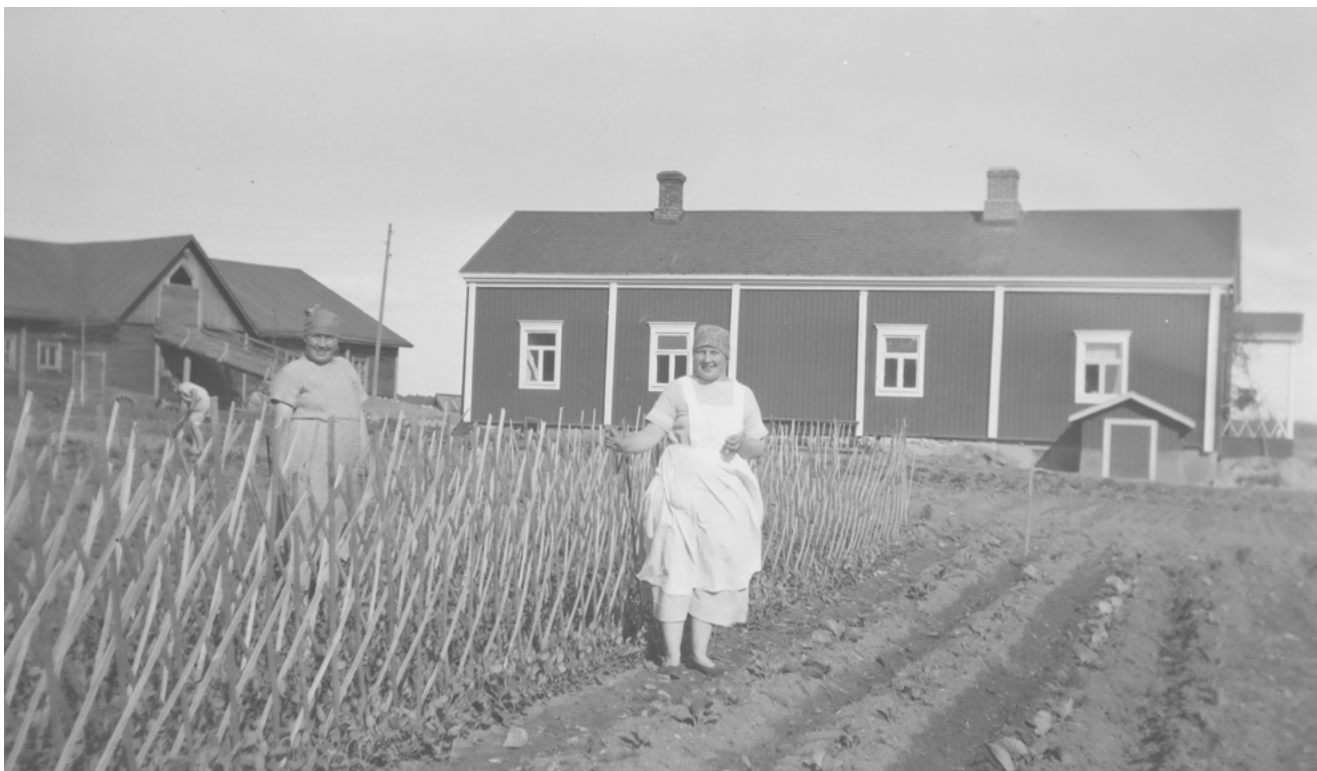
*Yli-Greuksen päärakennus 1930-luvulla. Rakennuksen pystyvuoratulla julkisivulla on neljä T-ikkunaa, joiden väliin jäävät valkoiset hirsien päiden koteloinnit. Julkisivun oikeassa reunassa on rakennuksen kellarin sisäänkäynti. Kuva: O. Anttisen kokoelmat.*

Rakennuksen molemmilla pitkillä sivuilla oli 1900-luvun alussa neljä T-ikkunaa, joiden puite- ja pielilaudat oli maalattu valkoisiksi. Eteläpäädyssä kuistin yläpuolella oli yksi ikkuna. 1900-luvun alun valokuvissa vuorilaudat olivat niukasti detaljoidut. Rakennuksen sisäänkäynnit sijaitsivat nykyisen tavoin rakennuksen itäisivulla ja eteläpäädyssä. Sisäänkäyntien yhteydessä oli avokuistit, joiden valkoiset ristikkokaiteet ja niissä kiinni olevat penkit olivat saman kaltaiset, kuin Ala-Greuksen päärakennuksen kuisteissa. Itäisivulla oleva avokuisti oli viistetty kulmistaan, ja kuistin katoksen lappeet olivat hieman kaareviksi muotoillut. Molempien kuistien pilarit olivat valkoiset ja niiden yläosissa oli pelkistetyt kapiteelit. Itäisivun ulko-ovi oli puinen pariovi, jonka molempien ovilehtien yläosassa oli valoaukot. Länsijulkisivulla oli matala kellarin sisäänkäynti.

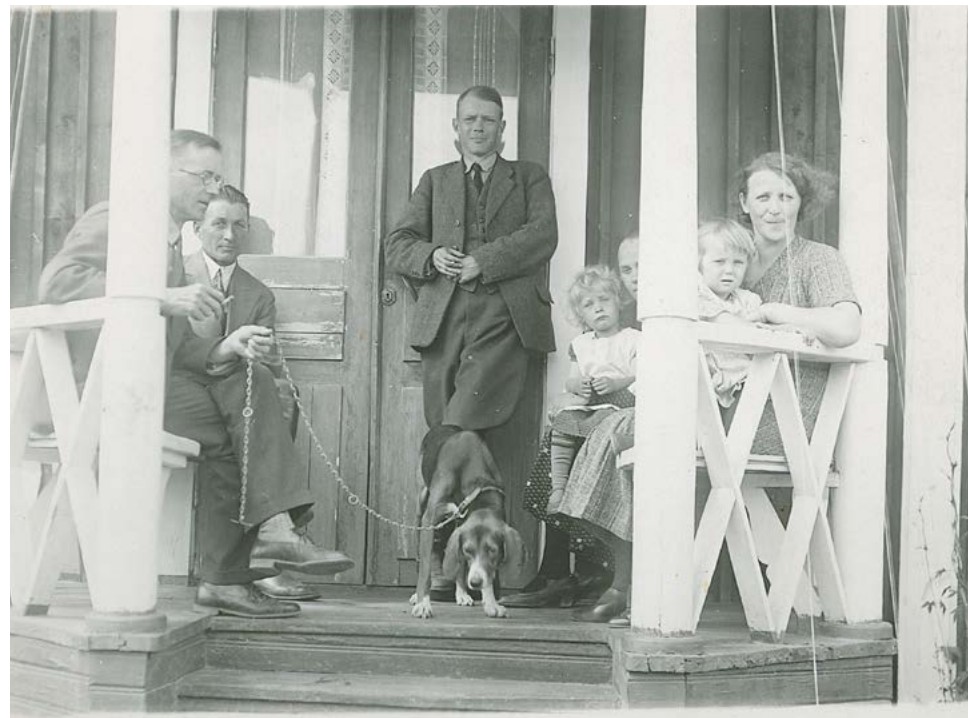
*Kuistin puukaiteita reunustivat penkit ja rakennuksen sisäänkäyntiovi oli puurakenteinen peilipari. Kuva: Siikajoen luonnonvarakeskus.*

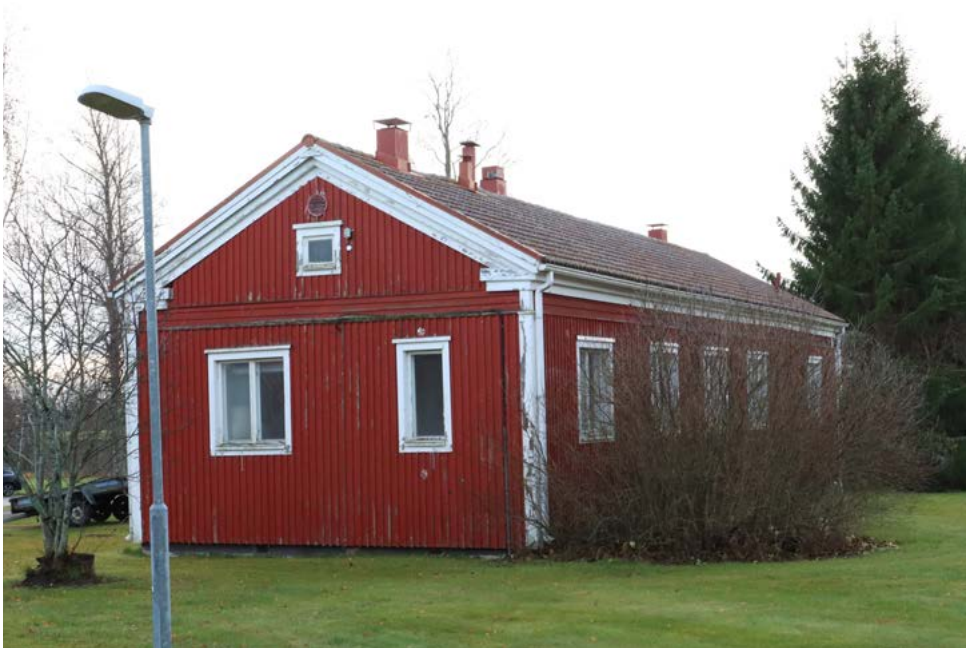
*Työpaikkaruokalan pohjoispääty ja länsijulkisivua. Julkisivun eteen on kasvanut tiheä pensas, joka peittää osan julkisivusta. Kuva: Riitta Kosonen 11/25, Arkkitehtitoimisto Jorma Teppo Oy.*

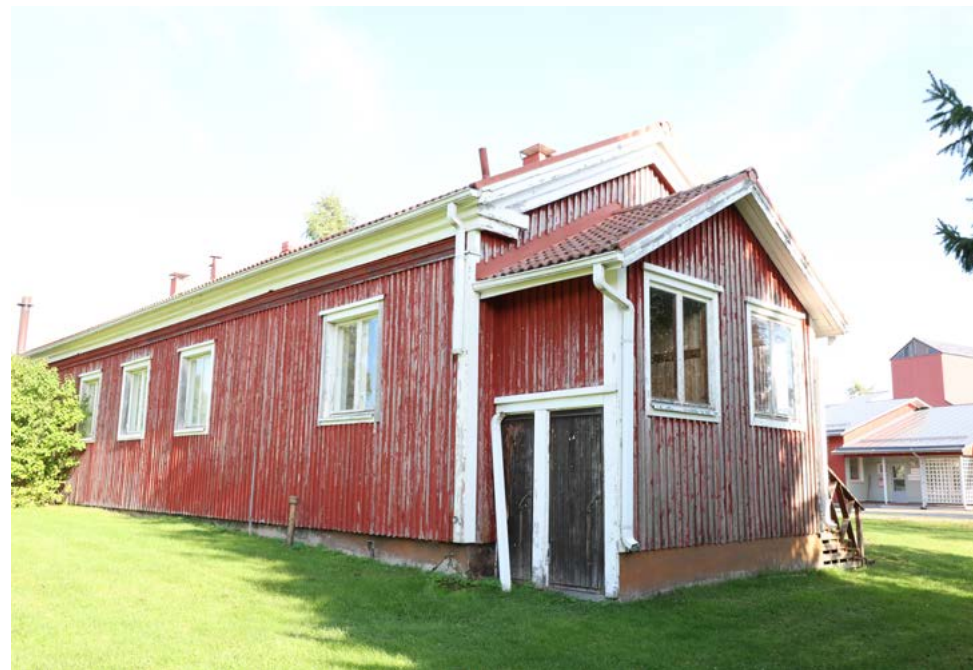
*Rakennuksen eteläpäädyssä oleva 1950-luvun kuistilaajennus, jossa on kulkureitit sekä kellariin että pieneen varastoon. Kuva: Riitta Kosonen 9/25, Arkkitehtitoimisto Jorma Teppo Oy.*

Eteläpäädyssä oleva kuisti ja kellarin sisäänkäynti ovat vuoden 1957 kerrostumaa. Rakennuksen sivulla oleva kuisti on todennäköisesti myös 1950-luvun kerrostumaa, vaikka sen ulkonäkö poikkeaa silloin laadituista muutossuunnitelmista. Kuistin muoto poikkeaa todennäköisesti alkuperäisestä, kulmista viistetystä kuistista. Luonnonkivistä perustusta on vahvistettu betonirakenteilla. Perustuksen rapattu pinta on myöhempää kerrostumaa.

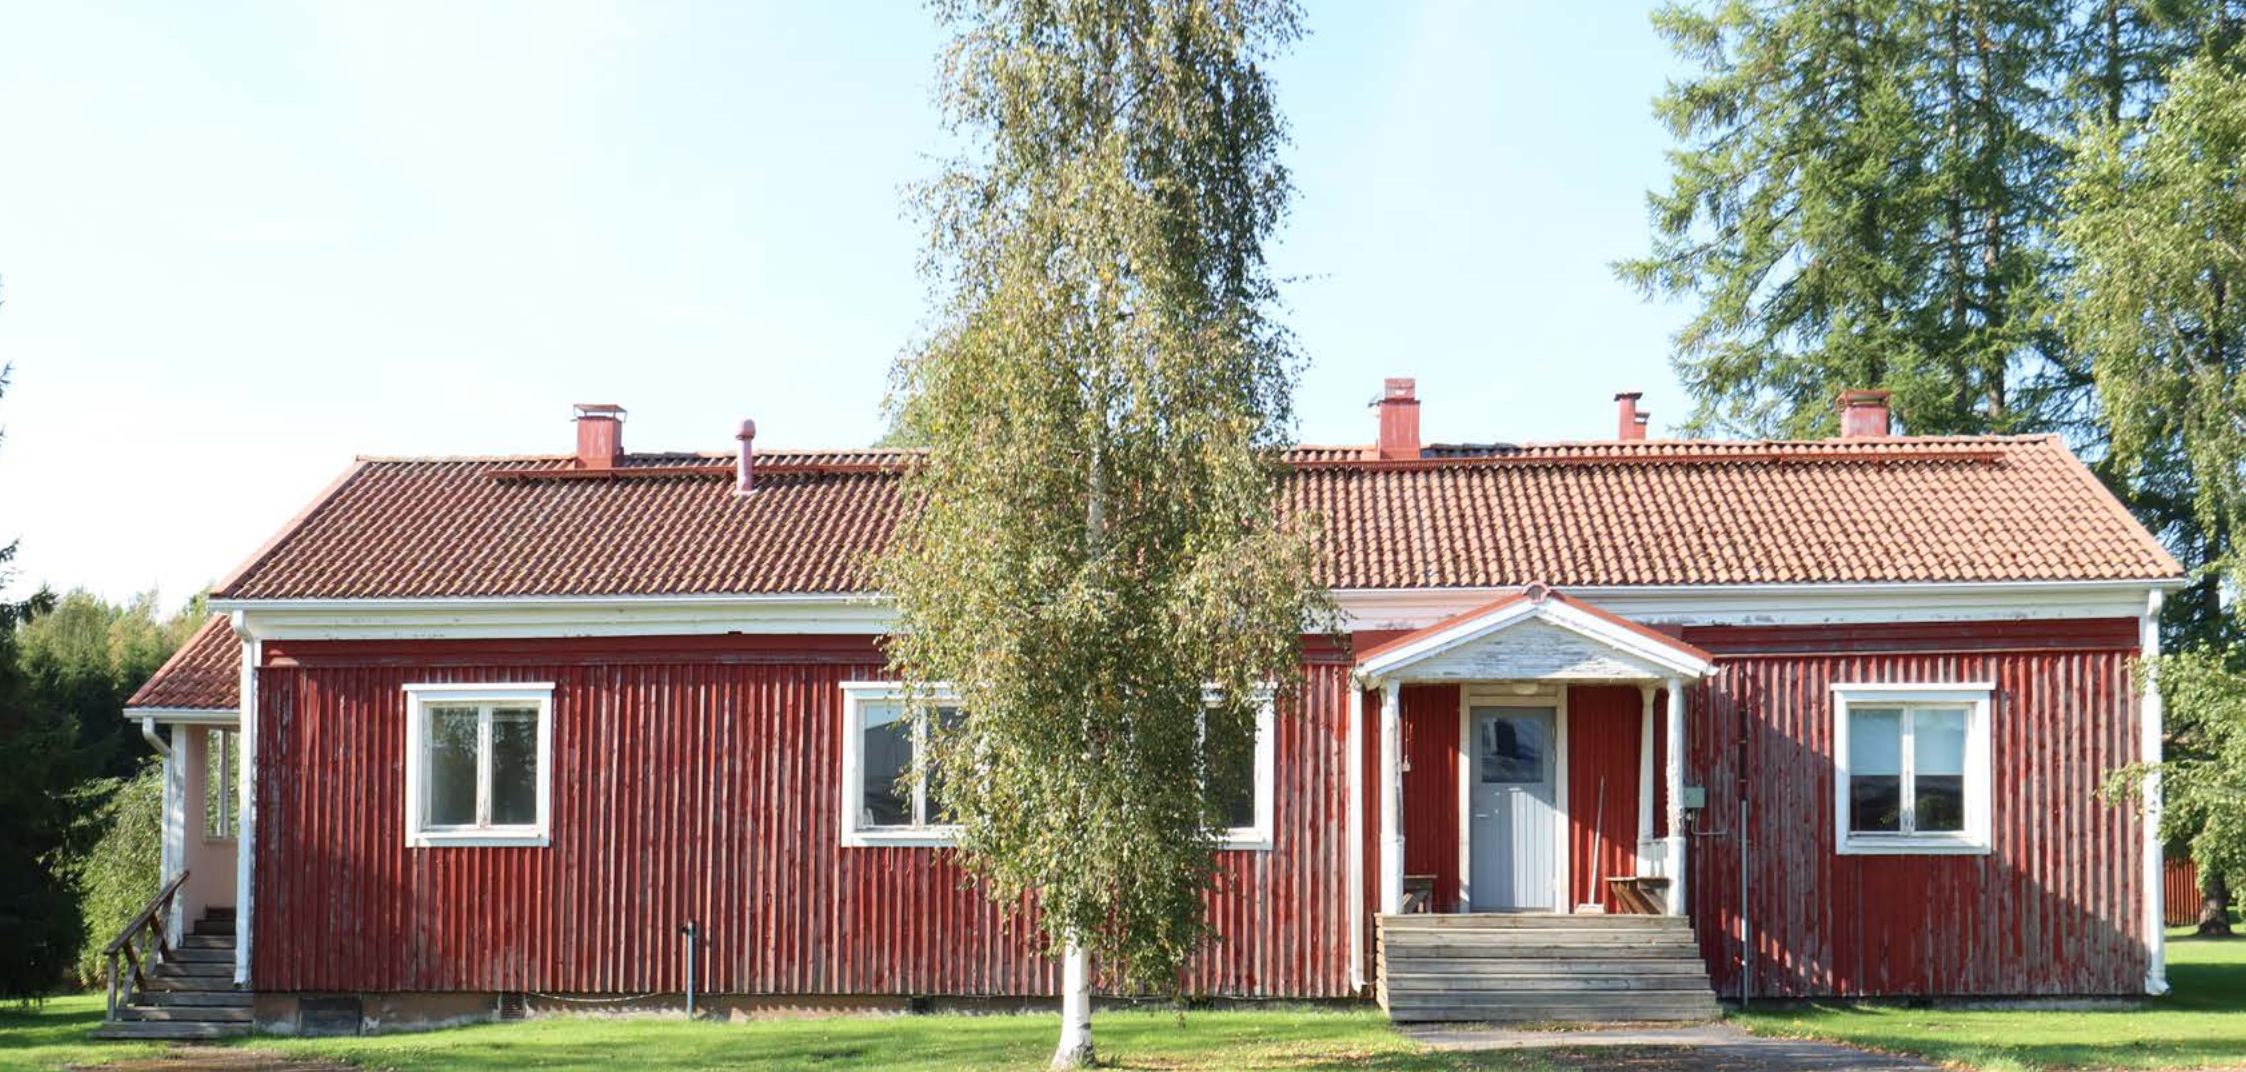
*Työpaikkaruokalan itäjulkisivu, jonka julkisivuaukotuksen sijoittelu on säilynyt alkuperäisen kaltaisena, mutta julkisivun materiaalit ja kuistit, sekä julkisivun yksityiskohtien pelkistykset ovat myöhempää kerrostumaa. Räystäaskorniisin alapuolella kulkeva vaakalaudoitus on osa julkisivujen 1980-luvun kerrostumaa. Kuva: Riitta Kosonen 9/25, Arkkitehtitoimisto Jorma Teppo Oy.*

Rakennuksen nurkissa olevat nurkkalistat, umpiräystäiden valkoiset porrastetut räystäskorniisit ja päätyjen räystäskorniisit ovat osa julkisivujen alkuperäistä detaljointia. Räystäään alapuolella oleva vaakasuuntainen panelointi on lisätty 1980-luvun muutostöiden yhteydessä.

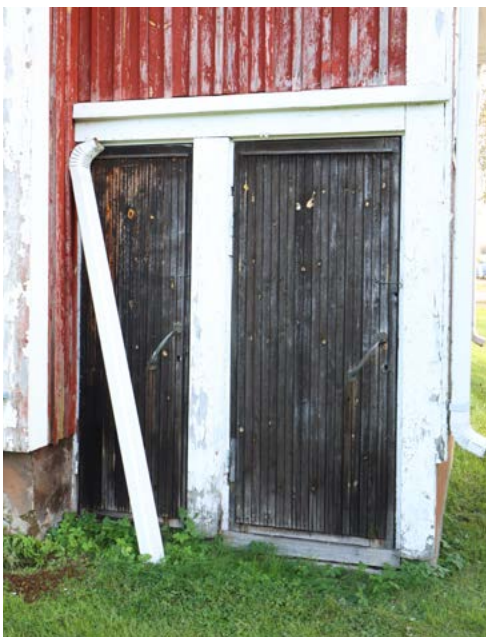
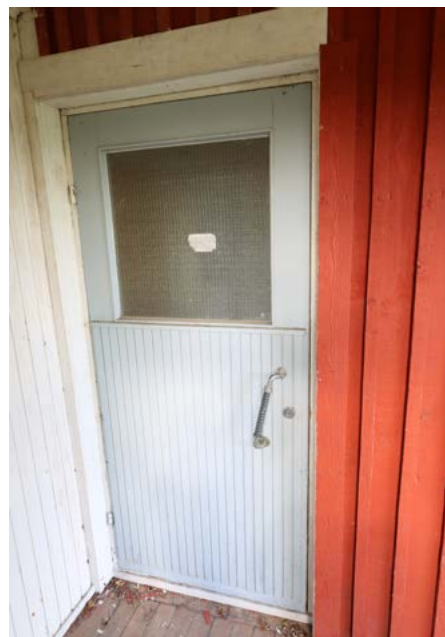
Kellariin johtavat lautarakenteiset ja mustaksi maalatut ovet sekä eteläpäädyn sisäänkäyntiovi, jonka vetimessä on koristeellisesti sorvattu puukahva. Kuvat: Riitta Kosonen 9/25, Arkkitehtitoimisto Jorma Teppo Oy.

Päätysisäänkäynnin ulko-ovi on oletettavasti 1950-luvun muutostöiden aikaista kerrostumaa ja itäjulkisivun ovi on 1980-luvulta. Kellarin sisäänkäyntiovi ja sen vieressä oleva pienen varastotilan ovi ovat 1950-luvun kerrostumaa.

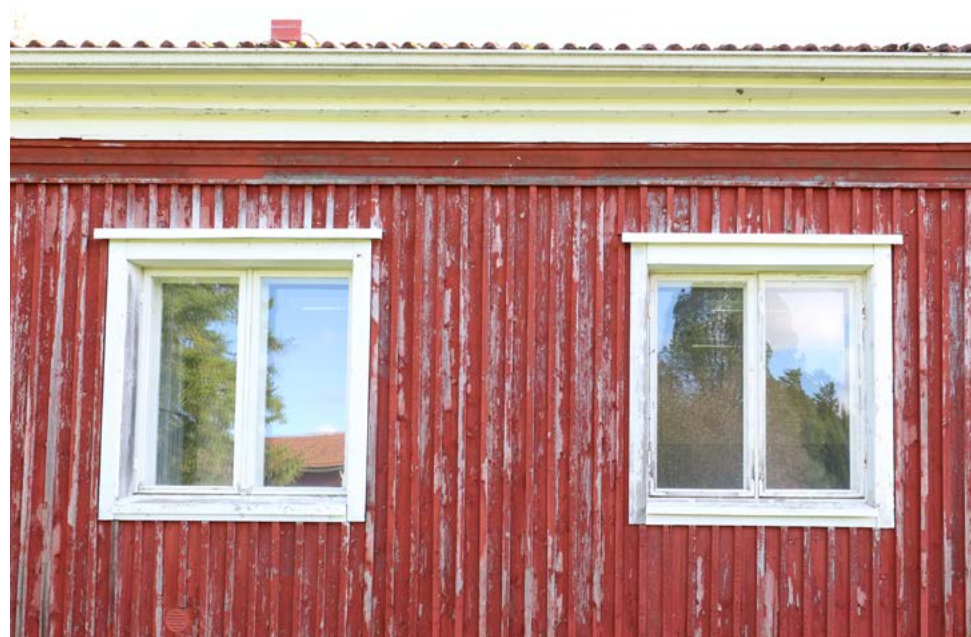
Oikealla länsijulkisivun 1950-luvulla uusittu ikkuna sekä vasemmalla olevia ikkunoita mukaileva, 1980-luvulla lisätty ikkuna. Kuva: Riitta Kosonen 9/25, Arkkitehtitoimisto Jorma Teppo Oy.

Rakennuksen ikkunat ja ulko-ovet eivät ole alkuperäiset. Ikkunat on pääasiassa uusittu 1950-luvun jälkimmäisellä puoliskolla ja länsijulkisivulle on lisätty 1980-luvun muutostöiden yhteydessä yksi uusi ikkuna. Ikkunoiden vuorauslaudat on oletettavasti uusittu 1980-luvun julkisivukorjauksien yhteydessä ja ikkunoiden yläpuolen vesilistat on uusittu myöhemmin. Nykyiset vuorilaudoitukset ovat tyyliltään samat, kuin 1950-luvulla asennetut.

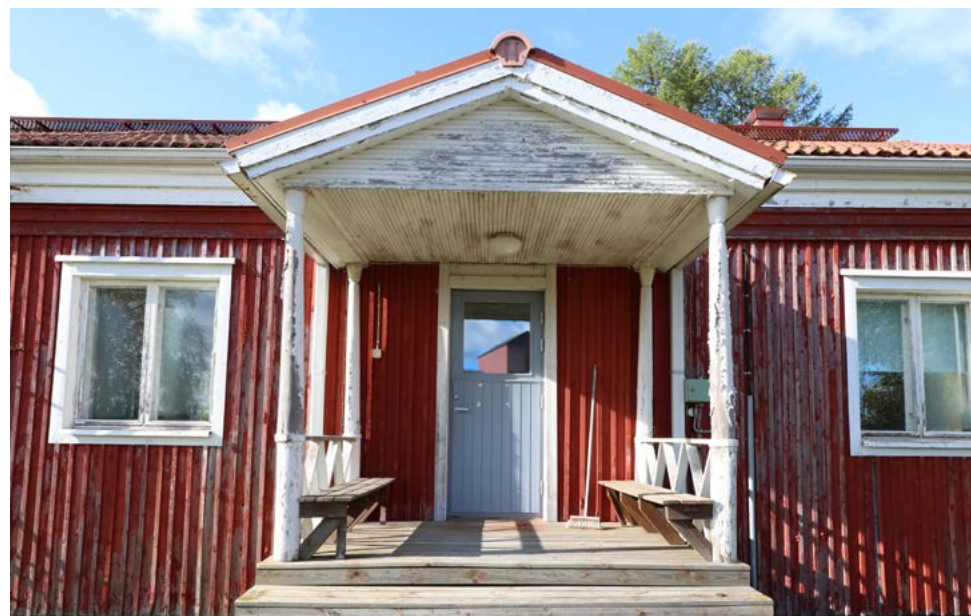
118 Itäjulkisivun sisäänkäynnin avokuisti ja 1980-luvulla vaihdettu ulko-ovi. Kuva: Riitta Kosonen 9/25, Arkkitehtitoimisto Jorma Teppo Oy.

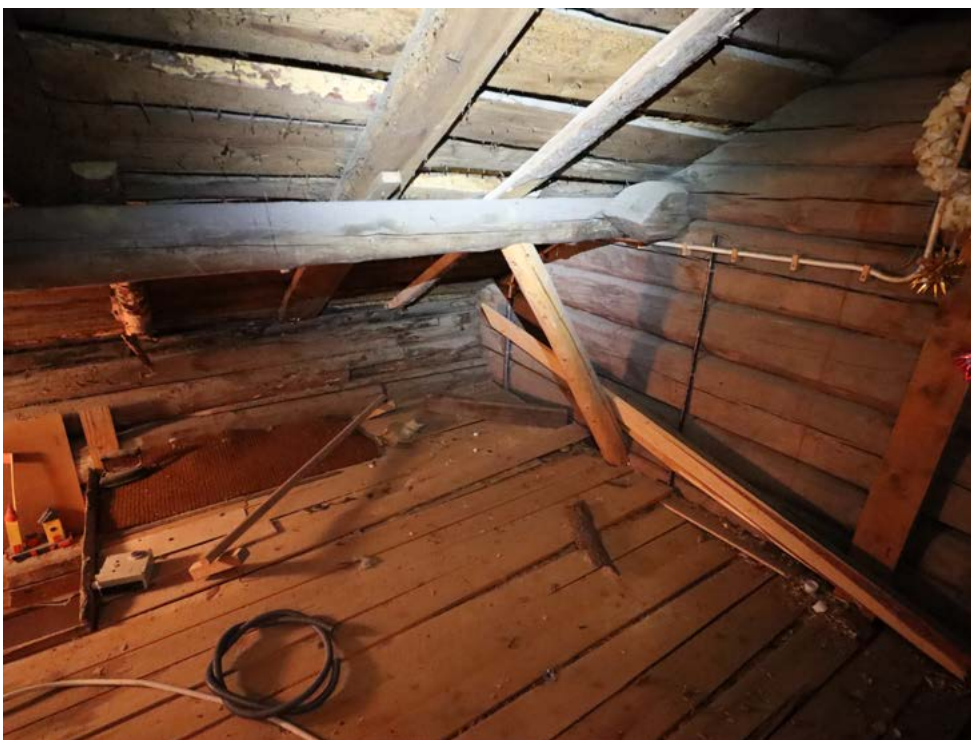
*Työpaikkaruokalan ullakolla on nähtävissä rakennuksen hirsirunko ja vesikattorakenteet, joita on kattomateriaalin yhteydessä paikoin vahvistettu. Kuva: Riitta Kosonen 9/25, Arkkitehtitoimisto Jorma Teppo Oy.*

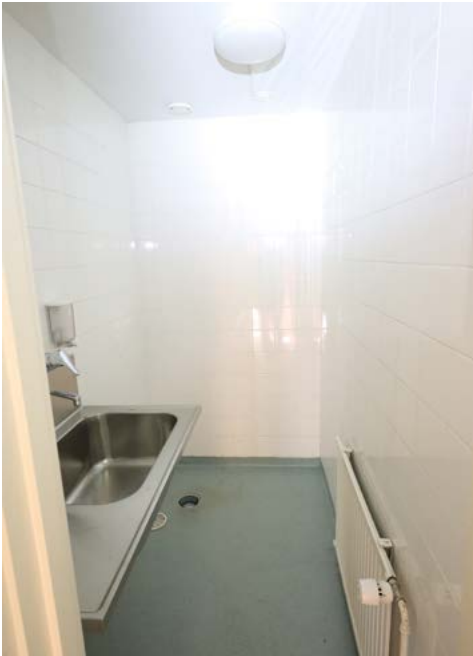
Vasemmalla aikaisemmin suihkutilana toiminut tila, joka oli toimistokäytön aikaan siivoustilana. Oikealla eteisen ja porrastilan läheisyydessä oleva 1980-luvulla rakennettu wc. Kuvat: Riitta Kosonen 9/25, Arkkitehtitoimisto Jorma Teppo Oy.

Märkätilat sijoittuvat rakennuksen sisäänkäyntien läheisyyteen. Tilojen seinäkenteet ovat osin 1980-luvulla rakennetut ja osin osa vanhaa seinärunkoa. Rakennuksen päädyssä olevan märkätilan pintamateriaalit ovat toimistokäytön aikaista kerrostumaa. Tilassa on lattialla sinivihreä muovimatto, seinillä valkoinen neliölaatta ja katossa valkoinen kipsilevy. Tilaan on lisätty syvä rosteriallas.

Läntisen sisäänkäynnin yhteydessä olevat kaksi wc-tilaa ovat 1980-luvun asussa. Tilat ovat toistensa peilikuvat, ja molempien seinä- ja kattomateriaalit ovat valkoiseksi maalattua kipsilevyä. Lattiat ovat päällystetyt harmaalla muovimatolla. Tilojen kalustus on 1980-luvulta.

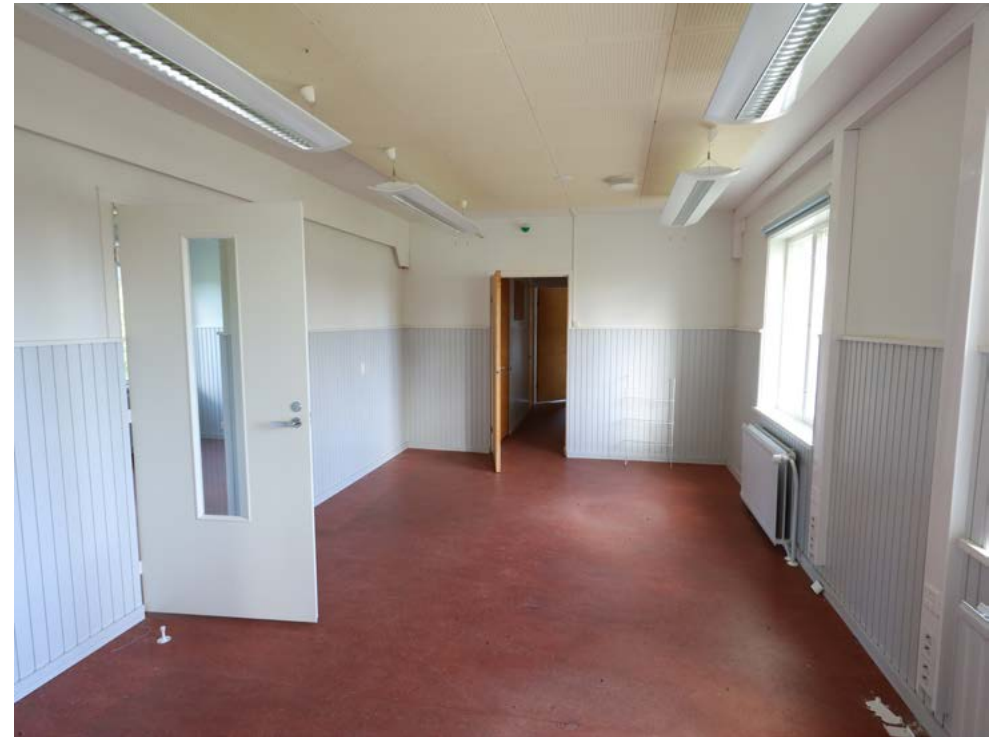
Rakennuksen sisätilat muodostuvat pääasiassa toimistohuoneista, jotka yhdistyvät toisiinsa uusien väliseinäaukotusten kautta. Sisätiloissa ei ole jäljellä sen alkuperäisiä piirteitä ja tilajärjestystä on muutettu useaan otteeseen. Kuva: Riitta Kosonen 9/25, Arkkitehtitoimisto Jorma Teppo Oy.

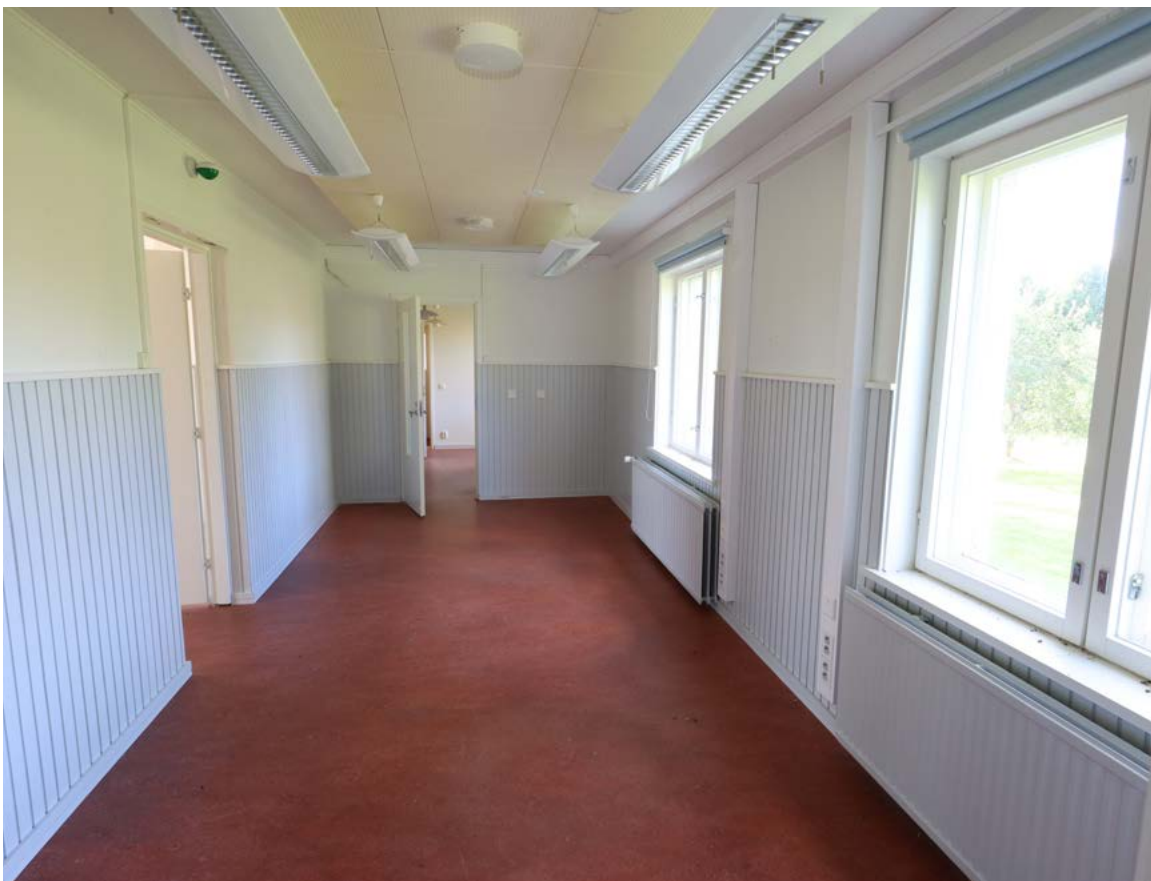
Rakennuksen länsisivulla olevaan toimistohuoneeseen lisättiin uusi ikkuna 1980-luvulla, ikkuna on kuvassa oikealla. Kuva: Riitta Kosonen 9/25, Arkkitehtitoimisto Jorma Teppo Oy.

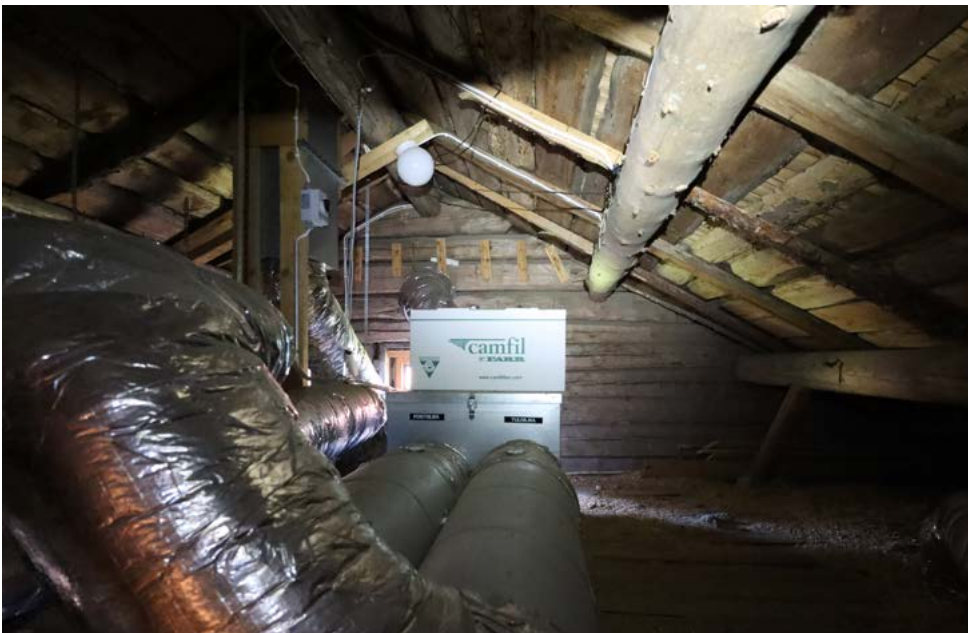
Ullakolle on sijoitettu kookkaita ilmanvaihtokanavia. Kuva: Riitta Kosonen 9/25, Arkkitehtitoimisto Jorma Teppo Oy.

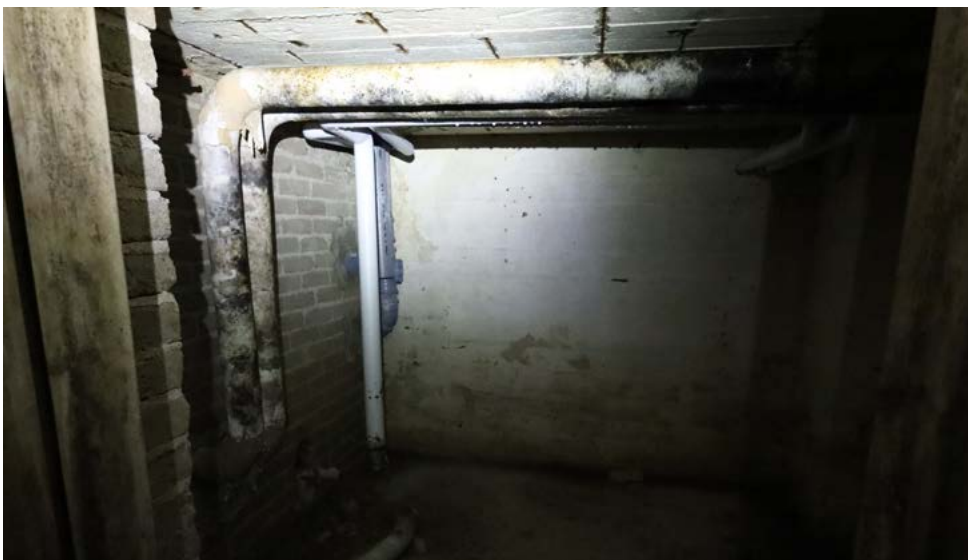
Kellarin sisätilat ovat oletettavasti 1950-luvun asussa, mutta lämmityslaitteisiin on kohdistunut myöhempiä muutoksia. Kuva: Riitta Kosonen 9/25, Arkkitehtitoimisto Jorma Teppo Oy.

Rakennuksen kellari on 1950-luvun kerrostumaa. Sen sisätilat ovat säilyneet lähes muuttumattomina, merkittävimmät muutokset ovat kohdistuneet lämmityslaitteisiin.

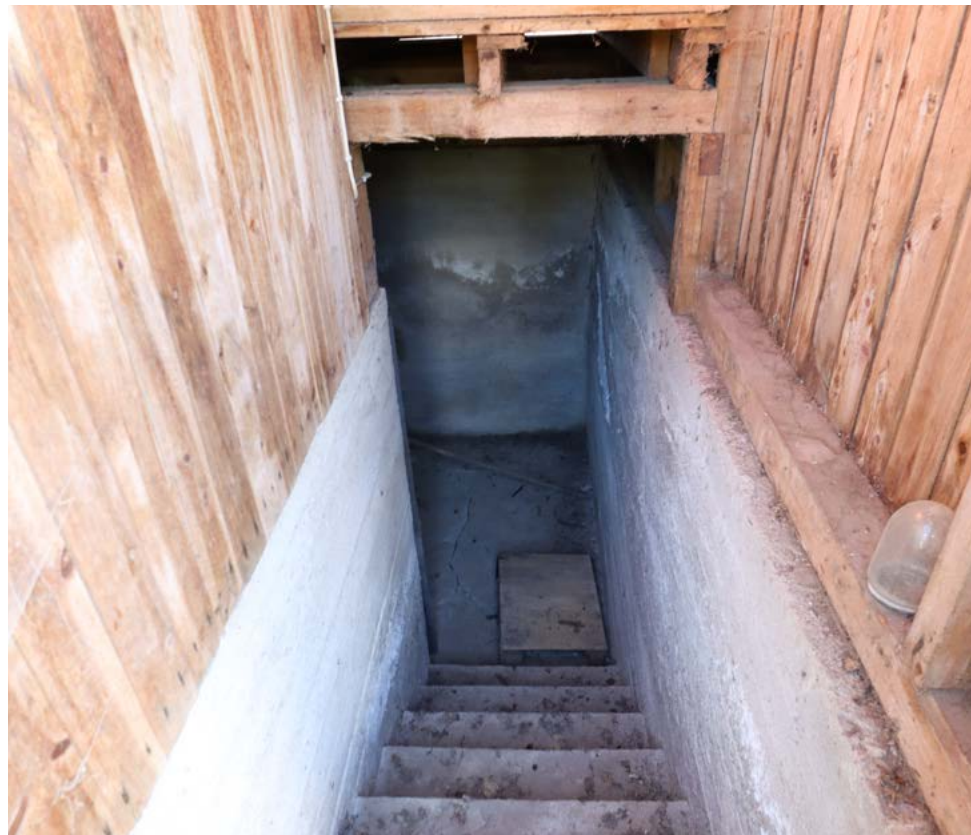
Kellariin johtavat 1950-luvulla rakennetut betoniportaat. Kuva: Riitta Kosonen 9/25, Arkkitehtitoimisto Jorma Teppo Oy.

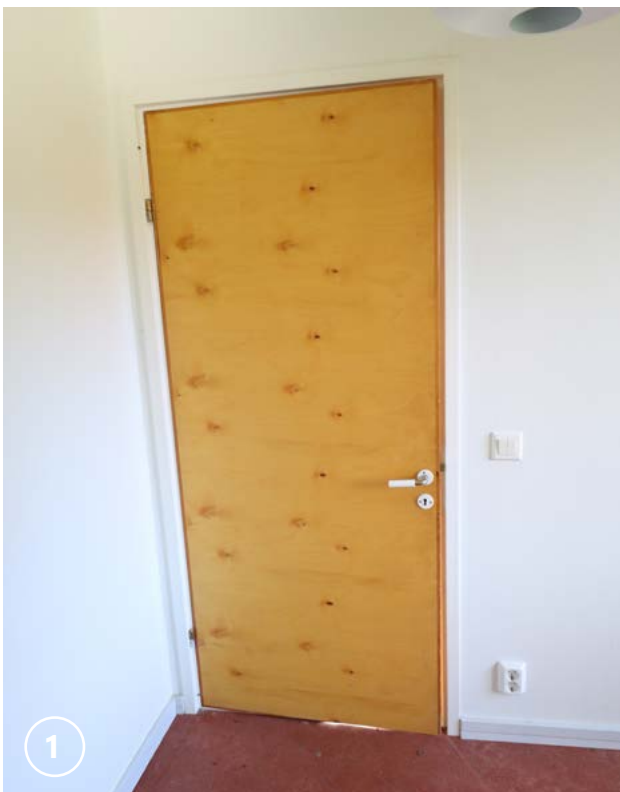
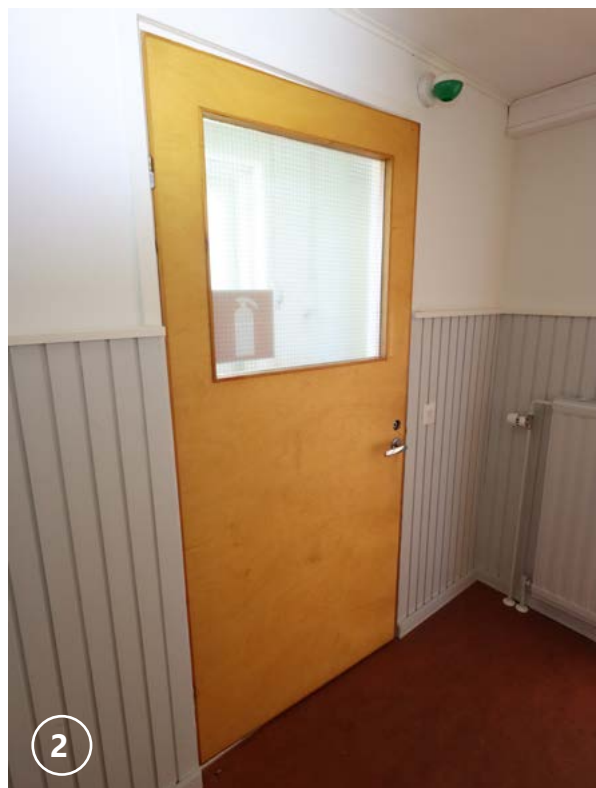
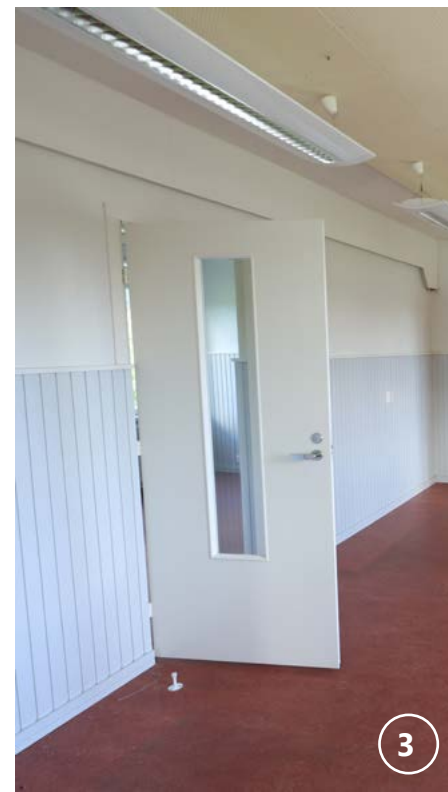
1: viilupintainen 1970-luvun väliovi. 2: 1980-luvun lasiaukollinen koivuvaneriovi. 3: toimistokäytön aikainen lasiaukollinen väliovi. 4: 1970-luvun muutoksissa asennetut väliovet sekä nurkassa oleva komero. Kuvat: Riitta Kosonen 9/25, Arkkitehtitoimisto Jorma Teppo Oy.

Rakennuksen sisätilojen väliovet luovat sisätilojen muutosvaiheista kertovan kerroksellisen kokonaisuuden. Sisätiloissa ei ole säilynyt rakennuksen alkuperäisiä väliovia, vaan tilojen väliovet ovat toimistokäytön aikaisia, 1980-luvun muutosten aikaisia tai peräisin 1970-luvulta. Kellarin väliovet ovat tilan rakennusajalle alkuperäiset.

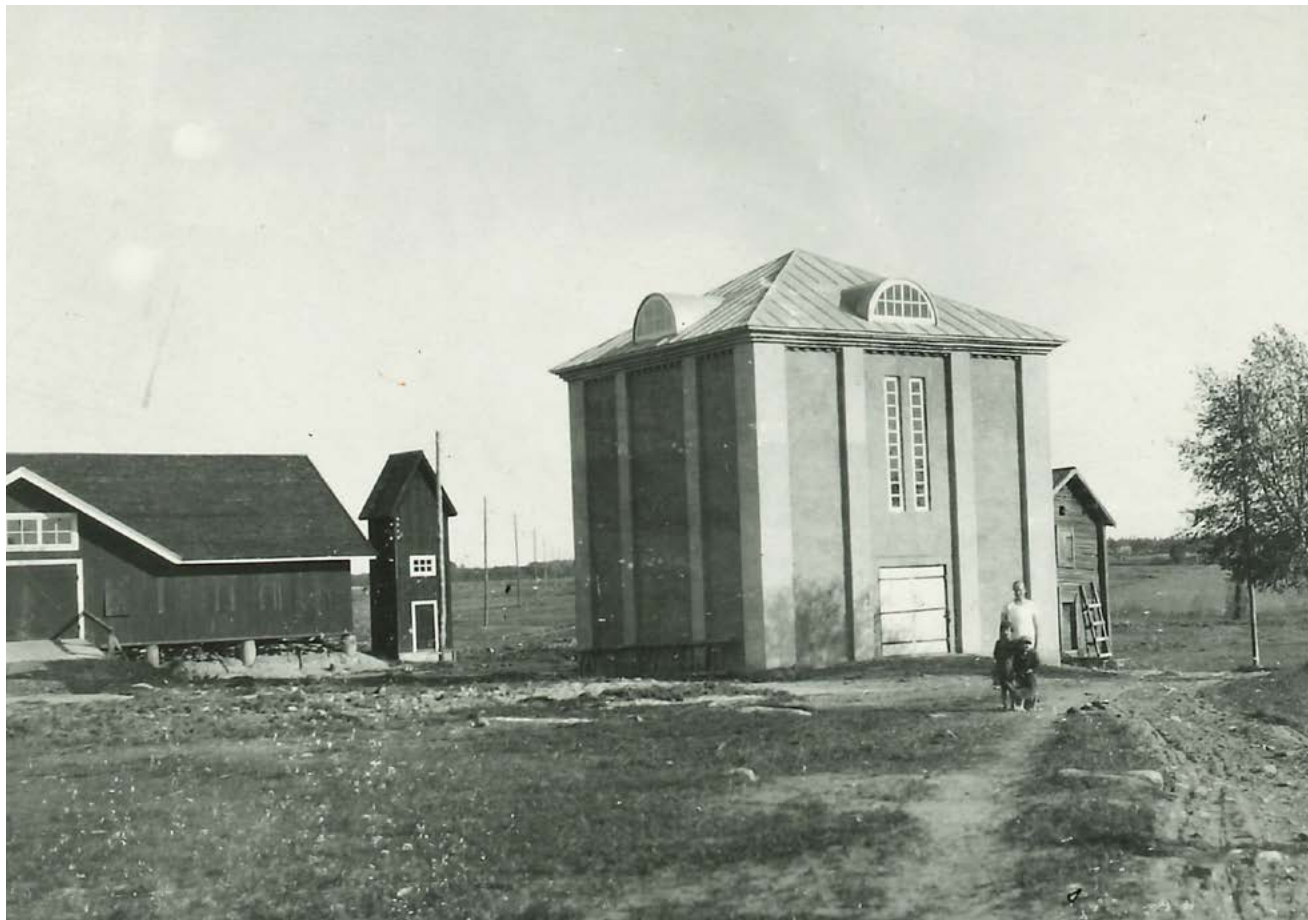
Vuoden 1930 valokuva vuosi aikaisemmin valmistuneesta viljasiilosta. Rakennus rakennettiin ilmariihen viereen, ja sen toisella puolella oli hirsirakenteinen aitta. Kuva: Siikajoen luonnonvarakeskus.
