# LUKE Siikajoki RAKENNUSHISTORIASELVITYS

Arkkitehtitoimisto Jorma Teppo Oy  
Oulussa 29.5.2026

**Tilaaja:** Senaatti-kiinteistöt

**Tekijä:** Arkkitehtitoimisto Jorma Teppo Oy  
Arkkitehdit Julia Leppälä ja Riitta Kosonen

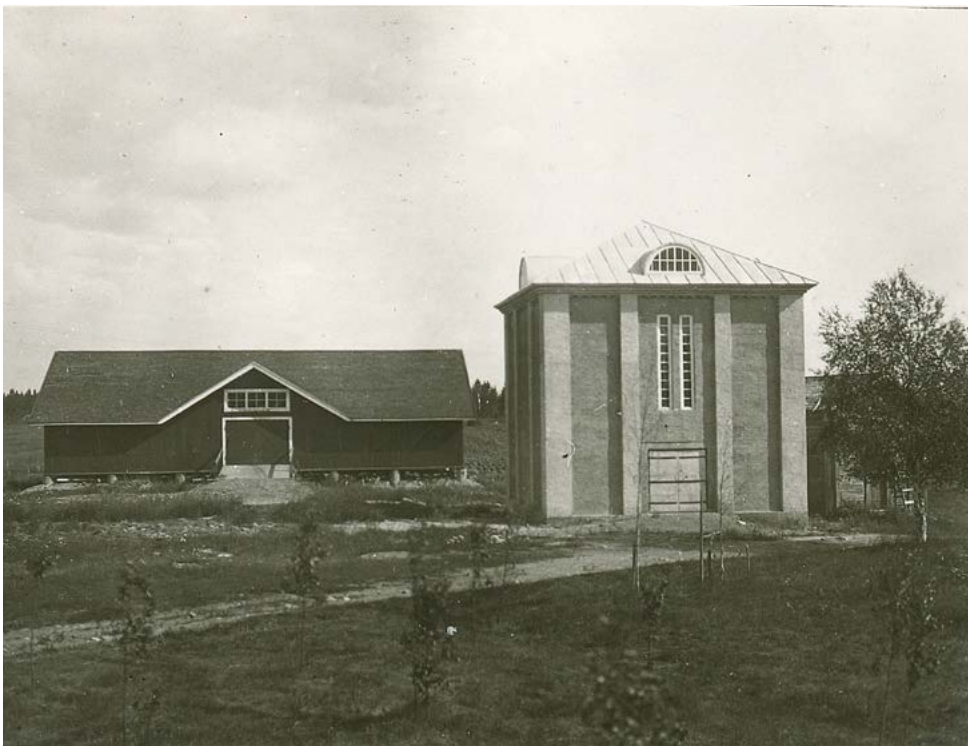
Vuoden 1930 valokuvassa oikealla olevan viljasiilon julkisivujen aukotukset sijoittuivat toisen sisäänkäynnin yläpuolelle. Lisäksi vesikaton jokaisella lappeella oli puolipyöreät, moniruutuiset kattoikkunat. Kuva: Siikajoen luonnonvarakeskus.

Viljasiilossa oli ikkunat vesikaton jokaisella lappeella sekä rakennuksen luoteissivulla sisäänkäynnin yläpuolella. Kattolyhtyjen puolipyöreät ikkunat olivat puurakenteiset. Ikkunapinnat oli jaoteltu suorakulmaisiin ruutuihin valkoisiksi maalatuilla vaaka- ja pystypuitteilla. Sisäänkäynnin yläpuolella oli kaksi korkeaa ja kapeaa puuikkunaa, joiden kehykset ja puitteet oli maalattu kattoikkunoiden tapaan valkoisiksi. Ikkunapinnat oli jaoteltu päällekkäisiin ruutuihin vaakajaoilla. Ikkunoiden pieliin, niiden kiinnityskohtiin oli muurattu "puutiilet", joihin karmirakenne oli kiinnitetty.

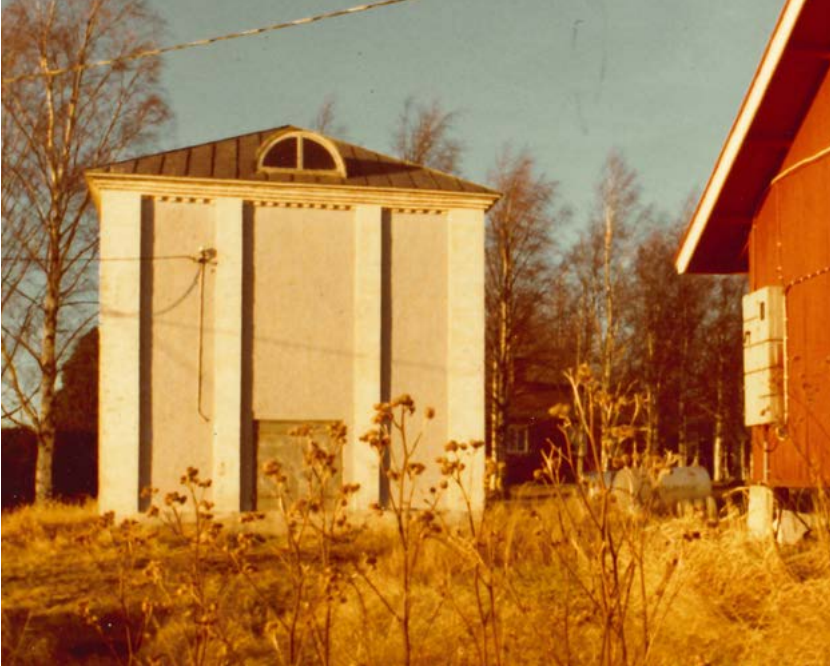
1970-luvun valokuvassa voidaan nähdä vesikaton ikkunoiden muutos kaksiosaisiksi ja keskijakoisiksi. Rakennuksen julkisivuun on myös kiinnitetty sähköjohto. Kuva: Siikajoen luonnonvarakeskus.

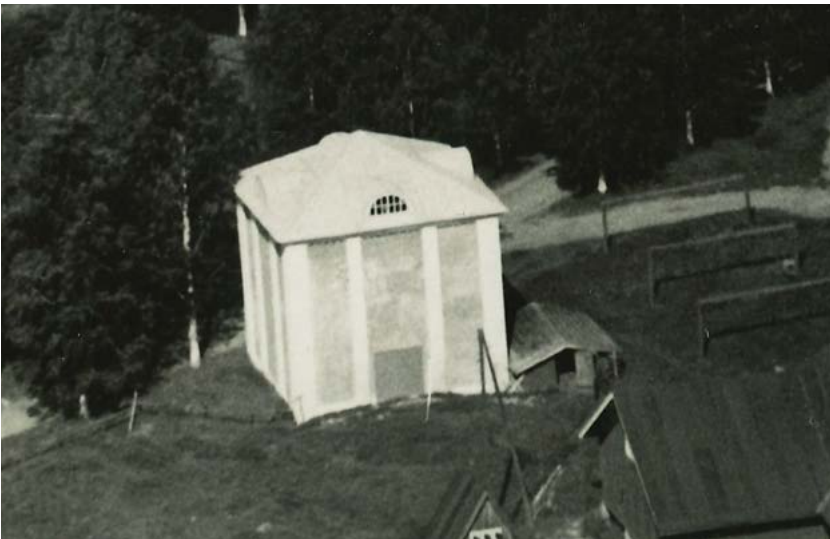
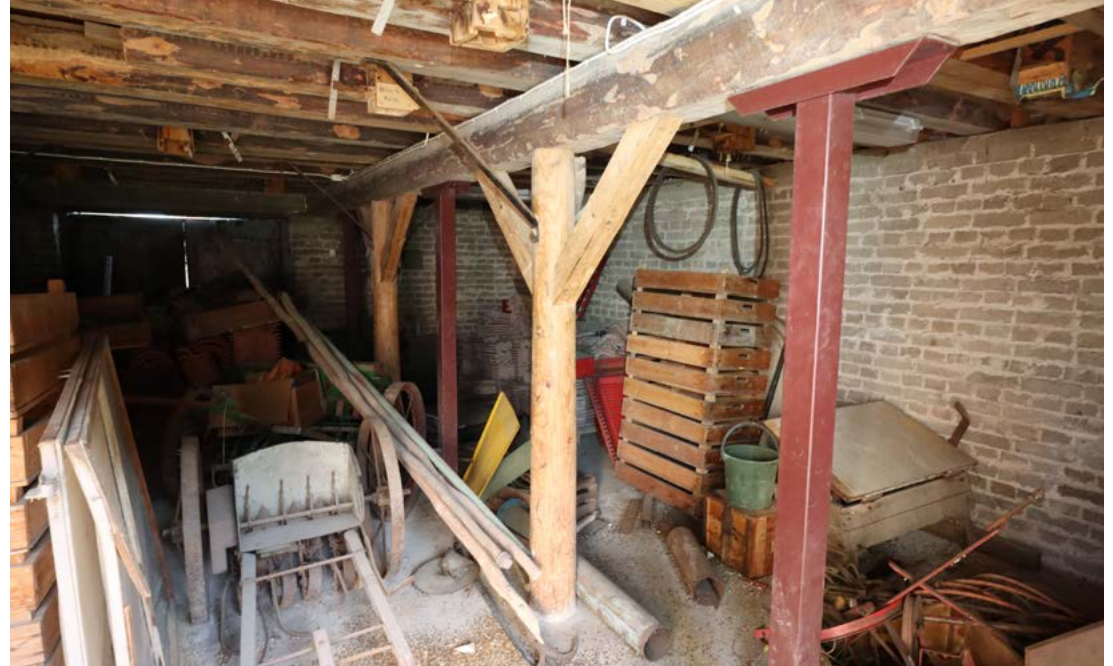
Viljasiilon ensimmäisessä kerroksen puisia välipohjarakenteita tuettiin punaruskeaksi maalatuilla teräspilarilla. Kuva: Riitta Kosonen 9/25, Arkkitehtitoimisto Jorma Teppo Oy.

Rakennukseen kuitenkin toteutettiin ainakin osa suunnitelluista muutoksista. Ensimmäisessä kerroksessa olevia puisia kannatinpalkkeja tuettiin teräspilareilla, jotka sijoitettiin vanhojen puupilareiden väleihin. Kolmea siilotasolla olevaa viljasiiiloa mahdollisesti parannettiin. Suppiloiden seinärakenteita uusittiin ja suppiloiden sisäpinnat päällystettiin muovikelmulla ja öljykarkaistuilla puukuitulevyillä. Rakennukseen asennettiin loisteputki- ja seinävalaisimet ensimmäiseen kerrokseen ja ullakolle. Lisäksi asennettiin pistorasioita sekä nostoluukun ruuvikuljettimen ohjauspainikkeet ja sähkökeskukset.

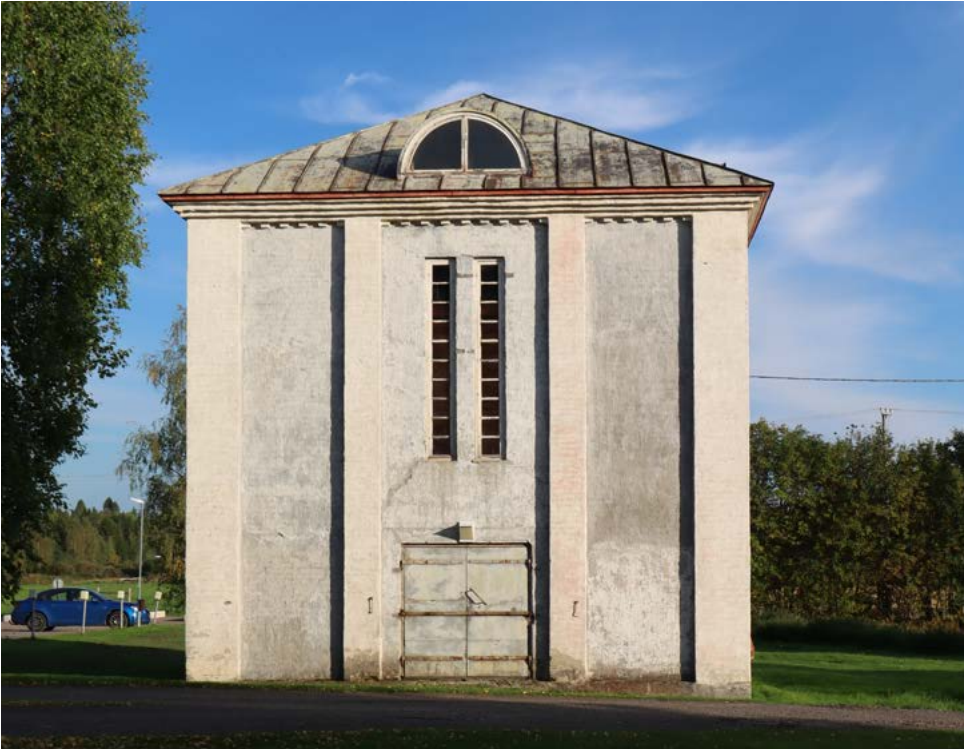
Viljasiilon luoteissivu on säilynyt lähes alkuperäisenä. Rakennuksen merkittävimmät julkisivumuutokset ovat kohdistuneet vesikaton ikkunoiden muutokseen. Kuva: Riitta Kosonen 9/25, Arkkitehtitoimisto Jorma Teppo Oy.

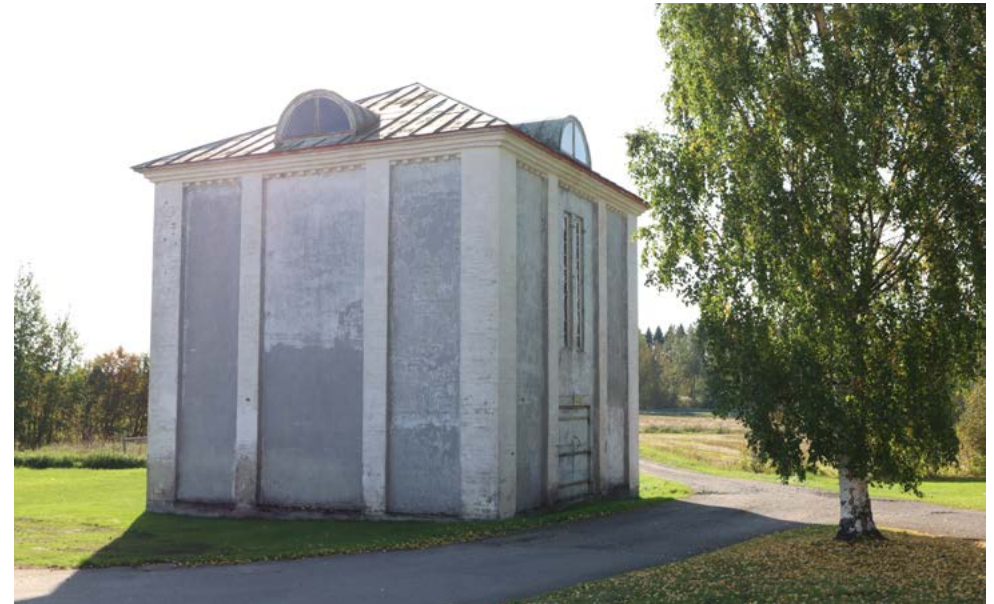
Oikealla: rakennuksen koillissivulta on poistettu sen kylkeen rakennettu puurakenteinen varasto. Kuva: Riitta Kosonen 9/25, Arkkitehtitoimisto Jorma Teppo Oy.

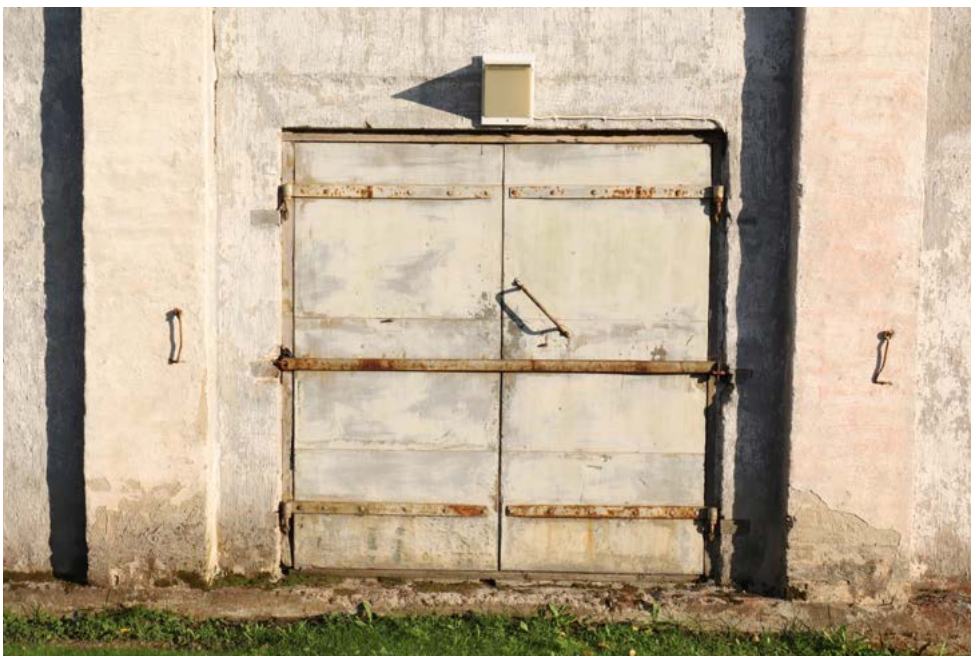
Rakennuksen teräsrakenteiset ulko-ovet ovat alkuperäiset ja oven yläpuolinen julkisivuvalaistus on myöhemmin lisätty. Ovien ja julkisivussa olevien ikkunoiden karmirakenteet on kiinnitetty seinärakenteeseen muurattuihin puukappaleisiin. Kuva: Riitta Kosonen 9/25, Arkkitehtitoimisto Jorma Teppo Oy.

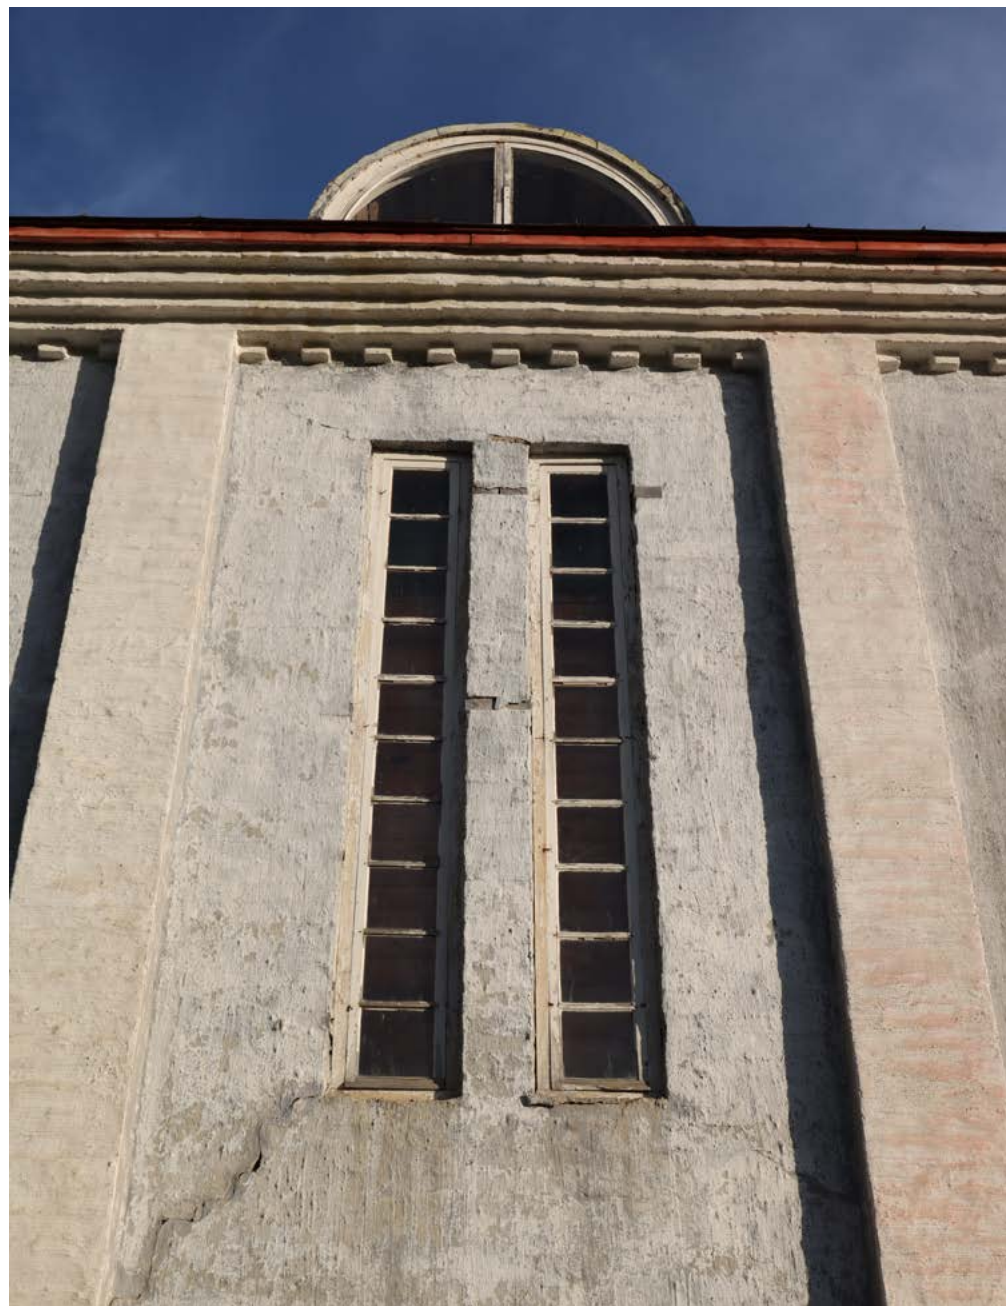
Julkisivussa olevat korkeat ruutuikkunat ovat alkuperäiset. Kuva: Riitta Kosonen 9/25, Arkkitehtitoimisto Jorma Teppo Oy.

Rakennuksen ikkunoiden lukumäärä ja muoto on alkuperäisen mukainen. Länsisivulla olevat korkeat ruutuikkunat ovat alkuperäiset ja ullakon keskijakoiset puoli-pyöreät kaari-ikkunat ovat 1960-luvun kerrostumaa.

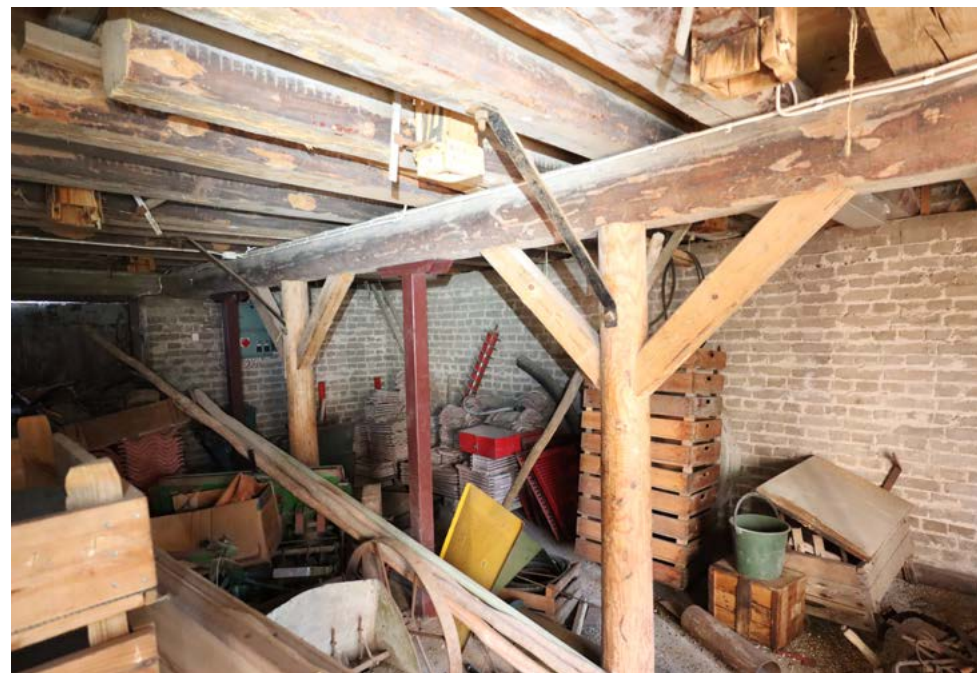
Ensimmäisen kerroksen sisätilat ovat oletettavasti lähes alkuperäisessä asussaan. Teräksiset tukirakenteet ovat 1970-luvun kerrostumaa. Kuva: Riitta Kosonen 9/25, Arkkitehtitoimisto Jorma Teppo Oy.

Viljasiilon rakenteet ovat pääosin alkuperäiset. Ulkoseinien tiilirakenteet ovat säilyneet alkuperäisinä, samoin rakennuksen välipohjia kannattelevat puupalkistot ja pilarit. Ensimmäisen kerroksen puupalkistoja kannattamaan lisätyt teräspilarit ovat 1970-luvun kerrostumaa. Rakennuksen vesikattorakenteet ovat alkuperäiset ja ullakolla olevia kattorakenteen pystytukia on vahvistettu alaosista.

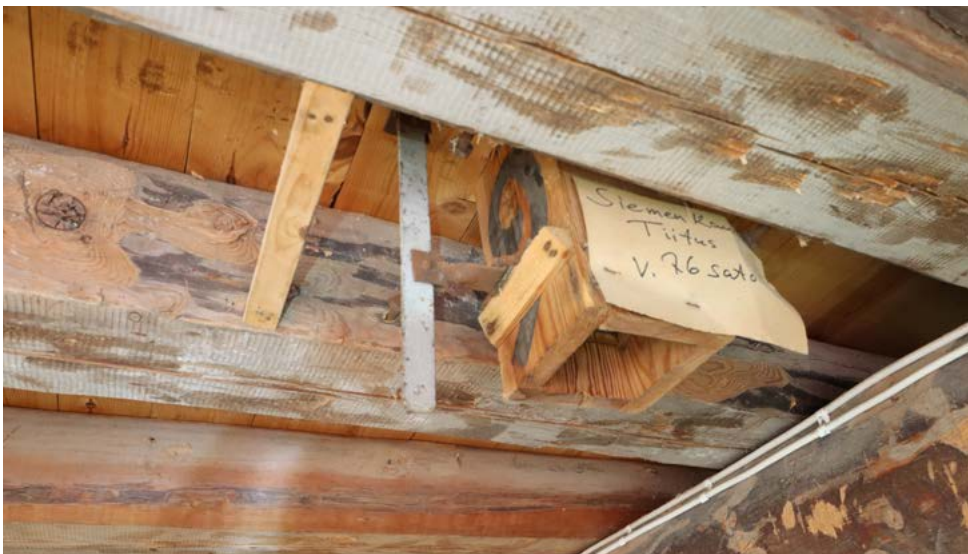
Välipohjan alapinnassa olevia viljasuppiloiden suuaukkoja. Kuva: Riitta Kosonen 9/25, Arkkitehtitoimisto Jorma Teppo Oy.

Viljasiiilon ensimmäinen kerros on oletettavasti aina ollut yksi yhtenäinen tila, jonne on ollut kulku rakennuksen vastakkaisilta sivuilta. Tilan pintamateriaalit ovat alkuperäiset, seinäpinnat ovat vuorolimityksellä muuratut tiiliseinät ja lattia betonivalettu. Välipohjan kattopinnassa on lautarakenteiset siilojen suppilot. Välipohjarakenteiden teräspilarituennat ovat tilan uutta kerrostumaa, samoin seinällä oleva sähkökeskus ja pinta-asennetut sähkövalaisimet.

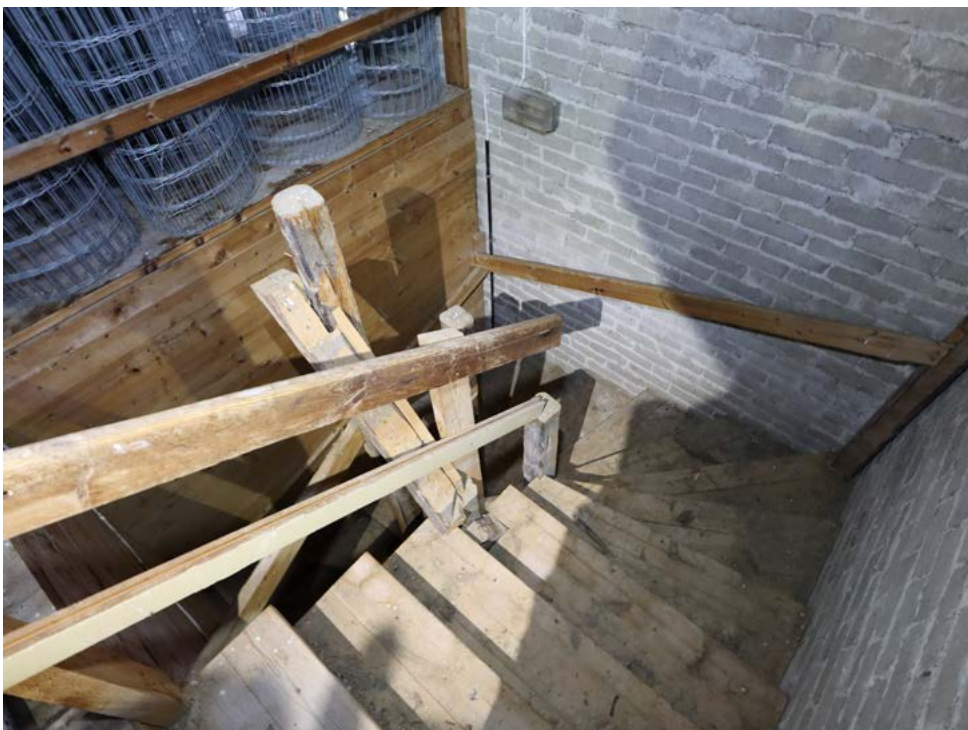
Ensimmäisestä kerroksesta ylimmälle tasolle johtavat puurakenteiset kierreportaat. Kuva: Riitta Kosonen 9/25, Arkkitehtitoimisto Jorma Teppo Oy.

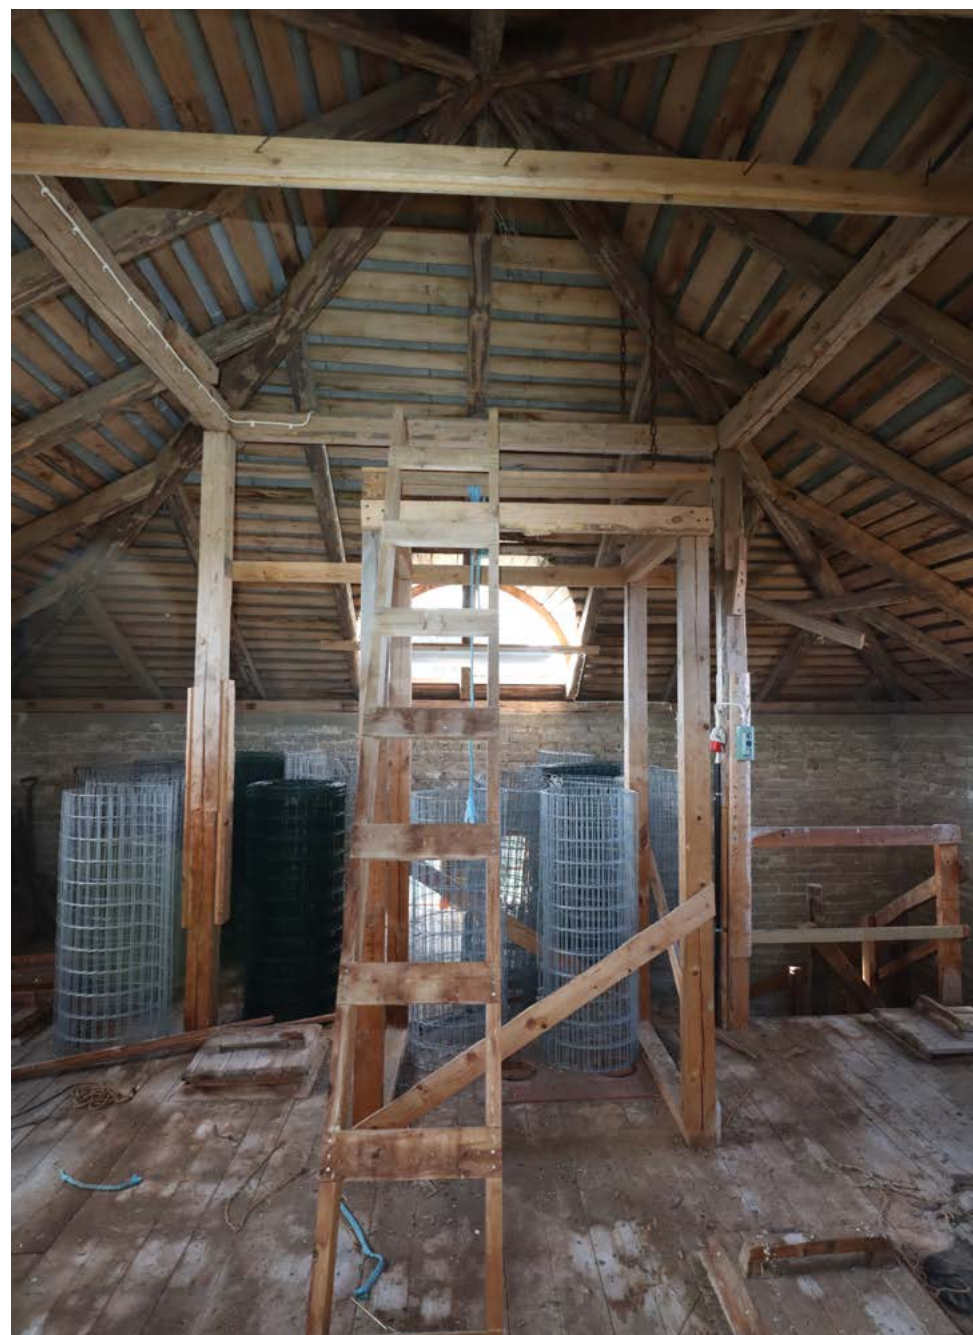
133 Ylimmällä tasolla oleva viljasäkkien nostoon käytetyn nostolaitteen tukirakenteet. Kuva: Riitta Kosonen 9/25, Arkkitehtitoimisto Jorma Teppo Oy.

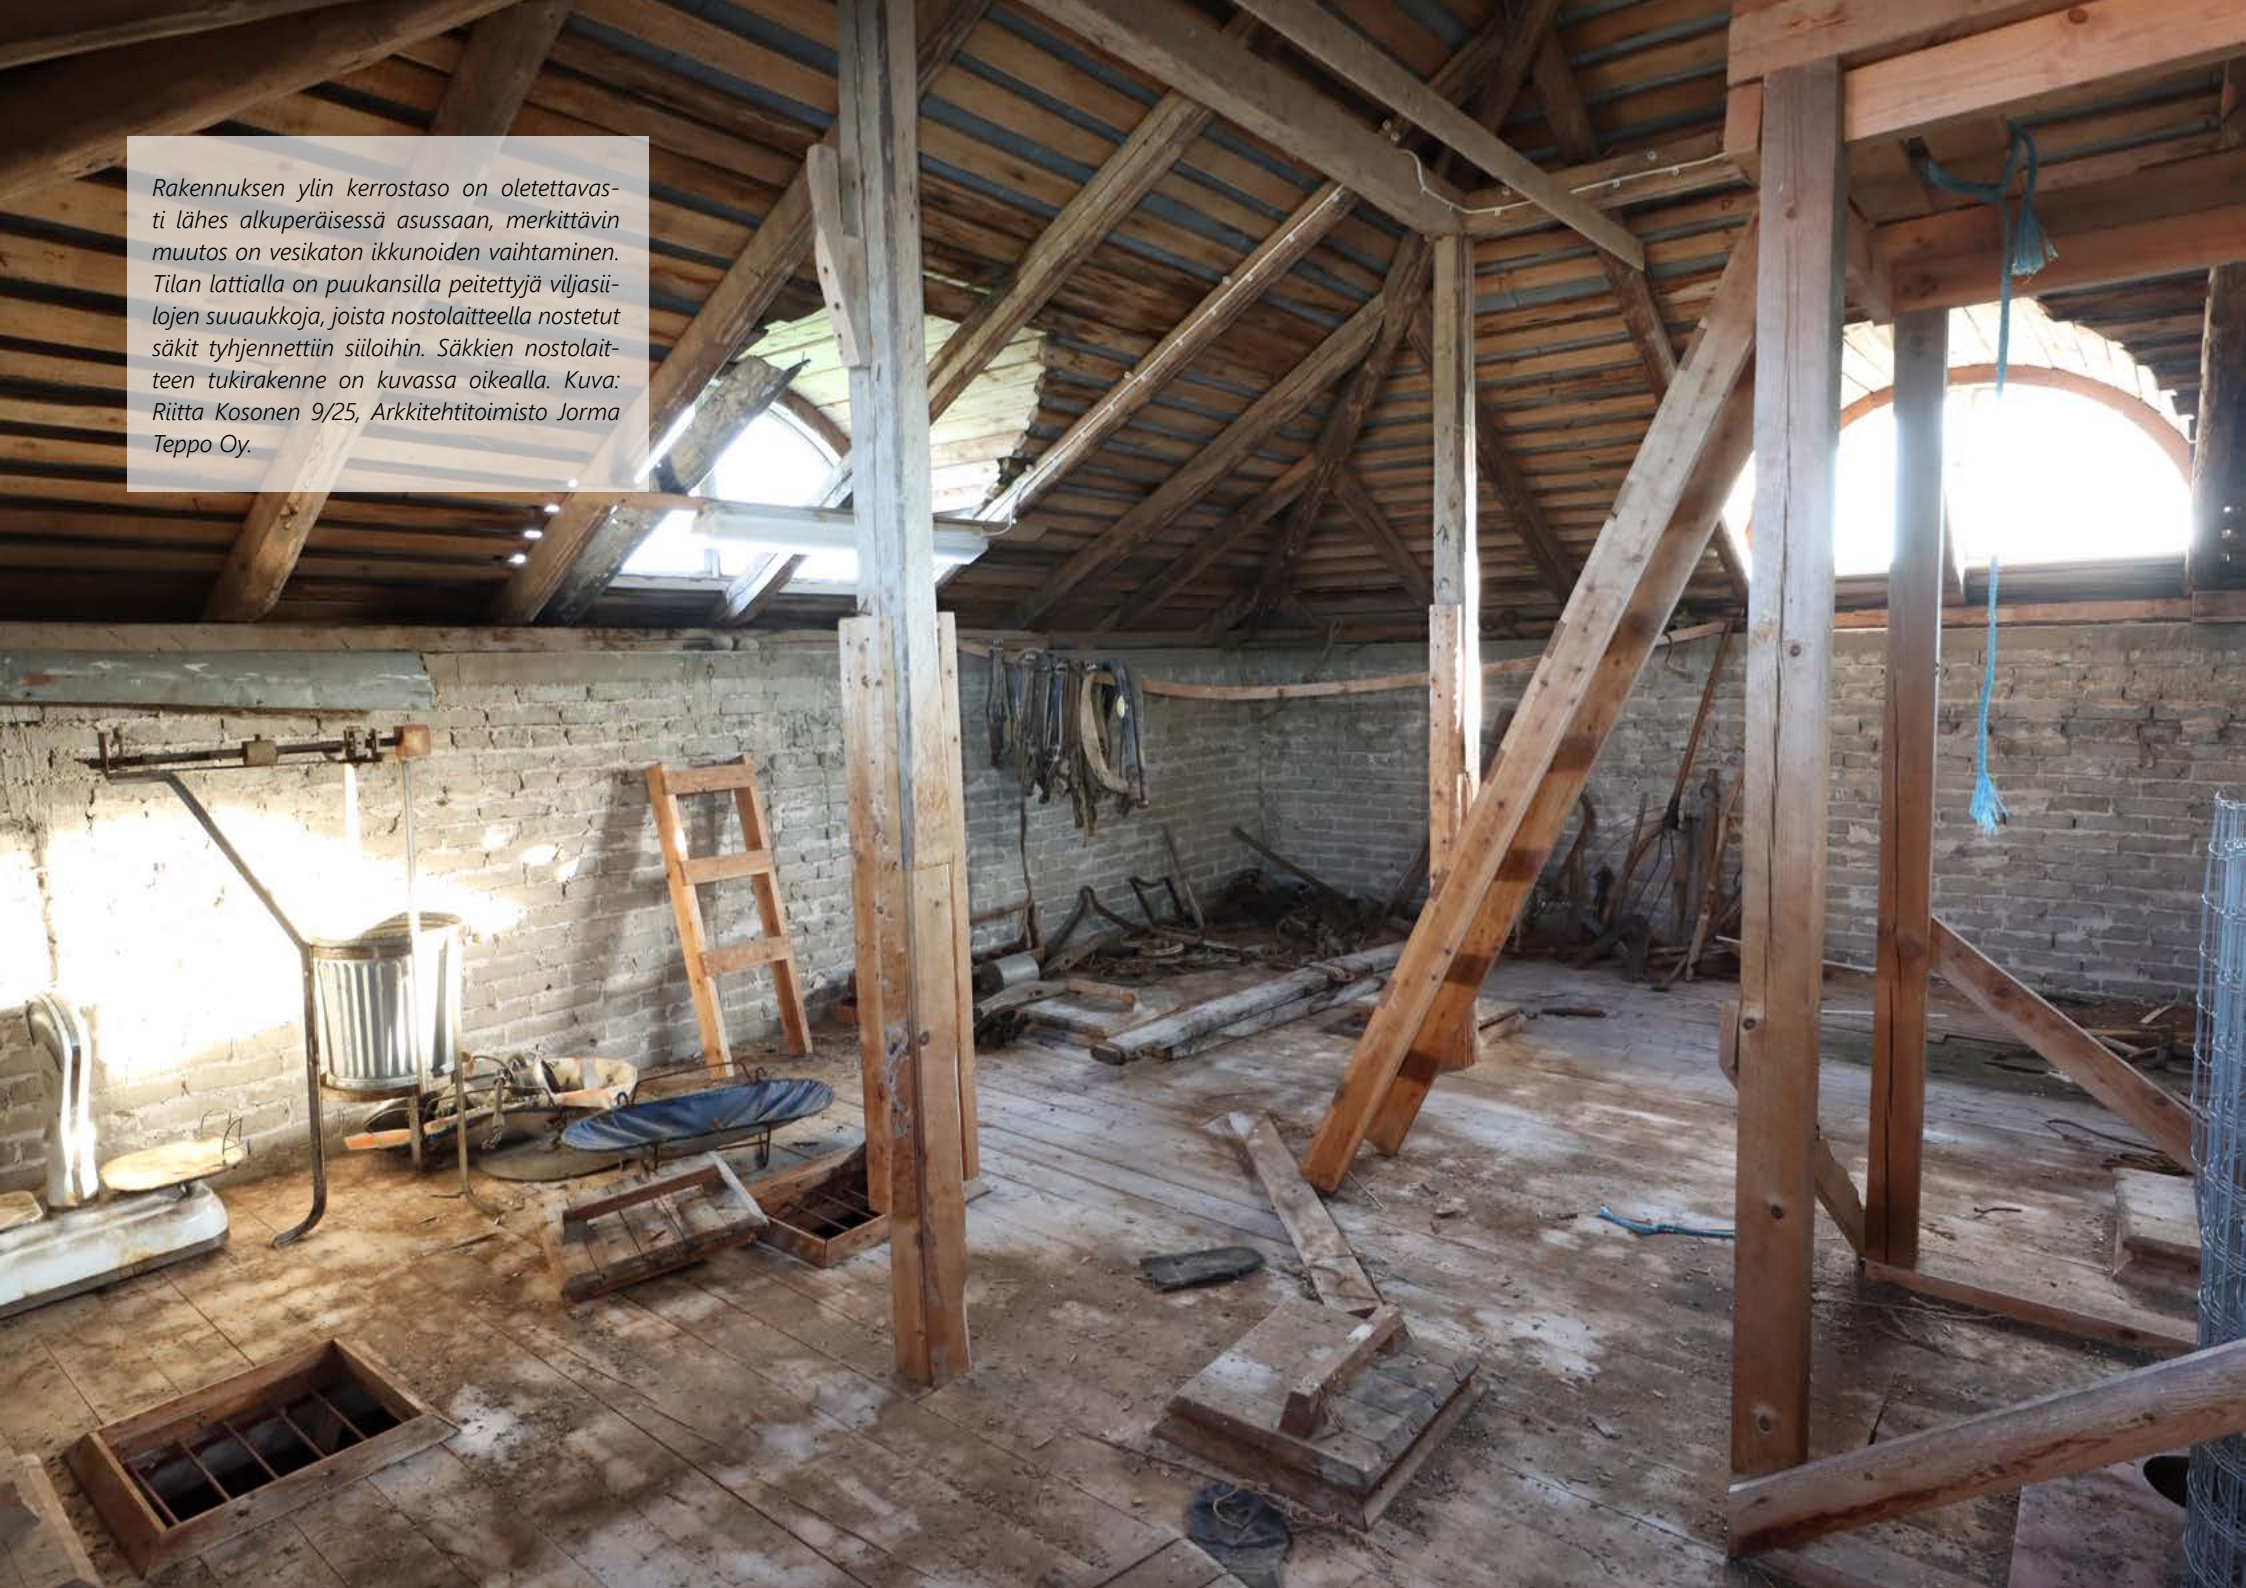
Rakennuksen ylin kerrostaso on oletettavasti lähes alkuperäisessä asussaan, merkittävin muutos on vesikaton ikkunoiden vaihtaminen. Tilan lattialla on puukansilla peitettyjä viljasii-  
lojen suuaukkoja, joista nostolaitteella nostetut säkit tyhjennettiin silloihin. Säkkien nostolaitteen tukirakenne on kuvassa oikealla. Kuva: Riitta Kosonen 9/25, Arkkitehtitoimisto Jorma Teppo Oy.

Ylimmän kerrostason sisätilat ovat säilyneet oletettavasti alkuperäisen kaltaisena. Tila on yhtenäinen ja sen pintamateriaalit ovat alkuperäiset tai sen kaltaiset. Kerroksen lattiapinnassa olevat siilojen täyttöluukut sekä nostolaitteen aukot ovat osa alkuperäistä rakennetta, mutta nostolaitteen puurakenteita on oletettavasti uusittu myöhemmin. Tilaan lisätyt pinta-asenteiset valaisimet ja nostolaitteen ohjaustaulu ovat myöhemmin, arviolta 1970-luvulla lisätyt.

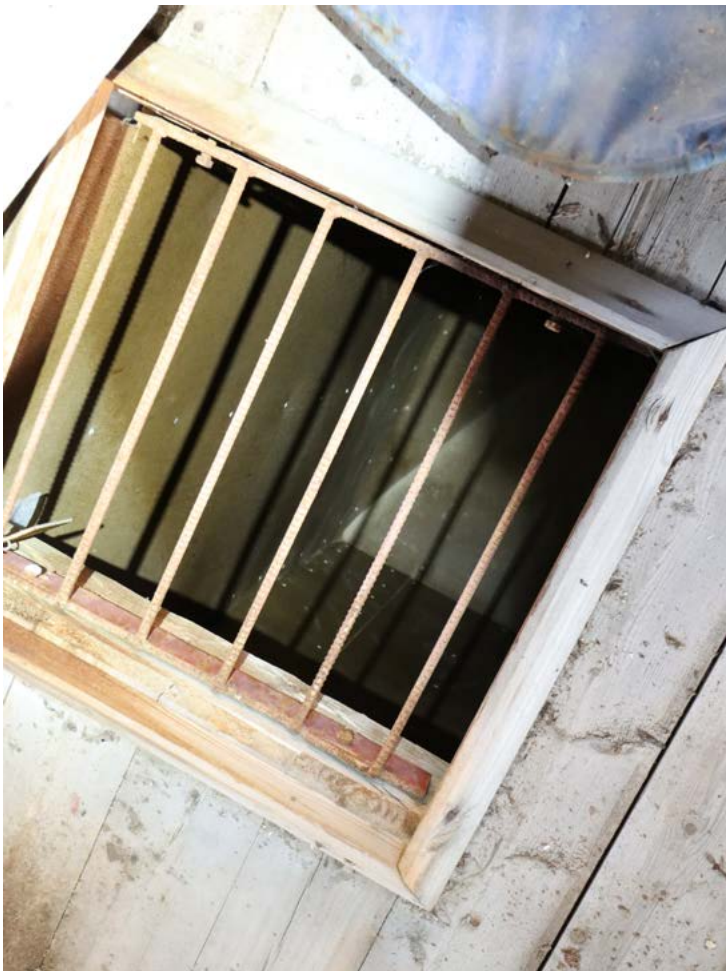
Siilon ritiläpintainen täyttöaukko. Kuva: Riitta Kosonen 9/25, Arkkitehtitoimisto Jorma Teppo Oy.

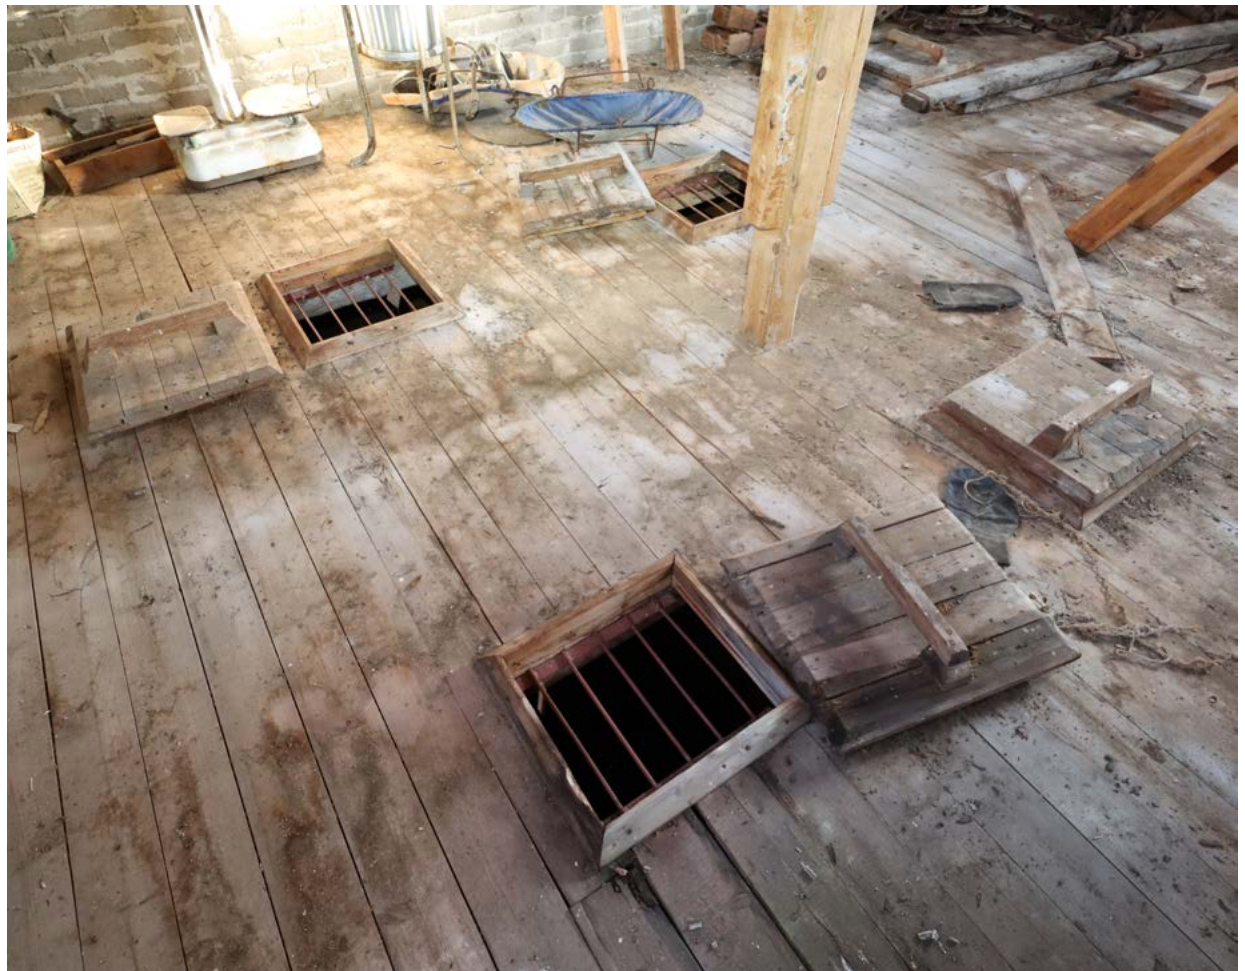
Ylimmän kerrostason lattialla olevia silojen täyttöaukkoja. Kuva: Riitta Kosonen 9/25, Arkkitehtitoimisto Jorma Teppo Oy.

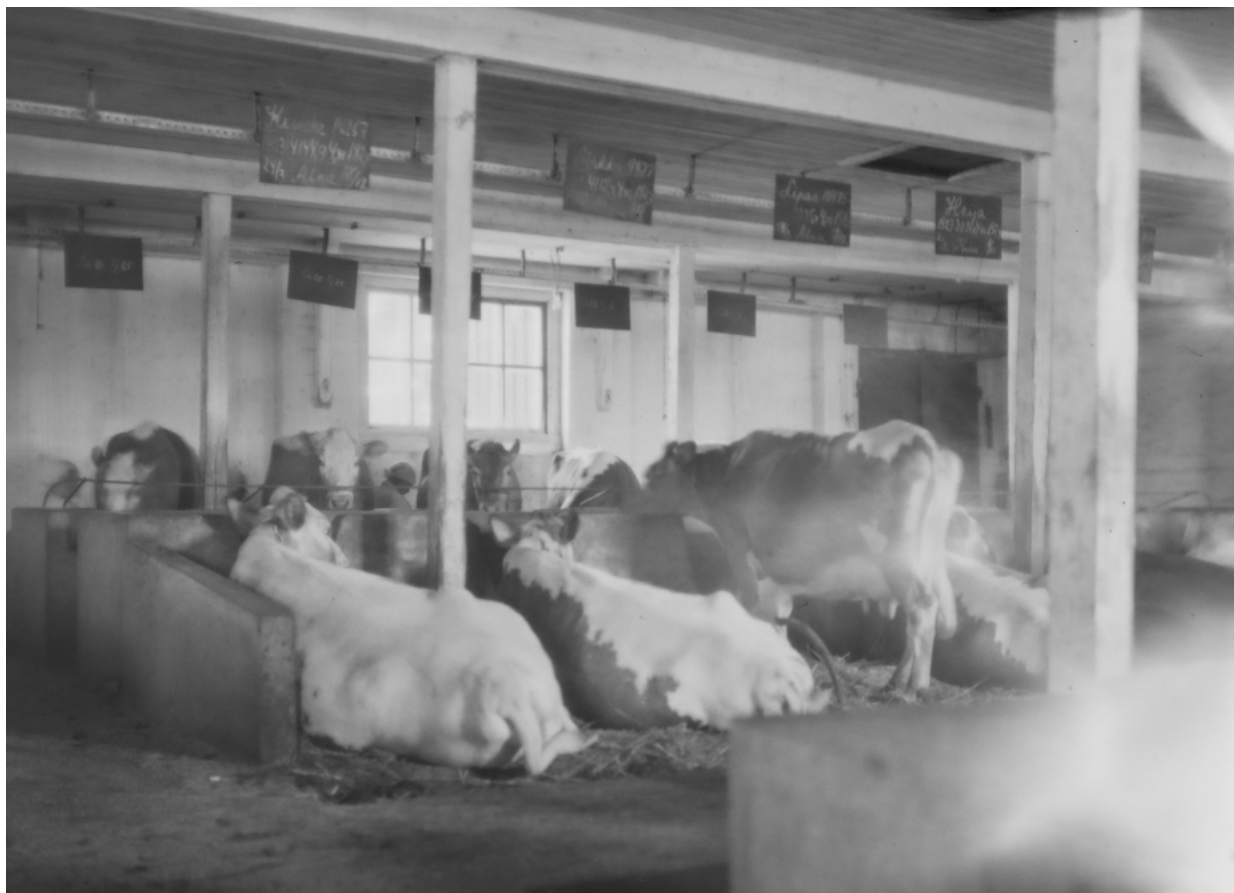
*Vanha navetta sisäpuolelta noin 1930-luvulta. Välipohjarakennetta kannattelevat puiset pilarit ja ulkoseinien pintaan kiinnitetty kannakkeet. Lypsykarja loikoilee betonirakenteisissa parsissa, ja jokaiselle lehmälle on osoitettu paikka katosta roikkuvien nimitaulujen avulla. Kuva: O. Anttisen kokoelmat.*

Parsien yläpuolelle kiinnitetyissä kylteissä oli lehmien hoidon ja tutkimuksen kannalta tärkeät tiedot, kuten nimet ja ruokintatiedot. Parsiin ei ollut kuitenkaan eroteltu yksittäisiä paikkoja, vaan eläimet olivat vieretysten rivissä oljilla pehmustetulla lattialla.

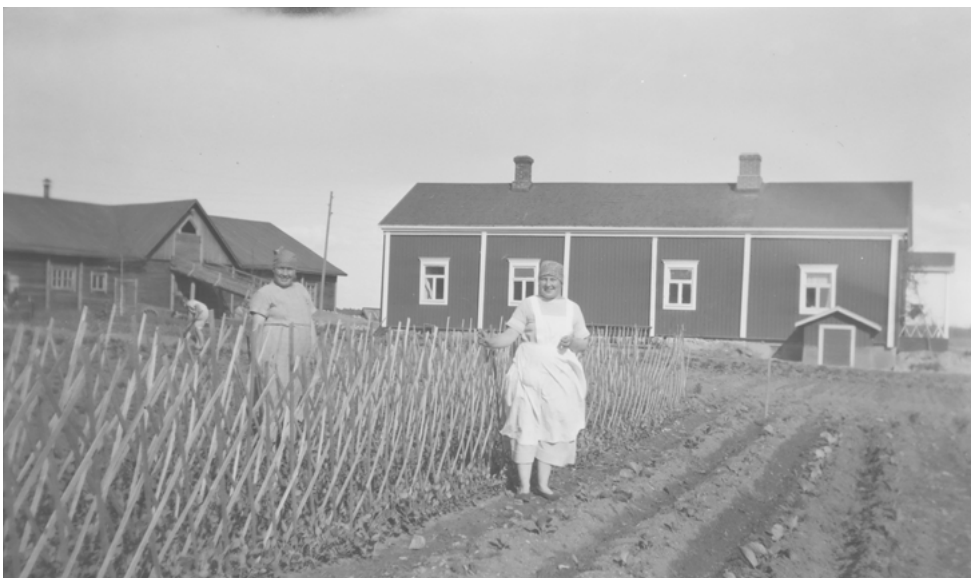
Navetta ja Yli-Greuksen päärakennus kuvattuna Yli-Greuksen ja Ala-Greuksen pihapiirien väliin jäävältä viljelyalueelta arviolta 1920-luvulla. Kuvassa navetan hirsiseinärakenteet ovat vuoraa-mattomat, ensimmäisen kerroksen ikkunat kaksiosaiset ruutuikkunat ja ylisille johtavan oven ylä-ikkunan vuorilaudat maalaamattomat. Rakennuksessa on kuvanottohetkellä pärekatto, joka on todennäköisesti alkuperäinen. Kuva: O. Anttisen kokoelmat.

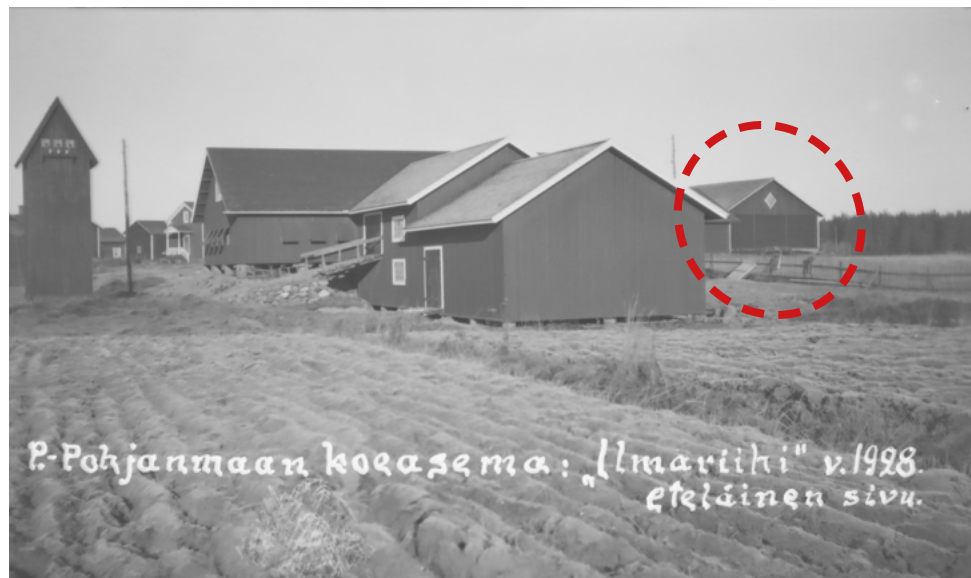
Ilmariihen takaa näkyy navetan itäpääty kuvattuna vuonna 1928. Ylisten päädyssä oleva vino ruutuikkuna on yksi rakennuksen säilyneistä, ja oletettavasti alkuperäisistä ikkunoista. Kuva: O. Anttisen kokoelmat.

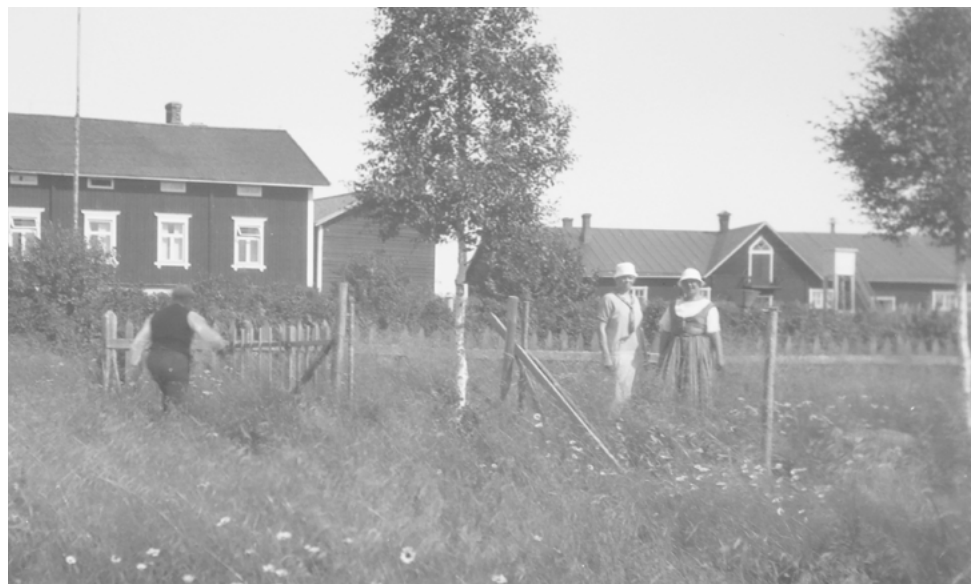
Ala-Greuksen päärakennus ja Yli-Greuksen navetta kuvattuna 1930-luvulla. Kuvassa oikealla olevan navetan katemateriaali on vaihdettu oletettavasti kolmiorimahuopakatteeseen. Ylisille johtavan oven yläpuolinen ja oletettavasti alkuperäisen ikkuna on säilynyt julkisivussa. Kuva: O. Anttisen kokoelmat.

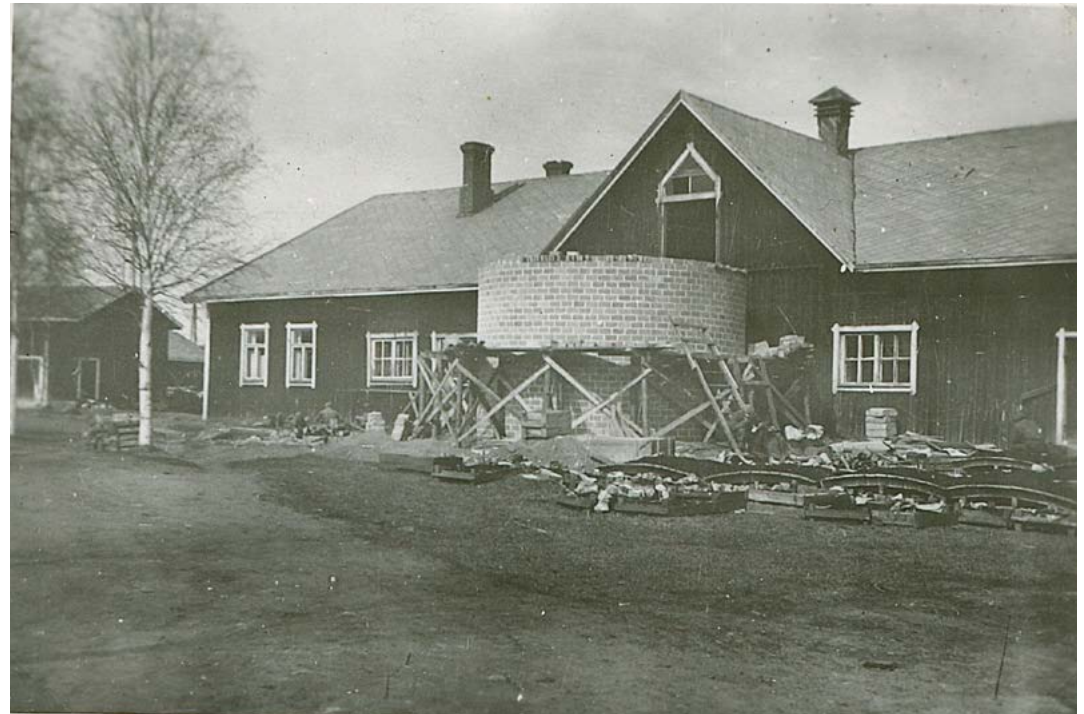
*Rakenteilla oleva AIV-rehusiilo vuonna 1947. Rehusiilo rakennettiin betonitiilistä, ja samaa materiaalia käy-  
tettiin myös muutaman vuoden päästä navetan ensimmäisen kerroksen ulkoseinämateriaalina. Etualalla  
olevia kaarevia elementtirakenteita käytettiin todennäköisesti rehusiilon sisäpinnassa. Navetan katemate-  
riaali on kuvassa vaihdettu asbestisementtikattolevyihin. Kuva: Siikajoen luonnonvarakeskus.*

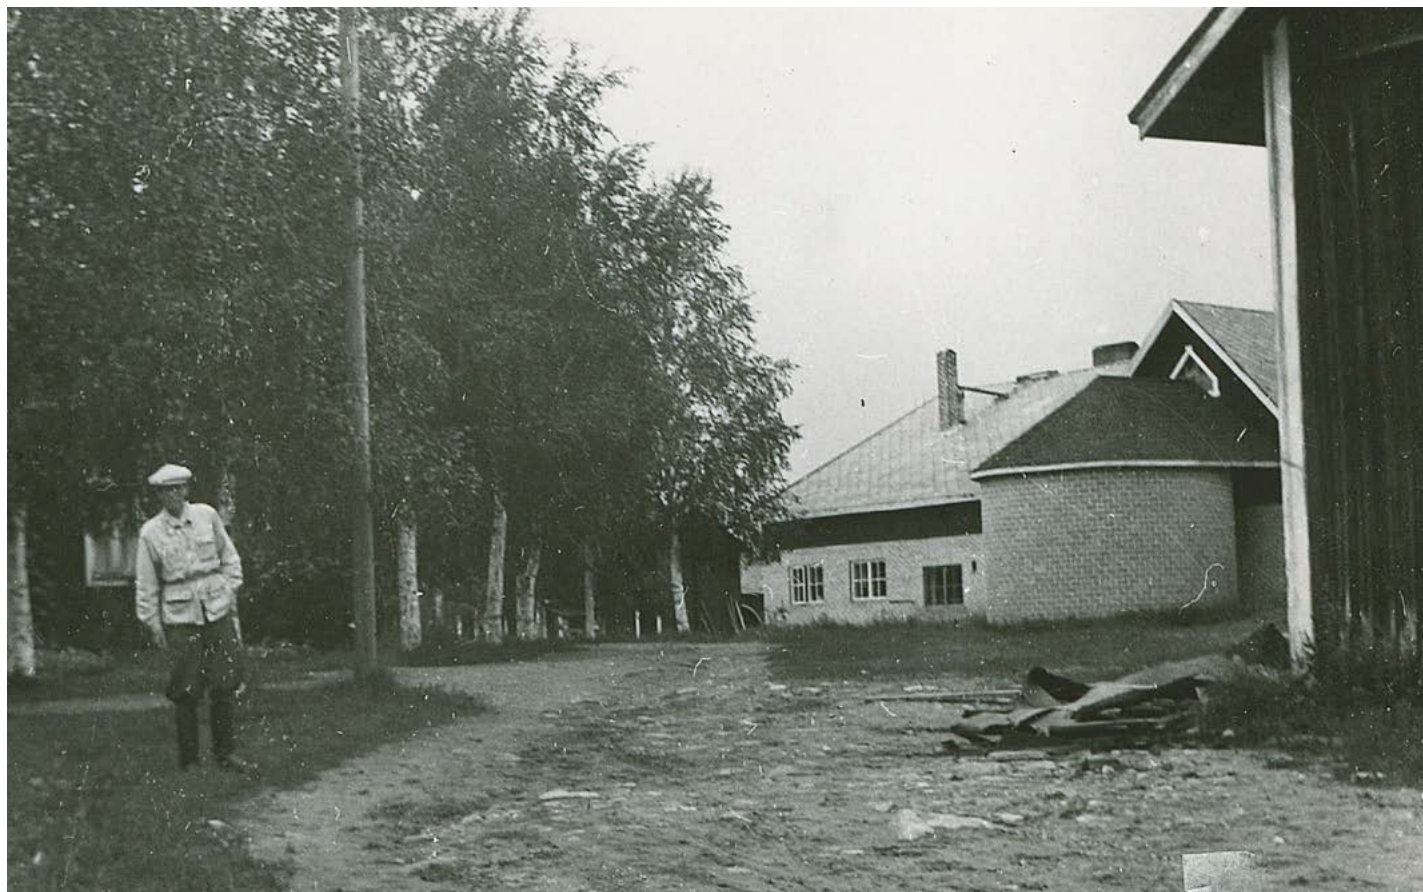
*Navetan eteläjulkisivu kuvattuna vuonna 1954, jolloin ensimmäisen kerroksen muutostyöt oli saatettu valmiiksi. Julkisivun länsireunassa olleet T-ikkunat korvattiin kaksiosaisilla ruutuikkunoilla ja toinen ylisille johtaneista luukuista peittyi tuorerehusiilon kattorakenteen taakse. Kuva: Siikajoen luonnonvarakeskus.*

Ulkoseinärakenteen uudelleen rakentamisen seurauksena aikaisemmin puurakenteisen navetan yleisilme koki merkittävän muutoksen. Ensimmäisessä kerroksessa olleet ikkunat todennäköisesti uusittiin, ja uudet ikkunat mukailivat ulkonäöltään alkuperäisiä kaksiosaisia ruutuikkunoita. Eteläjulkisivun ikkuna- ja oviaukotus säilyi pääosin alkuperäisen mukaisena. Rakennuksen sisätiloissa olleet puiset väliseinärakenteet uusittiin ulkoseinien tapaan tiilirakenteisiksi.

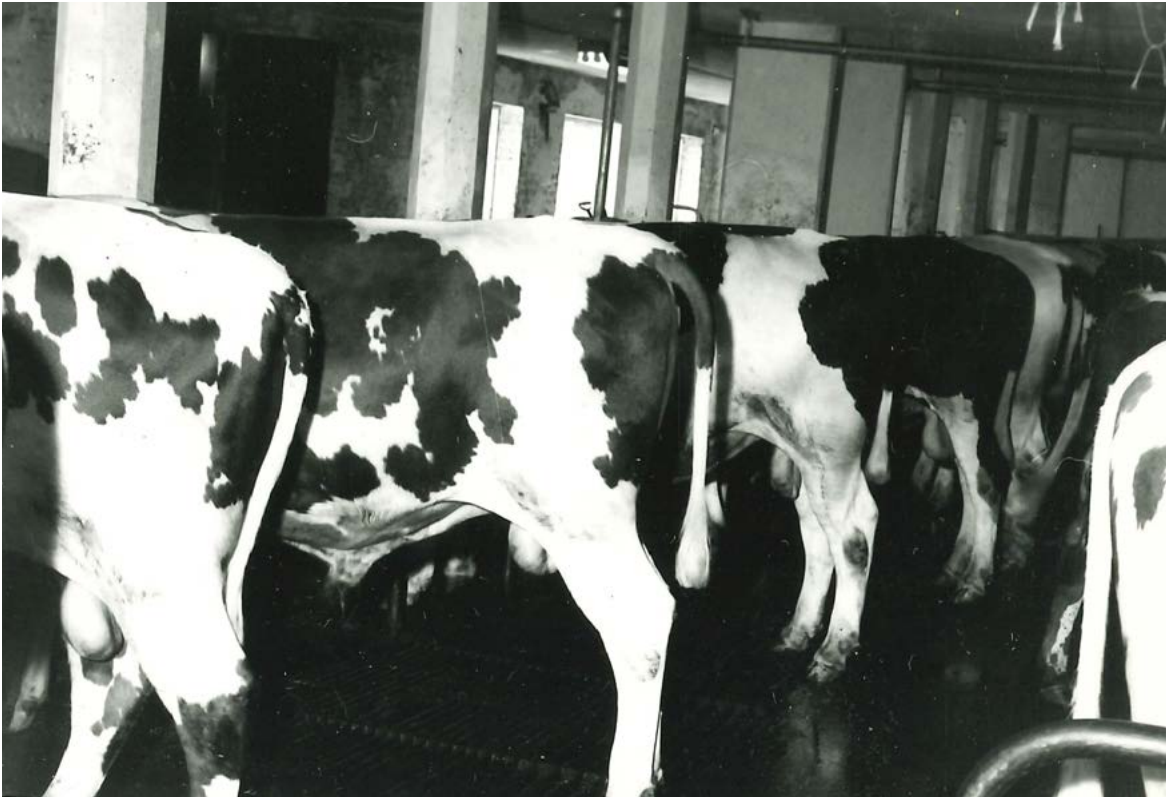
Koeaseman navetta kuvattuna vuonna 1972 rakennuksen sisätilamuutosten jälkeen. Navetan parret muutettiin teuräsrakenteisiksi ja tiheämmiksi. Sonniien parsissa lietalantakourut ja ritilät tuli olla leveämmät ja eri kohdilla kuin lehmillä, jotta virtsa osui kouruihin. Kuva: Siikajoen luonnonvarakeskus.

Navetasta poistettiin vanhat parsirakenteet ja karsinat, vanha vesisäiliö ja höyrynkeitin sekä yläkerran asuinhuoneeseen johdettava portaikko. Uudet parret toteutettiin olevien pilarirakenteiden ympärille ja parsien takana olevat lietalantakourut peitettiin metalliritilöillä. Sisätiloissa sijaitsevan AIV-rehutornin viereen toteutettiin rehuvarastot. Navettaan lisättiin uusia ikkunoita ja vanhoja ikkunoita korjattiin ja tiivistettiin.
