# LUKE Siikajoki RAKENNUSHISTORIASELVITYS

Arkkitehtitoimisto Jorma Teppo Oy  
Oulussa 29.5.2026

**Tilaaja:** Senaatti-kiinteistöt

**Tekijä:** Arkkitehtitoimisto Jorma Teppo Oy  
Arkkitehdit Julia Leppälä ja Riitta Kosonen

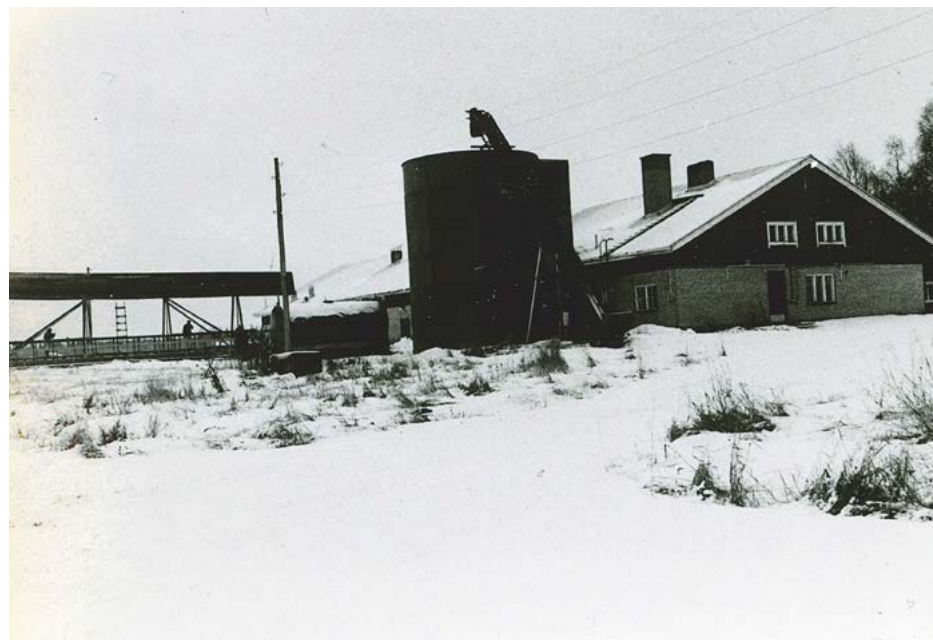
Navetan pohjoisjulkisivu ja länsipääty kuvattuna vuonna 1976. Rehusiiloa vasten on säiliön täyttöä varten oleva ketjukuljetin. Vasemmalla erottuu uusi, pyöreä lietelantasäiliö ja sen päällä kulkeva katettu lietteen sekoittamista ja pumppaamista varten oleva kulkusilta. Katoksen alla oli kisko, jota pitkin sekoitin kulki. Rakennuksen päädyn ja ullakkohuoneen ikkunat on vaihdettu jälleenrakennuskaudelle tyypillisiin kolmiosaisiin puuikkunoihin ja ulko-ovi on 1970-luvun alun muutosten aikainen. Kuva: Siikajoen luonnonvarakeskus.

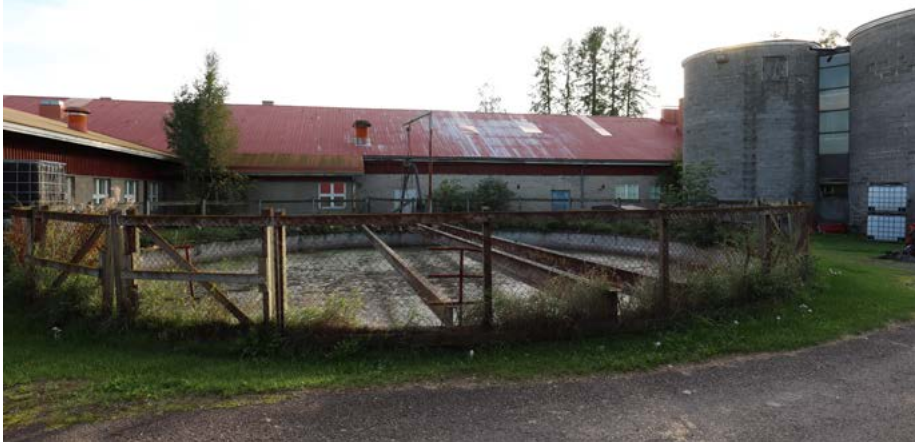
Navetan taakse rakennettu lietelantasäiliö ja oikealla erottuvat tornisiilot. Kuva: Riitta Kosonen 9/25, Arkkitehtitoimisto Jorma Teppo Oy.

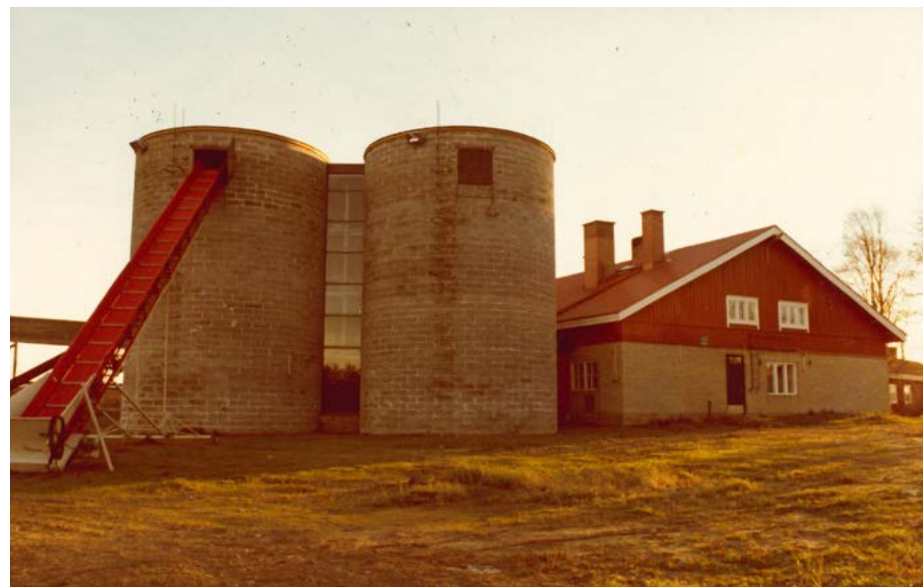
Juuri valmistuneet tornisiilot 1970-luvun lopulla. Kolmesta siilosta muodostuva rakenne liittyy toisiinsa teräsrakenteisten tasojen ja korkeiden lasiseinien avulla. Kuva: Siikajoen luonnonvarakeskus.

Tornisiilujen kanssa samoihin aikoihin rakennettiin laakasiilot nykyisen tutkimusnavetan läheisyyteen. Tarkoituksena oli vertailla eri siiloissa säilöttävää rehua, mutta happopohjaisen säilöntätavan vuoksi eroja ei syntynyt. Valmistuttuaan tornisiilot todettiin epäkäytännöllisiksi, sillä niiden täyttäminen ketju-kuljettimilla oli haastavaa ja niihin varastoitu märkärehu meinasi jäätymä talvisin. Siilot olivat lopulta käytössä noin 10-15 vuotta, mutta koska ne olivat epäkäytännöllisiä ja niissä säilötty rehu ei ollut ravintoarvoiltaan parempaa kuin laakasiiloissa säilötty, niiden käytöstä luovuttiin.<sup>17</sup>

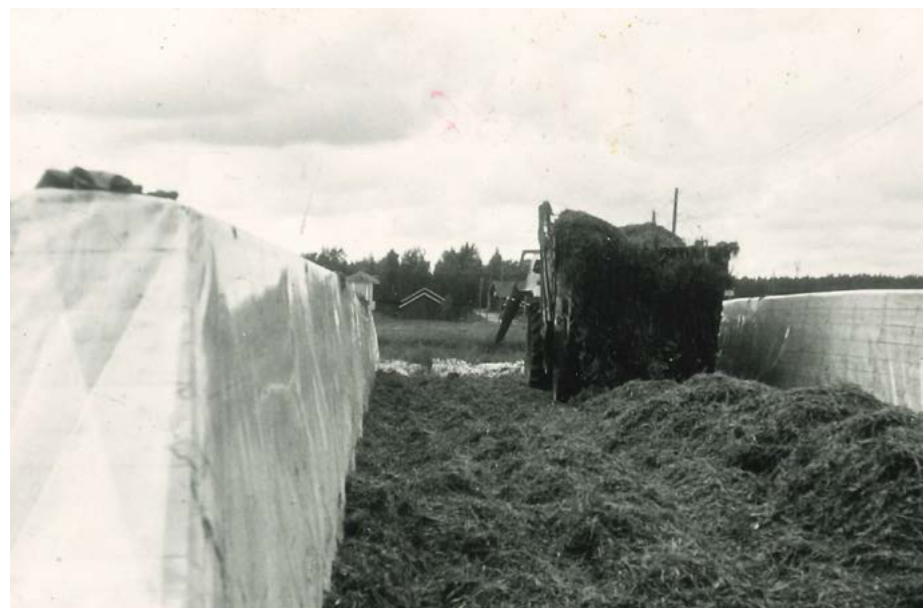
Laakasiilot kuvattuna vuonna 1977. Siilot rakennettiin koeaseman itäpuolelle, lähelle Karipelon latoa. Kuva: Siikajoen luonnonvarakeskus.

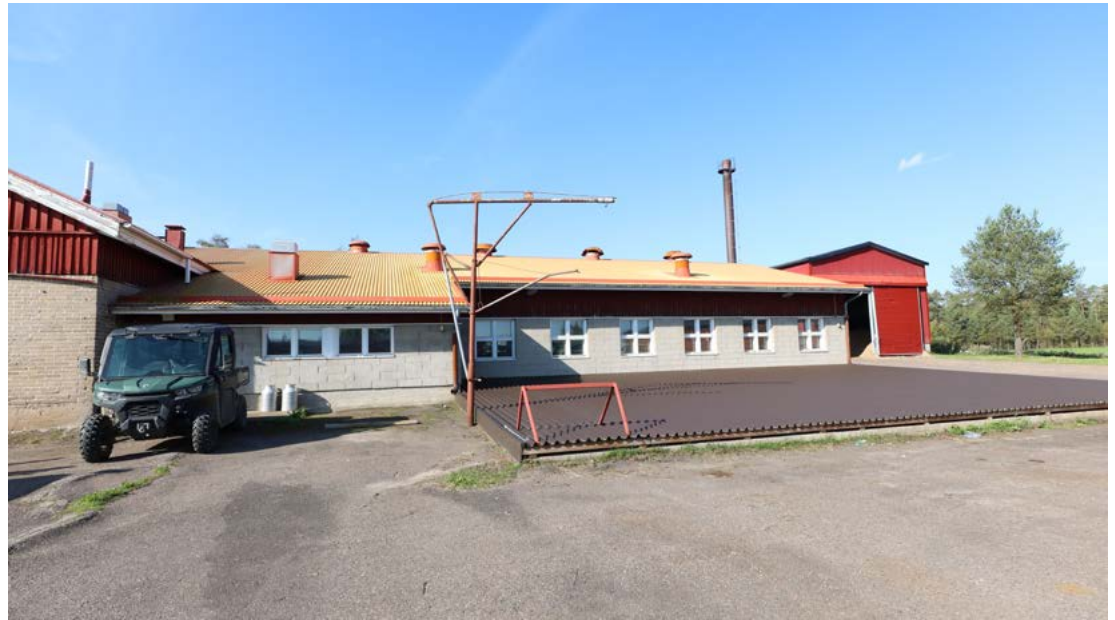
1980-luvun kevytsorabetoniharkkoseinäinen navettalaajennus on materiaaleiltaan ja rakenteiltaan tyypillinen 1980-luvun alun navettarakennus. Kuva: Riitta Kosonen 9/25, Arkkitehtitoimisto Jorma Teppo Oy.

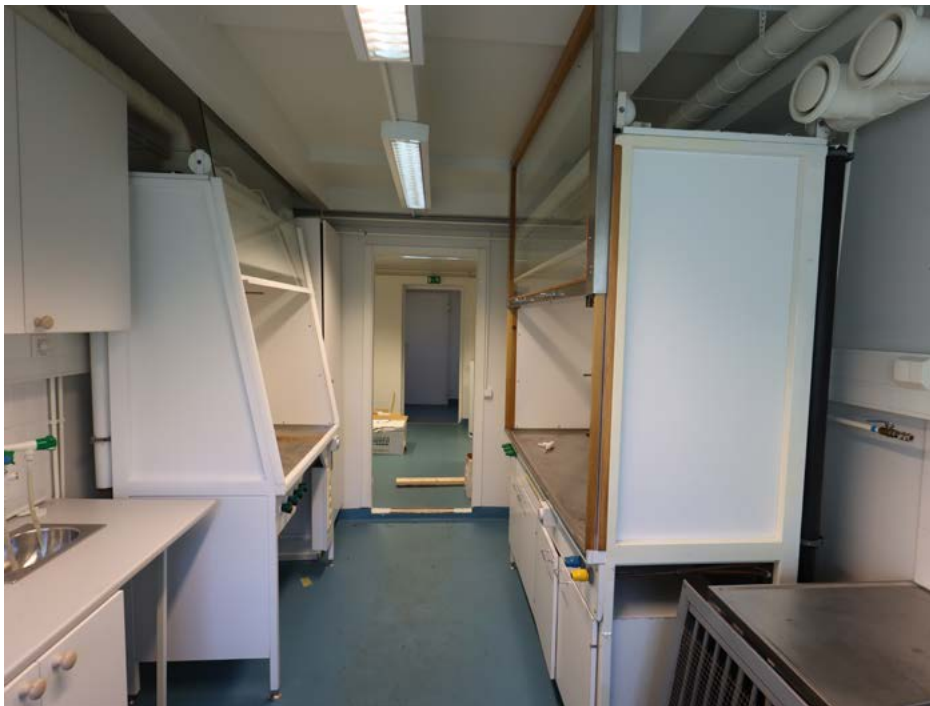
Laboratoriotiloihin sijoitettiin työskentelytiloja ja vetokaappi. Kuva: Riitta Kosonen 9/25, Arkkitehtitoimisto Jorma Teppo Oy.

Uusien laboratoriotilojen muutokset olivat kaluste- sekä LVI- ja sähkömuutoksia. Lisäksi tilojen pintamateriaalit uusittiin, seinä- ja kattopinnat vuorattiin kipsilevyillä ja lattioille asennettiin muovimatto. Ruokailuhuone ja huone kalustettiin työhuoneiksi, ja keittiö laboratoriodisainiksi. Laboratoriotilat eivät olleet koskaan käytössä.

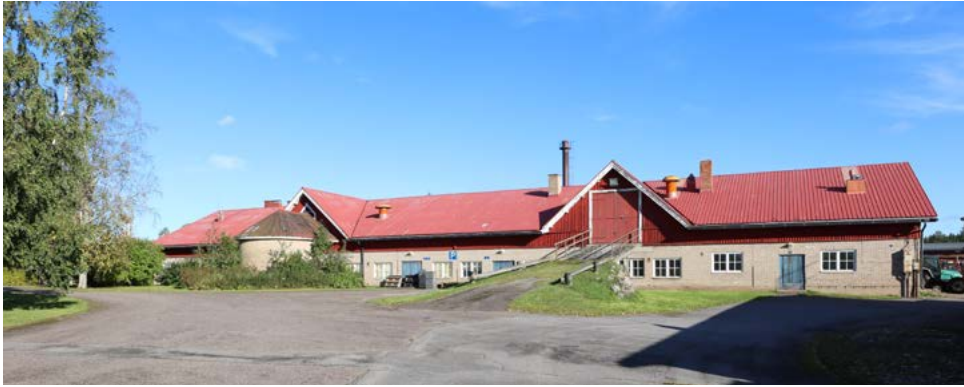
Navetan eteläjulkisivu on säilyttänyt alkuperäisen muotonsa, mutta aukotus ja materiaalit ovat muuttuneet. Kuva: Riitta Kosonen 9/25, Arkkitehtitoimisto Jorma Teppo Oy.

Navettarakennuksen julkisivut ovat kokeneet mittavia muutoksia, ja oletettavasti alkuperäisestä julkisivusta on jäljellä vain ylisten hirsirunkoiset seinärakenteet. Rakennuksen todennäköisesti alkuperäinen muoto on edelleen tunnistettavissa, mutta sitä on laajennettu etelä- ja pohjoissivuille 1970-luvulla rakennetuilla tuoreja säilörehusiiloilla, sekä 1980-luvulla rakennetulla laajennusosalla, joka on ajalle tyypillistä navettarakentamista. Myös rakennuksen pohjoispuolella ja 1980-luvun laajennuksessa kiinni olevat lietesäiliöt ovat myöhempää kerrostumaa.

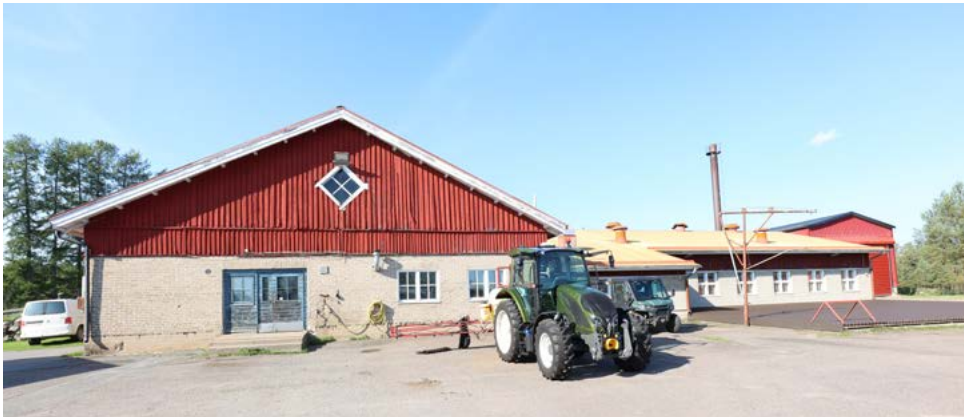
Itäjulkisivulla oleva laajennusosa. Navetan ylisillä oleva päätyikkuna on osa julkisivujen alkuperäistä kerrostumaa. Kuva: Riitta Kosonen 9/25, Arkkitehtitoimisto Jorma Teppo Oy.

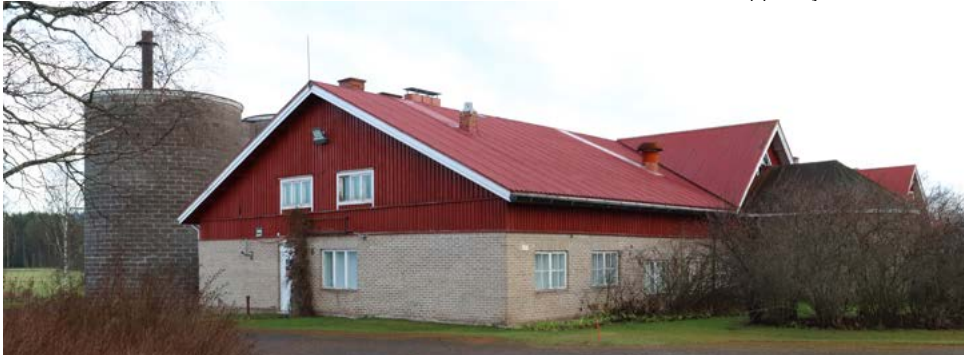
Länsijulkisivun ikkunat ovat jälleenrakennuskauden kerrostumaa. Kuva: Riitta Kosonen 9/25, Arkkitehtitoimisto Jorma Teppo Oy.

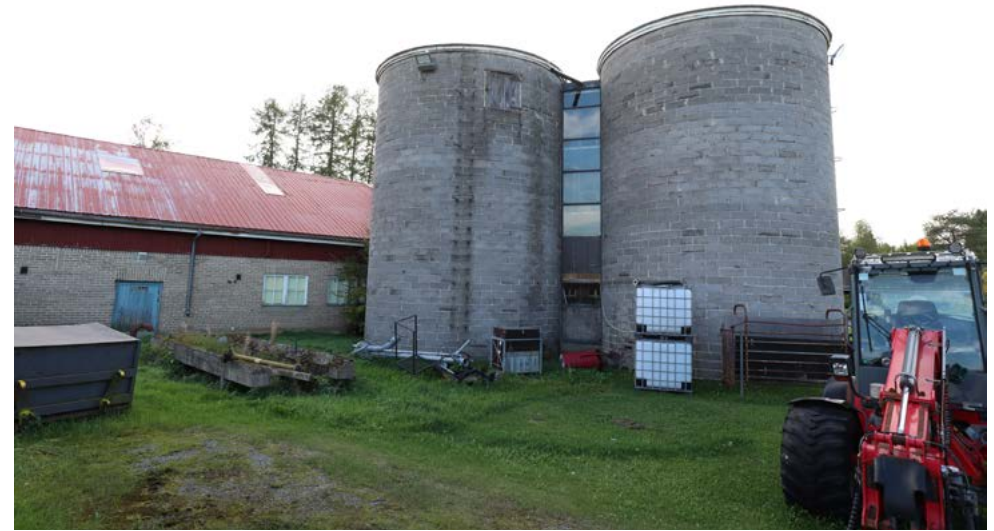
Pohjoisjulkisivulla olevat tornisiilot ovat osa 1970-luvun kerrostumaa. Kuva: Riitta Kosonen 9/25, Arkkitehtitoimisto Jorma Teppo Oy.

Laajennusosien rakenteet ovat pääasiassa alkuperäiset, mutta rakennuksen pohjoisjulkisivulle liittyvien tornisiilojen vesikattomateriaaleja on uusittu. Laajennusosien seinärakenteet muodostuvat kevytsorabetoniharkoista ja eteläsivulla olevan AIV-rehusäiliön rakennemateriaali on betonitiili.

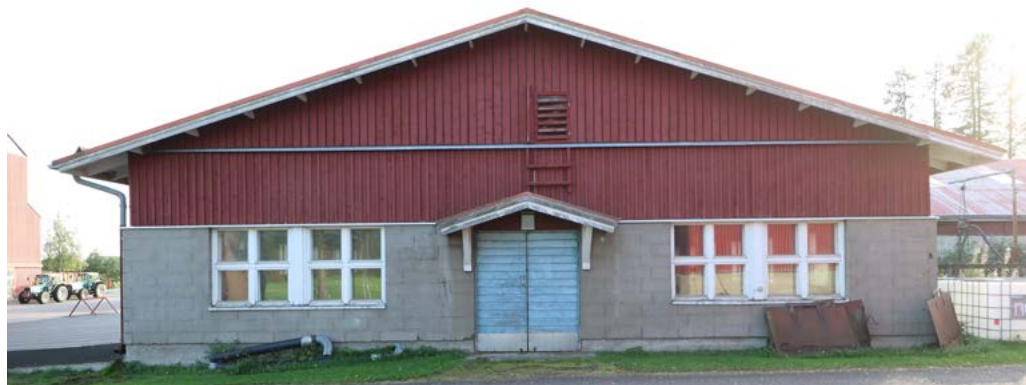
Navettalaajennuksen päädyn kaksiosaiset ruutuikkunat ja puurakenteinen sisöönköyntiovi ovat laajennuksen rakentamisajankohdalle alkuperäiset.

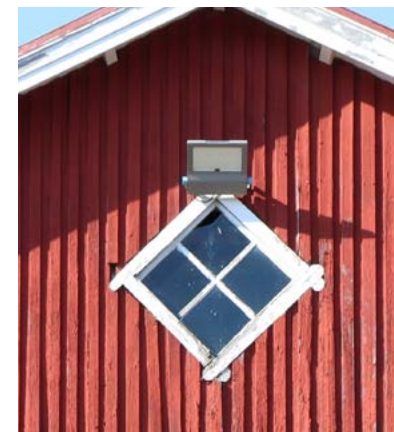
Ylisten nikkarityylinen puurakenteinen ikkuna.

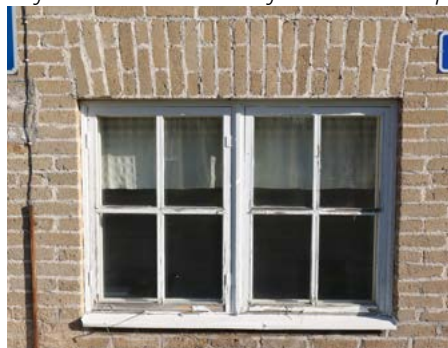
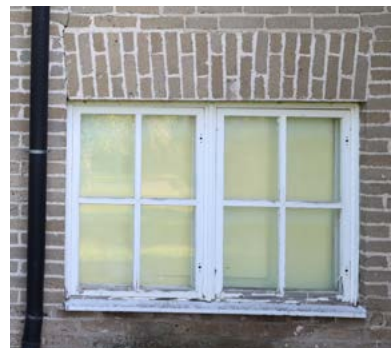
Navetan 1950-luvun ikkunoiden yläpuolella on venäläinen tiiliholvaus. Osa navetan ikkunoista on peitetty polyuretaanilevyillä.

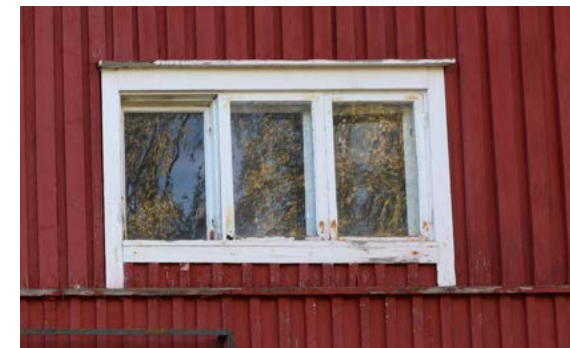
Ylisten jälleenrakennustyylinen päätyikkuna.

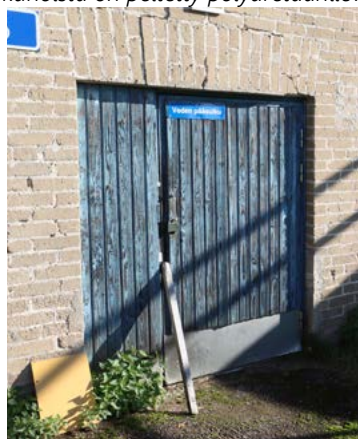
Navetan 1970-luvun ulko-ovet.

Rakennuksen ulko-ovet ovat osa  
julkisivujen myöhempää kerrostu-  
maa. Alkuperäisen navetan osan  
ulko-ovien aukotukset ovat peräi-  
sin 1950-luvun ulkoseinäraken-  
teen muutoksesta ja ulko-ovet  
ovat pääasiassa 1970-luvun ker-  
rostumaa. Rakennuksen länsi-  
päädyssä olevan laboratoriotilan  
ulko-ovi on oletettavasti vuoden  
2005 muutoksen aikainen. Laa-  
jennusosien ulko-ovet ovat raken-  
nusajankohdalle alkuperäiset.

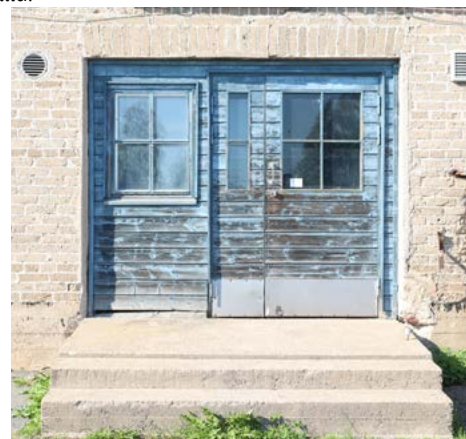
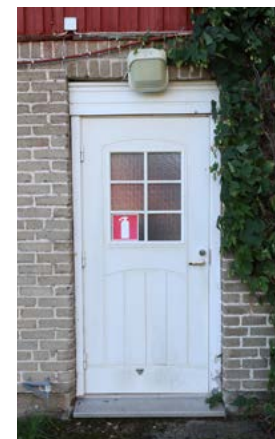
Laboratorion 2000-luvun alun ulko-ovi.

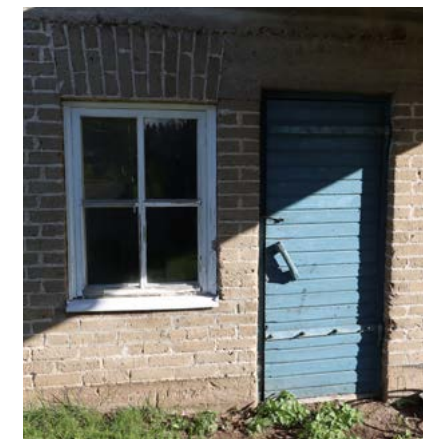
1950-luvun ruutuikkuna ja ulko-ovi.

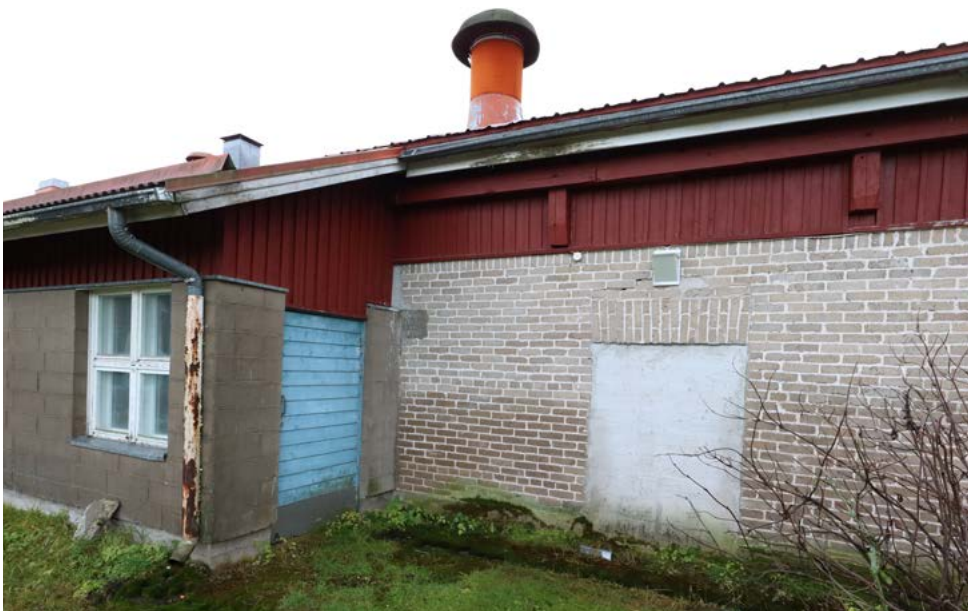
1950-luvun ja 1980-luvun seinärakenteiden liitoskohta. Oikealla on navetan ummistettu oviaukko. Kuva: Riitta Kosonen 9/25, Arkkitehtitoimisto Jorma Teppo Oy.

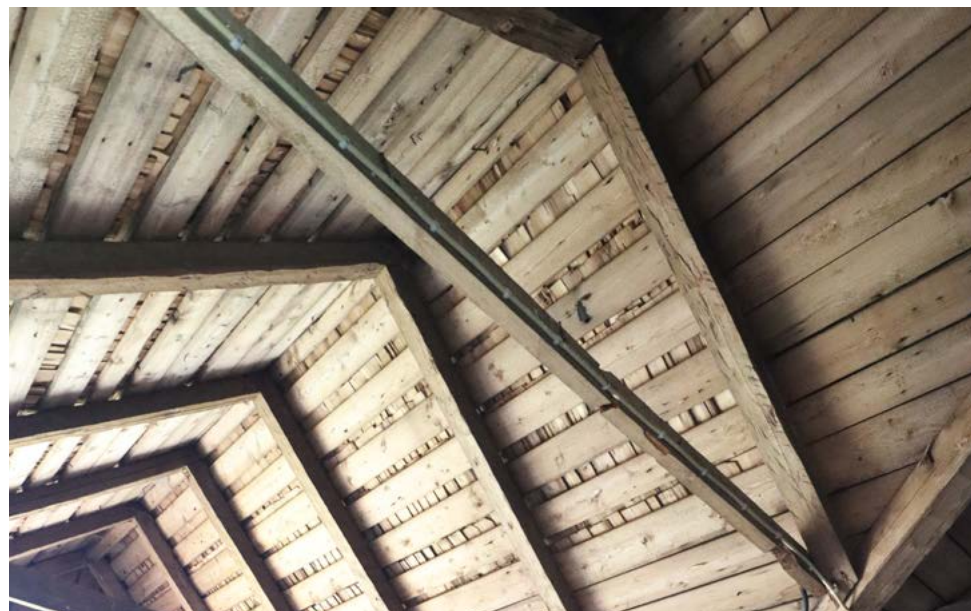
Ylisten kattopinnassa on nähtävissä alkuperäisen mukainen pärekatto. Kuva: Riitta Kosonen 9/25, Arkkitehtitoimisto Jorma Teppo Oy.

Navetassa ei ole juurikaan säilynyt rakennuksen alkuperäisiä rakenteita. Alkuperäisimmät rakenteet ovat ylisten hirsiset seinärakenteet sekä osin rakennuksen alkuperäisen osan vesikattorakenteet. Ensimmäisen kerroksen betonitiiliset ulkoseinärakenteet ovat peräisin 1940- ja 1950-luvun vaihteesta ja seinärakenteita on vahvistettu sisäpuolelta 1980-luvulla. Rakennuksen alkuperäisen osan vesikattomateriaali on arviolta 1970-luvulta ja ylisillä olevat kattotuolit ovat osin alkuperäiset ja osin niitä on vahvistettu. Vesikaton alapinnassa on edelleen näkyvissä alkuperäinen tai alkuperäisen mukainen pärekatto. Rakennuksen betonirakenteiset perustukset ovat oletettavasti ulkoseinärakenteiden uusimisen aikaiset. Navetan betonirakenne välipohjarakenne ei ole alkuperäinen, vaan seinärakenteiden muutoksen yhteydessä muutettu. Vanhan osan alapohjarakenteita on muutettu lietekanavien rakentamisen yhteydessä, 1970-luvulla.

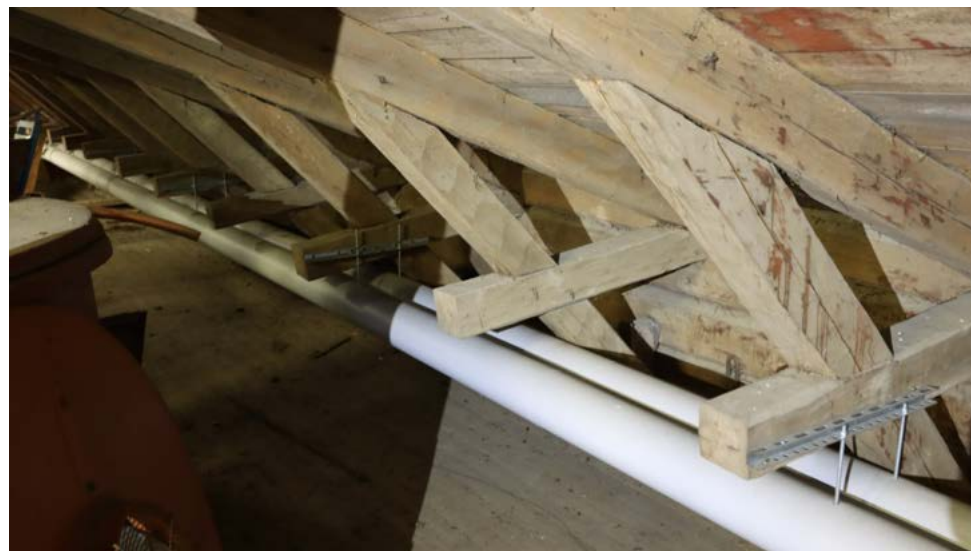
Navetan ylisillä olevat kattotuolit, jotka lepäävät alkuperäisen hirsirungon päällä. Kuva: Riitta Kosonen 9/25, Arkkitehtitoimisto Jorma Teppo Oy.

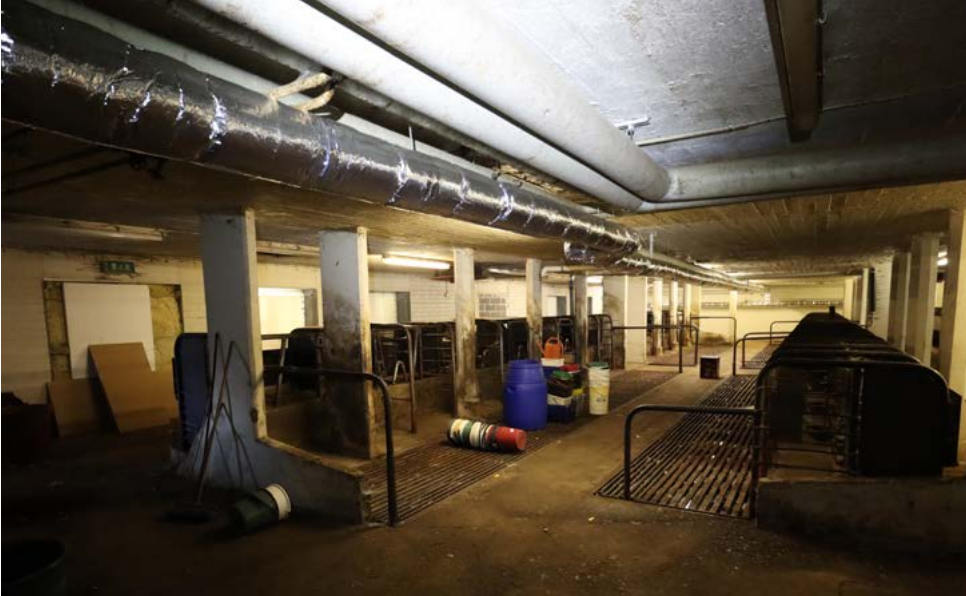
Yleiskuva vanhan navetan sisätiloista, jossa teräsrakenteiset parret sijoittuvat kantavien betonipilareiden väliin. Lattialla olevat ritiläkannet peittävät lietelantakourut. Kuva: Riitta Kosonen 9/25, Arkkitehtitoimisto Jorma Teppo Oy.

Rakennuksen alkuperäisessä osassa sijaitsevan vanhan navetan vallitseva kerrostuma on 1970-luvun muutosten aikainen. Tilan nykyinen muoto on suurilta osin 1970-luvun muutosten aikaista, mutta vasikkanavetan väliseinä sekä rehunkäsittelytila ovat 1980-luvun laajennustöiden aikaista kerrostumaa. Sisätilojen kantavat rakenteet sekä parsirakenteet ovat 1970-luvun muutoksesta, kuten myös ritiläkannet lietelanta-astiat. Ulkoseinien sisäpintaan lisätty tiilimuuraus on 1980-luvun laajennustöiden aikaista kerrostumaa, jolloin seinien sisäpintaan on lisätty lämmöneristettä. Samalla sisätilojen pinnat on todennäköisesti maalattu valkoiseksi. Tilan seinä- ja alakattopinnassa kulkee myöhemmin lisättyjä lämpökanavia sekä välipohjaan puhkaistuja ilmanvaihtokanavia ja siilojen tyhjennysaukkoja.

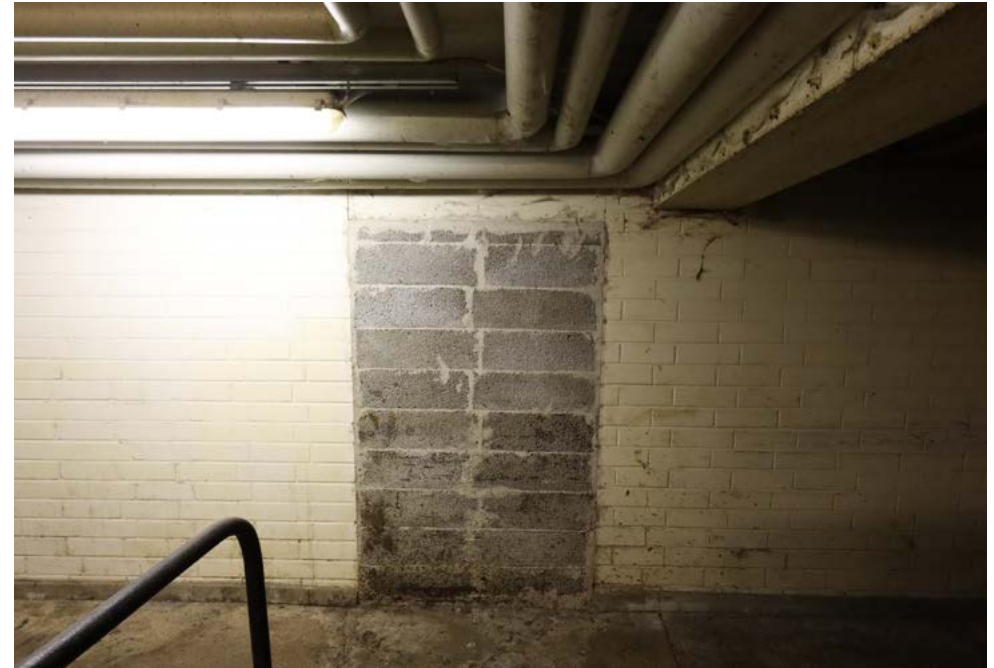
Eteläjulkisivulla olevan rehusäiliön umpeen muurattu oviaukko. Seinäpinnan muuraus on osa 1980-luvun kerrostumaa, jolloin navetan ulkoseiniä lisälämmöneristettiin. Kuva: Riitta Kosonen 9/25, Arkkitehtitoimisto Jorma Teppo Oy.

Navettarakennuksen eteläjulkisivulla oleva AIV-rehusiilo on 1940-luvun lopun kerrostumaa. Siilon muoto ja pintamateriaalit ovat säilyneet alkuperäisen kaltaisina, mutta siiloon ensimmäisestä kerroksesta johtava oviaukko on tukittu kevytsorabetoniharkkoilla.

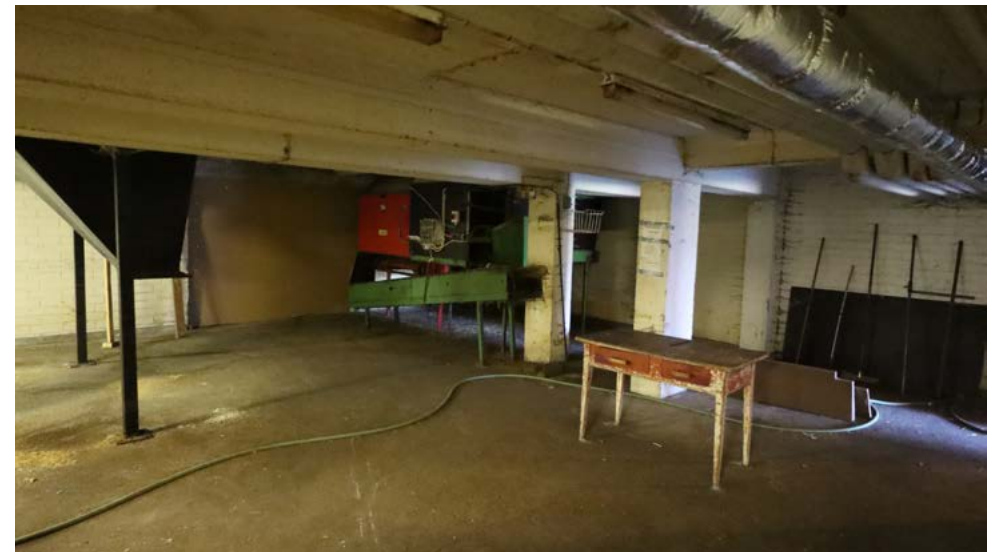
159 Navetan rehunkäsittelytila, jossa olevien siilojen täyttöluukut sijaitsevat ullakolla. Kuva: Riitta Kosonen 9/25, Arkkitehtitoimisto Jorma Teppo Oy.

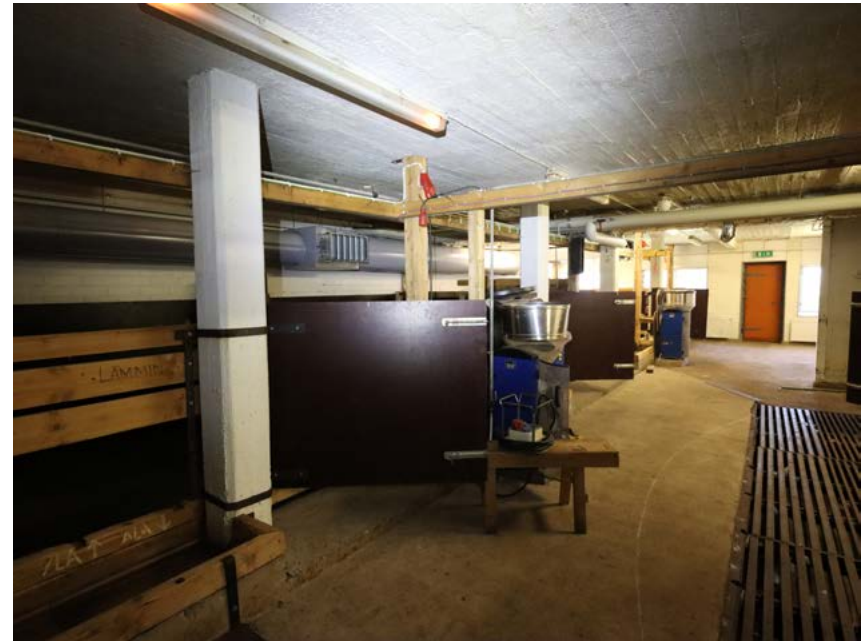
Vasikkanavetan karsinarakenne sijoittuu tilassa olevien kantavien betonipilareiden väleihin. Kuva: Riitta Kosonen 9/25, Arkkitehtitoimisto Jorma Teppo Oy.

Vasikkanavetan vallitseva kerrostuma on 1980-luvun muutostöiden aikainen. Tilan muodon alkuperäisyydestä ei ole varmaa tietoa, mutta sen nykyinen muoto on peräisin 1980-luvun laajennustöistä, jolloin se erotettiin väliseinällä vanhasta navetasta. Eteläjulkisivulla olevat kaksi siiloa esiintyvät 1950-luvun pohjapiirroksissa, ja ovat todennäköisin peräisin ajalta, kun navetan ensimmäinen kerros muutettiin tiilirakenteiseksi. Tilassa olevat karsinat poikkeavat rakennuksesta tehdyistä pohjapiirroksista, mutta ovat todennäköisesti 1970-luvulla rakennetut. Karsinarakenteita varten tilaan on lisätty puisia tukirakenteita betonirakenteiden lisäksi. Ulkoseinien sisäpintoihin on lisätty lisälämmöneristekerros ja tiilimuuraus, jotka ovat peräisin 1980-luvun laajennustöistä. Lattioiden lietelantakourut ovat 1970-luvun kerrostumaa, ja katon alapinnassa kulkevat lämpö- ja iv-kanavat ovat usean eri ikäisiä.

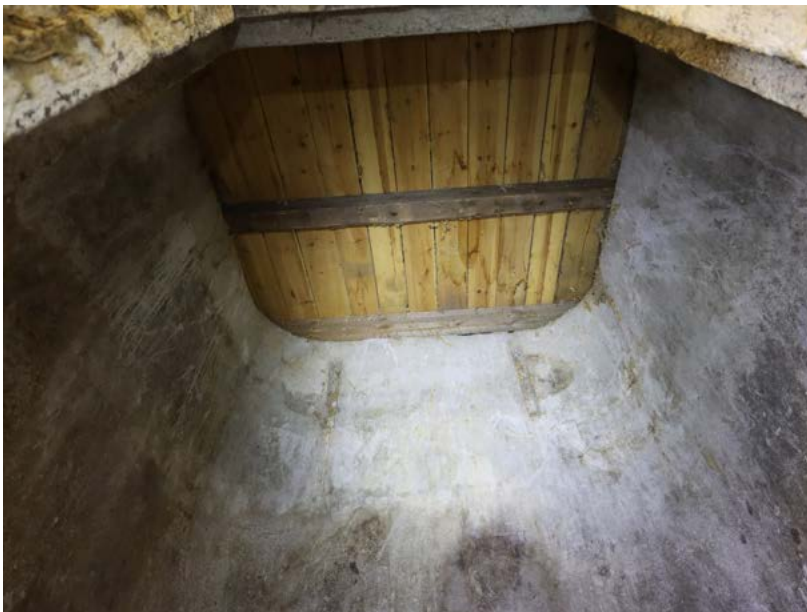
Vasemmalla: 1950-luvun muutosten aikainen pieni viljasiilo, jonka betonirakenteisten seinien sisänurkat on pyöristetty. Siilossa säilöttiin litistettyä tuoresäilöttyä viljaa.

Oikealla: karjakeittiön keskitilassa oleva leveä allas on mahdollisesti peräisin sikalan keittiöstä. Kuvat: Riitta Kosonen 9/25, Arkkitehtitoimisto Jorma Teppo Oy.

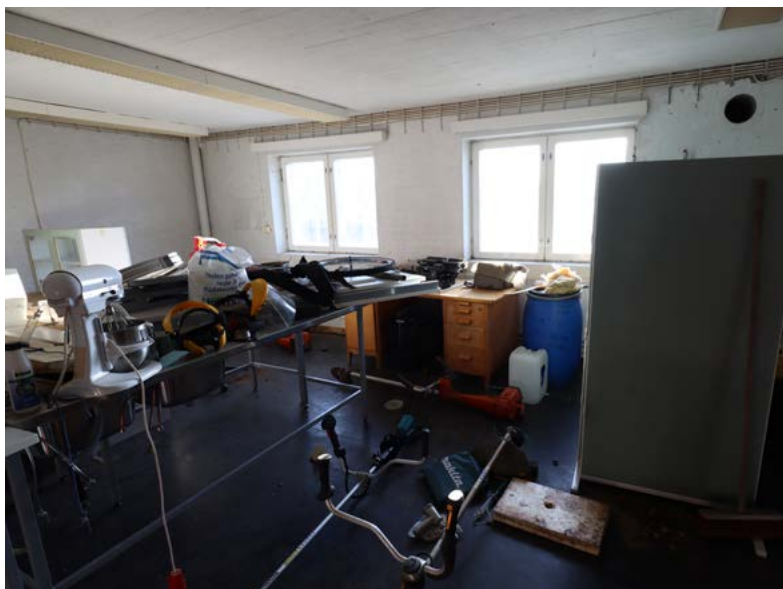
*Oikealla: uudet laboratoriotilat sijoitettiin entisen ruokalan paikalle. Sisätilojen kerrostuma on pääasiassa 2000-luvulta. Kuva: Riitta Kosonen 9/25, Arkkitehtitoimisto Jorma Teppo Oy.*

Navetan uudet laboratoriotilat sijaitsivat rakennuksen länsipäädyssä vanhan työntekijöiden ruokalan paikalla. Tilojen järjestys todennäköisesti peräisin 1950-luvulta, mutta alkuperäiset kiintokalusteet, uunit ja pintamateriaalit on purettu pois. Tilan nykyinen kerrostuma on peräisin 2000-luvulta.

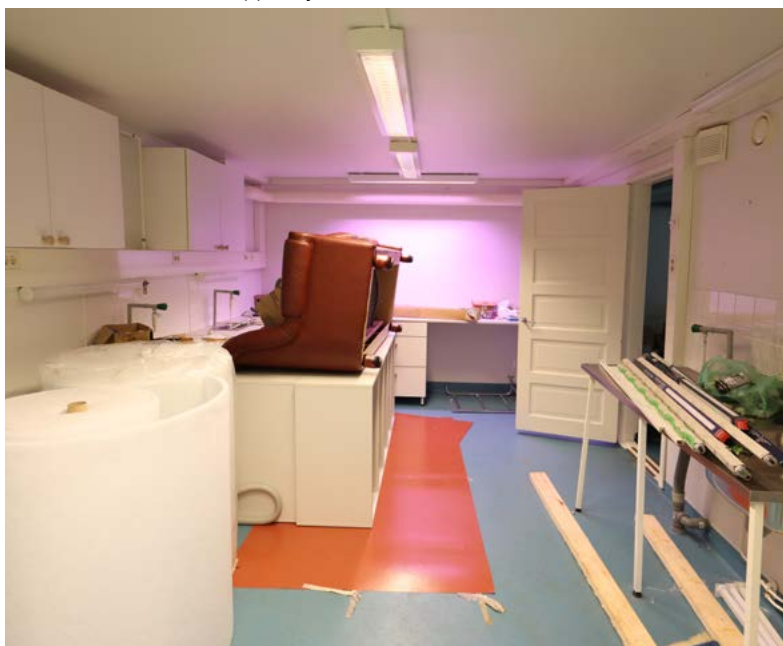
*Laboratoriotilat ovat nykyisin varastokäytössä. Vasemmalla oleva ikkuna on lisätty 1980-luvun laajennustöiden yhteydessä. Kuva: Riitta Kosonen 9/25, Arkkitehtitoimisto Jorma Teppo Oy.*

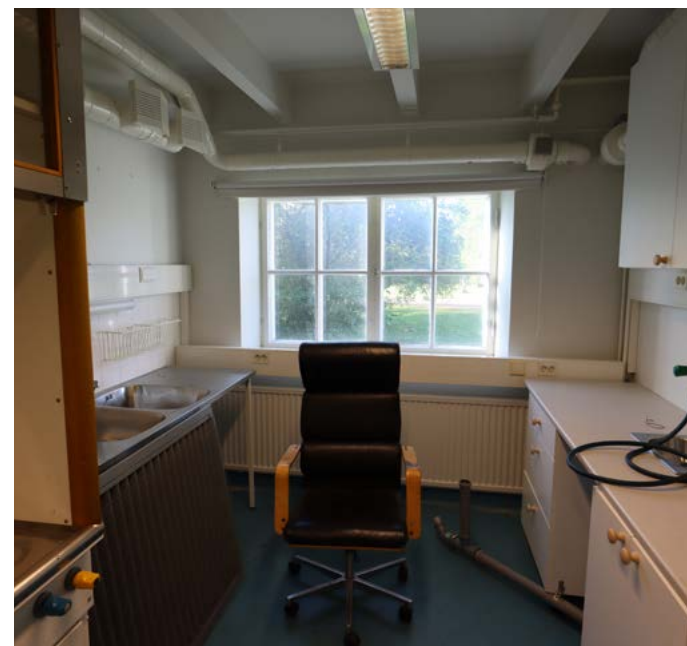
*Pesulaboratorio on nykyisin käytössä koeaseman välineistön huoltotilana. Kuva: Riitta Kosonen 9/25, Arkkitehtitoimisto Jorma Teppo Oy.*

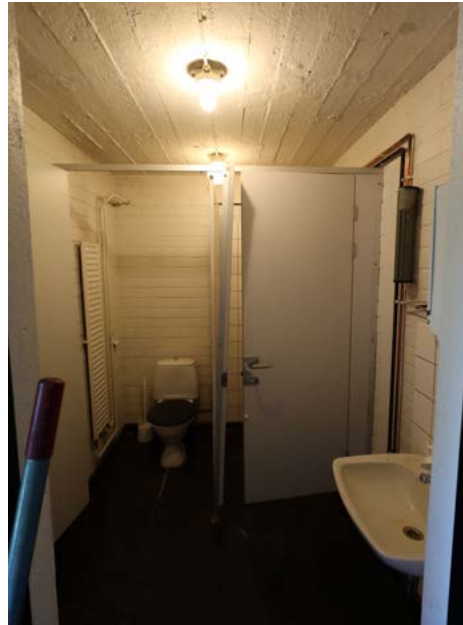
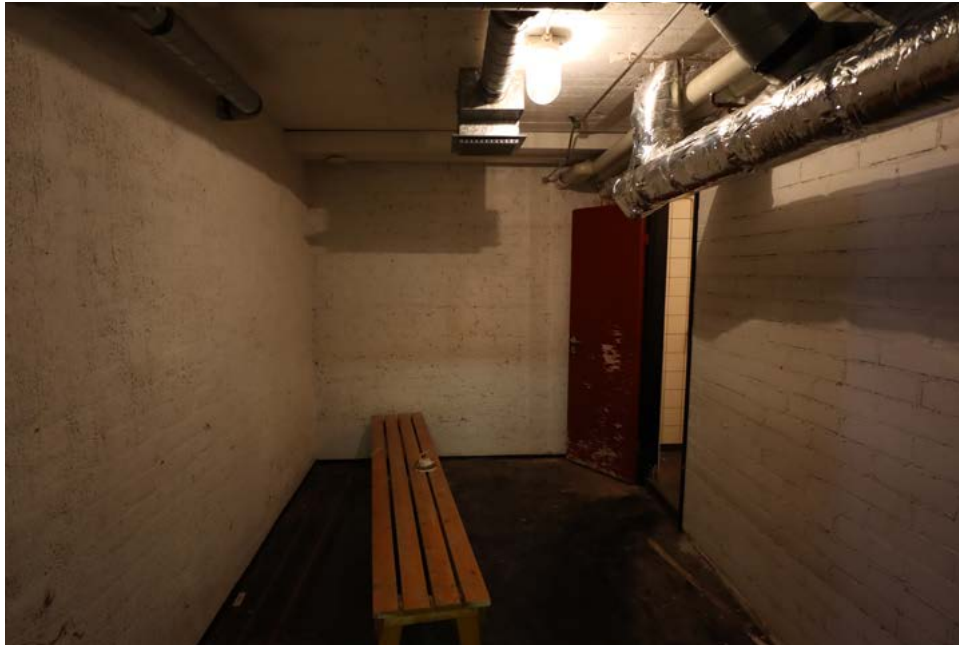
*Ylhäällä: karjakeittiön ja entisen ruokalan wc-tilojen vallitseva kerrostuma on 1970-luvun aikainen.*

*Vasemmalla: kenttämestarin tilojen yhteydessä oleva varastotila on 1970-luvun asussa.*

*Oikealla: kenttämestarin tilassa on tarkkailuikkuna navettaan. Tilassa oleva kalustus on todennäköisesti 1970-luvun käytön aikainen. Kuva: Riitta Kosonen 9/25, Arkkitehtitoimisto Jorma Teppo Oy.*

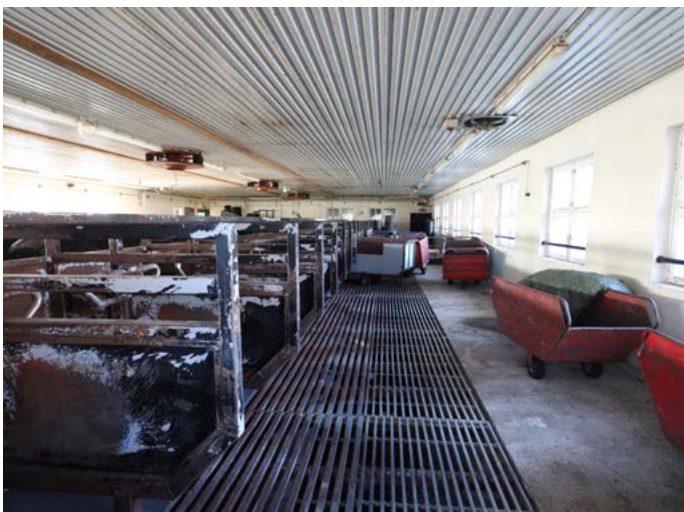
Navettalaajennuksen sisätilat muodostuvat yhdestä yhtenäisestä tilasta, jossa on kaksi parsiriviä. Kuva: Riitta Kosonen 9/25, Arkkitehtitoimisto Jorma Teppo Oy.

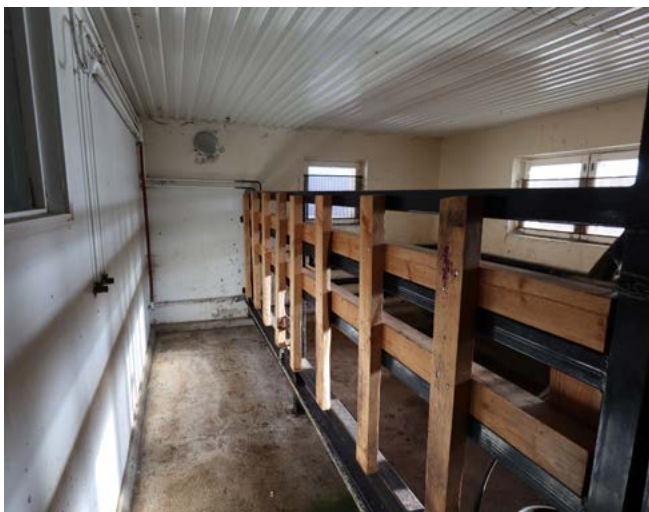
Navettalaajennuksen yhteydessä oleva sairaseläinten tila. Kuva: Riitta Kosonen 9/25, Arkkitehtitoimisto Jorma Teppo Oy.

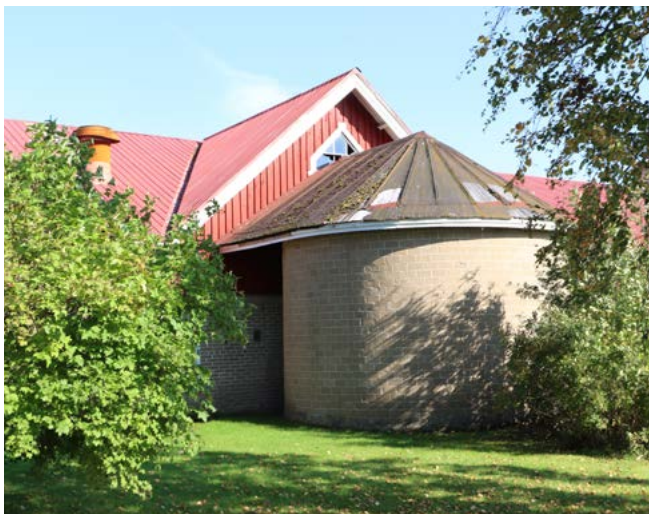
Ylhäällä: eteläjulkisivulle 1960-luvulla rakennettu rehusäiliö on rakennusaikaisessa asussaan.

Oikealla: Tornisiilojen välitasanteet läpäisevä aukko. Kuvat: Riitta Kosonen 9/25, Arkkitehtitoimisto Jorma Teppo Oy.

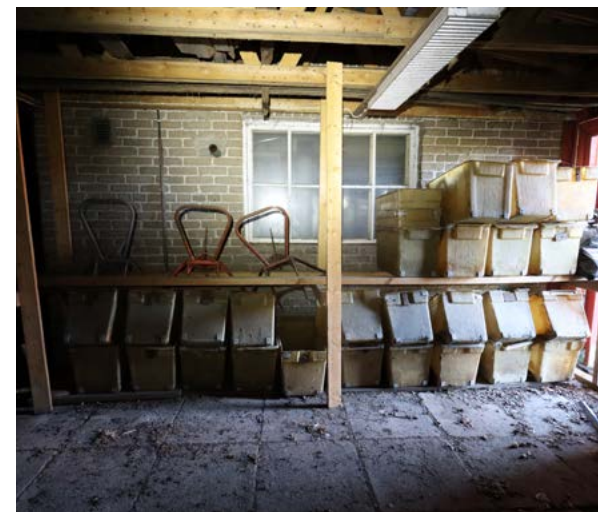
Tornisiilojen etutila, jossa on näkyvissä navetan vanhaa julkisivupintaa. Kuva: Riitta Kosonen 9/25, Arkkitehtitoimisto Jorma Teppo Oy.

Tornisiilot ovat osa 1970-luvun lopun laajennustöitä. Kevytsoorabetoniharkkorakenteiset siilot sekä puurakenteinen etutila ovat säilyttäneet alkuperäisen tilajärjestyksen ja tilat ovat rakennusaikaisessa asussa. Siilojen välissä olevien korkeiden lasiseinien valoaukkoja on osin ummistettu vanerilevyillä.

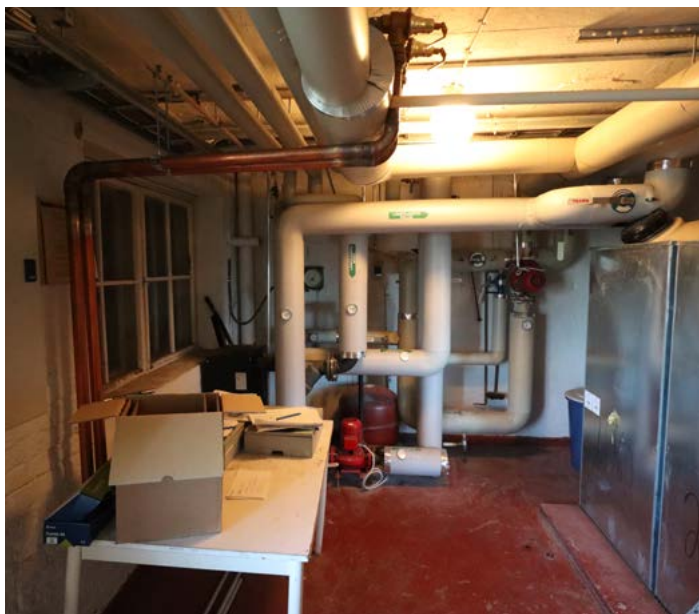
*Vasemmalla: entiseen karjakeittiöön rakennettu lämpökeskus, jonka on pääosin rakennusaikaisessa asussaan.*

*Oikealla: ylisillä olleen huoneen väliseinät on purettu 1980-luvulla pois, mutta tilassa ollut muuri ja portaan paneeliseinä ovat edelleen paikallaan.*

*Oikealla alhaalla: ylisten itäpäädyssä on säilynyt alkuperäinen ikkuna-aukko. Päädyn oikeassa reunassa on 1980-luvulla lisätty sähköpääkeskus. Kuvat: Riitta Kosonen 9/25, Arkkitehtitoimisto Jorma Teppo Oy.*

Navetan länsipäädyssä oleva lämpökeskus rakennettiin paikalla ennen sijainneen karjakeittiön paikalle 1970-luvulla. Tilan muoto ja osa väliseinärakenteista ovat peräisin tuolta ajalta, kuten myös sisäpintojen materiaalit ja lämmityslaitteistot. Viimeisimmät tilaan tehdyt lvi-laitteistomuutokset ovat vuodelta 2014.

Merkittävä tilaan vaikuttanut muutos on ollut rakennuksen länsipäädyssä olleiden asuinhuoneiden purkaminen 1970-luvulla. Huoneiden sijainti ja niiden yhteydessä ollut muuri on edelleen havaittavissa ylisillä. 1980-luvun laajennuksen myötä laajennuksen kylmä ullakko on liitetty osaksi alkuperäisen navetan ylisiä. Tilan itäpäätyyn on lisätty 1980-luvulla sähköpääkeskus.

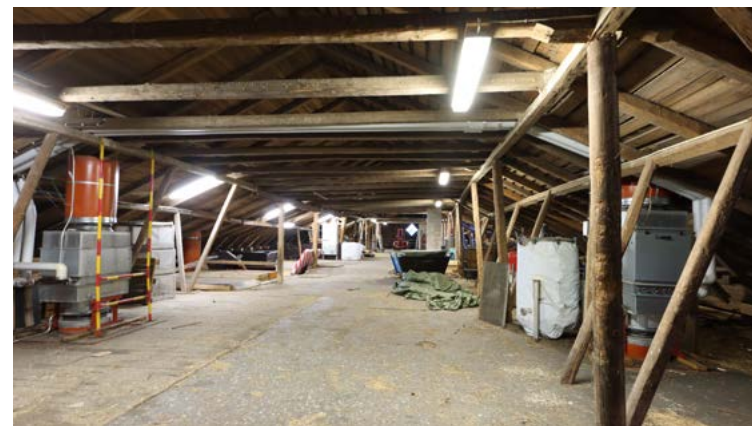
*Alkuperäisen navetan päälle sijoittuva ylinen on yhtenäistä tilaa. Kuva: Riitta Kosonen 9/25, Arkkitehtitoimisto Jorma Teppo Oy.*

Navetan ylinen kattaa koko vanhan navetan alueen. Tilan muoto ja kattoristikot ovat säilyneet todennäköisesti alkuperäisinä tai lähes alkuperäisenä. Ylisten hirsiseinärakenteet sekä vesikaton alapinnassa oleva vanha pärekate ovat osa rakennuksen alkuperäistä tai alkuperäisen mukaista rakennetta. Muuten tilassa olevat rakenteet sekä ilmanvaihtolaitteistot ovat usean eri ikäisiä. Lattiarakenne on uusittu kokonaan todennäköisesti ensimmäisen kerroksen seinärakenteiden uusimisen yhteydessä. Lattian pintamateriaaleina on mahdollisesti hyödynnetty vanhoja lattialankkuja ja lattiarakenteessa on eri ikäisiä rehunpudotukseen tarkoitettuja, sekä siiloihin liittyviä aukkoja.

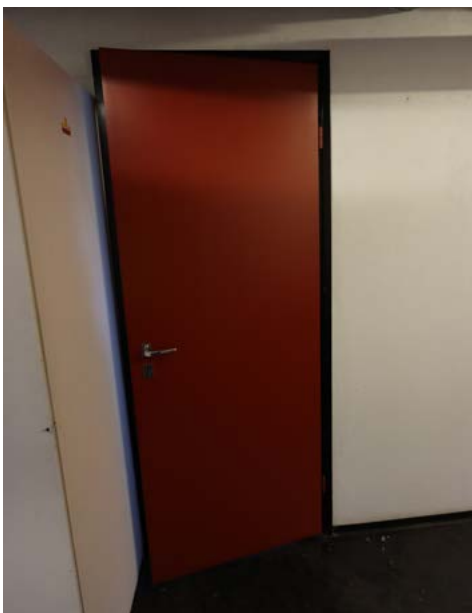
Kenttämestarin tilan 1970-luvun laakaovi.

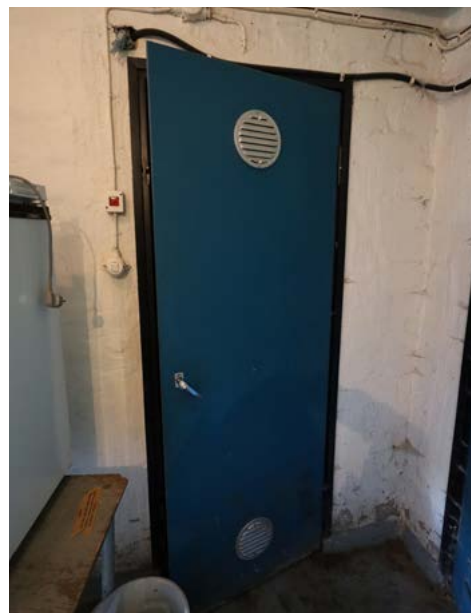
Karjakeittiön 1970-luvun laakaovi, johon on lisätty korvausilmasäleiköt.

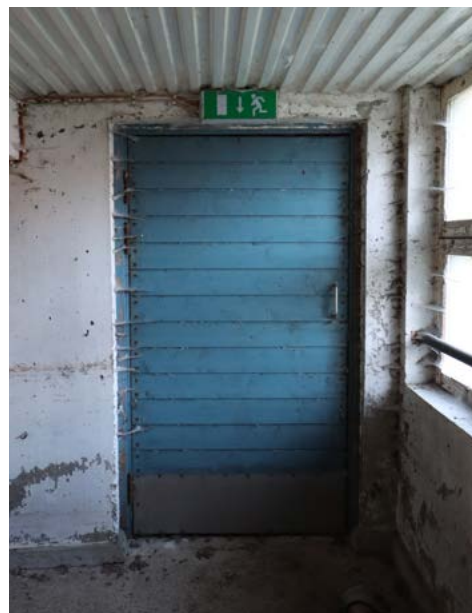
Navettalaajennuksen 1980-luvun puurakenteisen ovi.

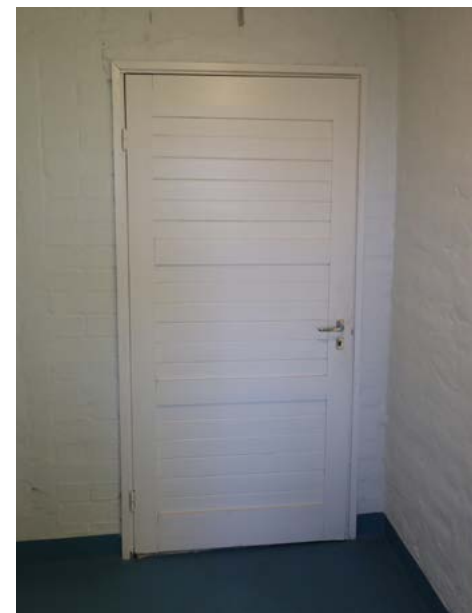
Entisen ruokalan 1970-luvun lautarakenteinen peiliovi.

Navetan sisätilojen väliovet muodostavat useista eri aikakausista koostuvan kokonaisuuden. Vanhimmat, mahdollisesti koeaseman alkuaikaisia väliovia on säilynyt navetan uudessa laboratorio-tilassa. Merkittävä osa navetan muista väliovista on 1970-luvun muutosten aikaista kerrostumaa, ja vasikkanavetassa olevien siilojen ovet ovat todennäköisesti peräisin 1950-luvulta. Laajennusosien ovet ovat rakentamisaikaiset.

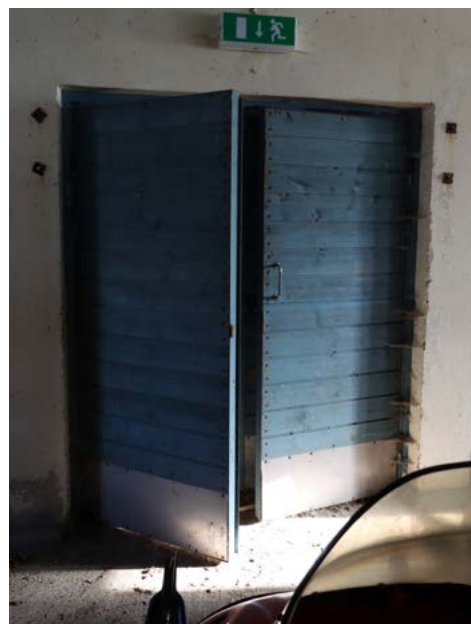
Navetan 1970-luvun puurakenteinen pariovi. 165

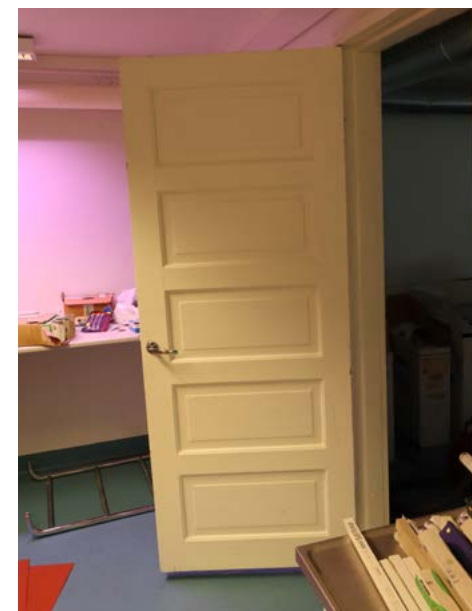
Uudessa laboratorio-tilassa oleva peiliovi, joka on todennäköisesti peräisin koeaseman alkuaikojilta.

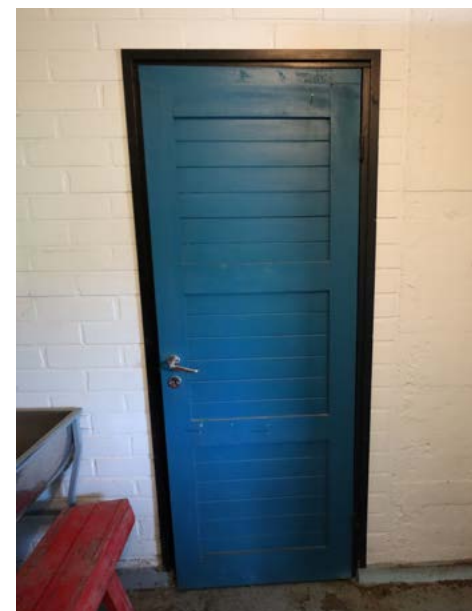
Karjakeittiön 1970-luvun lautarakenteinen peiliovi.

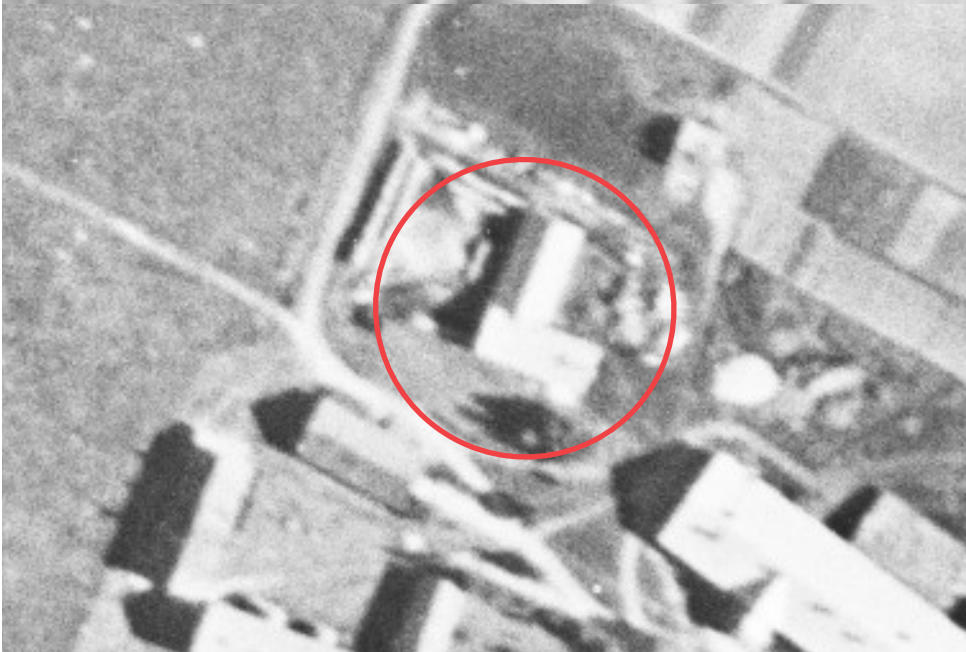
Vuoden 1948 ilmakuvassa autohalli on pohjaltaan L-kirjaimen muotoinen. Rakennus on ympäröity kuvaan punaisella. Kuva: Vuoden 1948 ilmakeku. Maanmittauslaitos, historialliset ilmakevat.
