# LUKE Siikajoki RAKENNUSHISTORIASELVITYS

Arkkitehtitoimisto Jorma Teppo Oy  
Oulussa 29.5.2026

**Tilaaja:** Senaatti-kiinteistöt

**Tekijä:** Arkkitehtitoimisto Jorma Teppo Oy  
Arkkitehdit Julia Leppälä ja Riitta Kosonen

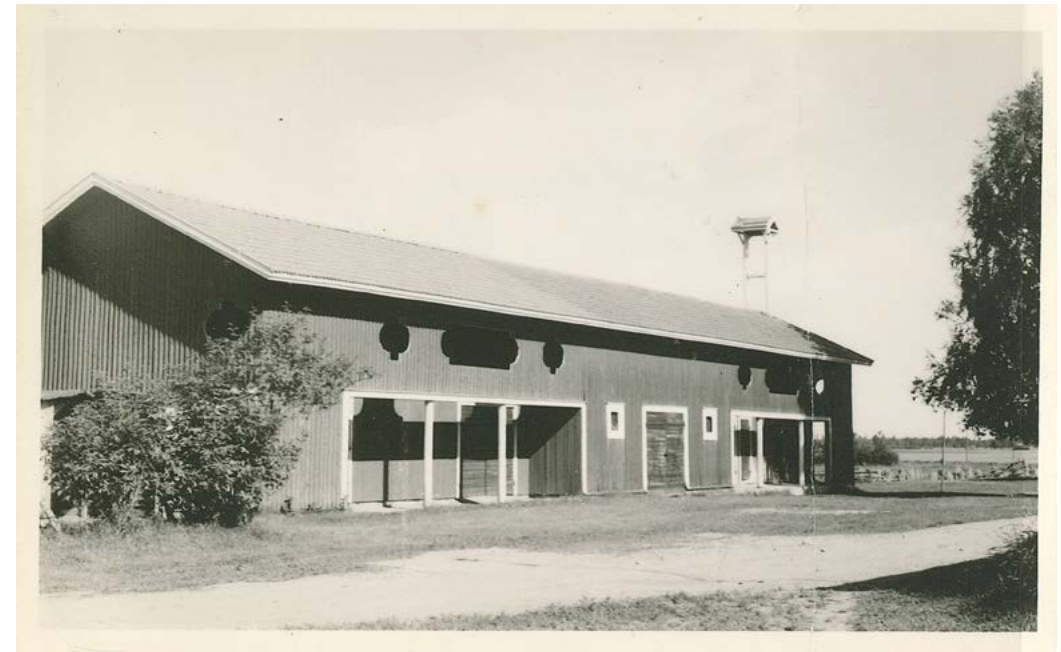
Katon värierosta voidaan nähdä laajennuksen ja vanhemman rakenteen liittymäkohta. Kuva: Siikajoen luonnonvarakeskus.

Umpinaisen rakennusmassaa laajennettiin myöhemmin länteen päin uusilla tiloilla, joita käytettiin mahdollisesti autotalleina. Laajennuksen tarkka ajankohta ei ole tiedossa, mutta arvioitu ajankohta on vuosien 1948 ja 1956 välisenä aikana.

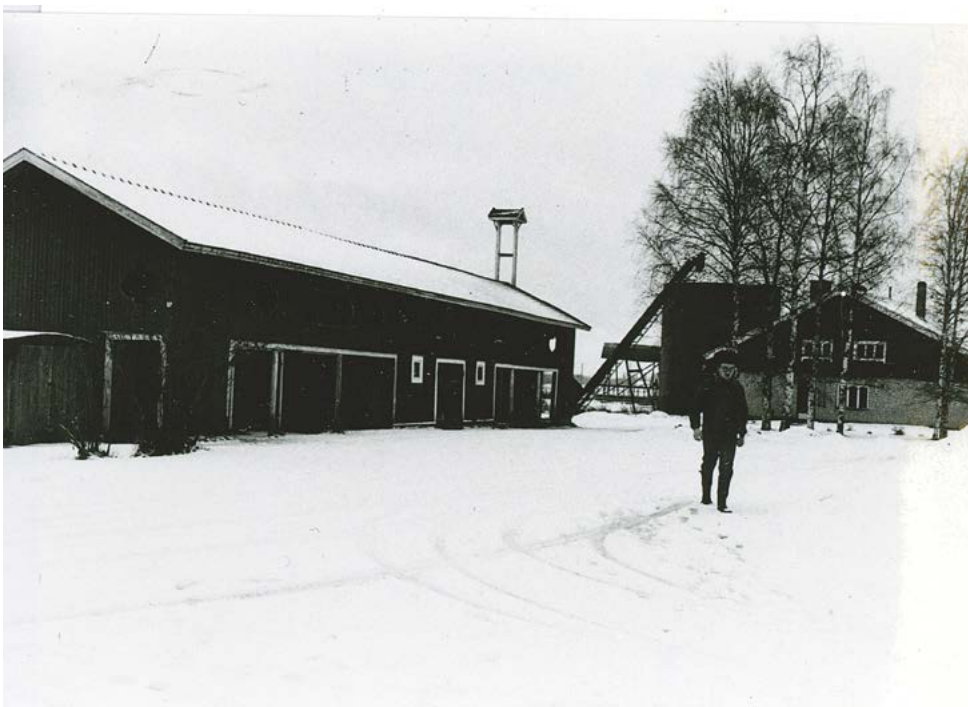
Autohalli talviasussa ennen vuotta 1976. Rakennuksen länsipäädyssä on puurakenteinen matala varasto. Kuva: Siikajoen luonnonvarakeskus.

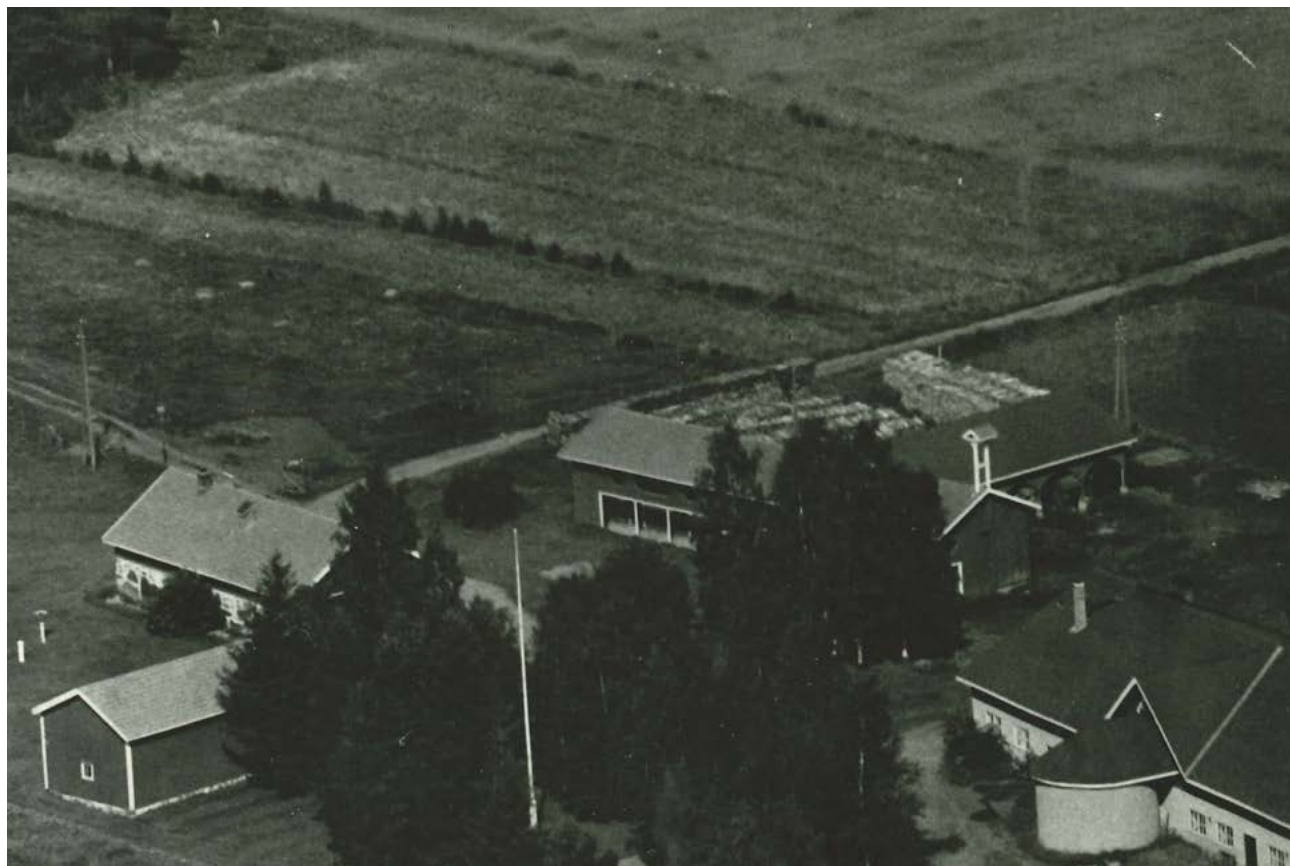
Arviolta 1950-luvulla otetussa viistoilmakuvassa erottuu autokatoksen pohjoispuolisen katoksen kaariyksityiskohdat, jotka myöhemmin tasattiin suorakulmaisiksi. Kuva: Siikajoen luonnonvarakeskus.

Vesikaton kaikille lappeille lisättiin sadevedenpoistojärjestelmät ja rakennuksen eteläsivulle sähkökeskus. Pohjoispuolella olevan katoksen pilareiden väleihin jäivät kaariyksityiskohdat tasattiin todennäköisesti katoksen käytettävyyden parantamiseksi, mutta katoksen päädyssä ne säilytettiin.

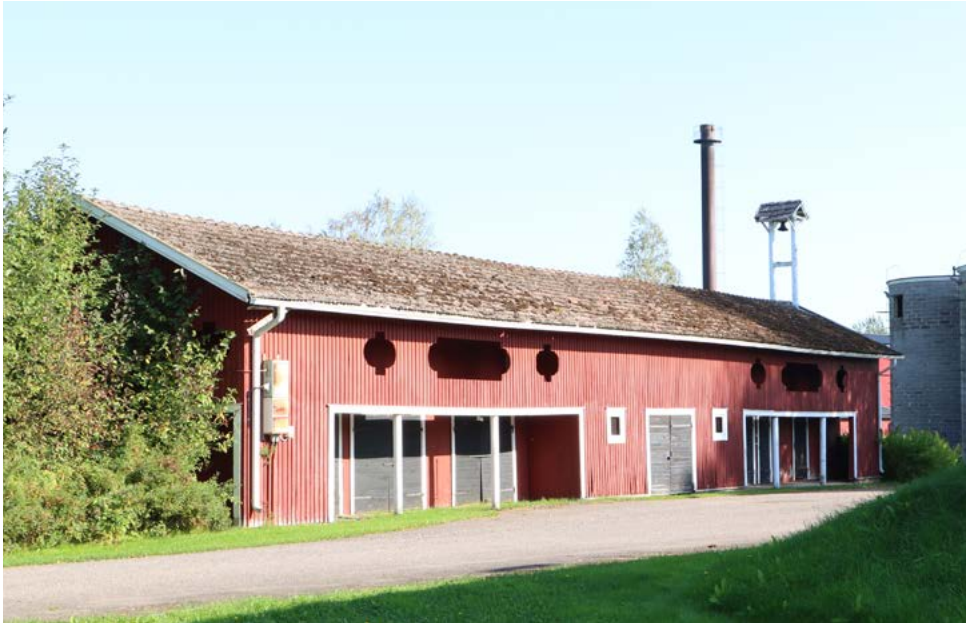
Autohallin eteläjulkisivu. Laajennusosaan on lisätty yksi puurakenteinen pariovi. Kuva: Riitta Kosonen 9/25, Arkkitehtitoimisto Jorma Teppo Oy.

Rakennuksen eteläsivun ulko-ovet ovat alkuperäiset ja yksi pariovista alkuperäisten ovien mukainen. Pohjoisjulkisivun puiset kehysrakenteiset liukuovet ovat myöhemmin lisätyt, mutta lisäyksen tarkka ajankohta ei ole tiedossa. Liukuovien yläpuolella olevat ja eteläsivun ikkunat ovat alkuperäiset.

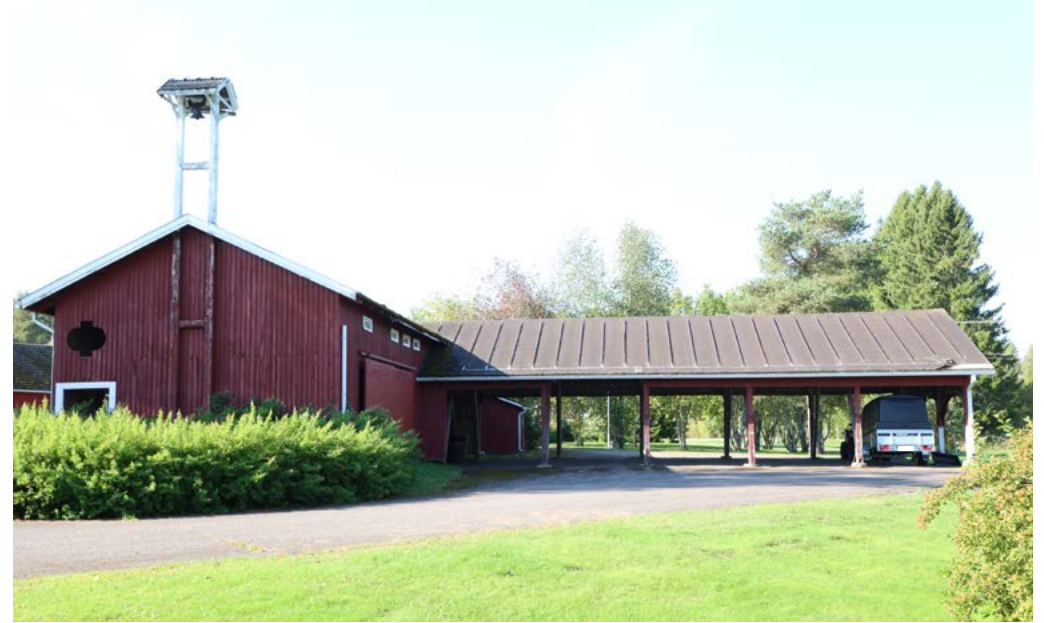
Autohallin umpinaisesta osasta työntyvä avokatos. Kuva: Riitta Kosonen 9/25, Arkkitehtitoimisto Jorma Teppo Oy.

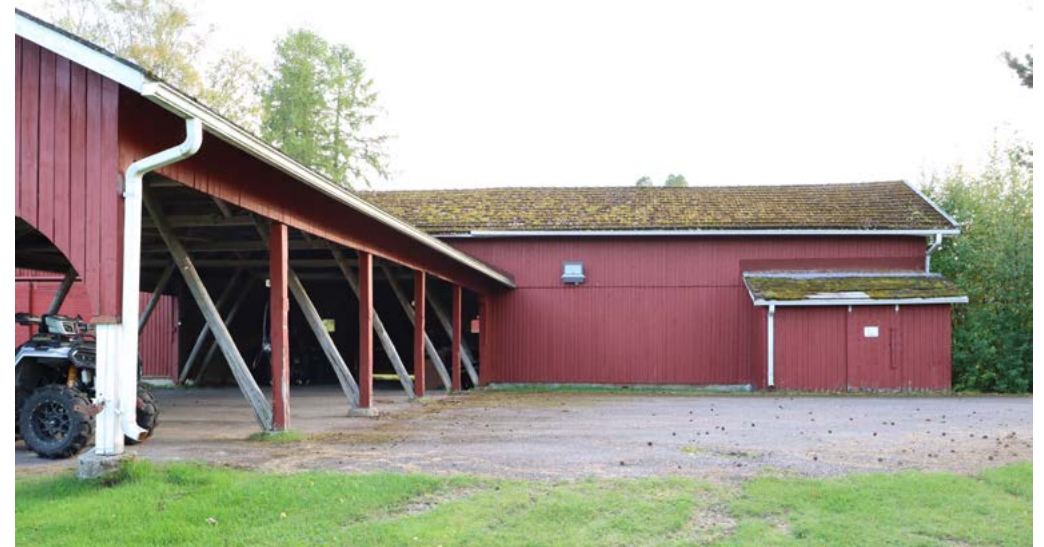
Rakennuksen pohjoisjulkisivulle on lisätty matala liukuovellinen jätekatos. Kuva: Riitta Kosonen 9/25, Arkkitehtitoimisto Jorma Teppo Oy.

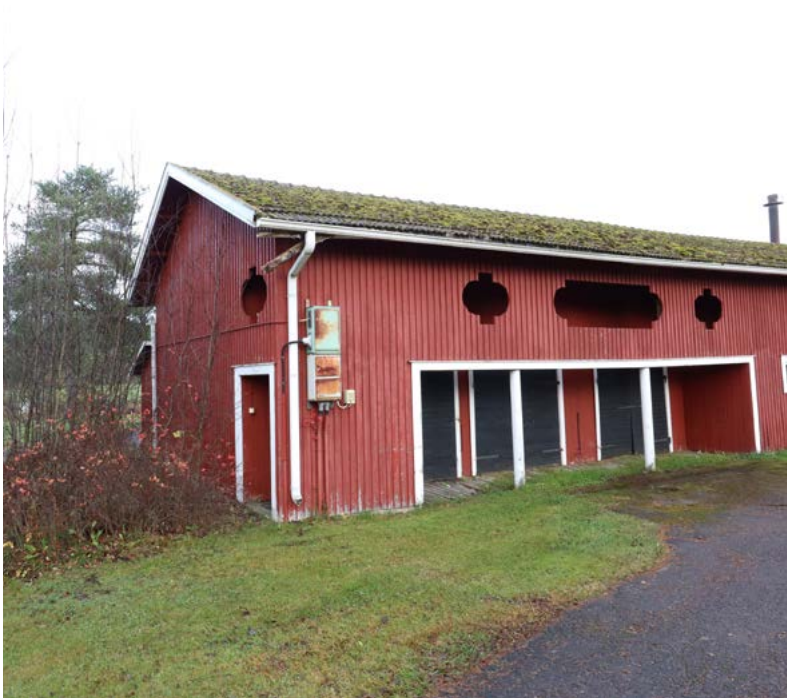
Rakennuksen länsipäädystä on purettu siinä ollut katos ja eteläseinälle on lisätty muuntaja. Kuva: Riitta Kosonen 11/25, Arkkitehtitoimisto Jorma Teppo Oy.

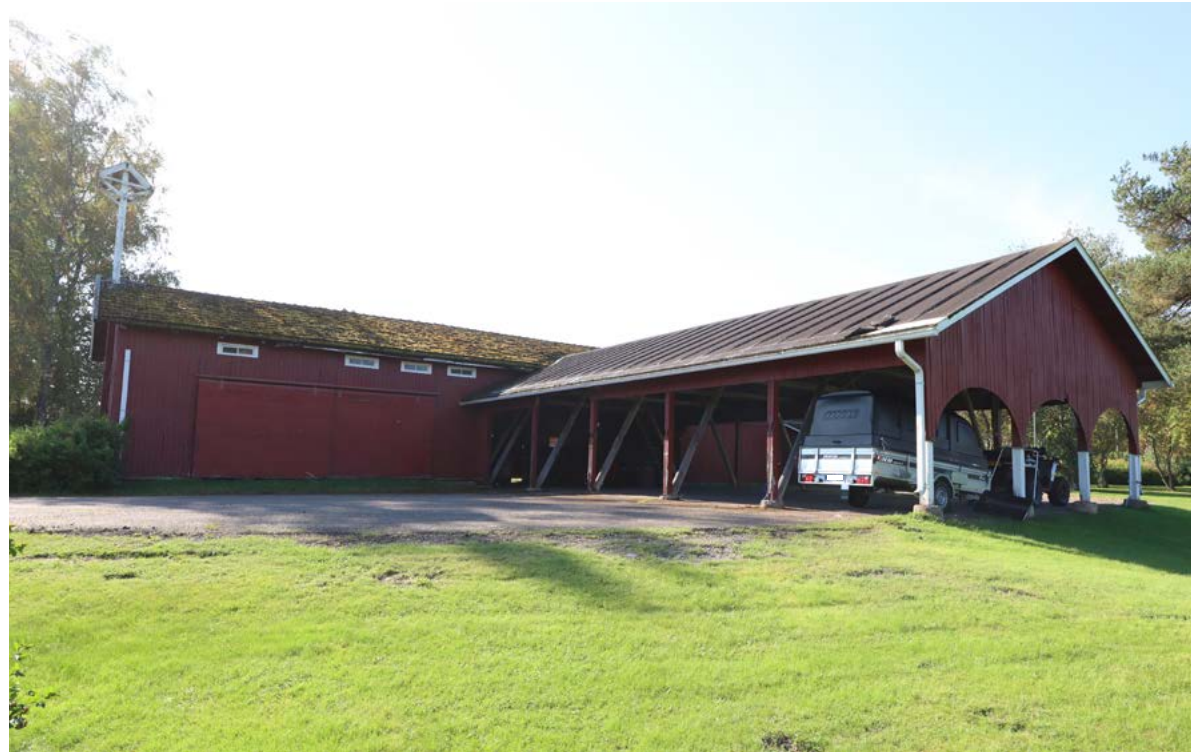
Katoksessa oleva kaariaihe on säilynyt päätyseinällä. Julkisivussa olevat korkeat liukuovet ovat myöhempää kerrostumaa, mutta niiden yläpuoliset haukkaikkunat ovat todennäköisesti alkuperäiset. Kuva: Riitta Kosonen 9/25, Arkkitehtitoimisto Jorma Teppo Oy.

Rakennuksen julkisivut ovat säilyneet laajennuksen jälkeen alkuperäisen tai lähes alkuperäisen kaltaisina. Julkisivujen verhoukset, värit ja eteläjulkisivun aukotukset ovat alkuperäisen mukaiset. Rakennuksen pohjoispuolella olevan avoseinäisen katoksen kaariseinät on muutettu tasareunaisiksi.

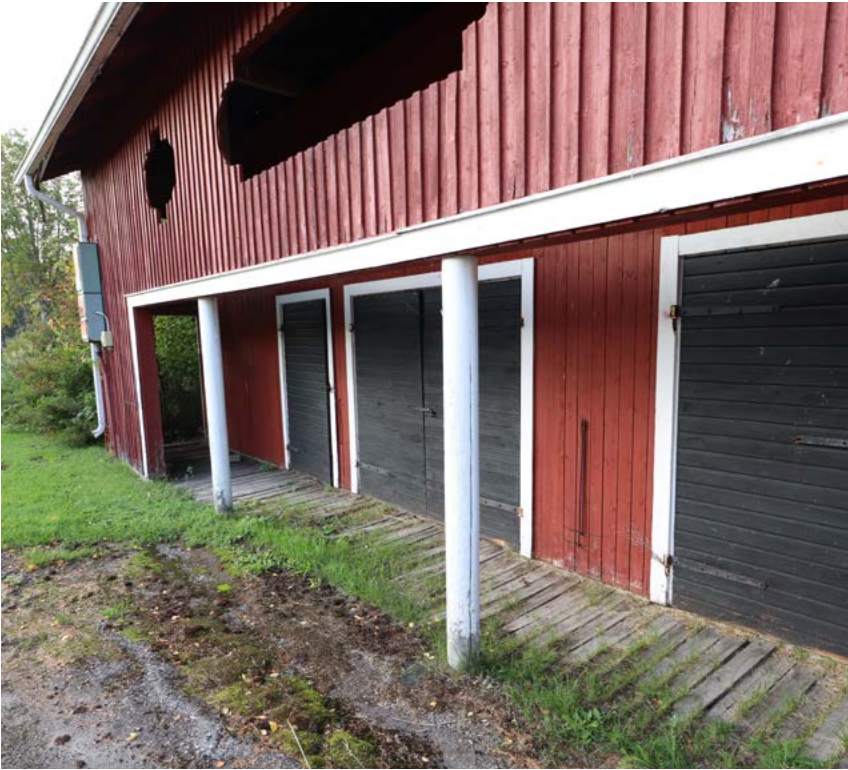
Autohallin laajennusosan ulko-ovet ovat osin rakennusajalle alkuperäisiä ja osin myöhemmin lisättyjä. Ilmeeltään ne ovat yhtenevät. Kuva: Riitta Kosonen 9/25, Arkkitehtitoimisto Jorma Teppo Oy.

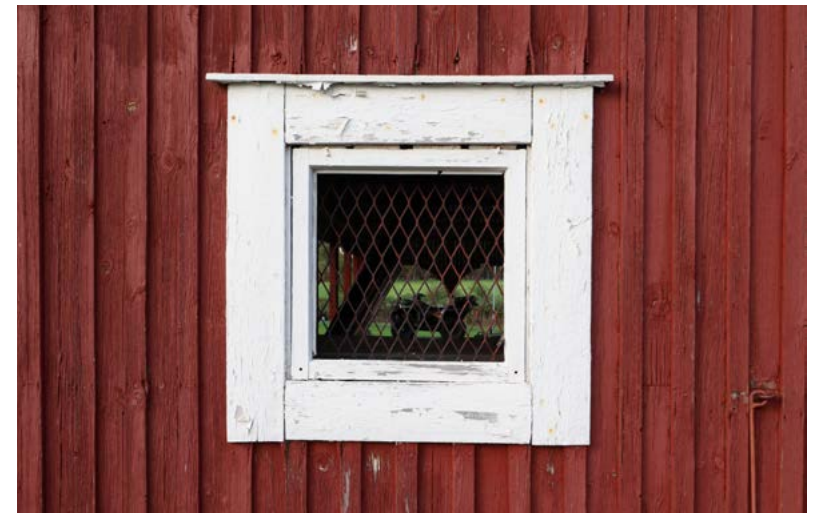
Rakennuksen keskiosassa olevat pienet neliöikkunat, joiden peittona on teräsverkko. Kuva: Riitta Kosonen 9/25, Arkkitehtitoimisto Jorma Teppo Oy.

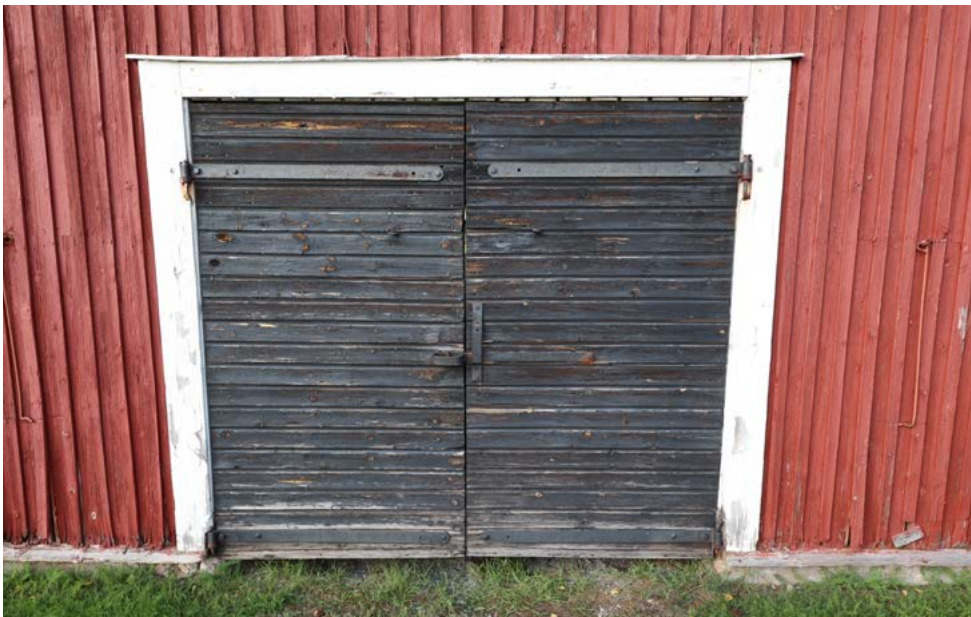
Autohallin keskiosassa oleva puurakenteinen pariovi. Kuva: Riitta Kosonen 9/25, Arkkitehtitoimisto Jorma Teppo Oy.

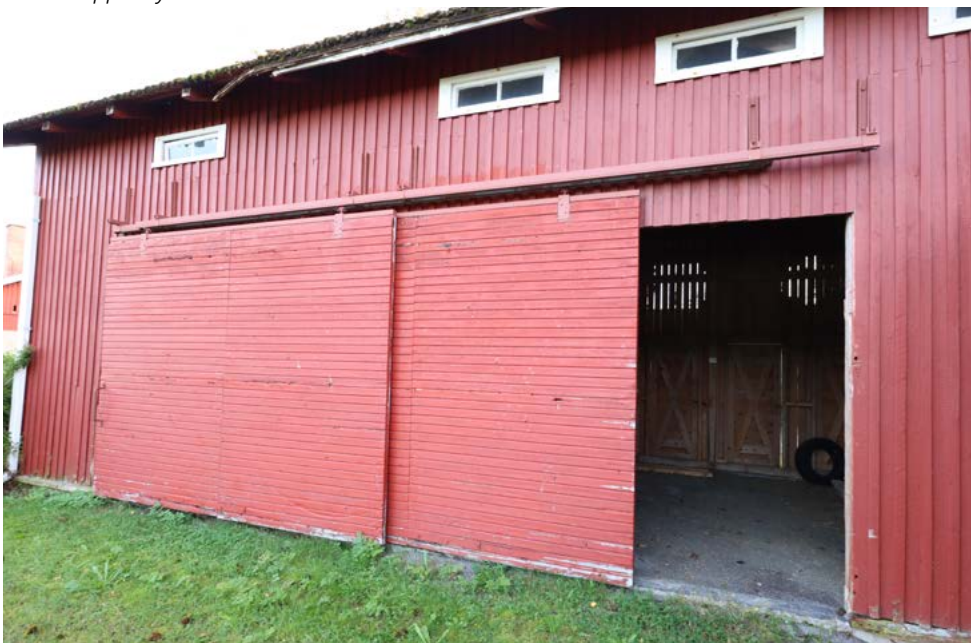
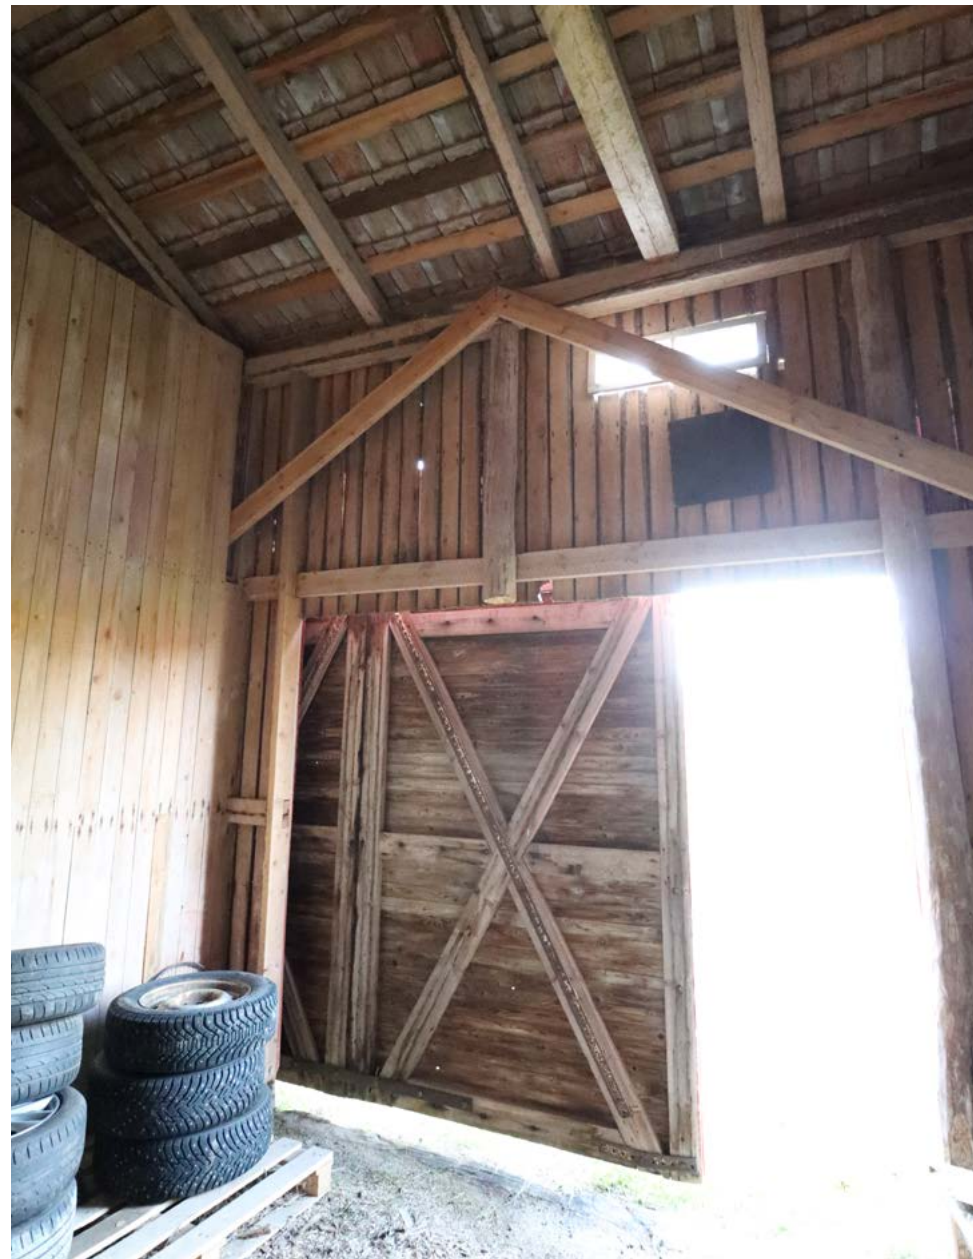
Entisen käymälän kohdalla olevat puurakenteiset liukuovet ovat myöhemmin lisätyt. Kuva: Riitta Kosonen 9/25, Arkkitehtitoimisto Jorma Teppo Oy.

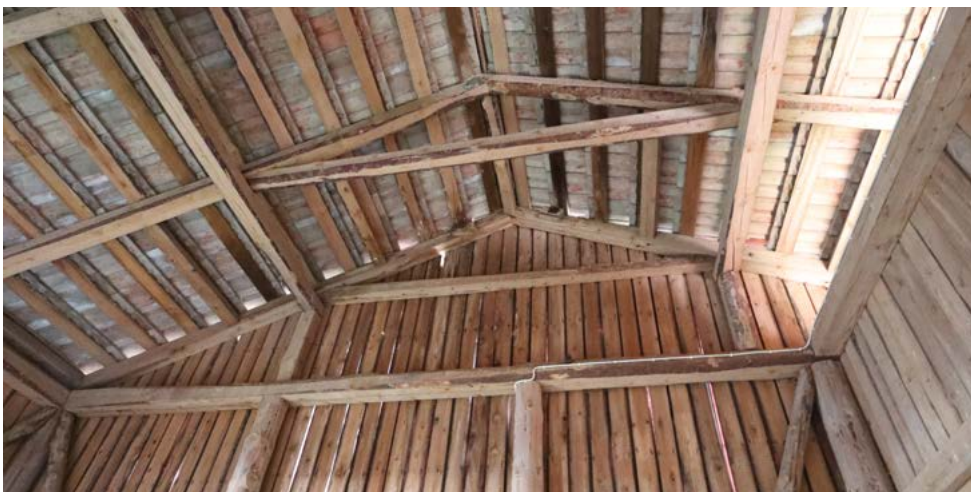
Rakennuksen seinärakenteet ovat alkuperäiset. Kuva: Riitta Kosonen 9/25, Arkkitehtitoimisto Jorma Teppo Oy.

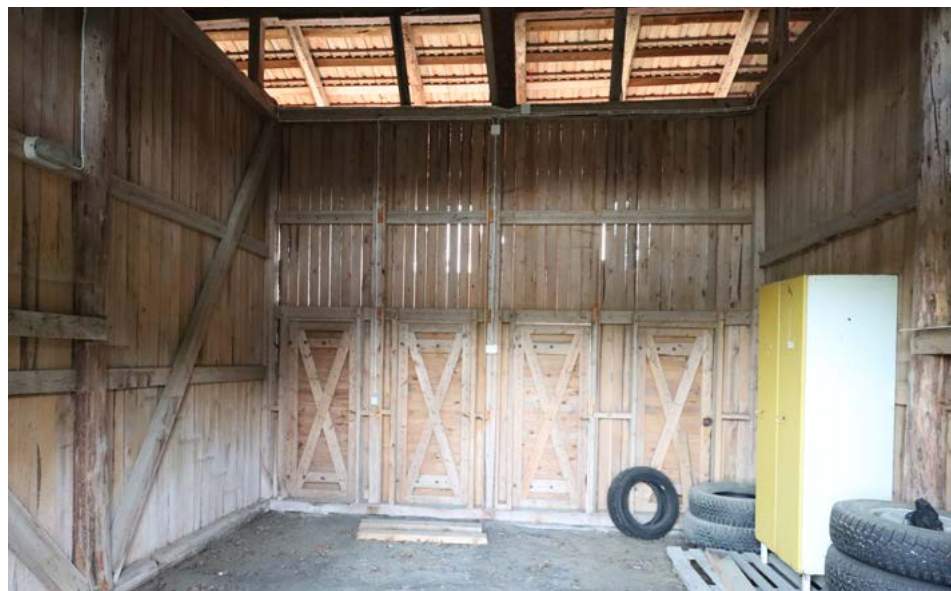
Rakennuksen itäpäässä oleva varastotila, jossa on edelleen rivi käymälän puuovia. Kuva: Riitta Kosonen 9/25, Arkkitehtitoimisto Jorma Teppo Oy.

Varastotilat sijoittuvat rakennuksen umpinaiseen osaan. Tilojen sisäpinnat ovat alkuperäiset tai lähes alkuperäiset. Länsipäädyn varastotiloja on oletettavasti jaettu väliseinällä ja tiloihin on lisätty puurakenteinen välikatto. Itäpäädyn korkeista varastotiloista toisessa on ollut ainakin kolme rinnakkaista käymälää, joihin jokaiseen oli oma sisäänkäyntiovi. Tilasta on purettu käymälän ylätasanne, sinne johtaneet portaat ja väliseinä. Pohjoissivulla olevat liukuovet on lisätty myöhemmin.

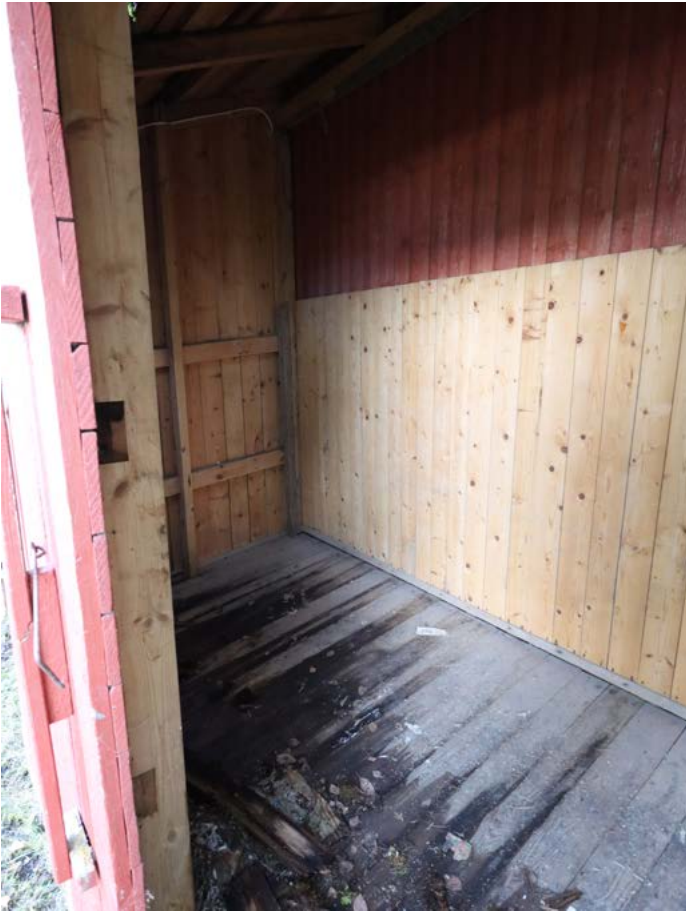
Pohjoissivulla oleva jätekatos on rakennuksen uudempaa kerrostumaa. Kuva: Riitta Kosonen 9/25, Arkkitehtitoimisto Jorma Teppo Oy.

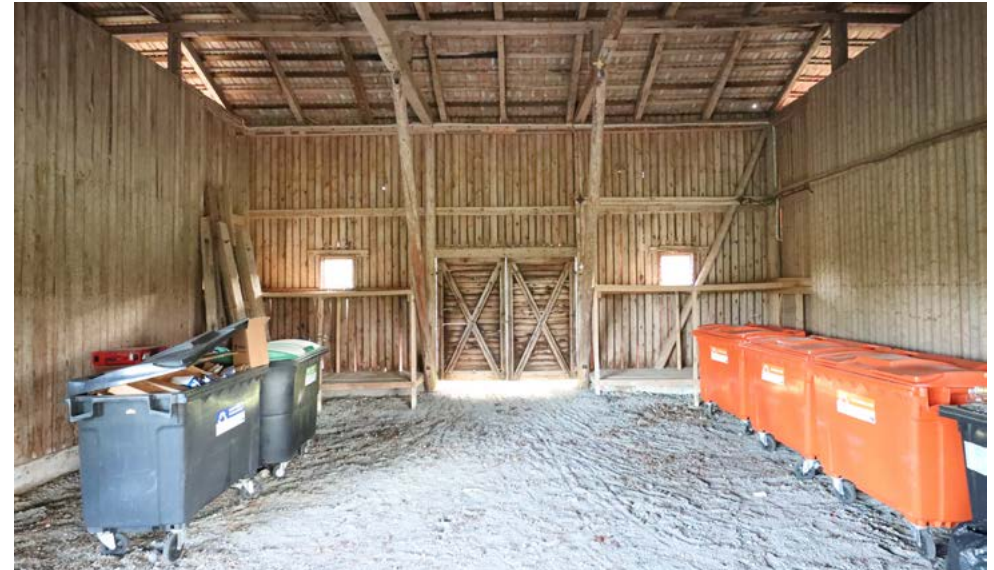
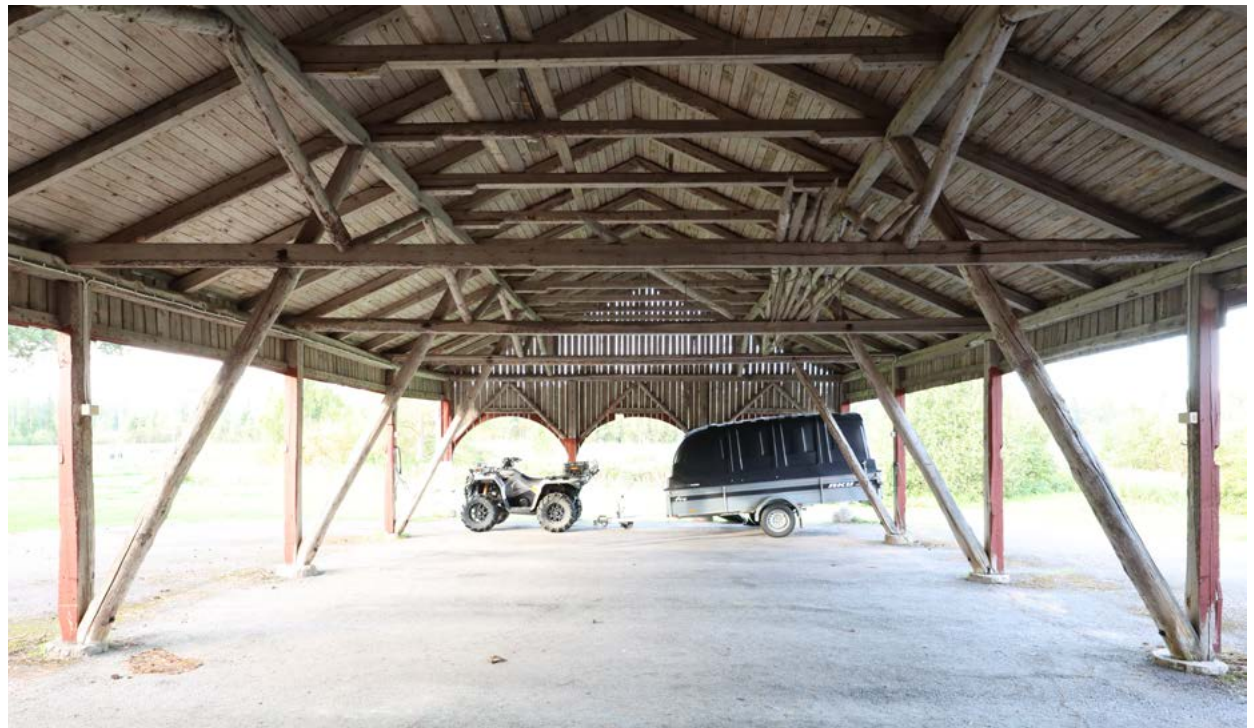
Oikealla: rakennus-  
runkon keskelle jäävä  
avoin, katettu tila, joka  
toimii jätetilana.

Alhaalla: puurakentei-  
sen avokatoksen ra-  
kenteet ovat näkyvissä.  
Kuvat: Riitta Kosonen  
9/25, Arkkitehtitoimisto  
Jorma Teppo Oy.

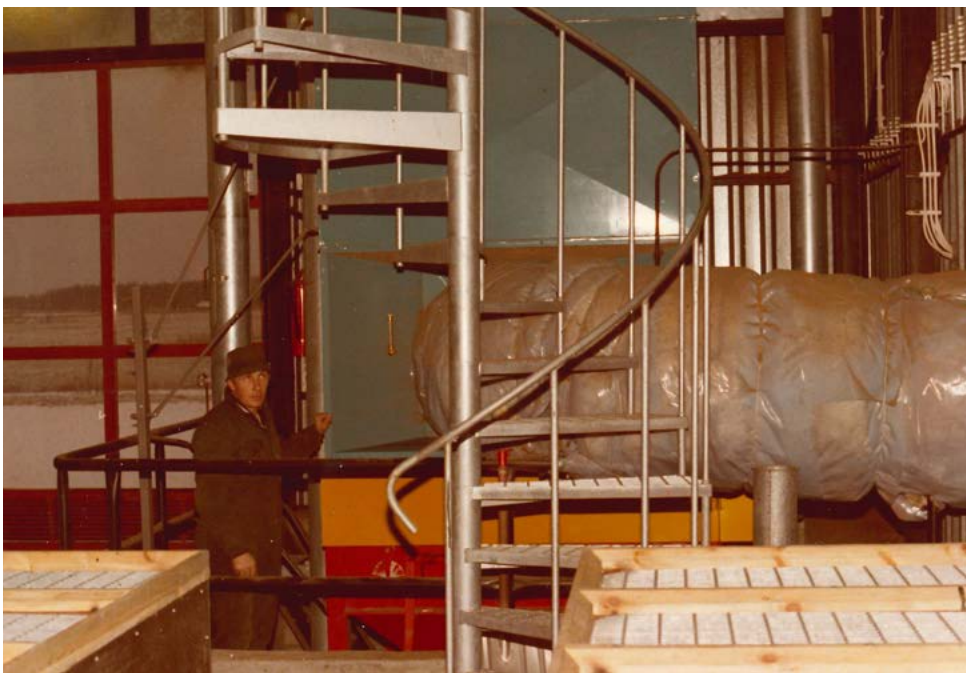
*Siilon sisätilat rakennuksen valmistuttua 1970-luvun lopussa. Tilaan sijoitettiin korkea kuivuri, joka on käytössä edelleen. Kuva: Siikajoen luonnonvarakeskus.*

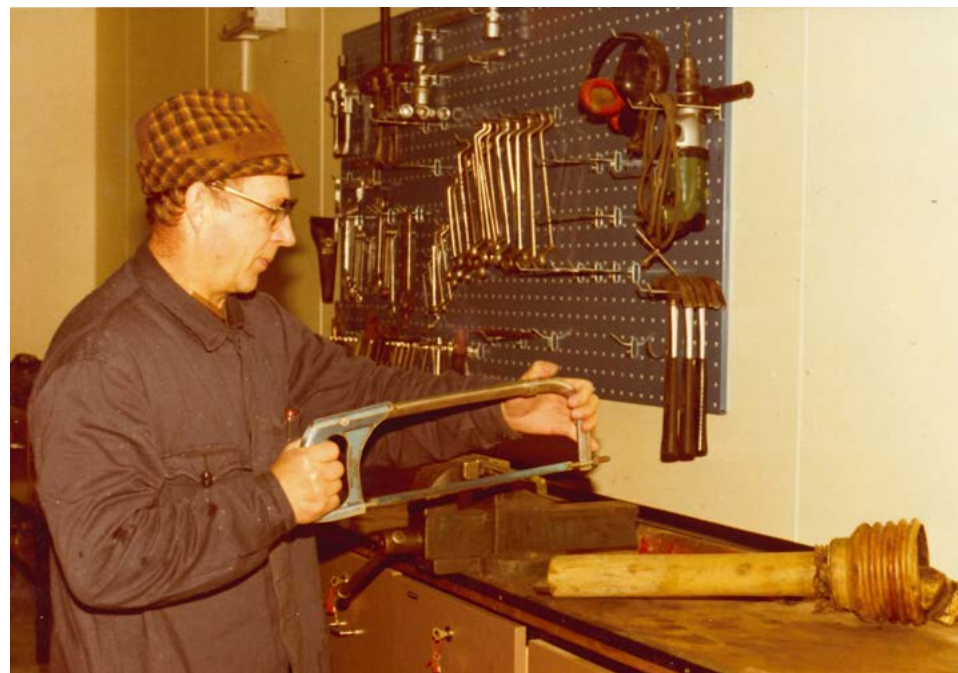
*Talousrakennukseen sijoitettiin puutavaran työstöön tarkoitetut pajatilat. Kuva: Siikajoen luonnonvarakeskus.*

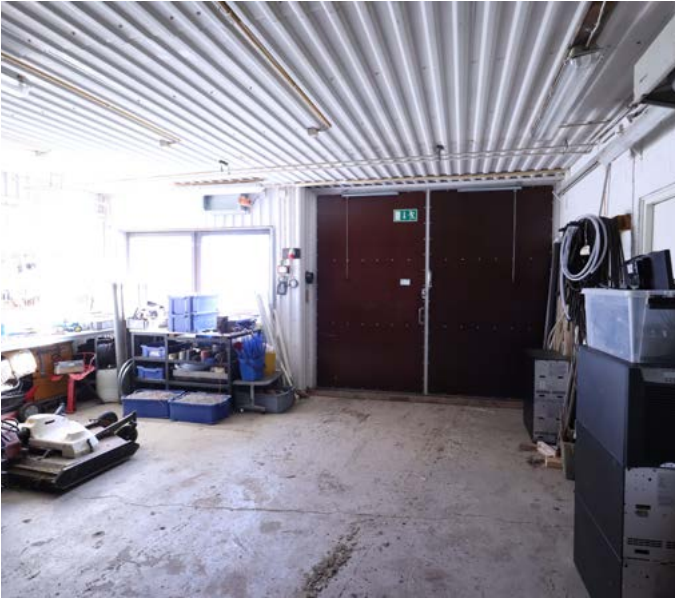
Idätystilaan lisättiin uusi ikkuna ja ulos johtava pariovi. Alakattopinta muodostui profilipeltilevyistä. Kuva: Riitta Kosonen 9/25, Arkkitehtitoimisto Jorma Teppo Oy.

Uusien tutkimussuuntien myötä talousrakennuksen keskiosassa sijaitsevaa työskentelytilaa laajennettiin kalustosuojan puolelle perunanidätystilalla. Tilasta lisättiin myös kulkureitti puutarhurin työtilaan. Idätystila rakennettiin lämpimäksi tilaksi, ja uusi lämmöneristetty väliseinä sijoitettiin kalustosuojan liimapuupilarien väliin. Ulkoseinälle lisättiin uusi ikkuna ja pariovi oleviin aukkoihin. Idätystilaan sijoitettiin lajittelija ja pölynpoistokoneisto, jonka imukanavisto johdettiin rakennuksen katolle.

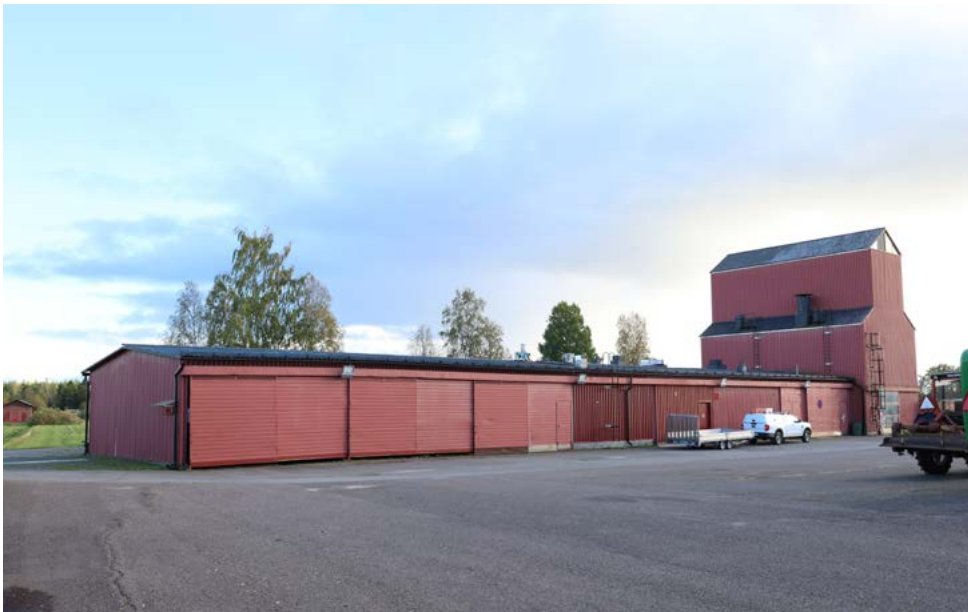
*Talousrakennuksen länsijulkisivu on säilynyt lähes muuttumattomana. Lähes ainoat muutokset ovat tapahtuneet idätystilan laajennuksen kohdalla. Kuva: Riitta Kosonen 9/25, Arkkitehtitoimisto Jorma Teppo Oy.*

Talousrakennuksen muoto on säilynyt muuttumattomana ja rakennuksen julkisivut ovat alkuperäiset tai sen kaltaiset. Mainittavat muutokset alkuperäisiin julkisivuihin ovat rakennuksen itäpuolelle 1980-luvun lopussa lisätyt alumiinirakenteinen pariovi ja sen viereinen puuikkuna sekä kasvihuoneen seinäpintoihin lisätyt kennolevyt. Länsipuolen julkisivun peltiprofiililevyä on uusittu työskentelytilan ja kalustovajaan laajennetun idätystilan kohdalla. Idätystilan muutoksessa tilaan rakennettiin uusi alapohjarakenne, joka näkyy julkisivussa harkkopintaisena sokkelina. Lisäksi julkisivuihin on lisätty IV-säleikköjä sekä uusia julkisivuvalaisimia.

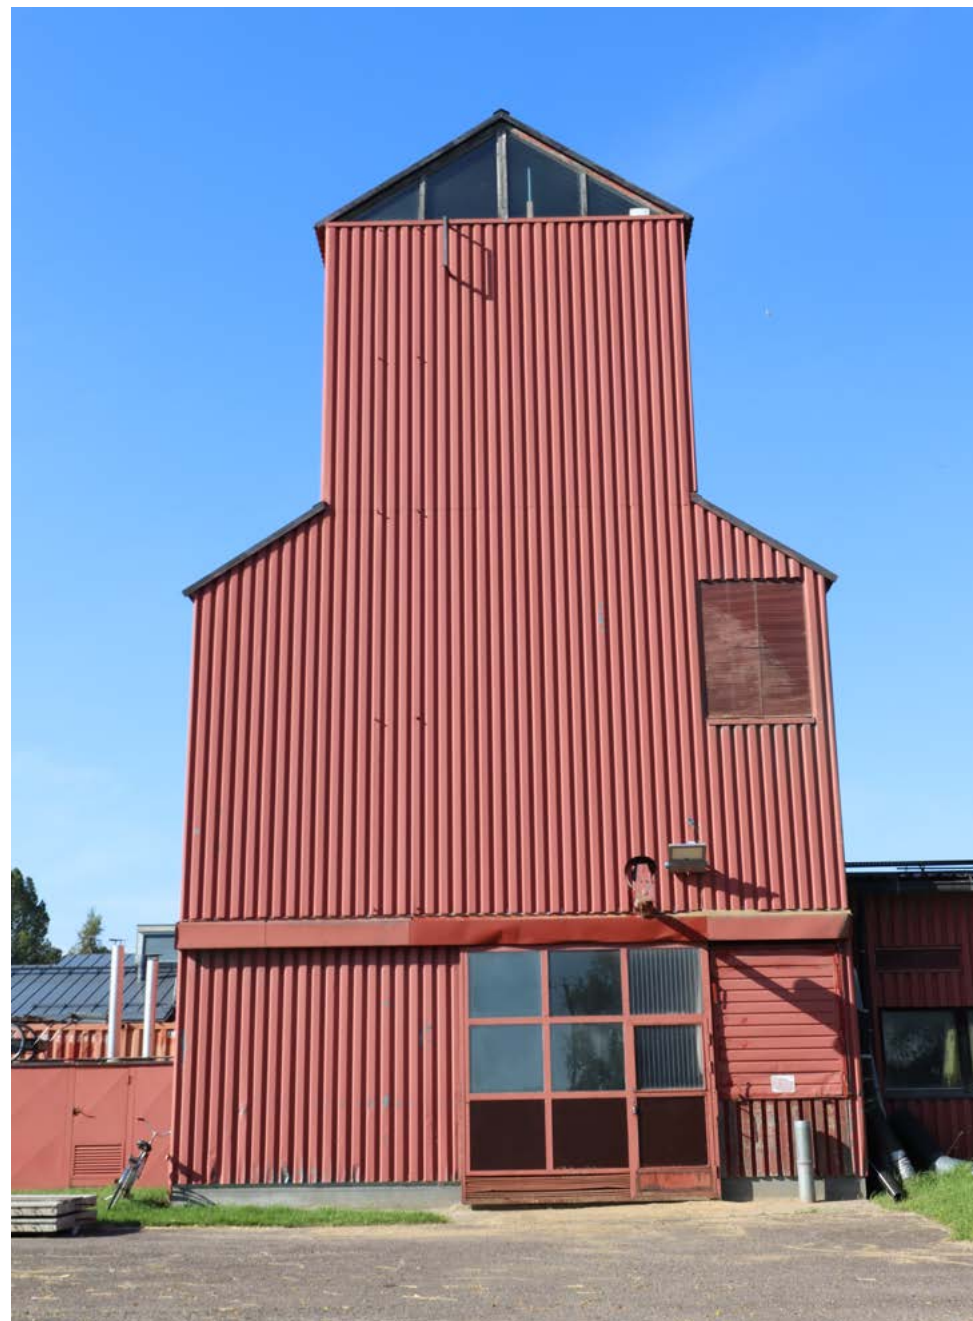
*Siilon julkisivut ovat alkuperäisen mukaiset. Kuva: Riitta Kosonen 9/25, Arkkitehtitoimisto Jorma Teppo Oy.*

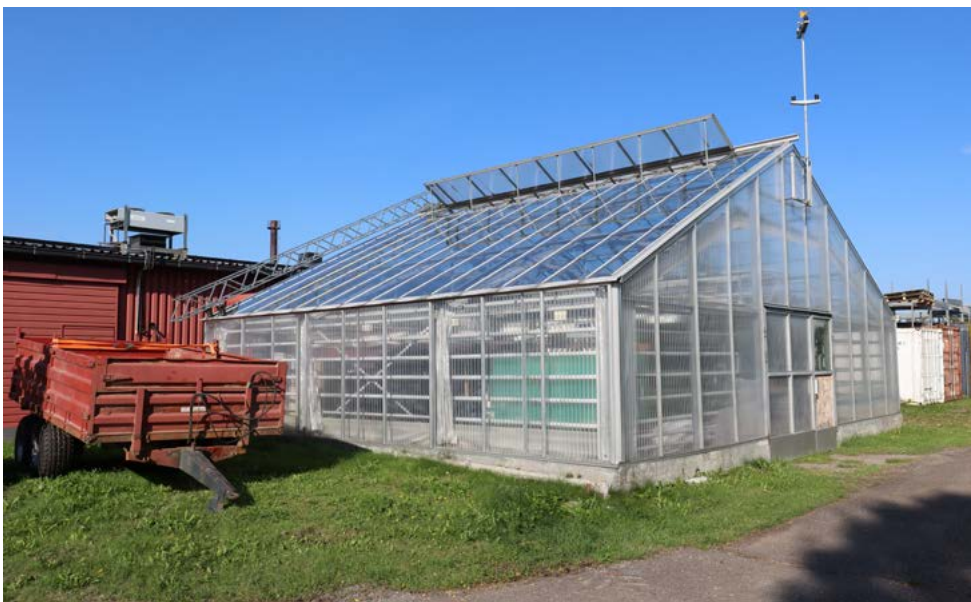
Kasvihuoneen seinien lasipinnat on vaihdettu kennolevyyn, mikä on muuttanut rakennusosan läpinäkyvää ilmettä. Kuva: Riitta Kosonen 9/25, Arkkitehtitoimisto Jorma Teppo Oy.

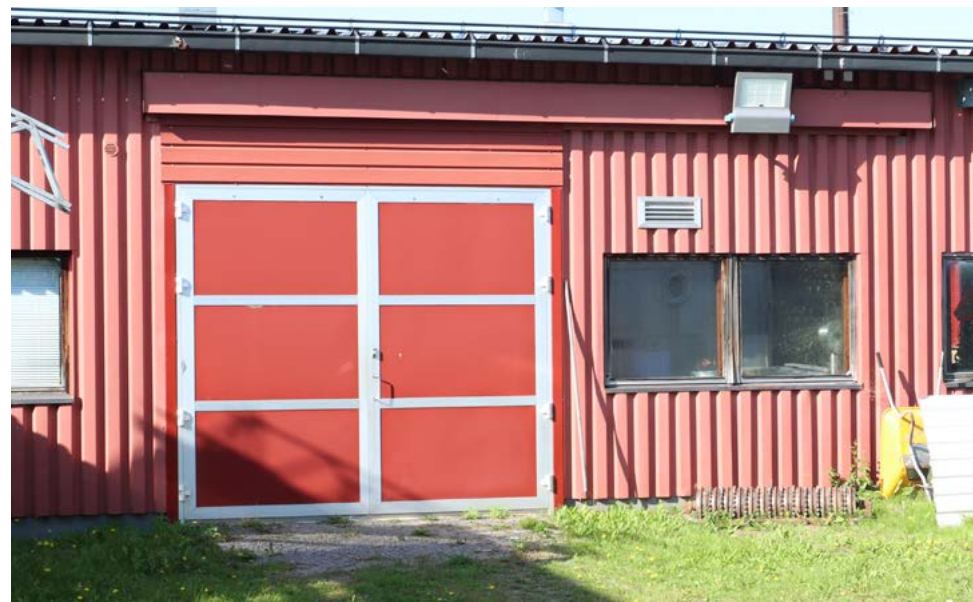
Idätystilan alumiinipariovi ja puuikkuna ovat 1980-luvun kerrostumaa. Kuva: Riitta Kosonen 9/25, Arkkitehtitoimisto Jorma Teppo Oy.

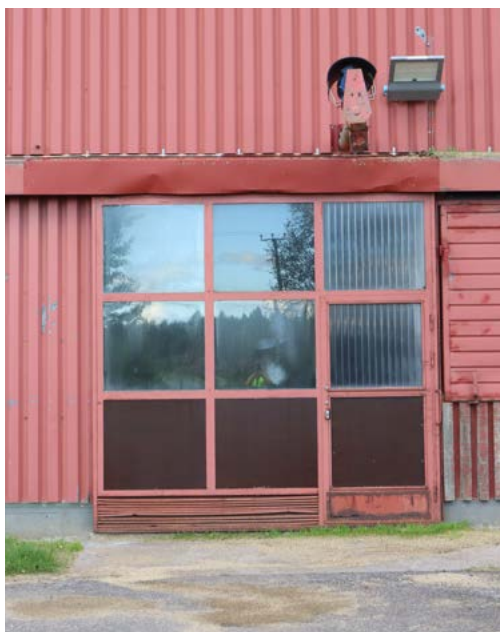
Siiloon johtavat teräsluukuovet ovat alkuperäiset. Kuva: Riitta Kosonen 9/25, Arkkitehtitoimisto Jorma Teppo Oy.

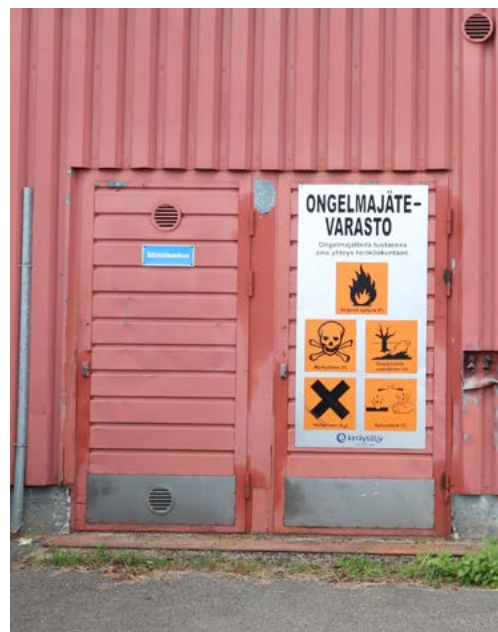
Teknisiin tiloihin johtavat teräsovet. Kuva: Riitta Kosonen 9/25, Arkkitehtitoimisto Jorma Teppo Oy.

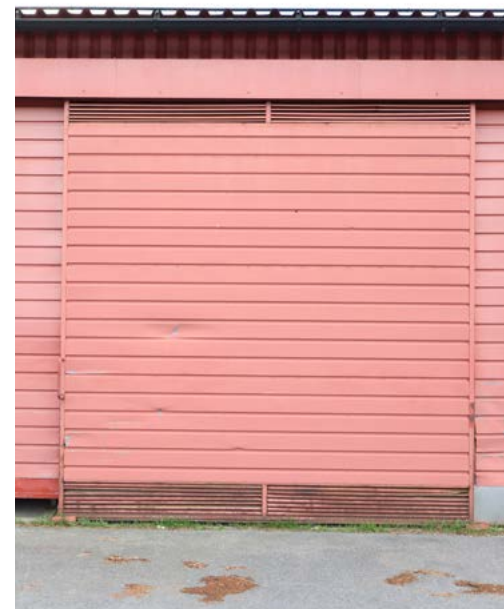
Kalustosuojan alkuperäiset luukuovet. Kuva: Riitta Kosonen 9/25, Arkkitehtitoimisto Jorma Teppo Oy.

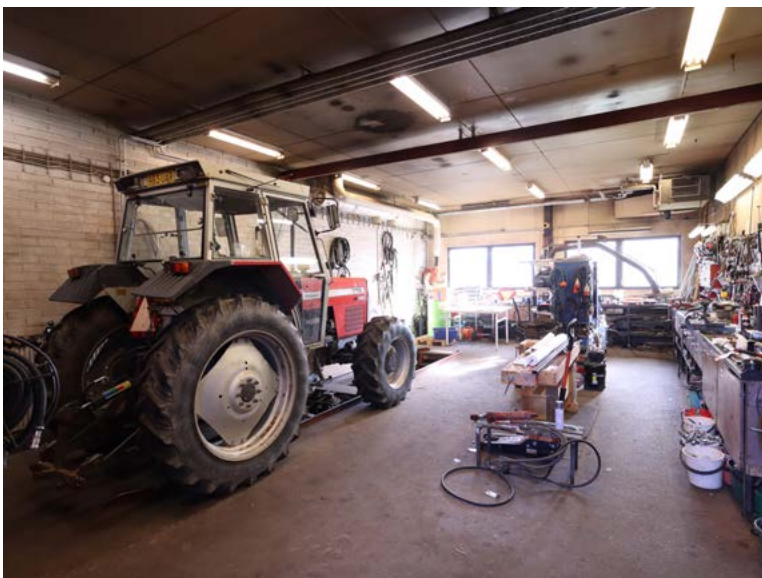
Konepaja on lähes alkuperäisessä asussa, vasemmalle seinälle on lisätty väli-  
liiovet. Kuva: Riitta Kosonen 9/25, Arkkitehtitoimisto Jorma Teppo Oy.

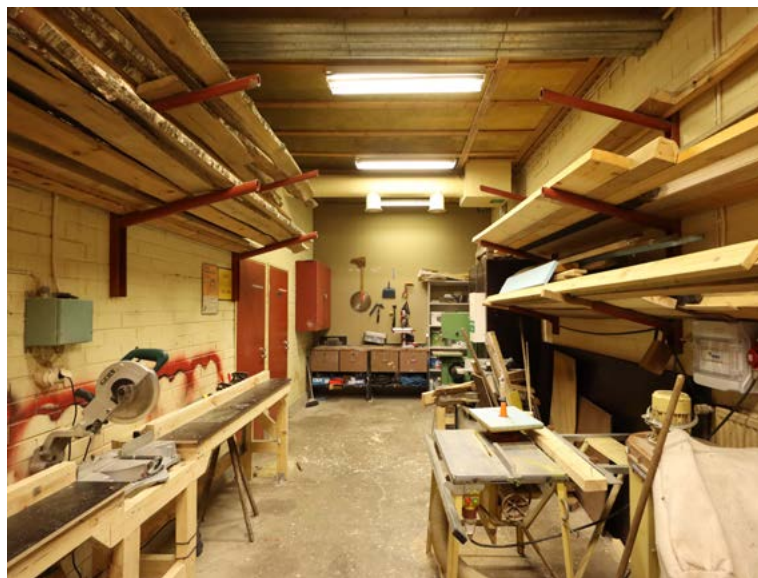
Puutyöpajan takaosaan on lisätty väliseinä, joka erottaa tilan varastotiloista.  
Kuva: Riitta Kosonen 9/25, Arkkitehtitoimisto Jorma Teppo Oy.

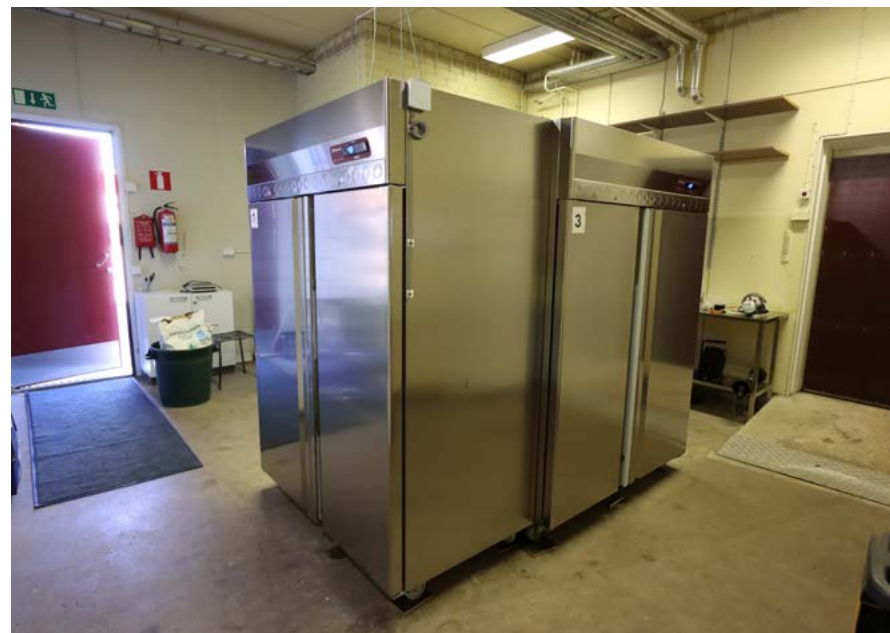
Työskentelytilaan on lisätty kylmiöitä. Oikealla on idätystilaan johtava ovi, ja sen edustalla oleva luiska. Kuva: Riitta Kosonen 9/25, Arkkitehtitoimisto Jorma Teppo Oy.

Työskentelytilojen muoto ja sisäpinnat ovat alkuperäiset. Tilan kalustuksen järjestely on muuttunut alkuperäisestä idätystilaan johtava oven ja siihen liittyvän luiskan lisäämisen seurauksena, ja tilassa nykyisin olevat työskentelytasot eivät ole alkuperäiset. Tilaan liittyvän wc:n sisustus on alkuperäinen.

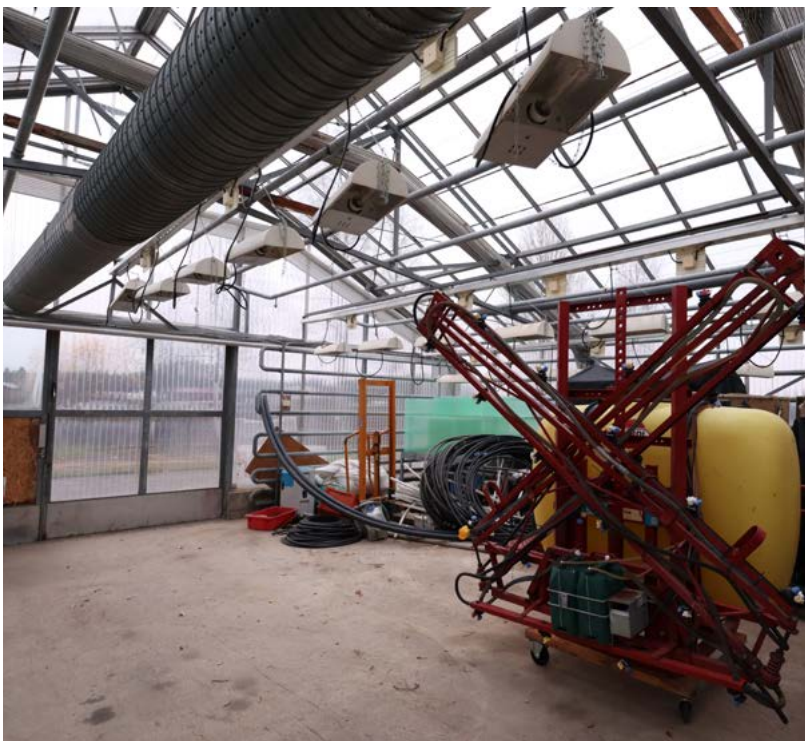
Kasvihuoneen sisätilat ovat lähes alkuperäisessä asussaan. Tila on nykyisin varastokäytössä. Kuva: Riitta Kosonen 11/25, Arkkitehtitoimisto Jorma Teppo Oy.

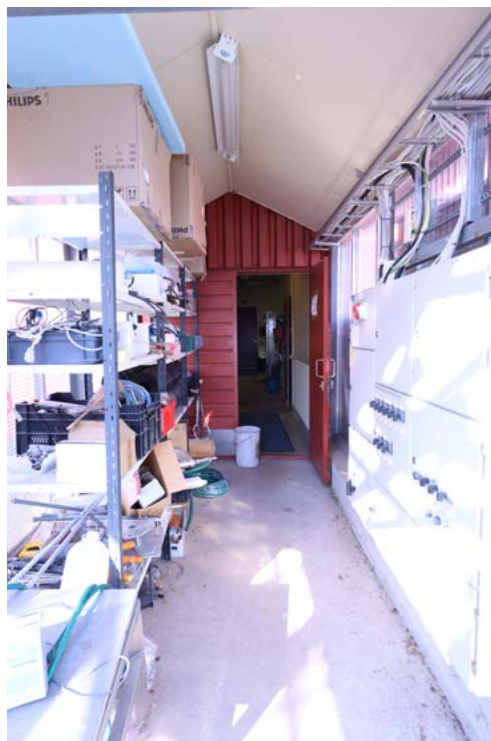
Kasvihuoneen ja talousrakennuksen yhdyskäytävä. Tilan alakattopinta on harjakattoinen. Kuva: Riitta Kosonen 9/25, Arkkitehtitoimisto Jorma Teppo Oy.
