# LUKE Siikajoki RAKENNUSHISTORIASELVITYS

Arkkitehtitoimisto Jorma Teppo Oy  
Oulussa 29.5.2026

**Tilaaja:** Senaatti-kiinteistöt

**Tekijä:** Arkkitehtitoimisto Jorma Teppo Oy  
Arkkitehdit Julia Leppälä ja Riitta Kosonen

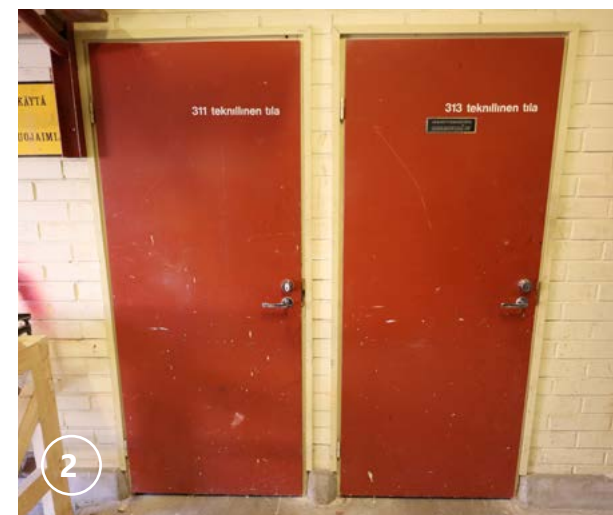
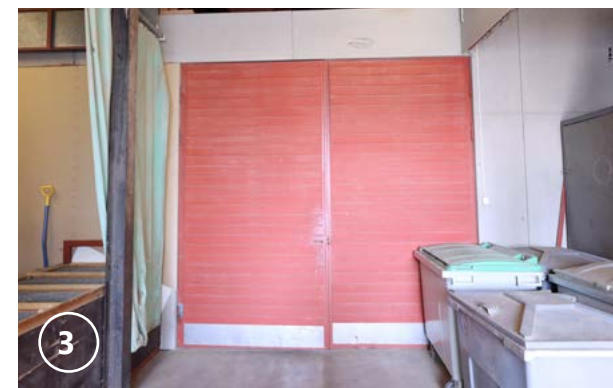
Talousrakennuksen väliovet ovat lähes kaikki alkuperäiset. Ovet ovat tyypillisesti puurakenteisia laakaovia (1), ja kuivaajaan johtavat väliovet ovat korkeat teräspariovet (3). Idätystilan leveä laakaovi on 1980-luvun kerrostumaa (2). Kuvat: Riitta Kosonen 9/25, Arkkitehtitoimisto Jorma Teppo Oy.

Talousrakennukset väliovet ovat pääasiassa alkuperäiset ja alkuperäisen väriset. Uudet väliovet ovat konepajan teräsrakenteiset väliovet, sekä kalustuosojen ja kuivaajan säkkivaraston valkoiset sekä vaneripintaiset laakaovet, jotka kaikki ovat todennäköisesti 1980-luvun kerrostumaa.

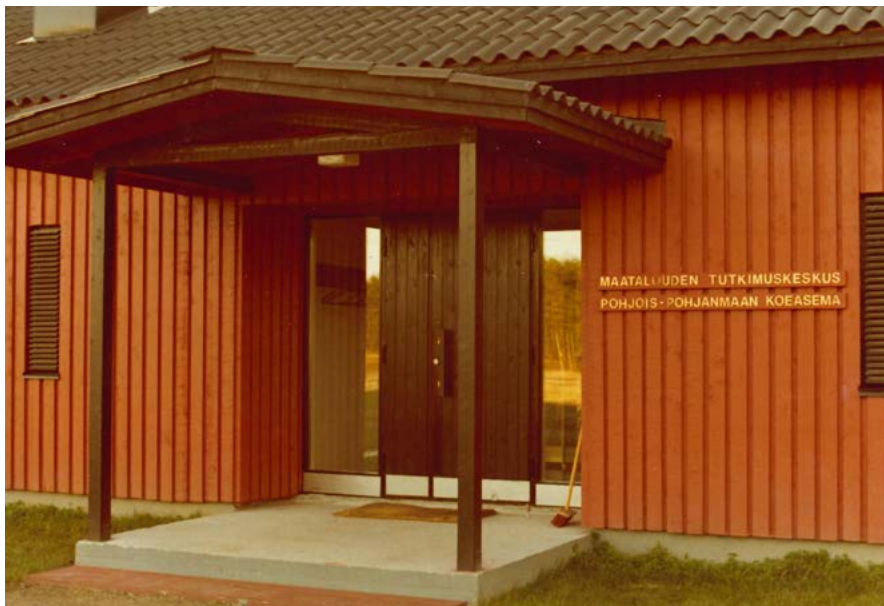
*Toimistorakennuksen pääsisäänkäynti vuonna 1978. Sisäänkäynti on hieman syvennetty, ja sitä reunustavat lasipiletit. Edustalla oleva puurakenteinen sisäänkäyntikatos on siro ja rakennuksen arkkitehtuurin kanssa yhtenevä. Sisäänkäyntiovi on 1970-luvulle tyypillinen pystypaneloitu ja umpinainen puuovi, jossa on kookas puuvedin. Kuva: Siikajoen luonnonvarakeskus.*

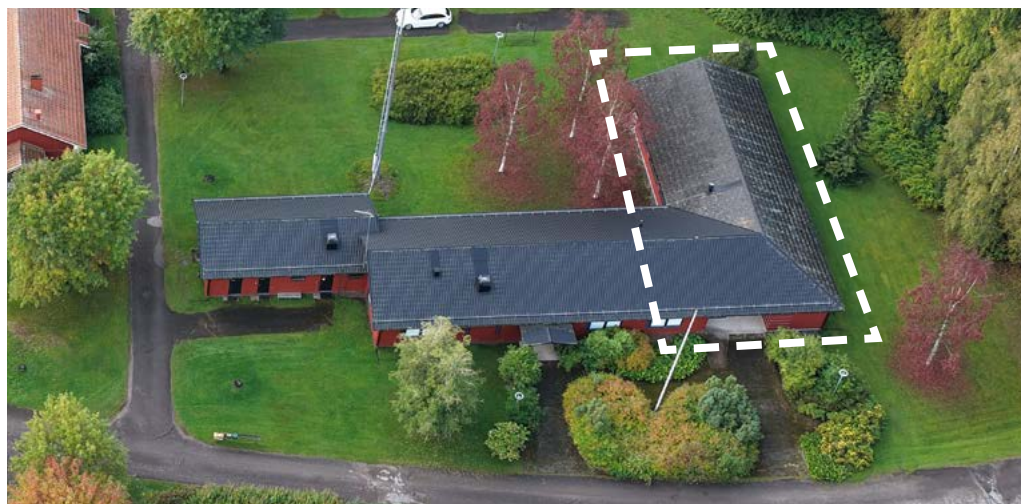
*Viistoilmakuva laajennusosan liittymisestä alkuperäiseen rakenteeseen. Rakennusmassan taittuessa toimiston ja asuinrivitalon piha muuttui sulkeutuneemmaksi. Kuva: Maria Honkakoski 9/25, Siikajoen luonnonvarakeskus.*

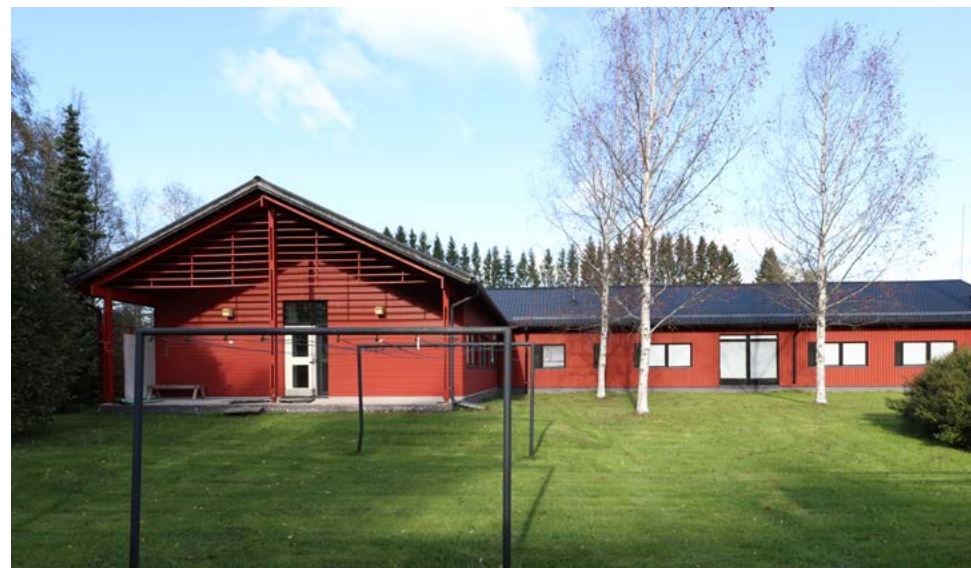
Toimistorakennuksen eteläjulkisivu, jossa laajennusosan pääty on vasemmalla. Rakennuksen muoto on laajennuksen myötä muuttunut, mutta rakennuksesta on erotettavissa sen alkuperäinen hahmo. Kuva: Riitta Kosonen 9/25, Arkkitehtitoimisto Jorma Teppo Oy.

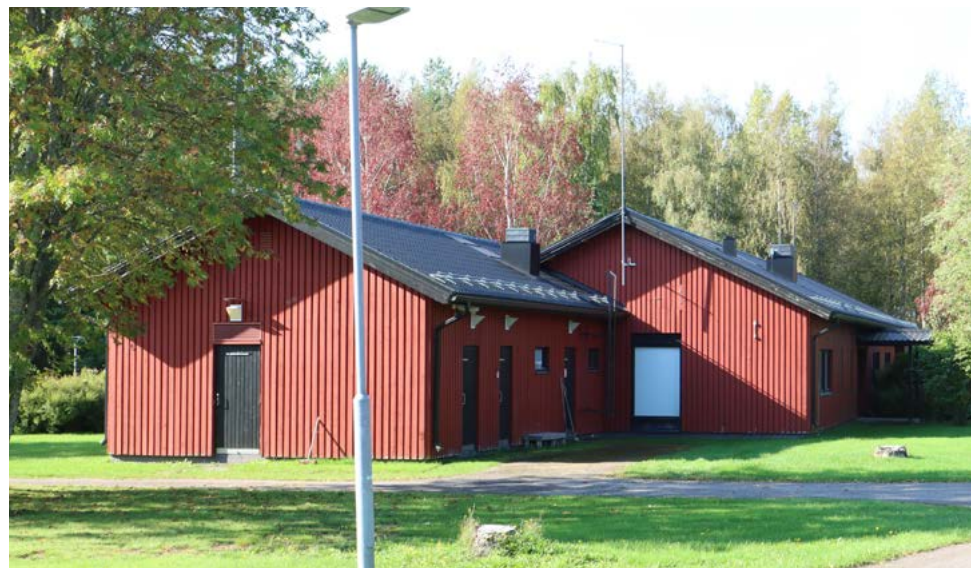
Alkuperäisen toimistorakennuksen itä- ja pohjoissivu ovat lähes alkuperäisessä asussaan. Rakennuksen katemateriaali on vaihdettu mineriittikatteesta peltikatteeseen. Kuva: Riitta Kosonen 9/25, Arkkitehtitoimisto Jorma Teppo Oy.

Rakennuksen vesikattomateriaali on laajennusosan kohdalta alkuperäinen, mutta alkuperäisen toimiston ja saunan kohdalta katto on vaihdettu sävyltään alkuperäistä vastaavaan mustaan profiilipeltikatteeseen. Alkuperäisen osan katolle on lisätty talovarusteita ja sadevedenpoistojärjestelmät.

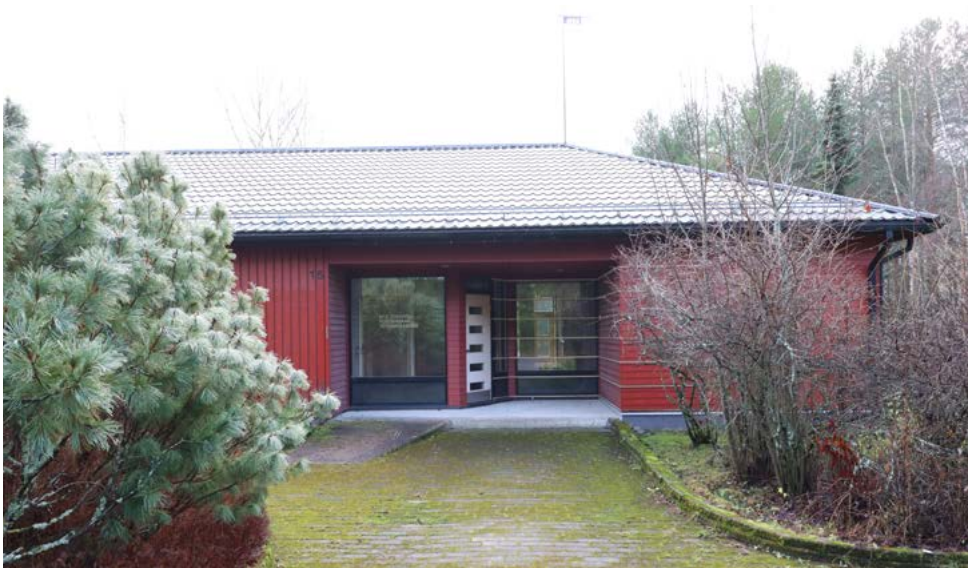
Laajennusosan sisäänkäynti, joka on alkuperäisen tavoin sisennetty. Kuva: Riitta Kosonen 11/25, Arkkitehtitoimisto Jorma Teppo Oy.

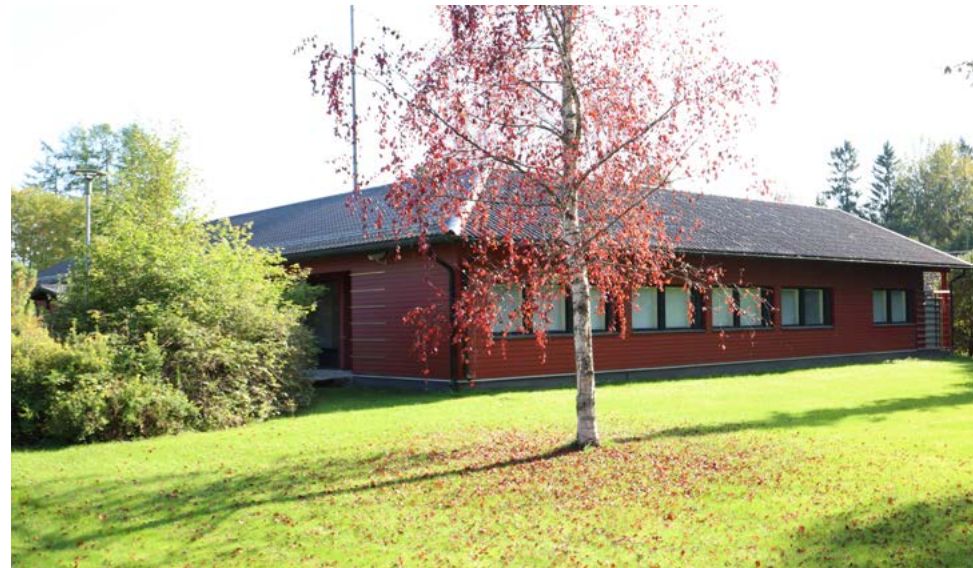
Toimistolaajennuksen länsijulkisivu on säilynyt rakentamisaikaisessa asussaan.

Alhaalla: Laajennusosan leveät toimistohuoneiden ikkunat mukailevat 1970-luvun kaksiosaisten, leveiden vaakaikkunoiden tyyliä. Kuvat: Riitta Kosonen 9/25, Arkkitehtitoimisto Jorma Teppo Oy.

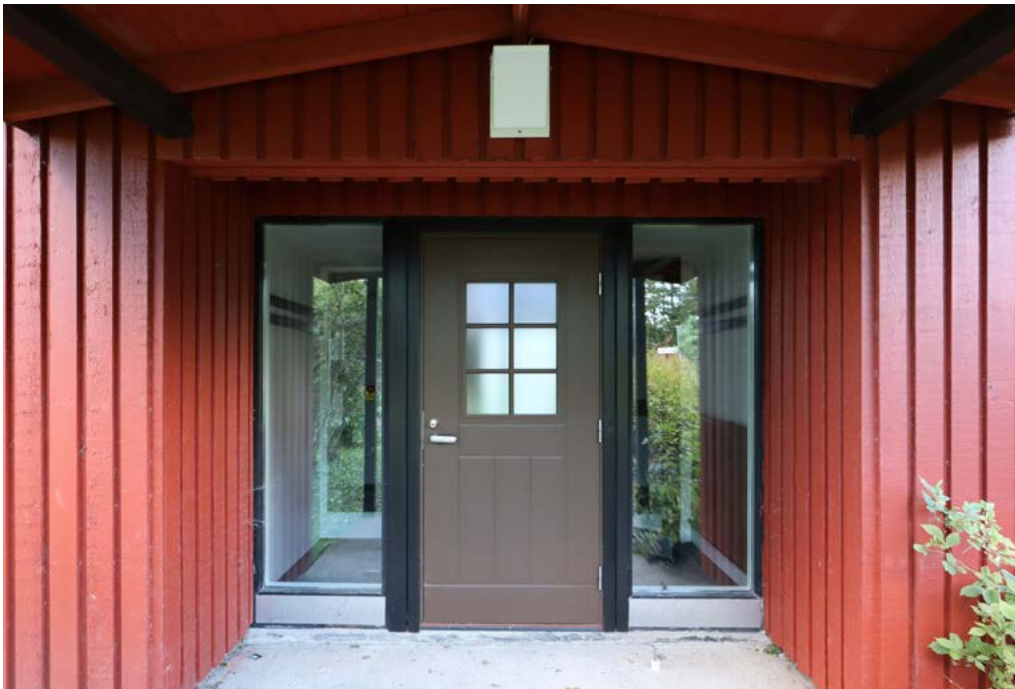
Toimistorakennuksen alkuperäinen 1970-luvun ulko-ovi on vaihdettu alkuperäisestä tyylistä poikkeavaan, yksilehtiseen HDF-oveen. Kuva: Riitta Kosonen 9/25, Arkkitehtitoimisto Jorma Teppo Oy.

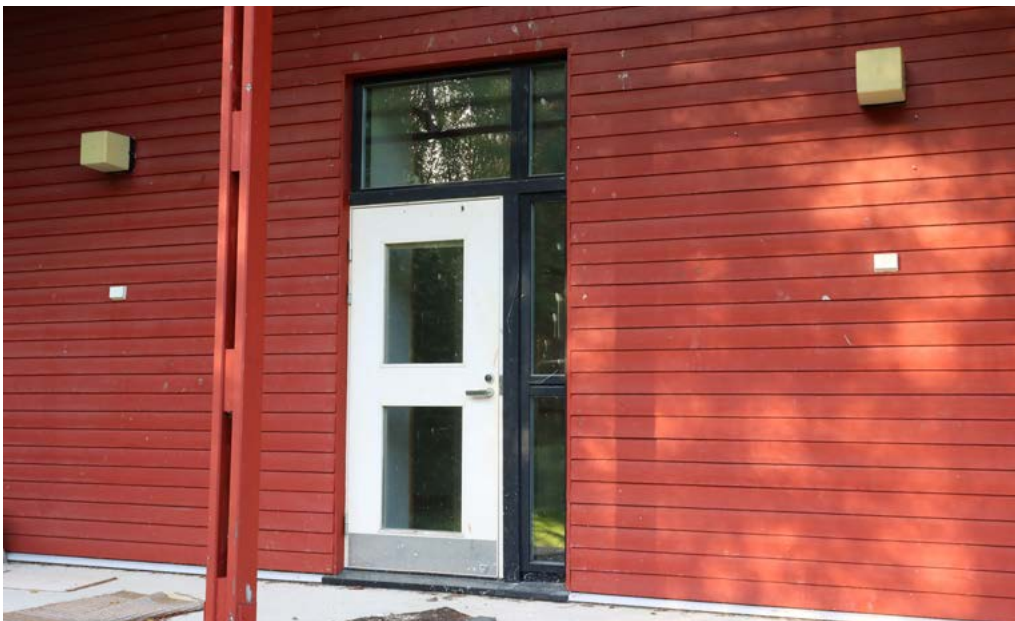
Laajennusosan eteläpäädyn ulko-ovi. Kuva: Riitta Kosonen 9/25, Arkkitehtitoimisto Jorma Teppo Oy.

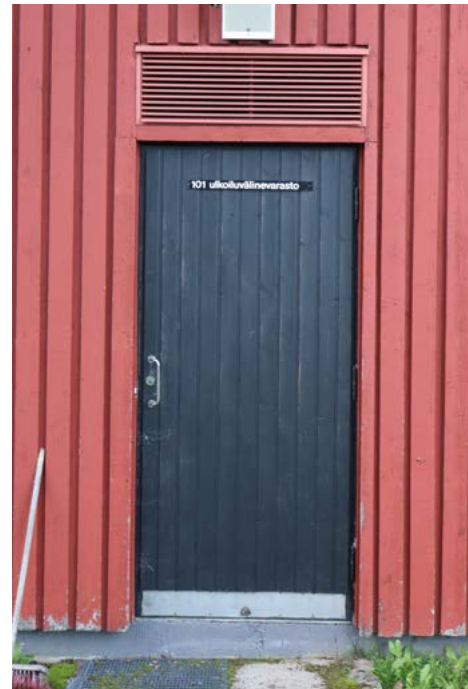
Varastotilojen alkuperäiset pystypaneelipintaiset puuovet. Kuva: Riitta Kosonen 9/25, Arkkitehtitoimisto Jorma Teppo Oy.

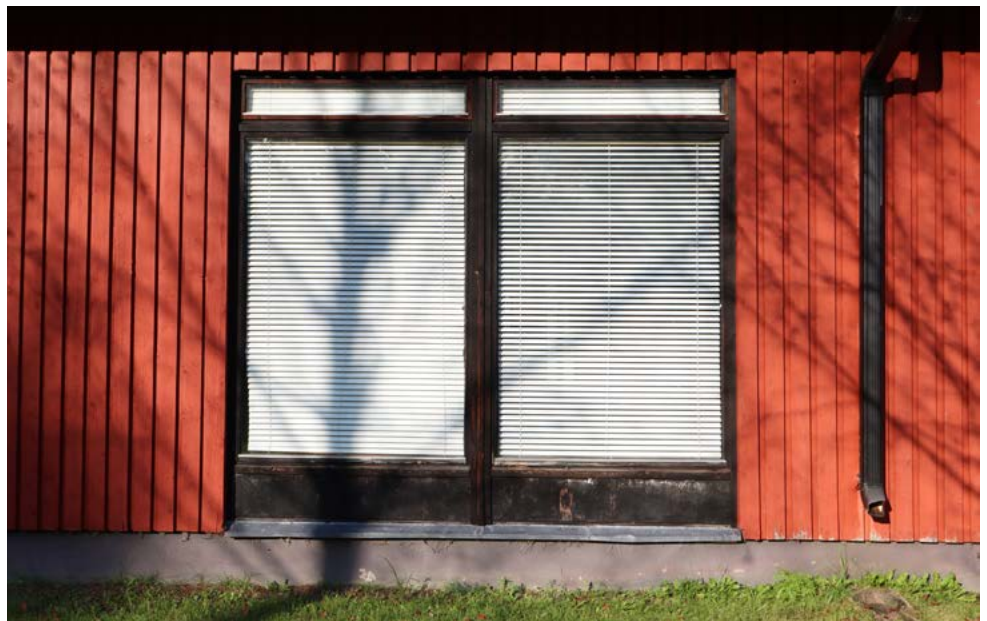
Neuvottelutilan alkuperäiset korkeat puuikkunat, joiden alaosassa on 1970-luvulle tyypilliset vanerikentät. Kuva: Riitta Kosonen 9/25, Arkkitehtitoimisto Jorma Teppo Oy.

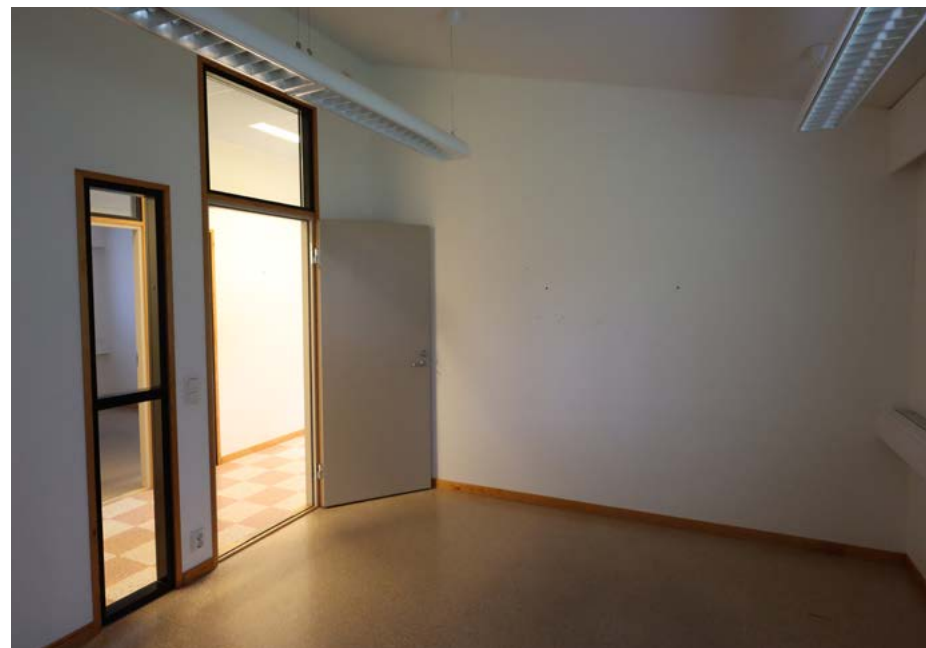
*Alkuperäisen toimistorakennuksen huone, joka on säilynyt ilmeeltään alkuperäisenä. Kuva: Riitta Kosonen 9/25, Arkkitehtitoimisto Jorma Teppo Oy.*

Toimistohuoneissa on säilynyt tilojen alkuperäiset materiaalit ja värit. Tilojen käyttötarkoitus on myös alkuperäisen mukainen. Alkuperäisen osan toimistohuoneiden mustaksi maalatut ikkunoiden sisäpintojen puuosat ja lattialistat muodostavat vahvan kontrastin valkoiseksi maalattujen seinäpintojen ja lattian harmaan muovimaton kanssa. Laajennusosan toimistohuoneet muodostavat selkeän, oman kerrostuman, joka eroaa alkuperäisistä toimistohuoneista paitsi väryksellään, niin myös vinon sisäkaton vuoksi. Huoneiden 1980-luvun kerrostuman muodostavat lattian lämpimän ruskea muovimatto, ja lakatut, puiset jalkalistat sekä ikkunoita ja ovia kiertävät listoitukset. Kaikkien toimistohuoneiden kalusteet on tyhjennetty.

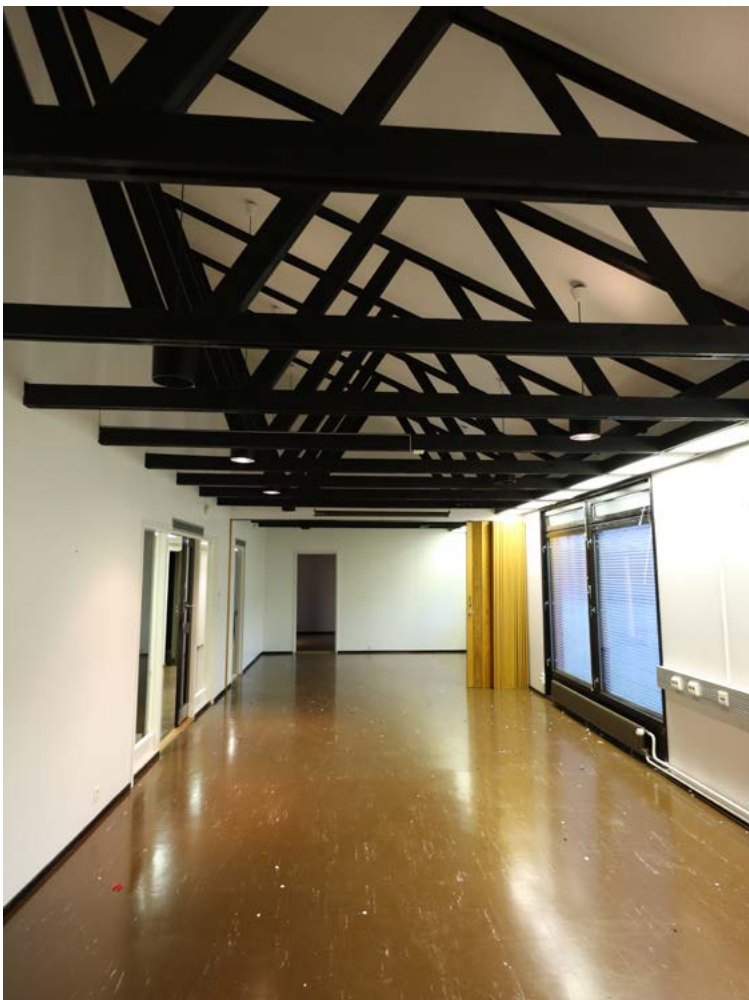
Korkeassa neuvottelutilassa olevat kattoristikot ovat tilaa hallitseva elementti. Kuva: Riitta Kosonen 11/25, Arkkitehtitoimisto Jorma Teppo Oy.

Rakennuksen alkuperäisessä osassa sijaitsevat neuvottelutila ja siihen yhdistyvä johtajan huone ovat alkuperäisessä asussaan. Tiloihin avautuvat sisäikkunat ja niihin johtavat väliovat ovat alkuperäiset, kuten myös katoissa ulkoseinän reunassa kulkevat loisteputkivalaisimet ja roikkuvat kattovalaisimet. Tilojen uudempaa kerrostumaa ovat ikkunoiden alapuolella kulkevat sähkölistat.

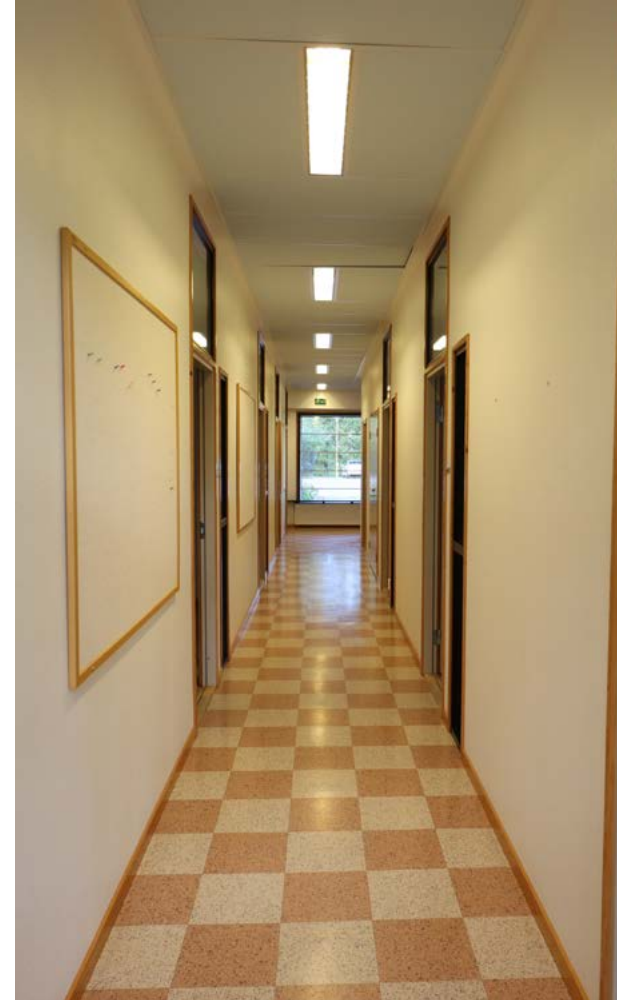
Laajennusosan käytävä, jonka päässä on sisäänkäyntiaula. Kuva: Riitta Kosonen 9/25, Arkkitehtitoimisto Jorma Teppo Oy.

Rakennuksen läpi kulkevat keskuskäytävät ovat pintamateriaaleiltaan ja väriykseltään alkuperäiset. Muodoltaan käytävät ovat myös alkuperäisen kaltaiset, alkuperäisen keskuskäytävän päästä on poistettu ulkoseinä ja siinä ollut korkea ikkuna laajennusosan rakennuttua. Käytävillä on alkuperäiset loisteputkivalaisimet, ja rakennusmassan taitekohtaan muodostuvassa aulatilassa on oletettavasti laajennuksen aikainen naulakkokaluste.

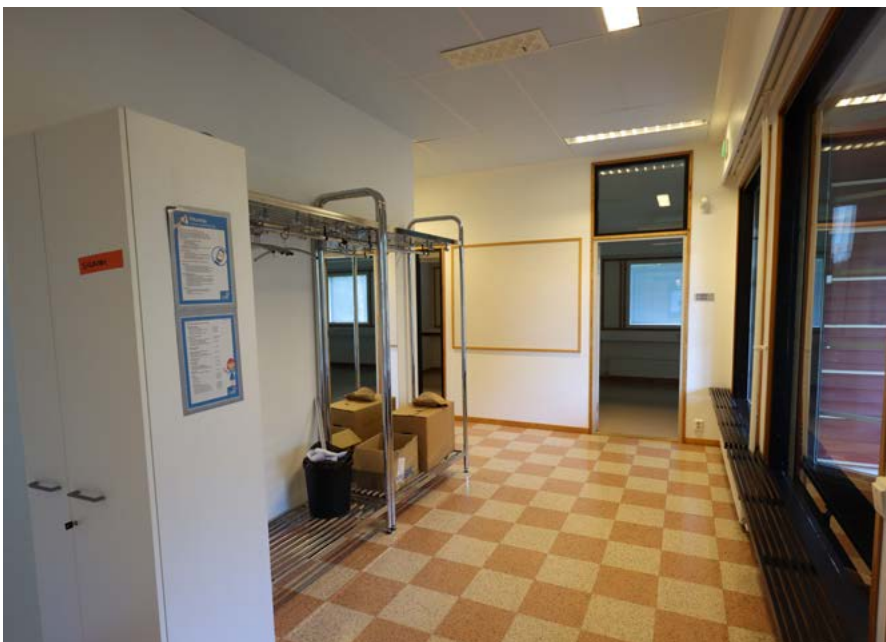
Laajennusosan sisäänkäyntiaula, joka yhdistää alkuperäisen ja uuden rakennuksen. Kuva: Riitta Kosonen 9/25, Arkkitehtitoimisto Jorma Teppo Oy.

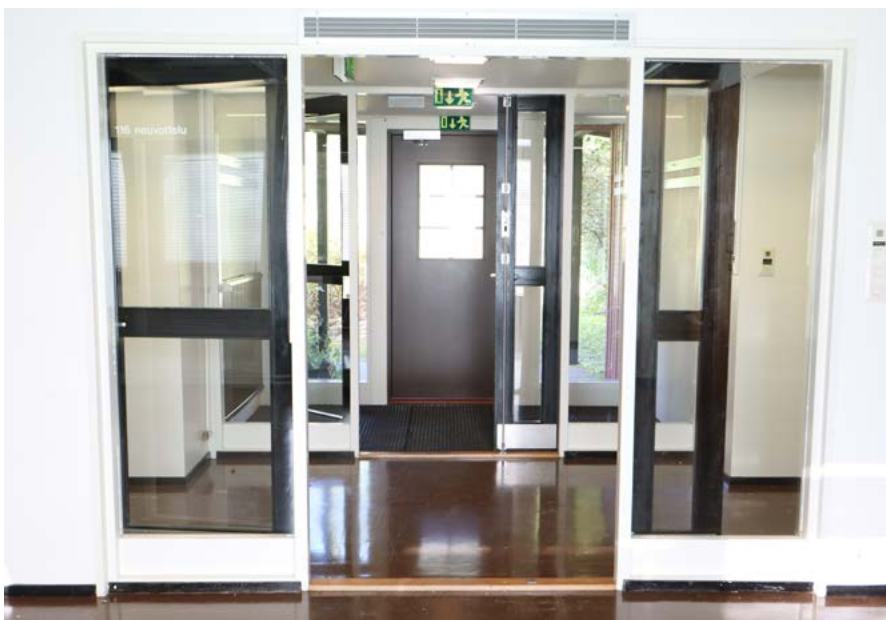
Alkuperäisen toimisto-osan sisäänkäynti, joka avautuu neuvottelutilaan. Kuva: Riitta Kosonen 9/25, Arkkitehtitoimisto Jorma Teppo Oy.

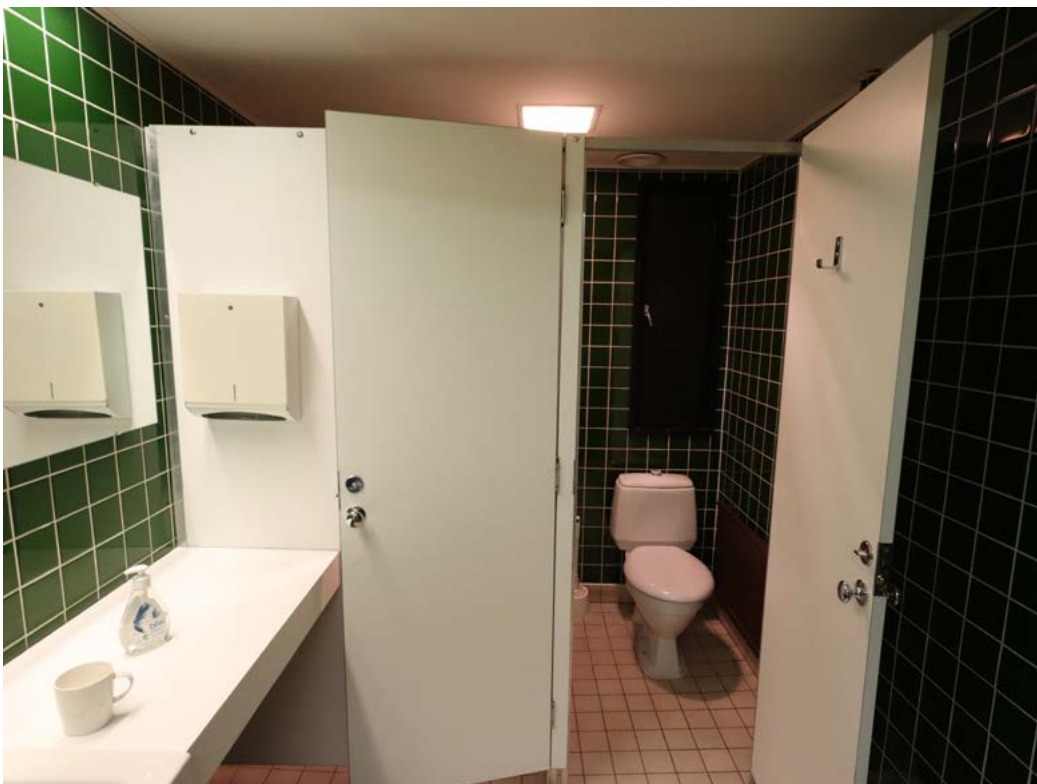
*Toimiston wc-tilat ovat alkuperäisen mukaiset. Kuva: Riitta Kosonen 9/25, Arkkitehtitoimisto Jorma Teppo Oy.*

Alkuperäisessä toimisto-osassa sijaitsevat wc-tilat ovat sisustukseltaan lähes alkuperäiset. Tiloissa olleet alkuperäiset saniteetti- ja muut tilan kalusteet ovat säilyneet. Molempiin wc-tiloihin on myöhemmin lisätty suihkukäytössä olleeseen wc-koppiin wc-pöntöt.

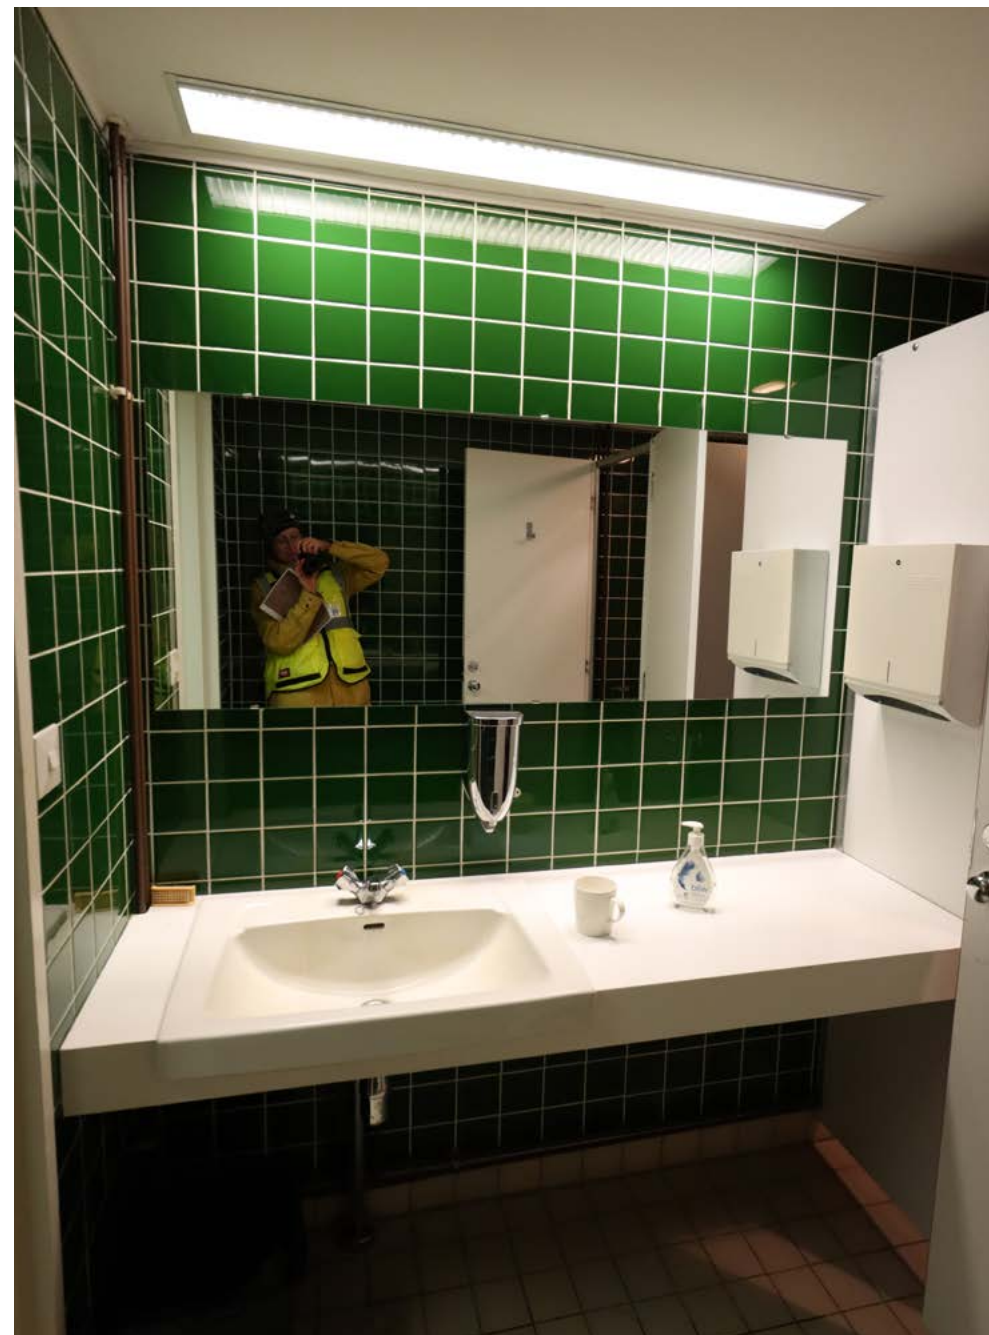
*Wc-tilassa olevat kalusteet ovat pääosin säilyneet alkuperäisinä. Kuva: Riitta Kosonen 9/25, Arkkitehtitoimisto Jorma Teppo Oy.*

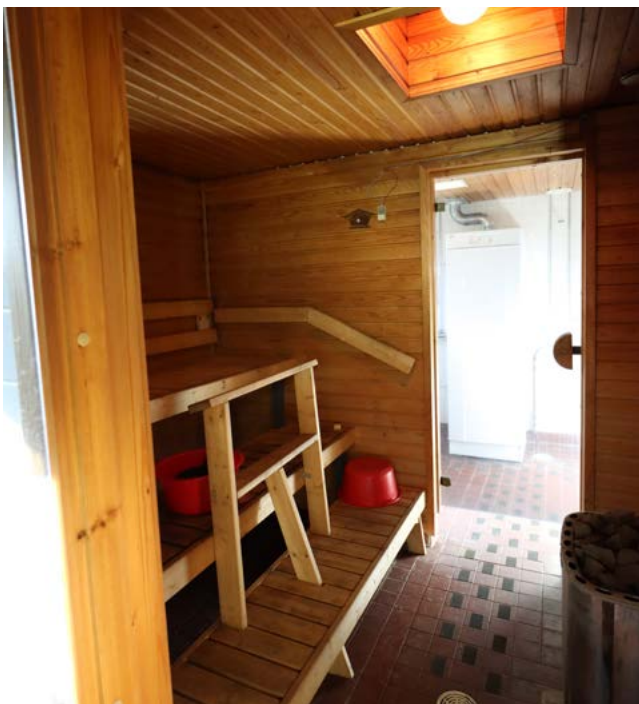
Saunatila, joka yhdistää kaksi pesutilaa. Kuva: Riitta Kosonen 9/25, Arkkitehtitoimisto Jorma Teppo Oy.

Alkuperäisen rakennusosan matalammassa siivessä sijaitsevat pukuhuone- ja saunatilat ovat säilyneet alkuperäisessä 1970-luvun asussaan. Tilojen pintamateriaalit ovat alkuperäiset, samoin tiloissa säilyneet kalusteet ovat osa alkuperäistä sisustusta. Pesuhuone- ja saunatilojen lattialaattoihin lisätyt liukuestetarrat ovat todennäköisesti myöhempää kerrostumaa.

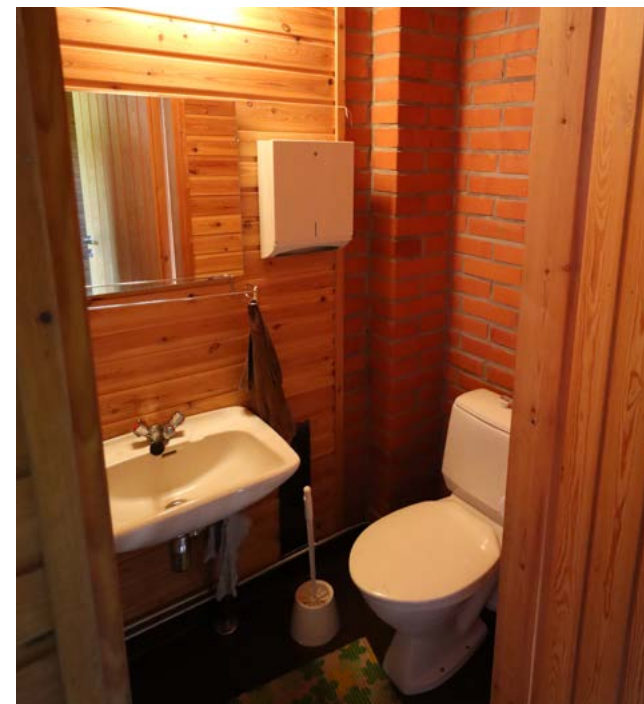
Wc-tilan takaseinällä oleva muurattu seinä liittyy saunan seinään. Kuva: Riitta Kosonen 9/25, Arkkitehtitoimisto Jorma Teppo Oy.

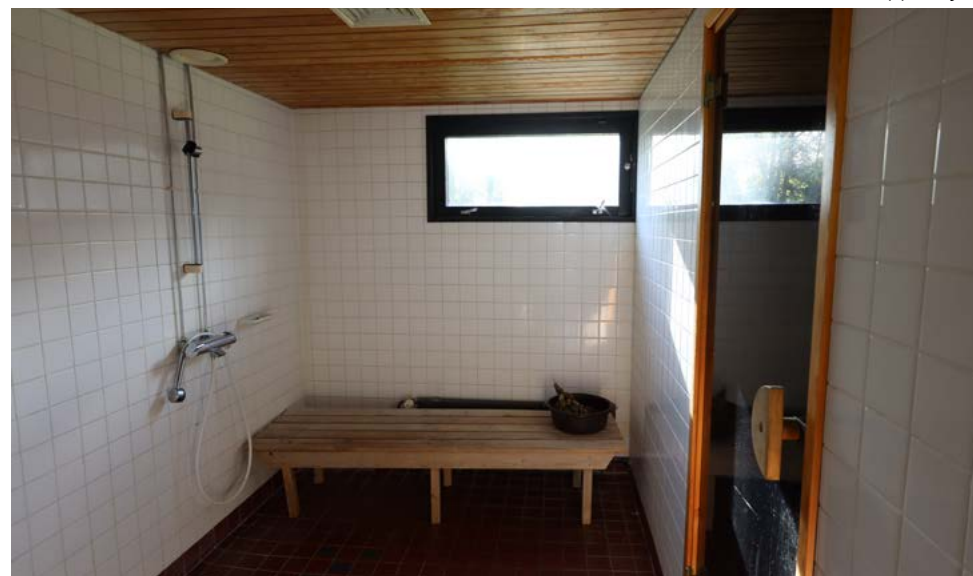
Pesuhuoneen alkuperäisenä säilynyt ilme on rakentamisajalle tyypillinen. Kuva: Riitta Kosonen 9/25, Arkkitehtitoimisto Jorma Teppo Oy.

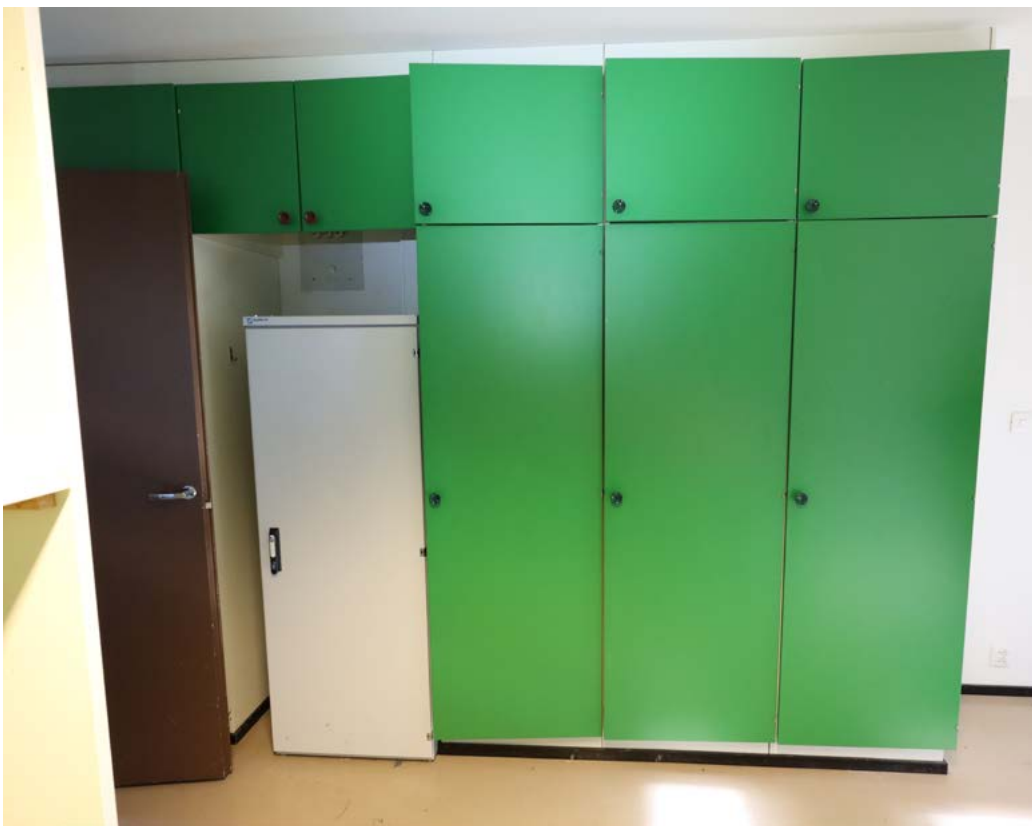
Arkkitehtitoimisto Laatio Oy:n laatiman väriyysuunnitelman mukaisesti asuinrivitalon kiintokalusteiden ovet toteutettiin vihreinä ja väliovet tummanruskeina. Samoja vihreän ja ruskean sävyjä on nähtävissä myös toimistorakennuksen ja talouspesulan väliovissa. Kuva: Riitta Kosonen 9/25, Arkkitehtitoimisto Jorma Teppo Oy.

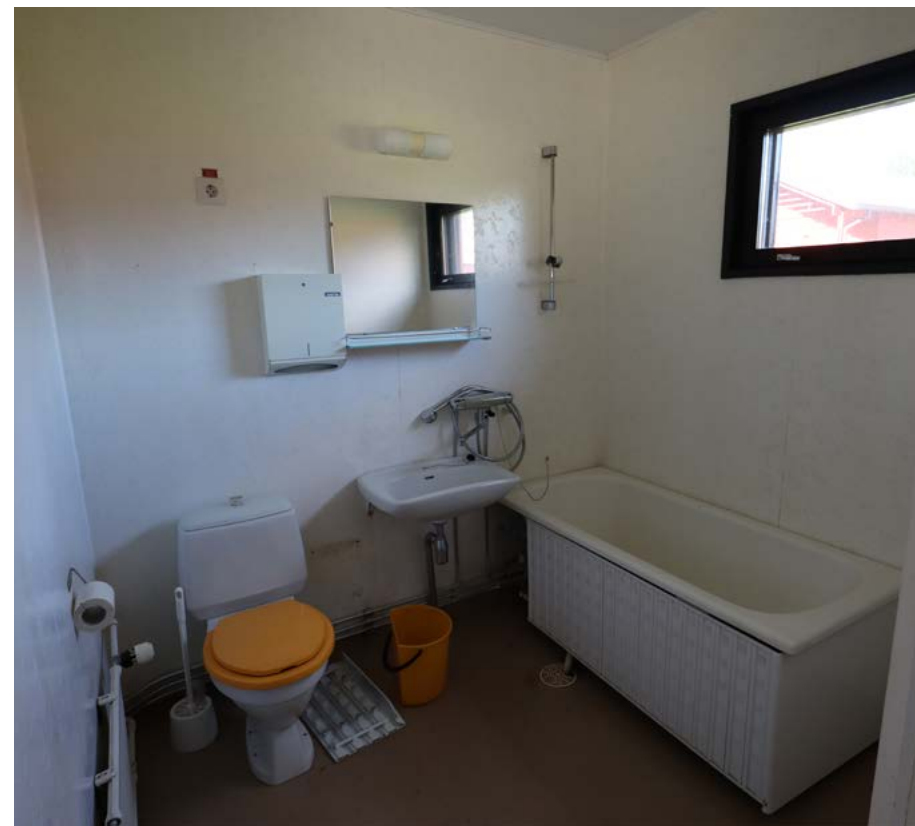
Asuinrivitalon alkuperäiseen kylpyhuoneen kalustukseen kuuluivat wc-istuin, allas sekä suihkulla varustettu kylpyamme. Tilan seinä- ja lattiapinnat päällystettiin muovimatoilla ja muovipintaisilla tapeteilla. Kuva: Riitta Kosonen 9/25, Arkkitehtitoimisto Jorma Teppo Oy.

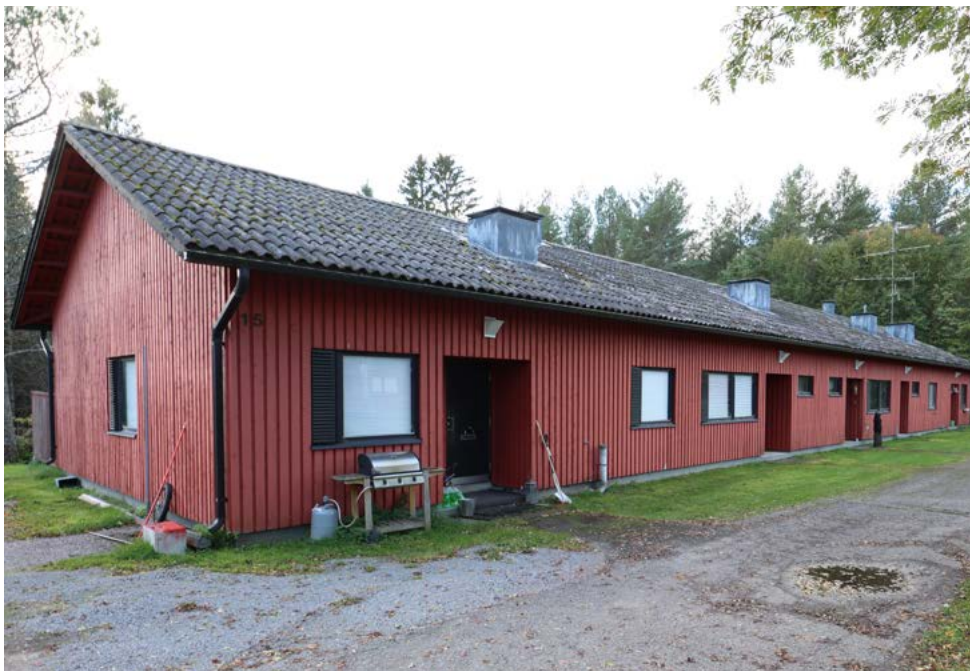
Asuinrivitalon pohjoissivu. Rakennuksen muoto ja julkisivumateriaalit ovat säilyneet alkuperäisinä. Kuva: Riitta Kosonen 9/25, Arkkitehtitoimisto Jorma Teppo Oy.

Asuinrivitalon ulkomuoto on säilynyt alkuperäisenä. Rakennuksen julkisivuihin ei ole kohdistunut merkittäviä ulkonäköön vaikuttavia muutoksia ja julkisivujen punaiset pystyverhoukset ja musta mineriittikatto ovat alkuperäiset. Pieniä rakennuksen ulkonäköön vaikuttaneita muutoksia ovat olleet julkisivujen keskiosissa olleiden sadevesisyökyjen poisto sekä sisäänkäyntien yläpuolisten valaisimien uusiminen. Asuinpihojen puoleinen julkisivu on osin peittynyt kasvillisuuden alle ja pihoja erottavat aidat olivat alkuperäiset.

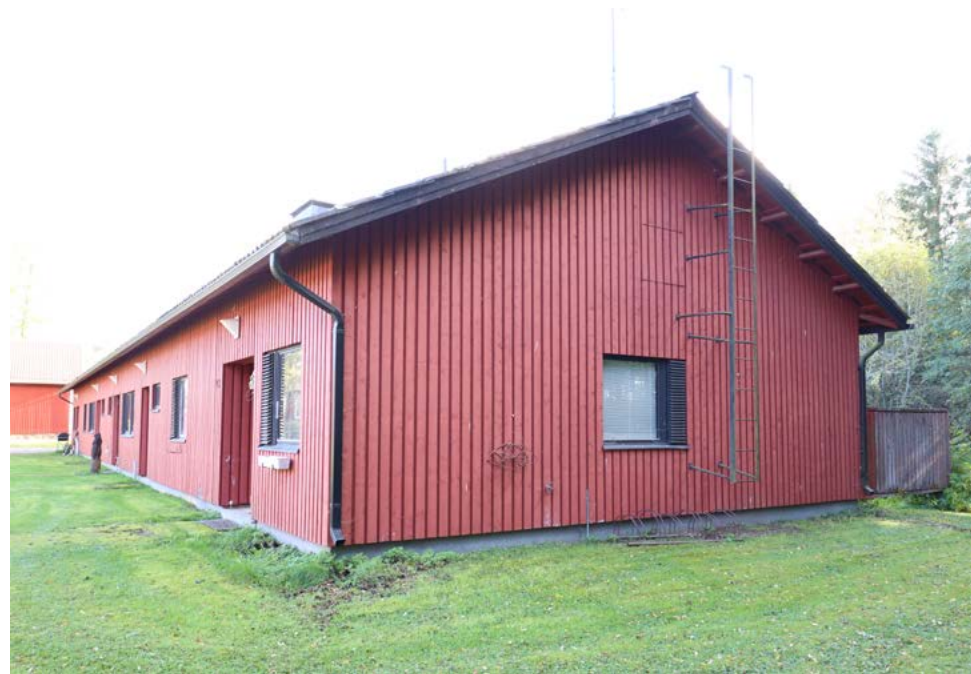
Länsipäädyn pystyverhoiltu julkisivu. Kuva: Riitta Kosonen 9/25, Arkkitehtitoimisto Jorma Teppo Oy.

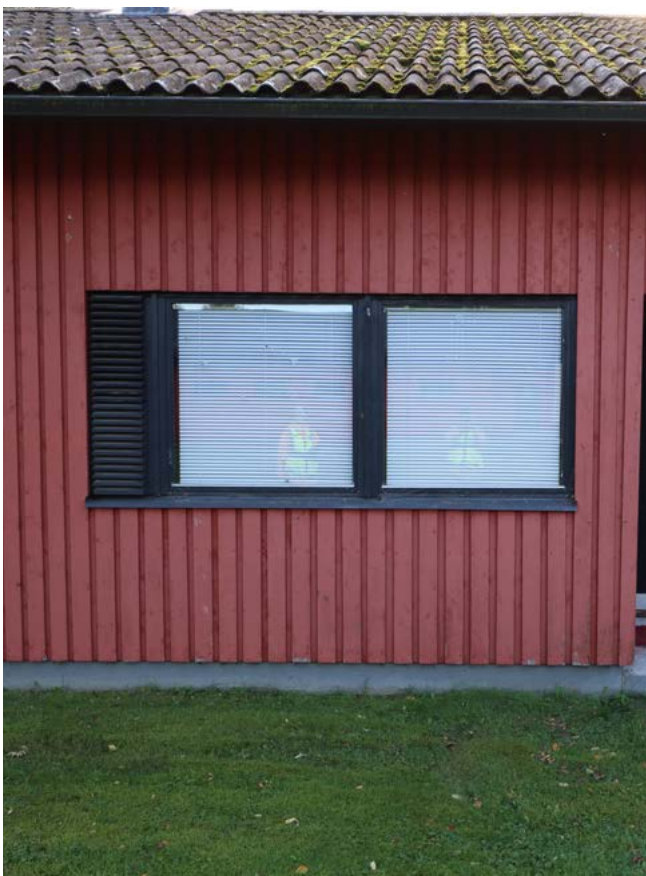
Asuinhuoneistojen leveät vaakaikkunat ovat yhtenevät toimistorakennuksen kanssa. Kuva: Riitta Kosonen 9/25, Arkkitehtitoimisto Jorma Teppo Oy.

Asuntojen ikkunat ovat mustapielisiä puuikkunoita, joiden vieressä on mustaksi maalattu puusälepintainen tuuletusluukku, tai matalia märkätilan mustaksi maalattuja puuikkunoita. Rakennuksen ikkunat ovat kolminkertaiset ja sisäänpäin aukeavat. Toimistorakennuksen tavoin suurin osa rakennuksen ikkunoista sijoittuu sen pitkille sivuille.

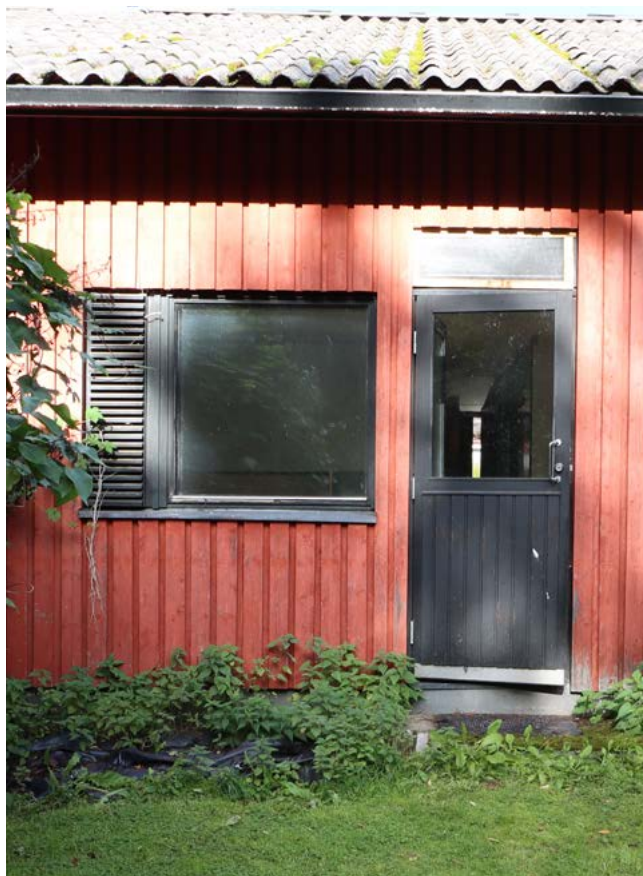
Asuntopihalle johtavat ovet ovat alaosa paneloidut. Ovien yläosassa olevat ikkunat on paikoin peitetty. Kuva: Riitta Kosonen 9/25, Arkkitehtitoimisto Jorma Teppo Oy.

Rakennuksen ulko-ovet ovat pystypaneelipintaisia ja mustaksi maalattuja puu-ulko-ovia. Terassin ovet ovat mustia ikkuna-ulko-ovia, joiden yläosissa on matalat ikkunat.

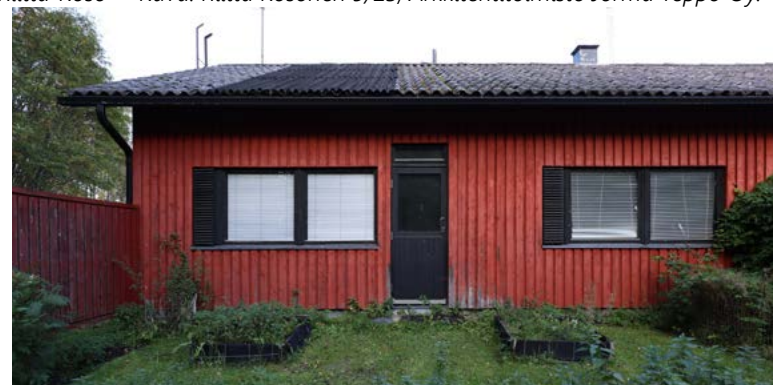
Rakennuksen vesikattoa on paikoin paikattu huopalapuilla. Kuva: Riitta Kosonen 9/25, Arkkitehtitoimisto Jorma Teppo Oy.

Asuinrivitalon rakenteet ovat pääosin alkuperäiset. Rakennuksen länsipäädyn vesikattoa on paikattu huopalapuilla, ja rakenteellisia muutoksia on mahdollisesti myös kohdistunut osaan asuntojen kylpyhuoneista.

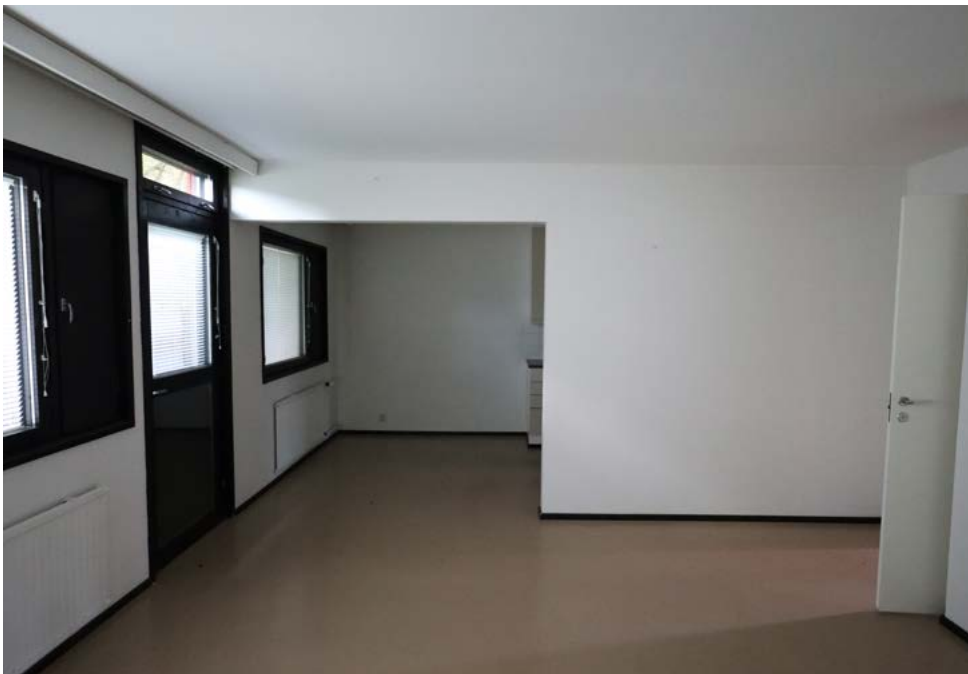
Asuntojen kipsilevyverhoillut sisäpinnat on maalattu valkoisiksi. Sisätilojen ilme ja tilajako vastaa pääosin alkuperäistä. Kuva: Riitta Kosonen 9/25, Arkkitehtitoimisto Jorma Teppo Oy.

Asuntojen sisätiloissa on säilynyt asuntojen alkuperäiset tilaratkaisut. Tilojen sisustusta sekä pintamateriaaleja oli asuntokohtaisesti paikoin muuteltu, mutta pääasiassa tilojen pintamateriaalit ja värimaailma mukailivat alkuperäistä. Asuntojen ikkunoiden ja ulko-ovien mustaksi maalatut sisäpinnat olivat säilyneet alkuperäisen sävyisinä, ja osassa asuntoja alkuperäiset mustat lattialistat olivat myös säilyneet.

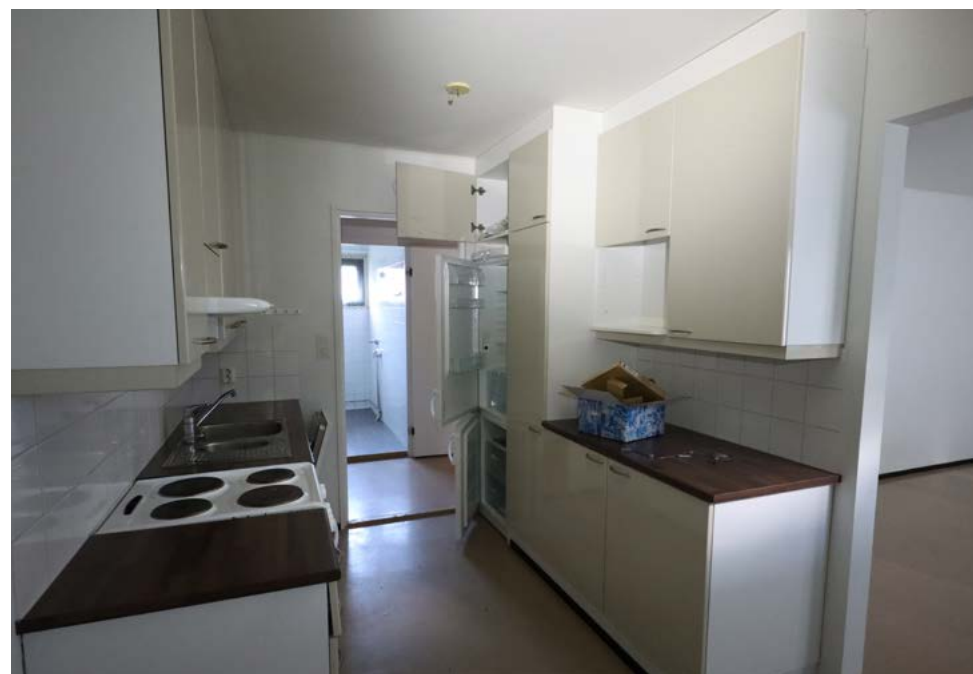
Lähes kaikkien asuntojen keittiökalusteet on uusittu. Kuva: Riitta Kosonen 9/25, Arkkitehtitoimisto Jorma Teppo Oy.

Asuntojen kiintokalusteita ja keittiökalusteita oli uusittu ja maalattu niiden alkuperäistä sijaintia kuitenkin muuttamatta. Uusitut ja maalatut vanhat kalusteet olivat pääasiassa vaalean sävyisiä, poiketen alkuperäisestä vihreästä värityksestä. Rakennuksen keskiosassa sijaitsevan yksön sisätilat olivat säilyneet lähes alkuperäisinä, ja asunnossa oli jäljellä alkuperäiset vihreän sävyiset keittiö ja kiintokalusteet.

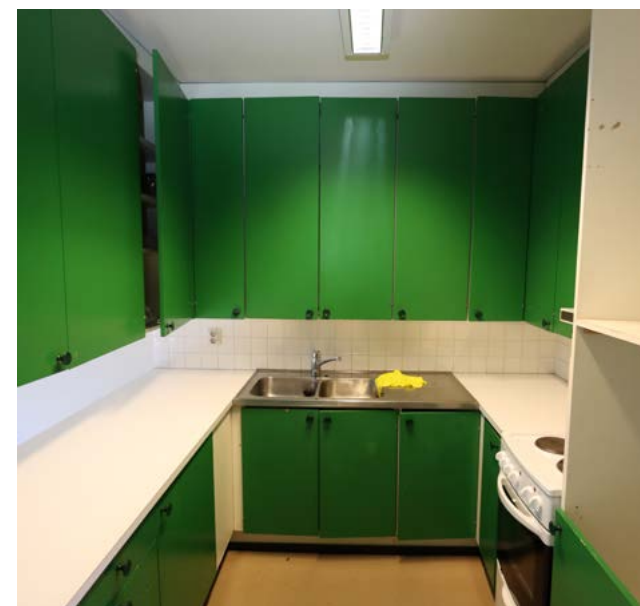
Asuinrivitalon yksön sisätilojen ilme on alkuperäinen. Kuva: Riitta Kosonen 9/25, Arkkitehtitoimisto Jorma Teppo Oy.

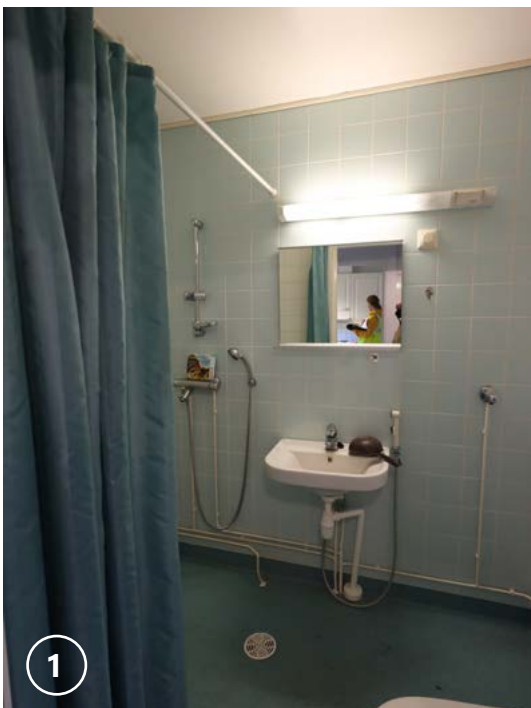
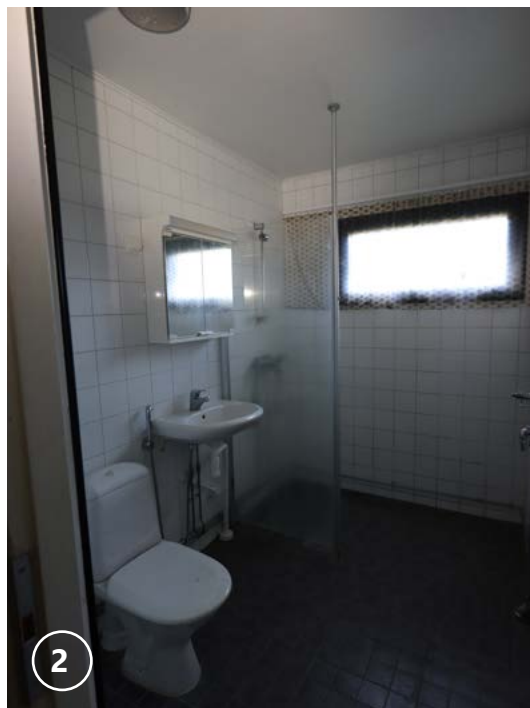
Asuinrivitalon märkätilojen pintamateriaaleja ja kalustusta on uusittu lähes kaikissa asunnoissa (1, 2). Yksiön märkätilojen ilme on alkuperäisen mukainen (3). Kuvat: Riitta Kosonen 9/25, Arkkitehtitoimisto Jorma Teppo Oy.

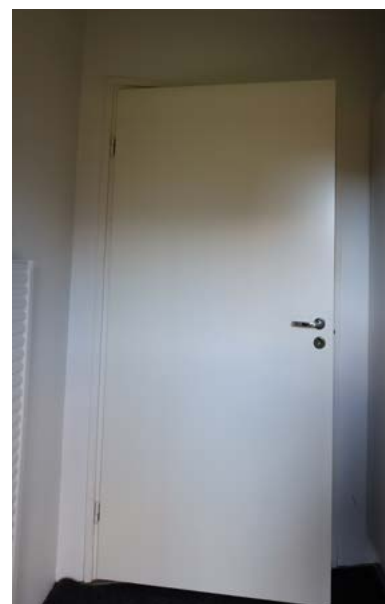
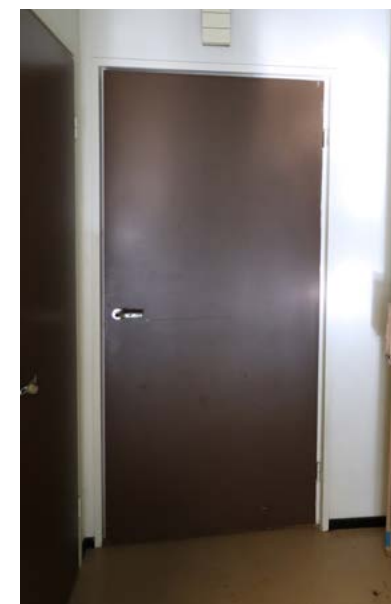
Rakennuksen alkuperäisiä ruskeita laakaväliovia on vaihdettu valkoisiin. Kuva: Riitta Kosonen 9/25, Arkkitehtitoimisto Jorma Teppo Oy.

Asuntojen väliovet ovat oletettavasti alkuperäiset. Alkuperäisen ruskean sävyisiä väliovia oli säilynyt osassa asunnoista, ja osa alkuperäisistä väliovista oli maalattu valkosiksi. Osa väliovista oltiin myös irrotettu.
