# LUKE Siikajoki RAKENNUSHISTORIASELVITYS

Arkkitehtitoimisto Jorma Teppo Oy  
Oulussa 29.5.2026

**Tilaaja:** Senaatti-kiinteistöt

**Tekijä:** Arkkitehtitoimisto Jorma Teppo Oy  
Arkkitehdit Julia Leppälä ja Riitta Kosonen

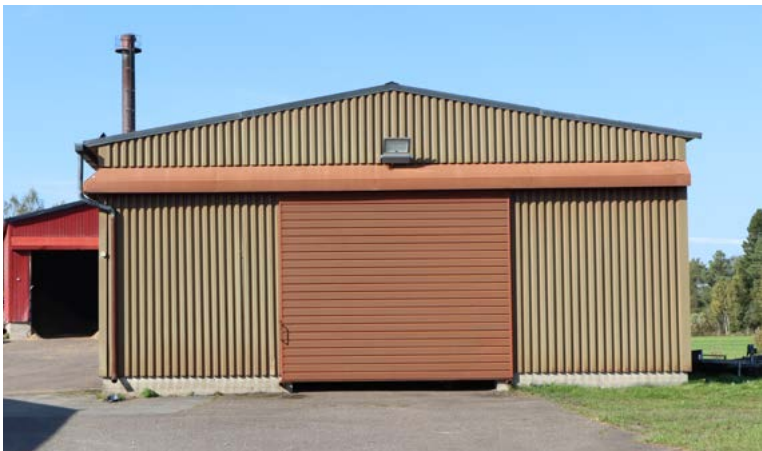
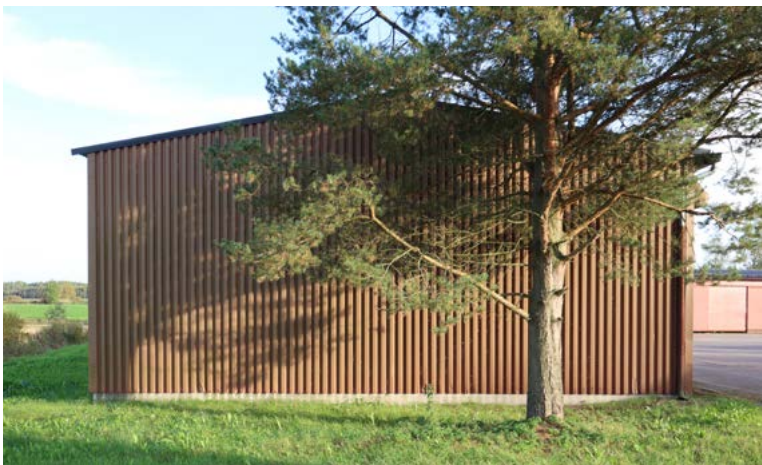
Rakennuksen muoto ja julkisivumateriaalit ovat alkuperäisen mukaiset. Sisäänkäyntien yläpuolelle on lisätty julkisivuvalaistusta. Kuvat: Riitta Kosonen 9/25, Arkkitehtitoimisto Jorma Teppo Oy.

Kalustovajan muoto ja julkisivut ovat säilyneet muuttumattomina. Julkisivujen ja vesikaton materiaalit ovat alkuperäiset, mutta julkisivujen profiilipeltipintojen haalistuminen ja julkisivujen värisävyn muuttuminen on muuttanut rakennuksen ulkonäköä sen alkuperäisestä punaisesta sävystä.

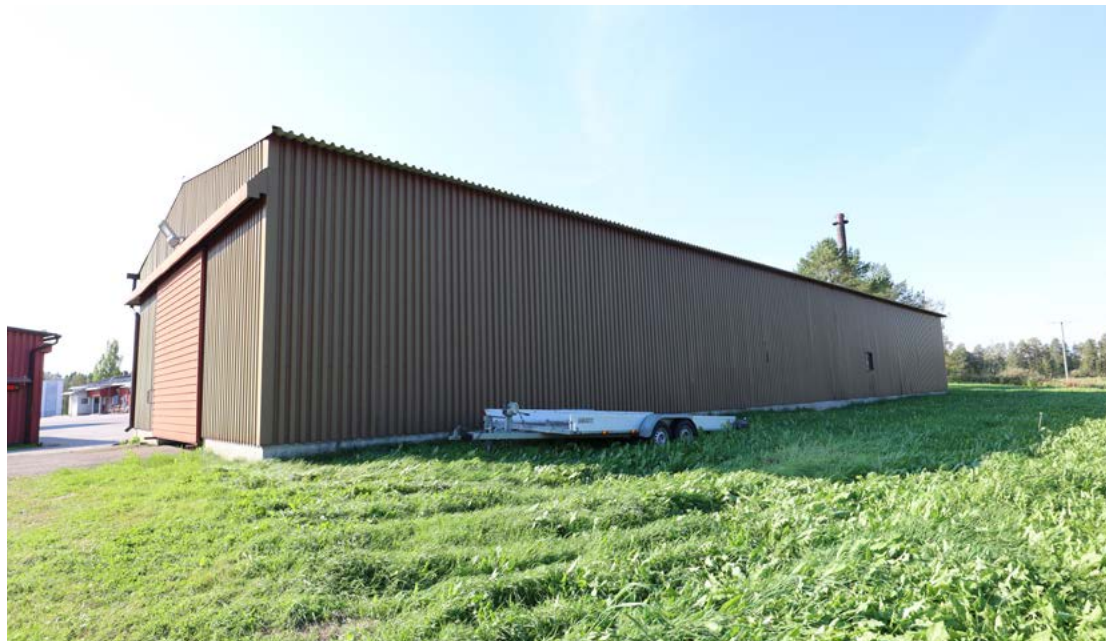
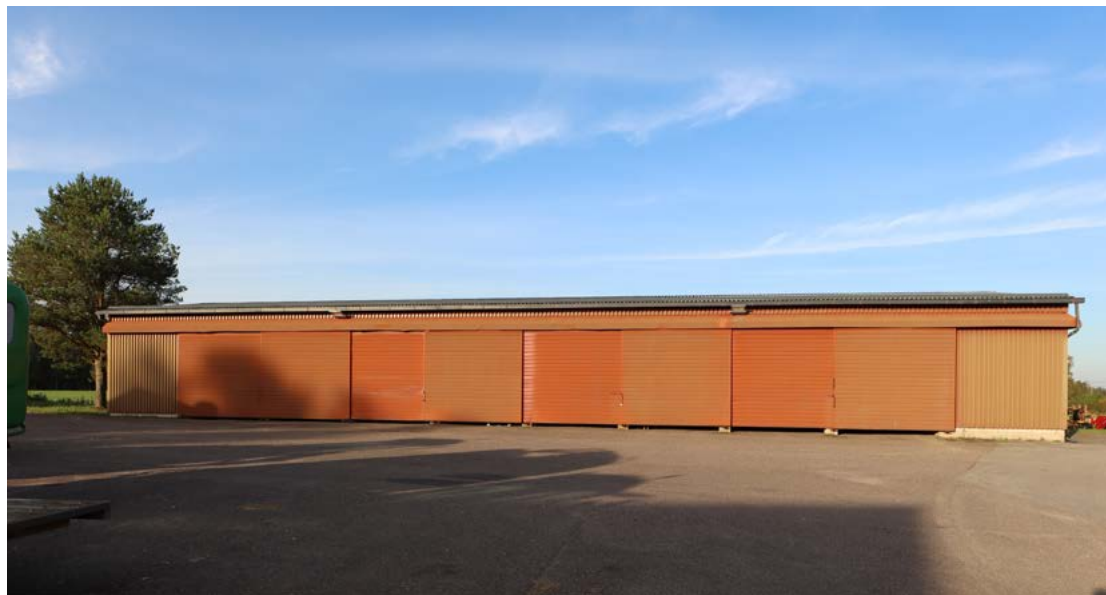
Julkisivujen pintamateriaalit ovat alkuperäiset, mutta niiden punainen väritys on haalistunut. Kuvat: Riitta Kosonen 9/25, Arkkitehtitoimisto Jorma Teppo Oy.

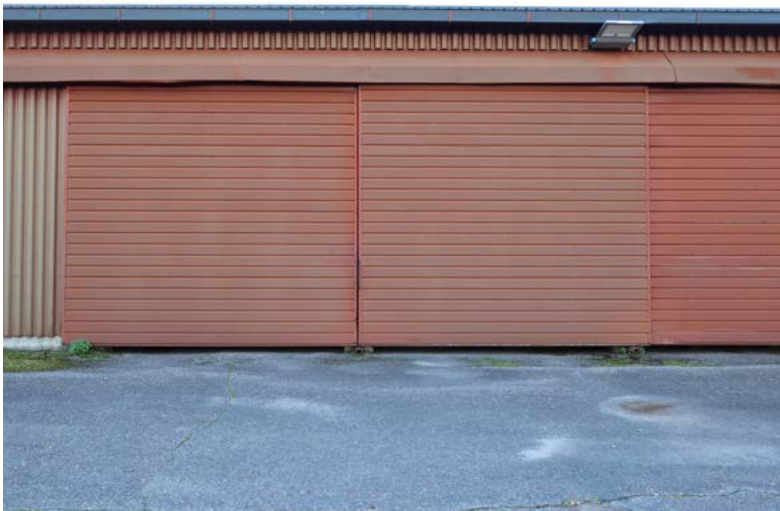
Kalustovajan alkuperäiset, teräsrakenteiset liukuovet. Kuva: Riitta Kosonen 9/25, Arkkitehtitoimisto Jorma Teppo Oy.

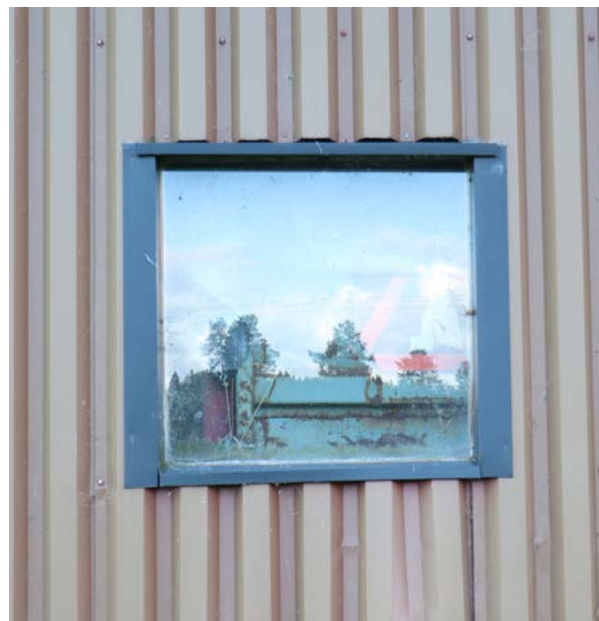
Kaakkoisjulkisivulla oleva pieni, yksilasinen alumiini-ikkuna. Kuva: Riitta Kosonen 9/25, Arkkitehtitoimisto Jorma Teppo Oy.

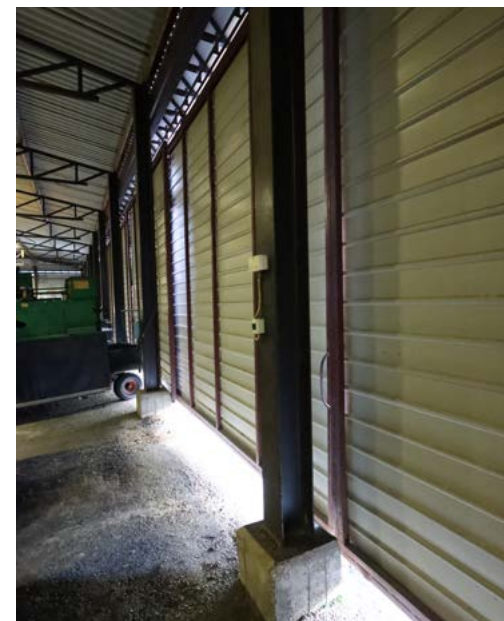
Rakennuksen teräsrunko tukeutuu betonipilareihin. Kuva: Riitta Kosonen 9/25, Arkkitehtitoimisto Jorma Teppo Oy.

Kalustohallin ulkoseinärakenne muodostuu teräksisistä I-pilareista, joihin puinen vaakakoolaus ja julkisivumateriaali kiinnittyvät. Teräspilarit tukeutuvat teräsbetoni-sokkeliin ja -pilareihin. Rakennuksen alapohja on asfalttipintainen.

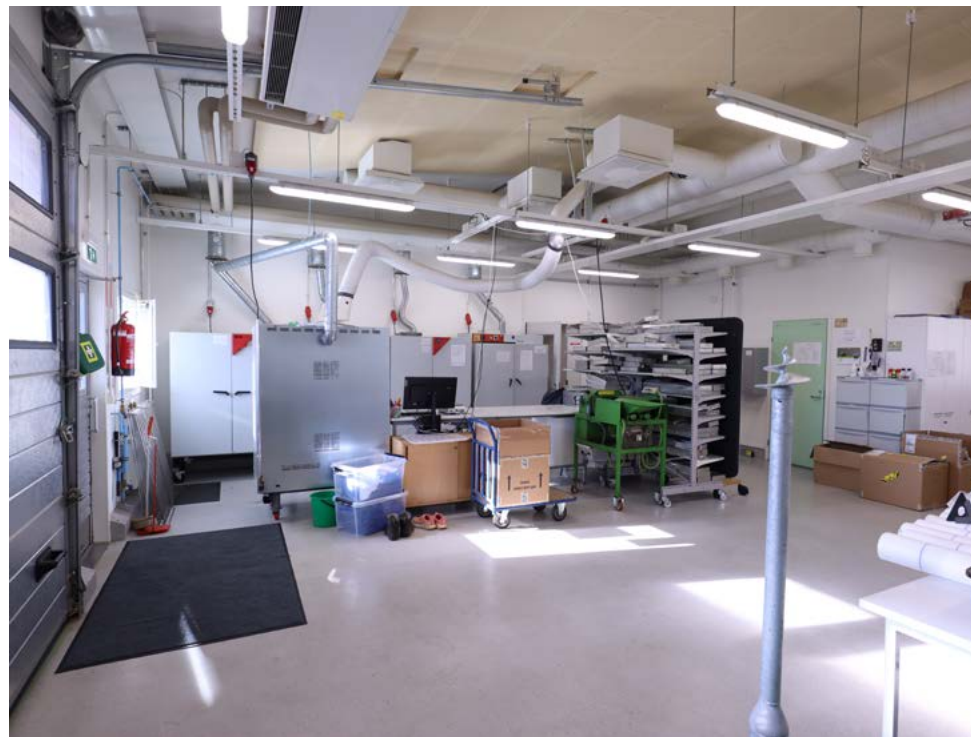
Rakennuksen pohjoispäädyssä sijaitseva työhalli on suuri tila, jossa sijaitsevat näytteiden työstöön tarvittavat työskentelytilat ja -laitteistot. Kuva: Riitta Kosonen 9/25, Arkkitehtitoimisto Jorma Teppo Oy.

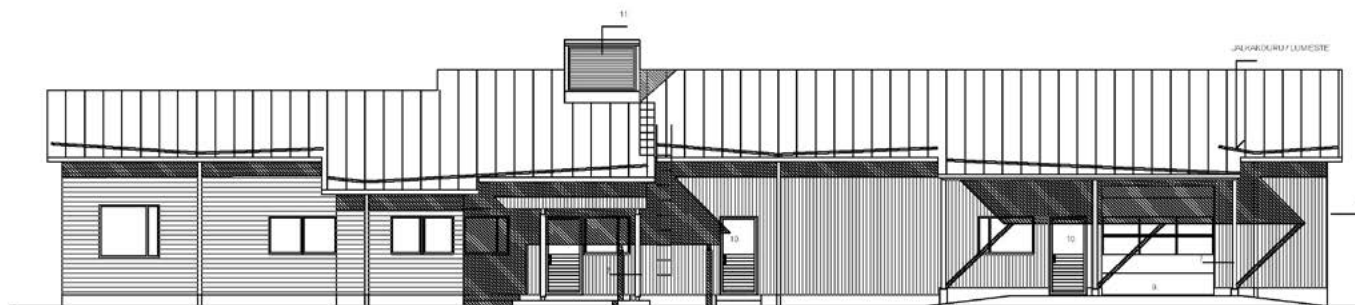
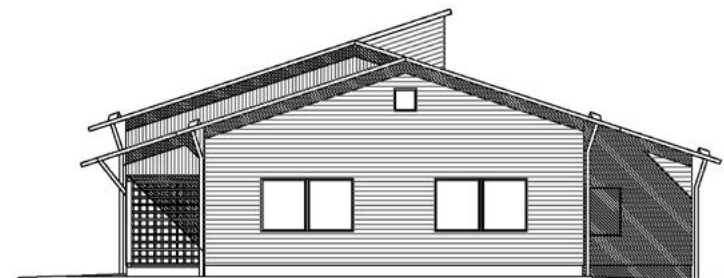
*Työhallin vuoden 2003 julkisivupiirustukset. Piirustus: Senaatti-kiinteistöjen arkisto.*

Työhalli on muodoltaan pitkä ja harjakattoinen rakennus, jonka harjakorkeuden vaihtelu ja sisäänkäyntikatosten muoto luovat polveilua rakennuksen julkisivuihin. Rakennuksen ulkomuodossa on viitteitä koeaseman muusta rakennuskannasta, mutta se edustaa rakennusajankohtansa toimistorakentamisen tyyliä.

Eteläpäädyn toimisto-osa on hahmoltaan matalampi kuin pohjoispäädyn näytteidenkäsittelytilat. Rakennusosien kattolappeet ovat yhtenäiset itäpuolella, mutta toimisto-osan kattolape taittuu länsipuolelle aikaisemmin, mikä muodostaa eteläpäädyn matalamman rakennusosan. Rakennuksen julkisivut on verhoiltu puupaneelilla, jonka suunnan ja värityksen avulla on erotettu rakennuksen kaksi eri korkeista rakennusosaa. Matalampi rakennusosa on verhoiltu vaakasuuntaisella vihreänharmaaksi maalatulla paneelilla ja korkeampi osa punaiseksi maalatulla pystypaneelilla.

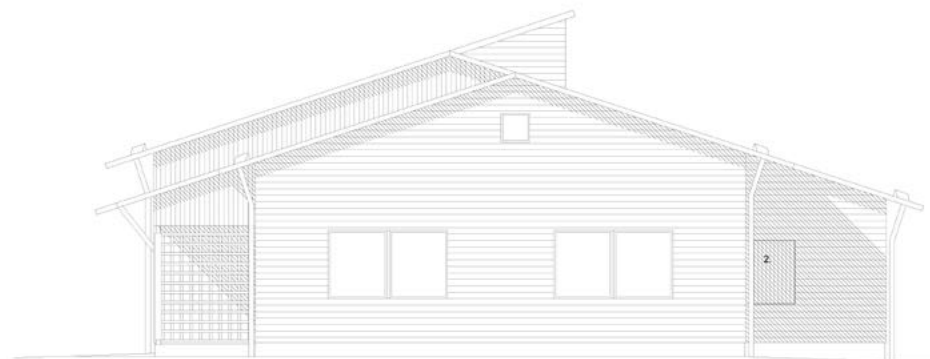
*Työhallin luoteispäädyn julkisivun muutospiirustus vuodelta 2023. Oikealla näkyy ummistettu ja kuvasta poiketen vaakalaudoituksella verhoiltu eteisen ikkuna. Piirustus: Senaatti-kiinteistöjen arkisto.*

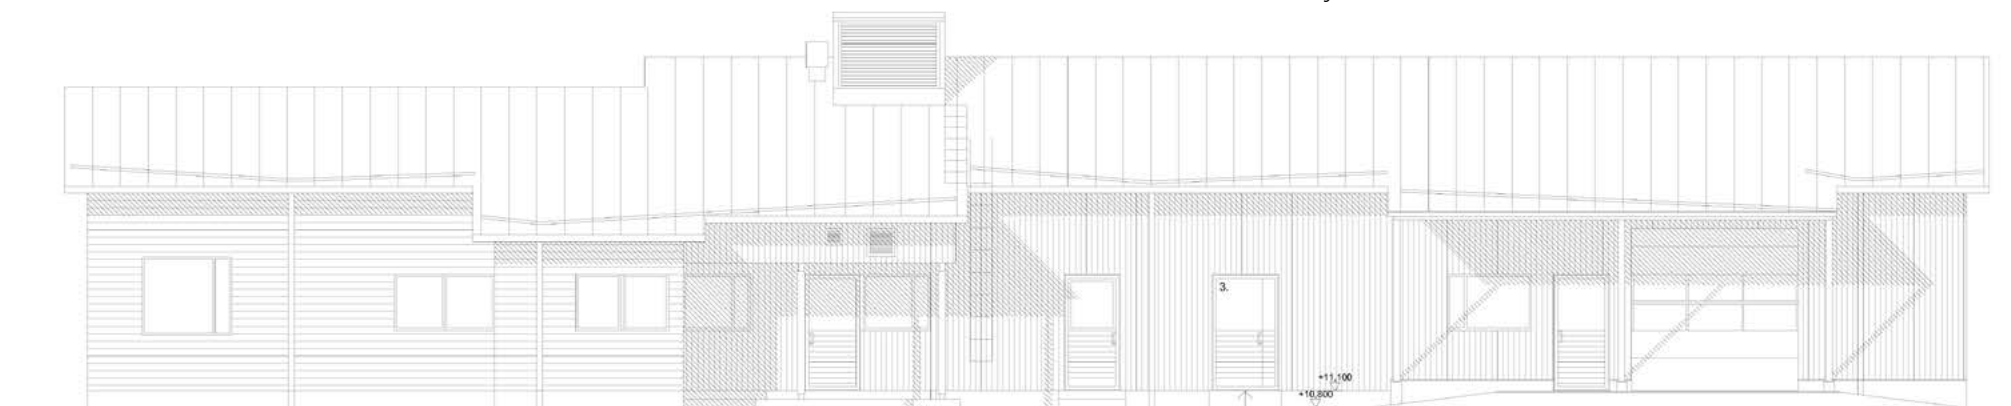
*Työhallin lounaissivun julkisivupiirustus vuodelta 2023. Julkisivun muutokset koskivat lähinnä aukotuksien muutoksia ja lounaisjulkisivulle lisättiin uusi GHG-laboratorioon johtava ulko-ovi. Piirustus: Senaatti-kiinteistöjen arkisto.*

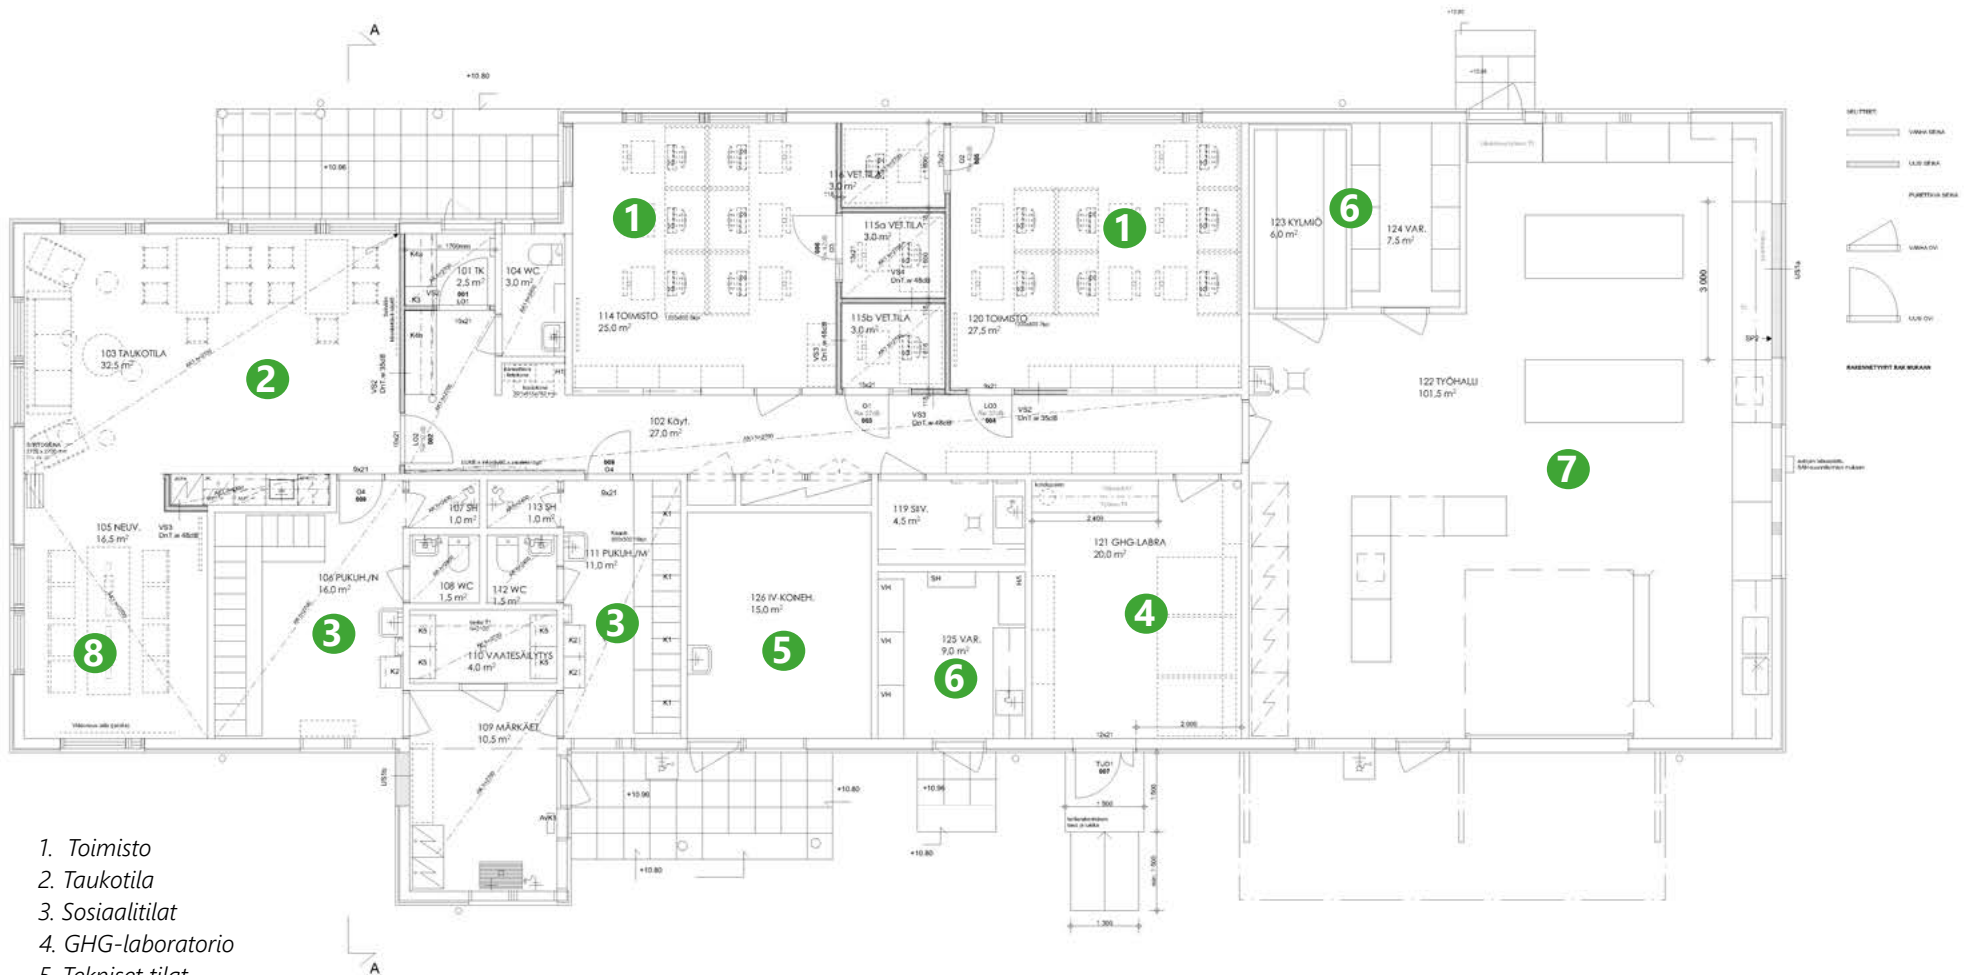
1. Toimisto
2. Taukotila
3. Sosiaalitalat
4. GHG-laboratorio
5. Tekniset tilat
6. Varastot
7. Työhalli
8. Neuvottelutila

Työhallin ensimmäisen kerroksen muutospäivä vuodelta 2023. Sisätilojen suurimmat muutokset koskivat piirustuksessa vasemmalla olleita toimistotiloja, joiden paikalle sijoitettiin laajennettu tauko- ja neuvottelutila. Toimistot siirtyivät entisiin näyttöidenkäsittelytiloihin, ja tilojen välissä olleet aputilat muutettiin vetäytymistiloiksi. Näytevarasto muutettiin GHG-laboratorioksi, ja tilaan lisättiin uusi ulko-ovi. Piirustus: Senaatti-kiinteistöjen arkisto.

Muutoksessa näyttöiden käsittely- ja analysointitilat muutettiin toimisto- ja vetäytymistiloiksi. Rakennuksen päädyssä työhallina käytetty tila pysyi nykyisessä käyttötarkoituksessa. Myös pukuhuoneet pysyivät nykyisillä paikoillaan, mutta niiden käyttäjäryhmät vaihtoivat paikkoja. Entiset toimisto- ja kahviotilat yhdistettiin yhtenäiseksi tauko- ja neuvottelutilaksi, jota on mahdollista jakaa pienempiin osiin liikuteltavien seinien avulla.

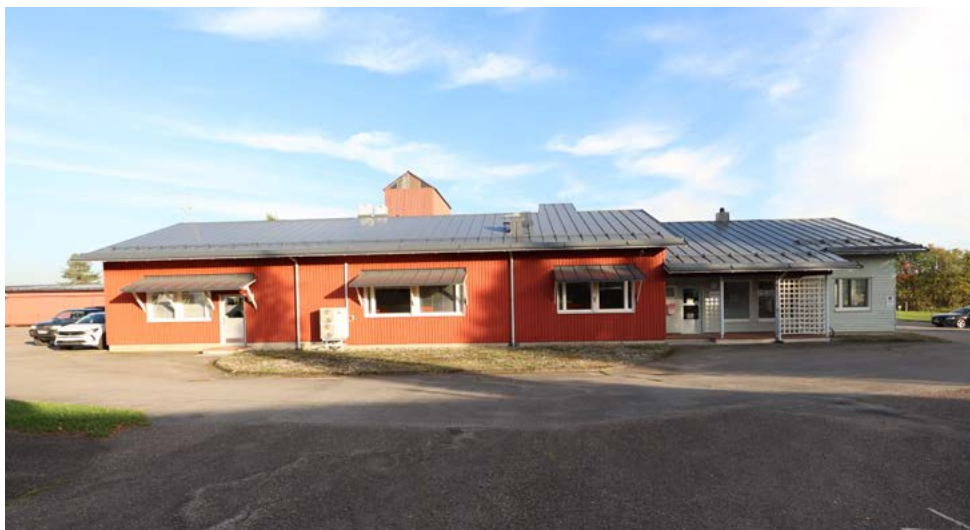
Työhallin sisäänkäyntijulkisivu on alkuperäisen mukainen. Kuva: Riitta Kosonen 9/25, Arkkitehtitoimisto Jorma Teppo Oy.

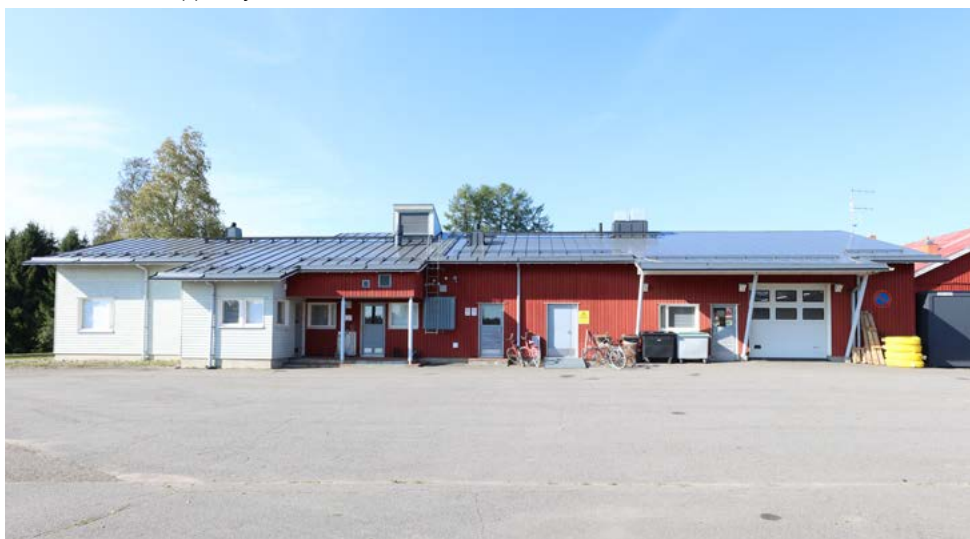
Työhallin muoto on säilynyt alkuperäisen kaltaisena. Luoteissivulle lisätty uusi ulko-ovi on väriykseltään alkuperäisten ovien mukainen. Kuva: Riitta Kosonen 9/25, Arkkitehtitoimisto Jorma Teppo Oy.

Rakennuksen ulko-oven ja ikkunat ovat suurimmaksi osaksi alkuperäiset. Kasvihuonekaasujen tutkimustilaan lisätty uusi teräsovi on osa julkisivun 2020-luvun kerrostumaa. Ulko-ovi on maalattu rakennuksen alkuperäisten ovien kanssa samaan vaaleansiniseen sävyyn.

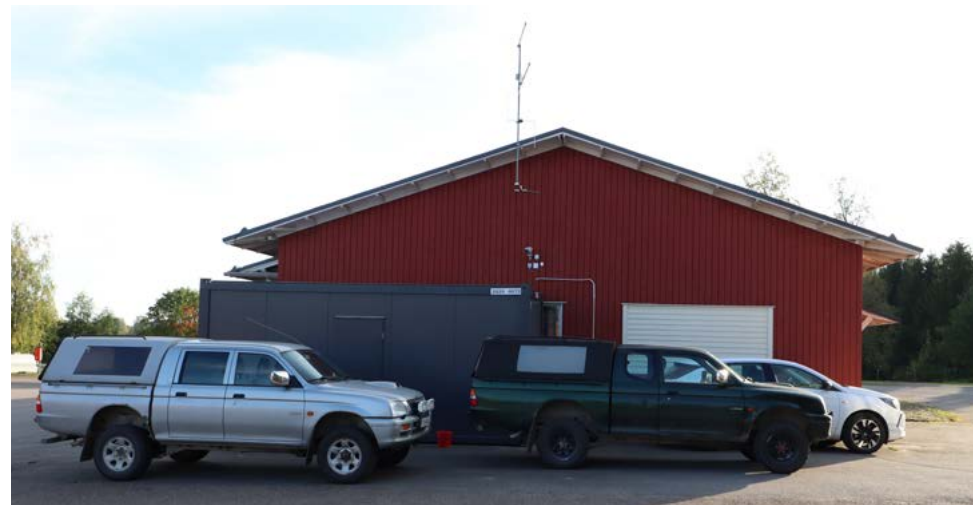
Kaakkoispäädyn julkisivussa oleva ikkuna erottuu valkoisen laudoituksen takia muusta julkisivupinnasta. Kuva: Riitta Kosonen 9/25, Arkkitehtitoimisto Jorma Teppo Oy.

Pukutiloihin johtavasta tuulikaapista sekä rakennuksen pohjoispäädystä olevasta työhallista on poistettu ikkunat. Ikkunoiden aukot on peitetty valkoisella vaakapaneloinnilla. Etenkin rakennuksen pohjoispäädystä julkisivussa on säilynyt muistuma siinä aikaisemmin olleesta ikkunaparista aukon paneloinnin ansiosta.

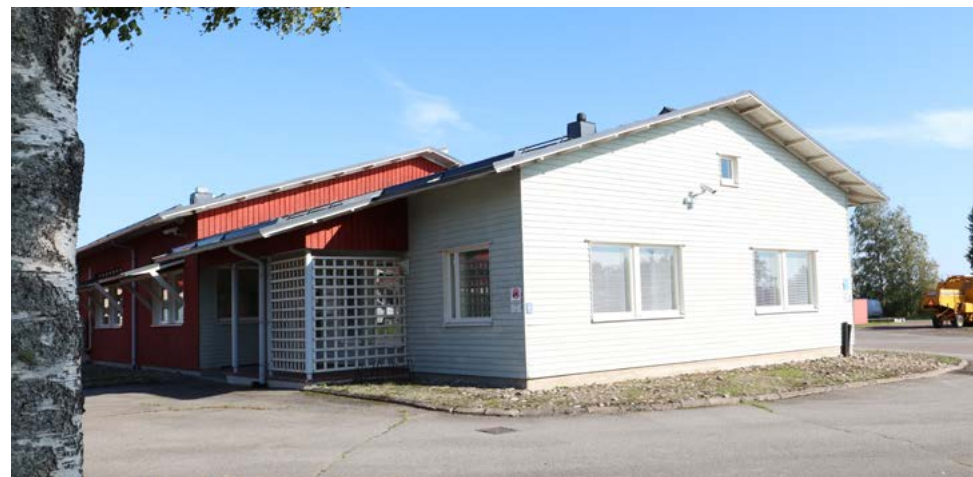
Luoteispäädyn julkisivulla oleva sisäänkäynti on alkuperäisellä paikallaan. Kuva: Riitta Kosonen 9/25, Arkkitehtitoimisto Jorma Teppo Oy.

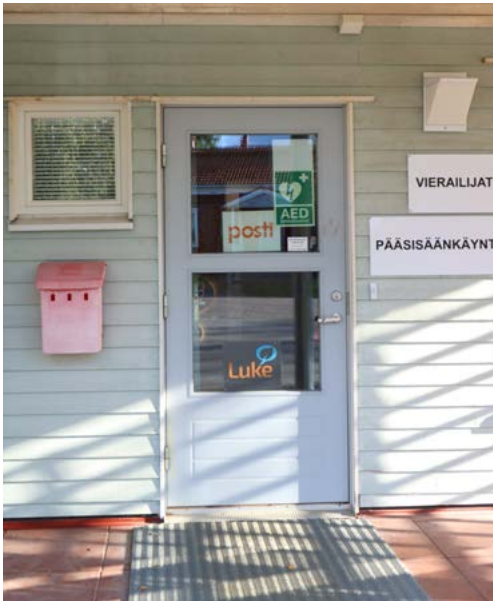
Pääsisääkäynnin ovi on pinnasta uritettu ja valoaukkoinen. Oven sirot pielilauta-aiheet toistuvat rakennuksen muissa ovissa ja ikkunoissa. Oikealla: vasemmalla oleva varaston vaakapanelipintainen ulko-ovi on alkuperäinen. Vieressä GHG-laboratorioon johtava teräsovi on väriykseltään rakennuksen alkuperäisten ovien kaltainen. Kuvat: Riitta Kosonen 9/25, Arkkitehtitoimisto Jorma Teppo Oy.

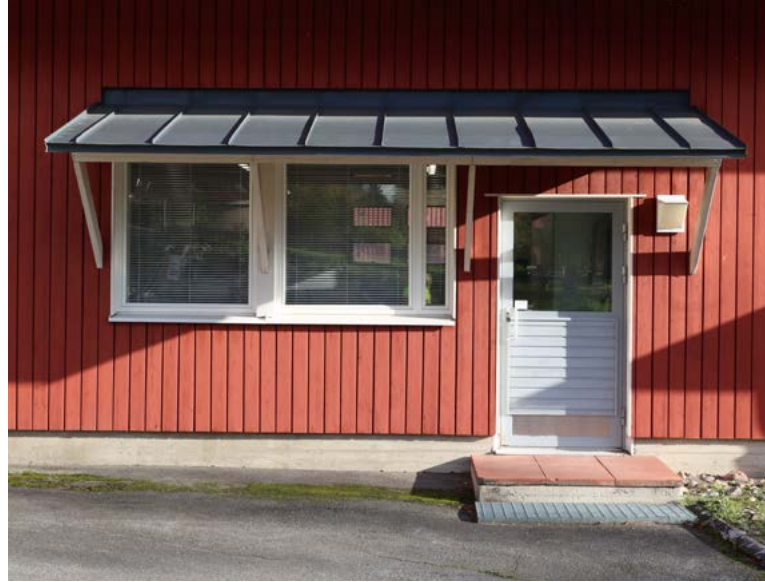
Työhalliin johtava vaakapaneloitu ja lasiaukkoinen ulko-ovi ovat rakentamisaikaiset. Kuva: Riitta Kosonen 9/25, Arkkitehtitoimisto Jorma Teppo Oy.

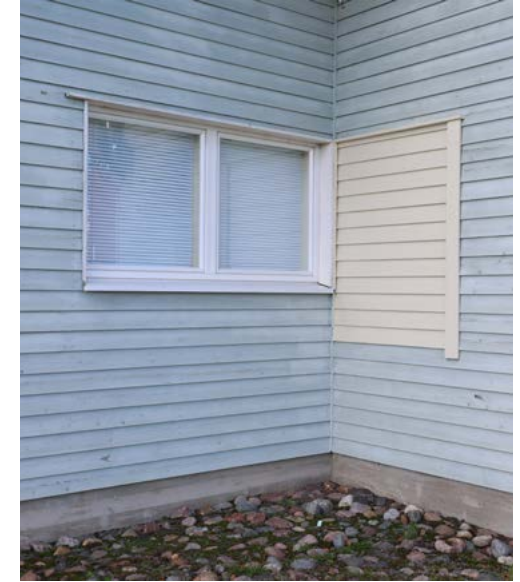
Luoteisjulkisivulla olevan eteisen ummistettu ikkuna. Kuva: Riitta Kosonen 9/25, Arkkitehtitoimisto Jorma Teppo Oy.

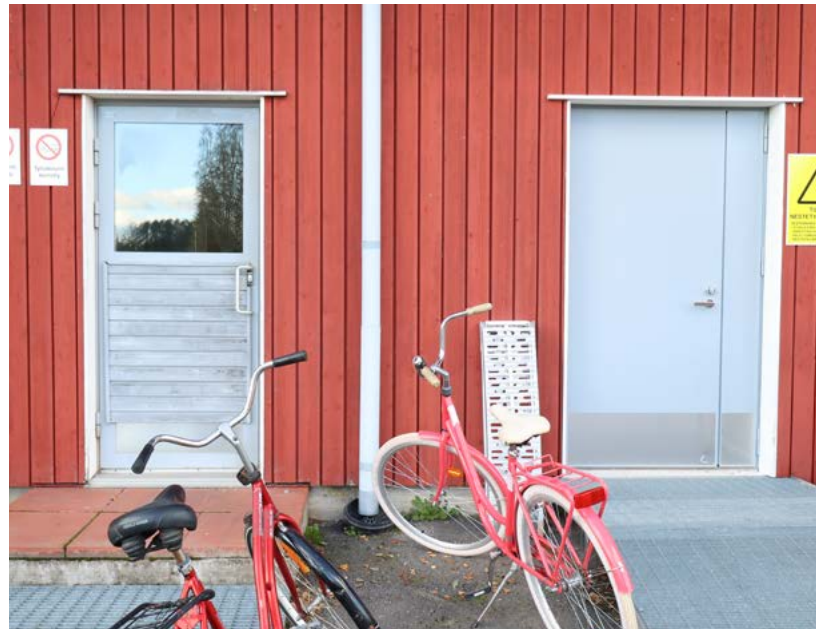
Työhalliin johtava nosto-ovi. Kuva: Riitta Kosonen 9/25, Arkkitehtitoimisto Jorma Teppo Oy.

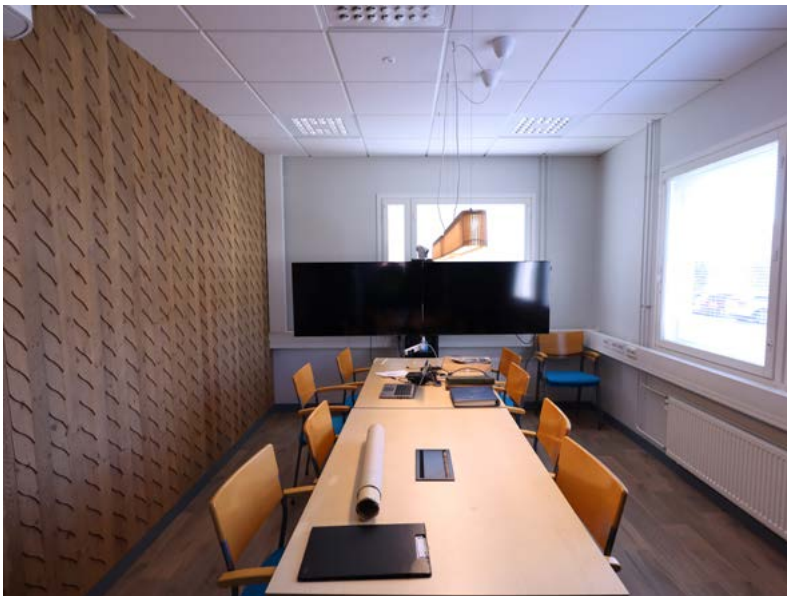
Neuvottelutilan pintamateriaalit ja tehosteseinät ovat osa 2020-luvun kerrostumaa. Kuva: Riitta Kosonen 9/25, Arkkitehtitoimisto Jorma Teppo Oy.

Toimisto- ja neuvottelutilojen vallitseva kerrostuma on vuoden 2023 muutosten aikainen. Tilojen pintamateriaalit ovat lähes kokonaan uusitut ja kalusteet uudet. Tiloissa on hyödynnetty aikaisempaan nähden enemmän niiden muunneltavuutta liikuteltavilla seinärakenteilla sekä toimistotilojen väliin sijoitetuilla vetäytymistiloilla.

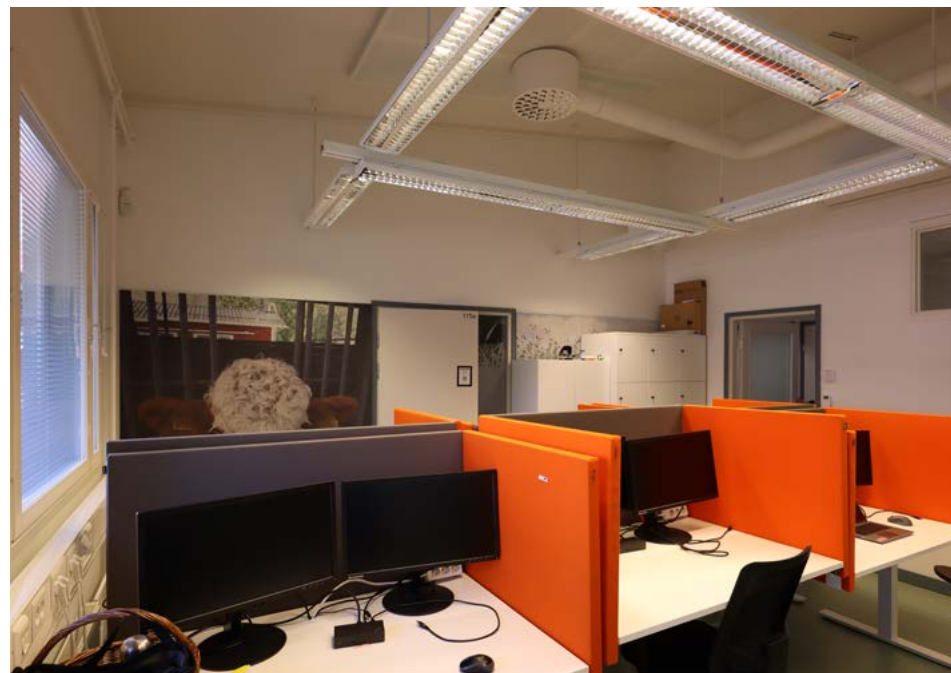
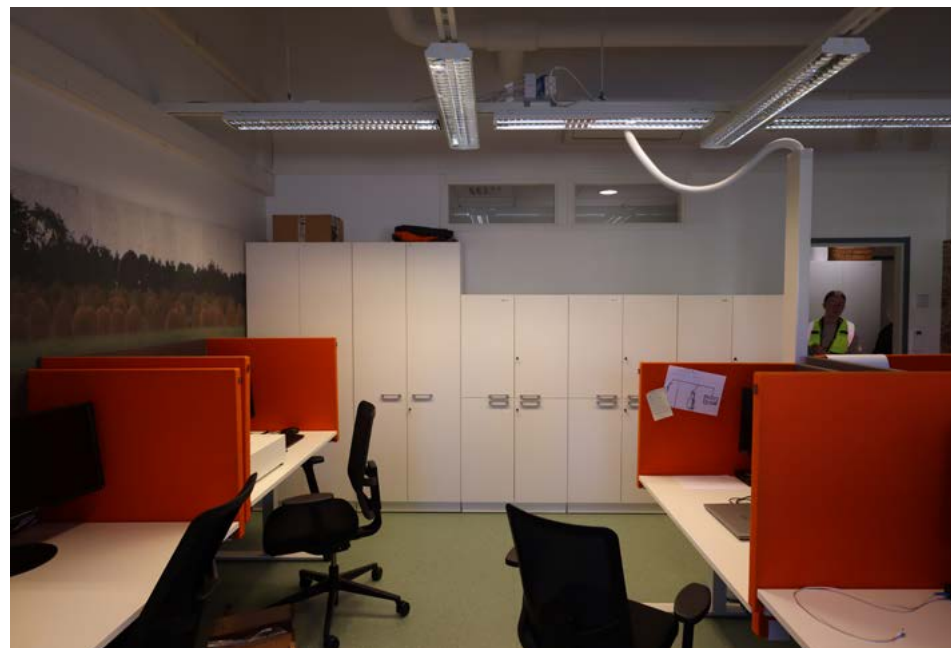
Oikealla: avotoimistotilaksi kalustetut uudet toimistotilat ovat pääosin 2020-luvun kerrostumaa. Katon akustiikkalevyt ovat alkuperäiset. Kuva: Riitta Kosonen 9/25, Arkkitehtitoimisto Jorma Teppo Oy.

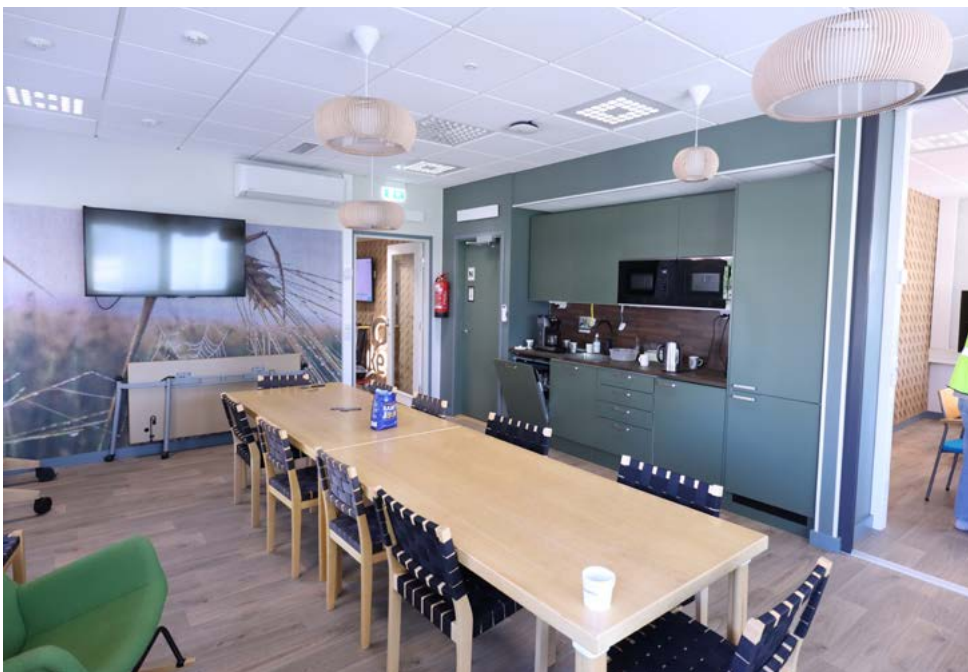
*Taukuhuone sijoittuu osin vanhan kahvion paikalle. Tilan pintamateriaalit ja keittiökaluste ovat 2020-luvun kerrostumaa. Kuva: Riitta Kosonen 9/25, Arkkitehtitoimisto Jorma Teppo Oy.*

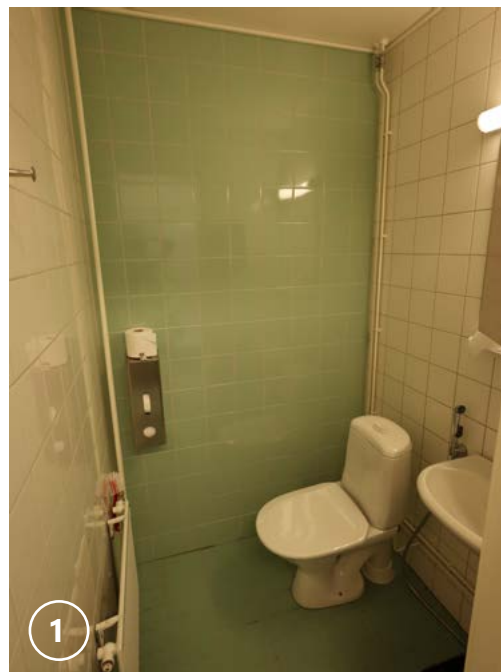
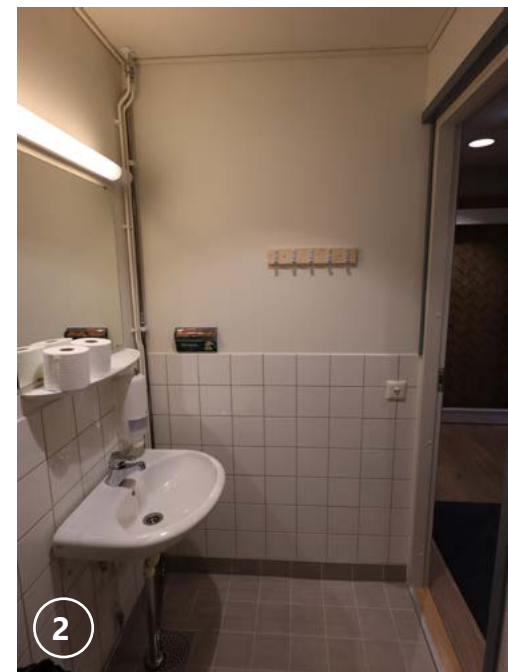
*Sosiaalitilat ovat pääosin rakentamisaikaisessa asussaan (1, 3). Eteistilojen yhteydessä olevan wc:n kalusteet ja laatoitukset uusittiin 2023 muutoksen yhteydessä (2). Kuvat: Riitta Kosonen 9/25, Arkkitehtitoimisto Jorma Teppo Oy.*

Työhallin sosiaalitilojen yhteydessä sijaitsevat märkätilat alkuperäisen mukaiset. Tiloissa on käytetty mintunvihreitä ja valkoisia neliölaattoja ja suihkutilan ovena toimii lasiovi. Rakennuksen pääsisääkäynnin yhteydessä olevan wc-tilan pintamateriaalit sekä kalustus on vaihdettu vuoden 2023 muutoksessa.

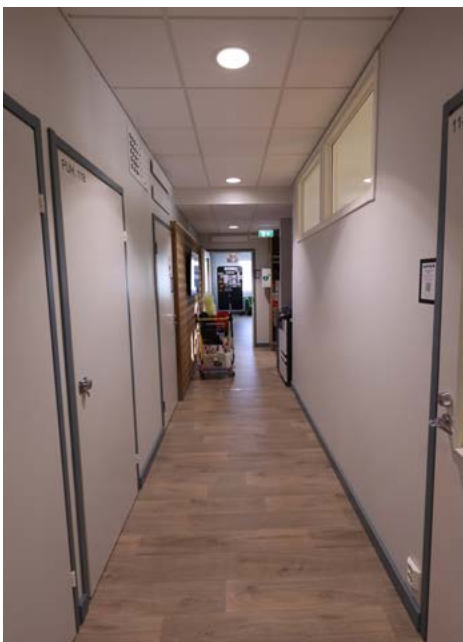
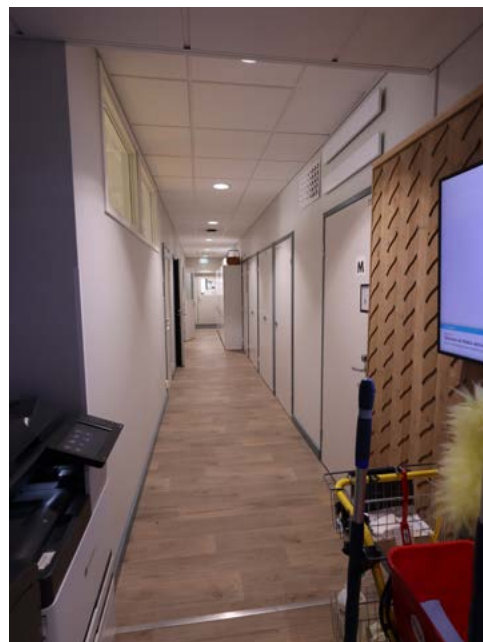
*Rakennuksen keskikäytävää on pidennetty, ja käytävän pintamateriaalit on vaihdettu vuoden 2023 muutoksessa. Kuvat: Riitta Kosonen 9/25, Arkkitehtitoimisto Jorma Teppo Oy.*

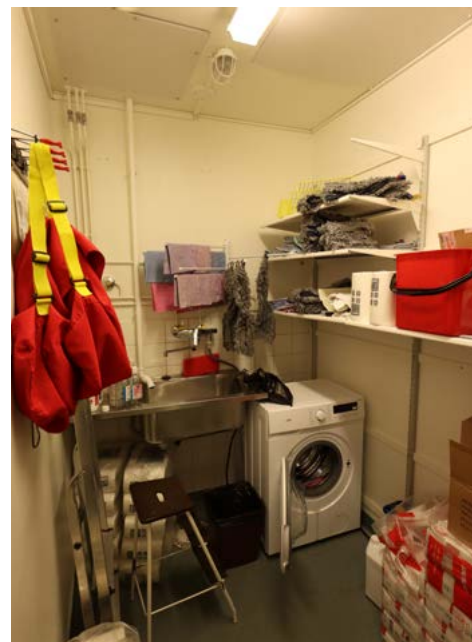
*Siivoustila on alkuperäisessä asussaan. Kuva: Riitta Kosonen 9/25, Arkkitehtitoimisto Jorma Teppo Oy.*

Rakennuksen nykyiset varastot ja aputilat sijaitsevat GHG-tilan vieressä ja työhallin yhteydessä. Varastot kylmiö ovat alkuperäisessä asussa ja siivoustilan pintamateriaalit on uusittu vuoden 2023 muutoksen yhteydessä.

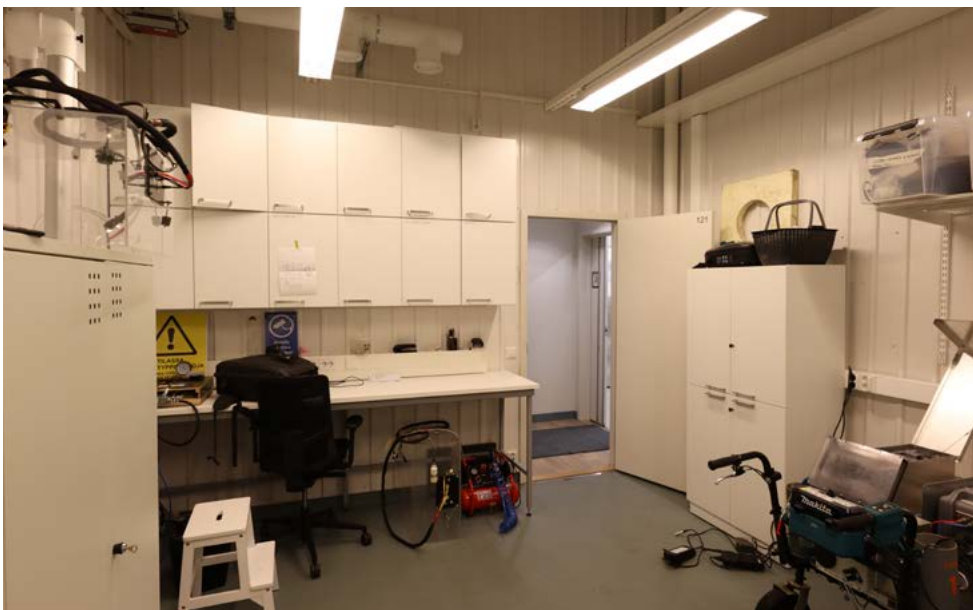
GHG-laboratorion käyttötarkoituksen muutoksen myötä tilaan lisättiin takaseinällä olevat kaapit ja työskentelytaso. Kuva: Riitta Kosonen 9/25, Arkkitehtitoimisto Jorma Teppo Oy.

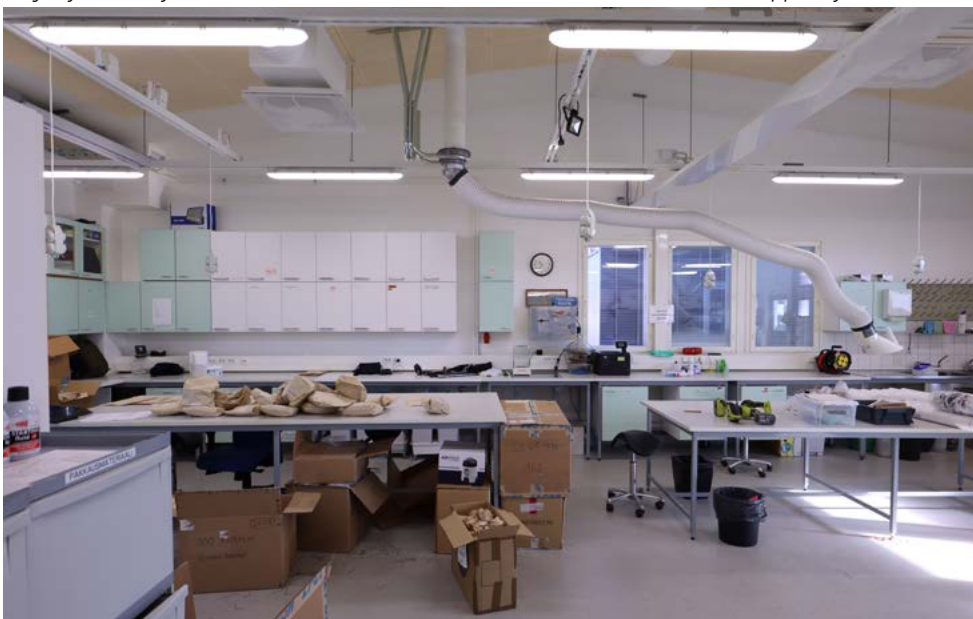
Työhallin alkuperäinen muoto ja käyttötarkoitus ovat säilyneet, ja tilaan on lisätty vasemmalla olevat valkoiset yläkaapit ummistetun ikkunan paikalle. Kuva: Riitta Kosonen 9/25, Arkkitehtitoimisto Jorma Teppo Oy.

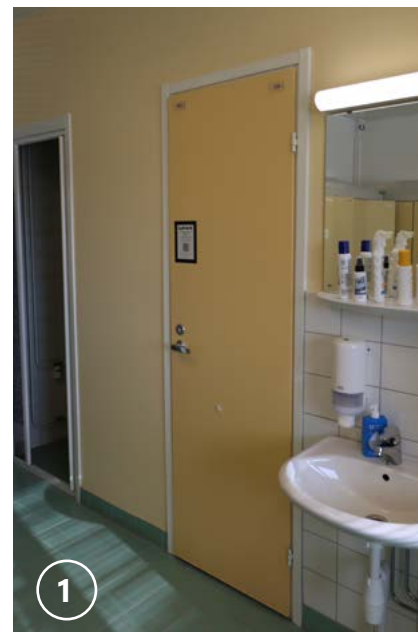
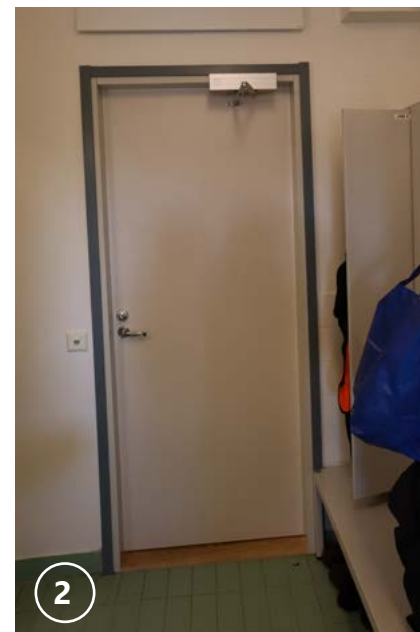
Sosiaalitilojen vaaleankeltaiset märkätilan ovet ovat alkuperäiset (1). Vuoden 2023 muutostöissä uusittujen ovien peitelistat ovat siniharmaat (2). Kuva: Riitta Kosonen 9/25, Arkkitehtitoimisto Jorma Teppo Oy.

Työhallin väliovet ovat osin uusittuja ja osin alkuperäisiä. Uusitut ovet ovat valkoiseksi maalattuja puurakenteisia laakaovia joko lasiaukolla tai umpinaisina. Alkuperäiset ovet lasiaukollisia laakaovia tai umpinaisia mintunvihreitä ovia.

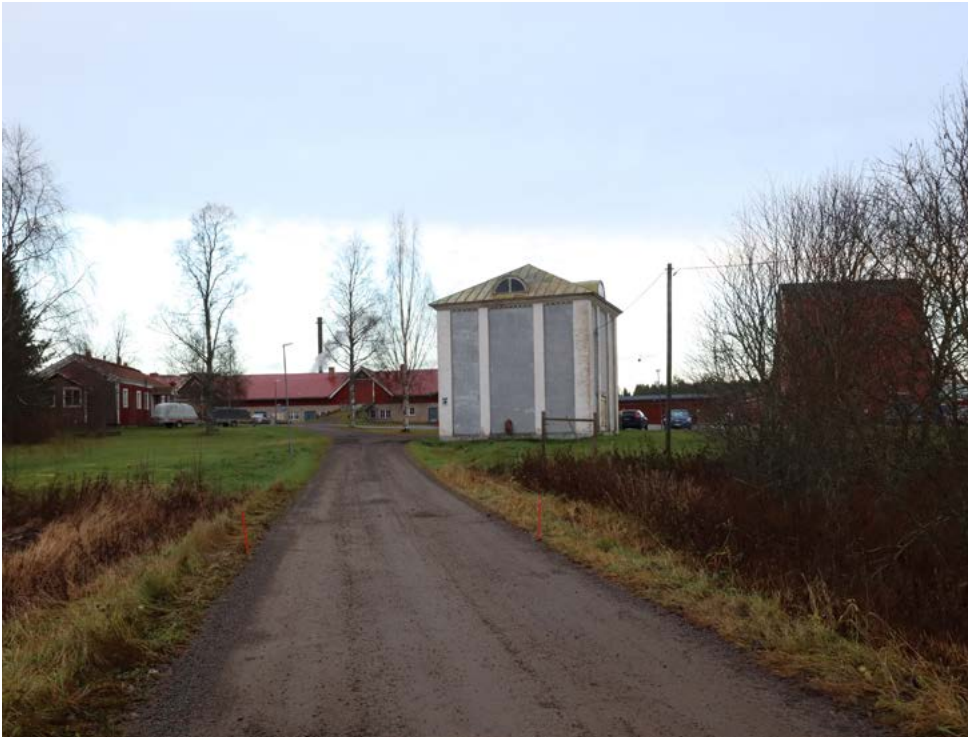
*Ensimmäisiä koeasemakäyttöön rakennettuja rakennuksia oli tiilirakenteinen viljasiilo, joka reu-  
nustaa pihaan johtavaa Tutkimusasemantietä. Kuva: Riitta Kosonen 11/25, Arkkitehtitoimisto Jor-  
ma Teppo Oy.*

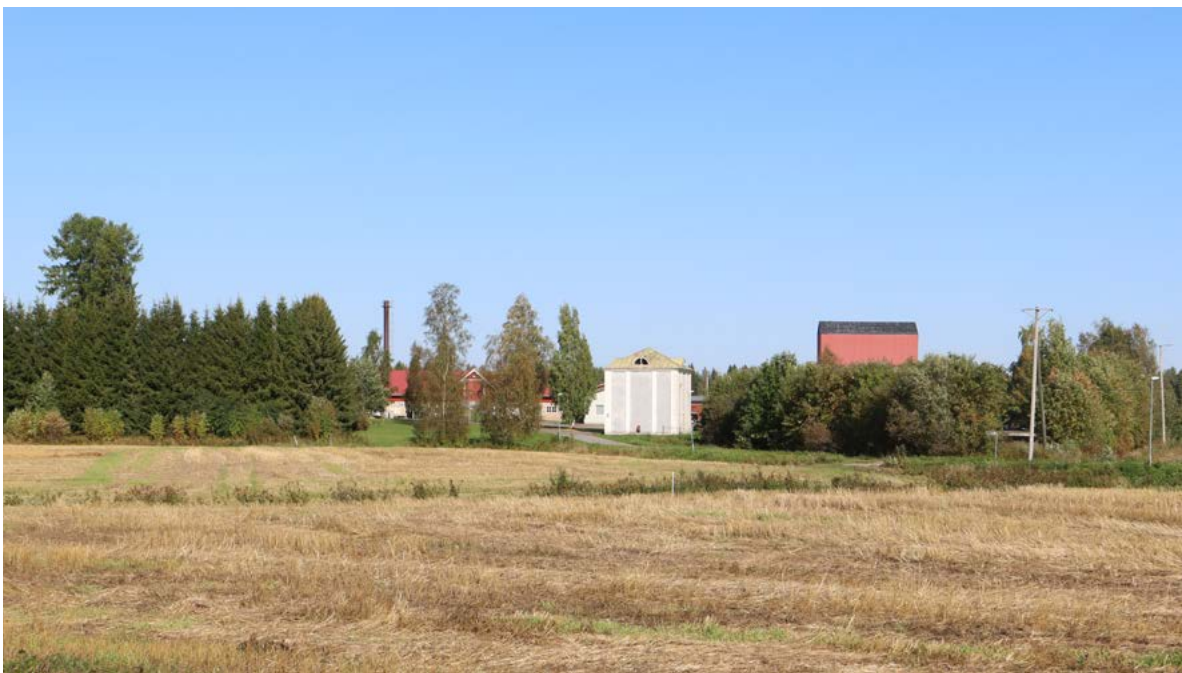
*Luonnonvarakeskuksen maisemallinen arvo on muuttunut ja rakennusryhmän ympärille kasvanut kasvillisuus on katkaissut näkymiä Sammalkankaantielle. Viljasiiilo ja talousrakennuksen kuivaaja ovat edelleen maisemallisesti tärkeitä. Kuva: Riitta Kosonen 9/25, Arkkitehtitoimisto Jorma Teppo Oy.*

1970-luvulla rakennettu talousrakennuksen kuivaaja muodostui 1920-luvun viljasiiilon rinnalle uudeksi kaukomaiseman kiintopisteeksi. Nämä kaksi korkeaa siilorakennusta ovat nykyään koeaseman tunnistettavat maamerkit.

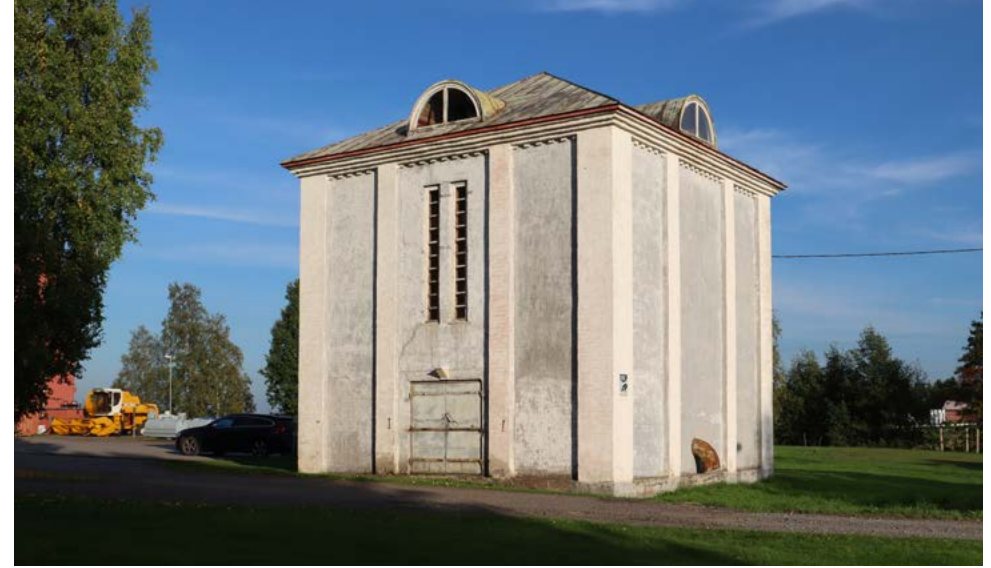
Viljasiilon luoteisjulkisivu. Kuva: Riitta Kosonen 9/25, Arkkitehtitoimisto Jorma Teppo Oy.

Vuonna 1929 rakennettu viljasiilo on ensimmäisiä koeaseman tarpeisiin rakennettuja rakennuksia. Rakennuksen käyttötarkoitus on muuttunut viljasiilosta pelkään varastokäyttöön, mutta rakennuksen julkisivut ja sisätilat ovat säilyneet lähes muuttumattomina. Julkisivujen ainoat muutokset koskevat vesikatolla olevia puolipyöreitä kattoikkunoita, joiden puitejako on muuttunut ikkunoiden uusimisen yhteydessä. Sisätilojen ensimmäisen kerroksen välipohjarakenteita on tuettu teräs-rakenteilla ja mahdollisesti osa siilorakenteista on uusittu. Viljasiilon sisäpuoliset puiset siilorakenteet ovat 1900-luvun alkupuolelle tyypilliset, ja vastaavia on käytetty viljasiilojen lisäksi muun muassa myllyrakennuksissa.

Viljasiilo on koeaseman tunnistettava maamerkki ja sillä on merkittävää maisemallista arvoa. Se kertoo koeaseman historiasta ja viljanviljelyn tutkimuksesta. Rakennus erottuu myös materiaaleiltaan ja väritykseltään perinteisestä pohjalaisesta talonpoikaisrakentamisesta. 1920-luvun klassismia edustava kivimakasiini on rakennustyyppinä alueen maaseudulle harvinainen. Rakennuksen ominaispiirteet ovat erittäin hyvin säilyneet. Kaikki rakenteet ja suurin osa rakennusosista ovat alkuperäisiä.

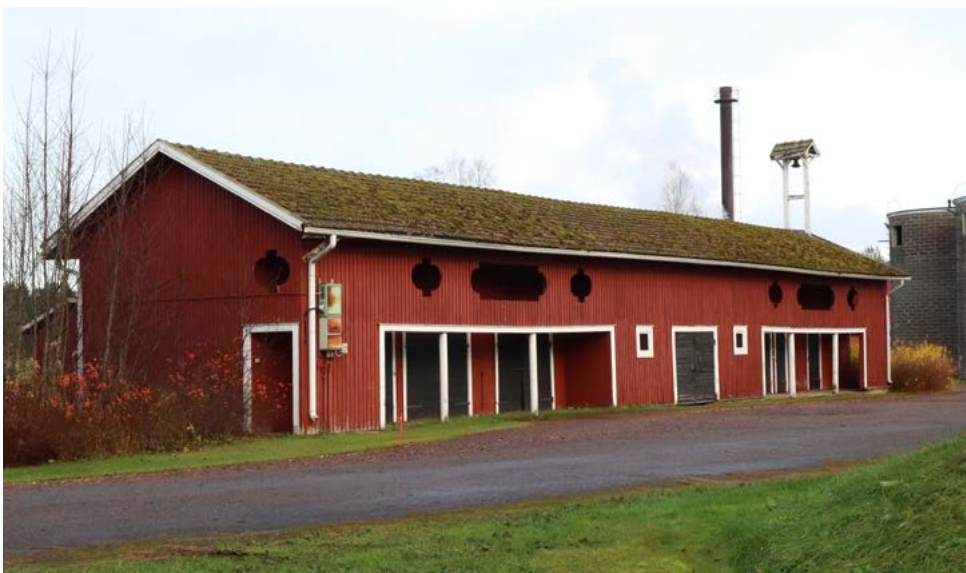
Autohallin etäljulkisivu. Kuva: Riitta Kosonen 11/25, Arkkitehtitoimisto Jorma Teppo Oy.

Autohalli on rakennettu vuosien 1938-1948 aikana ja se on toinen vanhoista koe-asemakäyttöön rakennetuista säilyneistä rakennuksista. Autohallissa on autotallin lisäksi sijainnut varastotiloja sekä asukkaiden ja työntekijöiden käymälät. Sitten min rakennus on muutettu pelkästään varastokäyttöön. Autohallin erityispiirre on katososan pilarien väliin muodostuvat arkadimaiset ajoaukot. Pihan puolella julkisivu jäljittelee luhtiaittaa. Autohallin paikalla on aikaisemmin sijainnut Ala-Greuksen pihapiiriin kuulunut asuinrakennus, ja nykyisellä sijainnillaan autohalli muistuttaa pihapiirin 1800-luvun muodosta.

Puurakenteisen rakennuksen voidaan katsoa olevan osa koeaseman vanhaa rakennuskantaa, ja näin ollen sillä on arvoa rakennusryhmän kokonaisuuden säilymisen kannalta. Rakennuksella on koeaseman toiminnasta kertovaa historiallista arvoa. Autohallin muoto on säilynyt laajennuksen rakentamisen jälkeen muuttumattomana, ja rakennettu laajennusosa on toteutettu alkuperäistä rakennetta mukaillen. Rakennuksen julkisivujen alkuperäiset piirteet ovat osin säilyneet, mutta pohjois-julkisivulle lisätyt korkeat liukuovet ovat muuttaneet niihin liittyvien tilojen käyttötarkoitusta ja kulkusuuntaa. Rakennuksen julkisivumateriaalit ovat alkuperäisen mukaiset ja julkisivulla on säilynyt rakennuksen alkuperäisiä ovia ja ikkunoita.
