# LUKE Siikajoki RAKENNUSHISTORIASELVITYS

Arkkitehtitoimisto Jorma Teppo Oy  
Oulussa 29.5.2026

**Tilaaja:** Senaatti-kiinteistöt

**Tekijä:** Arkkitehtitoimisto Jorma Teppo Oy  
Arkkitehdit Julia Leppälä ja Riitta Kosonen

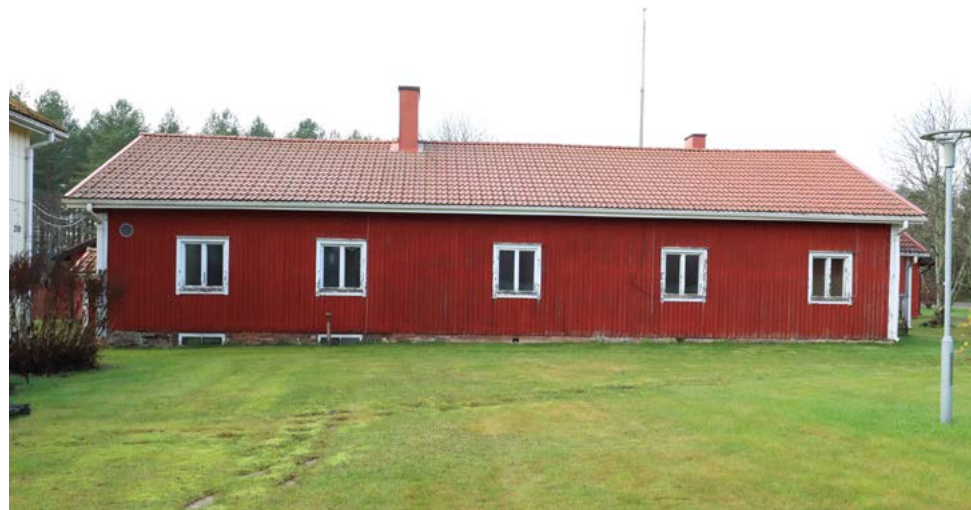
Taluspesula kuvattuna pihan puoleiselta julkisivulta. Kuva: Riitta Kosonen 11/25, Arkkitehtitoimisto Jorma Teppo Oy.

Arviolta 1920-luvulla nykyiseen muotoon rakennetun entisen pirttirakennuksen muoto ja julkisivuverhous väriyksineen ovat säilyneet alkuperäisen mukaisena. Rakennuksen keskellä olleet peitelaudoitetut hirsisalvokset ovat jääneet lisälämöneristetyin julkisivun sisään. Vesikatemateriaali, kuistit sekä ikkunat ja ovet ovat 1950-luvun kerrostumaa. Myös rakennuksen alkuperäiset aukotusta on hieman muutettu. Eteläpäädyn hirsirakenteiset räystäsdetaloitukset ovat todennäköisesti alkuperäiset. Rakennuksen runkorakenteet ovat pääosin alkuperäiset ja huonejako on pitkälti säilynyt kuivien tilojen osalta. Sisätilojen alkuperäisiä pintamateriaaleja tai rakennusosia ei ole säilynyt yksittäisiä välivolia lukuun ottamatta, jotka voivat olla 1920-luvulta. Rakennusta on myös 1950-luvulla laajennettu kellarilla.

Käyttötarkoitus Ala-Greuksen pihapiirin pirttirakennuksesta on muuttunut, vaikka pohjalaista talonpoikaisrakentamista edustava punamullattu rakennus on koko käyttöhistoriansa ajan ollut osin asuinkäytössä. Viimeisimmäksi rakennuksessa on ollut hallinto-, asunto- ja pesutiloja. Rakennus on osa Ala-Greuksen vanhaa avonurkkaista neliöpihaa. Nykyiset sisätilojen toimisto-, pesula- ja asuintilat kertovat koeaseman käytön aikaisesta historiasta ja ovat säilyneet autenttisessa 1970-luvun asussa. Erityisesti pesutilat alkuperäisine laitteineen ovat esimerkki 1970-luvulle tyypillisestä laitosmaisesta märkätilasta.

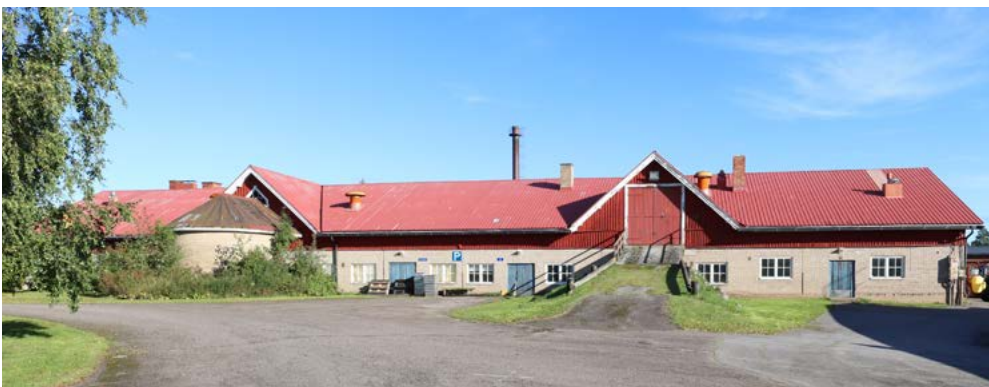
Navetan eteläjulkisivu. Kuva: Riitta Kosonen 9/25, Arkkitehtitoimisto Jorma Teppo Oy.

Yli-Greuksen alkujaan hirsirakenteinen navetta on mielenkiintoinen karjatalouden kehitystä kuvaava kerroksellinen kokonaisuus. Alkujaan hirsirakenteinen navetta oli rakennusaikanaan suurikokoinen. Navetan ylisten säilyneet hirsiosat ja kattorakenteet ovat 1900-luvun alun navettarakennuksille tyypilliset. Pohjakerroksen 1950-luvulla valmistunut betonitiilimuuraus puolestaan edustaa 1940-luvun edistyksellistä navettarakentamista, jossa hirsiseinät korvattiin kosteutta paremmin kestäväällä tiilirakenteella. Navetan tornisiilo- ja lietelantalalaajennukset ovat 1970-luvun rakennustekniikkaa ja kuvastavat maatalouden koneellistumista sekä työtapojen muutosta. 1980-luvun laajennus puolestaan edustaa aikakaudelle tyypillistä navettarakentamista kevytsoraharkkoineen sekä profiilipeltisine vesi- ja sisäkattoineen. Säilyneistä parsirakenteista voidaan lukea karjanjalostuksen aikaansaama nautaeläinten koon kasvu. Uusimmat kerrokset ovat peräisin 2000-luvun alusta. Sisätiloiltaan navettarakennus on kokenut useita modernisointeja, mutta alkuperäisen rakennuksen muoto ja koko ovat säilyneet. Navettaan liittyvät laajennusosat ovat säilyneet lähes täysin rakentamiskäytössä asussaan. Yli-Greuksen navettaa voidaankin pitää esimerkkinä muuntojoustavasta agaarista talousrakennuksesta.

Rakennuksen alkuperäinen käyttötarkoitus on säilynyt, vaikka rakennukseen on lisätty tutkimustiloja. Rakennustyyppinä suurehko betonitiili- ja kevytsorabetoniharkkorakenteinen navetta on tavanomainen, mutta monipuolisten kerrostumien vuoksi rakennus on tärkeä osa koeaseman historiaa ja kuvastaa maatalouden kehitystä. Rakennus on ollut koetoiminnan ydin, johon kulloinkin vallitsevat tutkimussuunnat sekä tarpeet ovat heijastuneet. Pitkä rakennus on keskeinen osa koeaseman sisäisiä näkymiä.

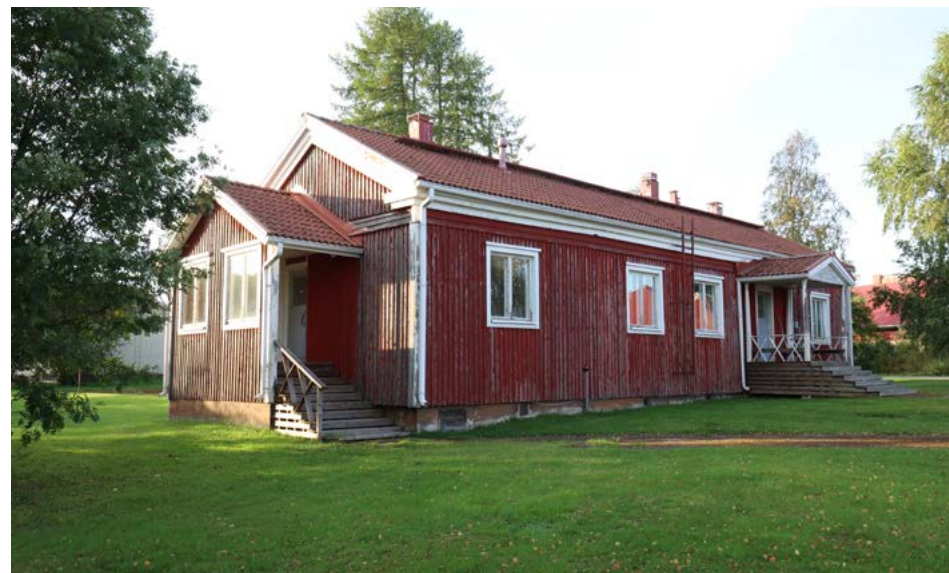
Työpaikkaruokalan itäsisä ja eteläpääty. Kuva: Riitta Kosonen 9/25, Arkkitehtitoimisto Jorma Teppo Oy.

Työpaikkaruokalan historia ulottuu vuoteen 1863, jolloin rakennus rakennettiin Yli-Greuksen tilan päärakennukseksi. Koeasemakäyttöön siirtymisen jälkeen rakennus on toiminut asuntona, ruokalana ja toimistona. Julkisivuissa ja muodossa on tunnistettavissa alkuperäisiä, talonpoikaissklassismille ja osin empirelle tyypillisiä piirteitä. Säilyneet alkuperäiset rakenteet edustavat 1800-luvun rakentamiselle tyypillisiä rakennustekniikoita. Rakennuksella on rakennushistoriallista arvoa Yli-Greuksen vanhana päärakennuksena, ja samalla koeaseman käytössä olleena rakennuksena.

Rakennuksen julkisivujen ominaispiirteet ovat säilyneet Ala-Greuksen päärakennusta paremmin, vaikka niihinkin on kohdistunut merkittäviä muutoksia, kuten lisälämmöneristäminen sekä ikkunoiden ja ulko-ovien uusiminen sekä kuistien uusiminen. Sisätilojen alkuperäiset piirteet eivät ole enää tunnistettavissa, vaan sisäpinnat ja tilajärjestys on peräisin toimistokäytön ajalta, 2000-luvulta. Työpaikkaruokalan sijainti alueen sisääntuloväylän varrella asettaa rakennuksen osaksi koeaseman lähestymis- ja sisäisiä näkymiä.

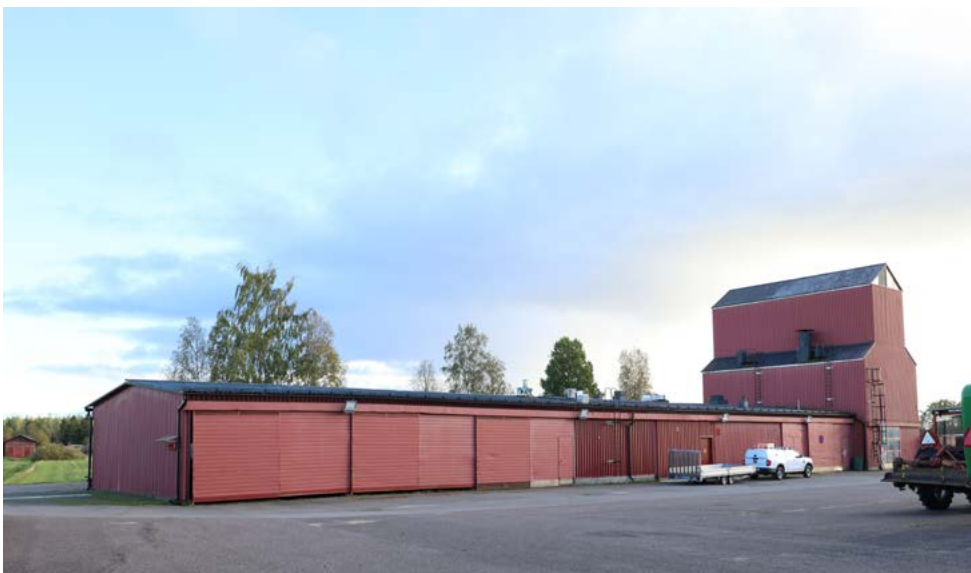
Talousrakennuksen länsisivu ja pohjoispääty. Kuva: Riitta Kosonen 9/25, Arkkitehtitoimisto Jorma Teppo Oy.

Arkkitehtitoimisto Laatio Oy:n suunnittelema talousrakennus on osa koeaseman 1970-luvun lisärakennuksia. Rakennus kertoo tutkimustoiminnan ja tuotantoteknologien muutoksesta sekä maatalouden voimakkaasta koneellistumisesta. Rakennuksessa kiinni oleva kasvihuone kuvastaa 1970 - 1980-lukujen vaihteen koeaseman uusia tutkimuslinjoja, kuten siirtymistä puutarhakasvien tuotannon tutkimiseen. Talousrakennuksen arkkitehtuurin erikoispiirre on pitkän rakennusmassan jatkona kohoava korkea kuivaajaosa, joka toimii maamerkinä kaukomaisemassa. Käytetyt materiaalit, suunnitteluratkaisut ja rakenteet ovat tyypillisiä 1970-luvun maatalouden talousrakennuksille. Kuivaajaosan pohjakerroksen lasiseinät ja huipun valoaukot eroavat kuitenkin tavanomaisesta aikakauden maatalousrakentamisesta.

Rakennus on säilynyt sekä materiaaleiltaan, rakenteiltaan että tiloiltaan alkuperäisenä. Lähes ainoa muutos on talousrakennuksen keskiosan idätystilan muutostyöt.

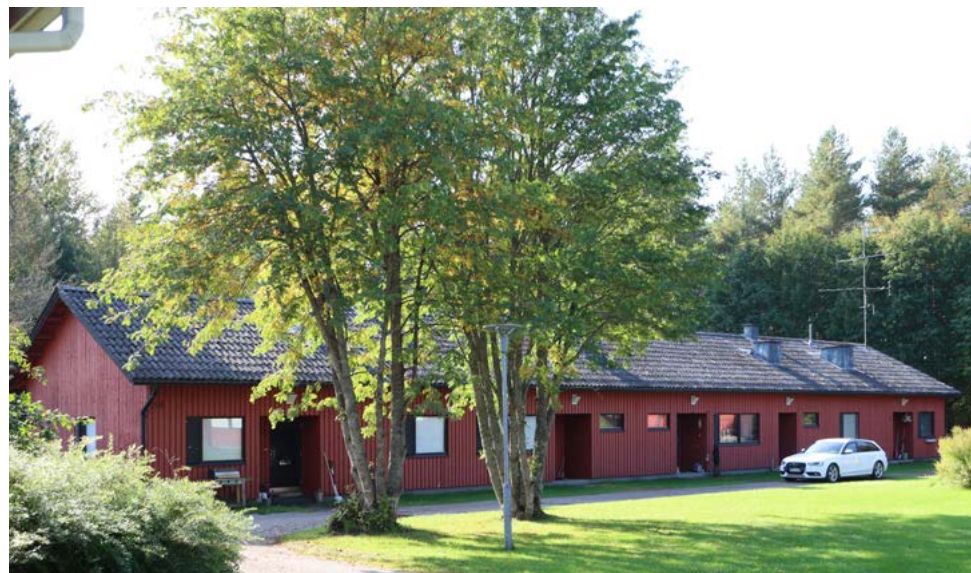
Asuinrivitalon pohjoisjulkisivu. Kuva: Riitta Kosonen 9/25, Arkkitehtitoimisto Jorma Teppo Oy.

Asuinrivitalo on osa koeaseman 1970-luvun lisärakennuksia. Rivitalon on suunnitellut Arkkitehtitoimisto Laatio Oy. Rakennus on tyypillinen 1970-luvun maaseudun tai taajamien yksikerroksinen rivitalo, jonka suunnitteluratkaisut edustavat rakennusaikansa laadukasta, mutta kustannustietoista suunnittelua. Yhdessä toimistorakennuksen kanssa se muodostaa rakennusparin.

Rakennuksen alkuperäiset piirteet ovat säilyneet sekä julkisivuissa että sisätiloissa. Rakennusaikaisessa asussa on säilynyt ainakin tutkimuskeskuksen vierailijoille tarkoitettu yksiö. Muissa asunnoissa tehdyt muutokset ovat kohdistuneet lähinnä märkätiloihin ja kiintokalusteisiin.

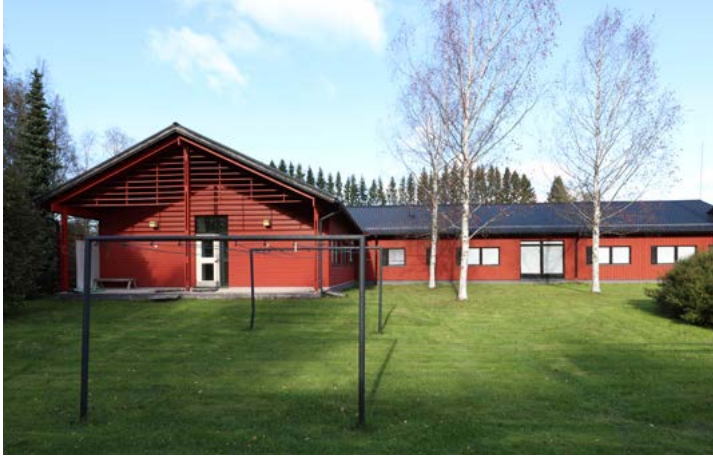
Toimistorakennuksen eteläjulkisivu ja laajennusosan etelöpääty. Kuva: Riitta Kosonen 9/25, Arkkitehtitoimisto Jorma Teppo Oy.

2000-luvun alussa rakennettu työhalli on tyypillinen aikakauden pienimittakaavainen rankarunkoinen julkinen rakennus. Toimisto- ja laboratoriorakennuksen julkisivut ovat säilyneet lähes alkuperäisinä. Sisätilojen vallitseva kerrostuma on vuoden 2023 muutostöiden jälkeinen, mutta rakennuksen alkuperäisiä piirteitä on edelleen osin tunnistettavissa erityisesti tutkimustiloissa. Rakennuksen käyttötarkoitus on säilynyt lähes muuttumattomana.

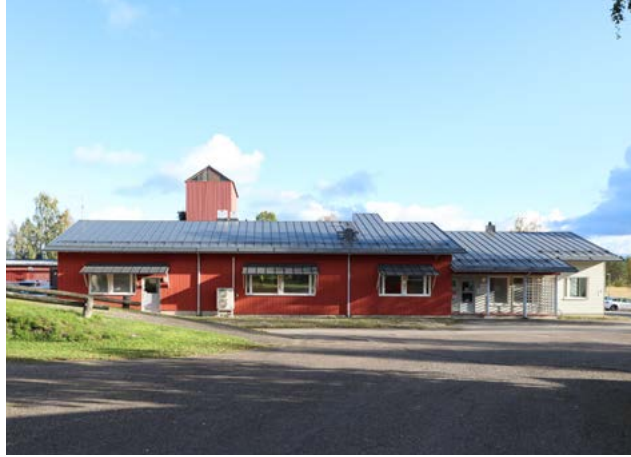
Työhallin länsijulkisivu. Kuva: Riitta Kosonen 9/25, Arkkitehtitoimisto Jorma Teppo Oy.

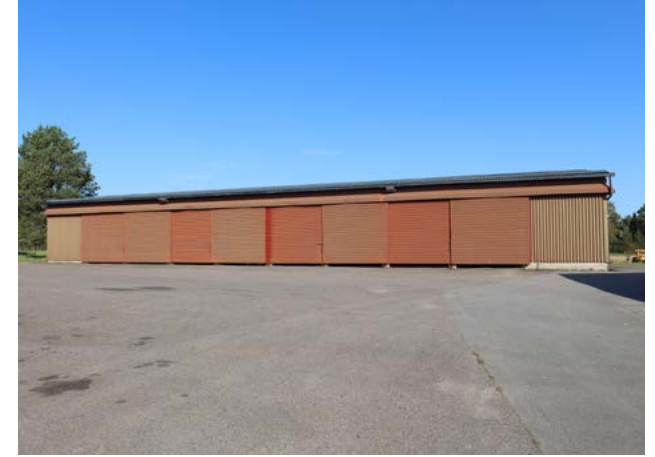
Kalustovajan eteläjulkisivu. Kuva: Riitta Kosonen 9/25, Arkkitehtitoimisto Jorma Teppo Oy.
