# SAIRILAN KOULUKOTI

KULTTUURIYMPÄRISTÖ- JA RAKENNUSHISTORIASELVITYS  
HELSINKI 14.9.2015

Sennotti ark-byroo

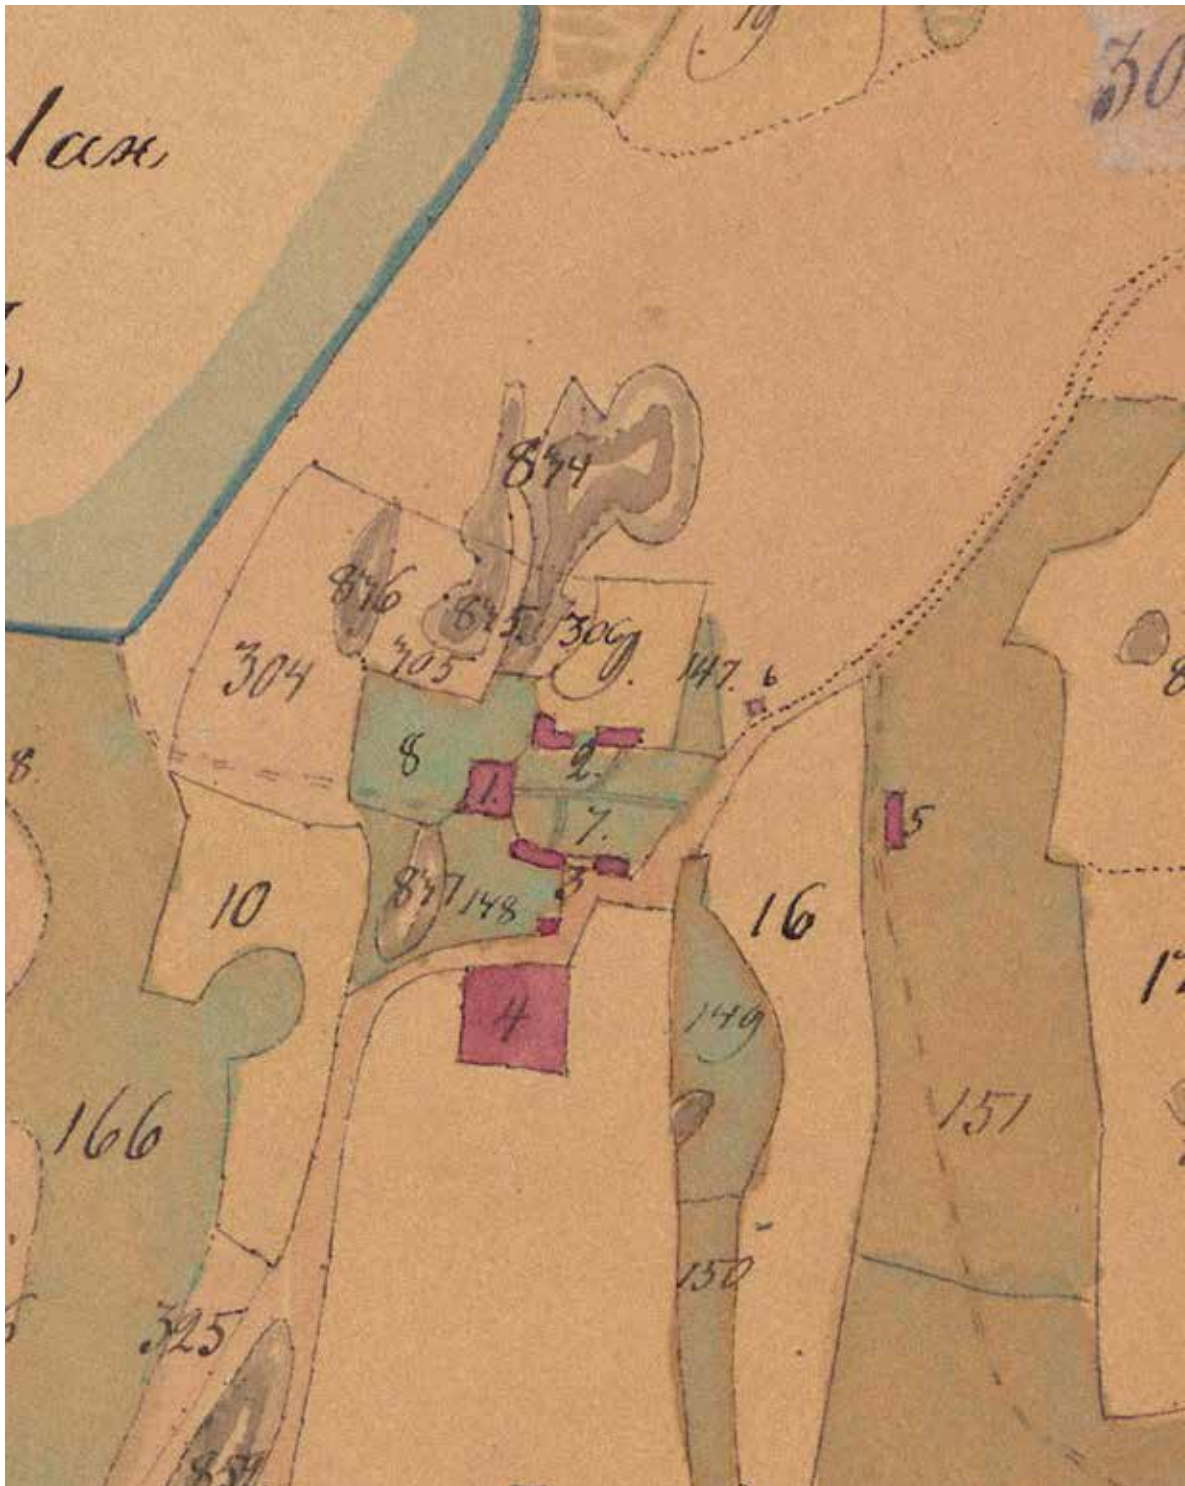
Sairila rusthollin karttaote vuodelta 1852. KA.

Sairila rusthollin karttaote vuodelta 1852. KA.

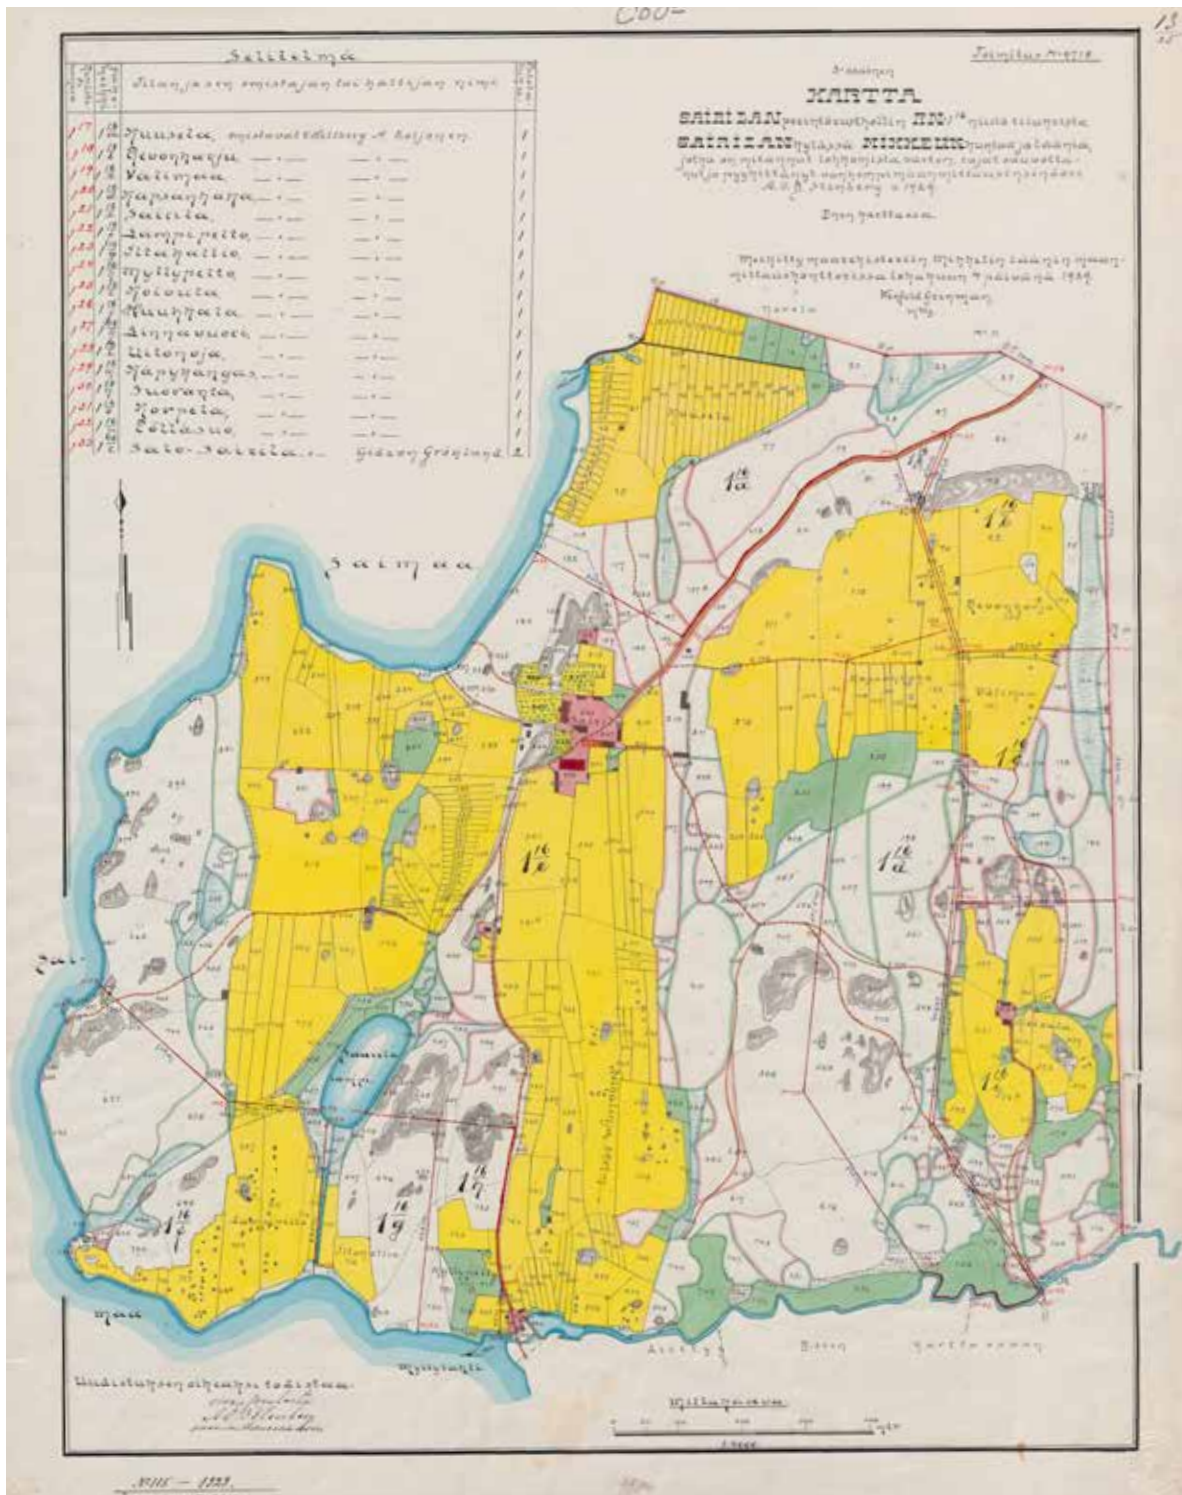
Sairilan perintöruostuhollin kartta vuodelta 1929, jolloin tila oli kooltaan moninkertaisesti nykyistä Sairilan tilaa suurempi. Viljelymaiseman laajuus ja peltojen sijainti on myöhemmistä tilanlohkomista huolimatta lähellä nykyistä tilannetta. Pellot on merkitty karttaan keltaisella KA.

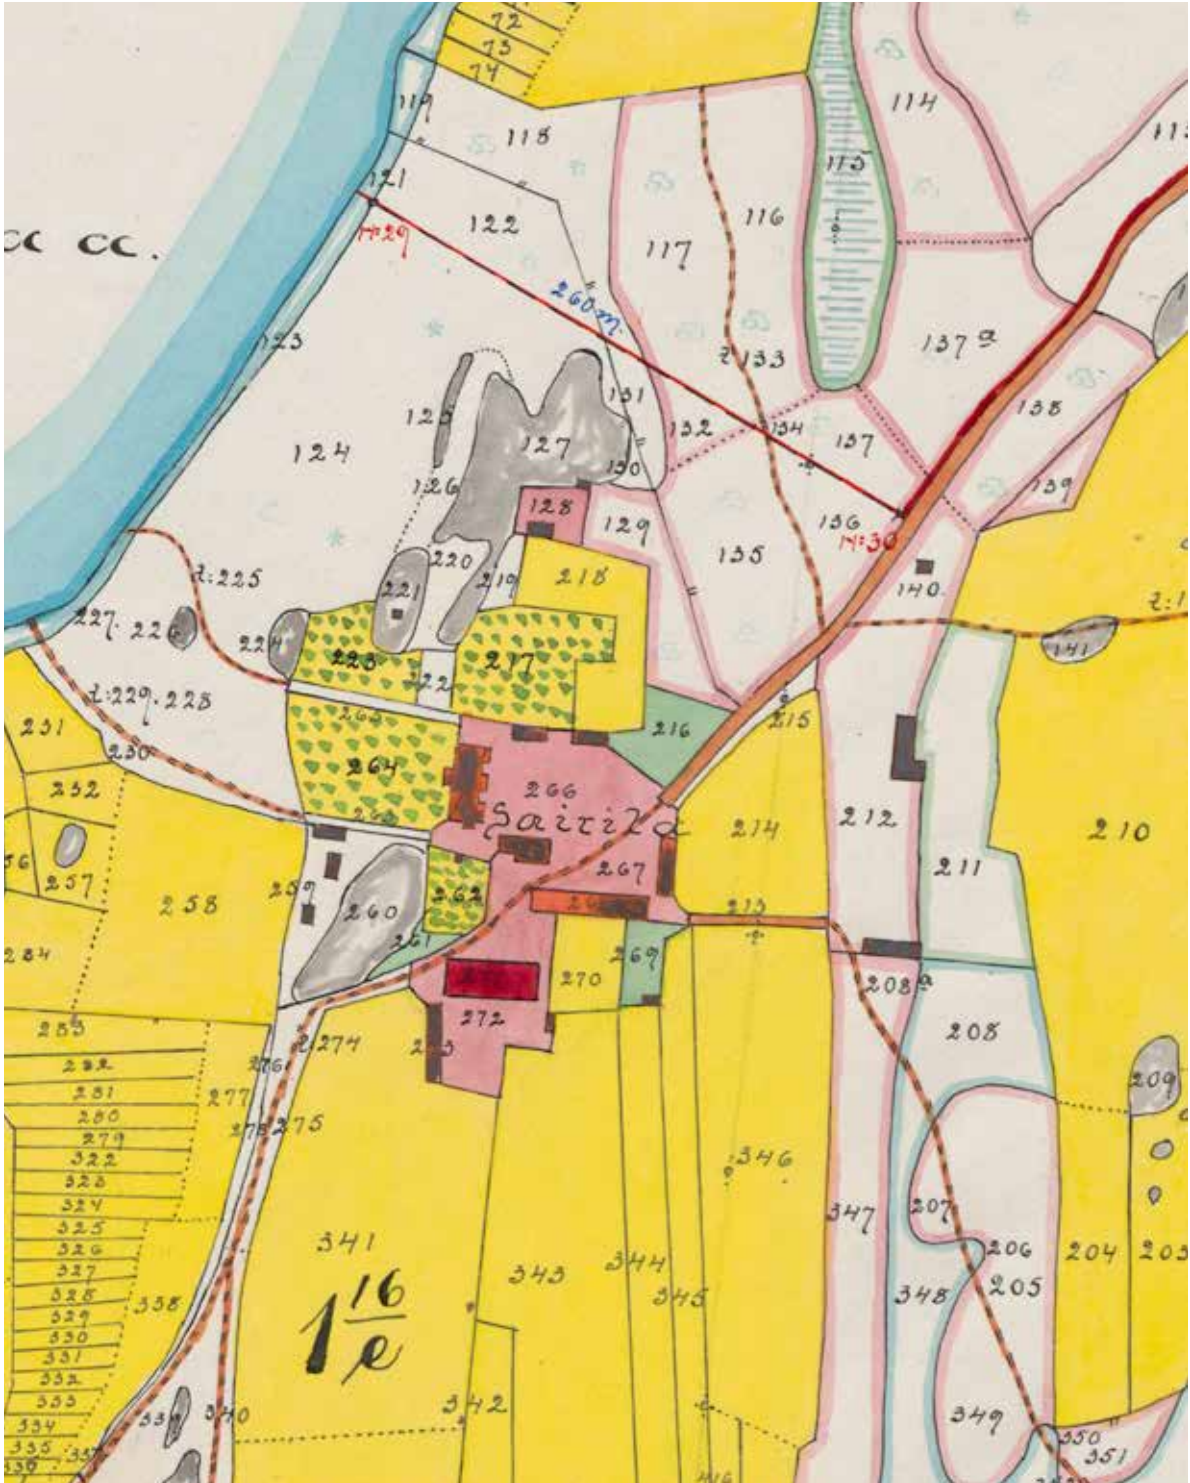
Sairilan perintöruusthollin karttaote vuodelta 1929. Piirustukseen merkityistä rakennuksista ovat säilyneet tähän päivään ainoastaan päärakennus, vanha huvimaja ja navetta sekä 1500-luvun kellari, jota ei ole merkitty kuvaan. Kartassa näkyvät myös hyötypuutarhan istutukset pihapiirin läheisyydessä. KA.

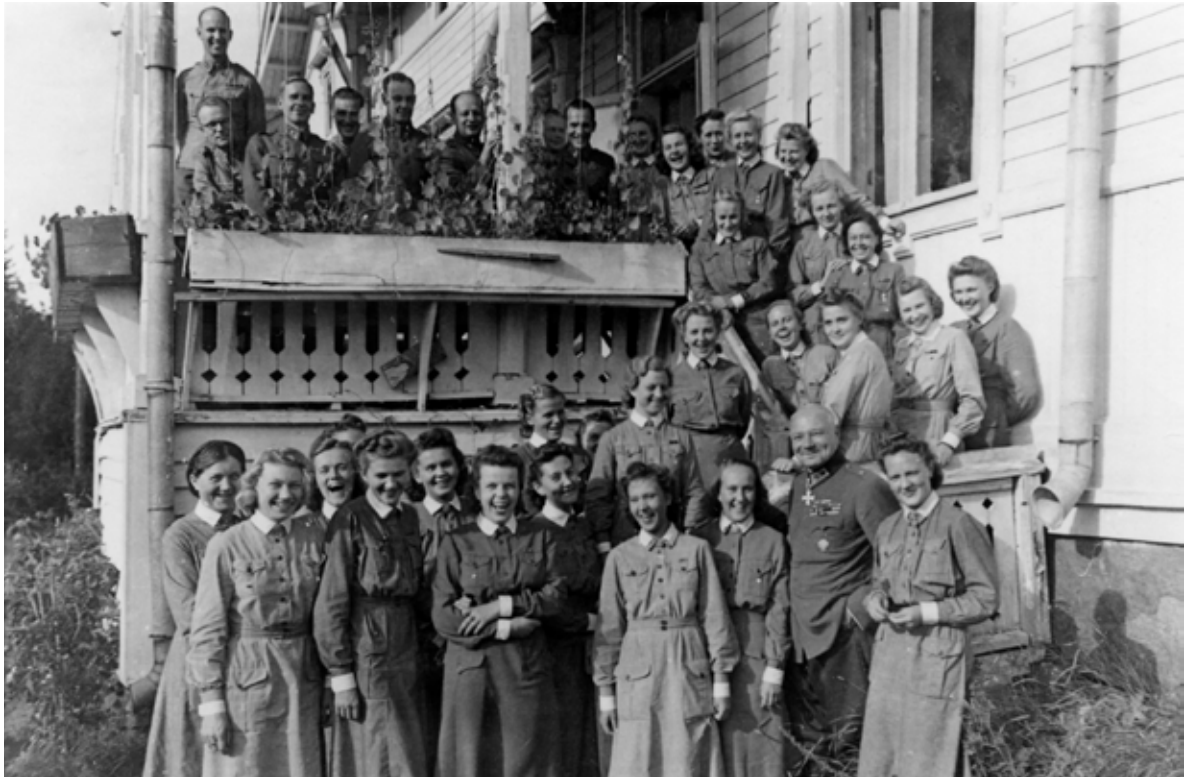
Vernerin päiväkahvivieraat ryhmäkuvassa Sairilan päärakennuksen kuistilla 17.8.1943. Kenraalimajuri Gustafson seisoo kädet taskussa edessä. Kuistilla kasvoi köynnöskasveja. Kuistin porras sijaitsi eteläisivulla eikä kuistin keski-akselilla kuten nykyisin. SSM.

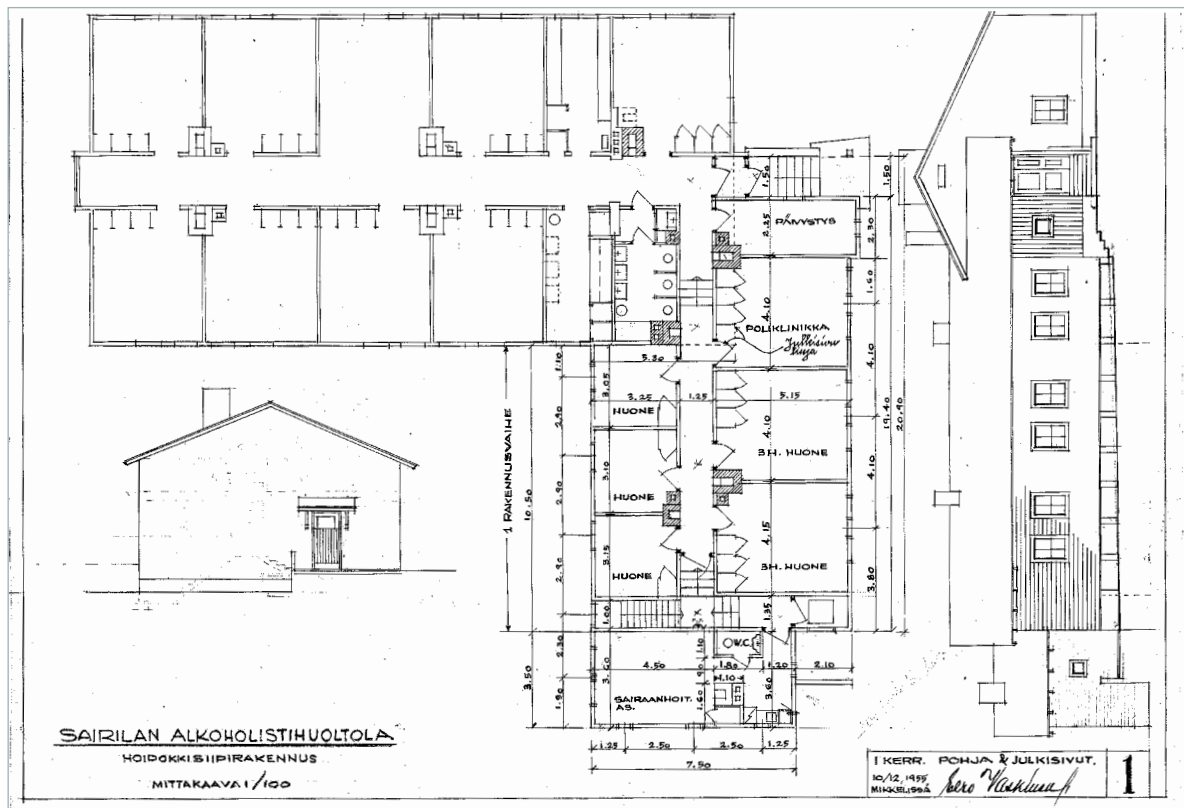
Sairilan alkoholistihuoltolaa varten rakennettiin vuonna 1955 siipirakennus laajentamalla navetan koillispuolella sijainnutta vanhaa rakennusta. Kuvassa ovat siipirakennuksen pohjapiirustus ja julkisivut. Eero Vaskinen Mikkelissä 10.12.1955. Rakennus purettiin 1980-luvulla, mutta sen kiviperustuksia on edelleen havaittavissa. Siivessä sijaitsi kolme potilashuonetta, päiväystyshuone, poliklinikka, kaksi sairaanhoitajan huonetta, sairaanhoitajan asunto sekä wc-tilat. Sk Mikkeli.

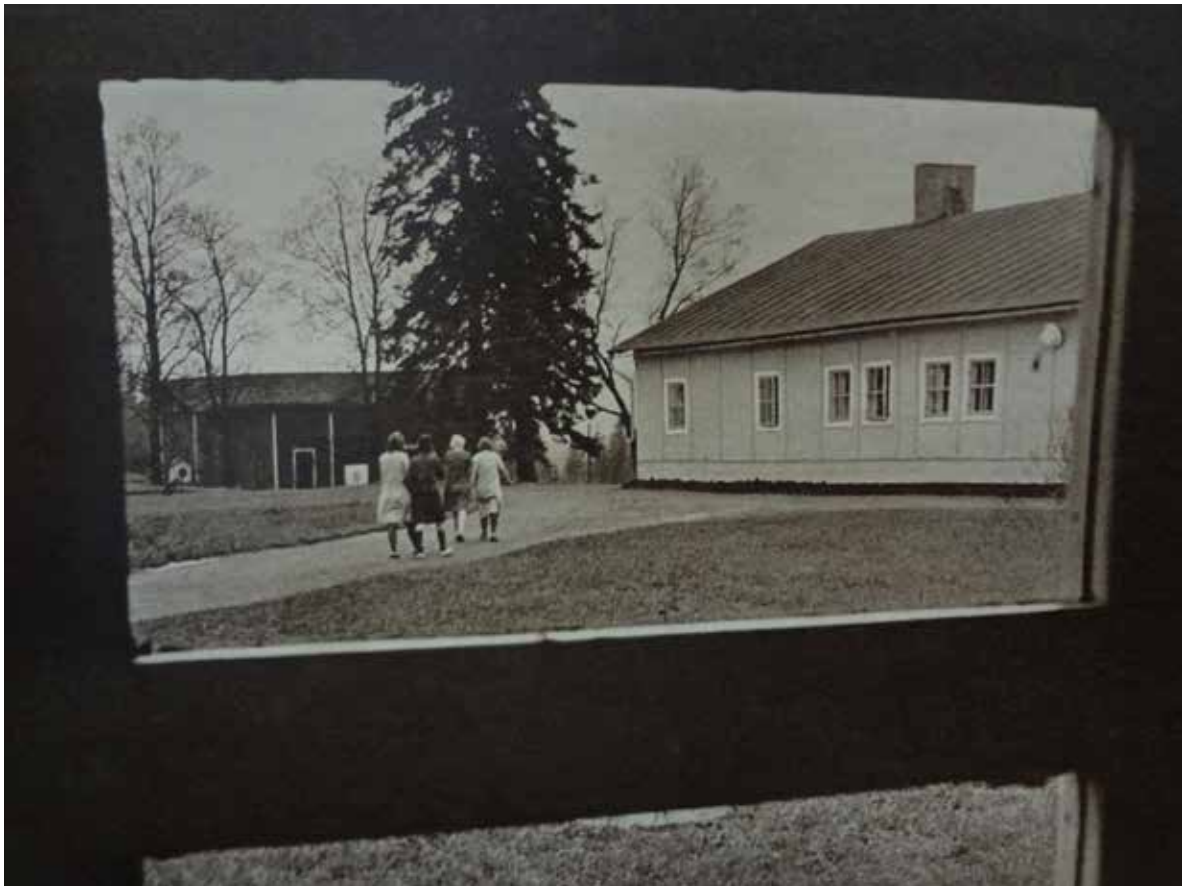
Valokuva vuodelta 1964 on otettu mahdollisesti vanhasta kivinavettarakennuksesta kohti pohjoista. Pihalla oikealla näkyvä harjakattoinen puurakennus toimi oppilasasuntolana. Suuren kuusen vasemmalla puolella näkyy puinen aitta. Molemmat rakennukset on purettu myöhemmin. Sairilan koulukodin tytöt kulkevat kuvassa vapaasti koulukodin alueella, mutta kauemmaksi he eivät saaneet lähteä. Maantie oli jo kiellettyä aluetta. Lehtileike 1964. Kuvaaja: Jorma Blomqvist. KA.

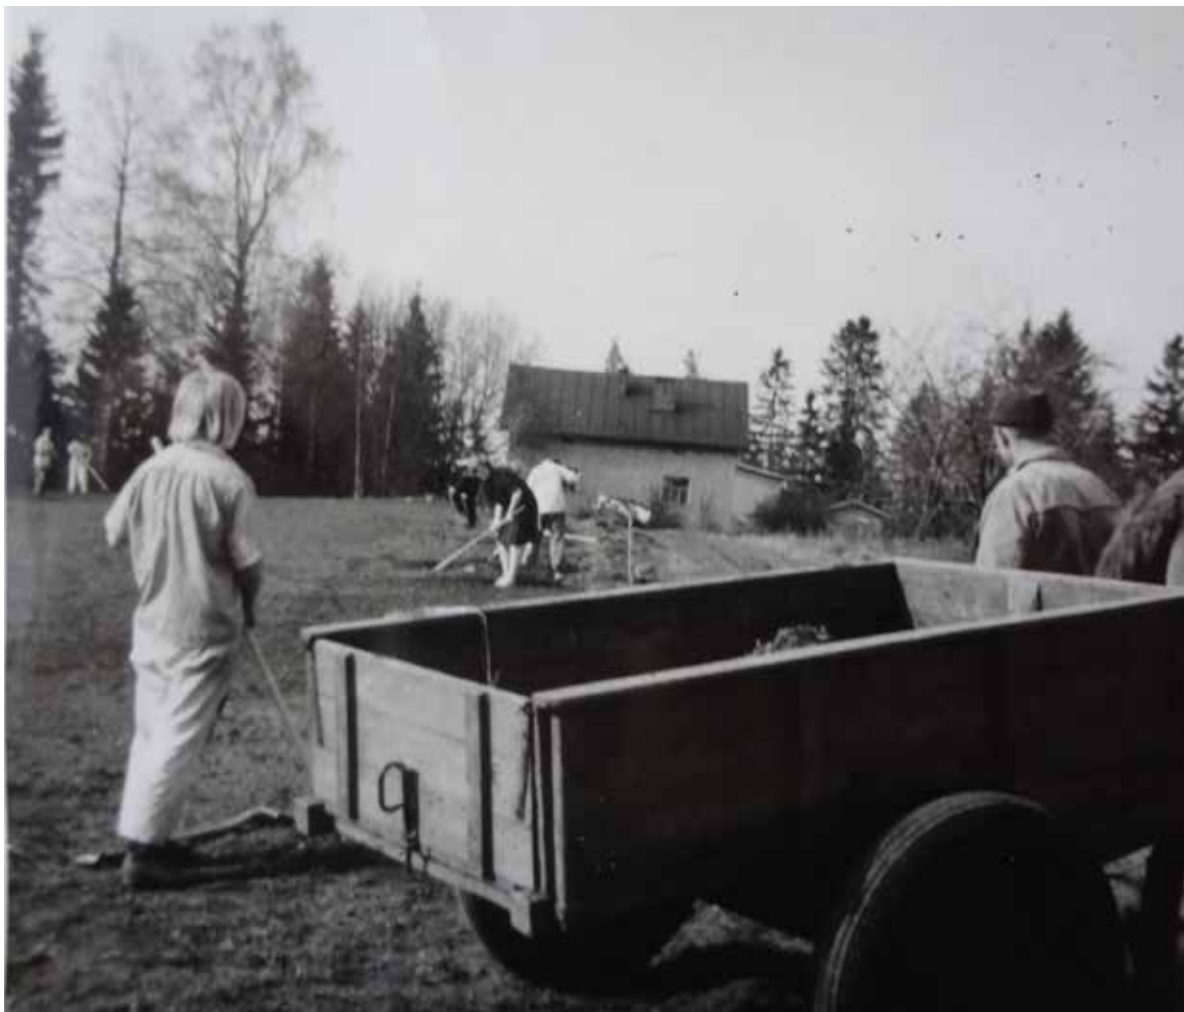
Koulukodin väkeä kunnostamassa kasvimaata kesällä 1964. Taustalla näkyy alueen pohjoisosassa sijainneet tilanhoidajan asunto, ulkorakennus ja talouskellari, jotka purettiin vuonna 1983 henkilökunnan asuinrakennusten alta. KA.

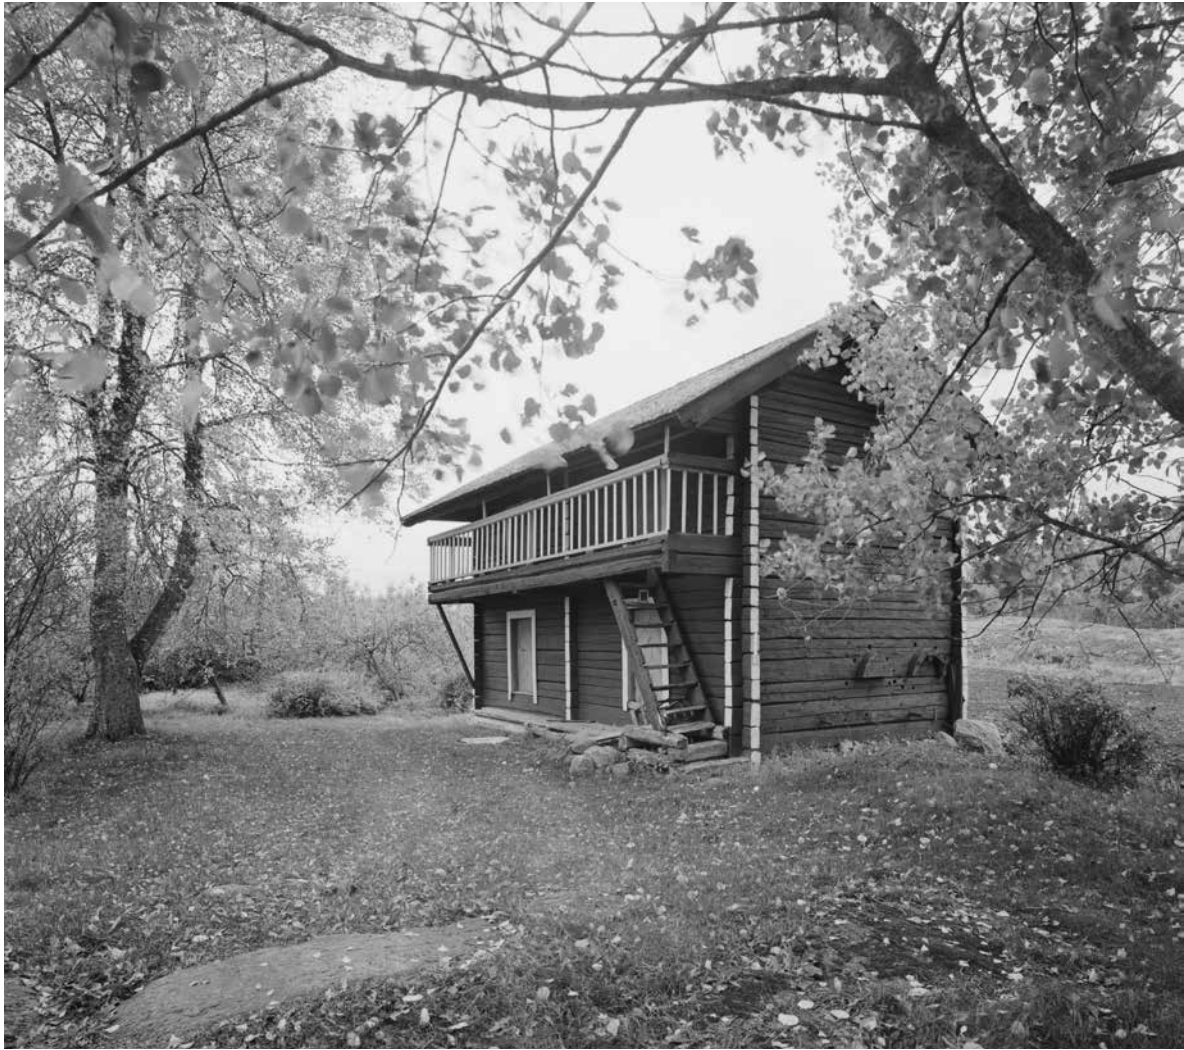
Sairilan aitta kuvattuna kesällä 1963. Tämä kaksikerroksinen hirsiaitta oli rakennettu noin 1880-1890-luvulla ja se sijaitsi päärakennuksen koillispuolella, vanhan kellarin vieressä. Rakennus purettiin myöhemmin vuonna 1977 ja osa sen terveistä hirsistä käytettiin uuden rantasaunan rakenteina. Valokuvaaja: Pekka Kyytinen. MV.

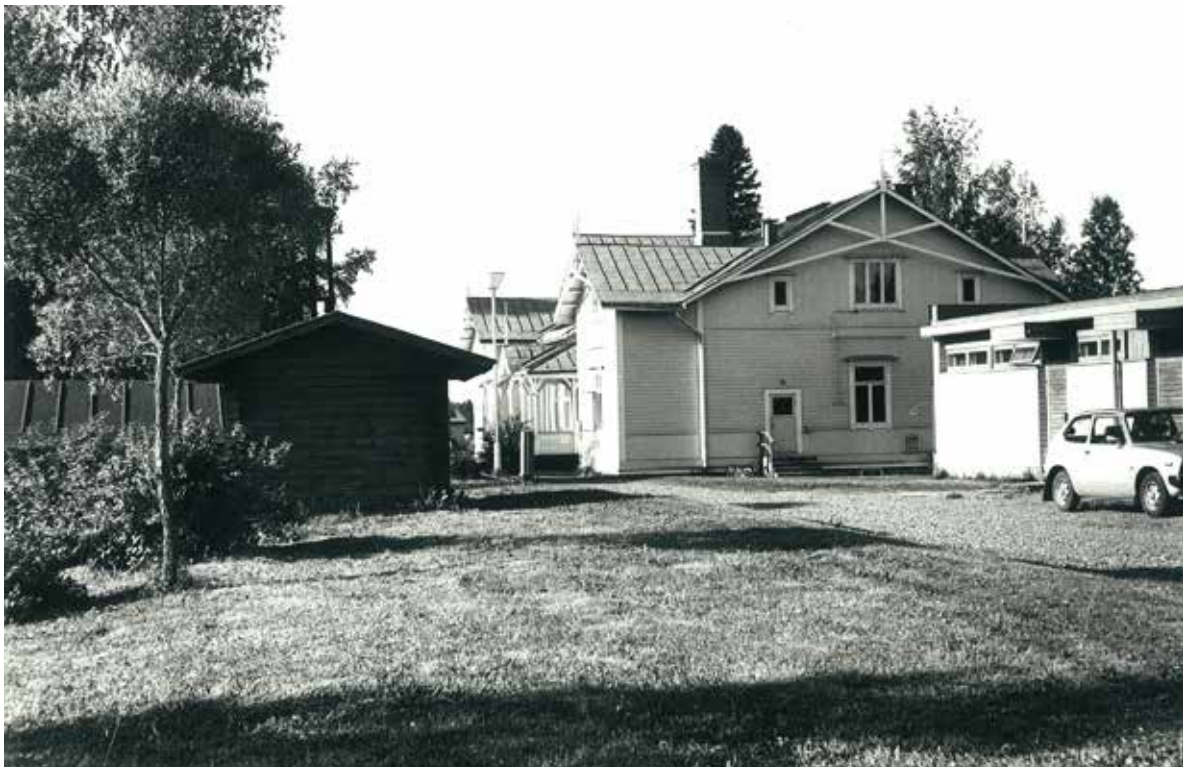
1980-luvun alun kuvassa näkyy päärakennuksen pohjoispääty vanhassa asussaan ennen lastauslaiturin rakentamista. Oikealla on Ilpolan eteläpääty tasakattoisine sisäänkäyntikatoksineen. Kuvan vasemmassa laidassa on väliaikaisen pienen hirsirakennuksen pääty ja sen taustalla vanhan juurikaskellarin harjakattoa. Molemmat rakennukset on sittemmin purettu. SKA.

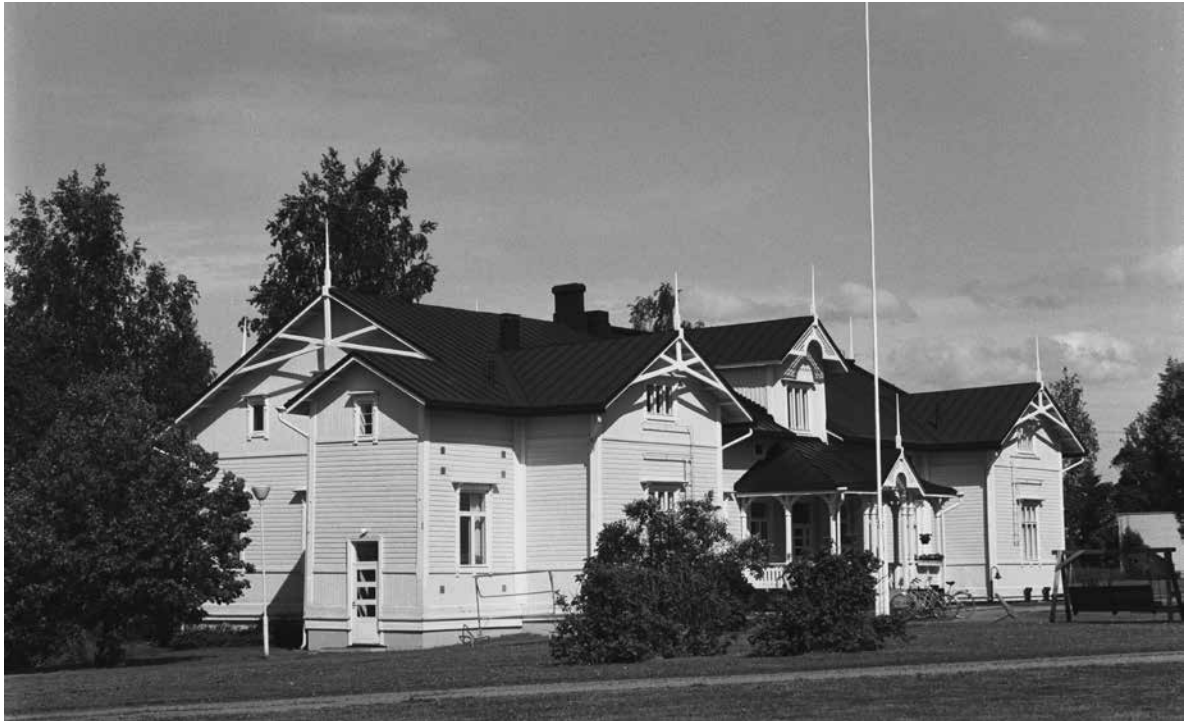
Päärakennus vuonna 1988. Valokuvaaja: Sinikka Joutsalmi. MV.

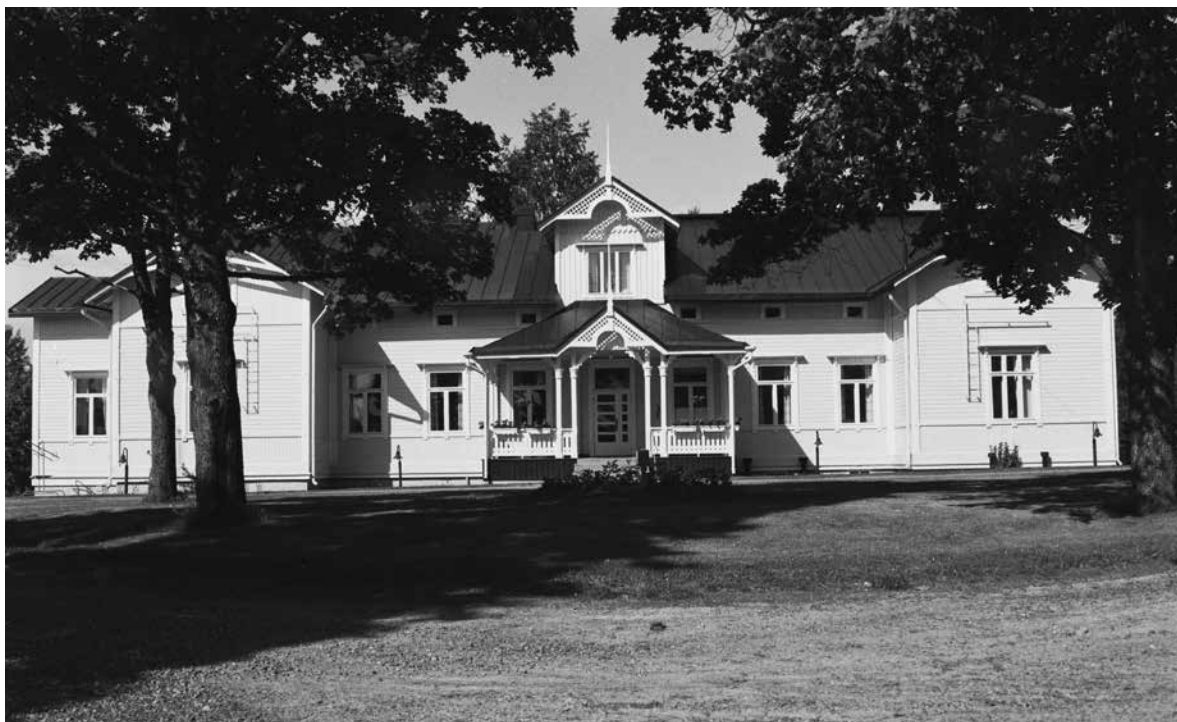
Päärakennuksen julkisivu itään vuonna 1988. Valokuvaaja: Sinikka Joutsalmi. MV.

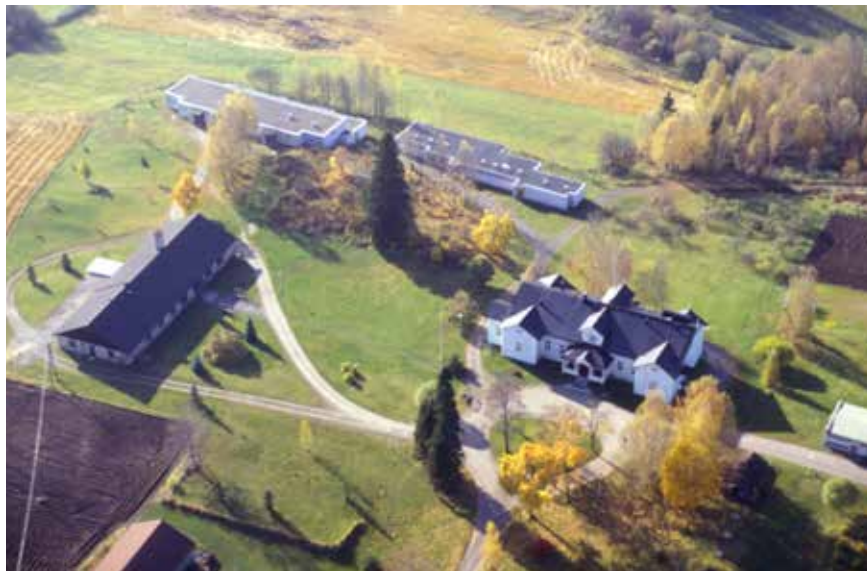
Sairilan koulukodin viis-toilmakuva vuodelta 1987. Vasemmalla näkyy koulurakennus eli entinen navetta ennen lisärakennuksen rakentamista. Taustalla kuvan yläaidassa on kaksi oppilasasuntolaa, joista vasemman puoleinen on muutettu 2013-2014 ja sitä kutsutaan perusosastoksi, oikeanpuoleinen purettiin uudisrakennuksen alta 2012-2014. Päärakennus näkyy kuvassa peruskorjatussa asussaan. Sk Kouvola.

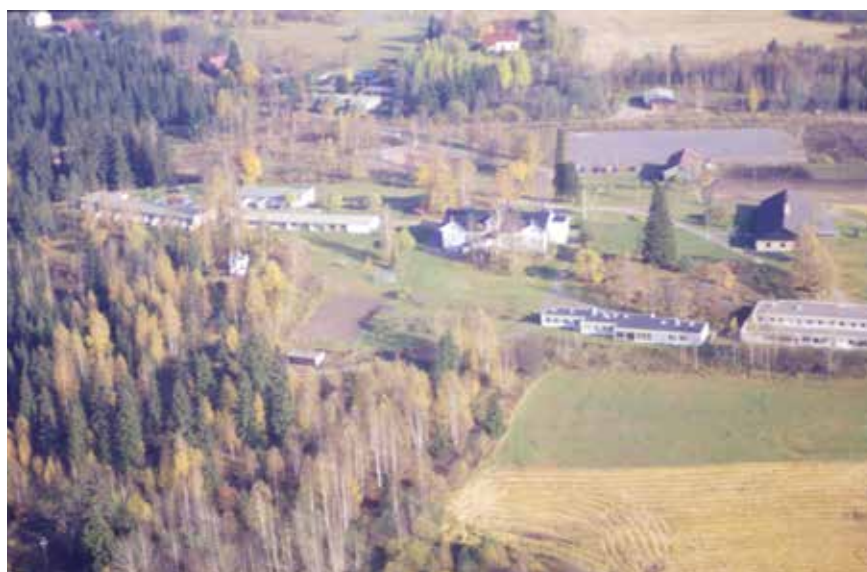
Sairilan koulukodin viis-toilmakuva vuodelta 1987. Vasemmalla henkilökunnan asuinrakennuksia, keskellä päärakennus, kuvan oikeassa laidassa on kaksi tasakattoista oppilasasuntolarakennusta, joista vasemman puoleista ei enää ole. Oppilasasuntoloiden takana näkyy koulu ennen laajennusta. Sk Kouvola.

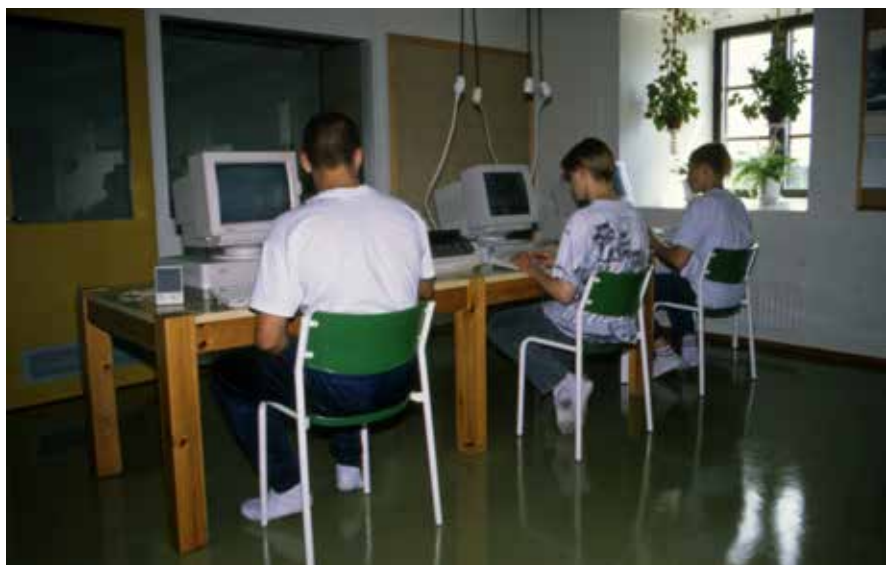
Kuva koulurakennuk-  
sesta 1990-luvulla.  
Rakennuksen vanhassa  
osassa, on paksut  
kiviseinät, mikä näkyy  
erityisesti ikkuna-auk-  
kojen syvyytenä. SKA.

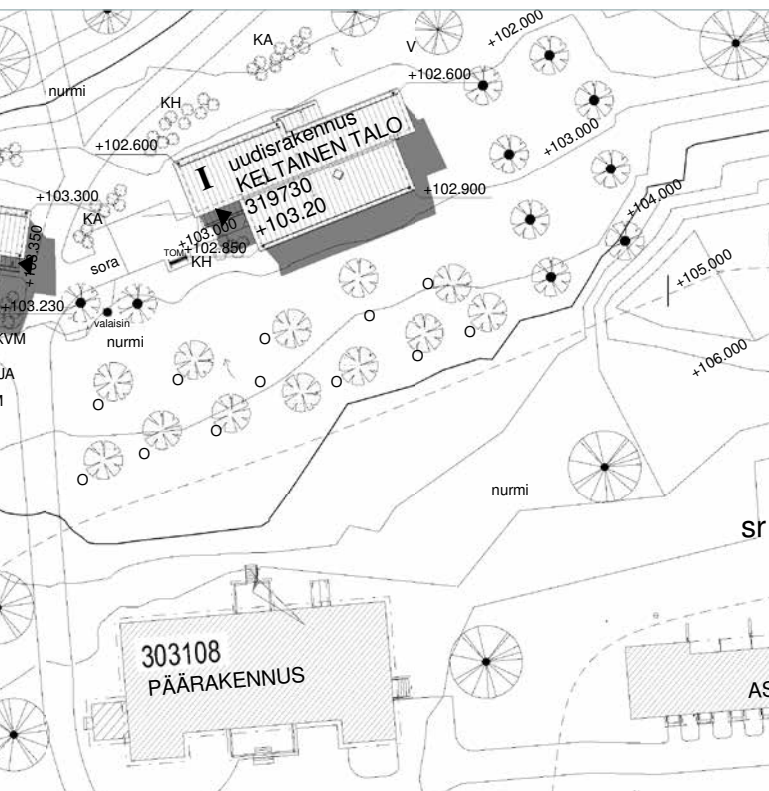
Sairilan koulukodille rakennettiin 2012-2014 kolme uutta oppilasasuntolarakennusta: Neitola, Vaativan hoidon osasto sekä Keltainen talo I. Perusosaston rakennus oln vuodelta 1980, mutta se uudistettiin kattavasti 2012-2014. Rakennukset noudattavat maastokäyrien linjoja ja ovat keskenään eri koordinaatistoissa. Asemapiirustus 13.11.2012. Arkkitehti Kaisu Vasara, Sillman Arkkitehtitoimisto Oy. Sk Kouvola.

Oppilasasuntolarakennukset sijoitettiin alueen länsiosaan loivaan rinteeseen maastokäyrien suuntaisesti ja keskenään eri koordinaatistoon. Sijoittelussa pyrittiin säilyttämään vanhoja pihamaan omenapuita. Uudisrakennukset suunniteltiin matalaenergiataloiksi. Niiden lämmityksessä ja viilennyksessä hyödynnetään maalämpöä.<sup>266</sup> Rakenteissa ei saanut olla mitään helposti irrotettavia osia. Ikkunat piti olla vahvistettuja ja lukittavia, mutta samalla helposti avattavia hätätilanteen varalta<sup>267</sup> Osastorakennusten ovet ovat normaalia jäykempää tekoa ja sisäseinät kivirakenteisia. Oppilaat saavat sisustaa huoneensa haluamallaan tavalla. Jokaisen oppilashuoneen yhteyteen rakennettiin oma wc ja suihku.<sup>268</sup> Viiden tytön talossa, Neitolassa, ohjaajana toimiva Johanna Leppäkorpi kommentoi puolestaan, että yhdistetyssä keittiö- ja oleskelutilassa on mukavaa laittaa ruokaa porukalla ja yhteisöllinen tekeminen toteutuu kuin luonnostaan. Oppilaat ovat myös pitäneet uusista saunoista, joita lämmite-

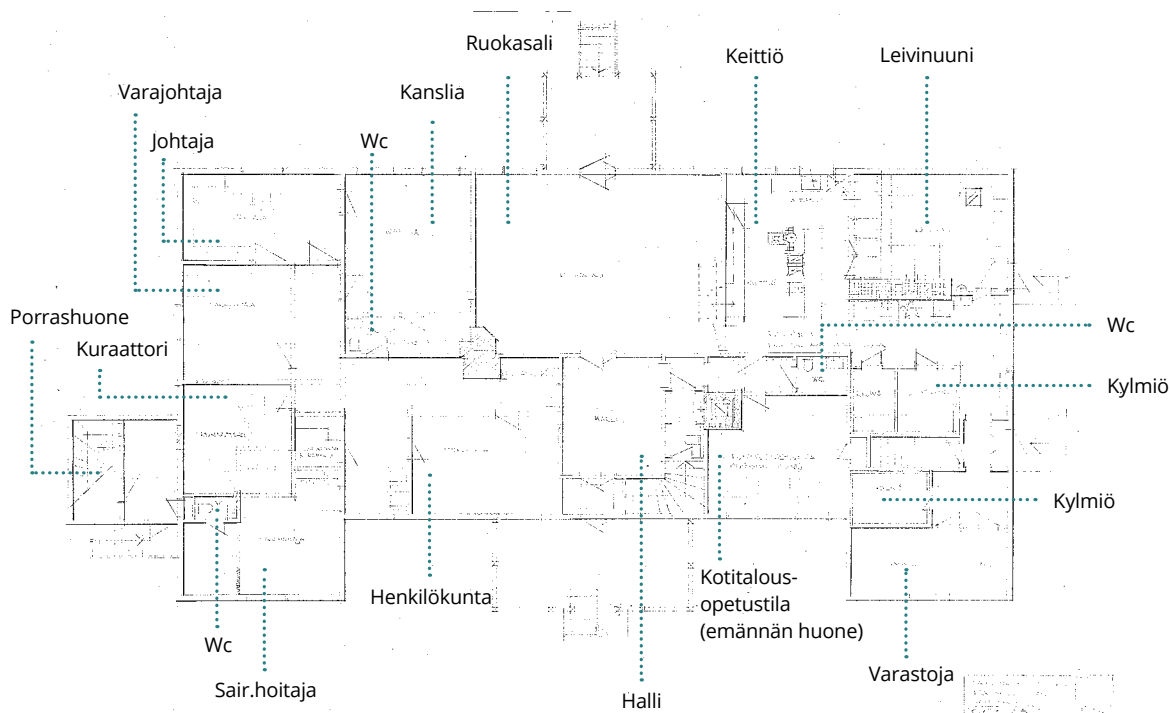
Sairilan koulukodin päärakennuksen ensimmäisen kerroksen saneerausvaiheen pohjapiirustus. Piirustus on vanhin löytynyt päärakennuksen ensimmäisen kerroksen kokonainen piirustus. Rakennushallitus, 5.9.1973. Sk Kouvola.

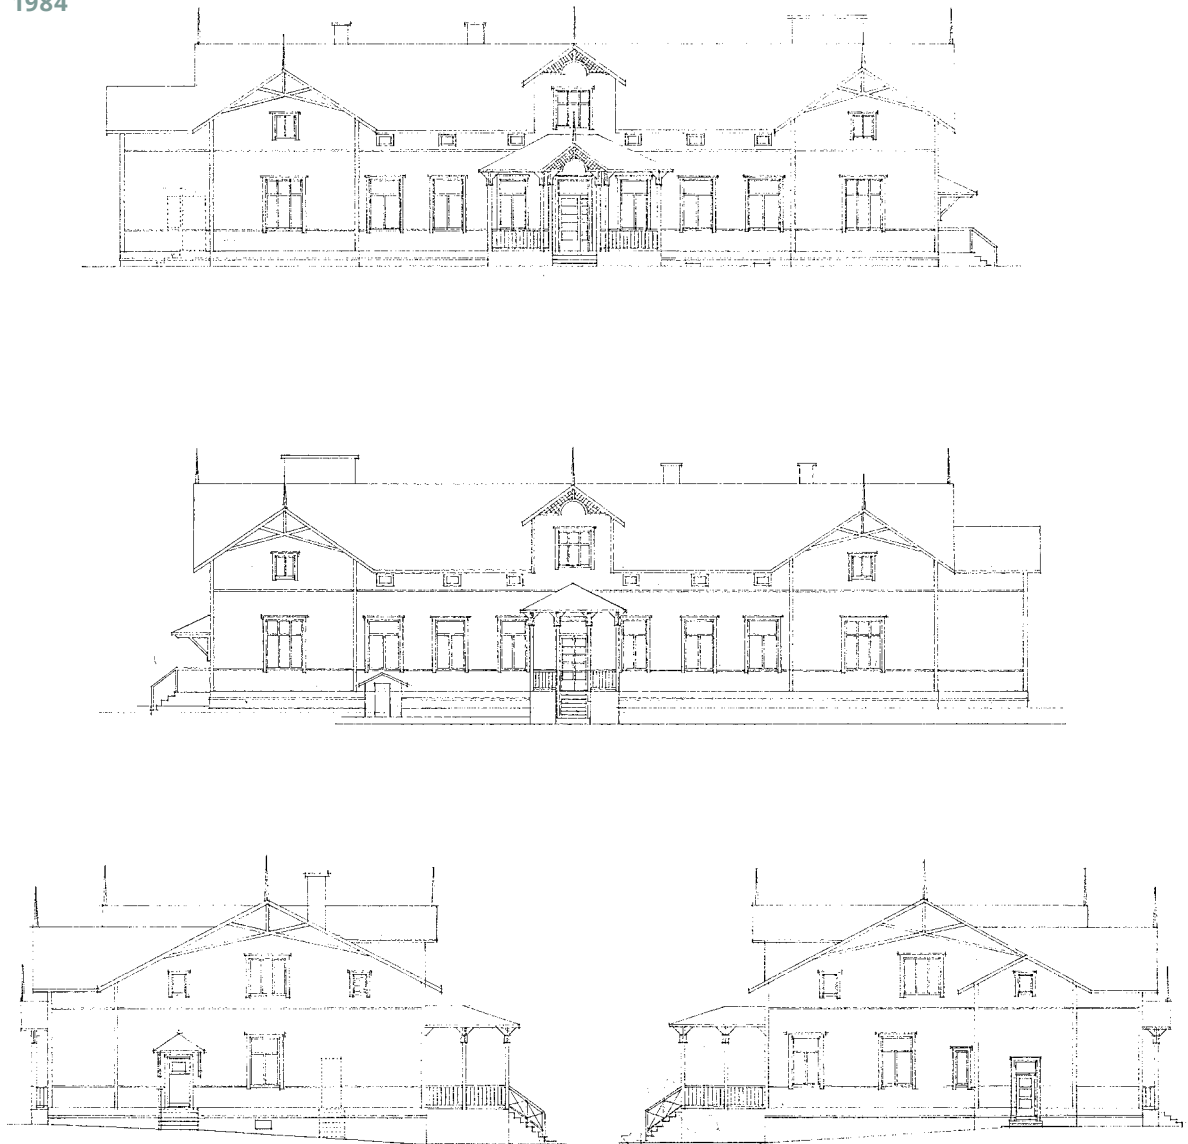
Päärakennuksen peruskorjaustöiden julkisivut itään, länteen, pohjoiseen ja etelään. Rakennusarkkitehti Jorma Hint-sala, Kymen ja Mikkelin piirakennustoimisto, 28.11.1984. Sk Kouvola.

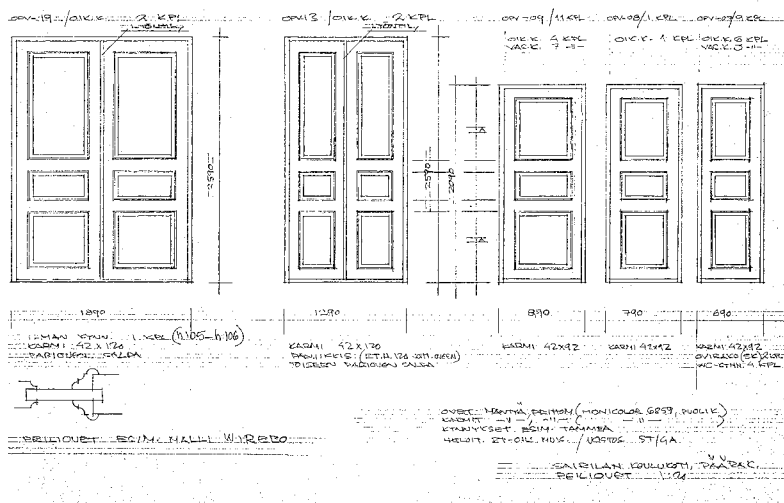
Sairilan koulukodin ovidetaljeja vuodelta 1984. Päärakennuksen aikaisempien korjaustöiden yhteydessä oli peitetty joitakin ovia. Vuoden 1985 peruskorjaustöiden yhteydessä löytyivät peiliovet, joiden mallin mukaisiksi kartanon kaikki sisäovet nikkaroitiin. Sk Kouvola.

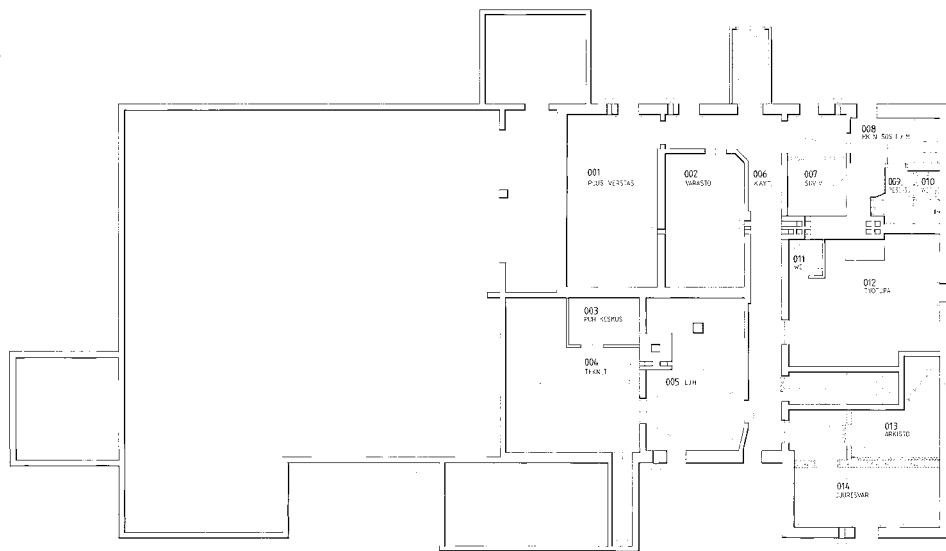
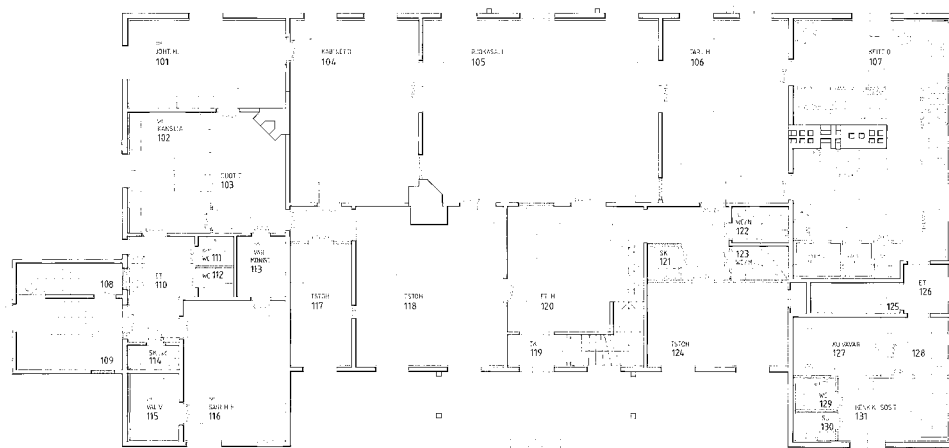
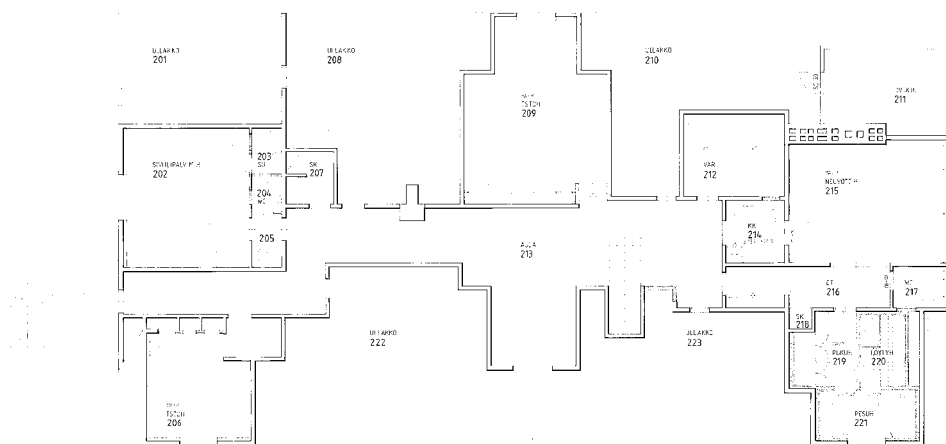
Päärakennuksen peruskorjaustöiden kellari-, ensimmäisen ja ullakkokerroksen pohjapiirustukset. Rakennusarkkitehti Jorma Hintsala, Kymen ja Mikkelin piirirakennustoimisto, 28.11.1984. Sk Kouvola.

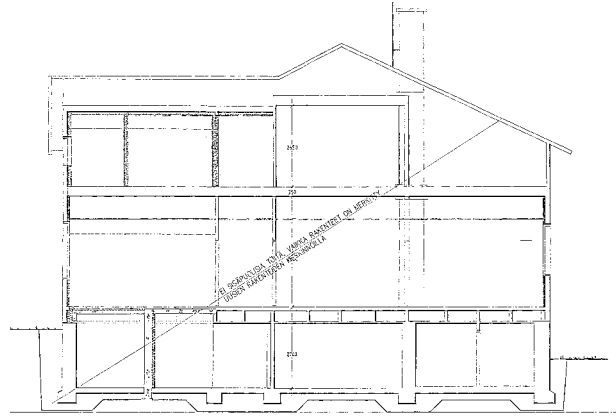
Päärakennuksen muutostöiden leikkaus A-A. Arkkitehtitoimisto Heikki Kirjalainen, 25.5.2001. Sk Kouvola.

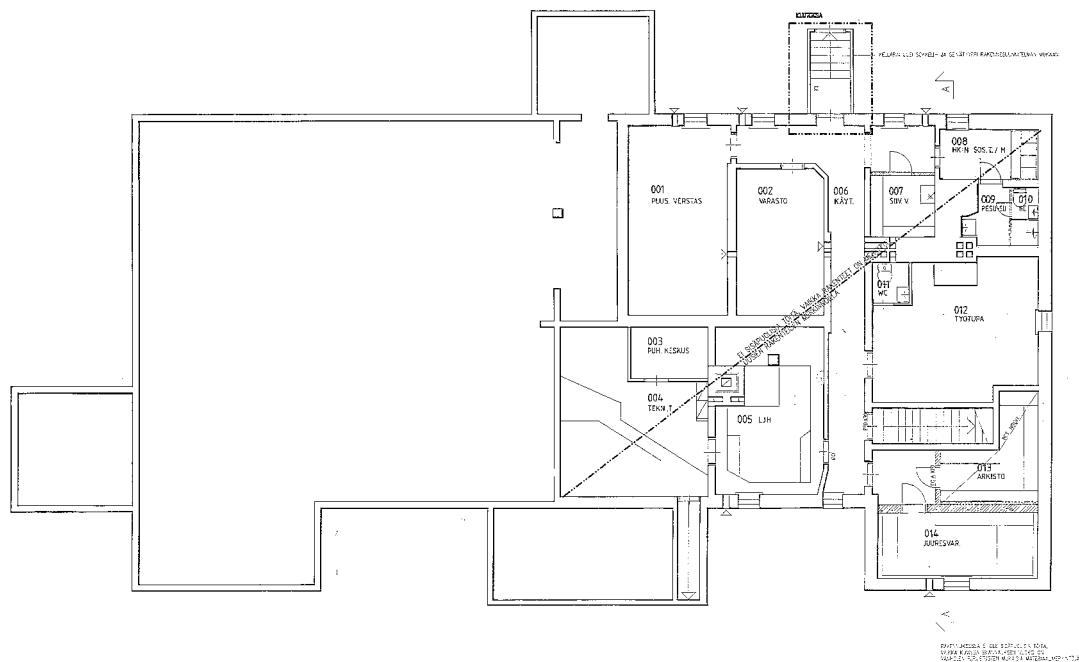
Sairilan koulukodin päärakennuksen muutostöiden kellarikerroksen pohjapiirustus. Arkkitehtitoimisto Heikki Kirjalainen, 25.5.2001. Sk Kouvola.
