# SAIRILAN KOULUKOTI

KULTTUURIYMPÄRISTÖ- JA RAKENNUSHISTORIASELVITYS  
HELSINKI 14.9.2015

Sennotti ark-byroo

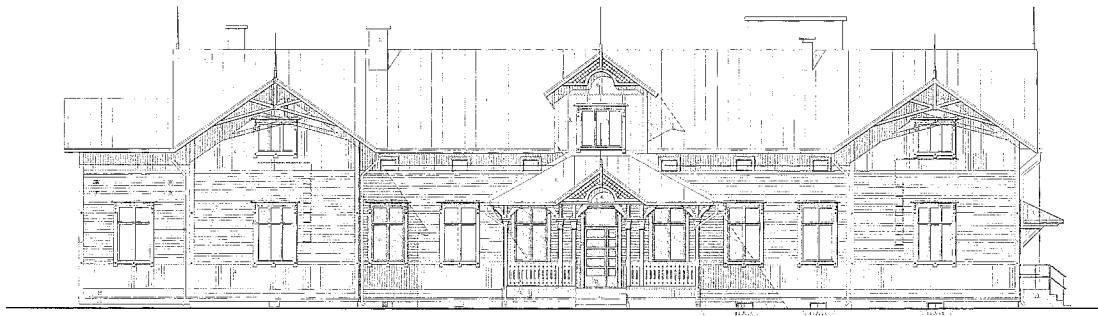
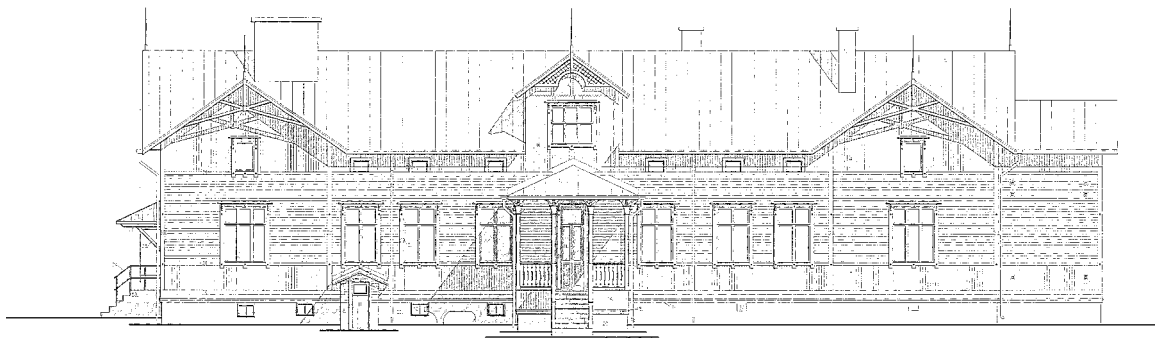
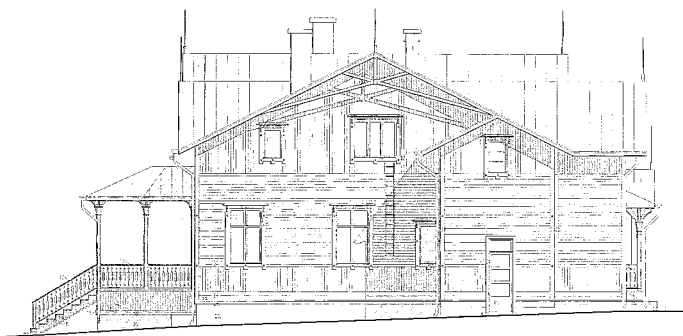
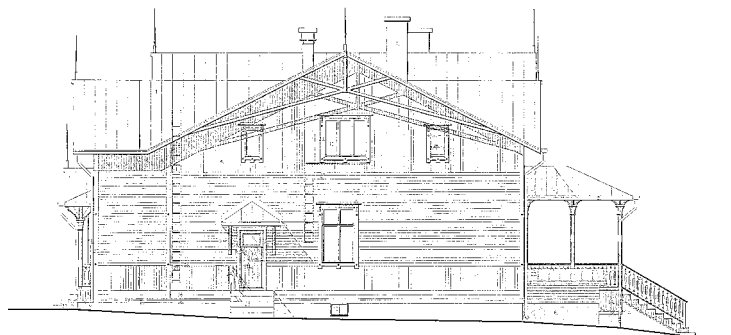
Päärakennuksen muutostöiden julkisivut itään, länteen, etelään ja pohjoiseen. Arkkitehtitoimisto Heikki Kirjalainen, 25.5.2001. Sk Kouvola.

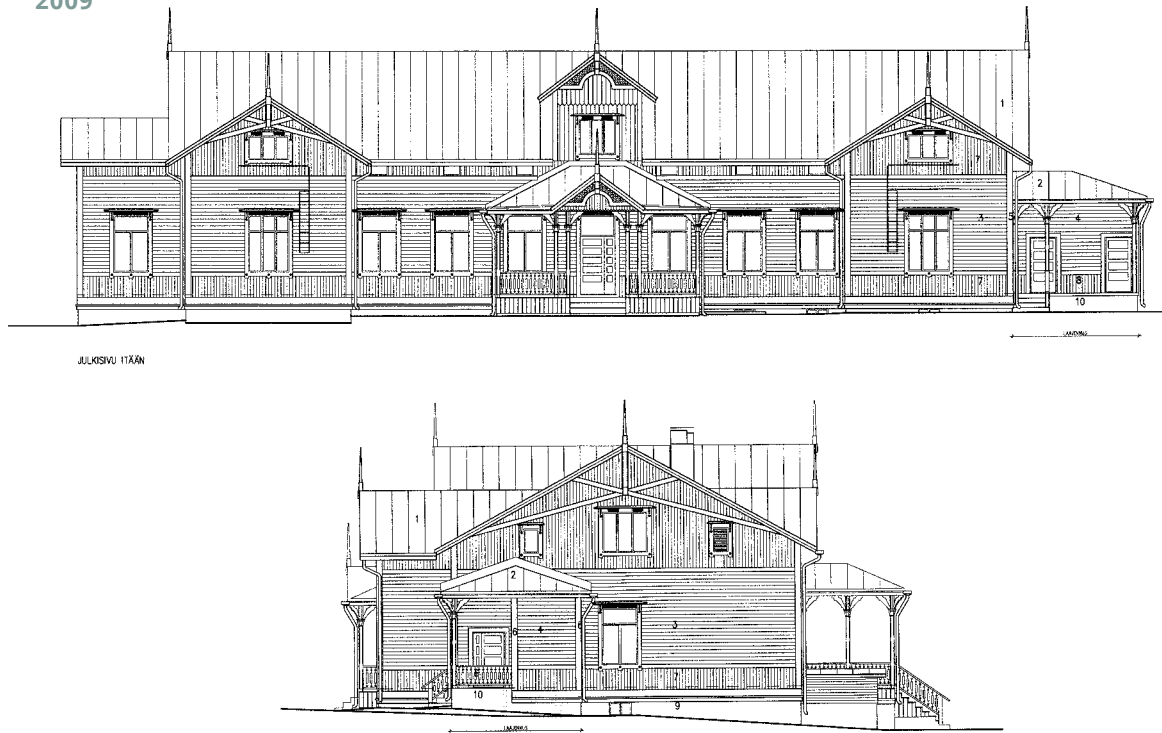
Kasvun Yhteisöt Sairilan päärakennuksen julkisivut itään ja pohjoiseen. Piirustukset liittyvät pohjoispäädyn lastauslaiturin ja varastotiloja sisältävän laajennuksen rakentamiseen. Arkkitehtitoimisto Sajaniemi Oy, 7.4.2009. MRakVA.

Suurin hahmollinen muutos on pohjoispäätyyn vuonna 2009 lisätty keittiötä palveleva lastauslava ja varastolaajennus. Pohjoispäädyn toinen keittiönovi oli purettu jo vuonna 1985. Eteläpäädyn sisäänkäynnin yhteydestä on puolestaan purettu ulkoporras, joka oli olemassa ainakin jo vuonna 1951.

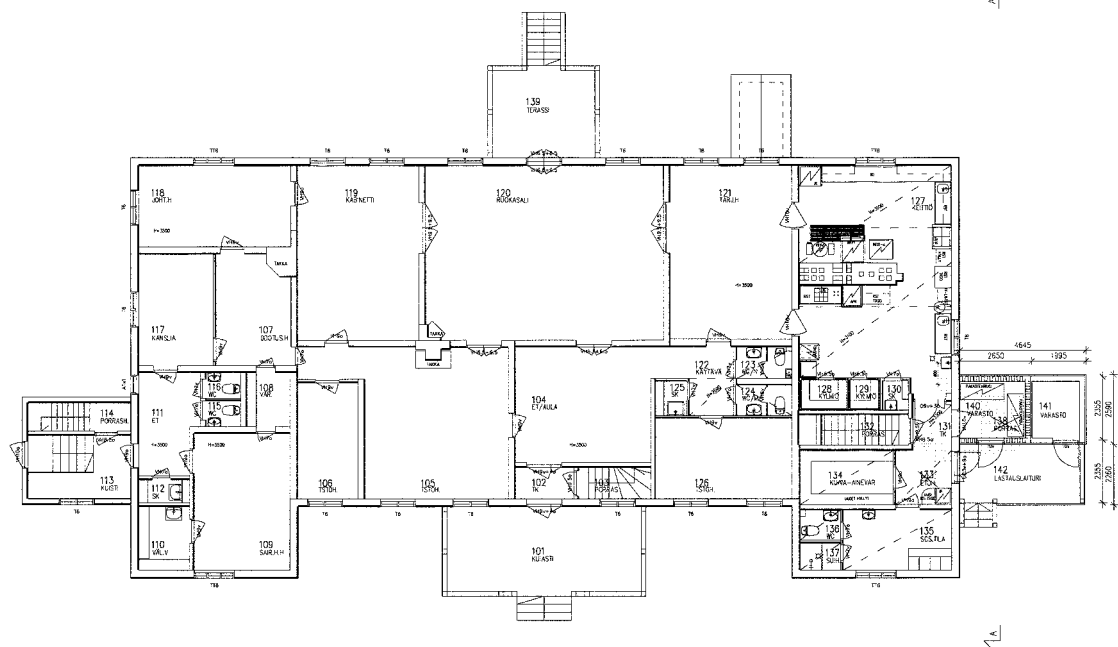
Kasvun Yhteisöt Sairilan päärakennuksen ensimmäisen kerroksen pohjapiirustus. Arkkitehtitoimisto Sajaniemi Oy, 7.4.2009. Pohjoispäädyn rakennettiin lastaustila ja varastoja. MRakVA.

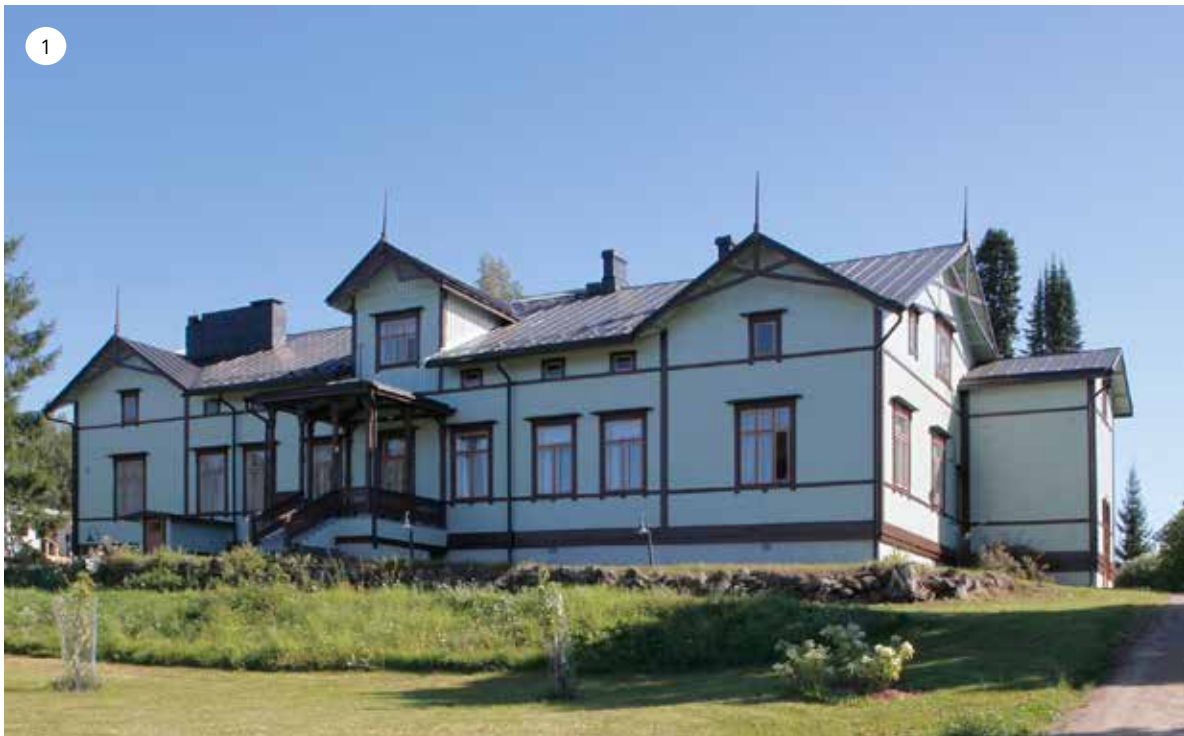
Päärakennuksen länsijulkisivu kesällä 2015. Rakennuksen hahmo on säilynyt hyvin. Kuistin porras on nykyisin keski-akselissa eikä sivulla, kuten ennen.

sivuväritys ei silti vastaa alkuperäistä vaaleaa sävyä, vaan se maalattiin vuonna 2002 tummasävyiseksi. Länsijulkisivun kuistin porras ei alun perin ole ollut kuistin keskellä vaan sivulla. Porras on rakennettu kuistin keskiakseliin mahdollisesti 1960- tai 1970-luvulla. Vuosina 2001-2002 länsijulkisivun kuisti uusittiin, kellarikerroksen länsiseinään tehtiin uusi sokkeli- ja seinätyyppi uuden portaan yhteyteen. Länsijulkisivun kellarin sisäänkäynti oli lisätty vuonna 1985, ja 2001-2002 se rakennettiin kokonaan uudelleen.

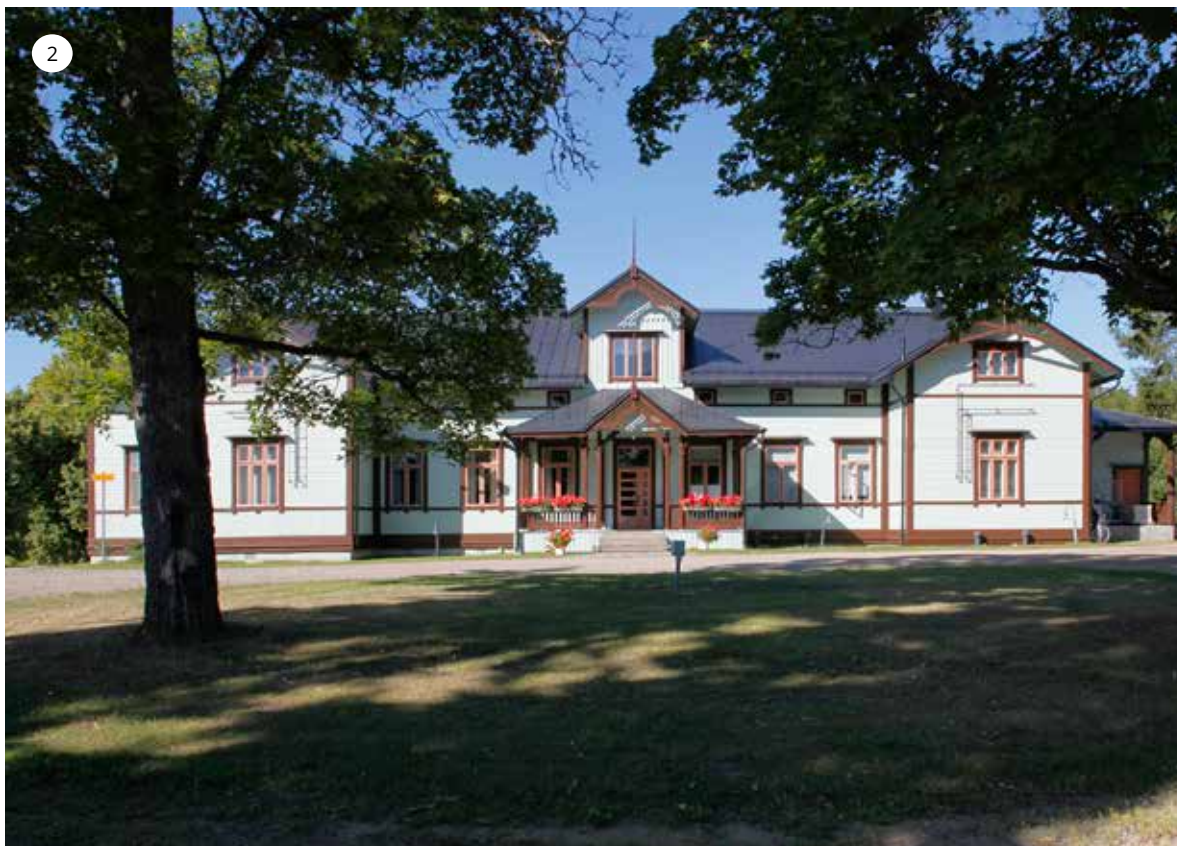
Sairilan päärakennuksen julkisivu itään kesällä 2015. Rakennus on yleisilmeeltään symmetrinen. Viimeisin julkisivumaalaus on tehty vuonna 2002, minkä jälkeen julkisivuja on vain pesty. Aikaisempi vaalea väritys on muutettu tummemmaksi.

Pitkät julkisivut ovat symmetrisiä. Keskiakselia on korostettu sekä sisäänkäynnin että rinteen puolelta kuisteilla ja poikkipäädyillä. Pitkän julkisivun päissä on sivurisasiitit ja poikkipäädty. Poikkipäädtyissä on koristeleikkauksia.

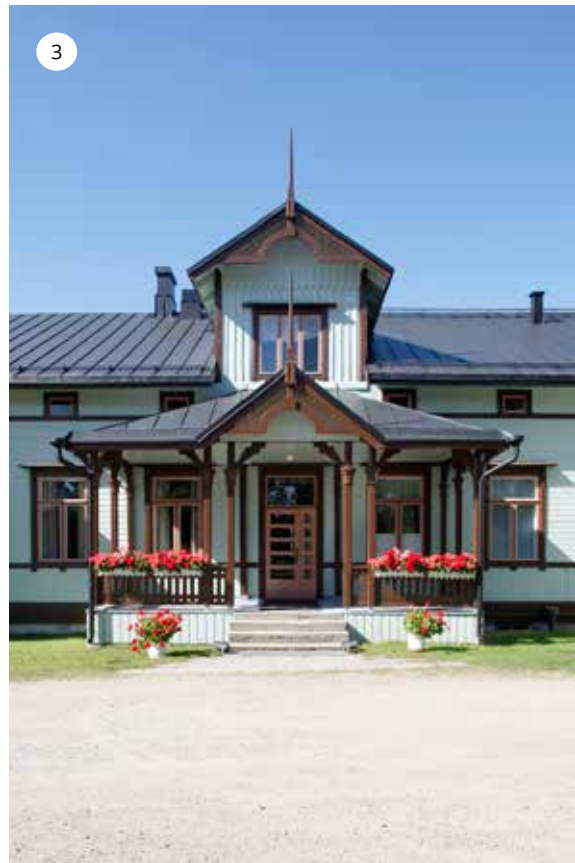
Pääsisäänkäynti sijaitsee itäjulkisivun kuistilla. Pääovi on 1950-luvulta.

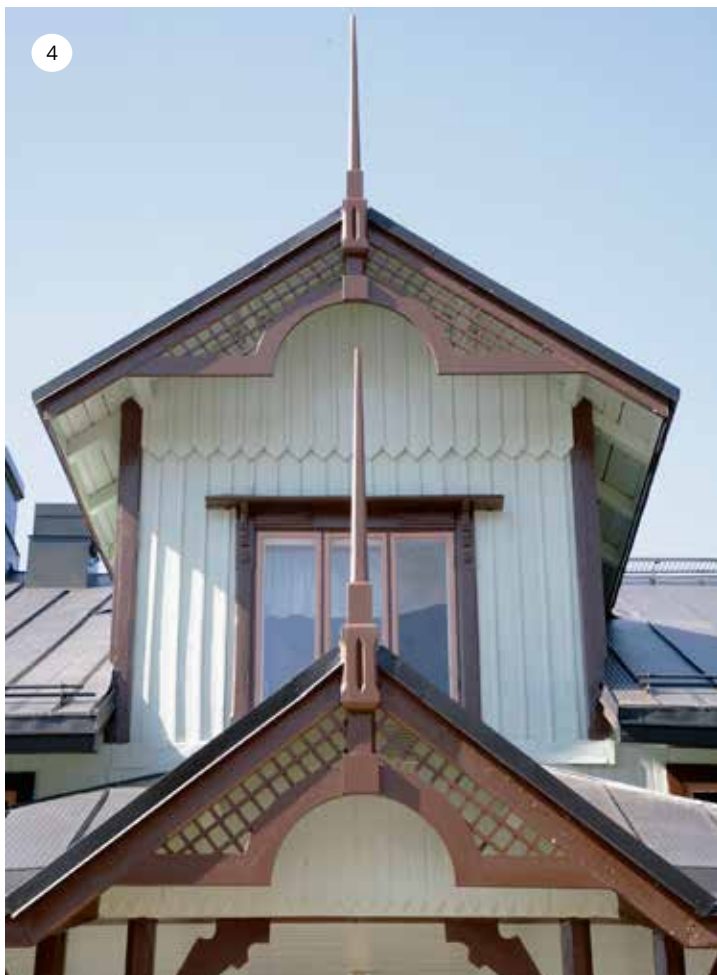
Yksityiskohta itäsivun kuistin katon ja ullakon poikkipään koristeleikkauksista ja sauvoista, jotka on uusittu vanhan mallin mukaan.

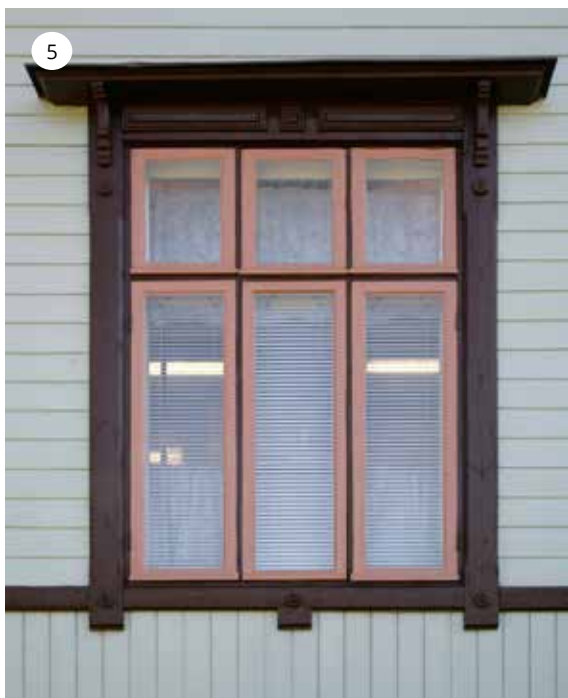
Osa rakennuksen ikkunoista on kolmijakoisia ikkunoita, joissa on pienet yläruudut. Kaksilasiset puuikkunat ovat suurelta osin alkuperäisiä, mutta niitä on kunnostettu. Vuorilistat ovat alkuperäisiä ja koristeellisia. Julkisivuverhoilussa vaihtelevat vaaka- ja pystyponttilaudoitusten vyöhykkeet.

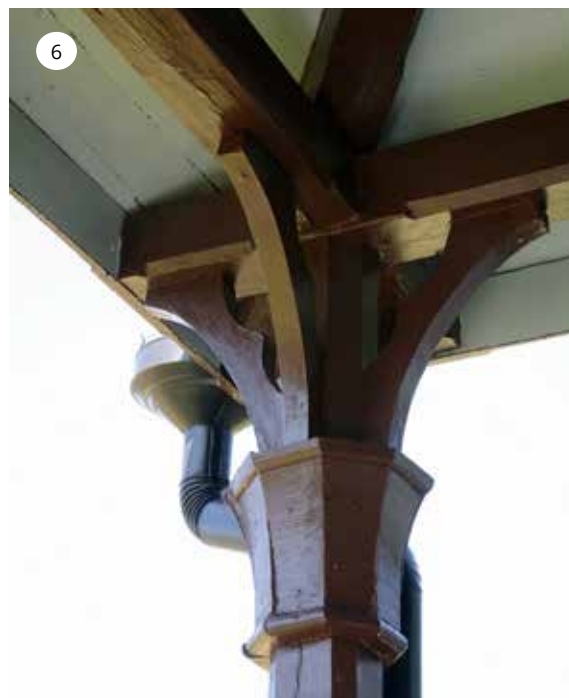
Kuistin puutolpat ovat nikkarityylille tyypillisesti viisto-reunaisia.

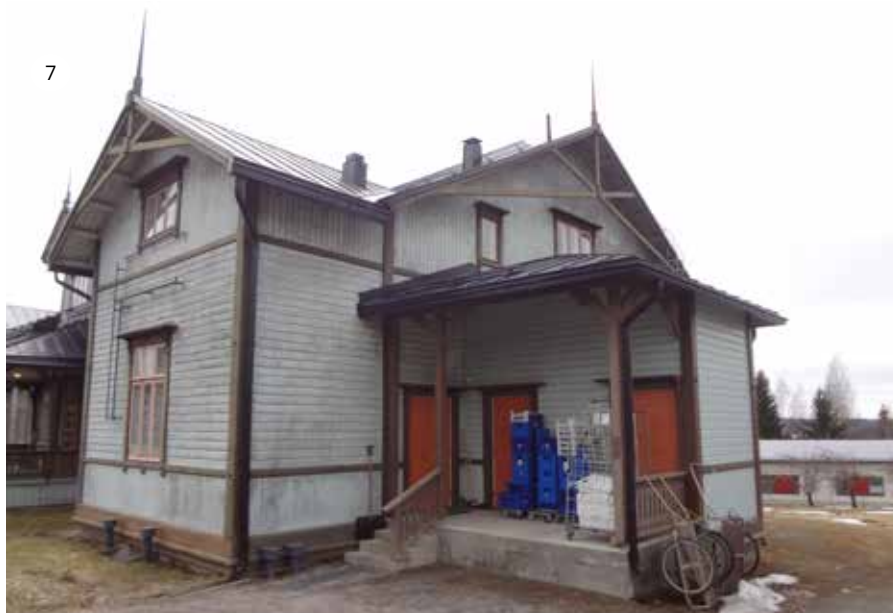
7

Pohjoispäättyyn on vuonna 2009 lisätty lastauslaituri ja keittiön varastotiloja.

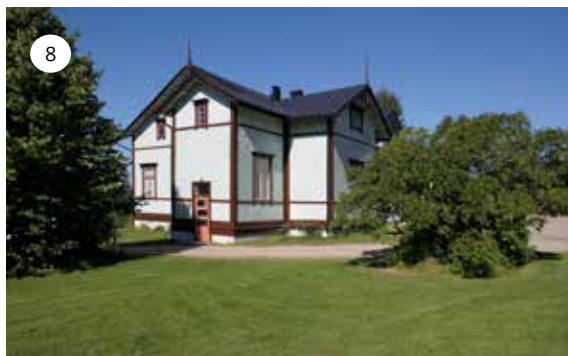
8

Eteläpäädyn sisäänkäynnin yhteydessä ollut ulkoporras on purettu vuonna 1985. Muuten pääty on pitkälti alkuperäisessä hahmossaan.

2001-2002 länsijulkisivun kuisti ja eteläpäädyn portaat uusittiin, julkisivujen lahovaurioita korjattiin ja julkisivut maalattiin, ovet ja ikkunat kunnostettiin ja maalattiin. Länsijulkisivun kellarin sisäänkäynti uusittiin.

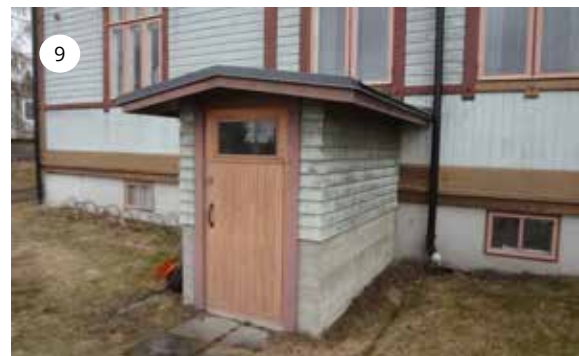
9

Länsijulkisivun kellarin sisäänkäynti on lisätty koulukodin aikana. Sisäänkäynti on rakennettu uudelleen vuonna 2002. Betonipinta rapattiin ja puuhierrettiin vanhojen sokkelipintojen tasoon.

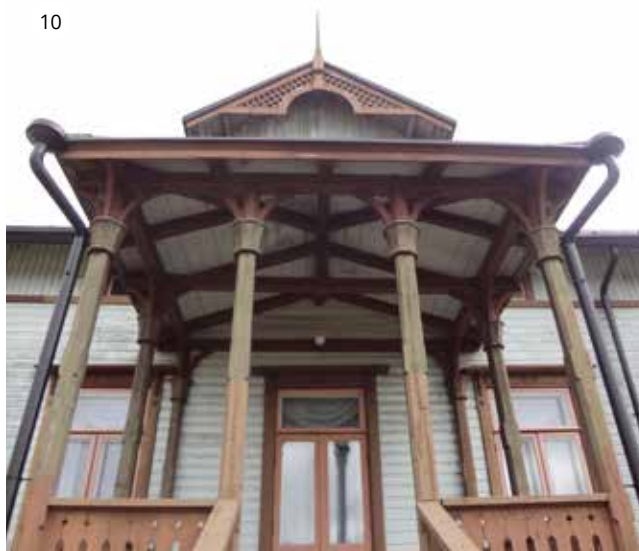
10

Länsijulkisivun kuisti on uusittu vuonna 2002. Vanhat kaiteet, puuporras ja lattialankut korvattiin entisen kaltaisina. Kaikki leikkaukset ja profiloinnit piirrettiin käyttäen vanhan kaiteen profiilia. Sisäkatto on alkuperäinen mutta kunnostettu.

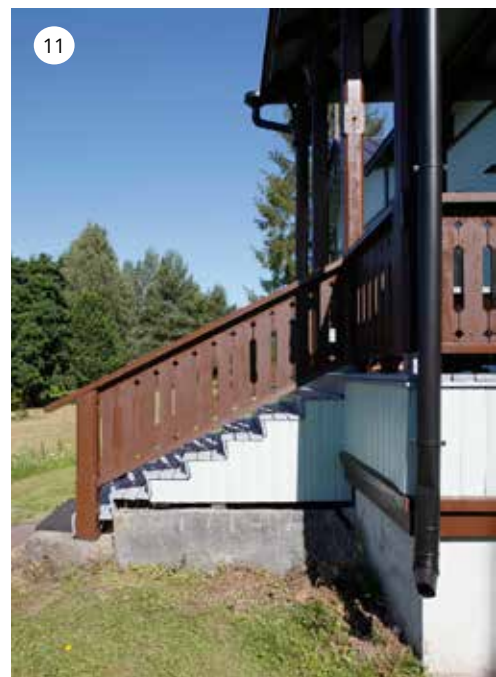
11

Länsijulkisivun kuistin portaat on uusittu vuonna 2002 vanhan mallin mukaisesti.

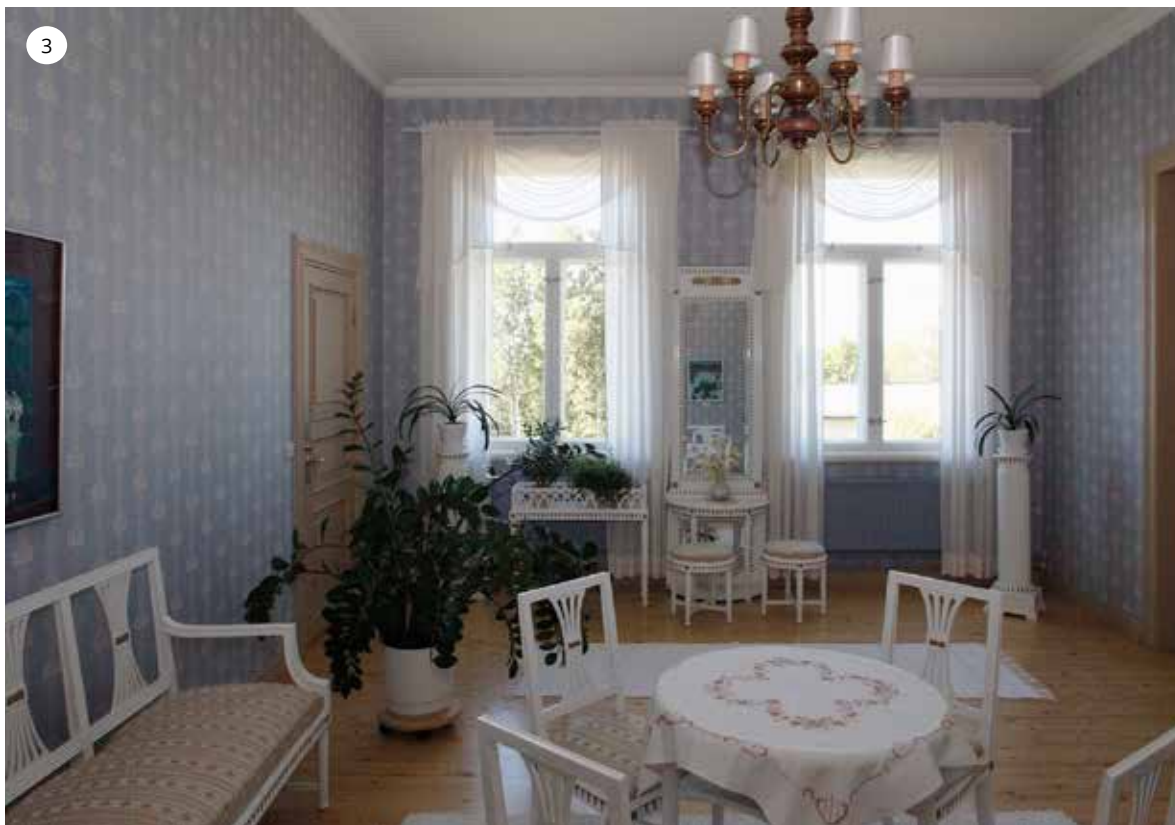
Ruokasalin eteläpuolella on kabinetti, joka pyrittiin vuoden 1985 entisöimistöissä saamaan alkuperäistä muistuttavaan asuun. Huoneesta purettiin aiempien muutostöiden aikana lisätyt väliseinät. Huoneen kustavilaistyylinen kalusto on säilynyt kartanon ajoilta. Huonetta kutsutaankin myös kustavilaishuoneeksi.

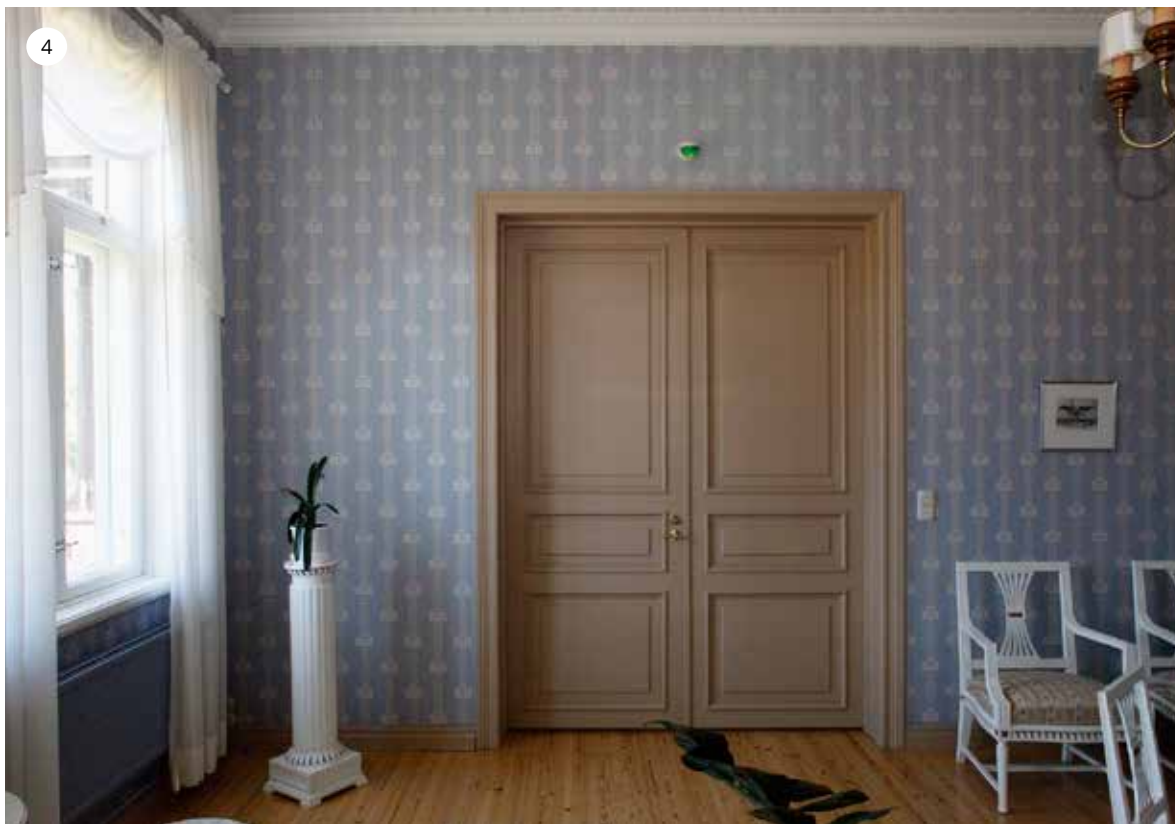
Kustavilaishuoneen seinät on verhoiltu 1900-luvun alun tyyliä muistuttavilla suurikuvioisilla tapeteilla, joihin saatiin mallia vanhoista seinäkerroksista. Tapetit tilattiin vuonna 1985 Ruotsista. Peiliovet uusittiin samana vuonna vanhojen, löytyneiden ovien mallien mukaisesti.

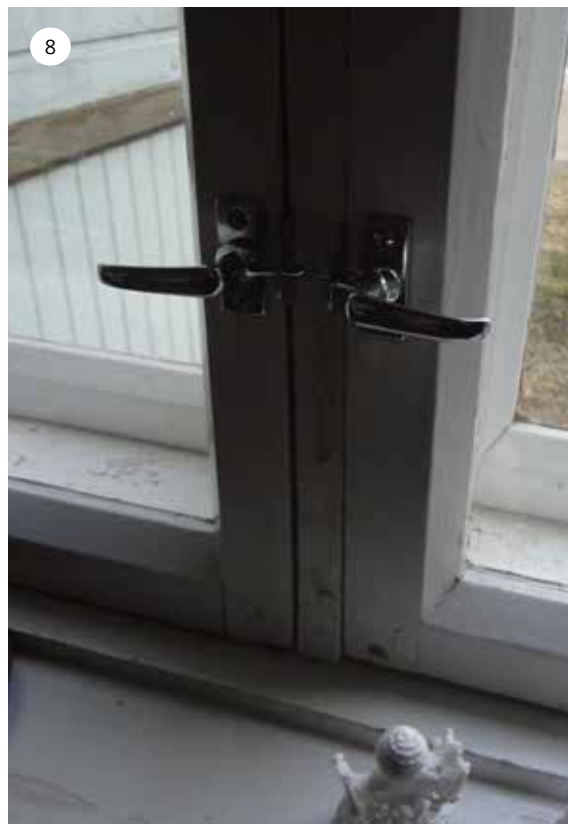
Rakennuksen ikkunat ovat kaksilasisia puuikkunoita. Puitteet ja karmit ovat vanhoja, mutta ikkunoita on kunnostettu ja tiivistetty sekä helat uusittu.

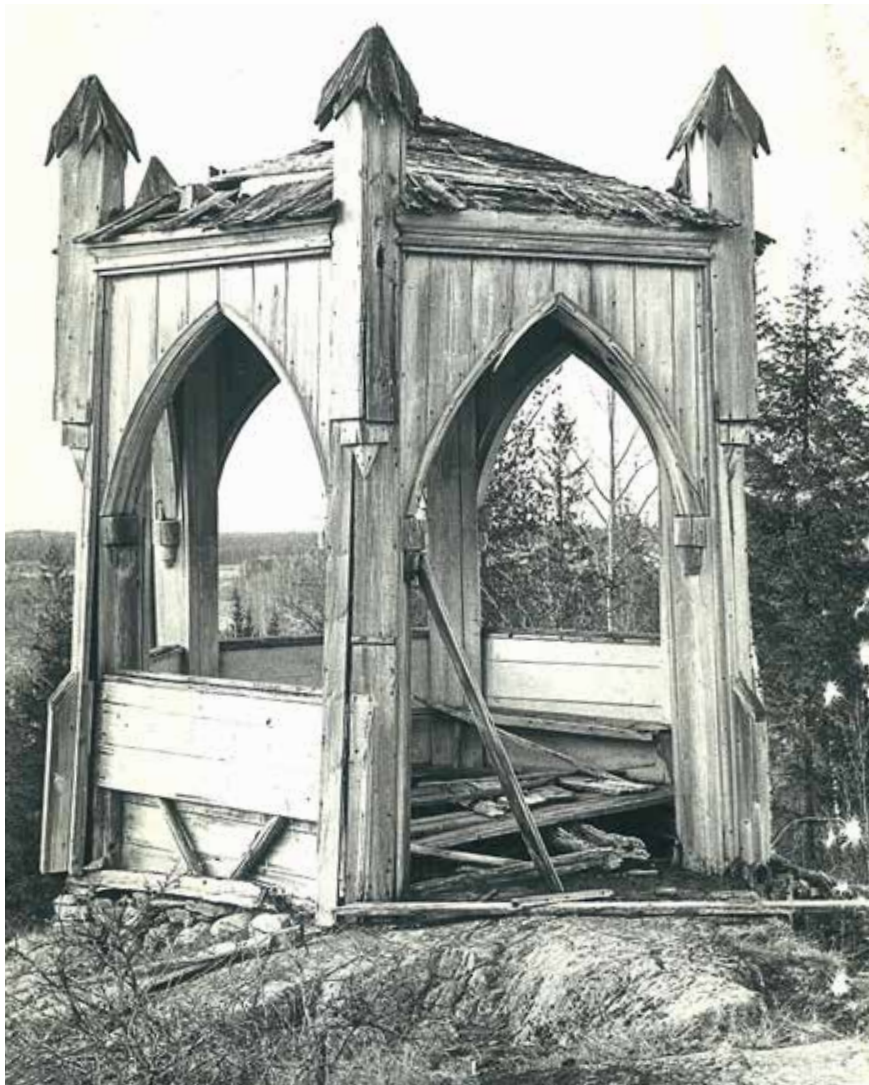
Huvimajan ajoittamaton kuva ennen kunnostustöitä. SKA.

Puinen huvimaja sijaitsee korkealla paikalla, päärakennuksen luoteispuolella. Se on rakennettu 1970-luvulla lähes kokonaan uudestaan, kun paikalla sijainnut 1800-luvun jälkipuoliskolta peräisin oleva huvimaja oli huonokuntoinen. Se edustaa tyyliään uusgotiikkaa. Huvimajalle johtaa idästä päin vinosti sijoitettu puuporras (ei alkuperäinen). Portaassa on 14 askelmaa ja ne ovat maalaamatonta puuta. Puinen ristikaide on maalattu valkoiseksi. Huvimajalla on kuusikulmainen pohjamuoto. Graniittilohkareperustuksen päällä on hirsikehikko, joka on maalattu vihreäksi. Huvimajalla on lautalattia (vanha), joka on maalattu 1997 vihreäksi. Rakennuksella on mäntypaanukatto, joka on tervattu vuonna 1997 sekä 2001, jolloin 30 paanua vaihdettiin uuteen. Katon keskellä on valkoiseksi maalattu puinen keskiseiväs. Huvimajan sisäänkäyntiaukko sijaitsee eteläsivulla. Majassa on suuret, suippokaaren muotoiset aukot. Kaarten alkamispisteissä on pyöreät, profiloituneet puuleikkaukset. Seinien alaosat ovat valkoiseksi maalattua leveää vaakalautaa, aukkojen yläpuoliset osat ovat pystylautaa. Maalipinnat lohkeilevat. Rakennuksen kulmissa on puupilarit, joiden yläpäät nousevat kattoon korkeammalle ja niiden päissä on tähtimäiset lautahatut. Huvimajan sisätilaa kiertää kaksilautainen kiintopenkki, joka on vihreäksi maalattua lautaa. Huvimajasta avautuu kaunis näkymä Visulahdelle, vaikkakin puut ovat kasvaneet ja näkyvät järvelle eivät enää ole yhtä avoimia kuin ennen.

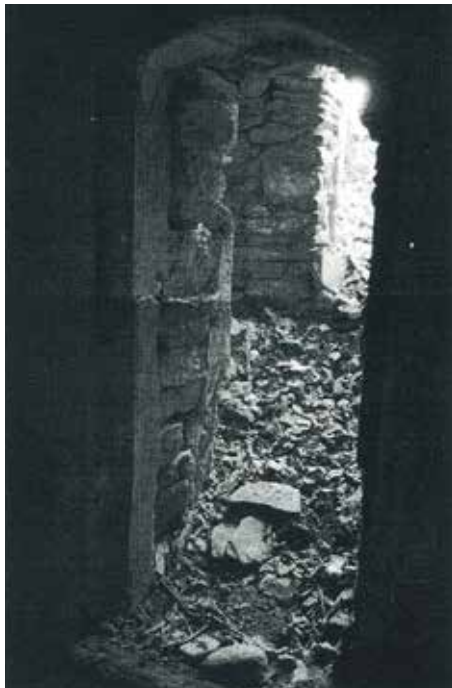
Vanhan holvatus ruutikellarin arvellaan olevan rakennettu Sairilan kuninkaankartanon aikana 1500-luvulla. Maanalaiset käytävät ovat ahtaita, seinät ovat muurattuja ja katto on holvattu kivistä. Kellarin rakennustapa osoittaa yhtäläisyyttä Olavinlinnan holvattujen kellareiden kanssa ja on mahdollista, että linnan työmaalta on tullut rakentaja Sairilaan. Kuva on *Mikkelin kaupunkilehden* 26.10.1997 julkaistusta artikkelista Kuninkaankartanosta koulukodiksi - Sairilan kartanossa historia elää. Kellari on 2000-luvun alkupuolella täytetty hiekalla sortumisvaaran vuoksi, joten tällä hetkellä tilat eivät ole tutkittavissa.

Kellari oli vielä tutkittavissa, kun Esko Partanen vuonna 1985 kirjoitti Länsi-Savossa julkaistun artikkelin Sairilan ”rahapaja”. Partasen kuvailun mukaan kellarin katto on holvattu kiilaamalla litteitä luonnonkiviä kattokaareksi. Seinät oli rakennettu paksuihkoista laattamaisista luonnonkivistä ja niissä oli syvennyksiä. Kellarissa oli kaksi oviaukolla erottuvaa huonetta sekä maanalaisia käytäviä.

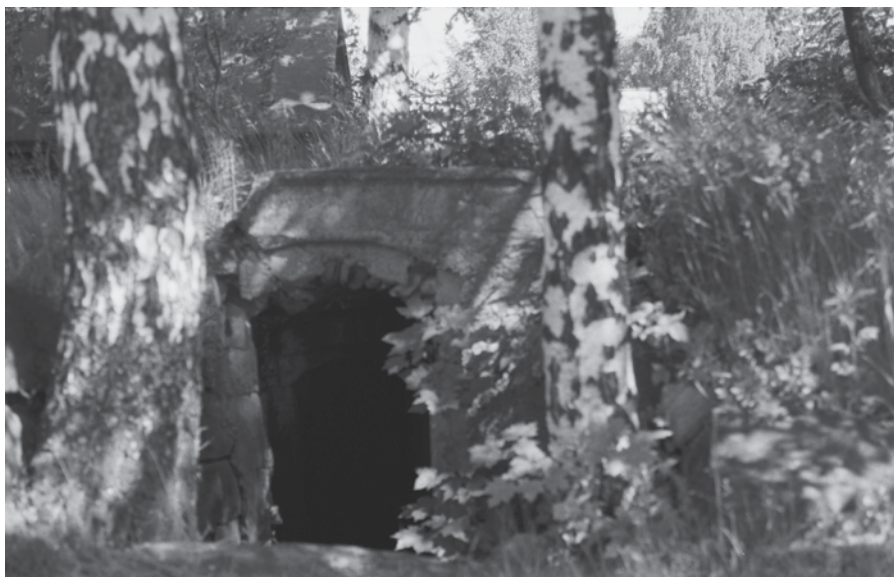
Sairilan kellarin sisäänkäynti oli vielä näkyvässä vuonna 1988. Valokuvaaja: Sinikka Joutsalmi. MV.

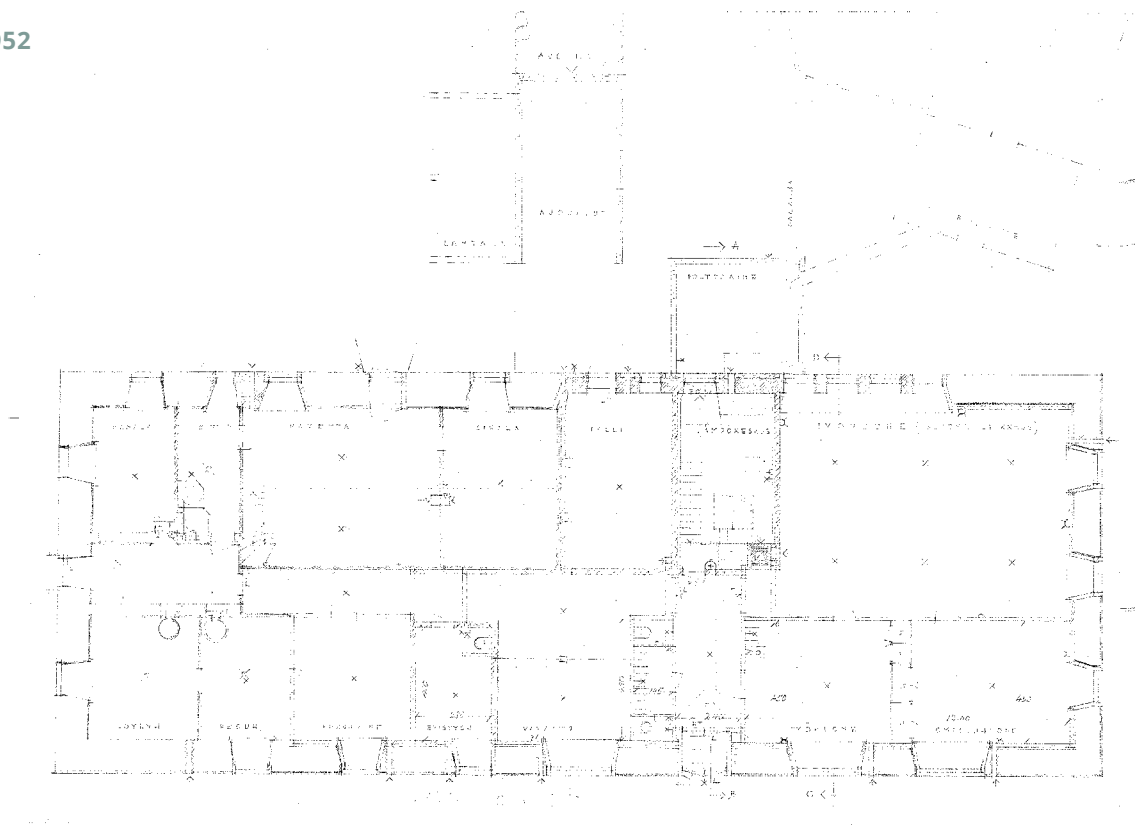
Sairilan naisalkoholistihuoltolan aikaisen entisen navettarakennuksen muutostyön pohjapiirustus. Rakennushallituksen IV rakennuspiiri, Kotkassa toukokuussa 1952. Rakennuksessa sijaitsivat tällöin löylyhuone, pesuhuone, pukuhuone, eristys, varasto, työhuone, ompeluhuone, kutomon työhuone, lämpökeskus ja polttoainehuone, talli, sikala, navetta, keittiö sekä kanala. Lisäksi rakennukseen liittyivät ajosilta, ajokaluvarasto, lantala ja kasvihuone. Sk Mikkeli.

Toukokuussa 1952 laadittiin Rakennushallinnon IV rakennuspiirissä Kotkassa vanhan kivisen navettarakennuksen muutospiirustukset. Navetassa sijaitsi muutostöiden jälkeen sekä eläintiloja että ompelu- ja kutomistiloja.

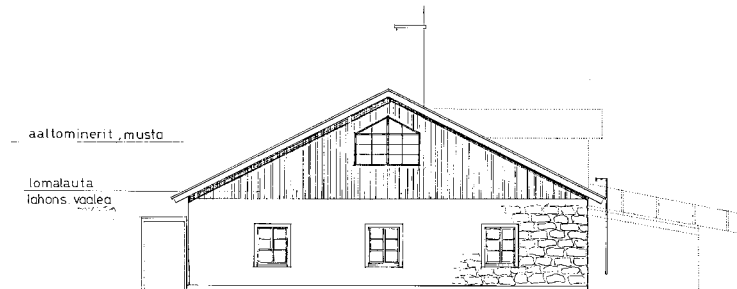
1979

Koulurakennuksen päätyjulkisivu länteen vuonna 1979. Rakennusarkkitehti Jorma Hintsala, Kymen ja Mikkelin piirirakennustoimisto. Sk Kouvola.

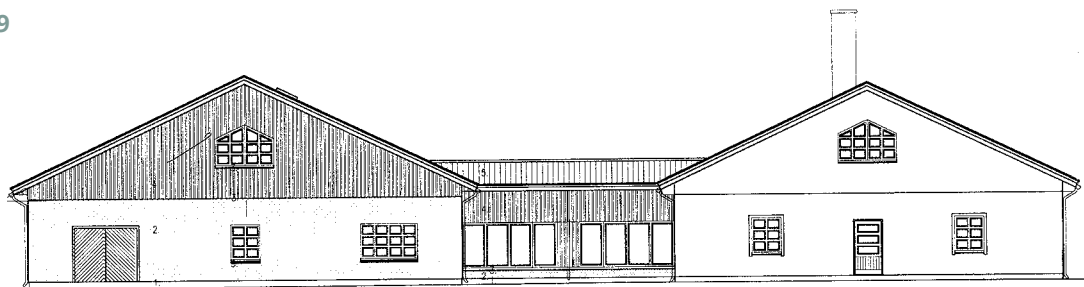
1999

Laajennetun koulurakennuksen julkisivu länteen. Teknisen työn lisärakennus (vasemmalla) rakennettiin vanhan rakennuksen viereen ja tilat yhdistettiin yhdyskäytävällä. Juvan Rakennussuunnittelu JRS Ky, 29.1.1999. Sk Mikkeli.

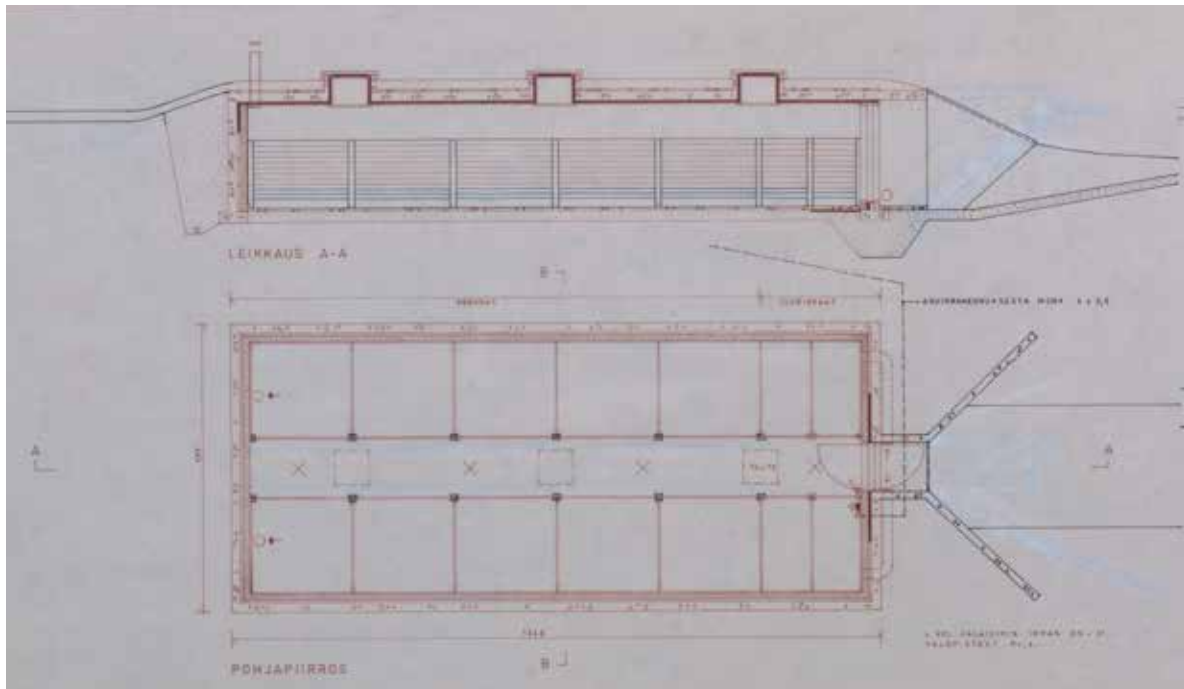
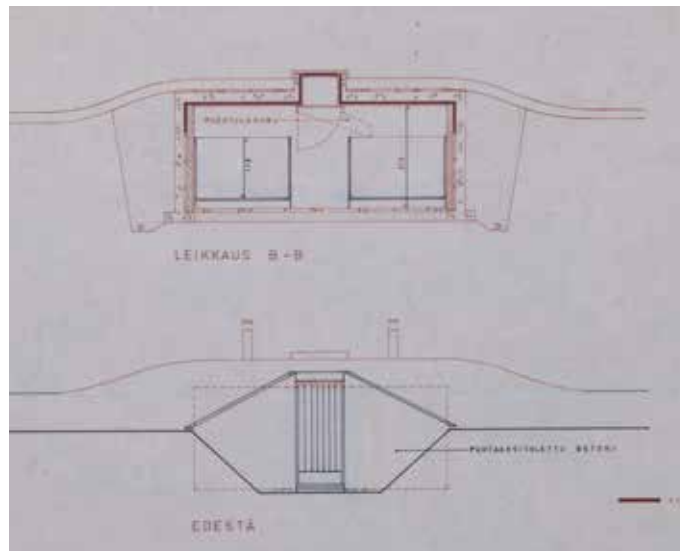
Koulukodin peruna- ja juurikaskellarin uudisrakennusvaiheen leikkaus A-A pohjapiirustus, leikkaus B-B ja julkisivu itään. Arkkitehti Jorma Kosonen, Rakennushallitus, 23.8.1968. Piirustusta on muutettu 14.4.1969. KA.

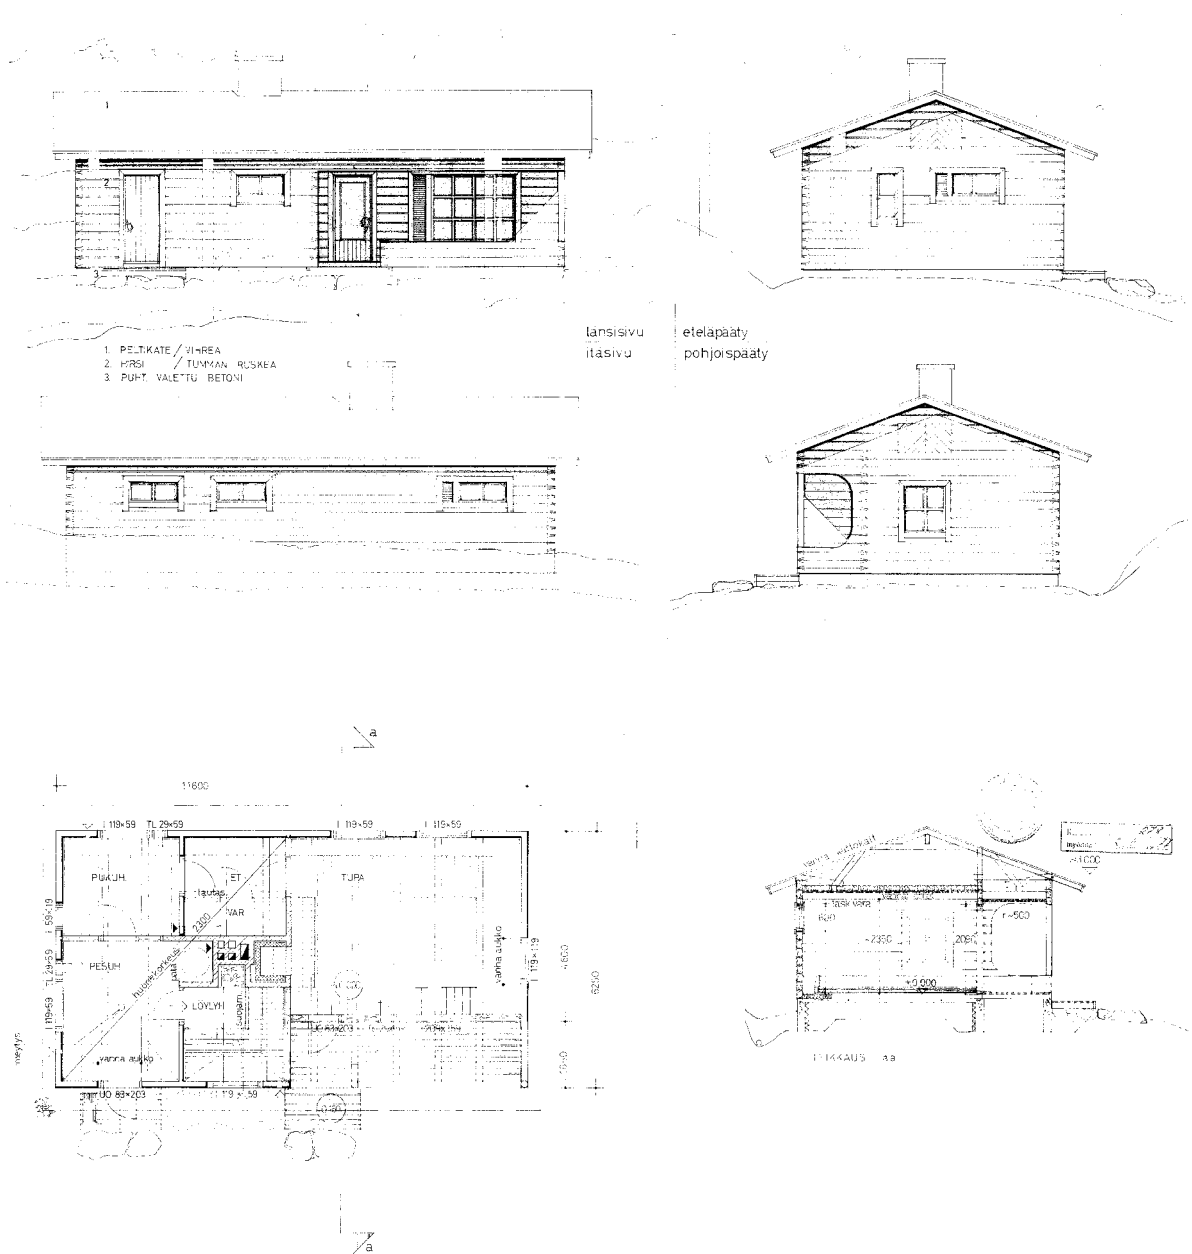
Rantasaunan uudisrakennusvaiheen julkisivut pohjapiirustus sekä leikkaus A-A. Rantasaunaan tehtiin avokuisti, avotakallinen tupa, eteinen, pukuhuone, pesuhuone ja puulämmitteinen löylyhuone. Rakennuksen runko ja katto tehtiin purretun aitan rakenteita hyödyntäen. Rakennusarkkitehti Jorma Hintsala, Kymen ja Mikkelin piirirakennustoimisto 5.10.1977. MRakVA.

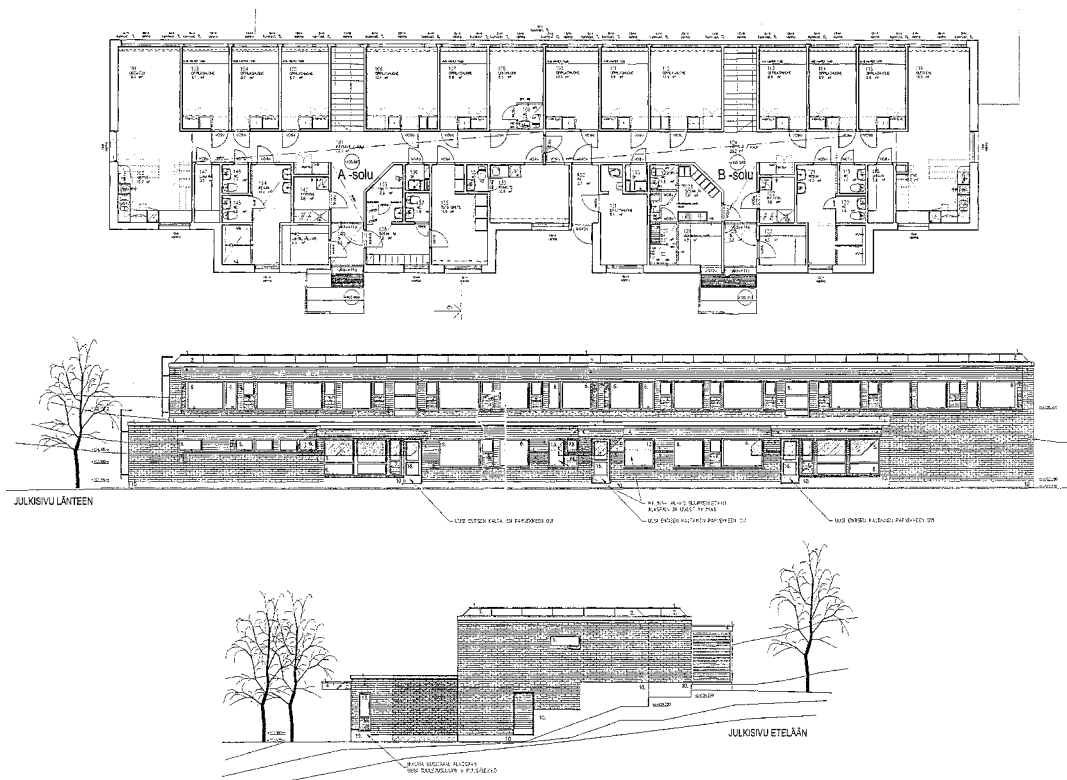
Kasvun Yhteisöt Sairilan oppilasasuntola 2:n vuoden 2000 korjaustöihin liittyviä piirustuksia. Ylemmän kerroksen pohjapiirustus sekä julkisivut länteen ja etelään. Rakennus oli tässä vaiheessa vielä tasakattoinen. Arkkitehtitoimisto Heikki Kirjalainen, 4.8.2000. Sk Kouvola.

Rakennus valmistui alun perin vuonna 1980 oppilasasuntolaksi. Rakennus peruskorjattiin vuonna 2001. Rakennuksen pohjahahmo säilyi, mutta julkisivut ja kattomuoto muuttuivat täysin, kun se uudistettiin 2012-2014 Kaisu Vasaran suunnitelmien mukaan. Rakennus on pitkä ja osittain kaksikerroksinen. Se sijaitsee rinteessä Neitolan pohjoispuolella. Tasakattoisesta rakennuksesta tehtiin pulpettikattoinen. Katteena on harmaa saumattu nauhapelti. Rakennuksessa on kaksi viiden tytön tai pojan oppilasasuntolaa: eteläpäädyn Kartano ja pohjoispäädyn Hovitupa. Rakennuksessa on sekä oppilasasuntoja että opetustiloja ja alakerrassa kaksi itsenäisen asumisen oppilasasuntoa, mutta alakerran tiloja ei tällä hetkellä voi käyttää kosteusongelmien vuoksi. Kesän 2015 aikana rakennuksen lattia uusitaan kosteusongelmien vuoksi. Sockeli on harmaaksi maalattua betonia (alkuperäinen) ja sitä kiertää kapea soravyöhyke. Muottilautakuviointi näkyy pinnassa. Osa seinäpinnoista on rapattu ja maalattu valkoiseksi, osa on punaiseksi maalattua vaakaponttiverhoiltua pintaa. Räystäät ovat avoräystäitä, alapinnat ovat punaista laudoitusta. Valkoiset syöksytorvet ja harmaat räystäskourut ovat uusia (2014). Itäjulkisivussa on kolme sisäänkäyntiä, joista 2 on katoksellisia, keskimäinen sijaitsee syvennyksessä. Eteläpäädyssä sijaitsee betoninen ulkoporras, jossa on RST-putkikaide (2014). Länsijulkisivussa on kaksi sisäänkäyntiä, joissa on teräspilarilliset katokset. Katoksissa on keltainen aluslaudoitus. Länsijulkisivussa on vaakaponttilautaverhoilu, joka on maalattu punaiseksi. Ikkunat ovat siniharmaita alumiini-ikkunoita ja niitä on monenkokoisia. Länsijulkisivun puuverhoillun osan alareunassa on vaakapelti. Yläkerran länsijulkisivussa on ikkunoiden yläpuolella pitkä lippakatos. Pohjoispäädyssä sijaitsee alakerran sisäänkäynti, johon liittyy teräspilarillinen katos. Ovi on teräslasiovi.

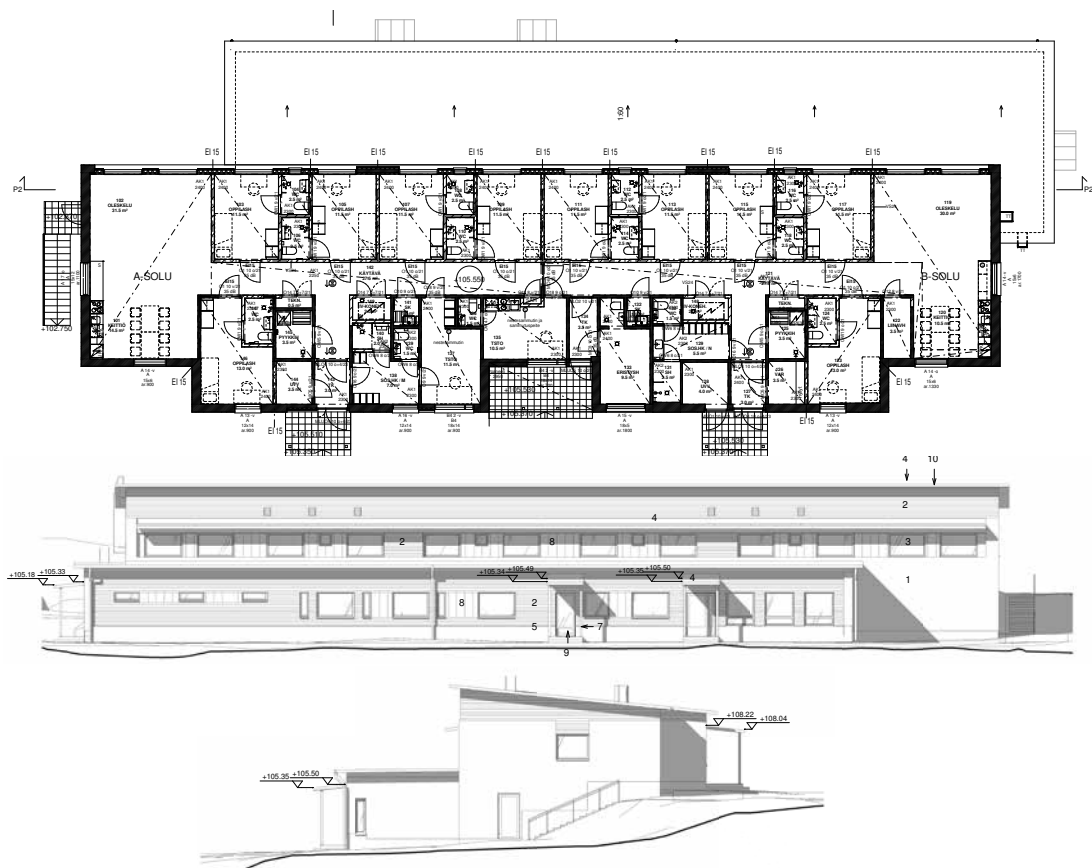
Perusosaston uudistusvaiheen ylemmän kerroksen pohjapiirustus sekä julkisivut länteen ja etelään. Rakennuksesta tehtiin uudistustöiden yhteydessä pulpettikattoinen. Arkkitehti Kaisu Vasara, Sillman Arkkitehtitoimisto Oy, 13.11.2012. Sk Kouvola.

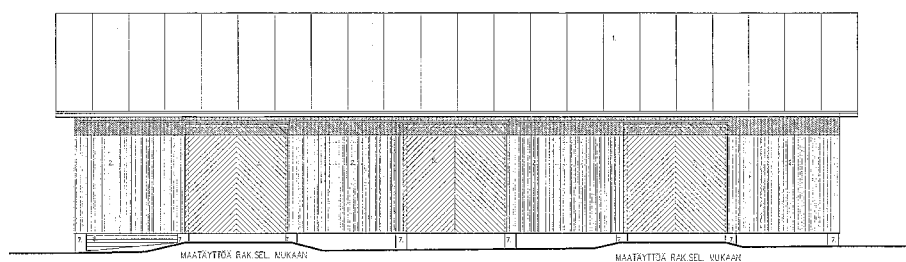
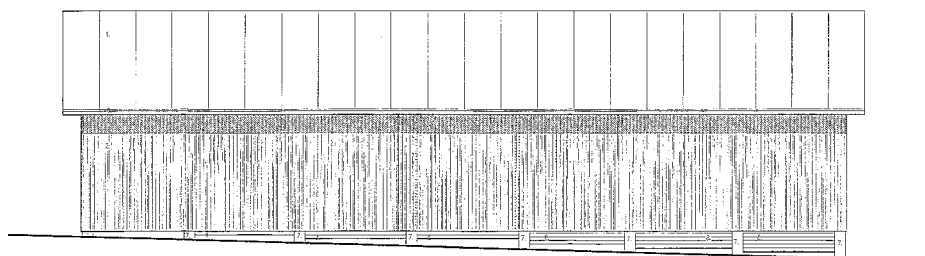
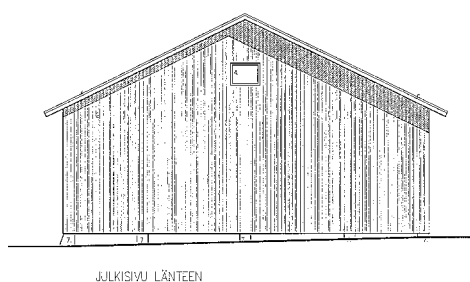
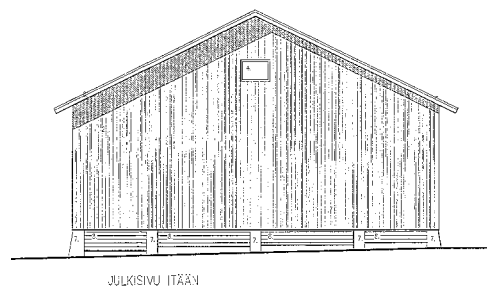
Autotalli- ja varastorakennuksen muutos- ja korjaustöiden julkisivupiirustukset pohjoiseen, etelään, länteen ja itään.  
Arkkitehtitoimisto Heikki Kirjalainen 25.5.2001. Sk Kouvola.

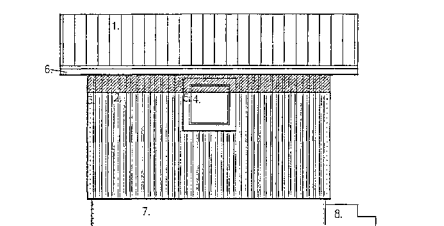
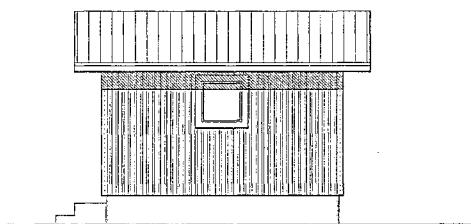
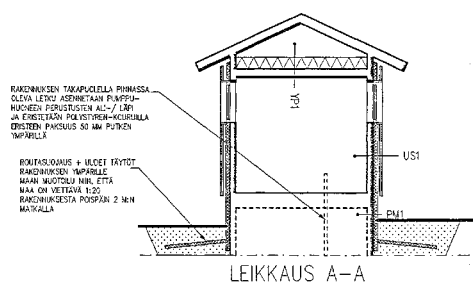
Pumppuhuoneen muutospiirustukset 25.5.2001. Julkisivut pohjoiseen, länteen, etelään ja itään, pohjapiirustus sekä leikkaus-A-A. Arkkitehtitoimisto Heikki Kirjalainen 25.5.2001. Sk Kouvola.

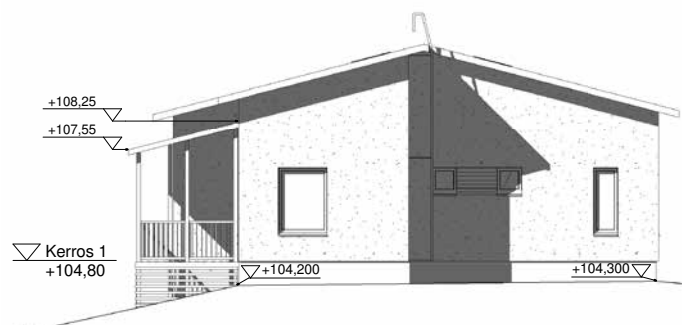
Neitolan julkisivu kaakkoon. Sk Kouvola.
