# SAIRILAN KOULUKOTI

KULTTUURIYMPÄRISTÖ- JA RAKENNUSHISTORIASELVITYS  
HELSINKI 14.9.2015

Sennotti ark-byroo

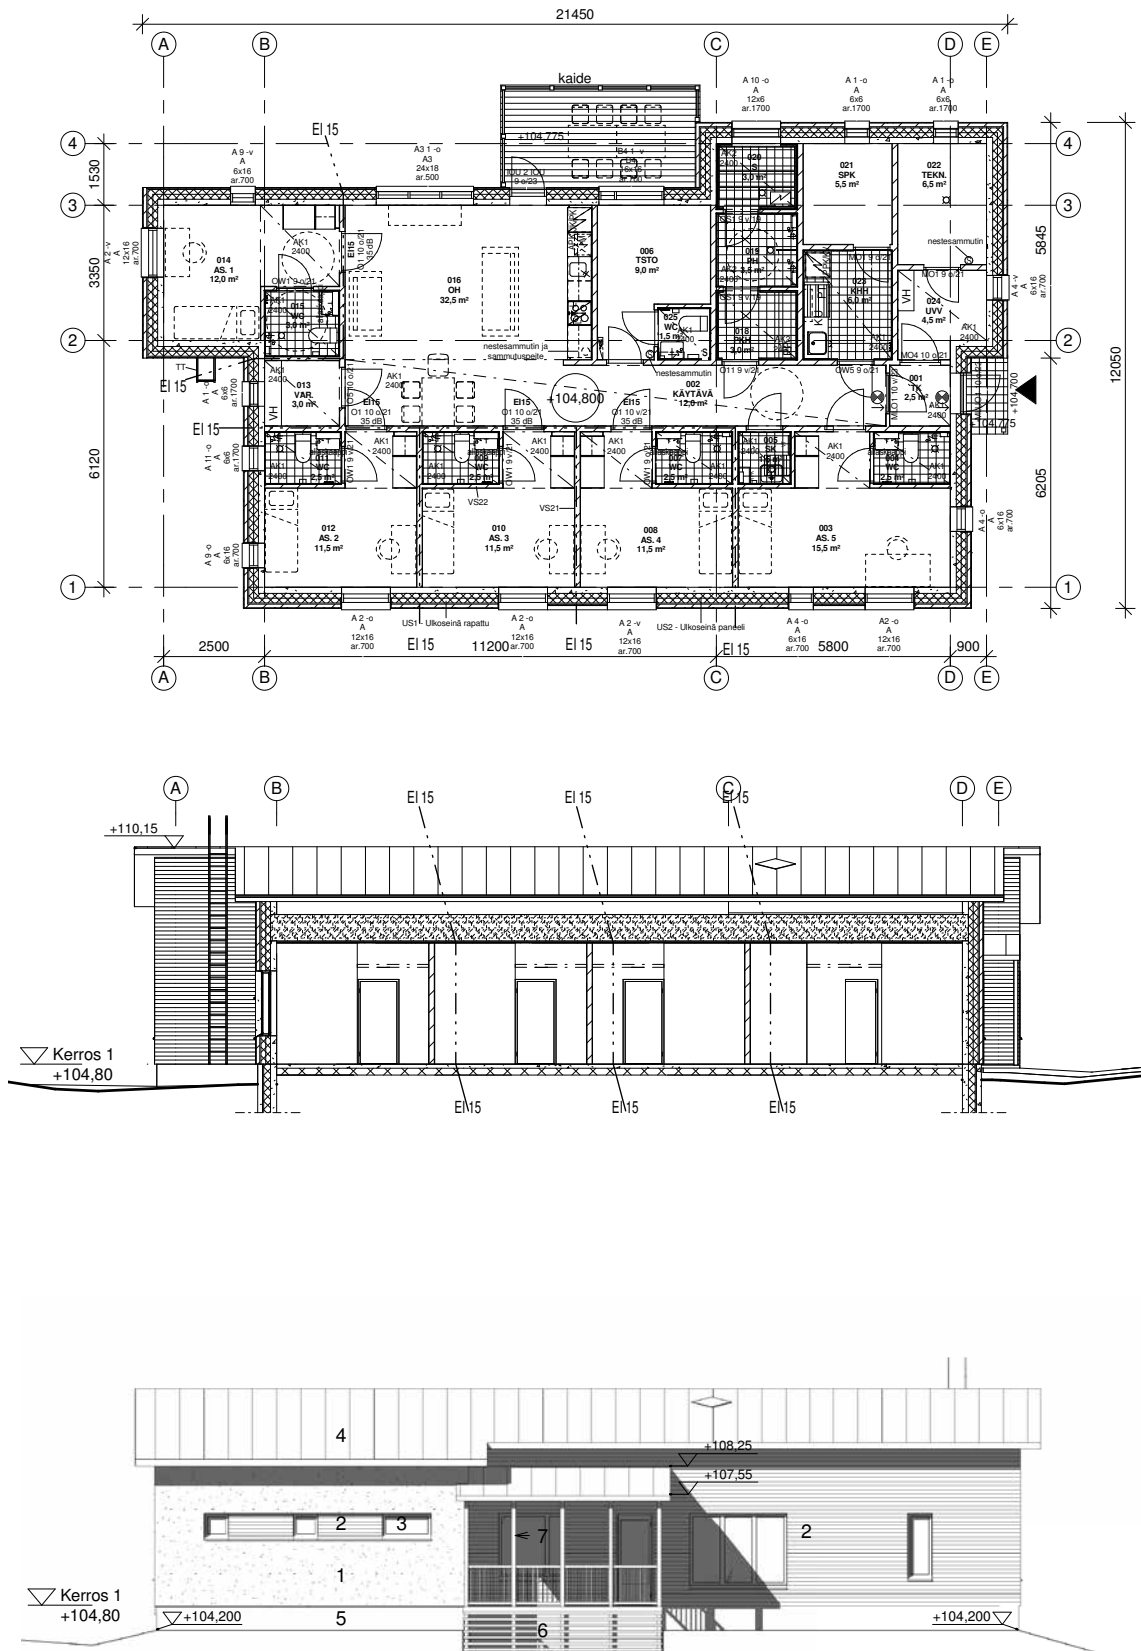
Neitolan uudisrakennusvaiheen pohjapiirustus, pitkittäisleikkaus ja julkisivu ja julkisivu lounaaseen. Arkkitehti Kaisu Vasara, Sillman Arkkitehtitoimisto Oy. 13.11.2012. Sk Kouvola.

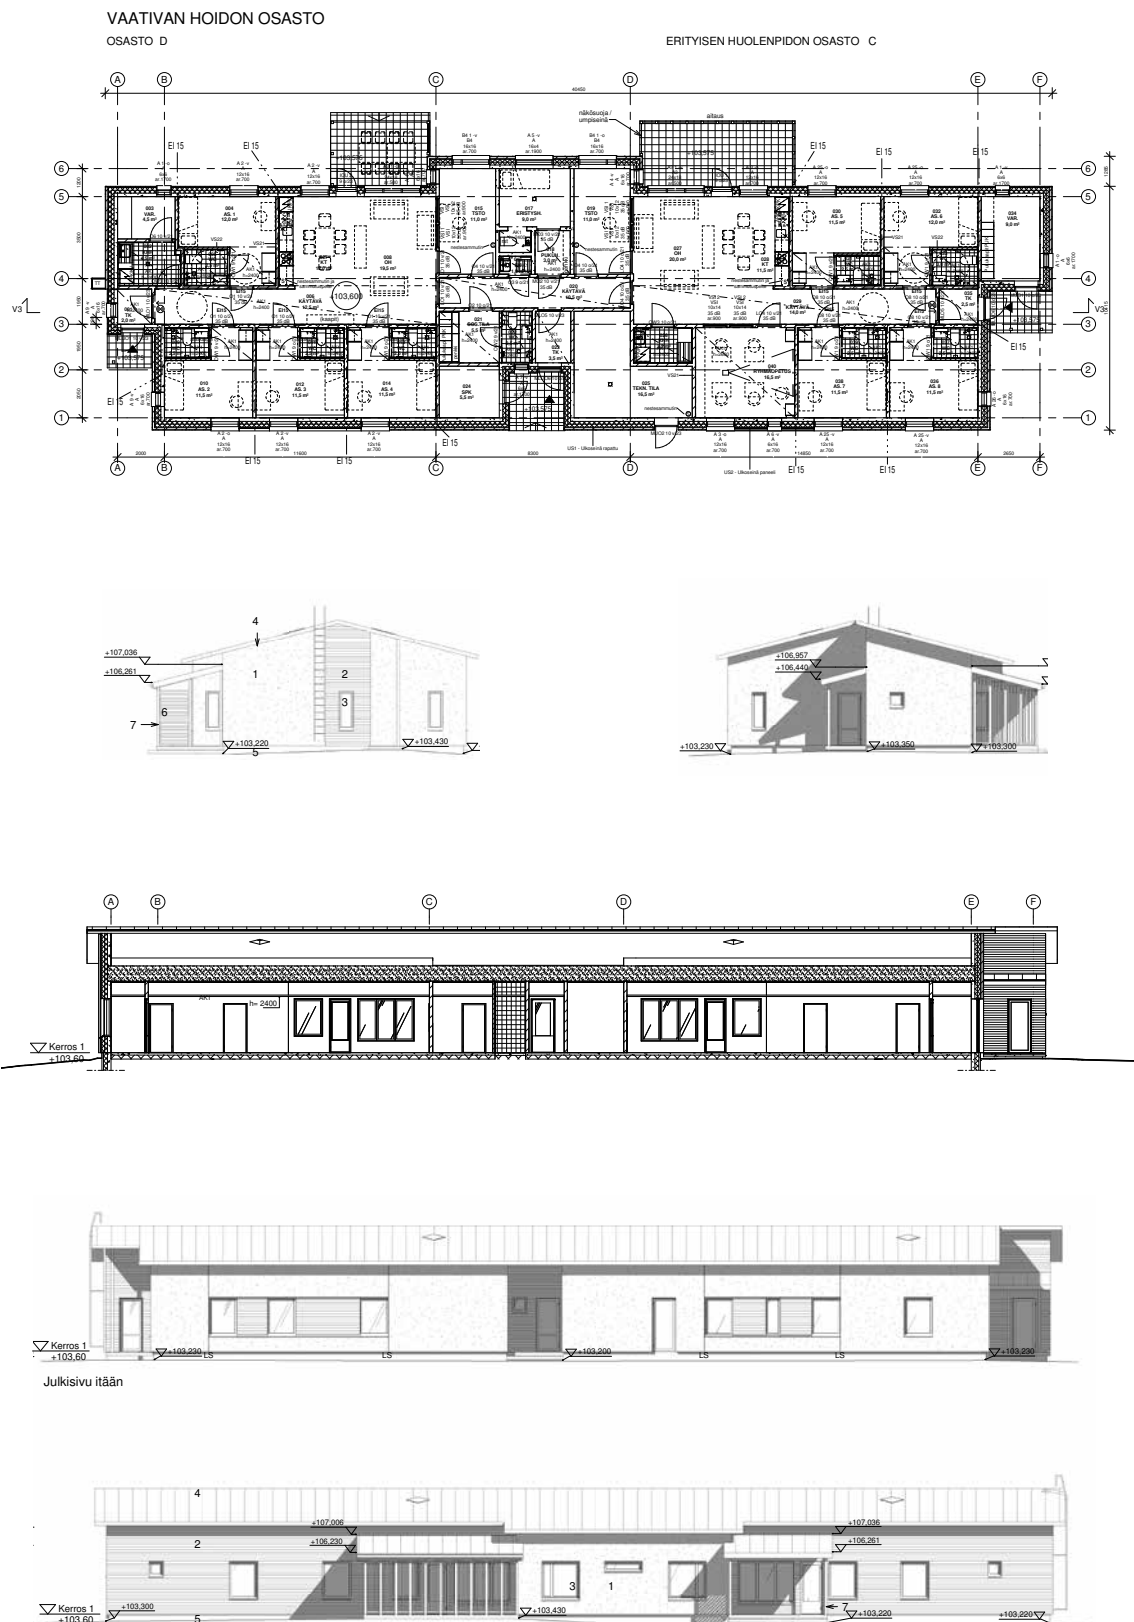
Vaativan hoidon osaston uudisrakennusvaiheen pohjapiirustus, leikkaus V2 sekä julkisivut etelään, pohjoiseen, itään ja länteen. Rakennuksessa on neljän oppilaan asuntola Keltainen talo II sekä erityisen huolenpidon osasto Jarru, jossa on neljän oppilasasunnon lisäksi myös eristyshuone, toimisto- ja opetustiloja sekä erisetty ulkoterasi. Arkkitehti Kaisu Vasara, Sillman Arkkitehtitoimisto Oy, 13.11.2012. Sk Kouvola.

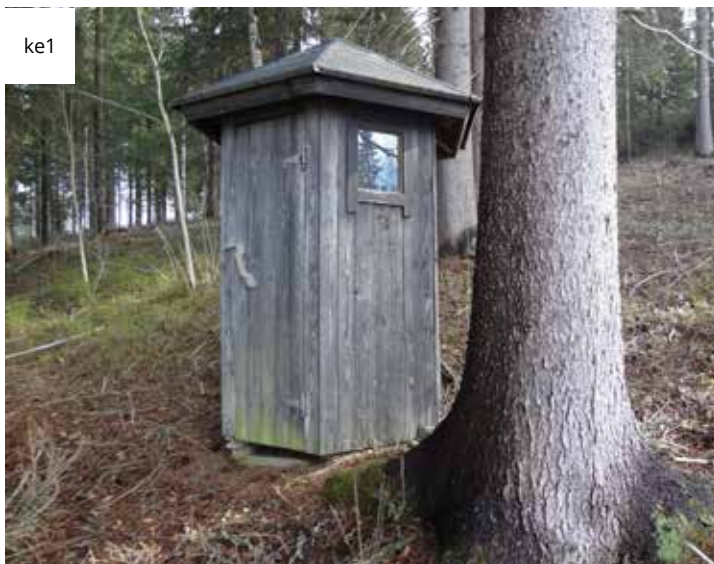
ke1

Ulkokäymälärakennus sijaitsee ranta-saunan ja halkovaraston pohjoispuolella loivassa metsärinteessä kuusen juurella. Se on rakennettu noin vuonna 1980. Käymälällä on kuusikulmainen pohjamuoto. Katto muodostuu kaltevista kolmiopinnoista, katteena on musta huopa. Käymälällä on avoräystäät. Seinissä on pystylautaverhoilu. Laudat ovat käsittelemätöntä, harmaantunutta puuta. Sisäänkäynti on järven puoleisella sivulla. Ovi on puinen ja siinä on pystylauditus. Eteläseinän yläosassa on pieni kiinteä puuikkuna. Käymälä on rantasaunassa kävijöiden käytössä.

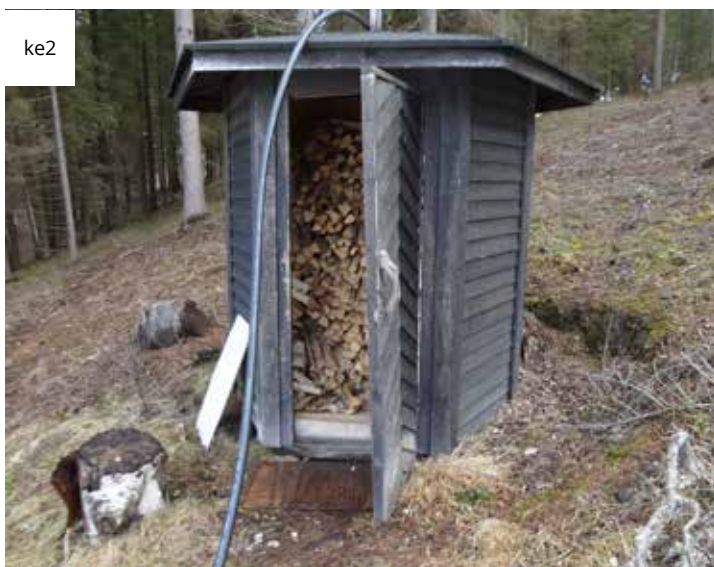
ke2

Halkovarasto on puinen, pieni kuusikulmainen rakennus, joka sijaitsee ranta-saunan pohjoispuolella metsäisessä rinteessä. Se on rakennettu noin vuonna 1980. Varastolla on hirsikehikkoperustus, puinen rankorunko ja vaakaverhoilu, joka on maalattu mustaksi. Nurkissa on pystylaudat. Rakennuksella on kolmiopinnoista muodostuva kalteva katto. Katemateriaalina on musta huopa. Katon harjalla on puinen koristesauva. Räystäät ovat avoräystäitä. Eteläpuolella sijaitsee puinen vaakaponttilautaovi. Varastossa ei ole ikkunoita.

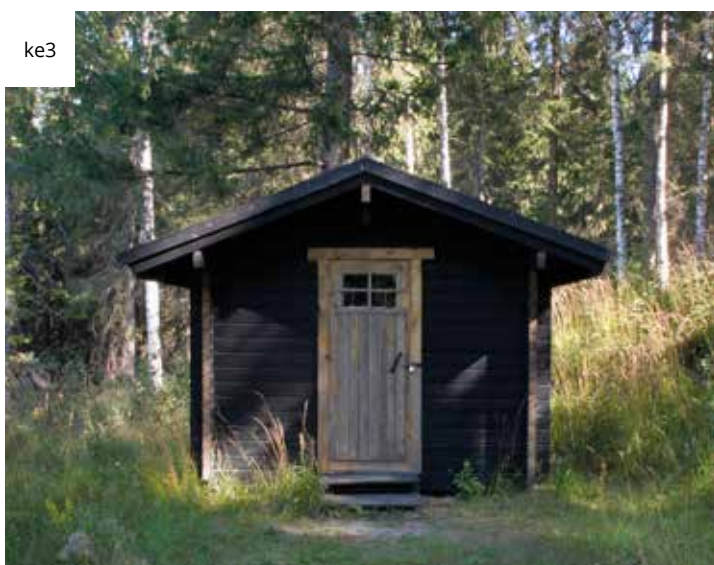
ke3

Kalastusvälinevarasto sijaitsee ranta-saunan itäpuolella. Se on rakennettu 2003 ja sen on suunnitellut Marcus & Wood Oy. Rakennus on pohjamitoiltaan 2 m x 3 m. Puurakennuksella on harjakatto, jolla on musta, sammaloitunut huokate. Seinät ovat mustaksi maalatusta hirrestä, nurkissa on ristisalkovokset. Rakennuksen kulmissa on betoniharkkoperustus, sokkelia ei ole. Avoräystään alapinta on mustaa laudoitusta. Räystääkouruja ei ole. Eteläseinän puolella on ikkunallinen puupaneliovi. Vuorilaudat ja ovi ovat lakattua puuta. Oven edessä on puinen porras.

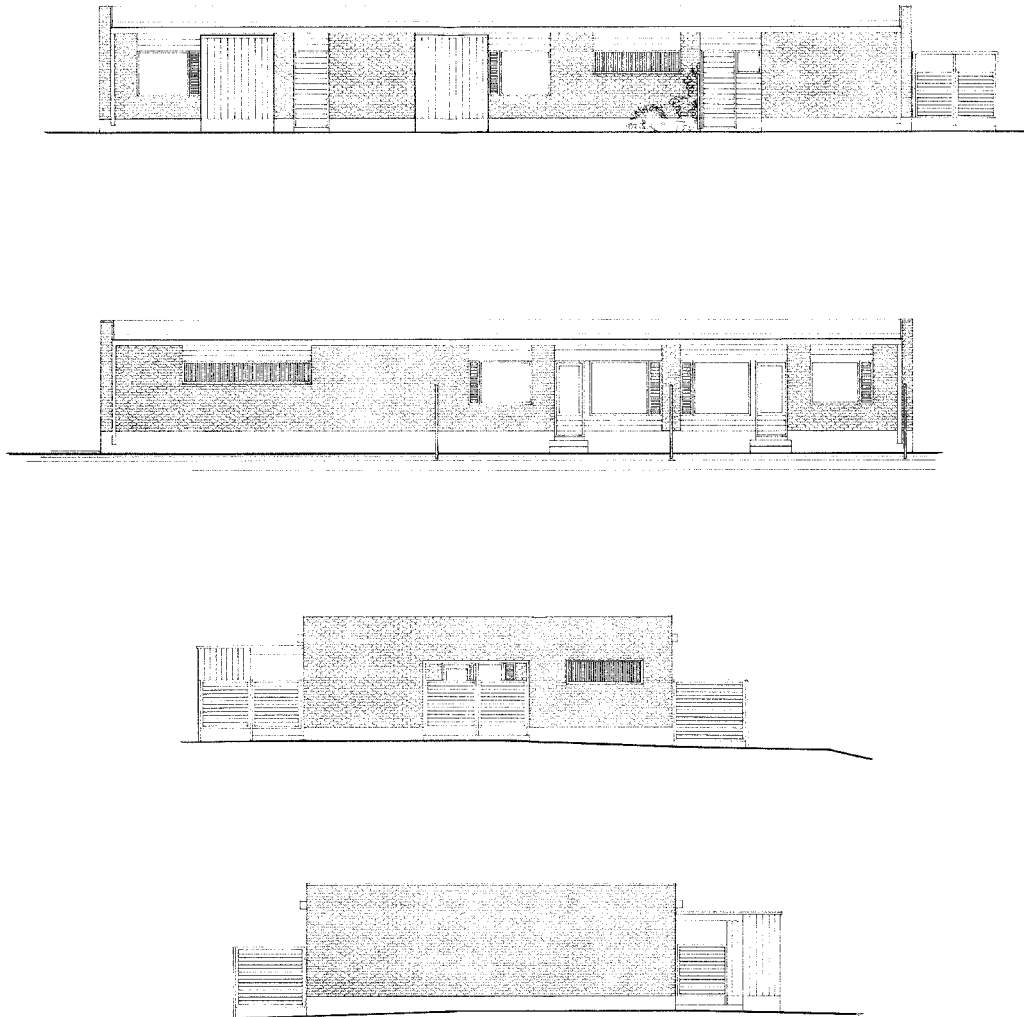
Henkilökunnan asuinrakennus, rivitalo A:n uudisrakennusvaiheen julkisivut länteen, itään, etelään ja pohjoiseen.  
Rakennusarkkitehti Jorma Kosonen, Kymen ja Mikkelin piirirakennustoimisto 22.8.1983. MRakVA.

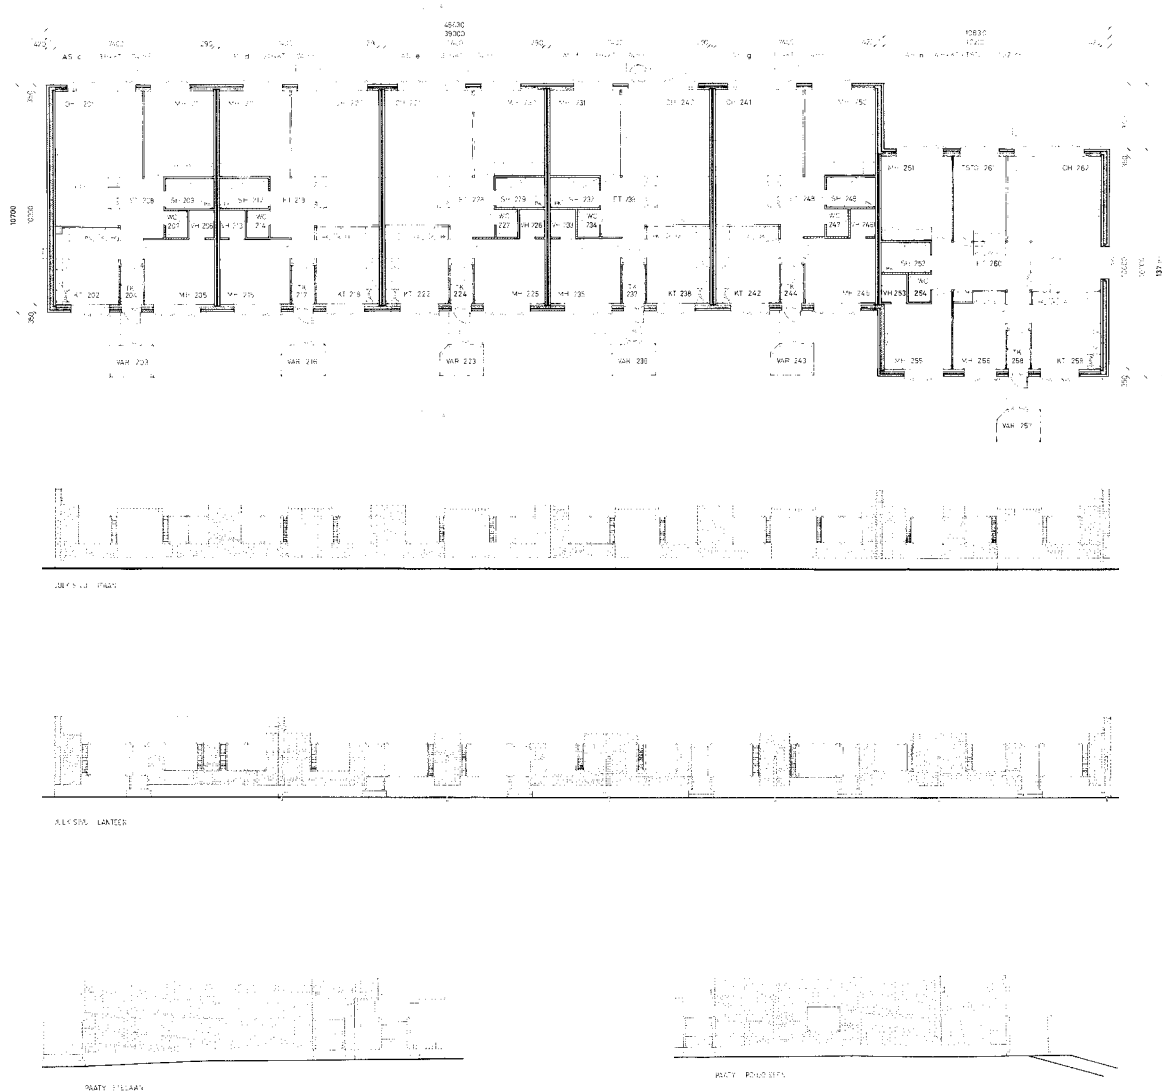
Henkilökunnan asuinrakennus, rivitalo B:n uudisrakennusvaiheen pohjapiirustus, julkisivut itään, pohjoiseen, länteen ja etelään. Rakennusarkkitehti Jorma Hintsala, Kymen ja Mikkelin piirirakennustoimisto, 22.8.1983. MRakVA.

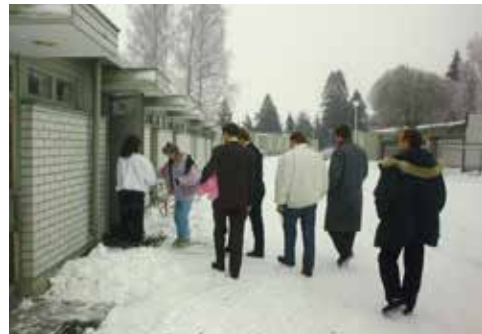
1990-luvun talvikuvassa Ilpolan sisäänkäyntikatokset olivat tasakattoisia ja ikkunat ja syösytorvet vihreitä. SKA.

Sisäänkäyntijulkisivu itään on varsin umpinainen. Sitä rytmittävät huoneistojen sisäänkäynnit, jotka on uusittu vuonna 2003. Alun perin sisäänkäyntikatokset olivat tasakattoisia, nykyiset katot ovat vinoja ja ne on kannatettu teräksillä vinoilla. Myös ulko-ovet on vaihdettu. Nykyiset ovet ovat sinisiä ovia, joissa on vaakapaneelikuvio. Oven vieressä on ulkovalaisin.

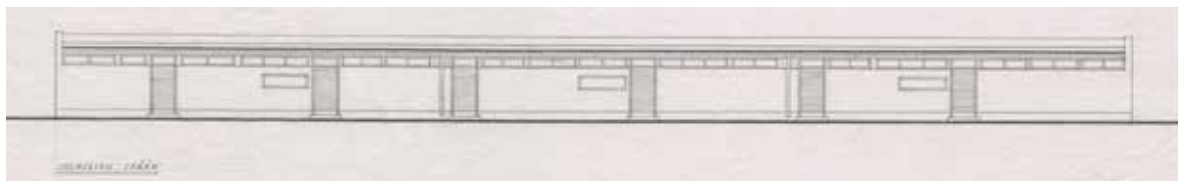
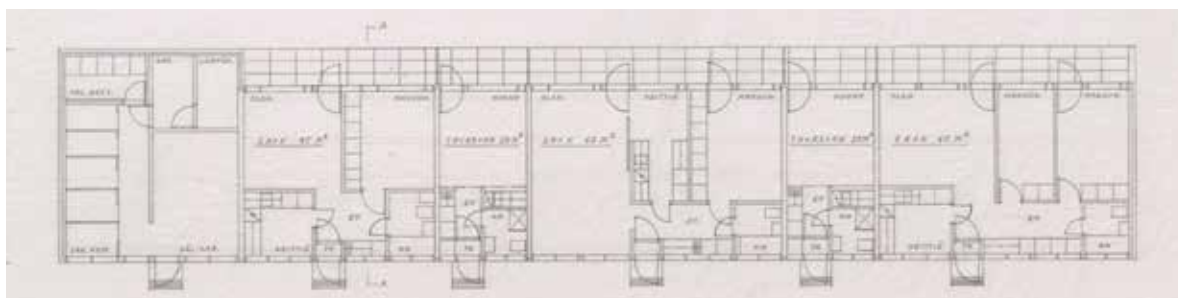
Koulukodin henkilökunnan asuinrakennuksen uudisrakennusvaiheen julkisivut länteen ja itään sekä pohjapiirustus 11.2.1967. Rakennuksessa oli kuusi asuntoa: 2 kpl 1 h + keittokomero, 1 kpl 1 h + keittiö, 2 kpl 2 h + kk. Arkkitehti Jorma Kosonen, Rakennushallitus. Rakennus sai myöhemmin nimen Ilpola. KA.

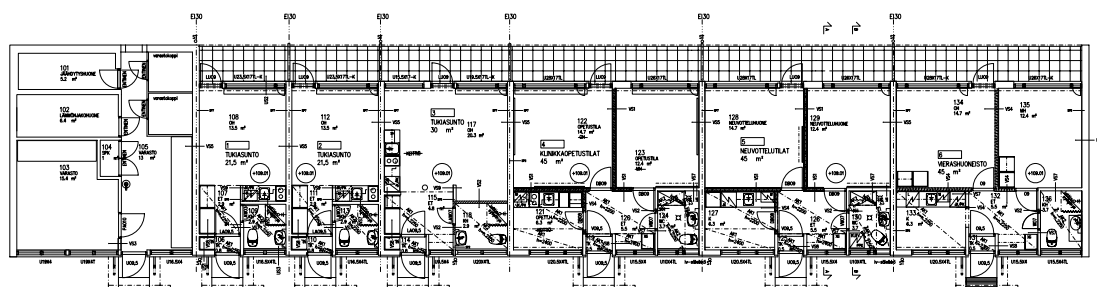
Ilpolan käyttötarkoituksen muutosvaiheen julkisivut itään ja länteen sekä ensimmäisen kerroksen pohjapiirros. 10.2.2003. Arkkitehtitoimisto Heikki Kirjalainen. Sk Kouvola.

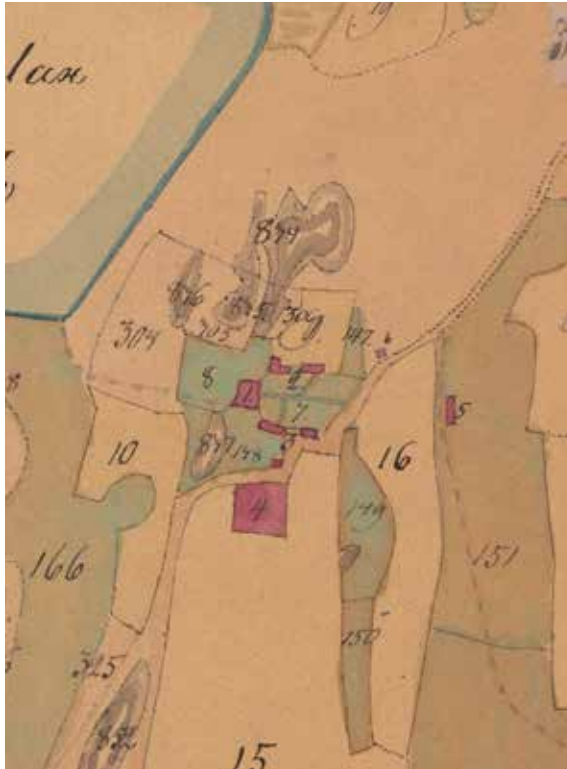
1852

Sairila rusthollin karttaote vuodelta 1852. KA.

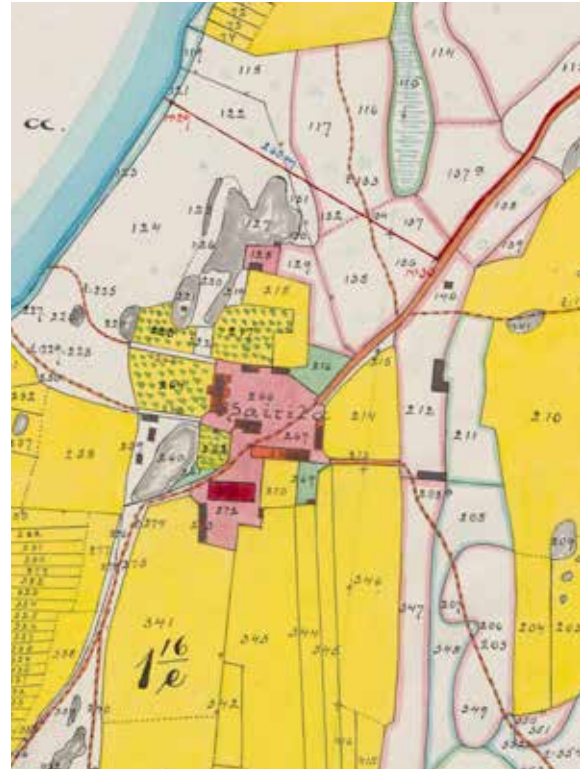
1929

Sairilan perintörusthollin karttaote vuodelta 1929. KA.

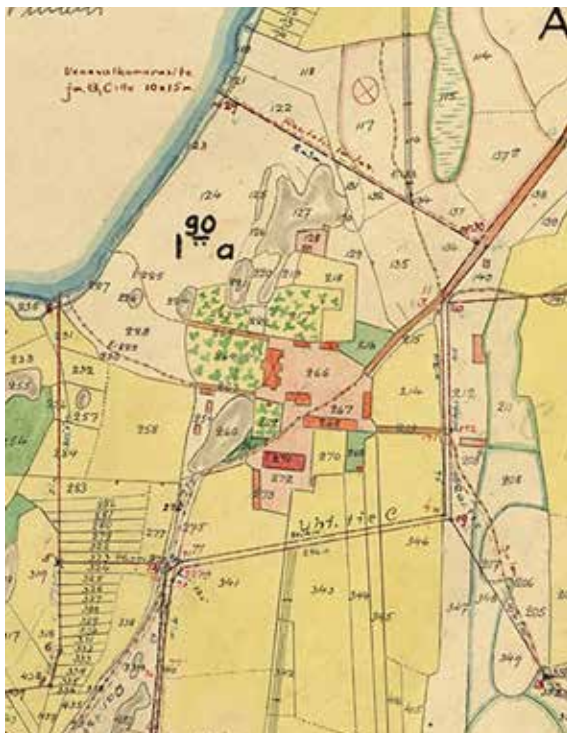
1940

Sairilan perintötilan karttaote vuodelta 1940. © Maanmittauslaitos.

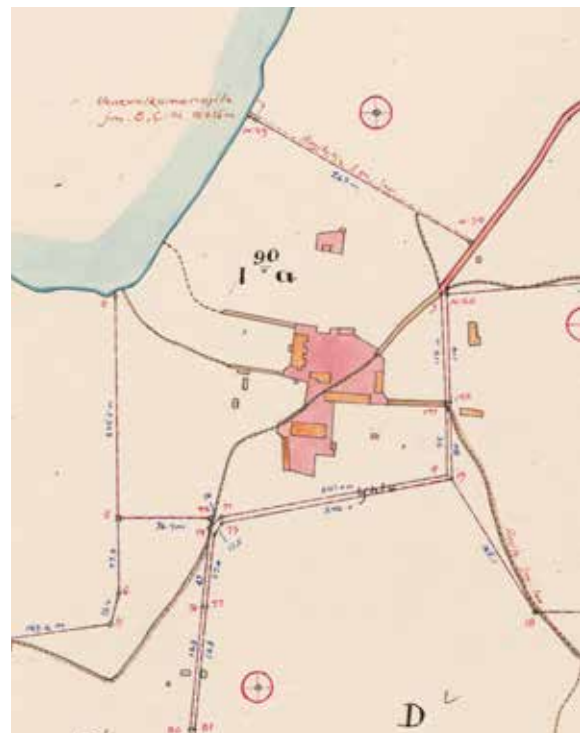
1955

Sairilan tilan karttaote vuodelta 1955. KA.

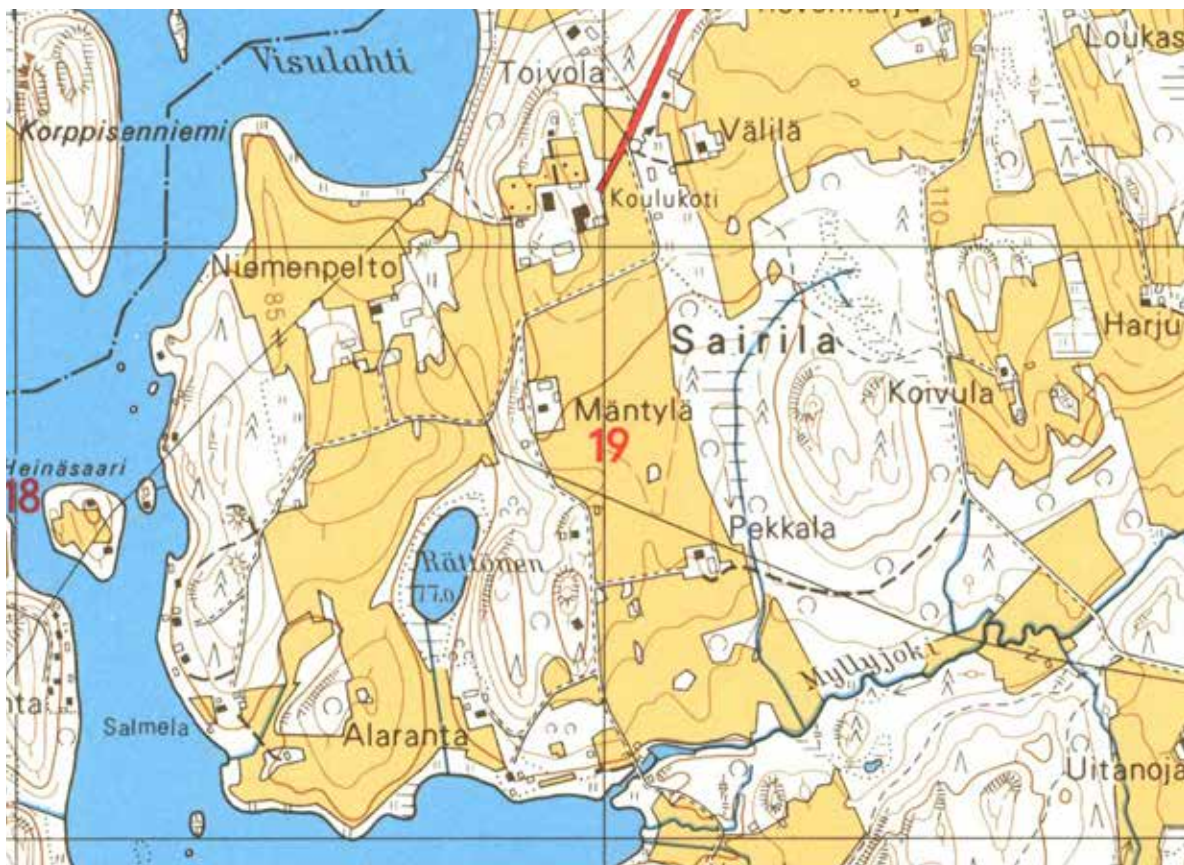
Vuoden 1969 peruskartta. Sairilan koulukoti sijaitsee Visulahden itäpuolella. Peltoala on säilynyt lähes samana jo 1920-luvulta lähtien. 1960-luvun jälkeen vain pieniä peltoaloja on poistunut muun muassa koulukodin läheisyydestä. © Maanmittauslaitos.

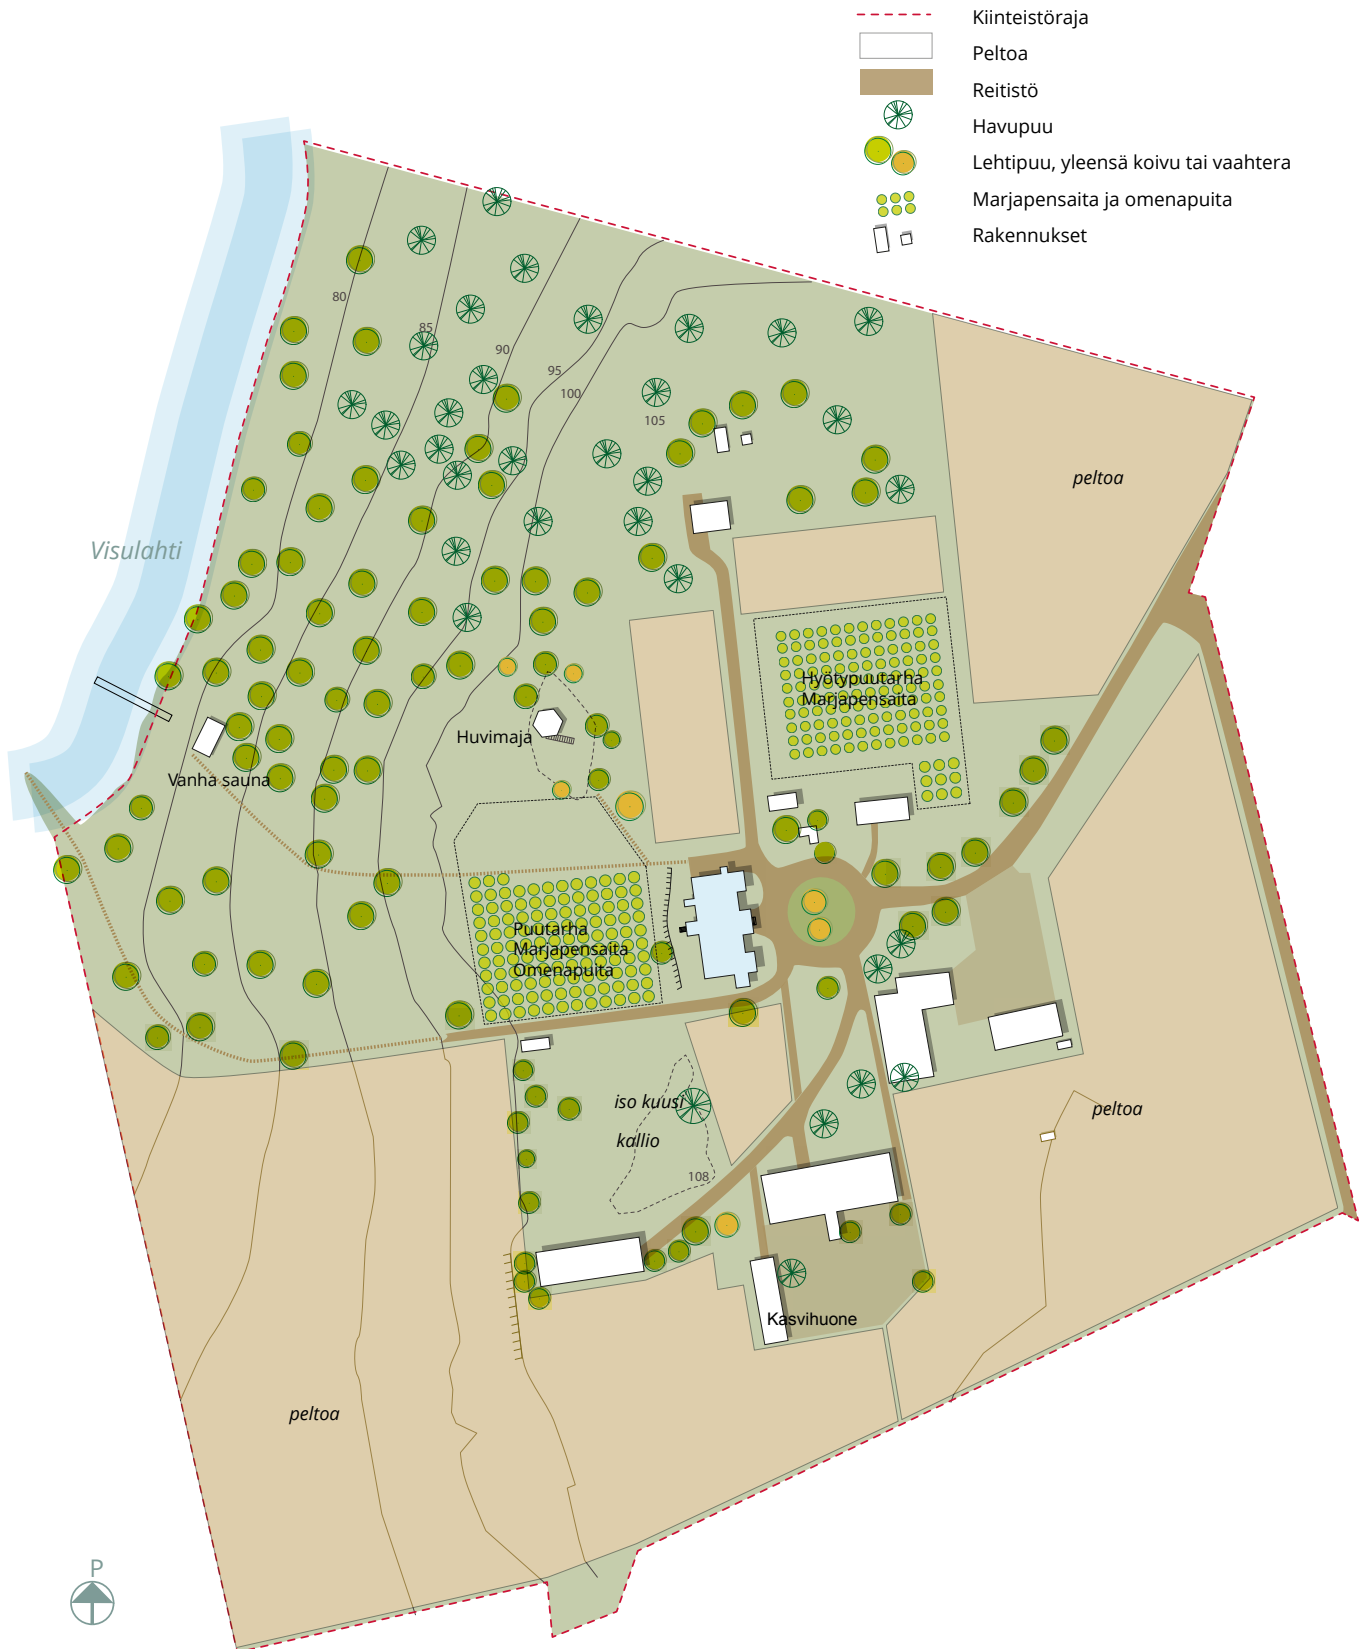
Koulukodin perustamisen alkuvaiheessa 1960-luvulta 1980-luvulle asti pihapiiri oli vielä toiminnoiltaan varsin agraarinen. Pihapiirissä oli peltoa ja hyötykasveja kasvatettiin koulun omaan tarpeeseen. Alueella oli myös runsaasti marjapensaita ja omenapuita. Peltoviljelykset ulottuivat aivan pihapiirin rajalle saakka.

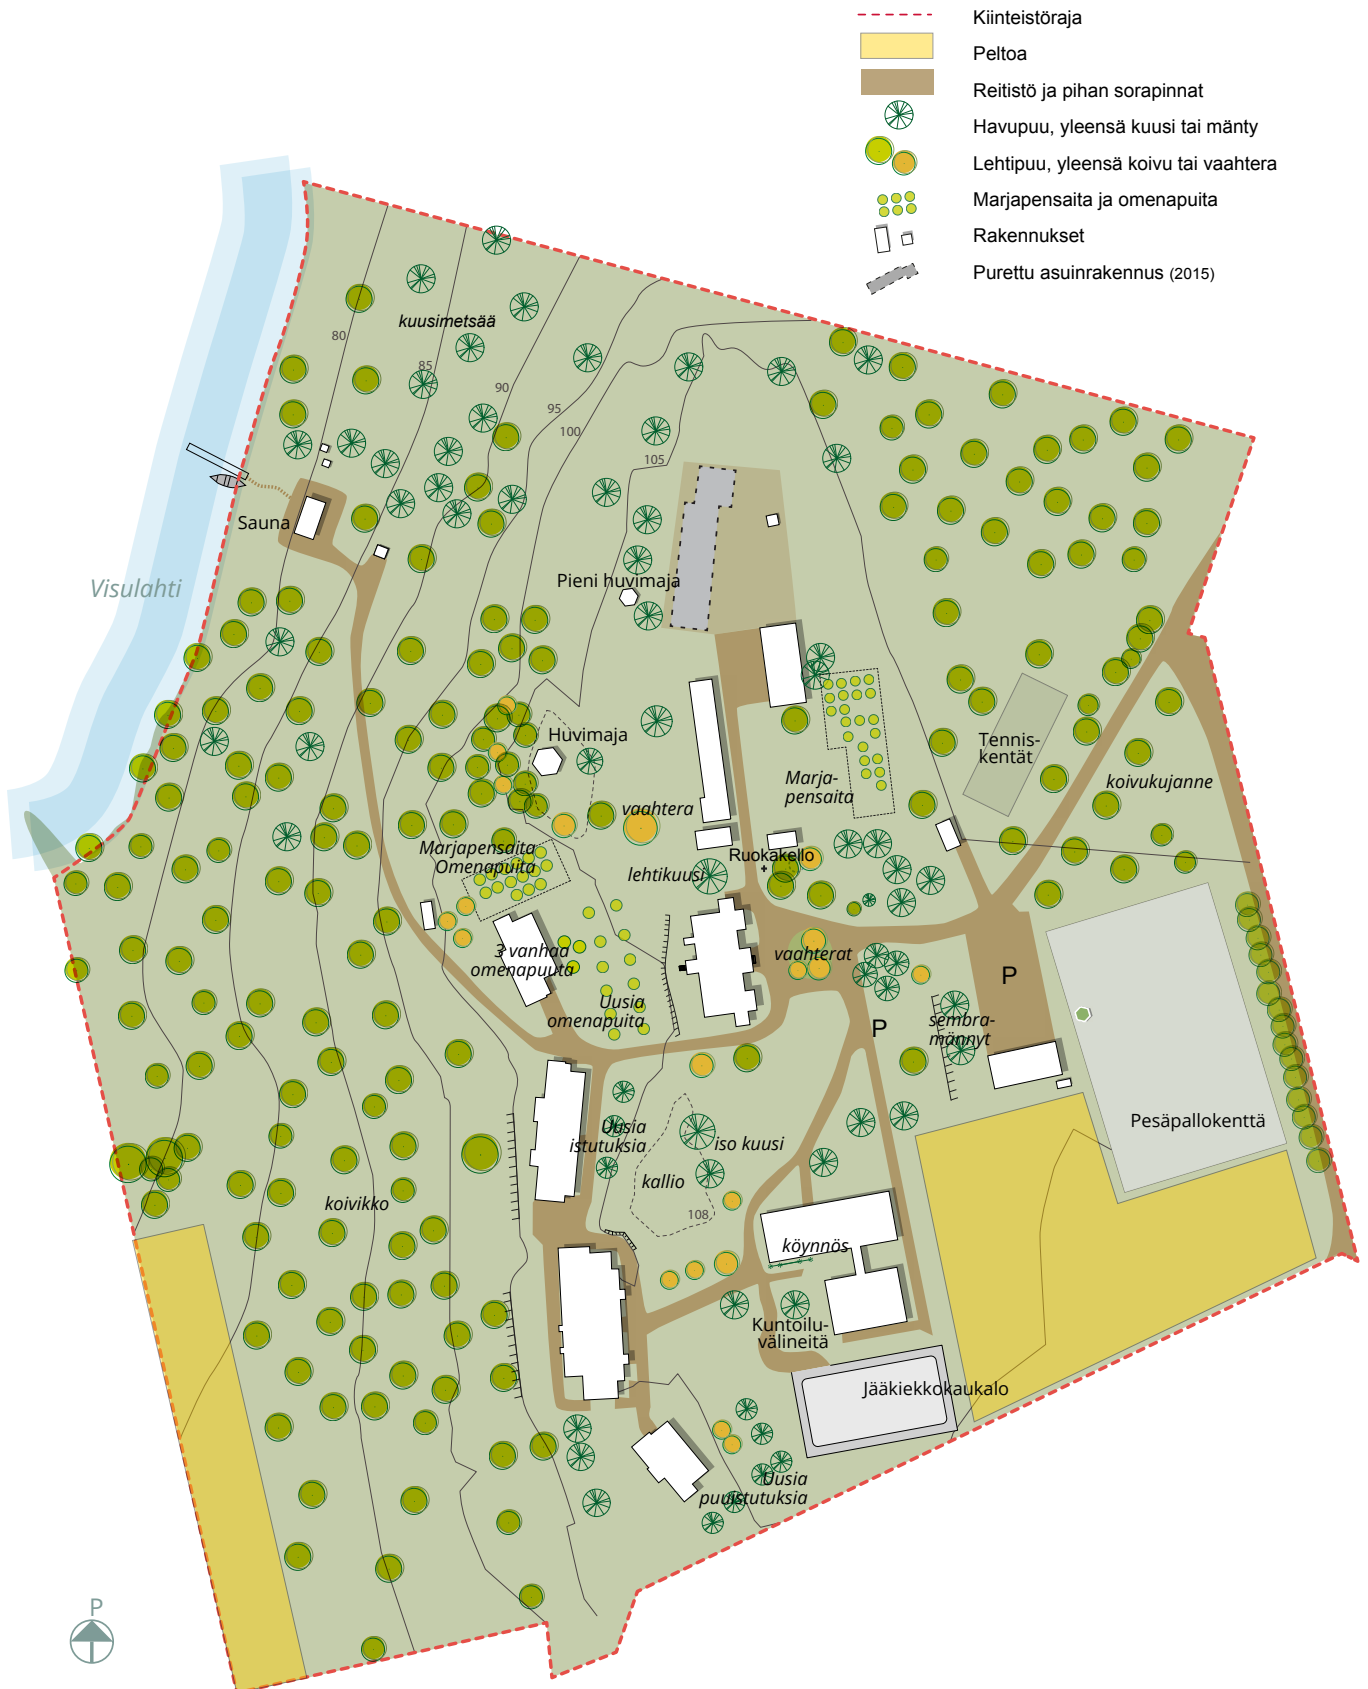
Pihapiiri on pääosin leikattua nurmikkoa, jota rytmittävät suuret yksittäispuut. Koulukodin pihapiiriin on rakennettu uusia rakennuksia sekä sijoitettu erilaisia toimintoja, kuten jääkiekkokaukalo, tenniskentät ja pesäpallokenttä. Pihapiiriä kiertää myös frisbeegolfrata. Marjapensaita ja omenapuita on jäljellä vain murto-osa. Rinteen entisellä pellolla kasvaa koivikko.

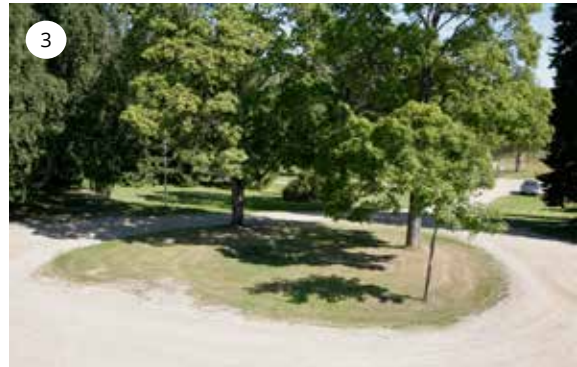
Päärakennuksen edessä olevassa keskiympyrässä kasvaa kaksi isoa vaahteraa. Ympyrään on istutettu yksi uusi vaahterantaimi. Keskiympyrä on hieman pienentynyt ja menettänyt muotoaan alkuperäisestä säännöllisestä ympyrästä.

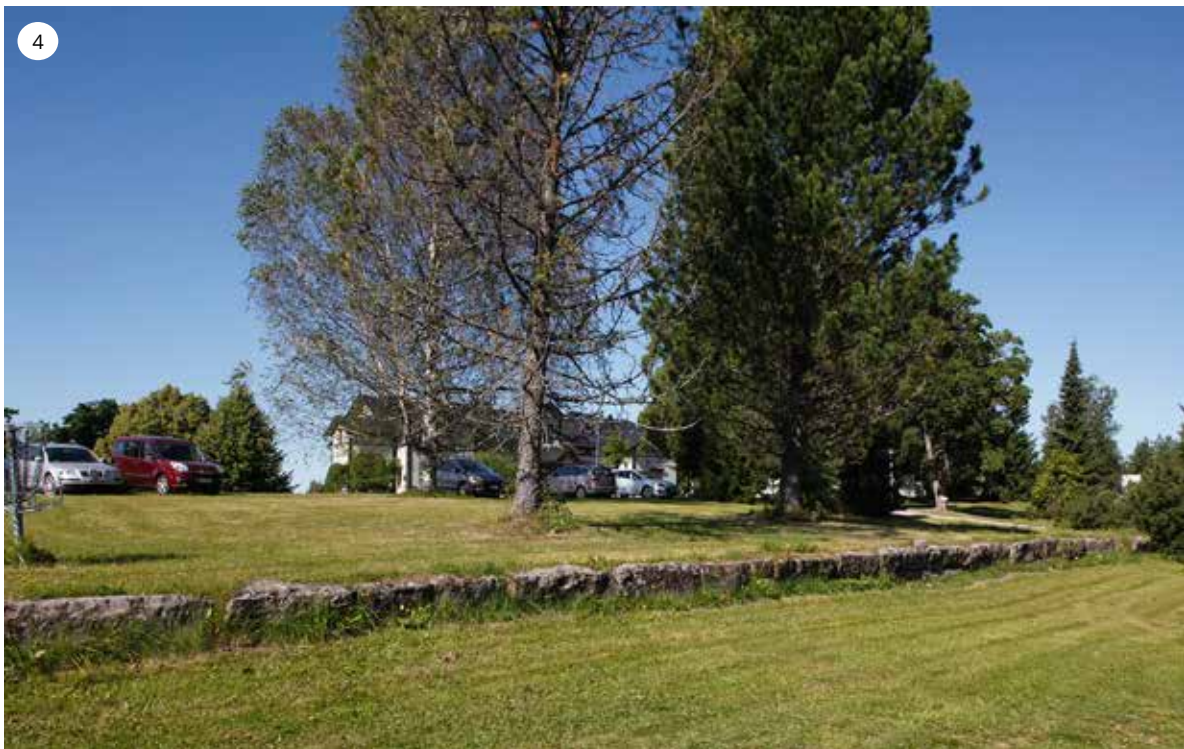
Paikoitusalueen ja päärakennuksen välissä olevan nurmialueen läpi on kivillä tuettu pengerryks. Kivet ovat todennäköisesti paikalla olleen vanhan oppilasosaston perustuskiviä. Pengerryksen päällä kasvaa kaksi iso sembramäntyä. Ylhäällä olevaa nurmialuetta käytetään myös paikoitusalueena.

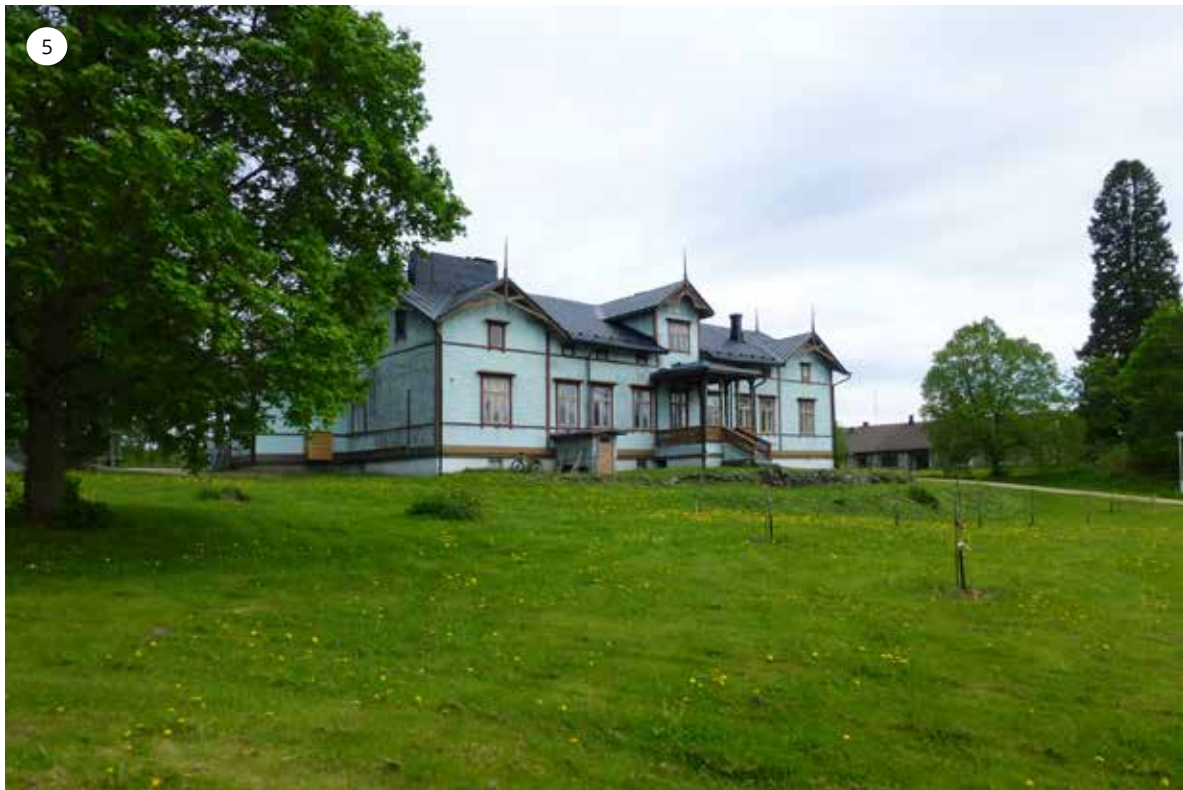
Päärakennuksen edustalla on kivillä tuettu pengerryks. Vanhat, isoiksi kasvaneet koivut pengerryksen edustalta on kaadettu. Rinteeseen on istutettu omenapuita sekä joitain sipulikukia. Pihassa kasvaa kaunis muotoinen vanha vaahtera.

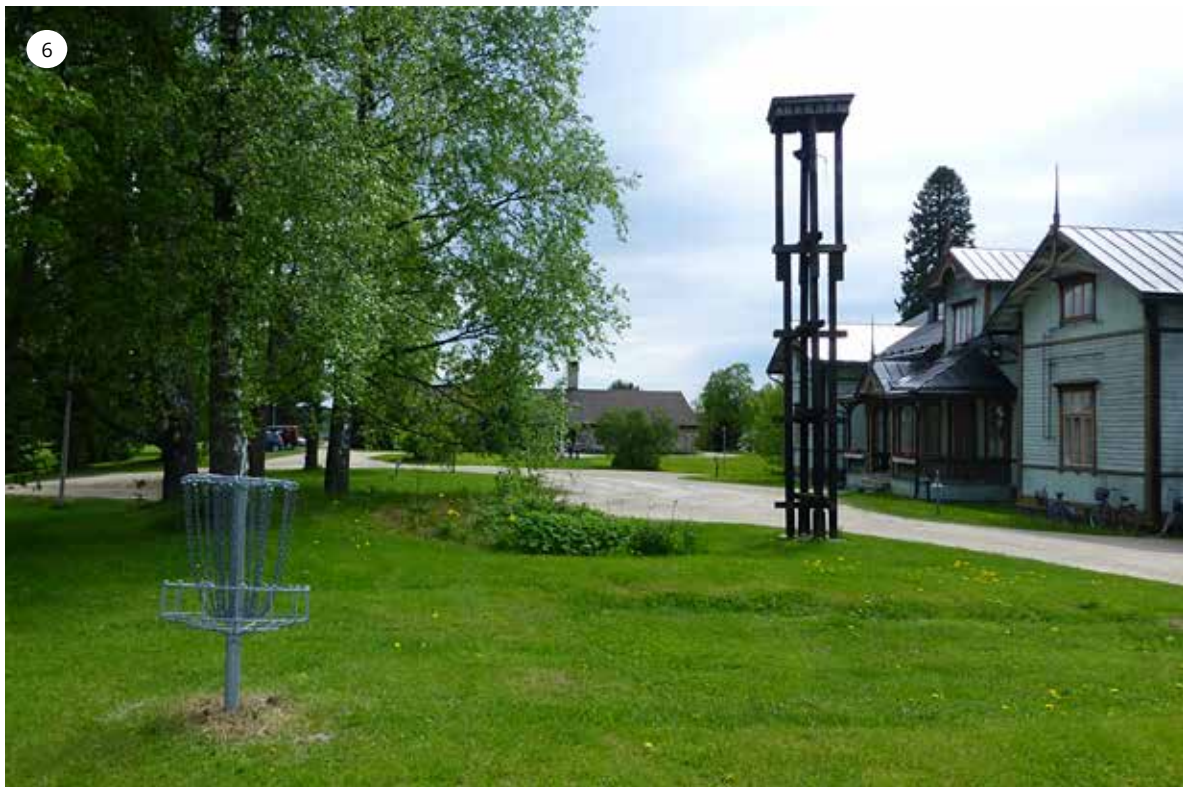
Pihassa on ruokakello. Uutena toimintoja pihapiiriä kiertää frisbeegolfrata. Tausta koivujen kohdalla on hiekalla täytetty juurikaskellari, joka on suojeltu muinaisjäänös. Päärakennuksen edustalla on leikattua nurmikkoa.

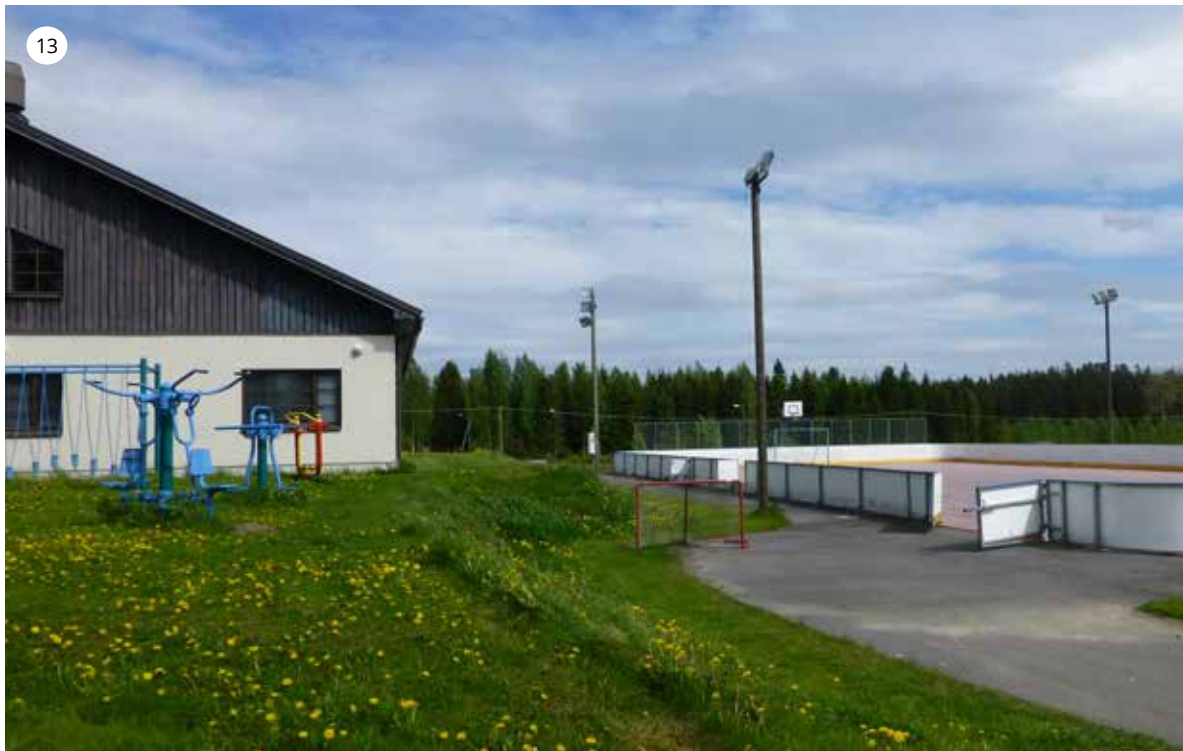
Jääkiekkokaukalo rakennettiin 1990-luvulla koulukodin alueen eteläosaan loivaan rinteeseen tasatulle vanhalle pellolle. Koulurakennuksen edustalle on asennettu myös kuntoiluvälineitä.

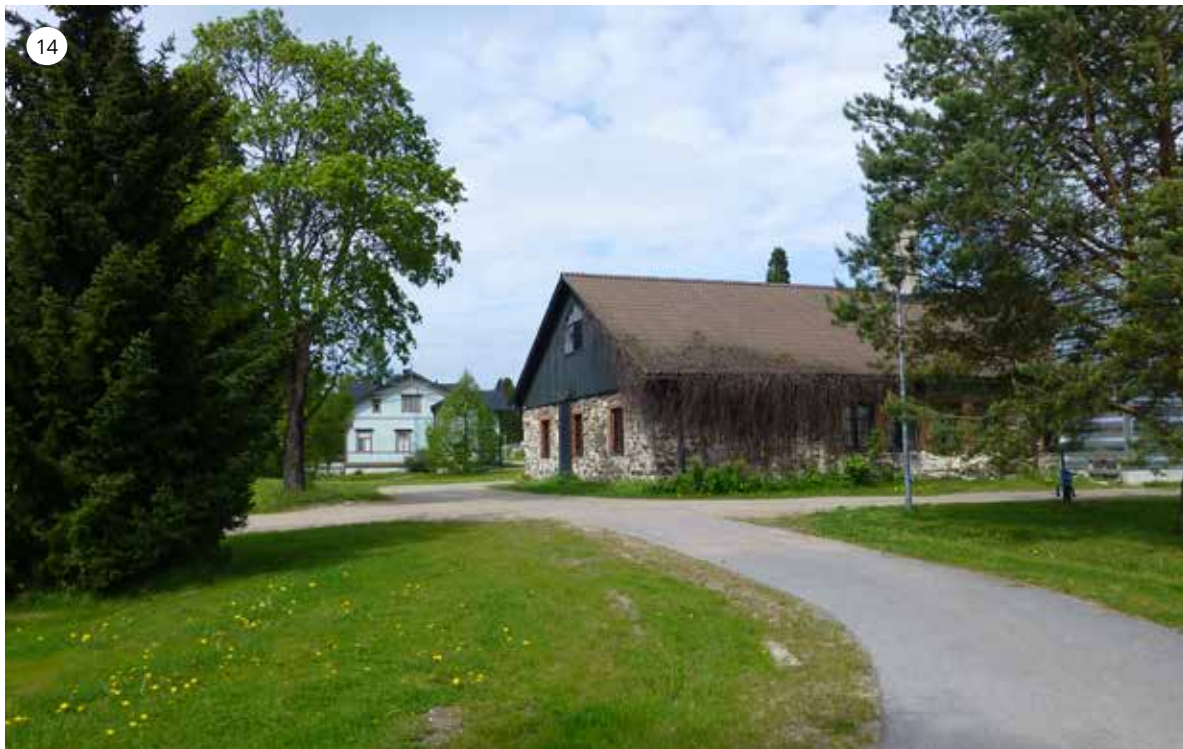
15

Raittimainen näkymä pihapiirin sisältä. Näkymä etelästä kuvattuna kohti vanhaa navettaa ja päärakennusta. Vanhan navetan seinustalla kasvaa villiviini.

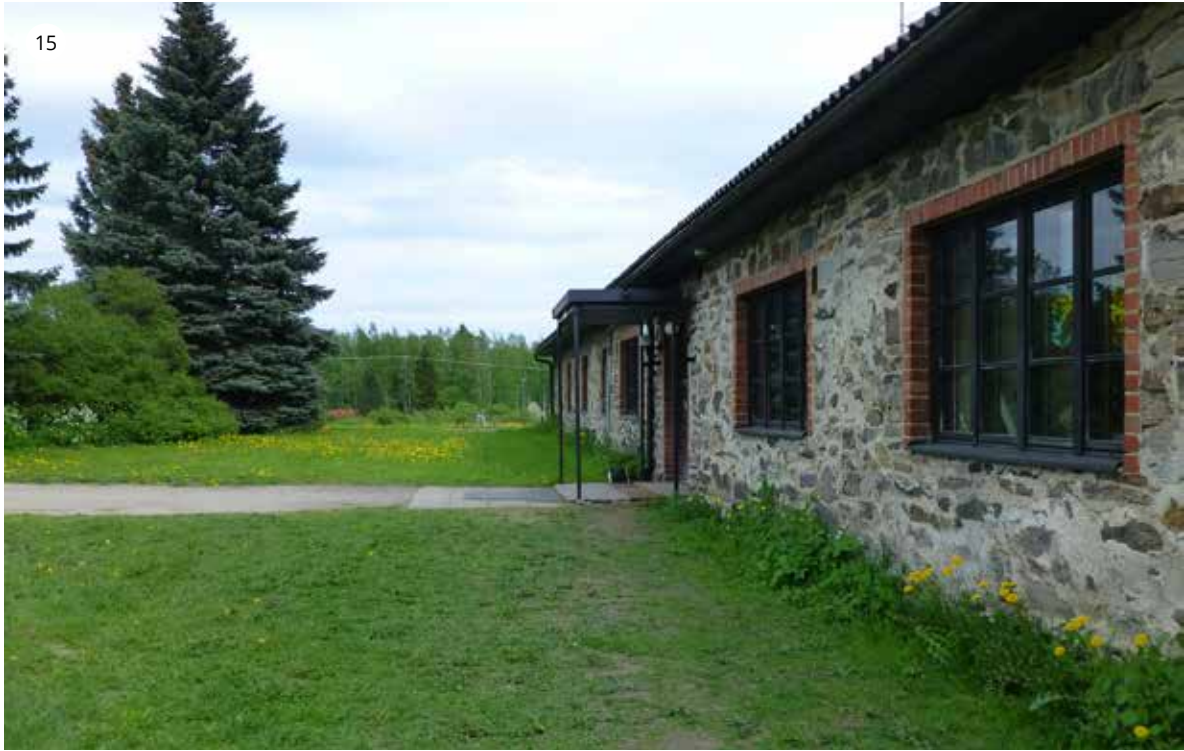
16

Piha on pääasiassa leikattua nurmea, jota vanhat puut ja pensaat rytmittävät. Rakennusten edustoilla on pääasiassa leikattua nurmea.
